Rakenne- ja kosteustekninen kuntotutkimus

Turun kaupunki, tilapalvelukeskus
Karikon huvila, Paavo Nurmen stadion

22503729-001

1.4.2022

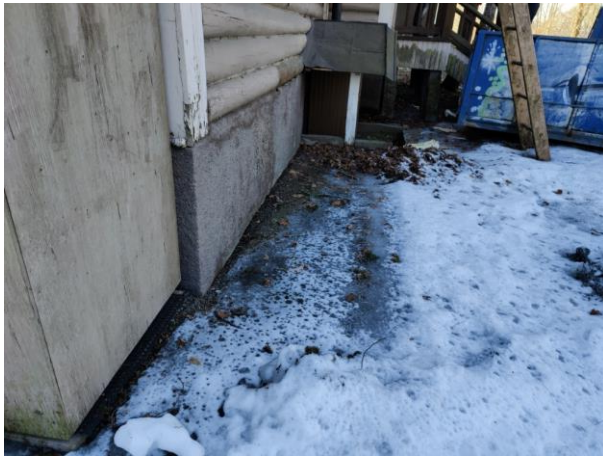
Kuva 3. Maanpinnan kallistukset ovat tasaisia tai kallistavat rakennusta kohti vierustoilla.

- Kallistusten parantaminen rakennusten vierustoilla. Sadevesien ohjauksen parantaminen.
- Betoniportaiden purkaminen rakennuksen pohjoispäädyssä. Portaikon korjaaminen kosteusteknisesti toimivaksi erikseen laaditun suunnitelman mukaan.

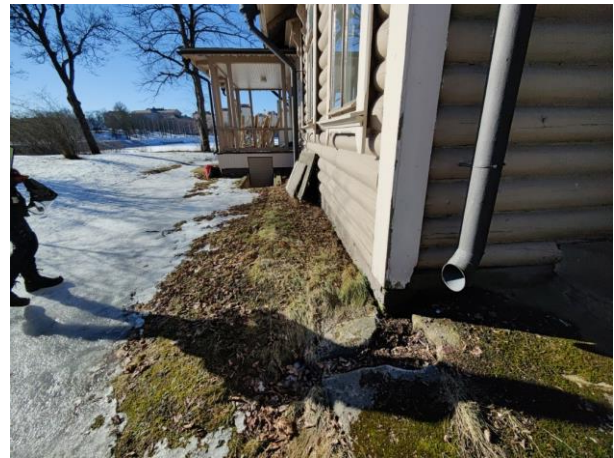
Kuva 4. Sadevedet on ohjattu rakennuksen vierustalle. Sisäänkäynnin betoniset askelmat ovat voimakkaasti sammaloituneita.

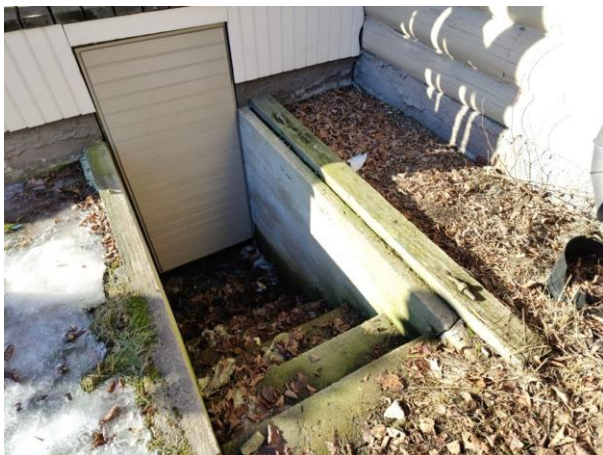
Kuva 5. Maanpinnan kallistukset ovat tasaisia. Rakennuksen itäsivustalla sijaitsevan terassin alle johtaa portaikko. Sadevesisuppilo on tukossa kuvan oikeassa laidassa.

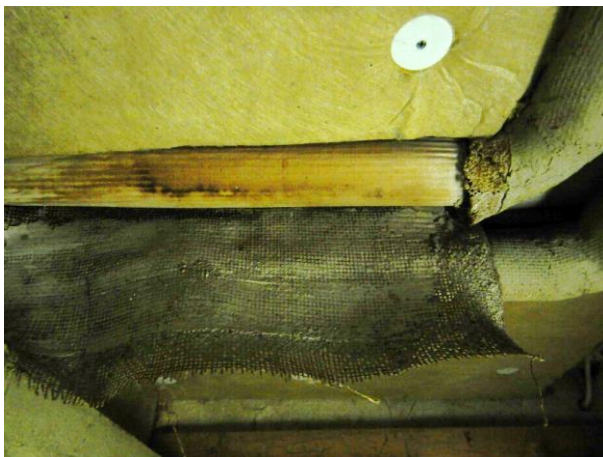
Kuva 6. Mahdollisesti asbestilla eristettyjä lämpöputkia. Eriste on rikkiäinen.

- Kellariin kohdistuvan kosteusrasitustason vähentäminen rakennuksen kuivatusjärjestelmän korjaustöiden avulla.
- Kellaritilojen putkieristeiden asbestikartoitus ennen korjaustöitä

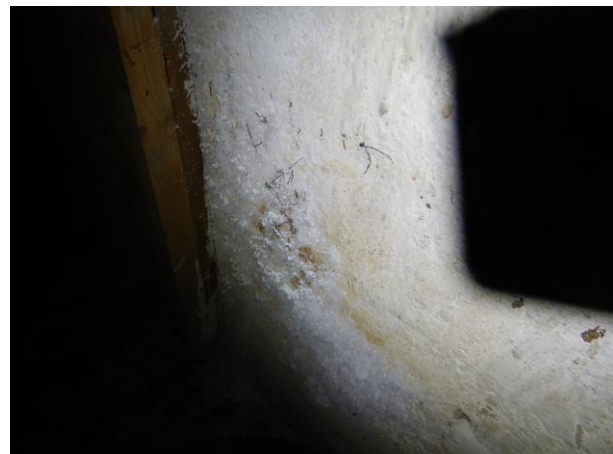
Kuva 7. Härmää betoniseinän sisäpuolella kellarikerroksessa.

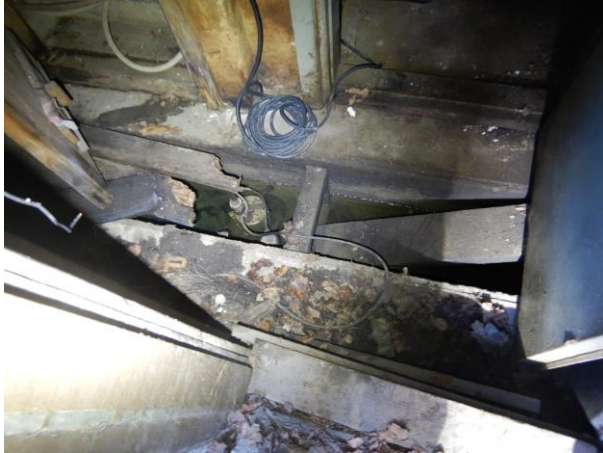
Kuva 8. Kellarin alapohjakanaalissa on vettä. Kellarin ulko-ovi on turvonnut ja vaurioitunut eikä sulkeudu kunnolla.

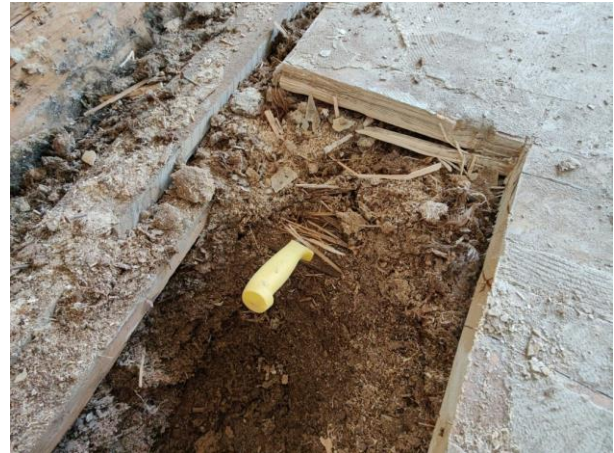
Kuva 9. Alapohjan kannatinpalkit ovat voimakkaasti lahonneet. Alapohjan eristekerrokset ovat kastuneet.

- Puurakenteisten alapohjarakenteiden purkaminen kokonaisuudessaan ja rakenteiden uusiminen. Rakenteeseen lisätään yhtenäinen ilmansulkukerros.
- Ryömintätilan tuulettavuuden parantaminen, ryömintätilan puhdistaminen orgaanisesta materiaalista, ryömintätilan kosteusteknisen toimivuuden parantaminen mm. vaihtamalla täyttöaineskerroksia ja parantamalla ulkopuolisia vedenojauksia.
- Kaikki korjaustoimenpiteet vaativat korjaussuunnittelua.

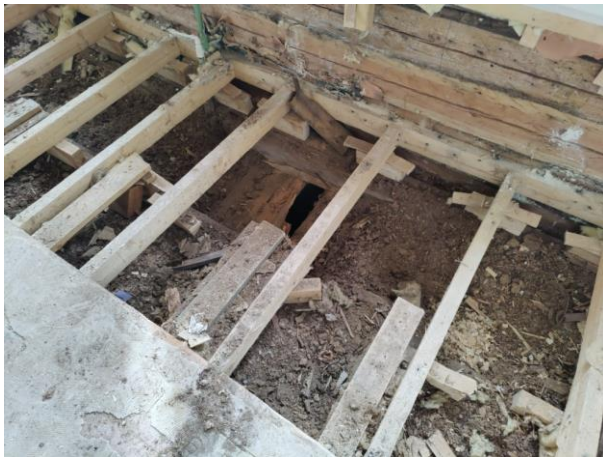
Kuva 10. Rakenneavaus RA1. Ryömintätilaa vasten sijaitsevat rossilaudat ovat lahonneet. Eristekerroksissa ja puurakenteissa havaittiin laajoja mikrobivaurioita.

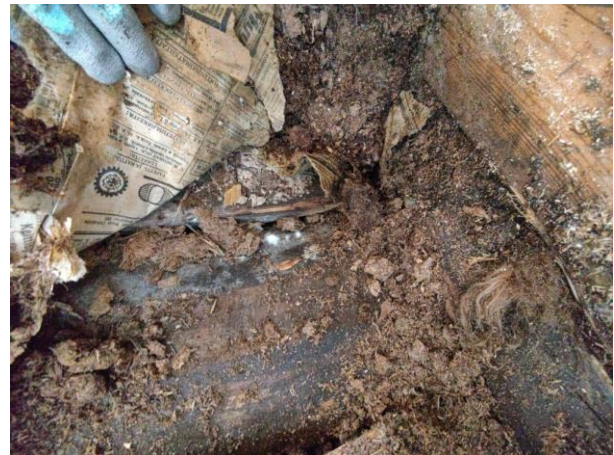
Kuva 11. Rakenneavaus keittiötilassa. Alapohjan kaikki rakennekerrokset ovat kastuneet. Rakenteessa on aktiivista mikrobikasvustoa ja lahoa.

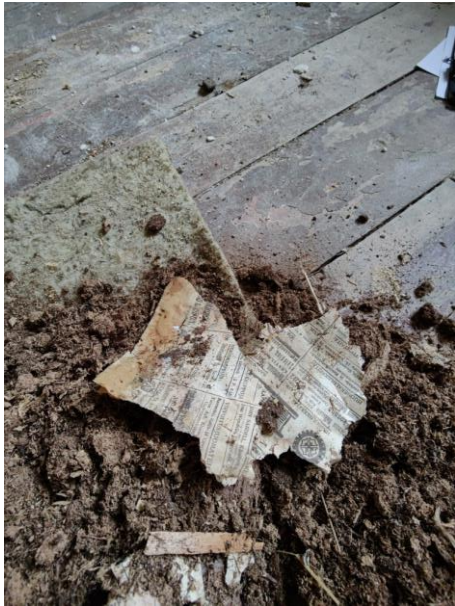
Kuva 12. Eristekerroksen joukossa on sanomalehtiä.

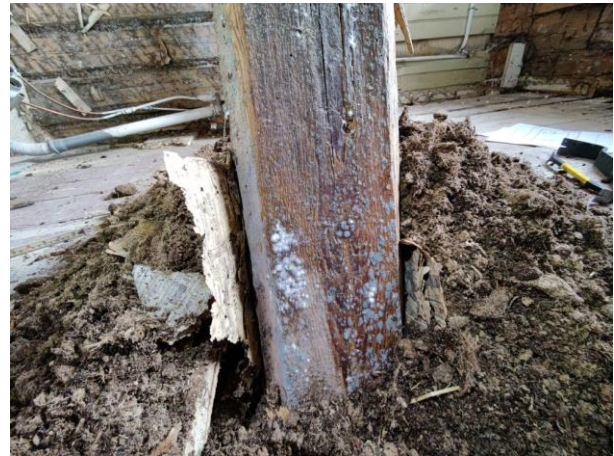
Kuva 13. Keittiön rakenneavauksessa havaittiin mikrobikasvustoa puurakenteissa.

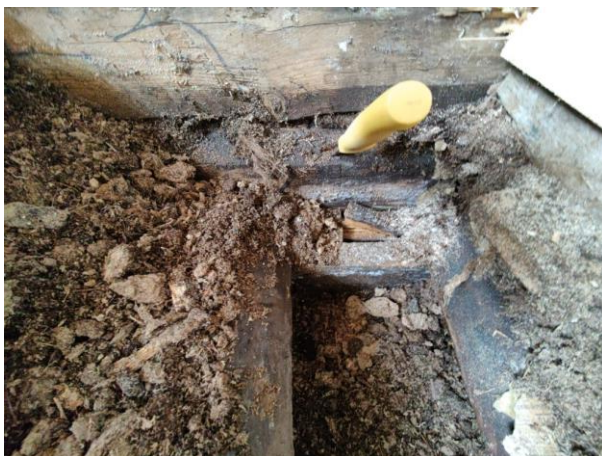
Kuva 14. Ulkoseinän ja alapohjarakenteen liitoskohdassa puurakenteet ovat voimakkaasti lahonneet.

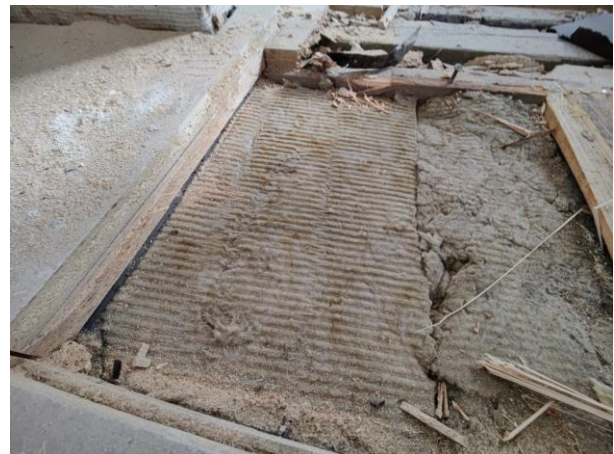
Kuva 15. 1. Kerroksen parvekehuoneen alapohjaan on lisätty mineraalivillaeristettä. Eristeessä havaittiin kosteusjälkiä.

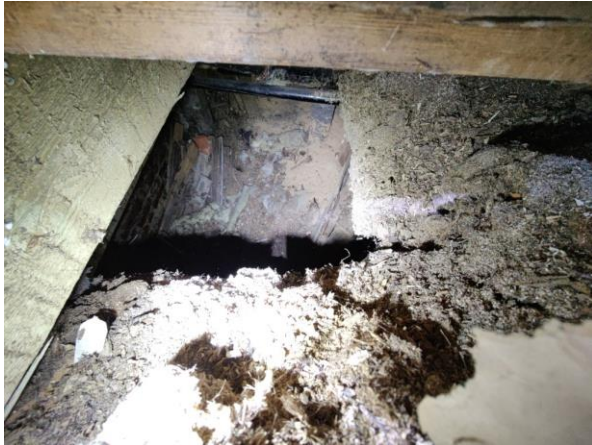
Kuva 16. Eteisaulan alapohjarakenteen aluslaudoituksia puuttuu kokonaan.

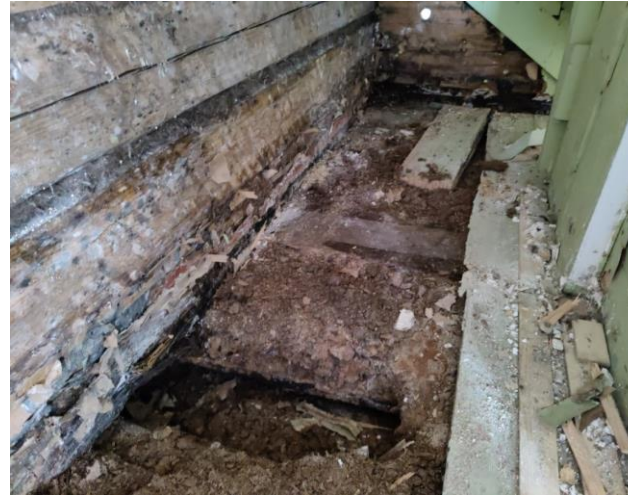
Kuva 17. Kuva kellarin sisäänkäynnin kohdalta alapohjan ja väliseinän liitoskohdasta. Puurakennekerroksissa on lahoa sekä laajoja mikrobivaurioita.

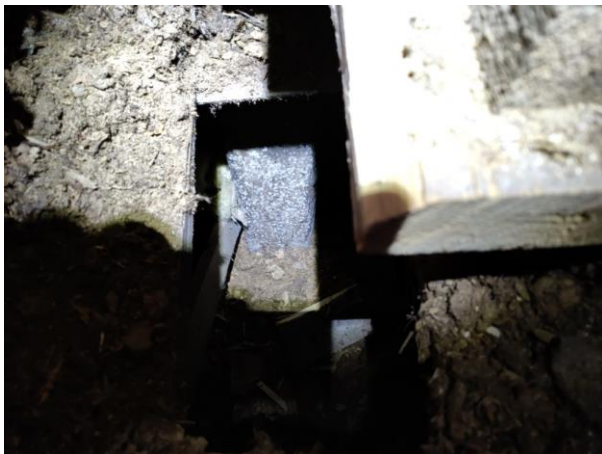
Kuva 18. Ryömintätilassa havaittiin olevan erittäin heikko tuulettuvuus. Tilassa sijaitsevien betonipilarien pinnat ovat kauttaaltaan mikrobikasvuston peitossa.

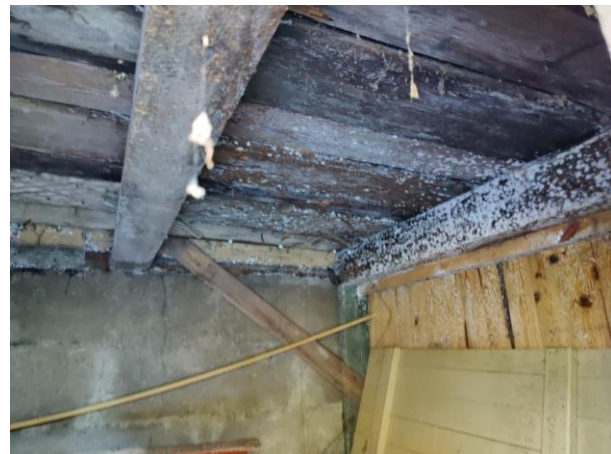
Kuva 20. Pohjoissivustan eteisen aluslaudoituksissa havaittiin mikrobikasvustoa.

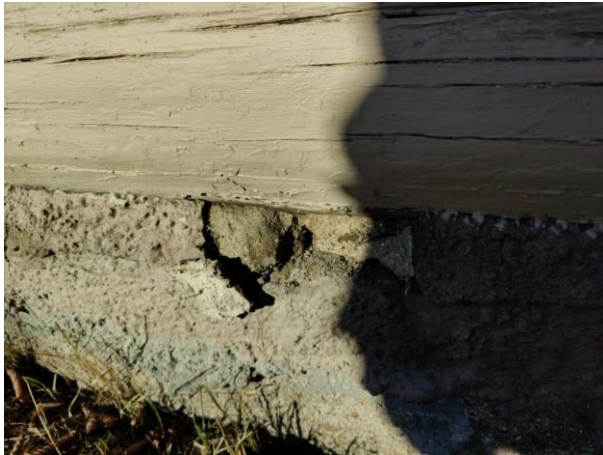
Kuva 21. Kivisokkeli on rapattu. Sokkelissa ei ole tuuletusaukkoja alapohjarakenteen osalla. Rappauksessa havaittiin halkeilua.

- Sokkelin rappauksen korjaaminen. Tuuletusaukkojen lisääminen sokkeleihin laajemman korjauksen yhteydessä erikseen laaditun suunnitelman mukaisesti.
- Kaikkien vaurioituneiden hirsiseinärakenteiden uusiminen. Tilkemateriaalien vaihtaminen. Julkisivun vesitiiveyden parantaminen kokonaisuudessaan.
- Sisäänkäyntikatosten uusiminen kokonaisuudessaan.
- Ikkunoiden huoltomaalaukset
- Kaikki korjaukset tulee tehdä erikseen laaditun suunnitelman mukaisesti.

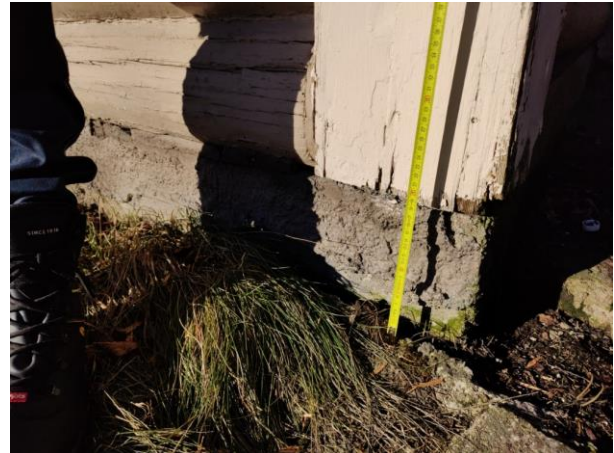
Kuva 22. Sokkelin korkeus on paikoin erittäin matala ja ulkoseinärakenteisiin kohdistuu kosteusrasitusta (lahovaurioita ulkokulman laudoituksissa).

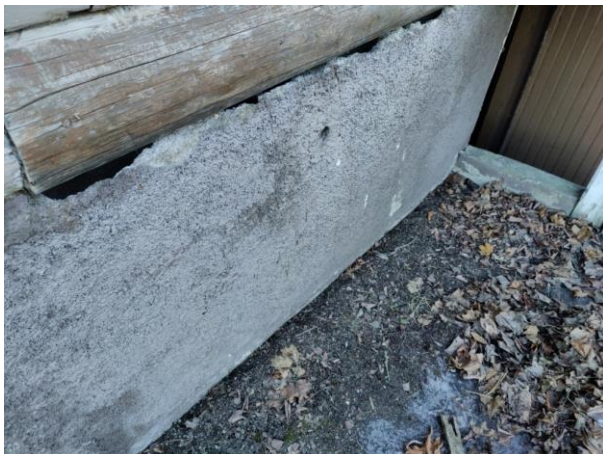
Kuva 23. Kellarin sisäänkäynnin vieressä havaittiin epätiivis sokkelin ja hirsiseinän liitos.

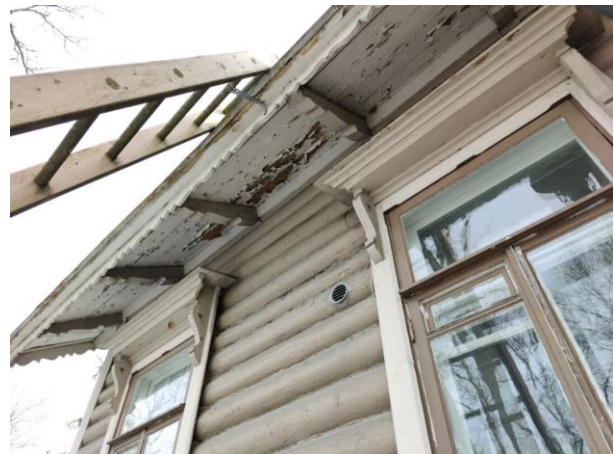
Kuva 24. Rakennuksen pääsisäänkäynnin puolella räystäslaudoitukset ovat heikkokuntoisia.

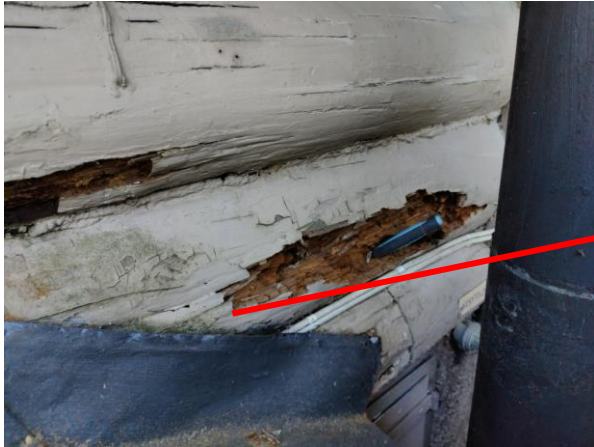
Kuva 25. Kellariin johtavan sisäänkäynnin kohdalla havaittiin merkittäviä lahovaurioita hirsirakenteissa. Sisäänkäyntikatoksen puutteellisesti tiivistetyn pellityksen kohdalla kosteutta on kulkeutunut sisäpuolisiin rakennekerroksiin asti.

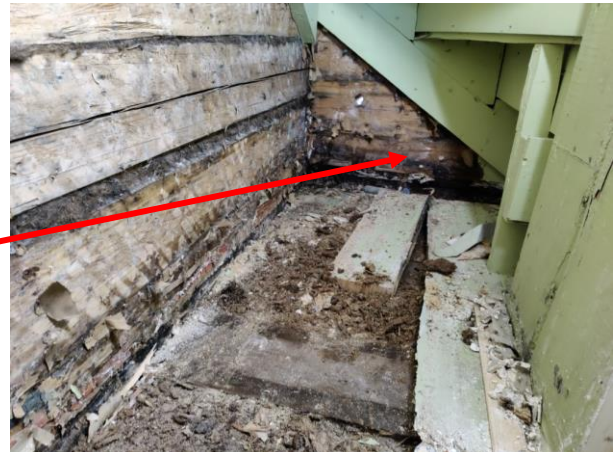
Kuva 26. Sisäpuoliset ulkoseinärakenteet ovat kastuneet kellarin sisäänkäynnin kohdalla.

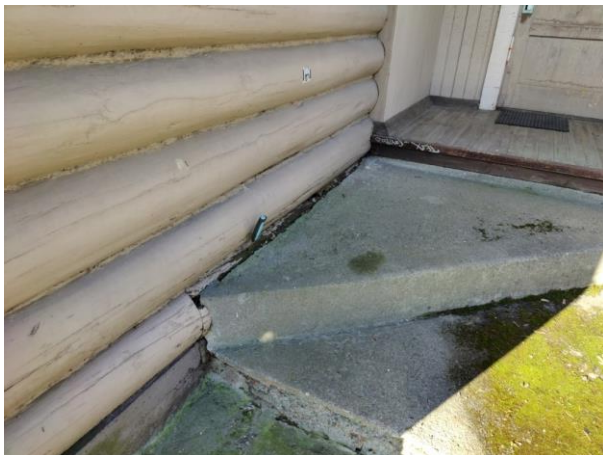
Kuva 27. Pohjoissivustalla sijaitseva betoniportaikko on valettu ulkoseinähirsiiä vasten. Hirsi on lahovaurioitunut portaankohdalla.

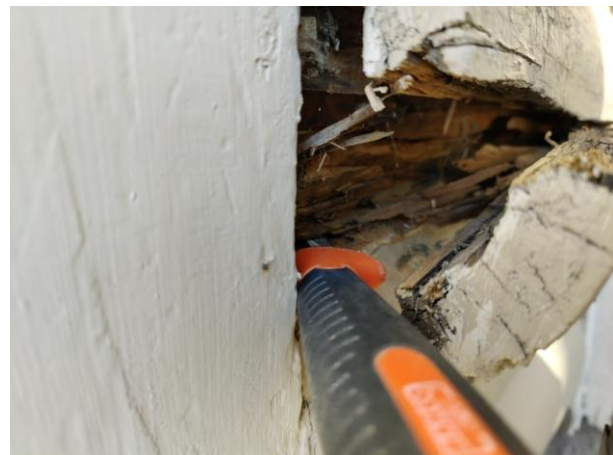
Kuva 28. Hirsissä havaittiin merkittäviä lahovaurioita ympäri taloa.

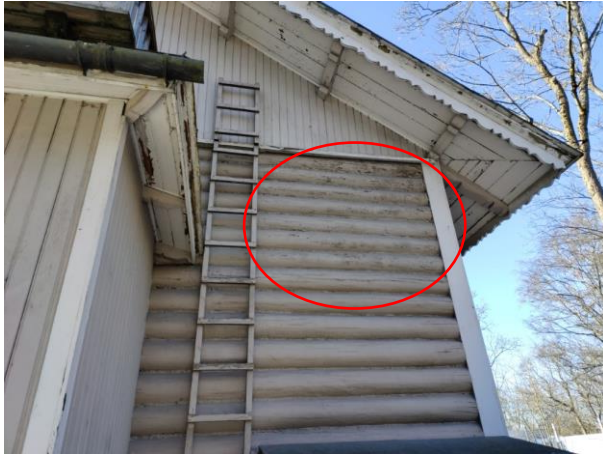
Kuva 29. Maalipinta on monin paikoin heikkokuntoinen julkisivussa.

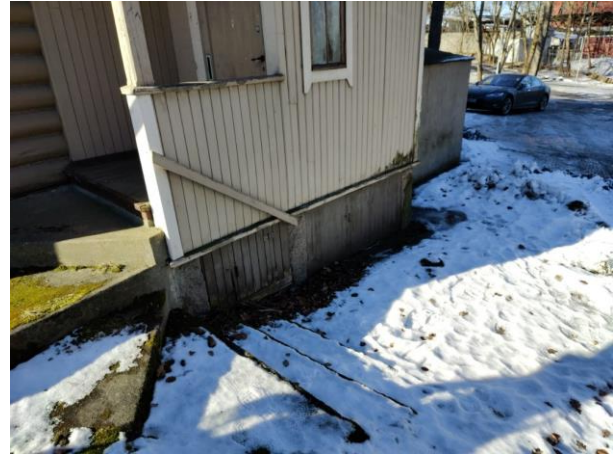
Kuva 30. Pohjoissivustalla sijaitseva sisäänkäynnin julkisivulaudoituksissa havaittiin lahovaurioita ja kosteusjälkiä.

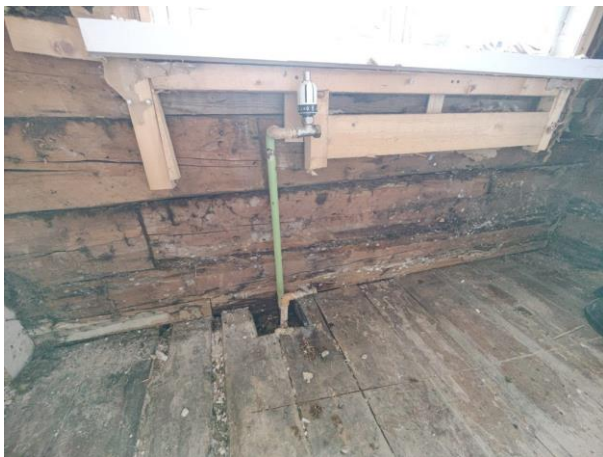
Kuva 31. Sisäpuolelta lämmöneristettyjen hirsiseinien pinnassa havaittiin näkyvää mikrobikasvustoa. Hirsiseinien tilkkeenä on pellavarivettä tai sammalta.

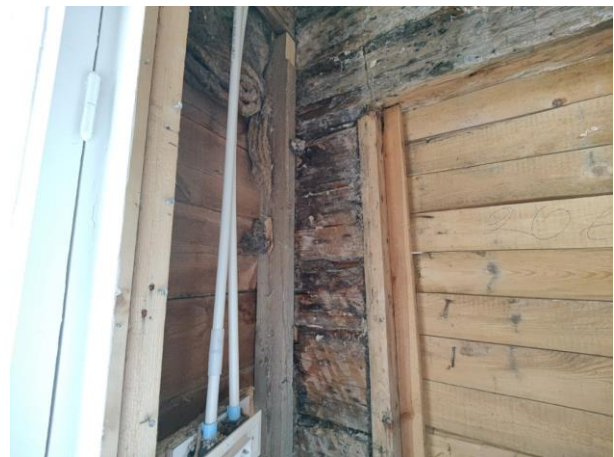
Kuva 32. Makuuhuoneen ikkunan vieressä on puukoolattu seinärakenne, jonka eristeenä oleva villa on voimakkaasti tummunutta.

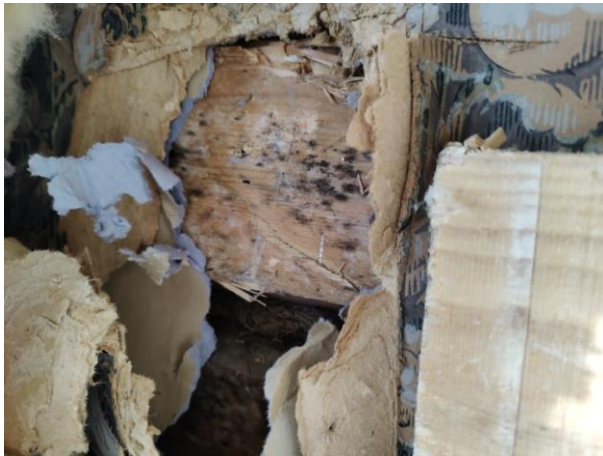
Kuva 33. Ulkoseinän rakenneavaus RA5. Lisälämmöneristeen taustalla sijaitsevan hirsirungon pinnassa on mikrobikasvustoa.

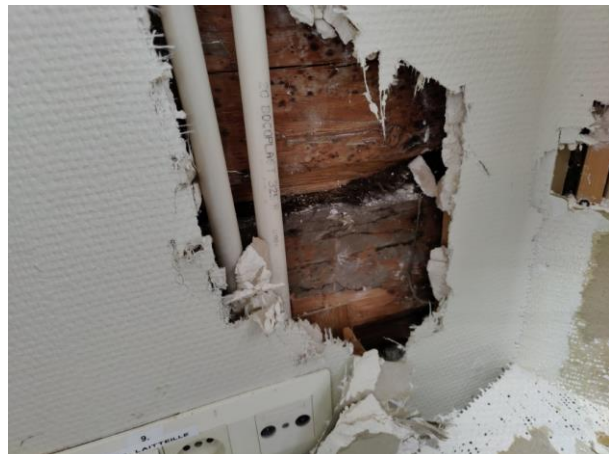
Kuva 34. Ulkoseinään tehty rakenneavaus RA 6. Kohdassa ei havaittu eristekerrosta. Ulkoseinän sisäpinnassa on mikrobikasvustoa.

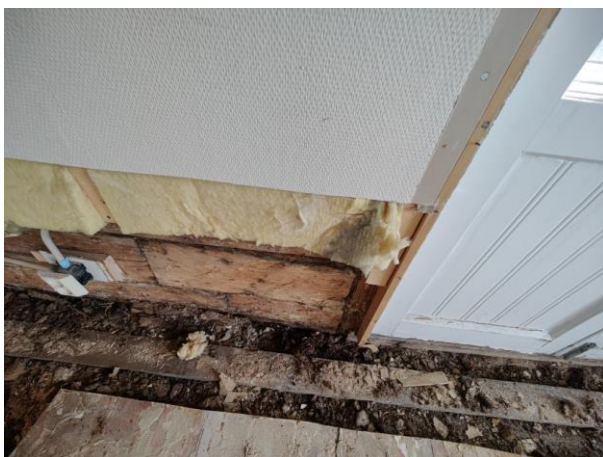
Kuva 35. Sisäpuolinen lämmöneristekerros on paikoin tummunutta.

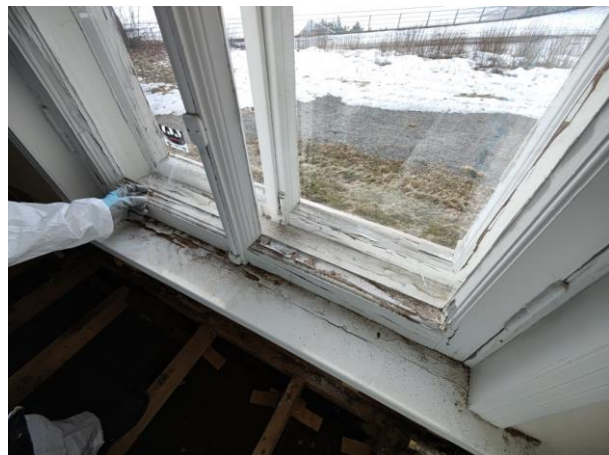
Kuva 36. Ikkunan maalipinta on heikkokuntoinen.

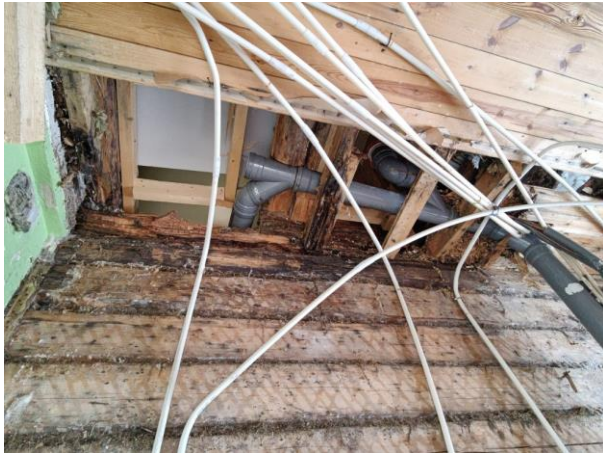
Kuva 37. Toisen kerroksen wc-tilassa on sattunut vesivahinko. Välipohjarakennetta on purettu wc-tilan kohdalla. Välipohjan kannatinpalkisto on vaurioitunut.

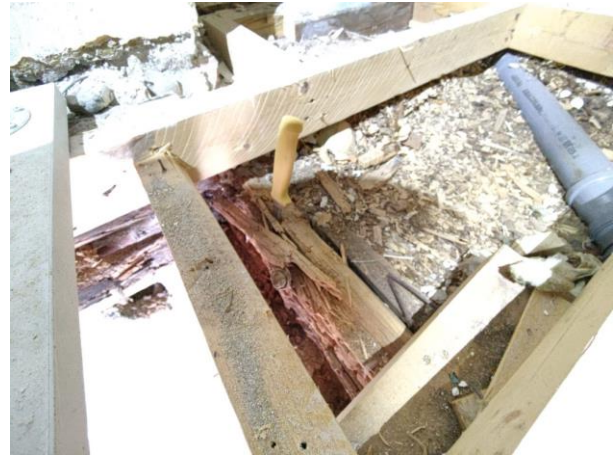
Kuva 38. WC-tilan välipohjarakenteen puurakenteissa havaittiin lahovaurioita. Eristekerrokset ovat myös vaurioituneet.

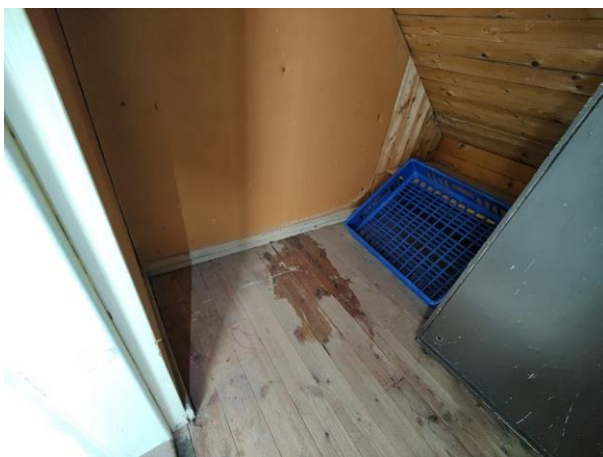
Kuva 39. Ullakkotilassa havaittiin kosteusjälkiä välipohjarakenteessa rakennuksen eteläpäädyssä.

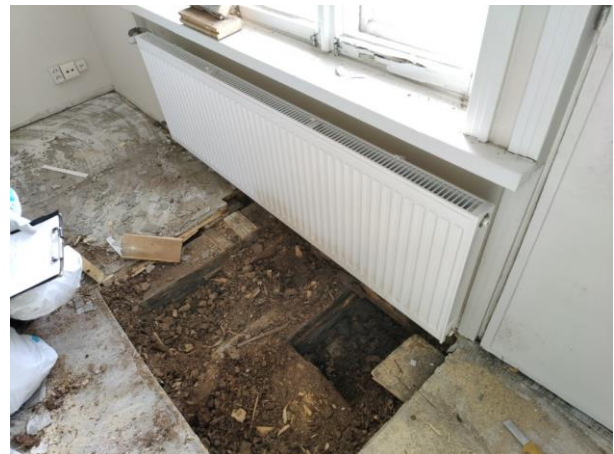
Kuva 40. Parvekkeen edustalla sijaitsevan huoneen välipohjarakenteeseen tehtiin rakenneavaus RA8. Rakenteen eristekerroksissa ja puurakenteissa havaittiin merkittäviä mikrobi- ja lahovaurioita.

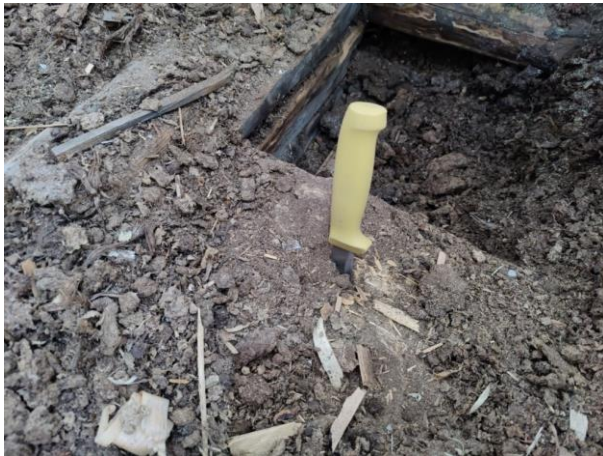
Kuva 41. Rakenneavaus RA8. Välipohjan kannatinpalkistoissa on lahovaurioita. Eristekerroksissa on kosteutta.

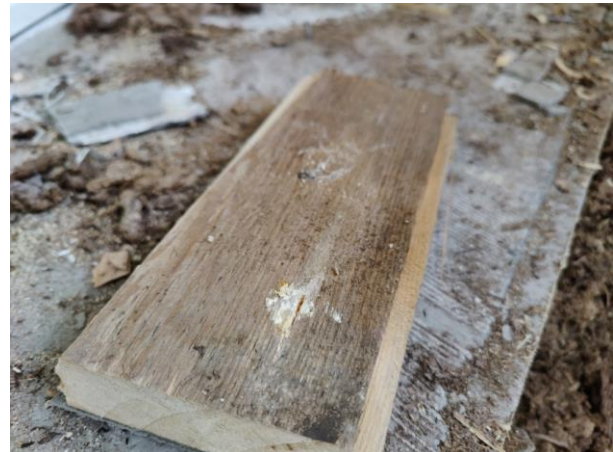
Kuva 42. Välipohjan puurakenteessa havaittiin mikrobikasvustoa.

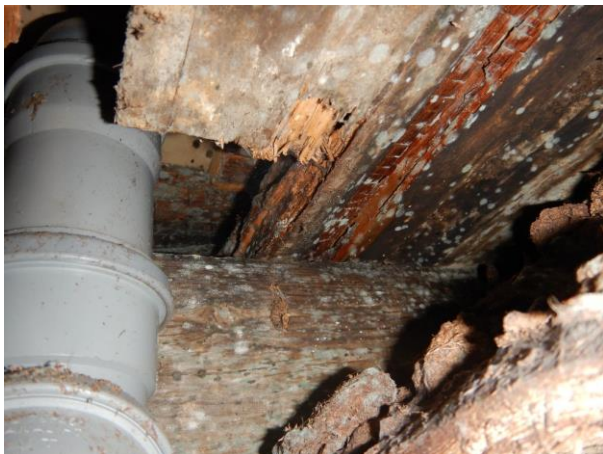
Kuva 43. Kellarin ja 1. kerroksen välinen välipohjarakenne. Puurakenteet ovat voimakkaasti laho- ja mikrobivaurioituneita.

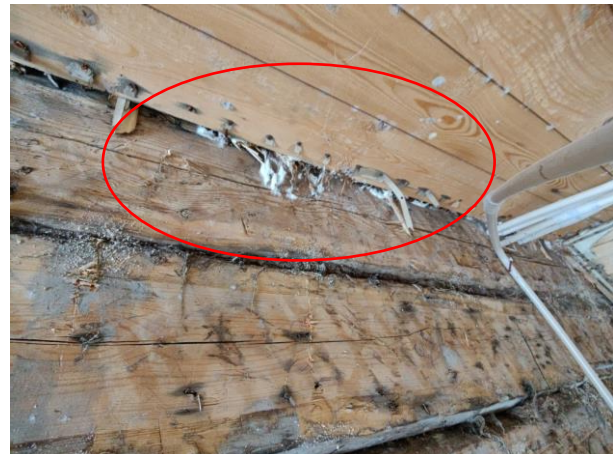
Kuva 44. Mikrobikasvustoa välipohjan ja väliseinän liitoskohdassa.

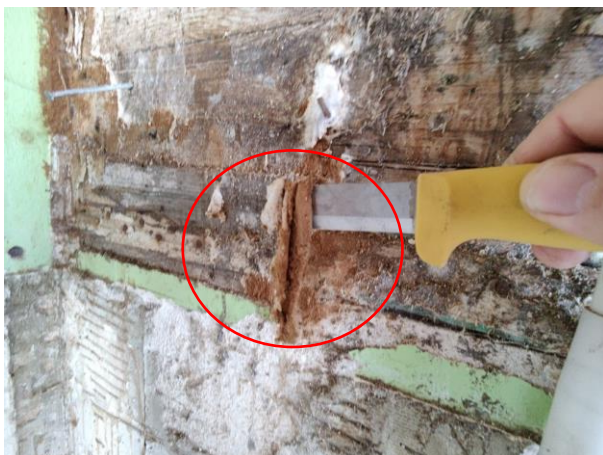
Kuva 45. Välipohjan aluslaudoitusten pinnassa havaittiin runsaasti mikrobikasvustoa.

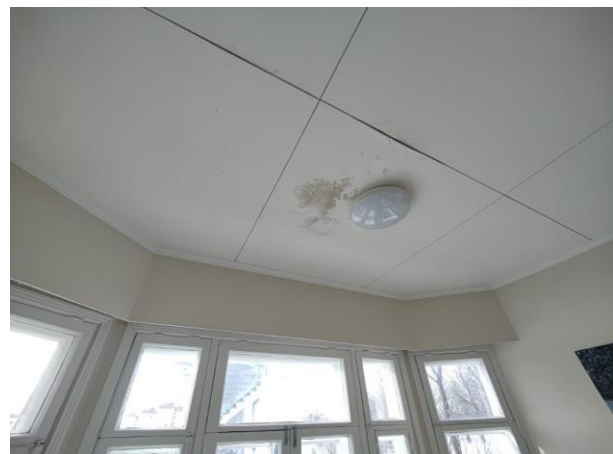
Kuva 46. Kosteusjälkiä 1. kerroksen erkkerin kohdalla.

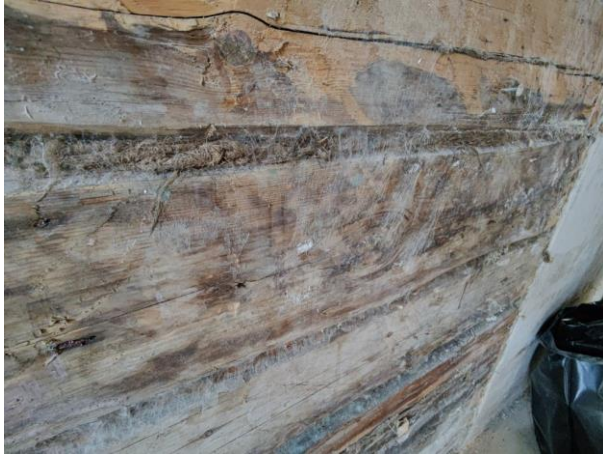
Kuva 47. Laajaa mikrobikasvustorihmastoa väliseinähirren pinnassa sekä tilkemateriaaleissa.

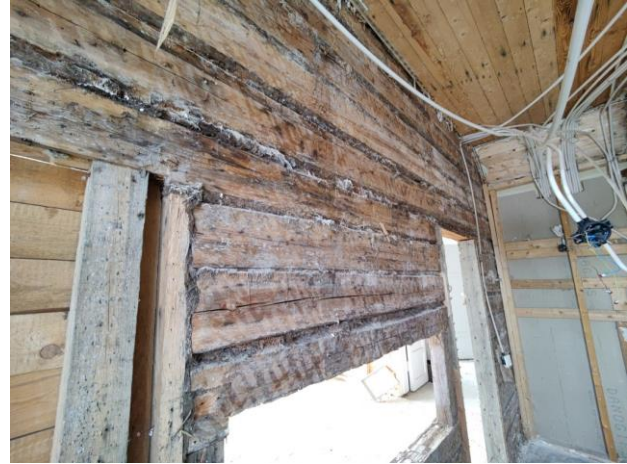
Kuva 48. Kuva keittiön puolelta. Väliseinä kokonaisuudessaan mikrobivaurioitunut pintaosista sekä tilkemateriaalien osalta.

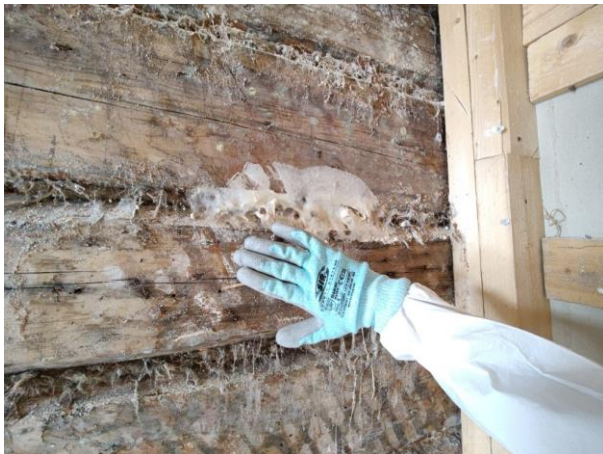
Kuva 49. Sienikasvua väliseinä rakenteessa.

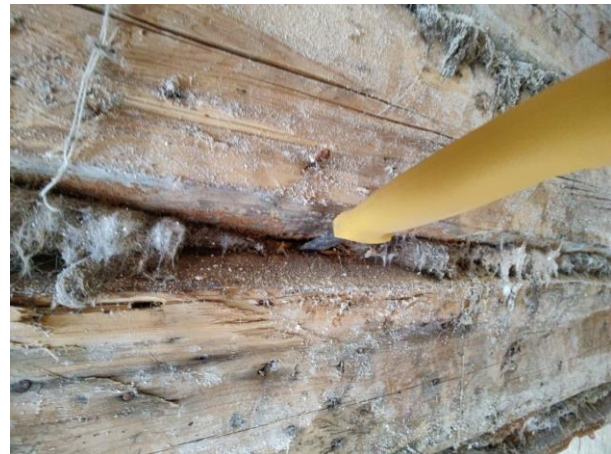
Kuva 50. Väliseinä hirsien tilkeväleissä on lahoa ja merkittäviä mikrobivauriota, joita on käytännössä mahdoton korjata ilman rakenteiden laajempaa purkamista.

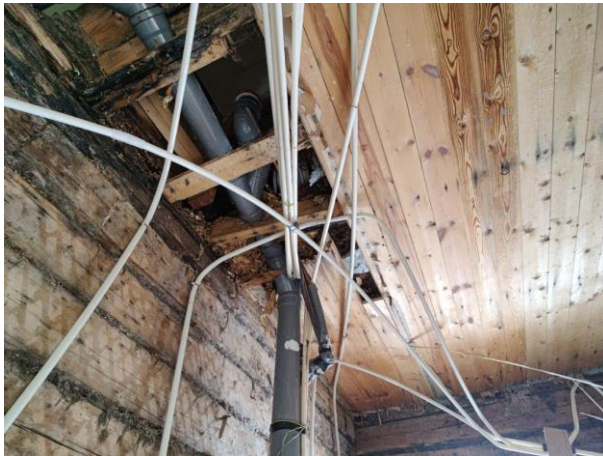
Kuva 51. 2. kerroksen wc-tilan kohdalla väliseinän yläosa on lahovaurioitunut.

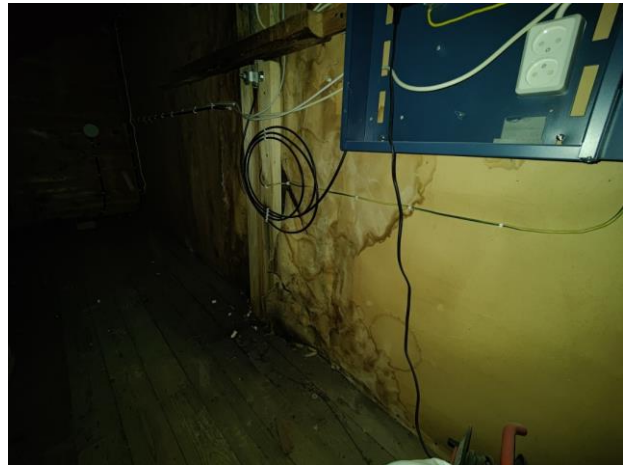
Kuva 52. Ullakkotilassa havaittiin kosteusjälkiä arviolta kattovuodon aiheuttamana.

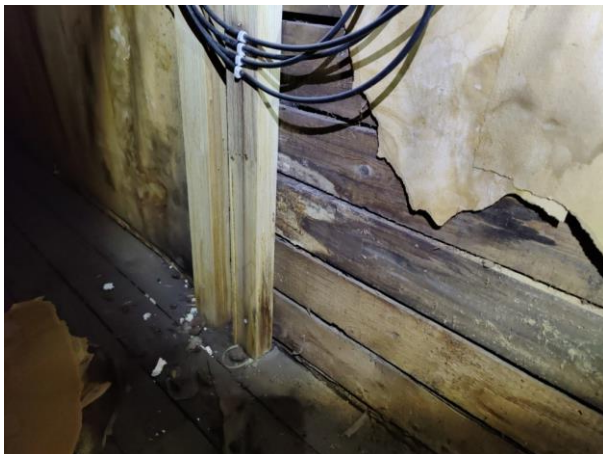
Kuva 53. Vaurioita ullakon väliseinälaudoituksessa.

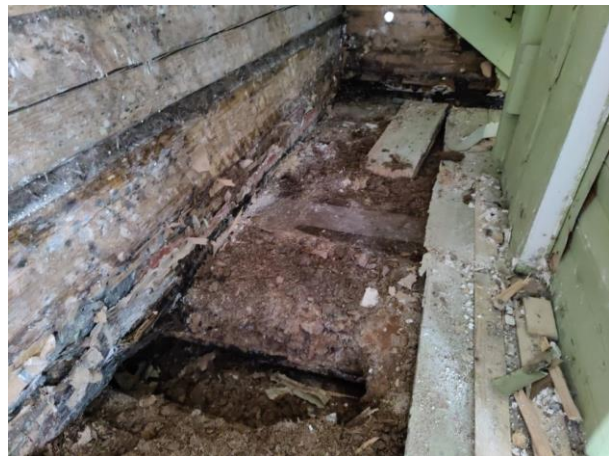
Kuva 54. Lahovaurioita pääsisäänkäynnin väliseinän alaosassa.

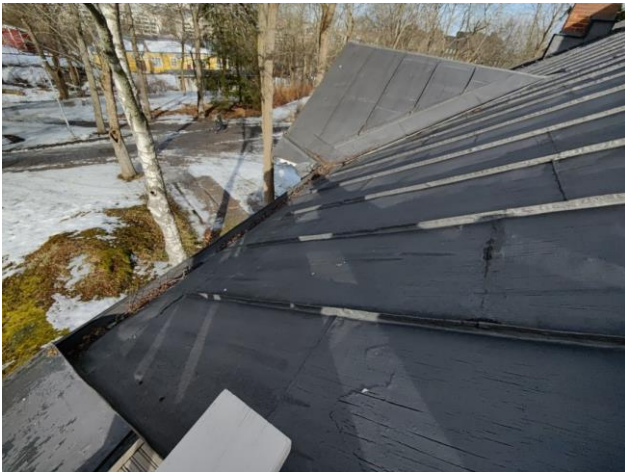
Kuva 55. Kohteen vesikatteena on saumattu peltikate. Katteen maalikerros on heikkokuntoinen. Katteessa on runsaasti halkeilua.

- Vesikatteen uusiminen kokonaisuudessaan.
- Yläpohjarakenteen vaurioiden korjaaminen. Lopullinen laajuus määritetään purkutöiden yhteydessä.
- Kaikki korjaukset tulee tehdä erikseen laadittavan suunnitelman mukaisesti.

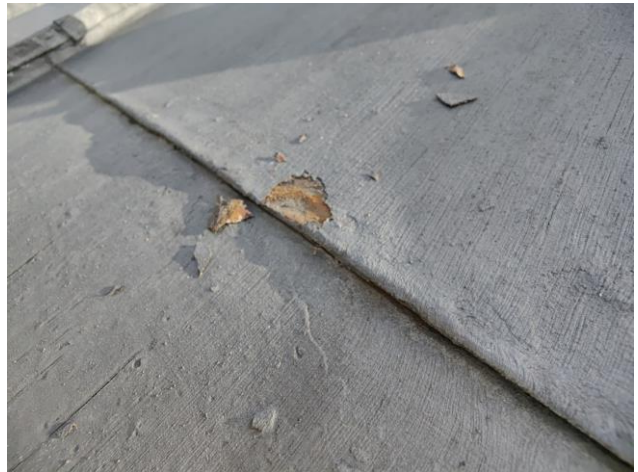
Kuva 56 Maalipinnan alapuolella vesikatteessa havaittiin voimakasta ruostumista.

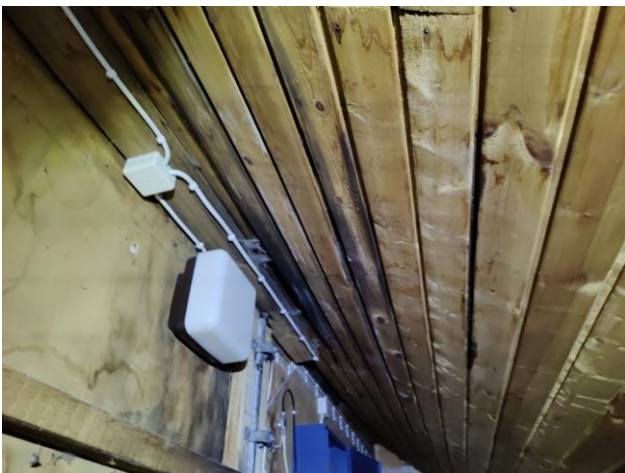
Kuva 57 Vesikatto on vuotanut sisäpuolella tehtyjen havaintojen perusteella.
