**Raportti**

22.5.2024

Turun Karjalaisten As Oy  
Kellonsoittajankatu 17  
Turku

## Kuntoarvio raportti

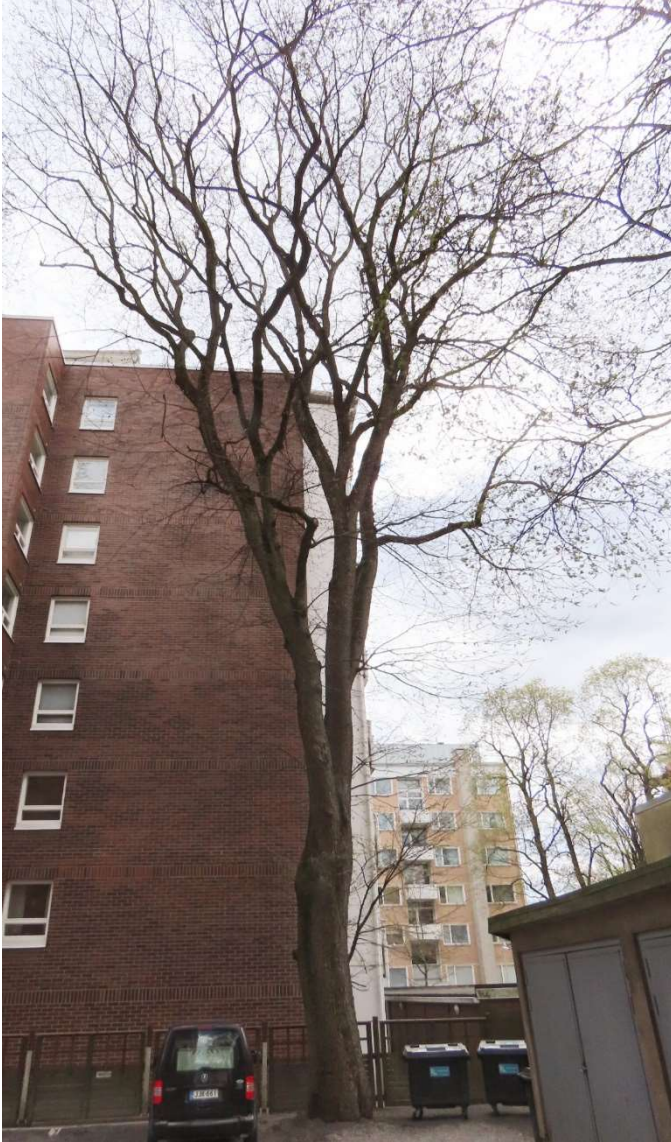
Kuva 1. yleiskuva.

Arvioitava puu kasvaa tontin pysäköintialueella, tontin etelärajalla lähellä naapuritontin asuinkerrostaloa. Puun vaikutusalueella ovat puun alla olevat autojen pysäköintipaikat, piha-alue ja tontin kerrostalo parvekkeineen, jätesäiliöt ja ulkoinen varastorakennus, sekä naapuritontin asuinrakennus, kulkuväylät ja piha-alue. Puun koko huomioiden sen pettäessä mahdollisesti putoavan kappaleen koko voi olla merkittävä. Puun sijainti huomioiden, puun mahdollisesti pettäessä, putoavan kappaleen osuminen johonkin kohteeseen on mahdollista.

Puu kasvaa paljaassa täyttömaassa tämän tontin ja naapuritontin kerrostalojen välissä, tontin parkkipaikkojen vieressä. Juuristoalue on parkkipaikkojen alla, hyvin tiivistyneessä maassa, mikä vaikeuttaa puun juuriston normaalia vedensaantia. Puun tyvi on liian syvällä, ja sen ympärillä on maantäyttöä. Liian syvällä oleva tyvi vaikeuttaa puun juuriston normaalia hapensaantia ja aineiden vaihduntaa. Tyvirungossa on kaksi pientä halkeamaa.

Puun hoitoleikkaus 1-3 vuoden kuluessa.

Puun tyvi- ja juuristoalueen parannustyöt mahdollisuuksien mukaan.

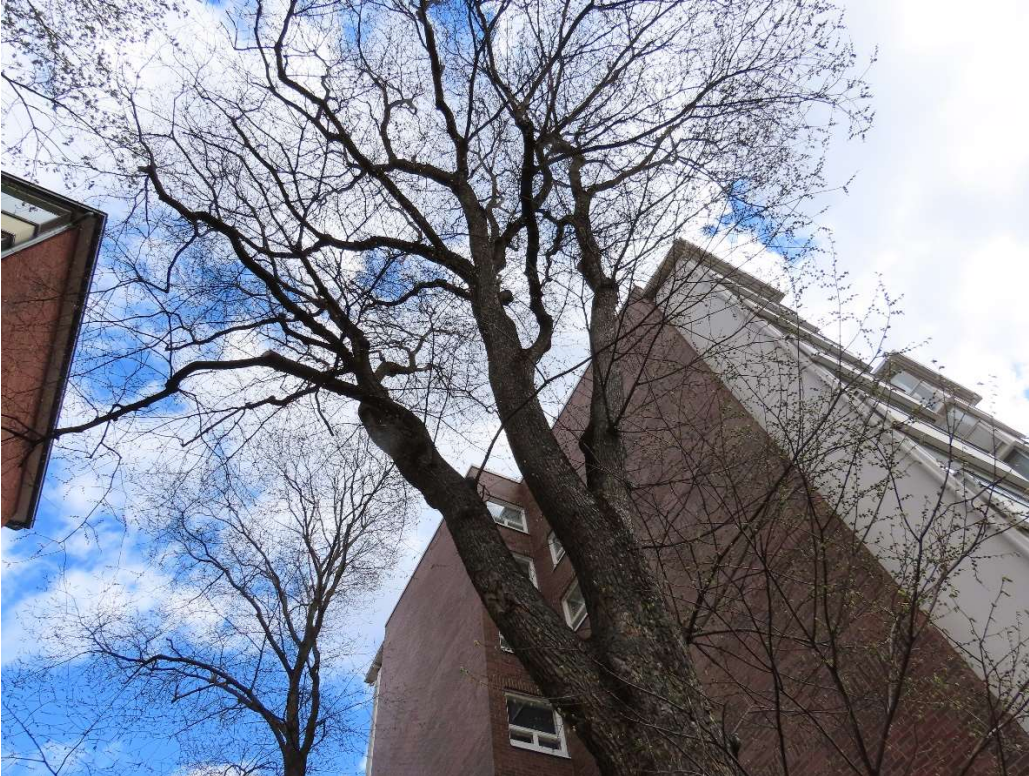
Runko haarautuu kahteen runkohaaraan ylempänä, ja toinen runko haarautuu vielä ylempänä uudelleen. Haaraliitokset ovat luonnollisia ja vahvarakenteisia. Noin 4 metrin korkeudella olevissa kahdessa vanhassa oksanpoistossa on mahdollisesti alkavaa lahoa ja onkaloitumista, millä ei ole puun rakenteellisen kestävyyskannalta vaikutusta vielä moniin vuosiin. Rungolla ei havaittu ulkoisia merkkejä lahottajista, kuten jalavanpakurista (*Inonotus ulmicola*). Rungolla on vanhoja oksanpoistoja poikkeuksellisen korkealla. Oksanpoistojen ympärille kasvaa hyvin reaktiopuuta.

Puun latvusta on leikattu voimakkaasti irti naapuritontin asuinrakennuksesta, ja latvus on leikkuiden takia toispuoleinen. Tällä latvuksella puu pystyy kuitenkin kasvamaan tällä kasvupaikalla. Latvus on tiivistyneestä juuristoalueesta ja voimakkaista leikkuista huolimatta kohtalaisen elinvoimainen. Oksistossa on muutamia isohkoja kuivia oksia. Alimmat runkovesat kasvavat melko alhaalla jätesäiliön yläpuolella, ja osuvat jätteidenkeräysautoon tämän tyhjentäessä säiliöitä.

Kuva 2. Puun latvus ja haaraliitokset.

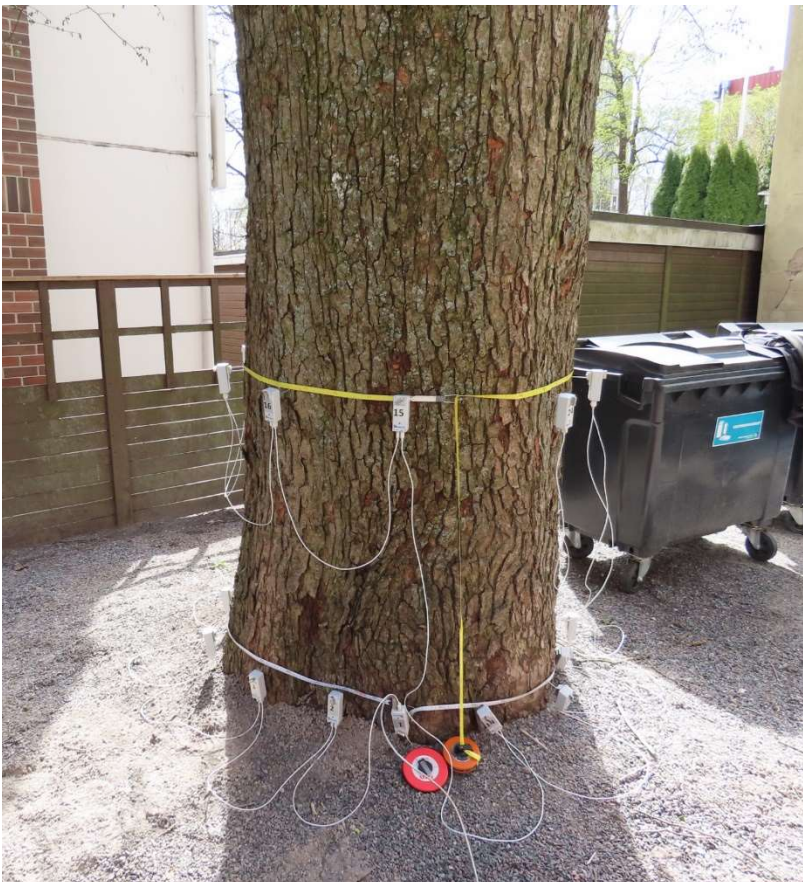
Puuhun on vuonna 2021 (10.11.) tehty aiemmin tomografiatutkimus Entti Oy:n toimesta. Puuhun tehtiin myös tällä kuntoarviointikerralla uusi tomografiatutkimus samoista korkeuksista, mitä vuonna 2021 tutkimuksessa, jotta saatiin vertailtava tulos puun tyvirungossa olevasta lahosta ja sen etenemisestä. Tomografiatutkimus tehtiin Arborom-laitteella, kuten edellinenkin mittaus. Tutkimuksen tulos varmistettiin mikroporalla (IML-PD400). Tomografi- ja mikroporaustutkimuksista saadut tulokset ja vertailukuva vuoden 2021 tomografitulokseen ovat nähtävissä alempana tässä raportissa. Tuloksista voidaan päätellä, että tyvirungossa oleva laho ei ole edennyt rungossa, vaan päinvastoin puu on saattanut jopa kasvattaa lisää tervettä puuainesta lahoalueen ympärille kasvattamalla rungon läpimittansa.

Kuva 3. Puun tyvi, ja tehdyn tomografiatutkimuksen mittauskorkeudet ja sensorien sijainnit.

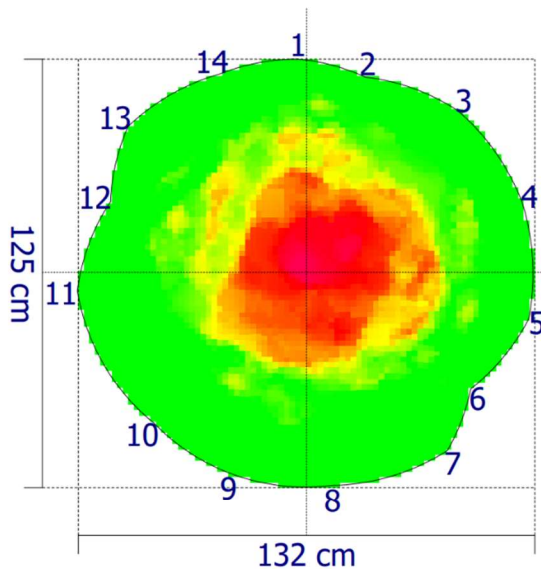
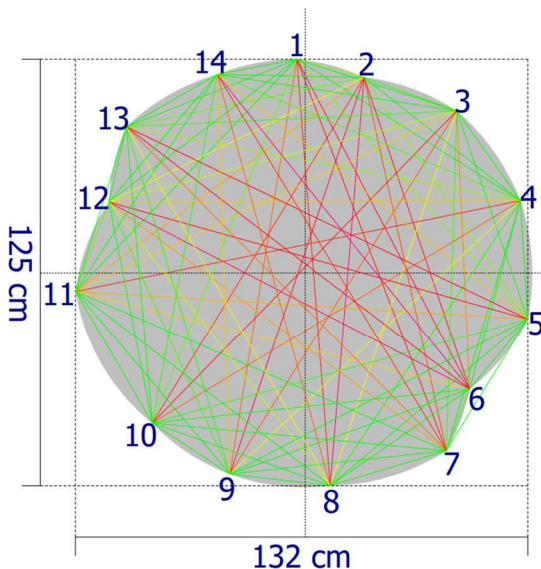
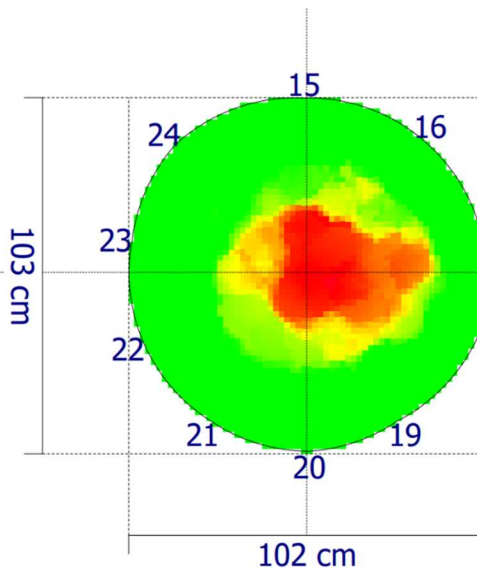
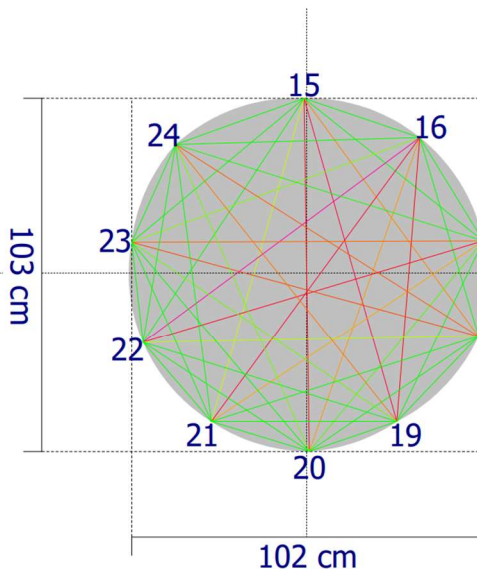
Kuvat 4-7. Tomografitulokset kahdesta mittauskerroksesta. Vasemmalla 10 cm korkeudelta ja oikealla 100 cm korkeudelta. Vihreä kuvaa tervettä kantavaa puuainesta, keltainen on heikentynyttä ja punainen pitkälle lahonnutta puuainesta.

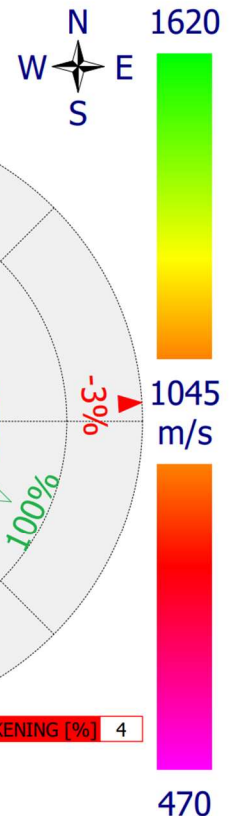
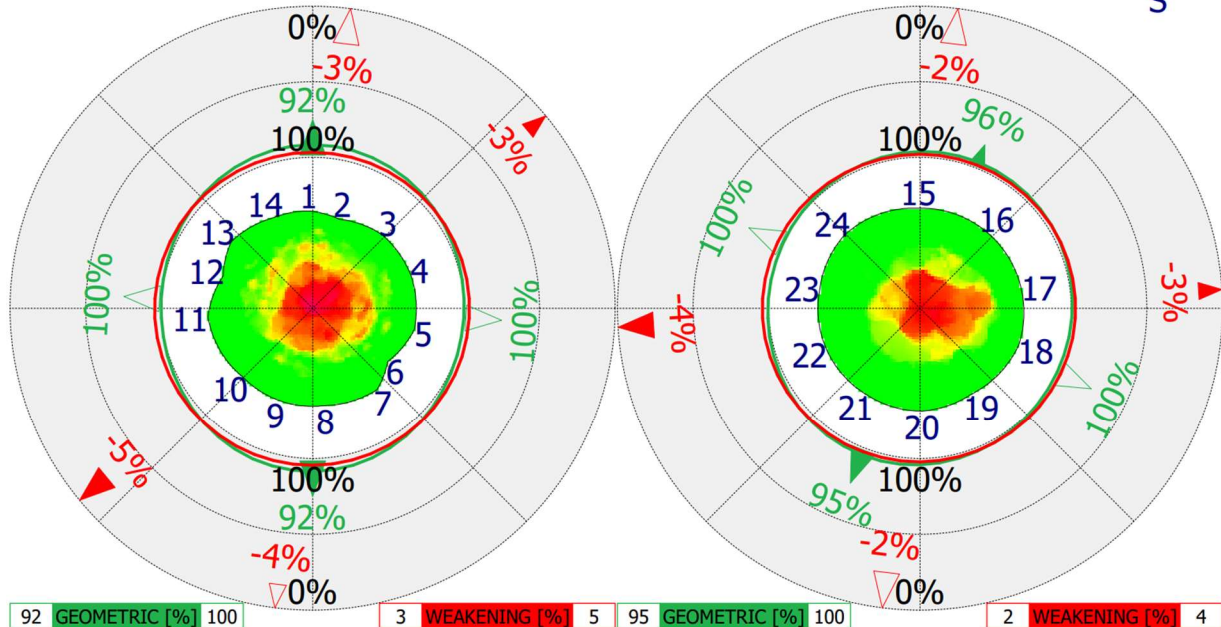
Kuvat 8–9. Tomografitulokset kahdesta mittauserroksesta. Vasemmalla 10 cm korkeudelta ja oikealla 100 cm korkeudelta. Kuvassa puun laskennallinen heikentyminen eri rasisuuntiin, verrattuna samankokoiseen ja muotoiseen, mutta täysin kantavaa puuainesta olevaan puuhun.

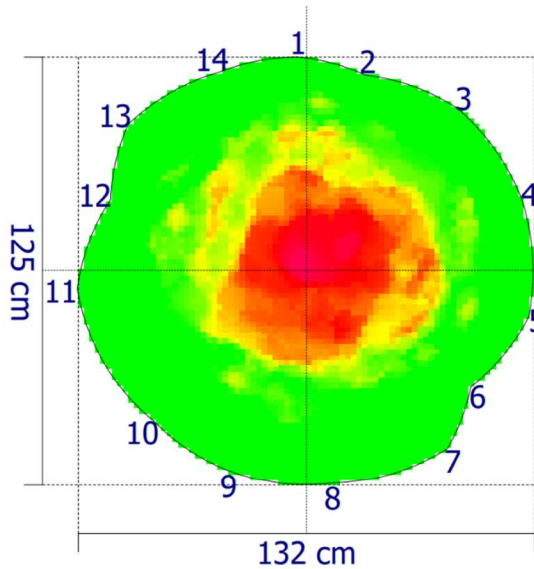
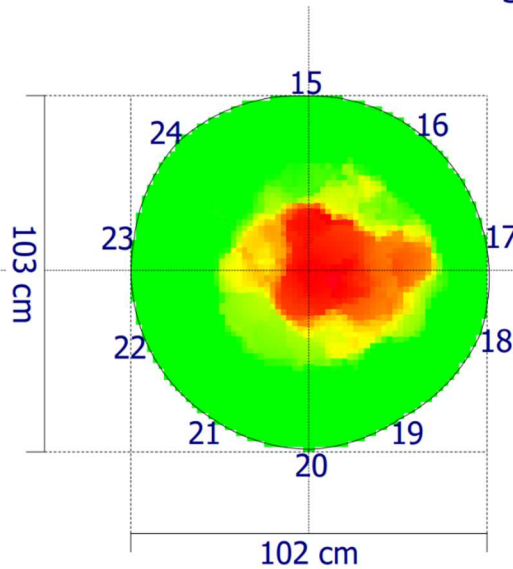
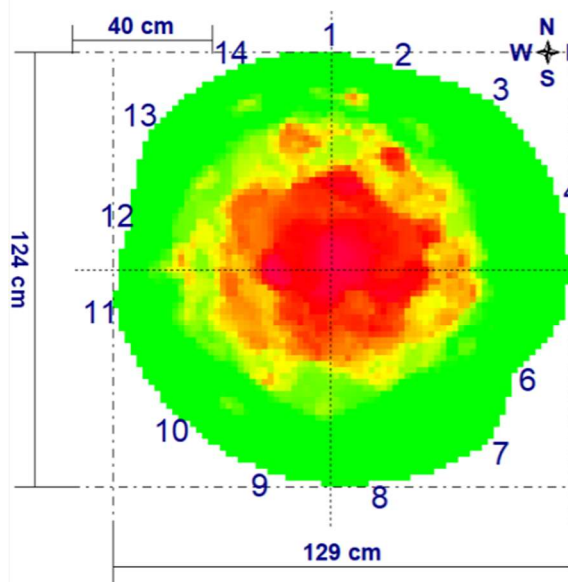
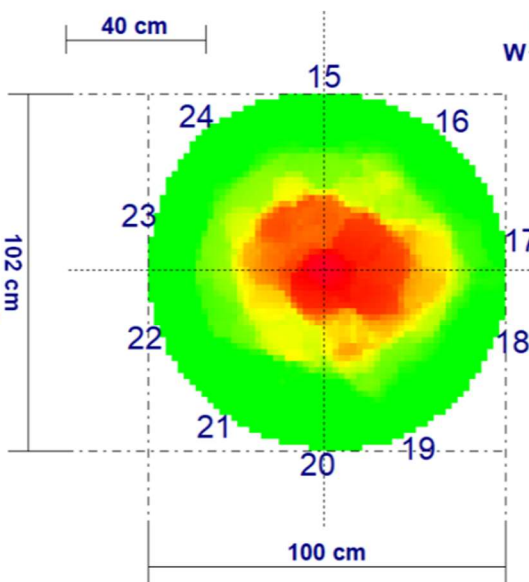
Kuvat 10–11. Vertailu vuoden 2024 ja 2021 tomografituloksista. Ylempänä oleva kuva on vuoden 2024 mittaus. Alempana on vuoden 2021 mittaus samoista mittauskerroksista.

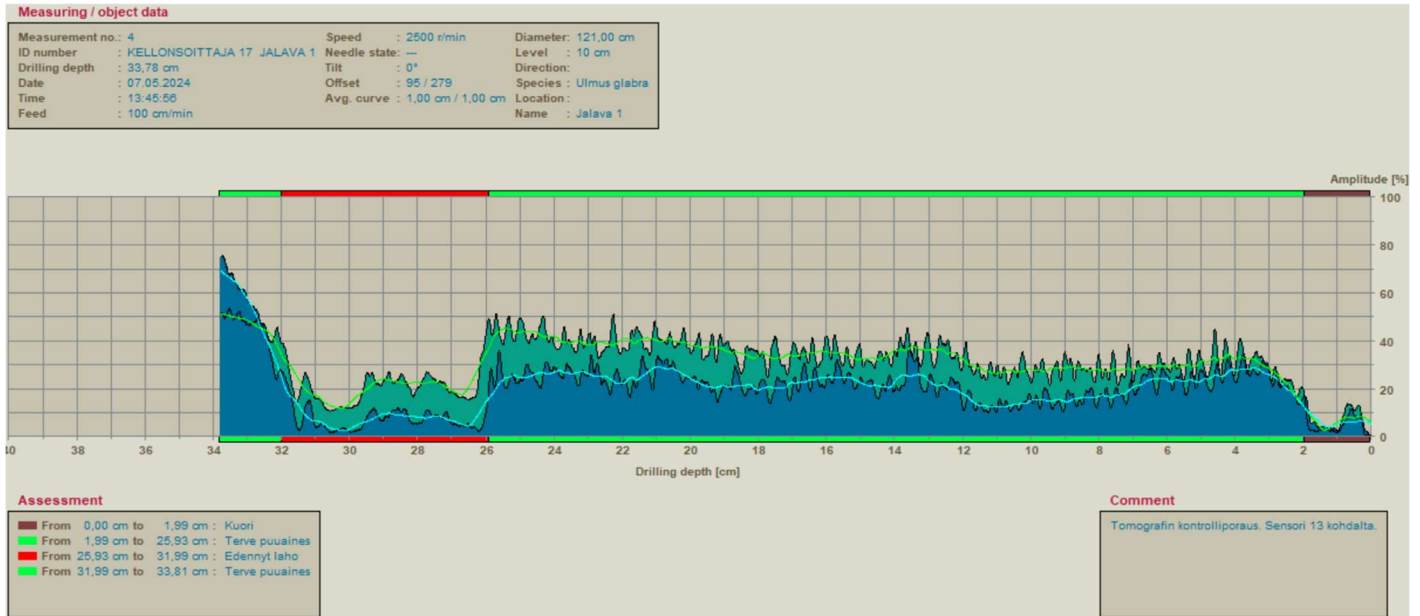
Kuva 12. Mikroporaustulos alemmasta mittauskerroksesta.

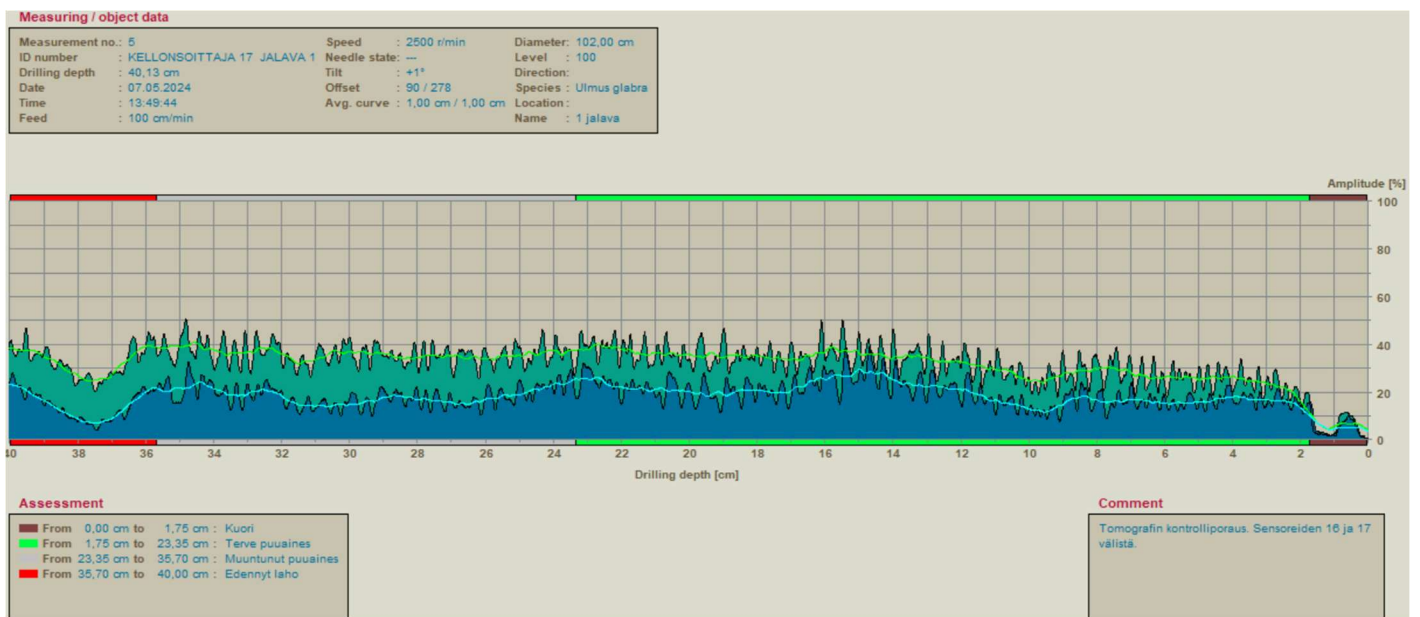
Kuva 13. Mikroporaustulos ylemmästä mittauskerroksesta.

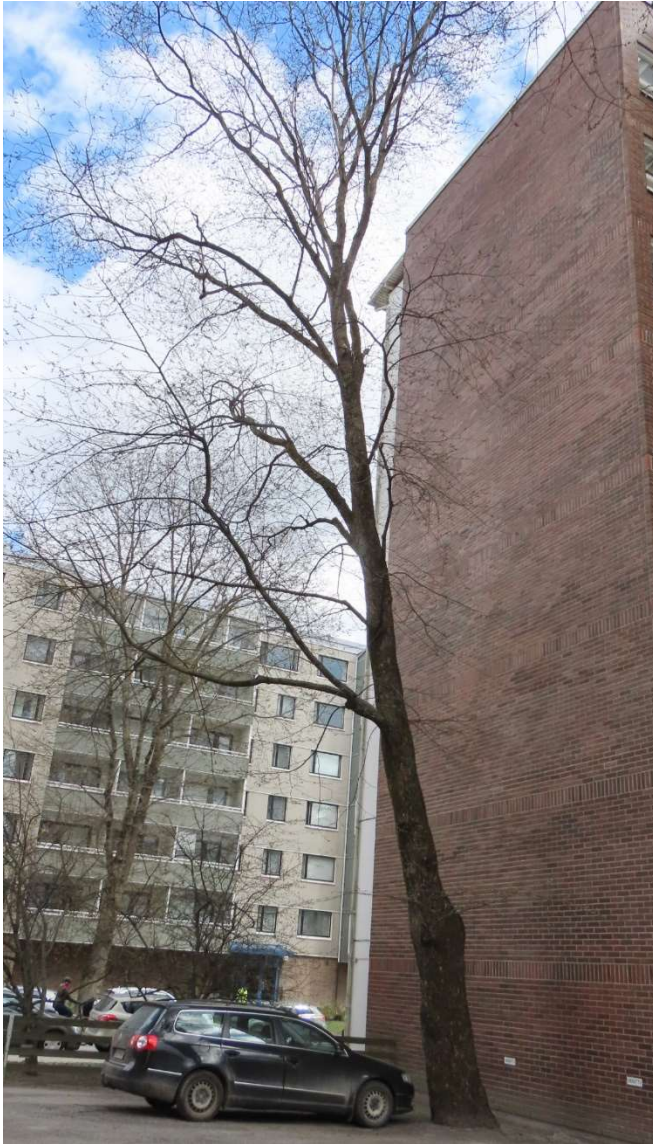
Kuva 14. yleiskuva.

Arvioitava puu kasvaa tontin pysäköintialueella, tontin etelärajalla lähellä naapuritontin asuinkerrostaloa. Puun vaikutusalueella ovat puun alla olevat autojen pysäköintipaikat, piha-alue ja tontin kerrostalo parvekkeineen, naapuritontin asuinrakennus ja kulkuväylä, sekä Kellonsoittajankadun autotie ja kevyenliikenteenväylä. Puun koko huomioiden sen pettäessä mahdollisesti putoavan kappaleen koko voi olla merkittävä. Puun sijainti huomioiden, puun mahdollisesti pettäessä, putoavan kappaleen osuminen johonkin kohteeseen on mahdollista.

Puu kasvaa paljaassa täyttömaassa tämän tontin ja naapuritontin kerrostalojen välissä, tontin parkkipaikkojen välissä. Juuristoalue on hyvin tiivistyneessä maassa, mikä vaikeuttaa puun juuriston normaalia vedensaintia. Puun tyvi on liian syvällä, ja sen ympärillä on maantäyttöä. Liian syvällä oleva tyvi vaikeuttaa puun juuriston normaalia hapensaintia ja aineiden vaihduntaa. Tyvi on kasvanut puun ympärille jääneen metallisen ketjun ympärille, jonka osia pilkottaa puun sisältä.

Puun hoitoleikkaus 1-3 vuoden kuluessa.

Puun tyvi- ja juuristoalueen parannustyöt mahdollisuuksien mukaan.

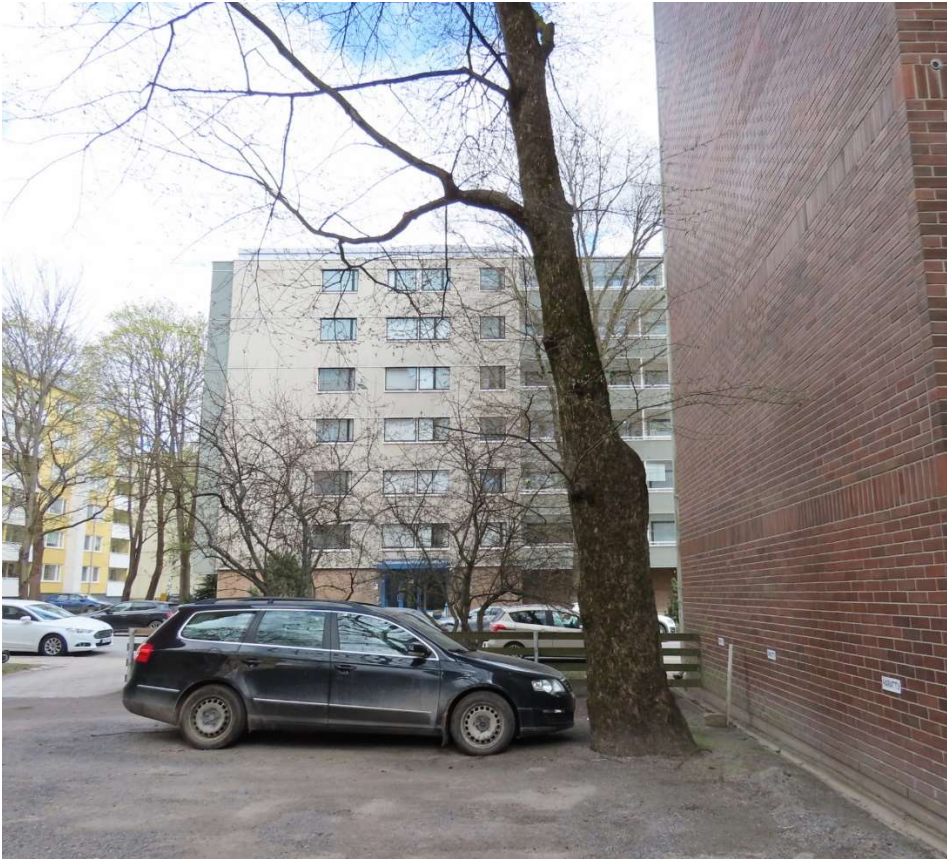
Rungossa on noin 3 metrin korkeudella vanhassa haaranpoiston jäljessä metallinen levy peittämässä haavakohtaa. Haaranpoistokohta kylestyy hyvin ja reaktiopuu on kasvanut metallilevyn päälle. Puu on runkojohteinen latvaan asti, jossa haarautuu useaan latvahaaraan. Rungolla ei havaittu ulkoisia merkkejä lahottajista, kuten jalavanpakurista (*Inonotus ulmicola*). Rungolla on vanhoja oksanpoistoja poikkeuksellisen korkealla. Oksanpoistojen ympärille kasvaa hyvin reaktiipuuta.

Kuva 15. Puun runko ja kasvuympäristö.

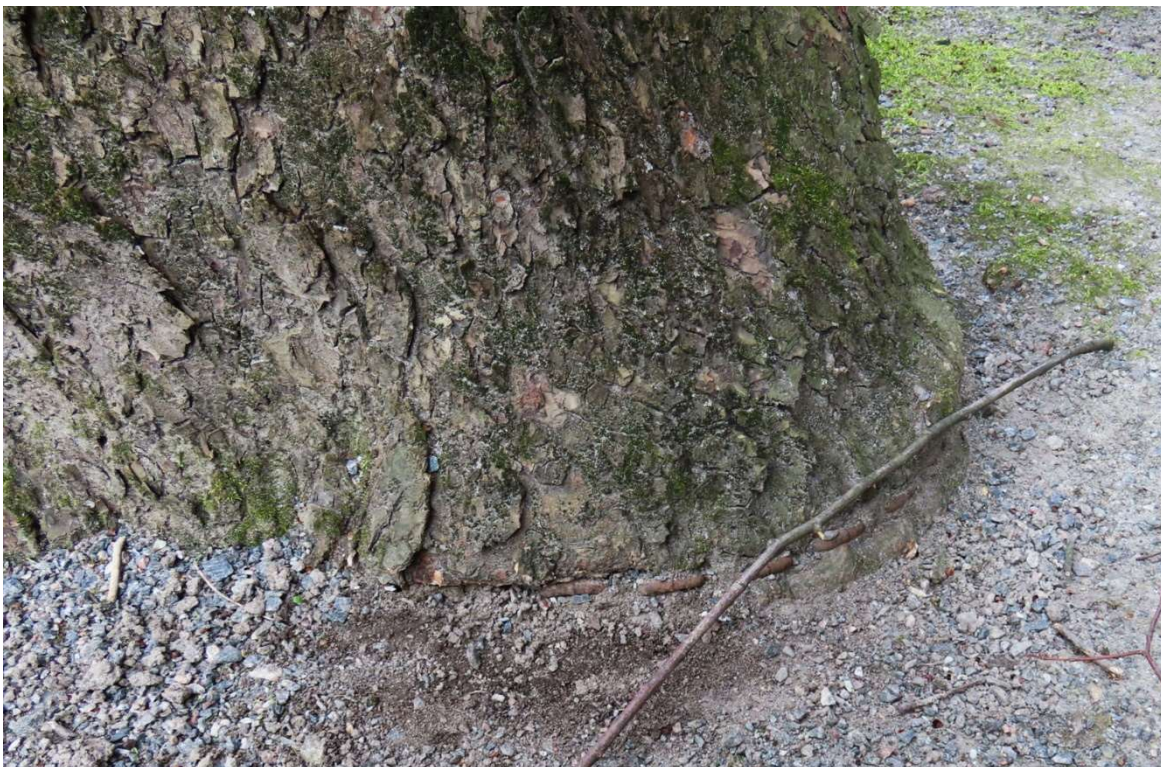
Kuva 16. Puun tyven sisälle jäänyt ketju.

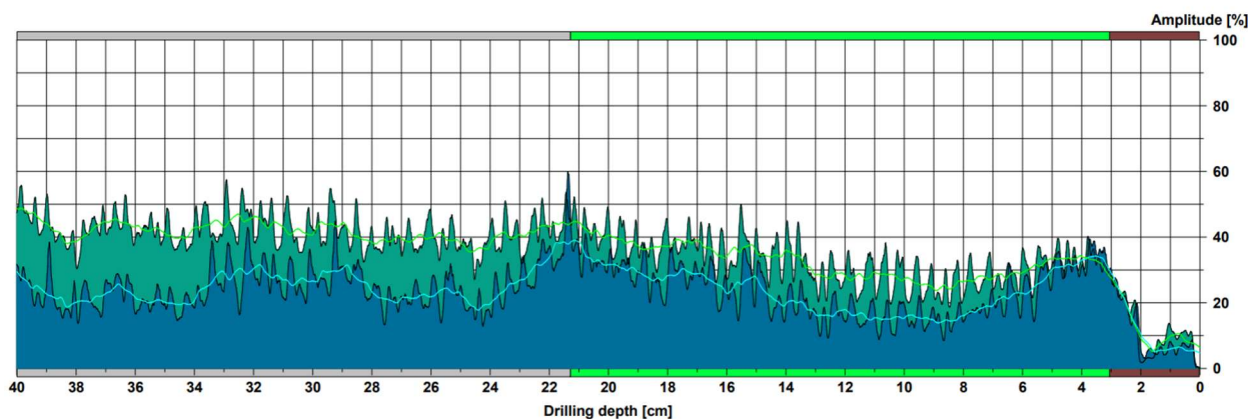
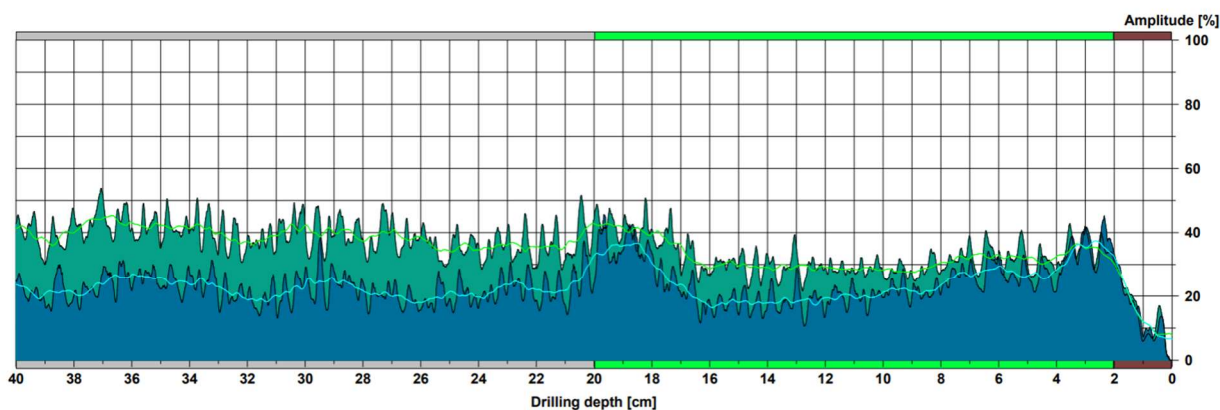
Puuhun on vuonna 2021 (10.11.) tehty aiemmin tomografiatutkimus Entti Oy:n toimesta. Tuon tutkimuksen perusteella puun tyvirungossa oleva lahoalue on hyvin pieni ja keskittyy puun ytimeen. Tällä kuntoarviointikerralla tyvirungossa olevan lahon eteneminen tarkistettiin mikroporalla (IML-PD400), josta voitiin päätellä tomografiatutkimuksen tarve. Mikroporaustulokset osoittivat rungon olevan yhä hyvin pitkälle kovaa ja kestäväää puuainesta, joten toista tomografiatutkimusta ei nähty aiheelliseksi. Mikroporaustulokset ovat nähtävissä alempana tässä raportissa. Tuloksista voidaan päätellä, että tyvirungossa oleva laho ei ole edennyt rungossa.

| From 0,03 cm to 3,06 cm : Kuori |
| From 3,06 cm to 21,29 cm : Terve puuaines |
| From 21,29 cm to 40,00 cm : Muuntunut puuaines |

| From 0,03 cm to 2,03 cm : Kuori |
| From 2,03 cm to 19,98 cm : Terve puuaines |
| From 19,98 cm to 40,00 cm : Muuntunut puuaines |

Kuvat 17-18. Mikroporaustulokset 15cm korkeudelta tyveltä.

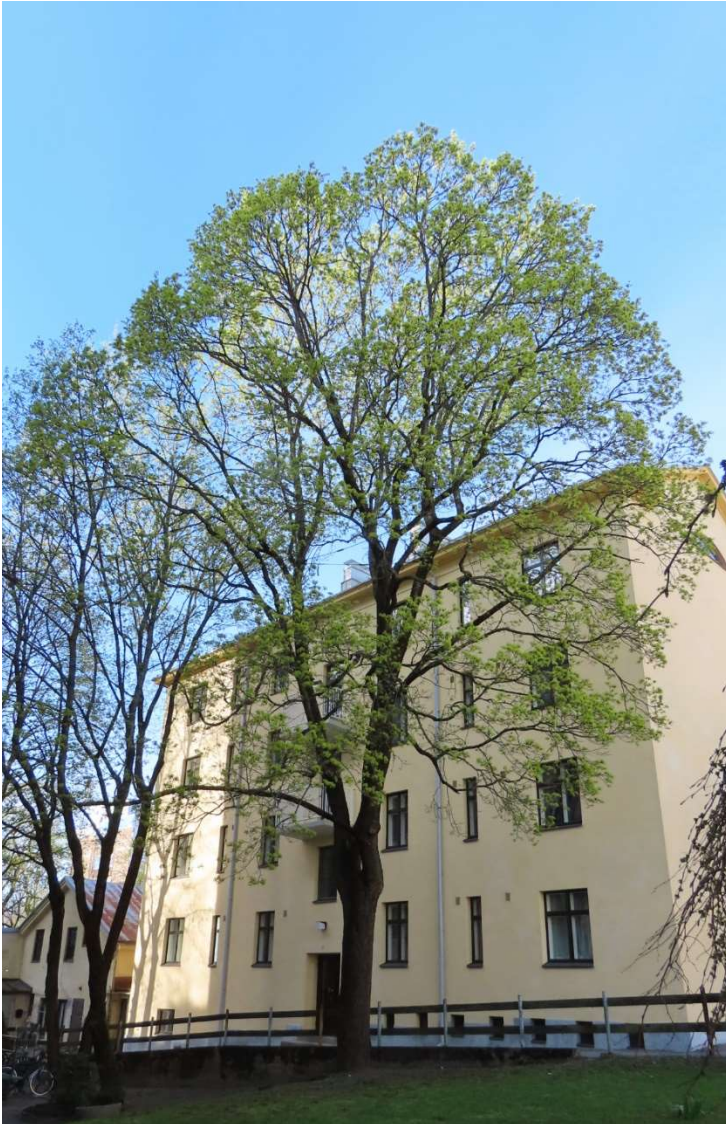
Kuva 19. yleiskuva.

Arvioitava puu kasvaa tontin takaosan piha-alueella, lähellä tontin länsirajaa. Puun vaikutusalueella ovat piha-alueen käyttäjät ja pieni sivurakennus, sekä naapuritontin asuinrakennus ja kulkuväylät. Puun koko huomioiden sen pettäessä mahdollisesti putoavan kappaleen koko voi olla merkittävä. Puun sijainti huomioiden, puun mahdollisesti pettäessä, putoavan kappaleen osuminen johonkin kohteeseen on mahdollista.

Latvus on pääosin elinvoimainen ja vihreä. Varjossa olevat oksat ovat hieman harsuuntuneita. Puuta on leikattu kohtuullisesti, joskin rungossa on jonkin verran vanhoja oksanpoiston jälkiä melko korkeallakin. Oksistossa joitain isompia kuivia tai kuivuvia oksia.

Puun hoitoleikkaus 12 kuukauden kuluessa.

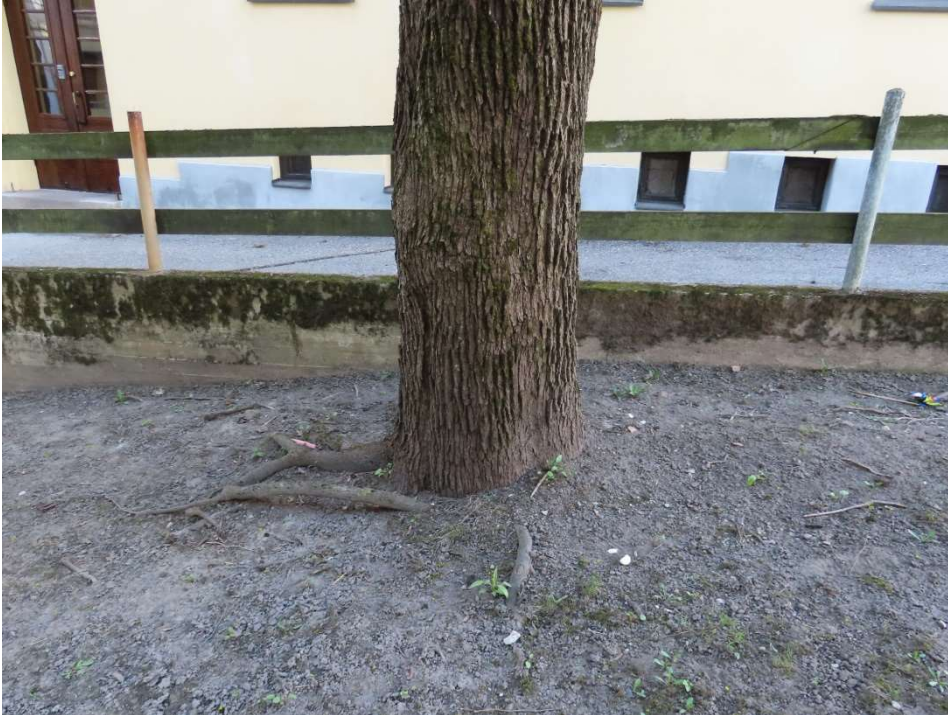
Puu kasvaa tontin takaosan nurmikolla, tämän tontin ja naapuritontin kerrostalojen välissä, lähellä tonttien välistä raja-aitaa. Juuristoalue on pääosin tontin nurmikon alla, osittain naapuritontin asfaltoidun pihatien ja raja-aidan betonisen perustan alla. Maan pinnalla näkyy muutamia pintajuuria, joista osassa on pieniä mekaanisia vaurioita. Osa juurista vaikuttaisi olevan jälkijuuria, jotka ovat kasvaneet tyveen ilmajuuriksi tyven ollessa ollut liian syvällä. Toisella puolen tyveä on yhä täyttömaata. Tyvirungossa on pitkä kylestyvä halkeama, joka ulottuu maanpinnasta ylempänä olevaan toiseen runkohaaraan asti. Halkeamassa on mahdollisesti vaahterankäävän (*Oxyporus populinus*) irronneiden itiöemien aiheuttamaa valkoista jälkeä.

Kuva 20. Puun tyvialue.

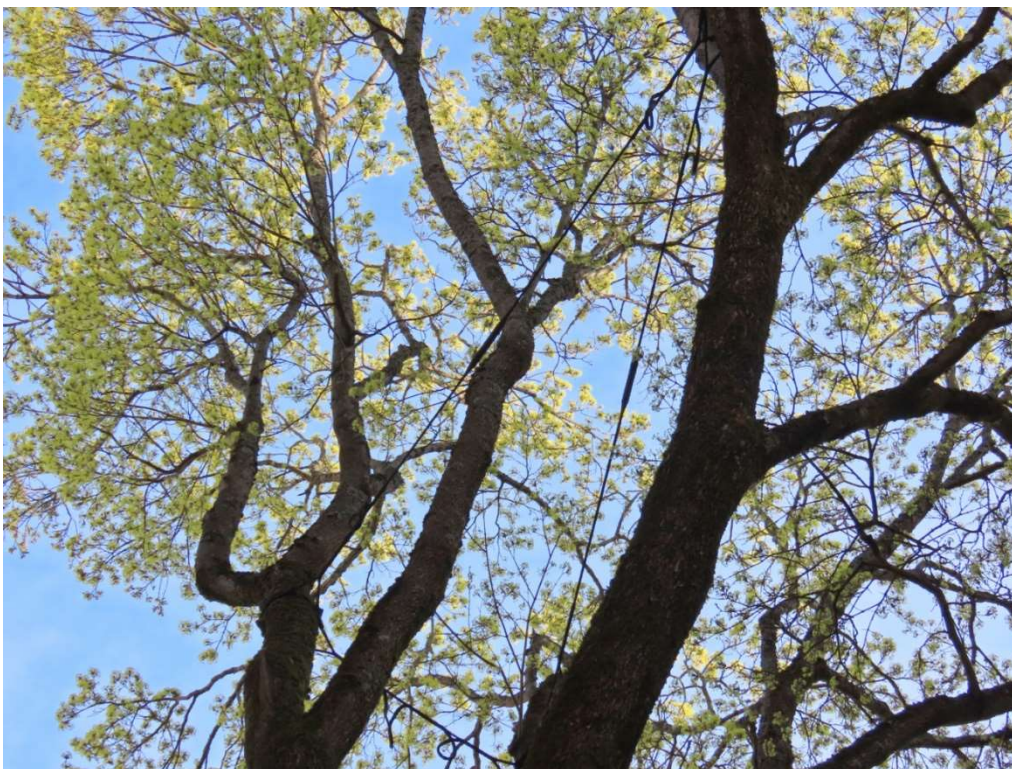
Puun tyvirunko haarautuu kahteen runkohaaraan noin 4 metrin korkeudella. Haarojen välisessä liitoksessa on toispuoleinen kuppiliitos, eli runkojen väliin on muodostunut tasku, jonne kerääntyy maatuvaa ainesta ja vettä. Toiselta sivulta liitos on vahva, toisella sivulla on pieni halkeama. Tämä liitos ei merkittävästi heikennä puun rakenteellista kestävyttä. Etelän puoleinen runkohaara haarautuu ylempänä kahteen haaraan, joiden välisessä haaraliitoksessa on liitoksen molemmin puolin halkeama. Tämä tekee liitoksesta heikon. Jokaisessa haarassa on pitkittäisiä rungon myötäisiä halkeamia, jotka ovat muodostuneet todennäköisesti tuulen aiheuttamien torsio- eli kiertoliikkeiden rasituksesta. Halkeamat vuotavat mahlaa, joten ne ovat aktiivisia. Haarojen väliin on asennettu kolmio-malliin dynaaminen latvustuenta (Cobra-merkkinen). Tuennan asennusvuodesta ei saatu tarkkaa tietoa, mutta tuentaköyden kunnosta päätellen se on alle 5 vuotta vanha. Tuennan kireys tarkistettiin kiipeämällä, ja se on hieman kireällä. Puu kuitenkin heiluu suhteellisen normaalisti tuennan kanssa, ja sen kireyttä voidaan tarvittaessa löysätä.

Kuva 21. Puun haarojen välissä oleva latvustuenta.

Puu on vaikuttava ja kookas puu muuten voimakkaasti rakennetussa kaupunkiympäristössä. Sen maisemallinen merkitys on suuri ja se on luonnon monimuotoisuuden kannalta merkittävä. Puun rungossa on rakenteellisia heikkouksia sen haaroissa ja haaraliitoksissa olevien halkeamien takia, jotka saattavat olla repeytymisalttiita. Puuhun on kuitenkin asennettu latvustuenta, mikä ehkäisee latvuksen repeytymistä tai vähintään estää mahdollisesti repeytyvän kappaleen putoamisen. Halkeamat ja niissä mahdollisesti oleva laho ei myöskään ole vielä kovin pitkälle edenneitä, joten puun rakenteellinen kestävyys ei tällä hetkellä ole merkittävästi alentunut. Puun tällä hetkellä aiheuttamat vähäiset riskit liittyvät enimmäkseen puun latvuksessa oleviin kuiviin oksiin, jotka voivat pudotessaan osua puun alla kulkeviin pihan tai naapuritontin kävelytien käyttäjiin. Puun elävä oksisto voi suojata suoralta putoamiselta. Puun repeytymisen aiheuttama riski pidetään pienenä tässä vaiheessa normaalin hoitokierron mukaisella leikkuulla, jonka suorittaa ammattitaitoinen koulutettu arboristi. Tarvittaessa samalla voidaan myös löysätä puussa olevaa latvustuentaa hieman, jotta sen aiheuttama vääntö haaroihin vähenisi.

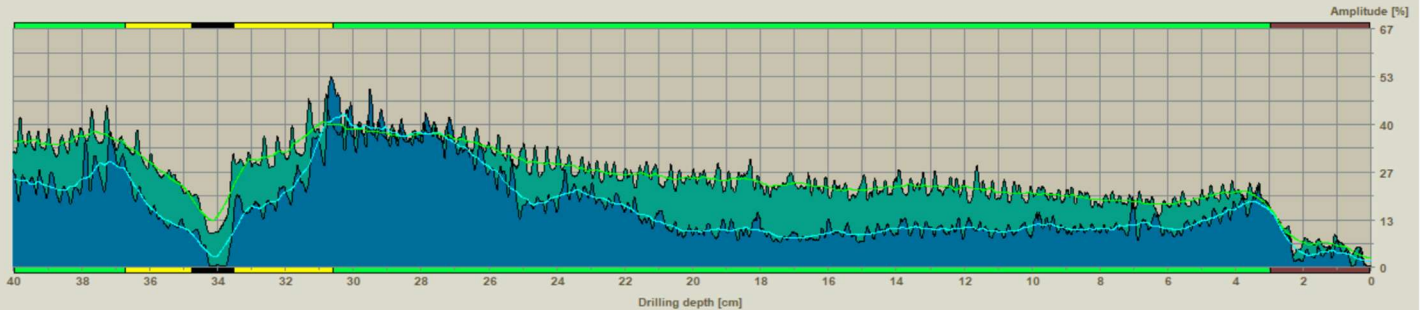
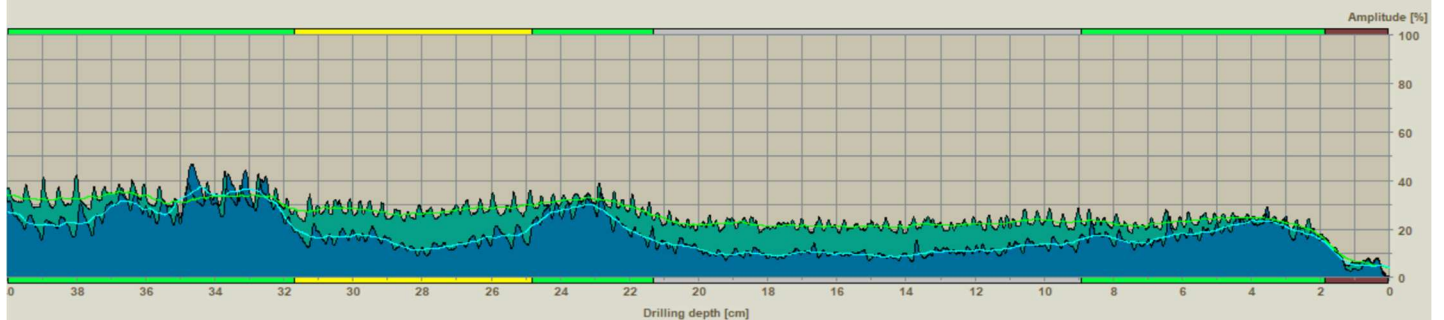
Puun tyvelle tehtiin mikroporaus (IML-PD400), jotta voitiin selvittää halkeaman sekä mahdollisesti rungossa olevan lahon laajuus. Mikroporaustulos osoitti, että rungossa olevan halkeaman ympärillä on pieni alkavan lahon alue. Laho on vasta alussa, eikä sillä ole merkitystä puun rakenteelliselle kestävyydelle tässä vaiheessa. Puu myös kylestää halkeamaa hyvin umpeen, ja on rungon läpimitaltaan kookas, joten se pystyy kasvamaan lahon kanssa vielä monia vuosia.

| From 0,03 cm to 2,99 cm : Kuori |
| From 2,99 cm to 30,58 cm : Terve puuaines |
| From 30,58 cm to 33,50 cm : Alkava laho |
| From 33,50 cm to 34,77 cm : Halkeama |
| From 34,77 cm to 36,73 cm : Alkava laho |
| From 36,73 cm to 40,00 cm : Terve puuaines |

| From 0,00 cm to 1,86 cm : Kuori |
| From 1,86 cm to 8,91 cm : Terve puuaines |
| From 8,91 cm to 21,32 cm : Muuntunut puuaines |
| From 21,32 cm to 24,83 cm : Terve puuaines |
| From 24,83 cm to 31,68 cm : Alkava laho |
| From 31,68 cm to 40,00 cm : Terve puuaines |

Kuvat 22-23. Mikroporaustulokset eri puolilta vaahteran tyvirungosta. Ylempi kuva on 100 cm korkeudelta rungosta, alempi kuva on porattu tyveltä 25 cm korkeudelta.

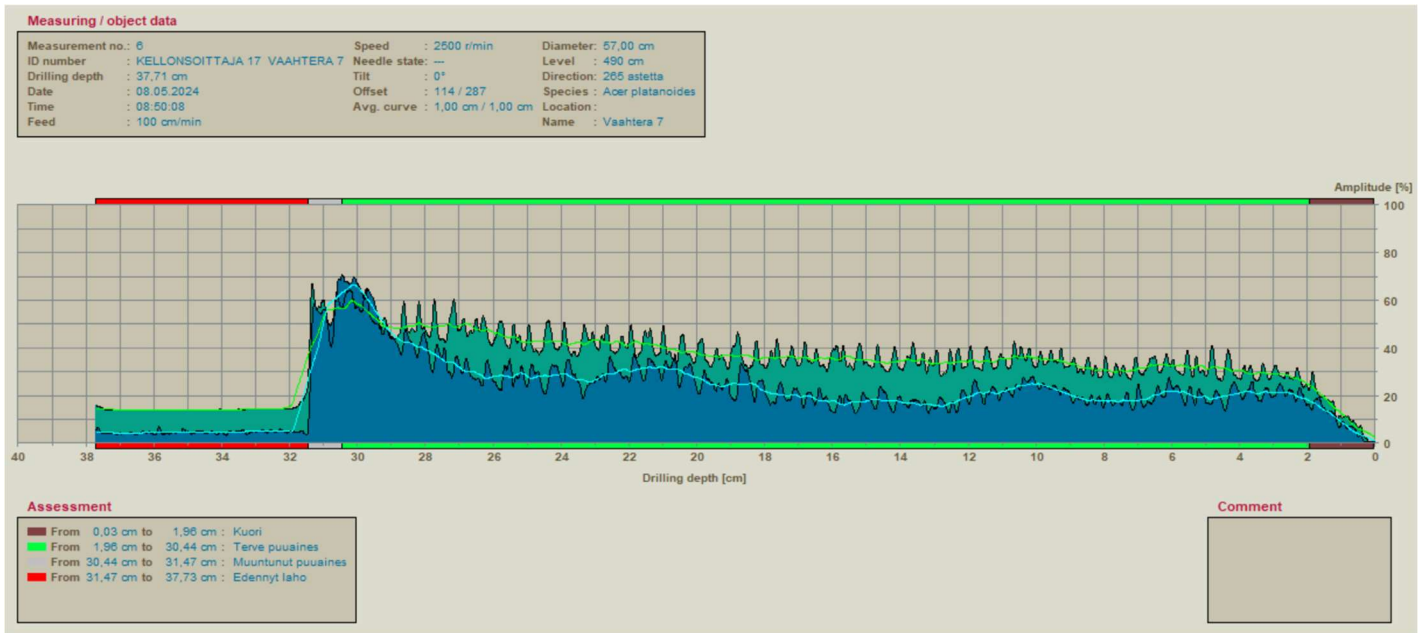
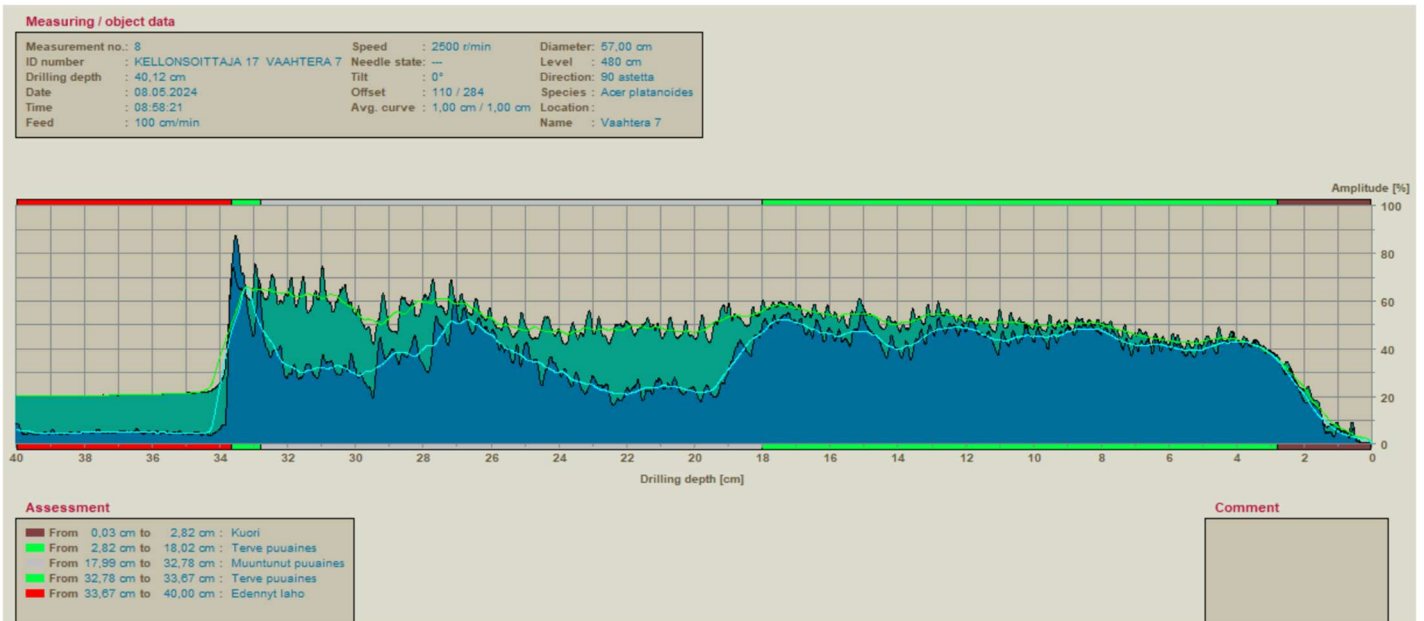
Ylempänä olevaan haaraliitokseen tehtiin mikroporaustutkimus kiipeillen. Tuloksen perusteella halkeama ei ole kovin pitkälle lahonnut, ja kestävää puuainesta on molemmin puolin noin 20 cm. Tällä latvuksella ja tuettuna haaraliitos kestää normaaleissa sääolosuhteissa.

Kuvat 24-25. Mikroporaustulokset eri puolilta vaahteran toisen runkohaaran ylemmästä haaraliitoksesta, 490 cm korkeudelta.
