# Suikkilan päiväkotiki ja koulu uudisrakennus

## Hankesuunnitelma

1.2.2021

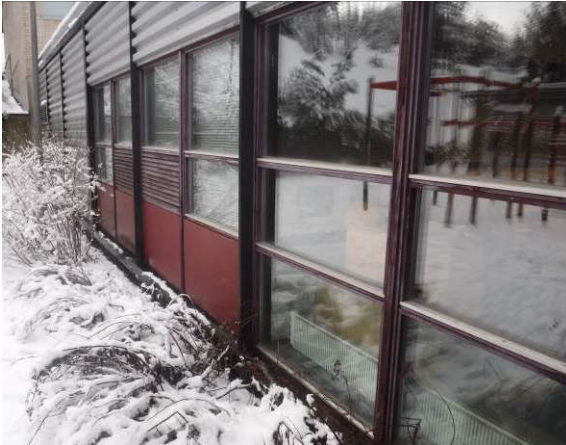
Rakennuksen viereiset maanpinnat ovat tasaisia tai rakennuksesta pois päin viettäviä lukuunottamatta liikuntahallin ylärinteen puoleista julkisivua. Näillä osilla pintavedet voivat lisätä perustusrakenteiden kosteusrasitusta sekä kosteusvaurioriskiä ks. edellä. Lisäksi puutteita todettiin osalla sisäpihan julkisivua.

*Sisäpihan puoleista julkisivua ja rakennuksen vierustaa; kallistuksissa puutteita*

Piha-alueen kunnostamisen yhteydessä suositellaan maanpintojen kallistusten korjausta niiltä osin missä se on puutteellinen.

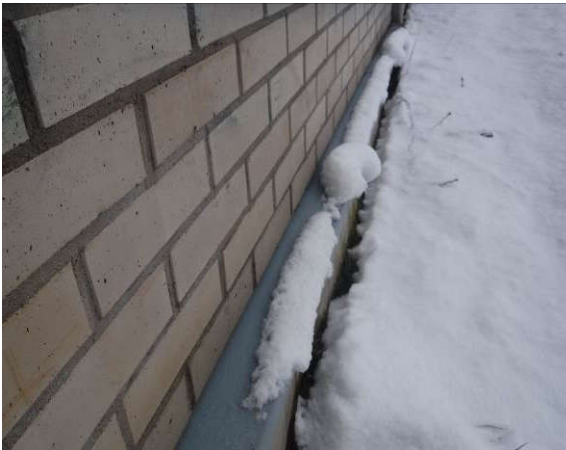
*Liikuntahallin sokkeliä ylärinteen puolella; sokkelin yläpinnassa suojapelti*

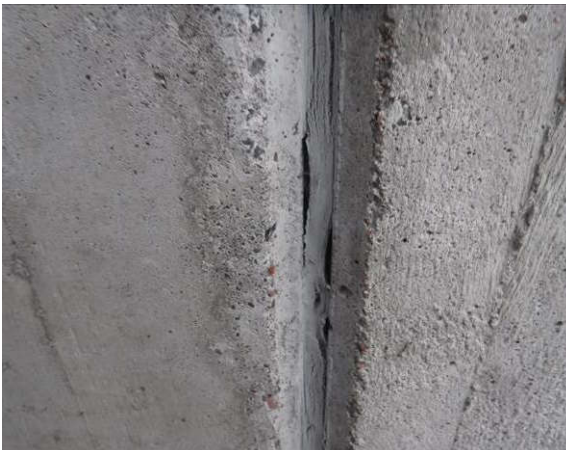
Liikuntahallin sokkelin elastisissa saumauksissa on halkeamia. Elastisten saumojen tekninen käyttöikä on noin 20 vuotta. Saumatukset uusitaan tarvittavilta osiltaan.

*Liikuntahallin sokkelin elastisissa saumauksissa on halkeamia*

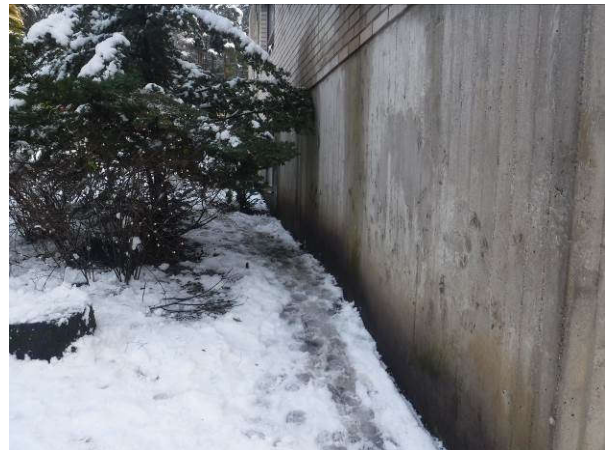
*Sokkeliin kohdistuu paikallisesti ylimääräinen kosteuskuorma johtuen ulkopuolen pintavesien pääsystä sokkelin viereen*

Liikuntahallin ylärinteen puoleisen alueen pintavesien ohjausta parannetaan niin, että kalioita pitkin tulevat vedet ohjautuisivat esim. rinteeseen rakennettavaan niskaojaan (vaatii louhintaa). Näin vähennetään oleellisesti liikuntahallin ulkoseinien alaosiin ja perustusrakenteisiin kohdistuvaa kosteuskuormaa.

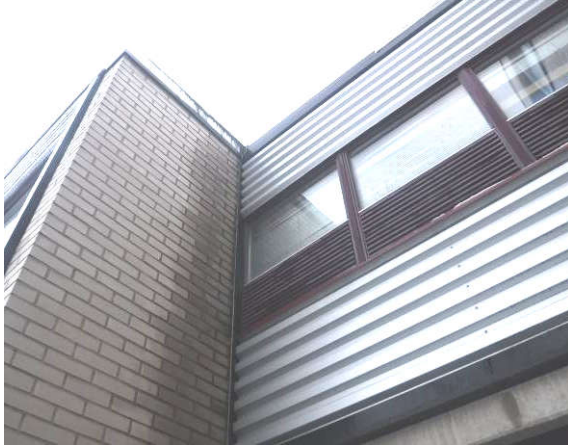
*Suojapellitykseltä valuva sadevesi kastelee kalkkihiiekkakivimuurausta ja sisänurkkaa*

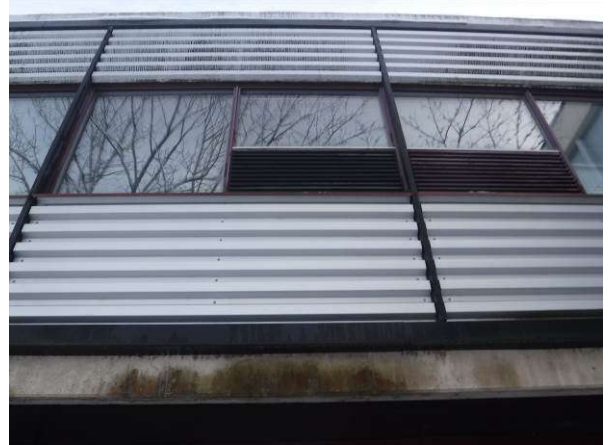
*Betonirakenteeseen kohdistuu ylimääräinen kosteusrasitus ylhäältä valuvista sadevesistä*

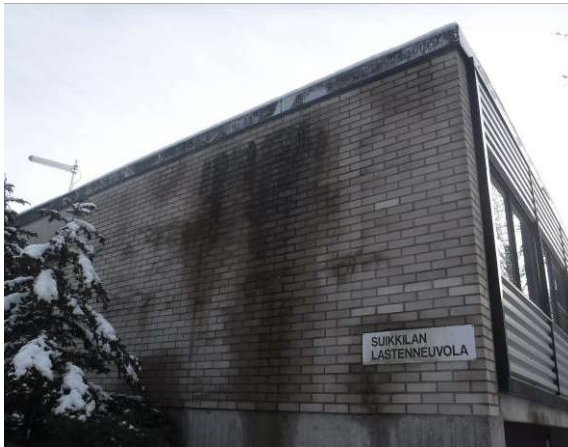
*Suojapelliltä valuu sadevesiä julkisivulle. Riskinä kosteusvaurion syntyminen ulkoseinän sisälle. Rakennuksessa ei ole räystäitä, jotka suojaisivat ulkoseiniä*

Kuntotutkimuksessa julkisivujen ja ulkoseinien kunto selvitetään sekä annetaan korjaus-/kunnostusvaihtoehtoja kustannuksineen. Erityistä huomiota tulee kiinnittää siihen, miten julkisivujen kosteusrasitusta saataisiin pienennettyä.

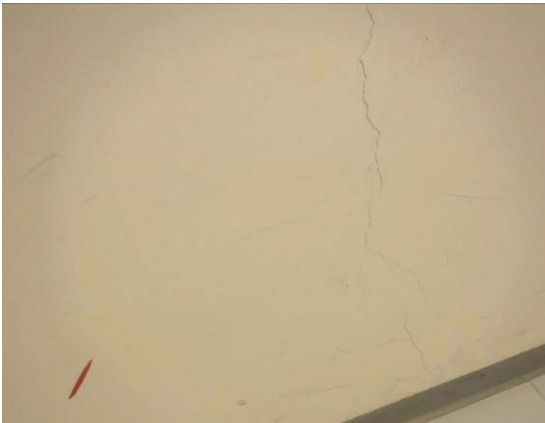
*Kutistumahalkeama betoniseinässä*

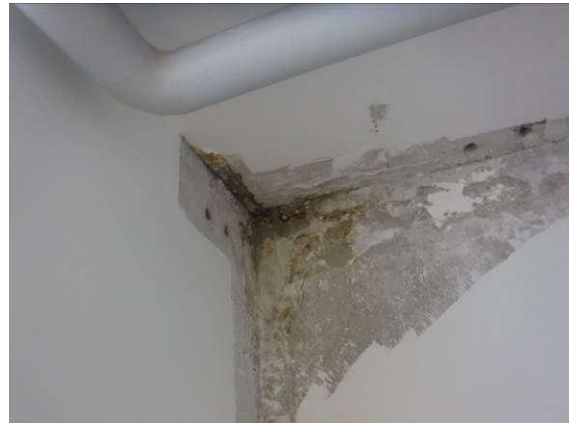
Pihalla on betonirakenteiden tukimuuri. Tukimuurin ja koulurakennuksen liittymässä on kosteusvaurio, joka näkyy mm. pinnoitteen irtoamisena ulkoseinän sisäpuolella portaiden alapäässä. Kenttäkierroksen aikana liikuntasalin ja sen yhteydessä olevien pesutilojen ilmanvaihto oli pois päältä. Sisäilmassa oli selvä pistävä haju ja ilman laatu oli heikko. Lisäksi liikuntahallin pohjakerroksessa on rakentamaton tila, jossa on maapohja. Tilaan tuli vettä tarkastushetkellä ja tilan tuuletuksessa todettiin puutteita. Syy kosteuden tuloon tulee selvittää ja tehdä tarvittavat korjaukset.

*Kosteusvaurio pohjakerroksen ulkoseinässä*

- Sisätilojen pintarakenteiden tilakohtaiseen uusimiseen tulee varautua tarkastelujaksolla
- Tukimuurin kohdalla oleva ulkoseinän kosteusvaurio korjataan erillisen suunnitelman mukaan

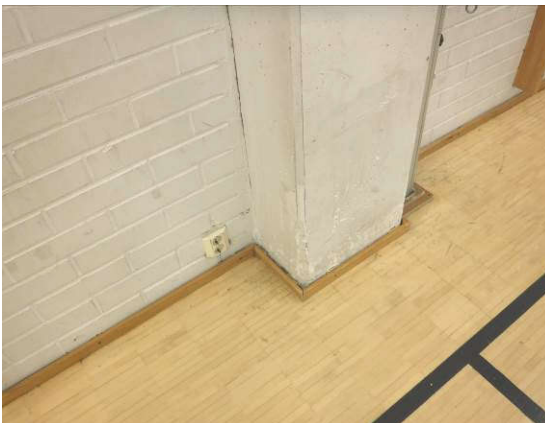
*Liikuntasalin ja kantavan pilarin liittymää.  
Seinissä ja lattiassa kulumajälkiä.*

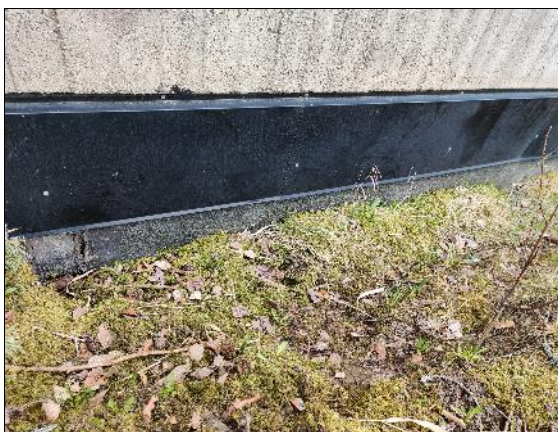
Itäsivulla on sokkeliin asennettu uusi pelti sekä vedeneristysluopa (kuva 5.3). Sisäpuolella vastaavassa kohdassa on kosteusvauriojälki (kuva 5.4).

**Kuva 5.3.** Itäsivun sokkeliä on korjattu.

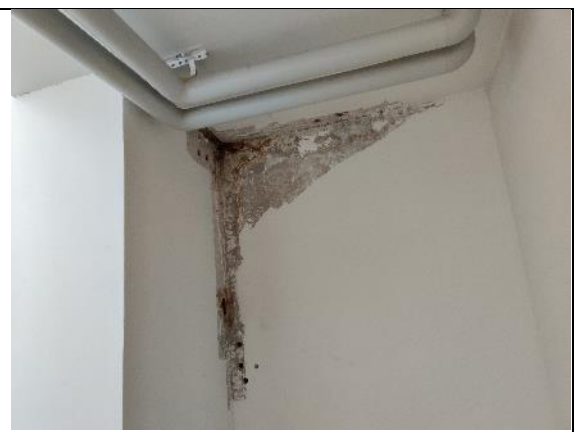
**Kuva 5.4.** Korjauskohdan sisäpuolella on näkyvä kosteusvauriojälki, joka tutkimushetkellä oli pinta-kosteudenosoittimen mukaan kuiva.

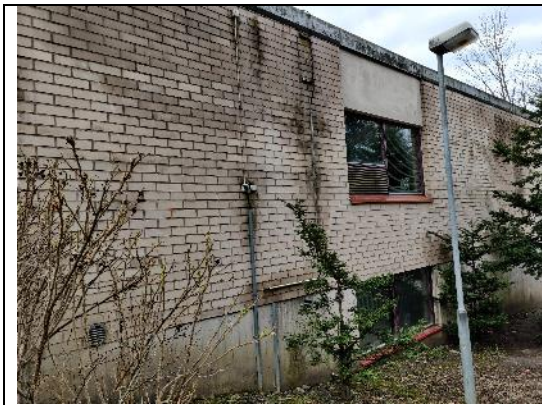
Luokkasiiven julkisivuissa havaittiin useita kosteusrasituksen merkkejä. Rakennuksen pohjoispäädyssä sekä nivelosan vieressä olevissa tiiliverhoiluissa julkisivuissa on kosteusrasituksen jälkiä (kuvat 5.6-5.7), joiden perusteella kosteus on tullut räystäältä. Tiiliverhoilusta julkisivurakenteesta puuttuu tuuletusraot.

**Kuva 5.6.** Pohjoissivun tiilijulkisivussa on kosteusrasituksen jälkiä.

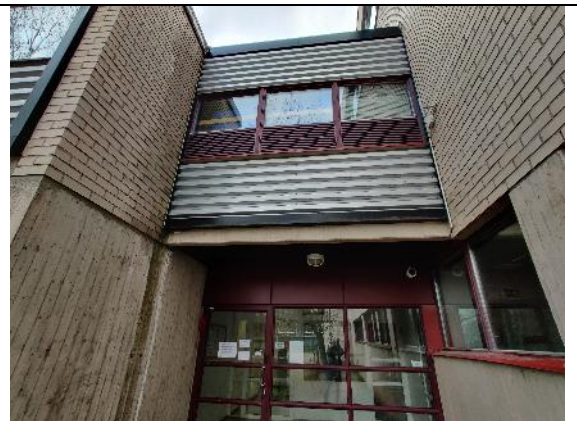
**Kuva 5.7.** Nivelosan vieressä olevassa luokkasiiven tiilijulkisivussa (vasen reuna) on kosteusrasituksen jälkiä. Oikealla olevassa liikuntasalirakennuksessa jälkiä ei ole.

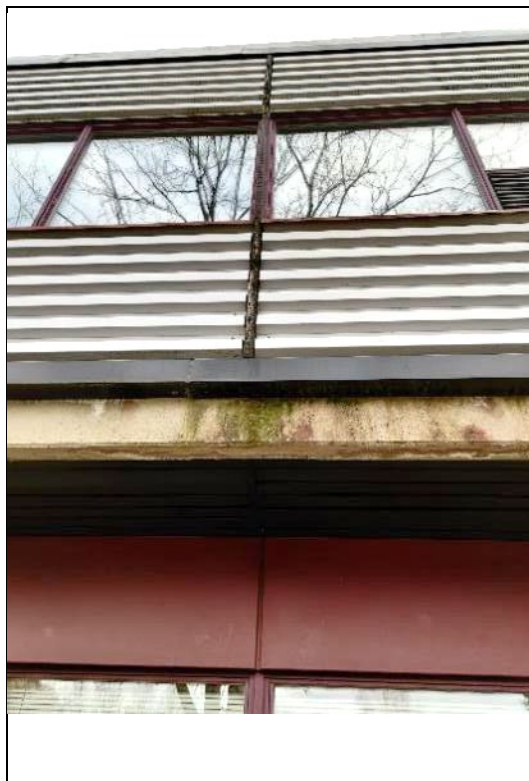
Luokkasiiven pitkillä sivuilla on myös kosteusrasituksen jälkiä levyrakenteisissa julkisivuelementeissä sekä elementtien välissä olevissa puuosissa (kuvat 5.8-5.9).

**Kuva 5.8.** Luokkasiiven pitkällä julkisivulla on kosteusrasituksen jälkiä.

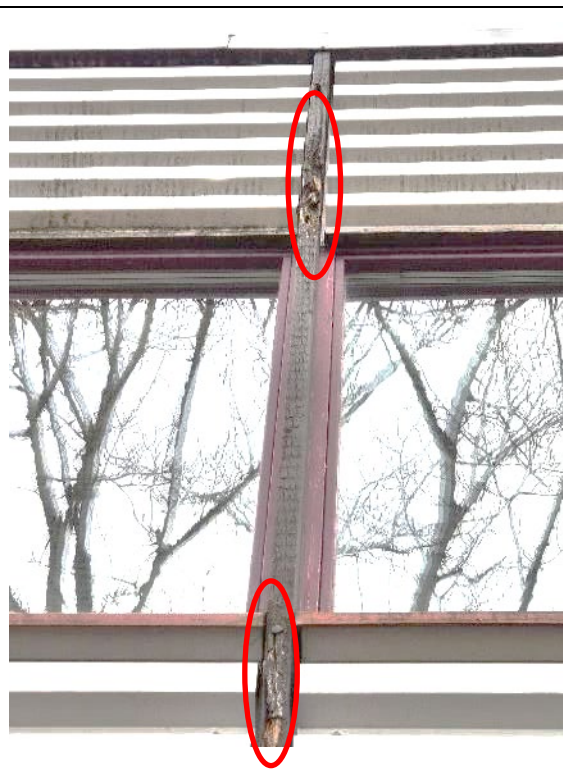
**Kuva 5.9.** Julkisivuelementtien välissä olevat puuosat ovat paikoin lahonneet.

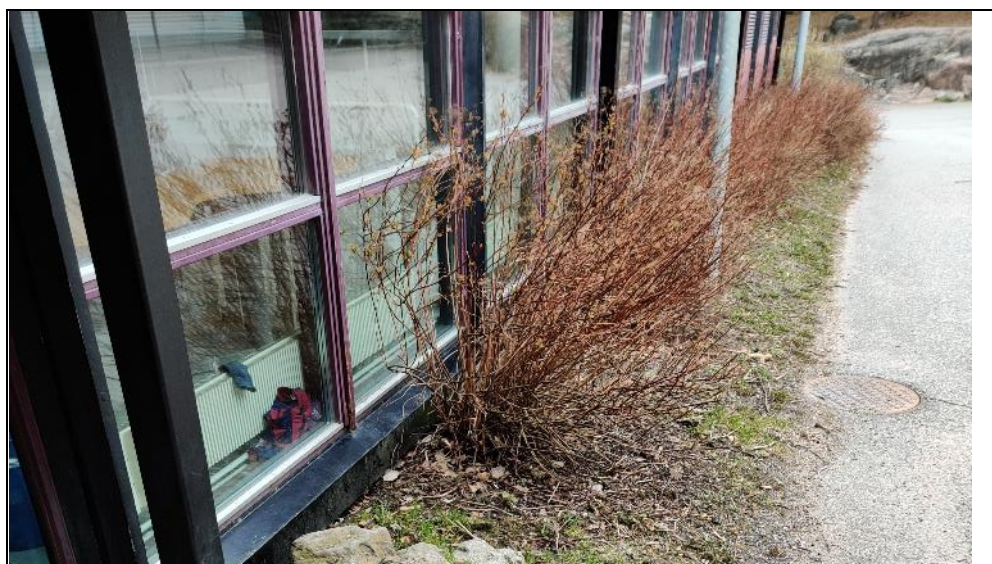
**Kuva 5.10.** Ulkoseinän vierustalla on runsaasti kasvillisuutta (kuva luokkasiiven itäsivulta).

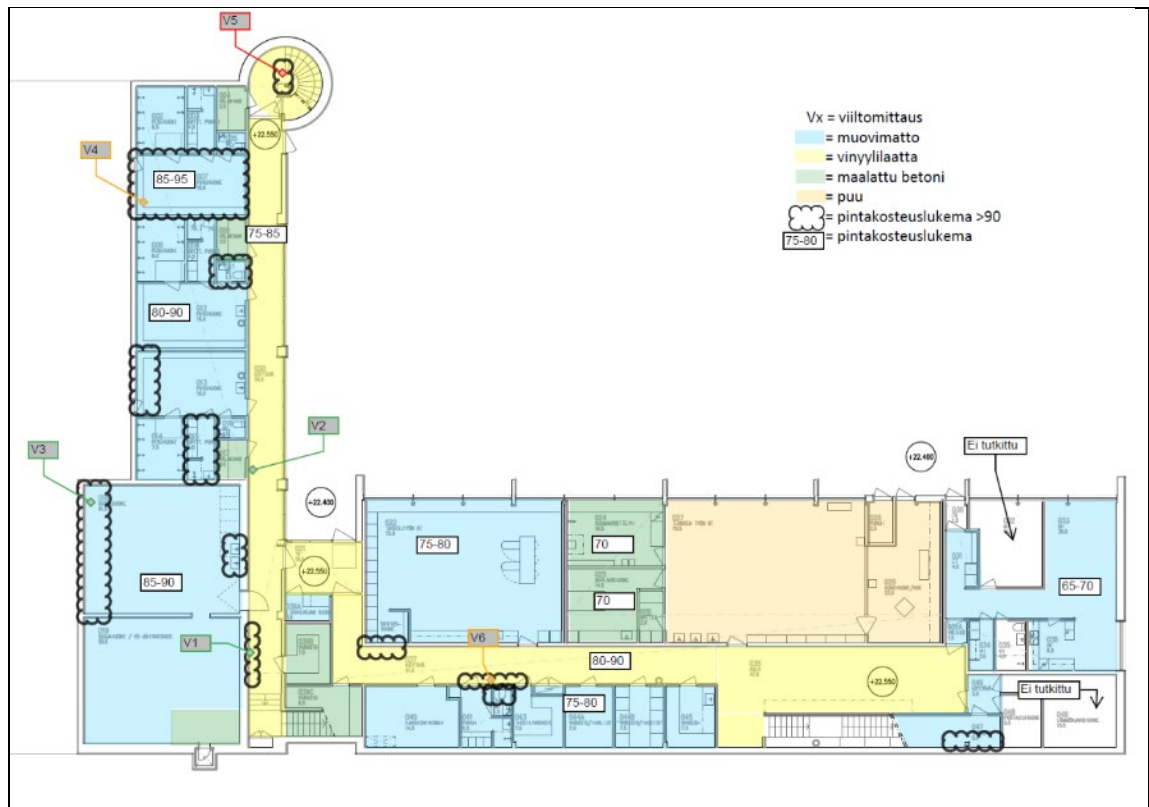
Tutkittavissa tiloissa suoritettiin kattava pintakosteuskartoitus. Poikkeavia pintakosteusarvoja todettiin kellarin lattioissa (kuva 5.11). Poikkeavien pintakosteusarvojen alueelta tehtiin tarkempia viiltomittauksia.

**Kuva 5.11.** Kosteuskartoituksen tulokset kellaritiloissa. Lattipinnoilla todettiin paikallisia kosteuspoikkeamia (mustat pilvikuviot). Viiltomittauksien mukaan lattiapäällysteen alapuoliset kosteudet olivat kuitenkin pääsääntöisesti alle lattiapäällysteille yleisesti asetetun kriittisen kosteusarvon.

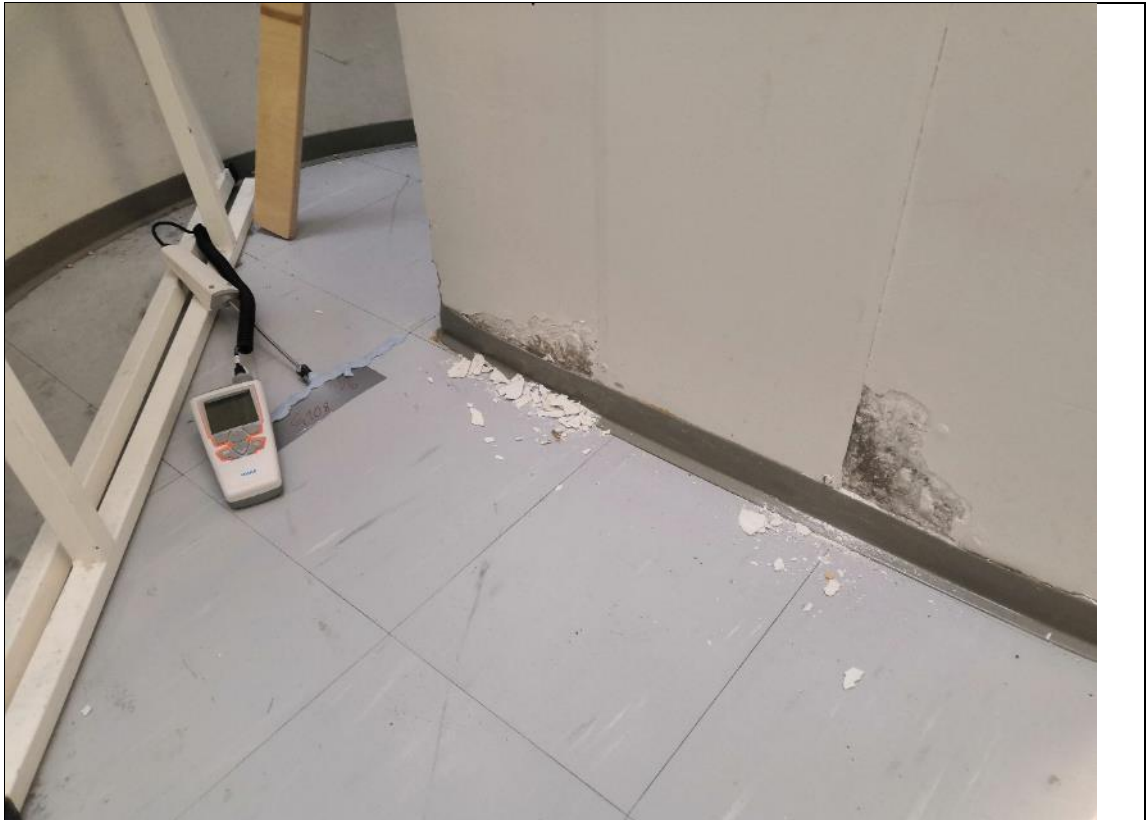
Viiltomittausten mukaan kosteudet eivät olleet yleisesti koholla. Pyöreässä portaikossa (tila 001) kosteus oli kuitenkin korkea. Kosteusvaurio on syntynyt sadevesiviemärin vuodosta (kuva 5.12).

**Kuva 5.12.** Pyöreässä porrashuoneessa (001) on paikallinen kosteusvaurio, joka on syntynyt seinäkotelon sisällä olevan sadevesiviemärin vuodosta.

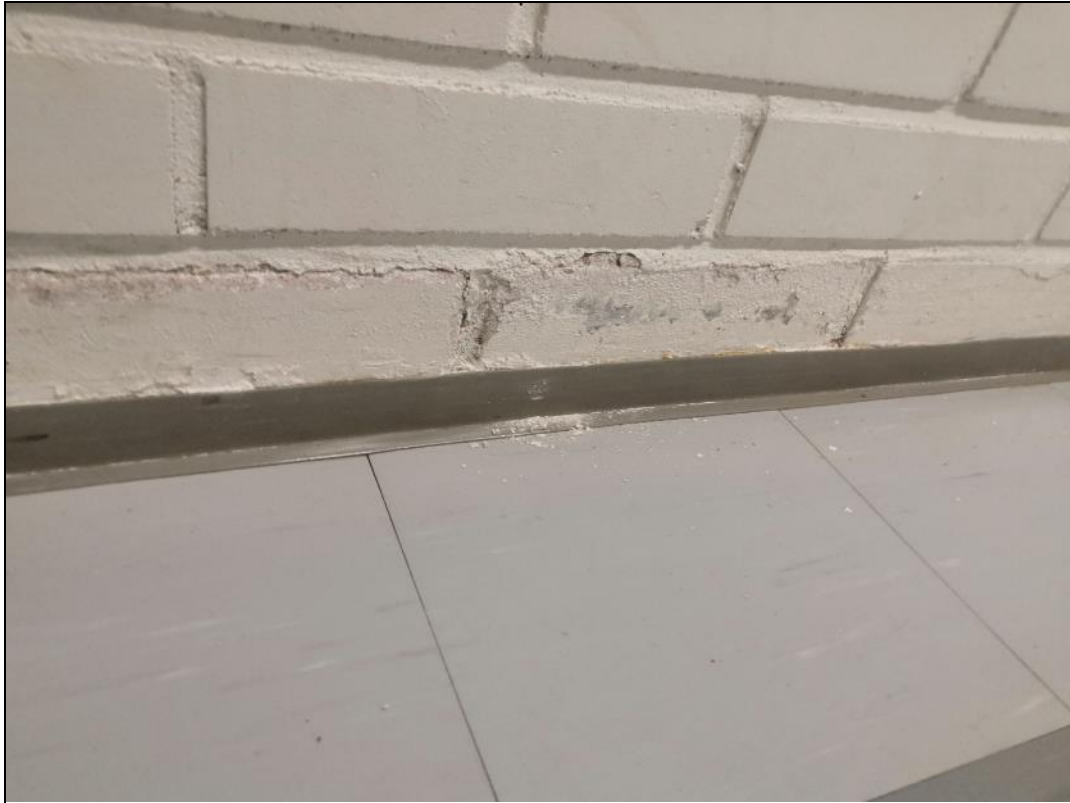
Myös käytävällä 037 wc-tilan 042 kohdalla oli paikallinen vaurio, joka on sadevesiviemärin vuodon aiheuttama. Lattian lisäksi myös seinän alaosat ovat paikallisesti kastuneet (kuva 5.13).

**Kuva 5.13.** Käytävällä 037 wc-tilan 042 kohdalla todettiin kohonnutta kosteutta seinän alaosassa sekä lattiapäällysteessä.

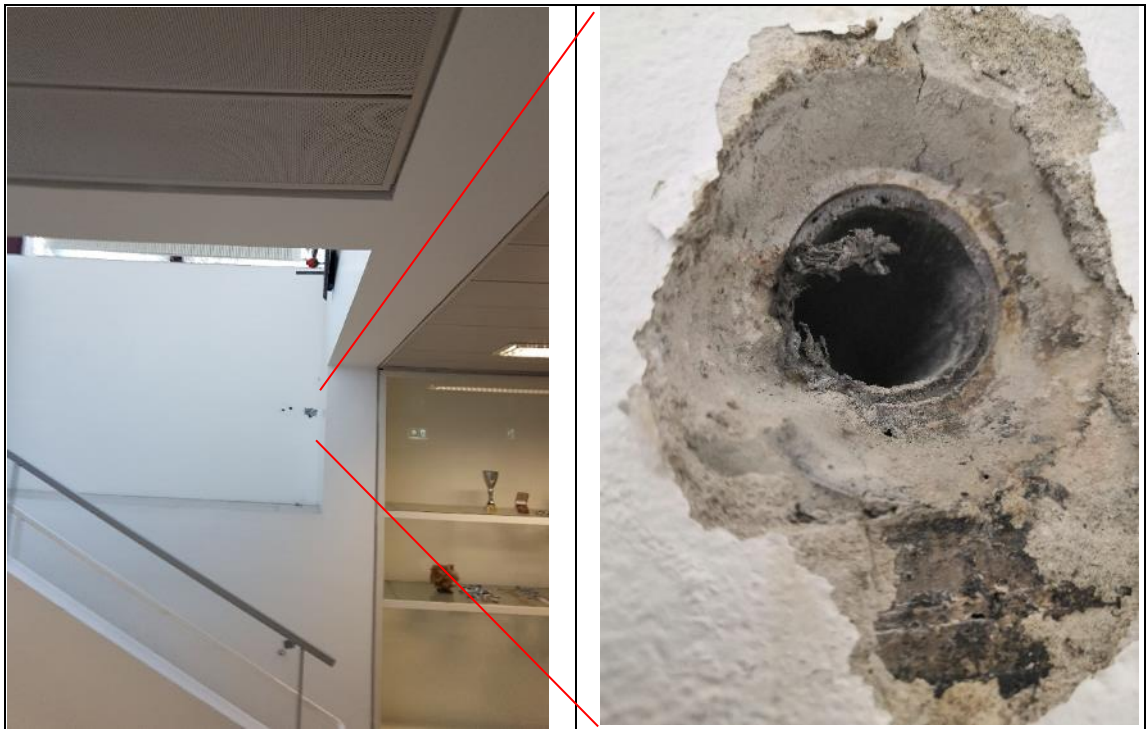
Aulatilan 038 maanvastaisessa seinässä oli paikallinen kosteusjälki, joka on aiheutunut siitä, että betonilaatassa on putkiläpivienni, jonka kautta maaperän kosteus pääsee betonirakenteeseen (kuva 5.26).

**Kuva 5.26.** Aulan 038 maanvastaisessa seinässä on paikallinen kosteusjälki, joka on syntynyt maaperään saakka ulottuvan läpiviennin kautta kulkeutuneesta vedestä.

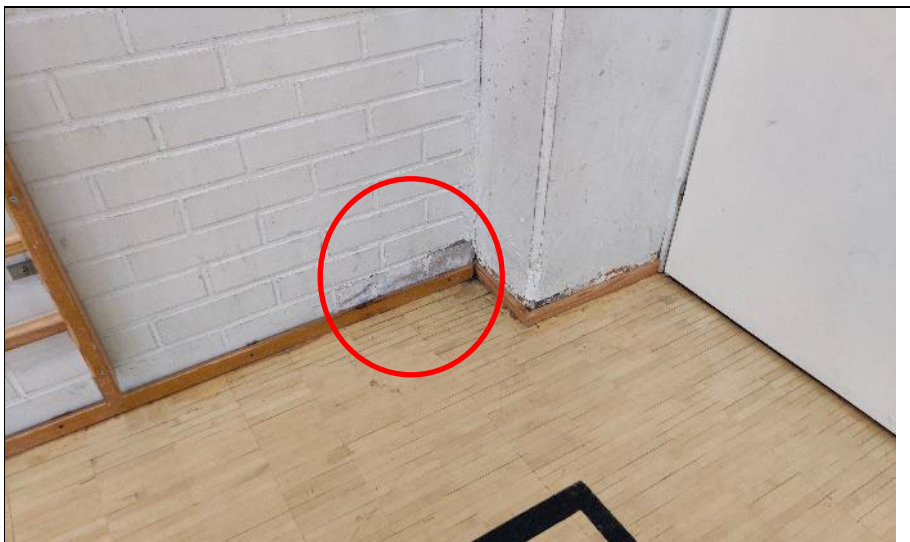
Olemassa olevat rakenteet tarkastettiin rakenneavauksista R19, R20, R22, R49 ja R50, joiden yhteydessä otettiin materiaalinäytteitä (M1-M5). Rakenteet todettiin suunnitelman mukaisiksi. Sulkutilan betonisokkelin ja tiiliverhouksen välisestä lämmöneristeestä otettiin näytteet M1-M3. Näytteissä **M1** ja **M3** esiintyi mikrobikasvua. Näyte **M1** on otettu alueelta, jossa sulkutilassa oleva sadevesikaivo oli poikki. Näytteen **M3** kohdalla oli myös sisäpuolella kosteusvauriojälki (kuva 5.29). Näytteessä **M2** ei todettu poikkeavaa kasvua. Tiili-villa-tiili ulkoseinästä otetuissa näytteissä **M4** ja **M5** ei todettu poikkeavaa kasvua. Mittaustulosten mukaan ulkoseinissä ei ole laaja-alaisia mikrobivaurioita. Paikalliset vauriot sijoittuvat sulkutilan betonisokkelin alueelle.

Kuva 5.29. Liikuntasalin lounaiskulmassa on kosteusvauriojälki. Jäljen kohdalta otettiin mineraalivillaeristeestä materiaalinäyte **M3**, jossa esiintyi aktiivista mikrobikasvua.

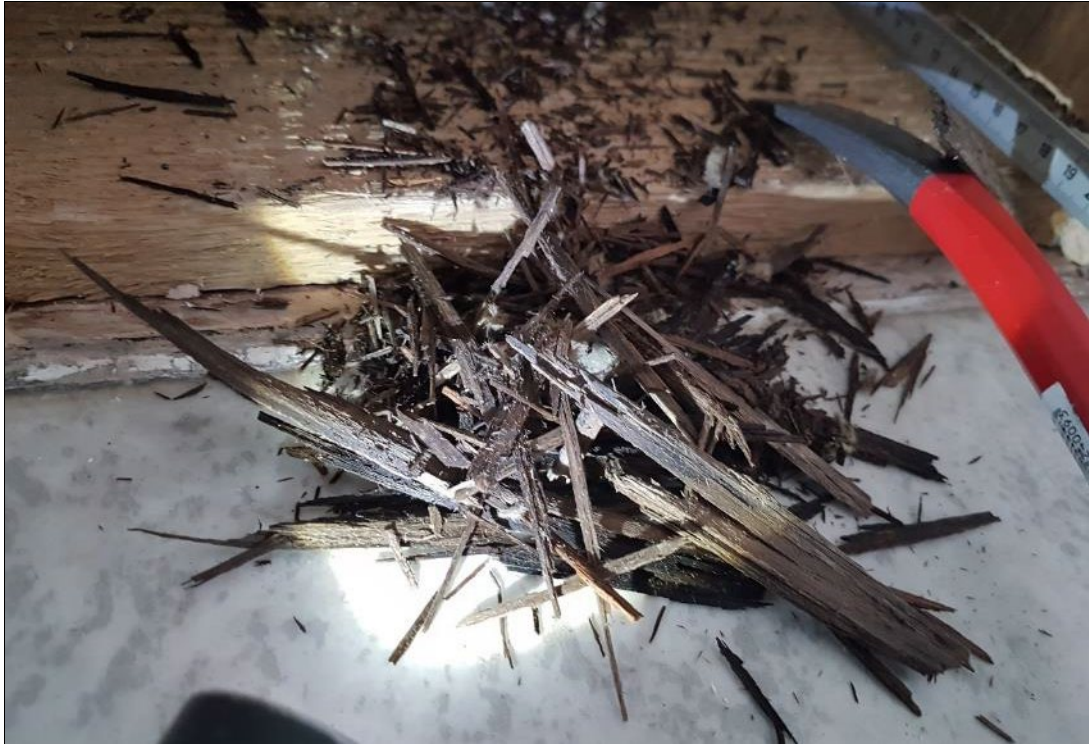
Pitkiltä sivuilta ulkoseinän eristetilasta otettiin yhteensä 11 materiaalinäytettä. Näytteistä 8 kpl otettiin seinän alaosasta ja 3 kpl seinän yläosasta. Seinän yläosasta otetuissa näytteissä ei yhdessäkään todettu poikkeavaa mikrobikasvua (M19, M21, M23). Seinän alaosien näytteistä viidessä näytteessä esiintyi aktiivista mikrobikasvua (M11, M26, M22, M20, M25). Näytteessä M14 esiintyi poikkeavaa lajistoa. Näytteissä M15 ja M16 ei todettu poikkeavaa kasvua. Rakennevausten yhteydessä todettiin myös näkyviä lahovaurioita ulkoseinän puuosissa (kuva 5.32)

**Kuva 5.32.** Rakennevausten yhteydessä ulkoseinän puuosissa havaittiin paikon lahovaurioita (kuva tilasta 106, R42). Myös tilassa 112 (R31) todettiin lahovaurioita.

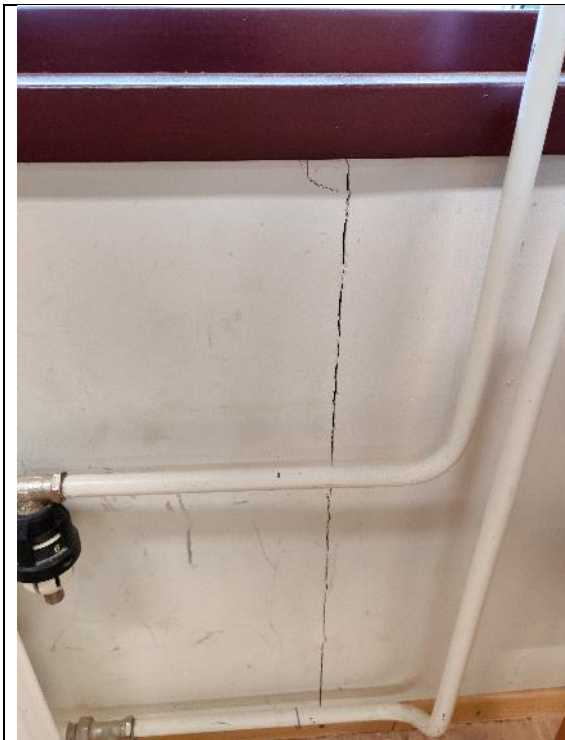
Luokkasiiven levyrakenteisissa ulkoseinissä sekä betonirakenteisissa maanvastaisissa seinissä on useita halkeamia (kuvat 5.36-5.39).

**Kuva 5.36.** Halkeama luokkasiiven kellarikerroksen levyrakenteisessa ulkoseinässä (teknisen työn luokka 027).

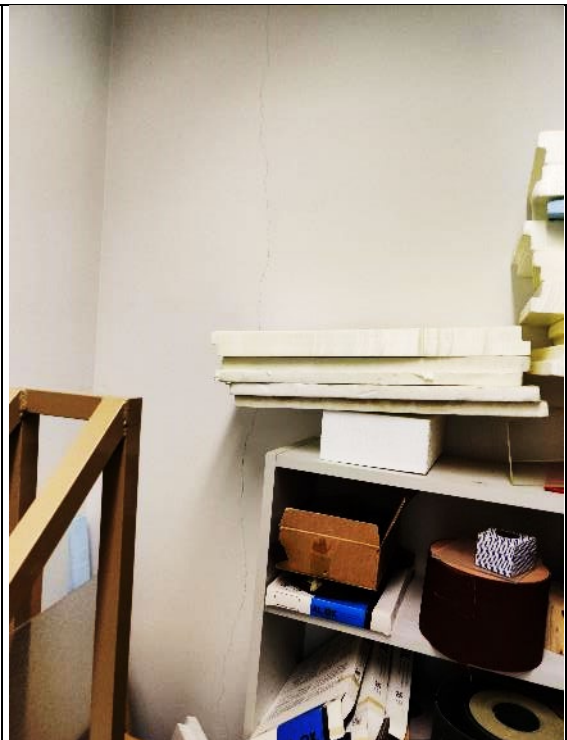
**Kuva 5.37.** Halkeama luokkasiiven kellarikerroksen maanvastaisessa ulkoseinässä (varasto 045).

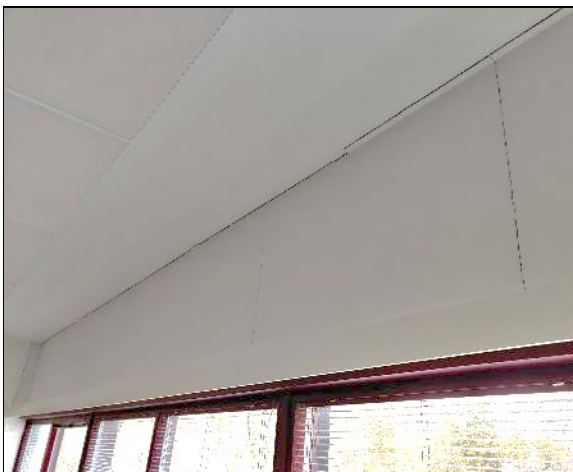
**Kuva 5.38.** Halkeamia luokkasiiven ensimmäisen kerroksen levyrakenteisessa ulkoseinässä (luokka 111).

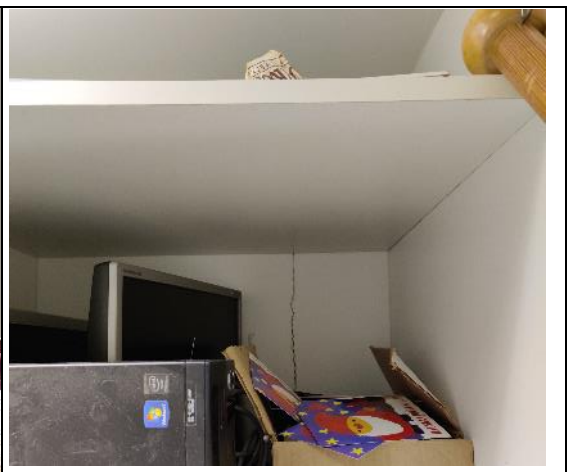
**Kuva 5.39.** Halkeama luokkasiiven ensimmäisen kerroksen maanvastaisessa ulkoseinässä (varasto 123).

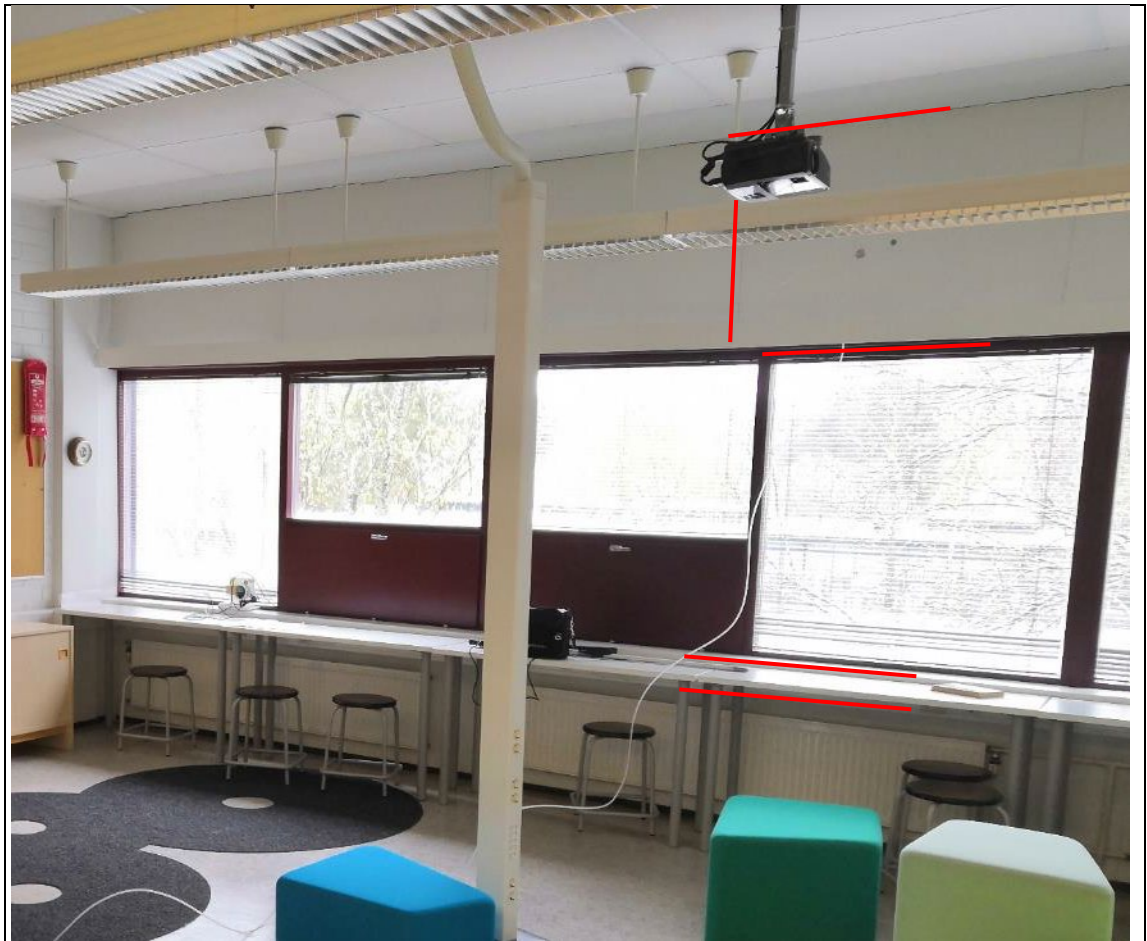
**Kuva 5.41.** Merkittävää ilmavuotoa ikkunaliittymistä, sähkökourun takaa, ulkoseinän ja yläpohjan liittymästä sekä lujalevyn saumoista/halkeamista (tila 112).

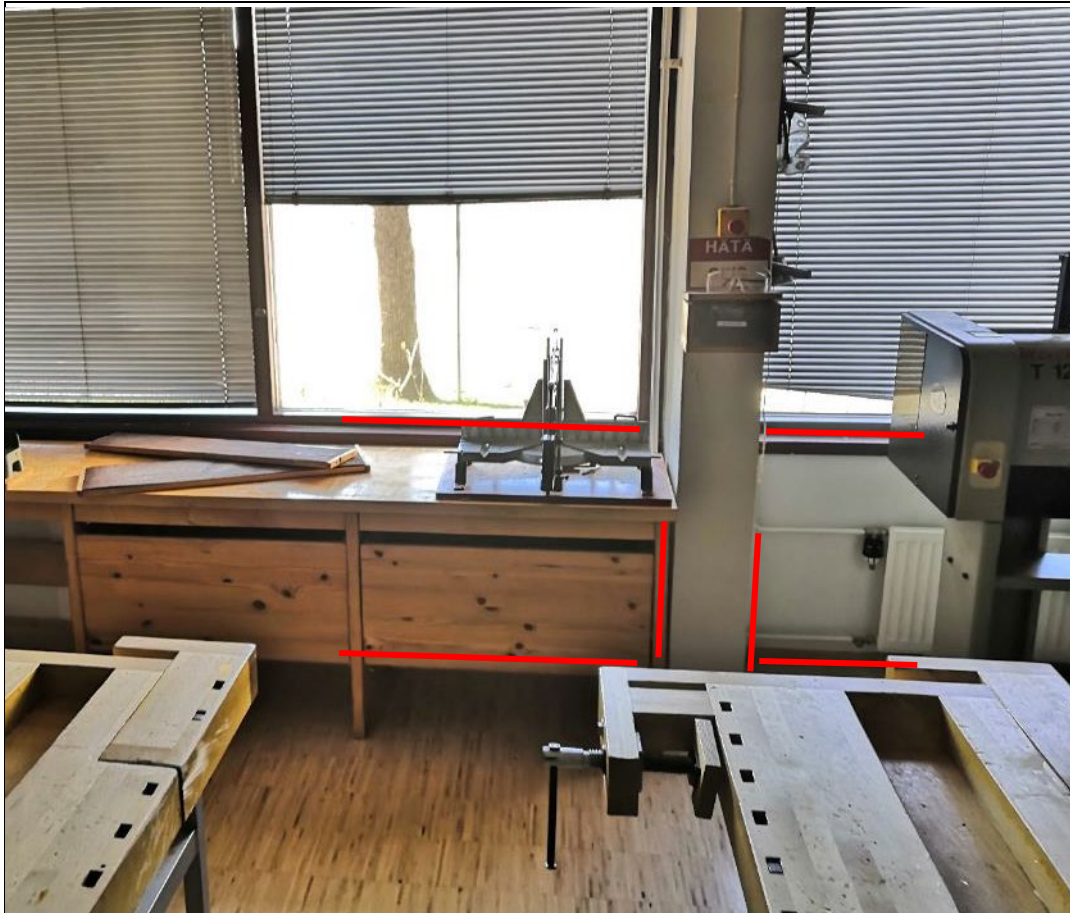
**Kuva 5.42.** Merkittävää ilmavuotoa ikkunaliittymistä, lattianrajasta sekä pilarin liittymistä (tila 027).

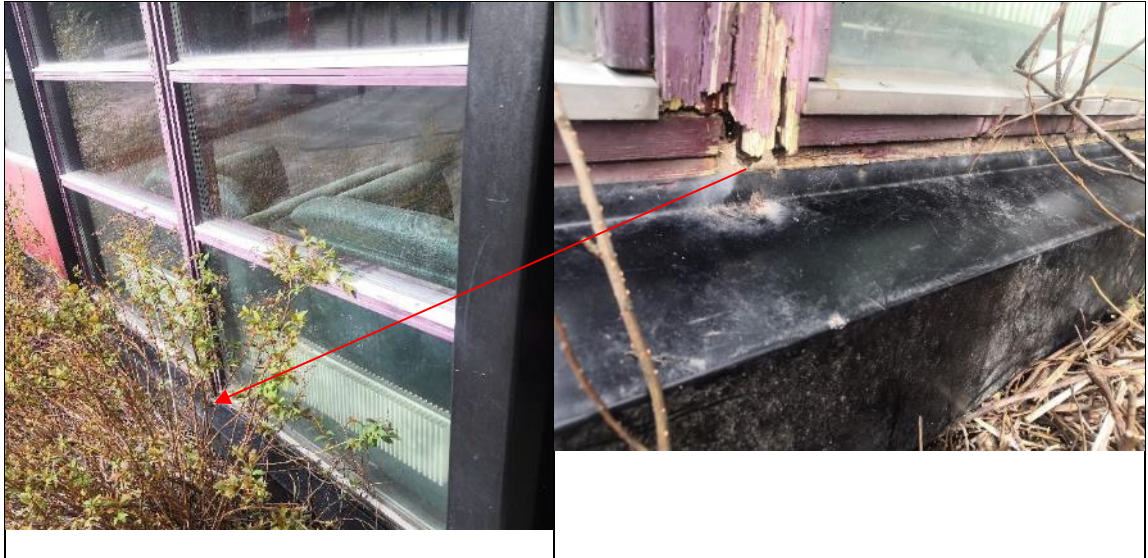
Rakennuksen ikkunat ovat pääsääntöisesti hyväkuntoiset. Luokkasiiven itäisivulla lähellä maanpintaa olevissa ikkunakarmeissa on kuitenkin lahovauriota, jotka tulee korjata.

**Kuva 5.43.** Itäsivulla maanpinnan lähellä olevissa ikkunakarmeissa on lahovaurioita.

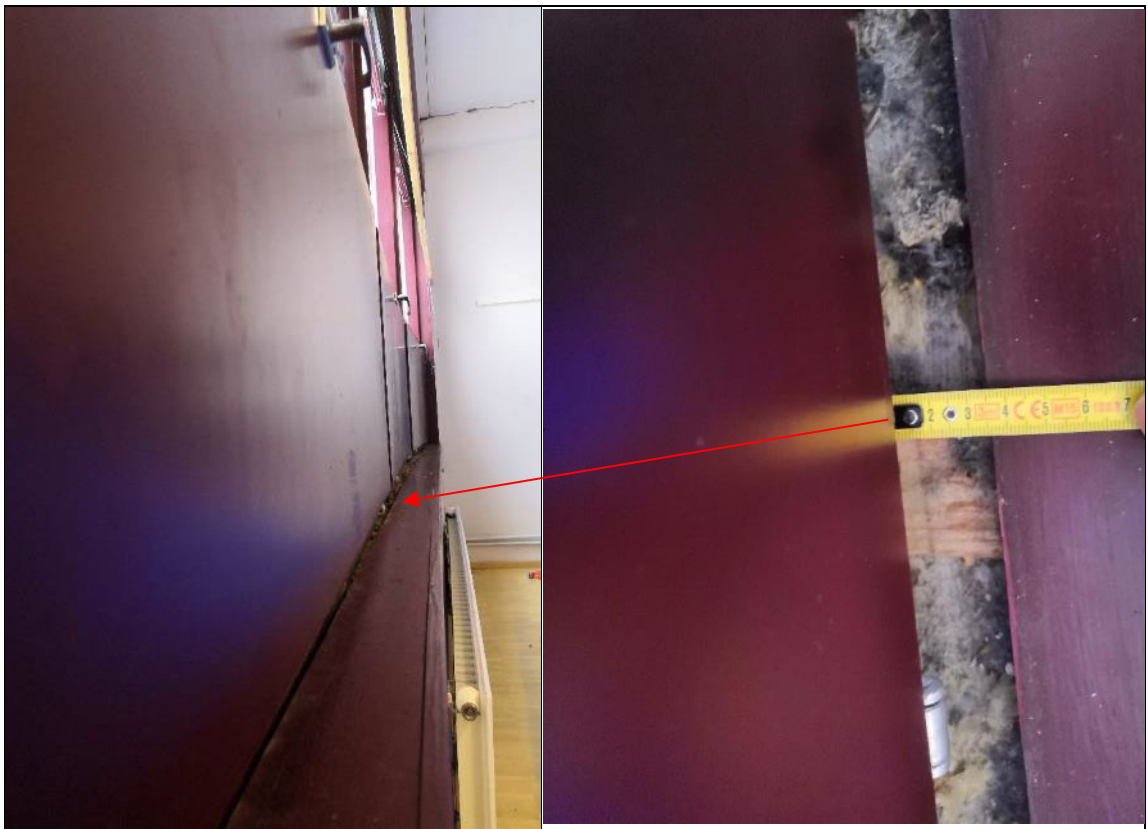
**Kuva 5.44.** Nivelosan välinevaraston ikkuna on siirtynyt usean sentin ulospäin.

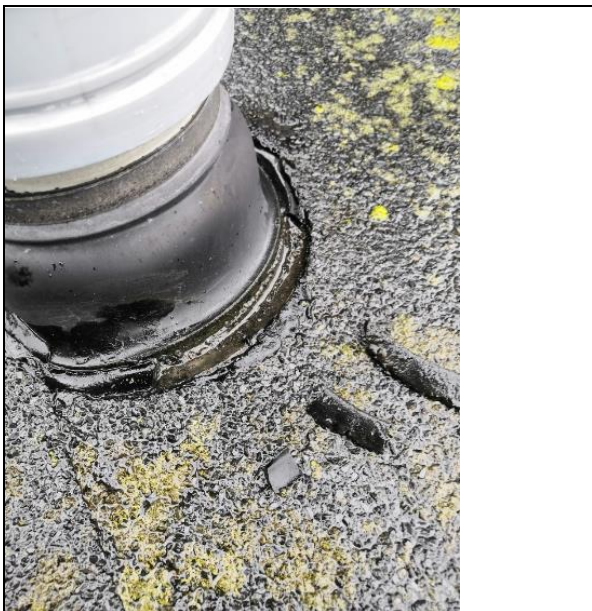
**Kuva 5.56.** Luokkasiiven läpivientien tiivistykset ovat hapertuneet.

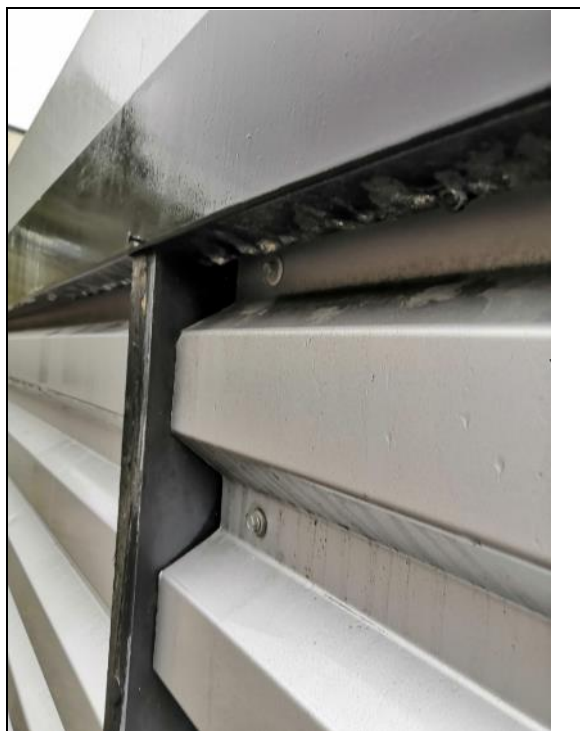
**Kuva 5.57.** Luokkasiiven pitkällä sivulla sadevedet ohjautuvat räystäältä julkisivuja päin. Vettä pääsee myös julkisivun peltiprofiiliin ja pystyvuun väliin.

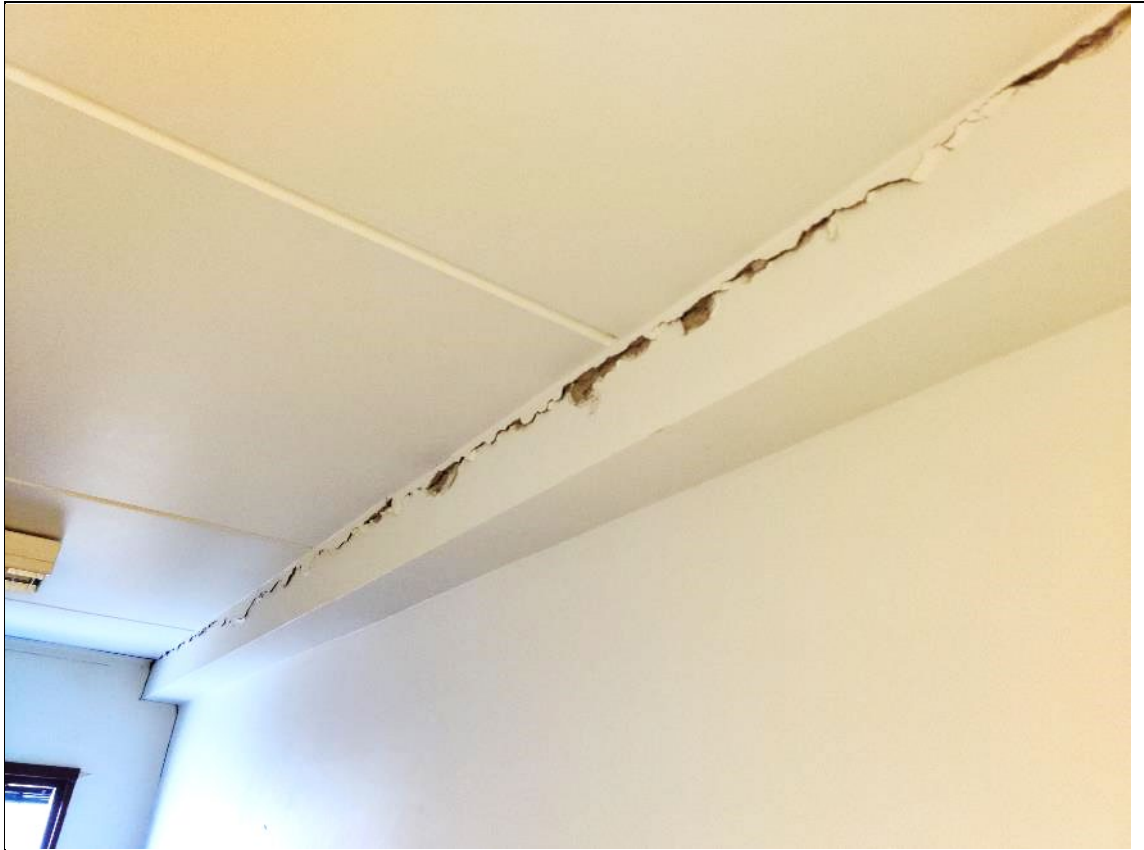
**Kuva 5.62.** Nivelosan ja luokkasiiven liittymässä (liikuntavälinevarastossa) on laaja halkeama.

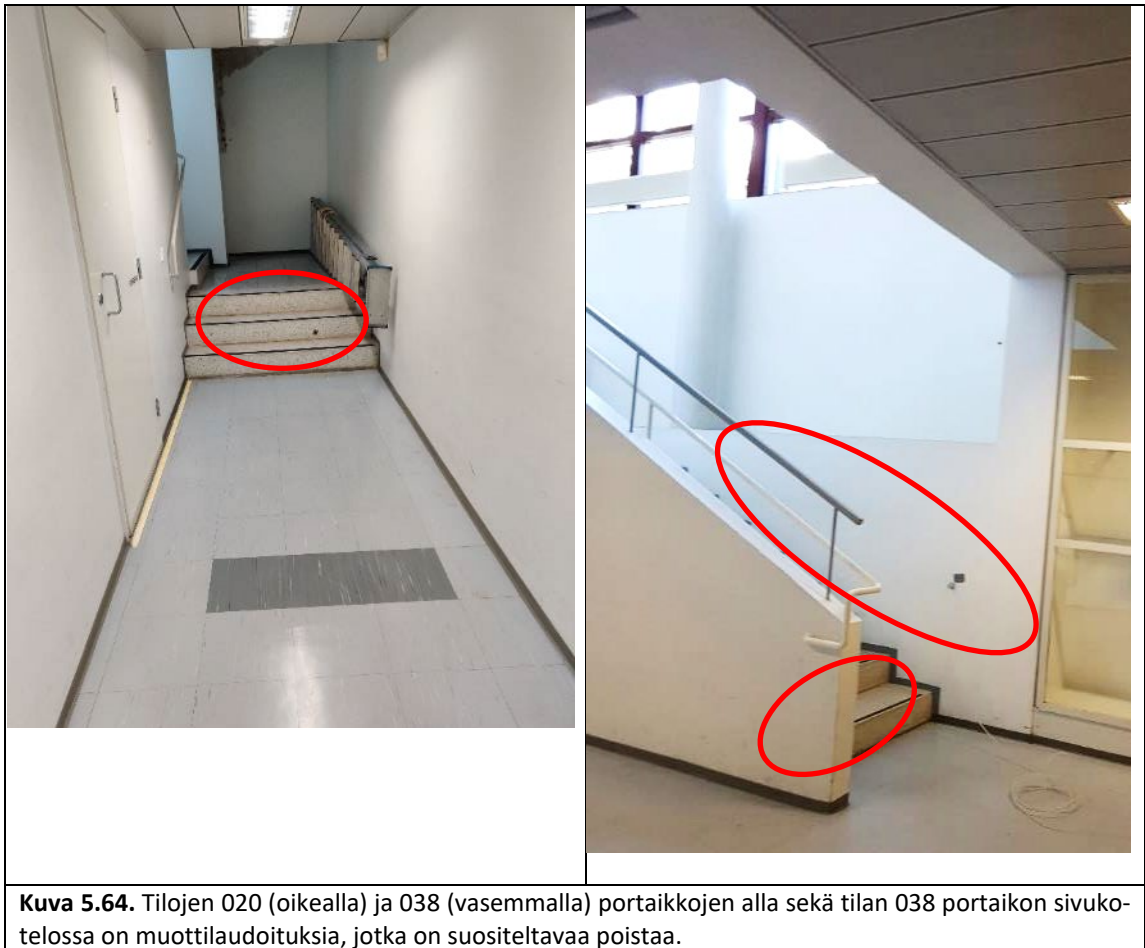
**Kuva 5.64.** Tilojen 020 (oikealla) ja 038 (vasemmalla) portaikkojen alla sekä tilan 038 portaikon sivukotelossa on muottilaudoituksia, jotka on suositeltavaa poistaa.
