KUNTOARVIORAPORTTI

S:t Olofsskolan

Luostarinkatu 11, 20700 TURKU

Kiinteistön kuntoarvioraportti

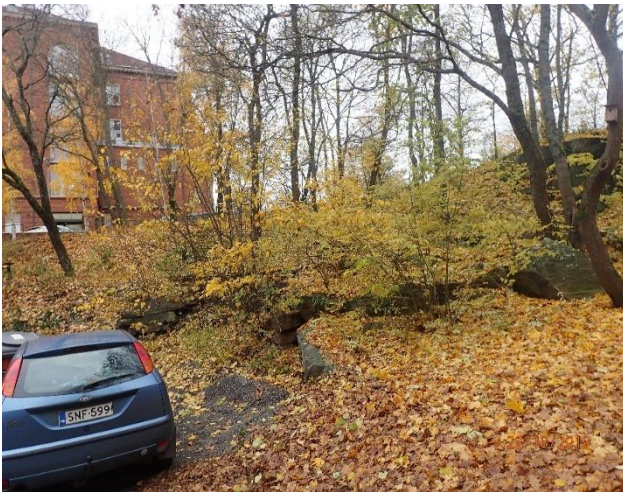
Nurmikkoalueet, puusto ja kasvillisuus ovat tyydyttävässä kunnossa.

Viheralueet ovat tyydyttävässä kunnossa.

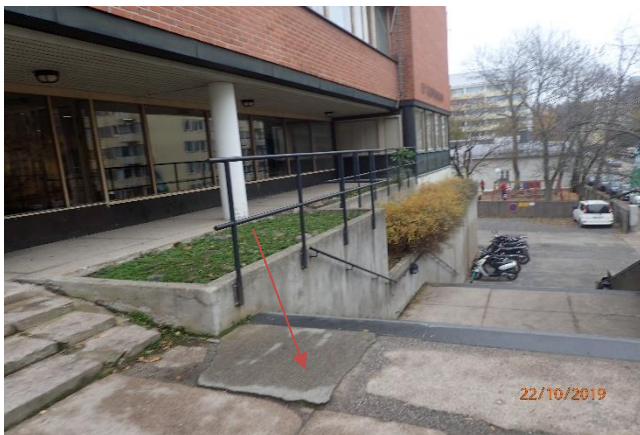
Luostarinkadun puoleisten portaiden yläosassa on kompastumisvaara.

Portaiden yläosassa kompastumisvaara.

- ✓ Luostarinkadun puoleisen portaiden yläosan kompastumisvaaran korjaus.
- ✓ Eroosioaurion syyn selvittäminen ja korjaus.

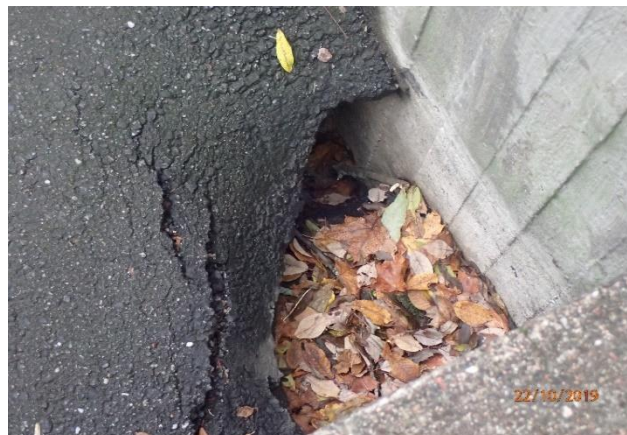
Sorakenttä on tyydyttävässä kunnossa. Rakennuksen pohjoispäädyssä on veden aiheuttamaa eroosiota.

Rakennuksen itäpuolella on veden aiheuttamaa maan eroosiota.

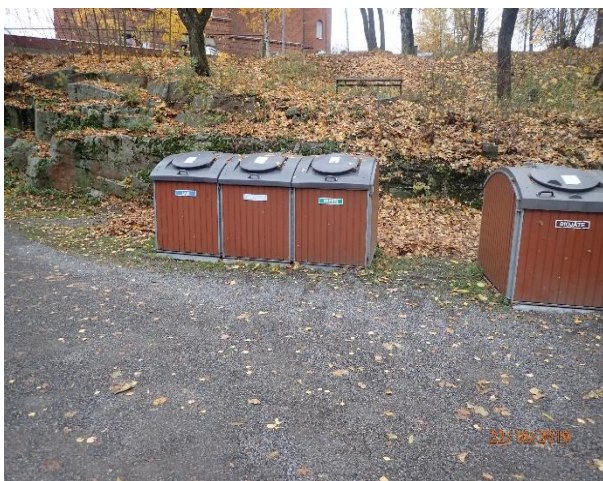
Jäteastiat ovat tyydyttävässä kunnossa.

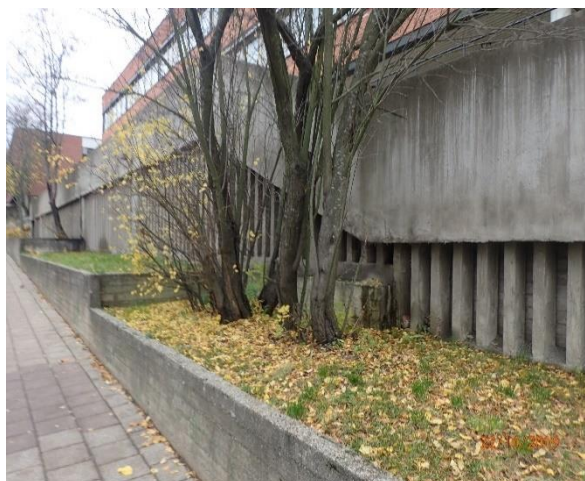
Edustan pengerrys on tyydyttävän kuntoinen.

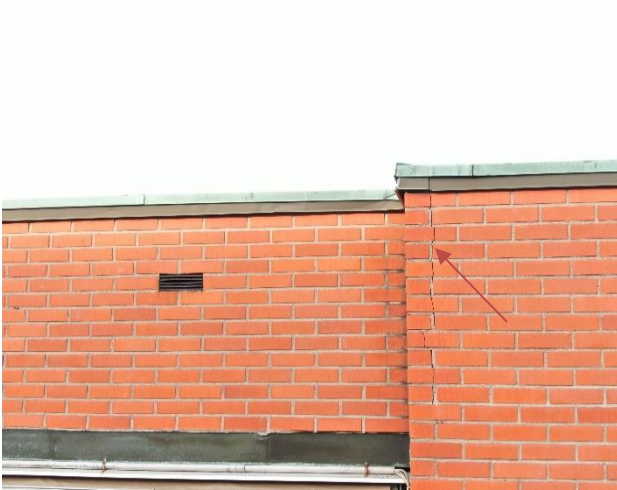
Koulurakennuksen tiilijulkisivu on ulkoisesti tyydyttävässä kunnossa. Luostarinkadun puoleisessa julkisivun yläosassa on/ollut todennäköisesti vesivuotokohta. Kalkkijäljen läheisyydessä on tiilissä n. 1 m pituinen jatkuva halkeama.

Tiilijulkisivussa on halkeama.

- ✓ Vesivuotojäljen ja halkeaman kohdalla tarkemman kuntotutkimuksen tekeminen.
- ✓ Autohallin betonikannen ja betonirakenteiden kuntotutkimuksen tekeminen.

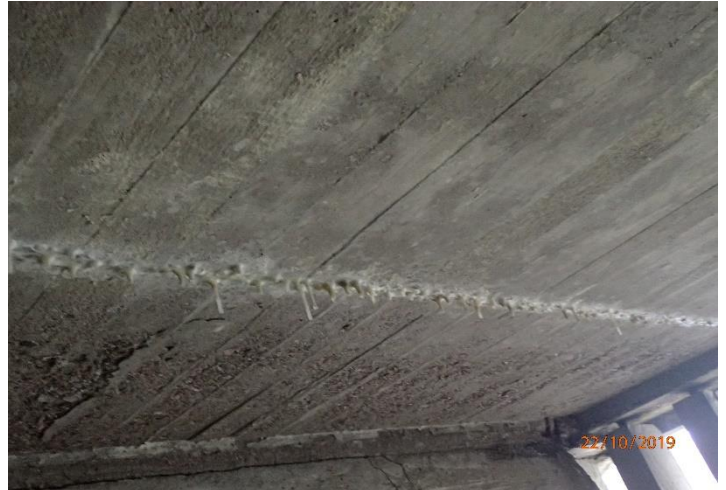
Pihakannen betonirakenteet ovat ulkoisesti heikossa kunnossa. Pihakannen läpi vuotaa vettä autohalliin. Betonipinnat ovat kuluneita ja rapautuneita. Halkeilua esiintyy paljon parkkihallin betonirakenteissa.

Autohallin vesivuotoa.

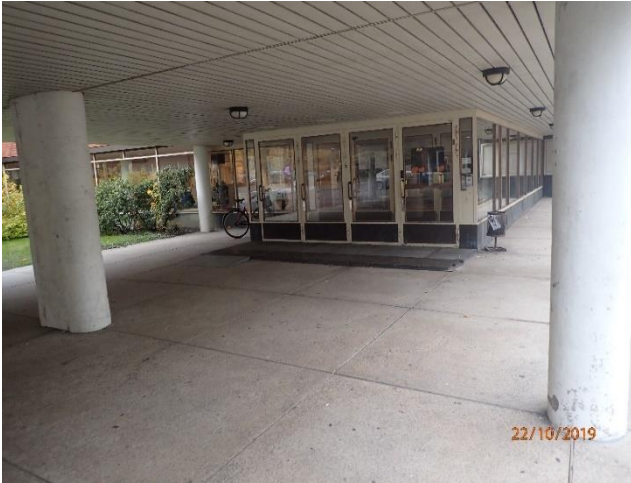
Pääsisäänkäyntien ovet ovat metallirunkoisia, osin ulko-ovet ovat puurakenteisia. Ulko-ovissa ei havaittu toiminnallisia puutteita tai vaurioita. Ulko-ovet ovat kuitenkin vanhoja.

Pääsisäänkäyntien ulko-ovet ovat alkuperäiset.

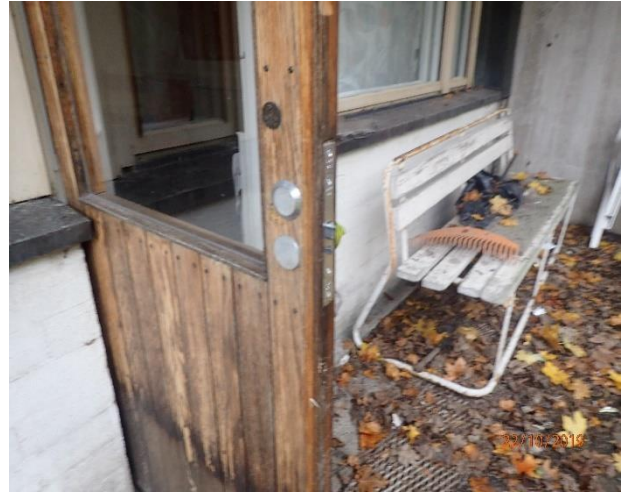
Vähemmällä käytöllä olevat ovet, ovat puurakenteisia.

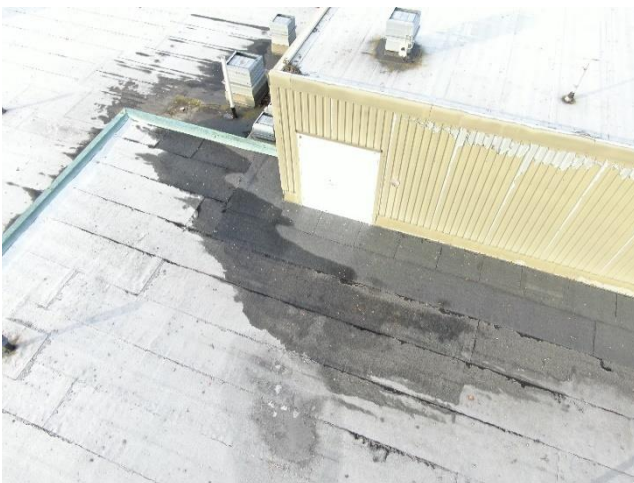
Koulurakennuksessa on tasakatto. Katemateriaalina on bitumikermi. Bitumikermin tekninen käyttöikä on n. 30 vuotta. Katolle kerääntyy lammikoita. Vesikatossa saattaa esiintyä lämpövuotoa rakennuksesta.

Vesikatolla saattaa esiintyä lämpövuotoa.

- ✓ Vesikaton tarkempi kuntotutkimus.

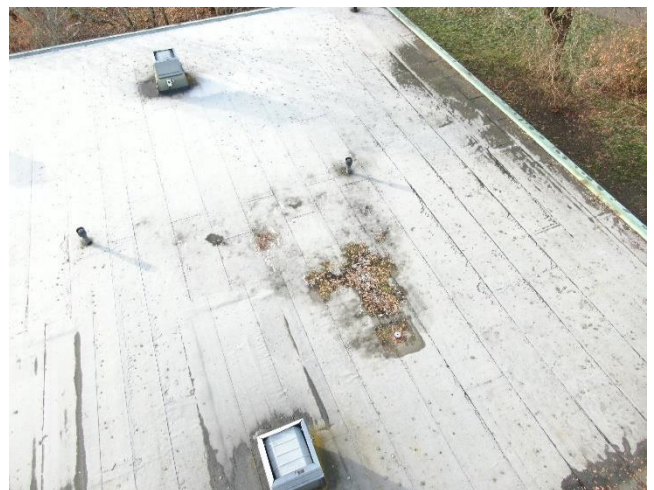
Puiden lehtiä on kattokaivojen ympärillä.

Kattokaivot ovat todennäköisesti tukkeessa tai pinnan kallistukset ovat väärin, koska katolle kerääntyy huoltomiehen haastattelun perusteella lammikoita. Lisäksi kattokaivon ympärillä todettiin kuvauksessa lehtiä.

✓ Kattokaivojen puhdistus ja toiminnan tarkastaminen.

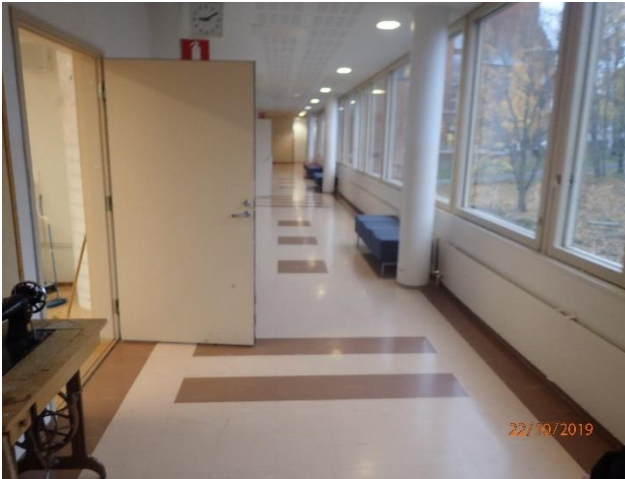
Käytävät ovat tyydyttävässä kunnossa.

✓ Seinien huoltomaalaus, listoitusten uusiminen 5-10 vuoden sisällä

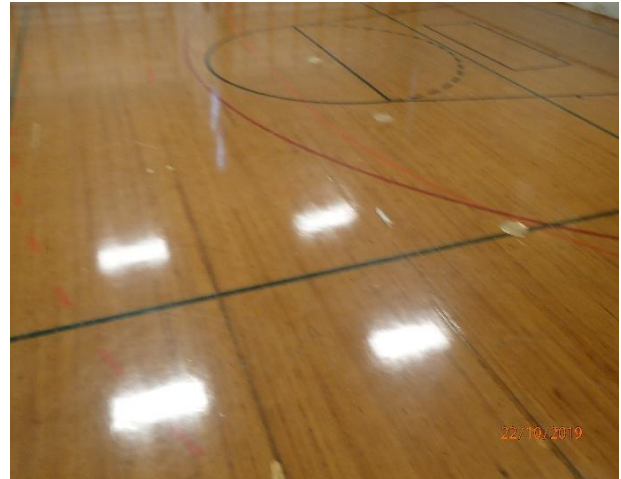
Liikuntasali on tyydyttävässä kunnossa.

- ✓ Seinien huoltomaalaus, listoitusten uusiminen 5-10 vuoden sisällä

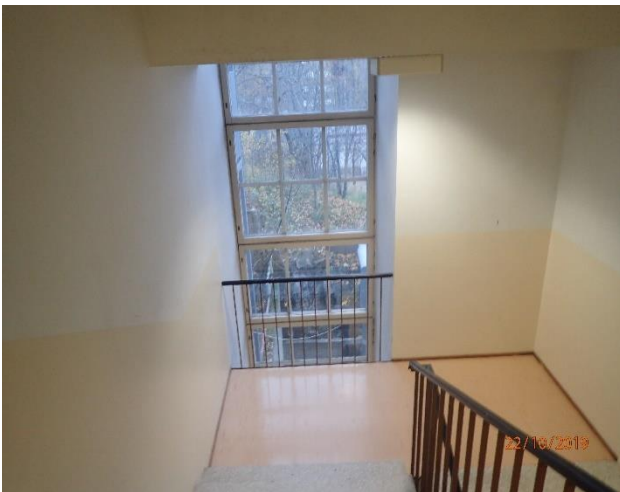
Portaikot ovat tyydyttävässä kunnossa.

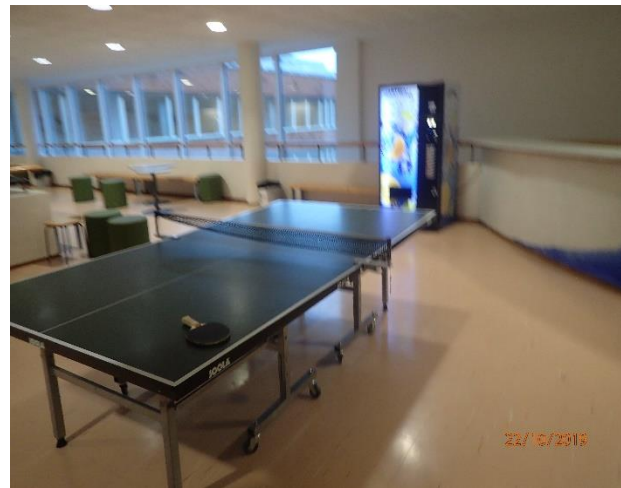
Aulatilat ovat tyydyttävässä kunnossa.

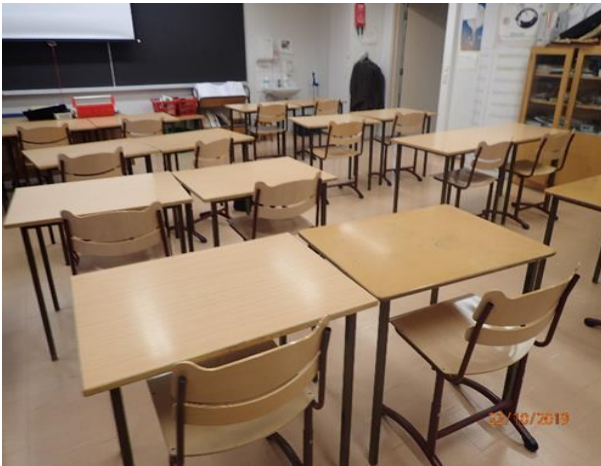
Luokkahuoneet ovat tyydyttävässä kunnossa.

- ✓ Seinien huoltomaalaus, listoitusten uusiminen 5-10 vuoden sisällä.
- ✓ Sisäilmatutkimusten tekeminen eri luokkiin.

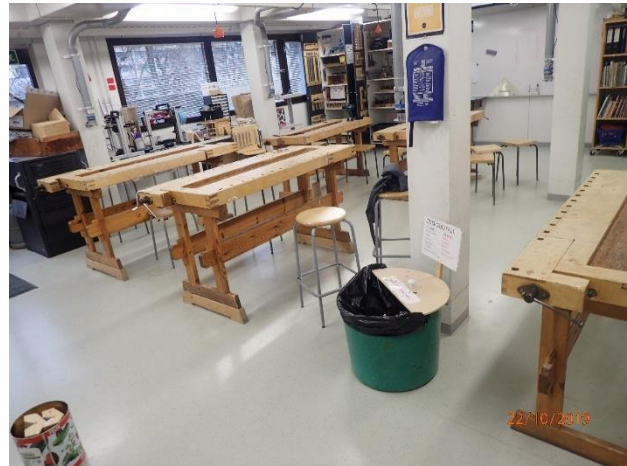
Puutyöluokka on tyydyttävässä kunnossa.

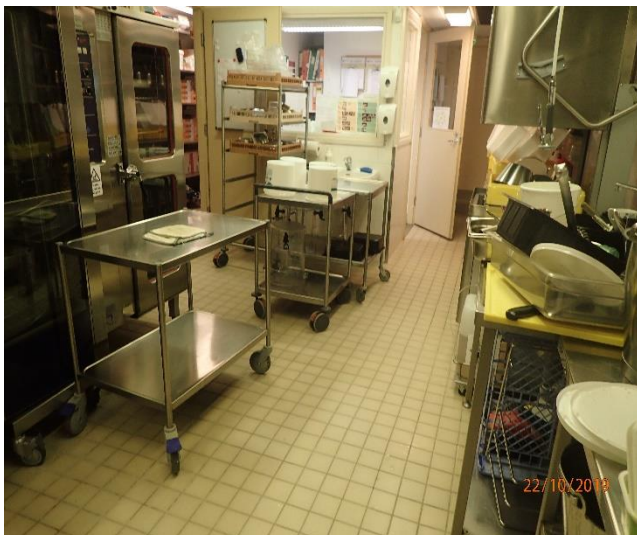
Keittiö on tyydyttävässä kunnossa.

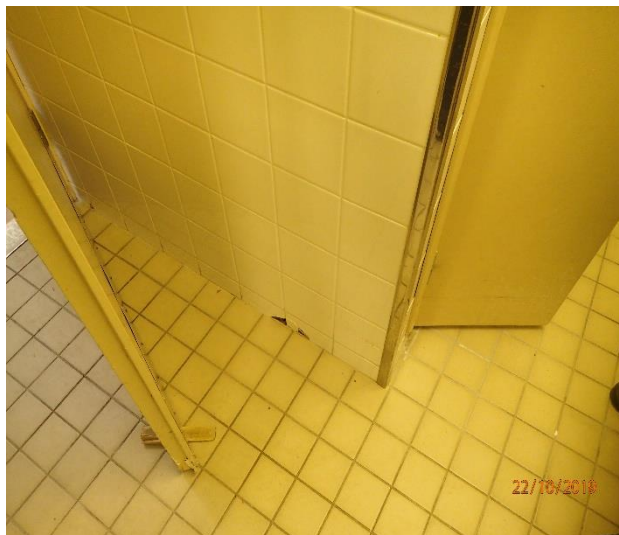
Keittiön kunto on tyydyttävä. Keittiön komeron alaosan laatoituksessa on reikä. Keittiön lattia on arviolta n. 25 v. vanha.

Seinän alaosassa on reikä.

- ✓ Keittiön komeron laatan korjaus.
- ✓ Keittiön lattian uusiminen 5-10 vuoden sisällä.

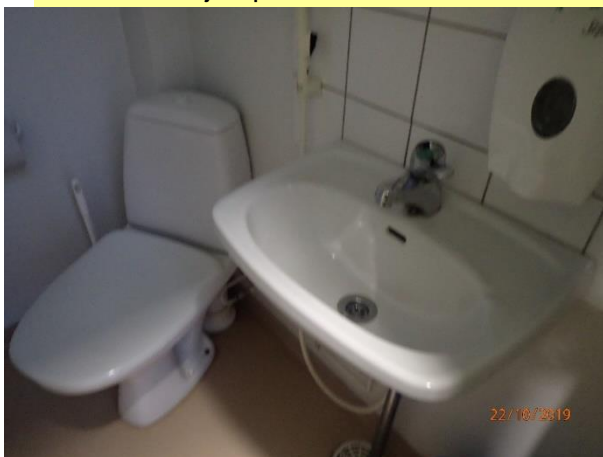
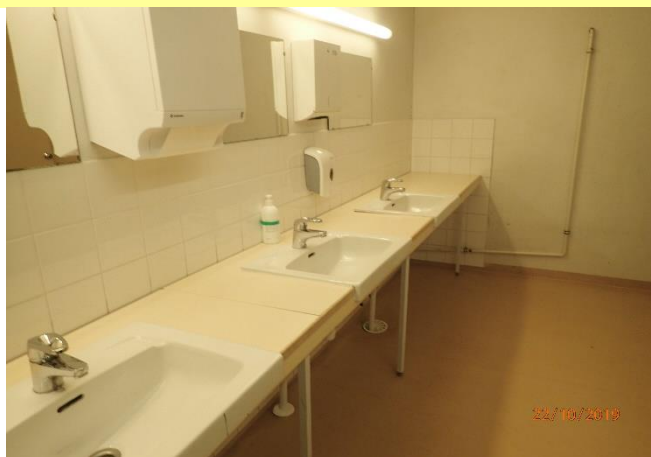
Saniteettitilat ja pesuhuoneet ovat tyydyttävässä kunnossa. Märkätilojen lattiapinnoitteena on muovimatto. Märkätilat on oletettavasti uusittu Turun kaupungin arkistosta nähdyn suunnitelman mukaan v. 2003.

Saniteettitilat ovat tyydyttävässä kunnossa.

- ✓ Märkätilojen pinnoitteiden uusiminen 10 vuoden sisällä.

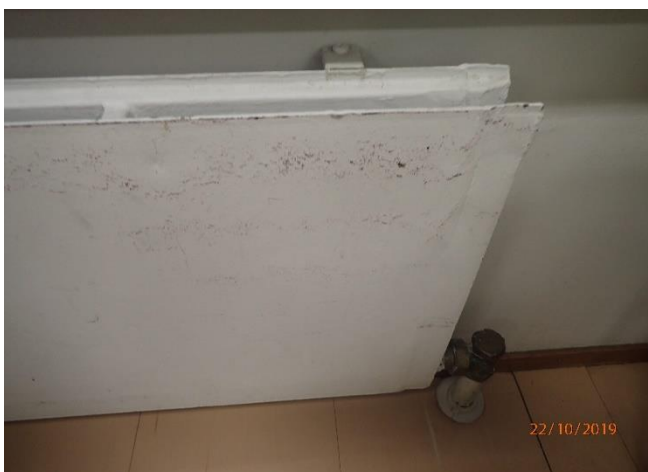
Lämmönjako on toteutettu vesikiertoisin seinäpatterien. Patterit ovat arviolta n. 30 v. vanhoja. Putkistot ja seinäpatterit on pääosin välttävässä kunnossa. Lämpöputket ovat todennäköisesti alkuperäiset.

Lämmityspatterit ovat välttävässä kunnossa.

- ✓ Lämmityspattereiden uusiminen tarvittaessa.

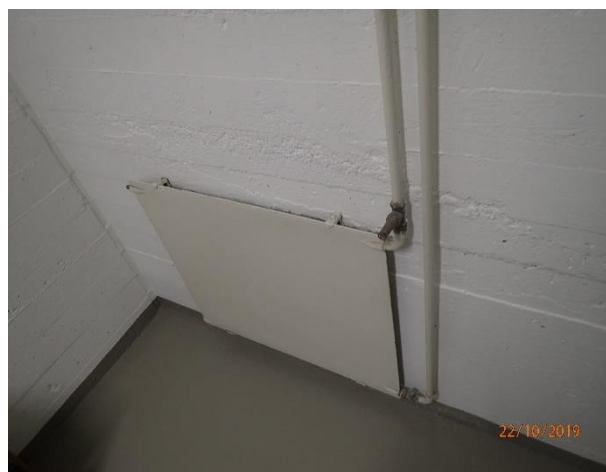
Rakennuksen patterit ovat pääasiassa vanhoja.
