Tutkimusraportti

Sisäilma- ja rakennetutkimukset

S:t Olofsskolan

8.6.2021

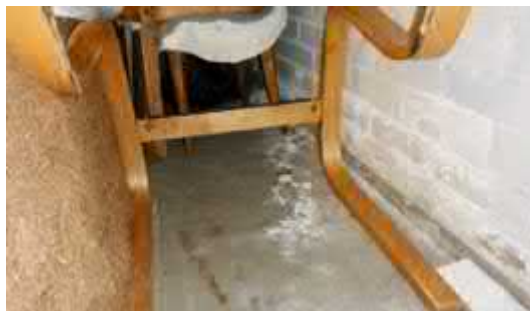
Alemman kellarikerroksen lattiapinnat olivat maalattua betonia ja seinäpinnat maalattuja tiilimuurauksia. Alemman kellarikerroksen varastotilassa havaittiin perusmuurissa ja lattiassa seinän edustalla paikallista, ulkopuolisesta kosteusrasituksesta johtuvaa pinnoitevauriota perusmuurin putkiläpivientien alueella. Alemman kellarikerroksen lattioiden maalipinnat olivat kuluneita ja lattiapinnoilla todettiin monin paikoin kohonneita pintakosteusarvoja, mutta maalipinnoissa ei havaittu yleisesti ottaen liiallisen kosteuden aiheuttamia pinnoitevaurioita. Seinien tiilimuurauksissa ei edellä mainittua vauriokohtaa lukuun ottamatta todettu merkittäviä pintakosteuspoikkeamia, eikä havaittu liialliseen kosteuteen viittaavia pinnoitevaurioita. Väliseinissä (maalatut tiilimuuraukset) ei todettu kosteuspoikkeamia, eikä pinnoitevaurioita.

Kuva 5.1.4. Paikallista pinnoitteen kosteusvaurioitumista lattiassa ja perusmuurin sisäpinnassa.

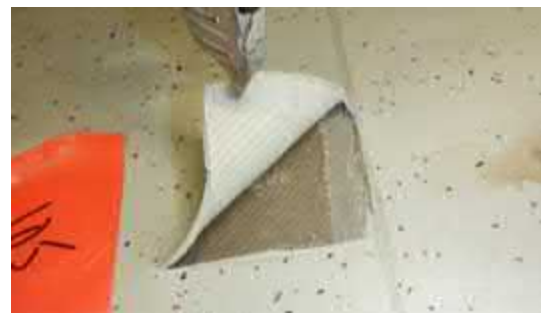
mitta-piste	sijainti	pinnoite	huomiot päällysteestä	pinta-kosteusarvo	RH %	°C	g/m ³	anturi
V1	metallityöluokka	muovimatto	maton liimakerros pehmenyt, pistävä haju	100	91,8	19,9	15,7	6, HMP42
V2	metallityöluokka	muovimatto	ei poikkeavaa maton alustassa/liimassa	75 (=vertailuarvo)	76,1	20,3	13,4	3, HMP42
V3	metallityöluokka	muovimatto	ei poikkeavaa maton alustassa / liimassa	90	80,7	19,7	13,7	6, HMP42
Sisäilman olosuhteet					25	20	4,5	13, S40

Kuva 5.2.5. Mittauspisteessä V1 maton liimakerros oli aistinvaraisesti tarkastellen vaurioitunut (tummentunut, pehmenyt, pistävä haju).

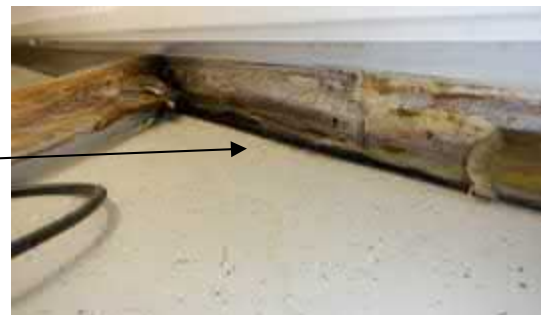
Kuva 5.2.9. Lattianpinnoitteen kosteusvaurioalueella ulkoseinässä oli aistein havaittava kosteusvaurio jalkalistan takana.

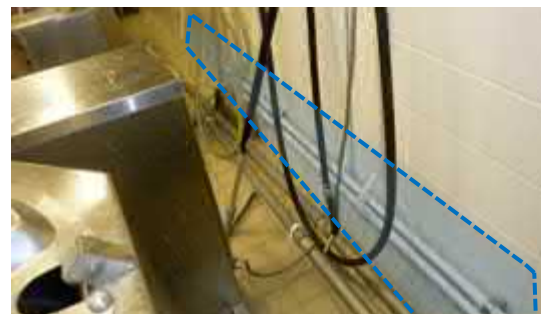
Kuva 5.3.3. Keittiötilan seinässä (tyttöjen WC-tilan vastainen laatoitettu kiviseinä) pintakosteuspoikkeamaa.

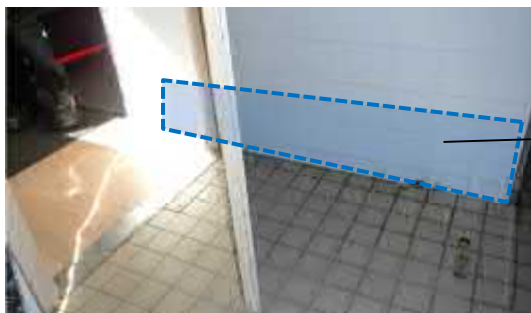
Kuva 5.3.4. Kosteuspoikkeama-alue keittiössä siivouskomeron ja jätetuoneen vastaisen levyrakenteisen väliseinän alaosassa.

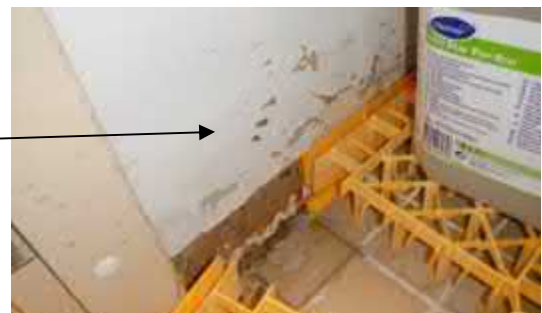
Kuva 5.3.5. Siivouskomeron puolella maalatussa kipsilevyseinässä kosteusvauriota.

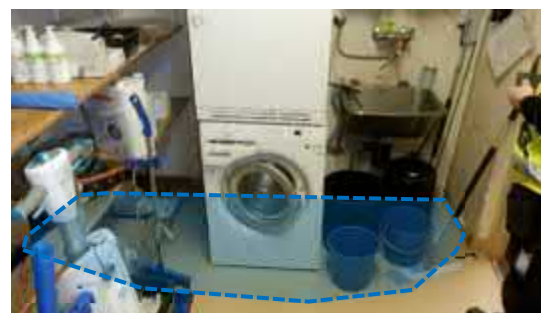
Kuva 5.3.7. Kosteuspoikkeama-alue siivouskeskuksen lattian märkätilamuovimatossa. Poikkeama-arvot 90-100, vertailuarvot 50-60.

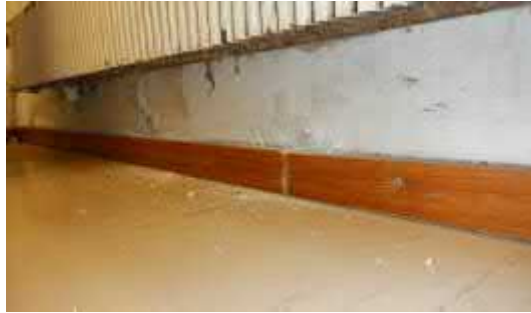
Kuva 5.3.8. Tyttöjen pukuhuoneen maanpaine-seinän sisäpinnan alaosassa vanhoja kosteusvauriojälkiä (ei pintakosteuspikkeamaa).

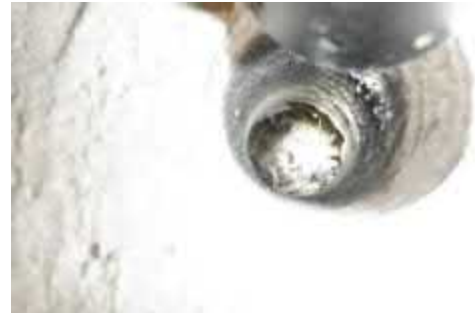
Avauksesta R6 AP otettiin alapohjan lastuvillaeristeestä materiaalinäyte (**APM2**) mikrobianaalysiin (kuvat 6.1.7-8). Analyysivastauksen mukaan materiaalissa esiintyy vaurioitumiseen viittaavaa mikrobikasvustoa. Mikrobimateriaalinäytteiden tulokset on esitetty tarkemmin liitteissä 2-4.

Kuva 6.1.8. AP-rakenteessa oli sementtilastuvillalevy-eriste, jonka materiaalinäytteessä todettiin mikrobivaurioitumista.

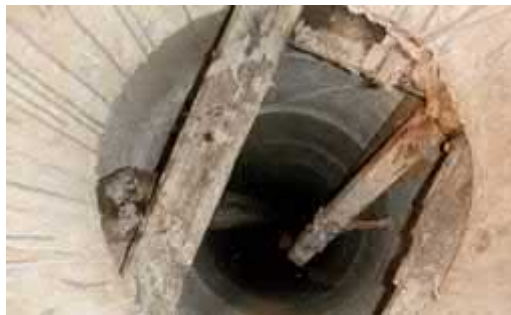
Ylemmän kellarikerroksen teknisen työn luokkatilassa ja ensimmäisen kerroksen inva-WC-tilassa sijaitsi salaojien tarkastuskaivot, joiden valurautaiset kannet eivät olleet ilmatiiviitä. Kaivoissa oli lahonnutta puutavaraa. Havaintojen mukaan tiilisalaojaputkien päät olivat tarkastetuissa kaivoissa vesipinnan yläpuolella (kuvat 6.1.11-12).

Kuva 6.1.11. Salaojien tarkastuskaivoissa vaurioitunutta puutavaraa.

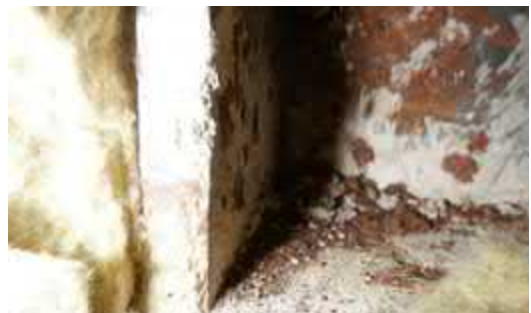
Kuva 6.1.14. I-profiilipilarin lattialiittymässä ei havaittu epätiiveyttä/rakenteellisia vauriota. Teräspilarin alaosassa pintaruostetta.

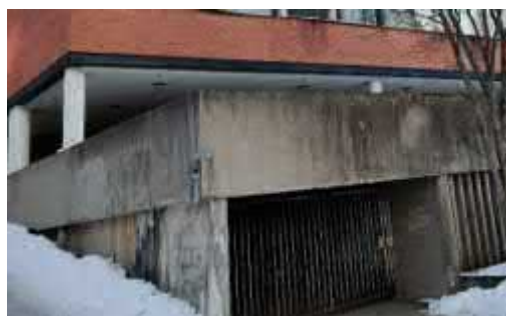
Perusmuurien ulkopinnat olivat näkyviltä osin pinnoittamattomia betonivalupintoja. Pääosin perusmuurien ulkopinnoilla ei havaittu rakenteellisia vaurioita. Paikallisia kosteuden aiheuttamia rapautumisvaurioita havaittiin muun muassa pihakannen alapuolisen kylmän autohallin tukimuureissa (kuva 6.1.16). Rakennuksen takapihan puoleisen päädyn alueella ympäröivä maanpinta viettää rakennukseen päin ja perusmuurissa olevat tuuletuskanavien ritilät sijaitsevat maan pinnan tasolla (kuva 6.1.17).

Kuva 6.1.16. Betonimuurin rapautumista autohallin lounaispäädyssä

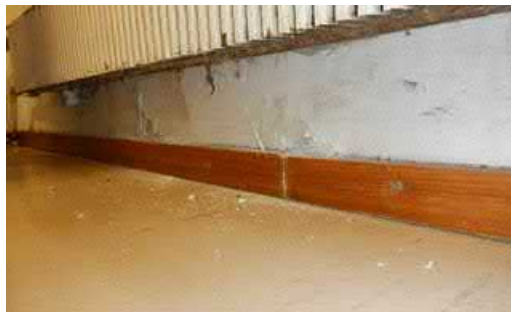
Luoteispäädyssä rakennuksen ulkopuolinen maanpinta / kallio viettää kohtalaisen jyrkästi rakennukseen päin (ks. kuva 6.1.17) aiheuttaen ulkopuolista kosteusrasitusta seinärakenteeseen. Kyseisellä seinälinjalla havaittiin rakennuksen 1. kerroksessa vanhoja kuivuneita kosteusvauriota seinän alaosan sisäpinnoitteissa (kuvat 6.1.25-6.1.26).

Kuva 6.1.25. Maanpaineseinän alaosan sisäverhousmuurauksessa oli vanhoja kosteusvauriojälkiä, tyttöjen pukuhuonetila.

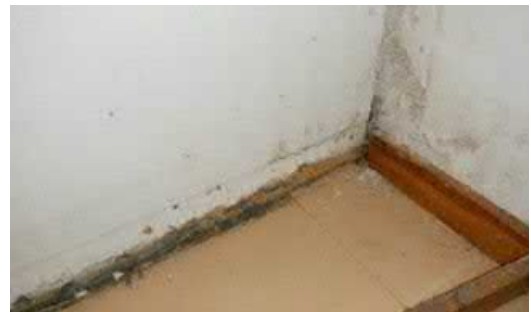
Kuva 6.1.26. Maanpaineseinän sisäpintaan asennetussa lastulevytyksessä oli vanhoja kosteusvauriojälkiä, pyöröportaan porrastila.

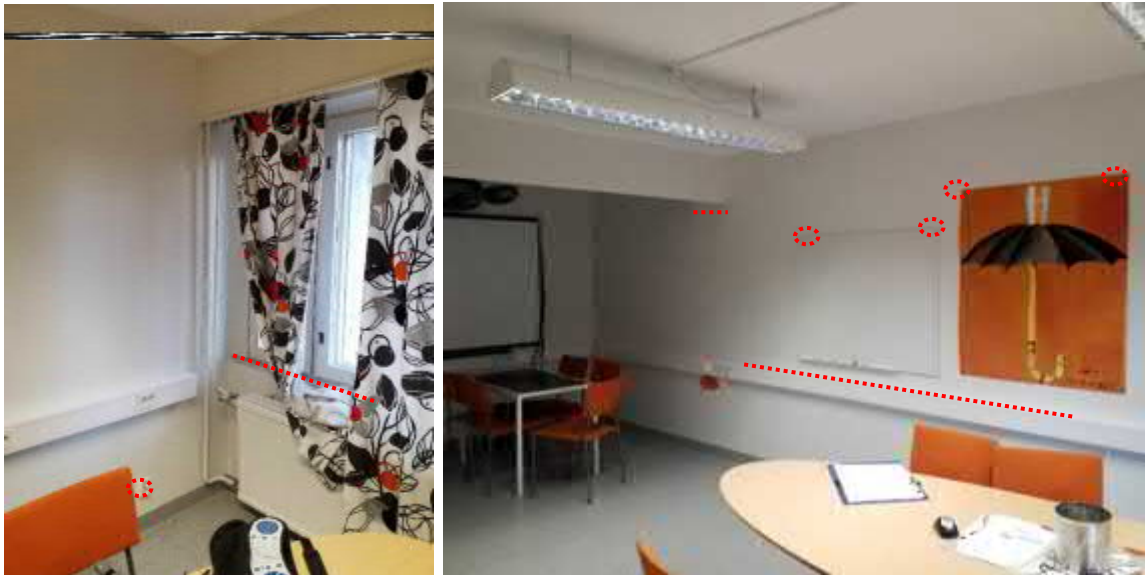
Rakenteessa ei ole herkästi mikrobivaurioituvaa materiaalia, joten materiaalinäytteitä ei otettu. Tilassa 141 suoritetun merkkiainekokeen perusteella ulkoseinän eristetilasta on merkittäviä ilmavuotoja ikkunaliittymistä sekä maanvastaisen seinän sisäverhouslevyn liittymistä ja läpivienneistä (kuva 6.1.27).

Kuva 6.1.27. Ilmavuotoa tilassa 141 (OH) ikkunaliittymistä ja maanvastaisen seinän sisäverhouslevyn liittymistä ja läpivienneistä.

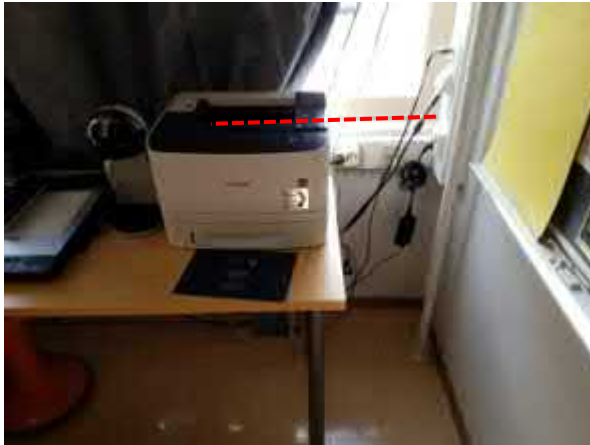
Ulkoseinärakenteen ilmatiivyyden selvittämiseksi tehtiin merkkiainekokeita tiloissa 228 (osa I), 311 (osa II) ja 304 (osa III). Kaikissa tiloissa todettiin merkittäviä ilmavuotoja ikkunaliittymistä. Tämän lisäksi tilan 311 ulkoseinässä on halkeamia, joista on ilmavuotoa sisäilmaan (kuvat 6.2.3-5).

Kuva 6.2.3. Ilmavuotoa luokassa 228 ikkunaliittymistä ja lattia-rajasta.

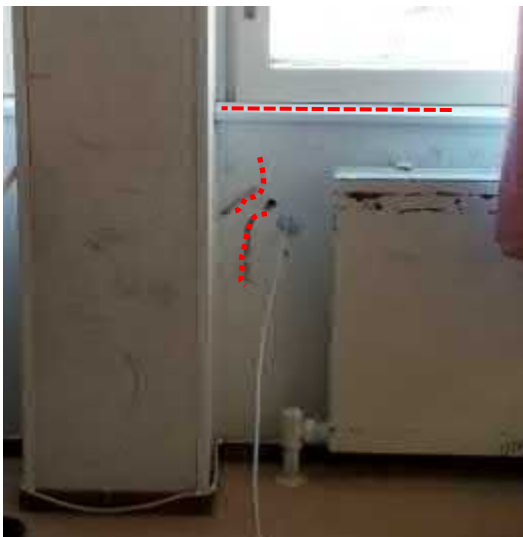
Kuva 6.2.5. Ilmavuotoa luokassa 311 ikkunaliittymistä ja seinän halkeamista.

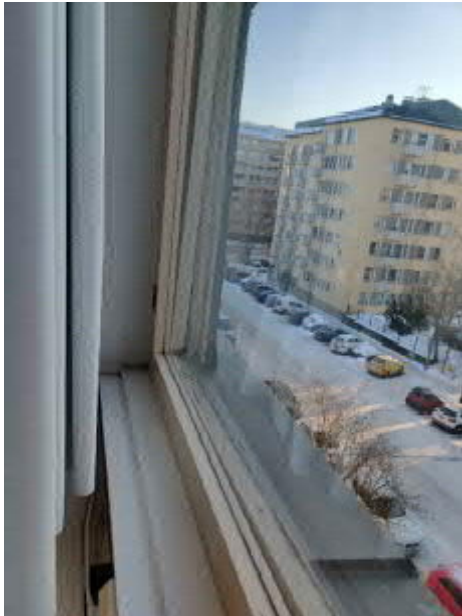
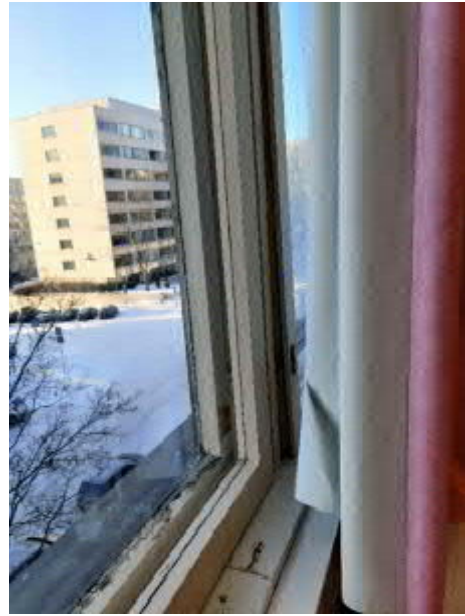
Kuva 6.2.9. Ikkunat eivät mene kunnolla kiinni. Vasemmalla ulkopuite on auki ja oikealla sisäpuite.

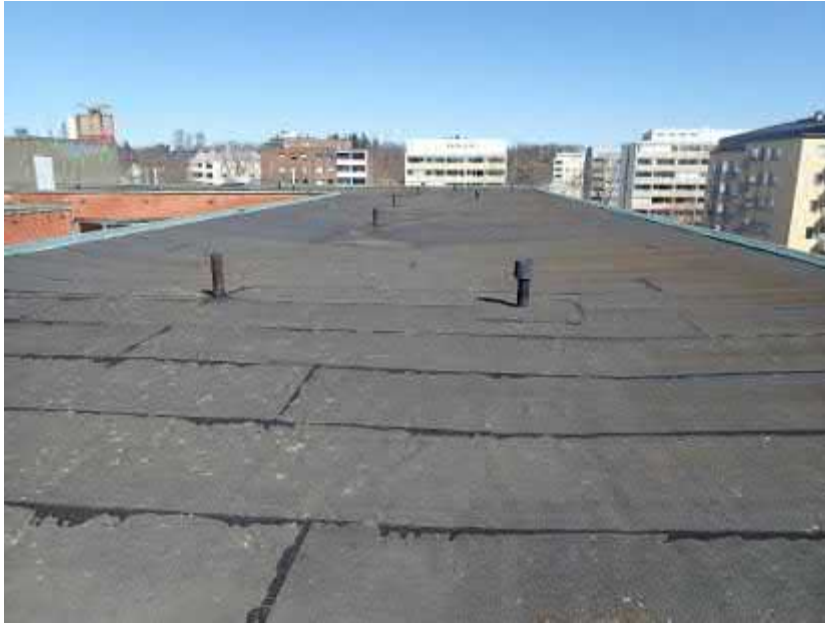
Kuva 6.3.3 Yleiskuva vesikatolta. Huopakatteessa tai läpivienneissä ei havaittu näkyviä vaurioita. Huopakate on todennäköisesti elinkaarensa lopussa.

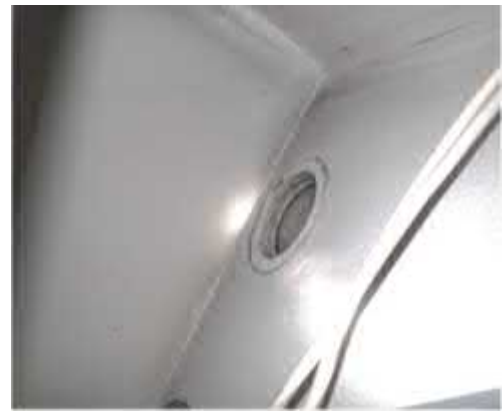
Kuva 7.2.7 Luokan 311 alakaton yläpuolisessa tilassa havaittiin vanha tulppaamaton kanavan pää, joka voi vaikuttaa tilan painesuhteisiin.
