## Tutkimusraportti

### ASBESTI- JA HAITTA-AINEKARTOITUS

## S:t Olofsskolan

11.6.2021

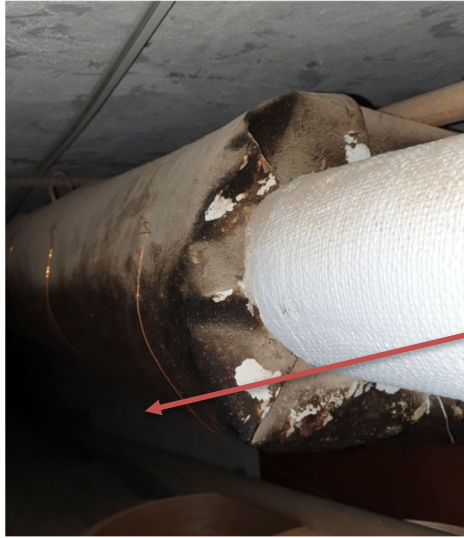
**Kuvat 3.1.1** Putken massaeriste sisältää kokemuksellista ja aistinvaraisen havainnon perusteella vaaleaa asbestia.

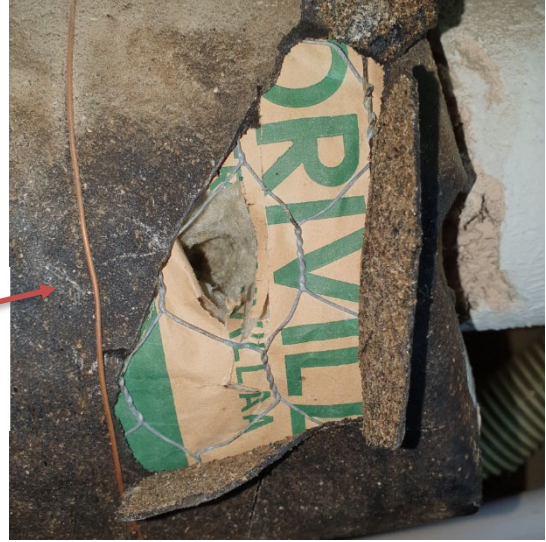
Näyte	Materiaali / tila tai rakennusosa	Menetelmä VM/EM*	Tulos
15	Kellari, var, putkieriste, bitumihuopa	VM	Sisältää asbestia, antofylliitti.

**Kuvat 3.1.2** Vuorivillan päällä oleva bitumihuopa sisältää asbestia, näyte ASB 15.

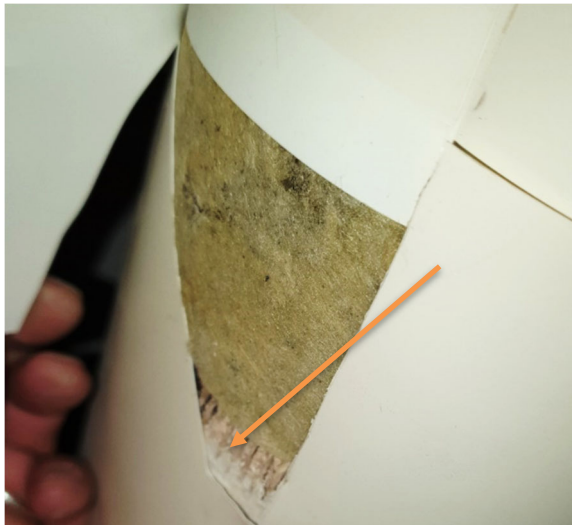
**Kuvat 3.1.3** Osa asbestipitoisista putkieristeistä on poistettu. Paikoin asbestipitoisia materiaaleja todettiin myös Genopakilla päällystetyissä putkissa.

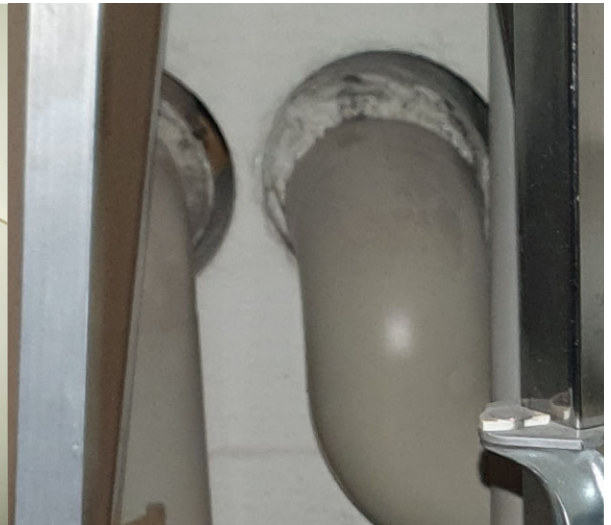
**Kuvat 3.1.4** Osa asbestipitoisista putkieristeistä on poistettu. Paikoin asbestipitoisia materiaaleja todettiin myös Genopakilla päällystettyjen putkien läpiviennissä.

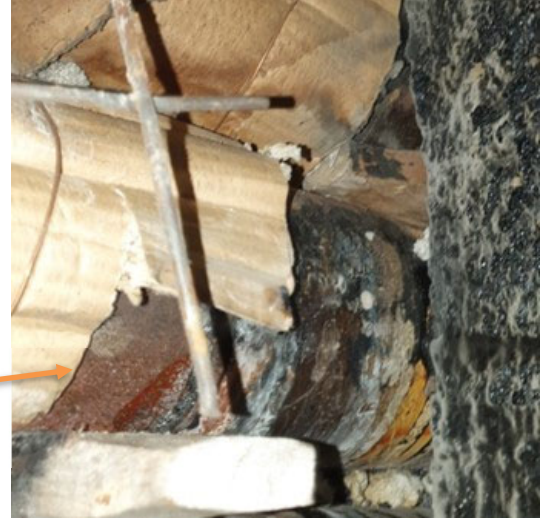
**Kuvat 3.1.6** Rakenteissa kulkee aaltopahvilla päällystettyjä vesiputkia. Aaltopahvin ja vesiputken välissä on asbestia sisältävää vaaleaa eristettä.

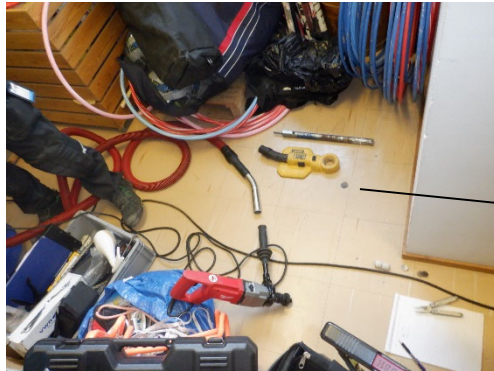
**Kuva 3.2.1** 1. krs. urheiluvälinevarasto, lattiaan vaalean ruskea kvartsivinyylilaatta 30x30 cm ja musta liima (ei tasoitetta).

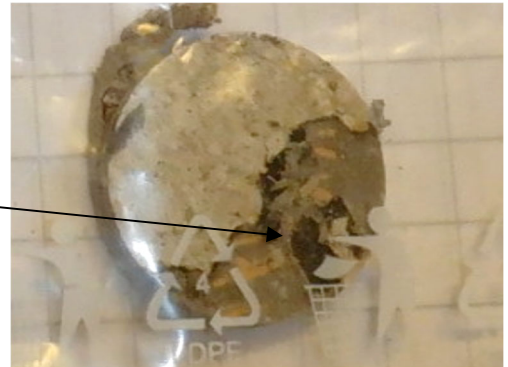
**Kuva 3.2.2** 1. krs. urheiluvälinevarasto, näyte ASB4 kvartsivinyylilaatasta ja mustasta liimasta. Mustassa liimassa on asbestia (antofylliitti).

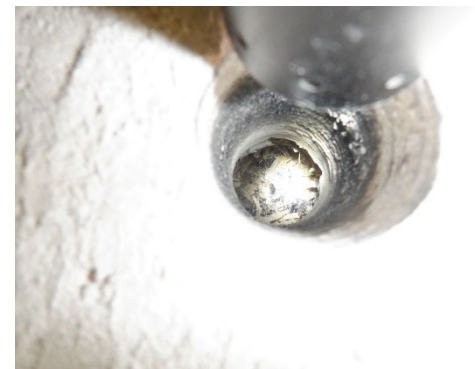
**Kuva 3.2.4** 1. krs. WC-tila, lattiaan pintabetonilaatan alla pikisively+bitumikermit – sementtilastuvillalevy – pikisively – pohjabetonilaatta. Näyte ASB9 pikisive-lystä ja bitumikermitistä. Pikisiveilyssä on asbestia (antofylliitti).

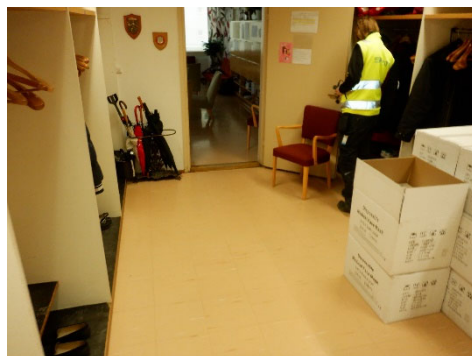
**Kuva 3.2.5** 1. krs. lattiaan vaalea kvartsivinyylilaatta. Näyte ASB 14 kvartsivinyylilaatasta, mustasta liimasta ja tasoitteesta, kansliatilasta. Mustassa liimassa on asbestia (antofylliitti).

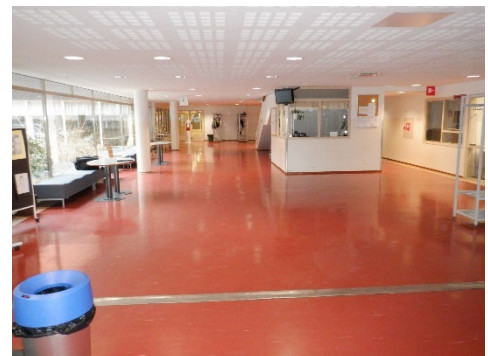
**Kuva 3.2.6** 1. krs. lattiaan punainen kvartsivinyylilaatta. Näyte ASB 25 kvartsivinyylilaatasta ja mustasta liimasta, aulatilasta. Mustassa liimassa on asbestia (antofylliitti).

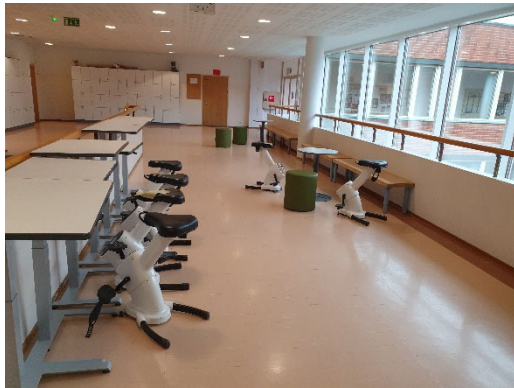
**Kuva 3.2.7** 2. krs. lattian vaalea kvartsivinyyli-laatta. Näyte ASB 34 kvartsivinyylilaatasta, mustasta liimasta ja tasoitteesta, porrashuonetilasta. Mustassa liimassa on asbestia (antofylliitti).

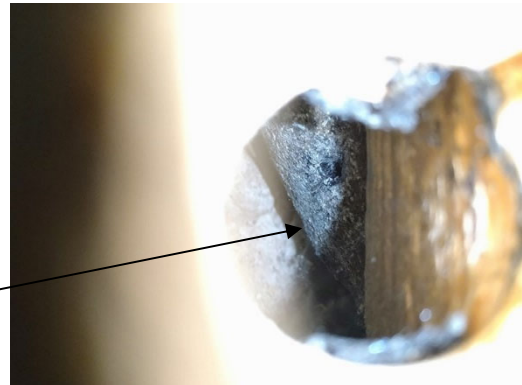
**Kuva 3.2.9.** Liikuntasalin lattiarakenteen bitumihuopa sisältää asbestia (antofylliitti).

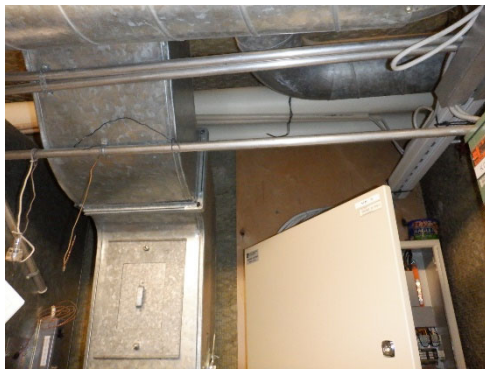
**Kuva 4.4.1.** IV-kanavien tiivistepunokset saattavat sisältää asbestia, kuva kellarikerroksen IV-konehuoneesta.

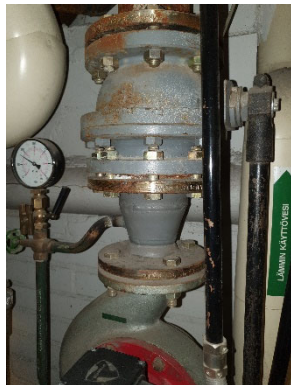
**Kuva 4.4.3.** Lämmönjakuhuoneen putken laippaliitos saattaa sisältää asbestia.
