**KÄRSÄMÄEN PALOASEMA
Hankeselvitys**

5.1.2021

Paloasemien turvallisuus- ja kuntokartoitus Loimaan, Vakka-Suomen ja Turunmaan alueilla

Tutkimusselostus 2.10.2020

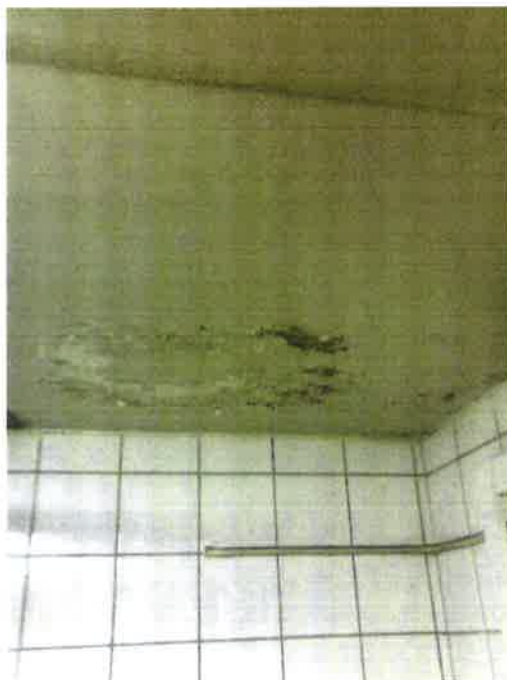
Pyykkituvan katossa maali hilseilee

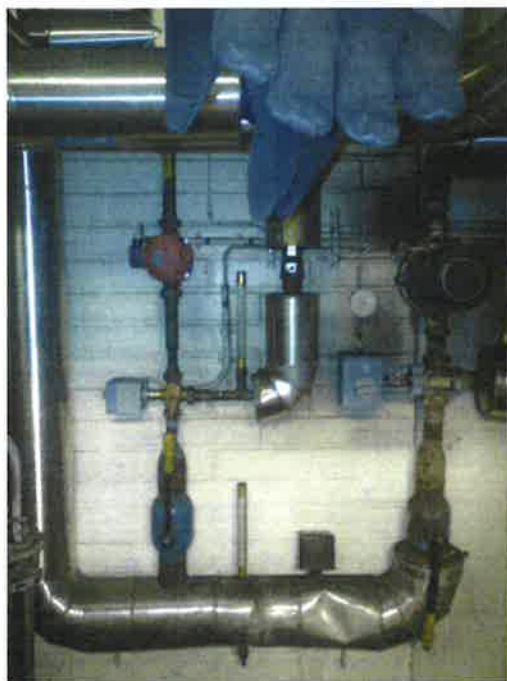
Lämmityksen kytkentöjä eristämättä, kts. myös lämpökuvat.

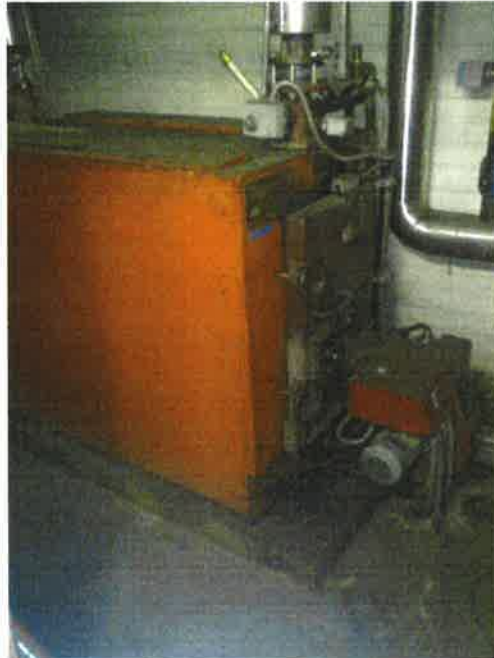
Kattila jo teknisen käyttöikänsä päässä, kts. myös lämpökuvat

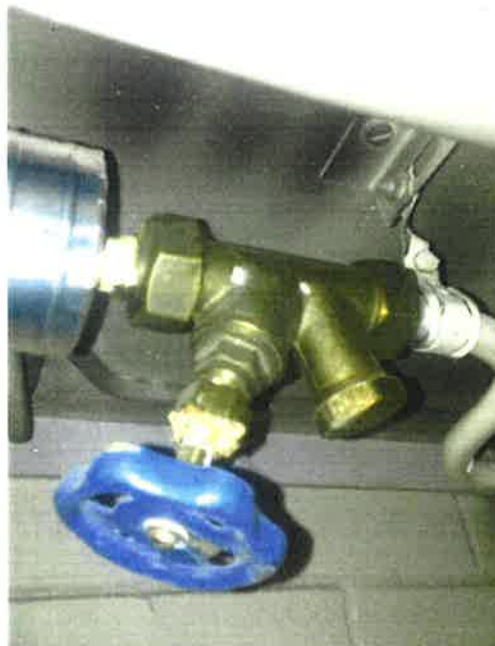
Käyttövedessä paikoin korroosioita, kuntotutkimus ja venttiilien uusintoja

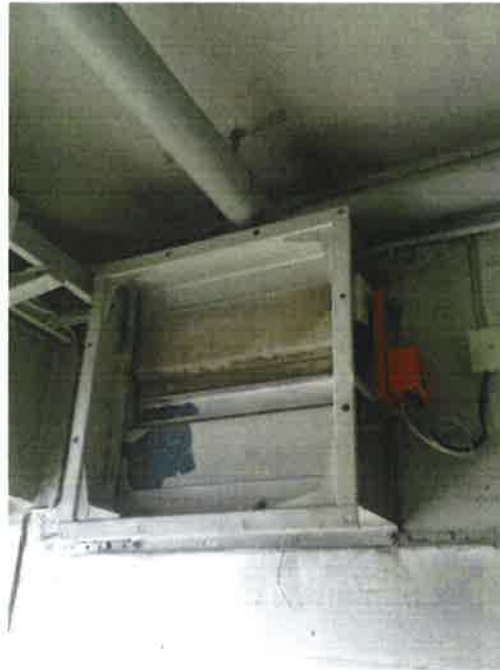
Kompressorin korvausilmassa ei ole suodatinta

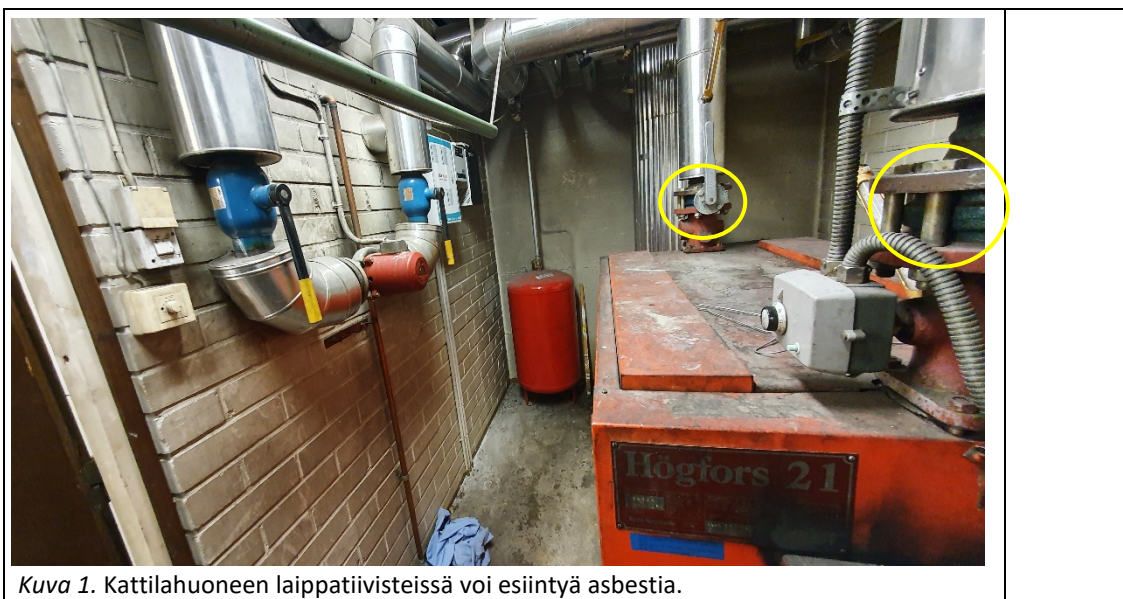
Lämmitysjärjestelmien holkki- ja laippatiivisteissä on käytetty usein asbestipitoisia tiivisteitä (kuva 1). Näitä on käytetty aikavälillä 1940–1980. Vaikka rakennus on valmistunut vuonna 1981 on kuitenkin mahdollista, että laippatiivisteissä on käytetty asbestipitoisia tiivisteitä.

Kuva 1. Kattilahuoneen laippatiivisteissä voi esiintyä asbestia.

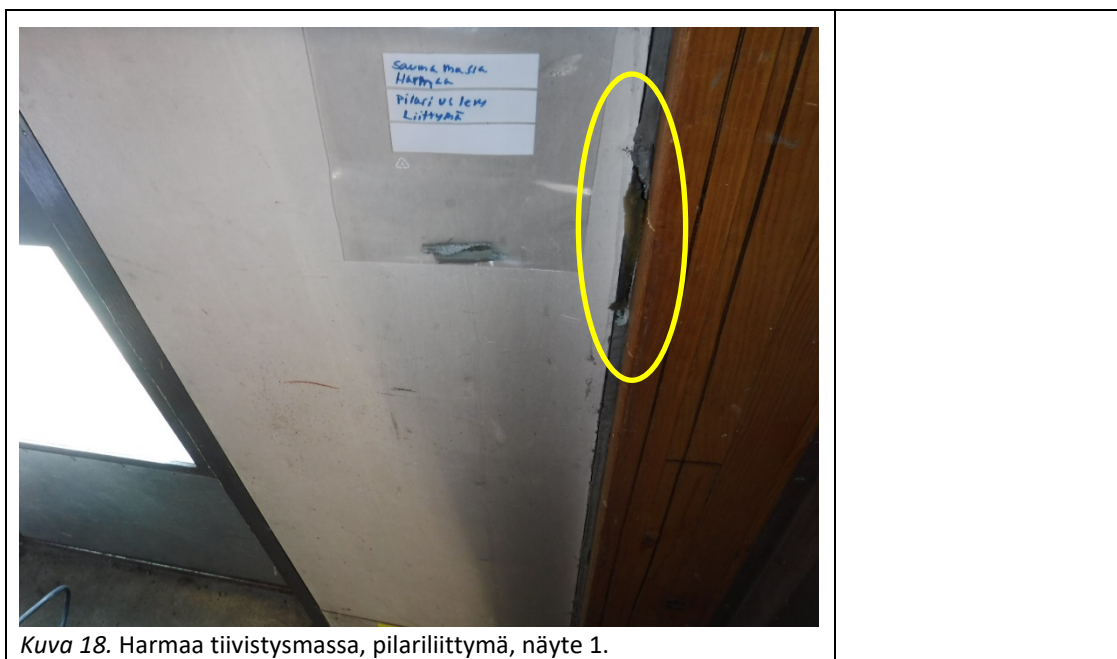
Kuva 18. Harmaa tiivistysmassa, pilariliittymä, näyte 1.

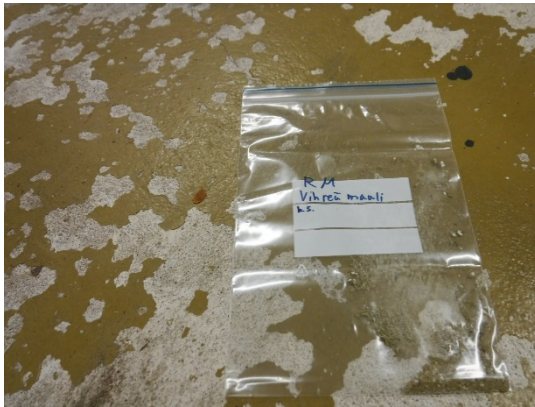
Vaarallisen jätteen raja-arvojen ylittävä määrä esiintyi lattia- ja betonikattopintojen maalien näytteissä seuraavasti:

- vihreällä (kellertävä) ja sinisellä maalilla käsitellyjä lattioita oli yhteensä noin 130 m² (koskee rakennuksen kaikkia maalattuja lattioita).
- valkoisella maalilla käsitellyjä kattopintoja oli yhteensä noin 210 m², väestönsuojan seinäpinnat oli käsitelty vastaavalla maalilla, kuin betonikattopinta, mikä myös tulee huomioida seinäpintoja hiottaessa/jyrsittäessä.

Kuva 19. Maali betonilattiat, näyte 1.

Kosteusvaurioiden purkutöissä tulisi noudattaa ohjeita Ratu 82-0383. Kosteus- ja mikrobivaurioituneiden rakenteiden purku. Purkutyömenetelmät on suunniteltava erikseen. Raskasmetalleja sisältävien materiaalien (lattiapintojen maalit) käsittelyssä on noudatettava myös paikallisen työsuojeluviranomaisen ohjeita.

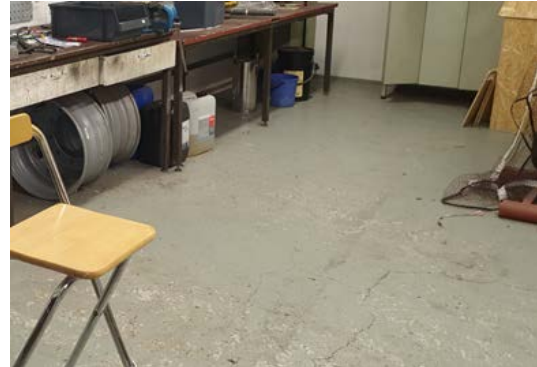
Kuva 20. Lattiamaaali sininen, näyte 2.

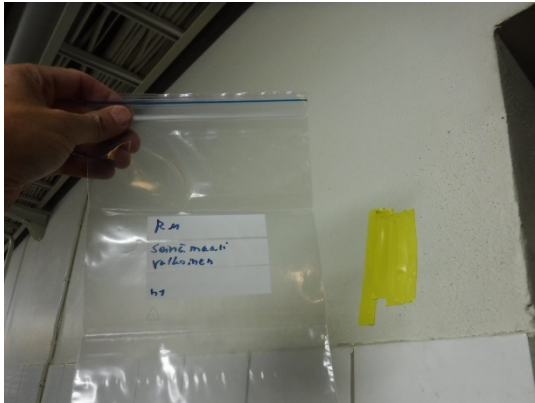
Kuva 21. Ulkoseiniä maalit, näyte 3.

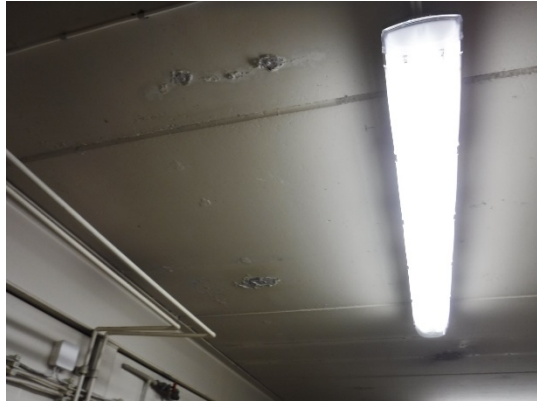
Kuva 22. Kattomaalit, betoni yläpohjat, näyte 4.

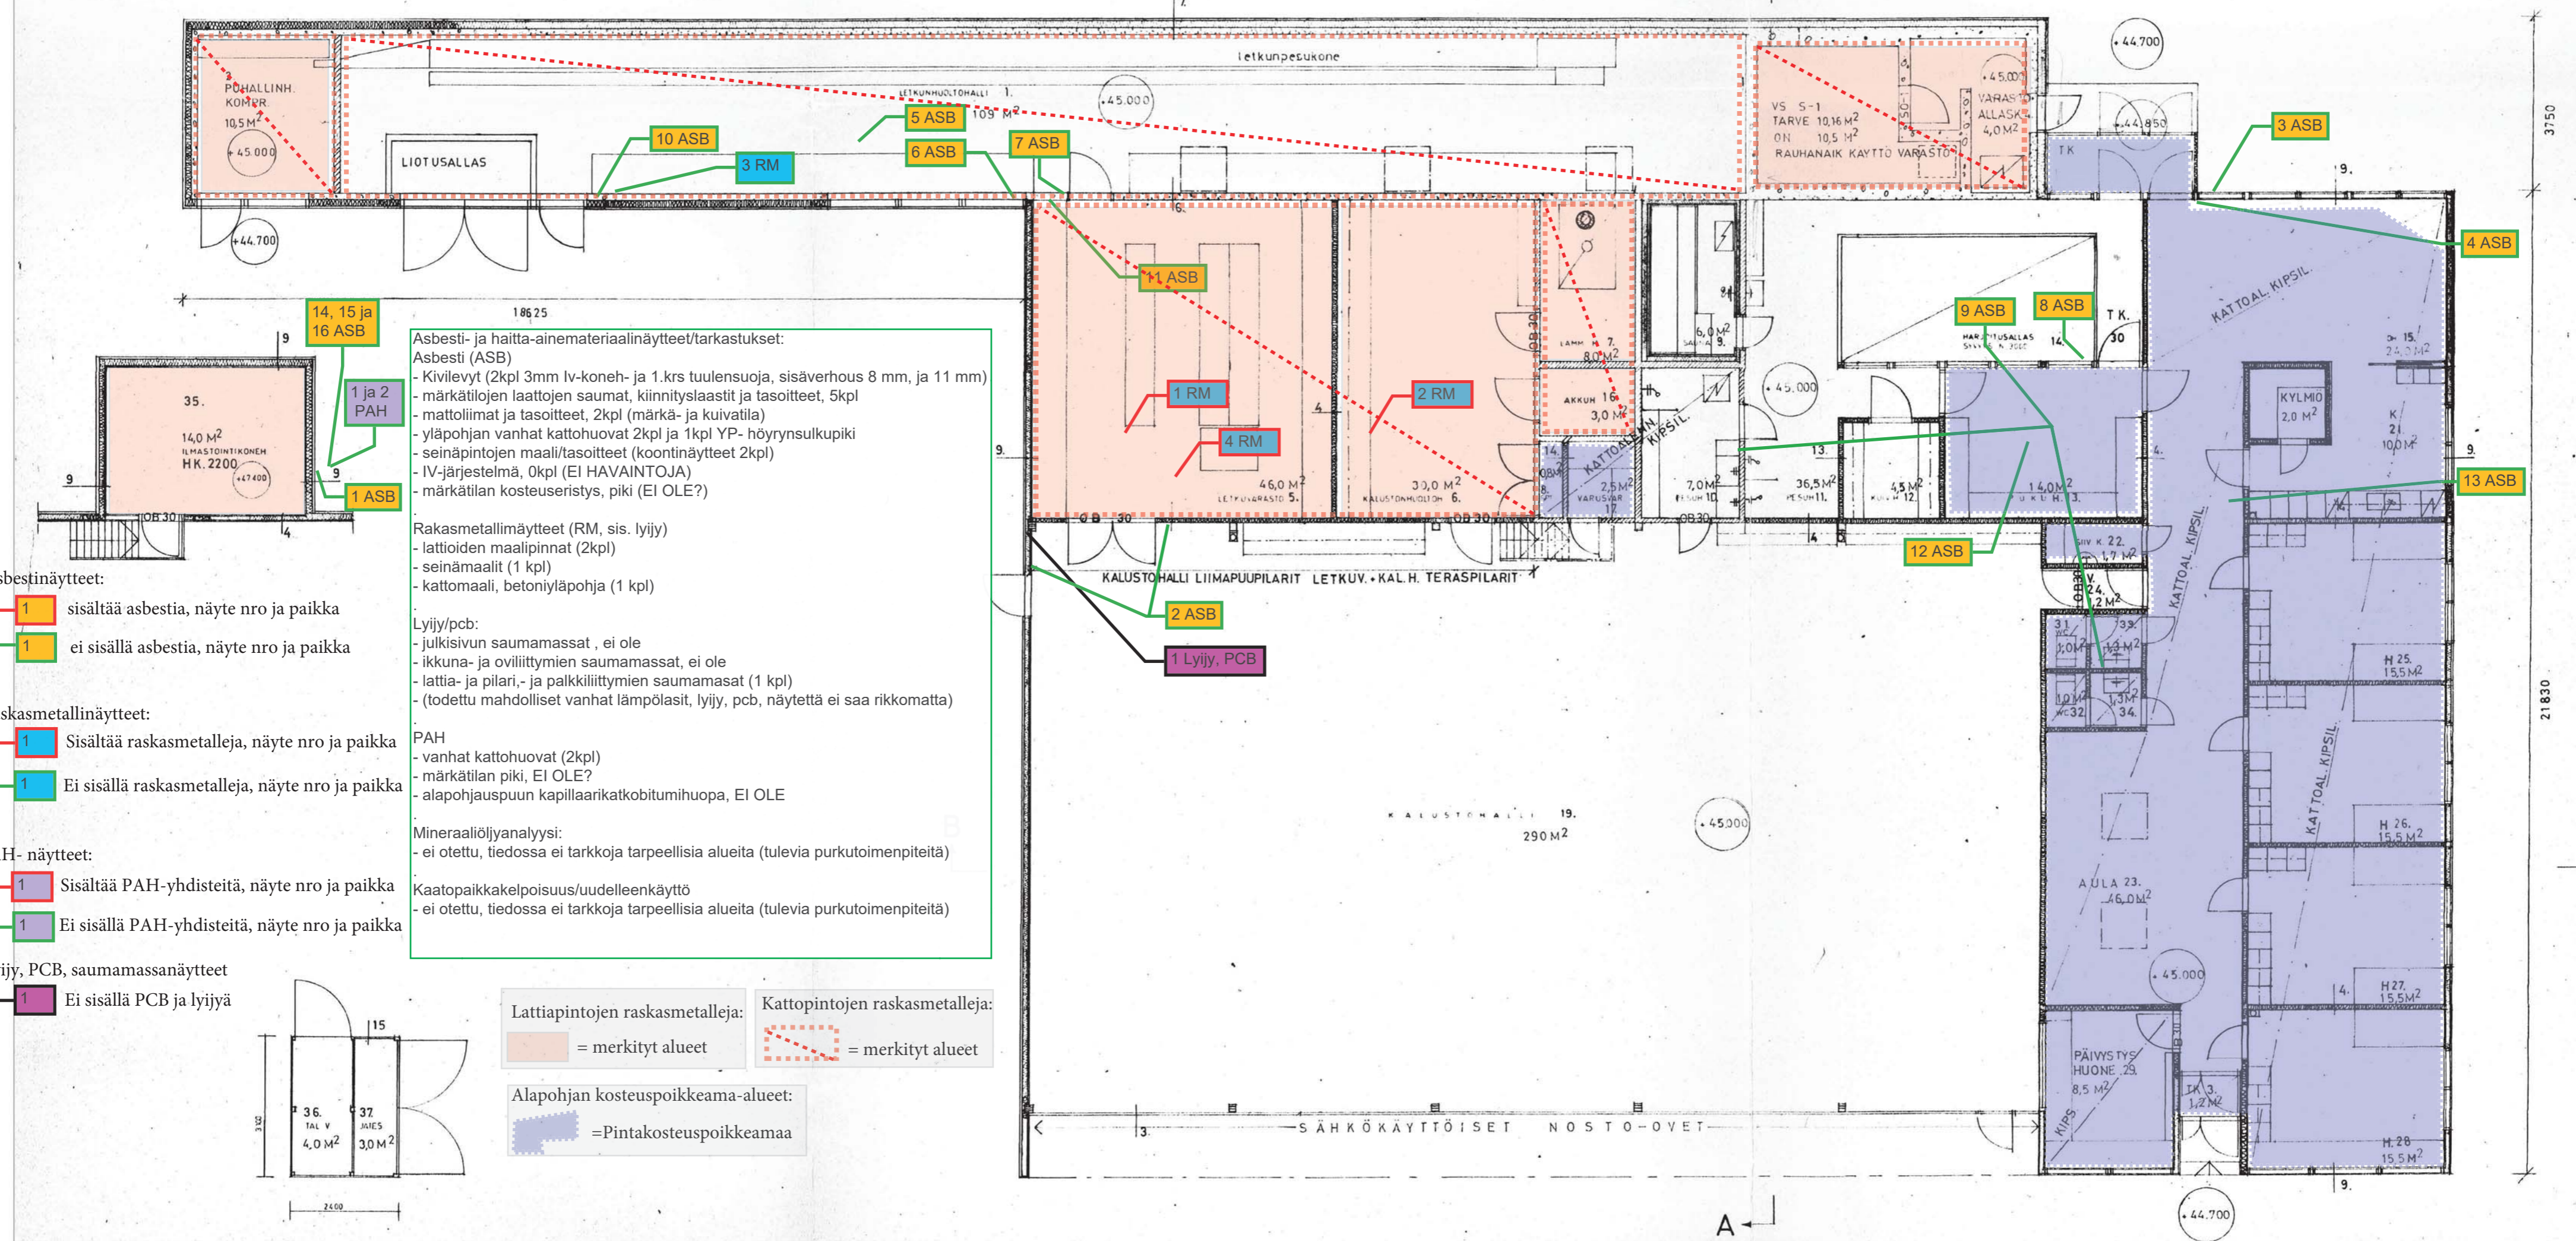
Kosteusvaurioita oli havaintojen perusteella kaikissa 1.krs:n tiloissa, joissa lattian pintaverhousmateriaalina oli käytetty muovimattoa (poikkeava pintakosteus kosteus ja vaurioon viittaavaa hajua maton liimakerroksessa).

Kyseisillä alueilla kosteuspoikkeamien syynä on ollut todennäköisimmin maaperästä tulevan kosteuden tiivistyminen rakenteen pintaosaan. Kosteuspoikkeama-alueet on merkitty liitteenä 1. olevaan pohjapiirrokseen.
