Kauppahalli

### KORJAUSRAKENTAMINEN

## RS<sup>15</sup> Kuntoarvio

### **Turun Kauppahalli** Eerikinkatu 16 H 20100 Turku

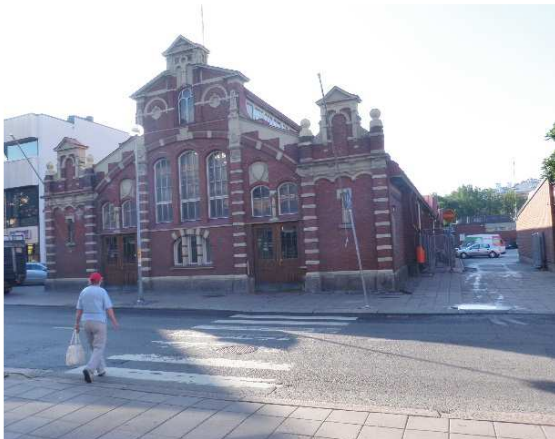
*Yleiskuva Eerikin kadulta.*

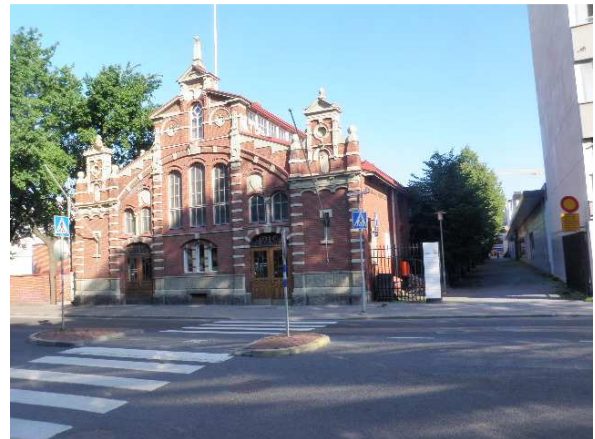
*Linnankadulta.*

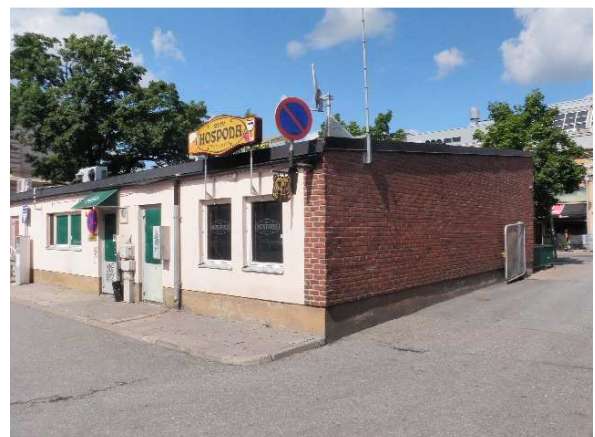
*Lisärakennus parkkipihalta.*

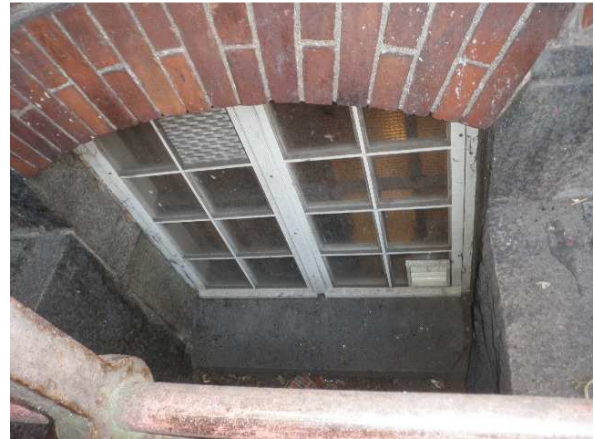
*Rakennuksen sivulla ikkunasyvennyksiä.*

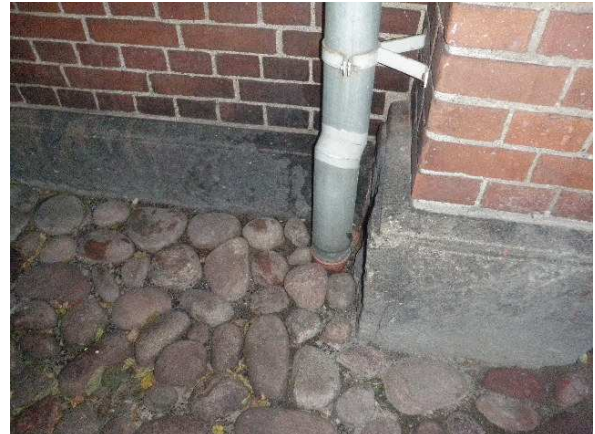
*Vesikaton sade ja sulamisvesiä ohjataan sadevesiviemäriin.*

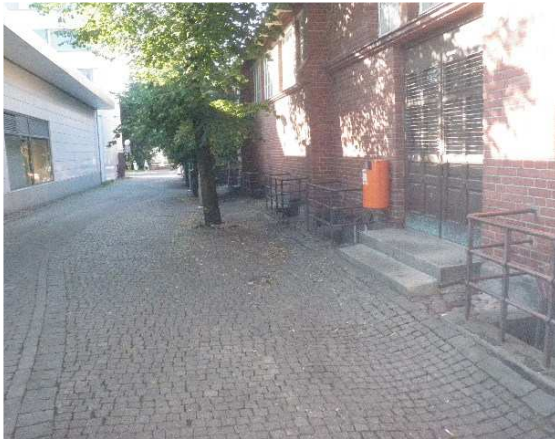
*Rakennuksen sivulla kulkukäytävällä kasvaa puita*

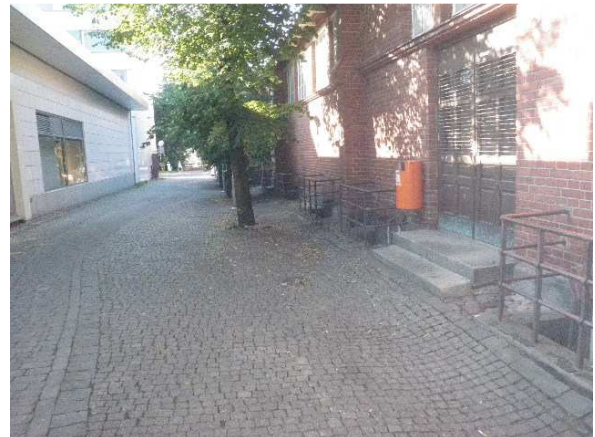
*Kivetetty kulkukäytävä*

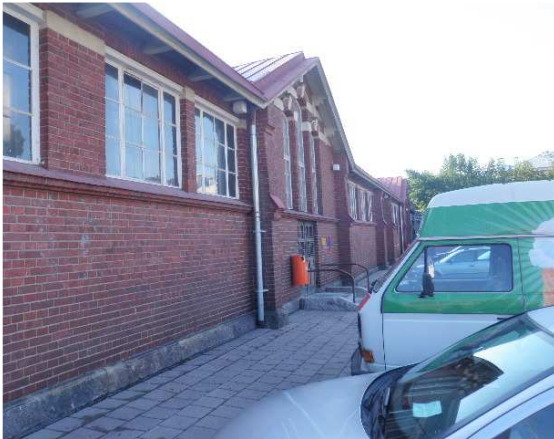
*Kauppahallin sokkeli on luonnonkiveä.*

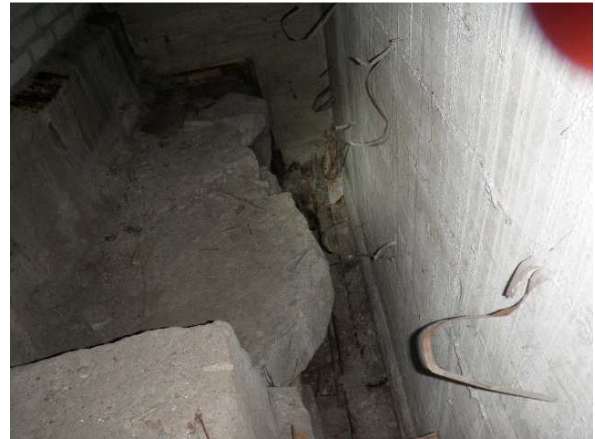
*Laajennusosan ja vanhan osan liittymää.*

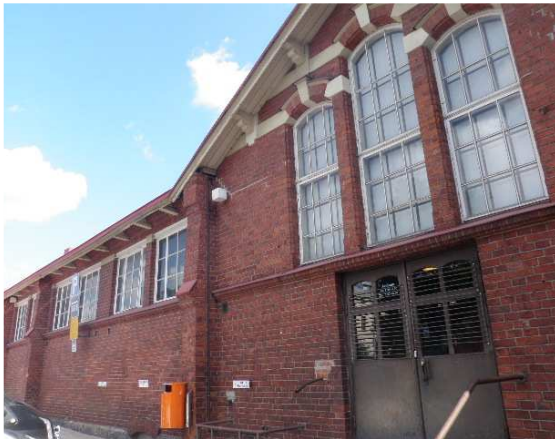
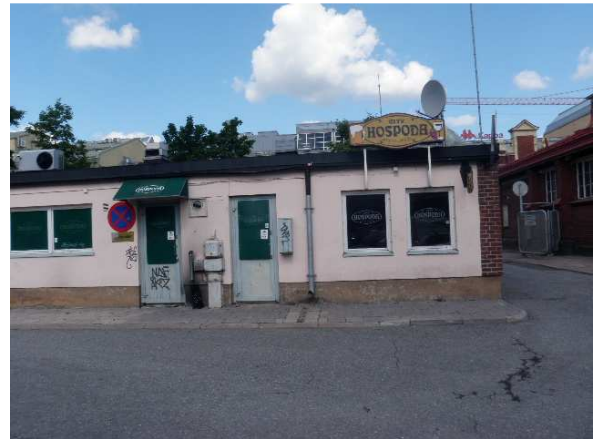
Lisärakennuksen julkisivu tiiliverhousta maalattua rappausta ja peltiä. Lisärakennuksen julkisivut ovat jo kuluneen oloiset ja parkkipihan puolella on rappauksessa graffiteja ja kirjoituksia.

*Tiiliverhottu julkisivu on kohtuullisessa kunnossa. Lisärakennuksen rapattu julkisivu.*

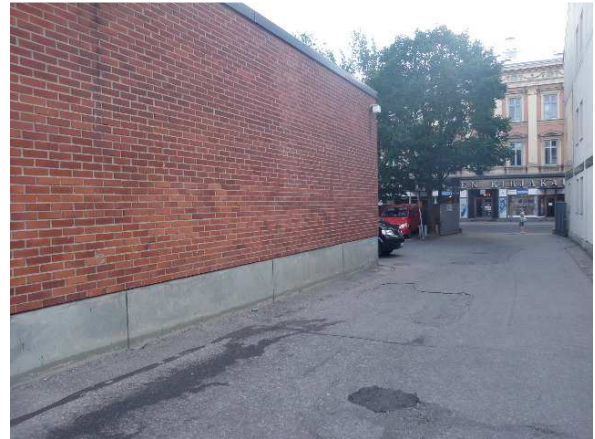
*Lisärakennuksen julkisivua kadulta. Yläosa lasi-  
kuitulevyä ja alaosa peltiä. Laajennuksen pääty parkkipihan ajotieltä.*

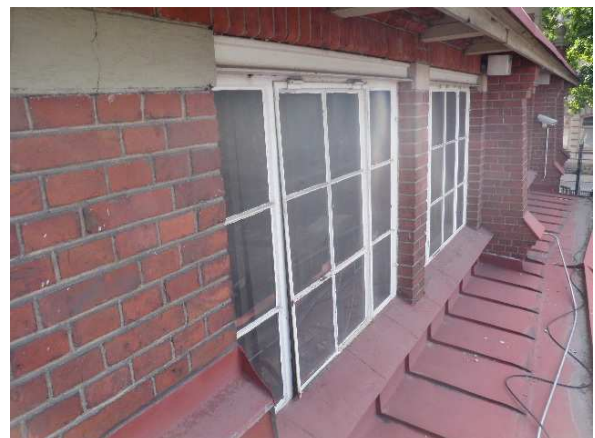
Kohteen ikkunat ovat hyvin vanhoja kaksilasisia osin puuikkunoita ja osin teräsrakenteisia ikkunoita. Teräsrakenteiset ikkunat ovat kauppahallin yläosan ikkunat. Kauppahallin yläosan ikkunat ovat heikossa kunnossa. Käyttäjän kertoman mukaan ikkunoita on hallin yläosasta kesäisin avattu, mutta nykyisellään ikkunat ovat jo niin huonossa kunnossa, ettei ikkunoita uskallettu avata

*Kauppahallin yläikkunat ovat teräsrakenteiset ja  
pikaisen kunnostuksen tarpeessa. Kauppahallin ikkunoita.*

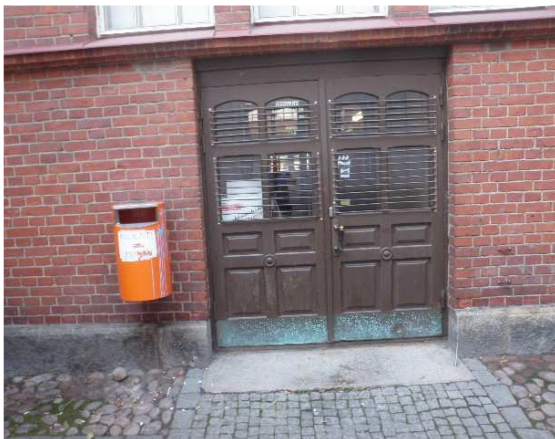
Kauppahallin avausautomaattilla varustetusta invaovesta puuttuu tuulikaappi ja talvella ovi on kohtuullisen pitkään auki jolloin kauppahalli jäähtyy tarpeettomasti.

*Kauppahallin ovi*

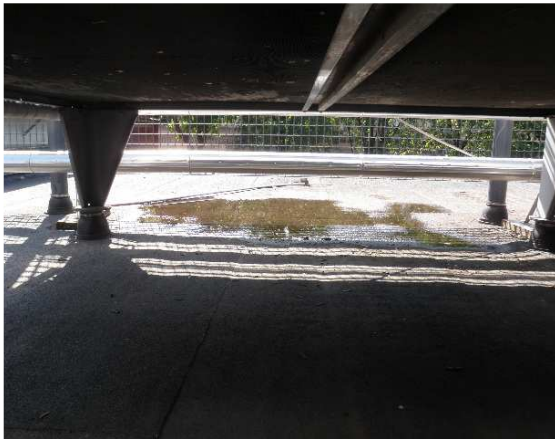
Sade- ja sulamisvedet ohjataan rännien ja kattokaivojen kautta sadevesiviemäriin. Kallistukset ovat pääasiassa asianmukaiset, mutta joidenkin kattokaivojen kohdalla havaittiin vähäistä lätäköitymistä.

*Vähäistä lätäköitymistä huopakatteella*

- Vesikatteen säännöllinen tarkastus vaurioiden varalta.
- Kattokaivojen säännöllinen puhdistus.

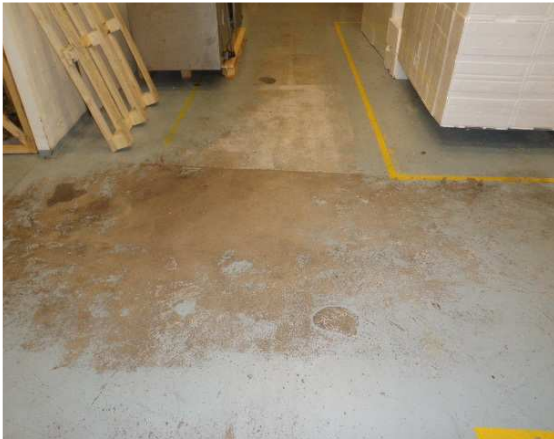
Kauppahallin kellaritilojen käytävien lattiapintojen maalauksessa havaittiin paikoin runsasta kulumaa ja sosiaalituloihin kellarissa on valittu kellaritilaan huonosti sopiva pinnoitemateriaali, muovimatto.

*Kellarissa lattian maalaus on kulunut.*

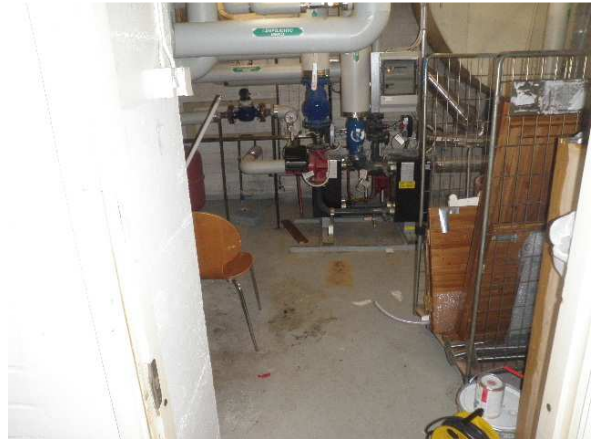
Lämmönjakohuoneen pinnat ovat kuluneita. Pintoihin suositellaan huoltomaalausta. Teknisissä tiloissa oli säilytyksessä sinne kuulumatonta irtainta.

*Teknisten tilojen lattiaa.*

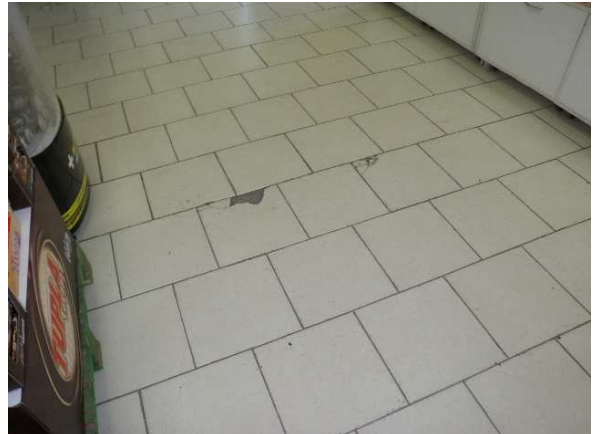
*Videovuokraamon lattiassa rikkonaisia laattoja.*

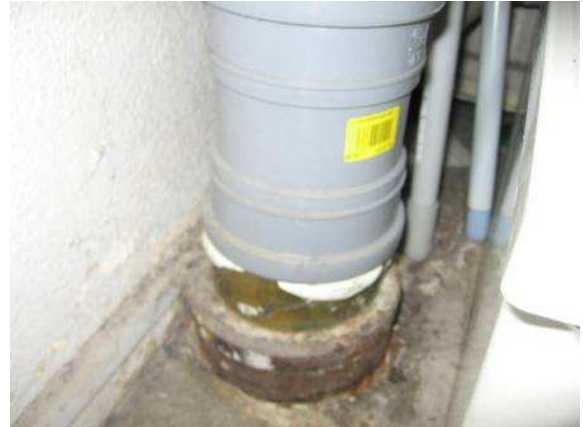
ErillISRakennuksessa muovisen pystyviemäriin liitos valurautaviemäriin

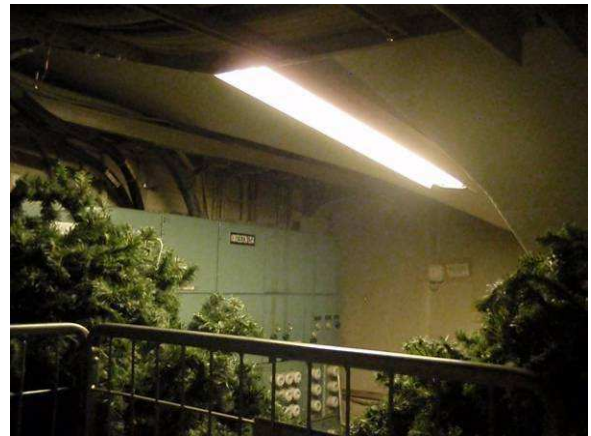
*Keskustilaan varastoituna tavaraa.*

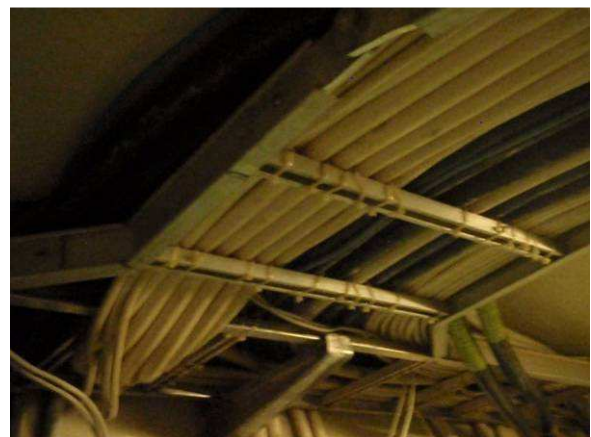
*Pääkeskuksen yläpuolinen hylly on täynnä*

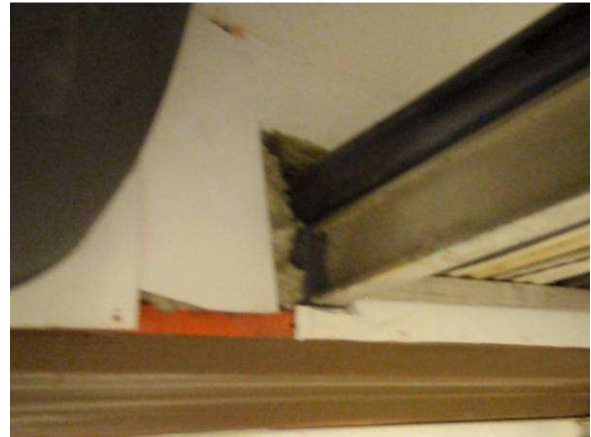
*Kaapeliläpiviennissä eristevillaa.*

Palokatolla tarkoitetaan yleisesti palo-osastoivan rakenteen ja siitä läpivietävien kaapeleiden välistä tiivistystä. Lisäasennuksissa tulee varautua läpivientien rakenteellisiin laajennuksiin. Mahdollisissa lisäasennuksissa läpivientien palokatkot on tehtävä siihen tarkoitulla aineella.

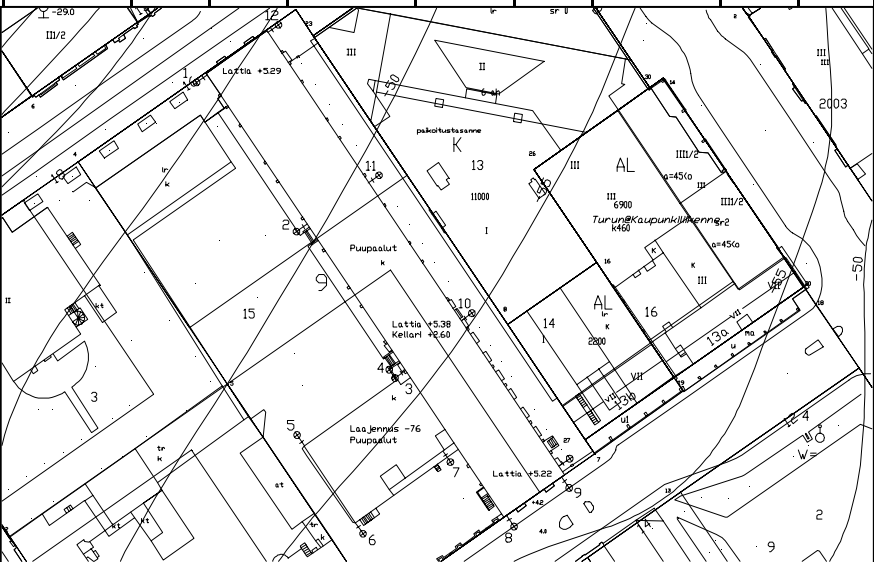
<p><b>SM MAANPÄÄ OY</b>          Itäpellontie 30, 20300 Turku Puh. (02)2395000</p>	<p>Piir. n:o  <b>11132,4</b></p>
--	--------------------------------------

Painuminen ei aiheuta tällä hetkellä rakenteisiin vaurioita, eikä vaikuta hallin toimintaan.

- hallin painumaa on seurattava säännöllisesti vuosittain
- orsivesipintoja on seurattava neljä kertaa vuodessa
- olevien halkeamien suuruus ja laajuus tulisi tarkistaa vaaitusten yhteydessä.
