**853-2-5-6**  
Luostarinkatu 5a  
20700 Turku  
Kaavassa suojellun kuusen 1:200  
kaataminen

17.04.2025  
SKu  
**Gadolins trädgård**

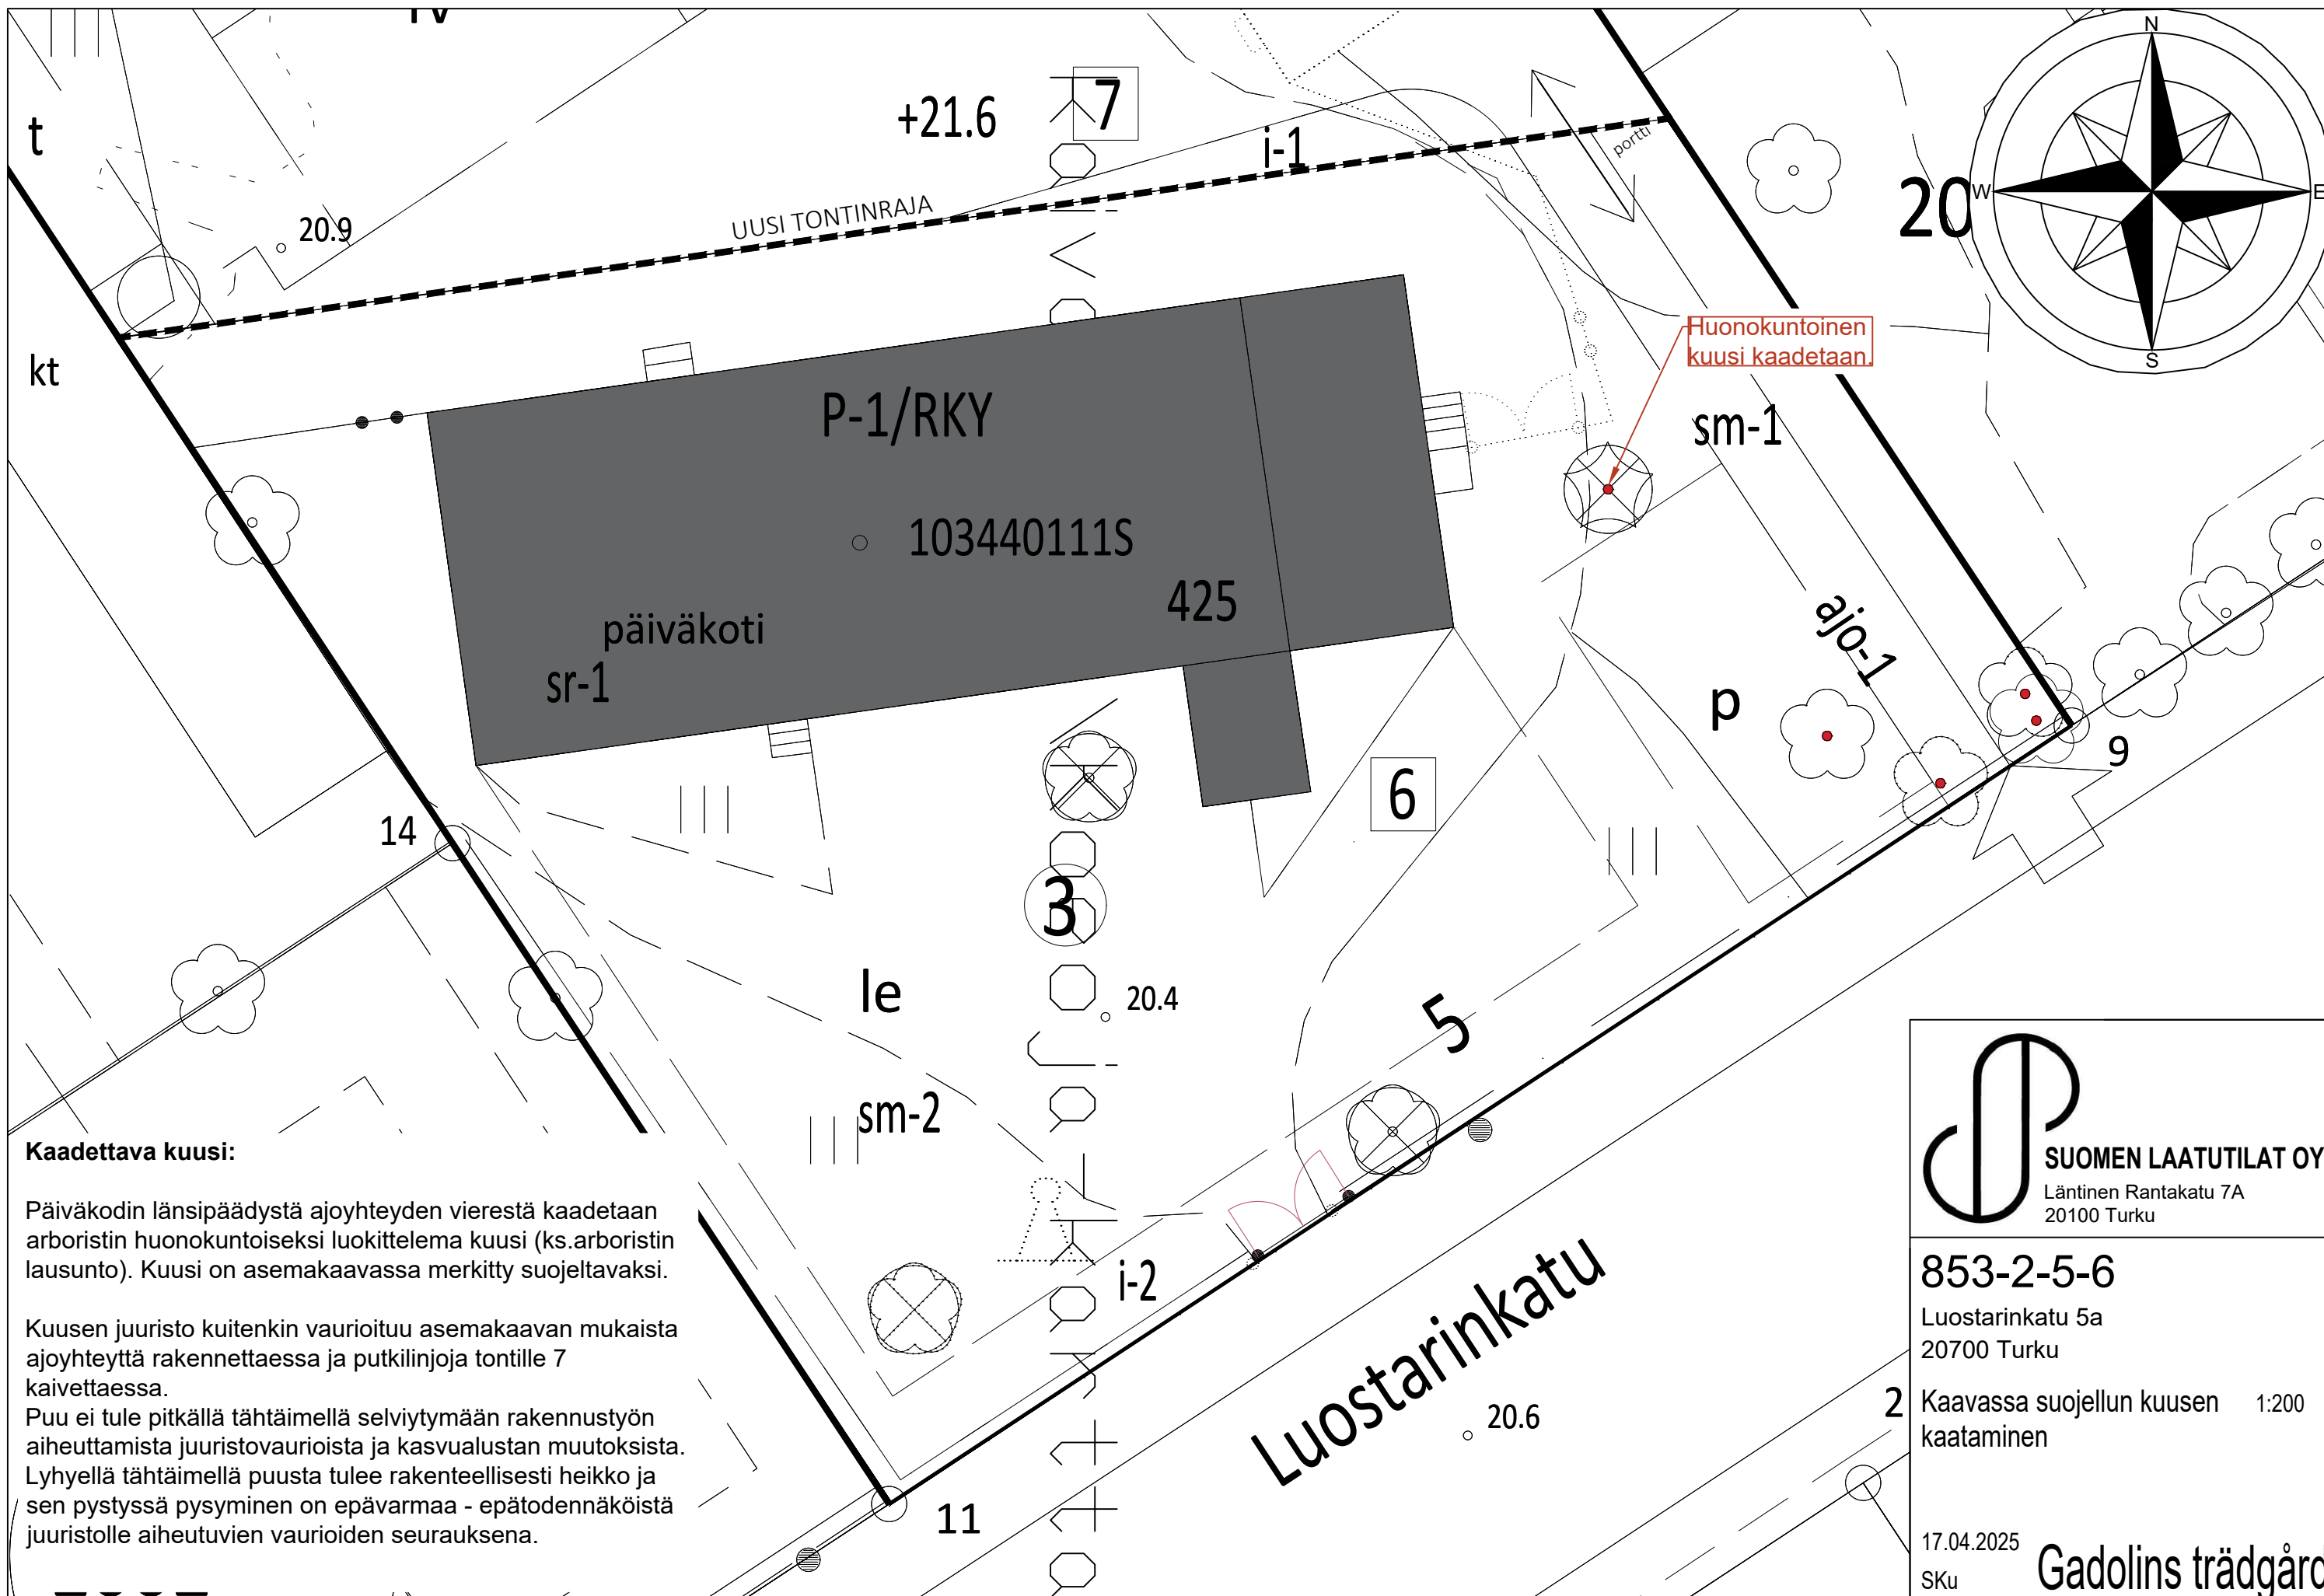
**Kaadettava kuusi:**

Päiväkodin länsipäädystä ajoyhteyden vierestä kaadetaan arboristin huonokuntoiseksi luokittelema kuusi (ks.arboristin lausunto). Kuusi on asemakaavassa merkitty suojeltavaksi.

Kuusen juuristo kuitenkin vaurioituu asemakaavan mukaista ajoyhteyttä rakennettaessa ja putkilinjoja tontille 7 kaivettaessa.

Puu ei tule pitkällä tähtäimellä selviytymään rakennustyön aiheuttamista juuristovaurioista ja kasvualustan muutoksista. Lyhyellä tähtäimellä puusta tulee rakenteellisesti heikko ja sen pystyssä pysyminen on epävarmaa - epätodennäköistä juuristolle aiheutuvien vaurioiden seurauksena.
