Kaupungintalon valtuustosalin tekniikan uudistaminen sekä seinä- ja kattopintojen restaurointi ja muut muutostarpeet

KAUPUNGINTALON MUUTOSTYÖT

Valtuustosalin ja muiden tilojen restaurointi sekä kunnossapito 2011-2013

Restauroinnin ja säilyttämisen tavoitteita, Turun museokeskus/ KK 10.11.2011

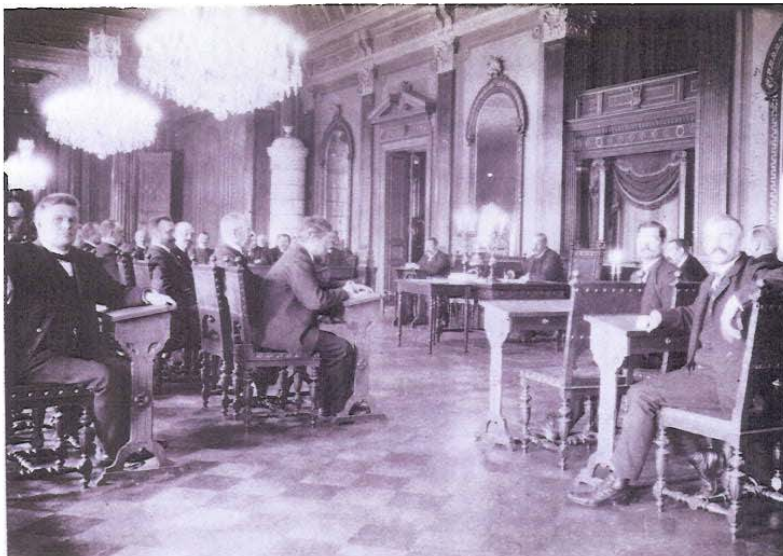
Valtuustosalin vuonna 1906, jolloin seinäpinnat värityksineen olivat vuoden 1885 asussa. Huom. musiikki-lehteri, joka poistettiin vuosina 1910-11 tehdyssä korjauksessa.

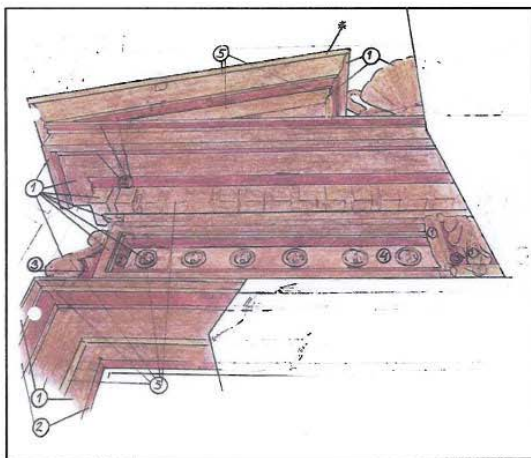
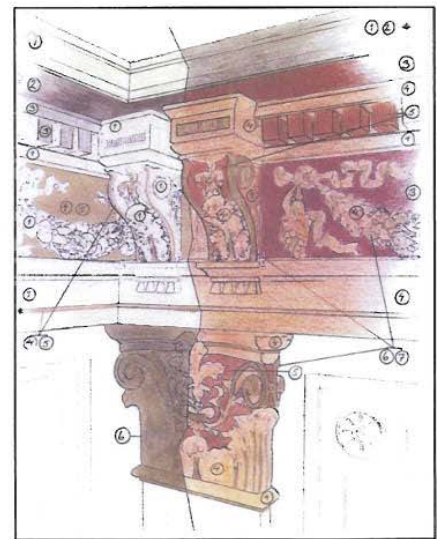
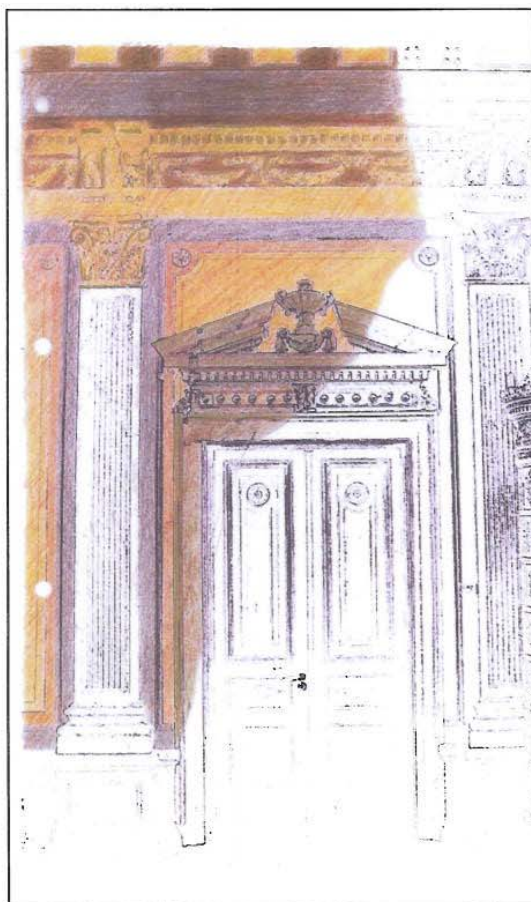
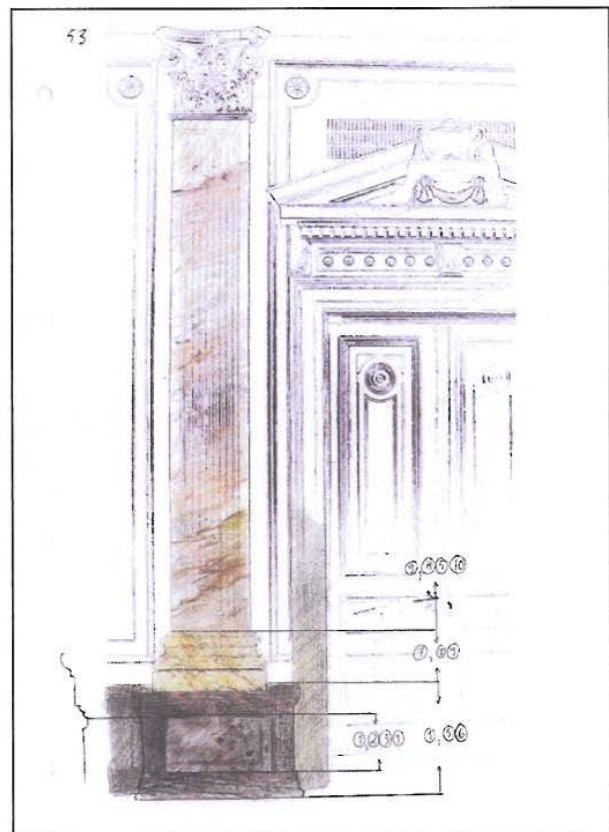
Rekonstruktiopiirustuksia alkuperäisestä (1885) väriyksestä, Sellakka OY 2008:

- Salin seiniin – kattolista ja siitä alaspäin – palautetaan 1880-luvun koloristinen uusrenessanssiväriyty. Katto restauroidaan 1910-luvun asuun, mikä vastaa valoisuudeltaan nykytilannetta. Katon reunaan lisätään vuonna 1911 poistettu meanderkoristenuha.
- Vaihtoehto: kaikki pinnat entisöidään 1910-luvun asuun
- Valtuustosalin 1960-luvulla tehdyt kalusteet kunnostetaan. Pöytiin myöhemmin lisätyt seinäkkeet voidaan poistaa.

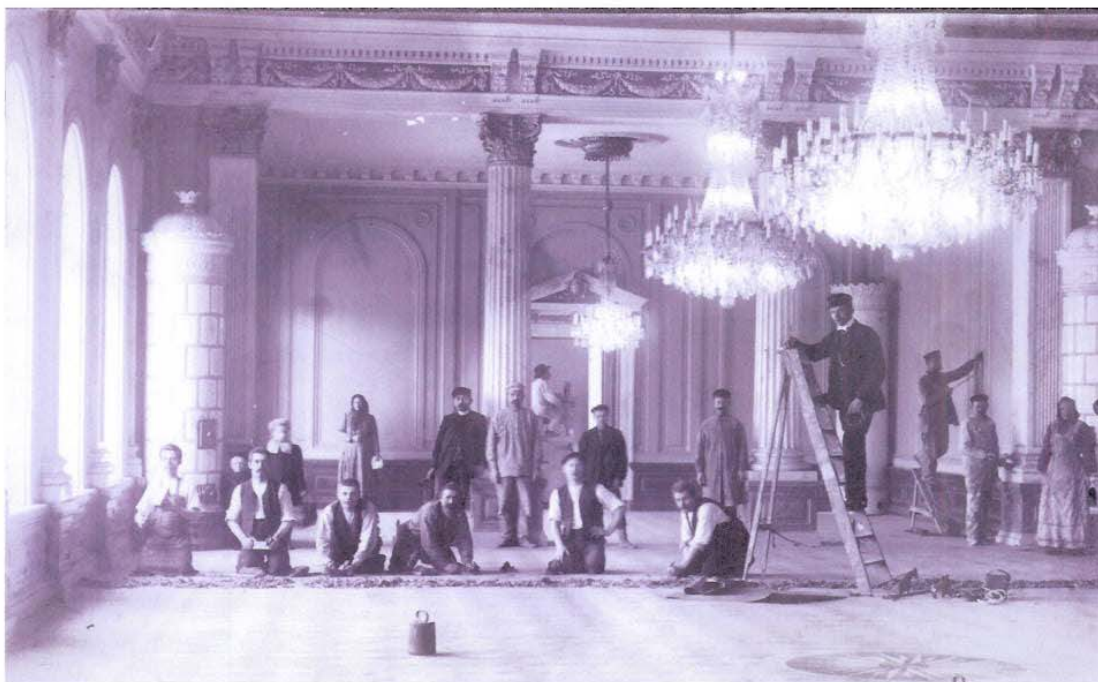
Yleisötila 1890-luvulla (ylh. vas.) ja vuonna 1911. Ylhäällä oikealla kuva katon väritutkimustyöstä.
