**KORROOSIOVAURIOISTEN TERÄKSISTEN
KATUVALOPYLVÄIDEN SANEERAUS**

SELVITYS NYKYTILASTA JA KORJAUSSUUNNITELMA

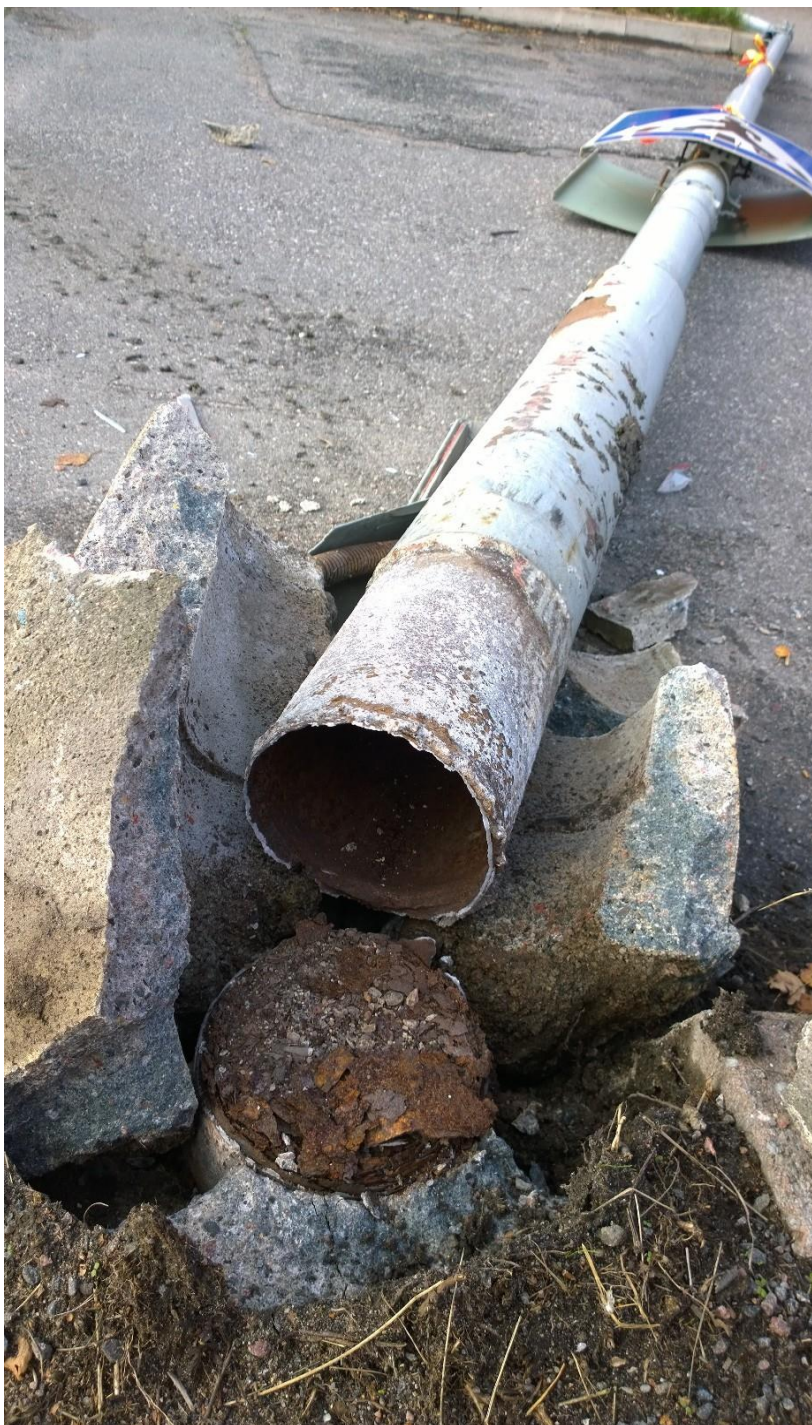
Kuva 1. Tyvikorroosion takia itsestään kaatunut valaisinpylväs Ruissalonttiellä. Koko teräspoikkileikkaus on ruostunut pois. Tolppa on pysynyt jonkin aikaa pystyssä raudoittamattoman juuriholkkavalun ansiosta, sitten sekin on antanut periksi. Ulkopuolinen juuriholkkavalu kätkee helposti tyven pahimman syöpmiskohdan, ja vauriot eivät ole silmämääräisesti aina havaittavissa ulkopuolelta.

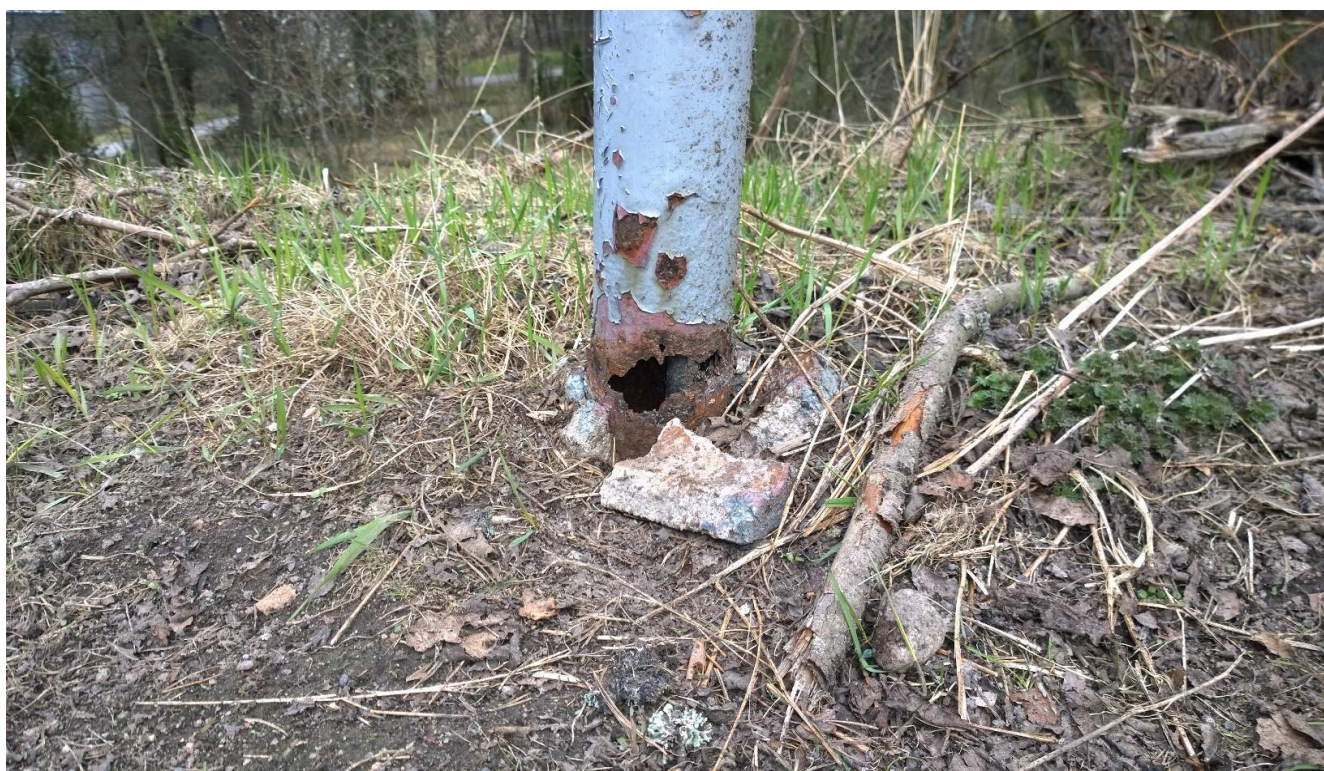
Kuva 2. Tyvestään puhkuruostunut valukiinnitteinen maalattu valaisinpylväs. Kaatumisriskin takia nämä pylväät poistetaan heti turvallisuussyistä. Tähän mennessä tarkastetuista 700:sta pylvästä noin 10 % on näin pahasti syöpyneitä ja joudutaan heti poistamaan.

19.5.2016 mennessä tehtyjen tarkastusten perusteella on puhkuruostuneita tolppia jouduttu poistamaan 70 kpl, mikä vastaa 10 % tarkastettujen pylväiden määrästä. Tältä pohjalta arvioituna 300... 400 tolppaa tulee poistettavaksi heti. Näiden lisäksi 40 % pylväistä on erittäin heikkokuntoisia, tyvestään syöpyneitä. Käytännössä puolet maalatuista tolppista on vaihtokunnossa jo nyt.

Alaosan korroosiovauriolla ei ole kustannustehokasta korjaustapaa. Vauriot ovat edenneet niin pitkälle, että optimaalinen korjausajankohta on jo ohitettu. Ainoa saneeraustapa on vanhojen pylväiden korvaaminen uusilla, elementtialusteisilla pylväillä. Samalla myös valaistuskabelointi joudutaan uusimaan, vanhaan kaapeliin tulisi muuten liikaa häiriöherkkiä ja kunnossapidollisesti kalliita jatkoksia. Vanhat hyväkuntoiset valaisimet asennetaan takaisin uusiin pylväisiin, heikkokuntoiset valaisimet vaihdetaan uusiin led-valaisimiin. Käytännössä koko valaistusverkko menee uusiksi suurelta osin koko pylvässaneerausalueelta.

Selvityksen perusteella kaikki juurivalukiinnitteiset maalatut katuvalopylväät vaihdetaan. Uudet kuuma-sinkityt pylväät kiinnitetään elementtialustoille. Arvokkaassa keskustaympäristössä käytetään myös maalattuja kuumasinkittyjä tolppia. Valaistuskaapelointi uusitaan. Kaapelioja varustetaan ylimääräisellä suojaputkella tulevia tietoliikennekaapelointeja tai muita kaapelointitarpeita varten. Vanhat hyväkuntoiset valaisimet asennetaan takaisin uusiin pylväisiin, heikkokuntoiset vaihdetaan uusiin Led-valaisimiin.
