HIRVENSALON HIIHTOKESKUS, HUOLTORAKENNUS, UUDISRAKENNUS

HANKEKUVAUS

Mari Virtanen, Kaupunkirakentaminen, toimitilojen rakennuttaminen

4.10.2021

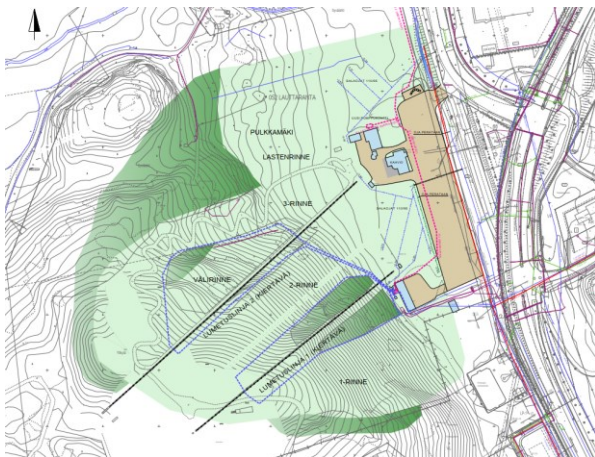
Kuva. Ote yleissuunnitelmaluonnoksesta, jotka Kaupunkiympäristön rakennuttaminen teettänyt rinnevalaistuksen uusimista varten.

Kaupunkiympäristö on toteuttanut hiihtokeskuksen rinnevalaistushankkeeseen liittyvät akuutit työt 2019-2021 aikana ja vastaa sen jatkosuunnitteluttamisesta ja rakennuttamisesta. Rinnevalaistuksen uusimisesta on tehty hanketietokortti, joka hyväksytetään samanaikaisesti. Hanketta tullaan jatkamaan 2022 yhteistyössä toimitilojen rakennuttamisen kanssa huoltorakennuksen uusimiseen liittyen. Molemmat hankkeet on tarkoitus suorittaa yhteisurakkana hiihtoseuran toimintakauden välissä.

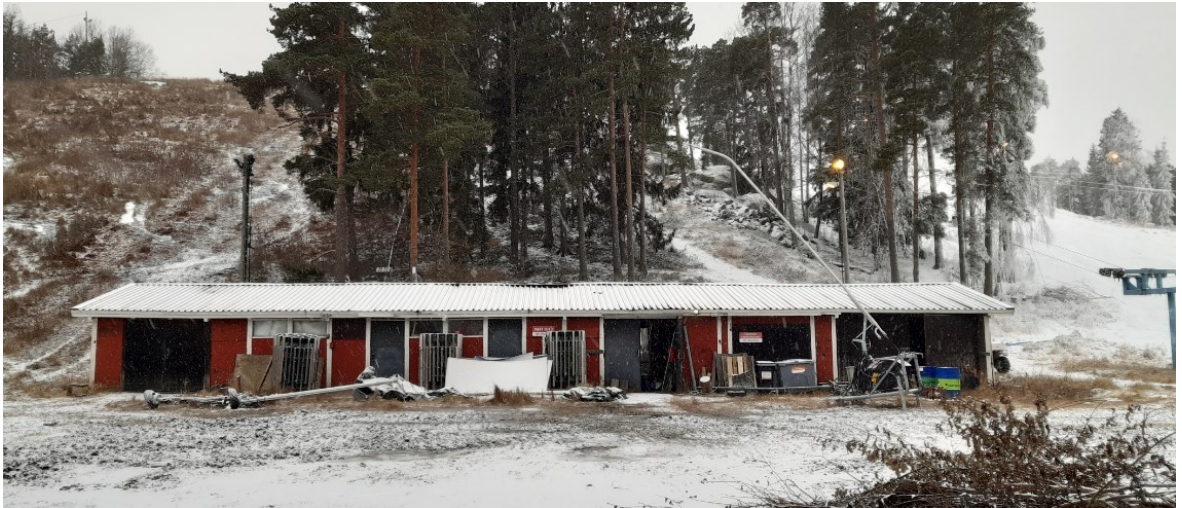
Kuva. Nykyinen huoltorakennus

Huoltorakennus, joka sisältää verstaattilan, varastotilan ja kalustohallin, on käyttökielossa. Puurakenteinen rakennus on rakennettu 1967. Huoltorakennuksessa olevia toimintoja varten Liikuntapalvelut hankki kaksi konttirakennusta väliaikaisiksi väistötiloiksi. Vuokraus lopetetaan heti uuden huoltorakennuksen valmistuttua.

Tilapalvelut ovat hakeneet purkuluvan nykyiselle huoltorakennukselle, joka on ollut käyttökiellossa. Purkulupapäätös 853-2021-168 tuli voimaan 11.3.2021 ja sen voimassaolo päättyy 11.3.2024. Purkutyö voidaan tehdä toimintakauden loppua huhtikuu-toukokuun vaihteessa riippuen lumitilanteesta. Heti purkutyön valmistuessa tulee uudisrakennuksen rakentaminen aloittaa. Huoltorakennus tulee toteuttaa ennen seuraavan toimintakauden alkua

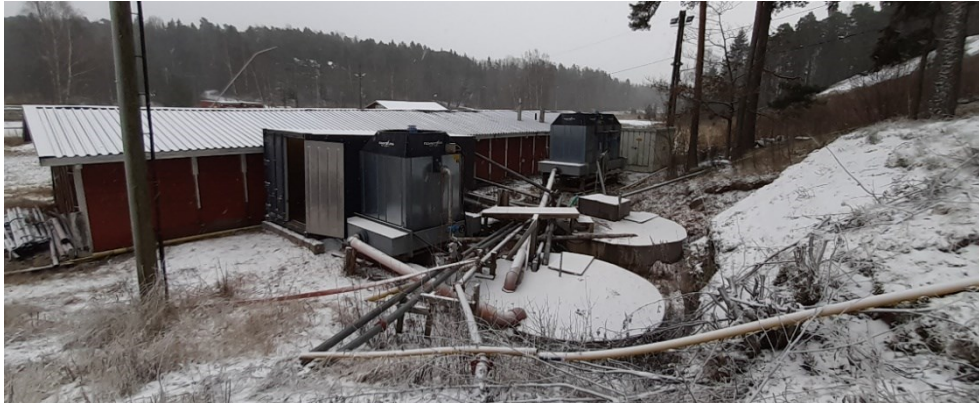
Kuva. Valokuva nykyisestä lumetustekniikasta; kaksi kaivoa (kylmä ja lämmin), pumppamokontti ja lauhdittimet 2 kpl sekä vesiputket. Harmaa kontti (sähköpääkeskus) kuvassa taka-alalla on tarkoitus yhteisurakassa uusia ja sähköpääkeskustila siirretään uuteen huoltorakennukseen.

Huoltorakennuksen takana oleva lumetusjärjestelmä (kaivot, lauhduttimet ja pumppu, putkisto) kuuluvat seuran vastuulle kuten myös rinnehissit ja -valaistus. Toimitilojen rakennuttaminen pitää tärkeänä nykyisen lumetusjärjestelmän päivittämistä tai uusimista siten, että myös ko. alue aidataan turvallisuussyistä sekä lumetustekniikan järjestelmästä saadaan riittävä lähtötietoaineisto suunnittelua ja urakkakyselyä varten. Urakkarajojen määrittelyä varten tarvitaan tiedot nykyisistä asennuksista ja -tavoista. Lumetus -järjestelmän uusiminen ja/tai päivittäminen kannattaa tehdä samassa yhteydessä kuin huoltorakennuksen rakentaminen, jotta varmistetaan turvallinen ja hyvä lopputulos.

Lumetusjärjestelmästä saatiin pyynnöstä tarjous 27.2.2021/Kessu Oy. (Lumetustekniikan purkaminen ja uudelleen rakentaminen.) Turun Slalomseura Ry hoitaa lumetusjärjestelmään liittyvät tarvittavat tutkimukset, suunnitteluaineiston, lähtötiedot sekä sopii kaupungin kanssa rajapinnoista huoltorakennuksen rakentamiseen liittyen.
