Logomon ympäristö, Junakatu

Liite 2

MN 17.6.2022

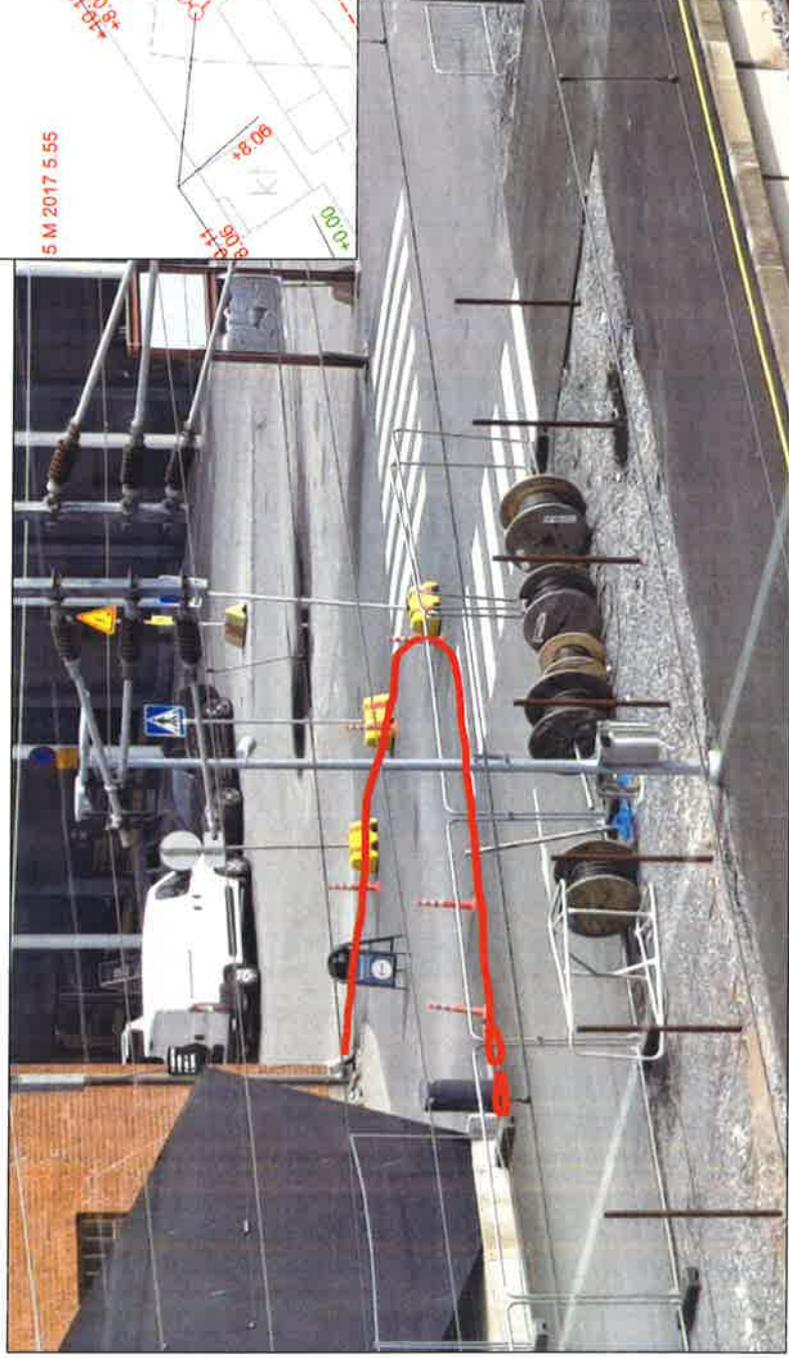
11. Maalauksin osoitettu reunakiviliinia

- Reunakiviliinia (maalataan sulkuviiva) maalataan suojateitä mukaelen kohti talon Konepajanaukion puoleista seinälinjaa.
- Mahdollinen reunakivi ja kaadot tutkitaan katusuunnittelijan toimesta.

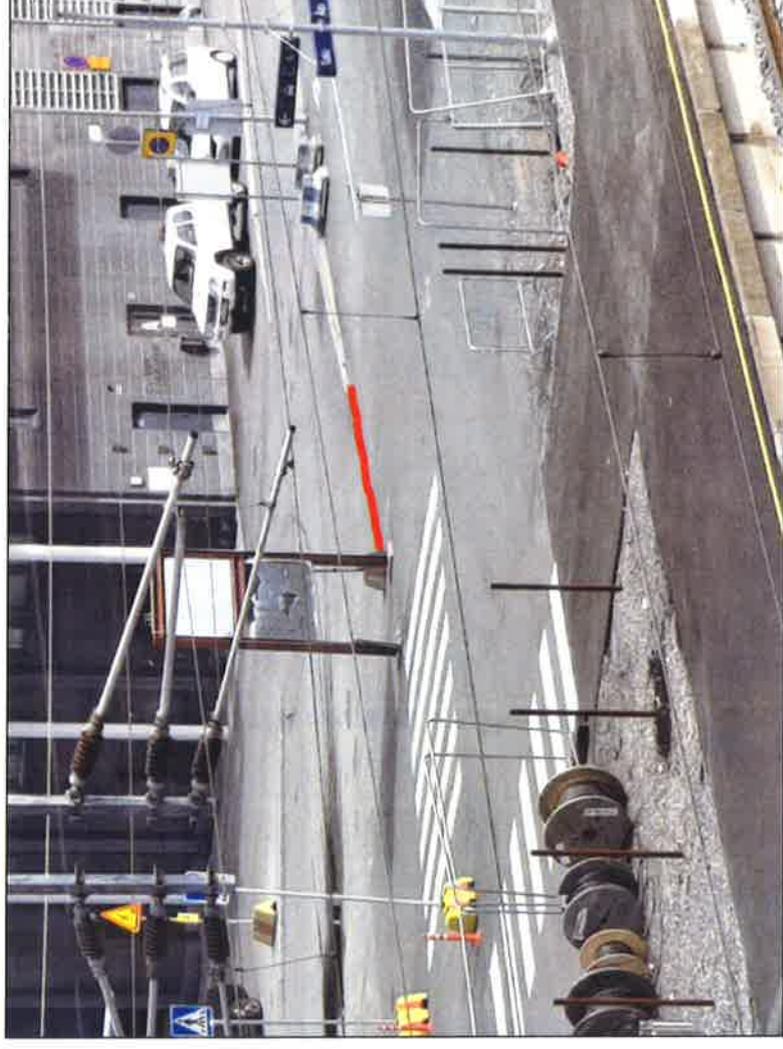
13. Aukko poistetaan

- Aukkoon graniittipollareita.

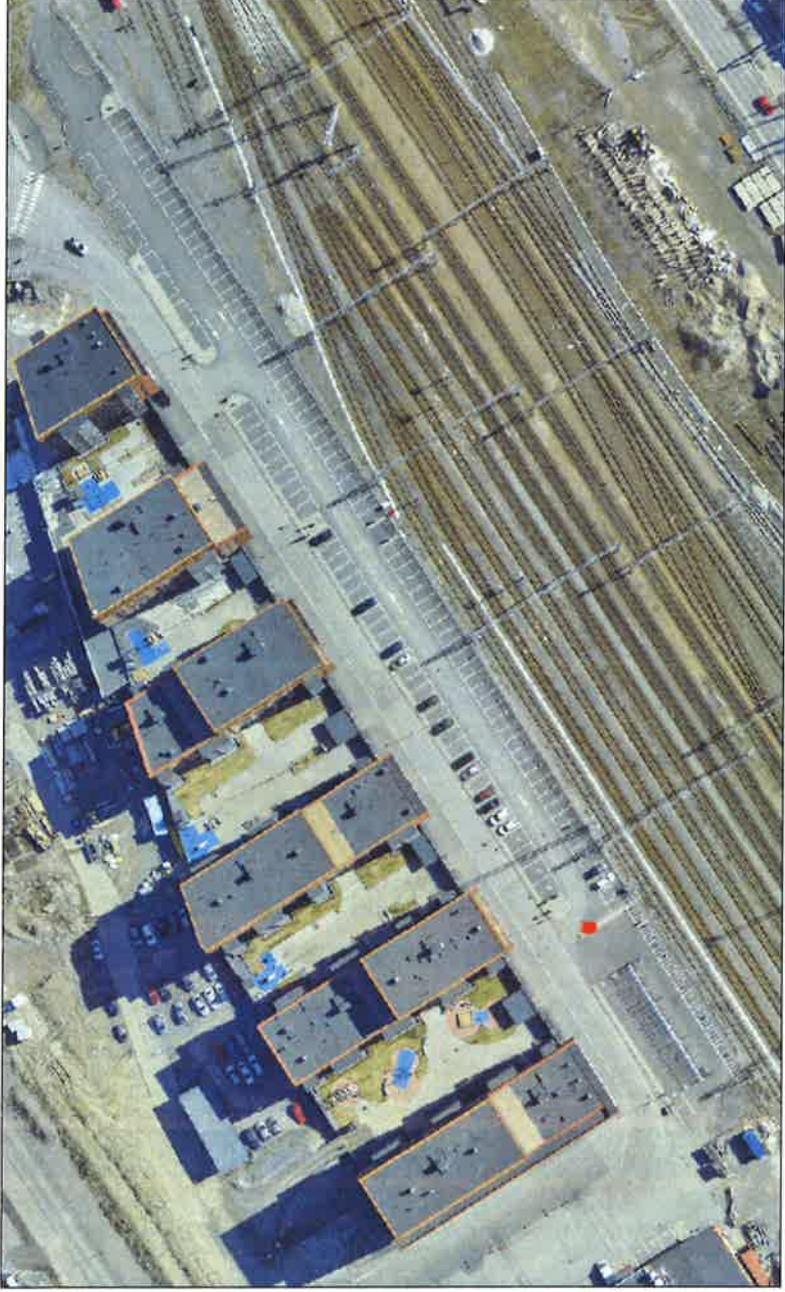
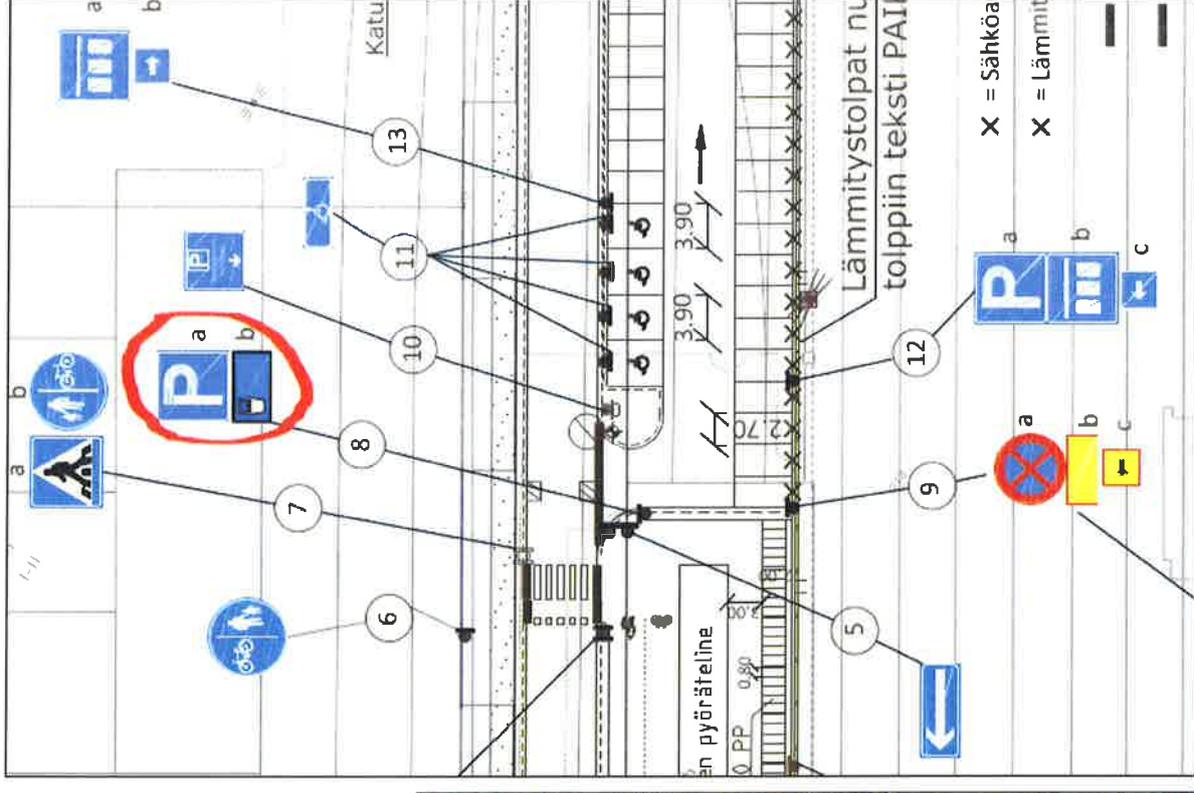
15. Vaunukadun pysäköintialueen merkkien täydennys.

- Puuttuvan merkikokonaisuuden asettaminen.
- Puuttuu kokonaan maastossa.
