Aurasillan risteys

Myllyahde - Itäinen Rantakatu

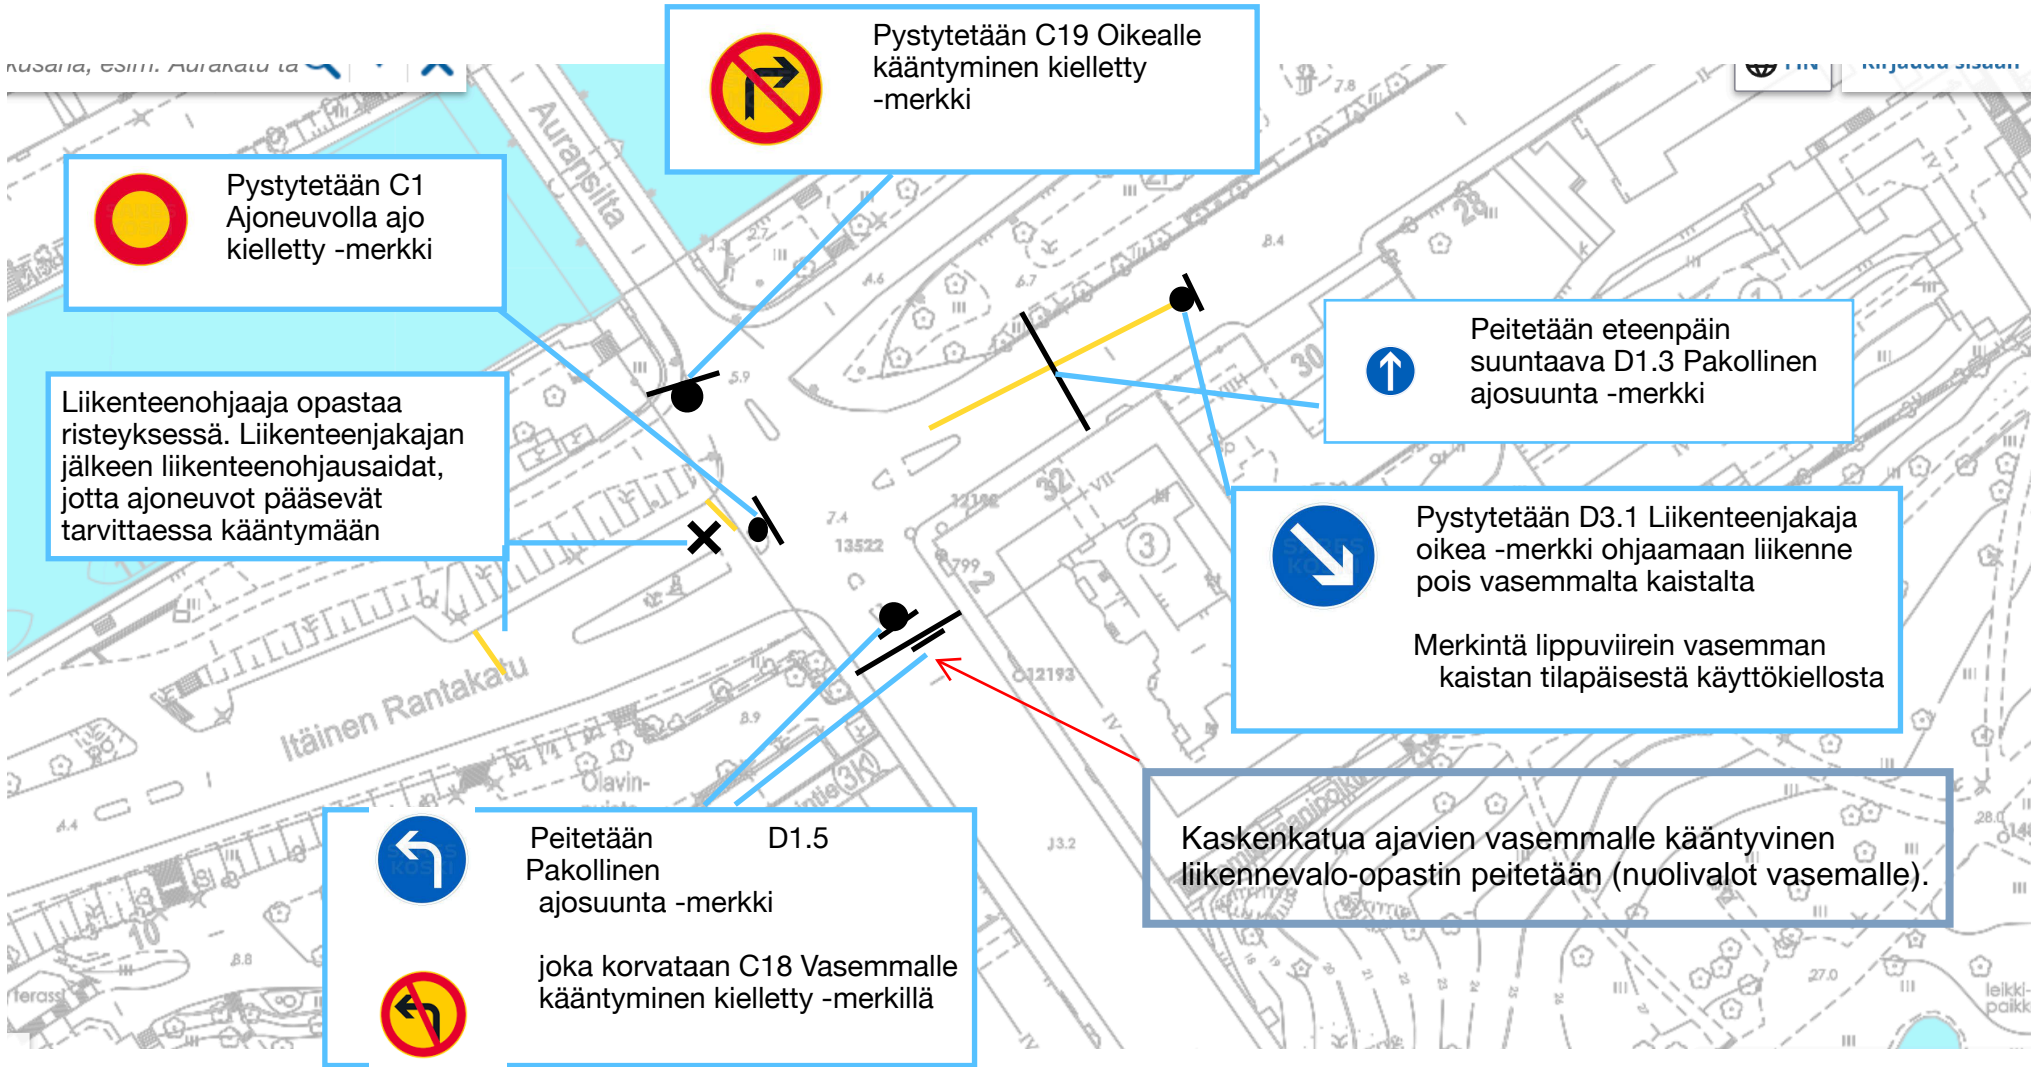
Liikenteenohjaaja opastaa risteuksen jälkeen ajoneuvot Paavo Nurmen puistotielle. Liikenteenohjausaita sijaitsee risteuksen jälkeen.

Peitetään eteenpäin suuntaava D1.3 Pakollinen ajosuunta-merkki

Pystytetään C1 Ajoneuvolla ajo kielletty -merkki
Pystytetään Koskee läpiajoa Galler genomfart -merkki

Pystytetään C19 Oikealle kääntyminen kielletty -merkki
Pystytetään Koskee läpiajoa Galler genomfart -merkki
