Asiakirjatyyppi
Tarkkailusuunnitelma

Päivämäärä
16.1.2020

POMPONRAHKA TILA- JA TOIMENPIDESELVITYKSEN MUKAINEN TARKKAILUSUUNNITELMA

Projekti Pomponrahkan tila- ja toimenpideselvityksen mukainen
tarkkailusuunnitelma
Projekti nro 1510051830
Vastaanottaja Turun kaupunki
Asiakirjatyyppi Tarkkailusuunnitelma
Versio 1,0
Päivämäärä 16.1.2020
Laatija Juha Järvinen ja Heli Lehvola
Tarkastaja Timo Salmi, Jaana Mäki-Torkko

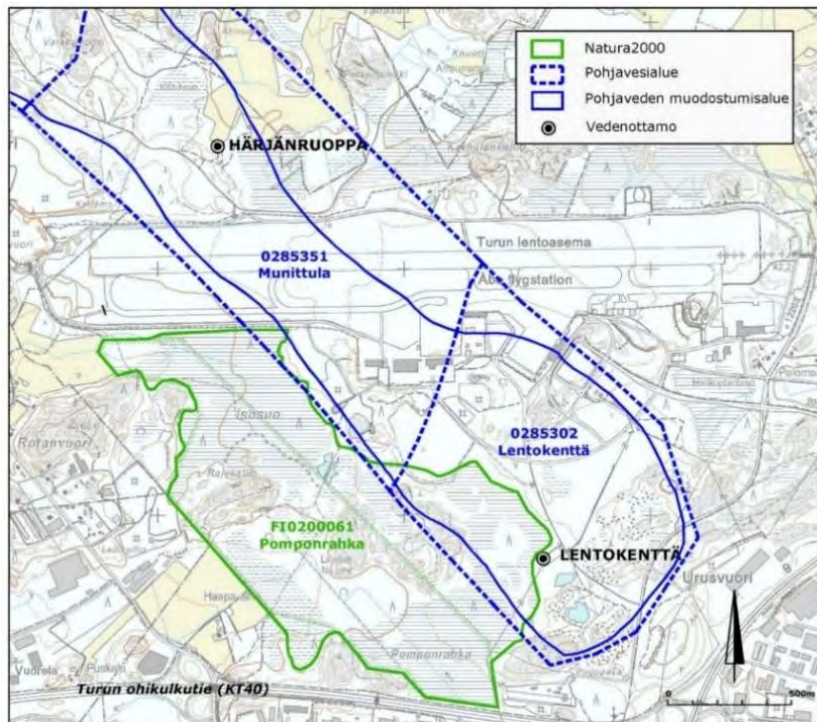
Kuva 2-1 Munittulan ja Lentokentän 2E-luokan pohjavesialueet, jotka sijaitsevat Pomponrahkan itäpuolella olevassa luoteis-kaakko-suuntaisessa harjumuodostumassa.

Pomponrahkan Natura-alue jakautuu kahteen hydrologisesti lähes erilliseen alueeseen: pohjoisen Isosuohon ja etelän Pomponrahkaan. Alueet rajautuvat toisistaan pääasiassa avokalliolla. Pomponrahkan valuma-alueen pinta-ala on 1,71 km². Pomponrahkan koillispuolella sijaitsee Lentokentän 2E-luokan pohjavesialue (Kuva 2-1), joka kuuluu luoteis-kaakko-suuntaiseen harjumuodostumaan. Lentokentän pohjavesialueen pinta-ala on 1,16 km², josta pohjaveden muodostumisaluetta on 0,95 km². Pohjavesialueella on arvioitu muodostuvan pohjavettä noin 500 m³/vrk ja pohjavettä purkautuu osittain Pomponrahkalle. Lentokentän pohjavesialueella sijaitsee käytöstä poistettu vedenottamo.
