Kansalaisauditointi: Kupittaa (Turku) asema-alueen tilapäisten liikennejärjestelyiden testaus liikkujien näkökulmasta

Kaksi liikkumisesteistä ja yksi näkövammaisen henkilö kävi Väyläviraston kutsumana testamassa Kupittaaan asema-alueen työnaikaiset liikennejärjestelyt 6.9.2022. Liikkumisesteisten testaajien käyttämät apuvälineet olivat sähköpyörätuoli ja pyörätuoli. Näkövammaisella testaajalla oli mukanaan opaskoira ja apuvälineenä valkoinen keppi. Sää testaushetkellä oli aurinkoinen ja kuiva.

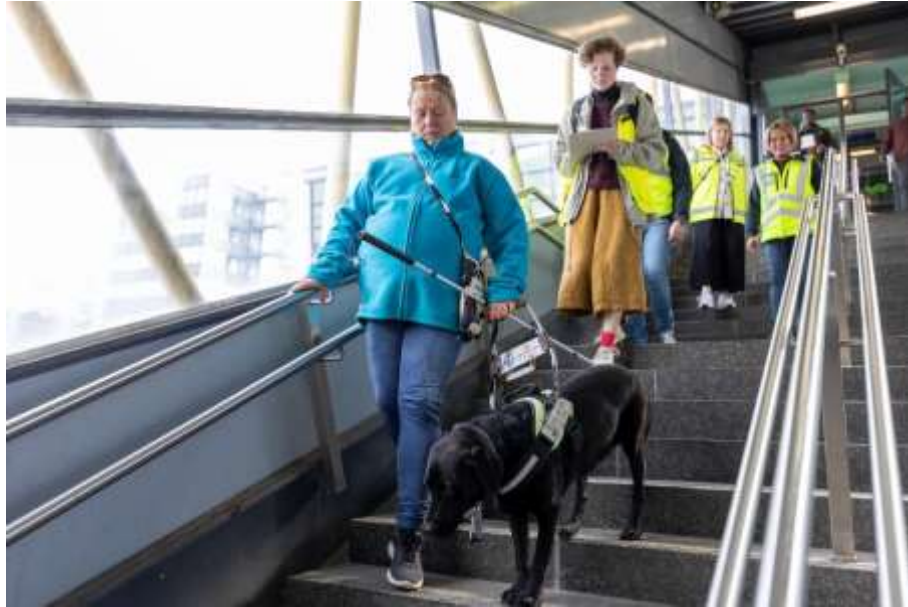
- Asemahallista laiturille johtavien portaiden kontrasti vähäinen, vaikeuttaa näkövammaisen turvallista liikkumista portaikossa. Ks. kuva

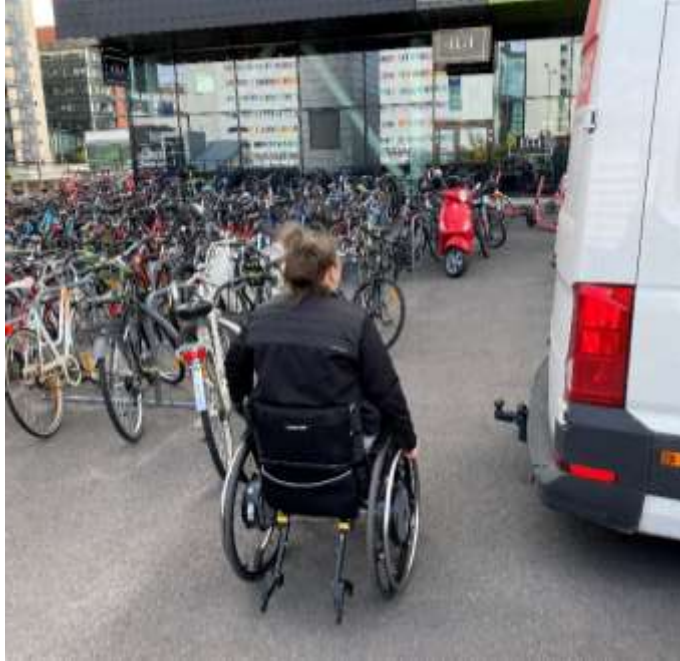
- **Parkkipaikan reunassa kulkeva jalkakäytävä on pyöräparkin kohdalta ahdas. Autot ajavat keulansa jalkakäytävän päälle, sähköpotkulaudat ovat sikin sokin ja pyöräparkki on täynnä. Pyörätuolille jää vähän tilaa liikkua, ja yksin pyörätuolilla liikkuvan on esim. mahdoton siirtää tiellä olevia sähköpotkulautoja. Näkövammaisen liikkujan kannalta reitti myös hankala. Ks kuva. Onko pyöräparkkia mahdollista rajata esim. maaliviivoin?**
- Käytävillä, jotka johtavat asemahalliin, on suuria kontrastieroja, jotka vaikeuttavat näkövammaisen liikkumista.

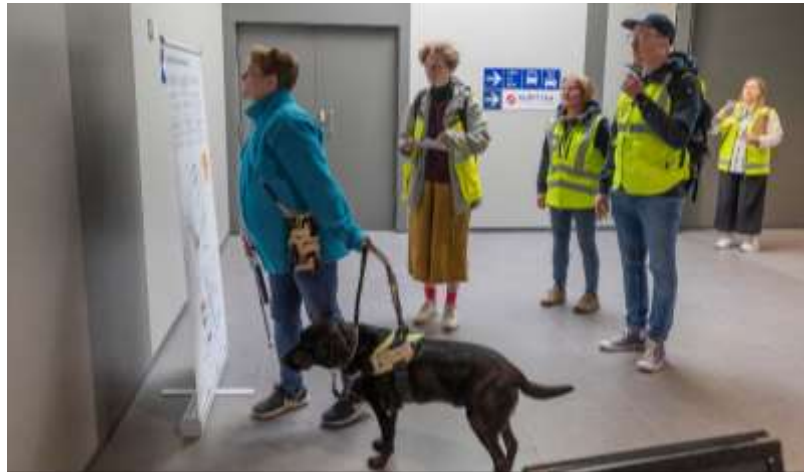
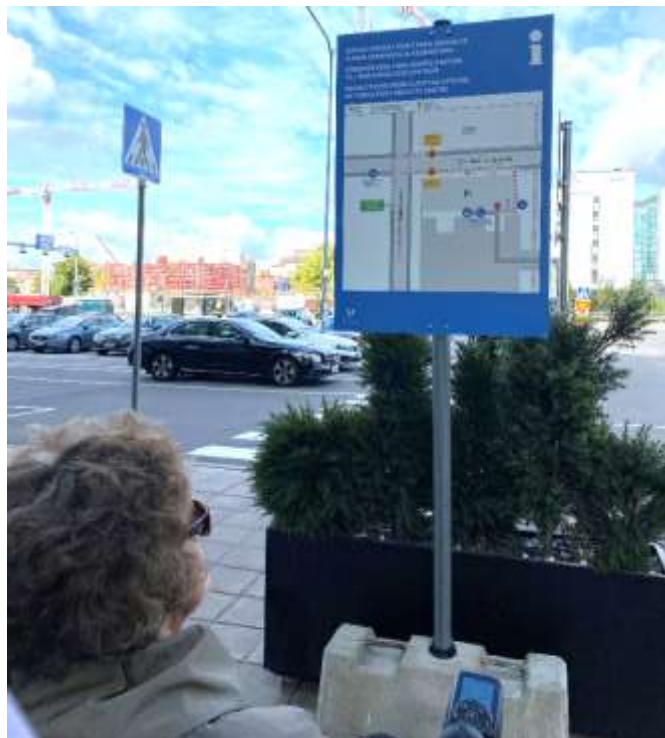
- Tilapäisten reittien opaskarttojen (esim. rautatieaseman edessä) tekstit ovat hyvin pienellä kirjaimella. Kauempaa (kuten pyörätuolista) tekstejä on hankala nähdä. Ks. kuva alempana.
- Voisiko opaskartan toinen puoli olla vihreä ja infomerkillä merkittynä?
- Asemahalliin johtavassa käytävässä tilapäisiä järjestelyjä esittelevä roll-up on hyvin alhaalla ja siinä olevat tekstit ovat pieniä. Lisäksi Kupittaaan tilapäisten järjestelyjen kartta on alimpana kartassa ja Logomon / Turun rautatieaseman kartta ylimpänä. Ks. kuva alempana.
- **Satamaan johtavan jatkoyhteyden bussipysäkin opasteet ovat osin puutteelliset. Suositellaan lisättäväksi ylimääräinen opaste risteuksen jälkeen vasemmalle, ja pysäkin kilpi voisi olla isompi.** (Kilpi myös helppo sekoittaa Turun kaupungin siirtokehotuskilpeen.)

- Kupittaaan rautatieasema on hyvin vaatimattomasti merkitty tai opastettu. Myös aseman edestä asemahalliin on hyvin vähän ja hyvin pieniä staattisia opasteita.

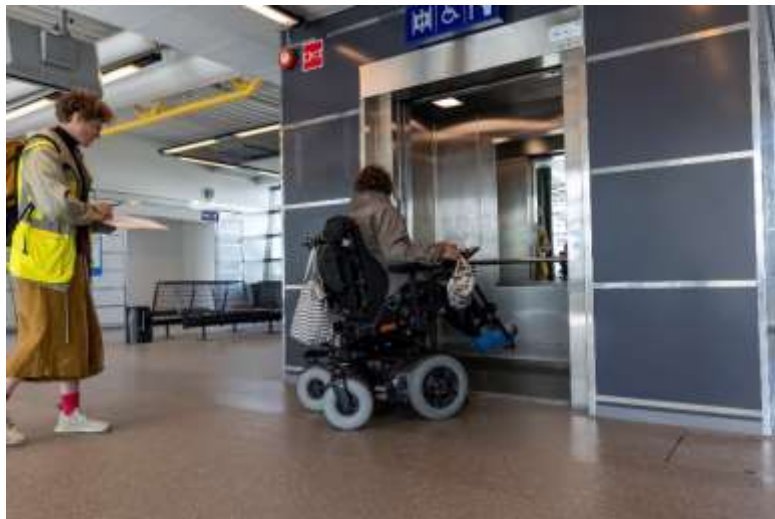
- VR:n hissi asemahallista laiturille on hankalan mallinen (leveä). Ks. kuva.

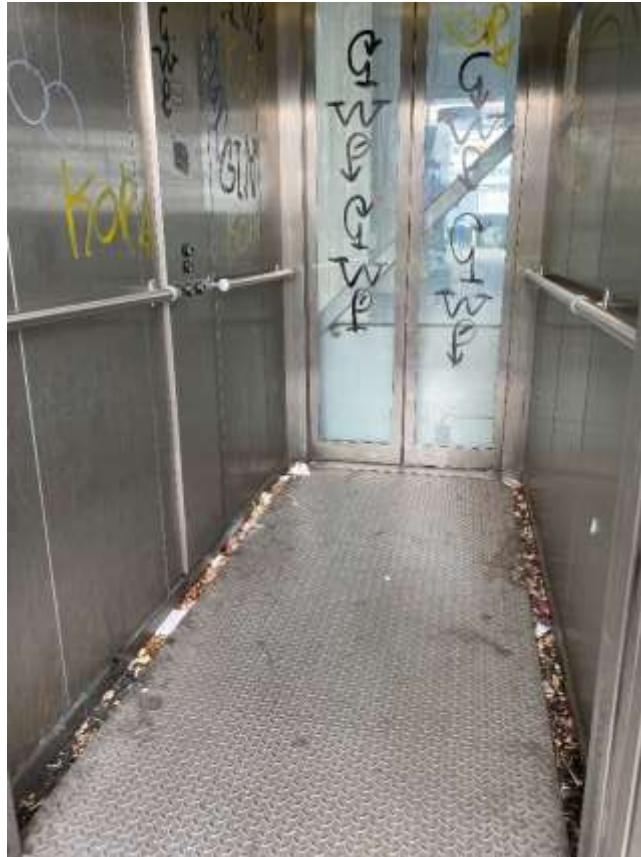
- VR:n sivuille tieto jatkoyhteyksien esteettömyydestä. VR:n sivuille tieto myös asemahallin aukioloajoista ja huomiosta, että vain Tykistökadun hissi käytössä illan viimeisillä junilla saapuessa.
- Reittien riittävästä talvikunnossapidosta voisi muistuttaa Turun kaupunkia jo etukäteen. Testaajilla kokemus, että paikoin Kupittaaan aseman ympäristö on ollut melko hankala talvisin.
- Kaupungin hissi laiturialueelta Tykistökadulle on sotkuinen. Ks. kuva.
