Kauppahalli

### KORJAUSRAKENTAMINEN

## RS<sup>15</sup> Kuntoarvio

### **Turun Kauppahalli** Eerikinkatu 16 H 20100 Turku

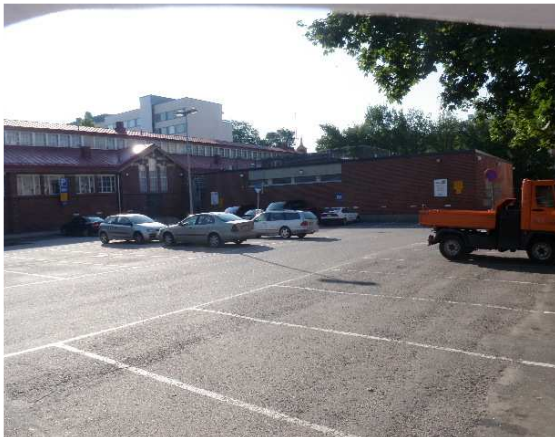
*Parkkialueen asfalttipinta on kohtuullisessa kunnossa eikä sille ole odotettavissa korjaustarvetta*

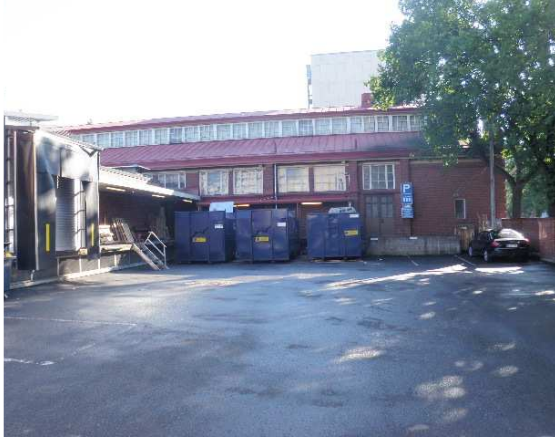
Jäteastioille on varattu tila laajennusosan ja kappahallin nurkkauksessa. Osa jätehuollon jäteastioista on jäähdytetty. Käyttäjän haastattelussa tuli esille, että jäteastioiden mitoitus ei vastaa käyttötarkoitustaan ja kaikkia jäteastioita jotka tarvitsisivat jäähdytystä, ei ole jäädytetty. Lisäksi jäteastioiden väritys on tumma joka kerää paljon lämpöenergiaa aurinkoisina päivinä jolloin tarvitaan paljon jäähdytystehoja.

*Jätehuoltopiste. Osa astioista on jäähdytetty.*

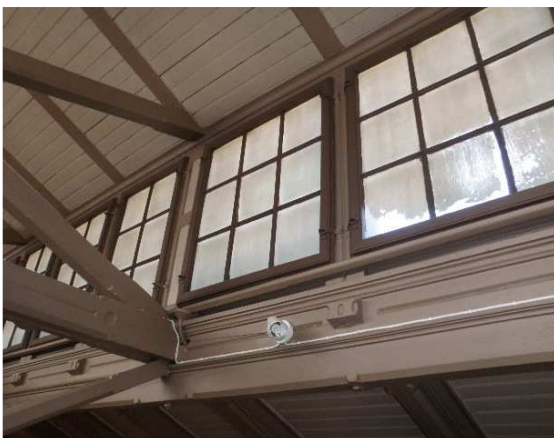
Kohteen ikkunat ovat hyvin vanhoja kaksilasisia osin puuikkunoita ja osin teräsrakenteisia ikkunoita. Teräsrakenteiset ikkunat ovat kauppahallin yläosan ikkunat. Kauppahallin yläosan ikkunat ovat heikossa kunnossa. Käyttäjän kertoman mukaan ikkunoita on hallin yläosasta kesäisin avattu, mutta nykyisellään ikkunat ovat jo niin huonossa kunnossa, ettei ikkunoita uskallettu avata

*Kauppahallin yläikkunat ovat teräsrakenteiset ja  
pikaisen kunnostuksen tarpeessa. Kauppahallin ikkunoita.*

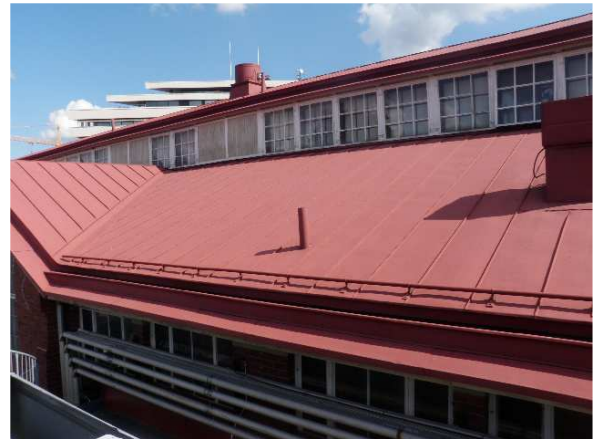
*Halliosalla on ns. jalkarännit.*

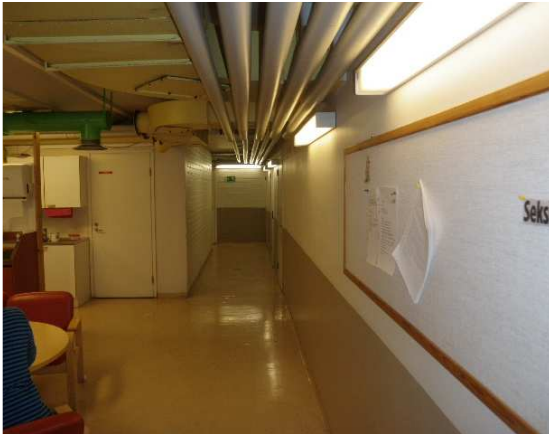
Kauppahallin kellaritilojen käytävien lattiapintojen maalauksessa havaittiin paikoin runsasta kulumaa ja sosiaalituloihin kellarissa on valittu kellaritilaan huonosti sopiva pinnoitemateriaali, muovimatto.

*Työntekijöiden tiloissa muovimattoa.*

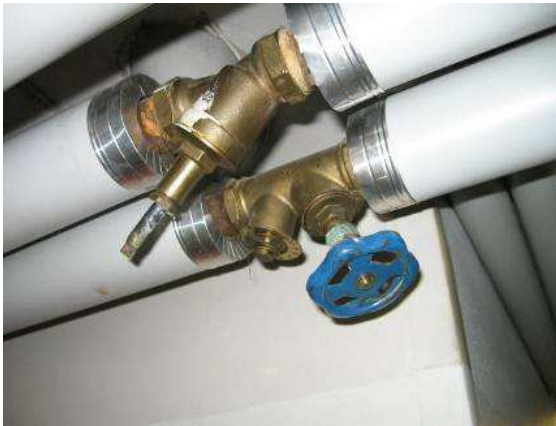
Linjahaaroissa on näkyvissä vanhoja linjasäätöventtiileitä. Vanhat istukkaventtiilit ja tulppaventtiilit tulisi poistaa ja uudet linjasäätöventtiilit tulisi asentaa vanhojen linjasäätöventtiilien tilalle. Ilmastointiverkoston ja lämmitysverkoston paisunta-astioiden valmistusvuosi on 1998, eikä näille ole näiden teknisen käyttöiän perusteella uusimistarvetta tarkastelujakson aikana. Rakennuksessa on vähän lämmityspattereita, mutta erillisrakennukseen lämmitysverkostolle tulisi suorittaa perussäädön suunnittelu ja säätö termostaattisten patteriventtiilien uusimisen / asentamisen yhteydessä.

Vanha istukka ja linjasäätö-venttiili

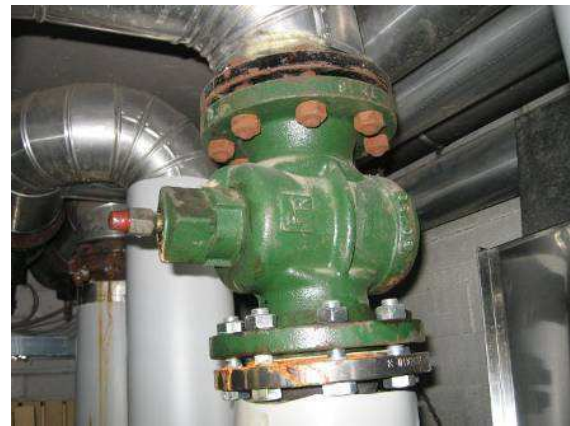
Vanha tulppaventtiili kauppahallin lämmönjakohuoneessa

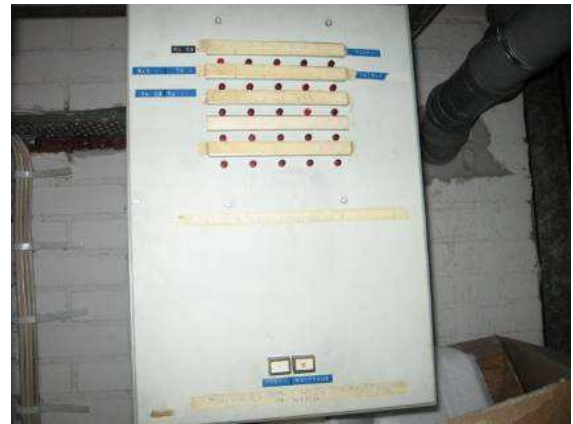
Vanha Lvi-hälytyskeskus

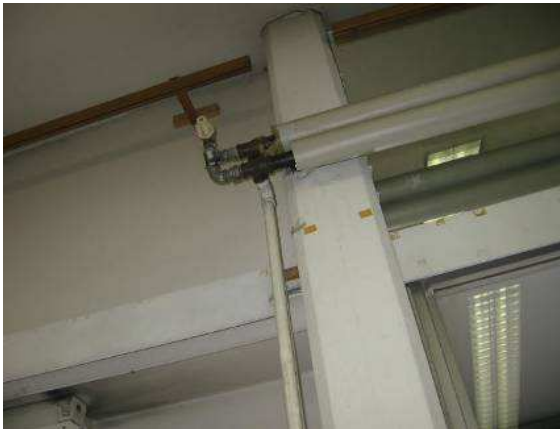
Lämmönluovuttimina kauppahallissa on pääosin ilma, muissa tiloissa lämmönluovuttimina on lämmityspatterit, kuten myös erillsrakennuksessa. Erillsrakennuksen patteriventtiilit tulisi uusita termostaattisilla patteriventtiileillä. Kauppahallin tuulikaapeissa on mm. kiertoilmalämmittimiä, joissa on vesikiertoinen lämmityspatterit. Kiertoilmapuhaltimet ovat vanhoja ja näiden kunnostamiseen tulee varautua

Erillsrakennuksen yhden lämmityspatterin patteriventtiili

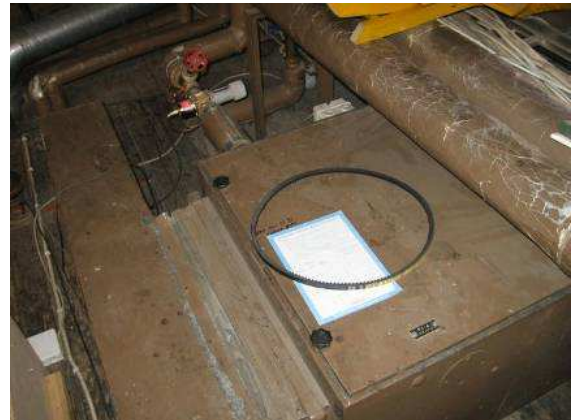
Kauppahallin yhden tuulikaapin kiertoilmalämmitin

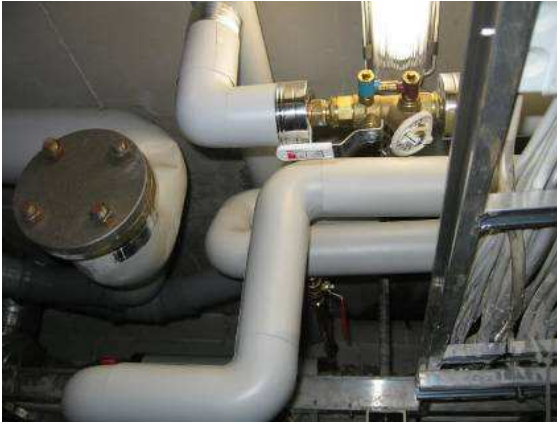
Näkyvien lämpöjohtojen eristeinä on vuorivillakouru ja päällysteenä pvc-levy. Näkyvien lämpöjohtoputkien lämpöeristeiden kunto on hyvä / tyydyttävä.

Lämpöjohtojen lämpöeristyksiä  
lämmönjakuhuoneessa

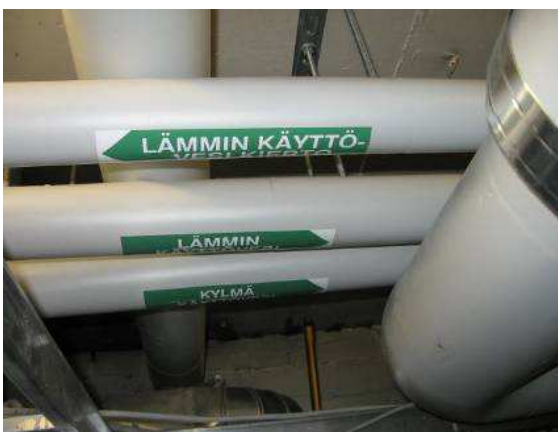
Näkyvien vesijohtojen eristeenä on pääosin vuorivillakouru ja päällysteenä pvc-levy. Näkyvien vesijohtojen lämpöeristeiden kunto on hyvä / tyydyttävä.

Vesijohtojen lämpöeristyksiä  
kauppahallissa

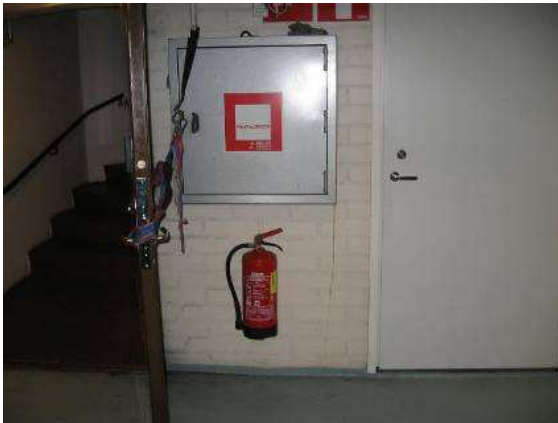
Kiinteistössä on pikapaloposteja ja käsisammuttimia. Näille tulee suorittaa huollot määräysten mukaan.

Pikapaloposti ja käsisammutin  
kauppahallin pohjakerroksessa

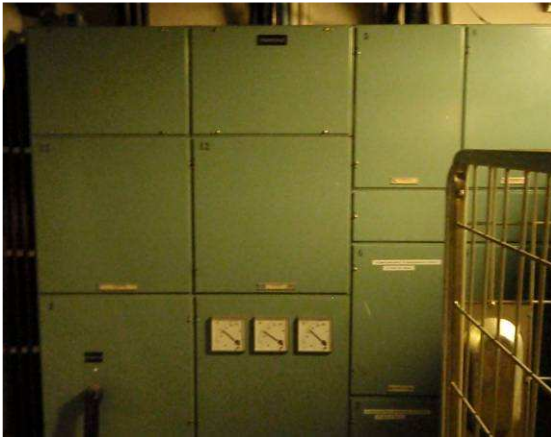
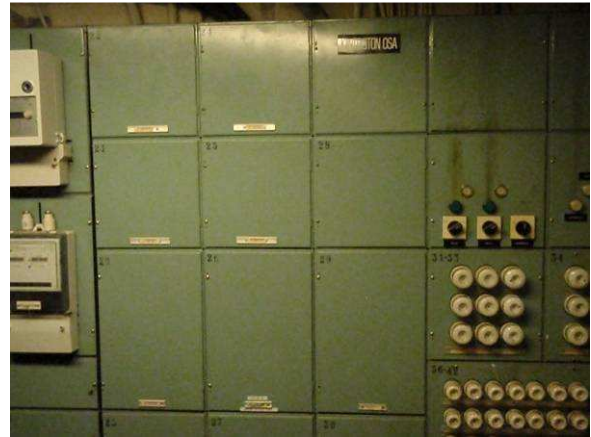
Keskustilaan on varastoituna sinne kuulumatonta tavaraa. Keskuksen edessä ei ollut tar-  
peeksi huoltokäytävä tilaa.

Kiinteistön sähkölaitteiston määräaika tarkastuksesta ei löytynyt merkintää.

*Pääkeskus*

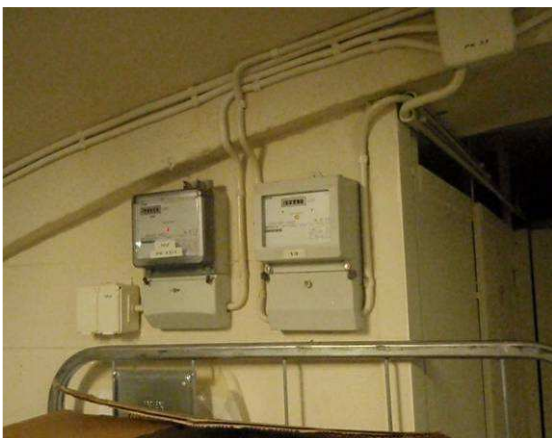
Kauppahallin myyntipisteiden energiamittarit ovat pääosin monimittarikeskuksissa, joitakin yksittäisiä energiankulutusmittareita on asennettu kellarikerroksen käytävälle.

*Energiamittareita kellarikäytävän seinällä.*

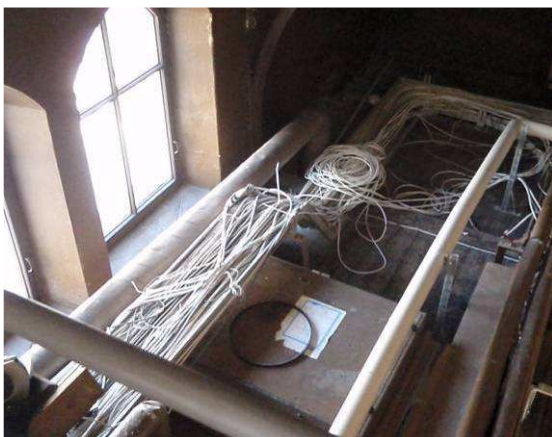
Kiinteistön johtoteinä ovat tikas- ja lankakaapelihyllyt. Varsinkin pääkeskuksen yläpuolinen hylly ja osa kellarikäytävän hyllyistä on asennettu täyteen, ei lisäasennusmahdollisuutta. Täyteen asennetut kaapelireitit ja kaapelien niputtaminen alentavat merkittävästi kaapelien kuormitettavuutta.

Vahva- ja heikkovirtajärjestelmät on asennettu pääsääntöisesti samalle hyllylle.

*Kaapelihyllyä kauppahallin puolella.*

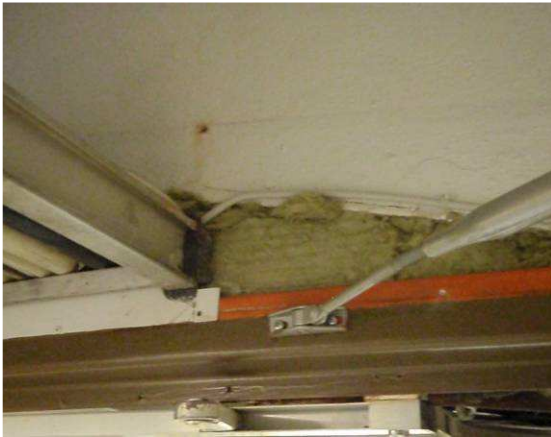
Kohdissa, missä läpiviennit voitiin nähdä, ne eivät osittain täytä mitään nykyään tyyppihyväksyttyä menetelmää. Ko. asianlaita liittyy rakennustekniikan kautta palomääräyksiin.

*Kaapeliläpiviennissä eristevillaa.*

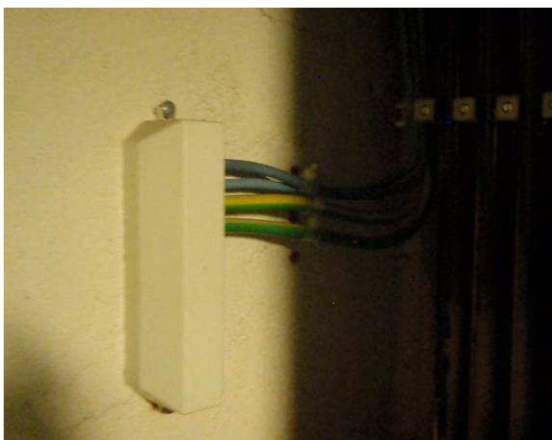
Päämaadoituskisko sijaitsee sähköpääkeskuksessa. Maadoituselektrodina toimii entisen vesijohdon talohaaraan vedetty johdin.

Ainakaan kaikkia johtavia osia (mm. kaapelihyllyjä) ei ole liitetty maadoitusjärjestelmään.

*Päämaadoituskisko.*

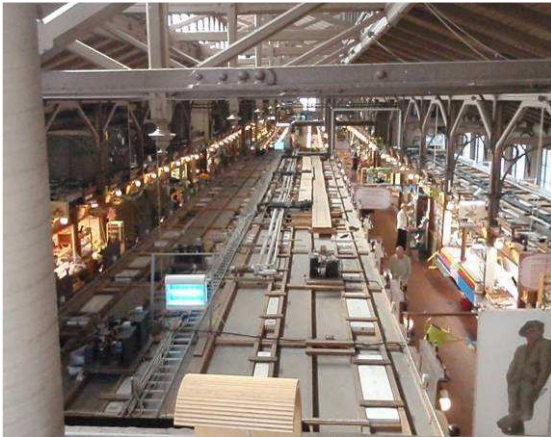
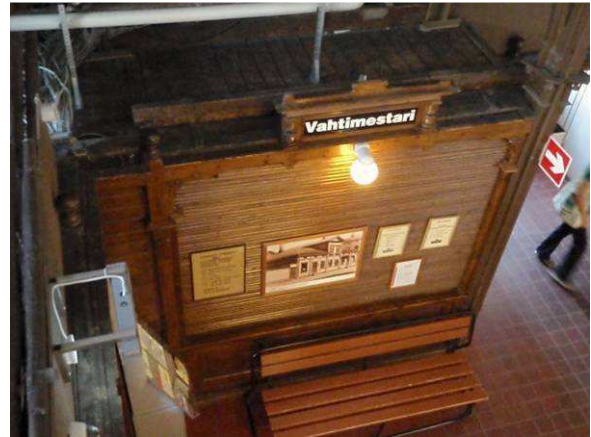
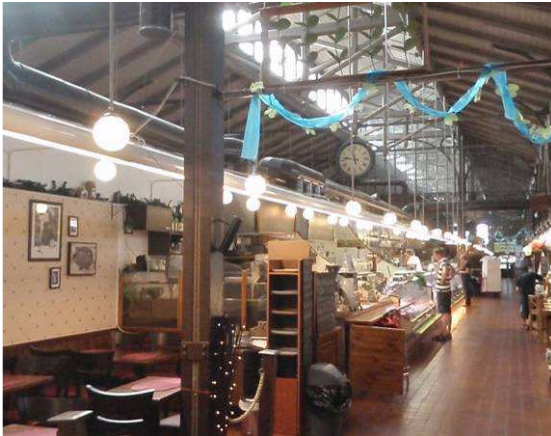
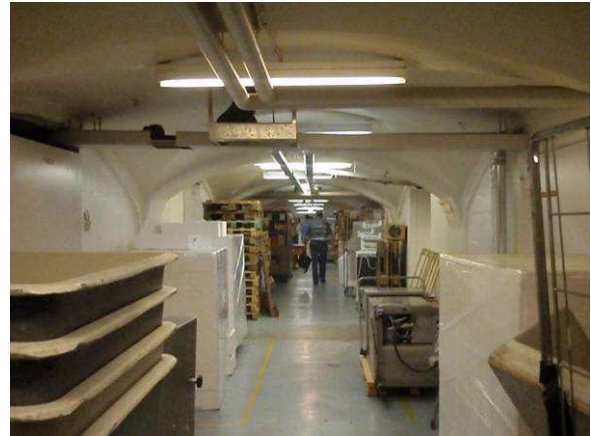
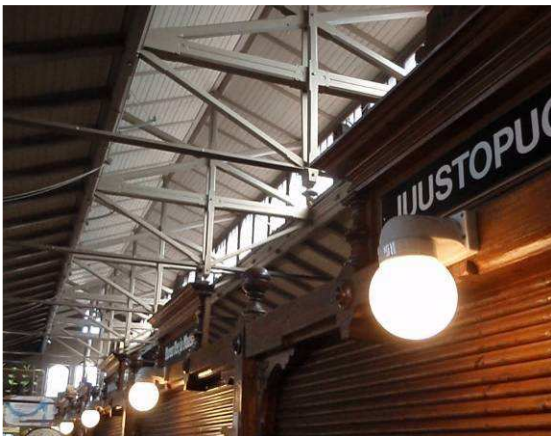
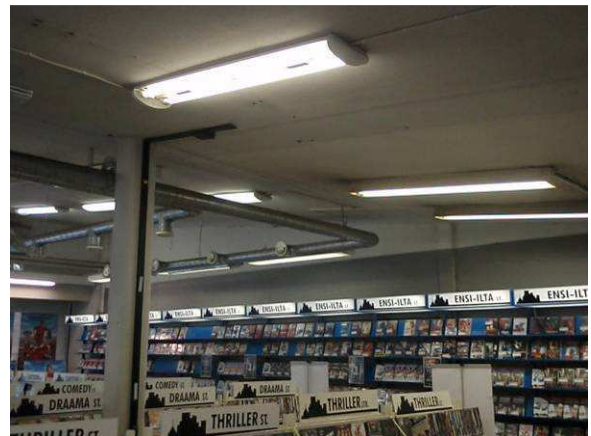
Yleisemmin on niin, että alkuperäisten valaisinten tekninen käyttöikä 20 – 30 vuotta on jo ylittetty ja vika todennäköisyys lisääntymään päin. Samoin on käynyt valotehon aleneman kanssa. Valaistustaso tiloissa on tyydyttävä.

Käyttäjiltä saadun palautteen mukaan kauppahallin valaistus voisi olla parempikin.

*Kauppahallin valaistusta.*

*Kauppahallinvalaistusta. E27- kanta.*

*Kellarin valaistusta. T8- loisteputki.*

*Videovuokraamon valaistusta. T8- loisteputki.*

Käytöstä poistettavat elohopeaa sisältävät loistelamput, sekavalolamput ja elohopeahöyrylamput tulisi käsitellä ongelmajätteinä. Valaisimien tarkastus tulee toteuttaa säännöllisesti. Valaisimien kuvat on puhdistettava säännöllisesti huolto-ohjelman mukaisesti tai vähintään aina lampunvaihtojen yhteydessä. Valaisimen likaantuminen vähentää merkittävästi valotehoa.

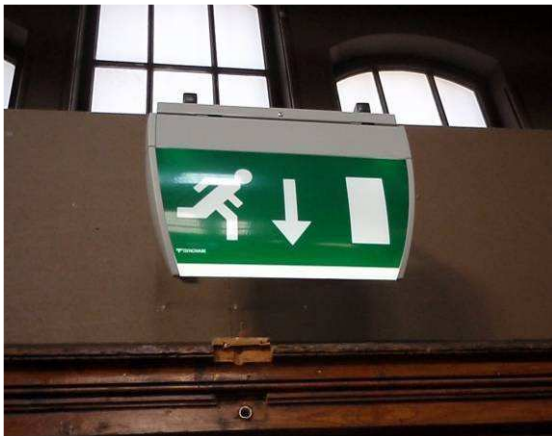
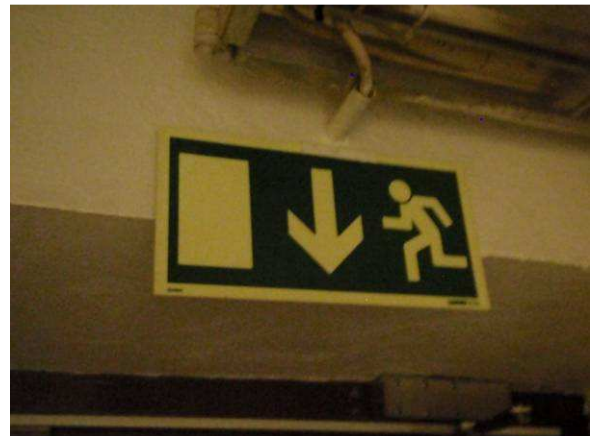
Osassa tiloja havaittiin itseloistavia opasteellisia poistumistiekilpiä.

Järjestelmästä ei löytynyt tarkastuksen aikana dokumentaatiota.

*Poistumistievalaisin*

*Opasteellinen itseloistava kilpi.*

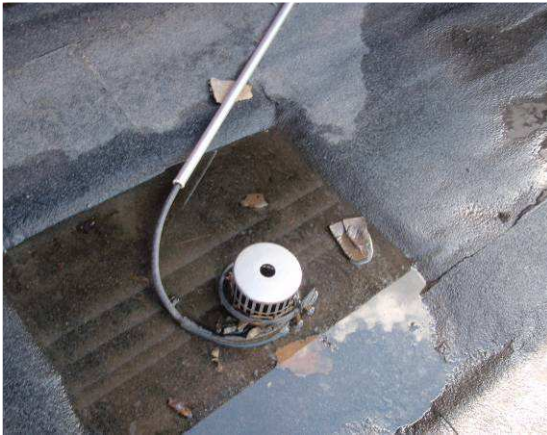
*Kattokaivon sulanpitokaapeli*

Sulanapitojärjestelmien ohjauspisteet jäivät epäselviksi. Kaapelointi asennettu vuonna 2009.

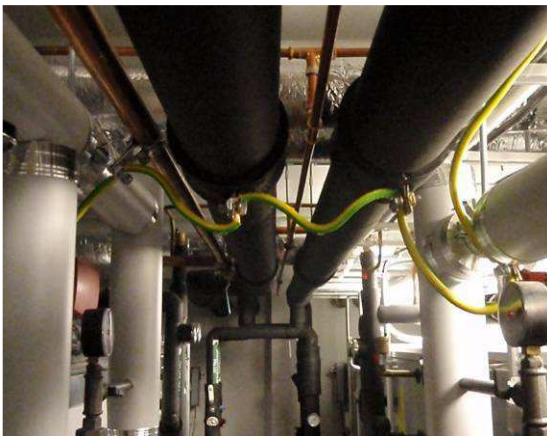
*IV- konehuone*

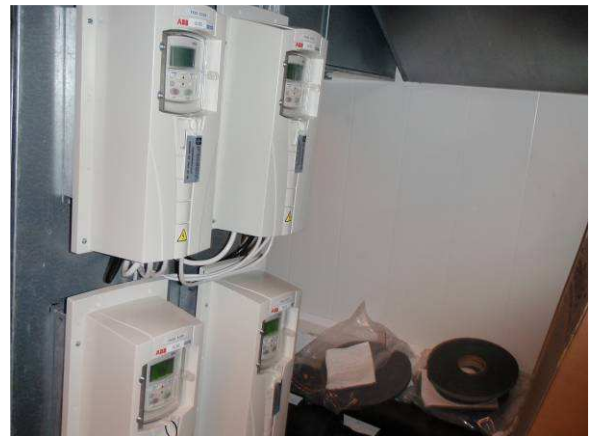
*Puhaltimien toimintaa ohjataan taajuusmuuttajilla.*

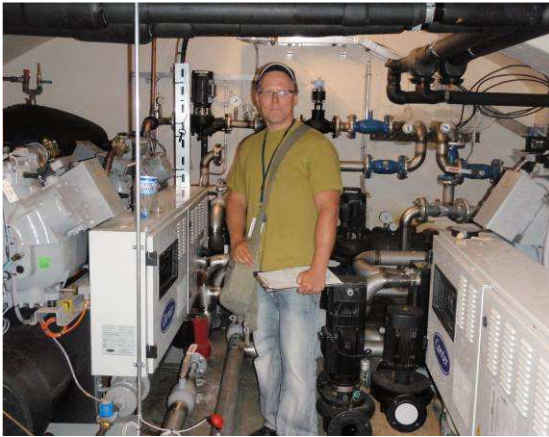
*Jäähdytyslaitteistoa.*

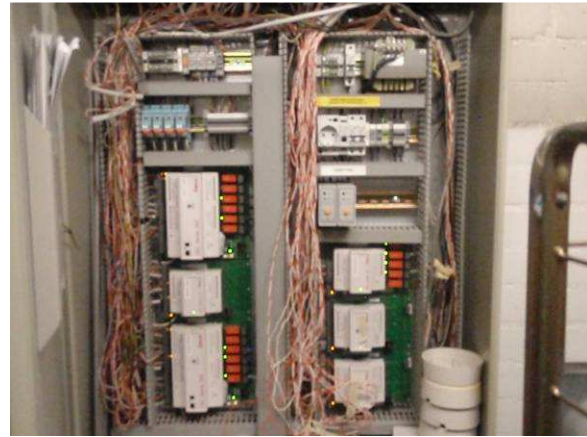
*Talautomaatio TAC*

Suositellaan, että vuosittain tarkastetaan ohjauspisteiden tarkoituksenmukaisuus.

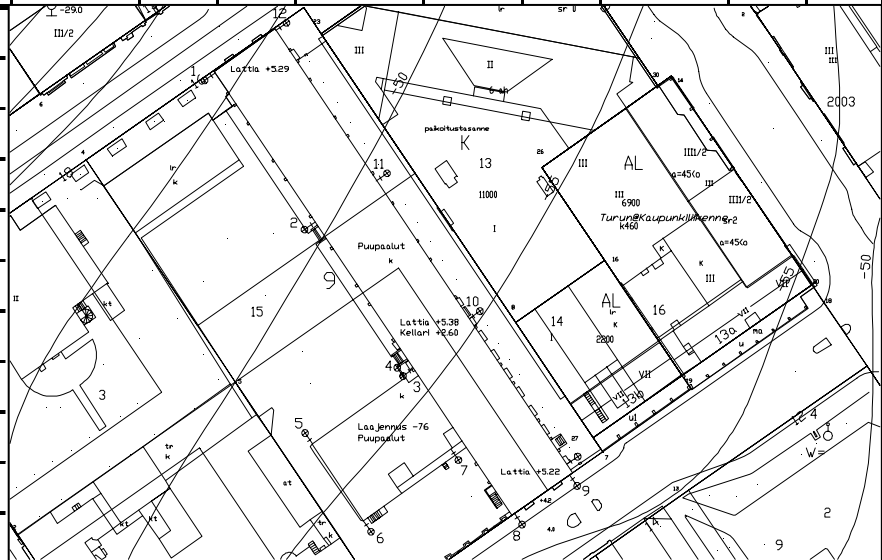
<h2 style="margin: 0;">SM MAANPÄÄ OY</h2> <p style="margin: 0;">Itäpellontie 30, 20300 Turku Puh. (02)2395000</p>	Piir. n:o <h3 style="text-align: center;">11132,5</h3>
---	---

Painuminen ei aiheuta tällä hetkellä rakenteisiin vaurioita, eikä vaikuta hallin toimintaan.

- hallin painumaa on seurattava säännöllisesti vuosittain
- orsivesipintoja on seurattava neljä kertaa vuodessa
- olevien halkeamien suuruus ja laajuus tulisi tarkistaa vaaitusten yhteydessä.
