Tutkimusraportti

Sisäilma- ja rakennetutkimukset

S:t Olofsskolan

8.6.2021

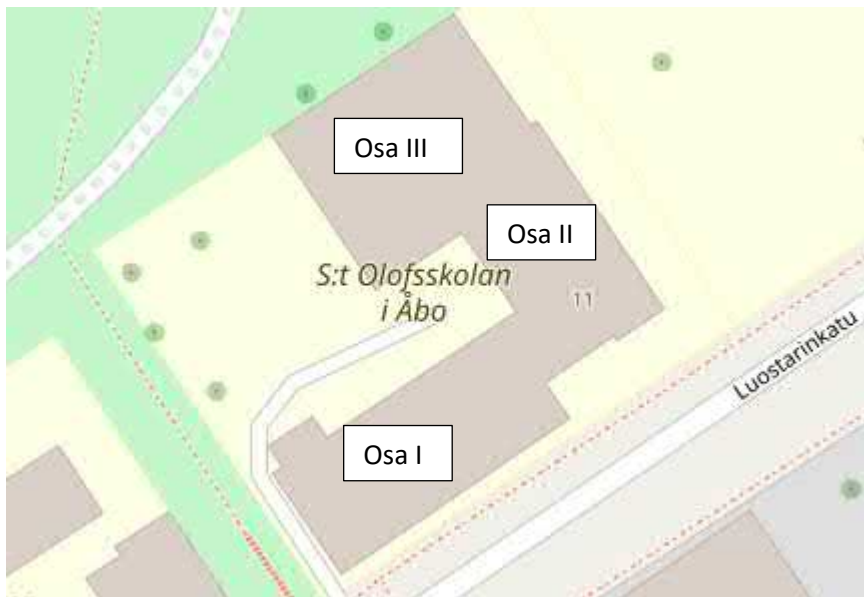
Kuva 3.1.1. S:t Olofsskolan on rakennettu vuonna 1966, ja siinä on kolme rakennusosaa.

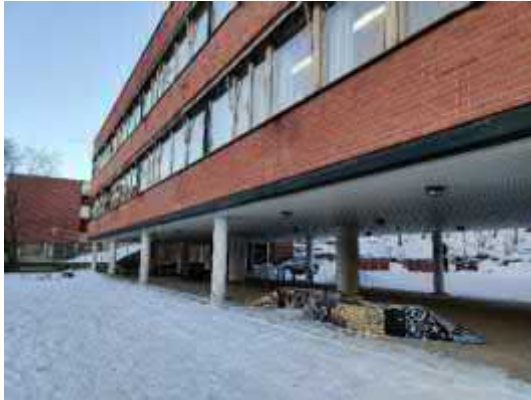
Kuva 3.1.2. Osa I:ssa on kaksi kerrosta. Alapohja on ulkoilmaa vasten.

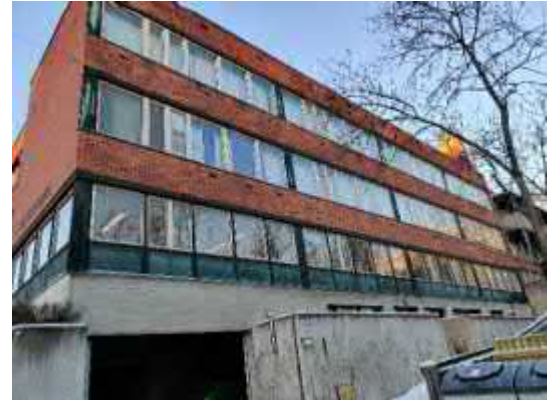
Kuva 3.1.3. Osa II:ssa on kolme maanpäällistä kerrosta sekä osittainen kellarikerros.

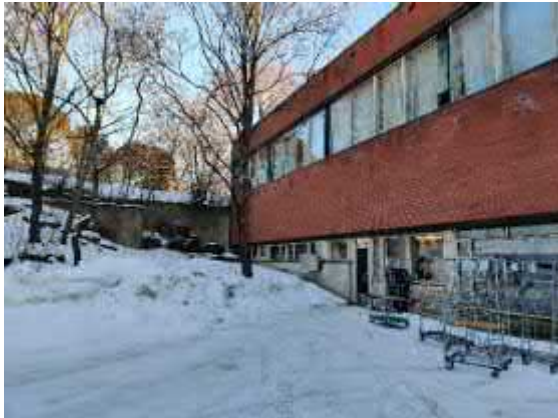
Kuva 3.1.4. Osa III on louhittu kalliorinteeseen osittain maanpinnan alapuolelle.

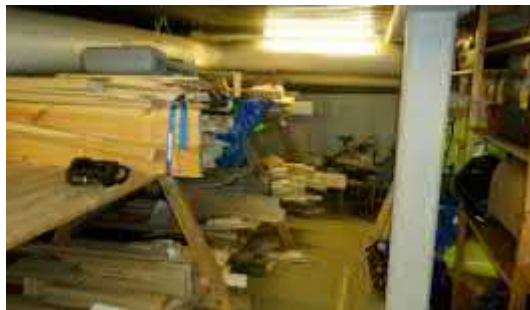
Kuva 5.1.2. Yleiskuvaa alempaan kellarikerrokseen. Kattopintana teräsprofiililevy (liittolaatta).

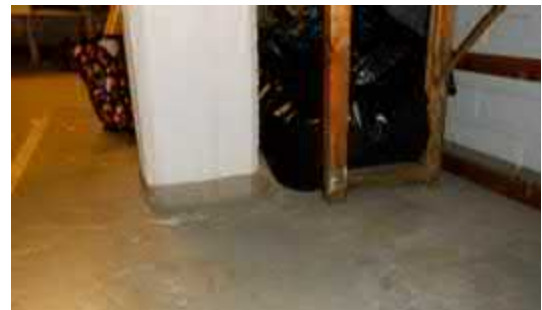
Kuva 5.1.3. Alemman kellarikerroksen lattiamaalit olivat kuluneita. Rakennepinnoilla ei yleisesti ottaen ollut liiallisen kosteuden aiheuttamia pinnoitevauriota.

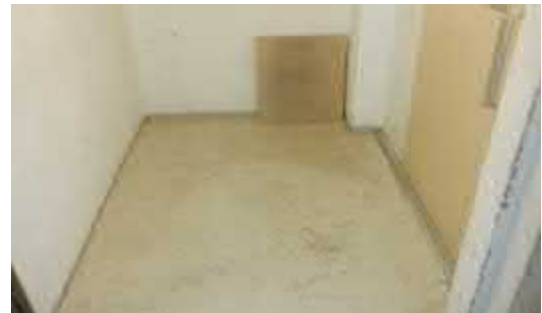
Kuva 5.2.3. Kellarin lattian ja seinien maalipinnoitteet paikoin kuluneita.

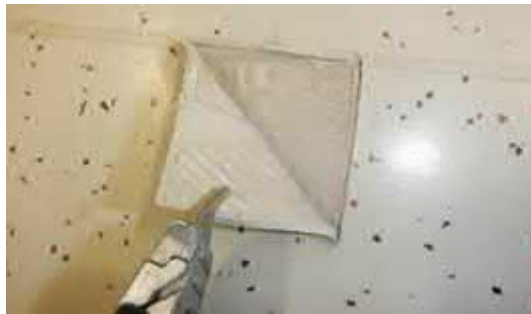
Kuva 5.2.6. Viiltomittauspiste V2, ei poikkeavaa maton liimakerroksessa.

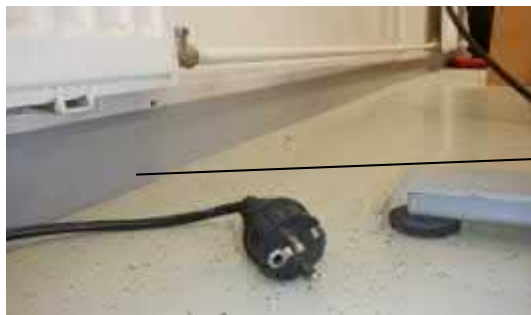
Kuva 5.2.8. Metallityöluokassa muovinen JL-jalkalista oli liimattu seinän sisäverhouskivilevyn pintaan asennettuun lautaan.

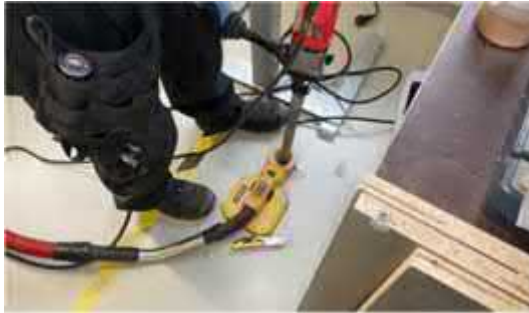
Kellarin alapohjarakenne tarkastettiin rakenneporauksella (R2 AP) metallityöluokkatilassa. Poraus tehtiin alueelle, jossa lattian muovimattopinnoitteen alustassa todettiin kosteuspoikkeama-alue (kuvat 6.1.4-6.1.5). Porauksen sijainti on esitetty liitteen 1 pohjapiirroskuivissa.

Kuva 6.1.4. AP-rakenteen tarkastusporaus $\varnothing 32$ mm metallityöluokassa.

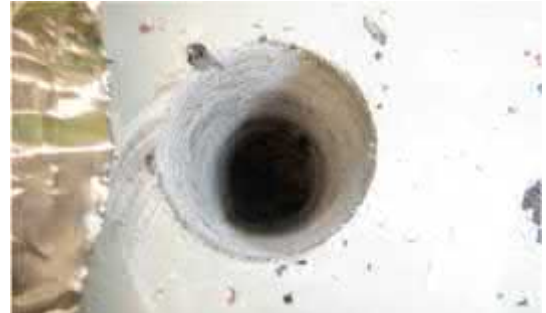
- muovimatto
- tasoite 10 mm
- pintabetonilaatta 100 mm
- pikisivelyt 5 mm
- pohjabetonilaatta 120 mm
- hiekka (hieman kostea, ei kapillaarisella alueella, ulottuu rakenteen pinnasta >550 mm)

Kuva 6.1.5. AP-rakenteessa ei ollut eristetilaa, eikä orgaanista materiaalia.

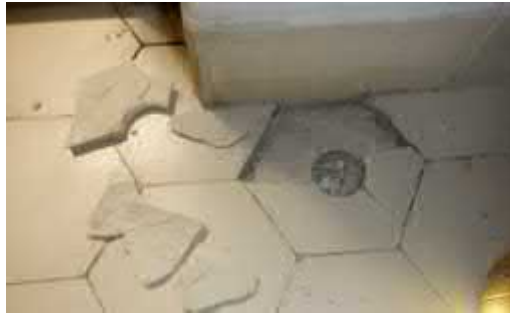
Avauksesta R6 AP otettiin alapohjan lastuvillaeristeestä materiaalinäyte (**APM2**) mikrobianaalysiin (kuvat 6.1.7-8). Analyysivastauksen mukaan materiaalissa esiintyy vaurioitumiseen viittaavaa mikrobikasvustoa. Mikrobimateriaalinäytteiden tulokset on esitetty tarkemmin liitteissä 2-4.

Kuva 6.1.7. AP-rakenteen tarkastus $\varnothing 32$ mm WC-/kylpyhuonetilassa.

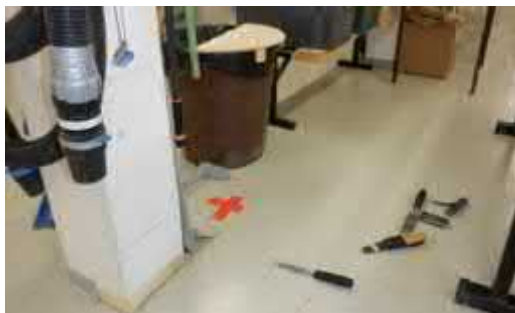
Ylemmän kellarikerroksen teknisentyön luokkatilassa sijaitsee peltiverhoituja teräspilareita, joiden alapohjaliittymän toteutustapaa ja kuntoa tarkastettiin pistokokeella yhden pilarin lattialiittymästä. Pellityksen sisällä oli mineraalivillaaeriste ja pilarina teräksinen I-profiilirakenne, joka ulottui alapohjan betonilaatan sisään (erilliselle anturalla). Teräspilarissa havaittiin pintaruostetta, mutta rakenneliittymässä ei havaittu poikkeavaa (kuvat 6.1.13-14). Aistinvaraisesti merkkisavulla tarkastellen pilarin ja alapohjalaatan liittymässä ei havaittu epätiiveyttä.

Kuva 6.1.13. Peltikoteloitu teräspilari teknisen työn luokkatilassa. Alapohjaliittymän tarkastus.

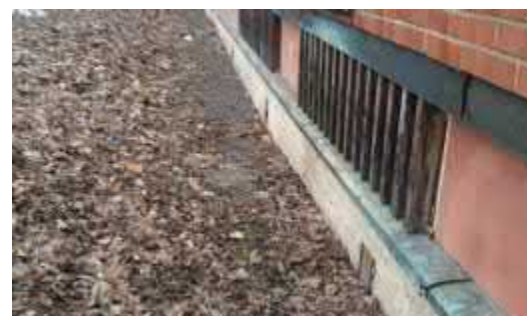
Kuva 6.1.17. Luoteispäädyn alueella maanpinta viettää rakennukseen päin. Tuuletuskanavien ritilät ovat maanpinnan tasolla.

Luoteispäädyssä rakennuksen ulkopuolinen maanpinta / kallio viettää kohtalaisen jyrkästi rakennukseen päin (ks. kuva 6.1.17) aiheuttaen ulkopuolista kosteusrasitusta seinärakenteeseen. Kyseisellä seinälinjalla havaittiin rakennuksen 1. kerroksessa vanhoja kuivuneita kosteusvauriota seinän alaosan sisäpinnoitteissa (kuvat 6.1.25-6.1.26).

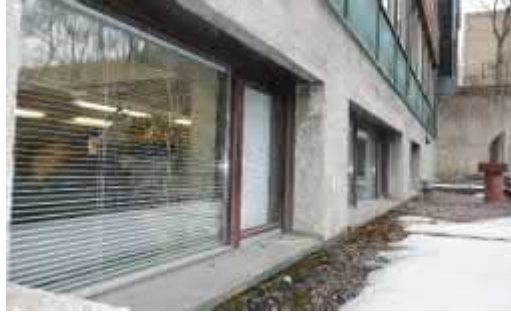
Kuva 6.1.18. Kellarikerroksen ulkoseinää itä-sivun alueella.

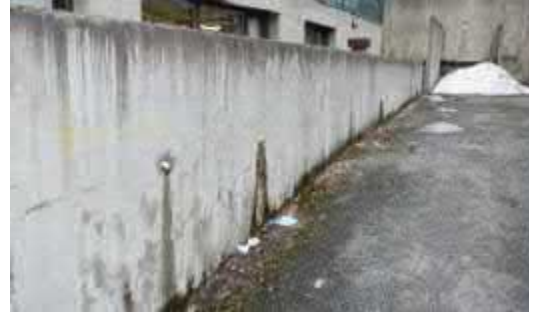
Kuva 6.1.19. Kalliroleikkauksen sulkutilan ja perusmuurin välistä tukimuuria.

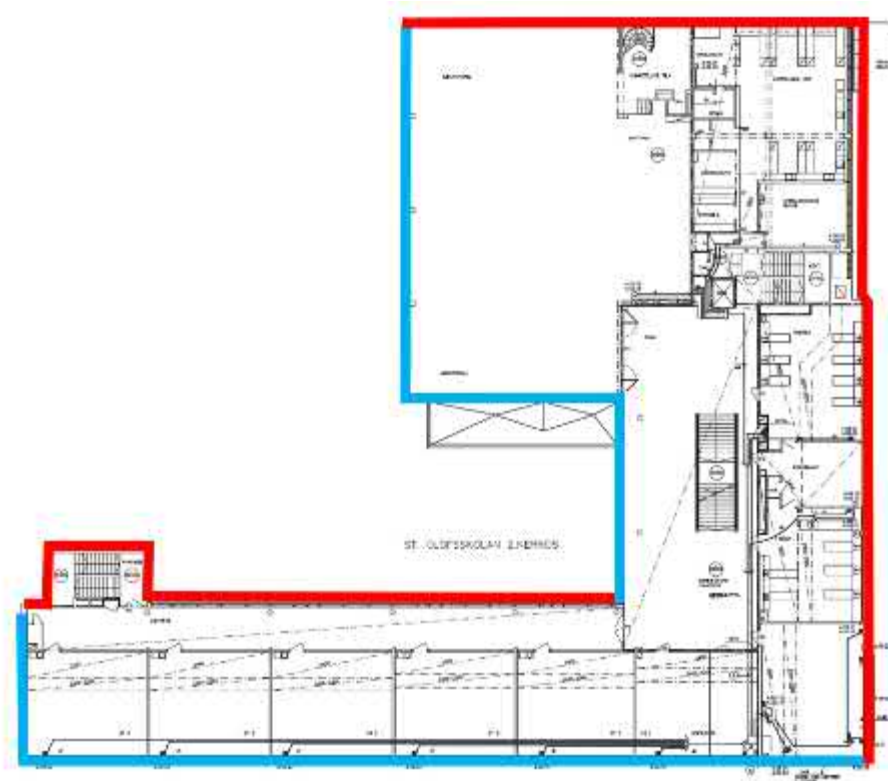
Aistinvaraisen arvion mukaan rakennuksen ulkoverhous on uusittu kaakkois- ja lounaissivuilta. Uusituissa julkisivuissa on tuuletusrakot. Uusituissa julkisivuissa on myös paikoin kosteusvauriojälkiä (vrt. kuva 3.1.2-4). Kuvassa 6.2.2 on esitetty uusitut ja alkuperäiset julkisivut kerroksissa 2–3.

Kuva 6.2.2. Betoni-villa-tiili ulkoseinärakenteet 2-3 kerroksissa. Vanhat julkisivut on esitetty punaisella ja uusitut sinisellä.

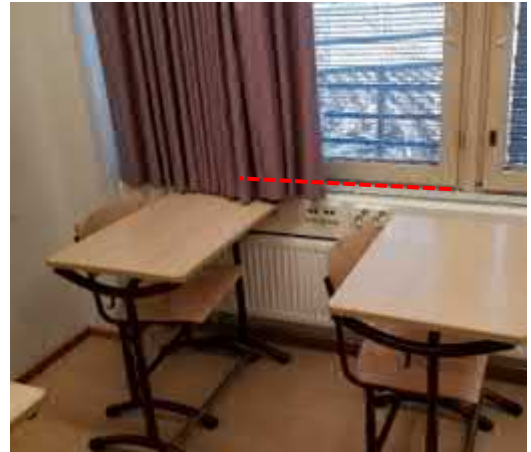
Ulkoseinärakenteen ilmatiivyyden selvittämiseksi tehtiin merkkiainekokeita tiloissa 228 (osa I), 311 (osa II) ja 304 (osa III). Kaikissa tiloissa todettiin merkittäviä ilmavuotoja ikkunaliittymistä. Tämän lisäksi tilan 311 ulkoseinässä on halkeamia, joista on ilmavuotoa sisäilmaan (kuvat 6.2.3-5).

Kuva 6.2.4. Ilmavuotoa luokassa 304 ikkunaliittymistä.

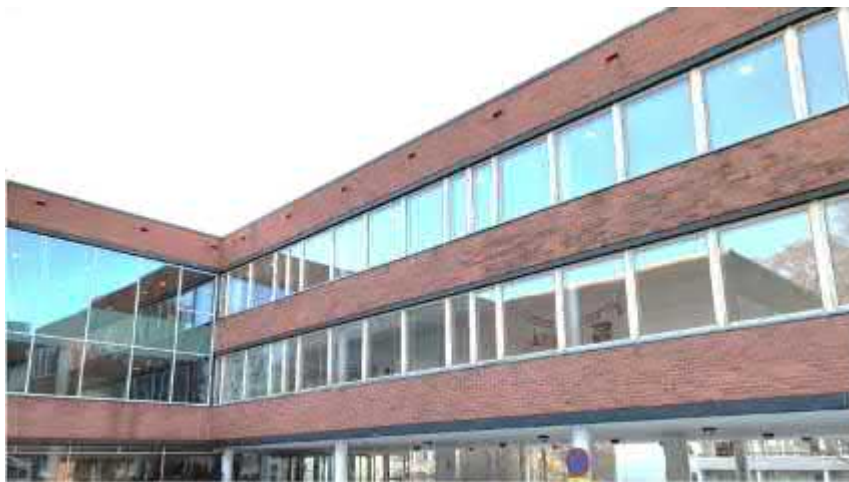
Kuva 6.3.2. Yläpohja tuulettuu räystäiden alla olevien tuuletusritilöiden kautta.

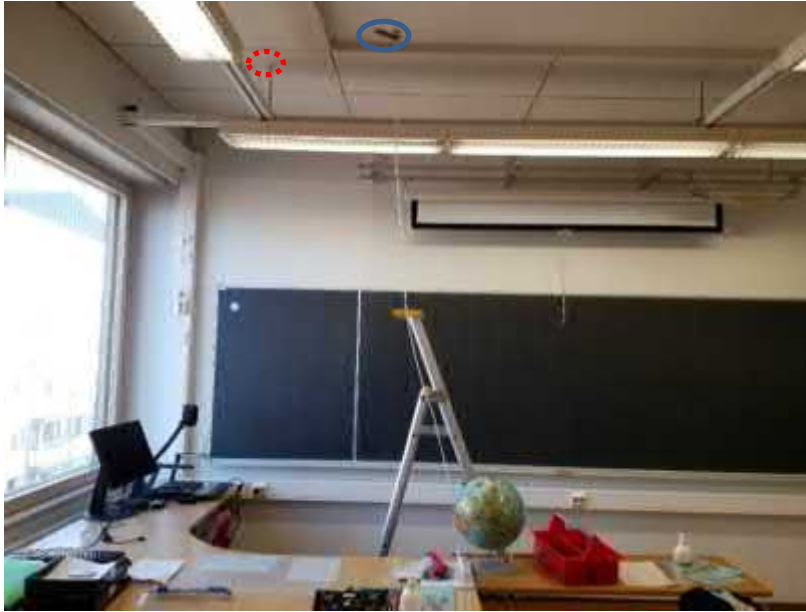
Rakennetarkastusten yhteydessä lastuvillalevystä otettiin kolme materiaalinäytettä, joista yhdessäkään ei todettu poikkeavaa mikrobistoa (**YPM1-3**). Yläpohjan tiiviyttä arvioitiin merkkiaineen avulla tilassa 311. Mittauksen mukaan yläpohjarakenne on tiivis. Mittauksessa todettiin ainoastaan yksi pistemäinen ilmavuoto valaisimen kiinnikkeen läpiviennistä (kuva 6.3.4).

Kuva 6.3.4. Yläpohjan merkkiainekoe tilassa 311. Mittauksessa todettiin ainoastaan yksi pistemäinen ilmapuoto valaisimen kiinnikkeen läpiviennistä (punainen ympyrä). Merkkiaineen laskupaikka on merkattu sinisellä ympyrällä.

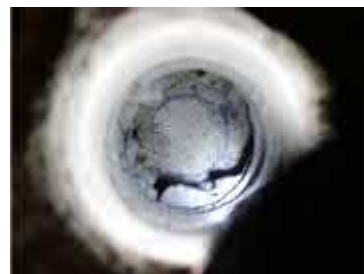
- R28 VP, 201
- betoni 120 mm
 - tervapaperi
 - lastuvillalevy 60 mm
 - betoni (ei läpi)

Lastuvillalevystä otetussa näytteessä ei esiintynyt mikrobikasvustoa (**VPM3**).

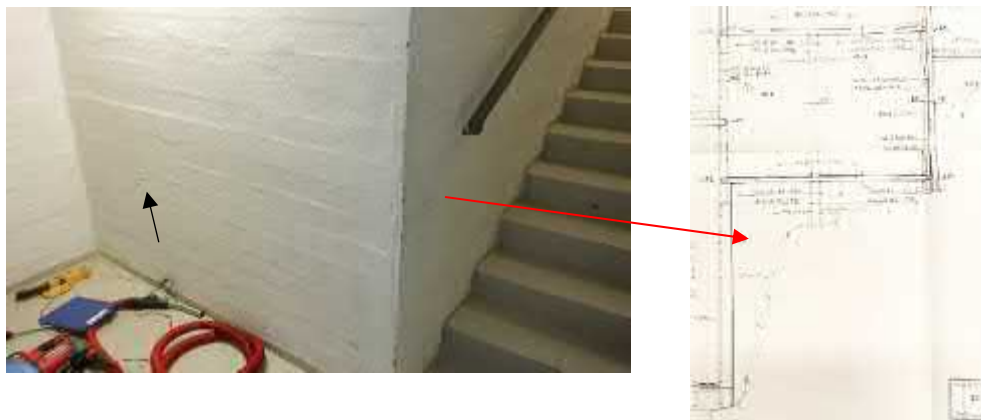
Ylemmän kellarikerroksen hissiaulassa tarkastettiin portaan alustila, poraamalla betonirakenteiseen perusmuuriin tarkastusreikä \varnothing 20 mm, josta alustilaa tarkastettiin endoskoopilla (kuva 6.6.1). Alustilassa havaittiin muottilaudoituksia ja alustila todettiin merkkisavun avulla olevan ylipaineinen hissiaulan suuntaan.

Kuva 6.6.1. Ylemmän kellarikerroksen hissiaulassa olevan portaan alustilassa on muottilaudoitusta.

Rakennuksessa on paikoitellen alustiloja ja putkikanaaleja, joissa on orgaanista materiaalia. Kanaaleista ja vanhasta savuhormista on epätiivitä läpivientejä sisäilmaan. Organiset materiaalit on suositeltavaa poistaa ja läpiviennit tiivistää.

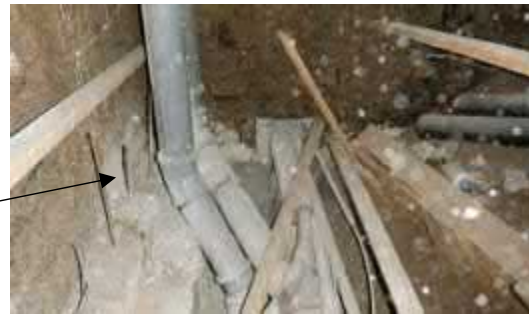
Kuva 6.6.3. Hiekkapohjaisessa onkalotilassa rakennusjätteitä ja muottilaidoituksia.

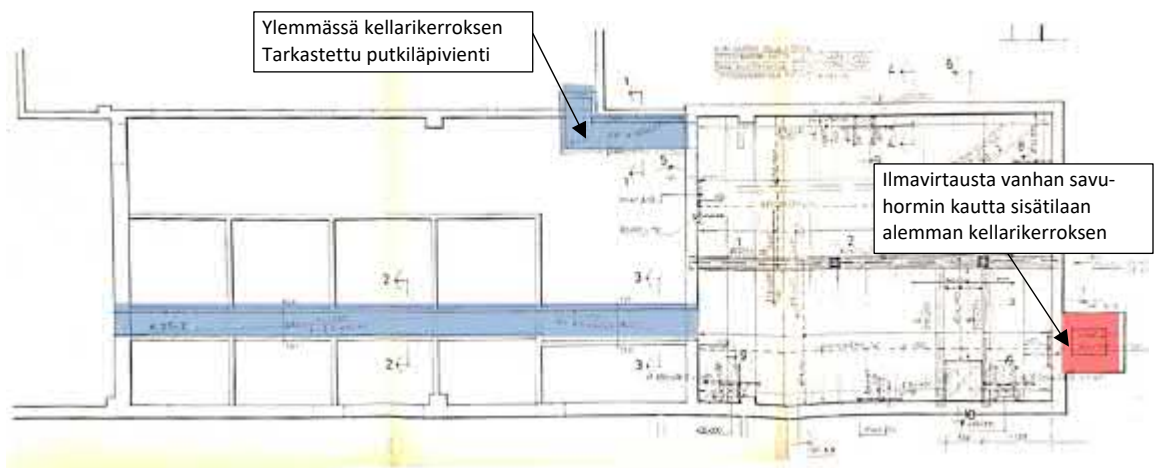
Kuva 6.6.5. Teknisen työn tilojen alla on kaksi putkikanaalia (siniset alueet). Alemman kellarikerroksen varastotilasta lähtee vanha savuhormi (punainen alue).

Alemman kellarikerroksen varastotilassa sijaitsee vanha savuhormi, jonka kautta on asennettuna IV-kanavia. Savuhormissa on avoinna oleva läpivientireikä, jonka kautta havaittiin selvää ilmavirtausta varastotilan suuntaan.

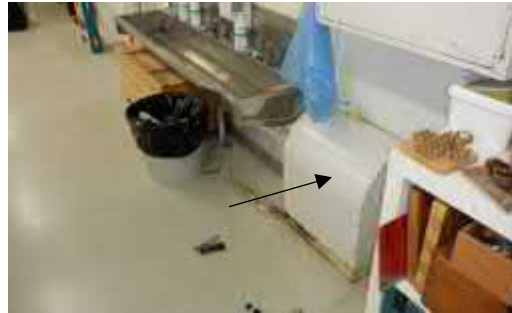
Kuva 6.6.6. Teknisen työn luokkatilassa sijaitseva putkikanaaliläpivienti pellityksen alla.

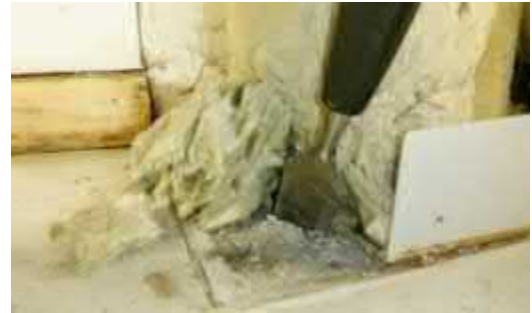
Toisessa kanaalissa on alapohjarakenteen lävistävät putkiläpiviennit, joita tarkastettiin tutkimuksessa aistinvaraisesti. Kanaaliin menevät putket sijaitsevat peltikoteloinnin sisällä ja ne on eristetty mineraalivillalla. Putkien läpiviennit kanaaliin todettiin epätiiviksi. Merkkisavulla tarkastellen kanaalitila oli kuitenkin alipaineinen huonetilan nähden (kuvat 6.6.6-8).

Kuva 6.6.7. Putkiläpivienti kanaaliin on epätiivis.

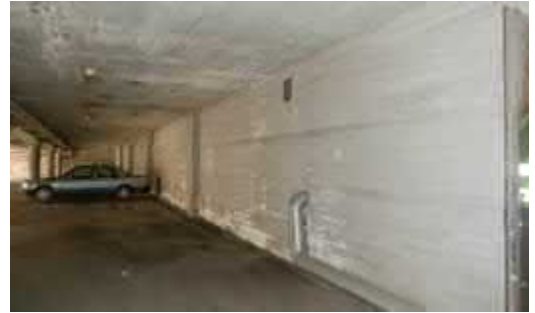
Kuva 6.6.11. Putkitunnelin sisäverhoukseen muurattun ulkoseinän takana on autohalli.

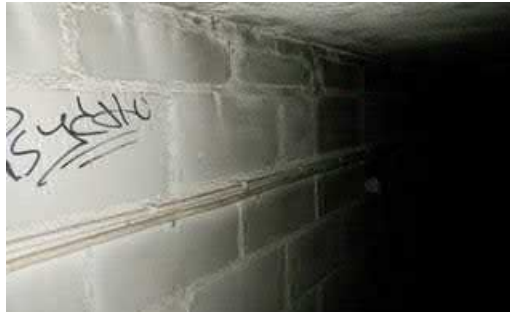
Kellarikerroksen konetyöluokan varastotilasta lähtee rakennuksen pohjakuviin merkitsemätön putkitunneli, joka kulkee pihan alla rakennuksen I-osan linjalla (kuva 6.6.9). Putkitunneli on avoin varaston suuntaan. Putkitunnelin maanpaineseinä on maalattu betonirakenne. Autohallin puoleisen betonirakenteisen ulkoseinän sisäpinnassa on tiiliverhous, jonka takana osalla aluetta on mineraalivillaeriste ja osalla lastuvillalevyeriste. Sisäverhousmuurauksen takaa, seinän eristetilasta havaittiin ilmavirtauksia tunnelin suuntaan (kuvat 6.6.10-14).

Kuva 6.6.12. Ilmavuotojälkiä sisäverhoukseen muurauksen takan olevasta eristetilasta.

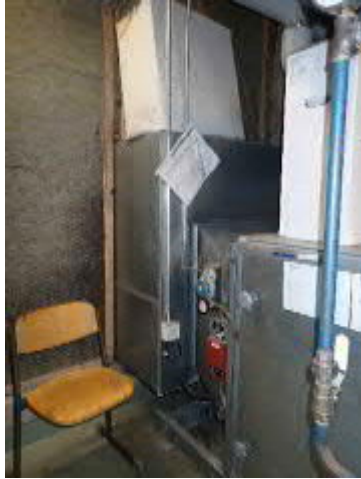
Tuloilmakoneet TK2-TK4 sijaitsevat liikuntasalin yhteydessä konehuoneessa 301. Konehuoneen seinillä on runsaasti pinnoittamatonta mineraalivillaa äänieristeenä (kuva 7.1.4). IV-koneessa TK2 (liikuntasali) oli jonkin verran likaa (kuva 7.1.5). Tuloilmarunkokanavassa ei havaittu merkittäviä pölykertymiä (kuva 7.1.6). Liikuntasalin tuloilmakanavia ei päästy tarkastamaan tilan korkeuden vuoksi.

Kuva 7.1.4. Konehuoneen 301 seinillä on kanaverkon takana paljasta mineraalivillaa.

Todennäköisiä kuitulähteitä ovat tuloilmajärjestelmän äänenvaimentimet sekä vanhat akustiikkalevyt (kuva 7.5.1). Kuituja voi kulkeutua sisäilmaan myös ulkovaipan ilmavuotojen mukana. Myös IV-konehuoneissa 002 ja 301 seinäpinoilla on paljaita villapintoja, joista voi kulkeutua kuituja sisäilmaan, joko konehuoneiden ovien kautta tai tuloilmavirran mukana (vrt. kuvat 7.1.1. ja 7.1.4).

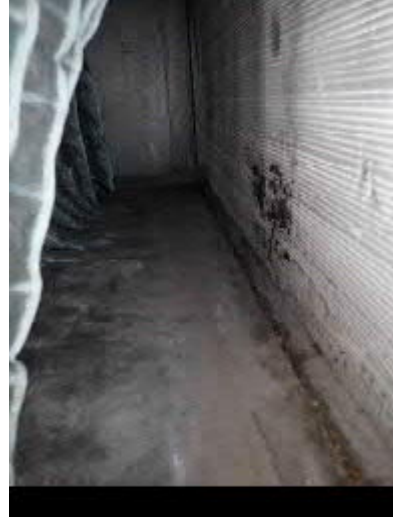
Kuva 7.1.5. Tuloilmakoneessa TK2 oli jonkin verran likaa.

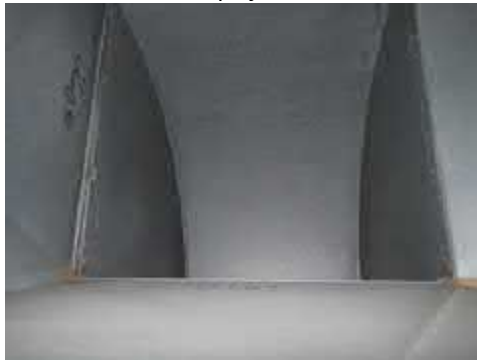
Kuva 7.1.6. Tuloilmarunkokanavistossa ei ollut merkittävästi pölyä.

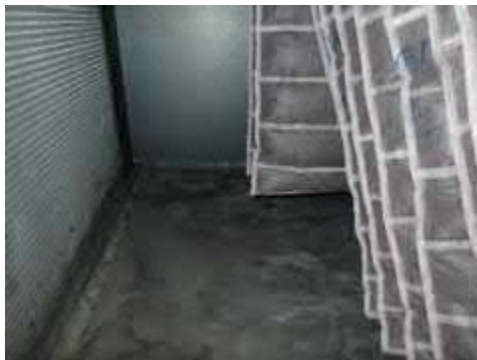
IV-koneessa TK3 (ruokala) oli jonkin verran pinttynyttä likaa ja merkkejä sadeveden pääsystä suodatinkammioon (kuva 7.1.7). Tuloilmarunkokanavassa ei havaittu merkittäviä pölykertymiä (kuva 7.1.8). Ruokala tuloilmakanavia ei päästy tarkastamaan tarkastusluukkujen puuttumisen vuoksi.

Kuva 7.1.7. Tuloilmakoneen TK3 pohjalla oli pinttynyttä likaa ja merkkejä veden pääsystä kammion pohjalle.

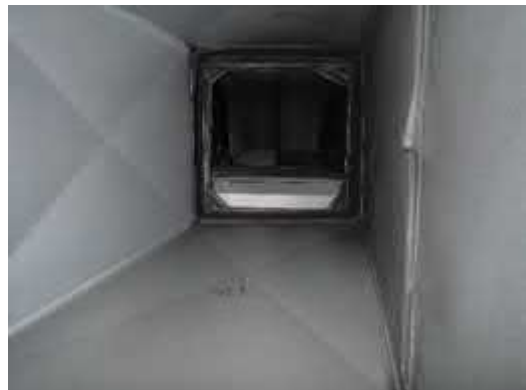
Kuva 7.1.8. Tuloilmarunkokanavistossa ei ollut merkittävästi pölyä.

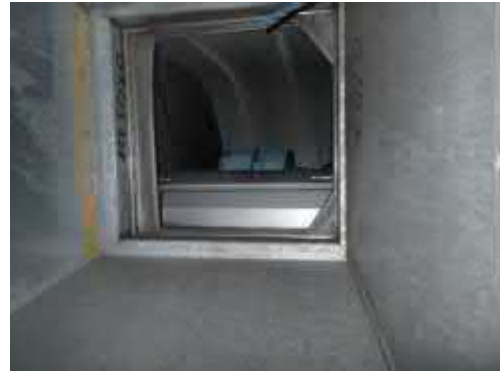
Kuva 7.1.10. Tuloilmarunkokanavistossa ei ollut merkittävästi pölyä.

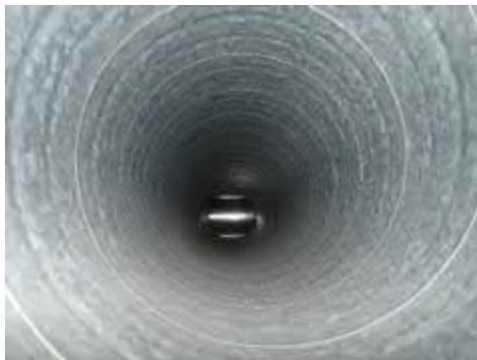
Kuva 7.1.11. Tuloilmakanavistossakaan (tila 302) ei ollut merkittävästi pölyä.

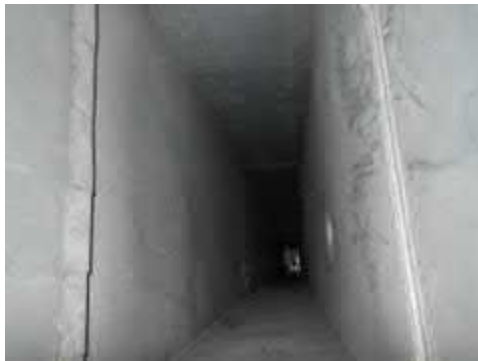
Kuva 7.1.14. Tuloilmarunkokanavistossa oli myös pölyä.

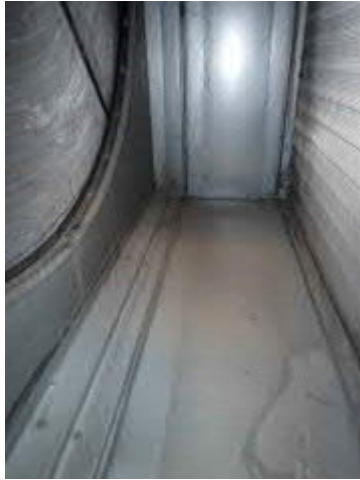
Kuva 7.1.16. Tuloilmakone TK6 oli sisältä puhdas.

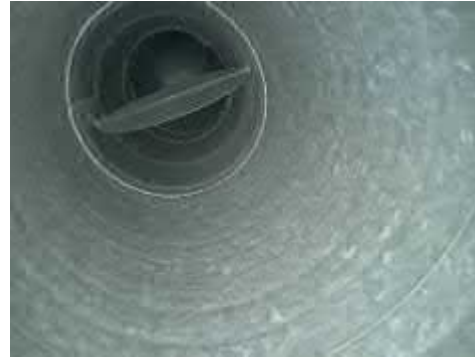
Kuva 7.1.19. Tuloilmakanavistossa (tila 319) ei ollut merkittävästi pölyä.

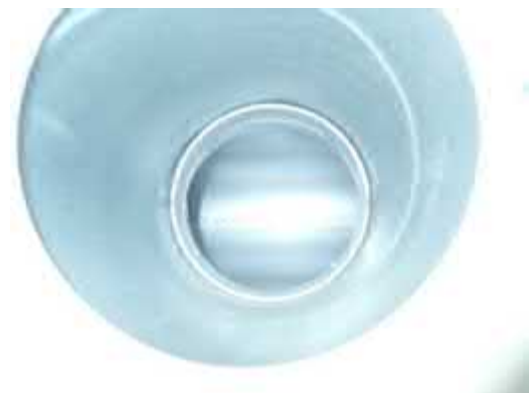
Kuva 7.1.21. Tuloilmakanavistossa (tila 141) ei ollut merkittävästi pölyä.

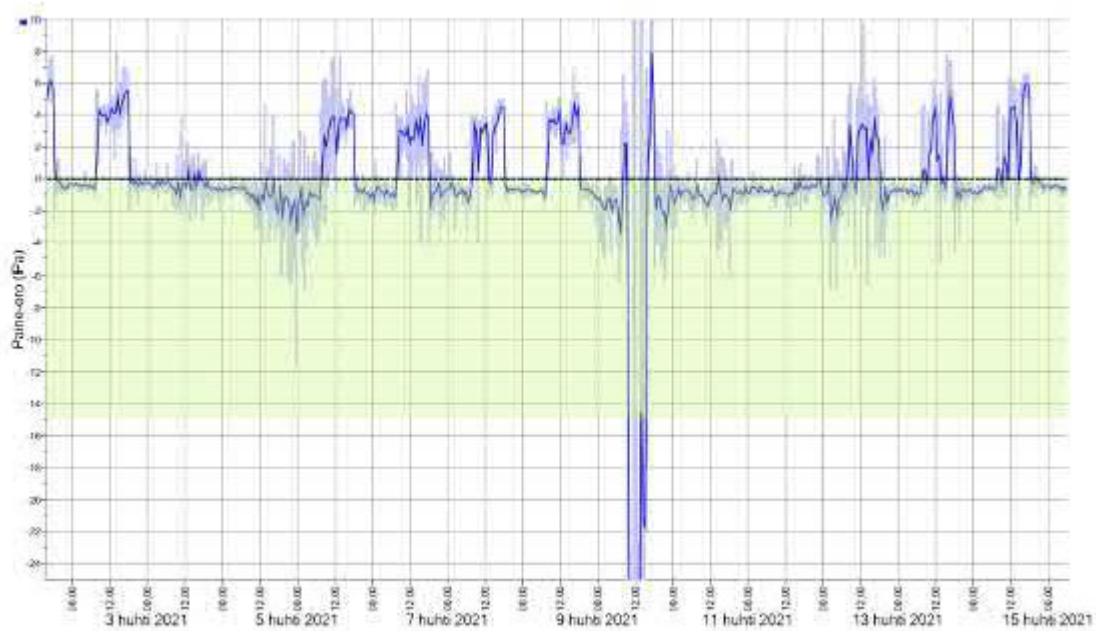
PE79 St Olofsskolan 319-ukko

Kuva 7.2.3. Paine-eroseuranta 1.-15.4.2021 kolmannen kerroksen tilassa 319. Tila on pääosin lievästi ylipaineinen ulkoilmaan (n. 2 Pa). Tavoitetaso (0...-15 Pa) on esitetty vihreällä alueella.

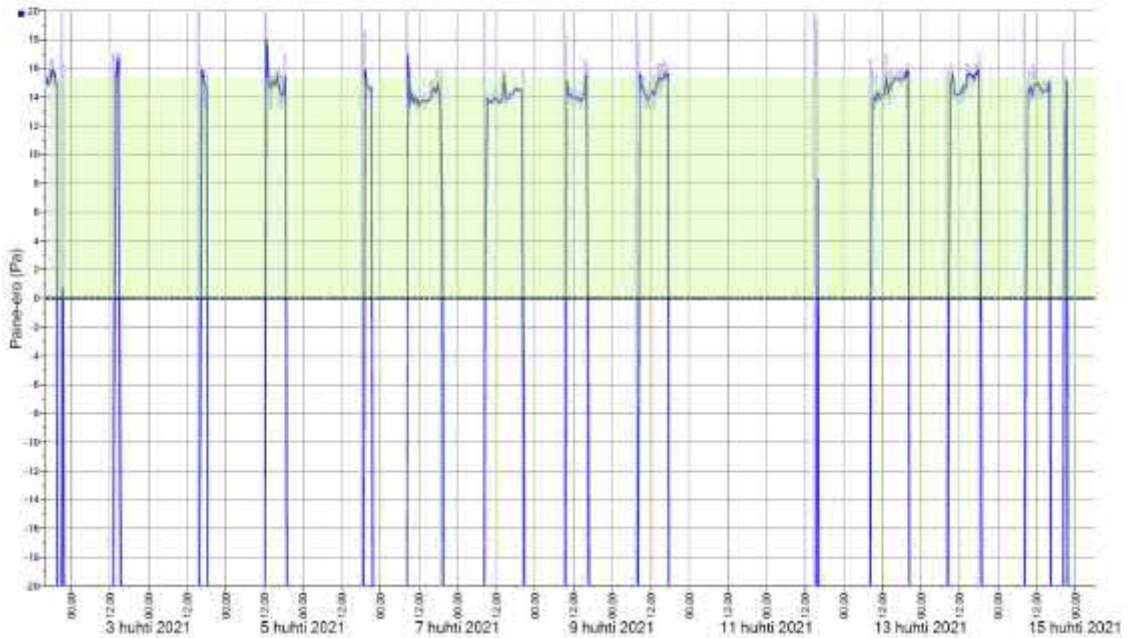
PE34 St Olofsskolan 007-kanali

Kellari on suositusten mukaisesti selvästi ylipaineinen putkikanaaliin. Mittalaitteeseen ei öisin ja viikonloppuisin tullut virtaa lainakaan, joten niiltä ajoilta mittaustuloksia ei ole saatavilla (kuva 7.2.4).

Kuva 7.2.4. Paine-eroseuranta 1.-15.4.2021 tilan 007 ja putkikanalin välillä. Tila on ylipaineinen kanaaliin (n. 15 Pa). Tavoitetaso (0...-15 Pa) on esitetty vihreällä alueella. Mittalaitteeseen ei öisin ja viikonloppuisin tullut virtaa lainkaan, joten niiltä ajoilta ei mittaustuloksia ole saatavilla. Tavoitetaso (0...+15 Pa) on esitetty vihreällä alueella.

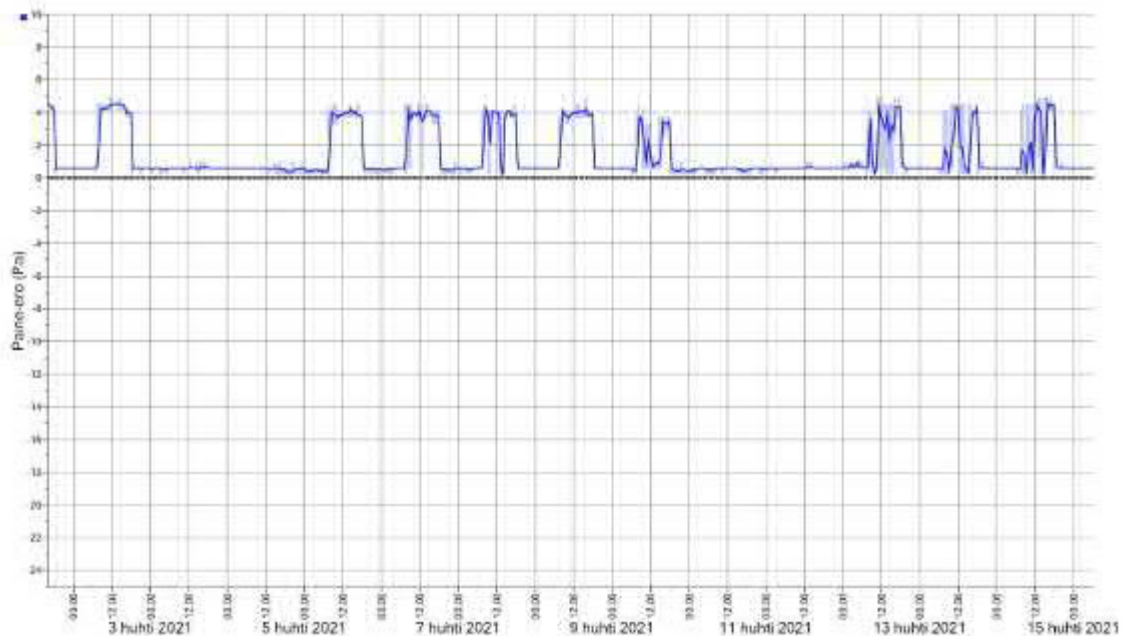
PE21 St Olofsskolan 319-alakatto

Luokissa 225 ja 319 tehtiin paine-eromittauksia luokan ja alakattotilan välillä, joilla arvioitiin, voiko alakattolevyissä olevat tummentumat johtua ilmapuodoista luokkien ja alakattojen välillä. Mittauksissa todettiin, että luokat ovat joko ylipaineisia tai tilojen välillä ei ole paine-eroa lainkaan. Luokan 225 ja alakattotilan välillä ei ole paine-eroa, mutta luokan 319 paine-ero alakattotilaan seuraa ulkoilman paine-eroa (kuva 7.2.5). Tämä viittaa siihen, että alakattotila voi olla yhteydessä ulkoilmaan. Ylipaineisessa luokassa ilmaa voi kulkeutua alakattokoteloiden päällä olevien akustiikkalevyjen läpi, aiheuttaen tummentumia akustiikkalevyjen pintaan (kuva 7.2.6). Ainakin luokan 311 alakaton yläpuolisessa tilassa havaittiin vanha tulpapaamaton kanavan pää, joka voi vaikuttaa tilan painesuhteisiin (kuva 7.2.7). Alakattotiloja tulisi tutkia vielä tarkemmin.

Kuva 7.2.5. Paine-eroseuranta 1.-15.4.2021 319 ja alakaton välillä. Tila on päivisin ylipaineinen alakattotilaan (n. 4 Pa). Öisin ja viikonloppuisin tilojen välillä ei ole paine-eroa. Paine-ero seuraa ulkoilman ja sisätilan välistä paine-eroa (vrt. kuva 7.2.3).

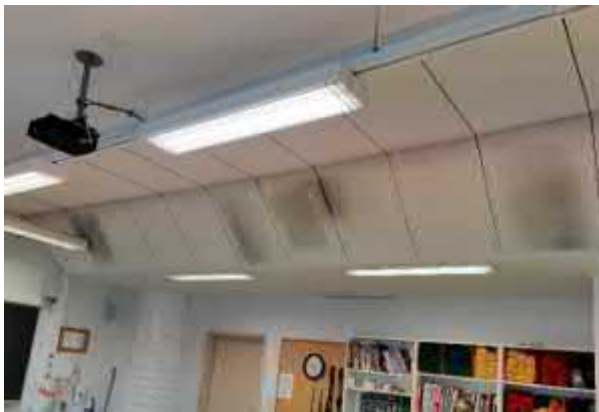
Kuva 7.2.6 Osan I luokkatilojen alakatoissa on tummia jälkiä, jotka viittaavat ilmapuotoihin luokan ja alakattotilan välillä.

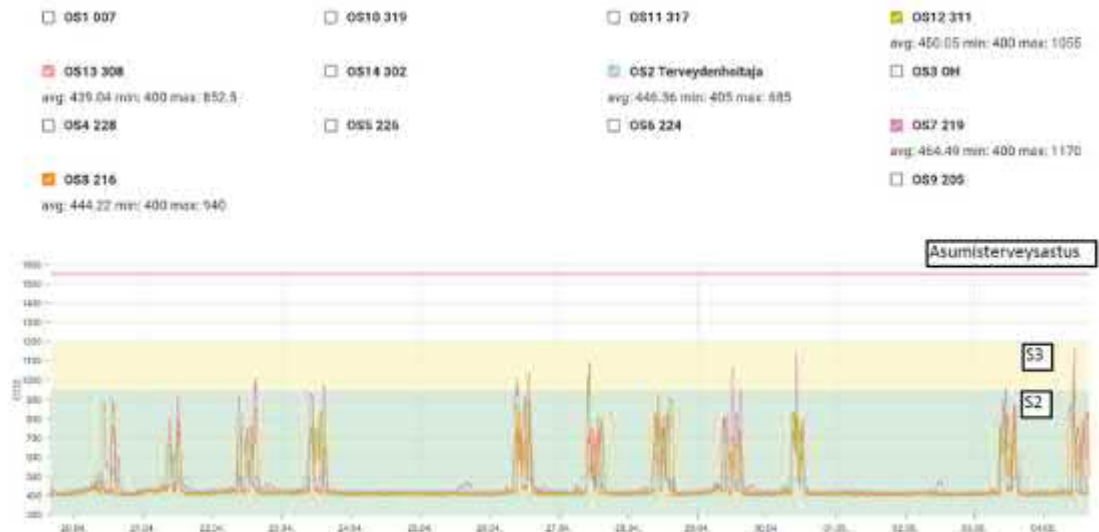
Kuva 7.4.1. Hiilidioksidipitoisuus 19.4.-4.5.2021 TK5 palvelualueen tiloissa Terveystoimisto, 216, 219, 308. Pitoisuudet olivat sisäilmastoluokassa S2-S3. Sisäilmastoluokka S2 on esitetty vihreällä alueella ja S3 keltaisella alueella. Asumisterveysasetuksen toimenpideraja on esitetty punaisella katkoviivalla.

Kaikissa mittauspisteissä pitoisuudet olivat sisäilmastoluokassa S2-S3 ja selvästi alle Asumisterveysasetuksen toimenpiderajan. Hiilidioksidimittausten perusteella ilmanvaihto on ollut seurantajakson aikana käyttäjämääriin nähden riittävä.

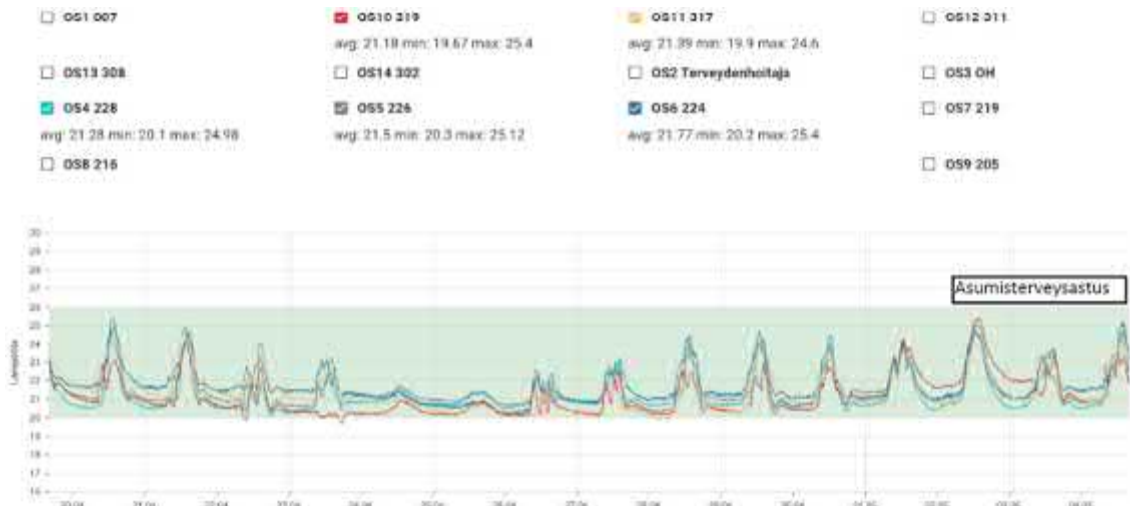
Kuva 7.4.2. Lämpötilaseuranta 19.4.-4.5.2021 TK6 palvelualueen tiloissa 224, 226, 228, 317, 319. Lämpötilat ovat mittausjakson aikana tavoitetasolla. Tavoitetaso (20...26 °C) on esitetty vihreällä alueella.

Lämpötilat olivat kaikissa mittauspisteissä koko mittausjakson ajan tavoitetasolla.

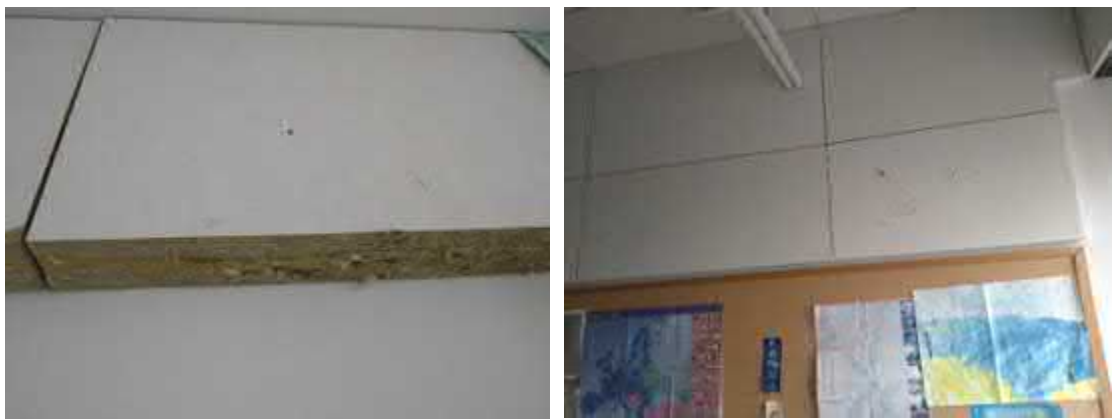
Kuva 7.5.1. Osassa tiloja on vanhoja, reunoiltaan avoimia ja/tai rikkoutuneita akustiikkalevyjä, joista voi irrota kuituja.

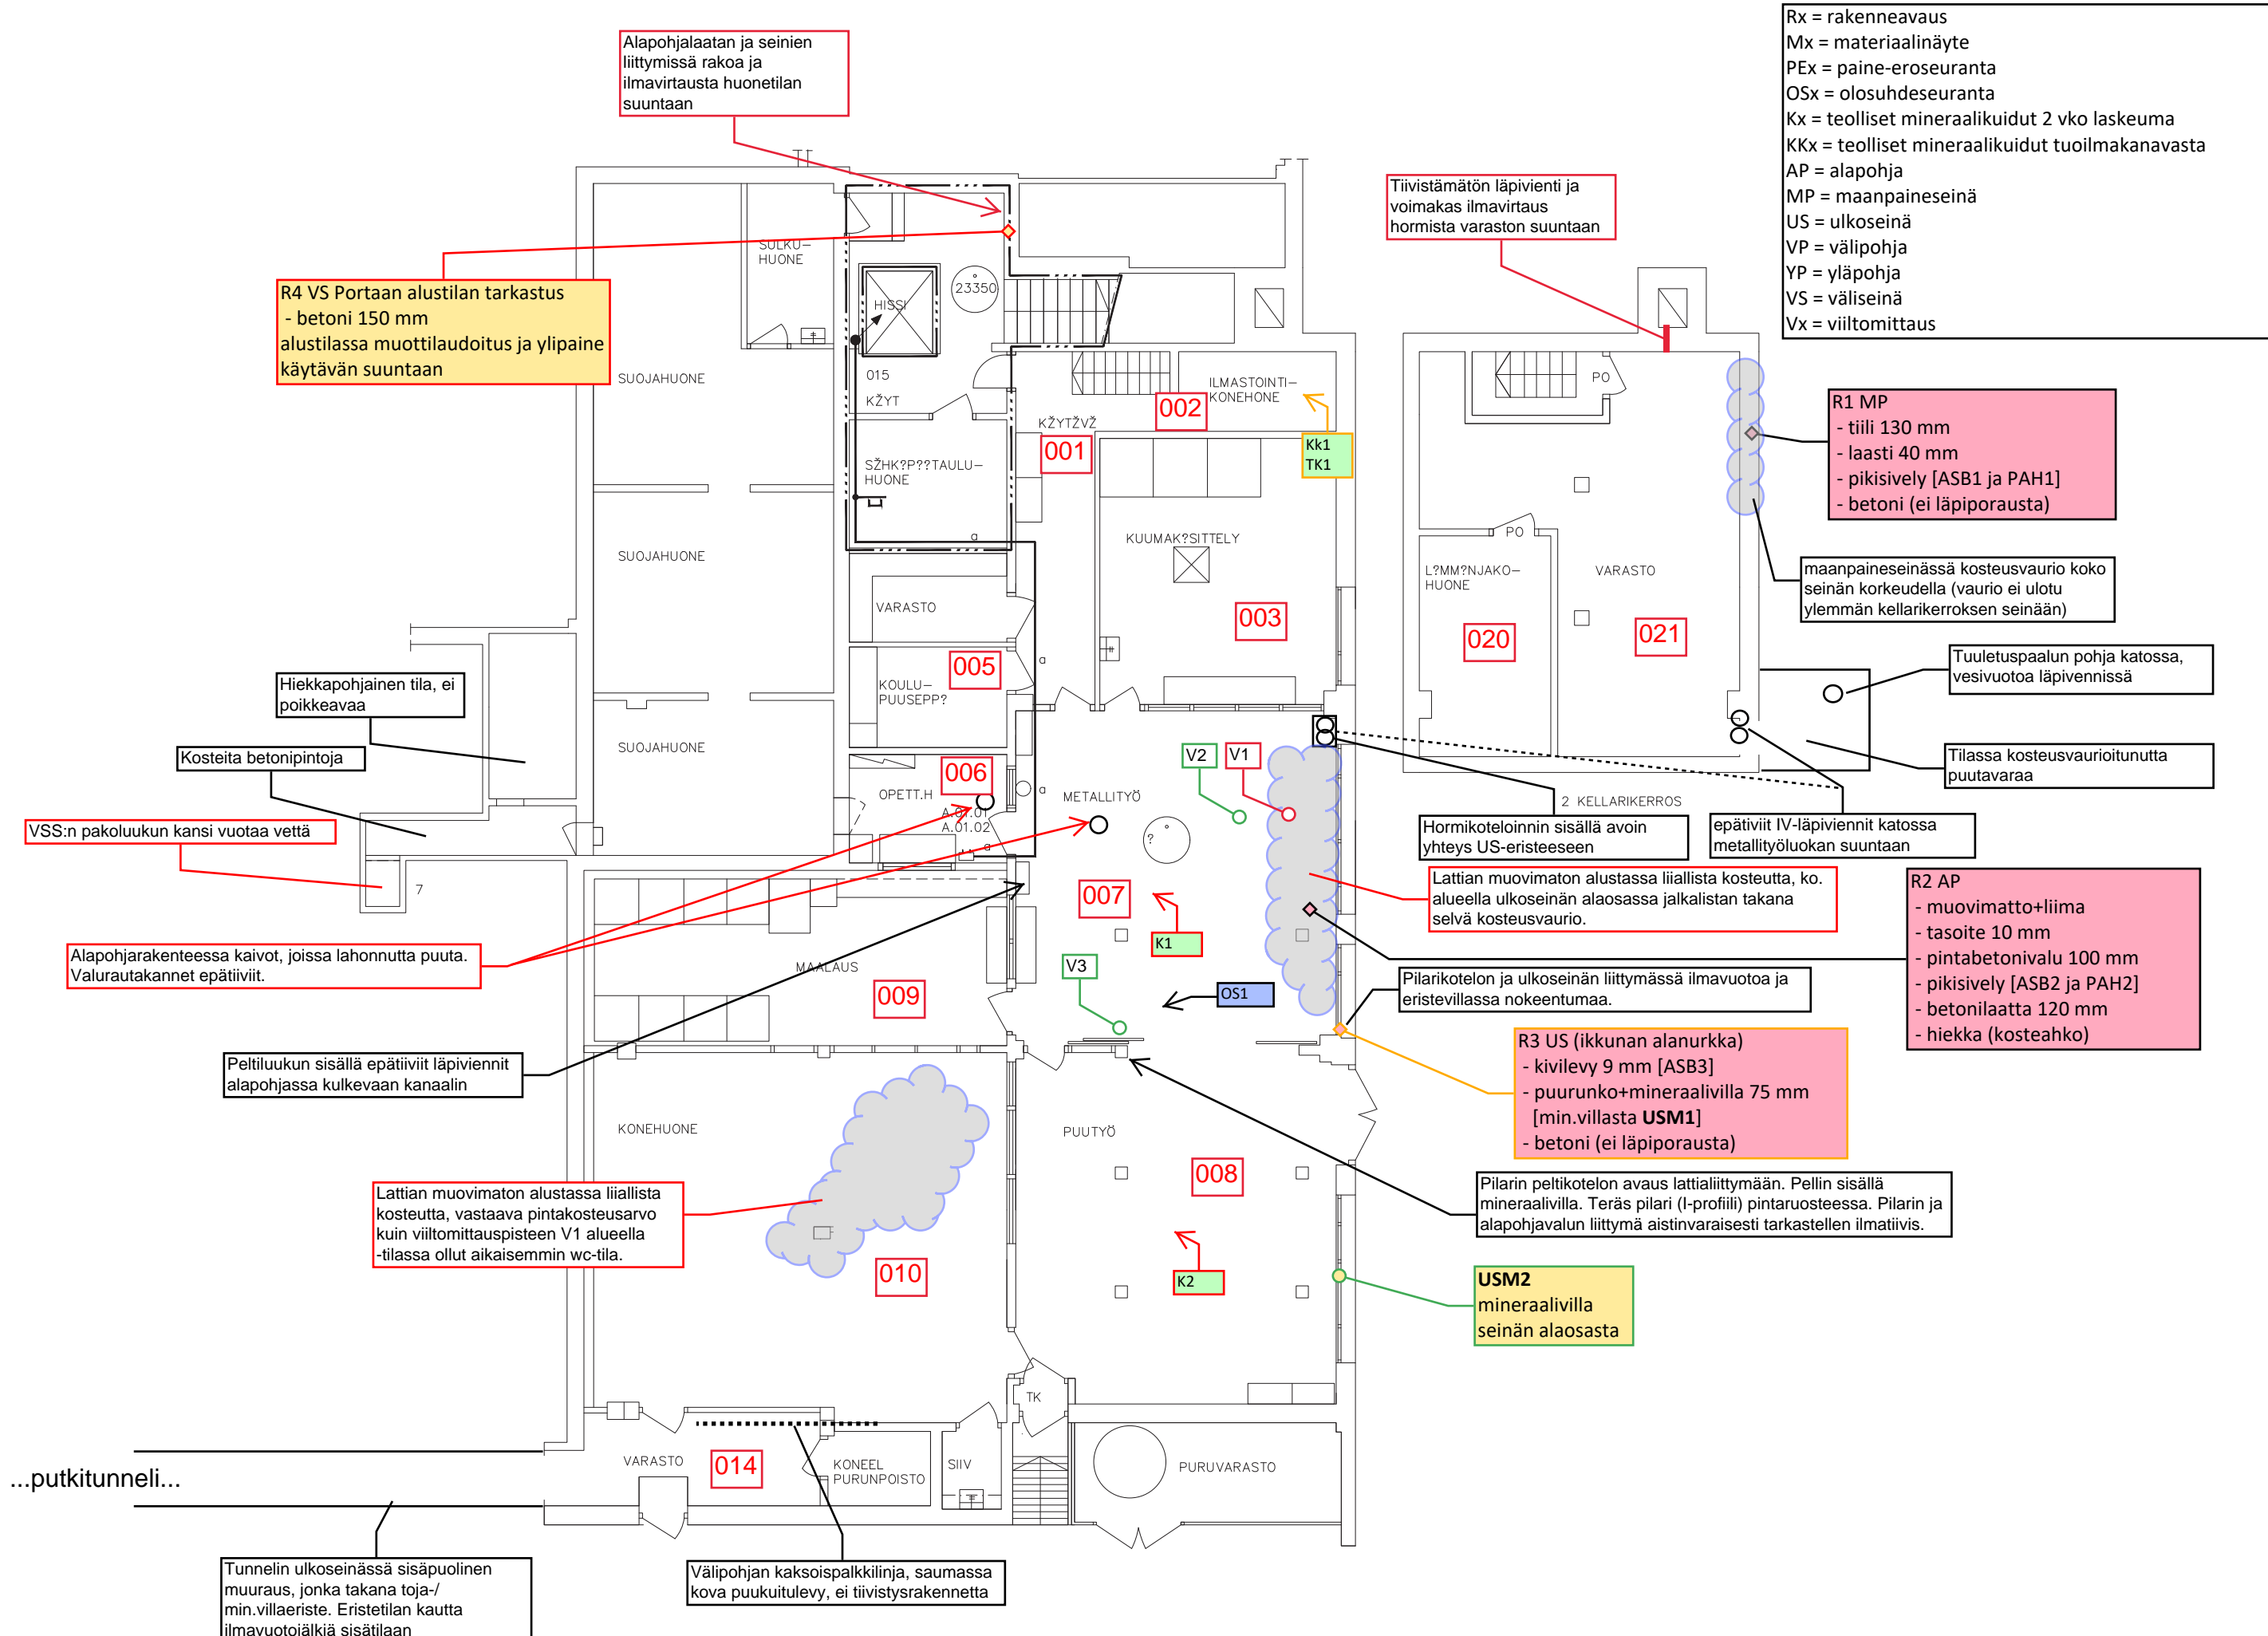
ST. OLOFSSKOLAN KELLARIKERROS

Maanpaineseinän sisäverhouksmuurauksen pinnassa seinän alaosaassa vanha kosteusvaurio

Maanpaineseinän sisäpinnassa lastulevyverhoaus, jonka alaosaassa vanha kosteusvaurio
