Tutkimusraportti

ASBESTI- JA HAITTA-AINEKARTOITUS

S:t Olofsskolan
Luostarinkatu 11
20700 Turku

11.6.2021

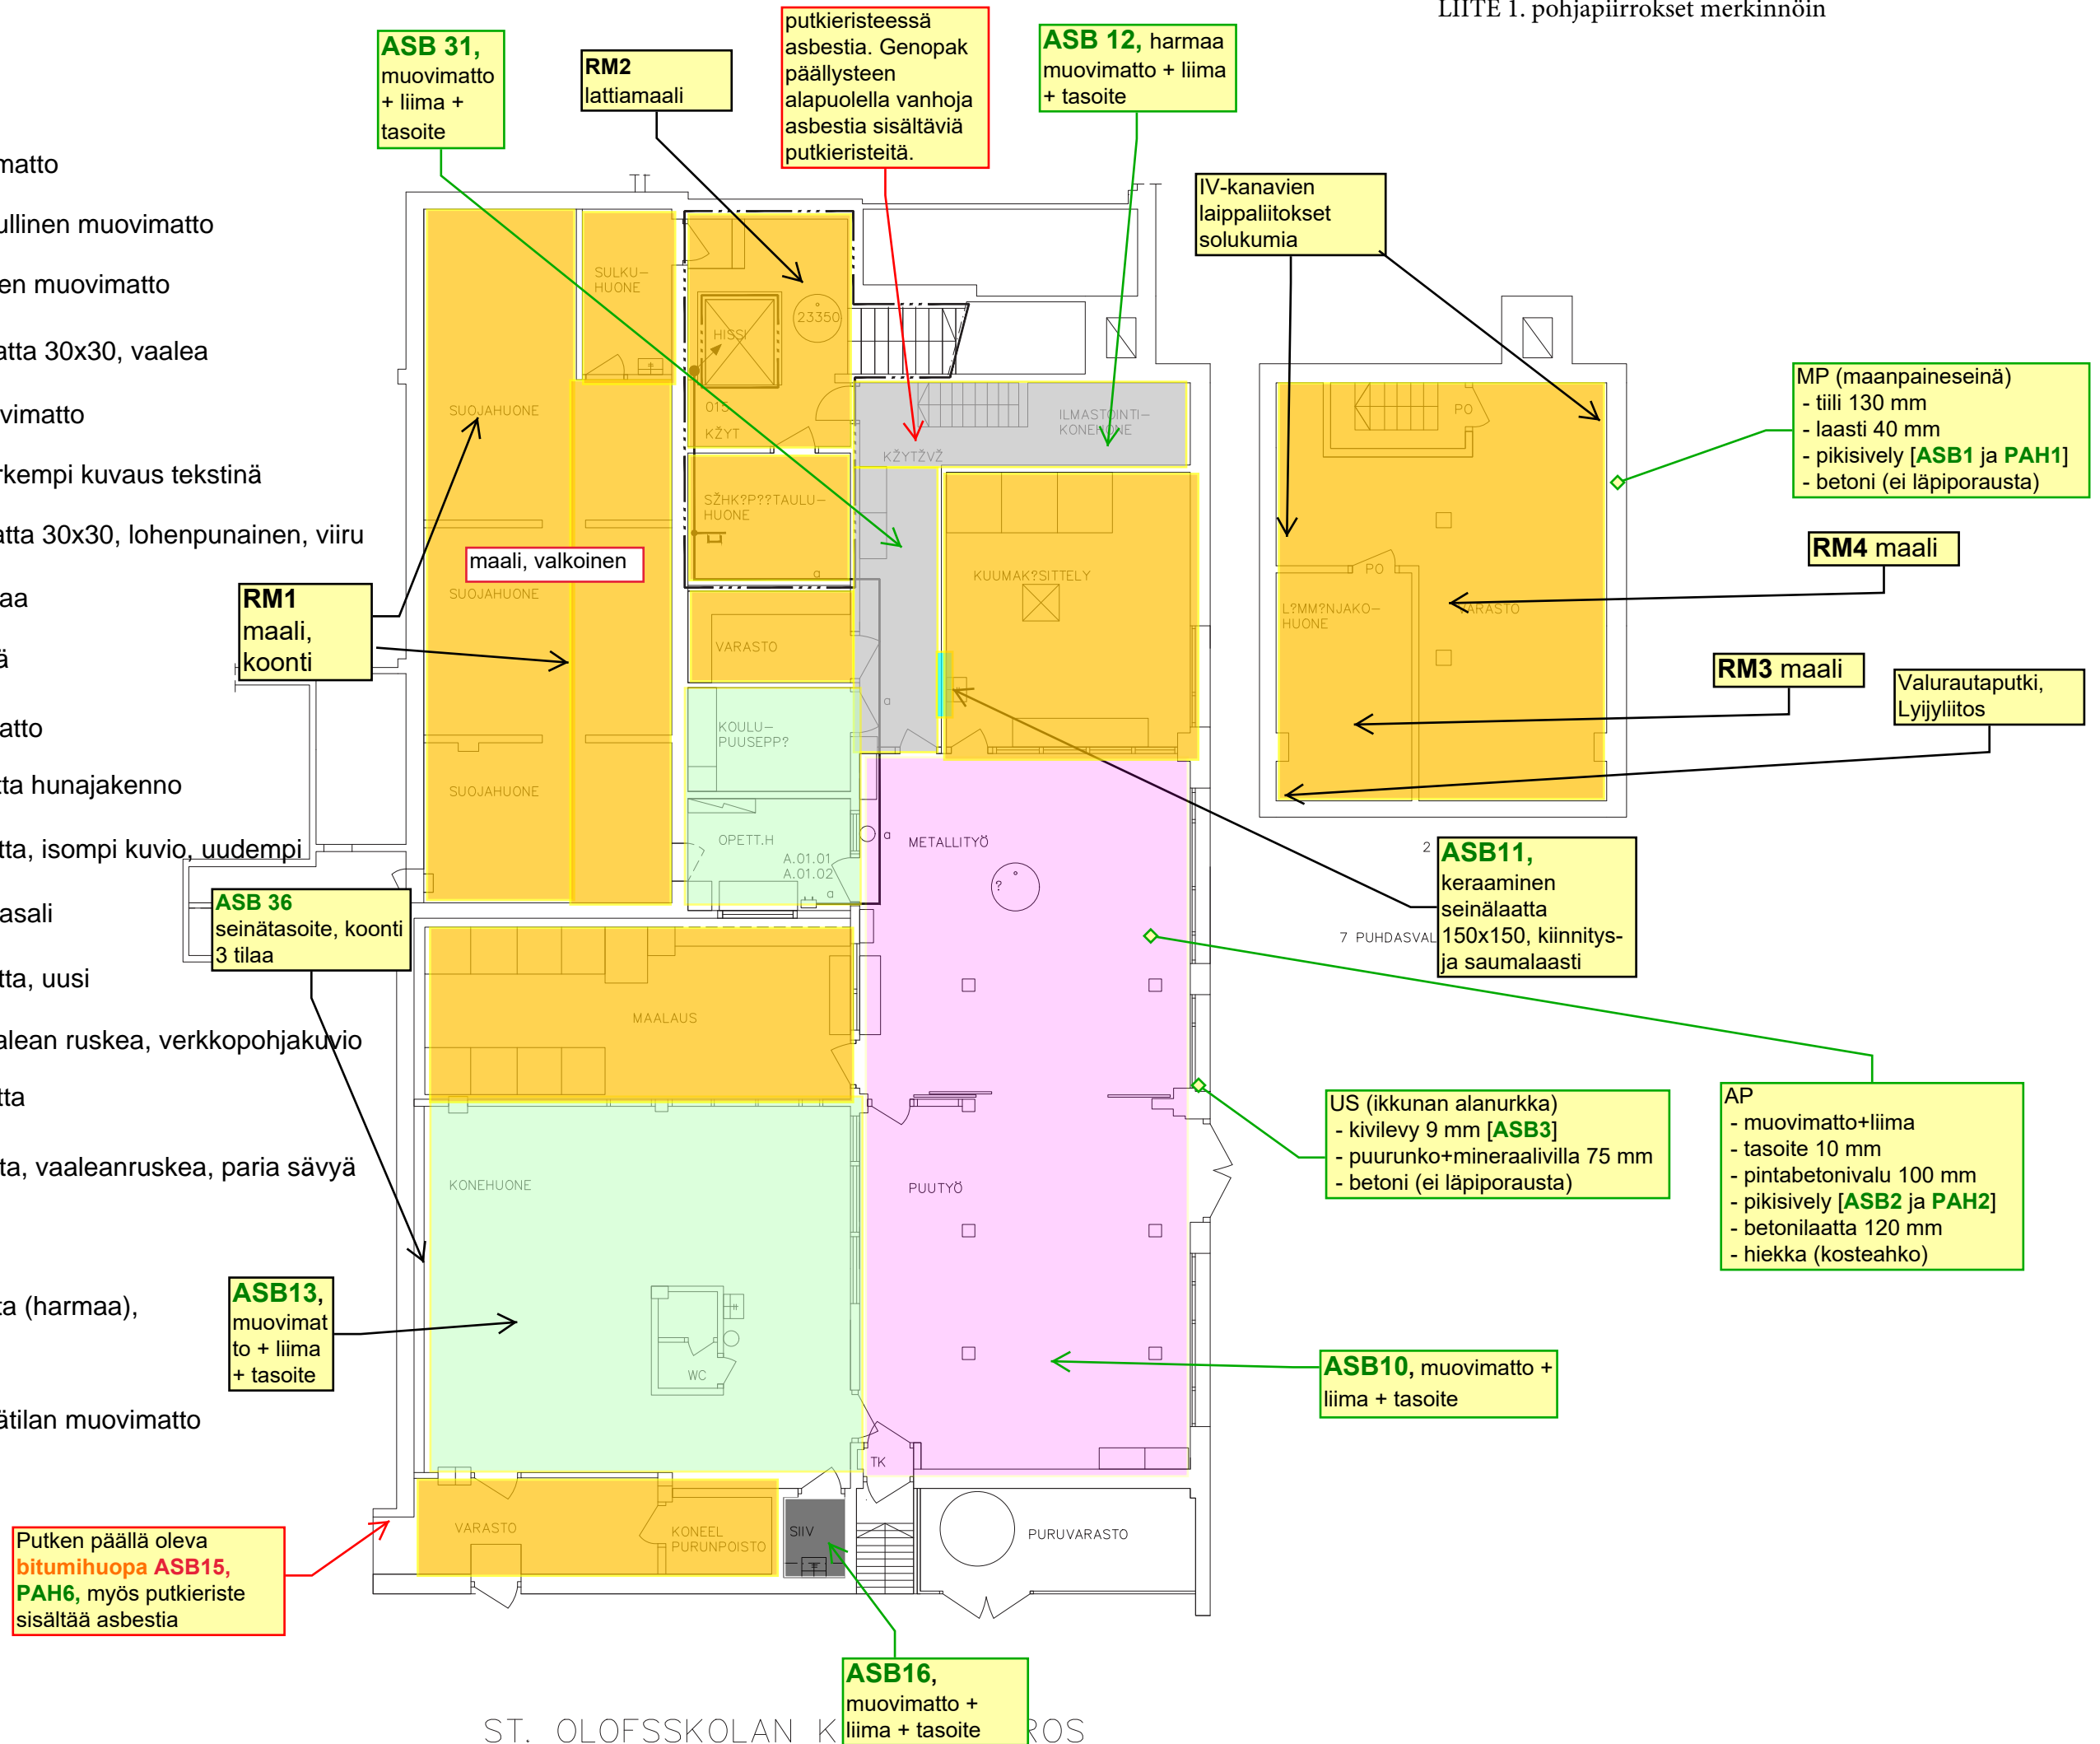
L-KVL Asbestia sisältävä kvartsvinyylilaatan musta liima

BK Asbestia sisältävä bitumikermikaista välipohjassa
