TURUN KAUPUNKI, TILAPALVELUKESKUS

## LUOLAVUOREN KOULU

Kosteus- ja sisäilmatekninen kuntotutkimusraportti

31.3.2020

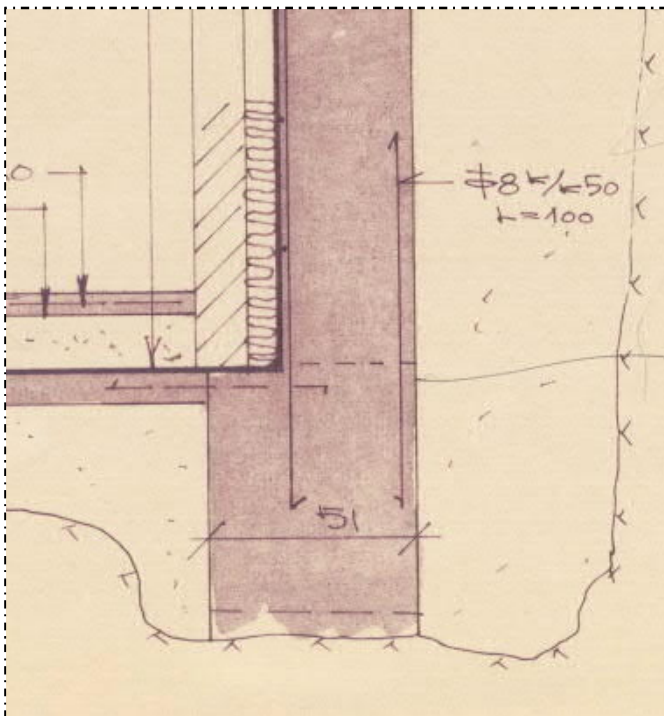
Kohteella tehtyjen havaintojen perusteella salaojaputken korkeusasema on ainakin osittain anturan alapinnan yläpuolella.

Kuva 9. Alkuperäisiin leikkauskuviin ei ole merkitty salaojia.

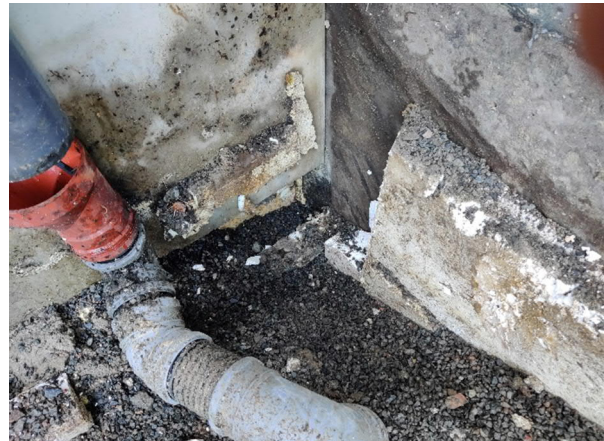
Koekuopasta KK2 tehtyjen havaintojen perusteella pystysalaojakerros oli suunnitelmien mukaisesti salaojasoraa. Salaojaputken korkeusasema oli suunnitelmista poiketen koekuopan kohdalla anturapinnan yläpuolella. Koekuoppa kaivettiin kallionpintaan asti. Sisäpuolisissa rakenneavauksissa havaittiin viitteitä anturan ja perusmuurin kautta nousevasta kapillaarisesta kosteusnoususta. Koekuopasta KK1 ei päästy tarkastamaan salaojan korkeusasemaa. Koekuopasta havaittiin, että ulkopuolinen vedeneriste on irronnut yläreunasta uuden ja vanhan puolen nurkalla.

Kuva 12. Koekuoppa KK1 laajennusosan ja alkuperäisen osan liittymäkohdassa.

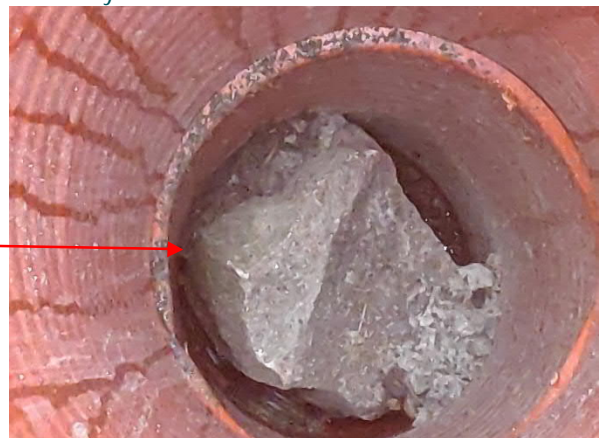
Kuva 14. Luoteisnurkan salaojakaivon pohjalta havaittiin suuri kivi.

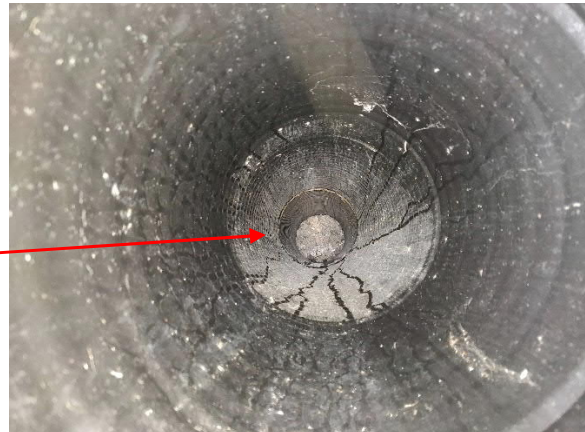
Kuva 16. Salaojan tarkastuskaivon pohjalla havaittiin sepeliä putkien yläpuolella.

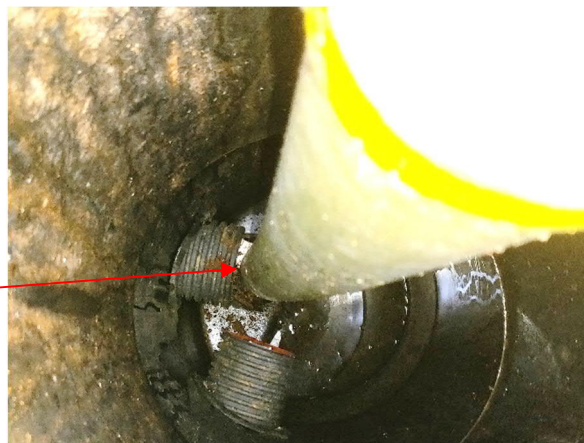
Kuva 19. Rännivesiputki on tukkeutunut.

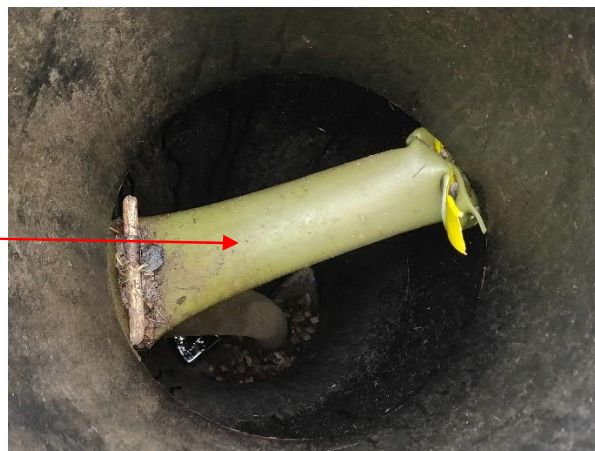
Kuva 21. Sadevesikaivon rassiputki on rikkoutunut.

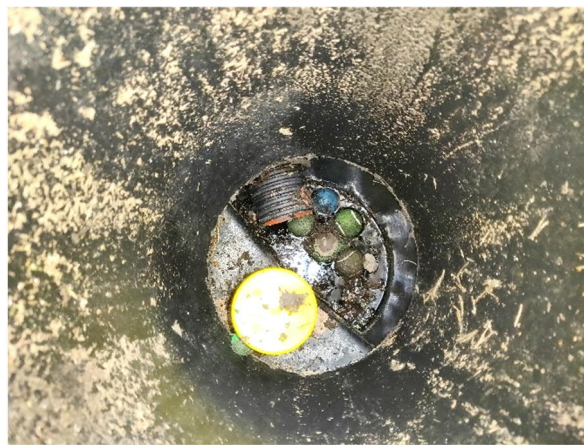
Kuva 23. Kaivossa on palloja pihaleikeistä.

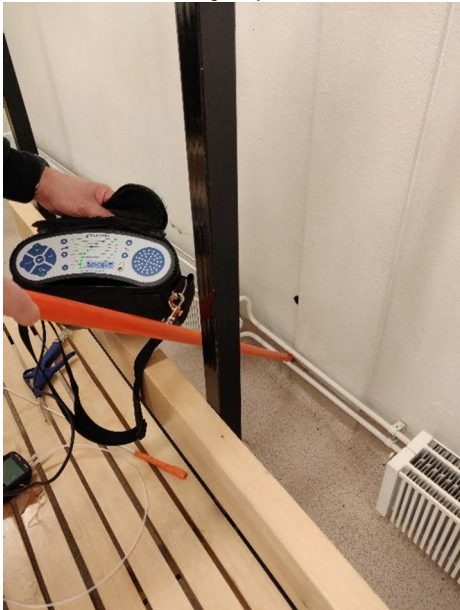
rakenteen liittymäkohdissa. Alapohjan rakenneavauksen perusteella todettiin, että pohjalaatan ja pohjalaatan päältä alkavan tiilimuurauksen liitoskohta on epätiivis. Tarkemmat mittauspaiikat ja merkkiainekokeiden tulokset on esitetty raportin liitteenä olevissa pohjakuviissa.

Kuva 33. Merkkiainekokeissa havaittiin ilmavuotoja maanvastaisten seinien eristekerroksesta sisäilmaan. Ilmavuotoreittejä olivat lattian ja seinärakenteen liittymäkohdat.

- Poistetaan maanvastaisista seinärakenteista vaurioitunut eristemateriaali ja pinnoitetaan seinien sisäpinnat kosteutta läpäisevällä lämmöneristeellä kuten kalsiumsilikaattilevyt. Vaihtoehtoisesti parannetaan rakenteen ilmapitävyyttä sisätiloihin nähden suorittamalla rakenneliittyisiin tiivistyskorjaukset.

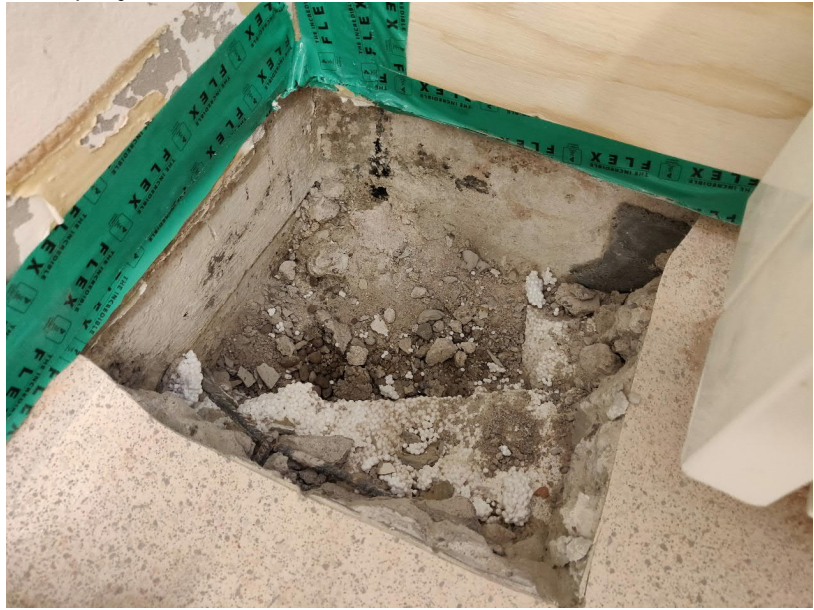
Kuva 34. Maanvastaisten seinärakenteiden muuraukset nousevat kantavan pohjalaatan päältä. Pintalaatan alapuolista tiilimuurauksen pintaa ei ole rapattu.

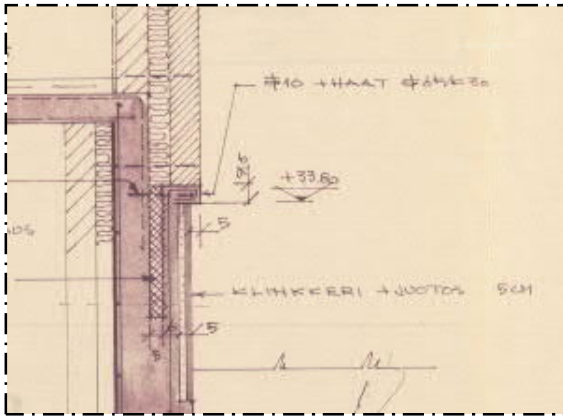
Sokkelirakenteessa SK1 ei havaittu klinkkerilaattaa rakenteen ulkopinnassa.

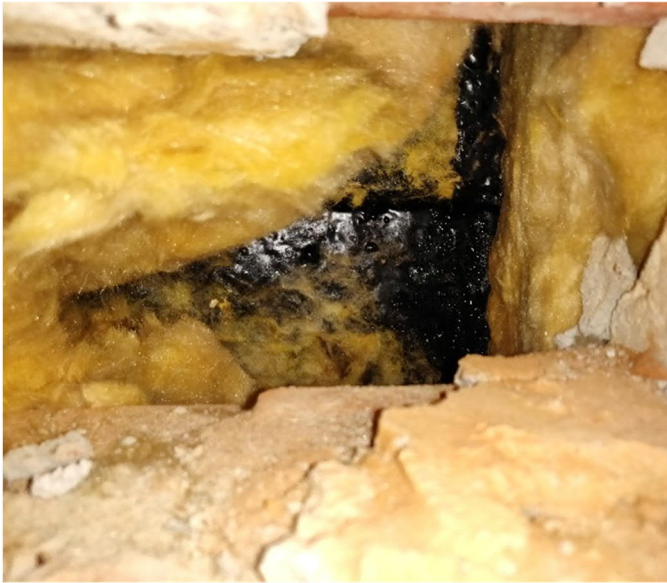
Kuva 39. Ulkoseinärakenteen sisäpuolisen pikisivelyn pinnassa havaittiin vesipisaroita.

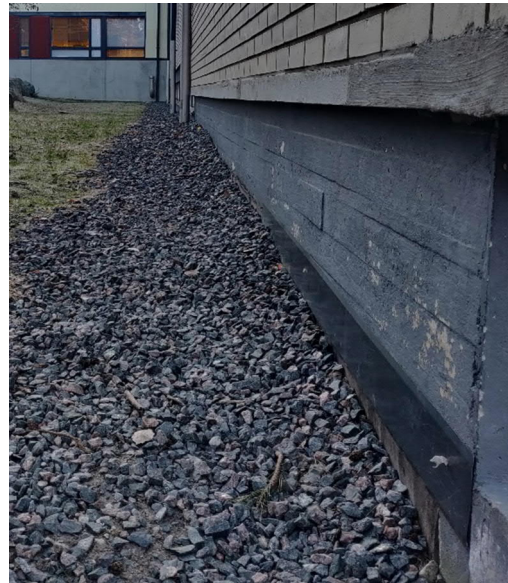
Kuva 40. Rakenteen SK1 ulkopuolinen betonipinta oli maalattu. Maalaus oli monin paikoin hilseillyt.

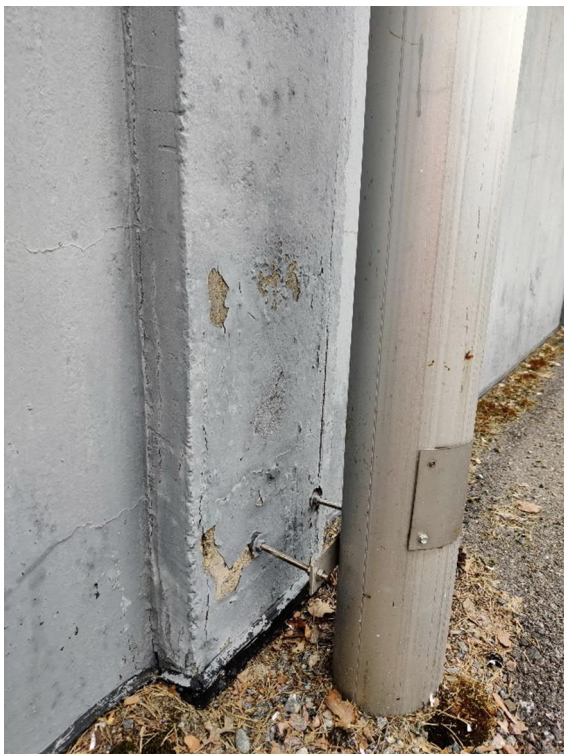
Kuva 41. Sokkelirakenteista havaittiin merkkejä betonin rapautumisesta.

- Korjataan maanvastaiset seinärakenteet salaojien uusimisen yhteydessä kosteusteknisesti toimiviksi.
- Poistetaan sokkelirakenteista vaurioituneet eristekerrokset ja uusitaan sokkelirakenteet.

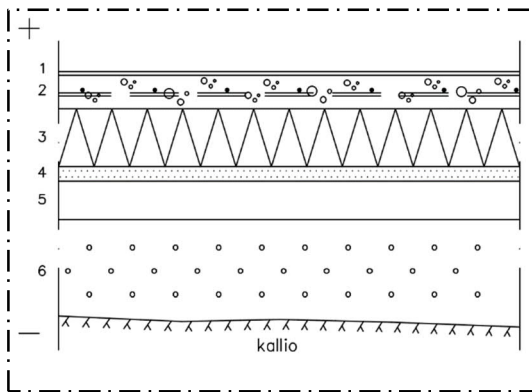
Kuva 42. Alapohjarakenteet AP1 ja AP2.

Tutkimusten perusteella vanha pikisivelykerros on jätetty pohjalaatan pintaan peruskorjauksen yhteydessä. Täyttöaine on tutkimusten perusteella hiekkaa. Hiekka on painunut 50 ...200mm.

Kaksoislaattarakenteen (AP1, AP2 ja AP3) pohjalaatan alla oleva täyttöainne on tutkimusten perusteella hiekkaa. Suhteellinen kosteus täyttöainneksessa on jatkuvasti lähellä  $RH = 100\%$  ja pohjalaatan alla olevasta ilmatilasta kosteus nousee diffuusiovirran vaikutuksesta alapohjalaataan. Ulkopuolisissa salaojituksissa havaitut puutteet rasittavat alapuolisia perusrakenteita. Rakennus on perustettu kallion varaan ja vesi voi kerääntyä painanteisiin ja aiheuttaa kosteuskuormaa alapohjarakenteiden alapuolisille rakenteille. Kosteus siirtyy alapohjan pohjalaattarakenteeseen anturoita pitkin kapillaarisesti ja painuman aiheuttamasta ilmatilasta diffuusion vaikutuksesta. Kantavan pohjalaatan päällä oleva bitumisively hidastaa kosteuden siirtymistä eristetilään, mutta tutkimusten perusteella eristetilassa on mikrobikasvustolle suotuisat olosuhteet. Lattiapinnat on pinnoitettu vesihöyryä heikosti läpäisevillä muovimattopinnoitteilla, joka heikentää kaksoislaattarakenteen eristetilän kuivumiskykyä.

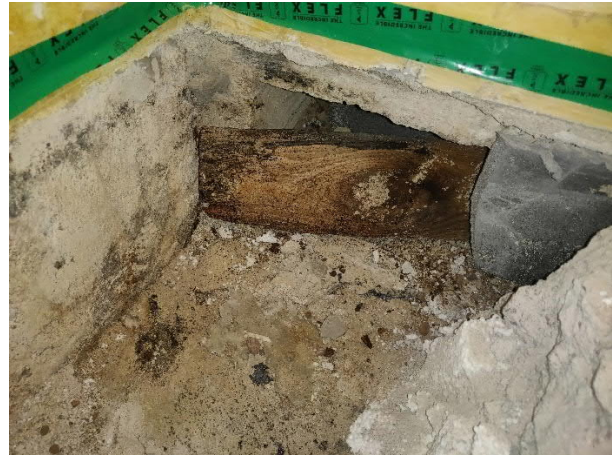
Kuva 46. Alapohjan eristetilasta havaittiin orgaanista materiaalia (mm. muottilautoja).

Kaksoislaattarakenteen eristetilassa on mikrobivaurioituneita rakenteita ja merkkiainekoetulosten perusteella tilasta on ilmayhteys sisäilmaan pintalaatan ja seinärakenteiden liitoskohdista valunerotuskaistana käytetyn solumuovin kautta. Todetuilla vaurioilla on sisäilman laatua heikentävä vaikutus.

Kaksoislaattarakenteiden mikrobivaurioituneesta eristetilasta todettujen ilmavuotojen vaikutusta sisäilmaan hallitaan parantamalla rakenteen ilmatiiveyttä tiivistyskorjauksin. Korjauksessa pintalaatan ja seinän sekä läpivientien liitoskohdat tiivistetään soveltuvalla tiivistyskorjausjärjestelmällä. Tiivistyskorjauksen tukena ilmanvaihtoa säädetään niin, että sisätilat säädetään hieman ylipaineisiksi ulkoilmaan nähden.

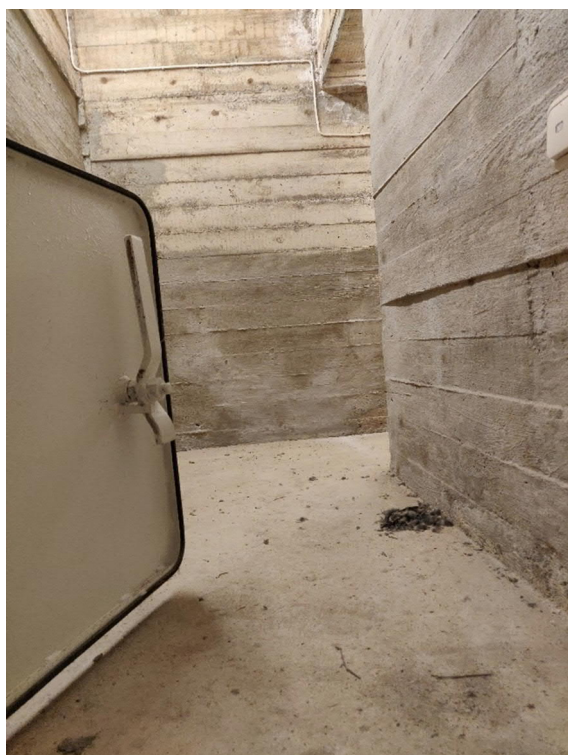
Kuva 52. Pakotunnelit ovat pääosin siistissä kunnossa.

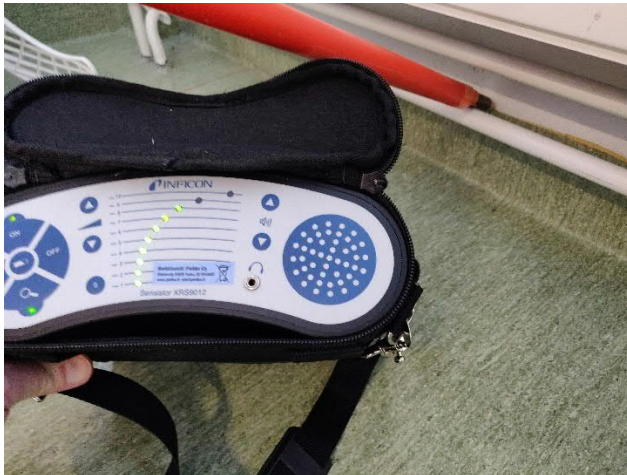
Kuva 73. Merkkiainelaitteistolla havaittiin välipohjan eristekerroksesta ilmayhteyksiä sisätiloihin.

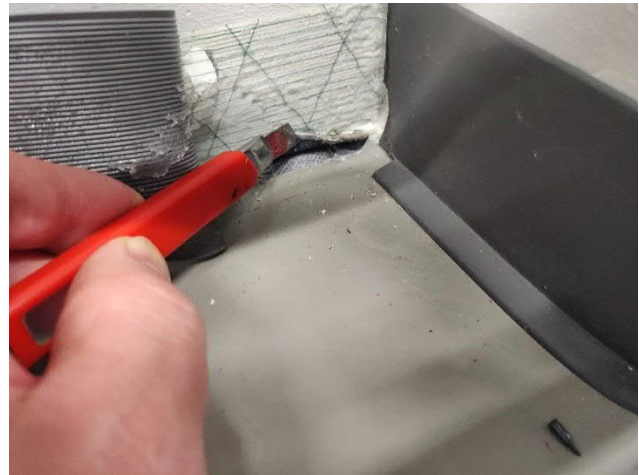
Kuva 74. Myös tiivistyskorjatuissa tiloissa havaittiin ilmayhteyksiä sisätiloihin.

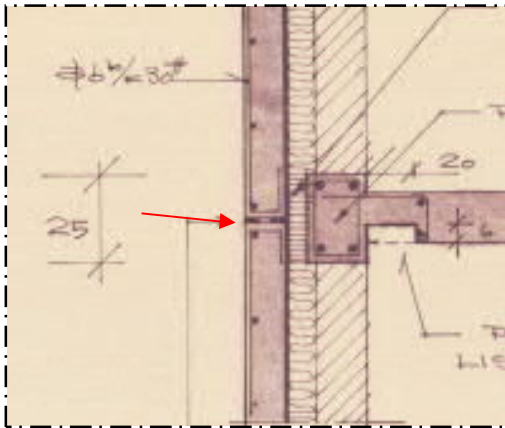
Tutkimusten perusteella pilasterien kohdalla on elastisen kitin tilalla kovalevy. Kovalevy ei ole havaintojen perusteella öljykarkaistua kaikissa liikuntasaumoissa.

Kuva 78. Pystyleikkauksessa näkyy pilasterien väleissä oleva liikuntasäuma.

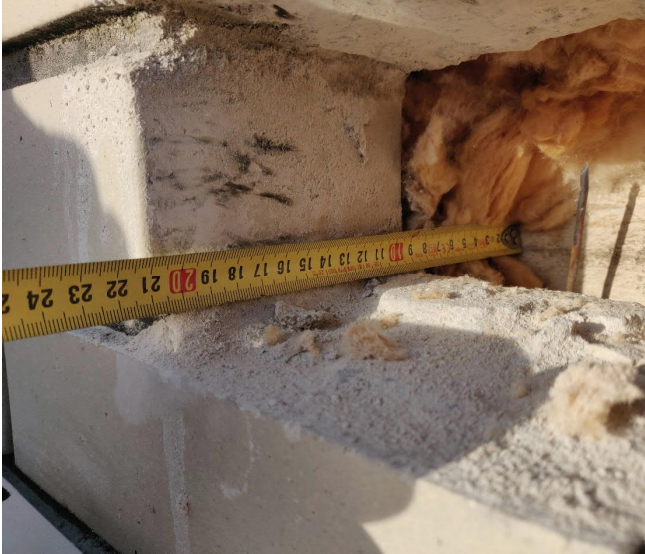
Ulkoseinäarakenteeseen US3 tehtiin 2 rakenneavausta ja avauksista otettiin yhteensä 3 materiaalinäytettä. Rakenteessa ei ole tuuletusrakoa. Molemmista rakenneavauksista havaittiin eristeen olevan tummunutta. Etelän puoleisella seinällä avauksessa US3.1 eriste oli vesimärkää. Rakenteen alapuolella sijaitsevasta leuka-palkista havaittiin betonin rapautumista ja kosteuden aiheuttamia jälkiä. Havaintojen mukaan rakenteen kuivumiskyky on heikko. Rakenteeseen tehdyissä merkkiainekokeissa ei havaittu ilmavuotoja sisätiloihin päin.

Kuva 96. Julkisivuverhouksen takana ei ole tuuletusrakoa.

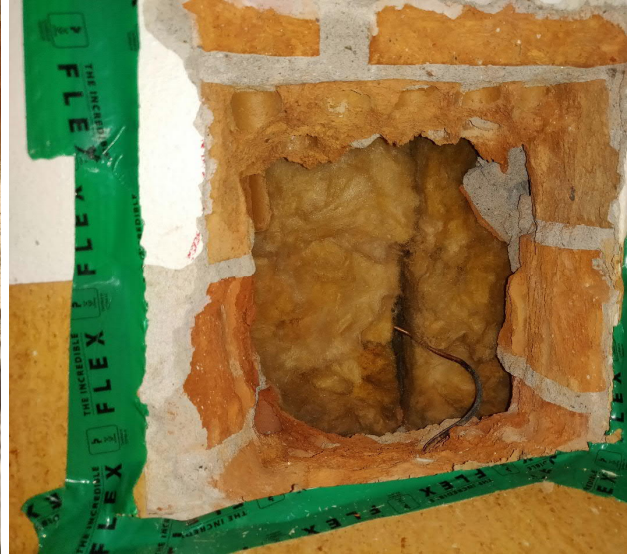
Kuva 97. Ulkoseinän lämmöneristeissä oli rakoja.

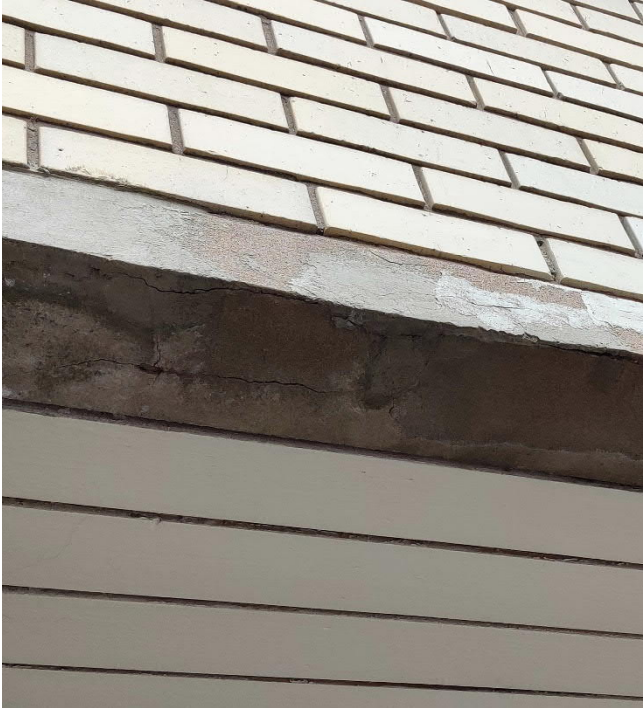
- Tiiliseinien kannatusleukapalkkien kohdalla saattaa olla kastumisen ja jäätymisen aiheuttamaa rapautumista, jolloin betoniteräkset saattavat vaurioitua. Palkin ja rakennuksen rungon välisessä korkkieristeessä saattaa olla yllä mainittuja vuotovesien aiheuttamia kosteusvaurioita.

Kuva 100. Tiiliverhousta kannattelevissa leukapalkeissa on rapautumia ja palkkeihin on tehty paikkakorjauksia.

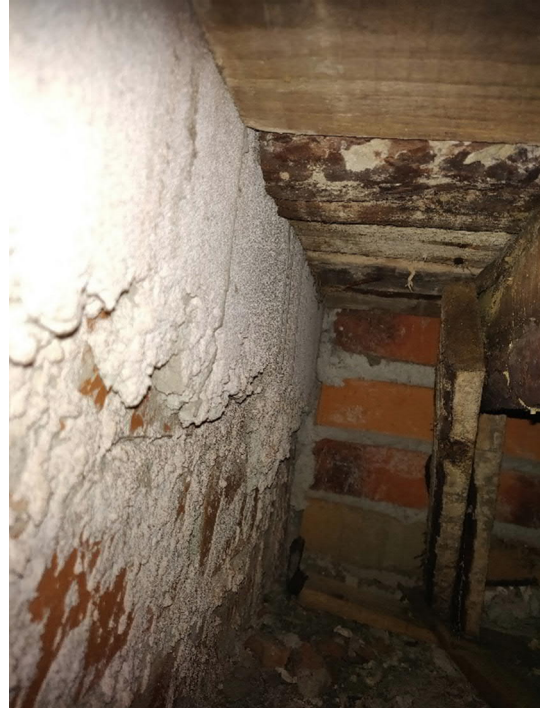
Kuva 101. Ulkoseinärakenteen sisäpuolinen rappaus ei jatku välipohjarakenteen / alapohjarakenteen alaosaan asti. Ulkoseinän eristekerroksesta on ilmayhteys sisäilmaan rappaamattoman pinnan kautta.

Ulkoseinärakenteiden eristekerroksista sisätiloihin havaittuja ilmapuotoja sisätiloihin päin tulee hallita parantamalla rakenteen ilmatiiveyttä. Ilmapuotokorjaukset tulee tehdä soveltuvan tiivistyskorjausjärjestelmän mukaisesti ja tiivistyskorjaukset tulee tehdä kauttaaltaan kaikkiin rakenneliittymiin. Korjausten yhteydessä säädetään ilmanvaihto niin, että sisätilat ovat hieman ylipaineisia ulkoilmaan nähden. Kyseisen korjausmenetelmän käyttöikä on lyhyt ja korjauksessa vaurioitunut materiaali jää rakenteisiin.

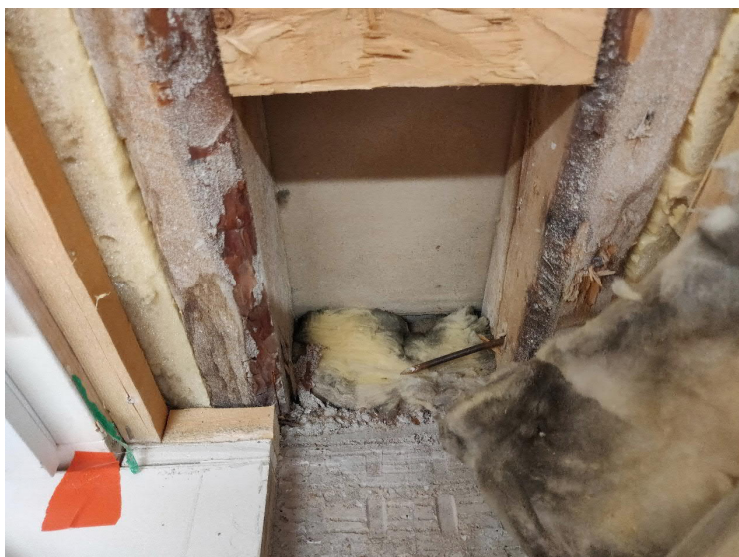
Kuva 105. D-siiven ikkunoiden välisen levytyksen sisäpuolella ei ollut höyrynsulkua. Rakenteen eristekerroksesta oli suora ilmayhteys sisäilmaan.

Ikkunoiden eristekerroksissa ja ikkunoiden välisten kotelorakenteiden eristekerroksissa on mikrobivaurioituneita rakenteita. Myös alkuperäiset apukarmit ovat mikrobivaurioituneet. Mikrobivauriot ovat muodostuneet ulkoseinärakenteiden kautta sekä epätiivien ikkunaliitosten kautta kulkeutuvan sadeveden vaikutuksesta. Koteloiduista ikkunan välisistä levytetyistä rakenteista puuttuu höyrynsulku ja rakenteista on ilmayhteys sisäilmaan. Vaurioilla on sisäilman laatua heikentävä vaikutus.

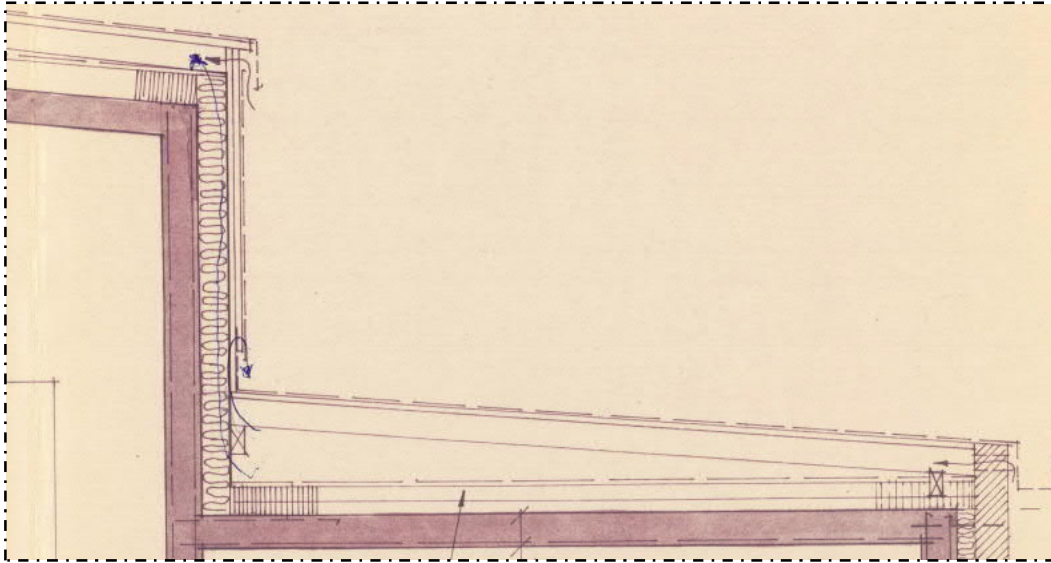
Kuva 112. Yläpohjan tuuletus liikuntasalin alkuperäisen korotusosan kohdalla. Korotusosaan ei ole todennäköisesti lisätty eristettä sillä lisäeristyksellä oltaisiin estetty yläpohjan tuuletus.

- Yläpohjatilan tuuletuksessa harjan kohdalla saattaa olla puutteita. Räystäällä lisäeristys on saattanut tukkia tuuletusreitit. Toimimaton tuuletus lisää yläpohjan eristeen ja puuosien kosteusvaurioriskiä.

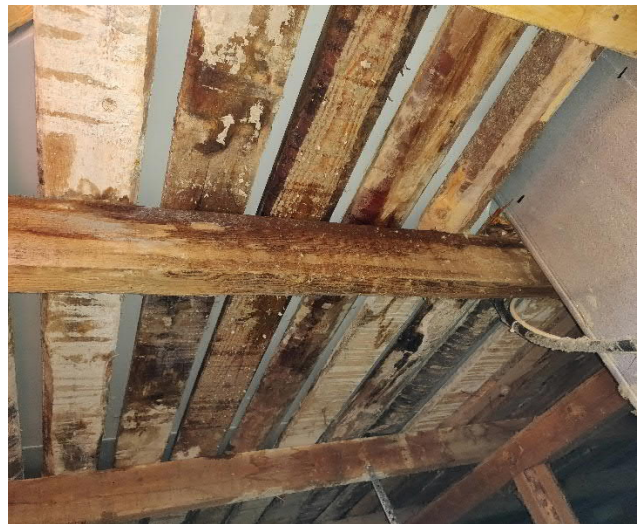
Kuva 114. Vesikatteen alla ei ole aluskatetta. Harvalaudoituksessa oli vesivuotojälkiä huoltoluukkujen ympäristössä.

Kattovuodot, aluskatteen puuttuminen ja peltikaton kondensointi ovat aiheuttaneet kosteusvaurioita yläpohjarakenteisiin. Tarkastusluukuissa on tutkimusten perusteella epätiiveyskohtia ja luukkujen alapuolisiin eristeisiin on kohdistunut kosteusrasitusta. Yläpohjan eriste on mikrobivaurioitunut ainakin vesivuotokoh-  
tien alapuolelta ja eristetilasta on ilmayhteys sisätiloihin liikuntasäuleiden sekä IV-kanavien läpivientien kautta. Sisätilat olivat tutkimushetkellä alipaineiset B-siivessä yläpohjaan nähden, joka tehostaa havaittujen epäpuhtauksien kulkeutumisen sisätiloihin ilmapuoreittien kautta. Vaurioilla on sisäilman laatua heikentävä vaikutus.

Yläpohjarakenne uusitaan kokonaisuudessaan poistamalla eristekerrokset, pintalaatta ja pintalaatan alapuoliset eristekerrokset. Pohjalaatan pinta puhdistetaan ja yläpohja korjataan kosteusteknisesti toimivaksi. Korjauksessa huomioidaan tuuletuksen toimivuus yläpohjassa.

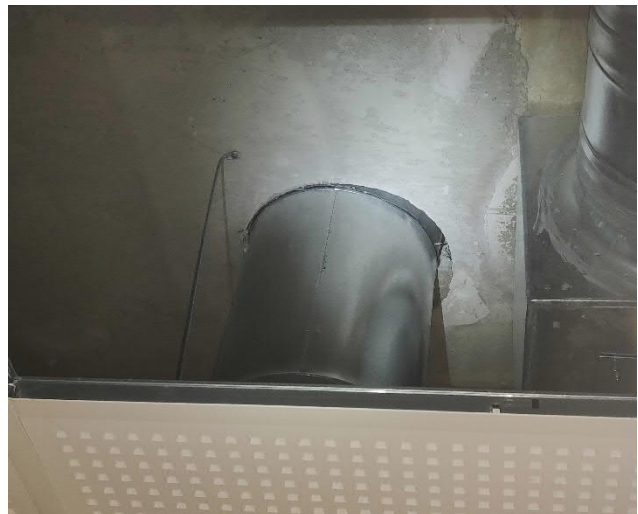
Sisätilojen havaittiin olevan alipaineisia yläpohjan eristetilaan nähden huoneesta 252 tehtyjen havaintojen perusteella. Kohteella suoritettiin ilmanvaihdon säätötoita tutkimusten ollessa käynnissä. Tällä saattoi olla vaikutusta hetkellisiin painesuhteisiin. Huoneesta havaittiin tunkkaista hajua, joka kulki havaintojen perusteella yläpohjan ilmavuotoreittien kautta sisätiloihin. Ilmavuotoreittejä havaittiin kattoon kiinnitetyn sisäpuolisen sementtivilialastulevyn kautta. Ilmavuotoreittejä havaittiin myös rakenneosien välisten liikunta-saumojen kohdilta sekä uusittujen IV-kanavien läpivientien kautta.

Kuva 116. Yläpohjarakenteen läpi kulkevien IV-kanavien läpivientien kautta havaittiin ilmavuotoa sisätiloihin.

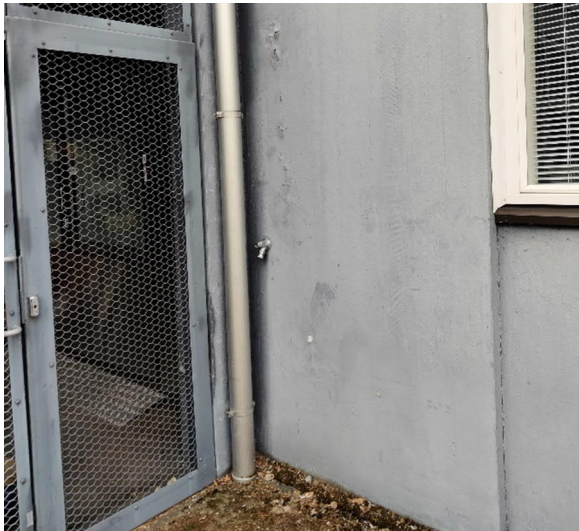
Rakennuksen räystäät olivat tutkimusten perusteella suurimmalta osalta kunnossa. Rakennuksen lounaissyöksyllä havaittiin syöksyn olevan rikki. Sadevesi kasteli maanvastaista seinärakennetta. Ränniputket on liitetty kiinteästi ilman loiskesuppiloita maanalaisiin sadevesiviemäriin.

Kuva 117. Sadevedet on ohjattu sadevesijärjestelmään ilman loiskesuppiloita.

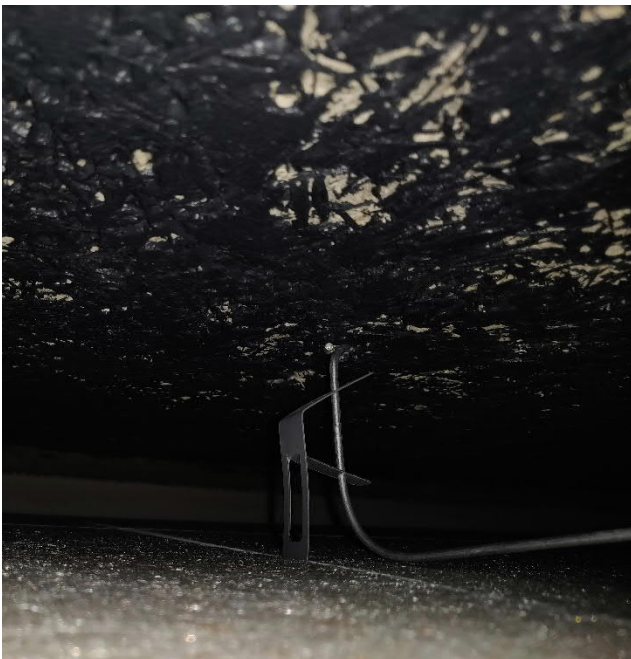
Villasementtilevyjä on poistettu mekaanisesti osan luokkatilojen katoista. Materiaalia on kuitenkin jäänyt kiinni kattopintoihin. Alakattojen päältä havaittiin myös alkuperäistä villasementtilevyä sekä rakennusaikaisia kannatinlaudoituksia. Alakaton verhouksien päällä havaittiin pyyhkäisemällä pölykertymää.

Kuva 119. Alakattojen yläpinnoilta havaittiin pölyä. Lastuvillasementtilevyn jäämiä havaittiin yläpohjan kantavan laatan alapinnasta.

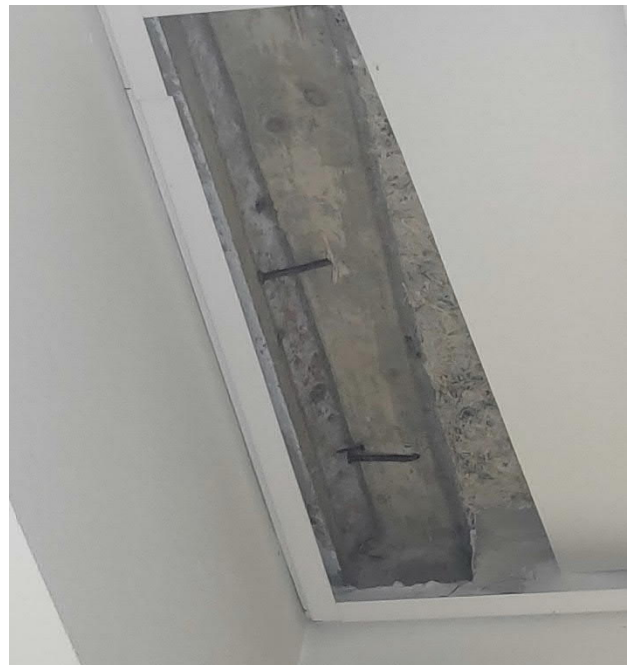
Kuva 120. Alakaton yläpuolelta havaittiin vanhoja muottilautoja sekä alkuperäisiä lastuvillasementtilevyjä.

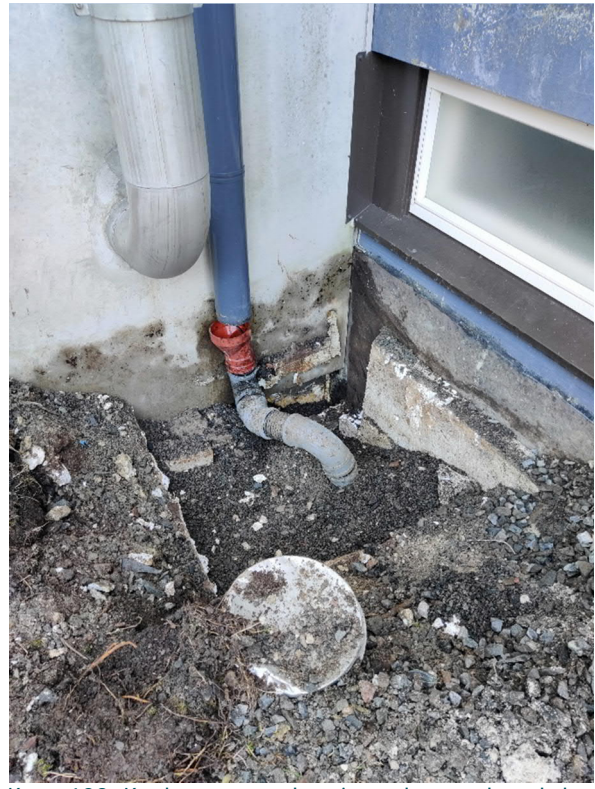
Kuva 128. Koekuoppa vanhan ja uuden puolen yhdys-  
kohdassa. Kuopasta havaittiin laajennusosan vierus-  
talla olevan suunnitelmien mukaisesti salaojasora  
pystysalaojakerroksessa.

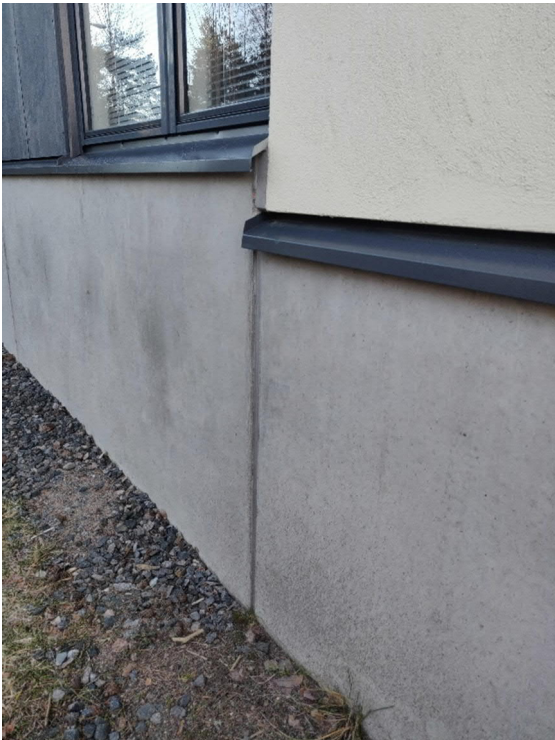
Sokkelirakenteiden kuntoa tutkittiin koekuopan KK1 kautta sekä sokkelirakenteisiin tehtyjen rakenneavausten avulla. Rakenneavauksia tehtiin yhteensä 4. Sokkelirakenteet oli toteutettu suunnitelmien mukaisesti. Sokkelirakenteista ei havaittu poikkeavaa. Sokkelielementtien saumat olivat ehjät. Sokkelirakenteen SK1 eristeen vuotoilmakohtia tutkittiin merkkiainekokein. Ilmavuotoreittejä sokkelirakenteen eristekerroksesta sisätiloihin havaittiin ikkunakarmien kulmaliitoksista sekä lattian ja seinän välisestä liitoksesta. 1. kerroksessa.

Kuva 142. Sokkelielementit olivat hyväkuntoisia. Sauraukset olivat ehjät.

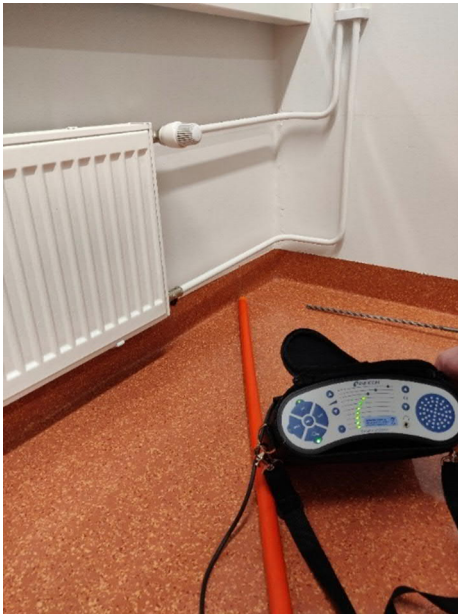
Ulkoseinärakenteeseen US1 tehtiin yhteensä 3 rakenneavausta. Rakenneavauksista otettiin yhteensä 3 mikrobinäytettä. Rakenteet olivat suunnitelmien mukaiset. Yhdessä eristetilasta otetussa näytteessä oli analysivastauksen perusteella viite vauriosta. Ulkoseinärakenteisiin suoritettujen merkkiainekokeiden yhteydessä havaittiin ilmavuotoja ulkoseinän eristekerroksesta sisäilmaan alapohjan ja ulkoseinän liittymien kohdalta sekä ikkunakarmien nurkka-alueilta.

Kuva 172. Ilmavuotoja ulkoseinärakenteen eristetilsta havaittiin alapohjan ja ulkoseinän liittymäkohdasta.

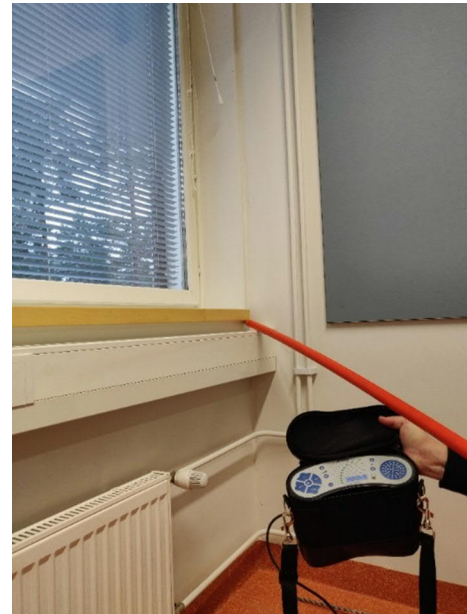
Kuva 173. Ilmavuotoja havaittiin myös ikkunarakenteista.

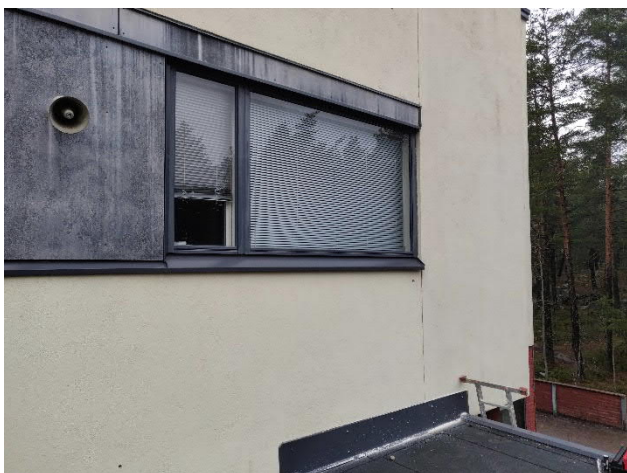
Kuva 175. Ikkunan pellitykset olivat hyväkuntoisia. Puitteista ei havaittu poikkeavaa.

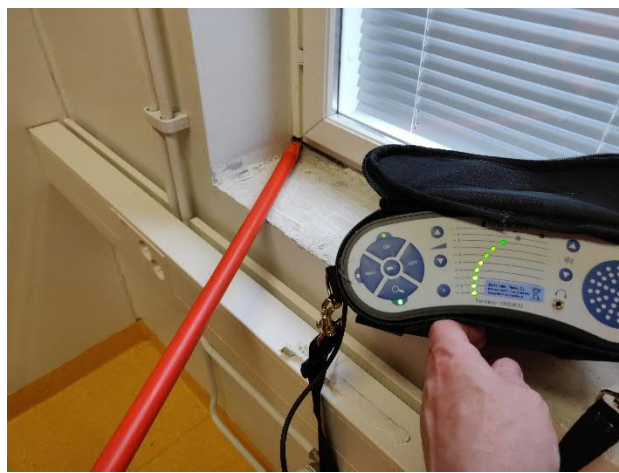
Ikkunoiden ulkopuoliset pellitykset olivat tutkimusten perusteella kunnossa ja tiiviitä viereisiin rakenneosiin nähden. Puitteet olivat hyväkuntoisia. Ikkunoiden karmieristeinä oli uretaanivaaho ja listan takana sisäpin-  
nalla oli lisäksi elastinen kitti. Eriste oli hyvässä kunnossa. Ikkunarakenteiden kautta havaittiin ilmavirtauksia sokkelin eristekerroksesta ja ulkoseinän eristekerroksesta sisäilmaan. Vuotoalueet olivat pistemäisiä ja esiin-  
tyivät ikkunarakenteen nurkka-alueilla.

Kuva 176. Ikkunakarmien nurkka-alueilta havaittiin pistemäisiä vuotokohtia ulkoseinärakenteen eristetilasta sisäilmaan.

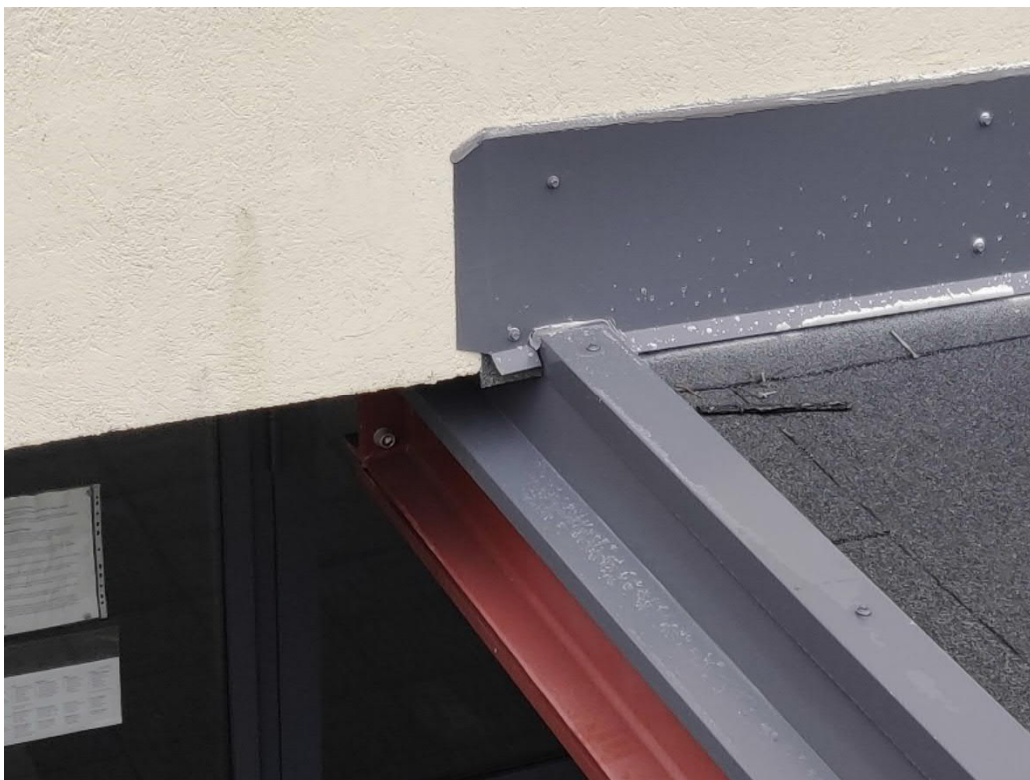
Katosten liitoksissa ulkoseinärakenteisiin ei havaittu normaalista poikkeavaa.

Kuva 179. Katoksen liitos ulkoseinärakenteeseen.

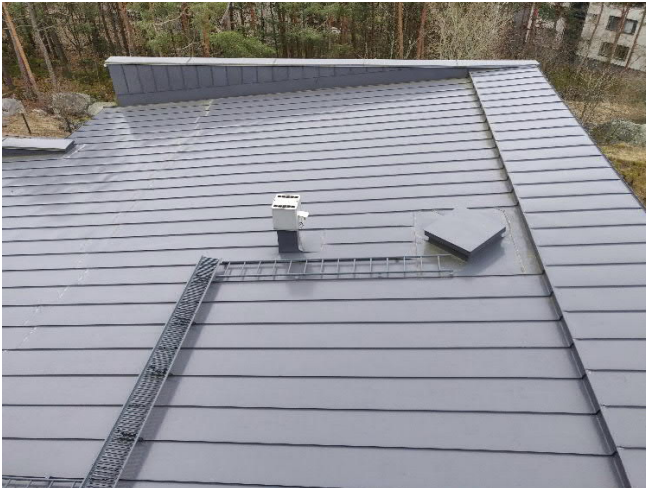
Vesikatteen kunto oli tutkimusten perusteella hyvä. Välikatolta ei havaittu puutteita. Tuulettuvuus oli hyvä ja kattorakenteet olivat aistinvaraisesti tarkasteltuna tiiviit sisäilman suhteen. Yläpohjarakenteeseen YP3 suoritettussa rakenneavauksessa ei havaittu poikkeavaa. Opettajien huoneen terassin katon alapinnan laudoituksessa havaittiin vähäisiä kosteusjälkiä. Huopakatteiselta vesikatolta ei löydetty selviä vuotokohtia.

Kuva 186. Yleiskuva vesikatolta.

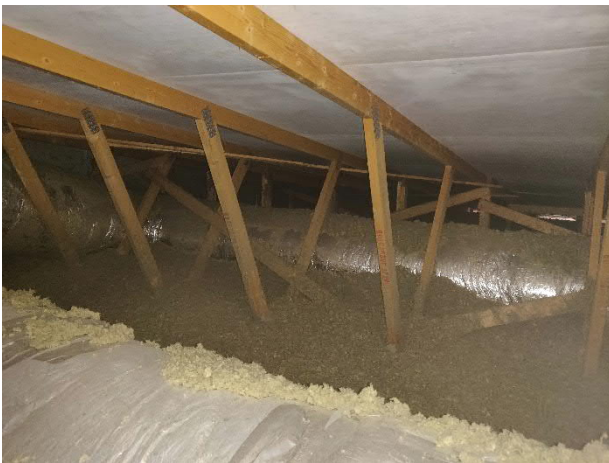
Kuva 187. Yläpohja tuulettui hyvin.

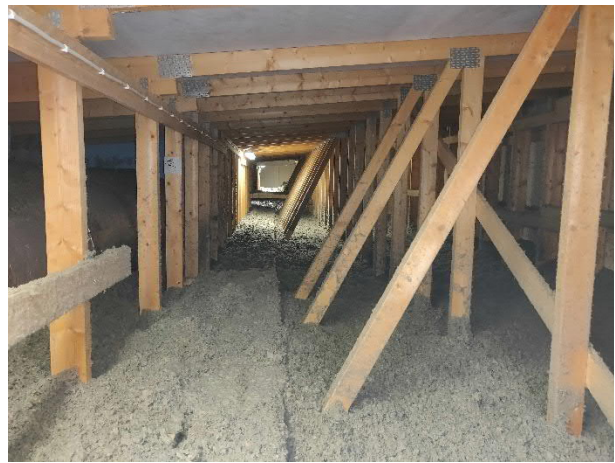
Kuva 188. Yleiskuva yläpohjasta.

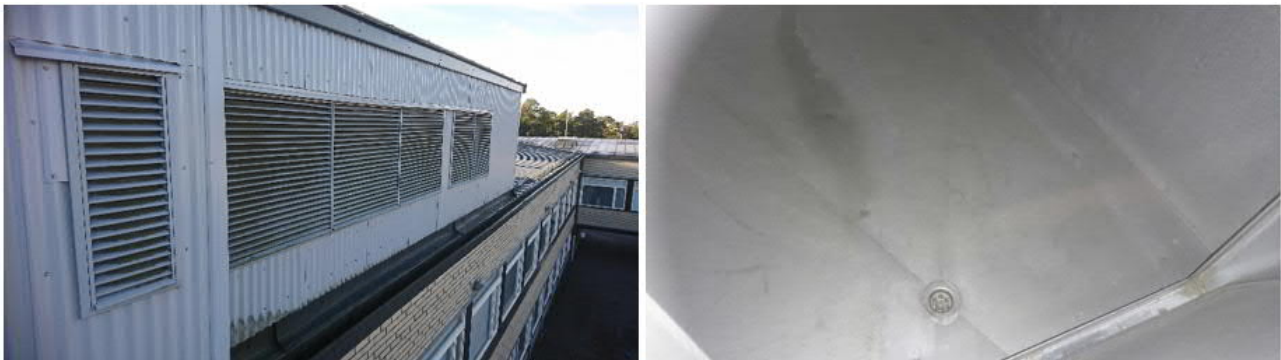
Kuva 197. C-osan IV-konehuoneen ulkoilmasäleiköt. TK1:n ulkoilmakammio oli siisti ja asianmukaisesti viemäroity.

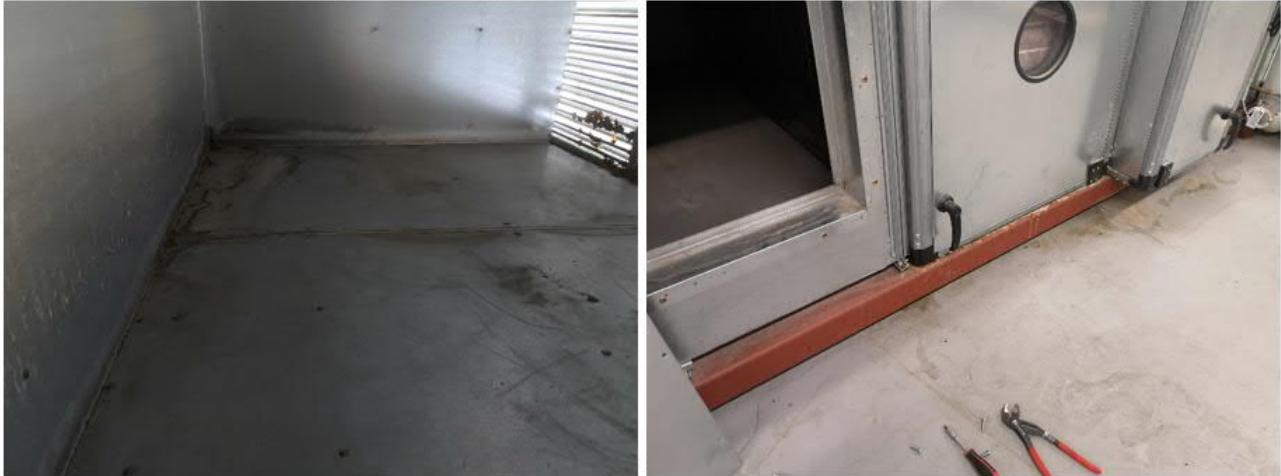
Koneen tuloilmakammio ja ulkoilmasäleikkö todettiin tutkimuksissa kohtuullisen puhtaaksi. Tuloilmakammiossa, eikä suodattimia edeltävässä osassa ole viemärointiä. Tästä syystä koneeseen ilmavirran mukana kulkeutuva lumi ja vesi valuvat hallitsemattomasti koneen rungon lävitse ja saattavat kastella ja osittain tukkia suodattimia (Kuva 198). Suodattimien asennuksessa ei havaittu ohivirtauksen mahdollistavia rakoja.

Kuva 198. TK2:n tuloilmakammio todettiin kohtuullisen puhtaaksi, ainoastaan säleikössä havaittiin pieniä määriä lehtiä. TK2:n viemärointi puutteellista, jonka takia koneeseen päätnyt vesi valuu koneen rungon lävitse.

- Hihnavetoisten puhallinten uusiminen kammio puhaltimiksi paremman säädön saavuttamiseksi
- Puhaltimien kammio paineohjauksen muuttaminen kanavapaineperusteiseksi
- Kohteen ilmavirtojen säätämistä hieman ylipaineisiksi tutkimuksessa mikrobivaurioituneiksi havaittujen rakennusosien osalta, kunnes vaurioituneet rakenneosat on korjattu, mikäli se on nykyisen järjestelmän avulla mahdollista
- Rakennusautomaatiojärjestelmän asetusarvojen ja aikaohjausten tarkastamista
- Vyöhykepelttien asennustavan tarkempi dokumentaatio ja mahdollisesti toiminnan ja ohjauksen tarkastamista yksittäisten vyöhykepelttien osalta
- Pf2:n toimintahäiriön korjaaminen
- Vikaantuneiden mittalaitteiden korjaaminen ja nestemanometrien vaihtaminen digitaalisiksi tai viisariosoitimella varustetuiksi.
- TK2:n ja TK5:n viemärointi
- TK3:n ulkoilmakammion puhdistus ja viemäroinnin tarkastaminen

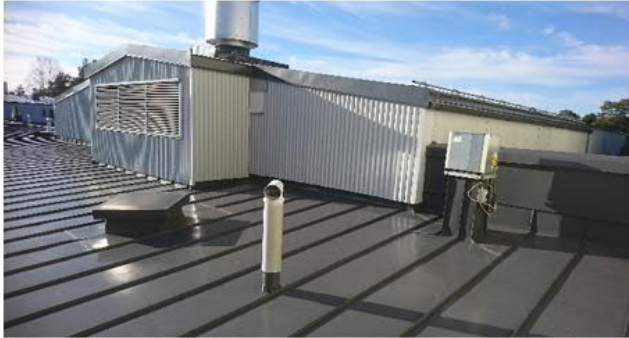
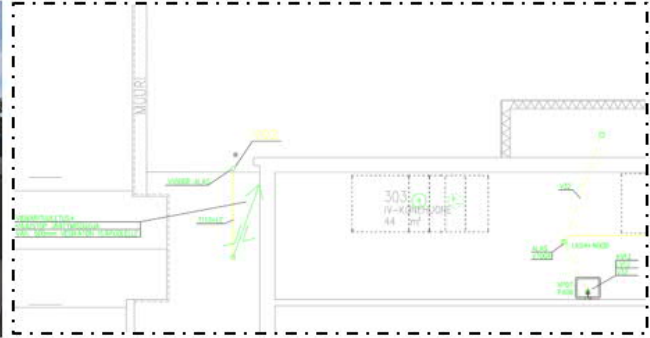
Noin 7 metrin etäisyydellä ulkoilmasäleiköstä todettiin todennäköisesti viemärin tuuletusputki. Ulkoilmasäleikön edustalla, eikä tuuletusputkessa ei kuitenkaan havaittu haittaavaa viemärin hajua. Ulkoilmasäleikön korkeus kattopinnasta on riittävä ja ilmavirtauksen otsapintanopeus säleikössä noin 1 m/s (Kuva 199).

Kuva 199. TK3:n ulkoilmasäleikön korkeus katto pinnasta todettiin riittäväksi. Noin 7 metrin etäisyydellä säleiköstä havaittiin suunnitelmista poikkeavasti sijoitettu viemärintuuletusputki.

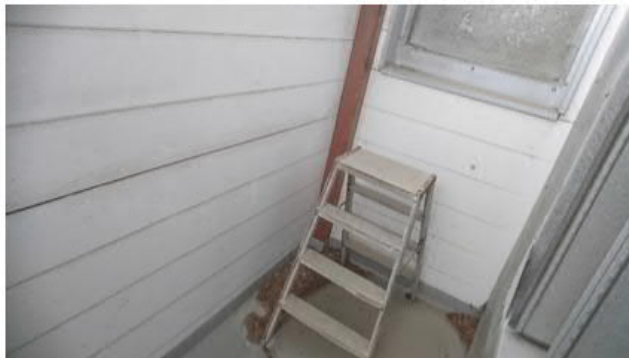
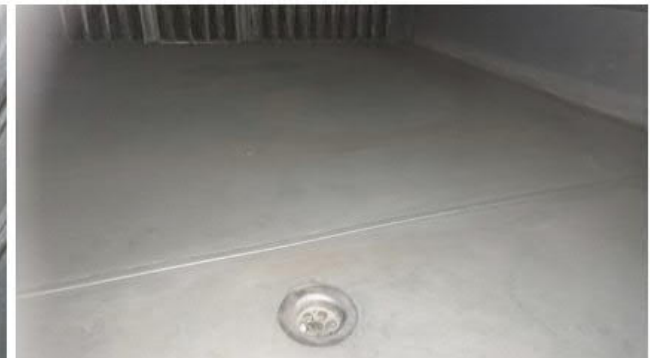
Suunnitelmien mukaan ulkoilmakammiossa lattiassa on kallistukset ja kammio on viemäroity kuivakaivolla ja viemärointi on yhdistetty IV-konehuoneen kuivumattomaan lattiakaivoon. Ulkoilmakammion viemärointiä ei tutkimuksissa kuitenkaan voitu todeta, koska käytössä olleet avaimet eivät sopineet kammion ulko-oveen. Kammion puhtaus tarkastettiin tulosuodattimia edeltäneen osan kautta otettujen kuvien avulla, joissa havaittiin kammion kulmissa orgaanisia epäpuhtauksia (Kuva 200). Suunnitelmien mukaista kaivoa ei havaittu. Tuloilmasuodattimia edeltävä koneenosa poistoilmakoneen LTO-osa olivat viemäroity. Tuloilmasuodattimia edeltävän koneenoson pohjan kallistukset ovat todennäköisesti puutteelliset, sillä suodattimia edeltävän osan pohjalla havaittiin merkkejä vähäisestä lammikoitumisesta ja koneen ulkopuolella merkkejä koneen rakenteen lävitse valuneesta vedestä.

Kuva 200. Ulkoilmakammion kulmissa havaittiin orgaanisia epäpuhtauksia, mutta suunnitelmien mukaista kuivakaivoa ei kuvauksessa havaittu. Suodattimia edeltävä koneen osa oli sen sijaan viemäröity.

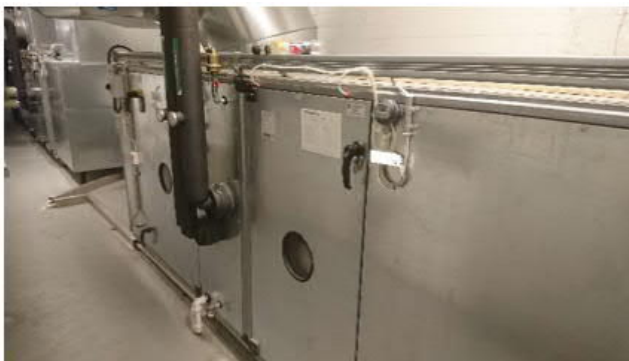
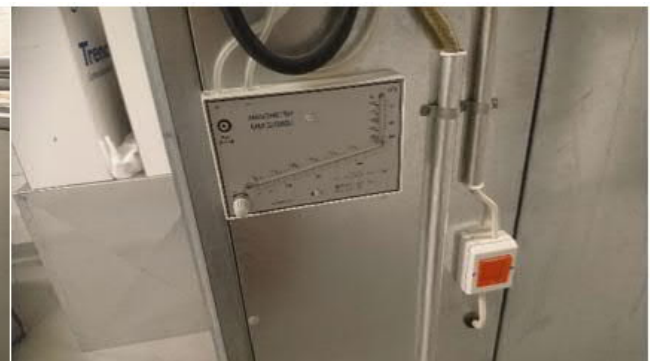
Koneen ilmavirtojen tarkistuksessa tuloilmapuhaltimen (TK3/TF1) tuottama ilmavirta oli koneen mittalaitteen mukaan  $+3,6 \text{ m}^3/\text{s}$ . Näin ollen tuloilmapuhaltimen tuottama ilmavirta alitti suunnitelmien mukaiset ilmavirran. Poistoilmapuhaltimen ilmavirtaa mittaava manometri oli rikki (Kuva 201).

Kuva 201 TK3 on varustettu liuos-LTO:lla. TK3/pf1:n ilmavirtauksen ilmoittava manometri on rikki.

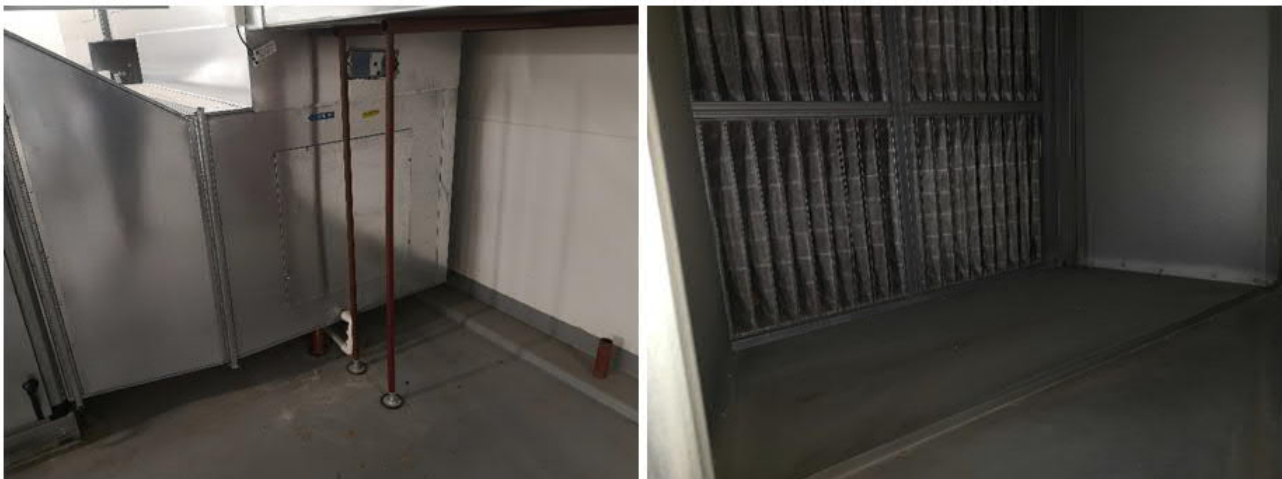
TK4 on palvelualueen poistoilmaluokkavaatimusten vuoksi toteutettu liuos-LTO:lla ja kahdella erillisellä koneella. TK4:n osalta tarkastettiin ulkoilmasäleikön ja ulkoilmakammion siisteys, sekä suodattimen puhtaus ja asennustapa, joissa ei havaittu huomautettavaa.

Kuva 202. TK4:n ulkoilma kammion viemäröinti ja tuloilmasuodattimet.

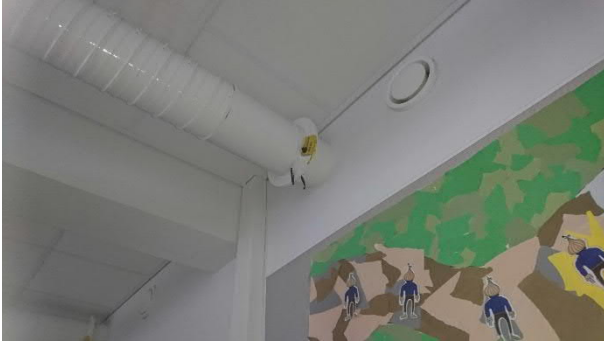
Kuva 203 Luokkatiloissa ilmanjako on toteutettu sekoitavana ilmajakoon hyvin soveltuvilla suutinkanavilla.

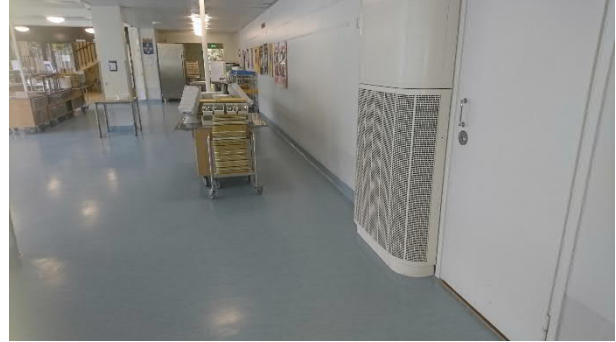
Kuva 204 Ruokasalissa ilmanjako on toteutettu syrjäyttävänä ilmanvaihtona.

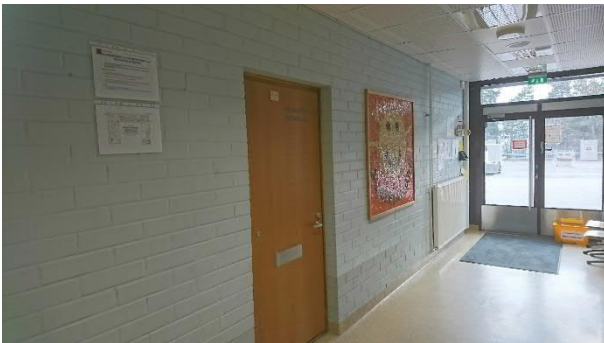
Kuva 205 Muutamassa ulko-oviin päättyvässä käytävätilassa havaittiin puutteellista ilmanvaihtoa.

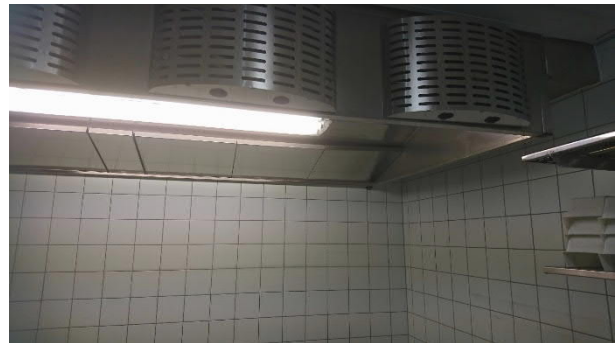
Kuva 206 Ruokalan ilmanvaihtolaite todettiin aistinvaraisesti pinnoilta puhtaiksi.
