TURUN KAUPUNKI, TILAPALVELUKESKUS

## LUOLAVUOREN KOULU

Kosteus- ja sisäilmatekninen kuntotutkimusraportti

31.3.2020

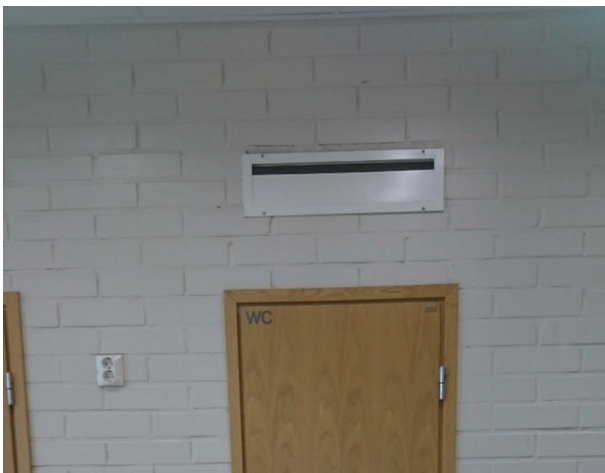
WC-tilojen poistoilmanvirtojen tarvitsemat siirtoilmareitit on kohteessa toteutettu siirtoilmasäleiköillä tai osassa wc-tiloja ovirakojen avulla. Tutkimuksissa siirtoilmareitit todettiin tarkastettujen tilojen osalta riittäviksi ja toimiviksi.

Kuva 207 WC-siirtoilmareitit on pääsääntöisesti toteutettu virtaussäleikköjen avulla
