Yläpohja/ vesikatto

LUOLAVUOREN KOULUN LAAJENNUS (VUORELA)
 PALO-OsASTOINNIT
 POHJAPIIRROS 1. KRS
 1:200K
 TURKU 16.03.2007 (LIITE LUPAKUVIIN 7.2.07)

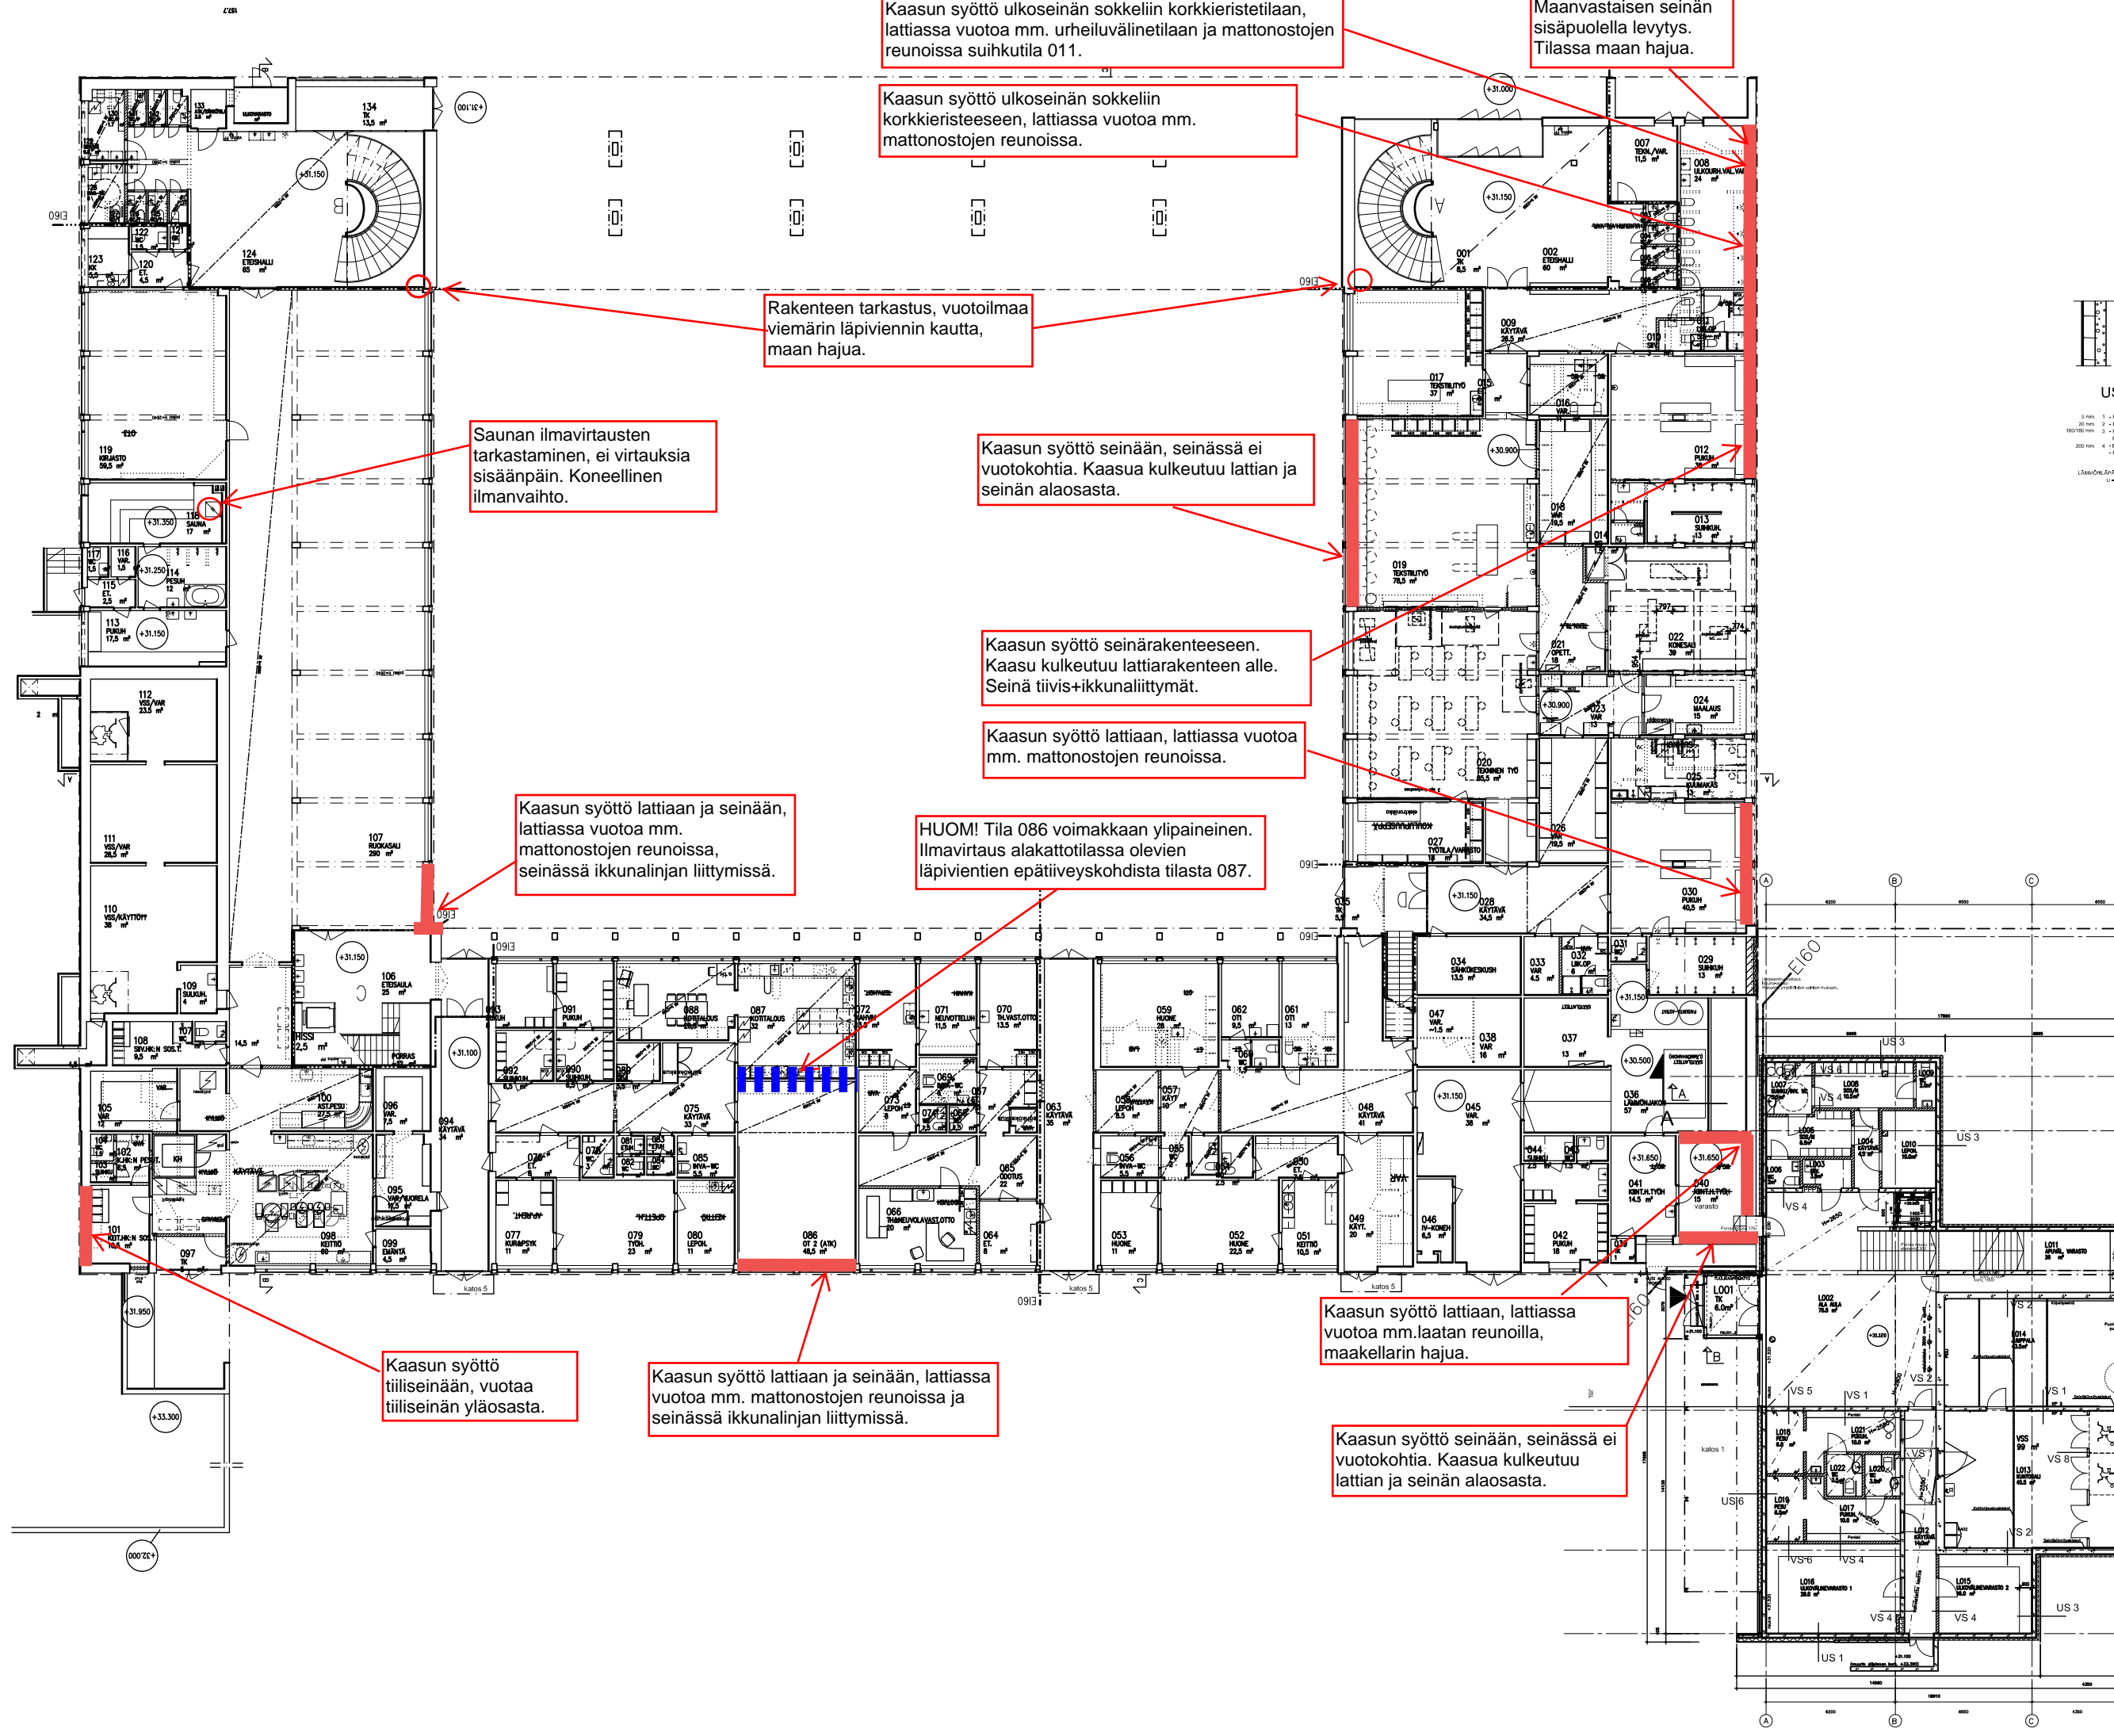
Merkkiainekokeet 1.krs

Kaasun syöttö ulkoseinän sokkeliin korkkieristetilään, lattiassa vuotoa mm. urheiluvälineetilaan ja mattonostojen reunoissa suihkutila 011.

Maanvastaisen seinän sisäpuolella levytyks. Tilassa maan haju.

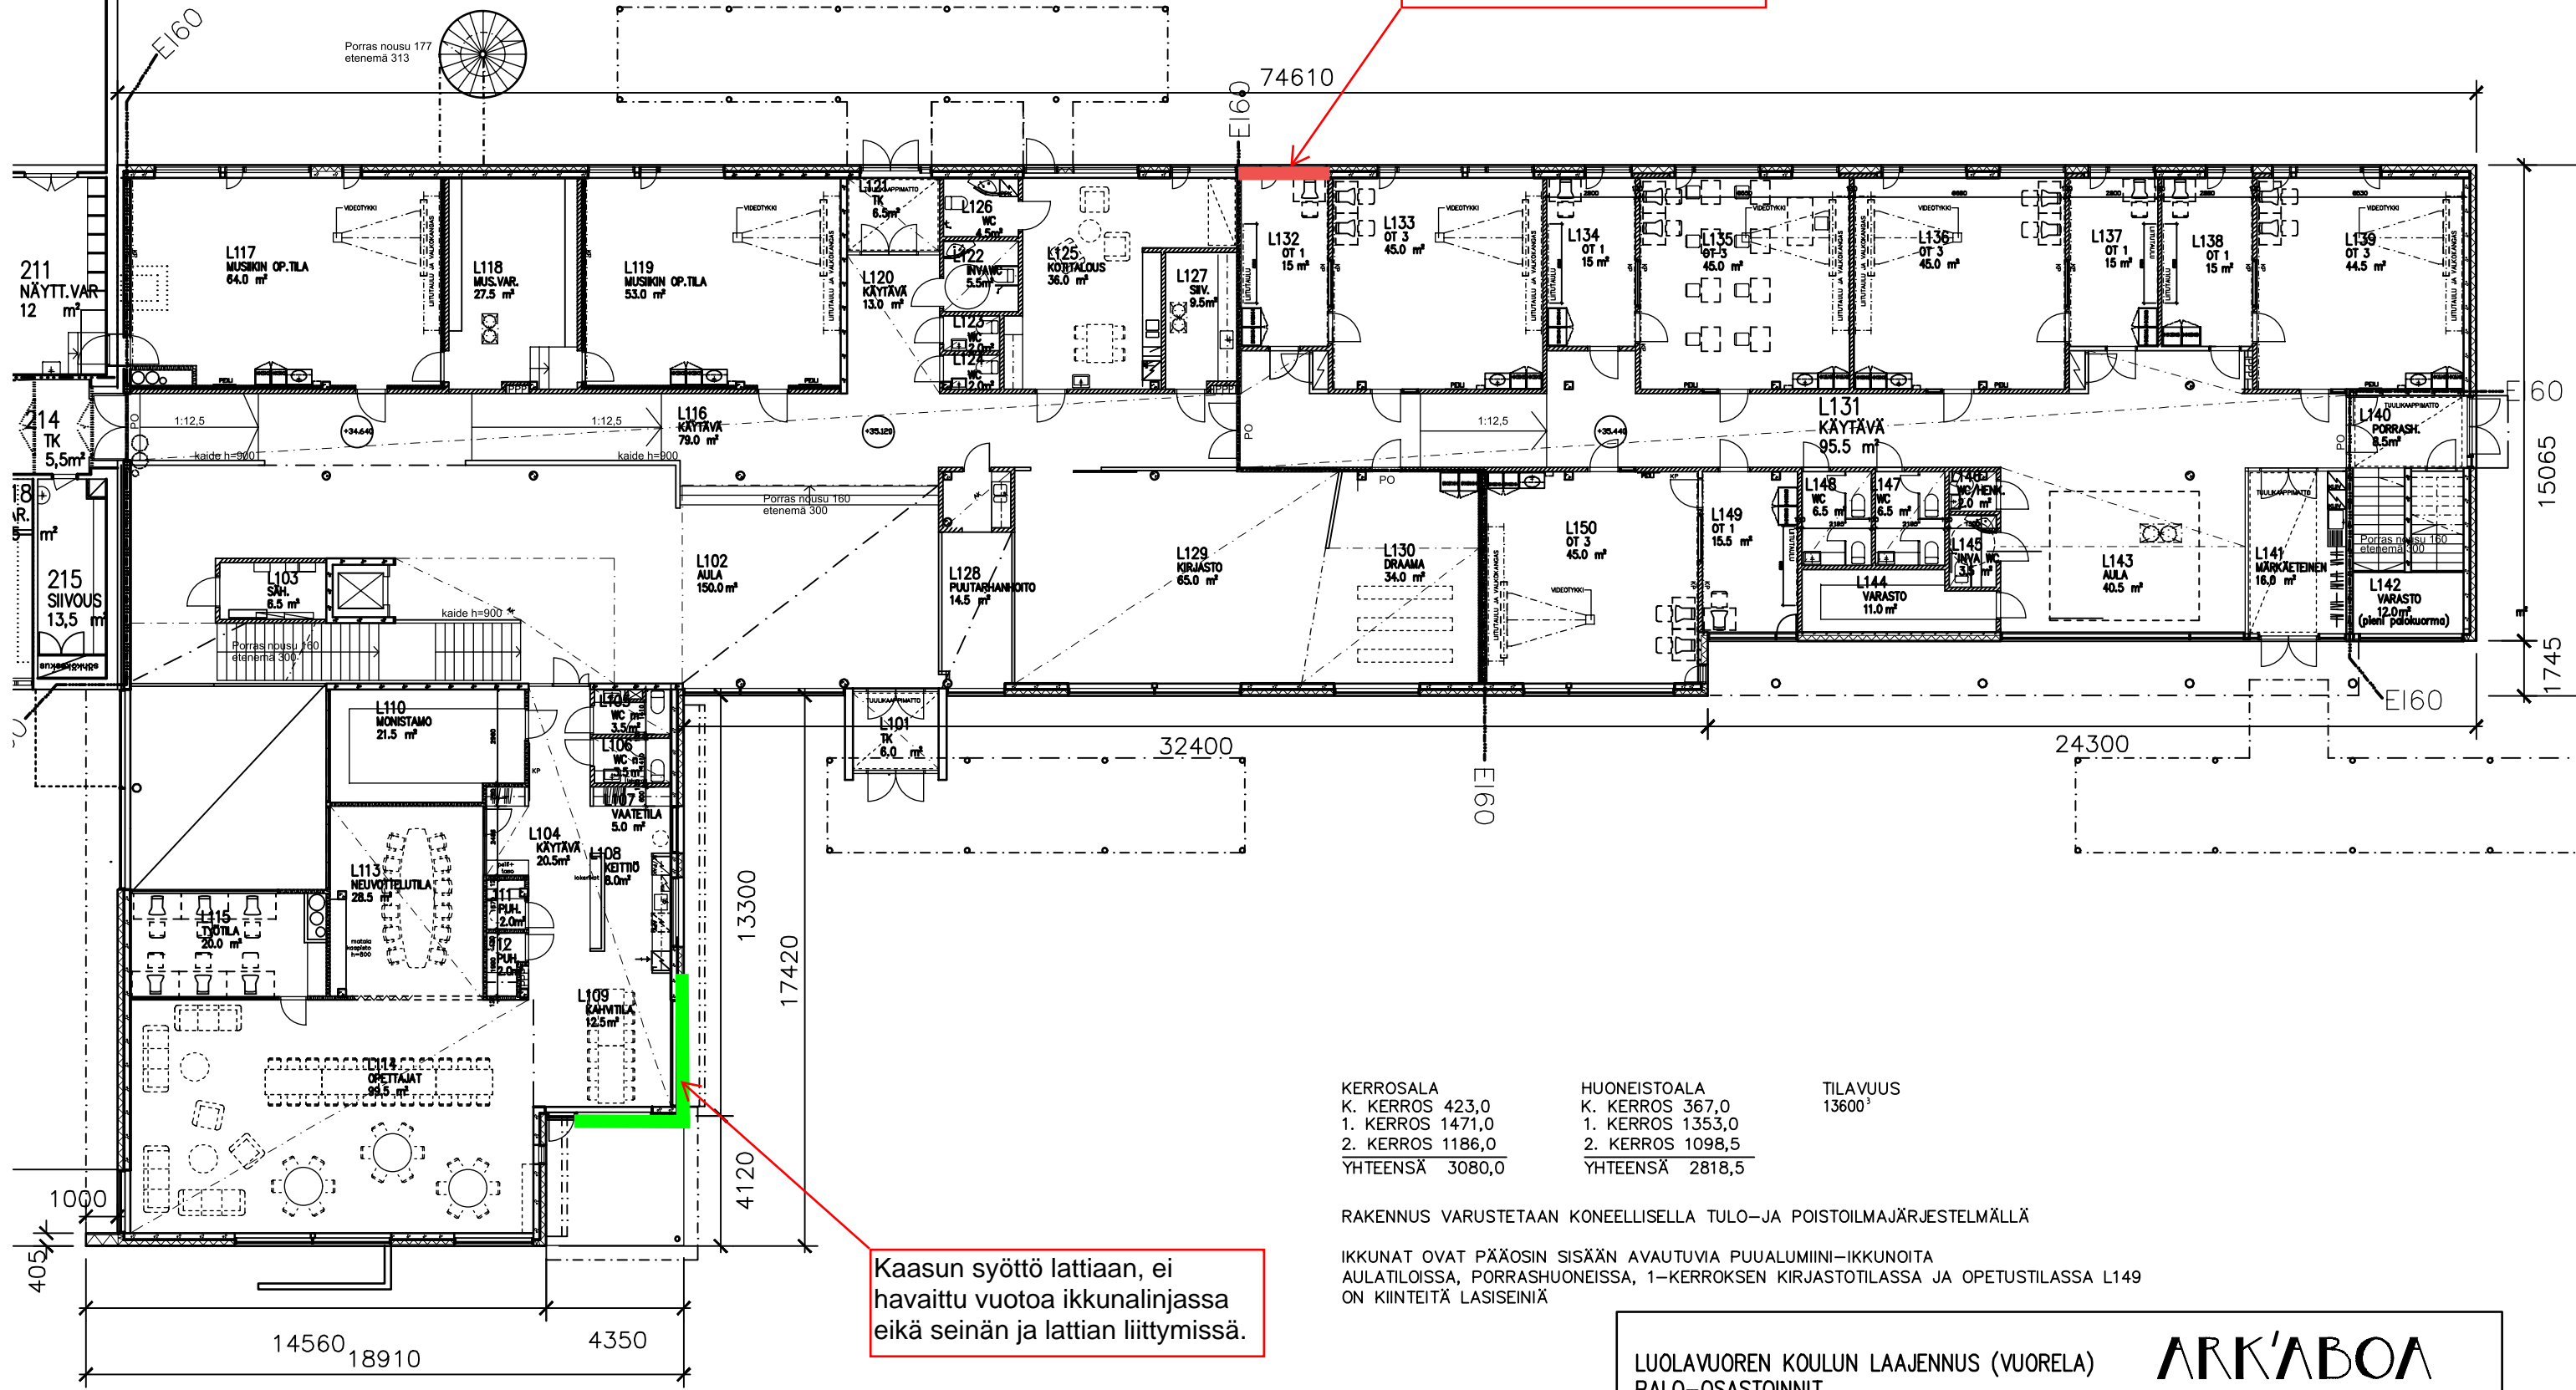
Kaasun syöttö lattiaan, ei havaittu vuotoa ikkunalinjassa eikä seinän ja lattian liittymissä.

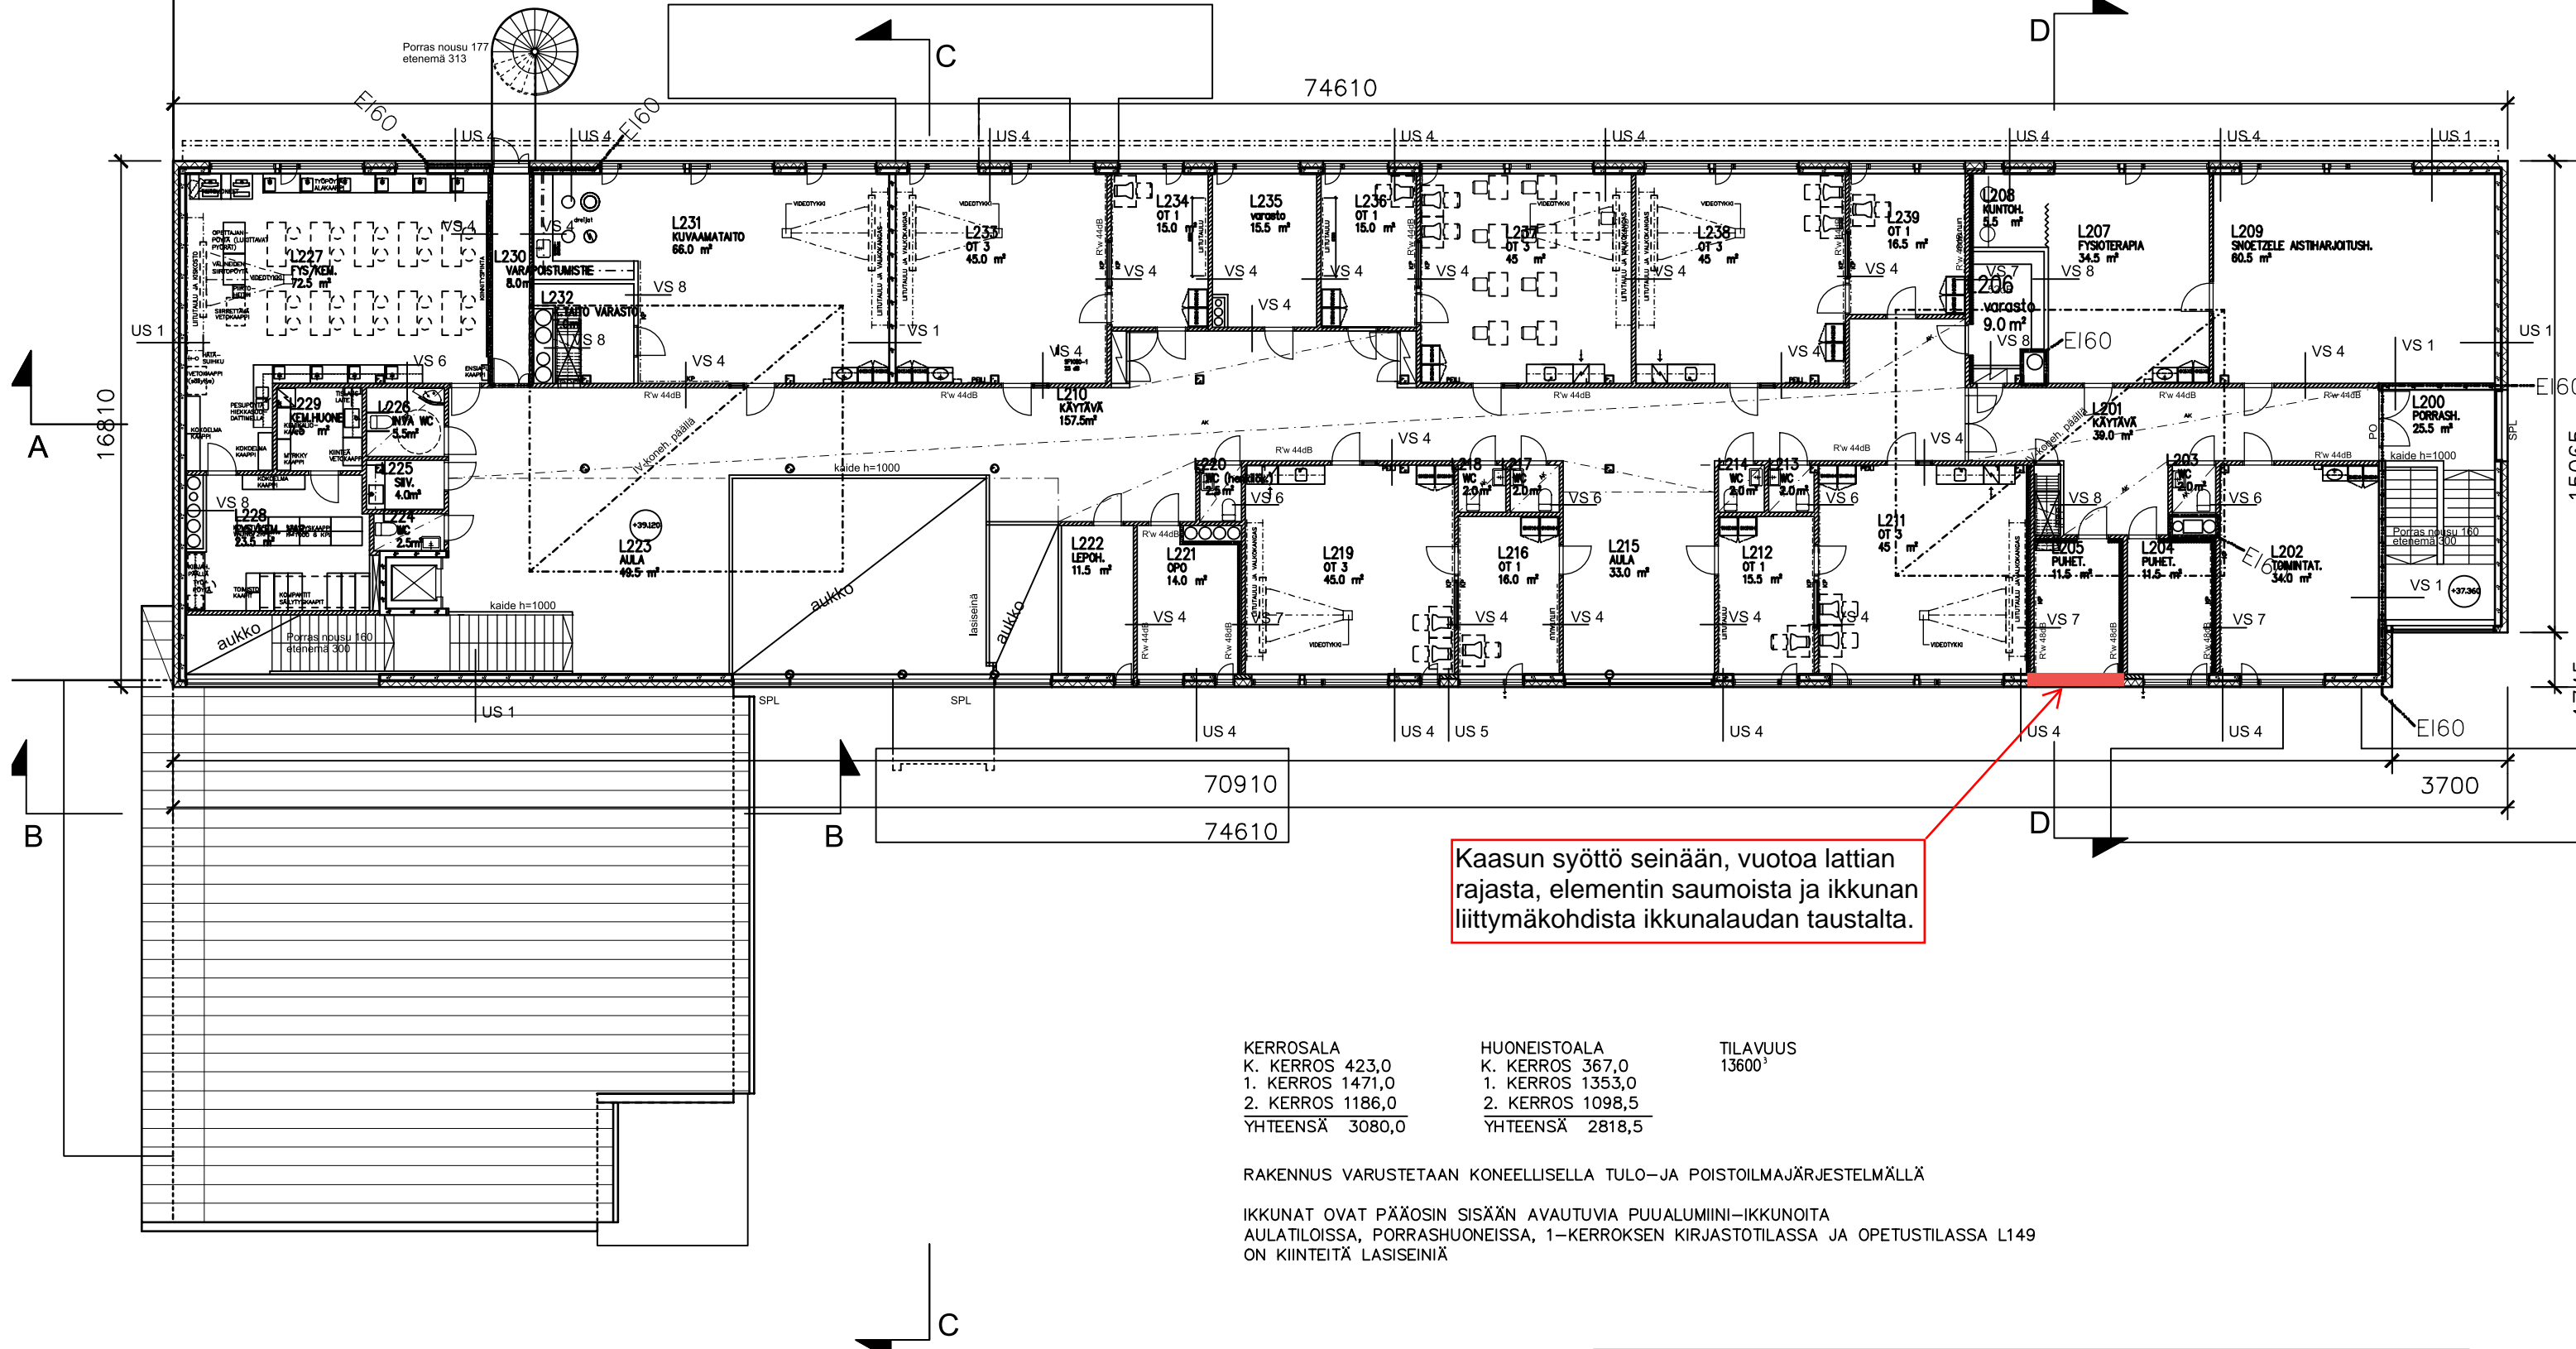
Merkkiainekokeet 3.krs

Kaasun syöttö seinään, vuotoa lattian rajasta, elementin saumoista ja ikkunan liittymäkohdista ikkunalaudan taustalta.

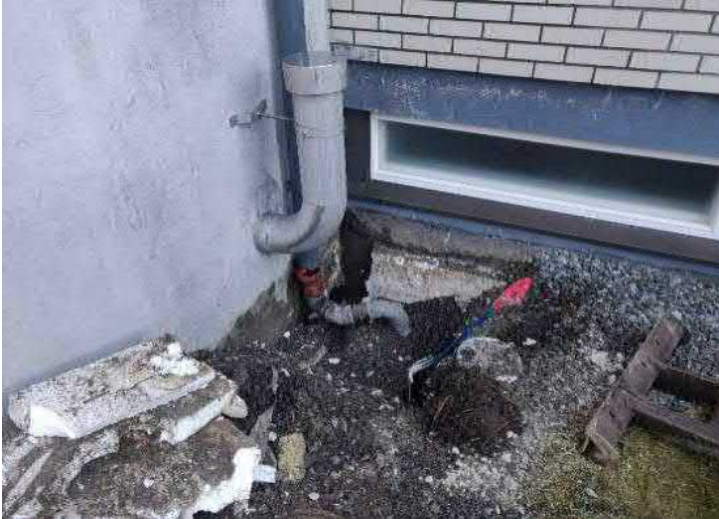
Yleiskuva

Avaus	Rakenne	Tila	Sijainti	Kerros	Ilmansuunta	Tekoreitti	Avaustyyppi
	KK1				Pohjoinen	Ulkokautta	
Rungon havainnot		Eristeen havainnot		Levyn havainnot		Muiden rak.osien havainnot	
Ei poikkeamaa		Ei poikkeamaa		Ei poikkeamaa		Alkuperäisen osan ulkopuolen kosteuseristyshuopa auki yläreunasta.	
Hajut		Kosteusmittaukset		Muut mittaukset		Muuta	
-							
Mikrobinäytteet		PAH-näytteet		Asbestinäytteet		VOC-näytteet	
Rakenteen tarkastus		Rakenteen suunnitelmista poikkeavuudet					
Kuten suunnitelmissa

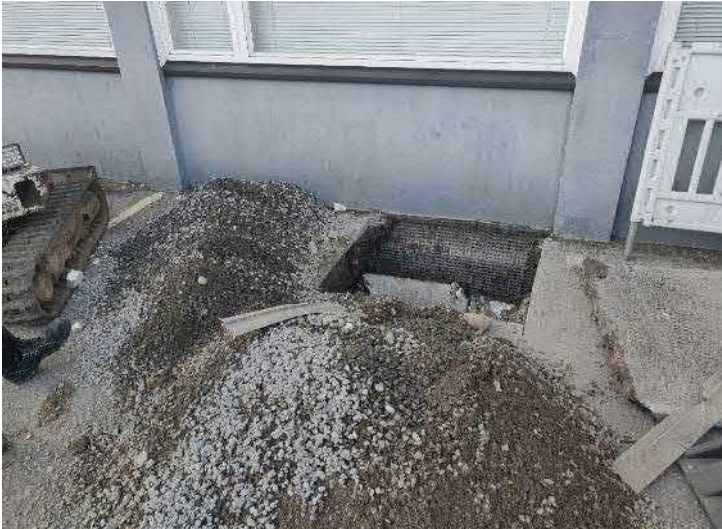
Yleiskuva

Avaus	Rakenne	Tila	Sijainti	Kerros	Ilmansuunta	Tekoreitti	Avaustyyppi
	KK2	086		1.krs	Länsi	Ulkokautta	
Rungon havainnot		Eristeen havainnot		Levyn havainnot		Muiden rak.osien havainnot	
Ei poikkeamaa		Ei poikkeamaa		Ei poikkeamaa			
Hajut		Kosteusmittaukset		Muut mittaukset		Muuta	
-						Salaoja on noin 100mm anturan yläpinnan yläpuolella. Patolevy päättyy ennen anturan yläpintaa.	
Mikrobinäytteet		PAH-näytteet		Asbestinäytteet		VOC-näytteet	
Rakenteen tarkastus		Rakenteen suunnitelmista poikkeavuudet					
Kuten suunnitelmissa

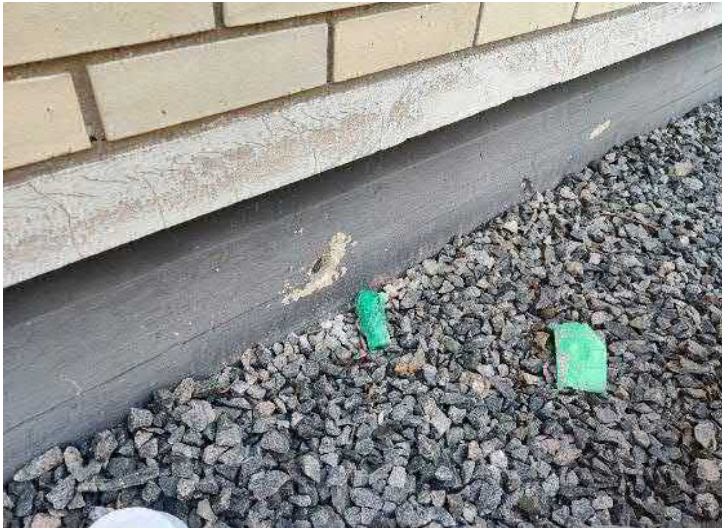
Yleiskuva

Avaus	Rakenne	Tila	Sijainti	Kerros	Ilmansuunta	Tekoreitti	Avaustyyppi
SK1.1	SK1		Maanpinnan taso	1.krs	-	Ulkokautta	Timanttiporaus: 55mm
Rungon havainnot		Eristeen havainnot		Levyn havainnot		Muiden rak.osien havainnot	
Ei poikkeamaa		Ei poikkeamaa		-			
Hajut		Kosteusmittaukset		Muut mittaukset		Muuta	
Ei hajua							
Mikrobinäytteen		PAH-näytteen		Asbestinäytteen		VOC-näytteen	
SK1.1.1							
Korkkieriste							
Rakenteen tarkastus		Rakenteen suunnitelmista poikkeavuudet					
Kuten suunnitelmissa

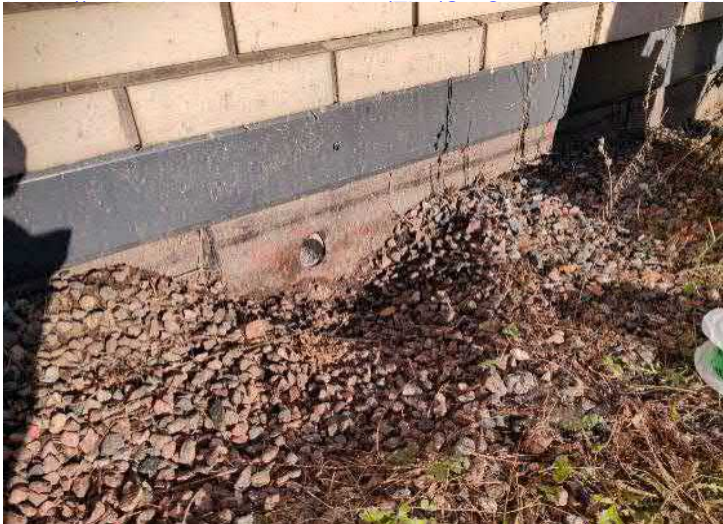
Yleiskuva

Avaus	Rakenne	Tila	Sijainti	Kerros	Ilmansuunta	Tekoreitti	Avaustyyppi
SK1.2	SK1		Maanpinnan taso	2.krs	-	Ulkokautta	Timanttiporaus: 55mm
Rungon havainnot		Eristeen havainnot		Levyn havainnot		Muiden rak.osien havainnot	
Ei poikkeamaa		Ei poikkeamaa		-			
Hajut		Kosteusmittaukset		Muut mittaukset		Muuta	
Ei hajua							
Mikrobinäytteet		PAH-näytteet		Asbestinäytteet		VOC-näytteet	
SK1.2.1							
Korkkieriste							
Rakenteen tarkastus		Rakenteen suunnitelmista poikkeavuudet					
Kuten suunnitelmissa

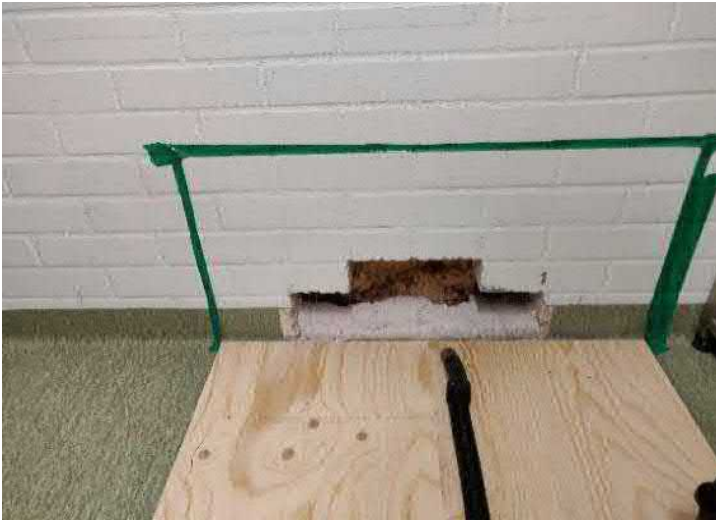
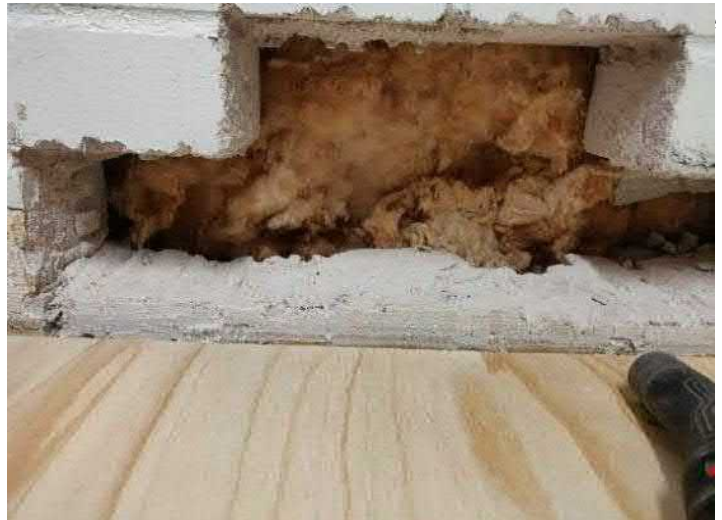
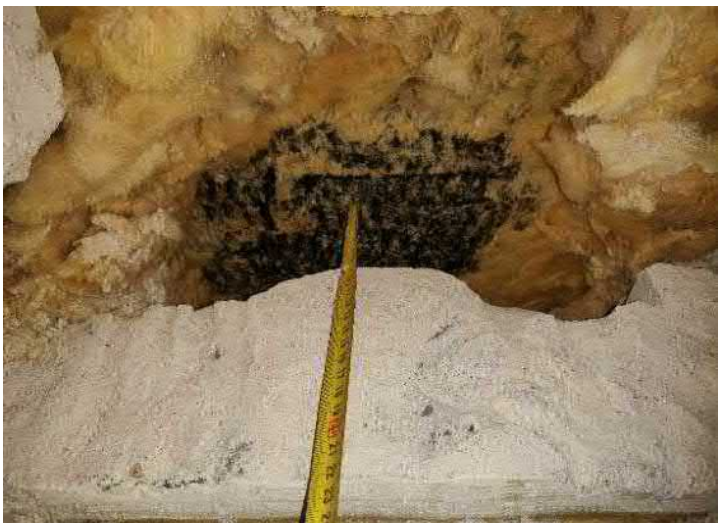
Yleiskuva

19.2.2020	MS1.1.1 Villa	MS1	Keittiön kuivaaine- va- rasto105.	1.krs	Ei vauriota	Vain niukasti elinkykyisiä mikrobeja, lajistossa ei merkittäviä määriä kosteusvaurioon viittaavia mikrobeja (mahdollinen itiökertymä tai vanha kuivunut vaurio).

Avaus	Rakenne	Tila	Sijainti	Kerros	Ilmansuunta	Tekoreitti	Avaustyyppi
MS1.1	MS1	Keit. Kuiva- ainevarasto	Alareuna	1.krs		Sisäkautta	Tiilen irrotus: Kolme tiiltä.
Rungon havainnot		Eristeen havainnot		Levyn havainnot		Muiden rak.osien havainnot	
Ei poikkeamaa		Ei poikkeamaa					
Hajut		Kosteusmittaukset		Muut mittaukset		Muuta	
Ei hajua							
Mikrobinäytteet		PAH-näytteet		Asbestinäytteet		VOC-näytteet	
MS1.1.1 Villa							
Rakenteen tarkastus		Rakenteen suunnitelmista poikkeavuudet					
Kuten suunnitelmissa

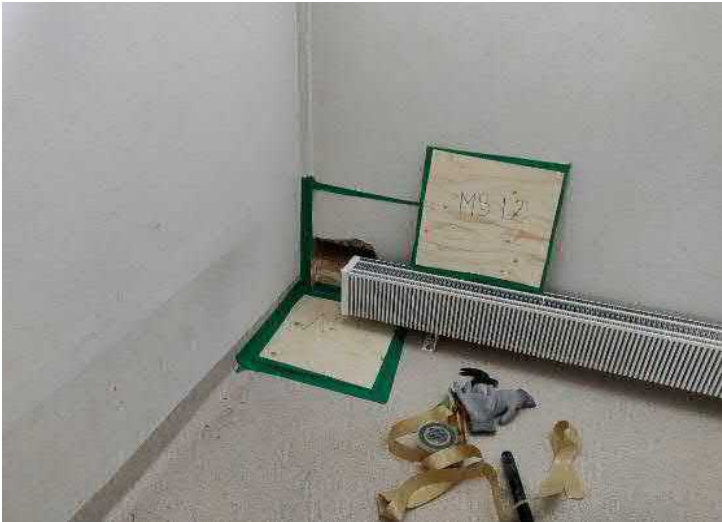
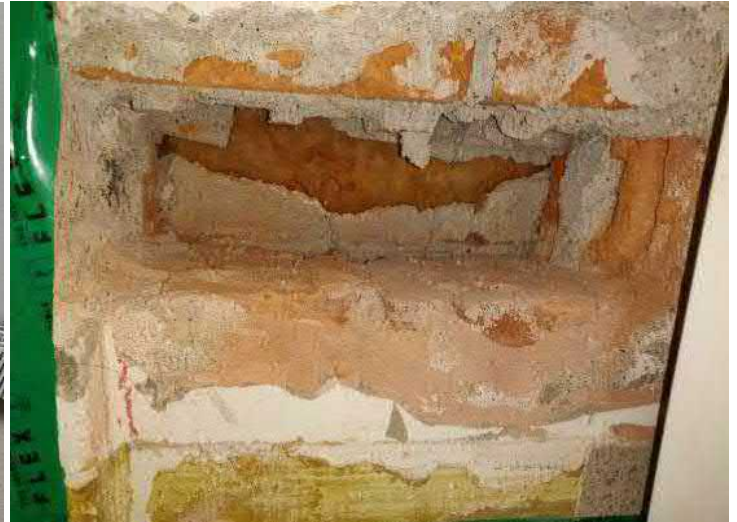
Yleiskuva

19.2.2020	MS1.2.1 Villa	MS1	012 pukuh/pojat	1.krs	Viite vauriosta	Runsaasti elinkykyisiä aktinomykeettejä, pieniä määriä kosteusvaurioon viittaavaa sienilajistoa.

Avaus	Rakenne	Tila	Sijainti	Kerros	Ilmansuunta	Tekoreitti	Avaustyyppi
MS1.2	MS1	012 Poikien pukuhuone	Alareuna	1.krs	Pohjoinen	Sisäkautta	Tiilen irrotus
Rungon havainnot		Eristeen havainnot		Levyn havainnot		Muiden rak.osien havainnot	
Ei poikkeamaa		Ei poikkeamaa					
Hajut		Kosteusmittaukset		Muut mittaukset		Muuta	
Ei hajua							
Mikrobinäytteet		PAH-näytteet		Asbestinäytteet		VOC-näytteet	
MS1.2.1 Villa							
Rakenteen tarkastus		Rakenteen suunnitelmista poikkeavuudet					
Kuten suunnitelmissa

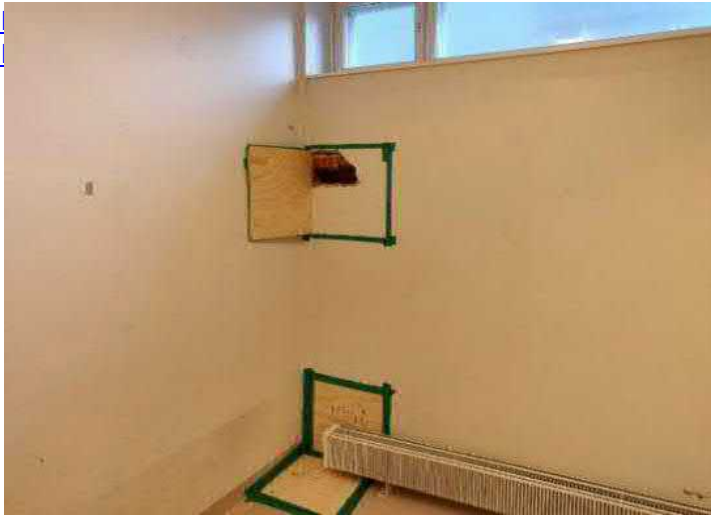
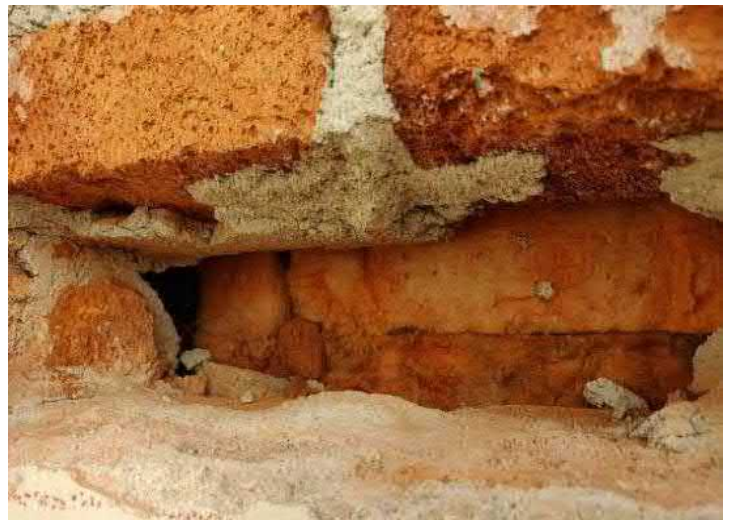
Yleiskuva

19.2.2020	MS1.3.1 Villa	MS1	012 pukuh/pojat	1.krs	Ei vauriota	Vain niukasti elinkykyisiä mikrobeja,lajistossa ei merkittäviä määriä kosteusvaurioon viittaavia mikrobeja.

Avas	Rakenne	Tila	Sijainti	Kerros	Ilmansuunta	Tekoreitti	Avaustyyppi
MS1.3	MS1	012 poikien pukuhuone	Yläreuna	1.krs	Pohjoinen	Sisäkautta	Tiilen irrotus
Rungon havainnot		Eristeen havainnot		Levyn havainnot		Muiden rak.osien havainnot	
Ei poikkeamaa		Ei poikkeamaa					
Hajut		Kosteusmittaukset		Muut mittaukset		Muuta	
Ei hajua							
Mikrobinäytteet		PAH-näytteet		Asbestinäytteet		VOC-näytteet	
MS1.3.1 Villa							
Rakenteen tarkastus		Rakenteen suunnitelmista poikkeavuudet					
Kuten suunnitelmissa

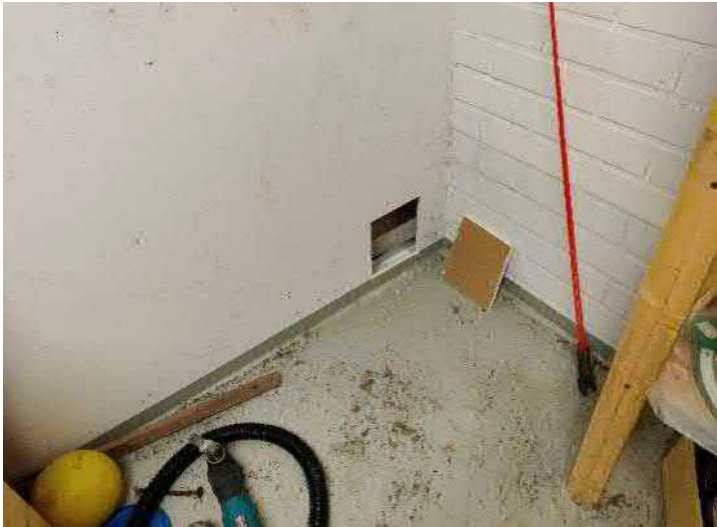
Yleiskuva

Avaus	Rakenne	Tila	Sijainti	Kerros	Ilmansuunta	Tekoreitti	Avaustyyppi
MS1.4	MS1	Liikuntaväline varasto	Alareuna	1.krs	-	Sisäkautta	Levyn irrotus Kipsilevyn irrotus 200x200
Rungon havainnot		Eristeen havainnot		Levyn havainnot		Muiden rak.osien havainnot	
Ei poikkeamaa		Ei poikkeamaa				Maanvastaisen seinän sisäpuolella kipsilevy peltirangalla. Maanvastaisen seinän ja alapohjan liitoksessa rakoja, raoista havaittiin ilmavirtausta sisätiloihin päin.	
Hajut		Kosteusmittaukset		Muut mittaukset		Muuta	
Ei hajua							
Mikrobinäytteet		PAH-näytteet		Asbestinäytteet		VOC-näytteet	
Rakenteen tarkastus		Rakenteen suunnitelmista poikkeavuudet					
Ei tarkastettu

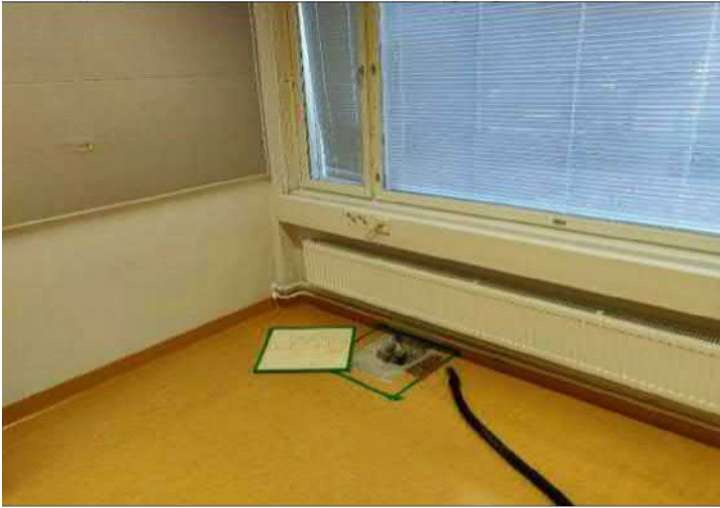
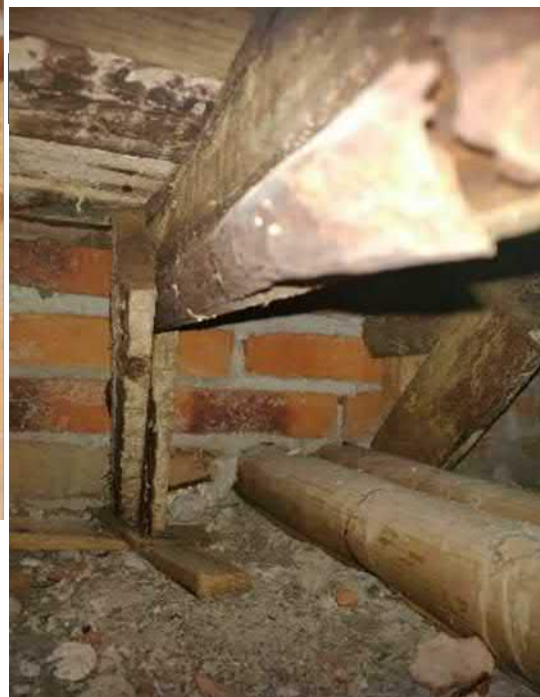
Yleiskuva

VP4.2	VP4	204	Ulkoseinän vieressä	2.krs			Siikakuitu		Piikkus: pintalaatan avaus 200x300mm.		Ei poikkeamaa								Kuten suunnitelmassa								21.2.2020		
VSS1.1	VSS katto	263	Ulkoseinän vieressä	2.krs			Siikakuitu		Piikkus: välipohjan pintalaatan läpi.	Mikrobiperäinen	Kuivunut kosteusjälki	Voimakasta tummummaa Likaa Mikroikavustoa Alkavaa lahoaa Pehmentymää							Poikkeus suunnitelmasta						Rakennusjätettä Organista ainesta Ei eristettä, tyhjän tilan korkeus 300 mm	Tummumaa Lahoa Pehmentymää Halkaamia Rakenteessa valumuottilaudat.	3 ei suodatinkangasta, valumuottilaudat jätetty rakenteeseen 4 ei kevytorakerrosta eikä salaajaputkia, tyhjä tila korkeus 300 mm.	Ei materiaalinäytteenottoa koska valumuottilaudat silminnähtävällä vaurioituneita. Alaosan rappaus ei ulotu tiilimuurauksen alaosan, saumojen kautta on ilmavirtaus ulkoseinärakenteeseen ja sieltä edelleen sisälämpöön.	24.2.2020
VSS1.2	VSS katto	263	Väliseinän vieressä	2.krs			Siikakuitu		Piikkus: välipohjan pintalaatan läpi 200x200mm.	Mikrobiperäinen	Kuivunut kosteusjälki	Voimakasta tummummaa Likaa Mikroikavustoa Alkavaa lahoaa Pehmentymää							Poikkeus suunnitelmasta						Rakennusjätettä Organista ainesta kuten VSS 1.1	Voimakasta tummummaa Likaa Mikroikavustoa Alkavaa lahoaa Pehmentymää Halkaamia Puhkieristeen pähviä selkällä	3 ei suodatinkangasta, valumuottilaudat jätetty rakenteeseen. 4 ei kevytorakerrosta eikä salaajaputkia, tyhjä tila korkeus 300 mm.	24.2.2020

Avas	Rakenne	Tila	Sijainti	Kerros	Ilmansuunta	Tekoreitti	Avaustyyppi
VSS1. 1	VSS katto	263	Ulkoseinän vieressä	2.krs		Sisäkautta	Piikkaus: välipohjan pintalaatan läpi.
Rungon havainnot		Eristeen havainnot		Levyn havainnot		Muiden rak.osien havainnot	
Kuivunut kosteusjälki Voimakasta tummumaa		Rakennusjätettä Orgaanista ainesta Ei eristettä, tyhjän		Tummumaa Lahoo Pehmentymää Halkeamia			
Hajut		Kosteusmittaukset		Muut mittaukset		Muuta	
Mikrobiperäinen						Ei materiaalinäytteenottoa	
Mikrobinäytteet		PAH-näytteet		Asbestinäytteet		VOC-näytteet	
Rakenteen tarkastus		Rakenteen suunnitelmista poikkeavuudet					
Poikkeksi suunnitelmista		3.ei suodatinkangasta, valumuottilaudat jätetty rakenteeseen! 4.ei kevytsorakerrosta eikä salaojaputkia, tyhjä tila korkeus 300 mm.

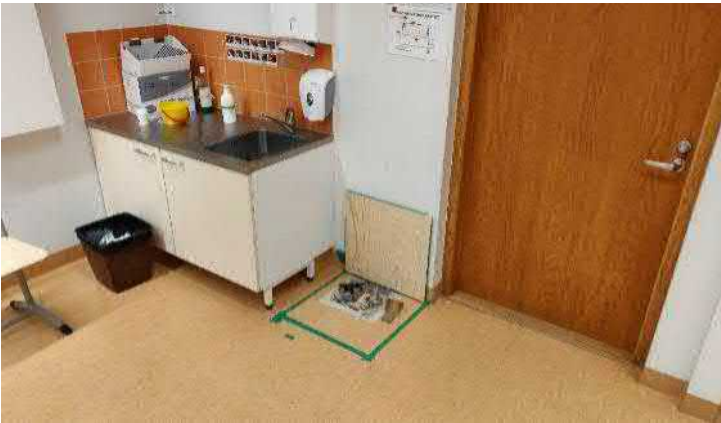
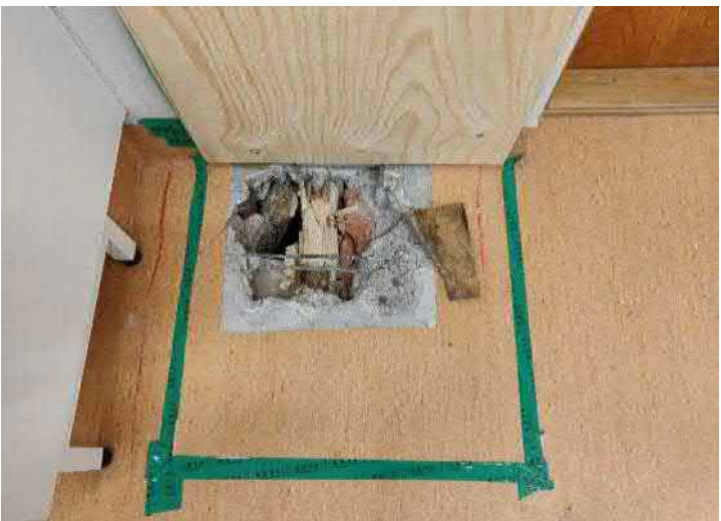
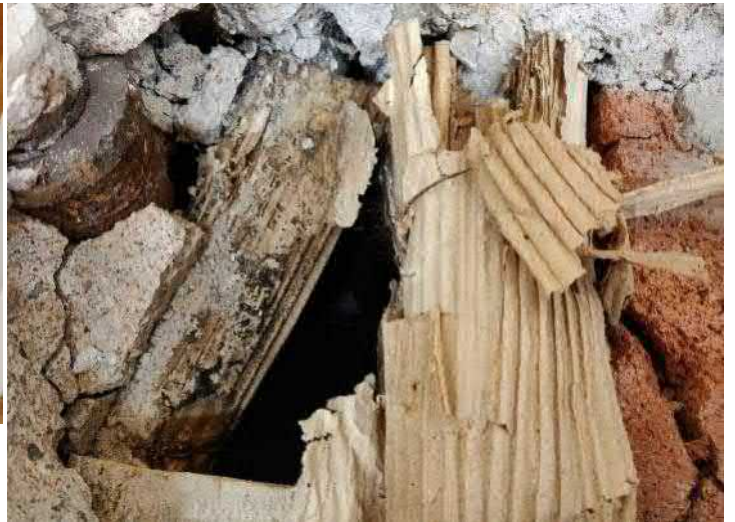
Yleiskuva

Avaus	Rakenne	Tila	Sijainti	Kerros	Ilmansuunta	Tekoreitti	Avaustyyppi
VSS 1.2	VSS katto	263	Väliseinän vieressä	2.krs		Sisäkautta	Piikkaus: välipohjan pintalaatan läpi 200x200
Rungon havainnot		Eristeen havainnot		Levyn havainnot		Muiden rak.osien havainnot	
Kuivunut kosteusjälki Voimakasta tummumaa Likaa Mikrobikasvustoa Alkavaa lahoa Pehmentymää		Rakennusjätettä Orgaanista aineista kuten avaus VSS 1.1		Voimakasta tummumaa Likaa Mikrobikasvustoa Alkavaa lahoa Pehmentymää Halkeamia Putkieristeen pahvissa selkeää mikrobikasvustoa.			
Hajut		Kosteusmittaukset		Muut mittaukset		Muuta	
Mikrobiperäinen							
Mikrobinäytteet		PAH-näytteet		Asbestinäytteet		VOC-näytteet	
Rakenteen tarkastus		Rakenteen suunnitelmista poikkeavuudet					
Poikkeksi suunnitelmista		3.ei suodatinkangasta, valumuottilaudat jätetty rakenteeseen. 4.ei kevytsorakerrosta eikä salaojaputkia, tyhjä tila korkeus 300 mm.

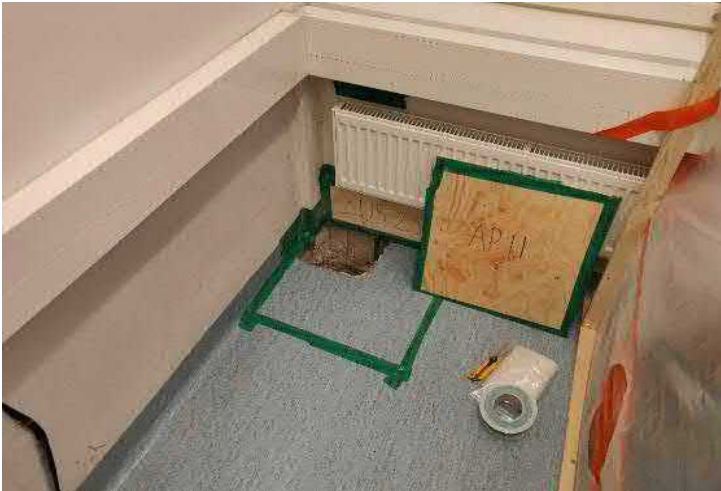
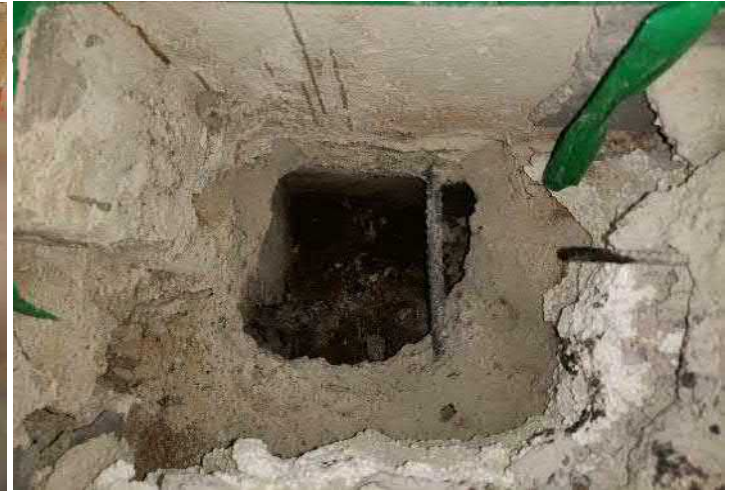
Yleiskuva

Avas	Rakenne	Tila	Sijainti	Kerros	Ilmansuunta	Tekoreitti	Avaustyyppi
AP1.1	AP1	086	Ulkoseinän vieressä Väliseinän vieressä	1.krs		Sisäkautta	Piikkaus: 300x300
Rungon havainnot		Eristeen havainnot		Levyn havainnot		Muiden rak.osien havainnot	
Ei poikkeamaa		Ei poikkeamaa		-			
Hajut		Kosteusmittaukset		Muut mittaukset		Muuta	
Ei hajua		Kosteusmittaus: Alapohjan hiekka T=12C, RH=99%, a=10g/m3				Täyttöhiekkä painunut	
Mikrobinäytteet		PAH-näytteet		Asbestinäytteet		VOC-näytteet	
Rakenteen tarkastus		Rakenteen suunnitelmista poikkeavuudet					
Poikkesi suunnitelmista		6.Pohjalaatan alla ilmatila n. 20cm

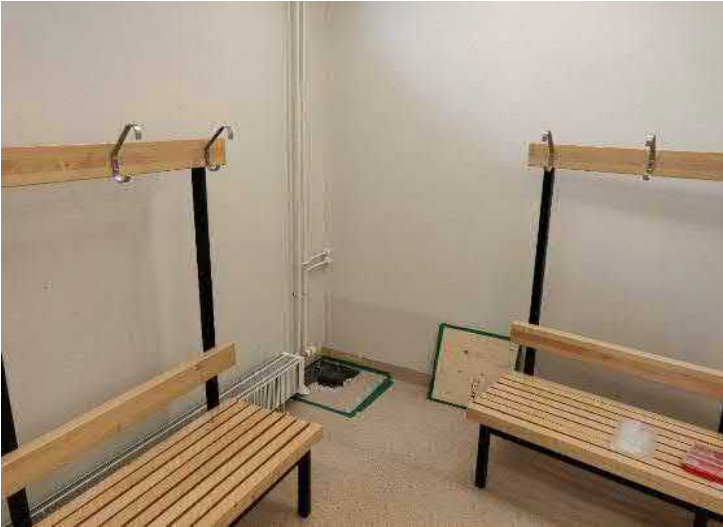
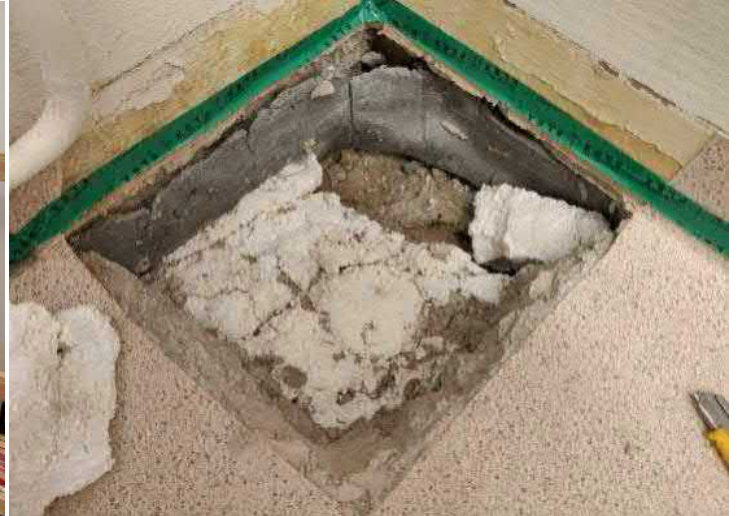
Yleiskuva

Näytteen-ottopäivä	Näytenumero ja materiaali	Rakenne-tyyppi	Tila	Kerros	Tulkinta (FCG)	Tulos (lab)
18.2.2020	AP1.2.1 Eps	AP1	030 Pukuh./ Tytöt	1.krs	Viite vauriosta	Runsaasti elinkykyisiä sieni-itiöitä,kosteusvaurioon viittaavaa sienilajistoa sekä pieniä määriä aktinomykeettejä. Bakteerien ylikasvua (THG).

18.2.2020	AP1.2.2 Solumuovi	AP1	030 Pukuh./ Tytöt	1.krs	Viite vauriosta	Runsaasti elinkykyisiä sieni-itiöitä,kosteusvaurioon viittaavaa sienilajistoa sekä pieniä määriä aktinomykeettejä.

18.2.2020	AP1.2.3 Puu	AP1	030 Pukuh./ Tytöt	1.krs	Viite vauriosta	Erittäin runsaasti elinkykyisiä sieni-itiöitä,kosteusvaurioon viittaavaa sienilajistoa sekä erittäin runsaasti aktinomykeettejä. Näytteessä hyönteis- ja lahovaurioita. Huom. Stachybotrys.

Avaus	Rakenne	Tila	Sijainti	Kerros	Ilmansuunta	Tekoreitti	Avaustyyppi
AP1.2	AP1	030 Pukuh./ Tytöt	Ulkoseinän vieressä Väliseinän vieressä	1.krs		Sisäkautta	Piikkaus: 300x300
Rungon havainnot		Eristeen havainnot		Levyn havainnot		Muiden rak.osien havainnot	
Ei poikkeamaa		Ei poikkeamaa		-			
Hajut		Kosteusmittaukset		Muut mittaukset		Muuta	
Lievä mikrobiperäinen		Pintakosteuskartoitus: Pohjalaatassa pintaindikaattorin lukema 90. Kosteaa.				Väliseinän alaosan kohdalla ilmeisesti purettujen lämpölinjojen varaus. Varauksessa lahoa puuainesta.	
Mikrobinäytteet		PAH-näytteet		Asbestinäytteet		VOC-näytteet	
AP1.2.1 Eps	AP1.2.2 Solumuovi	AP1.2.pah1 Piki		AP1.2.asb1 Piki			
AP1.2.3 Puu							
Rakenteen tarkastus		Rakenteen suunnitelmista poikkeavuudet					
Poikkesi suunnitelmista		4.Pohjalaatan päällä pikisively

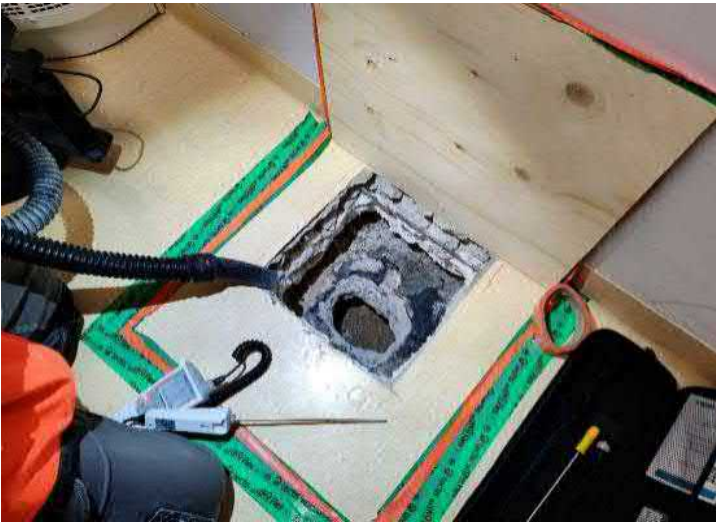
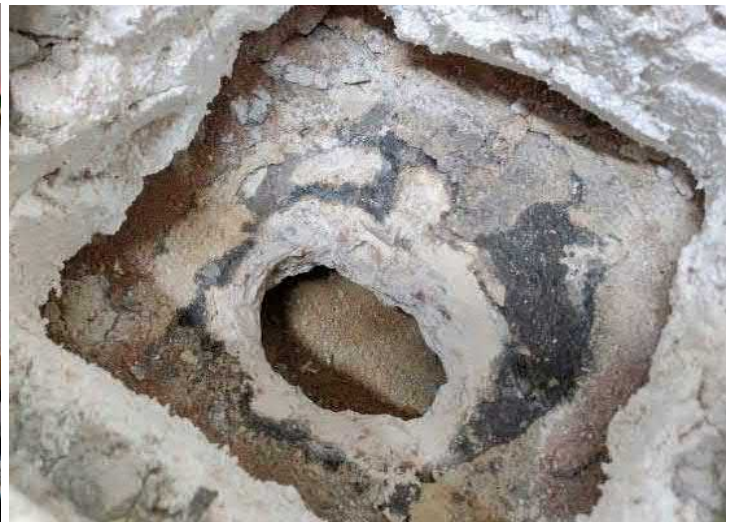
Yleiskuva

Avaus	Rakenne	Tila	Sijainti	Kerros	Ilmansuunta	Tekoreitti	Avaustyyppi
AP1.3	AP1	119	Väliseinän vieressä	1.krs	-	Sisäkautta	Piikkaus:
Rungon havainnot		Eristeen havainnot		Levyn havainnot		Muiden rak.osien havainnot	
Ei poikkeamaa		Ei poikkeamaa		-			
Hajut		Kosteusmittaukset		Muut mittaukset		Muuta	
Lievä mikrobiperäinen		Kosteusmittaus: Hiekkatila T15c, rh99, a12.55				Täyttöaines hiekkaa. Hiekka pudonnut 100mm.	
Mikrobinäytteet		PAH-näytteet		Asbestinäytteet		VOC-näytteet	
		AP1.3.pah1 Piki		AP1.3.asb1 Piki			
Rakenteen tarkastus		Rakenteen suunnitelmista poikkeavuudet					
Kuten suunnitelmissa
