Yläpohja/ vesikatto

LUOLAVUOREN KOULUN LAAJENNUS (VUORELA)
 PALO-OsASTOINNIT
 POHJAPIIRROS 1. KRS
 1:200K
 TURKU 16.03.2007 (LIITE LUPAKUVIIN 7.2.07)

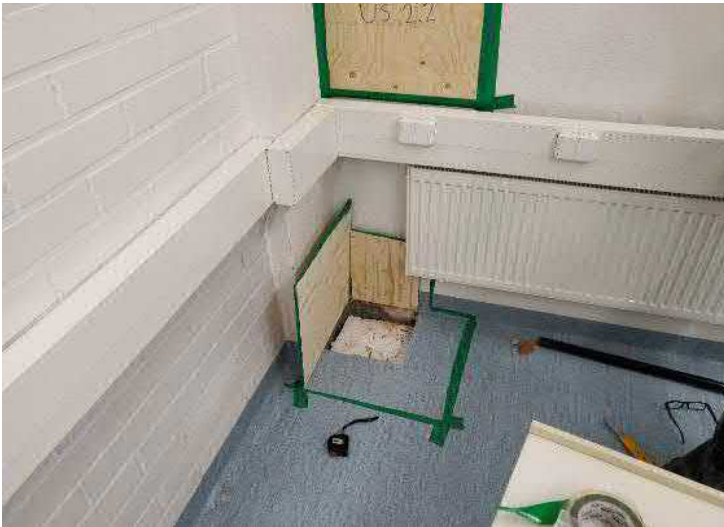
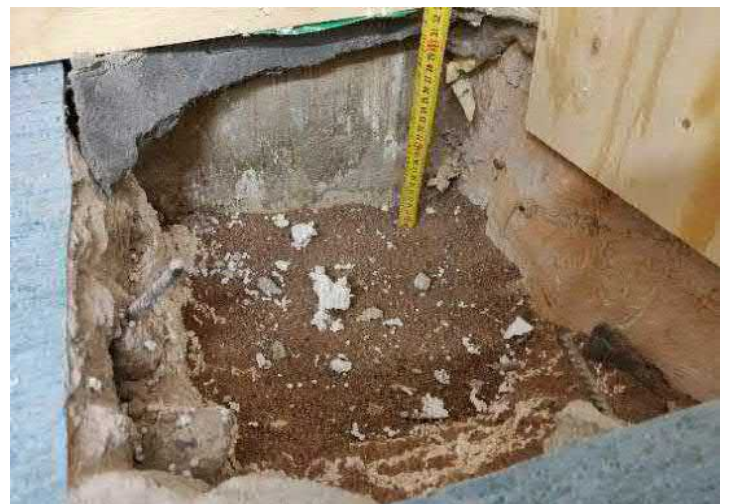
Yleiskuva

19.2.2020	AP1.4.1 Solumuovi	AP1	015 tekstiililyö	1.krs	Ei vauriota	Vain niukasti elinkykyisiä mikrobeja,lajistossa ei merkittäviä määriä kosteusvaurioon viittaavia mikrobeja.

Avas	Rakenne	Tila	Sijainti	Kerros	Ilmansuunta	Tekoreitti	Avaustyyppi
AP1.4	AP1	015 tekstiilityö	Ulkoseinän vieressä Väliseinän vieressä	1.krs	-	Sisäkautta	Piikkaus: 300 x300
Rungon havainnot		Eristeen havainnot		Levyn havainnot		Muiden rak.osien havainnot	
Ei poikkeamaa		Ei poikkeamaa		-			
Hajut		Kosteusmittaukset		Muut mittaukset		Muuta	
Ei hajua							
Mikrobinäytteet		PAH-näytteet		Asbestinäytteet		VOC-näytteet	
AP1.4.1 Solumuovi							
Rakenteen tarkastus		Rakenteen suunnitelmista poikkeavuudet					
Poikkesi suunnitelmista		4.Asennushiekkaa 100mm.

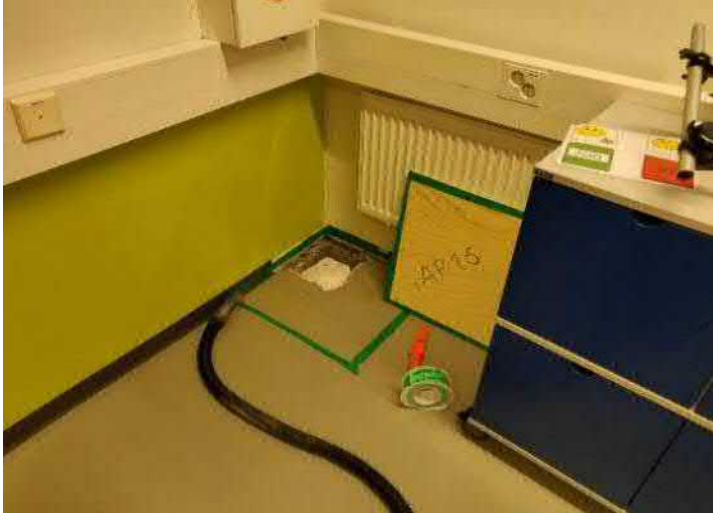
Yleiskuva

20.2.2020	AP1.5.1 Villa	AP1	59	1.krs	Viite vauriosta	Runsaasti elinkykyisiä sieni-itiöitä, kosteusvaurioon viittaavaa sienilajistoa sekä kohtalaisia määriä elinkykyisiä aktinomykeettejä.

20.2.2020	AP1.5.2 EPS	AP1	059	1.krs	Lievä viite vauriosta	Vain kohtalaisia määriä elinkykyisiä mikrobeja mutta myös kosteusvaurioindikaattorilajistoa (aktinomykeettejä).

Avas	Rakenne	Tila	Sijainti	Kerros	Ilmansuunta	Tekoreitti	Avaustyyppi
AP1.5	AP1	059	Ulkoseinän vieressä Väliseinän vieressä	1.krs		Sisäkautta	Piikkaus: 300x300
Rungon havainnot		Eristeen havainnot		Levyn havainnot		Muiden rak.osien havainnot	
Ei poikkeamaa		Lievää tummumaa		-			
Hajut		Kosteusmittaukset		Muut mittaukset		Muuta	
Ei hajua		Kosteusmittaus: Hiekka pohjalaatan alla T=12C, RH=96%, a=10g/m3				Alapohjarakenteessa on vanha lämpölinjavaraus, jossa on villaeristettä.	
Mikrobinäytteet		PAH-näytteet		Asbestinäytteet		VOC-näytteet	
AP1.5.1 Villa	AP1.5.2 EPS						
Rakenteen tarkastus		Rakenteen suunnitelmista poikkeavuudet					
Poikkesi suunnitelmista

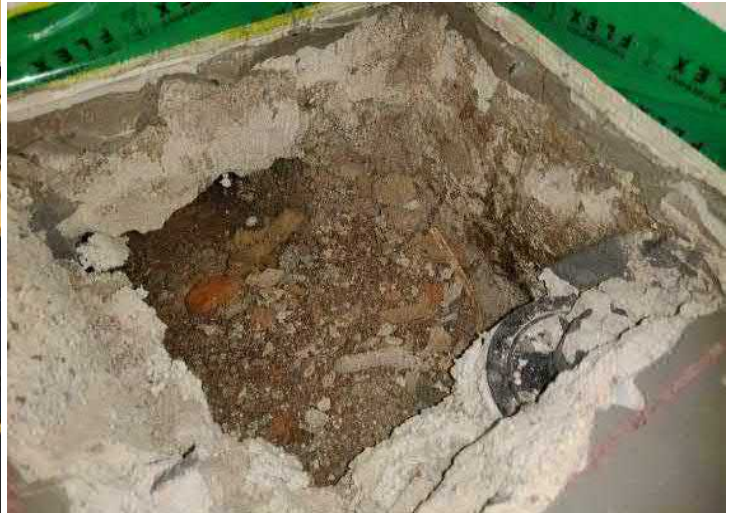
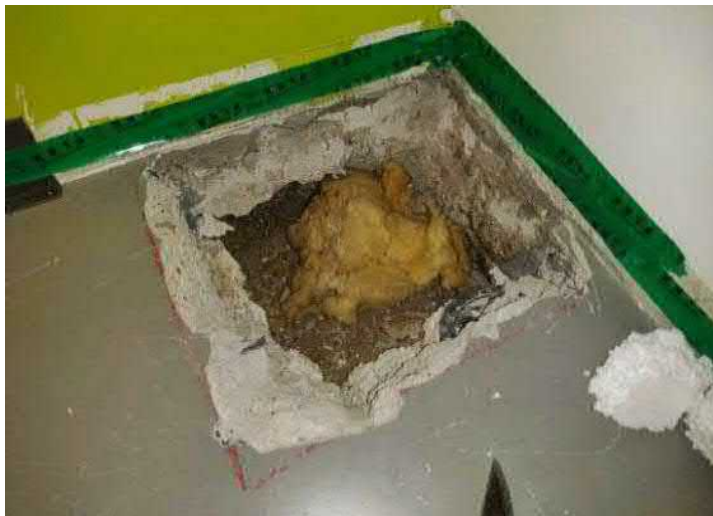
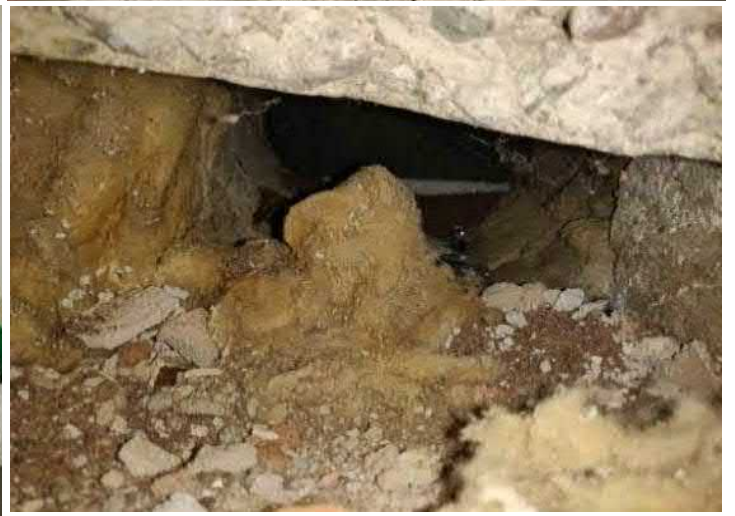
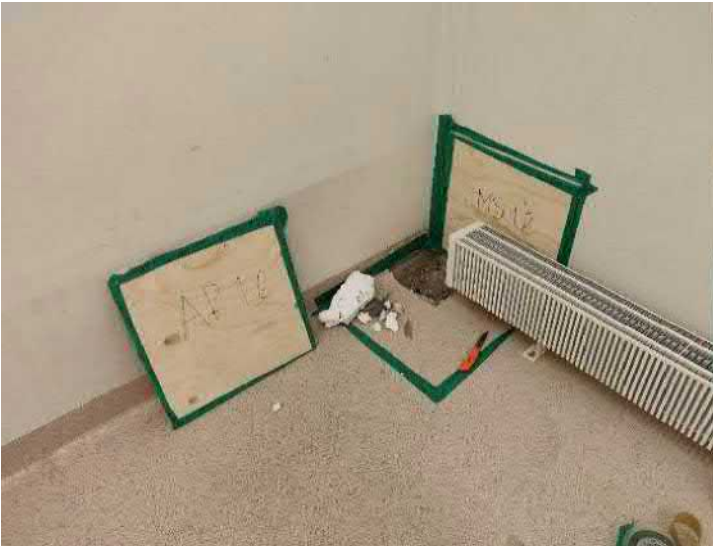
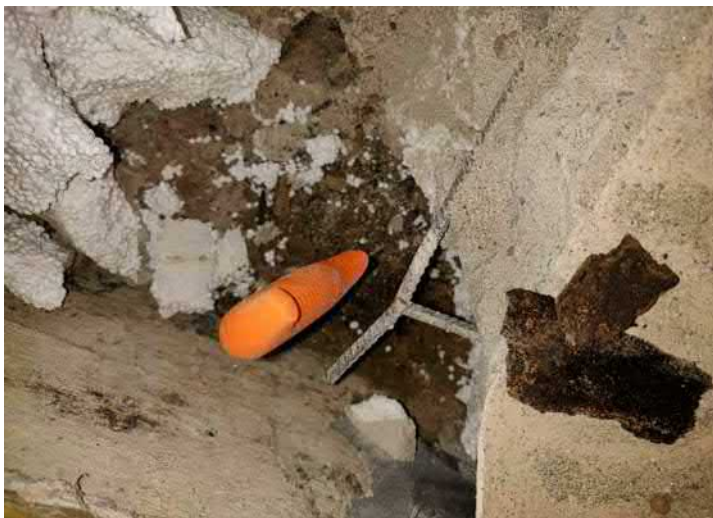
Avas	Rakenne	Tila	Sijainti	Kerros	Ilmansuunta	Tekoreitti	Avaustyyppi
AP1.6	AP1	012pukuhuone/pojat	Ulkoseinän vieressä Väliseinän vieressä	1.krs	-	Sisäkautta	Piikkaus: 200x200
Rungon havainnot		Eristeen havainnot		Levyn havainnot		Muiden rak.osien havainnot	
Ei poikkeamaa		EPS:n alla hiekan lisäksi lahonnutta puuta		-			
Hajut		Kosteusmittaukset		Muut mittaukset		Muuta	
Voimakas mikrobiperäinen							
Mikrobinäytteen		PAH-näytteen		Asbestinäytteen		VOC-näytteen	
AP1.6.1 Puu							
Rakenteen tarkastus		Rakenteen suunnitelmista poikkeavuudet					
Poikkesi suunnitelmista		5.Lisäksi puuta pohjalaatan päällä.

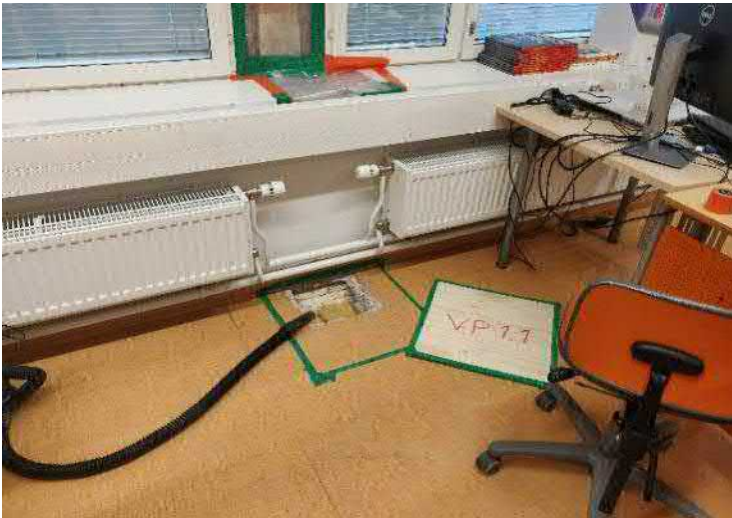
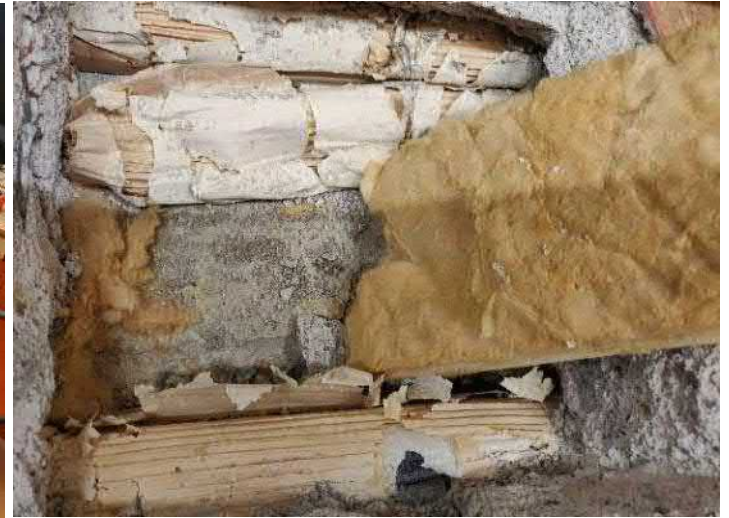
Avaus	Rakenne	Tila	Sijainti	Kerros	Ilmansuunta	Tekoreitti	Avaustyyppi
VP1.1	VP1	280	Ulkoseinän vieressä	2.krs		Sisäkautta	Piikkaus: pintalaatan avaus 200x300mm.
Rungon havainnot		Eristeen havainnot		Levyn havainnot		Muiden rak.osien havainnot	
Ei poikkeamaa		Lievää tummumaa Likaa Avaus kohdalla vanhat lämpöputkilinjat.		Ei poikkeamaa			
Hajut		Kosteusmittaukset		Muut mittaukset		Muuta	
-							
Mikrobinäytteet		PAH-näytteet		Asbestinäytteet		VOC-näytteet	
VP1.1.1 Villa	VP1.1.2 putkieristeen pahvi			VP1.1.asb1 Putkieriste			
Rakenteen tarkastus		Rakenteen suunnitelmista poikkeavuudet					
Kuten suunnitelmissa

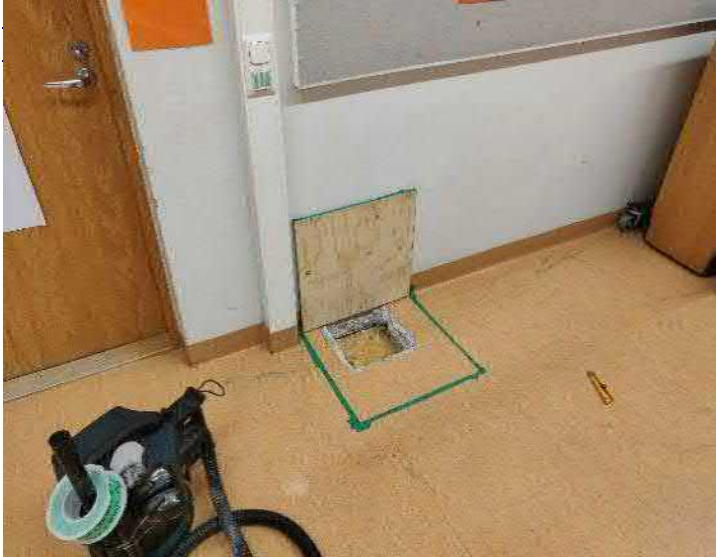
Avaus	Rakenne	Tila	Sijainti	Kerros	Ilmansuunta	Tekoreitti	Avaustyyppi
VP1.2	VP1	280	Väliseinän vieressä	2.krs		Sisäkautta	Piikkaus: pintalaatan avaus 200x300mm.
Rungon havainnot		Eristeen havainnot		Levyn havainnot		Muiden rak.osien havainnot	
Ei poikkeamaa		Lievää tummumaa Tummempi pinta on vasten alalaattaa.		Ei poikkeamaa			
Hajut		Kosteusmittaukset		Muut mittaukset		Muuta	
-							
Mikrobinäytteen		PAH-näytteen		Asbestinäytteen		VOC-näytteen	
VP1.2.1 Villa							
Rakenteen tarkastus		Rakenteen suunnitelmista poikkeavuudet					
Kuten suunnitelmissa

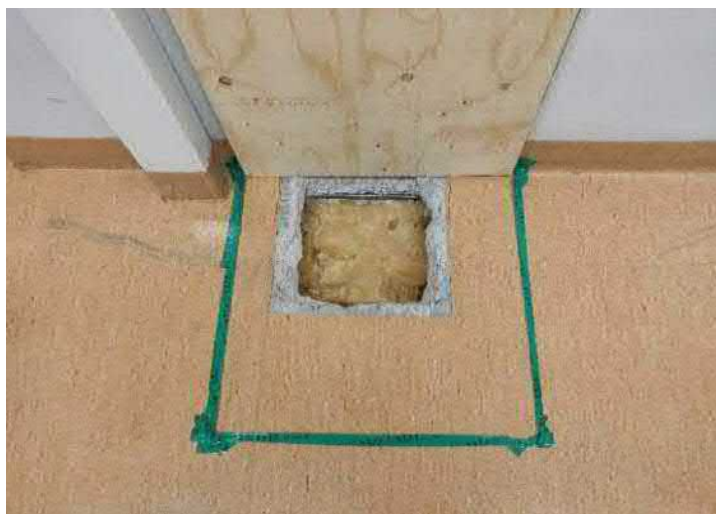
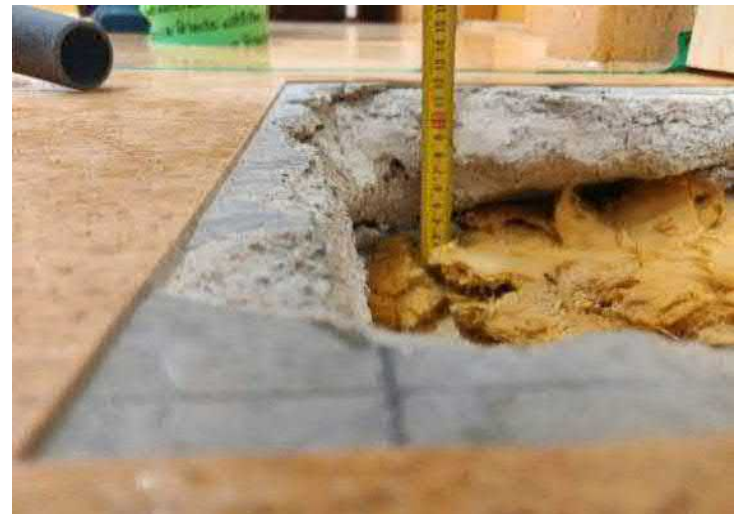
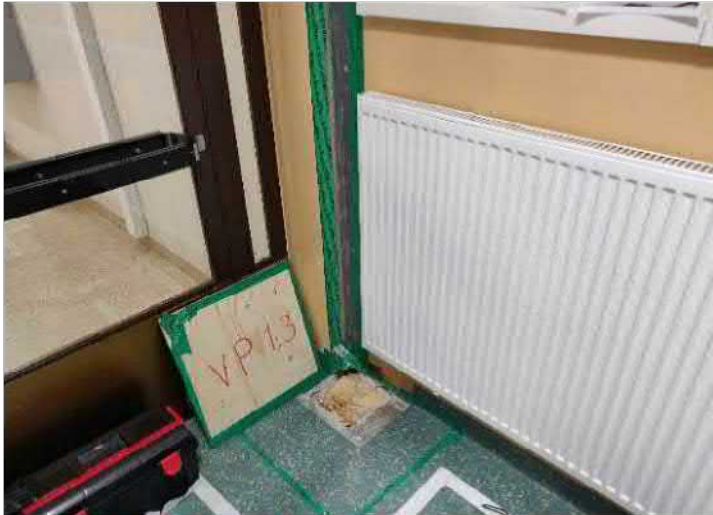
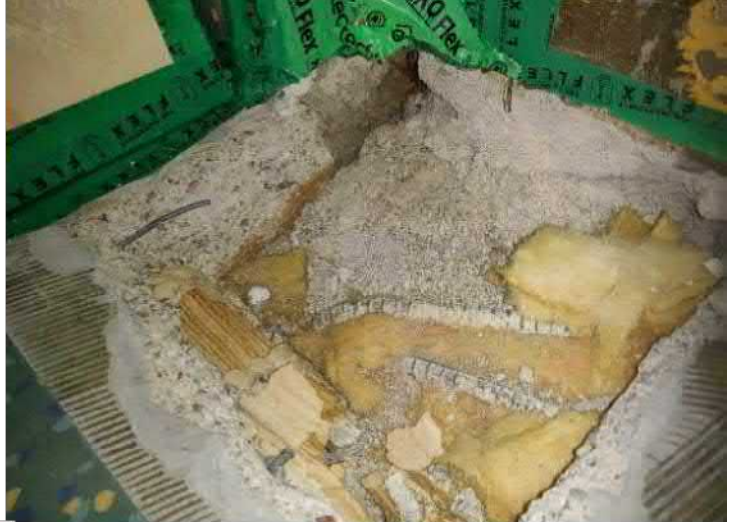
Avaus	Rakenne	Tila	Sijainti	Kerros	Ilmansuunta	Tekoreitti	Avaustyyppi
VP1.3	VP1	D--käytävä	Ulkoseinän vieressä	2.krs		Sisäkautta	Piikkaus: Pintalaatan avaus 200x300mm.
Rungon havainnot		Eristeen havainnot		Levyn havainnot		Muiden rak.osien havainnot	
Halkeamia Rakenne on epätiivis mm. liikuntasaman kohdalla.		Lievää tummumaa		Ei poikkeamaa			
Hajut		Kosteusmittaukset		Muut mittaukset		Muuta	
-							
Mikrobinäytteet		PAH-näytteet		Asbestinäytteet		VOC-näytteet	
VP1.3.1 Villa				VP1.3.asb1 Putkieristepa hvi			
Rakenteen tarkastus		Rakenteen suunnitelmista poikkeavuudet					
Kuten suunnitelmissa

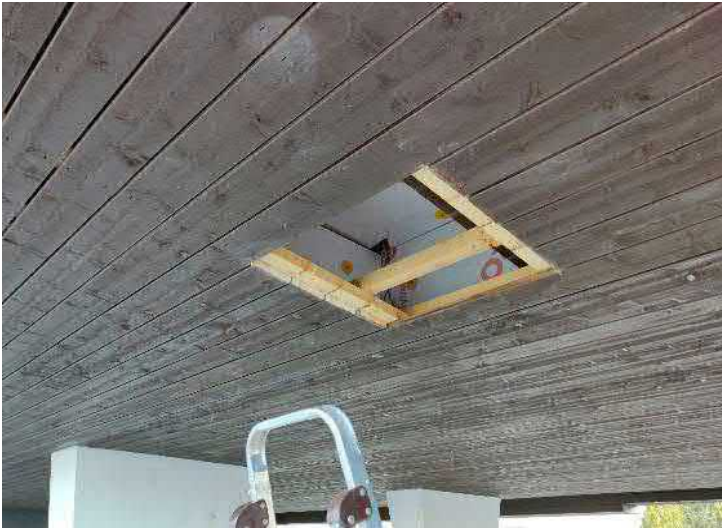
Avaus	Rakenne	Tila	Sijainti	Kerros	Ilmansuunta	Tekoreitti	Avaustyyppi
VP1.4	VP1	D-käytävän alla		2.krs		Alakautta	Sahaus: puupaneloinn in avaus 500x500mm.
Rungon havainnot		Eristeen havainnot		Levyn havainnot		Muiden rak.osien havainnot	
Ei poikkeamaa		Ei poikkeamaa		Ei poikkeamaa			
Hajut		Kosteusmittaukset		Muut mittaukset		Muuta	
Ei hajua						Alapuolella 80mm eristettä (paroc mineraalivilla). Eristeen päällä 10mm rappaus jonka alla on korkkieriste n. 10cm.	
Mikrobinäytteet		PAH-näytteet		Asbestinäytteet		VOC-näytteet	
Rakenteen tarkastus		Rakenteen suunnitelmista poikkeavuudet					
Kuten suunnitelmissa

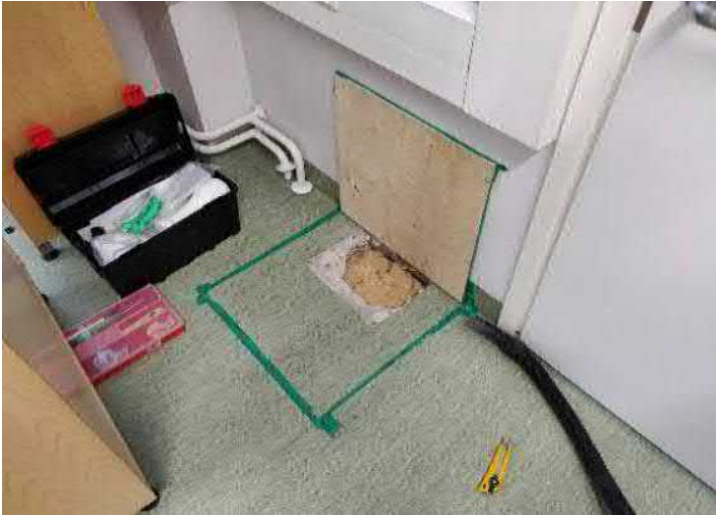
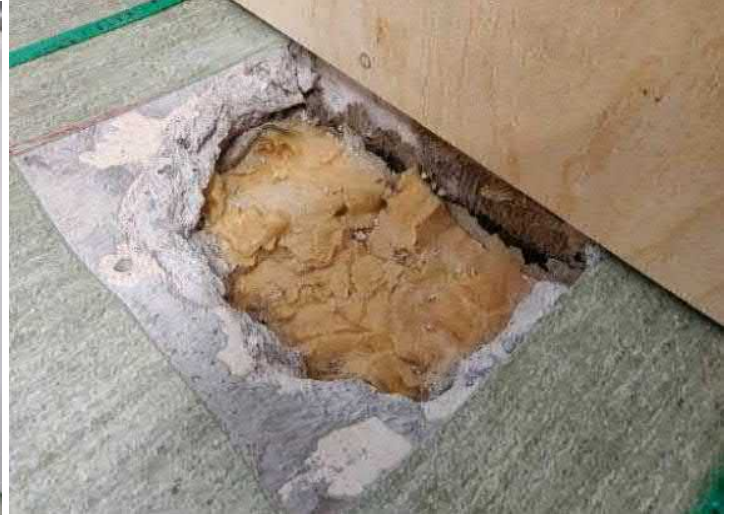
Avaus	Rakenne	Tila	Sijainti	Kerros	Ilmansuunta	Tekoreitti	Avaustyyppi
VP3.1	VP3	270	Ulkoseinän vieressä	2.krs		Sisäkautta	Piikkaus: 200x200
Rungon havainnot		Eristeen havainnot		Levyn havainnot		Muiden rak.osien havainnot	
Ei poikkeamaa		Lievää tummumaa		-		Pahvi silminnähdän vaurioitunut	
Hajut		Kosteusmittaukset		Muut mittaukset		Muuta	
-						Pintalaatan valunerotuskaistana pahvi	
Mikrobinäytteet		PAH-näytteet		Asbestinäytteet		VOC-näytteet	
VP3.1.1 Villa	VP3.1.2 Pahvi						
Rakenteen tarkastus		Rakenteen suunnitelmista poikkeavuudet					
Kuten suunnitelmissa

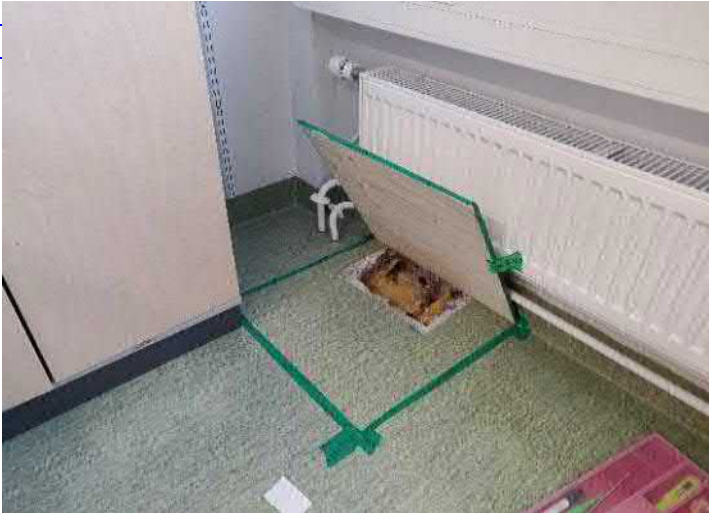
Avaus	Rakenne	Tila	Sijainti	Kerros	Ilmansuunta	Tekoreitti	Avaustyyppi
VP3.2	VP3	267	Ulkoseinän vieressä Väliseinän vieressä	2.krs		Sisäkautta	Piikkaus: 200x200
Rungon havainnot		Eristeen havainnot		Levyn havainnot		Muiden rak.osien havainnot	
Ei poikkeamaa		Lievää tummumaa		Tummumaa		Pahvi silminnähdyn vaurioitunut	
Hajut		Kosteusmittaukset		Muut mittaukset		Muuta	
-						Pintalaatan valunerotuskaistana pahvi	
Mikrobinäytteet		PAH-näytteet		Asbestinäytteet		VOC-näytteet	
VP3.2.1 Villa	VP3.2.2 Pahvi						
Rakenteen tarkastus		Rakenteen suunnitelmista poikkeavuudet					
Kuten suunnitelmissa

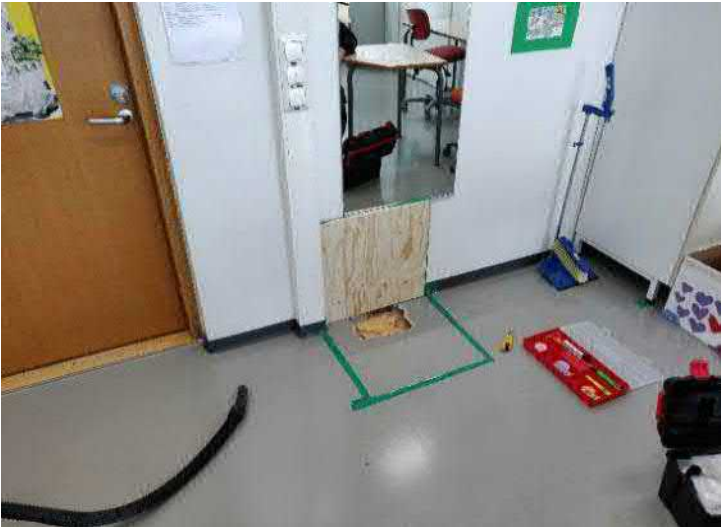
Avas	Rakenne	Tila	Sijainti	Kerros	Ilmansuunta	Tekoreitti	Avaustyyppi
VP3.3	VP3	233	Väliseinän vieressä	2.krs		Sisäkautta	Piikkaus: 200x200
Rungon havainnot		Eristeen havainnot		Levyn havainnot		Muiden rak.osien havainnot	
Ei poikkeamaa		Ei poikkeamaa		-		Pahvi silminnähdän vaurioitunutta	
Hajut		Kosteusmittaukset		Muut mittaukset		Muuta	
-						Pintabetonivalun reunalla on pahvierotuskaista.	
Mikrobinäytteet		PAH-näytteet		Asbestinäytteet		VOC-näytteet	
VP3.3.1 Villa	VP3.3.2 Pahvierotuska						
Rakenteen tarkastus		Rakenteen suunnitelmista poikkeavuudet					
Kuten suunnitelmissa

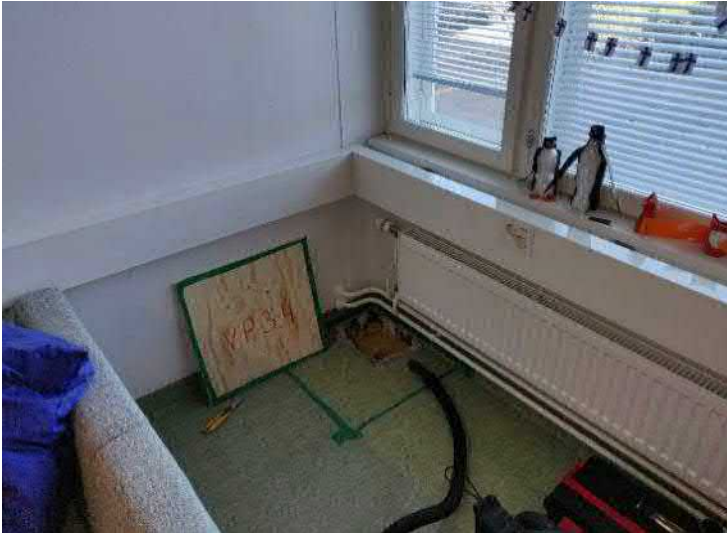
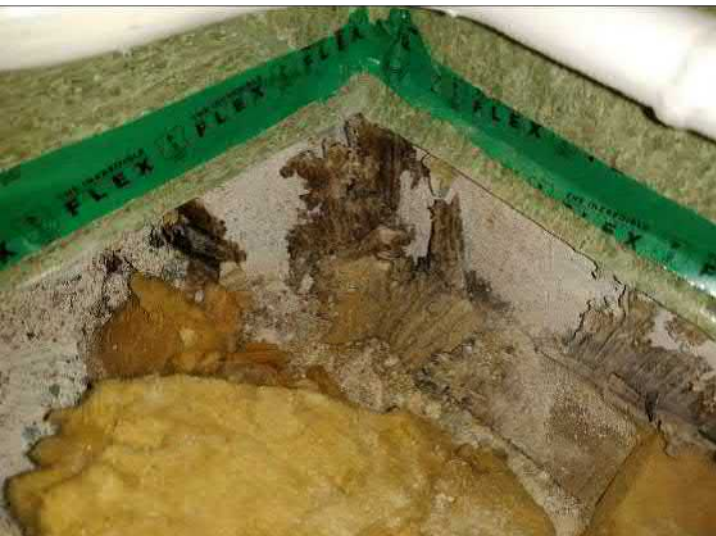
Avaus	Rakenne	Tila	Sijainti	Kerros	Ilmansuunta	Tekoreitti	Avaustyyppi
VP3.4	VP3	269	Ulkoseinän vieressä Väliseinän vieressä	2.krs		Sisäkautta	Piikkaus: 200x200
Rungon havainnot		Eristeen havainnot		Levyn havainnot		Muiden rak.osien havainnot	
Ei poikkeamaa		Kuivunut kosteusjälki Lievää tummumaa		Ei poikkeamaa		Pahvi silminnähdn vaurioitunut	
Hajut		Kosteusmittaukset		Muut mittaukset		Muuta	
-						Pintalaatan valunerotuskaistana pahvi	
Mikrobinäytteet		PAH-näytteet		Asbestinäytteet		VOC-näytteet	
VP3.4.1 Villa	VP3.4.2 Pahvi						
Rakenteen tarkastus		Rakenteen suunnitelmista poikkeavuudet					
Kuten suunnitelmissa

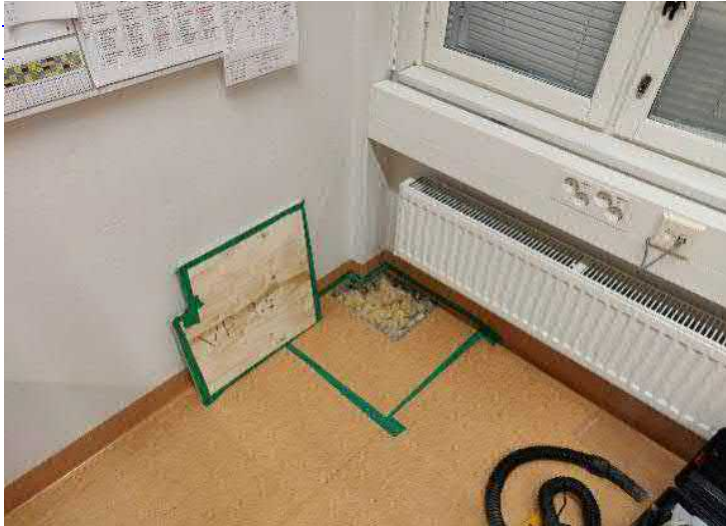
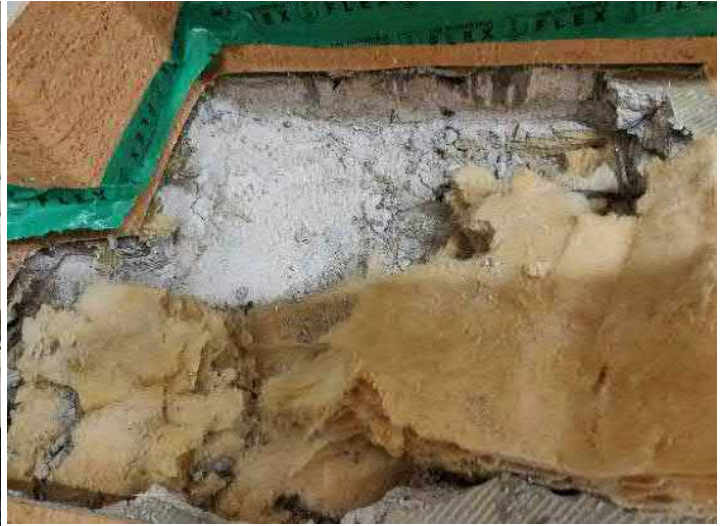
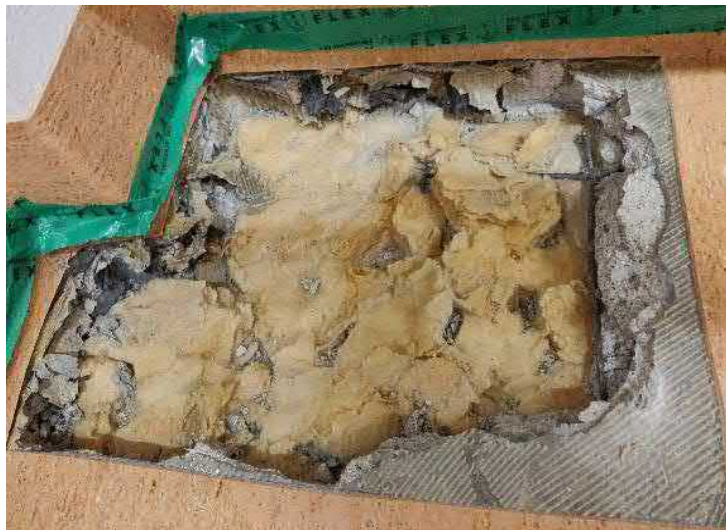
Avaus	Rakenne	Tila	Sijainti	Kerros	Ilmansuunta	Tekoreitti	Avaustyyppi
VP3.5	VP3	265	Ulkoseinän vieressä	2.krs		Sisäkautta	Piikkaus: pintalaatan avaus
Rungon havainnot		Eristeen havainnot		Levyn havainnot		Muiden rak.osien havainnot	
Ei poikkeamaa		Lievää tummumaa Erotuskaistan pahvi vaurioituneen näköinen.		Ei poikkeamaa		Pahvi silminnähdyn vaurioitunut	
Hajut		Kosteusmittaukset		Muut mittaukset		Muuta	
-						Pintalaatan valunerotuskaistana pahvi	
Mikrobinäytteet		PAH-näytteet		Asbestinäytteet		VOC-näytteet	
VP3.5.1 Villa	VP3.5.2 Pahvi						
Rakenteen tarkastus		Rakenteen suunnitelmista poikkeavuudet					
Kuten suunnitelmissa

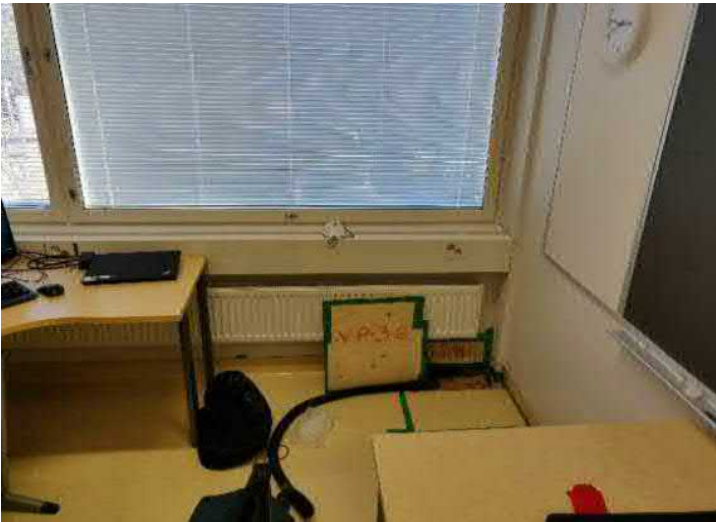
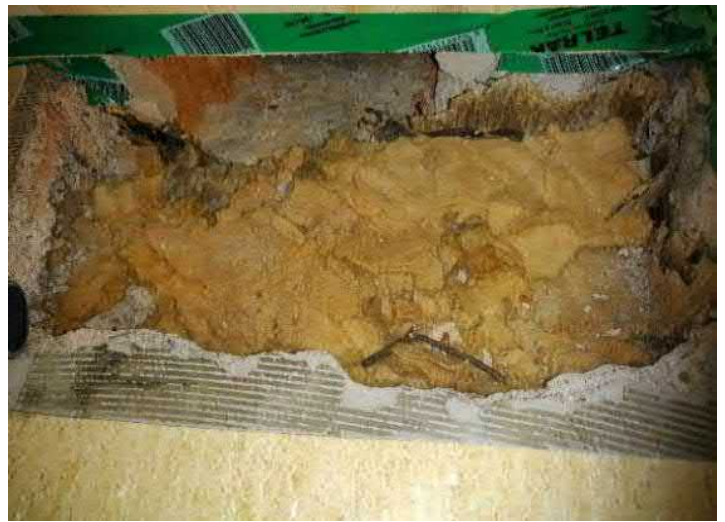
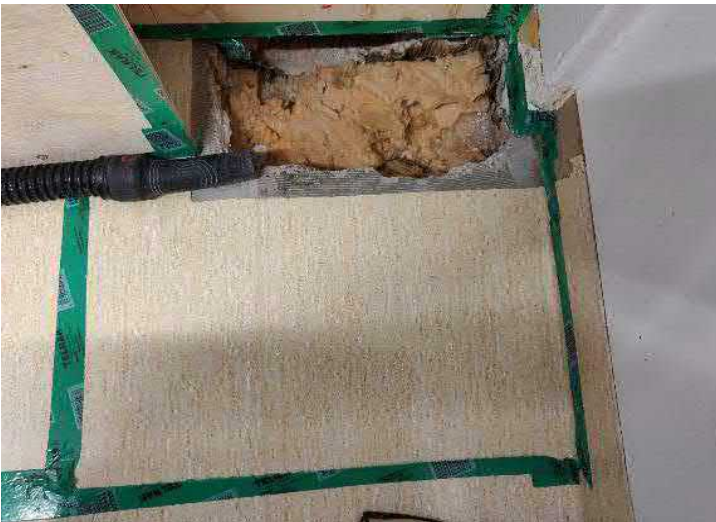
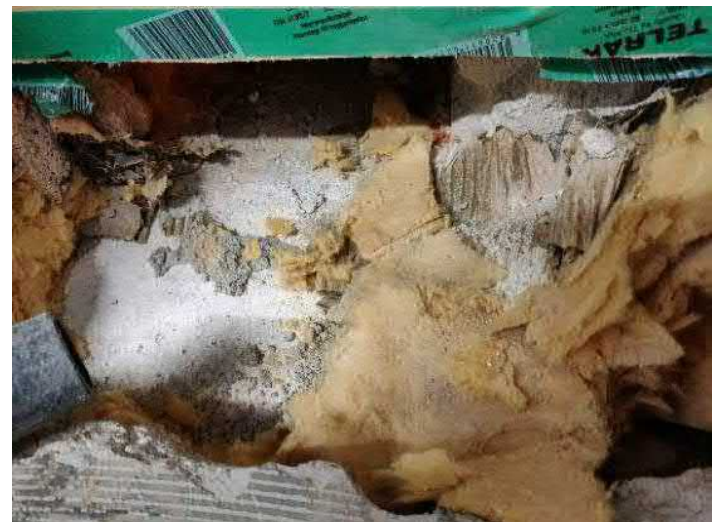
Avaus	Rakenne	Tila	Sijainti	Kerros	Ilmansuunta	Tekoreitti	Avaustyyppi
VP3.6	VP3	225	Ulkoseinän vieressä	2.krs		Sisäkautta	Piikkaus: pintalaatan avaus 200x300mm.
Rungon havainnot		Eristeen havainnot		Levyn havainnot		Muiden rak.osien havainnot	
Ei poikkeamaa		Kuivunut kosteusjälki Tummumaa Erotuskaista silminnähten vaurioitunutta.		-		Pahvi silminnähten vaurioitunut	
Hajut		Kosteusmittaukset		Muut mittaukset		Muuta	
Ei hajua						Pintalaatan valunerotuskaistana pahvi	
Mikrobinäytteet		PAH-näytteet		Asbestinäytteet		VOC-näytteet	
VP3.6.1 Villa							
Rakenteen tarkastus		Rakenteen suunnitelmista poikkeavuudet					
Kuten suunnitelmissa

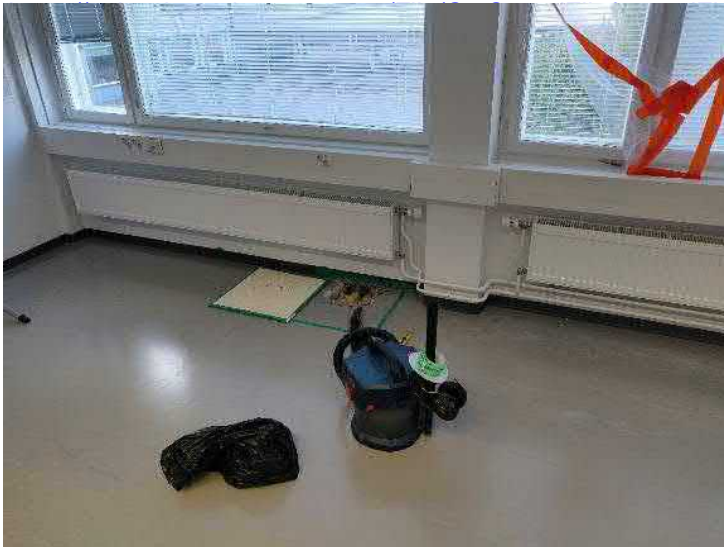
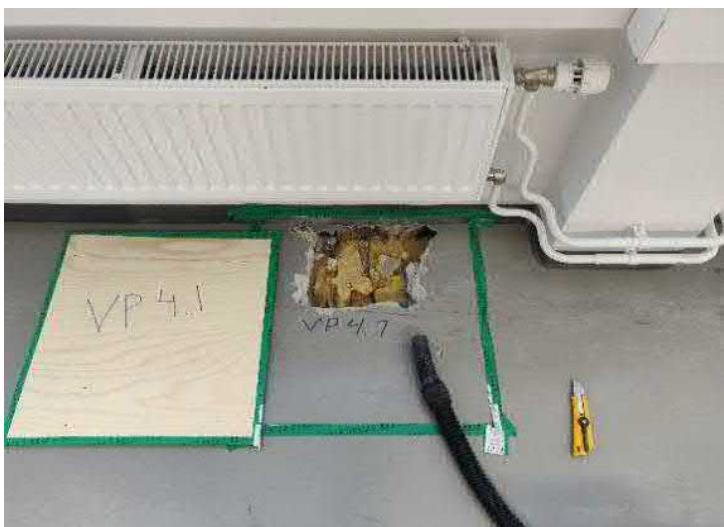
Avaus	Rakenne	Tila	Sijainti	Kerros	Ilmansuunta	Tekoreitti	Avaustyyppi
VP4.1	VP4	252	Ulkoseinän vieressä	2.krs		Sisäkautta	Piikkaus: pintalaatan avaus 200x300mm
Rungon havainnot		Eristeen havainnot		Levyn havainnot		Muiden rak.osien havainnot	
Lievää tummumaa		Kuivunut kosteusjälki Lievää tummumaa		-		Pahvi silminnähdyn vaurioitunut	
Hajut		Kosteusmittaukset		Muut mittaukset		Muuta	
Ei hajua						Pintalaatan valunerotuskaistana pahvi	
Mikrobinäytteet		PAH-näytteet		Asbestinäytteet		VOC-näytteet	
VP4.1.1 Villa	VP4.1.2 Pahvi						
Rakenteen tarkastus		Rakenteen suunnitelmista poikkeavuudet					
Kuten suunnitelmissa

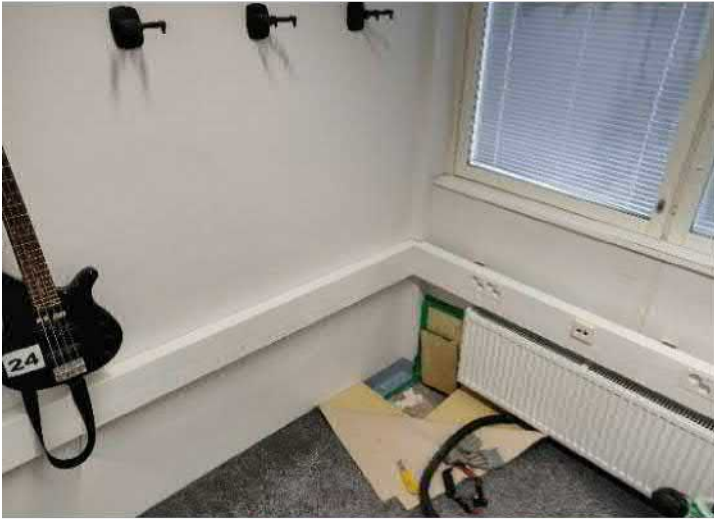
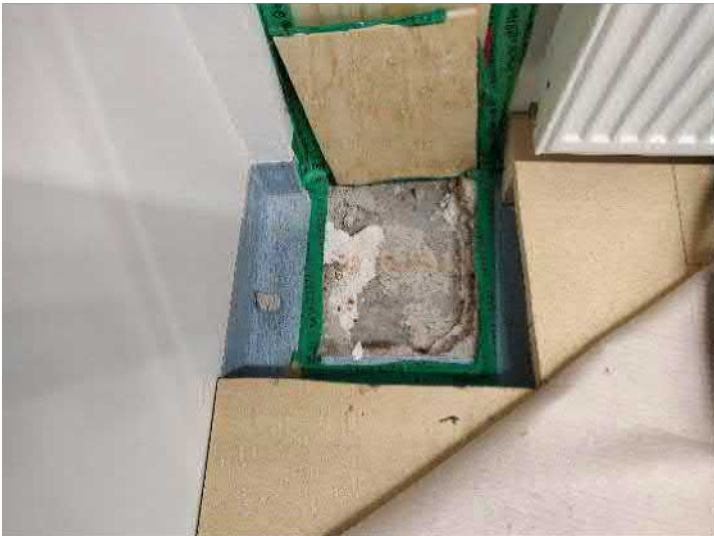
Avaus	Rakenne	Tila	Sijainti	Kerros	Ilmansuunta	Tekoreitti	Avaustyyppi
VP4.2	VP4	204	Ulkoseinän vieressä	2.krs		Sisäkautta	Piikkaus: pintalaatan avaus 200x300mm
Rungon havainnot		Eristeen havainnot		Levyn havainnot		Muiden rak.osien havainnot	
Ei poikkeamaa		Ei poikkeamaa		Ei poikkeamaa			
Hajut		Kosteusmittaukset		Muut mittaukset		Muuta	
-							
Mikrobinäytteet		PAH-näytteet		Asbestinäytteet		VOC-näytteet	
VP4.2.1 eps							
Rakenteen tarkastus		Rakenteen suunnitelmista poikkeavuudet					
Poikkeksi suunnitelmista		1.sisältä päin : muovimatto 2.tasoite 3.betoni 50mm 4.Villan tilalla eps 30mm 5.betoni (suunnitelmassa 160mm) 6.korkkieriste (tulee tarkastaa alapuolelta poraamalla) suunnitelmassa kevytbetoni 250 mm. 7.alapinnassa verkko ja rappaus (kuten suunnitelmassa)

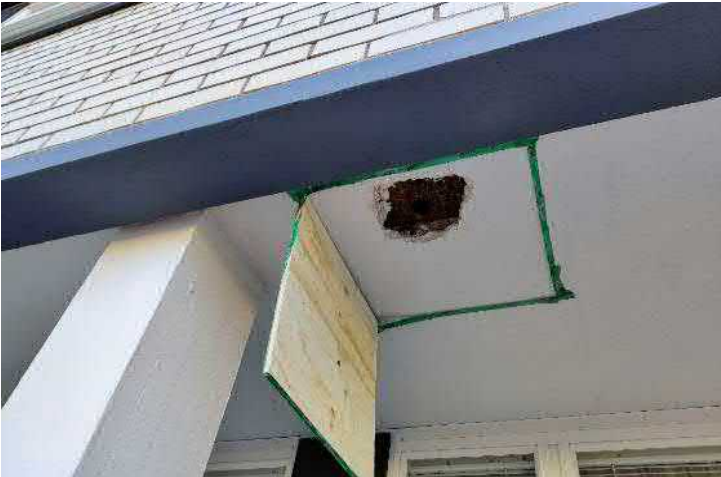
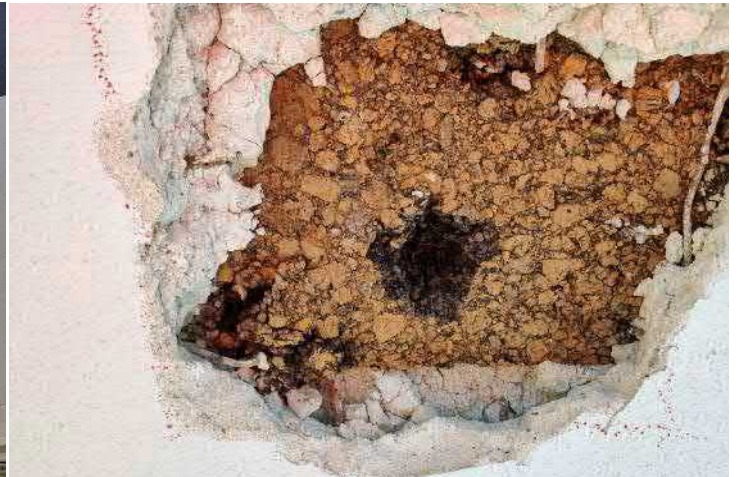
Avaus	Rakenne	Tila	Sijainti	Kerros	Ilmansuunta	Tekoreitti	Avaustyyppi
VP4.3	VP4	252	Ulkoseinän vieressä	2.krs		Alakautta	Piikkaus: Alapuolelta aukko 200x200mm
Rungon havainnot		Eristeen havainnot		Levyn havainnot		Muiden rak.osien havainnot	
Ei poikkeamaa		Ei poikkeamaa		Ei poikkeamaa			
Hajut		Kosteusmittaukset		Muut mittaukset		Muuta	
Ei hajua						Reuna-alueella leukapalkin vieressä 200mm matkalla korkkieristekaista; Alapuolella rappaus n 50mm. Rappauksen päällä korkkieriste 50mm. Betonirakenteeseen porattiin 7cm. Ei havaittu eristettä korkin päältä. Muualla rappaus 50mm, päällä 250mm kevytsora. Kevytsoran päällä kaksoisbetonilaatta.	
Mikrobinäytteet		PAH-näytteet		Asbestinäytteet		VOC-näytteet	
VP4.3.1 Korkkieriste							
Rakenteen tarkastus		Rakenteen suunnitelmista poikkeavuudet					
Ei tarkastettu

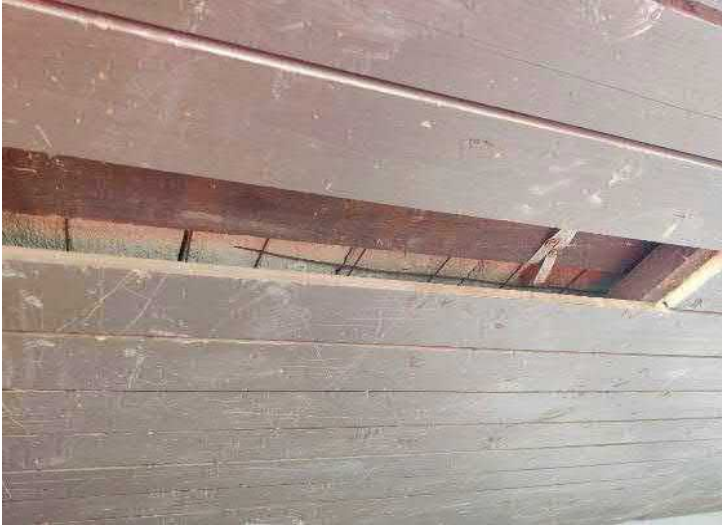
Avaus	Rakenne	Tila	Sijainti	Kerros	Ilmansuunta	Tekoreitti	Avaustyyppi
VP4.4	VP4	Musiikkiluokan alle	Ulkoseinän vieressä	2.krs	-	Ulkokautta	Sahaus: Lauta pois ulkokautta
Rungon havainnot		Eristeen havainnot		Levyn havainnot		Muiden rak.osien havainnot	
						Rappausverkko olemassa,	
Hajut		Kosteusmittaukset		Muut mittaukset		Muuta	
						Rappaus puuttui	
Mikrobinäytteen		PAH-näytteen		Asbestinäytteen		VOC-näytteen	
Rakenteen tarkastus		Rakenteen suunnitelmista poikkeavuudet					
Poikkeksi suunnitelmista		Rappaus puuttui

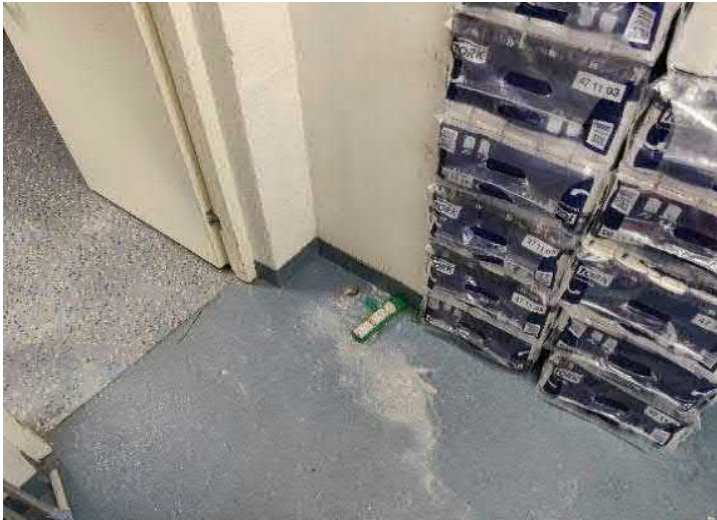
Avaus	Rakenne	Tila	Sijainti	Kerros	Ilmansuunta	Tekoreitti	Avaustyyppi
VP5.1	VP5	215	Väliseinän vieressä	2.krs		Sisäkautta	Poraus: 50mm
Rungon havainnot		Eristeen havainnot		Levyn havainnot		Muiden rak.osien havainnot	
Ei poikkeamaa		Ei poikkeamaa		-			
Hajut		Kosteusmittaukset		Muut mittaukset		Muuta	
-							
Mikrobinäytteet		PAH-näytteet		Asbestinäytteet		VOC-näytteet	
Rakenteen tarkastus		Rakenteen suunnitelmista poikkeavuudet					
Kuten suunnitelmissa

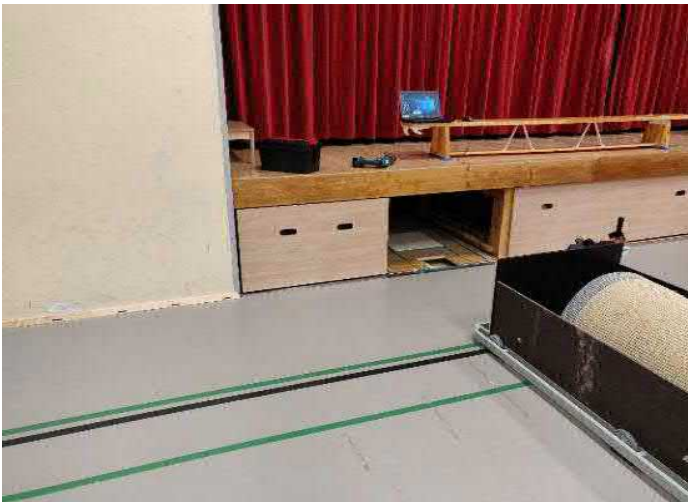
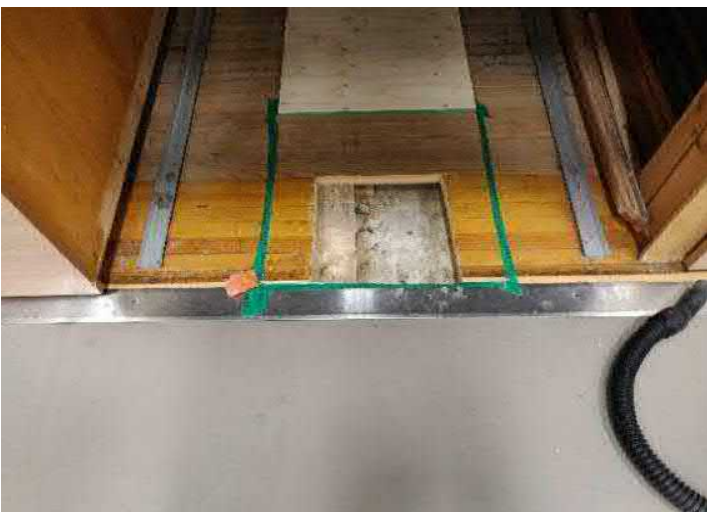
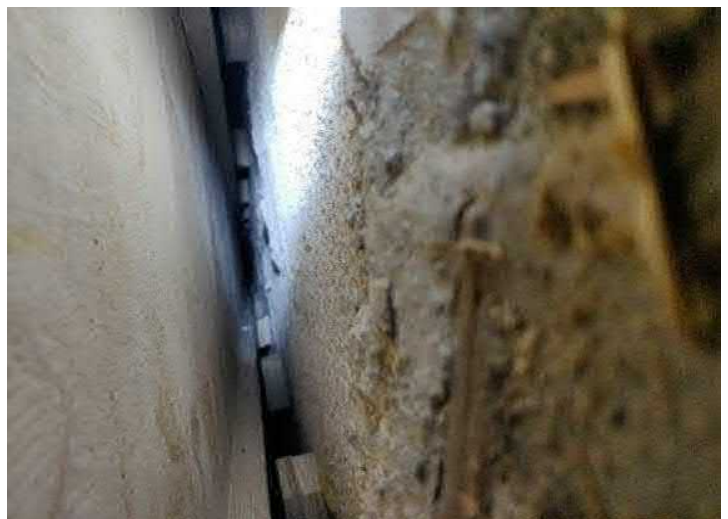
Avaus	Rakenne	Tila	Sijainti	Kerros	Ilmansuunta	Tekoreitti	Avaustyyppi
VP6.1	VP6	Liikunta sali	Lattian keskellä Palkkien välissä	2.krs		Sisäkautta	Sahaus: puulattian avaus 200x300mm.
Rungon havainnot		Eristeen havainnot		Levyn havainnot		Muiden rak.osien havainnot	
Ei poikkeamaa		Ei poikkeamaa		Ei poikkeamaa			
Hajut		Kosteusmittaukset		Muut mittaukset		Muuta	
Ei hajua						Rakenteessa ei villaa alapuolella, vaan sementti lastuvillalevytys, betonilaatta on 130mm.	
Mikrobinäytteet		PAH-näytteet		Asbestinäytteet		VOC-näytteet	
Rakenteen tarkastus		Rakenteen suunnitelmista poikkeavuudet					
Poikkeksi suunnitelmista

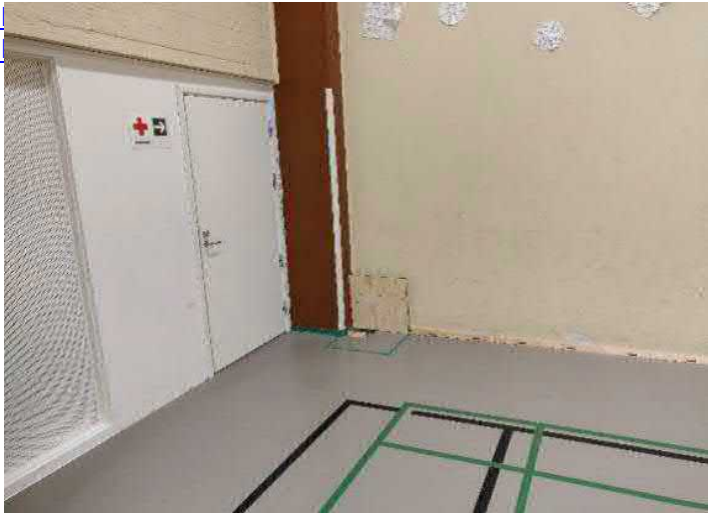
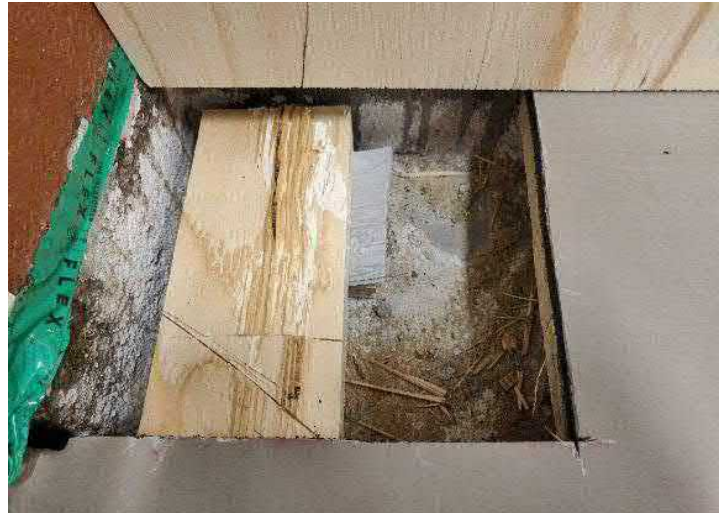
Avaus	Rakenne	Tila	Sijainti	Kerros	Ilmansuunta	Tekoreitti	Avaustyyppi
VP6.2	VP6	Liikuntasali	Väliseinän vieressä	2.krs		Sisäkautta	Sahaus: joustolattian avaus 200x200 mm.
Rungon havainnot		Eristeen havainnot		Levyn havainnot		Muiden rak.osien havainnot	
Ei poikkeamaa		-		Ei poikkeamaa		Pölyä betonilattian päällä.	
Hajut		Kosteusmittaukset		Muut mittaukset		Muuta	
Ei hajua							
Mikrobinäytteet		PAH-näytteet		Asbestinäytteet		VOC-näytteet	
Rakenteen tarkastus		Rakenteen suunnitelmista poikkeavuudet					
Kuten suunnitelmissa

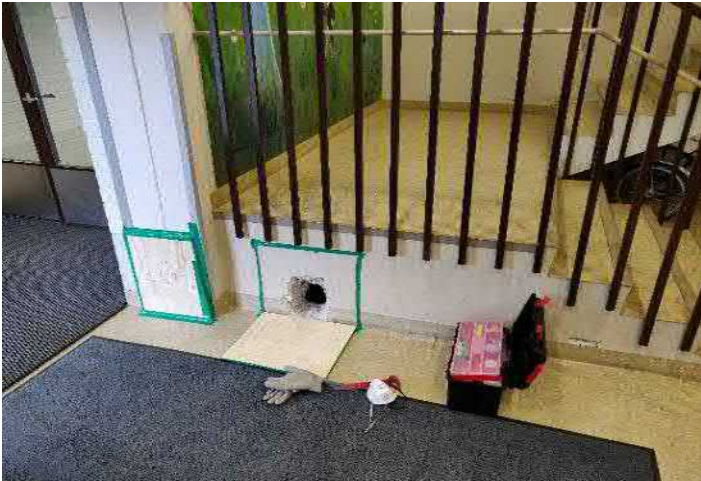
Avas	Rakenne	Tila	Sijainti	Kerros	Ilmansuunta	Tekoreitti	Avaustyyppi
Por1.1	Por	Aulan portaikko		1.krs		Sisäkautta	Piikkaus:
Rungon havainnot		Eristeen havainnot		Levyn havainnot		Muiden rak.osien havainnot	
Lahoa		-		-		Portaan alustilassa lahoa puutavaraa	
Hajut		Kosteusmittaukset		Muut mittaukset		Muuta	
Voimakas mikrobiperäinen							
Mikrobinäytteet		PAH-näytteet		Asbestinäytteet		VOC-näytteet	
Rakenteen tarkastus		Rakenteen suunnitelmista poikkeavuudet					
Poikkeksi suunnitelmista		1.Pintabetonilaatta puuttuu 2.Lämmöneristekerros puuttuu

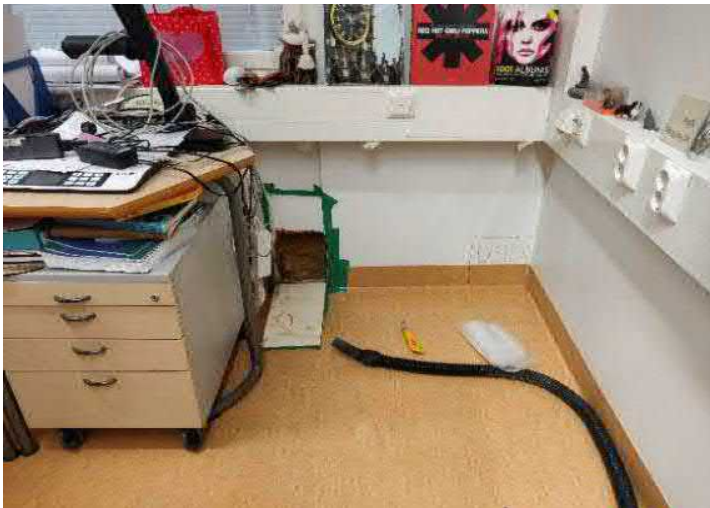
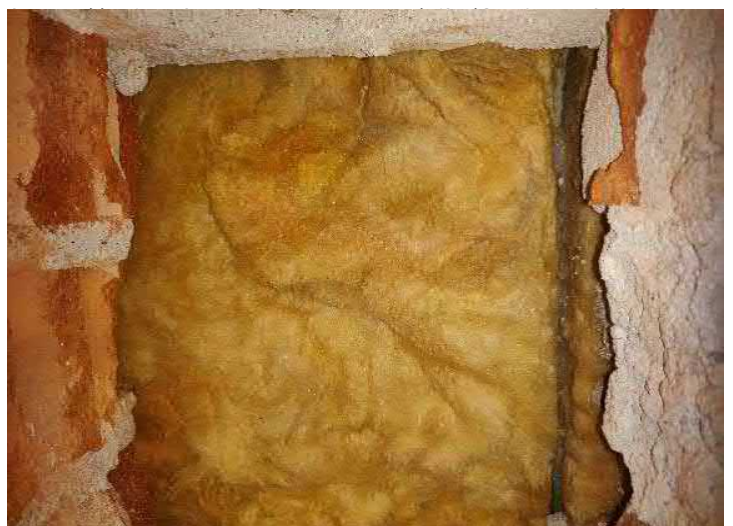
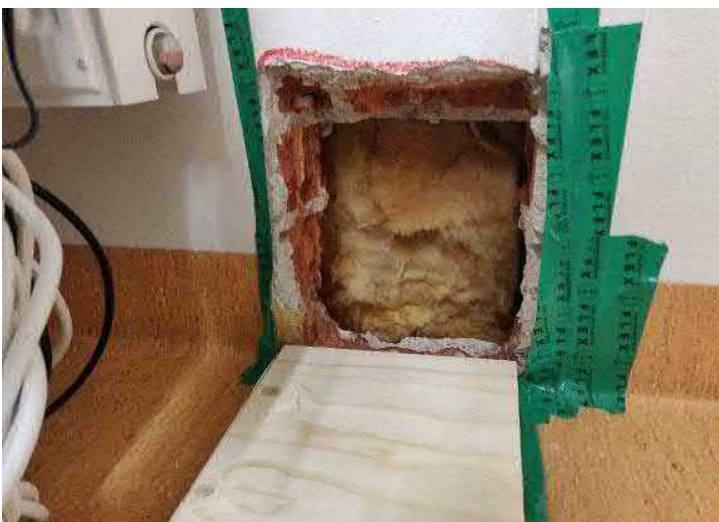
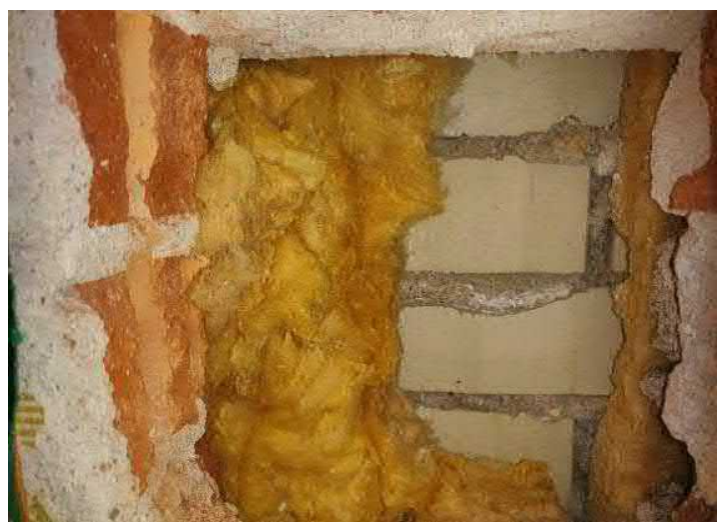
Avaus	Rakenne	Tila	Sijainti	Kerros	Ilmansuunta	Tekoreitti	Avaustyyppi
US1.2	US1	266	Seinän alaosa	2.krs		Sisäkautta	Piikkaus: Tiilen läpi 200x300mm eristetilaan.
Rungon havainnot		Eristeen havainnot		Levyn havainnot		Muiden rak.osien havainnot	
Ei poikkeamaa		Lievää tummumaa Epätiivisyyskohtia Eristekerros on epätiivis, saumoissa kylmäsiltoja.		-			
Hajut		Kosteusmittaukset		Muut mittaukset		Muuta	
-							
Mikrobinäytteen		PAH-näytteen		Asbestinäytteen		VOC-näytteen	
US1.2.1 Villa							
Rakenteen tarkastus		Rakenteen suunnitelmista poikkeavuudet					
Kuten suunnitelmissa

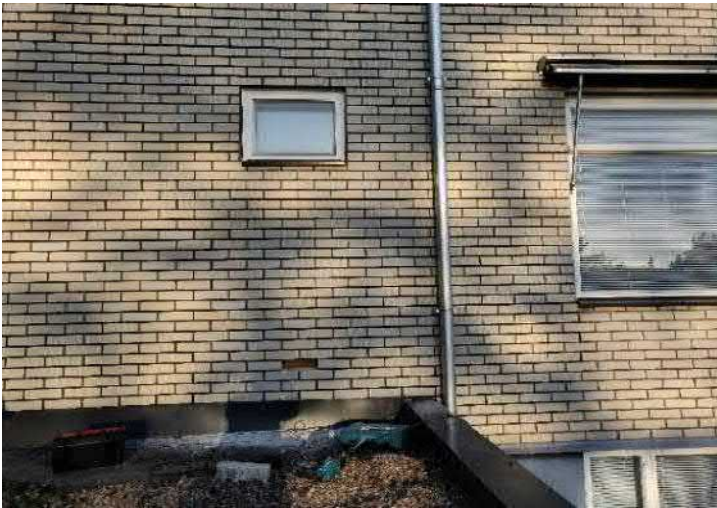
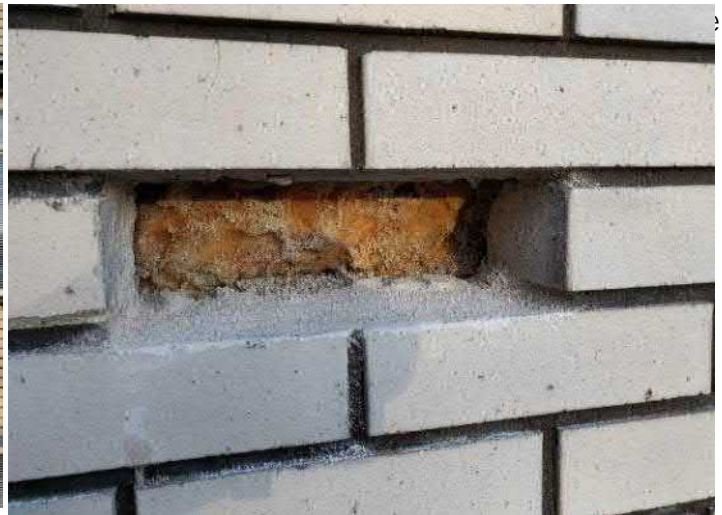
Avaus	Rakenne	Tila	Sijainti	Kerros	Ilmansuunta	Tekoreitti	Avaustyyppi
US1.3	US1	Tila 237 kohdalla	Ikkunan alla Seinän keskellä	2.krs		Ulkokautta	Tiilen irrotus 1 kpl
Rungon havainnot		Eristeen havainnot		Levyn havainnot		Muiden rak.osien havainnot	
Vettä Lievää tummumaa Tiili vesimärkää.		Vettä Tummumaa Villa lämmöneristekerros märkä.		-		Sisäpuolen betoniseinä märkä ikkunan alla, maali kuplii.	
Hajut		Kosteusmittaukset		Muut mittaukset		Muuta	
-		Muu mittaus: Villan koepalapusmittaus T=21C, RH=99%, a=18g/m3		Muu mittaus: Sisäilma T=21C, RH=19%, a=3.6g/m3			
Mikrobinäytteet		PAH-näytteet		Asbestinäytteet		VOC-näytteet	
US1.3.1 Villa							
Rakenteen tarkastus		Rakenteen suunnitelmista poikkeavuudet					
Kuten suunnitelmissa
