Yläpohja/ vesikatto

LUOLAVUOREN KOULUN LAAJENNUS (VUORELA)
 PALO-OsASTOINNIT
 POHJAPIIRROS 1. KRS
 1:200K
 TURKU 16.03.2007 (LIITE LUPAKUVIIN 7.2.07)

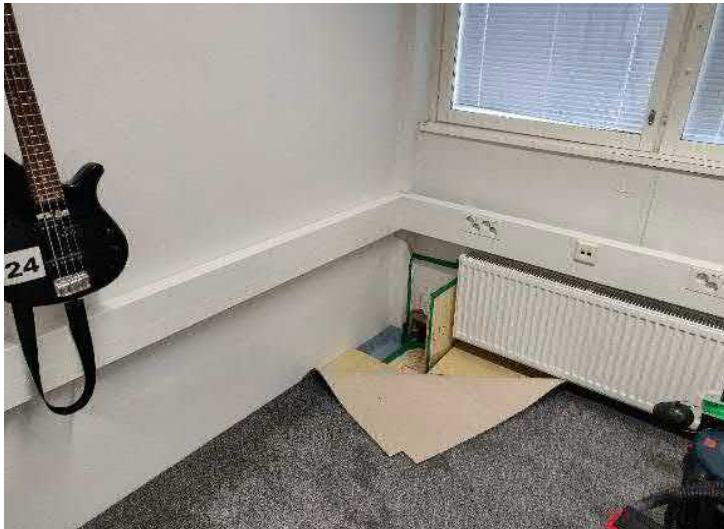
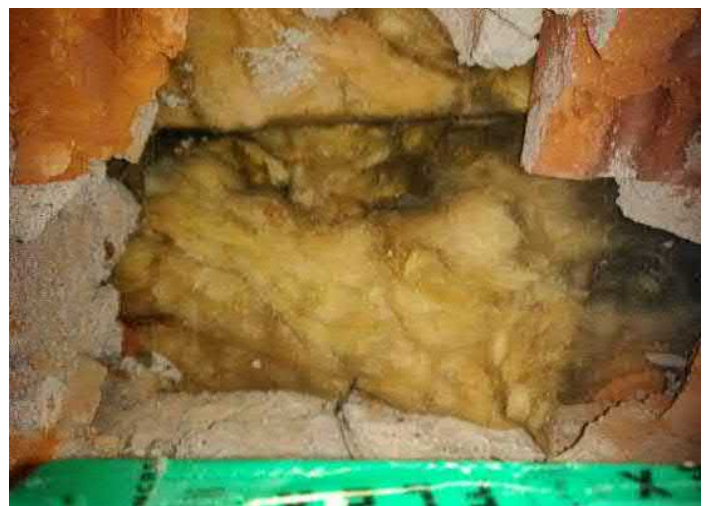
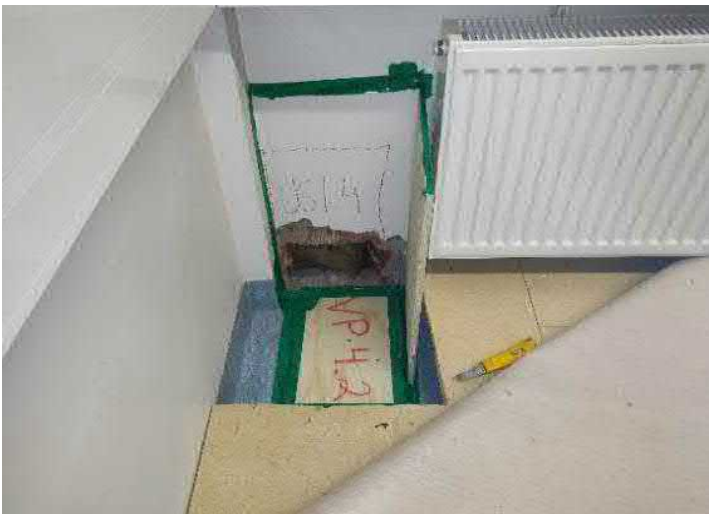
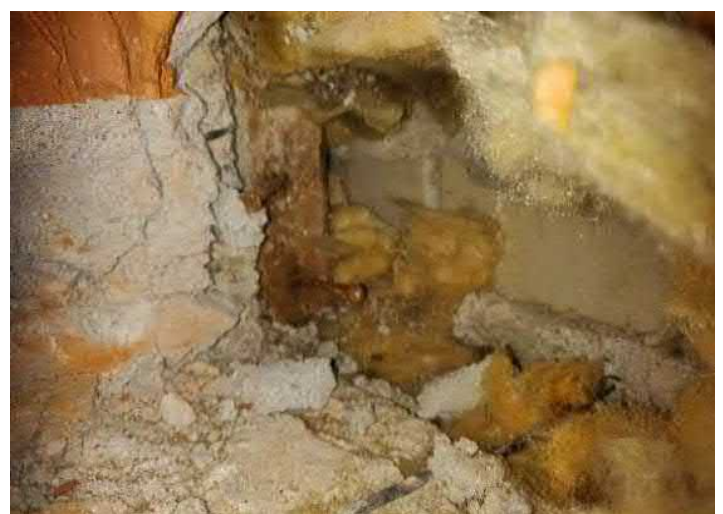
Avaus	Rakenne	Tila	Sijainti	Kerros	Ilmansuunta	Tekoreitti	Avaustyyppi
US1.4	US1	204	Seinän nurkka	2.krs		Sisäkautta	Tiilen irrotus 2 kpl
Rungon havainnot		Eristeen havainnot		Levyn havainnot		Muiden rak.osien havainnot	
Kuivunut kosteusjälki Voimakasta tummumaa Likaa Ruostetta Apukarmit rakenteen sisällä, naulat ruosteessa.		Voimakasta tummumaa Likaa Orgaanista ainesta neulasia, puumateriaalia.		-			
Hajut		Kosteusmittaukset		Muut mittaukset		Muuta	
-							
Mikrobinäytteet		PAH-näytteet		Asbestinäytteet		VOC-näytteet	
US1.4.1 Villa	US1.4.2 pystyapukarm						
Rakenteen tarkastus		Rakenteen suunnitelmista poikkeavuudet					
Kuten suunnitelmissa

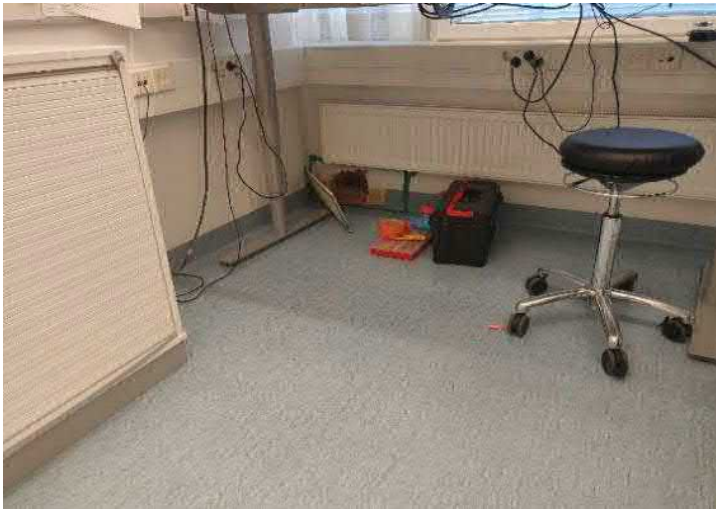
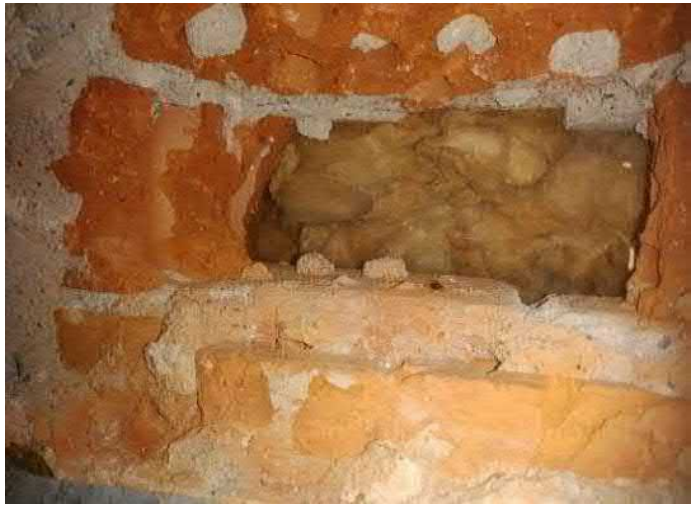
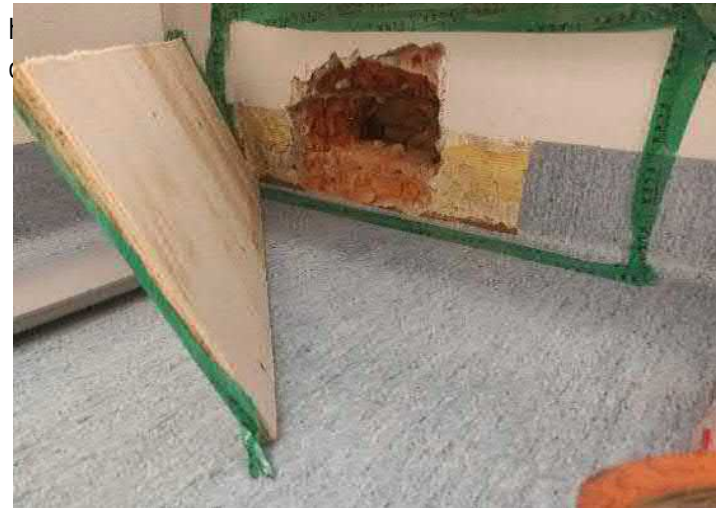
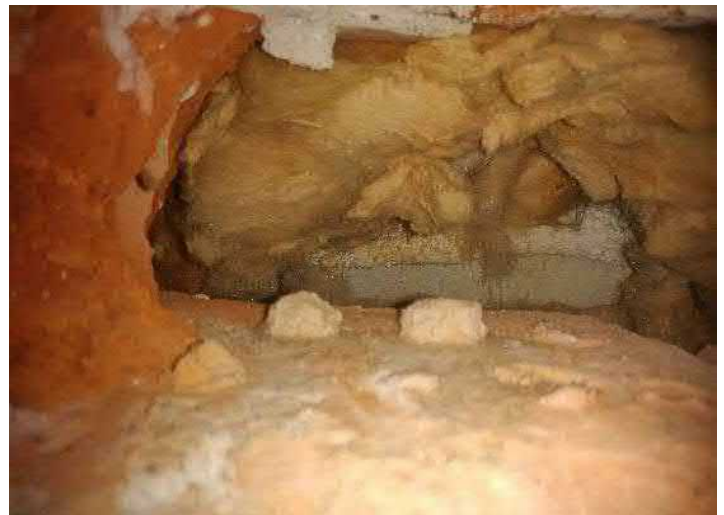
Avaus	Rakenne	Tila	Sijainti	Kerros	Ilmansuunta	Tekoreitti	Avaustyyppi
US1.5	US1	219	AlareunaSeinän alaosa	2.krs		Sisäkautta	Tiilen irrotus tiilen irrotus.
Rungon havainnot		Eristeen havainnot		Levyn havainnot		Muiden rak.osien havainnot	
Ei poikkeamaa		Tummumaa Likaa					
Hajut		Kosteusmittaukset		Muut mittaukset		Muuta	
Mikrobinäytteet		PAH-näytteet		Asbestinäytteet		VOC-näytteet	
US1.5.1 Villa							
Rakenteen tarkastus		Rakenteen suunnitelmista poikkeavuudet					
Kuten suunnitelmissa

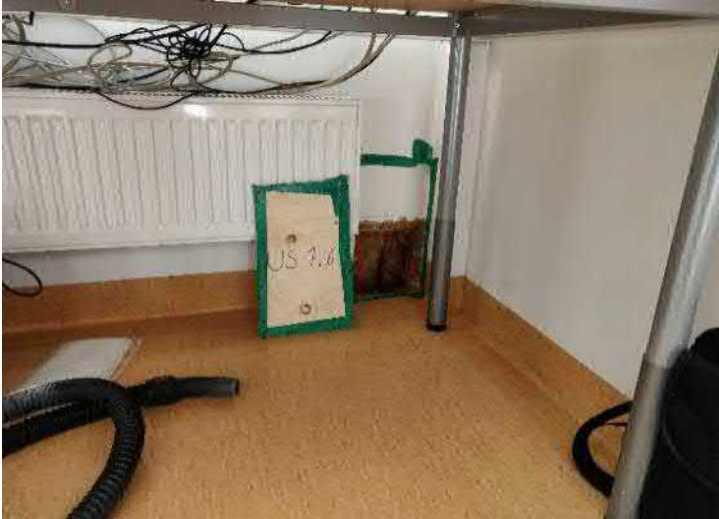
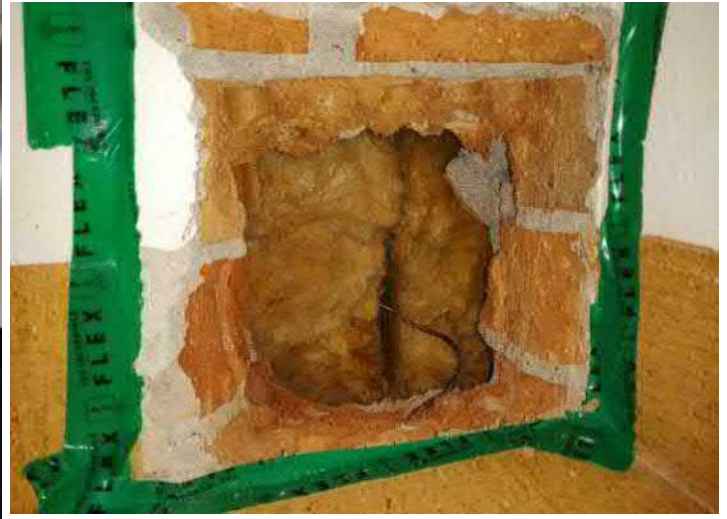
Avaus	Rakenne	Tila	Sijainti	Kerros	Ilmansuunta	Tekoreitti	Avaustyyppi
US1.6	US1	264	Alareuna	2.krs		Sisäkautta	Tiilen irrotus
Rungon havainnot		Eristeen havainnot		Levyn havainnot		Muiden rak.osien havainnot	
Ei poikkeamaa		Lievää tummumaa Lämmöneristeessä rako/kylmäsilta		-			
Hajut		Kosteusmittaukset		Muut mittaukset		Muuta	
-							
Mikrobinäytteet		PAH-näytteet		Asbestinäytteet		VOC-näytteet	
US1.6.1 Villa							
Rakenteen tarkastus		Rakenteen suunnitelmista poikkeavuudet					
Kuten suunnitelmissa

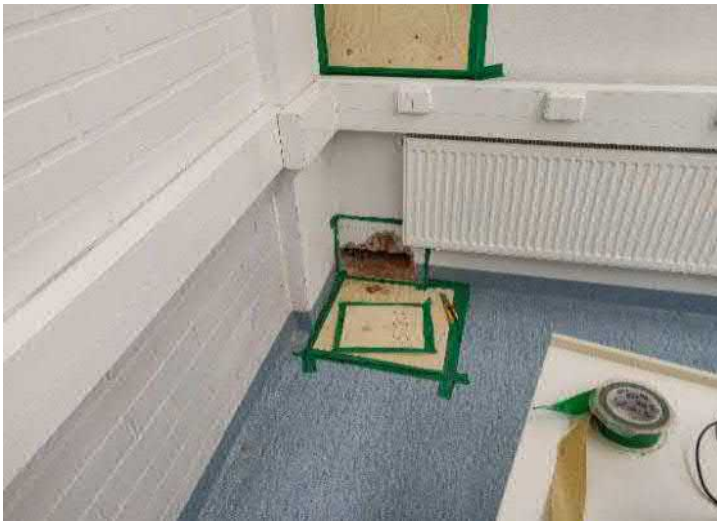
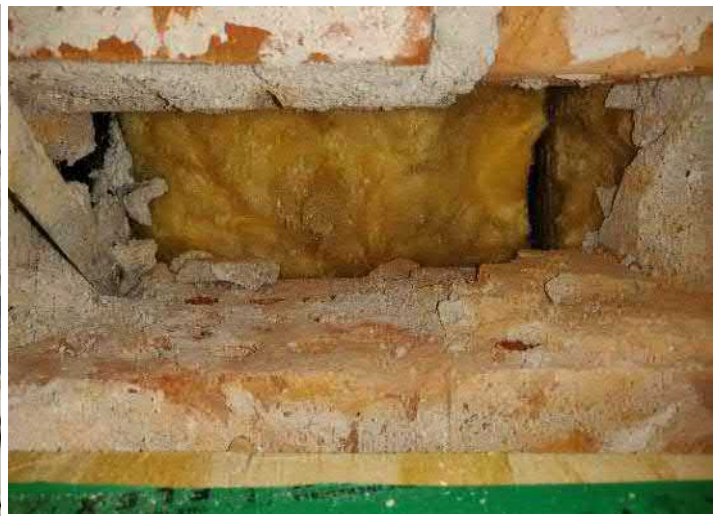
Avaus	Rakenne	Tila	Sijainti	Kerros	Ilmansuunta	Tekoreitti	Avaustyyppi
US2.1	US2	019 tekstiilityö		1.krs	Itä	Sisäkautta	Tiilen irrotus
Rungon havainnot		Eristeen havainnot		Levyn havainnot		Muiden rak.osien havainnot	
Vettä		Kosteutta		-			
Hajut		Kosteusmittaukset		Muut mittaukset		Muuta	
Ei hajua							
Mikrobinäytteen		PAH-näytteen		Asbestinäytteen		VOC-näytteen	
US2.1.1 Villa		US2.1.pah1 Piki		US2.1.asb1 Piki			
Rakenteen tarkastus		Rakenteen suunnitelmista poikkeavuudet					
Poikkesi suunnitelmista		3.Villaeristettä 100mm

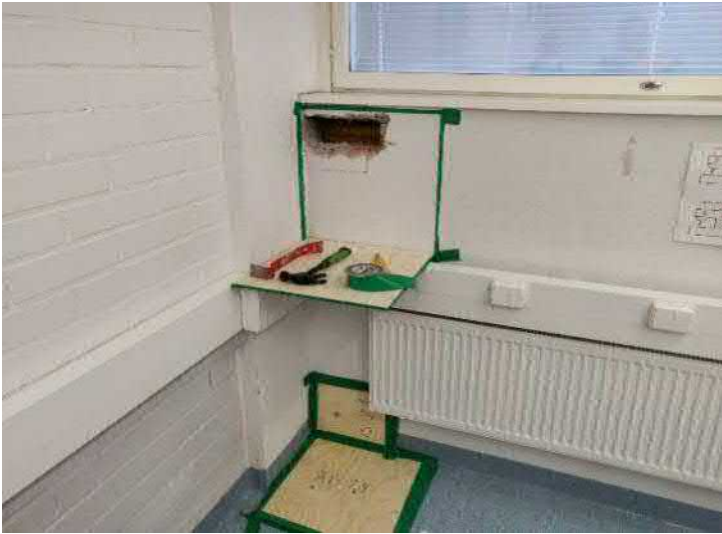
Avas	Rakenne	Tila	Sijainti	Kerros	Ilmansuunta	Tekoreitti	Avaustyyppi
US2.2	US2	019 tekstiilityö	Ikkunan alla	1.krs	Itä	Sisäkautta	Tiilen irrotus
Rungon havainnot		Eristeen havainnot		Levyn havainnot		Muiden rak.osien havainnot	
Ei poikkeamaa		Tummumaa		-			
Hajut		Kosteusmittaukset		Muut mittaukset		Muuta	
Ei hajua							
Mikrobinäytteet		PAH-näytteet		Asbestinäytteet		VOC-näytteet	
US2.2.1 Villa							
Rakenteen tarkastus		Rakenteen suunnitelmista poikkeavuudet					
Poikkesi suunnitelmista		3.Villaeristettä 100mm

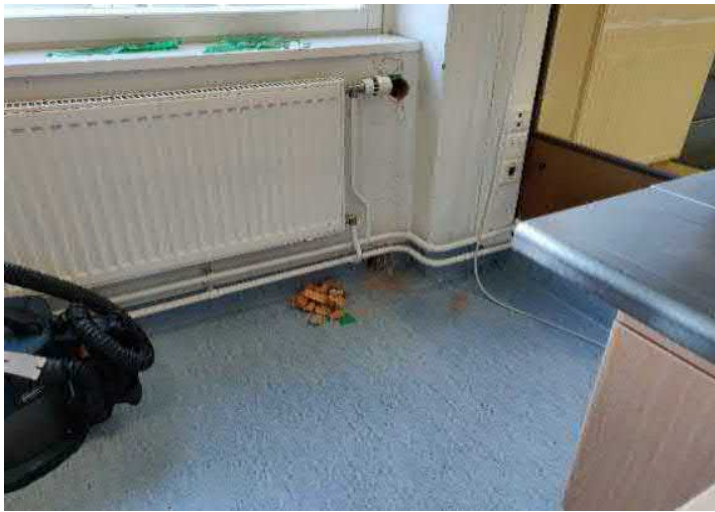
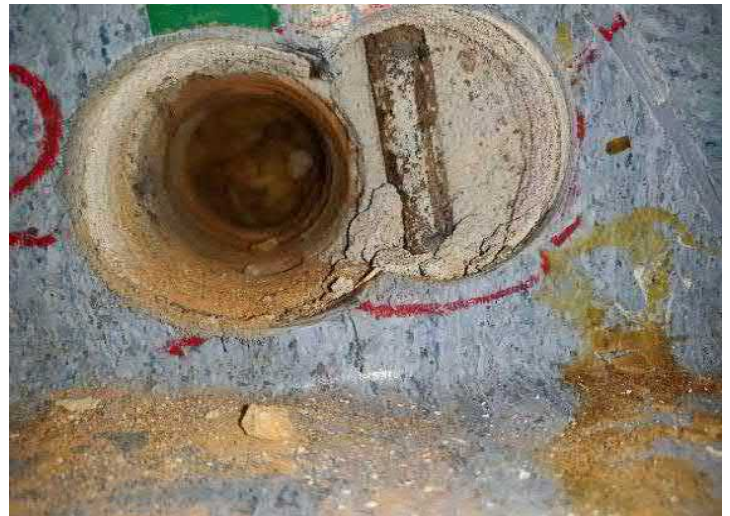
Avaus	Rakenne	Tila	Sijainti	Kerros	Ilmansuunta	Tekoreitti	Avaustyyppi
US2.3	US2	Ruokala	Alareuna	1.krs		Sisäkautta	Poraus: 50mm
Rungon havainnot		Eristeen havainnot		Levyn havainnot		Muiden rak.osien havainnot	
Ei poikkeamaa		Lievää tummumaa		-			
Hajut		Kosteusmittaukset		Muut mittaukset		Muuta	
-							
Mikrobinäytteen		PAH-näytteen		Asbestinäytteen		VOC-näytteen	
US2.3.1 Villa							
Rakenteen tarkastus		Rakenteen suunnitelmista poikkeavuudet					
Kuten suunnitelmissa

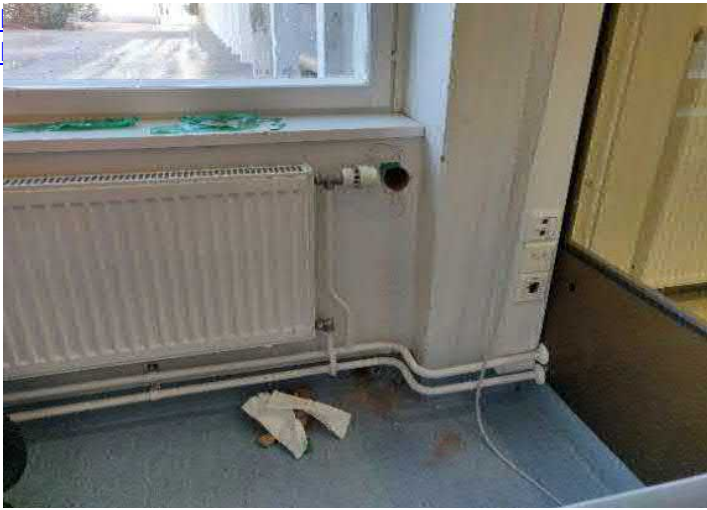
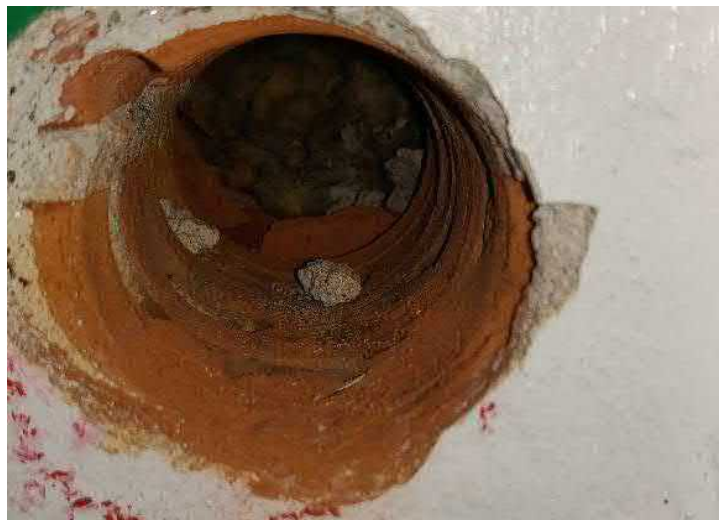
Avaus	Rakenne	Tila	Sijainti	Kerros	Ilmansuunta	Tekoreitti	Avaustyyppi
US2.4	US2	Ruokala	Ikkunan alla	1.krs		Sisäkautta	Poraus: 50mm
Rungon havainnot		Eristeen havainnot		Levyn havainnot		Muiden rak.osien havainnot	
Ei poikkeamaa		Voimakasta tummumaa		-			
Hajut		Kosteusmittaukset		Muut mittaukset		Muuta	
-							
Mikrobinäytteen		PAH-näytteen		Asbestinäytteen		VOC-näytteen	
US2.4.1 Villa							
Rakenteen tarkastus		Rakenteen suunnitelmista poikkeavuudet					
Poikkesi suunnitelmista		3.Villaeristettä on 75mm sijaan 100mm.

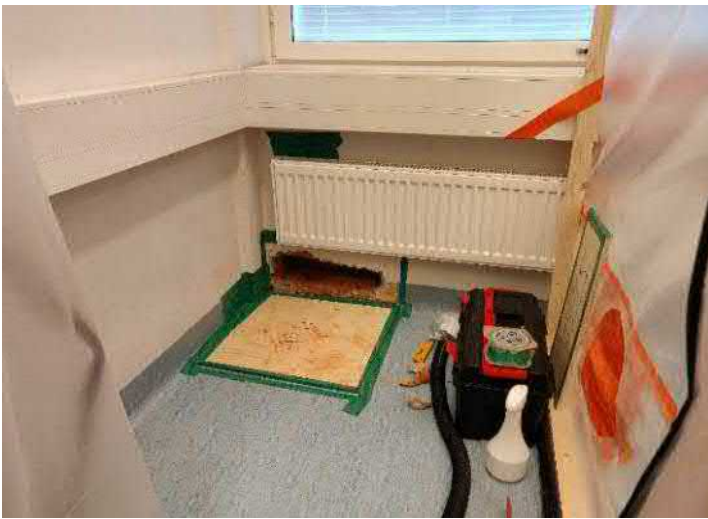
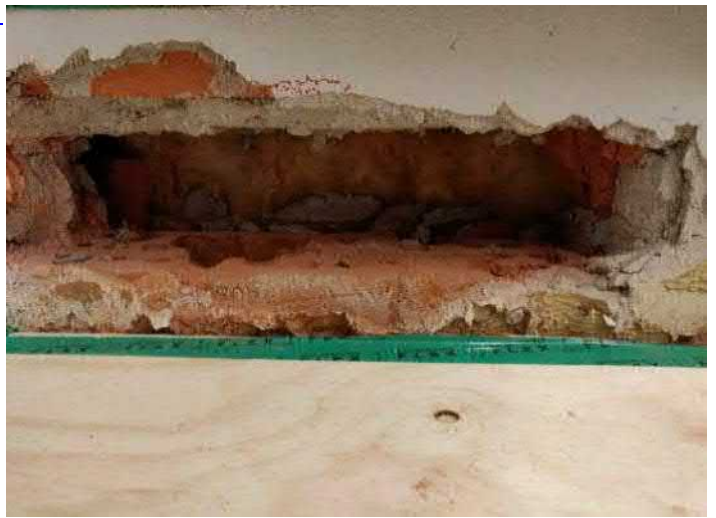
Avas	Rakenne	Tila	Sijainti	Kerros	Ilmansuunta	Tekoreitti	Avaustyyppi
US2.5	US2	086	Alareuna	1.krs	Kaakko	Sisäkautta	Tiilen irrotus
Rungon havainnot		Eristeen havainnot		Levyn havainnot		Muiden rak.osien havainnot	
Ei poikkeamaa		Lievää tummumaa		-			
Hajut		Kosteusmittaukset		Muut mittaukset		Muuta	
-							
Mikrobinäytteet		PAH-näytteet		Asbestinäytteet		VOC-näytteet	
US2.5.1 Villa							
Rakenteen tarkastus		Rakenteen suunnitelmista poikkeavuudet					
Kuten suunnitelmissa

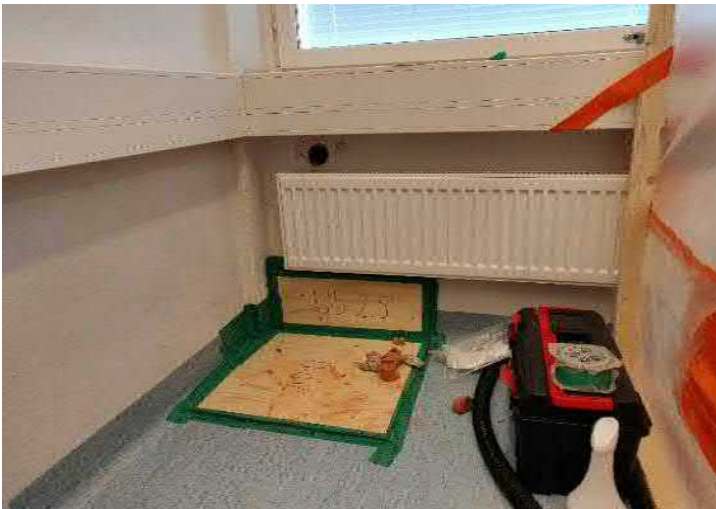
Avaus	Rakenne	Tila	Sijainti	Kerros	Ilmansuunta	Tekoreitti	Avaustyyppi
US2.6	US2	086	Ikkunan alla	1.krs	Kaakko	Sisäkautta	Poraus: 50mm
Rungon havainnot		Eristeen havainnot		Levyn havainnot		Muiden rak.osien havainnot	
Ei poikkeamaa		Lievää tummumaa		-			
Hajut		Kosteusmittaukset		Muut mittaukset		Muuta	
-							
Mikrobinäytteet		PAH-näytteet		Asbestinäytteet		VOC-näytteet	
US2.6.1 Villa							
Rakenteen tarkastus		Rakenteen suunnitelmista poikkeavuudet					
Kuten suunnitelmissa

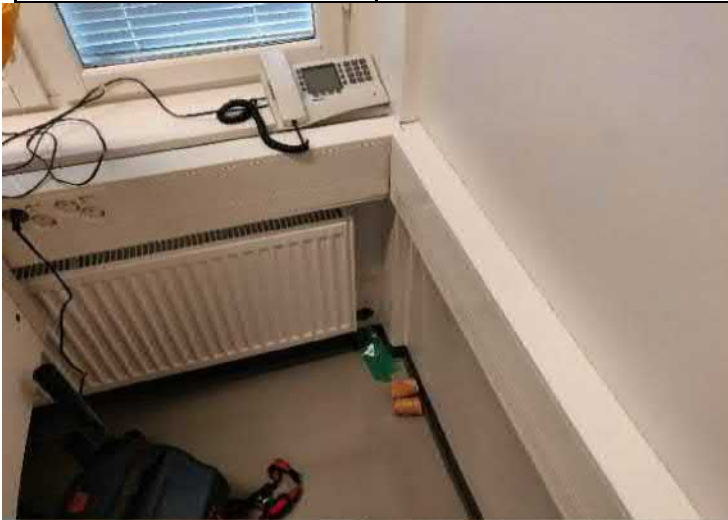
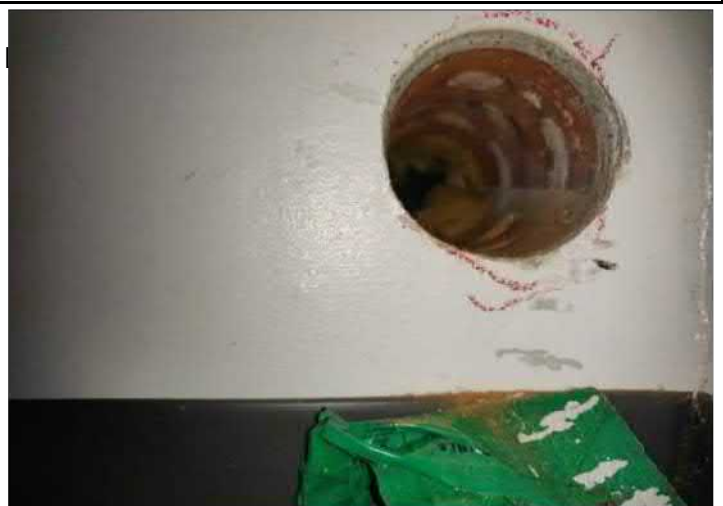
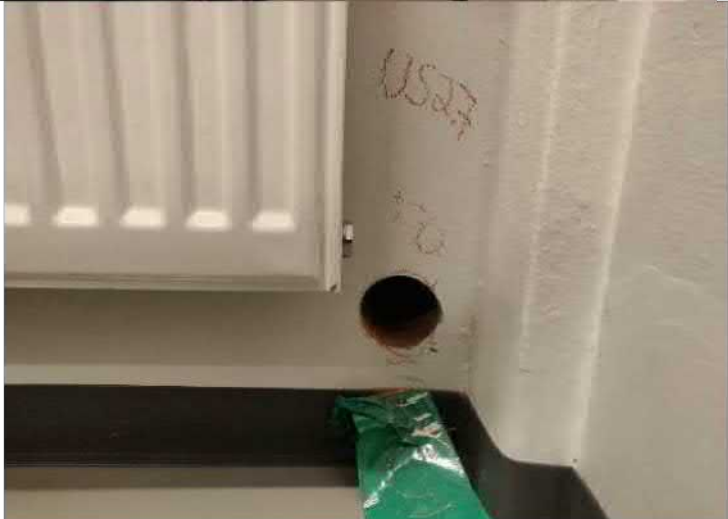
Avaus	Rakenne	Tila	Sijainti	Kerros	Ilmansuunta	Tekoreitti	Avaustyyppi
US2.7	US2	Huone 053	Seinän alaosa	1.krs		Sisäkautta	Timanttiporaus: 50mm tiilen läpi eristetilaan.
Rungon havainnot		Eristeen havainnot		Levyn havainnot		Muiden rak.osien havainnot	
Ei poikkeamaa		Lievää tummumaa		Ei poikkeamaa		Rakenne on suunnitelmien mukainen.	
Hajut		Kosteusmittaukset		Muut mittaukset		Muuta	
-							
Mikrobinäytteet		PAH-näytteet		Asbestinäytteet		VOC-näytteet	
US2.7.1 Villa							
Rakenteen tarkastus		Rakenteen suunnitelmista poikkeavuudet					
Kuten suunnitelmissa

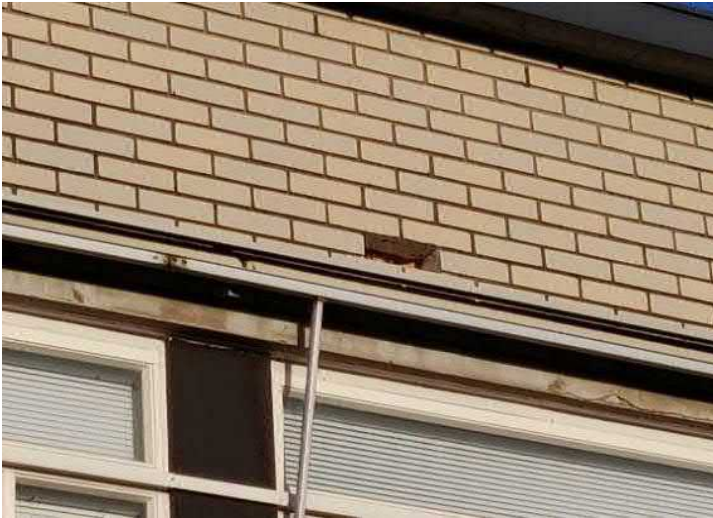
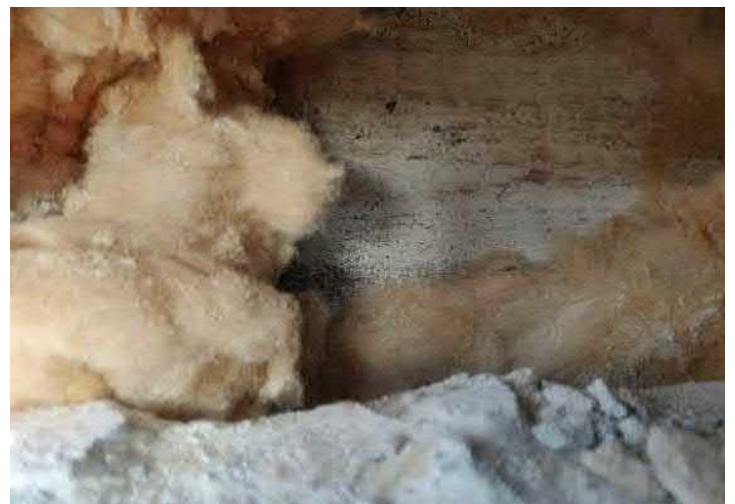
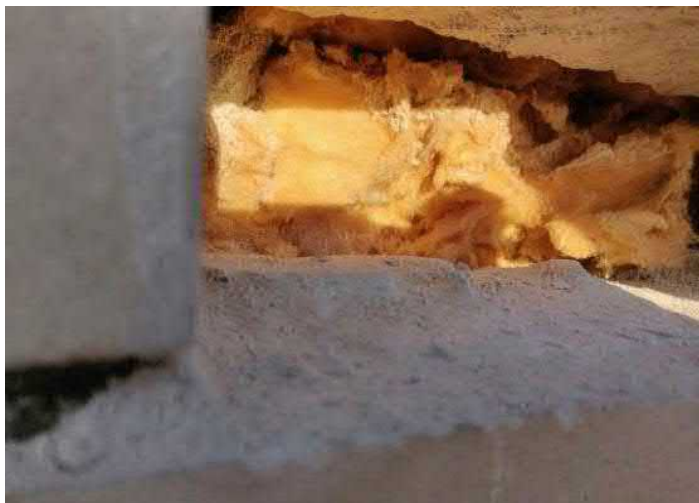
Avas	Rakenne	Tila	Sijainti	Kerros	Ilmansuunta	Tekoreitti	Avaustyyppi
US3.1	US3	227	Ikkunan päällä	K2	Kaakko	Ulkokautta	Tiilen irrotus
Rungon havainnot		Eristeen havainnot		Levyn havainnot		Muiden rak.osien havainnot	
Ei poikkeamaa		Kosteutta Lievää tummumaa		-			
Hajut		Kosteusmittaukset		Muut mittaukset		Muuta	
-		Muu mittaus: Näytepalamittaus T=20.3C, RH=91.4%, a=16.4g/m3				Villaeriste vesimärkää	
Mikrobinäytteet		PAH-näytteet		Asbestinäytteet		VOC-näytteet	
US3.1.1 Villa							
Rakenteen tarkastus		Rakenteen suunnitelmista poikkeavuudet					
Kuten suunnitelmissa

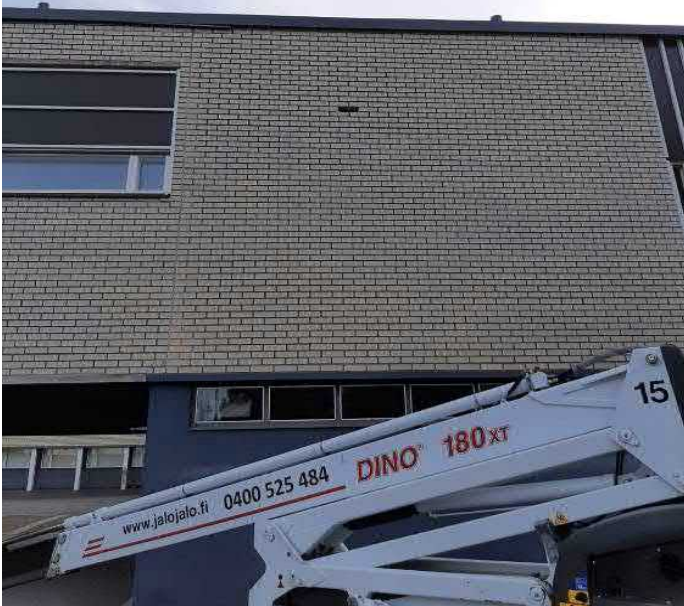
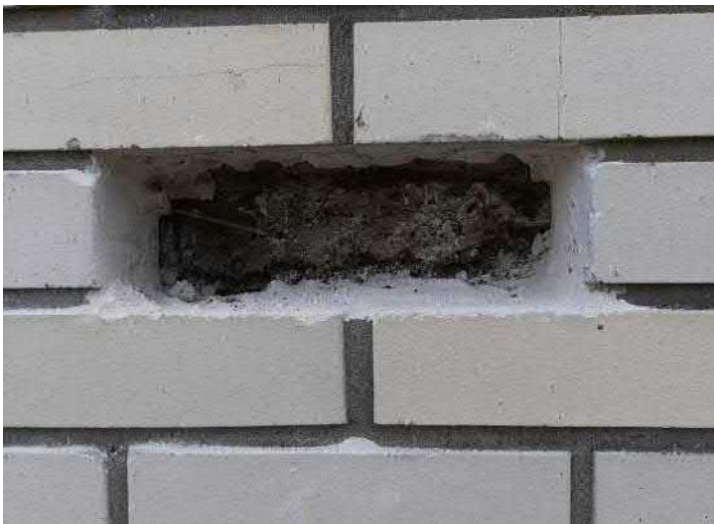
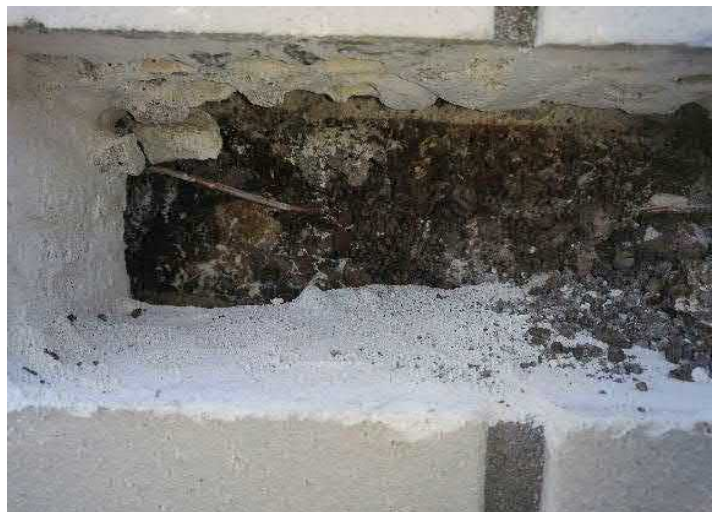
Avaus	Rakenne	Tila	Sijainti	Kerros	Ilmansuunta	Tekoreitti	Avaustyyppi
US3.2	US3	Porrastasante en aula	Yläpohjan rajapinta	2.krs	Itä	Ulkokautta	Tiilen irrotus
Rungon havainnot		Eristeen havainnot		Levyn havainnot		Muiden rak.osien havainnot	
Ei poikkeamaa		Lievää tummumaa Orgaanista ainesta Korkkieriste		-			
Hajut		Kosteusmittaukset		Muut mittaukset		Muuta	
-							
Mikrobinäytteet		PAH-näytteet		Asbestinäytteet		VOC-näytteet	
US3.2.1 korkkieriste	US3.2.2 Villa						
Rakenteen tarkastus		Rakenteen suunnitelmista poikkeavuudet					
Kuten suunnitelmissa

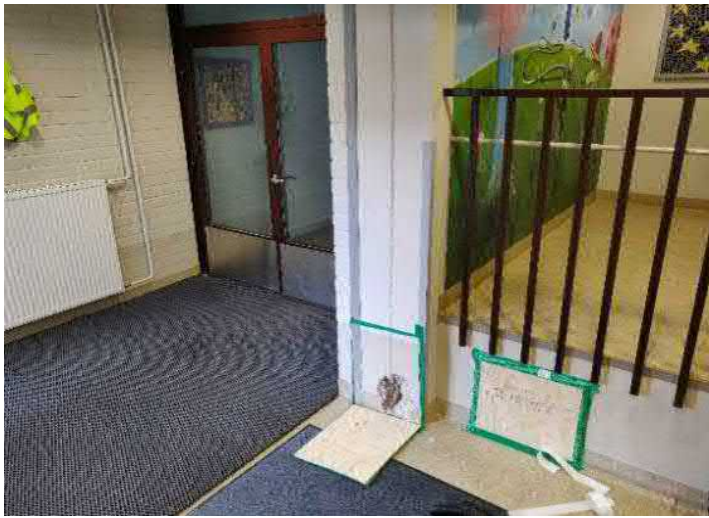
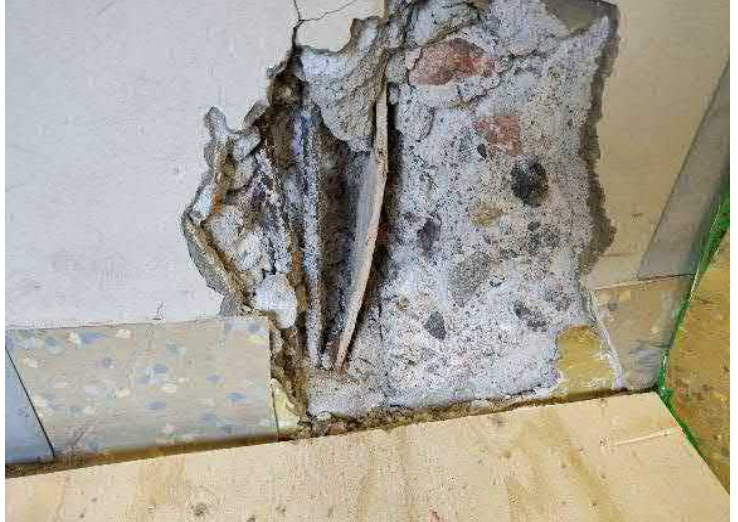
Avaus	Rakenne	Tila	Sijainti	Kerros	Ilmansuunta	Tekoreitti	Avaustyyppi
LS1.1	LS1						
Rungon havainnot		Eristeen havainnot		Levyn havainnot		Muiden rak.osien havainnot	
Ei poikkeamaa		Ei poikkeamaa		-			
Hajut		Kosteusmittaukset		Muut mittaukset		Muuta	
Lievä mikrobiperäinen							
Mikrobinäytteet		PAH-näytteet		Asbestinäytteet		VOC-näytteet	
LS1.1.1 liikuntasau- man kovalevy							
Rakenteen tarkastus		Rakenteen suunnitelmista poikkeavuudet					
Poikkesi suunnitelmista		1.Liikuntasauaman kovalevy ei ole öljykarkaistua

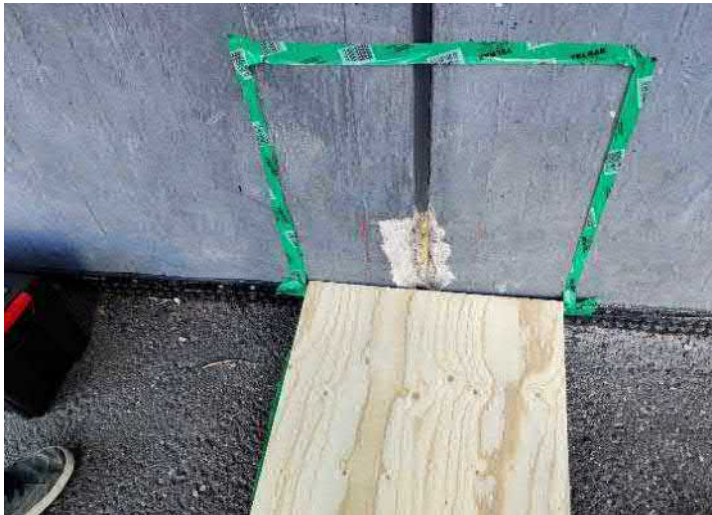
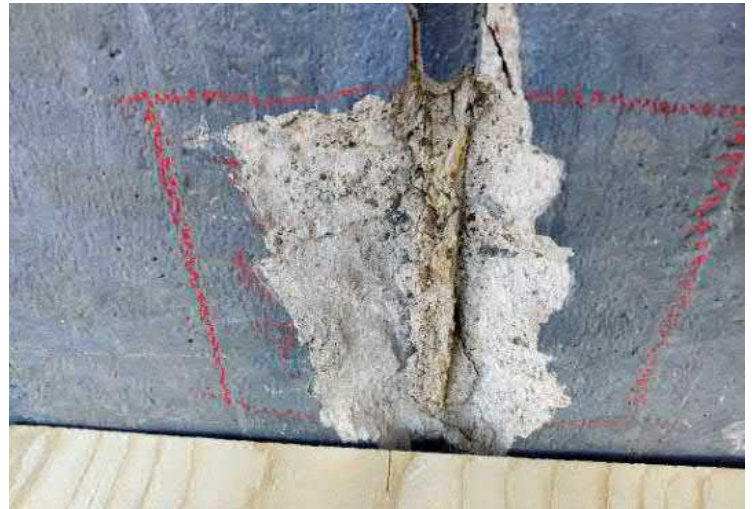
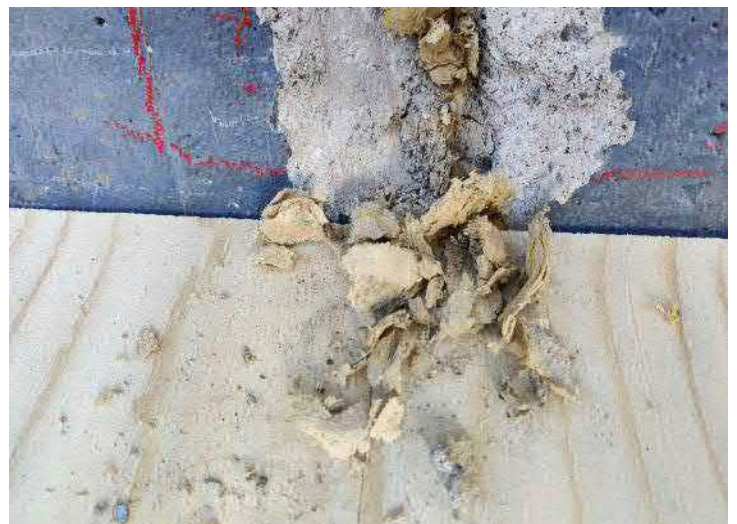
Avas	Rakenne	Tila	Sijainti	Kerros	Ilmansuunta	Tekoreitti	Avaustyyppi
LS2.1	LS2		Seinän alaosa	1.krs	-	Ulkokautta	Piikkaus: 200x100mm aukko
Rungon havainnot		Eristeen havainnot		Levyn havainnot		Muiden rak.osien havainnot	
Ei poikkeamaa				-		Liikuntasauama kovalevy. Kovalevy ei ole havaintojen perusteella öljykarkaistu.	
Hajut		Kosteusmittaukset		Muut mittaukset		Muuta	
Ei hajua							
Mikrobinäytteet		PAH-näytteet		Asbestinäytteet		VOC-näytteet	
Rakenteen tarkastus		Rakenteen suunnitelmista poikkeavuudet					
Kuten suunnitelmissa

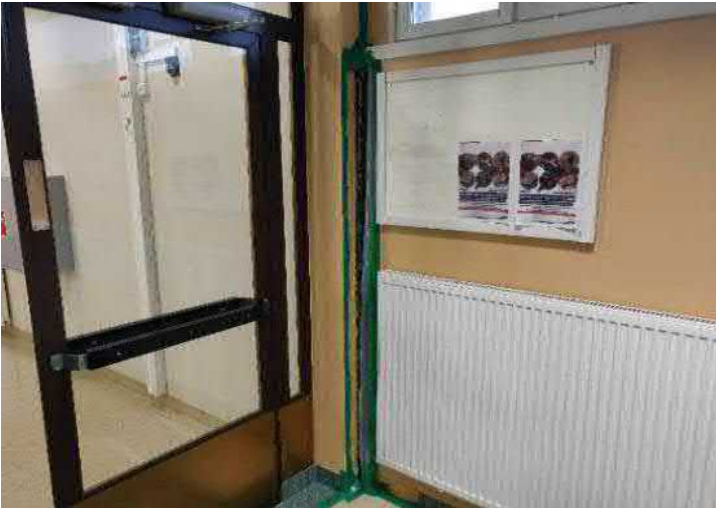
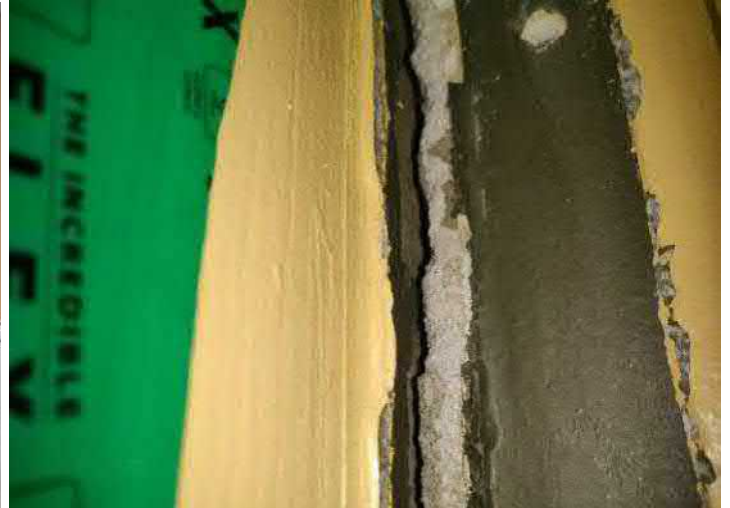
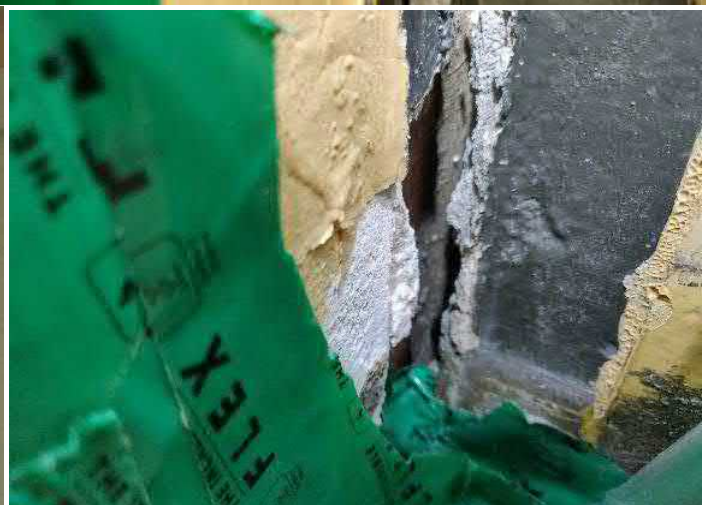
Avaus	Rakenne	Tila	Sijainti	Kerros	Ilmansuunta	Tekoreitti	Avaustyyppi
LS3. 1	LS3	D-käytävä	Sauma Listan takana. Palkin vieressä.	2.krs		Sisäkautta	Listan irrotus seinän korkeudelta ikkunaan asti.
Rungon havainnot		Eristeen havainnot		Levyn havainnot		Muiden rak.osien havainnot	
Halkeama Liikuntasauva voimakkaasti auki, ilmayhteys ulos, vuotoilma sisäänpäin.		-		Liitokset tiivistämättä Liikuntasauva.			
Hajut		Kosteusmittaukset		Muut mittaukset		Muuta	
-							
Mikrobinäytteet		PAH-näytteet		Asbestinäytteet		VOC-näytteet	
LS3. 1.1 Kovalevy		LS3. 1.pah1 kovalevy					
Rakenteen tarkastus		Rakenteen suunnitelmista poikkeavuudet					
Kuten suunnitelmissa

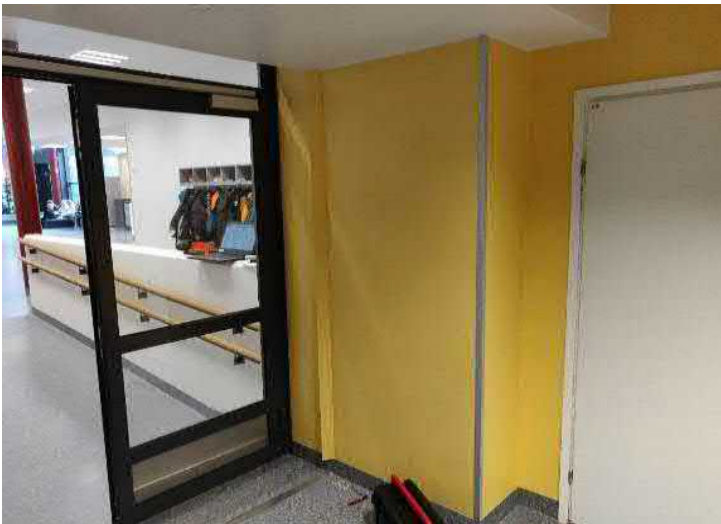
Avaus	Rakenne	Tila	Sijainti	Kerros	Ilmansuunta	Tekoreitti	Avaustyyppi
LS4.1	LS	Alkuperäinen osa / laajennusosa		2.krs		Sisäkautta	Listan irrotus
Rungon havainnot		Eristeen havainnot		Levyn havainnot		Muiden rak.osien havainnot	
Alkuperäisen osan ulkoseinätilien pinnassa on EPS ja laajennusosan betonirunko		Liikuntasaumasta ilmavuotoa käytävälle.					
Hajut		Kosteusmittaukset		Muut mittaukset		Muuta	
Mikrobinäytteet		PAH-näytteet		Asbestinäytteet		VOC-näytteet	
Rakenteen tarkastus		Rakenteen suunnitelmista poikkeavuudet

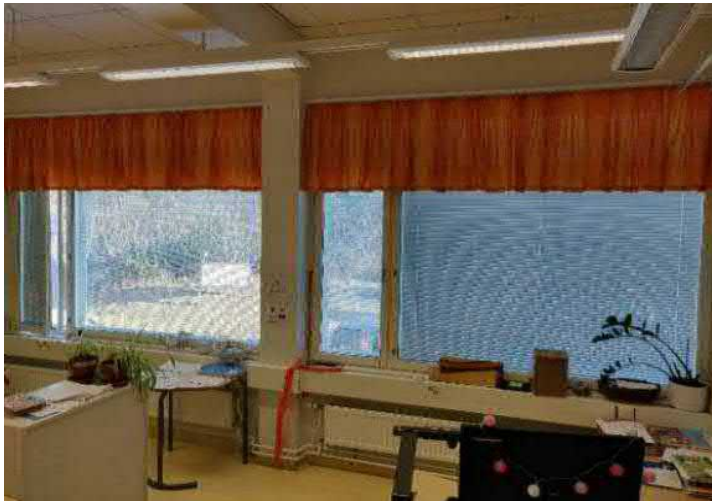
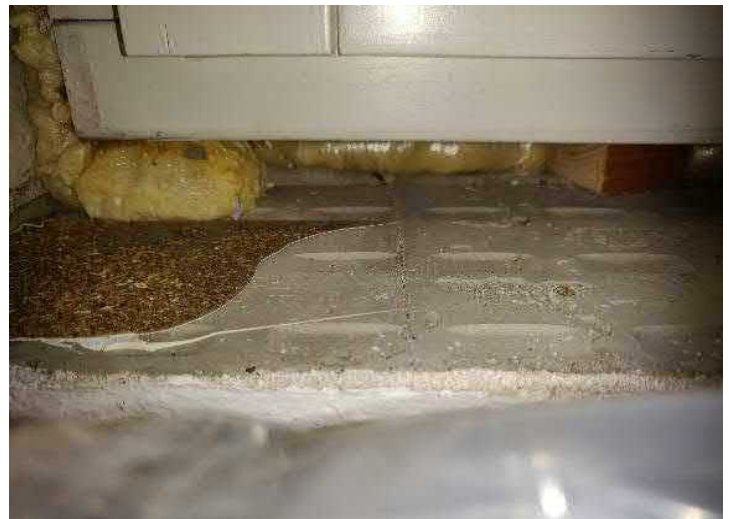
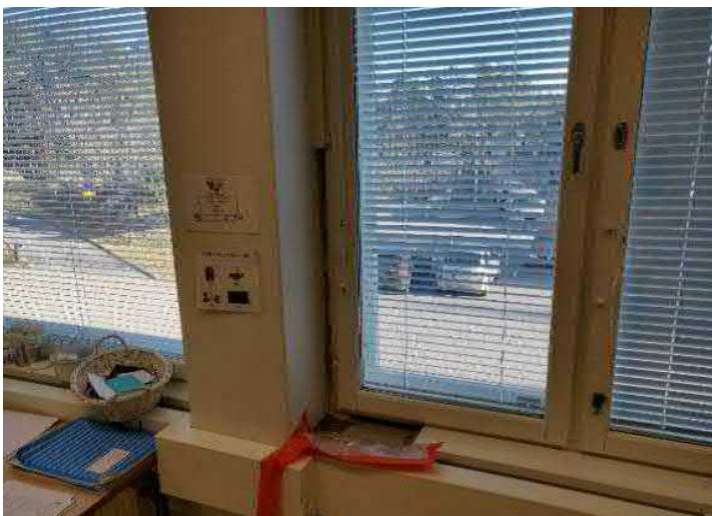
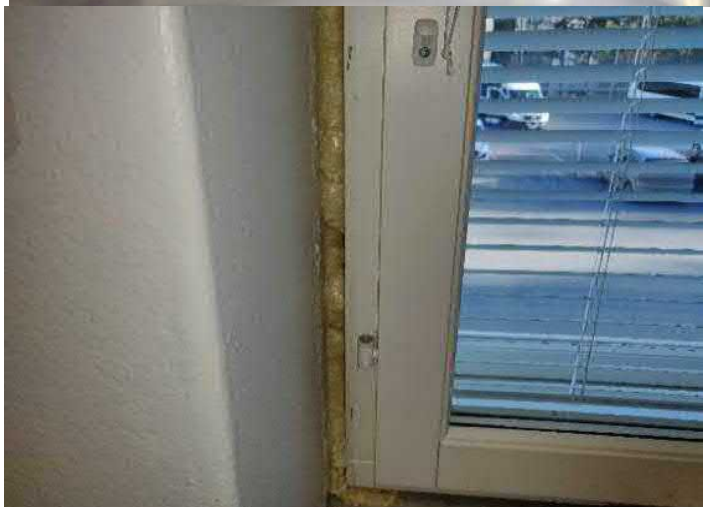
Avaus	Rakenne	Tila	Sijainti	Kerros	Ilmansuunta	Tekoreitti	Avaustyyppi
IK1.1	IK1	L226	Ikkunan alakarmi Ikkunan sivukarmi Ikkunan	2.krs		Sisäkautta	Kannen irroitus ikkuna penkki 200mm. Listan irroitus
Rungon havainnot		Eristeen havainnot		Levyn havainnot		Muiden rak.osien havainnot	
Rakenteessa on aiemmin havaitun mukaan apukarmeja.		Uretaani Lievää ilmavirtausta sisäilman suuntaan rakenteesta.		-		Karmien asennus puu palat on jätettynä paikoilleen, uretaanivaahdo leikattua, ei tiivistettyä rakennetta.	
Hajut		Kosteusmittaukset		Muut mittaukset		Muuta	
-							
Mikrobinäytteet		PAH-näytteet		Asbestinäytteet		VOC-näytteet	
Rakenteen tarkastus		Rakenteen suunnitelmista poikkeavuudet					
Kuten suunnitelmissa

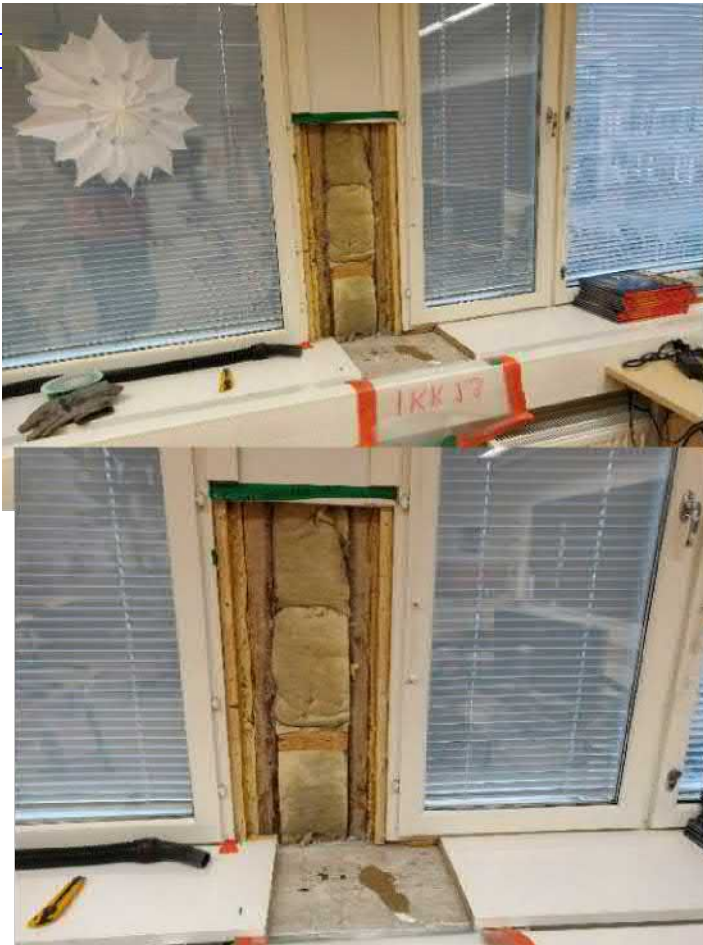
Avas	Rakenne	Tila	Sijainti	Kerros	Ilmansuunta	Tekoreitti	Avaustyyppi
IK1.3	IK1	L280	Ulkoikkunoiden välinen levytys.	2.krs		Sisäkautta	Levyn irroitus Rakenne avattiin n. 300x600mm.
Rungon havainnot		Eristeen havainnot		Levyn havainnot		Muiden rak.osien havainnot	
Apukarmit Kuivunut kosteusjälki Voimakasta tummumaa Likaa Paikallista pehmentymää Rakenteen alaosan poikkipuu hieman pehmentynyt		Uretaani Kuivunut kosteusjälki Tummumaa Likaa Epätiivetyksi uretaanivahto leikattua, ei tiivistä pintaa.		Tiivistämättä Ei höyrinsulkua, vuotoilma virtaa rakennekerroksen läpi.			
Hajut		Kosteusmittaukset		Muut mittaukset		Muuta

-		Puun kosteusmittaus: Ei poikkeavaa alapuussa, 10 p-%				Rakenne sijaitsee ulkoseinässä. Rakenteesta ei ollut lähtötietoja.	
Mikrobinäytteet		PAH-näytteet		Asbestinäytteet		VOC-näytteet	
IK1.3.1 Villa							
Rakenteen tarkastus		Rakenteen suunnitelmista poikkeavuudet					
Poikkeksi suunnitelmista		1.pelti julkisivussa. 2.ilmarako 3.kipsilevy 13 mm 4.puukoolaus 100mm + lämmöneristekerros villa 5.kipsilevy 13 mm

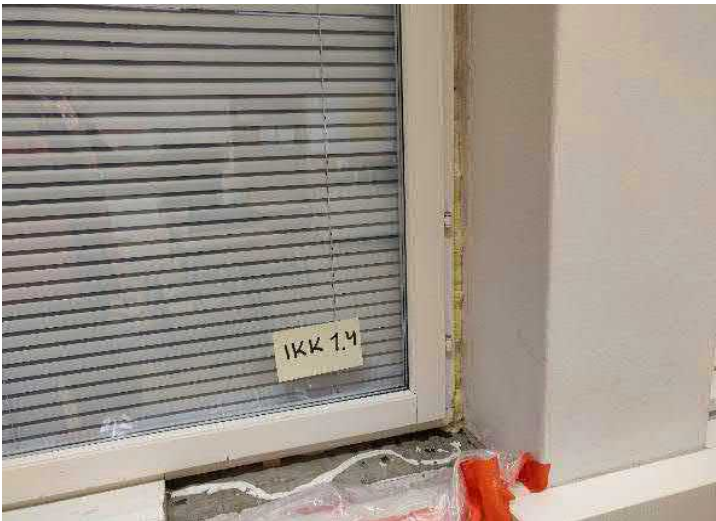
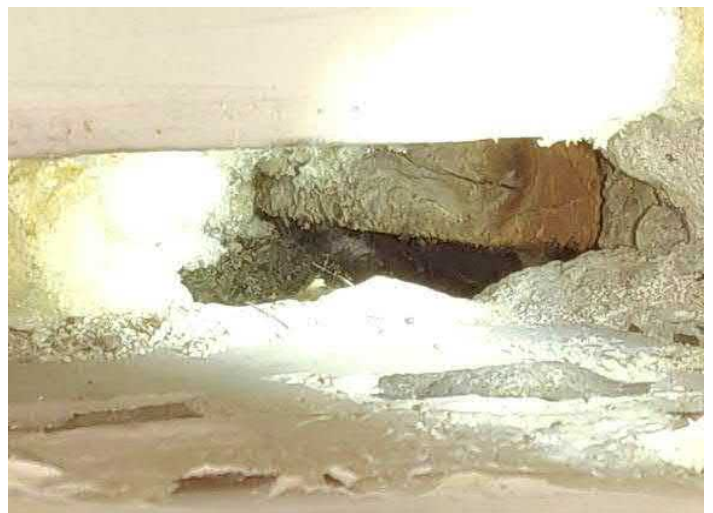
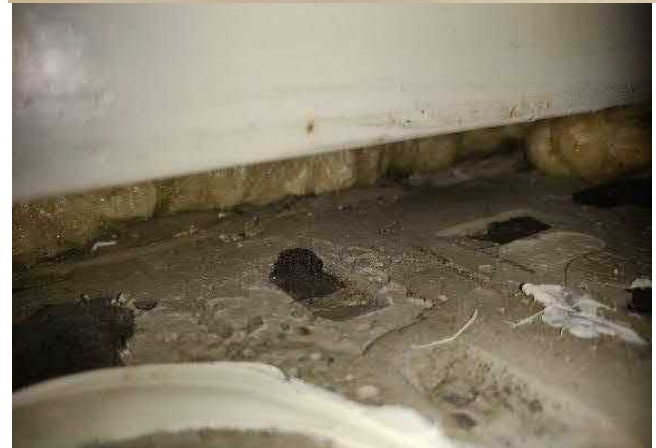
Avaus	Rakenne	Tila	Sijainti	Kerros	Ilmansuunta	Tekoreitti	Avaustyyppi
IK1.4	IK1	L265	Ikkunan alakarmi Ikkunan sivukarmi	2.krs		Sisäkautta	Listan irroitus ikkunapenkin avaus
Rungon havainnot		Eristeen havainnot		Levyn havainnot		Muiden rak.osien havainnot	
Asennusklossi (puu) jätetty alaosaan		Uretaani Epätiiveyskohtia Kulmassa uretaanivaahdotuksessa epätiiveys, yhteys seinän lämmöneristeeseen.		Tiivistämättä Vain uretaani vaahdotus			
Hajut		Kosteusmittaukset		Muut mittaukset		Muuta	
-						Villanäyte ikkunan karmin liitoskohdasta apukarmin kohdalta. Ilmayhteys ja villa voimakkaasti tummentunutta.	
Mikrobinäytteet		PAH-näytteet		Asbestinäytteet		VOC-näytteet	
IK1.4.1 villa, uretaanivaahdotus							
Rakenteen tarkastus		Rakenteen suunnitelmista poikkeavuudet					
Kuten suunnitelmissa

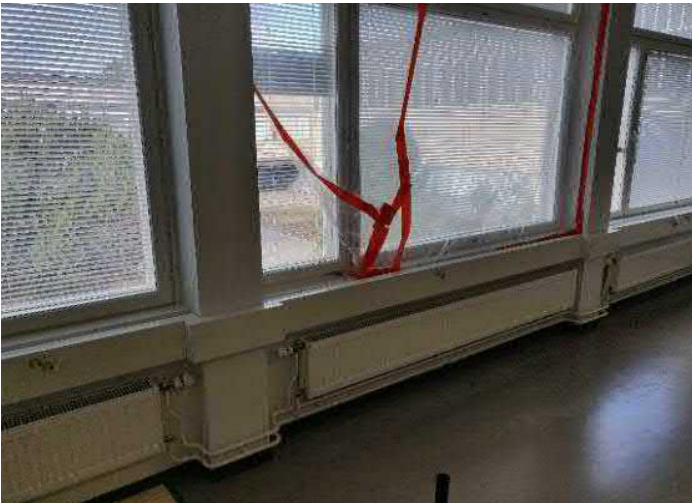
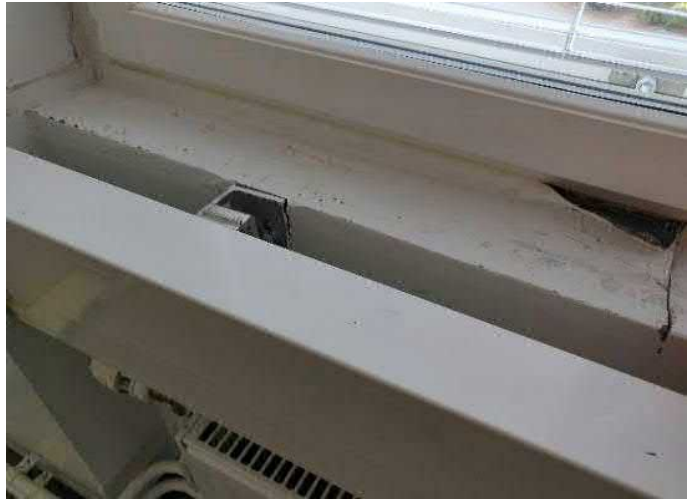
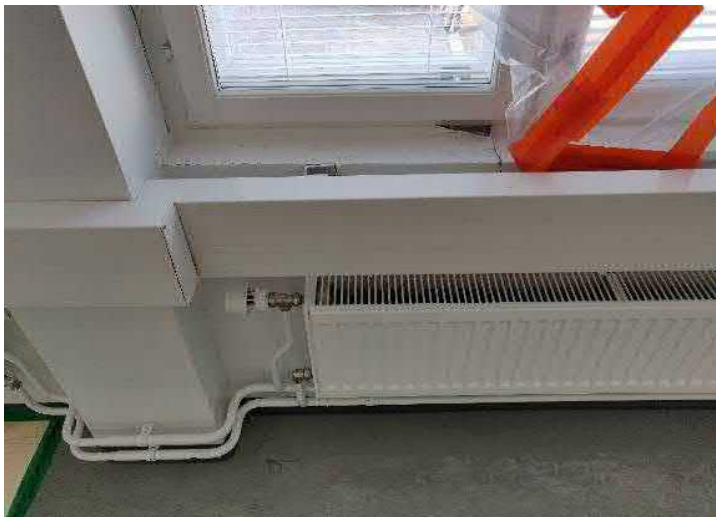
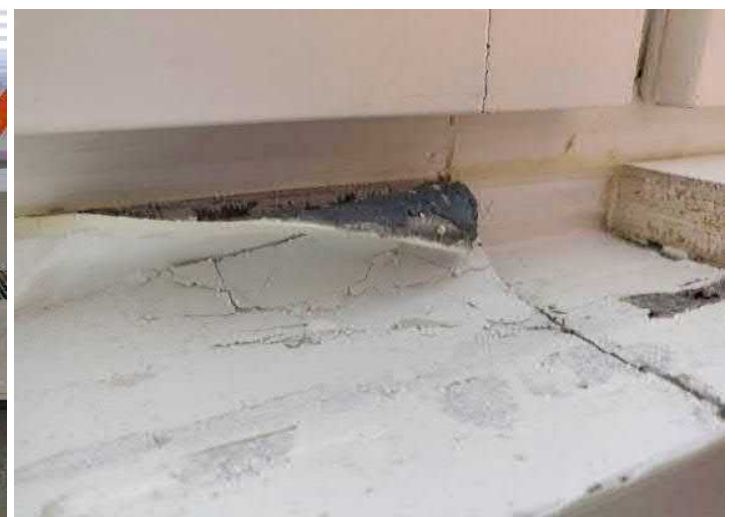
Avaus	Rakenne	Tila	Sijainti	Kerros	Ilmansuunta	Tekoreitti	Avaustyyppi
IK1.5	IK1	L252 ikkunalauta	Ikkunan alakarmi Ikkunalauta	K2		Sisäkautta	Levyn irroitus ikkuna penkki 200mm.
Rungon havainnot		Eristeen havainnot		Levyn havainnot		Muiden rak.osien havainnot	
Ei poikkeamaa		Uretaani		Ikkunat teipattu			
Hajut		Kosteusmittaukset		Muut mittaukset		Muuta	
-							
Mikrobinäytteet		PAH-näytteet		Asbestinäytteet		VOC-näytteet	
Rakenteen tarkastus		Rakenteen suunnitelmista poikkeavuudet					
Kuten suunnitelmissa
