Yläpohja/ vesikatto

LUOLAVUOREN KOULUN LAAJENNUS (VUORELA)
 PALO-OsASTOINNIT
 POHJAPIIRROS 1. KRS
 1:200K
 TURKU 16.03.2007 (LIITE LUPAKUVIIN 7.2.07)

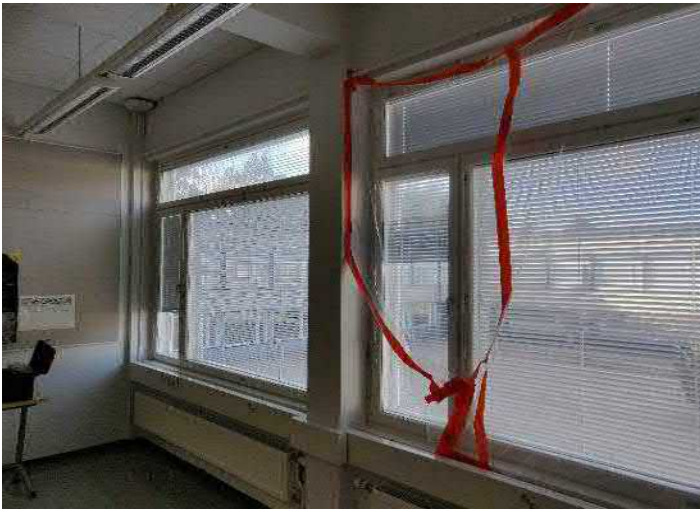
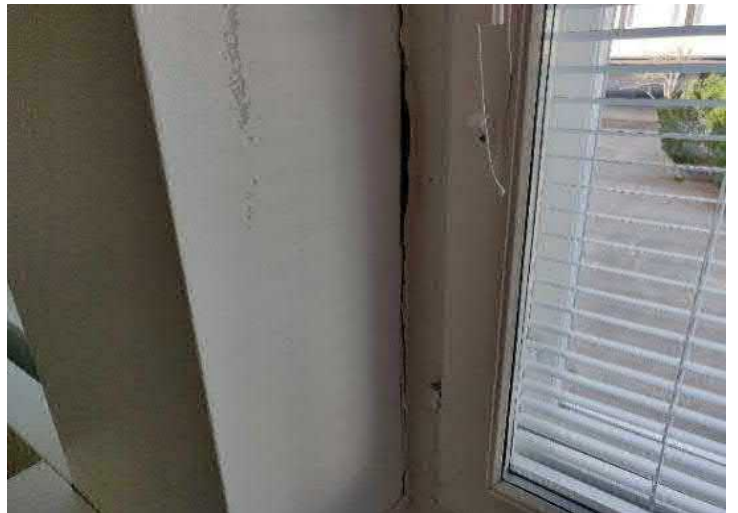
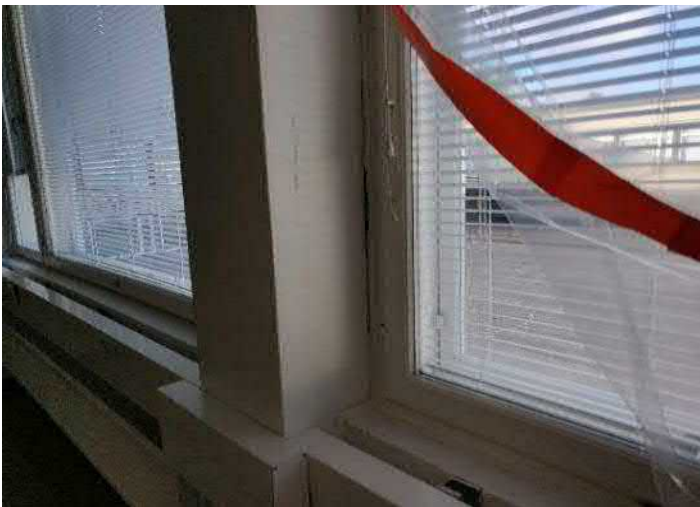
Avaus	Rakenne	Tila	Sijainti	Kerros	Ilmansuunta	Tekoreitti	Avaustyyppi
IK1.6	IK1	L252	Ikkunan sivukarmi	2.krs		Sisäkautta	Listan irroitus koko ikkunan matkalla.
Rungon havainnot		Eristeen havainnot		Levyn havainnot		Muiden rak.osien havainnot	
Ei poikkeamaa		Uretaani		Ikkunoiden reunat teipattu			
Hajut		Kosteusmittaukset		Muut mittaukset		Muuta	
-						Ikkunan on tiivistetty teipillä, teipin päälle ei ole sivelty tiivistysmassaa varmistamaan tiiveyttä (esimerkiksi TKR).	
Mikrobinäytteet		PAH-näytteet		Asbestinäytteet		VOC-näytteet	
Rakenteen tarkastus		Rakenteen suunnitelmista poikkeavuudet					
Kuten suunnitelmissa

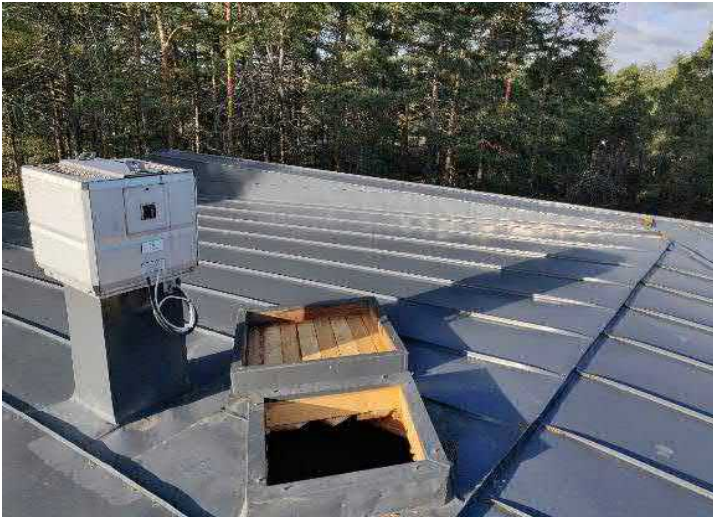
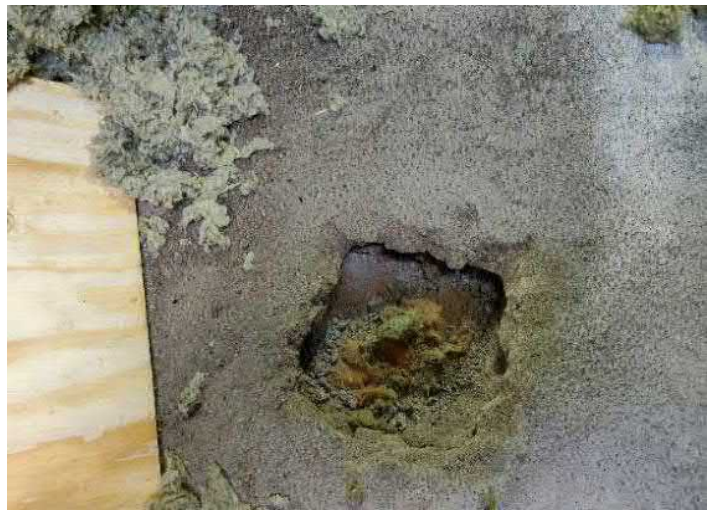
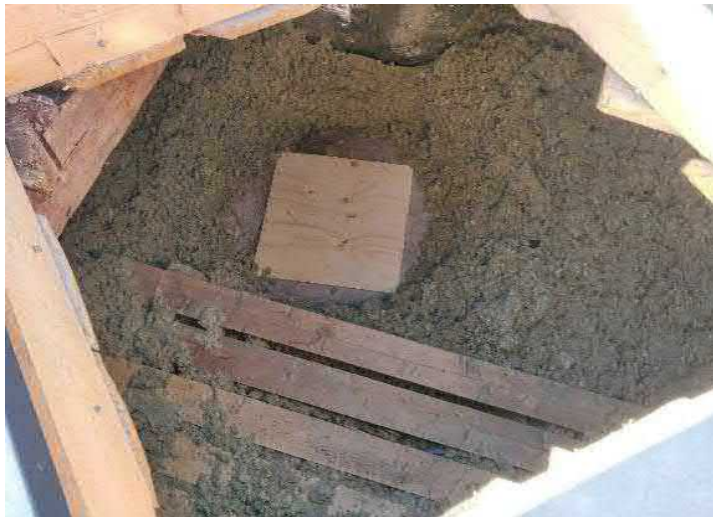
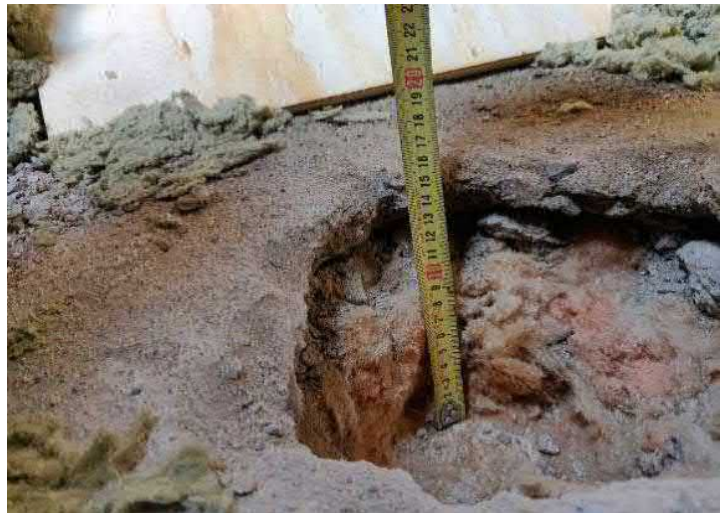
Avaus	Rakenne	Tila	Sijainti	Kerros	Ilmansuunta	Tekoreitti	Avaustyyppi
YP1.1	YP1	Yläpohja L266 kohdalla.	Katon keskellä	Vesikatto		Ullakolta	Piikkaus: Palopermann on läpi 200x200 mm.
Rungon havainnot		Eristeen havainnot		Levyn havainnot		Muiden rak.osien havainnot	
Ei poikkeamaa		Kosteutta Tummumaa				Kondenssikosteutta	
Hajut		Kosteusmittaukset		Muut mittaukset		Muuta	
		Muu mittaus: villan					
Mikrobinäytteet		PAH-näytteet		Asbestinäytteet		VOC-näytteet	
YP1.1.1 Villa							
Rakenteen tarkastus		Rakenteen suunnitelmista poikkeavuudet					
Kuten suunnitelmissa

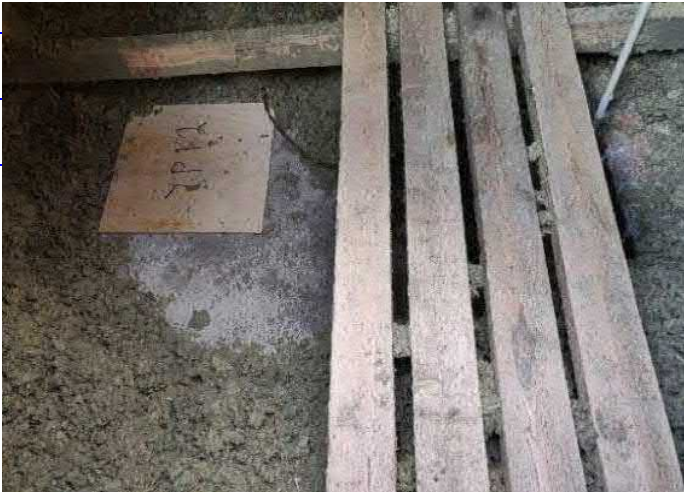
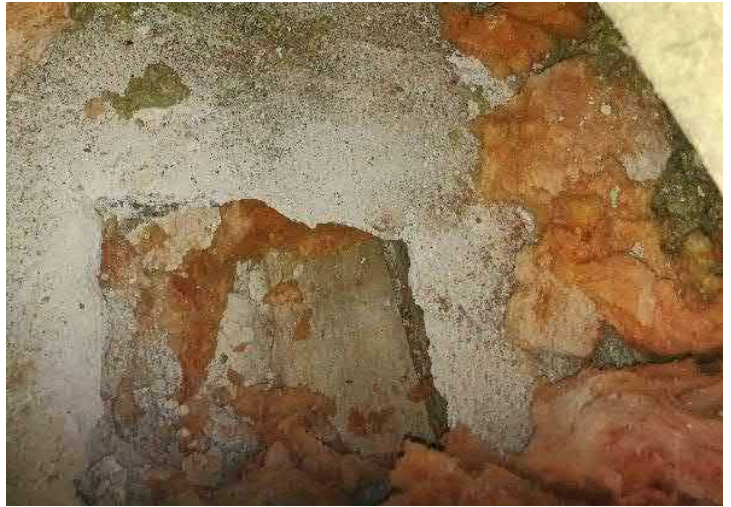
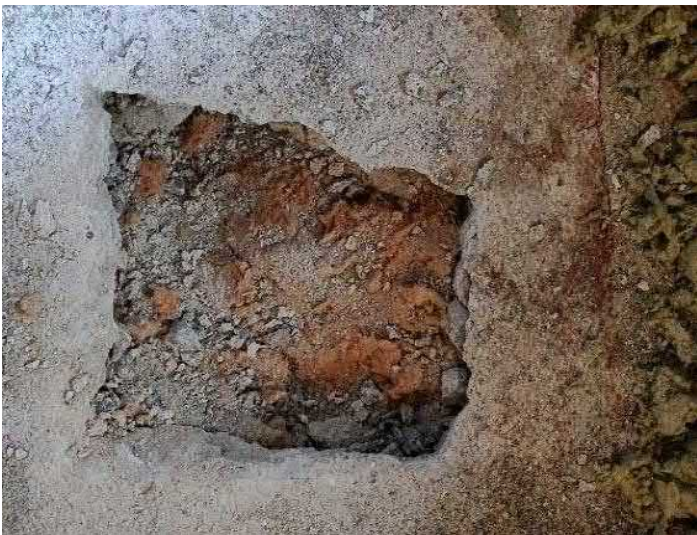
Avaus	Rakenne	Tila	Sijainti	Kerros	Ilmansuunta	Tekoreitti	Avaustyyppi
YP1.2	YP1	L280/ käytävän alueella.	Katon keskelläVälise inän vieressä	Vesikatto		Yläkautta	Piikkaus: palopermann on läpi 200x200 mm.
Rungon havainnot		Eristeen havainnot		Levyn havainnot		Muiden rak.osien havainnot	
Kuivunut kosteusjälki		Kuivunut kosteusjälki					
Hajut		Kosteusmittaukset		Muut mittaukset		Muuta	
Mikrobinäytteet		PAH-näytteet		Asbestinäytteet		VOC-näytteet	
YP1.2.1 Villa							
Rakenteen tarkastus		Rakenteen suunnitelmista poikkeavuudet					
Kuten suunnitelmissa

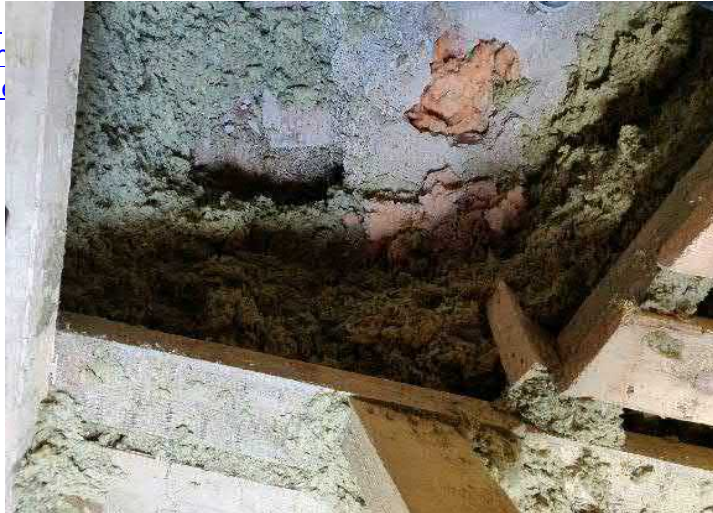
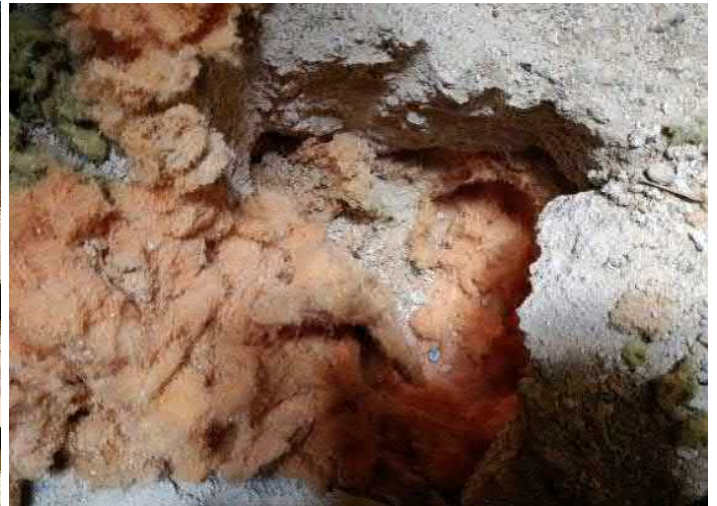
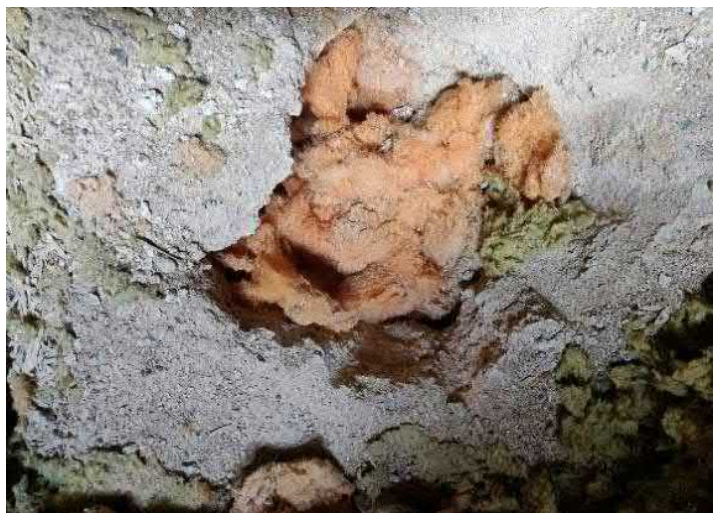
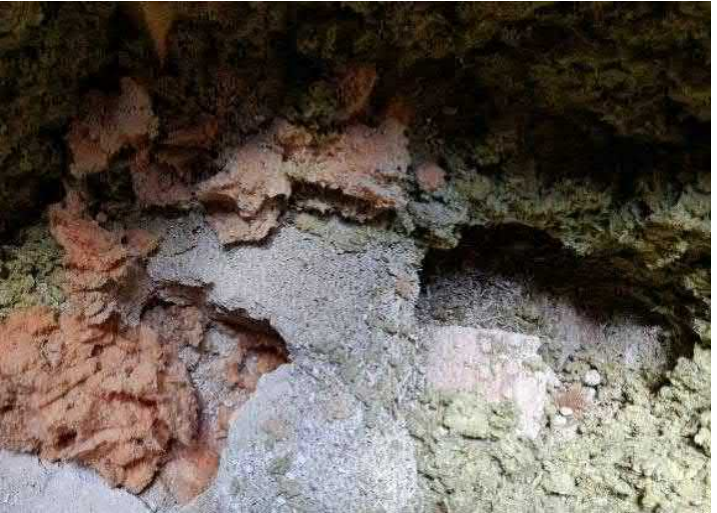
Avaus	Rakenne	Tila	Sijainti	Kerros	Ilmansuunta	Tekoreitti	Avaustyyppi
YP1.3	YP1	L204/aulan kohdalla.	Katon keskelläVäliseinän vieressä	Vesikatto		Yläkautta	Piikkaus: palopermannon läpi 200x200 mm.
Rungon havainnot		Eristeen havainnot		Levyn havainnot		Muiden rak.osien havainnot	
Kosteutta Tummumaa Likaa		Kosteutta Voimakasta					
Hajut		Kosteusmittaukset		Muut mittaukset		Muuta	
Voimakas mikrobiperäinen Voimakas tunkkainen Voimakas pistävä Avauskohdan vieressä märkää lastuvillasilppua.						Ei näytettä, materiaali silmin nähden vaurioitunutta.	
Mikrobinäytteet		PAH-näytteet		Asbestinäytteet		VOC-näytteet	
Rakenteen tarkastus		Rakenteen suunnitelmista poikkeavuudet					
Kuten suunnitelmissa

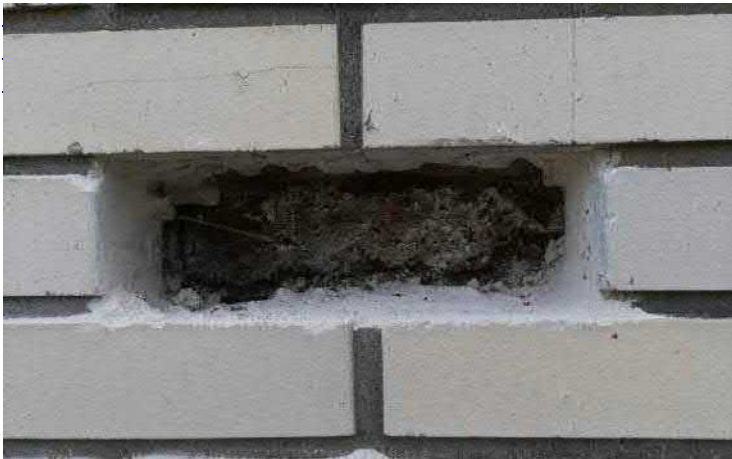
Avaus	Rakenne	Tila	Sijainti	Kerros	Ilmansuunta	Tekoreitti	Avaustyyppi
YP1.4	YP1	Porrasaula	Ulkoseinän vieressä	2.krs	Itä	Ulkokautta	Tiilen irrotus
Rungon havainnot		Eristeen havainnot		Levyn havainnot		Muiden rak.osien havainnot	
Ei poikkeamaa							
Hajut		Kosteusmittaukset		Muut mittaukset		Muuta	
Mikrobinäytteet		PAH-näytteet		Asbestinäytteet		VOC-näytteet	
YP1.4.1 Villa							
Rakenteen tarkastus		Rakenteen suunnitelmista poikkeavuudet					
Kuten suunnitelmissa

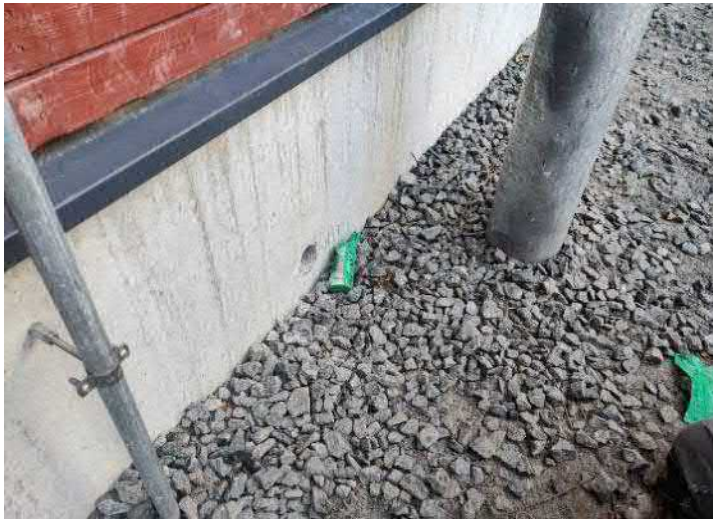
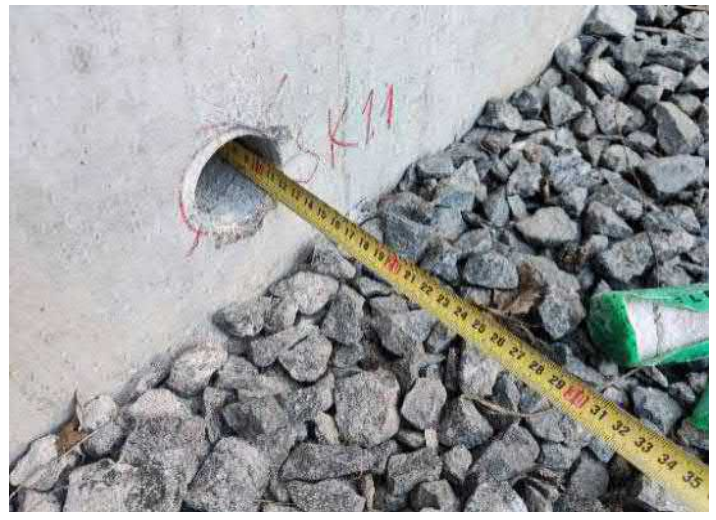
Avaus	Rakenne	Tila	Sijainti	Kerros	Ilmansuunta	Tekoreitti	Avaustyyppi
SK1.1	SK1	Opettajien taukotila	Maanpinnan taso	1.krs	-	Ulkokautta	Timanttiporaus: 55mm
Rungon havainnot		Eristeen havainnot		Levyn havainnot		Muiden rak.osien havainnot	
Ei poikkeamaa		Ei poikkeamaa		Ei poikkeamaa			
Hajut		Kosteusmittaukset		Muut mittaukset		Muuta	
Ei hajua							
Mikrobinäytteet		PAH-näytteet		Asbestinäytteet		VOC-näytteet	
Rakenteen tarkastus		Rakenteen suunnitelmista poikkeavuudet					
Kuten suunnitelmissa

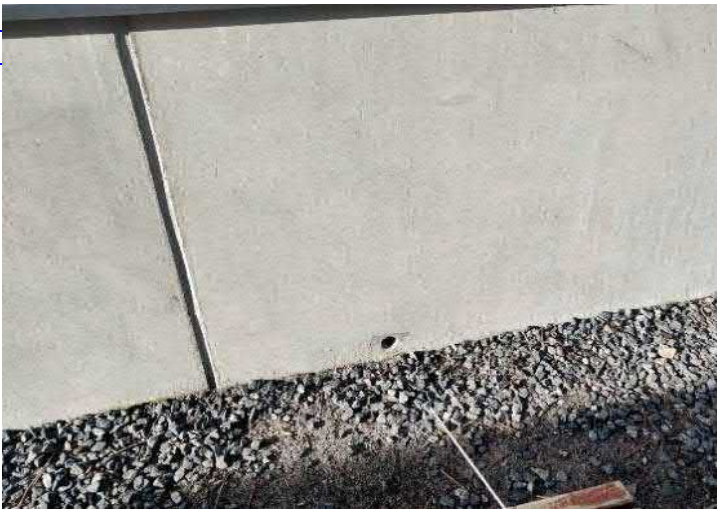
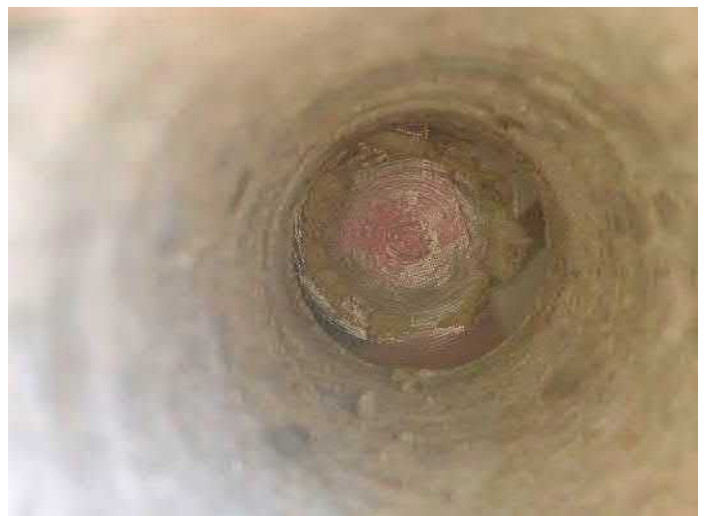
Avaus	Rakenne	Tila	Sijainti	Kerros	Ilmansuunta	Tekoreitti	Avaustyyppi
SK1.2	SK1		Maanpinnan taso	1.krs	-	Ulkokautta	Timanttiporaus: 55mm
Rungon havainnot		Eristeen havainnot		Levyn havainnot		Muiden rak.osien havainnot	
Ei poikkeamaa		Ei poikkeamaa		Ei poikkeamaa			
Hajut		Kosteusmittaukset		Muut mittaukset		Muuta	
Ei hajua							
Mikrobinäytteet		PAH-näytteet		Asbestinäytteet		VOC-näytteet	
Rakenteen tarkastus		Rakenteen suunnitelmista poikkeavuudet					
Kuten suunnitelmissa

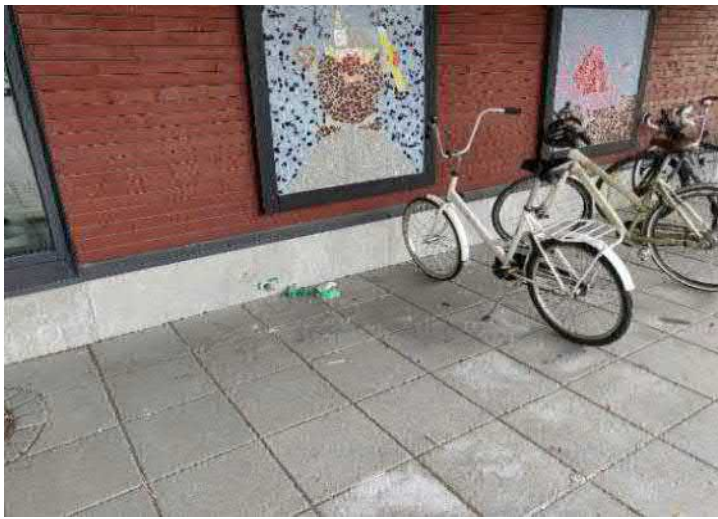
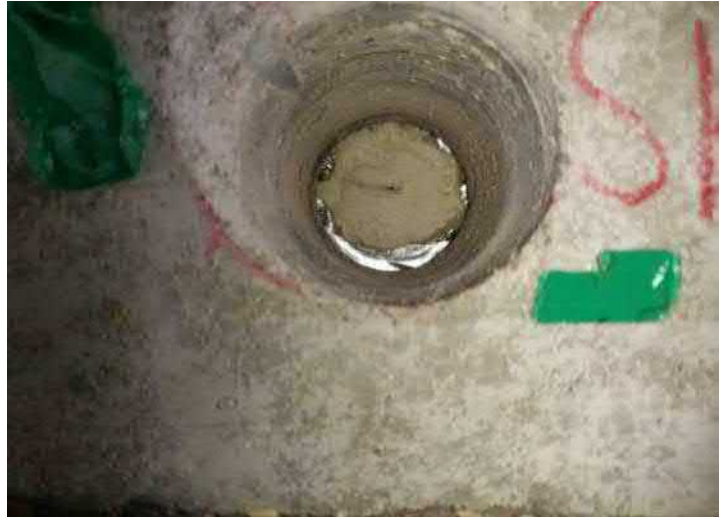
Avaus	Rakenne	Tila	Sijainti	Kerros	Ilmansuunta	Tekoreitti	Avaustyyppi
SK2.1	SK2	L023 kohdalla.	Maanpinnan taso Alareuna	0.krs		Ulkokautta	Timanttipora us: 50mm
Rungon havainnot		Eristeen havainnot		Levyn havainnot		Muiden rak.osien havainnot	
Ei poikkeamaa		Ei poikkeamaa		Ei poikkeamaa			
Hajut		Kosteusmittaukset		Muut mittaukset		Muuta	
Ei hajua							
Mikrobinäytteet		PAH-näytteet		Asbestinäytteet		VOC-näytteet	
Rakenteen tarkastus		Rakenteen suunnitelmista poikkeavuudet					
Kuten suunnitelmissa

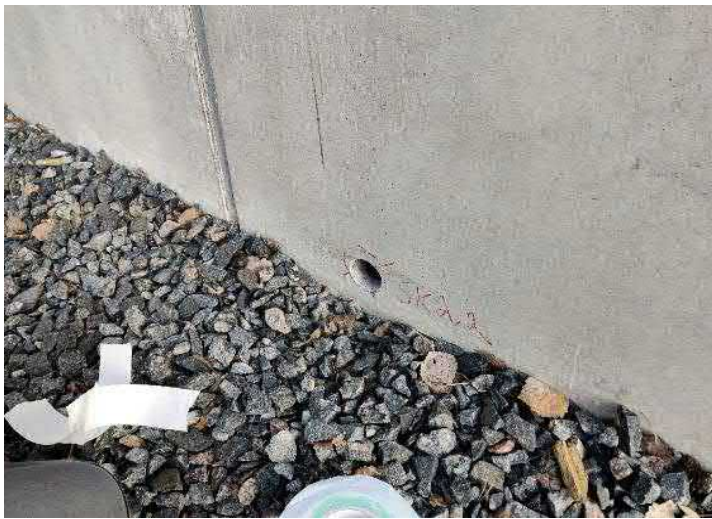
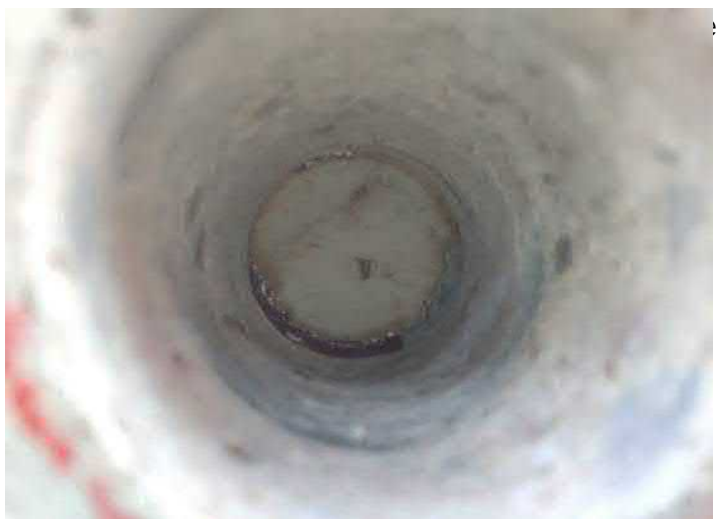
Avaus	Rakenne	Tila	Sijainti	Kerros	Ilmansuunta	Tekoreitti	Avaustyyppi
SK2.2	SK2		Maanpinnan taso	1.krs	-	Ulkokautta	Timanttiporaus: 55mm
Rungon havainnot		Eristeen havainnot		Levyn havainnot		Muiden rak.osien havainnot	
Ei poikkeamaa		Ei poikkeamaa		Ei poikkeamaa			
Hajut		Kosteusmittaukset		Muut mittaukset		Muuta	
Ei hajua							
Mikrobinäytteet		PAH-näytteet		Asbestinäytteet		VOC-näytteet	
Rakenteen tarkastus		Rakenteen suunnitelmista poikkeavuudet					
Kuten suunnitelmissa

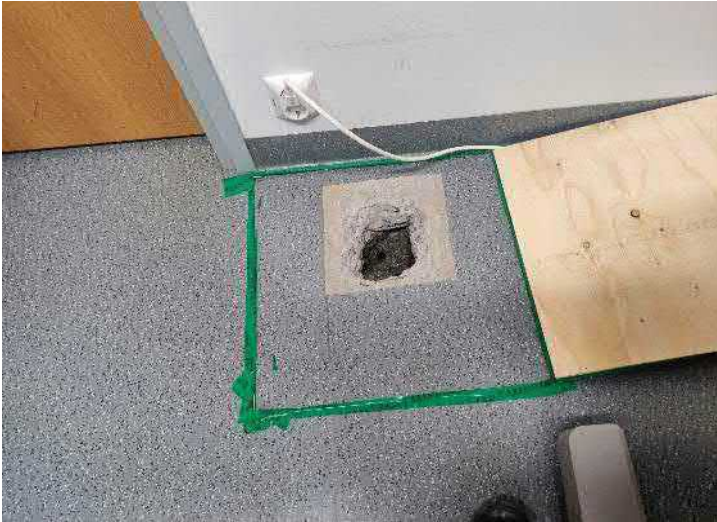
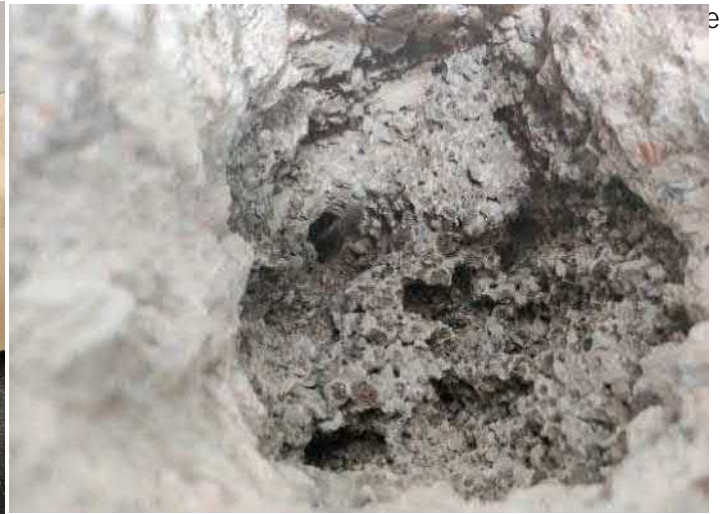
Avas	Rakenne	Tila	Sijainti	Kerros	Ilmansuunta	Tekoreitti	Avaustyyppi
Vss1.1	Vss1	Monistamo	Väliseinän vieressä	2.krs	-	Sisäkautta	Piikkaus: 200x200mm
Rungon havainnot		Eristeen havainnot		Levyn havainnot		Muiden rak.osien havainnot	
Ei poikkeamaa		Ei poikkeamaa		Ei poikkeamaa			
Hajut		Kosteusmittaukset		Muut mittaukset		Muuta	
Ei hajua							
Mikrobinäytteet		PAH-näytteet		Asbestinäytteet		VOC-näytteet	
Rakenteen tarkastus		Rakenteen suunnitelmista poikkeavuudet					
Kuten suunnitelmissa

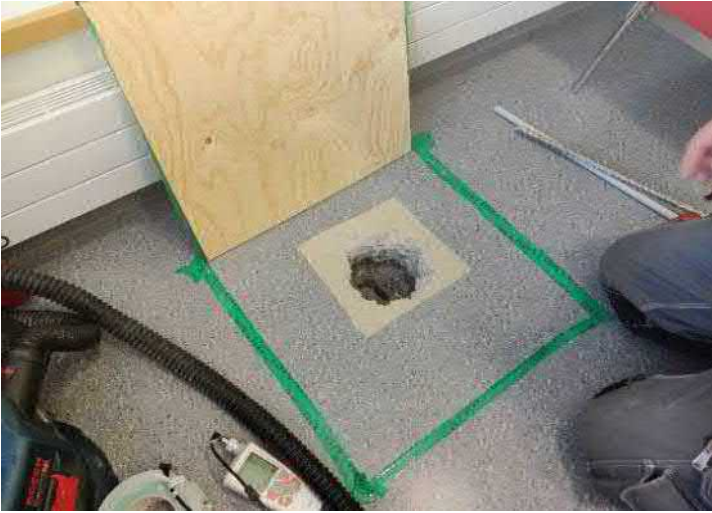
Avas	Rakenne	Tila	Sijainti	Kerros	Ilmansuunta	Tekoreitti	Avaustyyppi
Vss1.2	Vss1	Opettajien taukotila	Ulkoseinän vieressä	2.krs	-	Sisäkautta	Piikkaus: 200x200mm
Rungon havainnot		Eristeen havainnot		Levyn havainnot		Muiden rak.osien havainnot	
Ei poikkeamaa		Ei poikkeamaa		Ei poikkeamaa			
Hajut		Kosteusmittaukset		Muut mittaukset		Muuta	
Ei hajua							
Mikrobinäytteet		PAH-näytteet		Asbestinäytteet		VOC-näytteet	
Rakenteen tarkastus		Rakenteen suunnitelmista poikkeavuudet					
Kuten suunnitelmissa

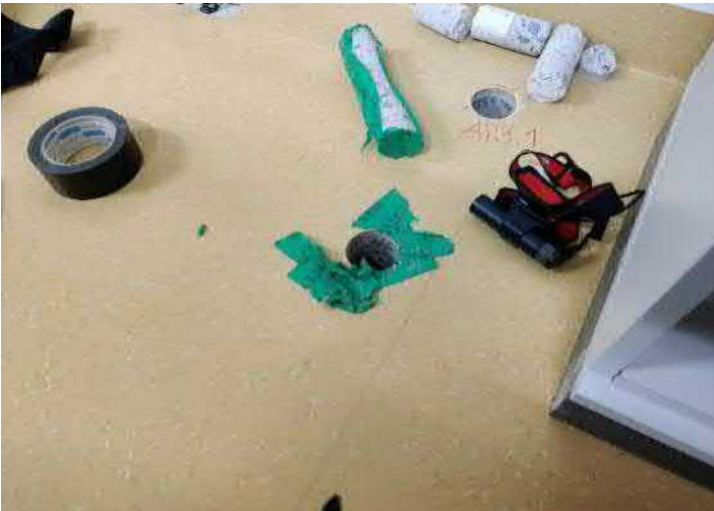
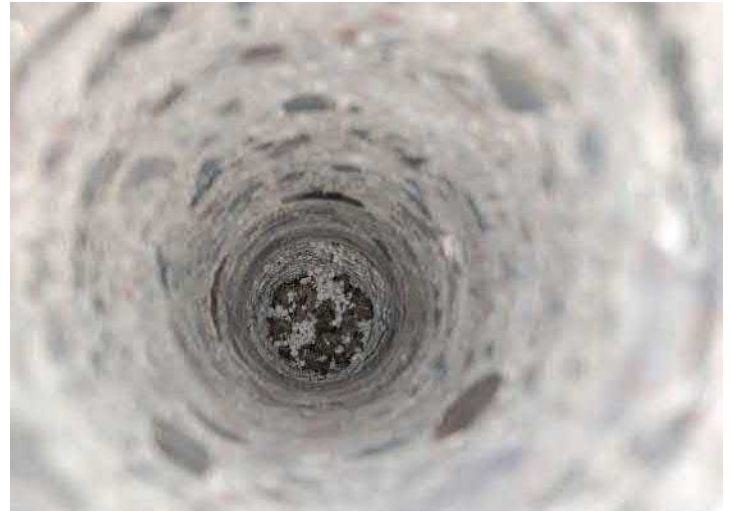
Avaus	Rakenne	Tila	Sijainti	Kerros	Ilmansuunta	Tekoreitti	Avaustyyppi
AP3.1	AP3	L011	Ulkoseinän vieressä	0.krs	-	Sisäkautta	Timanttiporaus: 55mm
Rungon havainnot		Eristeen havainnot		Levyn havainnot		Muiden rak.osien havainnot	
Ei poikkeamaa		Ei poikkeamaa		Ei poikkeamaa			
Hajut		Kosteusmittaukset		Muut mittaukset		Muuta	
Mikrobiperäinen							
Mikrobinäytteet		PAH-näytteet		Asbestinäytteet		VOC-näytteet	
Rakenteen tarkastus		Rakenteen suunnitelmista poikkeavuudet					
Kuten suunnitelmissa

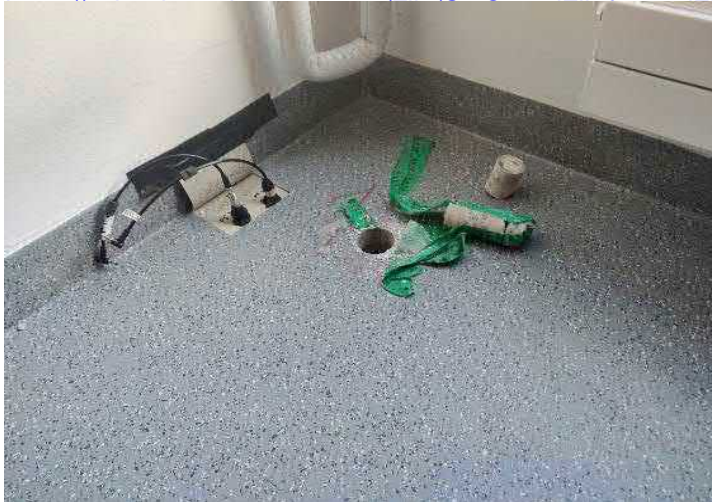
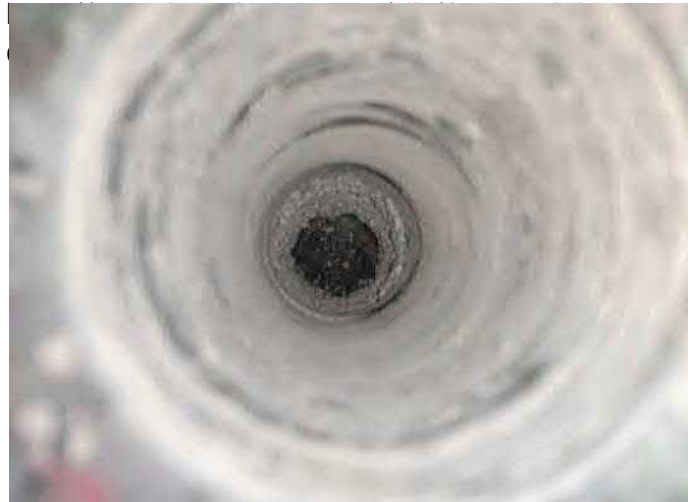
Avas	Rakenne	Tila	Sijainti	Kerros	Ilmansuunta	Tekoreitti	Avaustyyppi
AP4.1	AP4	Varasto L142	Ulkoseinän vieressä	1.krs	-	Sisäkautta	Timanttiporaus: 50mm
Rungon havainnot		Eristeen havainnot		Levyn havainnot		Muiden rak.osien havainnot	
Ei poikkeamaa		Ei poikkeamaa		Ei poikkeamaa			
Hajut		Kosteusmittaukset		Muut mittaukset		Muuta	
Ei hajua						Pohjalaatan alla täyttösora painunut 20mm. Rakenneavauksesta ilmavirtausta sisätiloihin päin.	
Mikrobinäytteet		PAH-näytteet		Asbestinäytteet		VOC-näytteet	
Rakenteen tarkastus		Rakenteen suunnitelmista poikkeavuudet					
Kuten suunnitelmissa

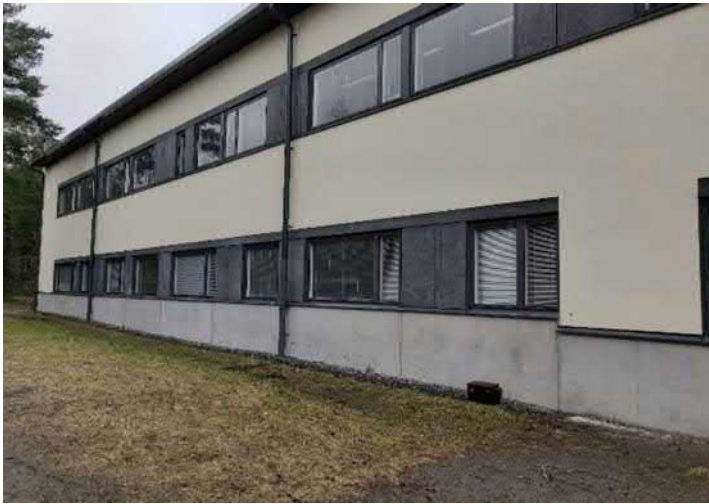
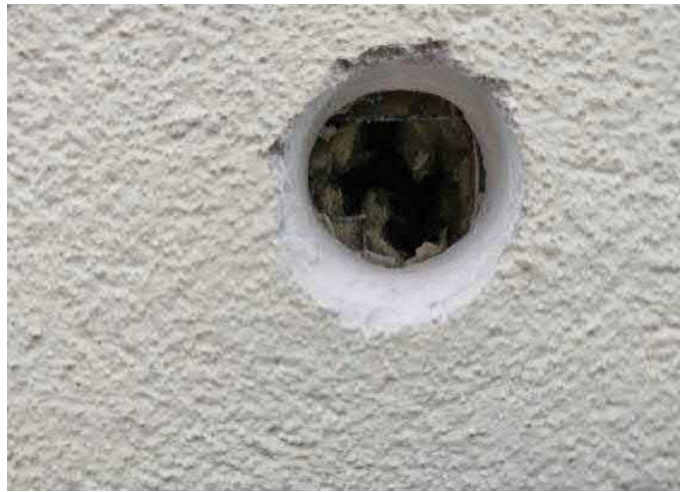
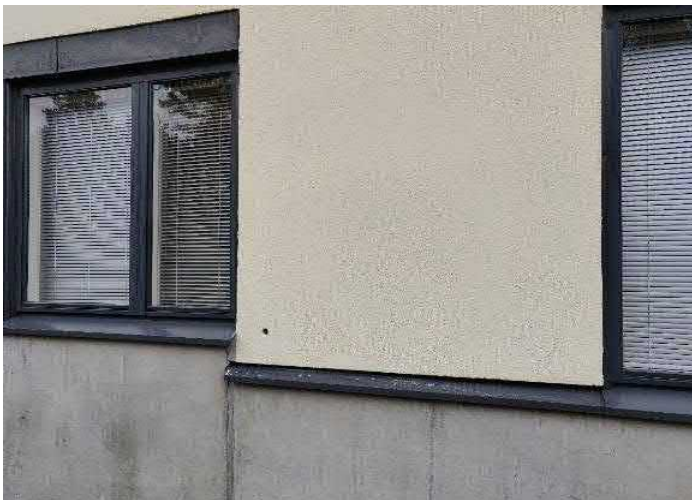
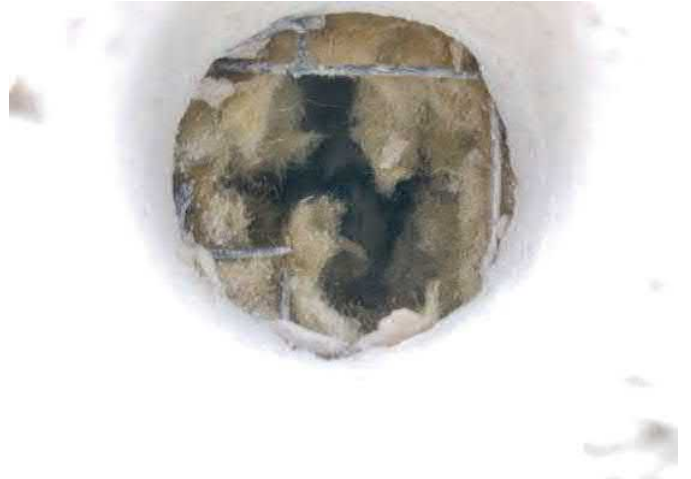
Avaus	Rakenne	Tila	Sijainti	Kerros	Ilmansuunta	Tekoreitti	Avaustyyppi
US1. 1	US1 laajennusosa	L134		2.krs		Ulkokautta	Poraus: 32mm rappauksen läpi.
Rungon havainnot		Eristeen havainnot		Levyn havainnot		Muiden rak.osien havainnot	
Ei poikkeamaa		Ei poikkeamaa					
Hajut		Kosteusmittaukset		Muut mittaukset		Muuta	
Mikrobinäytteet		PAH-näytteet		Asbestinäytteet		VOC-näytteet	
US1. 1.1 Villa							
Rakenteen tarkastus		Rakenteen suunnitelmista poikkeavuudet					
Kuten suunnitelmissa

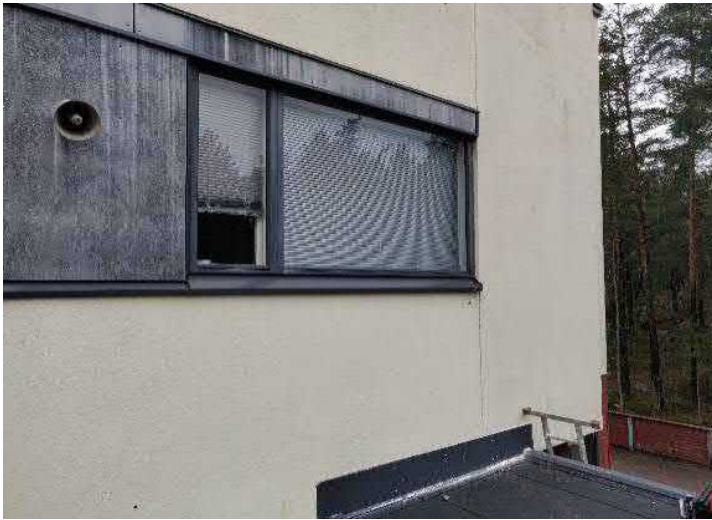
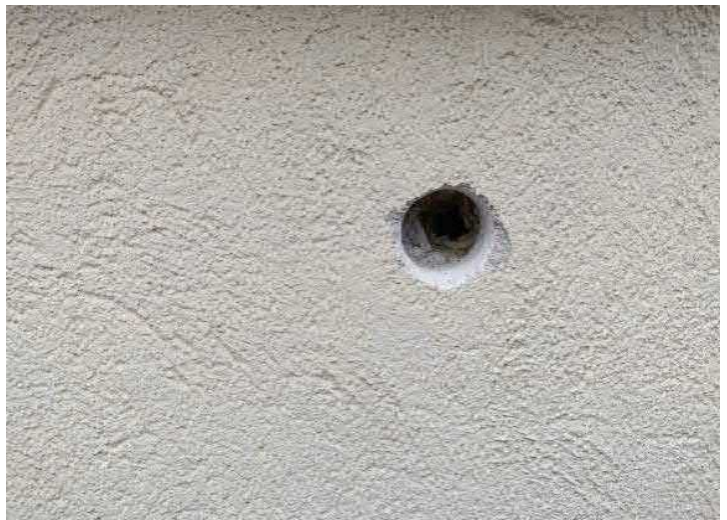
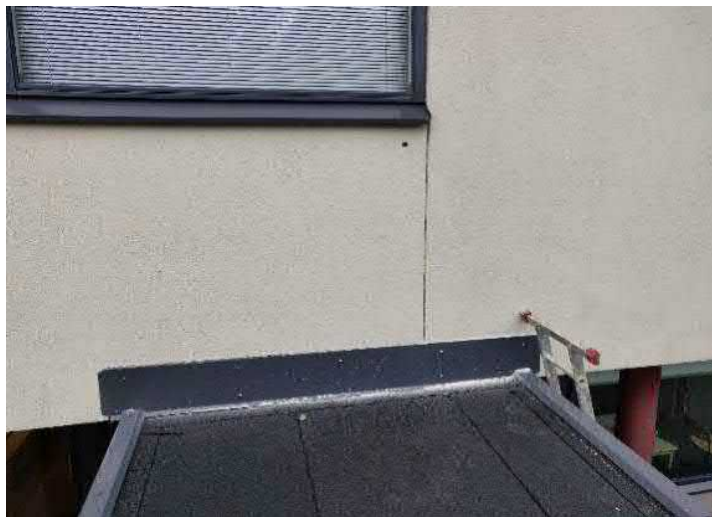
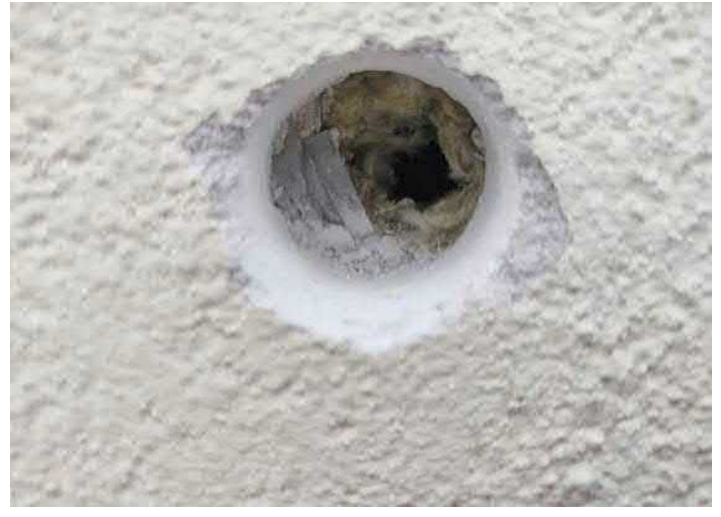
Avaus	Rakenne	Tila	Sijainti	Kerros	Ilmansuunta	Tekoreitti	Avaustyyppi
US1.2	US1 Laajennusosa	Ippe katos	Ikkunan alla	3.krs		Ulkokautta	Poraus: 32 mm rappauksen läpi.
Rungon havainnot		Eristeen havainnot		Levyn havainnot		Muiden rak.osien havainnot	
Ei poikkeamaa		Lievä tummumaa		Ei poikkeamaa			
Hajut		Kosteusmittaukset		Muut mittaukset		Muuta	
Mikrobinäytteet		PAH-näytteet		Asbestinäytteet		VOC-näytteet	
US1.2.1 Villa							
Rakenteen tarkastus		Rakenteen suunnitelmista poikkeavuudet					
Kuten suunnitelmissa

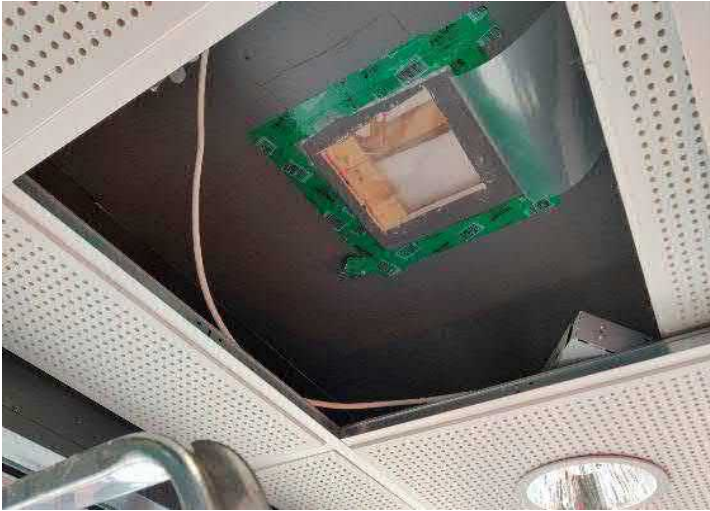
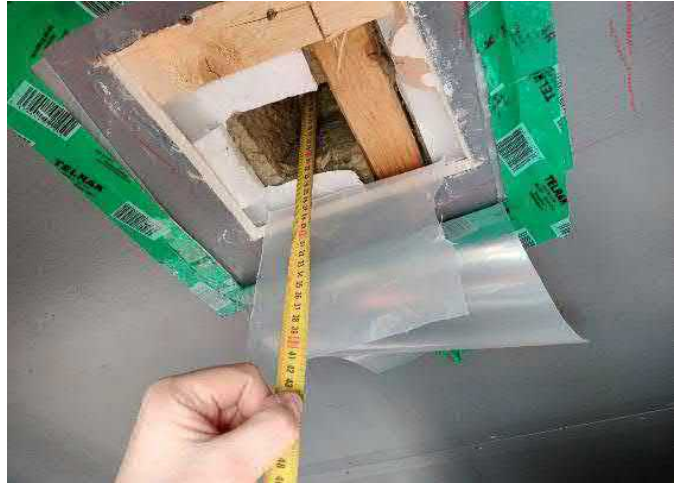
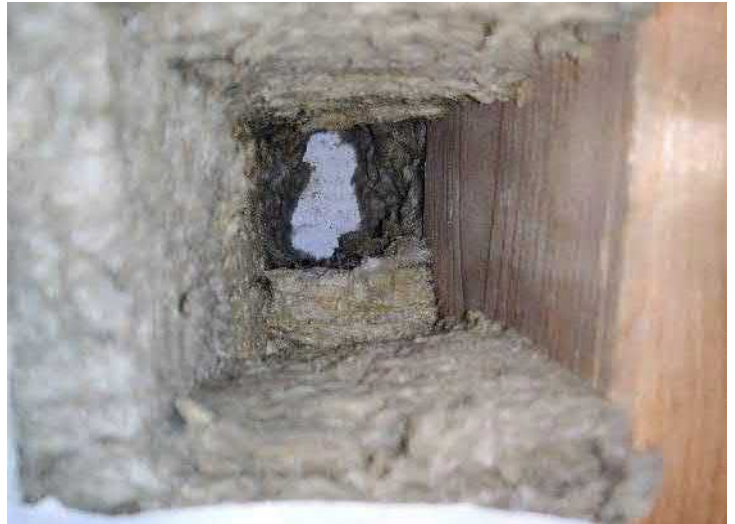
Avaus	Rakenne	Tila	Sijainti	Kerros	Ilmansuunta	Tekoreitti	Avaustyyppi
YP3.1	YP3	Tuulikaappi	Katon keskellä	1.krs	-	Sisäkautta	Sahaus: 200x200 aukko
Rungon havainnot		Eristeen havainnot		Levyn havainnot		Muiden rak.osien havainnot	
Ei poikkeamaa		Ei poikkeamaa		Ei poikkeamaa			
Hajut		Kosteusmittaukset		Muut mittaukset		Muuta	
Ei hajua							
Mikrobinäytteet		PAH-näytteet		Asbestinäytteet		VOC-näytteet	
Rakenteen tarkastus		Rakenteen suunnitelmista poikkeavuudet					
Kuten suunnitelmissa
