TURUN KAUPUNKI, PÄÄVELUKESKUS

LUOLAVUOREN KOULU

Korjaustapaehdotus **LUONNO** 87.05.2020

YHTEENVETOKORJAUSTAPAEHDOTUS

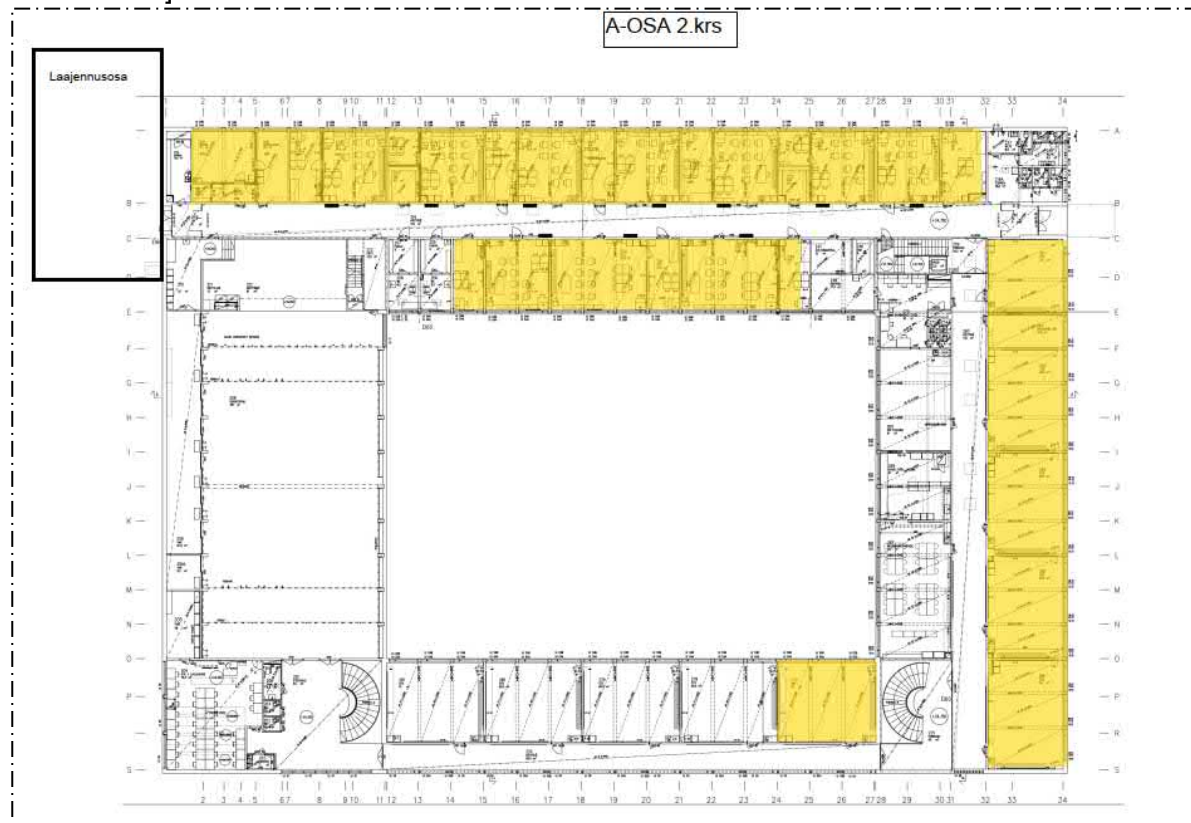
Kuva5. A-osan 2. kerroksen alueet, jotka on todettu lähtötietojen perusteella ongelmallisiksi.

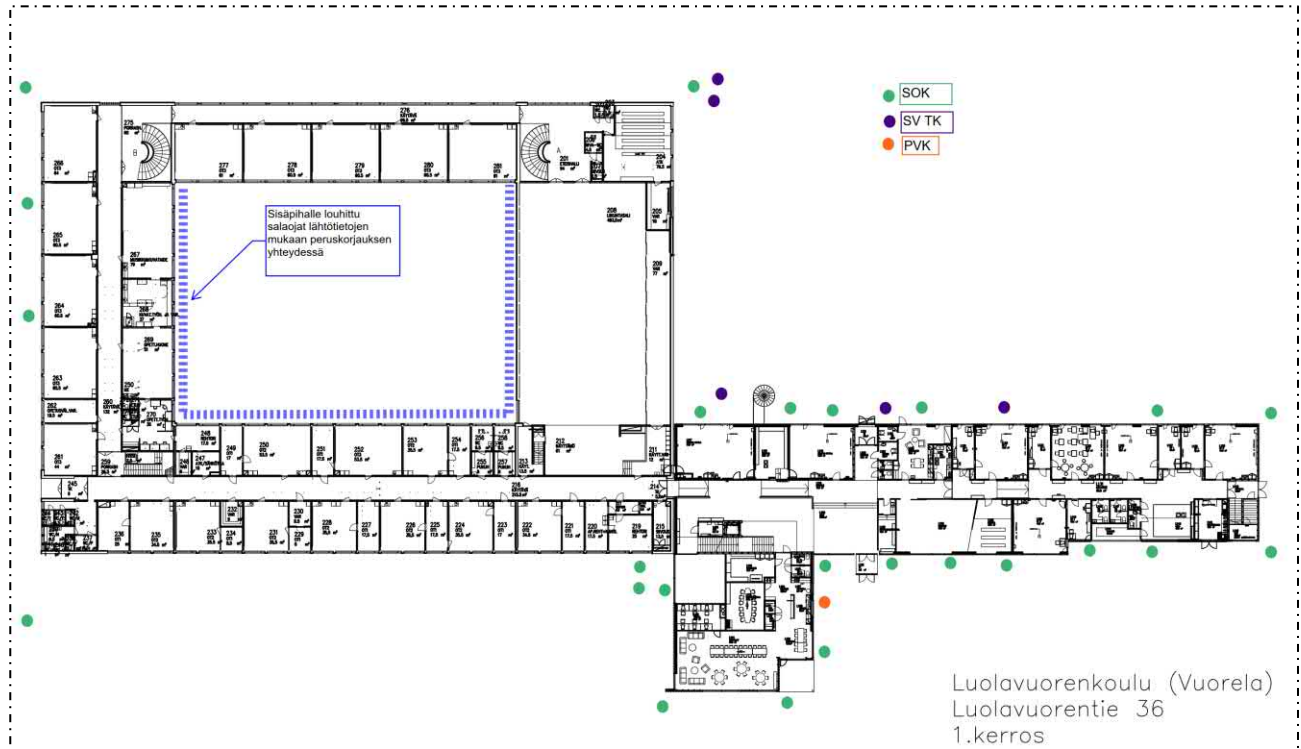
Kuva7. Rakennuksen salaojien sijainnit aistinvaraisten havaintojen ja lähtötietotarkastelun perusteella.

Rakennuksen sisäpuolisten salaojen toteutustasinekyiseralapohjarakenteiden purkamisen. Alapohjarakenteen purkutöiden jälkeen kalliopinnan kallistukset tarkistetaan ja vedet ohjataan ulosten kallistuksen avulla uusiin sisäpuolisiin salaojalinjoihin. Tarvittaessa kalliopintaa louhitaan ja painaumia tasoitetaan betonivalulla. Tällöin minimoidaan perustusrakenteille aiheutuva kosteuskuormitus. Sisäpuolisten salaojen toteutus kasvattaa kauskustannuksia merkittävästi.

Korjauksien onnistuminen edellyttää rakenteiden avaamista vähintään rakennuksen ulkopuolelta. Kalliopinnan muokkaaminen sekä laojat eivät täysin poista perustarakenteiden kosteusrasitusta, mutta vähentävät sitä merkittävästi. Korjauksissa tulee huomioida, että rakenne pystyy kuivumaan tehokkaasti sisätiloihin. Sisäpuoliset rakennekerrokset tulee olla hyvin vesihöyryä läpäiseviä.

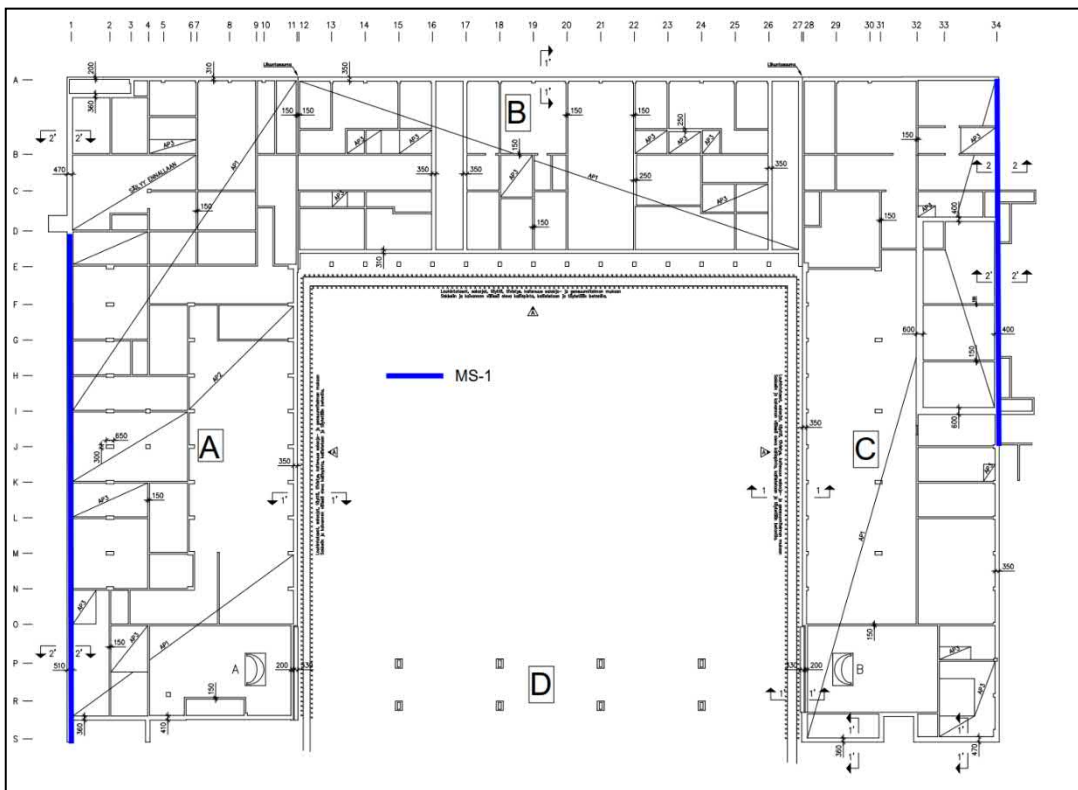
Kuva16. Sijaintikuvassa osoitettu sinisellä viivalla maanvastaisten seinien sijainti.

Maanvaraisten seinien sisäpuolisessa eristetilassa havaittiin paikallisesti viite vaurioista. Eristetilasta havaittiin ilmayhteys sisätiloihin. Vaurioilla on sisäilmaa heikentävä vaikutus.

Maanvastaisten seinien sisäpuoliset rakenteet puretaan perusmuuriin asti. Perusmuurin sisäpinnasta poistetaan mikrobivaurioitunut lämmöneriste ja bitumisively sekä rakenne puhdistetaan mekaanisesti. Rakenne vedeneristetään ulkopuolelta bitumikermillä sekä lämmöneristetään hyvin kosteutta kestävällä eristeellä (esimerkiksi XPS). Sisäpuolen betonirakenne pinnoitetaan hyvin vesihöyryä läpäisevällä pinnoitteella. Liittymärakenteet tiivistetään huomioiden muihin rakenteisiin, kuten alapohjaan, tehdyt korjaukset.

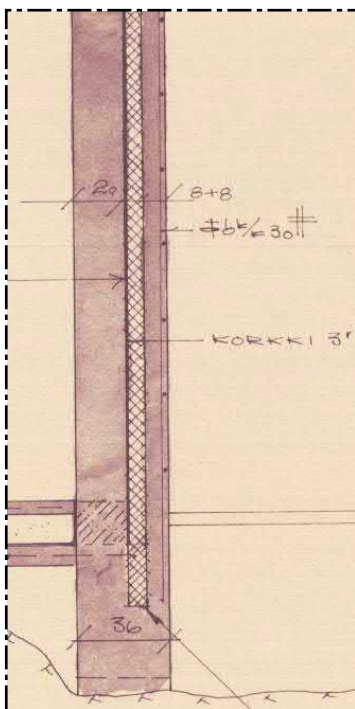
Kuva23. Sokkelirakenne SK3.

Sokkelirakenteessa SK1 eristekerros on tutkimuksien perusteella vaurioitunut. Sokkelirakenteessa SK2 on kylmä silta rakenteen yläosassa, mikä tutkimuksien mukaan aiheuttanut kosteuden tiivistymisen eristetilaan. Sokkelirakenteen SK3 rakenteessa on saatu ilmayhteyttä sisätilaan.

Sokkelirakenne SK3 ilmatiiveys varmistetaan peruskorjauksen yhteydessä pinnoitteet uusitaan. Eristerokosten purkaminen ulkokuolelta on ajankohtaista, jos ulkokuolen betonissa todetaan merkittäviä vaurioita.

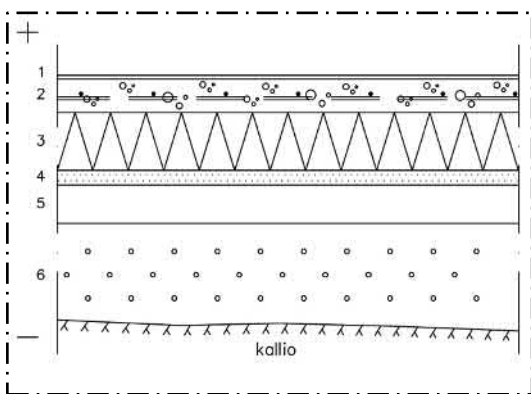
Tutkimusten perusteella vanha pikisivelykerros on jätetty pohjalaatan pintaan peruskorjauksen yhteydessä. Täyttöaines on tutkimusten perusteella hiekkaa. Hiekka on painunut

Kuva24. Alapohjarakenteet AP1 ja AP2

Kuntotutkimuksessa havaittiin, että alapohjan pintalaatta on painunut, mikä havaittiin muovimatton ylösnostojen repeämällä. Rakennearvauksissa alapohjarakenteessa todettiin pohjalaatan alla olevan täyttöhiekan painumaa ja hiekka oli kosteusmittauksien perusteella märkää. Osassa rakennearvauksissa havaittiin lahonneita muottilautoja pohjalaatan päällä. Merkkiainekokeiden perusteella rakenteen eristekerroksesta on ilmavuotoyhteys sisäilmaan. Vauriolla on heikentävä vaikutus sisäilmaan.

Lattiapinnoitteet uusitaan vaurioituneilta alueilta. Lattiapinnoitteet poistetaan, alusta puhdistetaan mekaanisesti sekä kuivatetaan. Uusi lattiapinnoite tulee olla vesihöyryä hyvin läpäisevä materiaali

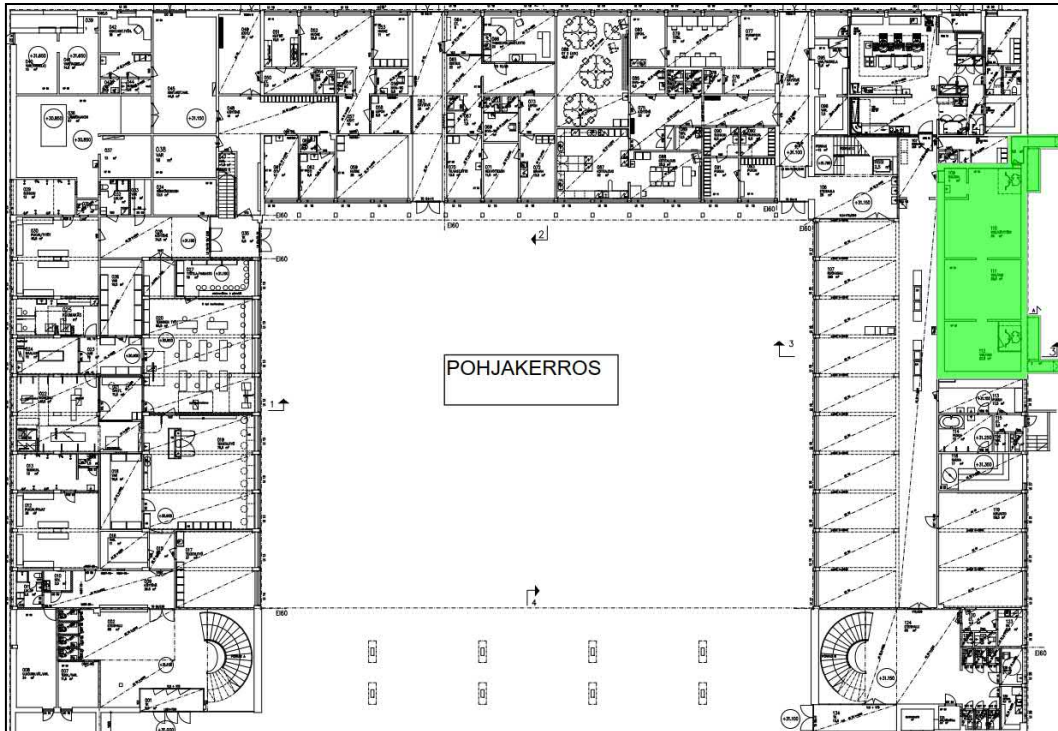
Kuva27. Väestönsuojan sijainti on esitetty kuvassa vihreällä.

Väestönsuojarakenteen eristetilassa on mikrobivaurioita. Orgaaninen materiaali on vaurioitunut rakentamisaikaisen kosteuden sekä ulkoseinien kautta välipohjarakenteen alueelle kerääntyneen kosteuden vaikutuksesta. Rakenteesta on ilmayhteys sisäilmaan josta on sisäilmaa heikentävä vaikutus. Rakenteen ilmatilassa todettiin vanhoja lämpöjä, joiden eristeet sisältävät asbestia.

Olemassa oleva väestönsuojan yläpuolinen betonirakenne puretaan ja vaurioituneet sekä asbestipitoiset materiaalit poistetaan. Välitilaja kantavan betonilaatta puhdistetaan mekaanisesti. Välitilaan asennetaan uusi kevytsora tai vaahtolasikerros. Kevytsorakerrokseseen asennetaan tuuletusputkisto ja siihen liitetään koneellista poistoa varten kanava puhallin. Täyttökerroksen päälle asennetaan lämmöneriste, jonka päälle asennetaan uusi betonirakenteiden pintalaatta, joka pinnoitetaan hyvin vesihöyryä läpäisevällä pinnoitteella. Rakenteen ilmatiiveys varmistetaan.

Pakotunnelin rakenne korjataan ulkoiselta. Vaurioituneet lämmöneristeet puretaan ja rakenteet puhdistaan mekaanisesti. Rakenteen yläpuolelle tehdään toimiva vedeneristys sekä asennetaan lämmöneristeet (risteet käännetty katto). Pakotunnelin pystyrakenteet vedeneristetään ulkopuolelta ja lämmöneristään hyvin kosteutta kestävällä lämmöneristeellä (esimerkiksi XPS). Putket ohjataan hallitusti salaojajärjestelmään.

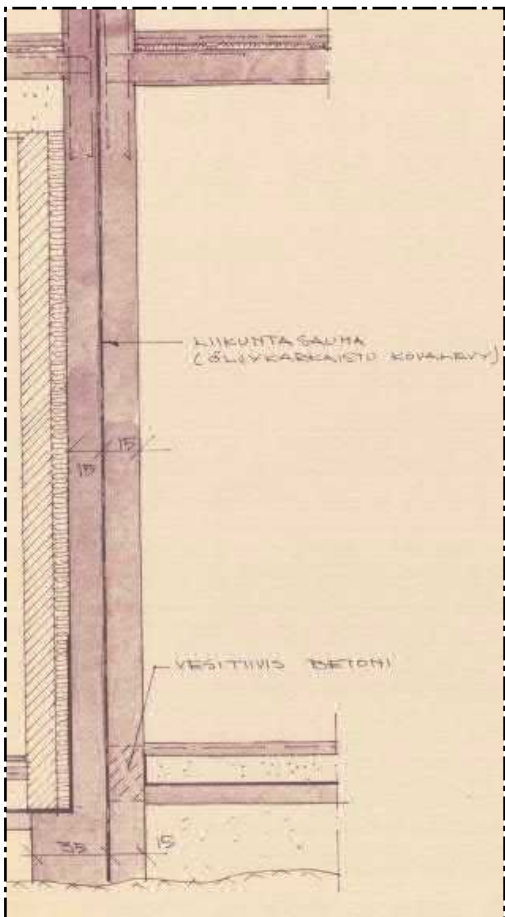
Tutkimusten perusteella pilasterien kohdalla on elastisemalla kovalevy Kovalevy ei ole havaintojen perusteella öljykarkaistu kaikissa liikuntasaumoissa.

Rakennusosien välisessä liikuntasauma saumaaineena on öljykarkaistukovalevypaikalla valettujen betonirunkojen välissä.

Kuva53. Rakennusosien välinen liikuntasauma.

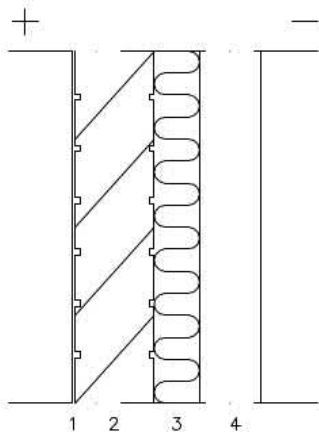
Tutkimuksissa havaittiin rakenteessa US2 mineraalivillan paksuudeksi 100mm:n sisäpuolen puolella ikkunan alapuolisena seinärakenteen sisäpintaan oli lisätty koolatun lämmöneristettyrakenne. Rakenteessa oli puurunko, mineraalivilla, höyrynsulkumuovi ja kipsilevy.

Kuva59. Ulkoseinärakenne US2.

Ulkoseinärakenne US2 sisäpuolinen kuorimuuraus, lämmöneristeet ja kosteussively puretaan uusittamalla sisäpuolelle uusittu ruode sekä lämmöneristekerros ja sisäpuolinen kuorimuuraus. Rakenteen ilmatiiveys varmistetaan. Rakenteen tuuletusparannetaan ikkunapellityksen alapuolelta. Rakenteen ilmatiiveys varmistetaan.

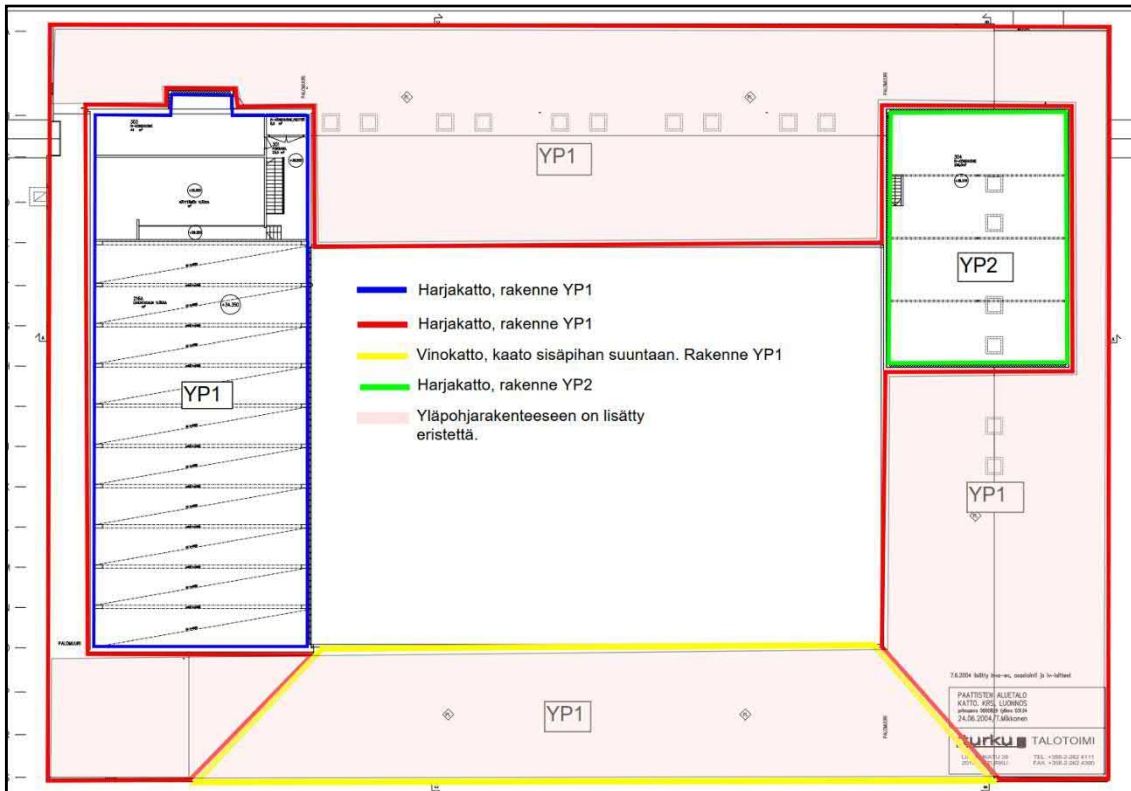
Kuva70. Sijaintikuvaan on merkattu kattotyypit ja yläpohjarakenteiden rakennetunnukset.

Kattovuodot, aluskatteen puuttuminen ja peltikaton kondensointi ovat aiheuttaneet kosteusvaurioita yläpohjarakenteisiin. Tarkastusluukuissa on tutkimusten perusteella epätiivetyksi havaittu luukkujen alapuolisiin eristeisiin on kohdistunut kosteusrasitus. Yläpohjan eriste on mikrobivaurioitunut ja näin vesivuotokoh-
tien alapuolelta eristeiltä on ilmayhteys sisätiloihin liikuntasalujen sekä keuhkavien läpivientien kautta. Sisätilat olivat tutkimushetkellä alipaineiset ja siivessä yläpohjaan nähden, josta havaittujen

Yläpohjarakenteen (YP1) uusitaan kauttaaltaan poistamalla olemassa olevat eristekerrokset ja vaarabetonirakenteeseen saakka. Vesikatko puretaan ja aluslaudoitus puretaan tarvittavien haalausreittien sekä lahovaurioituneilta osin.

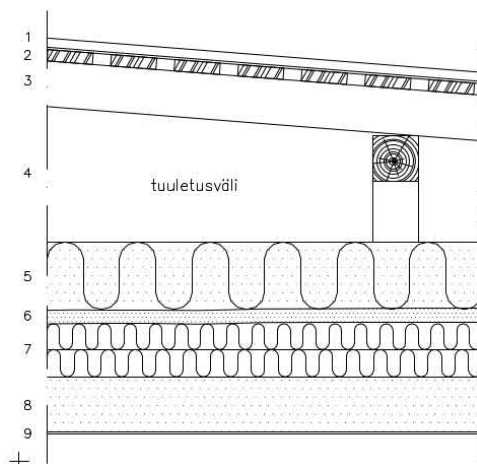
Kuva71. Yläpohjarakenne YP1.

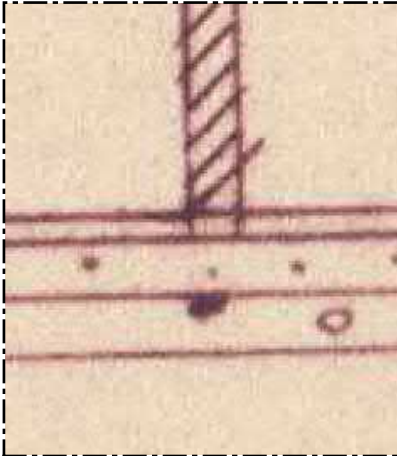
Kuva75. Arkkitehtileikkauksen mukaan väliseinät lähtevät virheellisestä pintalaatan päältä.

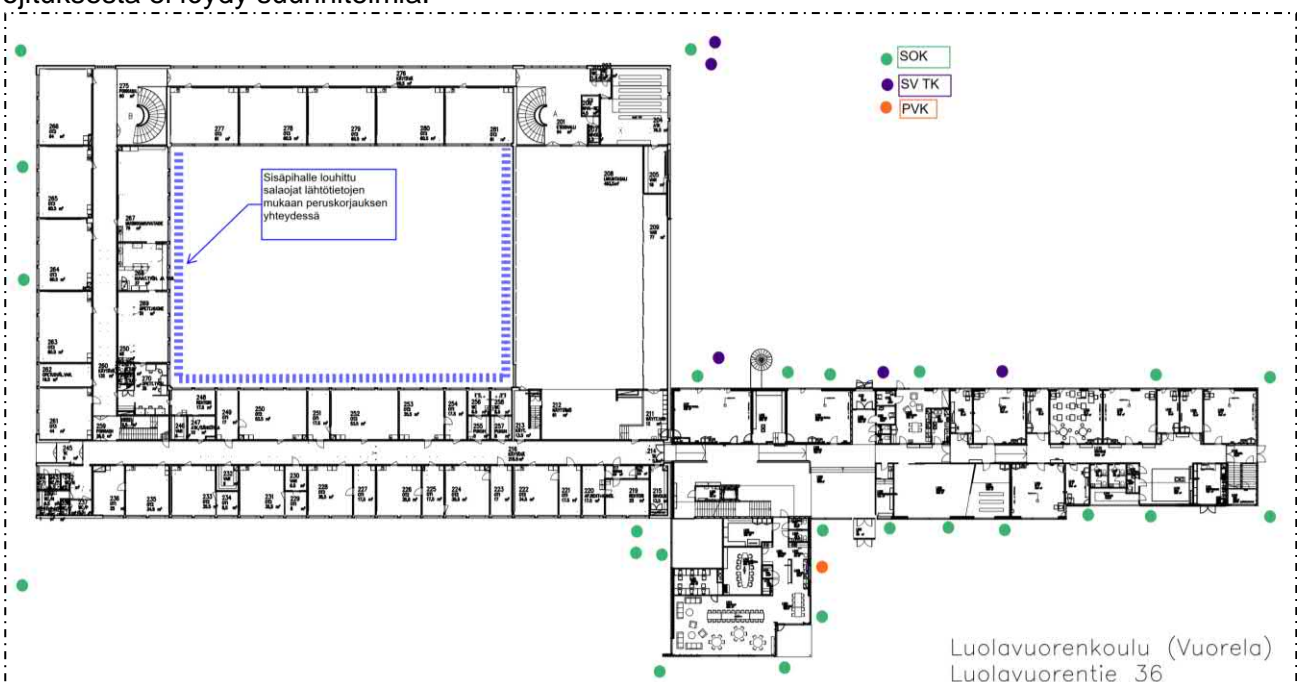
Kuva79. Rakennuksen salaojien sijainnit aistinvaraisten havaintojen ja lähtötietojen perusteella.

Paikoitellen tukkeutunut salaojakaivo saattaa aiheuttaa kosteusvaurion riski alapohjille kasvaneisäpuolelta tehtyjen havaintojen perusteella perustusrakenteille kohdistuu kosteusrasitusta. Tutkimusten perusteella salaojat ovat kuitenkin pääosin toimivia. Salaojahan kalli-

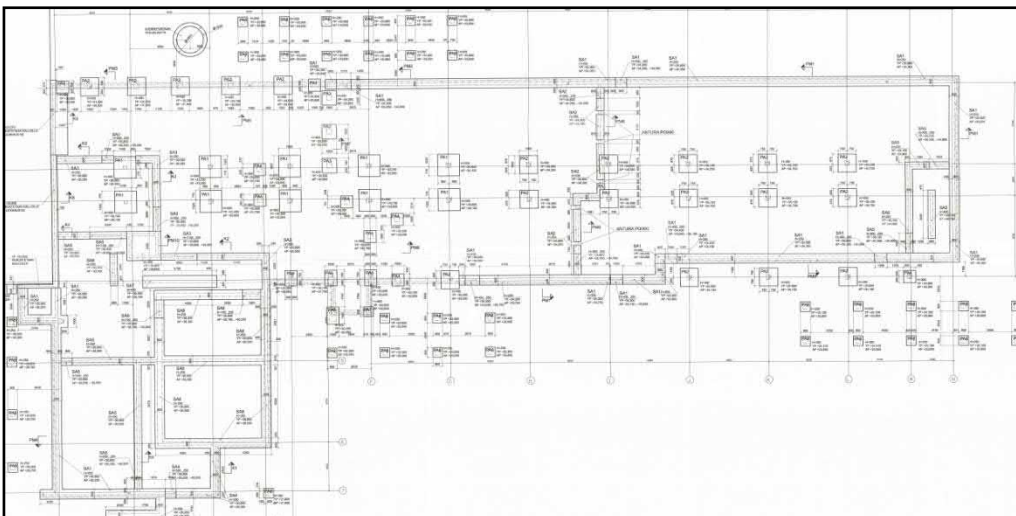
Kuva83. Laajennusosan anturaperustukset.

Pintakosteuskartoituksessa havaittiin kohonneita kosteuspitoisuuksia perusteiden kohdalla. Kohonneen kosteuden aiheuttajat ovat tutkimusten perusteella rakennusaikainen kosteus sekä kapillaarisesti rakenteisiin nouseva kosteus. Kosteuennousu on tutkimusten perusteella aiheuttanut vain paikallisia vaurioita rakenteisiin ja vauriot kohdistuvat perustusrakenteilta nousevien kantavien rakenteiden ympäristöön, kuten pilarien vierustojen muovimattoihin.

Vaurioituneet pinnoitemateriaalit uusitaan perustuksiin liittyvien rakenteiden osalta, kuten alapohjan viny vesihöyryä läpäisevällä materiaalilla.

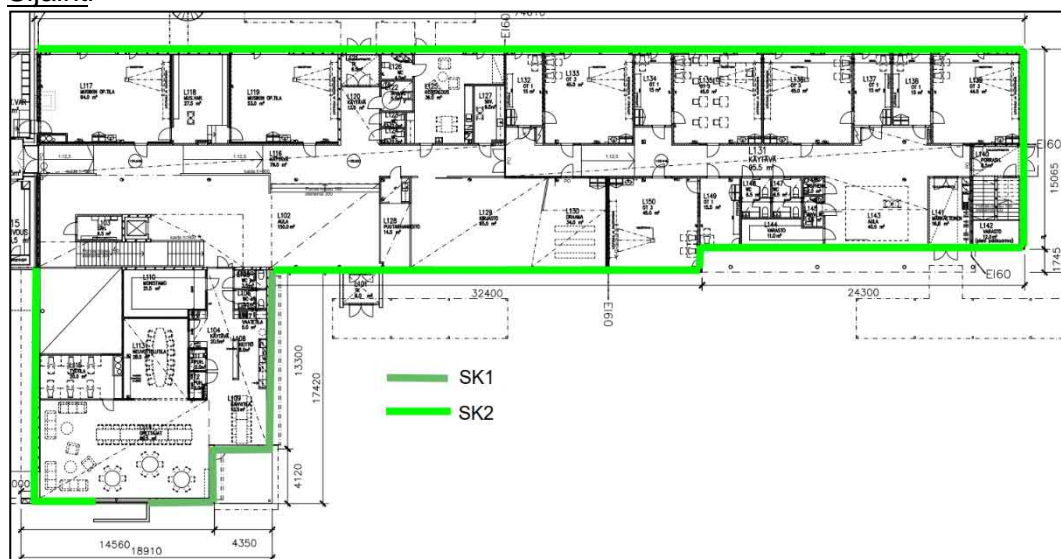
Kuva87. Piirustukseen on merkattu sokkelirakenteiden sijainnit.

Sokkelirakenteet on toteutettu suunnitelmien mukaisesti ja ne ovat kosteusteknisesti toimivia. Rakenteiden kautta todettiin ilmavuotoreittejä sisätiloihin ja ilmavuotoreittien kautta sisätiloihin kulkeutuu epäpuhtauksia sokkelin alaosiin yhteydessä olevan maaperän kautta ilmavuotoja vähentävät laajennusosalla toimiva ilmanvaihtojärjestelmä. Havaitut epäkohdat heikentävät lievästi sisäilman laatua.

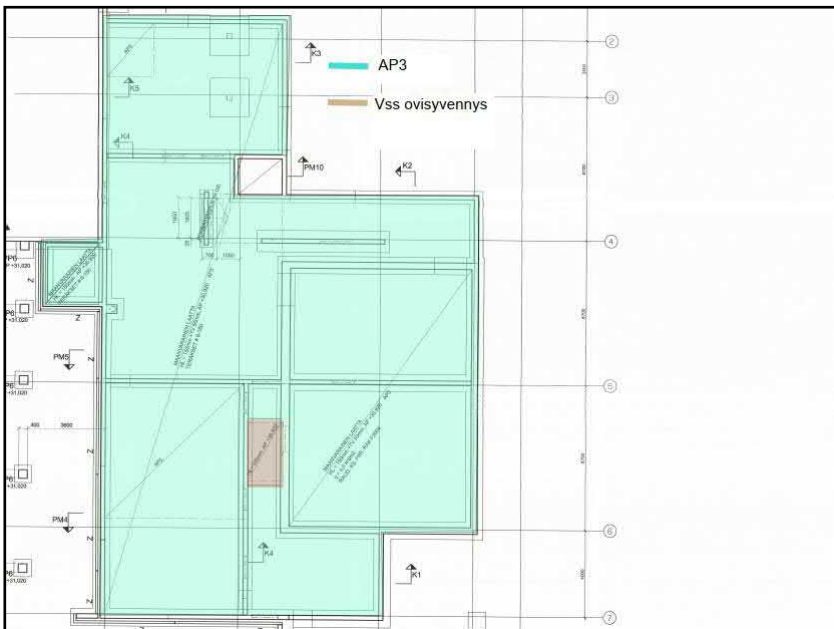
Kuva90. 1. kerroksen alapohjarakenteiden sijaintikuva.

Kuntotutkimuksessa havaittiin perusrakenteiden kohdalla kapillaarisesti nousevaa kosteutta. Alapohjat on pinnoitettu vesihöyryä heikosti läpäisevillä pinnoitteilla, jolloin kosteus ei pääse haihtumaan rakenteesta. Havaintojen mukaan kosteusrasitus on paikallista ja alapohjarakenteissa on laajempia kosteusteknisiä ongelmia. Tutkimuksissa ei havaittu ilmavirtauksia alapohjan täyttökerroksista tai maaperästä sisäilmaan.

Lattiapinnoitteet uusitaan vaurioituneilta alueilta. Lattiapinnoitteet poistetaan, alusta puhdistetaan mekaanisesti sekä kuivutetaan. Uusi lattiapinnoite tulee olla vesihöyryä hyvin läpäisevä pinnoite. Liittymien tiivistys tiivistyskorjausjärjestelmällä korjauksen yhteydessä ilmanvaihdon tasapainotus tiivistyskorjauksen jälkeen.

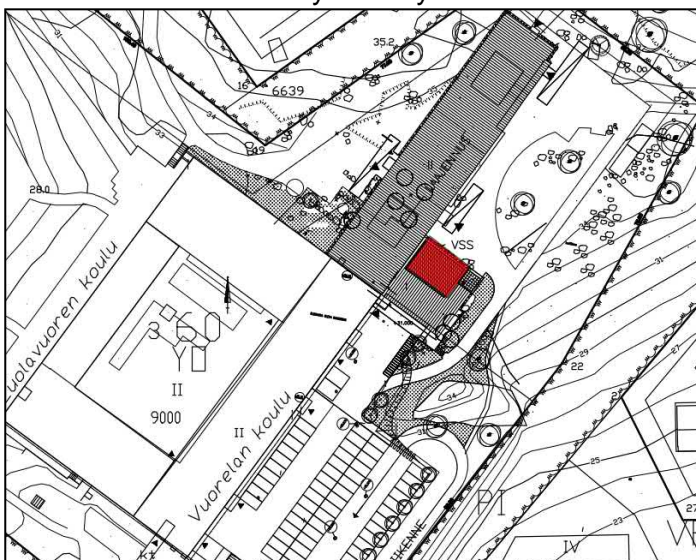
Kuva96. Laajennusosan väestönsuojan sijainti on esitetty kuvassa punaisella.

Väestönsuojarakenteisiin suoritettuihin pintakosteuden kartoituksissa ei havaittu poikkeamia. Pintalaattaan suoritettussa rakennekosteusmittauksessa havaittiin hieman kohonneita arvoja. Rakennekosteusmittauksessa kevytsorakerroksessa havaittiin hieman koholla olevia kosteuslukemia, joiden arvo on huomattavasti korkeampi kuin rakennusaikana väestönsuojakaton 400mm paksuun valuun jääneestä kosteudesta. Lattian eristekerroksesta ei havaittu olevan ilmayhteyttä huoneilmaan.

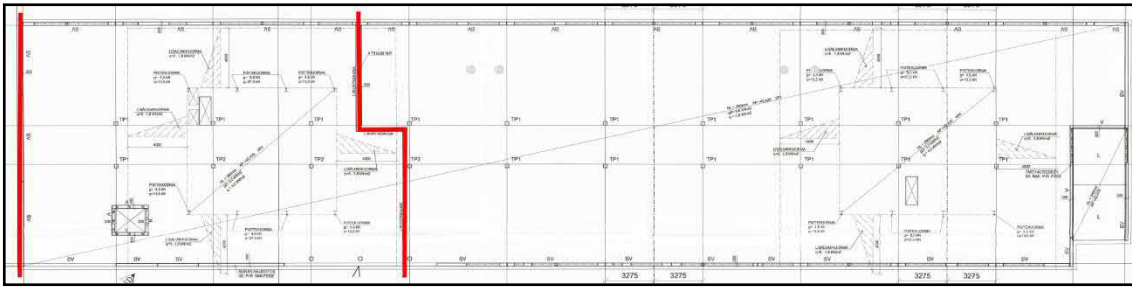
Kuva106. Laajennusosan liikuntasaumot merkattuna punaisella viivalla.

- Muut toimenpiteet:
- AHA-tutkimus
 - Ilmanvaihdon ylipaineistaminen tilakohtaisesti
 - Salaojajärjestelmän kuvaaminen
 - Sadevesijärjestelmän kuvaaminen
 - Liikuntasamat uusitaan

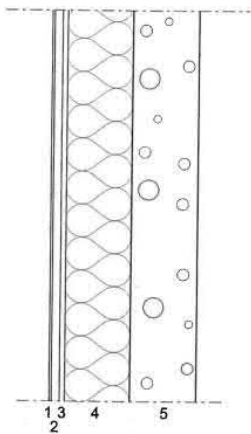
US4:

Kuva 109. Ulkoseinärakenne US4 levyrakenteisen julkisi kohdalta.

Tuulettuvissa ulkoseinärakenteissa (US4 ja US5) on käytetty laajasti tuulensuojakipsilevyjä, jotka ovat herkkiä kosteusvaurioille. Julkisivulevyissä on todettu halkeamia epätiivittä saumoja jolloin rakenne on altis ulkopuoliselle kosteusrasitukselle. Tuulettuvan ulkoseinärakenteen korjauksessa tulee huomioida, että tuulensuojakerros on hyvin kosteutta kestävä, kuten kivivillasta tehty tuulensuojalevy. Tuulettuskaan •] Å µ] • š CE HTT-eräs-Oflella. Olemassa olevat lämmöneristeet puretaan ja uusitaan. Rakenteen ilmatiiveys varmistetaan.

Julkisivun vaurioituneiden verhoukslevyjen vaihtorakenteen uusimisen kokonaisuudessaan.

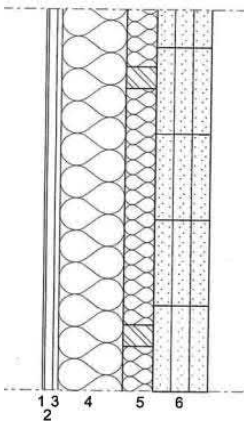
US5:

Kuva 110. Ulkoseinärakenne US5 ikkunoiden välisestä k dasta.

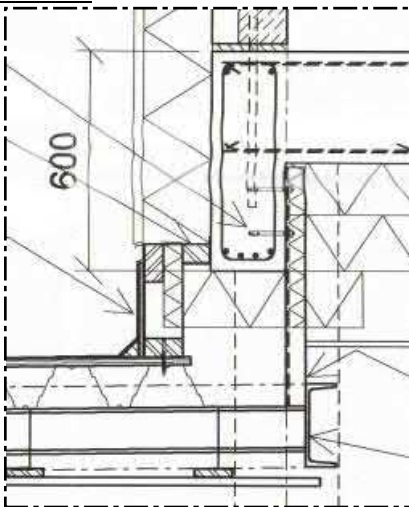
Kuva115. Sisääntulokatos nro.3 liitokseinarakenteeseen.

Ulkkokatosten katoilla ja rännikouruissa havaittiin lasten palloja, jotka paikoin tukkivat sadevesisyökyjä. Katosten liitoksissa ulkoseinärakenteisiin ei havaittu normaaleja vaurioita.

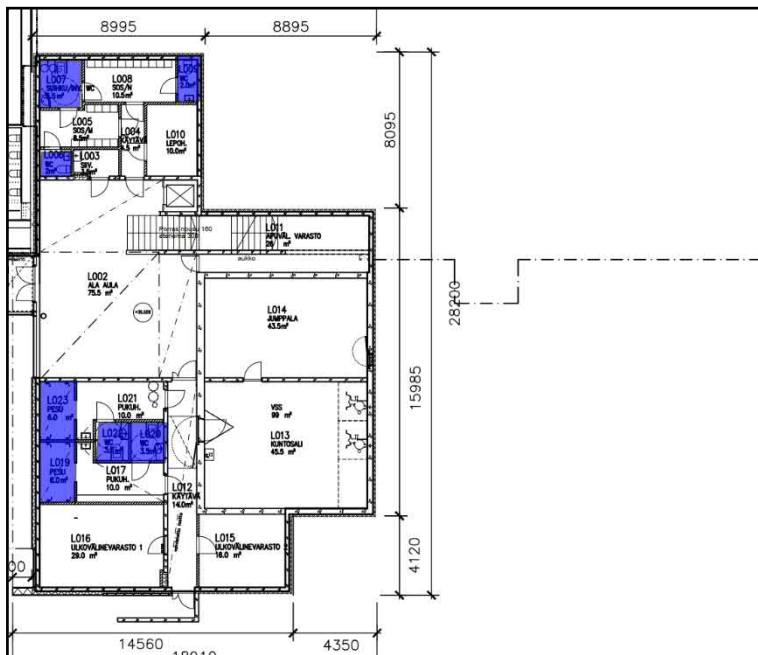
Kuva125. Rakennuksen 1. kerroksen märkätilat.

Märkätiloissa havaittiin paikallisesti pintakosteuskartoituksessa kohonneita lukemia. Tilassa L217in epätiivisliitos lattiakaivon ja muovimaton välissä kiristysrenkaan kohdalla. Tilassa L141 lattiassa ja seinien alaosissa havaittiin poikkeavia oik.

Kosteusvaurioituneilta alueilta poistetaan pinnoitteet ja rakenteet kuivataan ja rakenteen vedeneristeet uusitaan.

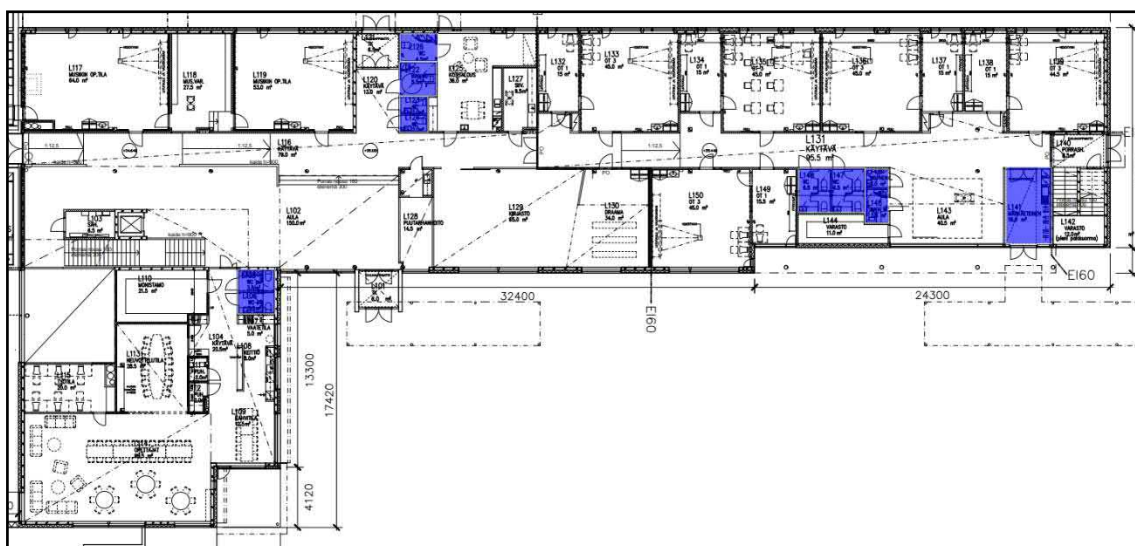
Kuva126. Rakennuksen 2. kerroksen märkätilat.
