Kaskenmäen päiväkoti – peruskorjaus ja laajennus

## **Hankesuunnitelma**

18.10.2023

# Kosteus- ja sisäilmatekninen kuntotutkimus

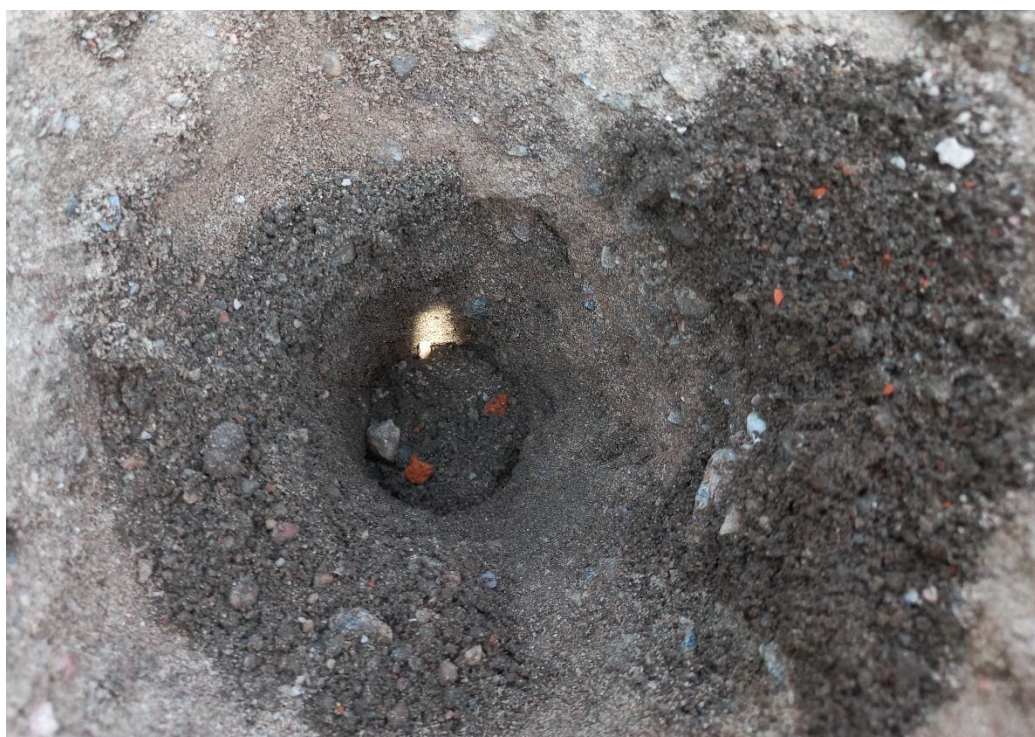
*Kuva 10. Näytepisteestä KK4 havaittiin tiilijätettä.*

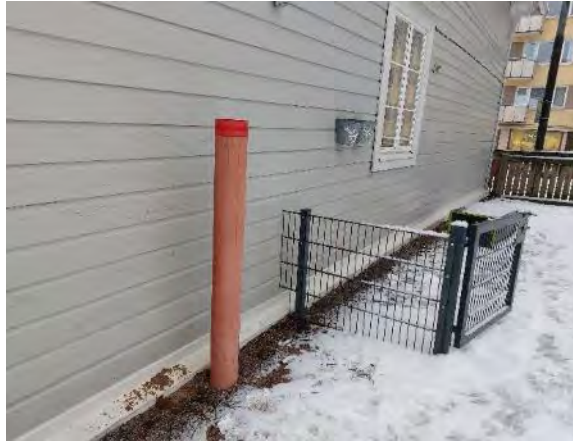
- Rakennuksen lounaan puoleisessa päädyssä vieressä havaittiin tulpattu putki, jonka tarkoituksena on mahdollistaa alapohjan tuulettuminen alueella. Tulpattuna tuuletus ei toimi!

Kuva 7. Rakennuksen 1 lounaan puoleisessa siivessä ei havaittu tuulettumisen mahdollistavia tuuletusaukkoja. Maanpinta ulottuu suojapellityksen pintaan. Kuvassa näkyvän putken tarkoituksena on mahdollistaa alapohjan tuulettuminen. Tulpattuna putki ei toimi suunnitellusti.

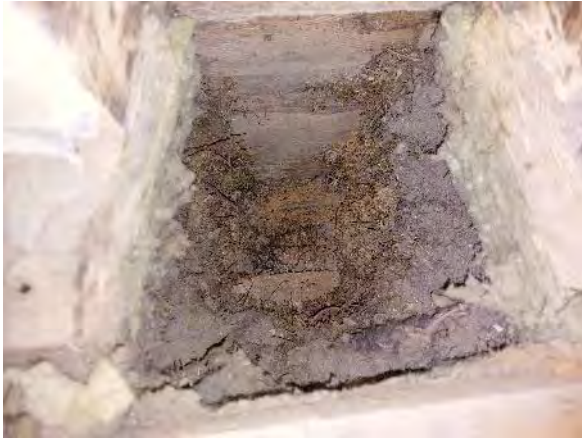
Kuva 15. Eristekerroksen alapuolella on kaksinkertainen aluslaudoitus.

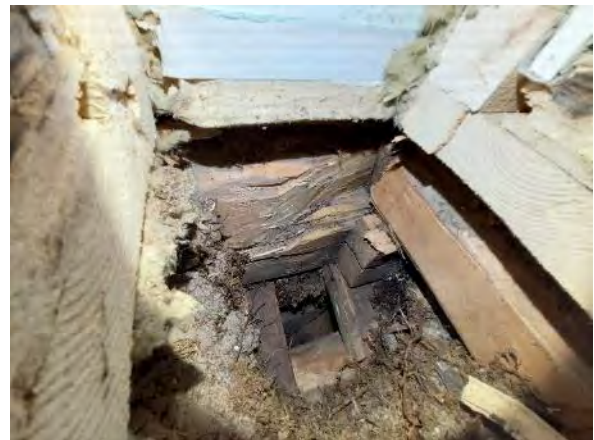
Kuva 23. Yleiskuva rakenneavauksesta AP2.

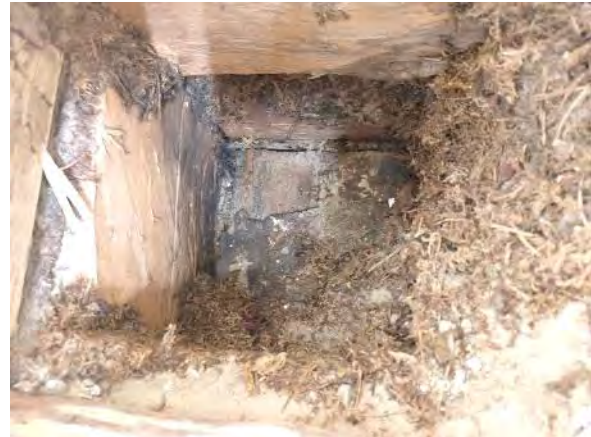
Kuva 27. Rakenneavaus AP 4: Alapohjarakenteen lisälämmöneristeenä on käytetty mineraalivillaa. Rakenteen alkuperäisenä lämmöneristeenä on käytetty hiekkaa ja sammalta, jotka sisältävät luontaisesti mikrobeja.

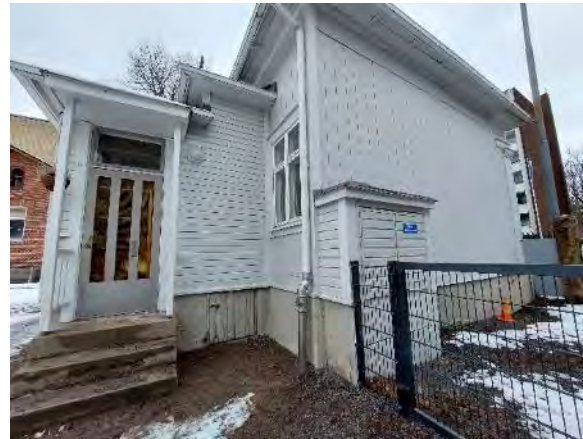
Kuva 54. Rakennuksen alapohjaan on kulkuluukku ET17 alueella.

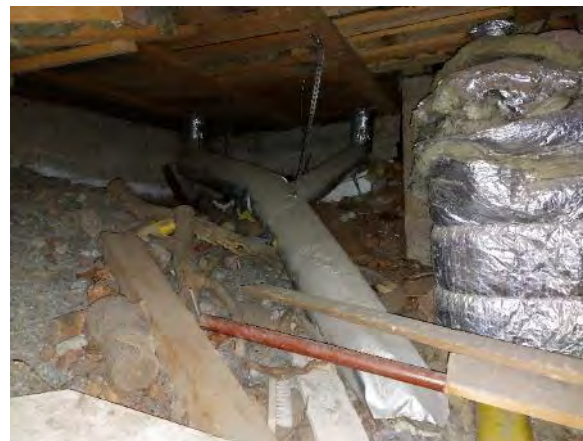
Kuva 56. Rakennuksen 2 ryömintätilassa havaittiin rakennusjätettä. Kuva tilan ET17 alapuolelta.

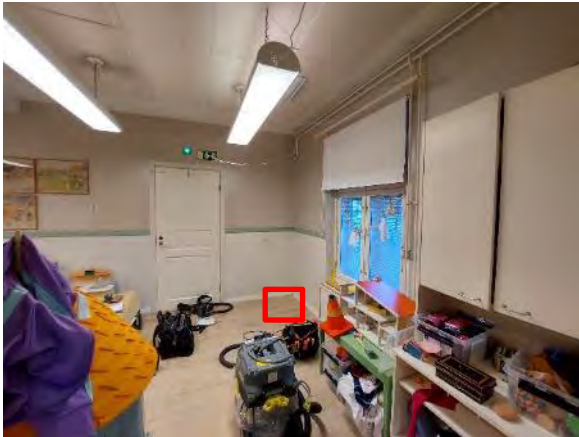
- Rakenneavaus tehtiin ulkosenän ja alapohjan liitokseen.
- Rakenneavauksesta tutkittiin alapohjarakennetta aistinvaraisesti.
- Mineraalivillaeriste on kiinni lattialankussa.
- Lattialankun alapinnalla on havaittavissa lahovaurioita.
- Aluslaudoituksessa havaittiin aistinvaraisesti viitteitä lahovauriosta sekä hyönteistuoja.

Kuva 65. Rakenneavaus AP 9 tehtiin rakennuksen 2 ryhmähuoneeseen 2, kuvaan merkitylle alueelle.

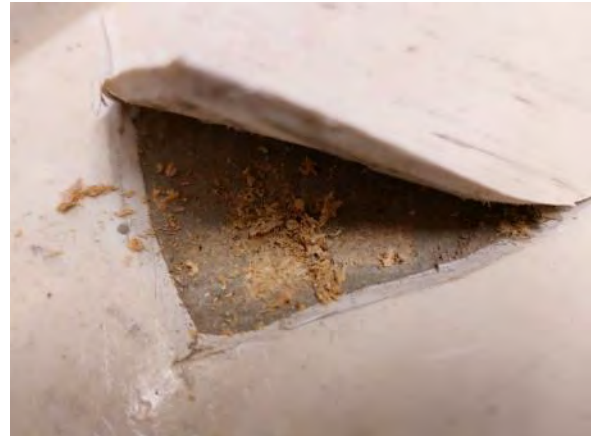
Kuva 70. Rakenneavaus AP 9: Pesuhuoneen muovimaton alapuolella ei ole käytetty vedeneristettä. Muovimaton alla on tasoite sekä puukuitulevy.

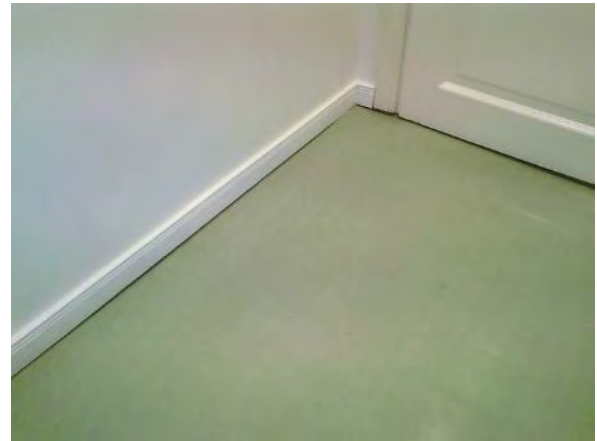
Kuva 78. Valokuva väliseinän ja alapohjan liitoksesta varastossa.

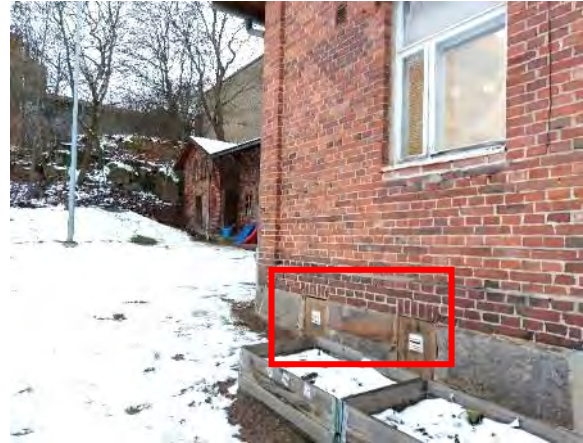
Kuva 84. Rakennuksen 3 sokkelissa on kellarin tuulettumisen mahdollistavat aukot vanhojen ikkunoiden kohdissa.

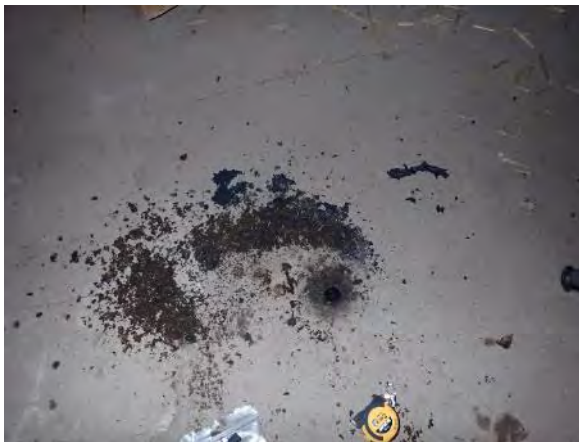
- Rakenneavaus tehtiin rakennuksen 3 kellarikerrokseen.
- Rakenteen kerroksia ei saatu tarkasti mitattua, sillä poratessa valuasfalti sotki rakennekerroksien mitattavuuden.
- Alapohjarakenteen alapuolella on lahonnutta puuainesta.
- Rakenneavauksesta aistittiin *erittäin voimakas* PAH-yhdisteisiin viittaava haju.

Kuva 86. Rakenneavaus AP10: Rakennuksen 3 alapohjan tarkastus tehtiin kellaritilaan.

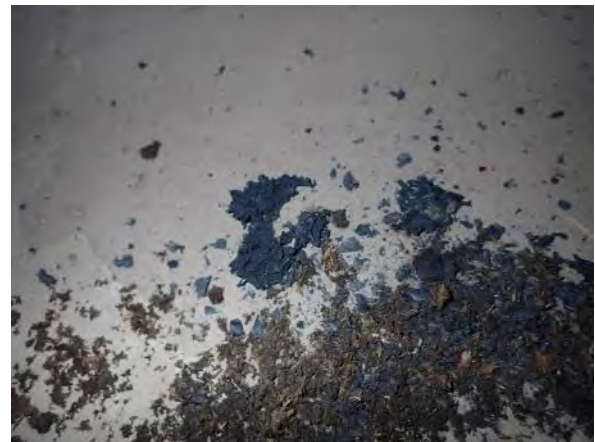
Kuva 87. Rakenneavaus AP10: Alapohjan betonilaatan alapuolella on puupohjaista materiaalia.

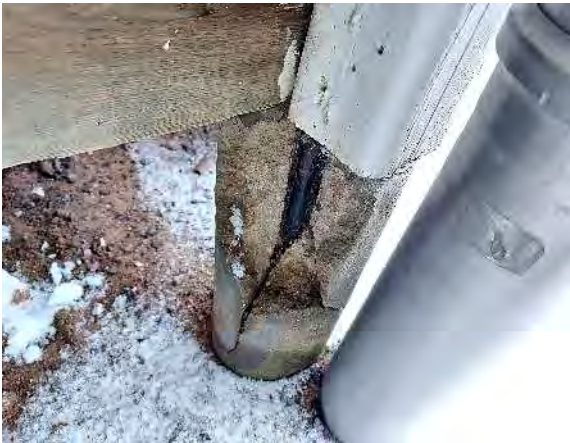
Kuva 91. Kuistin betonirakenteiset pilarit ovat heikkokuntoisia.

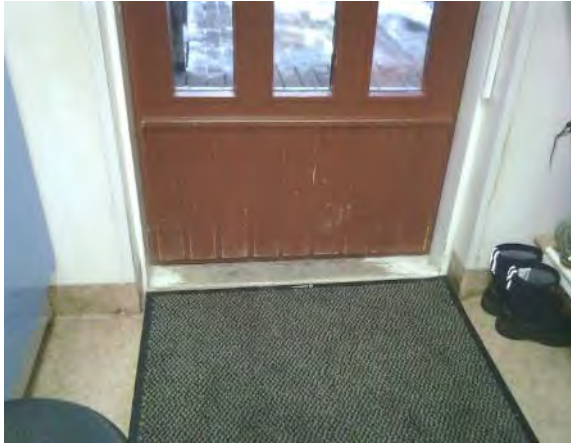
Kuva 103. Ovien sisäpinnoissa on paikoin käytöstä aiheutunutta kulumaa. Kuva rakennuksesta 1.

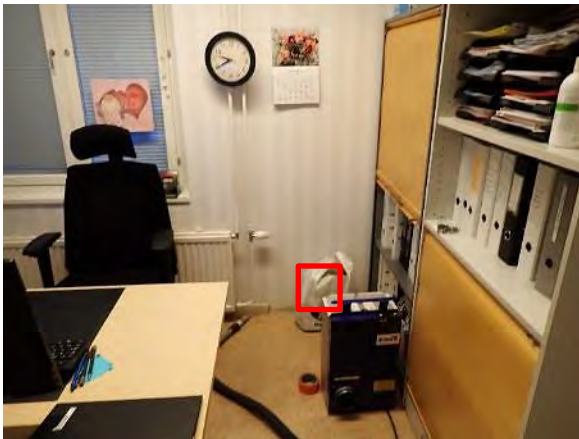
- Rakenneavaus suoritettiin ulkoseinän ja alapohjan liitokseen. Lisäksi rakennetta avattiin ikkunan alapuolelta rakennuksen ulkopuolelta.
- Julkisivulaudoituksen takana havaittiin tervapaperia, jonka PAH-yhdistepitoisuus ylittää vaarallisen jätteen pitoisuusrajan.
- Hirsirungon alaosassa havaittiin lahovaurioita.
- Pinkopahvin ja hirren välissä sekä kuitulevyjen välissä on havaittavissa tummaa kiinnitysainetta.
- Pinkopahvin pinnalla havaittiin vanhoja tapetteja.
- Rakenne on lisälämmöneristetty kantavan rakenteen sisäpuolelta.
- Höyrnsulkumuovin toteutustapa on epätiivis.

Kuva 104. Rakenneavaus US1 tehtiin rakennuksen 1 eteisen työhuoneeseen. Kuvan merkittyyn kohtaan.

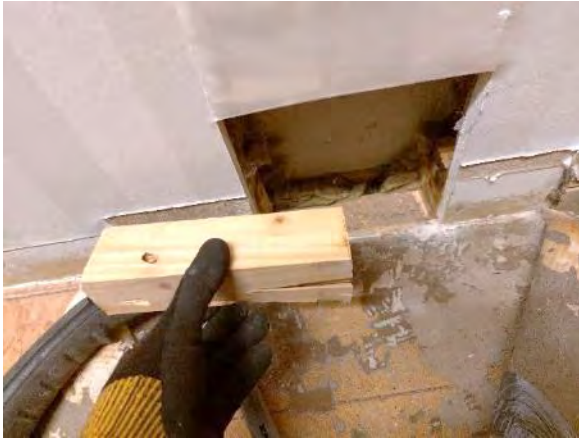
Kuva 106. US1: Sisäpuolinen lisäkoolauksen alaojhauspuu on hyväkuntoinen, eikä siinä havaittu kosteuden aiheuttamia jälkiä.

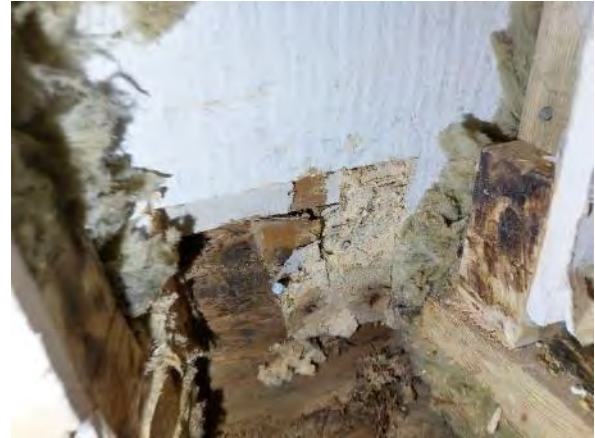
Kuva 107. Ulkoseinän sisäpinnan hirressä sekä kuitulevyn välissä on havaittavissa tummaa kiinnitysainetta.

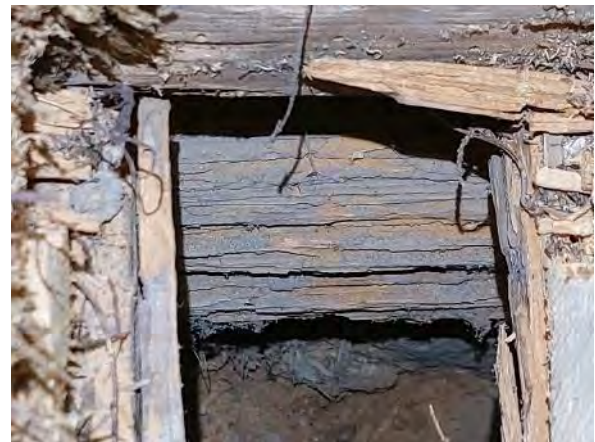
Kuva 109. Alimmissa hirsikerroksissa havaittiin lahoaurioita.

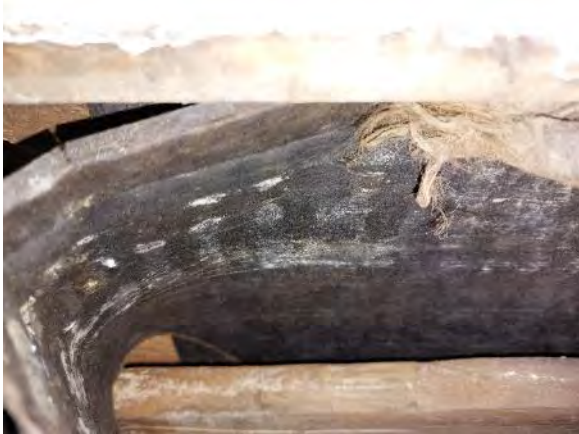
Kuva 112. US1: Vaakalaudoituksen ja julkisivuverhouksen välissä on tervapaperi, jonka PAH-yhdistepitoisuus ylittää vaarallisen jätteen pitoisuusrajan.

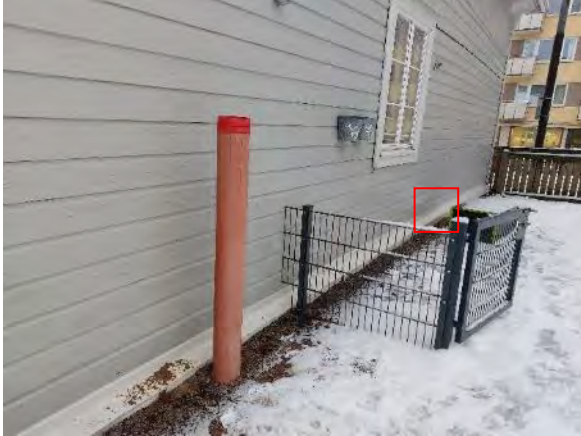
Kuva 119. Ulkoseinä on kiinni maanpinnassa luoteissii-  
ven päädyn alueella. Ulkoseinän alaosa on pellitetty.  
Pellitystä avattiin kuvaan merkityltä kohdalta.

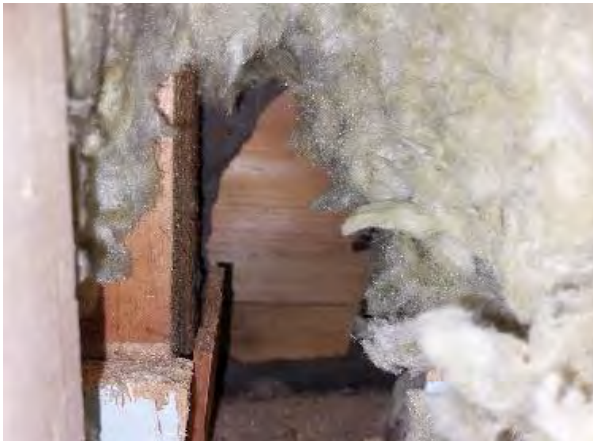
- Tervapaperista otettiin materiaalinäytteet PAH-analyysiin. Analyysin perusteella tervapapereiden PAH-yhdistepitoisuus ylittää vaarallisen jätteen pitoisuusrajan.

Kuva 126. US3 Rakenneavauksen ulkoverhouksen takana on tervapaperi.

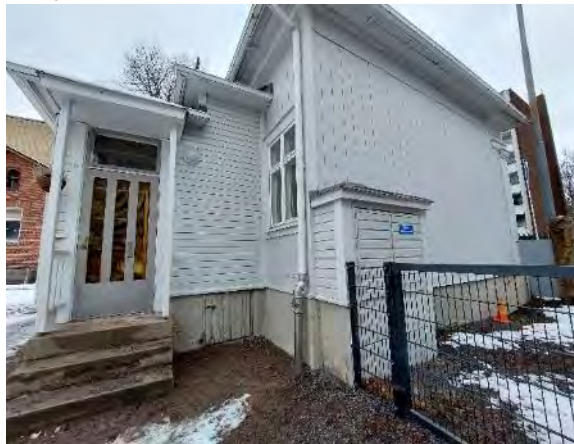
Kuva 160. Rakennuksessa 1 on havaittavissa julkisivun puuverhoilussa paikoin paikkakohtia.

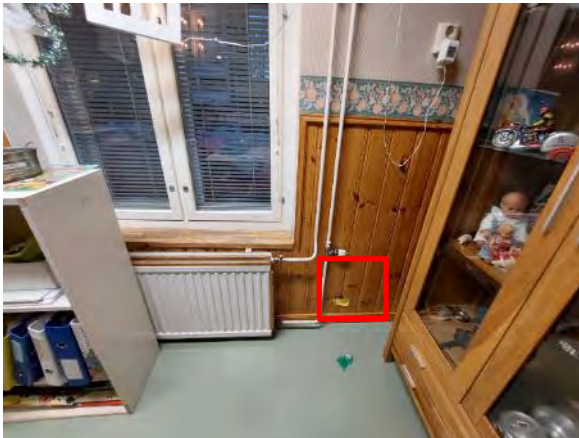
- Rakenneavaus US8 tehtiin lattiapinnan yläpuolelle. Rakenneavaus US 10 ulotettiin alapohjarakenteen aluslaudoituksen pintaan saakka.
- Hirsien tilkemateriaalina on sammal.
- Sammaleessa ei havaittu hajuja.
- Avauskohdissa havaittiin useita tapettikerroksia.
- Ulkoseinän ja alapohjan liitokset ovat aistinvaraisesti tarkasteltuna epätiivitä.
- US8: Rakenteesta ei havaittu ilmavirtaa sisätilojen suuntaan.
- US8: Hirressä ei havaittu avauskorkeudella lahovauriota.
- US8: Pinkopahvissa ja tapeteissa on aistinvaraisesti havaittavissa kosteudesta aiheutuneita vaurioita.
- US10: Hirsirungossa havaittiin lahovaurioita 30 cm syvyydellä lattiapinnan tason alapuolella.

Kuva 163. Rakenneavaus US8 tehtiin rakennuksen 3 pienoiskeittiöön kuvaan merkitylle alueelle.

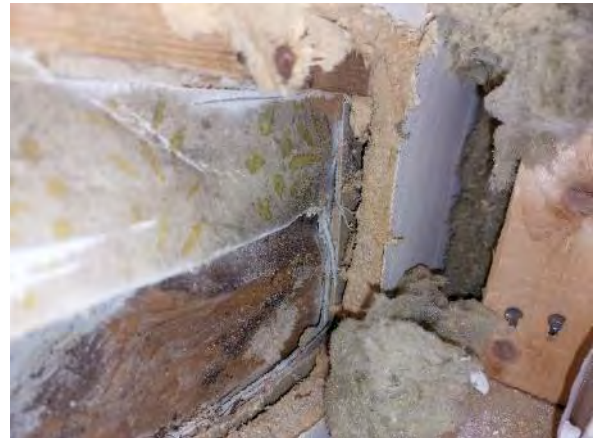
Kuva 164. Rakenneavaus US8. Ulkoseinässä on sisäpuolinen lisälämmöneriste. Puukuitulevyn takana on pinkopahvi ja tapettikerroksia

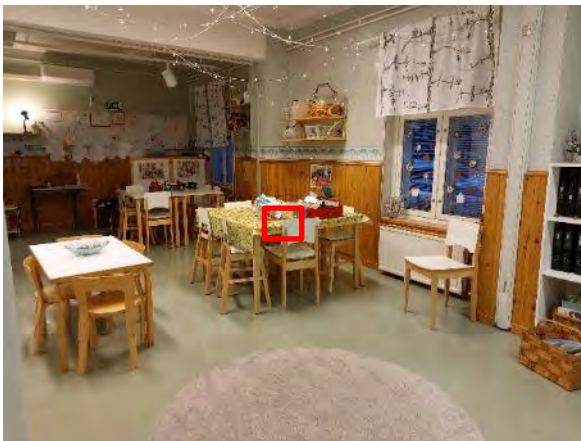
- Rakenneavauksesta tutkittiin ulkoseinärakenteen alaosa aistinvaraisesti. Rakenneavaus ulottui alapohjan ryömintätilaan saakka.
- Hirsien tilkemateriaalina on sammal.
- Sammaleessa ei havaittu hajuja.
- Hirsissä oli aistinvaraisesti havaittavissa lahovaurioita valmiin lattiapinnan alapuolella.
- Lattiapinnan yläpuolisella avausalueella havaittiin hirsirungon pinnalla toukkien aiheuttamia reikiä.
- Hirren pinnalla havaittiin vanhoja tapettijäämiä.
- Hirsissä oli aistinvaraisesti havaittavissa lahovaurioita valmiin lattiapinnan alapuolella.

Kuva 170. Rakenneavaus US9 tehtiin rakennuksen 2 monitoimitilaan 5, kuvaan merkitylle alueelle.

**Ulkoseinärakenteiden korjaus** toteutetaan erillisen, hirsirakenteiden kosteustekniseen toimivuuteen perehtyneen suunnittelijan laatiman suunnitelman mukaisesti. Lähtökohtaisesti hirsirakenteissa havaitut hyönteis- ja lahovaurioiden korjaukset edellyttävät alapohjarakenteiden purkamista vähintään ulkoseinien vierustoilta. Kun huomioidaan aluslaudoituksessa havaitut lahovauriot, on alapohjarakenteiden purkaminen kokonaisuudessaan perusteltua. Purkutoimenpiteiden jälkeen alimpien hirsikertojen vaurioiden laajuus selvitetään kokonaisuudessaan ja valitaan soveltuva korjaustapa. Vähintään paikallisiin hirsikertojen uusimiseen on suositeltavaa varautua. Mikäli hyönteis- ja lahovauriot ovat pieniä ja paikallisia, eivätkä vaikuta rakenteen kantavuuteen, voidaan havaitut vaurioalueet puhdistaa mekaanisesti riittäväällä laajuudella, erillisen korjaussuunnitelman mukaisesti. Laajempimittaisien vaurioiden osalta on suositeltavaa varautua vähintään paikallisiin hirsikertojen uusimiseen.

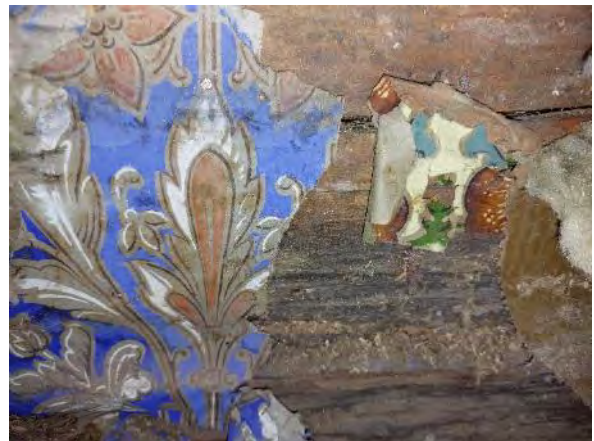
Kuva 171. Rakenneavaus US9. Hirren sisäpinnalla havaittiin tapettijäämiä.

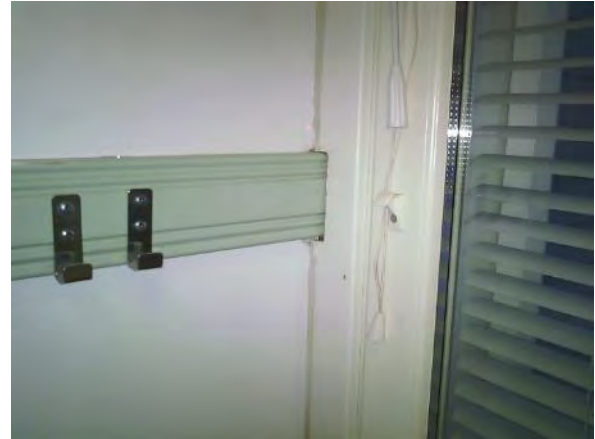
Kuva 181. Ilmavuotoa havaittiin lämpökameralla ulkoseinän ja ikkunan liitoksesta.

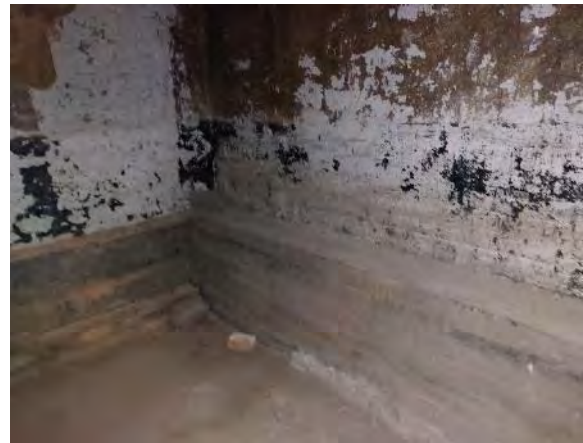
Kuva 197. Kkellarin ulkoseinärakenteen sisäpinnalla on havaittavissa bitumisivelyjämiä. Bitumisivelyn PAH-pitoisuus alittaa vaarallisen jätteen pitoisuusrajan. Seinätasoite ja maali ei sisällä asbestia.

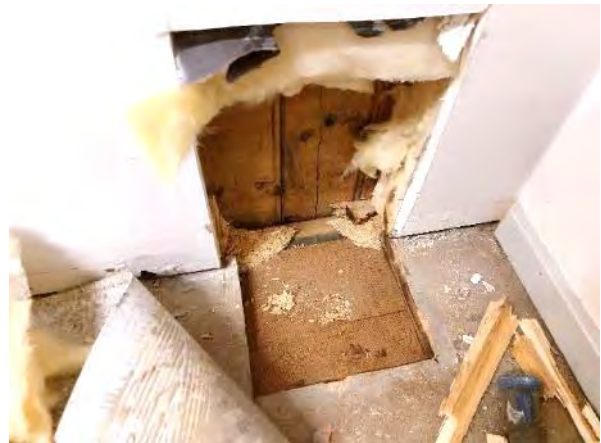
Kuva 199. Rakenneavaus US12: Rakenteessa ilmansulkuna on käytetty tervapaperia.

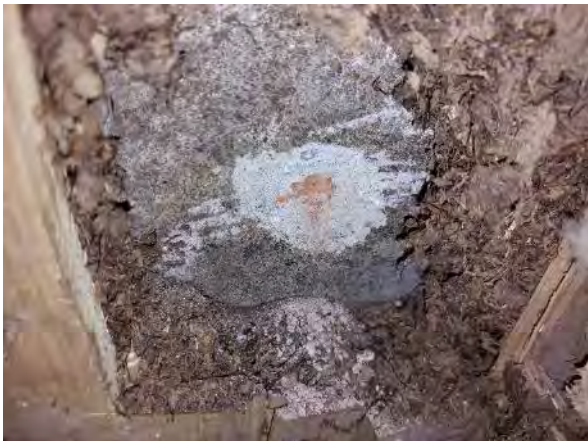
Kuva 200. Rakenneavaus US12: Ulkoseinän alkuperäisenä lämmöneristeenä on käytetty turvetta.

Rakennuksen ulkoseinät ovat tiilirakenteisia ja ne on lämmöneristetty kantavan rakenteen sisäpuolelta turpeella ja myöhemmin rakenteeseen on lisätty mineraalivillaeriste lisälämmöneristeeksi. Turve-eristeen ja mineraalivillaeristeen välissä havaittiin panelointi. Rakenteessa ei havaittu tuulettumisen mahdollistavaa ilmarakoa, joka voi edistää eristekerroksissa tapahtuvaa mikrobivaurioitumista erityisesti turvekerroksen osalta, joka sisältää luontaisesti mikrobeja. Rakenteen ilmanpitävyyttä on pyritty parantamaan lisälämmöneristeen pintaan asennetun tervapaperin avulla. Rakenteen liitokset eivät kuitenkaan ole ilmatiiviitä, jonka vuoksi ilmavirtaukset rakenteen ja sisäilman välillä ovat mahdollisia.

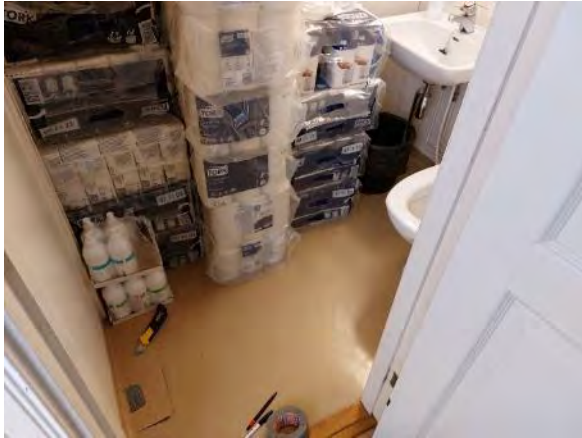
Kuva 206. Välipohjan sosiaali- ja wc-tilojen päällysteenä on muovimatto.

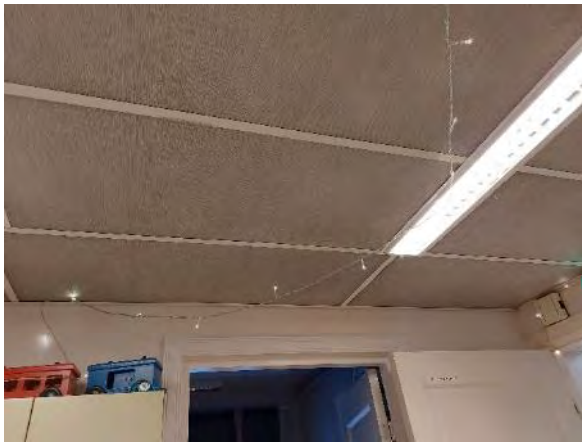
Kuva 208. Paikon välipohjan alakatto on laskettu ja sisäkaton pinta on levytetty mineraalivillaisilla alakattolevyillä.

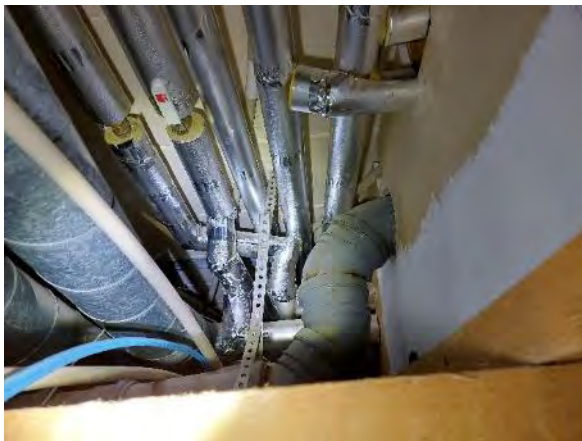
Kuva 210. Sisäkatoissa on avoimia mineraalivillaeristeisiä putkia sekä epätiivitä läpivientejä.

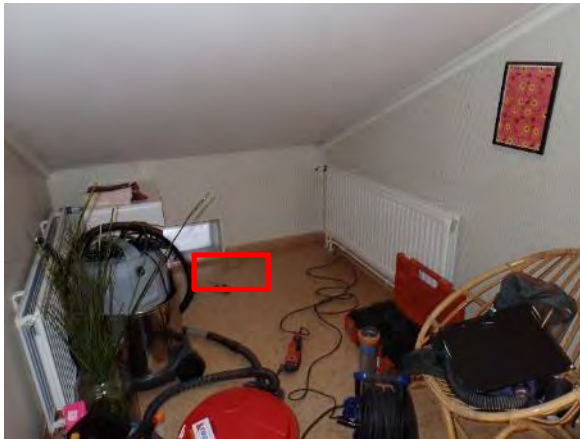
Kuva 216. Rakenneavaus VP1 tehtiin rakennuksen 1 2.kerros aulatilán syvennykseen, kuvaan merkitylle alueelle.

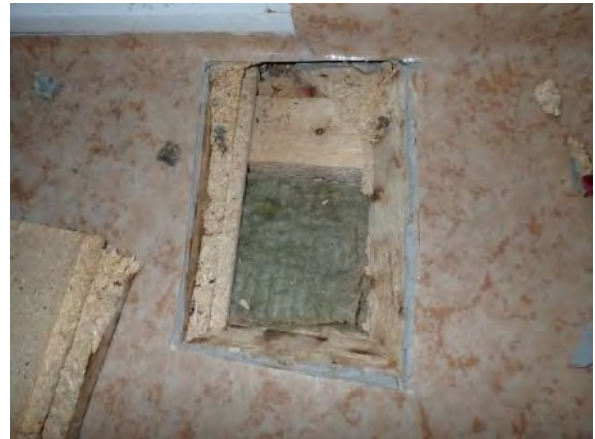
Kuva 217. Rakenneavaus VP2: Välipohjan lisälämmöneristeenä on käytetty mineraalivillaa, hiekkaa ja sammal/metsänpohjajuurakkoa.

**Puurakenteinen välipohjarakenne** on suositeltavaa korjata ulkoseinien korjaustöiden yhteydessä. Korjaustyössä välipohjan pintarakenteet ja lämmöneristeet poistetaan kokonaisuudessaan. Lämmöneristeiden poistamisen jälkeen arvioidaan jäävien puurakenteiden kunto ja arvioidaan niiden uusimistarve. Jäävät puurakenteet puhdistetaan tarvittaessa mekaanisesti. Ulkoseinien korjausten jälkeen välipohjan jälleenrakennus toteutetaan erikseen laadittavan korjaussuunnitelman mukaisesti. Lähtökohteisesti rakenteen ilmanpitävyyteen on kiinnitettävä erityistä huomiota kosteusteknisen toimivuuden ohella.

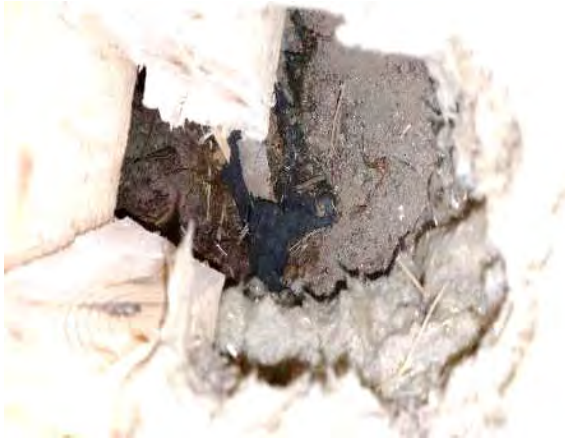
Kuva 218. Rakenneavaus VP2: Mineraalivillan alapuolella on lämmöneriste kerroksina sammalta, hiekkaa ja sammal/metsänpohjajuurakkoa.

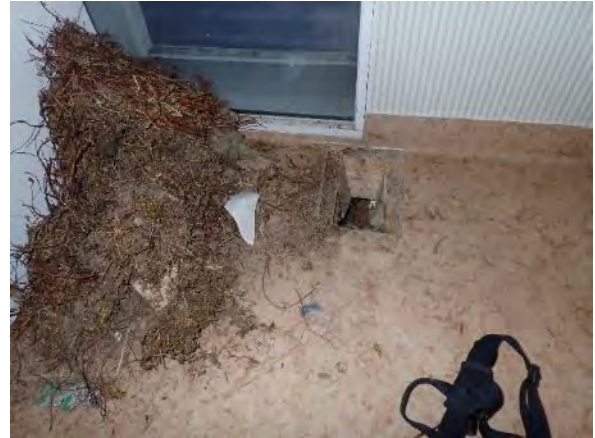
Kuva 219. Rakenneavaus VP2: Välipohjan lämmöneristeenä on käytetty mineraalivillaa hiekkaa ja sammal/metsänpohjajuurakkoa.

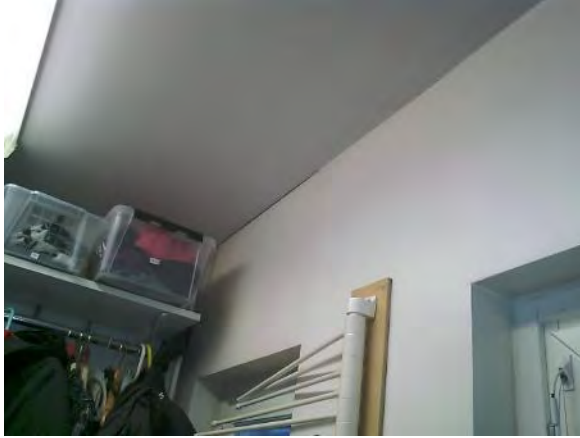
Kuva 221. Ulkoseinän ja välipohjan liitoksessa havaittiin paikoin rakoja.

Korjauksissa tulee huomioida myös väliseinien osalta niiden kosteus- ja lämpötekniinen toimivuus. Lisäksi rakenteiden ja rakenneliitoksien ilmatiiveyteen on suositeltavaa kiinnittää huomiota korjaussuunnittelussa ja toteutusvaiheessa.

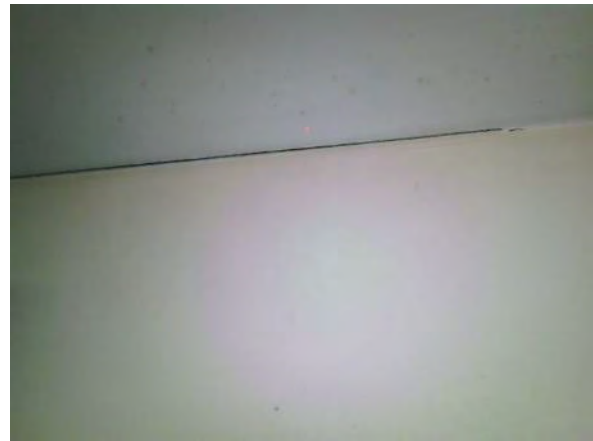
Kuva 231. Väliseinän ja -pohjan liitoksessa havaittiin limavuotoja.

Kuva 232. Valokuva väliseinän ja -pohjan liitoksesta.

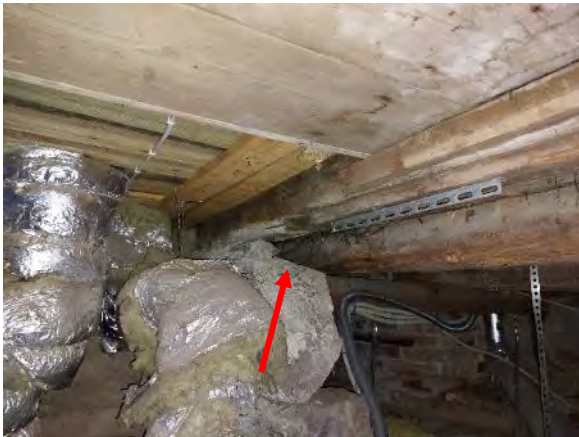
Kuva 258. Yleiskuva rakennuksen 2 alapohjasta. Kuvassa oikealla väliseinän tuentaa eteisen ja jakelukeitin väliseinän alapuolelta.

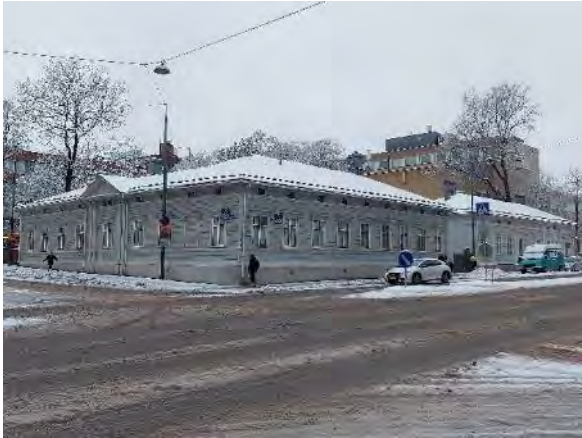
Kuva 276. Rakennus 1. Vesikate oli tutkimushetkellä lumipeitteinen, jonka vuoksi sen kuntoa ei tämän tutkimuksen yhteydessä tarkastettu.

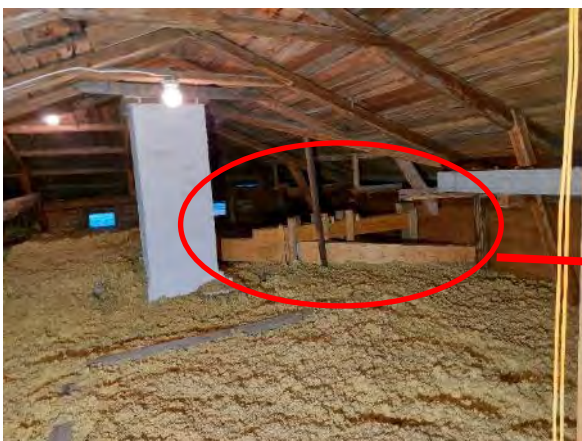
Kuva 280. Yleiskuva lounaissiiven yläpohjasta. Yläpohja on lisälämmöneristetty puhallusvillalla.

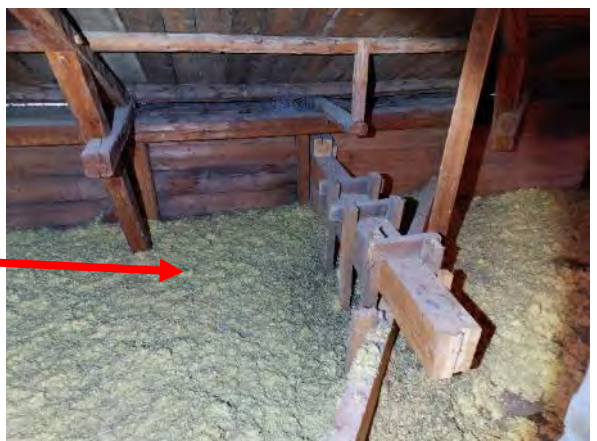
Kuva 281. Yläpohjassa havaittiin lisätuentoja lounaissiivän alueella.

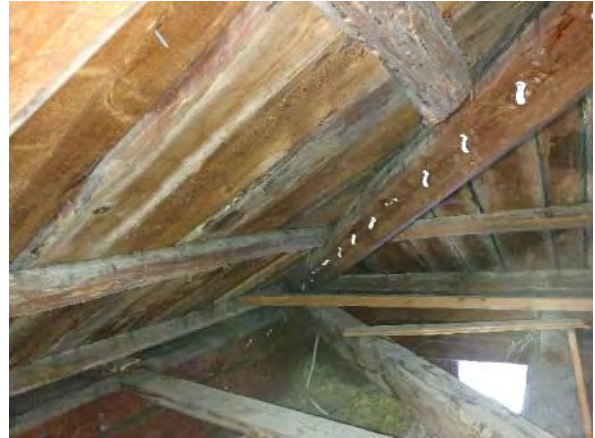
Kuva 289. Yleiskuva yläpohjasta luoteissiivestä.

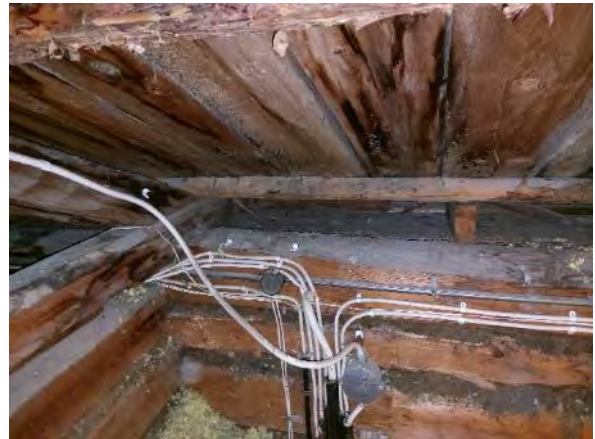
Kuva 291. Yleiskuva yläpohjasta luoteissiivestä. Räyställä ei havaittu tuulettumisen mahdollistavia rakoja.

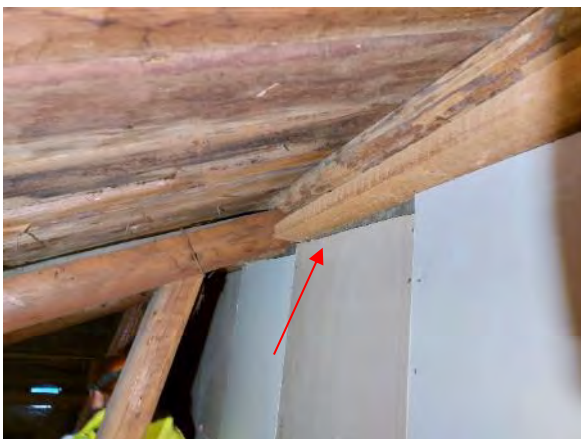
Kuva 292. Rakennuksen toisen kerroksen yläpohjan tuulettuminen on puutteellista.

**Rakennuksessa 1 olevan kerroksen 2 yläpohjarakenteen** lämmöneristeenä on yleishavaintojen perusteella käytetty mineraalivillaeristettä. Yläpohjarakenteen tuulettuvuus on havaintojen perusteella heikko, joka voi edistää mahdollisten kosteusvaurioiden syntymistä yläpohjarakenteeseen.

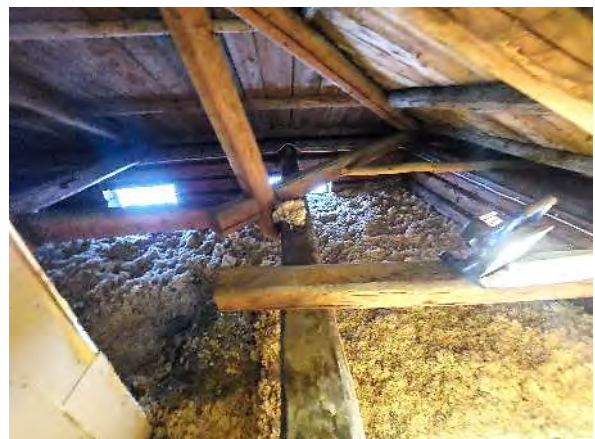
Kuva 293. Yleiskuva yläpohjasta luoteissiiven vesikattorakenteista.

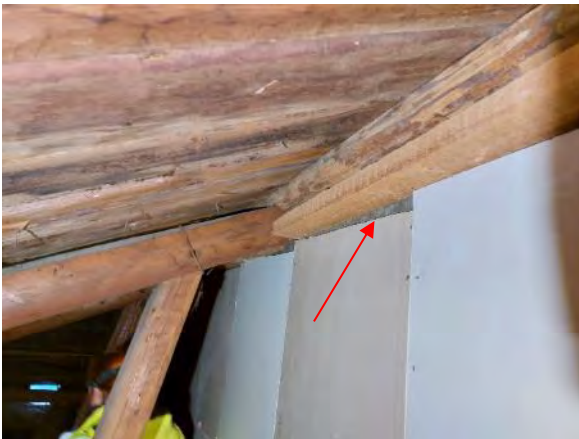
Kuva 298. 2.kerroksen yläpohjarakenteen tuulettuminen on puutteellista vähintään paikoin.

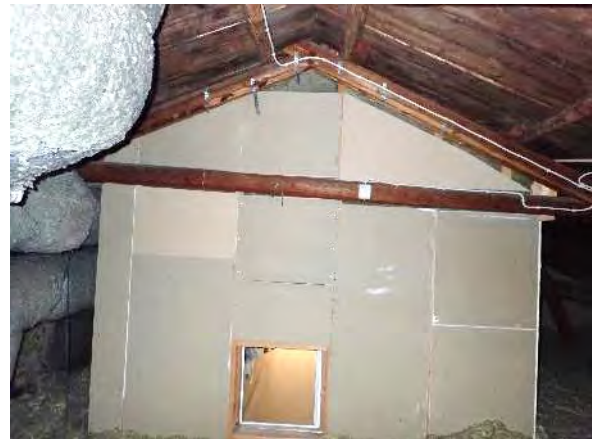
Kuva 299. Yleiskuva 2.kerroksen ullakkotilaan rajautuvista ulkoseinästä ullakkotilan puolelta kuvattuna. Kuvassa on havaittavissa tuulensuojakipsilevytyks.

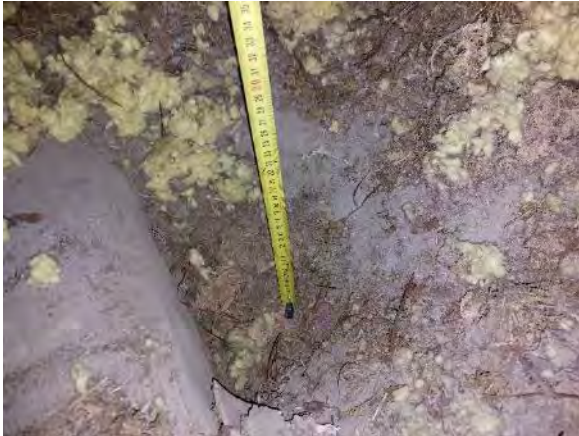
- Rakenneavaus YP2 tehtiin ulkoseinän reunalle. Avaus YP7 tehtiin rakennuksen keskialueelle.
- Sammal on asennettu lkoseinän laudoitusta vasten.
- Ulkoseinän hirsi on aistinvaraisesti tarkastellen hyväkuntoinen.
- Eristekerros on rakenneavauskohdilta kuivaa.
- Laudoitukset tarkastelluin osin hyväkuntoiset.

Kuva 303. Rakenneavaus YP2: tehtiin ulkoseinän vierustalle, kuvaan merkitylle alueelle.

Kuva 304. Rakenneavaus YP2, lisälämmöneristeenä on puhallusvillaa sekä mineraalivillaa.

Kuva 305. Yleiskuva rakenneavaus YP2. Puhallusvillan alapuolella on eristeenä sammalta ja hiekkaa.

Kuva 306. Rakenneavaus YP7, rakenneavaus tehtiin kuvaan merkittyyn kohtaan johtajan huoneen yläpuolelle.

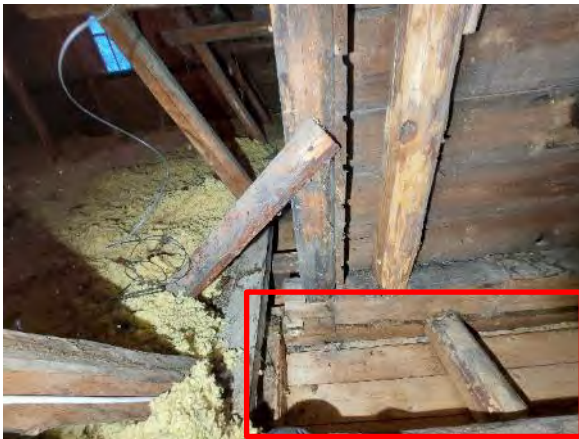
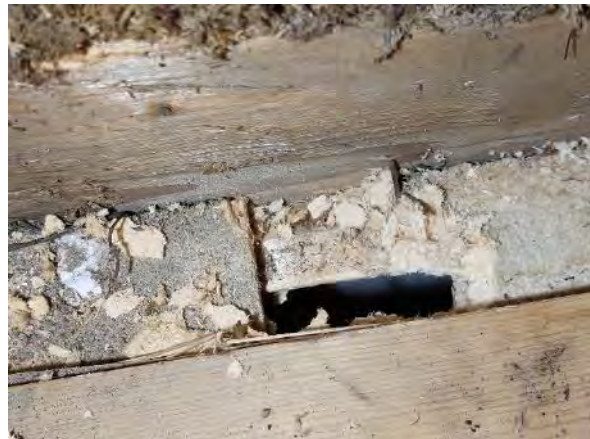
- Reuna-alueella ei ole lämmöneristettä.
- Yläpohjan puukuitulevyn alapuolella havaittiin tyhjä tila.

Kuva 308. Rakenneavaus YP3: Ruusunnuppujen eteistilan yläpuolelle.

Kuva 309. Rakenneavaus YP3, puukuitulevyn alapuolella on tyhjä tila.

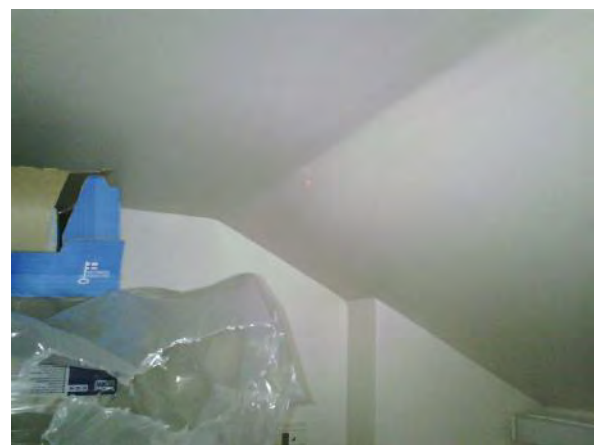
Kuva 319. Yläpohjarakenteen liitoksista havaittiin ilmavuotoa rakennuksen 2. kerroksesta.

Kuva 320. Rakennuksen toisen kerroksen yläpohjan liitoksesta.

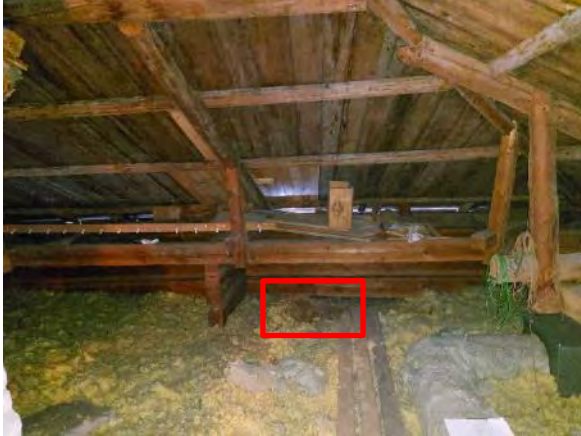
- Rakenneavaus tehtiin ulkoseinän reunalle yläpohjan puolelta.
- Rakenteen alaosa tarkastettiin verstaan puolelta rakennuksen keskialueelta.
- Sammaleriste on asennettu hirsirunkoa vasten.
- Ulkoseinän hirsi aistinvaraisesti tarkastellen hyväkuntoinen.
- Eristekerros on rakenneavauskohdalta kuivaa.

Kuva 333. Rakenneavaus YP4: tehtiin ulkoseinän vierustalle, kuvaan merkitylle alueelle.

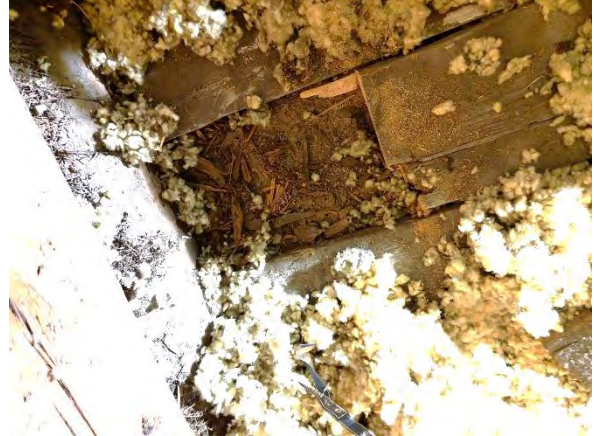
Kuva 334. Rakenneavaus YP4, laudoituksen päällä lämmöneristeenä on puhallusvilla.

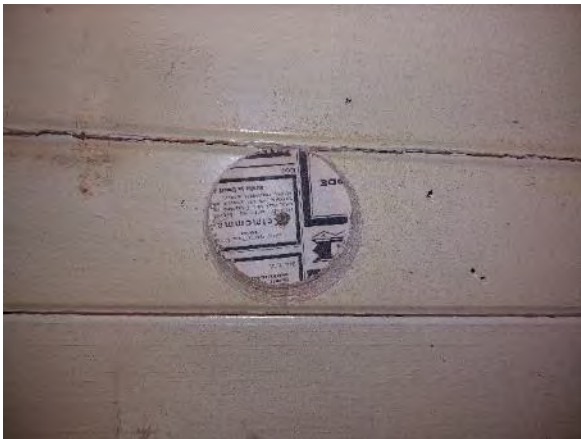
Kuva 337. Maalattun kattolaudan takana on kerros paperia.

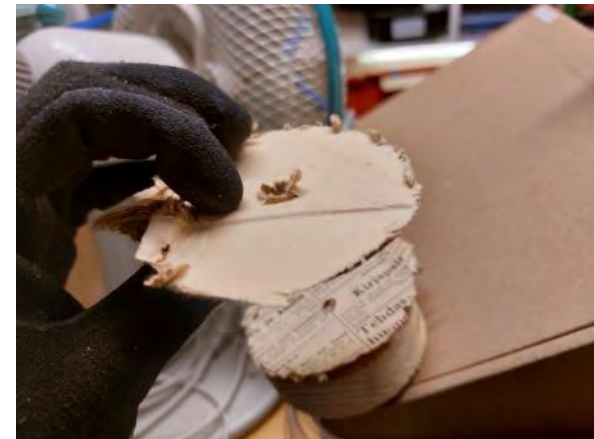
Kuva 338. Rakenneavaus YP4: Kattolaudan takana on paperia ja huokoinen puukuitulevy.

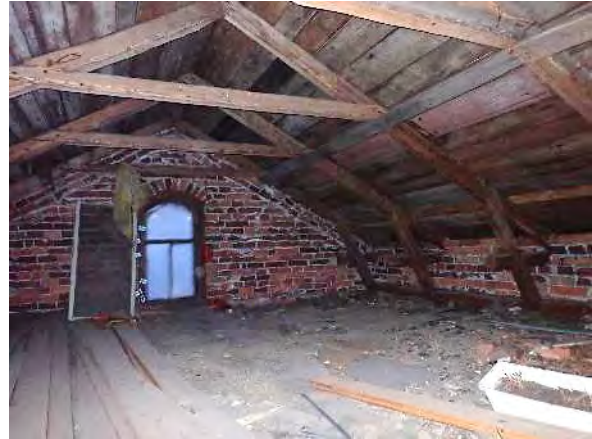
Kuva 354. Yleiskuva yläpohjasta. Vesikattorakenteet ovat puurakenteisia.

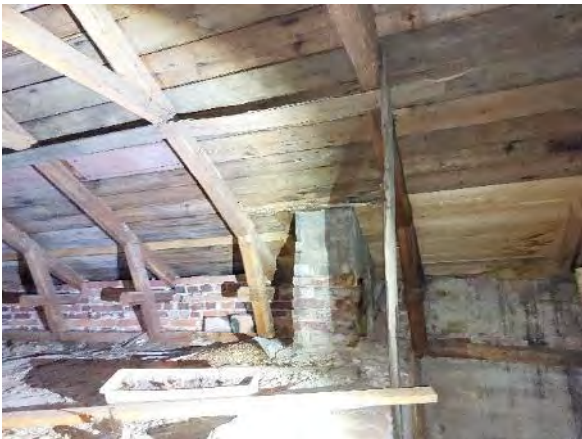
Kuva 355. Aluslaudoitusta on havaintojen perusteella uusittu.

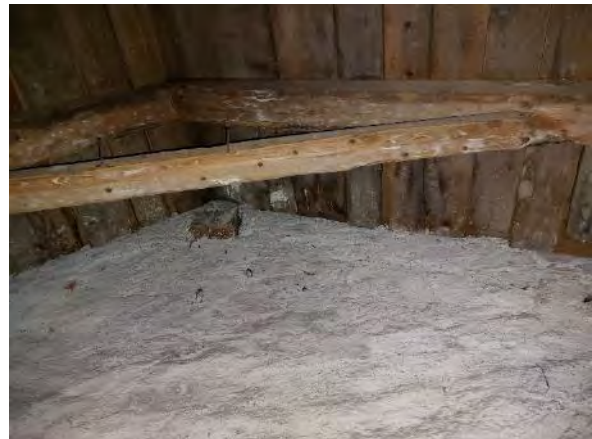
Kuva 356. Toimistotilan yläpohja on eristetty muun rakennuksen 3 yläpohjasta. Tämän tutkimuksen yhteydessä tarkastettiin ainoastaan toimiston yläpuolella oleva yläpohjatila.

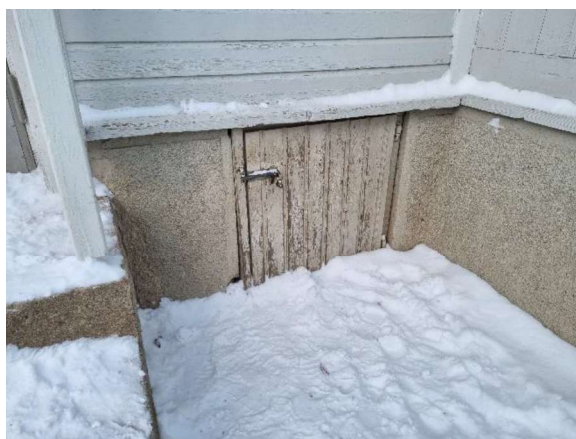
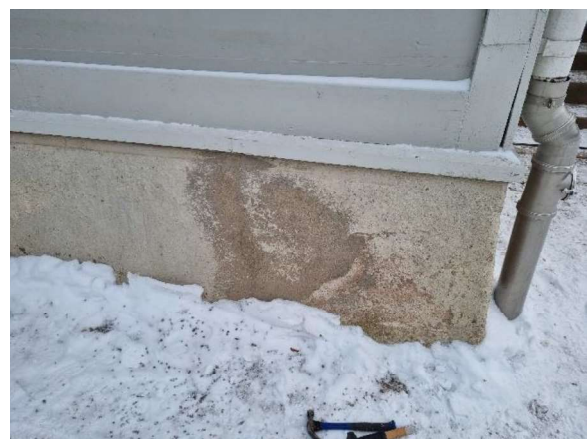
- Rakennuksien 1 ja 2 sokkelin pinnoite sisältää yhdistelmänäytteen N7 perusteella asbestia (kuvat 1 ja 2). Pinnoitetta on arviolta 207 m<sup>2</sup>.  
**HUOM! Pinnoite sisältää raskasmetalliyhdisteitä yli raja-arvon!** Lisää kohdassa 4.1.2.

Kuva 1. Asbestipitoinen sokkelin pinnoite

Kuva 2. Asbestipitoinen sokkelin pinnoite.

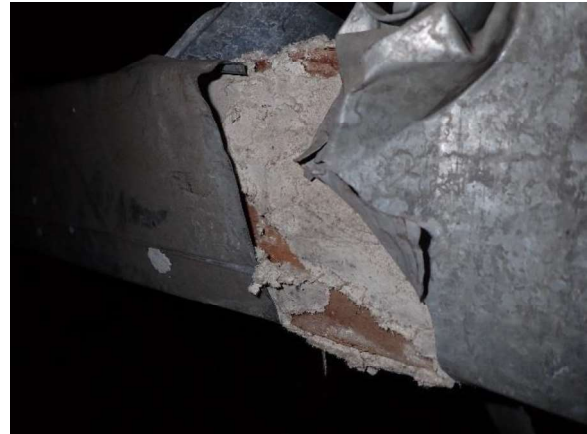
- Rakennusten 1 ja 3 ullakoilla sijaitsee käytöstä poistettuja neliskanttisia IV-kanavia, joiden vaalea pahvieriste sisältää asbestia näytteen N24 perusteella (kuvat 3, 4 ja 5). Rakennuksessa 1 IV-kanavan peltipintaa on rikottu aiemmin, jolloin pahvi saattaa voimakkaasti irrottaa kuituja siihen koskiessa. IV-kanavaa on yhteensä noin 7 jm.

Kuva 3. Asbestipitoinen IV-kanava rakennuksen 1 ullakolla.

Kuva 4. Lähikuva IV-kanavan rikotusta peltipinnasta ja sen alla näkyvästä vaaleasta asbestipahvista.

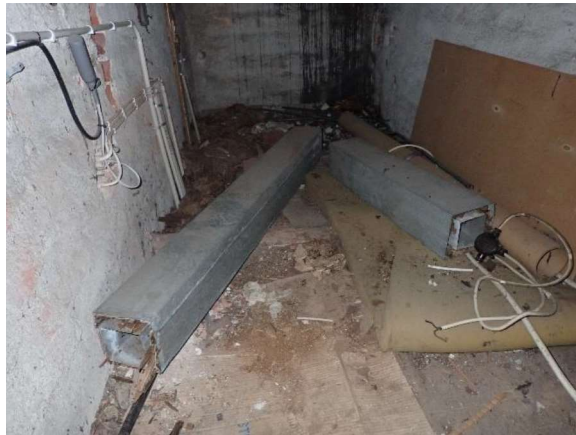
Kuva 5. Kaksi asbestipitoista IV-kanavaa rakennuksen 3 ullakolla.

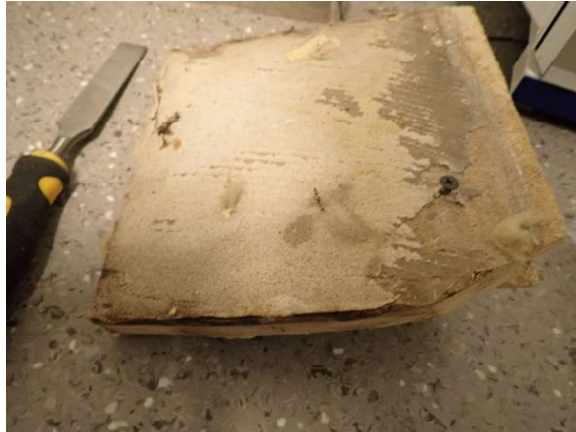
Kuva 6. Alemman lastulevyn lattiatasoite ei sisällä asbestia.

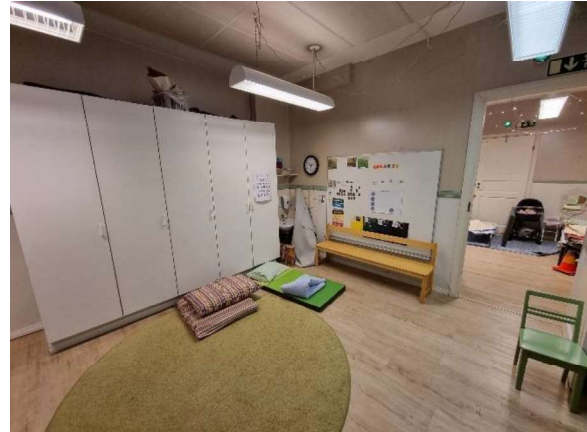
Kuva 7. Monitoimitilan lattiatakenteeesta löytyvä lattiatasoite ei sisällä asbestia.

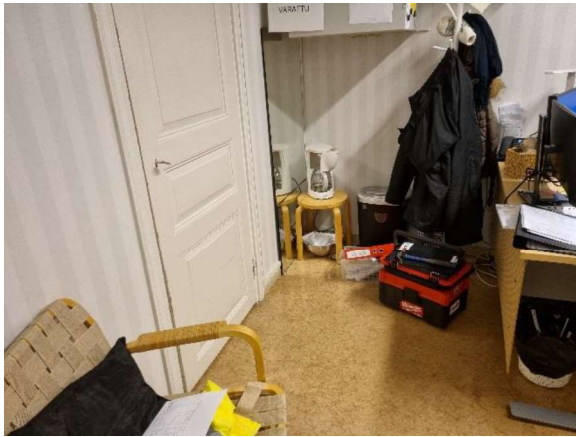
Kuva 8. Toimiston ruskea muovimatto, liima tai tasoite eivät sisällä asbestia.

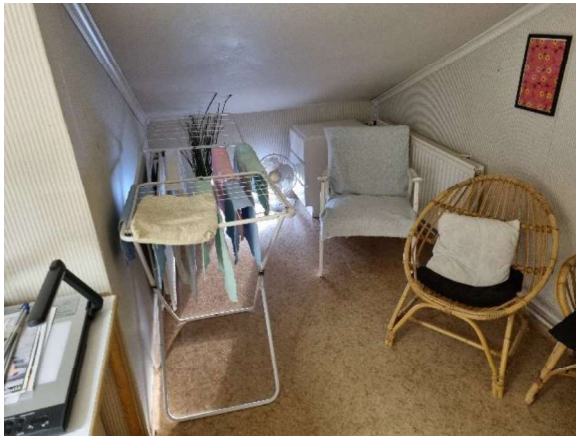
Kuva 10. Taukotilan ruskea muovimatto, liima tai tasoite eivät sisällä asbestia.

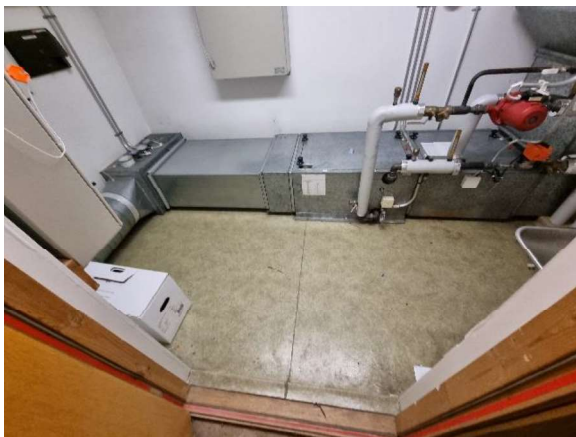
Kuva 12. IV-konehuoneen harmaa muovimatto, liima tai tasoite eivät sisällä asbestia.

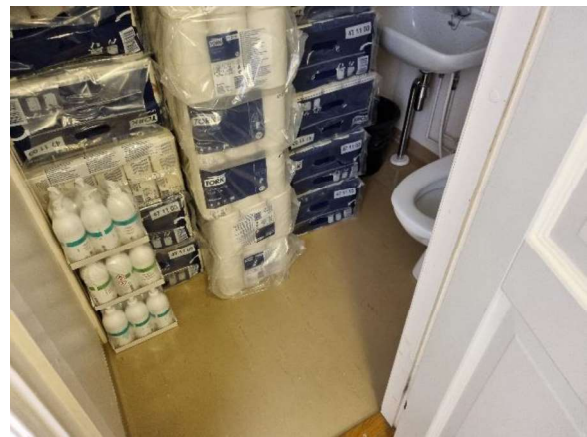
Kuva 13. WC:n ruskea muovimatto, liima tai tasoite eivät sisällä asbestia.
