Kaskenmäen päiväkoti – peruskorjaus ja laajennus

## **Hankesuunnitelma**

18.10.2023

# Kosteus- ja sisäilmatekninen kuntotutkimus

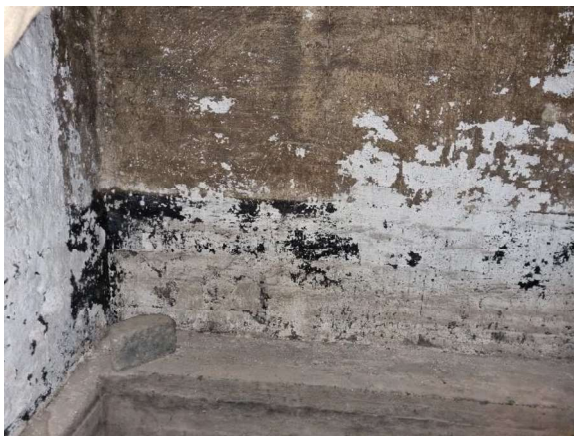
Kuva 16. Rakennuksen 3 kellarin ison huoneen tummempi rappaus ja maali eivät sisällä asbestia.

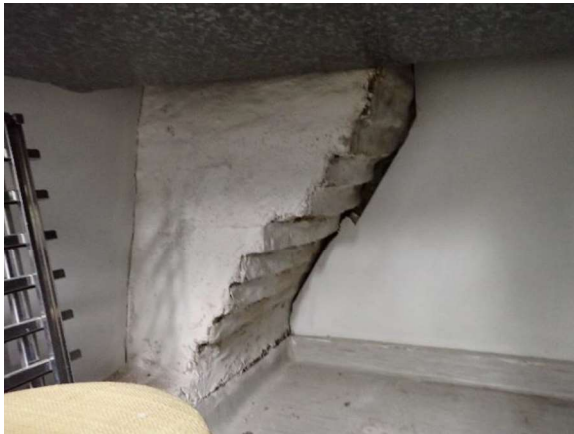
Kuva 18. Rakennuksen 1 2. kerroksen IV-konehuoneen hormin rappaus ja maali eivät sisällä asbestia.

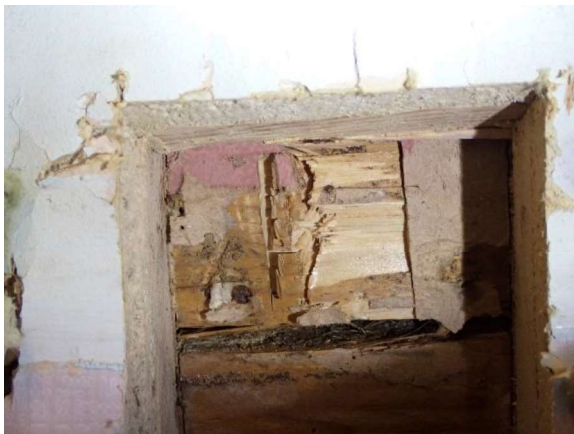
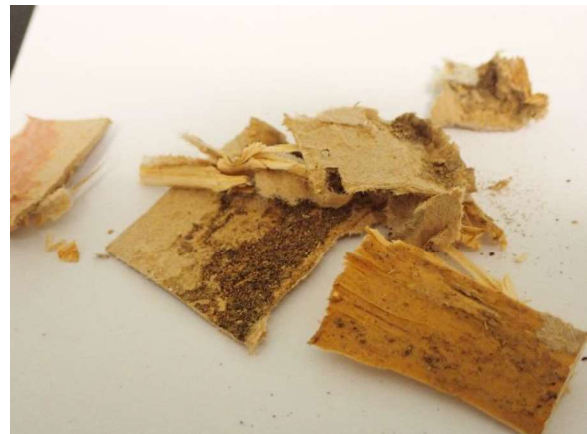
- Rakennuksen 1 tai 2 hirsikuloseinien tapetin liisteri ei sisällä asbestia näytteen N14 tai N29 perusteella (kuvat 20 ja 21).

Kuva 20. Hirsiseinää vasten olevan vanhan tapetin liisteri ei sisällä asbestia.

Kuva 21. Hirsiseinää vasten olevan vanhan tapetin liisteri ei sisällä asbestia.

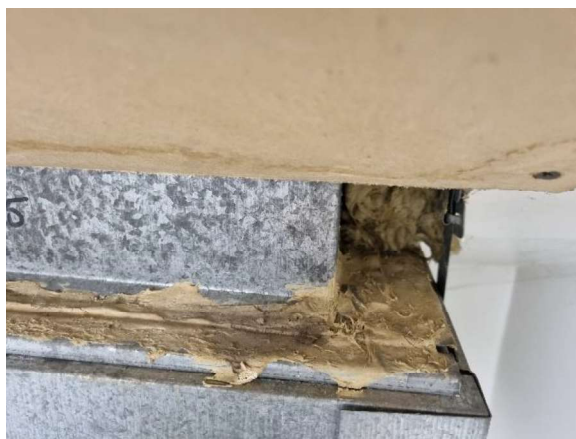
Kuva 23. IV-koneiden kellertävä saumamassa ei sisällä asbestia.

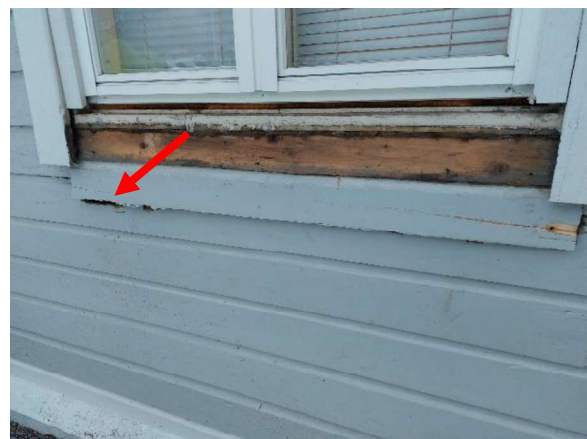
Kuva 24. Vaakalaudan alareunan kitti ei sisällä asbestia, mutta sisältää lyijyä yli raja-arvon.

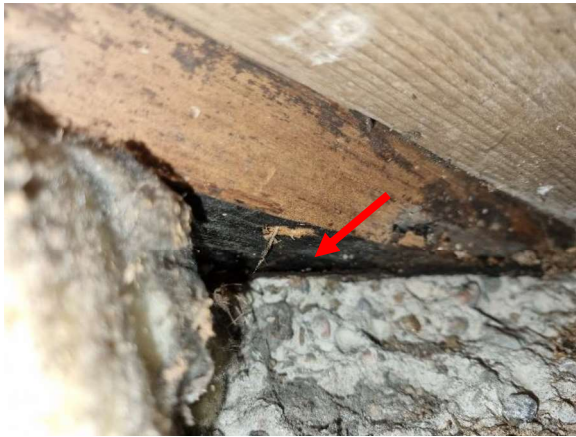
- Rakennuksen 2 sokkelin ja alaohjauspuun välinen kermi ei sisällä asbestia näytteen N6 perusteella (kuva 26).

Kuva 26. Sokkelin ja alapuun välinen kermi ei sisällä asbestia.

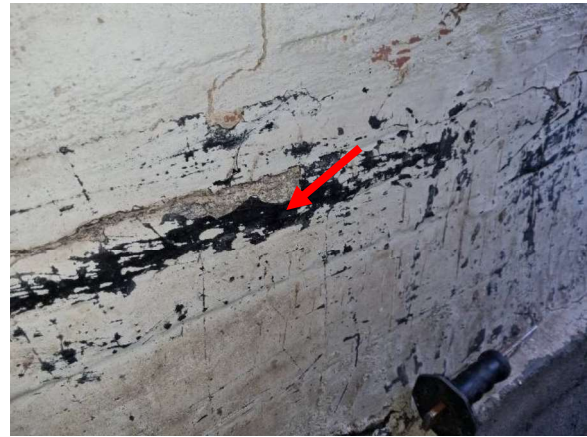
- Rakennuksen 3 kellarin portaikon bitumisively ei sisällä asbestia näytteen N12 perusteella (kuva 27).

**Huom! Sively sisältää PAH-yhdisteitä yli raja-arvon! Lisää kohdassa 4.1.1.**

Kuva 27. Sokkelin sisäpuoleinen vedeneriste ei sisällä asbestia.

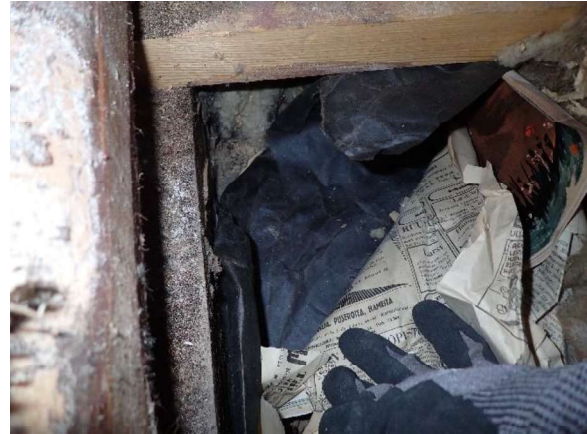
- Rakennuksen 1 alapohjan tervapaperi rakenneavaus AP5 kohdalla sisältää PAH-yhdisteitä yli raja-arvojen näytteen N19 (kuva 29). Määräarvio tarkentuu purkuvaiheessa.

Kuva 29. Rakennuksessa 1 AP5 tervapaperi kopiohuoneessa.

**HUOM!** Materiaalin poistamisessa tulee noudattaa Ratu 82-0381 (Kivihiilipikeä sisältävien rakenteiden purku. Osastointimenetelmä) ohjeita.

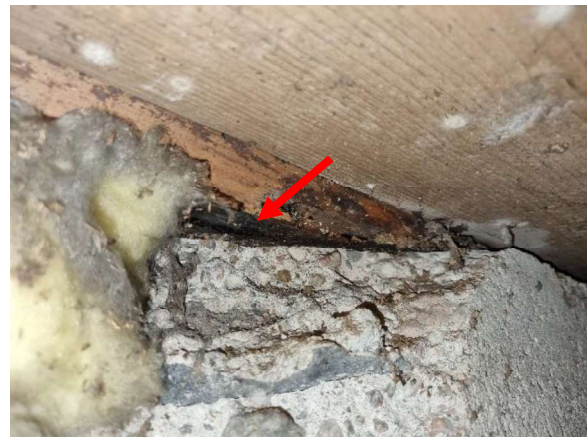
Kuva 31. Rakennuksen 2 sokkelin ja alapuun välinen kermi.

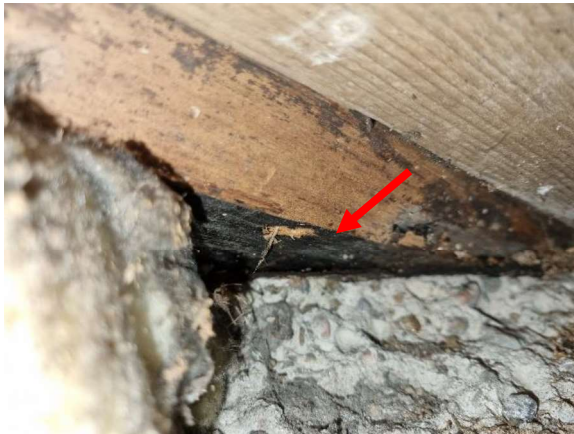
- Rakennuksen 2 sokkelin ja alapuun välinen kermi sisältää PAH-yhdisteitä yli raja-arvojen näytteen N6 (kuva 31). Määräarvio tarkentuu purkuvaiheessa.
- Rakennuksen 2 alapuuhun on imeytynyt PAH-yhdisteitä sokkelin ja alapuun välisestä kermistä N28 (kuva 32). Määräarvio tarkentuu purkuvaiheessa.

Kuva 32. Rakennuksen 2 sokkelin ja alapuun välinen kermi on tummuttanut alapuun alapintaa.

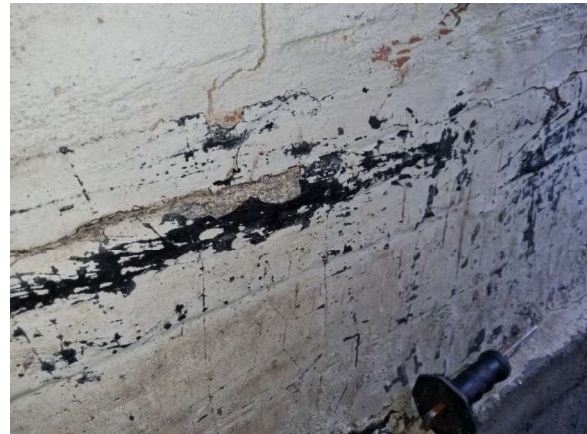
- Rakennuksen 3 kellarin sisäpuoleinen vedeneriste sisältää PAH-yhdisteitä yli raja-arvojen näytteen N12 (kuva 33). Määräarvio tarkentuu purkuvaiheessa.

Kuva 33. Rakennuksen 3 kellarin seinien vedeneriste.

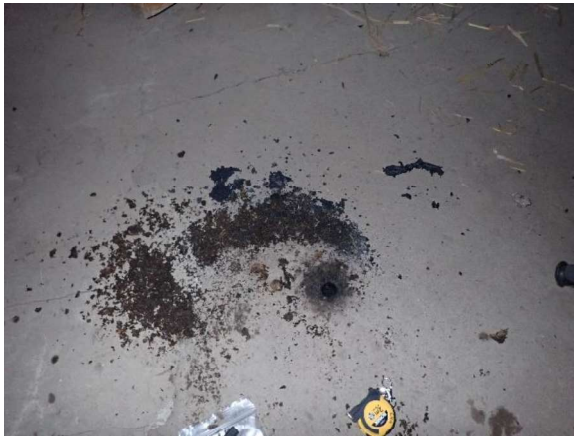
- Rakennuksen 3 kellarin alapohjan pintamateriaali on valuasfalttia. Valuasfaltin päälle on levitetty ohut kerros kiviaineista tasoitetta. Valuasfaltti sisältää PAH-yhdisteitä yli raja-arvojen kokemuseräiseen tietoon perustuen (kuva 34). Määräarvio tarkentuu purkuvaiheessa.

Kuva 34. Rakennuksen 3 kellarin alajahjan pinnassa on ohut tasoite, jonka alla on noin 50-75 mm valuasfalttia.

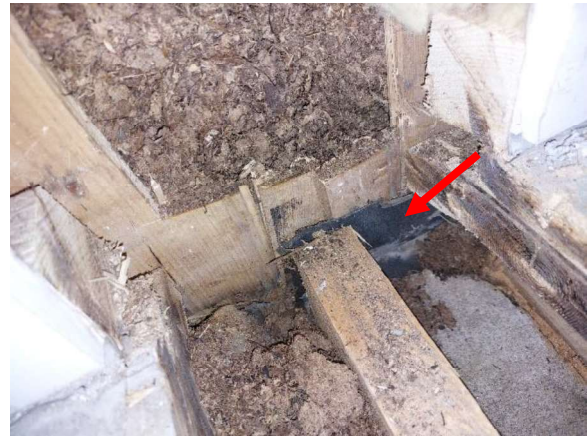
- Rakennuksen 3 neuvotteluhuoneen ja kellarin välipohjan tervapaperi sisältää PAH-yhdisteitä yli raja-arvojen näytteen N33 (kuva 35). Määräarvio tarkentuu purkuvaiheessa.

Kuva 35. Rakennuksen 3 toimiston ja kellarin välisen välipohjan tervapaperi.

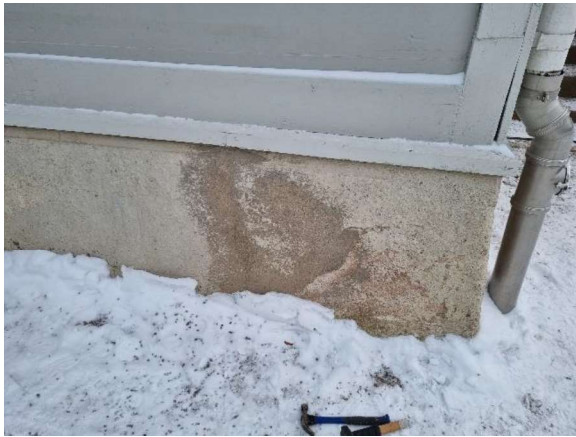
- Rakennuksien 1 ja 2 sokkelin pinnoite sisältää raskasmetalliyhdisteitä yli raja-arvojen näytteen N7 perusteella (kuva 36). Määräarvio noin 207 m<sup>2</sup>.  
**HUOM! Sokkelin pinnoite on asbestipitoinen!** Lisää kohdassa 3.1.1.
- Rakennuksen 3 ruskea ikkunakarmin maali sisältää raskasmetalliyhdisteitä yli raja-arvojen näytteen N8 perusteella (kuva 37). Määräarvio noin tarkentuu purkuvaiheessa, koska maalia voi olla muuallakin, kuin ikkunan ympärillä.
- Rakennuksen 3 neuvotteluhuoneen alkuperäisen ponttilautalattian harmaa lattiamaali sisältää raskasmetalliyhdisteitä yli raja-arvojen näytteen N9 perusteella (kuva 38). Määräarvio noin 22 m<sup>2</sup>.

Kuva 36. Rakennuksen 1 asbesti- ja raskasmetallipitoinen sokkelin pinnoite.

**HUOM!** Raskasmetallipitoisuuden raja-arvon ylittävistä materiaalien kuljetuksesta jäteasemalle / jatkokäytöstä kohteella tulee olla yhteydessä alueen jäteviranomaiseen.

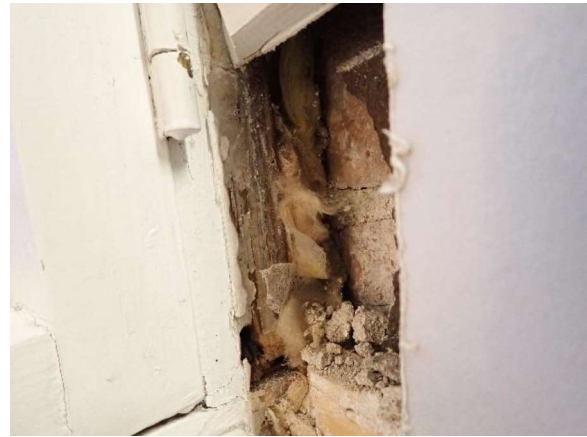
Kuva 37. Rakennuksen 3 raskasmetallipitoinen ruskea ikkunakarmin maali.

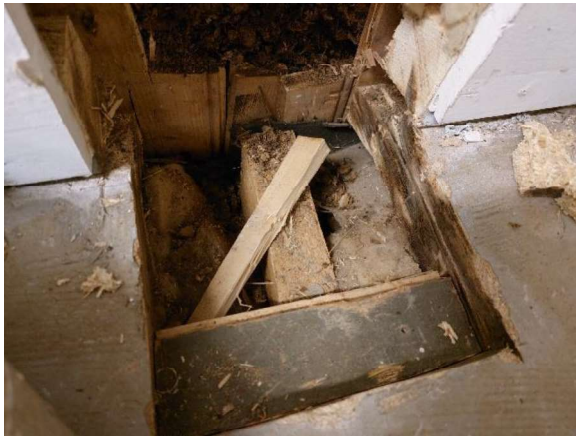
Kuva 38. Rakennuksen 3 neuvotteluhuoneen ponttilaudoituksen raskasmetallipitoinen maali.

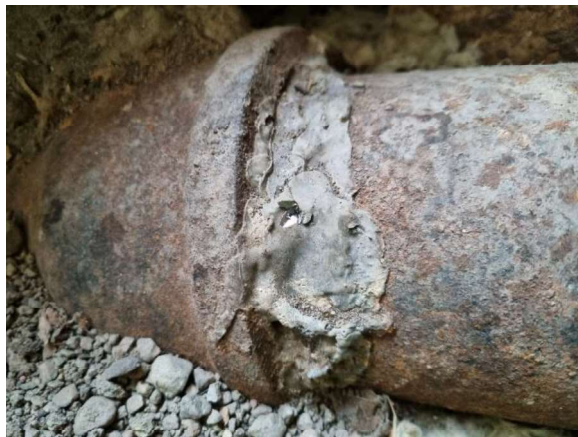
- Valurautaviemärien muhviitosten tiivisteet sisältävät kokemusperäisen ja kirjallisuuteen perustuvan tiedon perusteella lyijyä (kuva 39). Jäteluokka 17 04 09\*. Määrää ei arvioitu, tarkentuu purkuvaiheessa.
- Rakennuksen 1 puisen julkisivun kitti sisältää lyijyä yli raja-arvon näytteen N16 perusteella (kuva 40)

Kuva 39. Lyijypitoista tiivistettä rakennuksen 3 vaakaviemärin valurautaisessa muhviitoksessa.

**HUOM!** Lyijypitoisen tiivistemateriaalin poistamisessa tulee noudattaa Ratu 82-0382 (PCB:tä ja lyijyä sisältävien saumamassojen purku. Menetelmät) ohjeita.

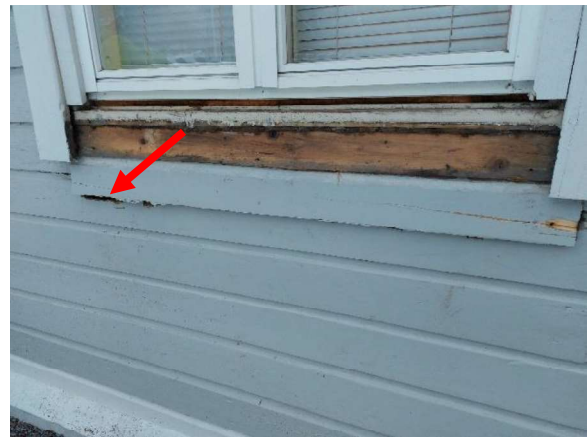
Kuva 40. Vaakalaudan alareunan kitti ei sisällä asbestia, mutta sisältää lyijyä yli raja-arvon.
