**Ruiskatu 8,
Väistötilakäytön ja kuntotutkimuksen
edellyttämien korjaustoimenpiteiden
HANKEKUVAUS**

14.1.2019

Tutkimuskohteena oli Turun Peltolassa osoitteessa Ruiskatu 8 sijaitseva betonielementtirakenteinen koulu-kiinteistö. Kiinteistön vanha osa on rakennettu vuonna 1979 ja uusi osa vuonna 1989. Rakennuksen vanha osa koostuu viidestä maanpäällisestä kerroksesta, käyttötiloina olevasta kellarikerroksesta sekä erillisestä pääosin yksikerroksista liikunta- ja uimahallitiloja sisältävästä siivestä (uimahallin alla on lisäksi kellarikerroksessa teknistä tilaa). Rakennuksen uudempi osa on neljäkerroksinen, joista kolme kerrosta sijaitsee maanpäällä. Tämän lisäksi uudessa osassa on liikuntatiloja sisältävä erillinen yksikerroksinen siipi.

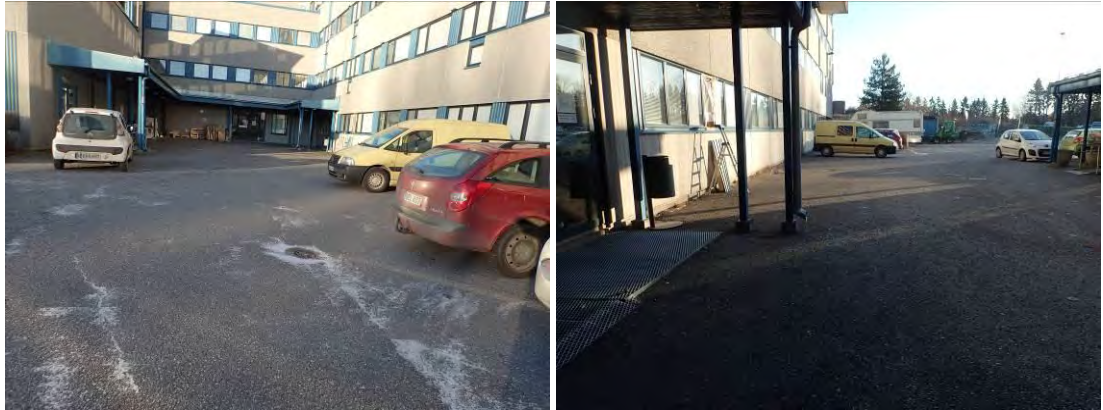
Uuden puolen korkeamman osan ja vanhan osan välissä on rakennuksen kaakkoissivustalla myös asfaltoitu piha. Uuden osan sisäänkäyntikatoksen kattovedet johtuvat maahan ja aistinvaraisesti tarkastettuna niiden johtuminen eteenpäin sadevesikaivoon on puutteellista ja on mahdollista, että ne kertyvät pihalle. Korkeamman osan kaakkoispäädyn sisäänkäynnin sokkelin pinnassa on kosteusjälkiä.

Kuvat 11 ja 12. Uuden ja vanhan puolen välinen asfaltoitu piha.

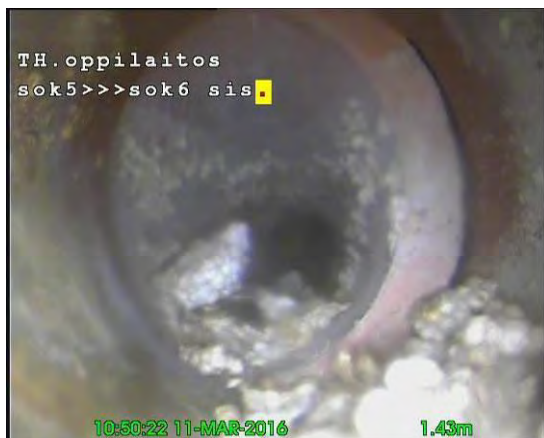
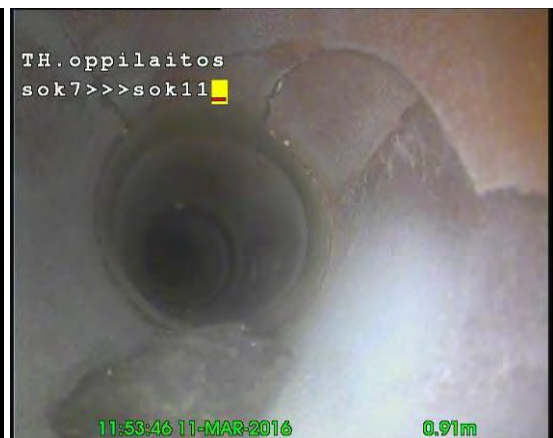
Kiinteistön kuvattujen salaojien materiaaleina oli muovi- ja savitiiliputki. Vanhalla puolella salaojat ovat olleet todennäköisesti alun perin savitiiliputkea ja uusitut osat ovat muovia. Uudella puolella salaojat ovat olleet todennäköisesti alun perinkin muovia. Muoviset salaojaputket olivat hyvässä kunnossa. Savitiiliputket olivat huonossa kunnossa, putkissa todettiin siirtymiä saumoissa, halkinaisia kohtia ja putkirikkoja.

Kuvat 16 ja 17. Savitiiliputkessa siirtymää uimahalliosan kaakkoispäädyssä (kuva 16). Savitiiliputki on halki uimahalli- ja liikuntasaliosan alla (kuva 17).

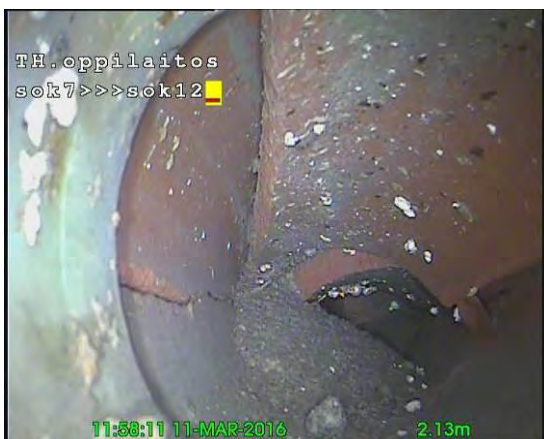
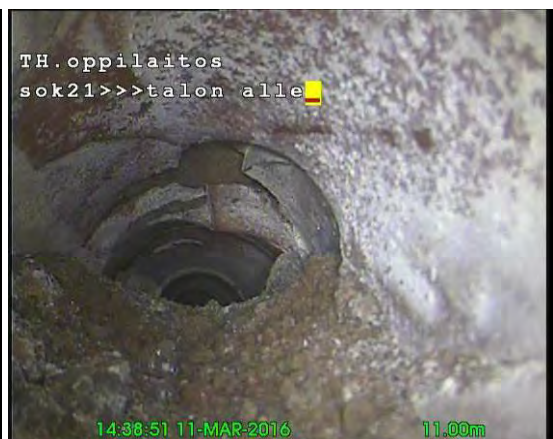
Kuvat 18 ja 19. Savitiiliputki on sortunut auditorion edustalla (kuva 18) ja porrashuoneen alla (kuva 19).

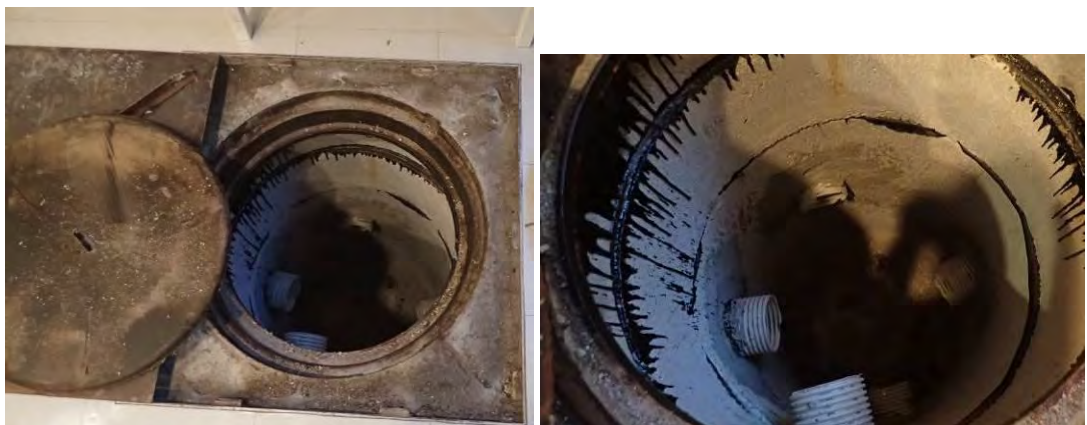
Kuvat 24 ja 25. Uuden puolen matalan osan alapohjassa todettiin olevan salaojien tarkastuskaivo.

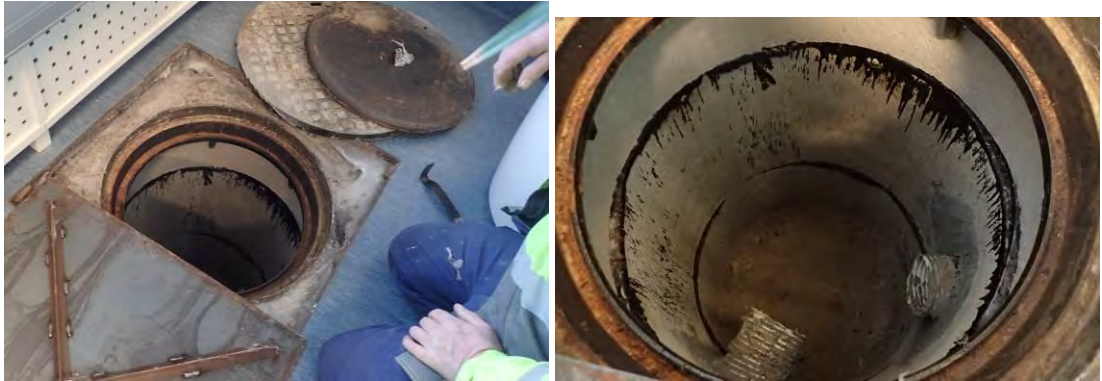
Kuvat 26 ja 27. Vanhalla puolella kirjaston alapohjassa todettiin olevan salaojien tarkastuskaivo.

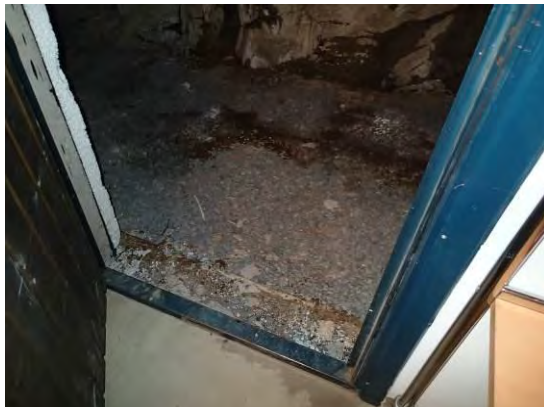
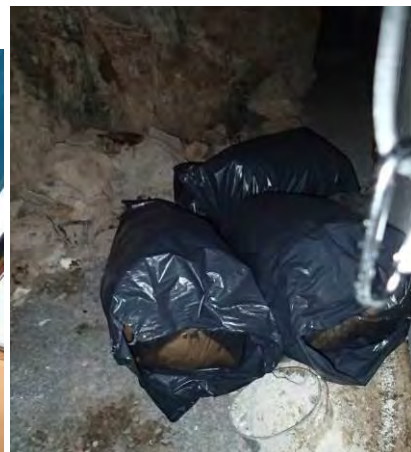
Louhostiloja tarkasteltiin E-porraskäytävän alatasanteen varastossa 0143 sekä eteishalissa 0104 olevien käyntiovien kautta. Tilassa todettiin mikrobiperäistä hajua sekä jonkin verran rakennusjätettä. Kalliopinnassa havaittiin tilan pohjalle valuvaa vettä koillissivun louhostilassa (kulku varastosta 0143).

Kuva 30 ja 31. Uudella puolella sijaitsevaan louhostilaan on kulku mm. varastosta 0143. Tilassa havaittiin mikrobiperäistä hajua ja rakennusjätettä.

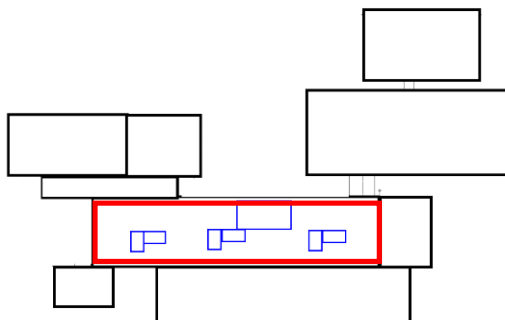
Vanhan puolen korkea katto

Vanhan puolen korkealla katolla havaittiin puutteita räystäspeltien tiiveydessä ja kiinnityksissä. Räystäspellit repsottavat paikoitellen niin, että sadevesi ja tuiskulumi saattavat päästä pellin alle. Vesikatteen päälle suojaus asennettu singeli puuttuu paikoitellen.

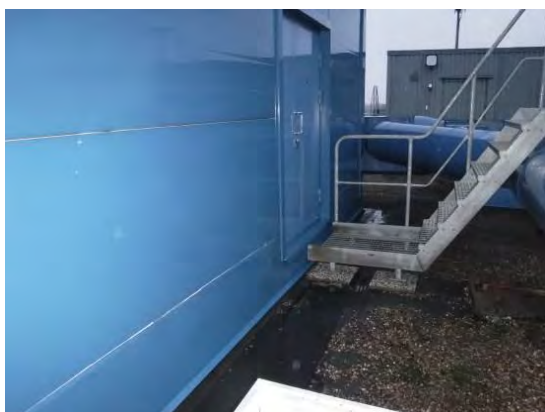
Korkeammalla vesikatolla sijaitsee ilmanvaihtokonehuone. Konehuoneeseen johtava ulko-oven kynnyksen pellitys vuotaa oven alareunassa siten, että sade- ja sulamisvedet pääsevät oven kynnykseltä konehuoneen eteistilan lattialle. Lattialla on muovimatto ylösnostoiheen sekä lattiakaivo, johon em. vuotovesi ohjautuu.

Kuva 51. Ilmanvaihtokonehuoneen ulko-ovi.

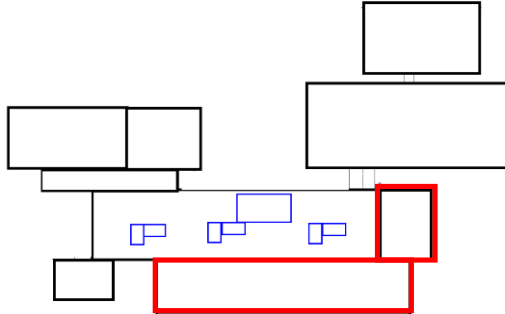
Kirjaston katto ja matala vesikatto

Vesikatoilta käsin havaittiin rakennuksen ikkunaliittymien sekä katon ja ulkoseinän liittymissä tiivistemassausten halkeilua. Myös vesikatolla olevat peltirakenteet ovat paikoitellen alkaneet ruostua.

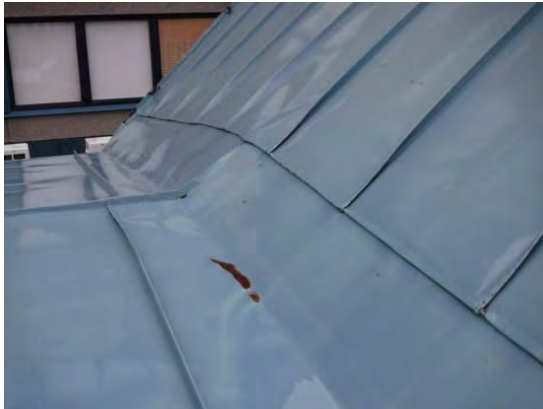
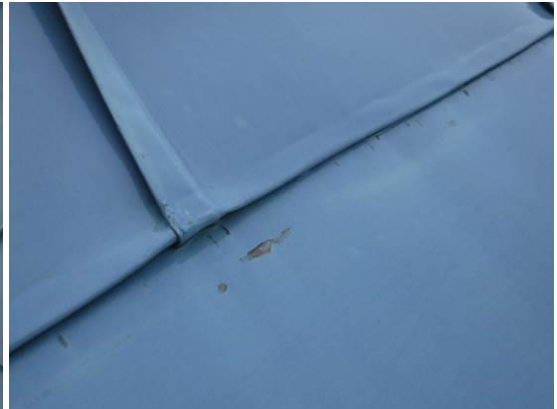
Kuvat 54 ja 55. Kirjaston vesikatolla ilmanvaihtokonehuoneen peltivuoraus on alkanut ruostua.

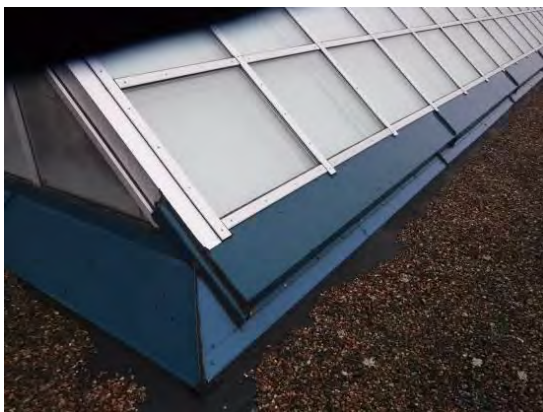
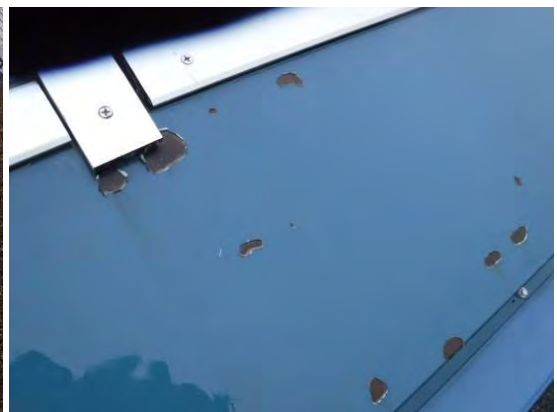
Kuvat 56 ja 57. Lounaan puoleisella vesikatolla olevan kattokuvun peltiosat ovat alkaneet ruostua.

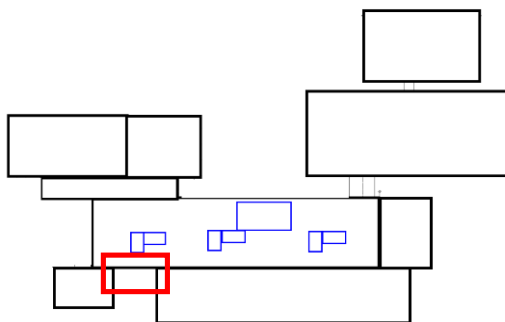
Pääsisäänkäynnin katos on betonirakenteinen ja päällystetty bitumihuovalla. Sade- ja sulamisvesiä ei ole ohjattu pois vesikatolta. Katoksen päällä makaa vesi ja katoksen alapinnassa näkyy runsaasti kosteusjälkiä. Ulkoseinärappaus on paikoitellen rapautunut seinän ja vesikaton liitoskohdasta.

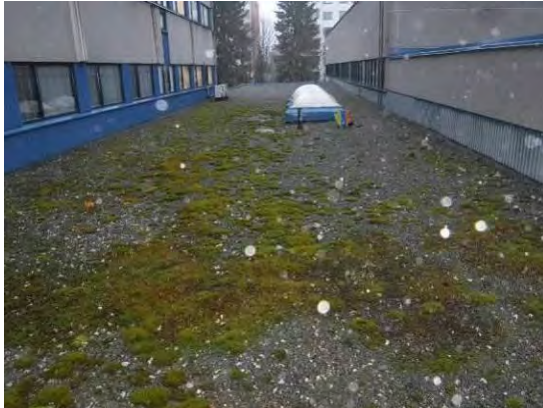
Vanhan puolen korkean osan ja voimistelusalin välisellä matalalla vesikatolla kasvaa runsaasti sammalta.

Kuva 66. Katolla kasvaa runsaasti sammalta.

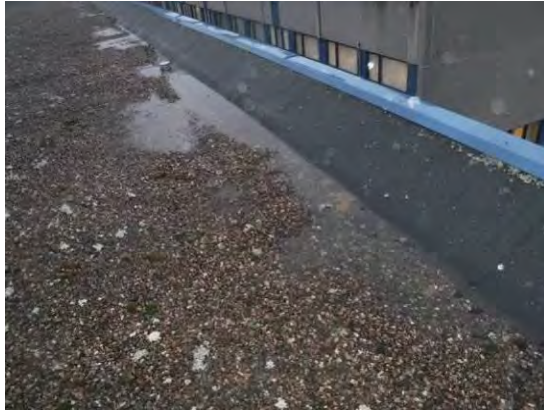
Sadevesi lammikoituu paikoitellen uimahallin ja voimistelusalin vesikatolle. Lammikoitumista tapahtuu ainoastaan ulkoseinien vierustoille kattokaivojen vierustoille.

Kuva 69. Vesi lammikoituu paikoitellen voimistelusalin vesikatolla.

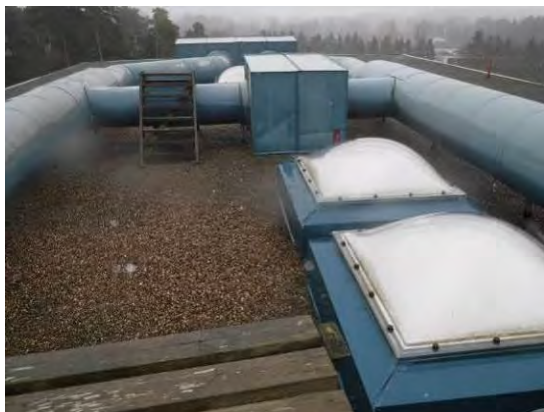
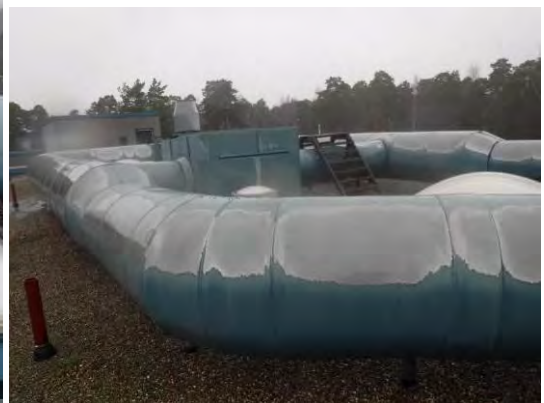
Uuden puolen korkeammalla vesikatolla olevien ilmanvaihtokanavien maalipinta on hilseillyt pois suurilta alueilta.

Kuvat 70 ja 71. Maalipinta hilseilee vesikatolla olevista ilmanvaihtokanavista.

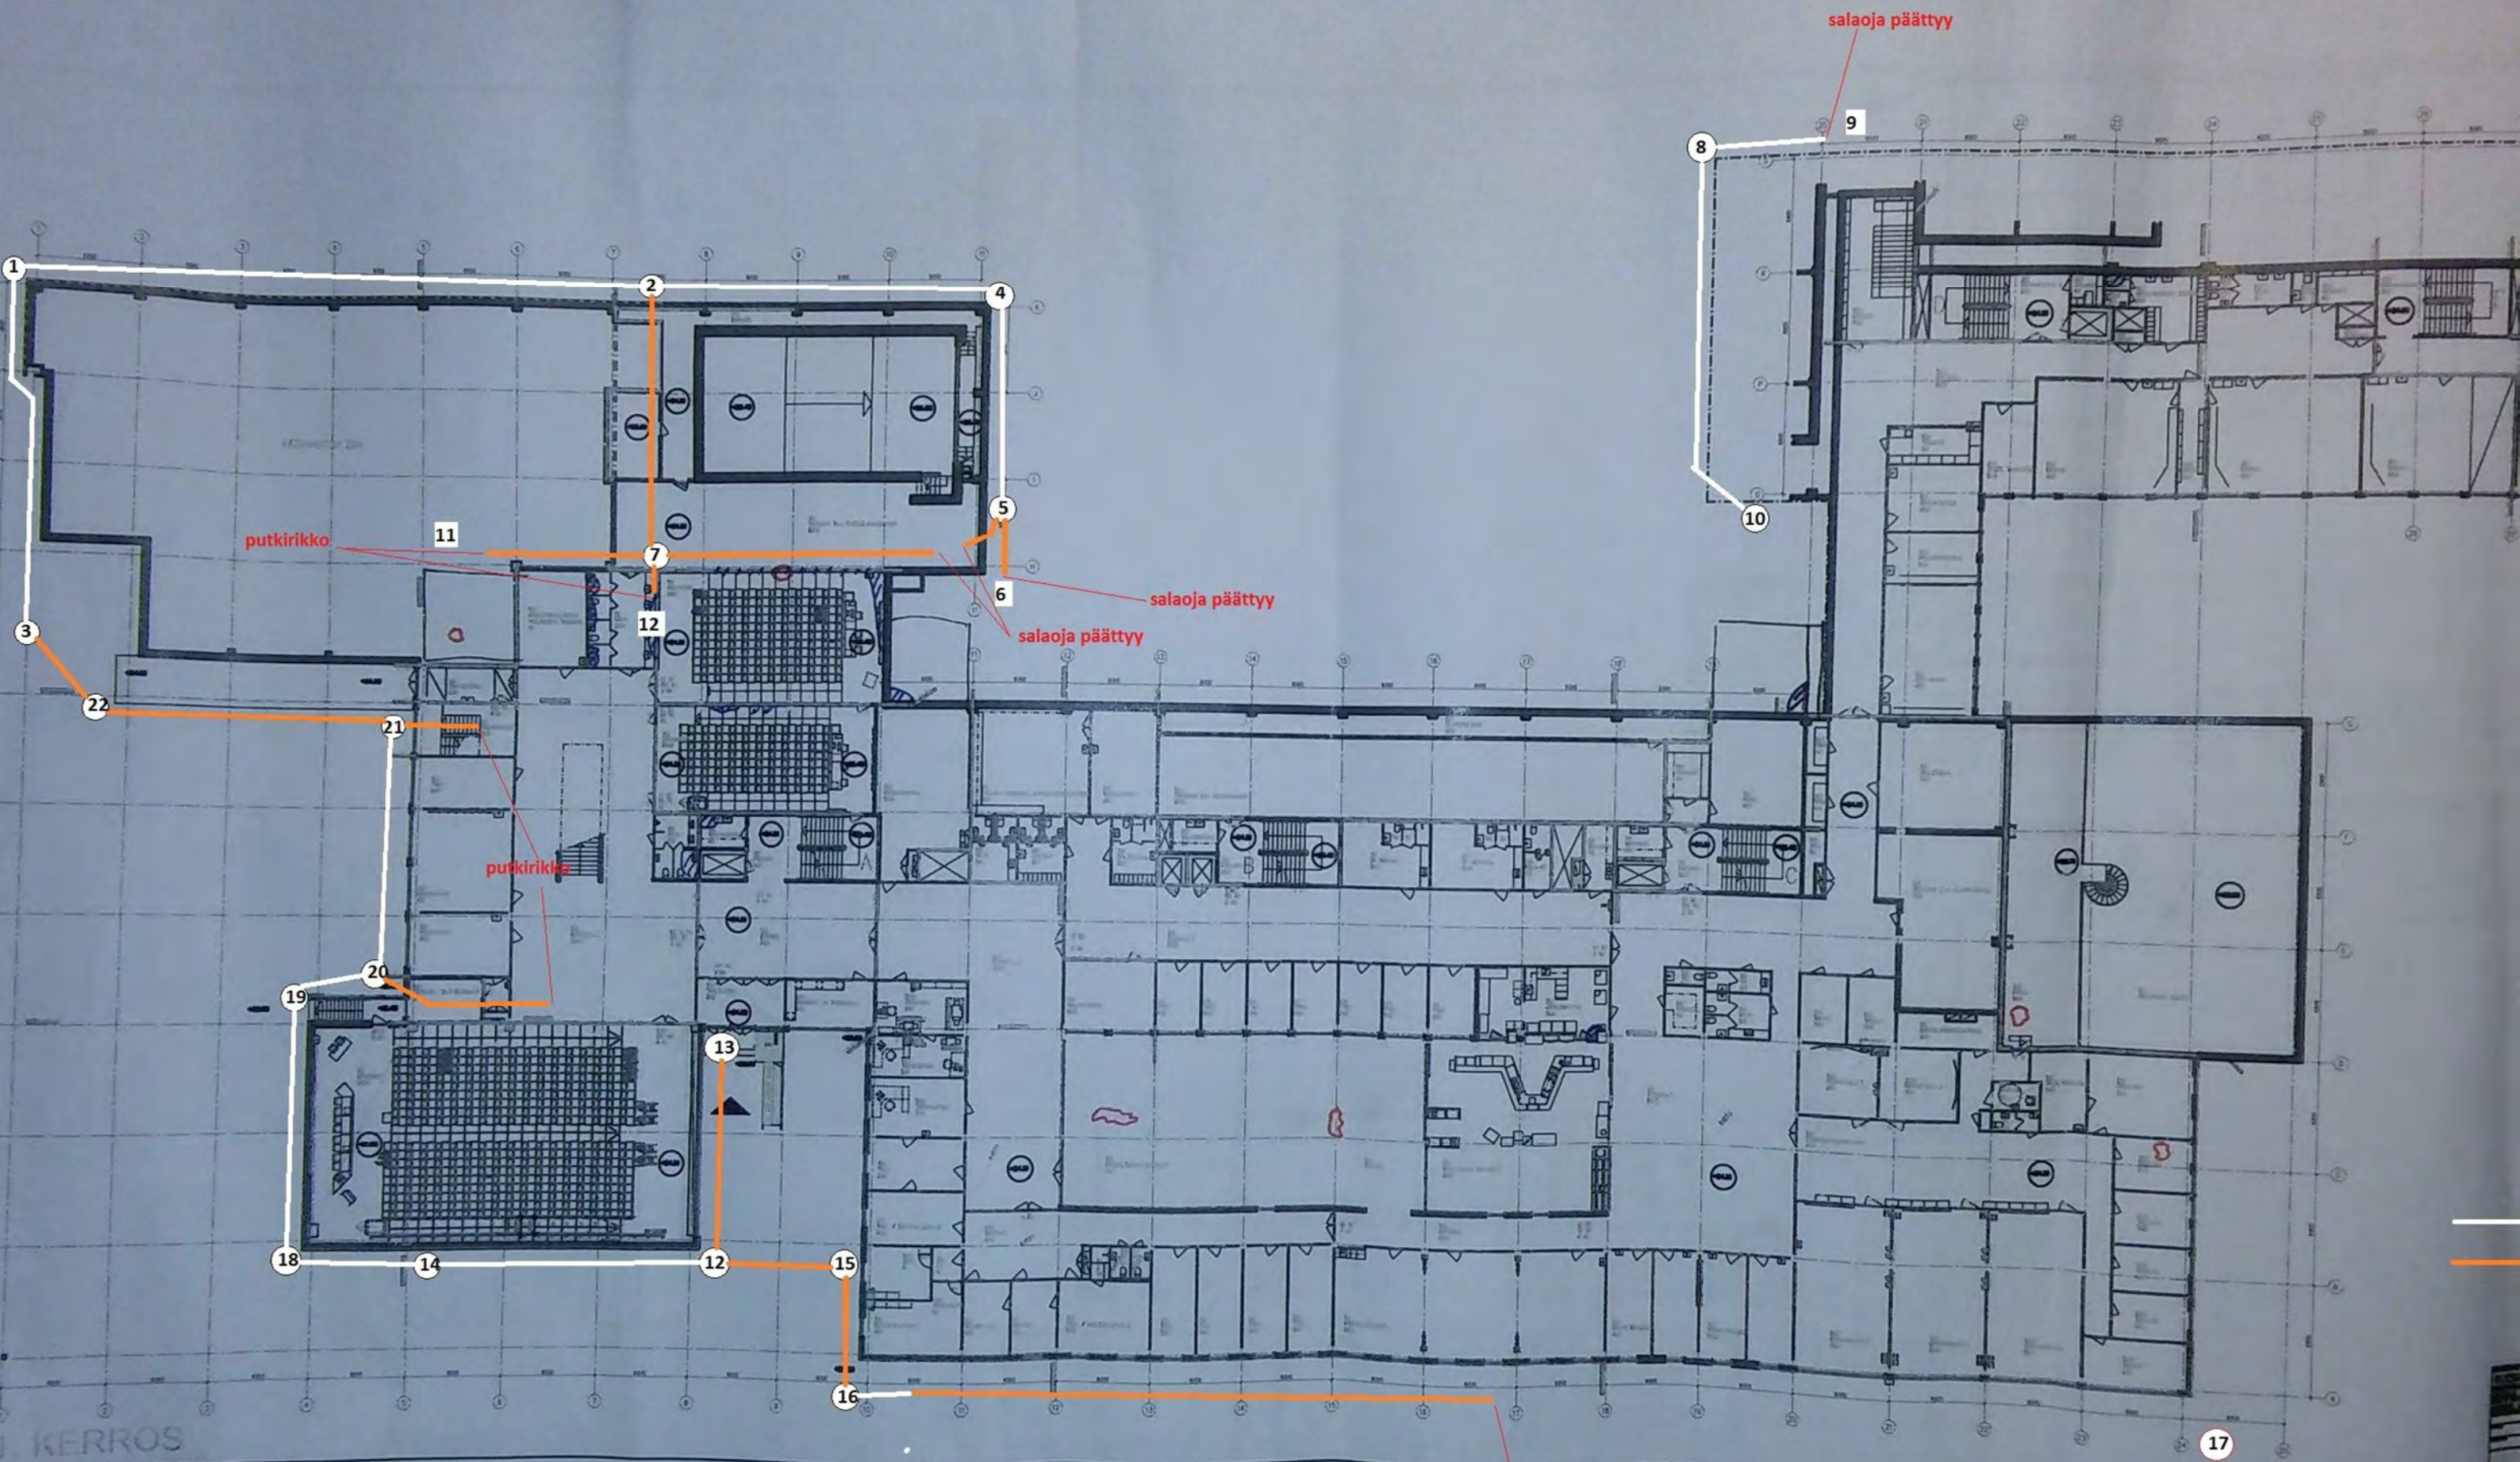
putkirikko

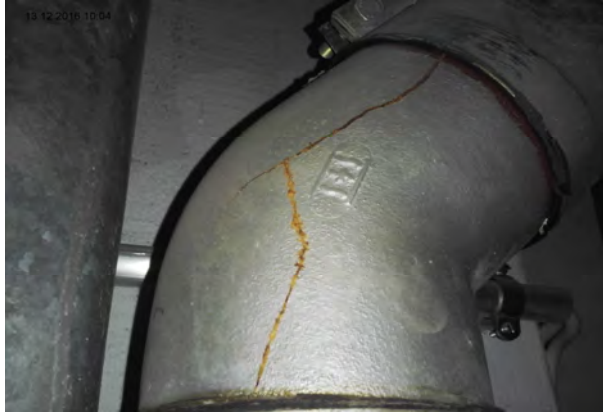
Vanhan osan (ammattikorkeakoulu) valurautaisissa kerrosviemäreissä havaittiin voimakasta sisäpuolista syöpymää ja halkeamia. Saadun tiedon ja tehtyjen havaintojen mukaan viemäriosoiksi on jouduttu uusimaan niissä ilmenneiden vuotojen takia. Väestösuojan edustalla käytävän alakaton yläpuolella havaittiin voimakasta viemärihaavaa. Kiinteistön laajemman peruskorjauksen yhteydessä tulee vanhan osan (ammattikorkeakoulu) kaikki valurautaiset viemärit uusiksi.

Kuva 2. Haljennut valurautaviemärin käyrä vanhassa osassa.

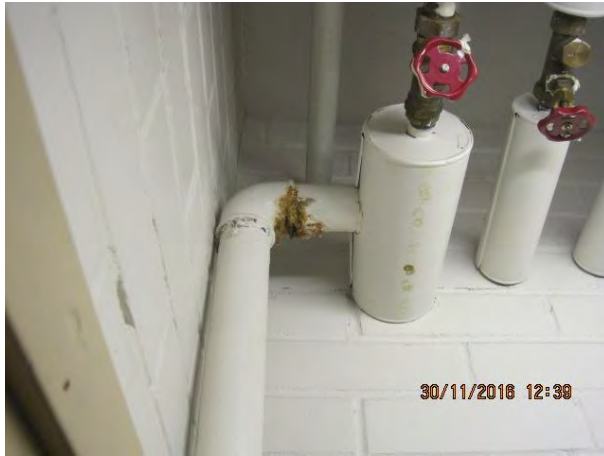
Kuva 3. Kuvassa heikkokuntoinen kylmävesijohdon kulma

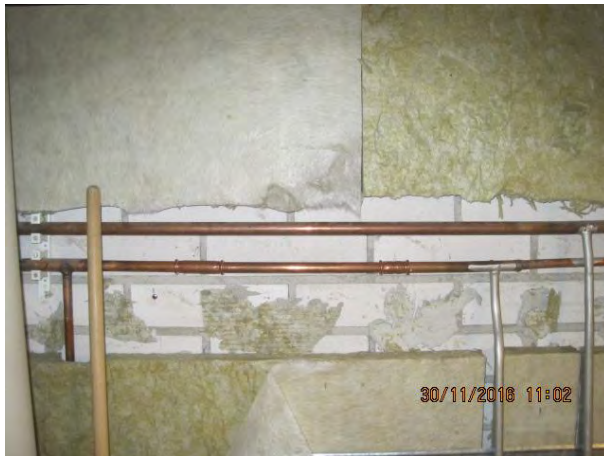
Kuva 4. Kuvassa uusittuja vesijohtoja.

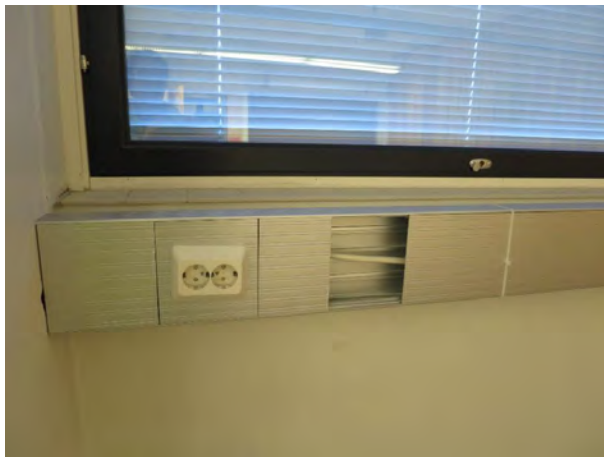
Kuva 5. Johtokanava, kansilevy puuttuu (järjestelmään ei saada enää varaosia).

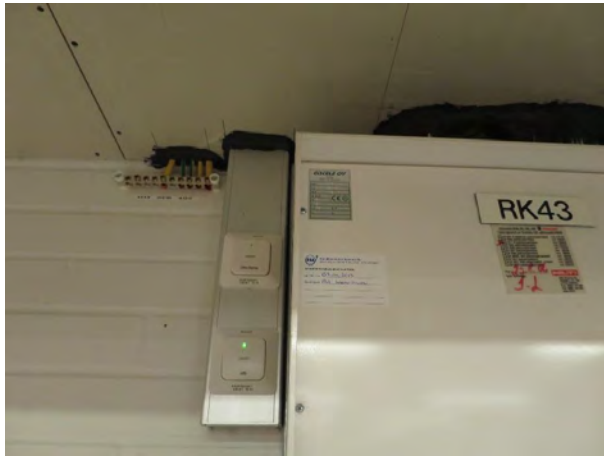
Paloläpiviennit olivat tarkastetuilta osin kunnossa ja hyvin merkitty.

Kuva 6. Paloläpiviennit on tehty ja merkitty hyvin. Maadoituskiskot on numeroitu ja merkitty.

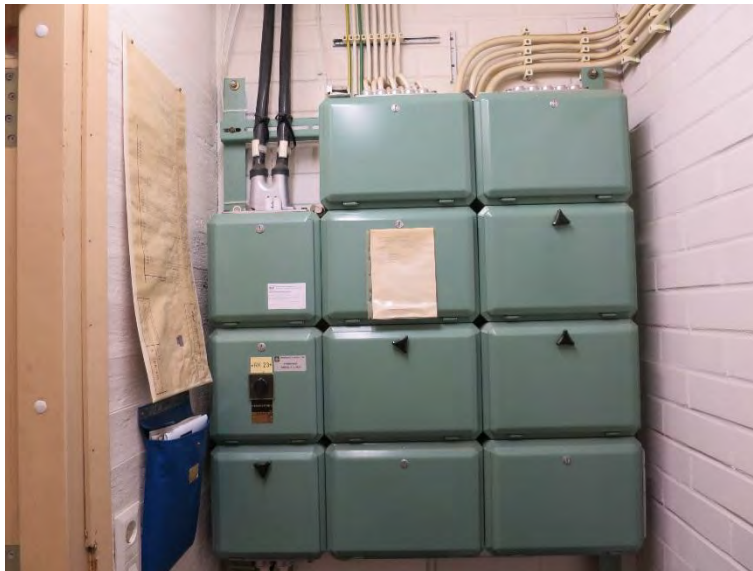
Keskuksien vikavirtasuojaukset eivät ole nykystandardien mukaisia.

Kuva 7. Alkuperäinen ryhmäkeskus.

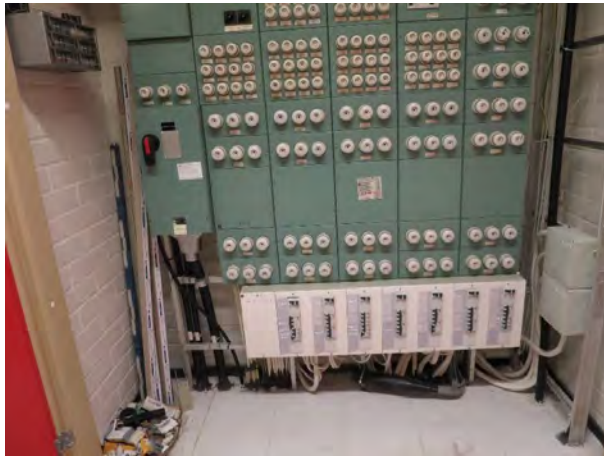
Kuva 9. Jälkiasennuksia tehty alkuperäiseen keskuksen RK51.
