# Raunistulan koulutalon hankeselvitys

7.5.2021

# Tutkimusraportti

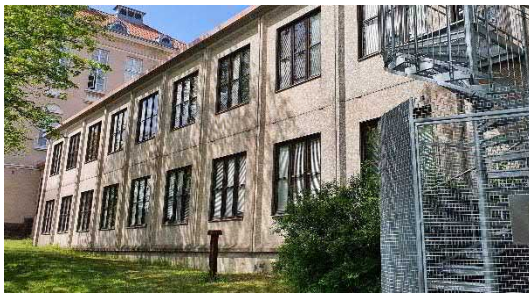
Rakennuksen ulkopuolisessa tarkastuksessa todettiin pääosin jo kesän 2019 kuntokartoituksessa havaittuja asioita. Rakennuksen eteläseinustalle ulottuvalla nurmella maanpinta viettää kohti rakennusta, jossa ulkoisesti hyväkuntoisen seinäelementin tuuletusaukot sijaitsevat lähellä maanpintaa (kuva 4.1.1). Sokkeli on paikoin rapistunut ja sen teräkset ovat osin näkyvissä (kuvat 4.1.2 ja 4.1.3). Myös sokkeliementtien saumat ovat paikoin huonokuntoiset tai riittämättömät (kuva 4.1.4). Ikkunat ovat huonokuntoiset ja ikkunapeltien kallistukset riittämättömät (kuvat 4.1.5 ja 4.1.6). Sisäpihan puolella ikkunat ulottuvat asfalttisen sadevesikourun yläpintaan asti (kuvat 4.1.7 ja 4.1.8).

**Kuva 4.1.1** Etelän puolella maanpinta viettää kohti rakennusta, jonka ulkoseinäelementtien tuuletusaukot ovat osin maanpinnan tasolla.

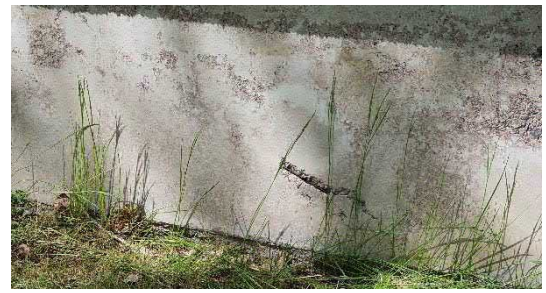
**Kuva 4.1.2.** Sokkeli on paikoin rapistunut ja betonin teräkset ovat monin paikoin korkanneet näkyviin (kuva eteläseinustalta).

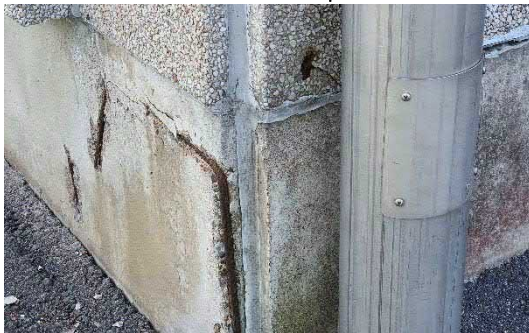
**Kuva 4.1.3.** Rapistunutta sokkeliä liikuntasalin ulkonurkalta.

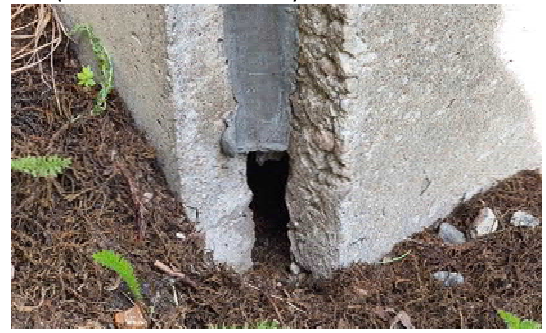
**Kuva 4.1.4.** Sokkeliementtien sauma ei eteläseinustalla ulottunut koko elementin matkalle.

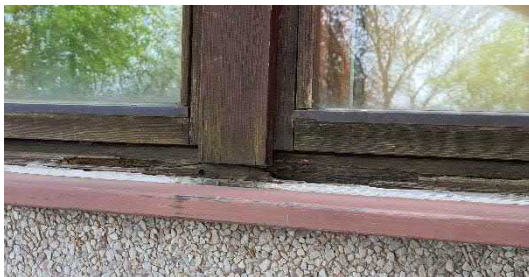
**Kuva 4.1.5.** Ikkunat ovat pääosin huonokuntoiset...

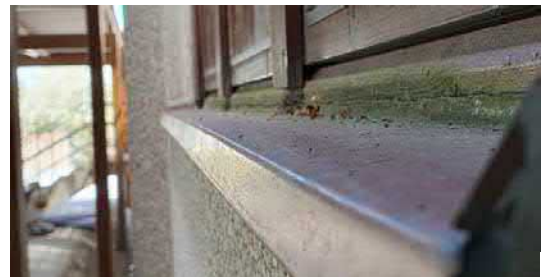
**Kuva 4.1.6.** ...ja ikkunapeltien kallistukset riittämättömät.

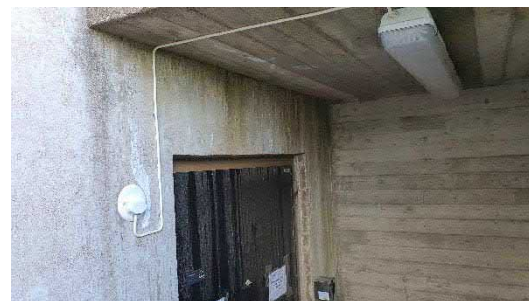
Kosteusrasituksen jälkiä rakennuksen ulkoseinissä havaittiin liikuntasaliin johtavan ulkoportaikon kohdalla, jossa oven päällä oleva katos johtaa vettä rakennuksen seinälle (kuvat 4.1.9 ja 4.1.10). Sisäpihan puolella sadekatoksen pään kohdalla havaittiin sokkelielementissä kosteusrasituksesta aiheutuneita jälkiä (kuva 4.1.11). Kuntokartoituksen jälkeen VSS-tiloihin vievät portaat oli kunnostettu (kuva 4.1.12).

**Kuva 4.1.10.** Vettä on vuotanut katoksen ja seinän välistä liikuntasalin ovelle.

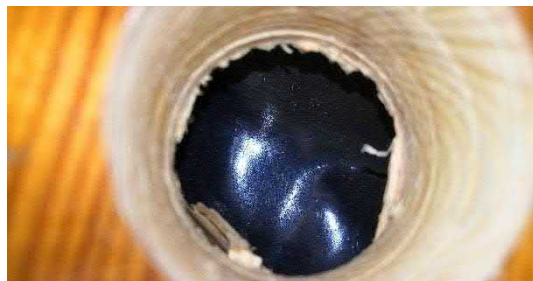
**Kuva 4.3.9.** Liikuntasalin alapohjassa on höyrynsulkumuovi mineraalivillalämmöneristeiden yläpuolella, avaus R07.

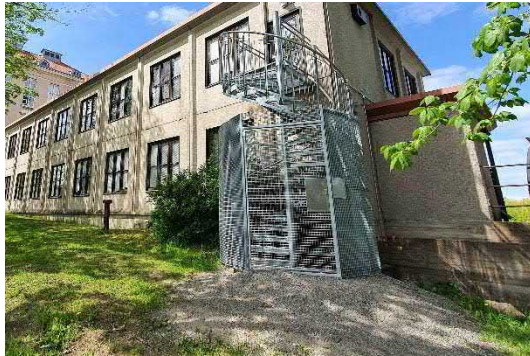
**Kuva 4.3.14.** Keittiön piha- ja katosrakenteiden sekä hätäpoistumistien sijaintien takia VSS-tilan maanvastaisten seinien ulkopinnan mahdollista kosteuseristystä ei kyetty tarkastamaan.

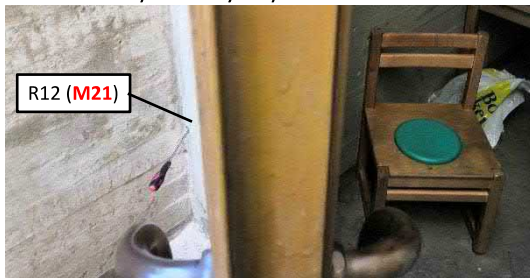
**Kuva 4.3.16.** VSS-tilojen maanvastaisten seinän ulkonurkkaan tehdystä avauksesta R12 otetussa mineraalivillanäytteessä **M21** esiintyi aktiivista mikrobikasvua.

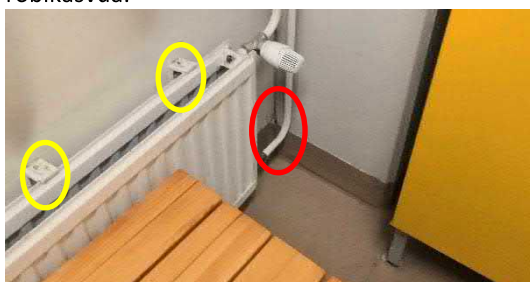
eristetilasta merkittävää ilmavuotoa keittiön pukuhuoneeseen P30 (pilarin takaa) sekä vähäistä vuotoa patterikannakkeiden kohdalta (kuva 4.3.19). Emännän tilasta P28 havaittiin pistemäinen ilmavuoto lattiapäällysteen ylönoston reunasta (kuva 4.3.20). Rakennuksen alle jäävää seinärakennetta Ks2 ei kyetty tarkastamaan rikkomatta suojahuoneen seinää.

**Kuva 4.3.18.** VSS-tilan mv.seinän eristetilasta havaittiin pukuhuoneeseen P30 merkittävää (punainen) ilmavuotoa pilarin takaa ja vähäistä patterikannakkeista (keltainen).

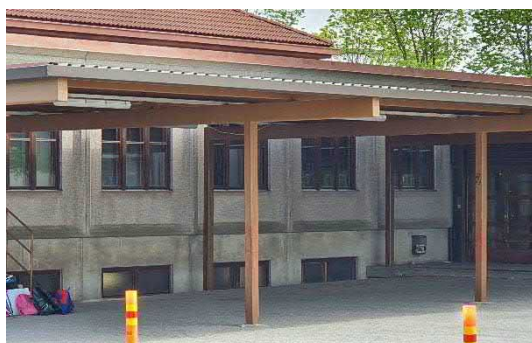
Avausten R13 – R17 perusteella rakenne vastaa suunnitelmia (kuvat 4.3.24 – 4.3.27, ks. myös kuvat 4.1.17 ja 4.1.18). Materiaalinäytteiden **M1**, **M2**, **M3**, **M4** ja **M5** perusteella elementtien lämmöneristeet ovat laaja-alaisesti kosteus- ja mikrobivaurioituneet. Viidestä näytteestä ainoastaan yhdessä ei esiintynyt tavanomaisesta poikkeavaa mikrobistoa. Vaurioita esiintyy myös elementin maanpinnan yläpuolisessa osassa. Merkkiainetutkimuksissa havaittiin elementtien eristetilasta merkittävää ilmavuotoa sisälle erityisesti pilarien kohdilta.

**Kuva 4.3.24.** Sisäpihan puolella ulkoseinät ovat osin maanvastaisia maanpaine-elementtejä.

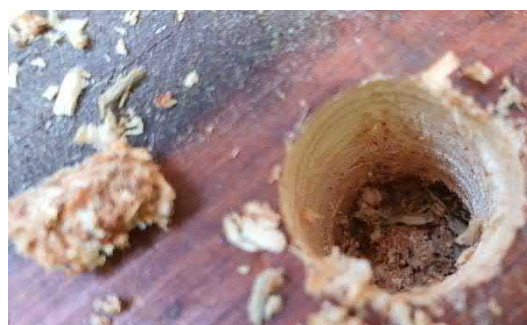
**Kuva 4.3.30.** Varaston 108 ikkunan apukarmin puu oli märkää ja siinä esiintyi mikrobikasvustoa.

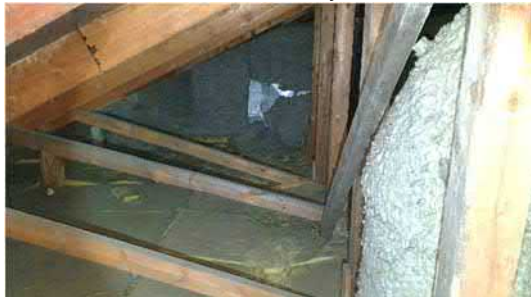
**Kuva 4.3.40.** Rakennuksen koillisreunalla raitisilmakanava jakaa ullakkotilan kahteen osaan.

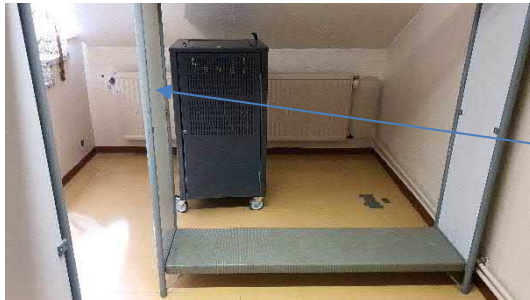
Pääsisäänkäynnin kohdalla olevan porrashuoneen P01 portaikon alla on umpinainen alustatila, jonne ei rakenneavausten R54 – R56 perusteella ole jätetty muottilautoja tai muuta vaurioituvaa materiaalia. Merkkiainetutkimuksin alustilasta todettiin merkittävä ilmapuoto sisälle patterin takana olevasta reiästä (kuvat 4.3.42 – 4.3.43).

**Kuva 4.3.42.** Hallin P01 portaikoiden ja porrastasanteen alla olevassa ilmatilassa ei havaittu muottilautoitusta tai muuta vaurioituvaa materiaalia.

Sekä pääportaiden umpinaisesta alustilasta että putkikanaalista havaittiin merkittäviä ilmapuotoja sisäilmaan. Portaiden alla ei kuitenkaan havaittu vaurioituvaa materiaalia ja putkitunneli oli koko seurantajakson lievästi alipaineinen sisätiloihin nähden. Havaitut ilmapuodot on suositeltavaa tiivistää.

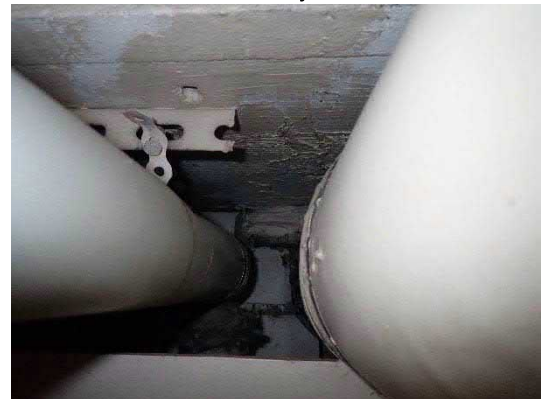
**Kuva 4.3.47.** Putkiläpivientien kohdalla oli merkittävä ilmapuoto kohta putkitunneliin.

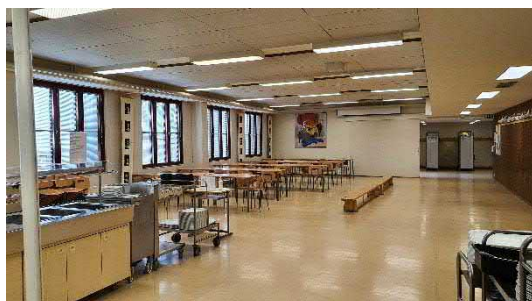
Tulosten perusteella merkittävimminä kuitulähteinä toimivat ilmanvaihtojärjestelmän äänenvaimennusmateriaalit. Lisäksi rakennuksen sisäpinnoilla on runsaasti vanhoja, reunoiltaan pinnoittamattomia akustiikkalevyjä, jotka ovat osin rikkoutuneet (kuvat 4.4.4 ja 4.4.5). Osa levyistä on sijoitettu suoraan tuloilmasuihkuun (tummentuneet alueet levyissä), jolloin kuituja irtoaa helposti ilmavirtauksen vaikutuksesta. Vanhojen akustiikkalevyjen sidosaineet ovat voineet ajan kuluessa myös haurastua, jolloin levyistä voi irrota kuituja ilman voimakkaita ilmavirtojakin.

**Kuva 4.4.4.** Ruokasalin katossa on alkuperäiset akustiikkalevyt, jotka voivat toimia teollisten mineraalikulujen lähteinä.

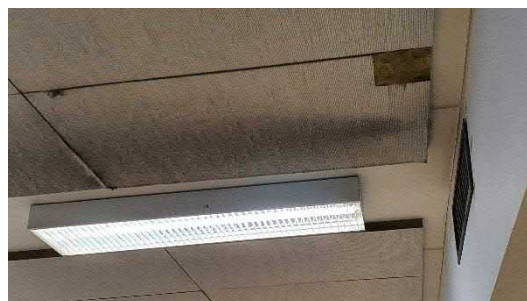
**Kuva 4.4.5.** Reunoiltaan pinnoittamattomat ja pinnoiltaan osin rikkoontuneet akustiikkalevyt ovat värjäytyneet tuloilmasuihkuun vaikutuksesta.

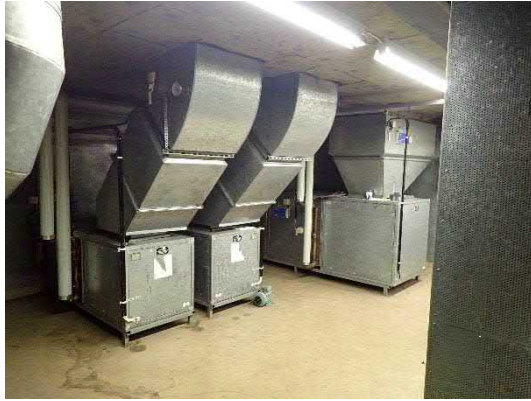
**Kuva 4.5.2.** Tuloilmakoneet TK-3, TK-2 ja TK-4 ulakon IV-konehuoneessa.

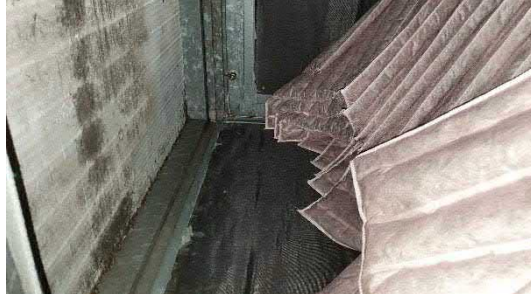
**Kuva 4.5.6.** Suodattimien laskeutumista kammion pohjalle ei ole estetty, lämmityspatterin pinta on likainen.

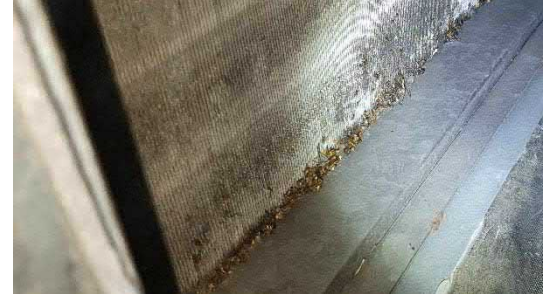
**Kuva 4.5.7.** Suodatinkammion pohjalla on runsaasti likaa (tuloilman kulkusuunnassa suodattimien jälkeen).

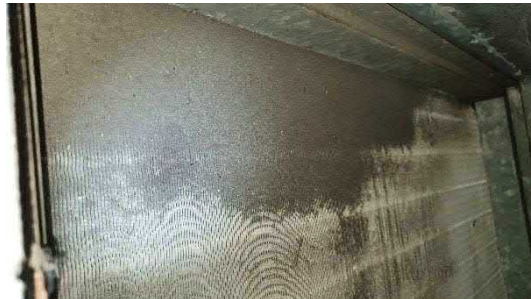
**Kuva 4.5.8.** Lämmityspatterin säleikön yläosa on likainen.

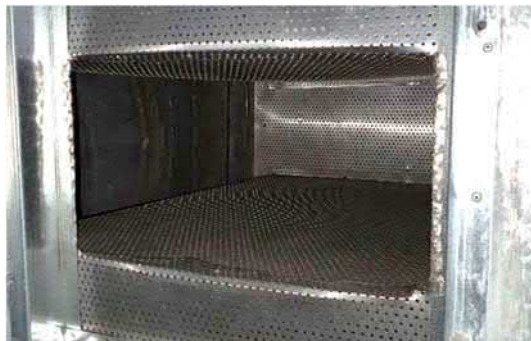
**Kuva 4.5.10.** Äänenvaimennuskammiossa mineraalivilla on päällystetty reikäpellillä.

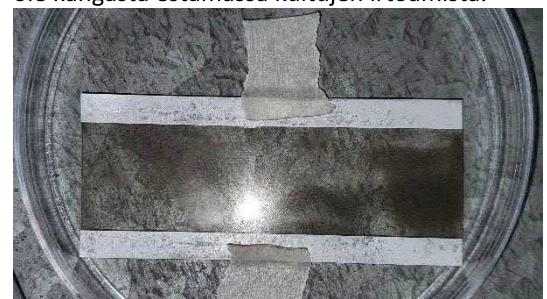
**Kuva 4.5.13.** Kuitunäytteen **KT1** kuitupitoisuutta ei kyetty laskemaan pölyisyyden vuoksi (kuituja kuitenkin havaittiin)

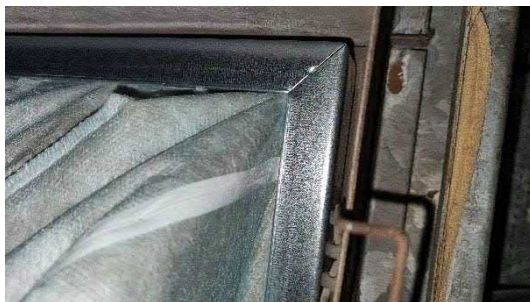
Sosiaali- ja pukuhuonetiloja palvelevan tuloilmakoneen TK-2 kunto vastaa pääpiirteittäin konetta TK-1. Suodatimet asentuvat tiiviimmin kuin koneessa TK-1 ja suodatinkammiossa on vähemmän irtoroskia (kuvat 4.5.14 ja 4.5.15). Äänenvaimennuskammioon ei ollut huoltoluukkua (kuva 4.5.16). Kammion seinässä olevasta reiästä todettiin kammiossa olevan reikäpellillä suojattu mineraalivilla sisäpintana (kuva 4.5.17). Runkokanavasta ei tarkastusluukun puuttumisen vuoksi saatu kuitunäytettä, mutta pukuhuoneen tuloilmakanavasta otetun näytteen (**KT7**) kuitupitoisuus oli lievästi koholla (taulukko 4.4.2).

**Kuva 4.5.14.** Koneen TK-2 suodatin asentuu tiiviimmin kuin koneen TK-1.

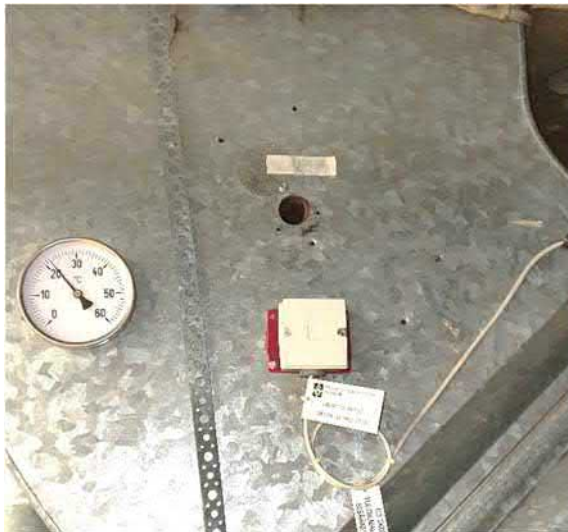
**Kuva 4.5.16.** TK-2 äänenvaimennuskammioon ei ollut tarkastusluukkua vaan sisäpinnoite arvioitiin kammion kyljessä olleen reiän kautta.

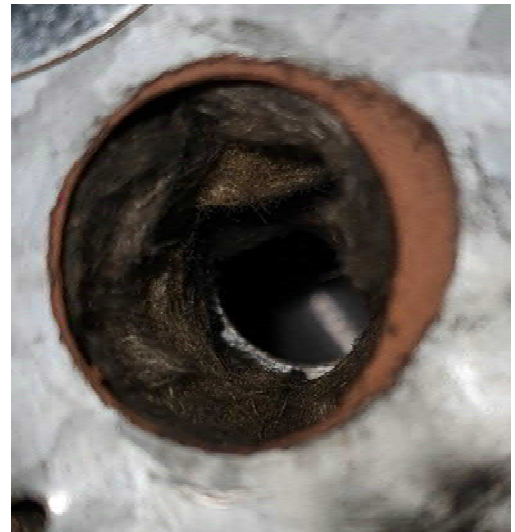
**Kuva 4.5.17.** Kammion kyljessä olleesta reiästä todettiin akustiikkamateriaalina olevan reikäpellillä pinnoitettua mineraalivillaa.

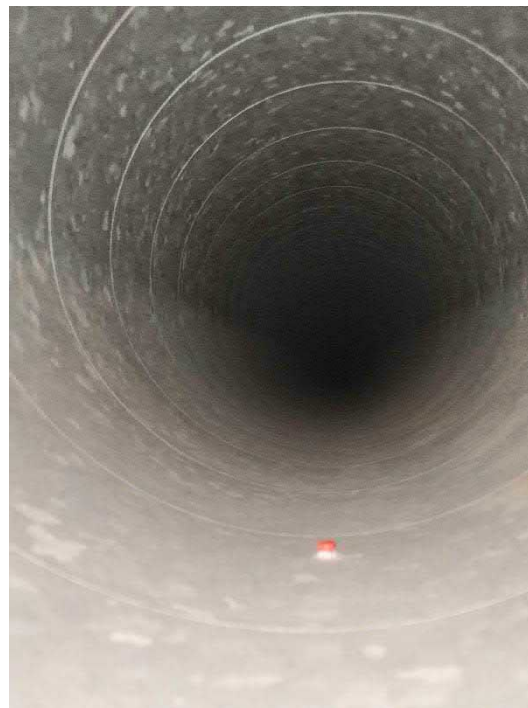
**Kuva 4.5.19.** Pukuhuoneen P10 tuloilmakanava oli pölyinen, pölyraja erottuu selvästi ”klo kolmessa ja yhdeksässä”.

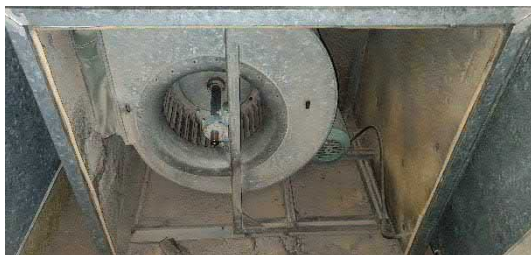
Liikuntasalia palvelevat erillinen tuloilmakone TK-4 ja poistoilmakone PK-4, josta johdetaan paluuilmaa tuloilmakoneelle TK-4 (kuvat 4.5.20 ja 4.5.21). Poistokoneen puhallinkammio on erittäin likainen ja päällystetty sisäpinnoiltaan mineraalivillalevyillä, jotka ovat osin rikkoontuneet (kuvat 4.5.22 – 4.5.24). Poistokoneelta tuloilmakoneelle lähtevässä kanavassa olevassa äänenvaimentimessa mineraalivilla on päällystetty reikäpellillä (kuva 4.5.25).

**Kuva 4.5.22.** Poistoilmakoneen PK-4 puhallinkammion sisäpintana on mineraalivillalevy.

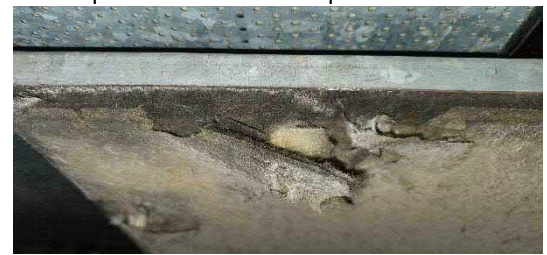
**Kuva 4.5.23.** PK-4 puhallinkammion äänenvaimennusmateriaalit ovat paikoin rikki ja...

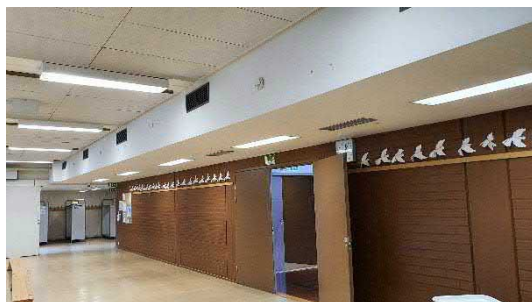
**Kuva 4.5.26.** Ruokasalin tulo- ja poistoilmaventtiilit oli sijoitettu katon alaslaskuun.

Ruokasalin ilmamäärät olivat vuoden 1978 IV-piirustuksissa esitettyjä pienemmät. Poistoilmamäärä oli selvästi tuloilmamäärää suurempi. Ainakin mittaushetkellä tilan ilmanvaihto oli siis alipaineinen, keittiön johtavasta siirtoilmasäleiköstä ilmaa kulki kuitenkin keittiön suuntaan.

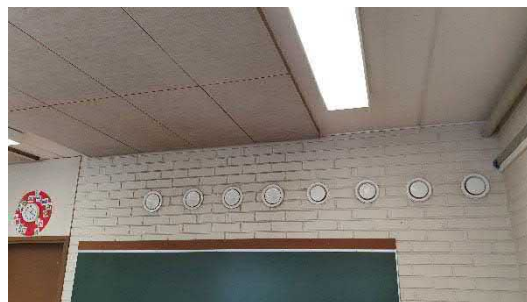
**Kuva 4.5.27.** Luokissa oli seinään asennetut lautasventtiilit sekä tulo- että poistoilman päätelaitteina.

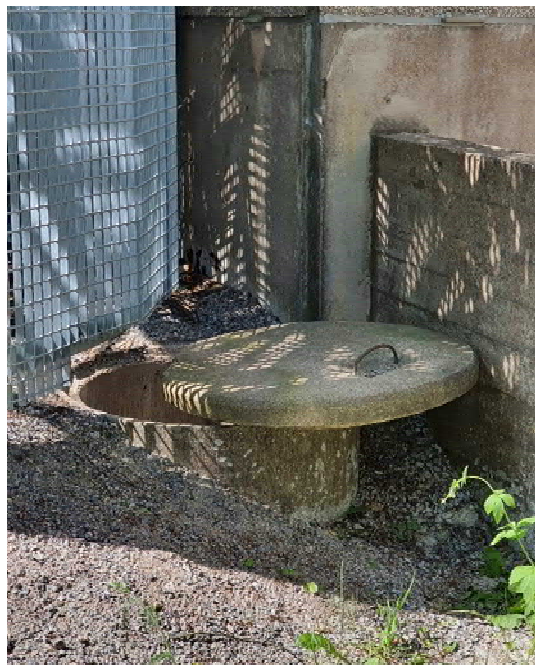
**Kuva 4.5.32.** Salaojakaivo VSS-tilan ulkonurkassa.

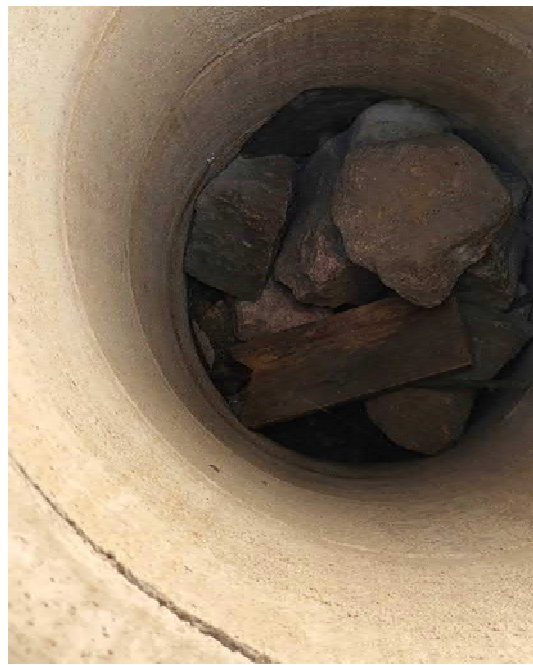
**Kuva 4.5.33.** Kaivo oli kuiva, salaojien päät eivät olleet näkyvissä pohjalla olevien kivien ja lautojen alta.

- b. Maanvastaiseen seinään kohdistuvaa kosteusrasitusta tulee pienentää:
    - salaojien olemassaolo ja kunto tulee selvittää (mikäli ei tehty tutkimusten aikana tapahtuneen puhdistuksen yhteydessä)
