## **S:t Olofsskolan**

### **Tarveselvitys**

Tilapalvelut / SL  
19.1.2022

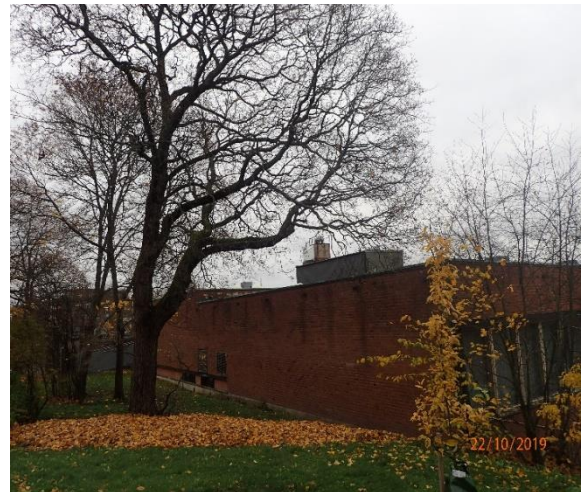
Rakennuksen pohjoispuolella puun lehtiä tippuu katolle.

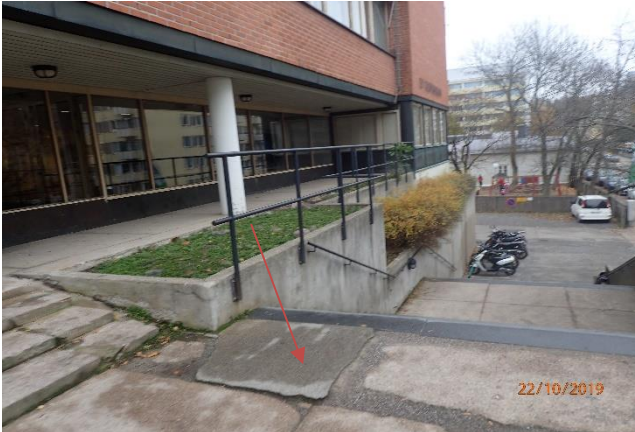
Portaiden yläosassa kompastumisvaara.

- ✓ Luostarinkadun puoleisen portaiden yläosan kompastumisvaaran korjaus.
- ✓ Eroosioaurion syyn selvittäminen ja korjaus.

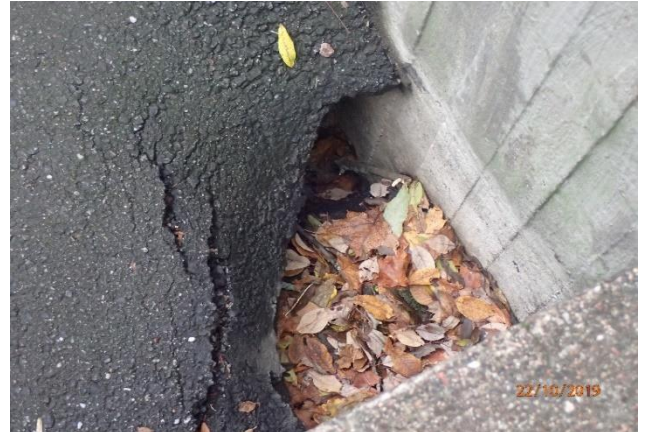
Rakennuksen itäpuolella on veden aiheuttamaa maan eroosiota.

- ✓ Sadevesijärjestelmän parantaminen pihakannen päällä esimerkiksi kaivon asentamisella.
- ✓ Maaperän kallistusten muuttaminen pois päin rakennuksesta viettäväksi.

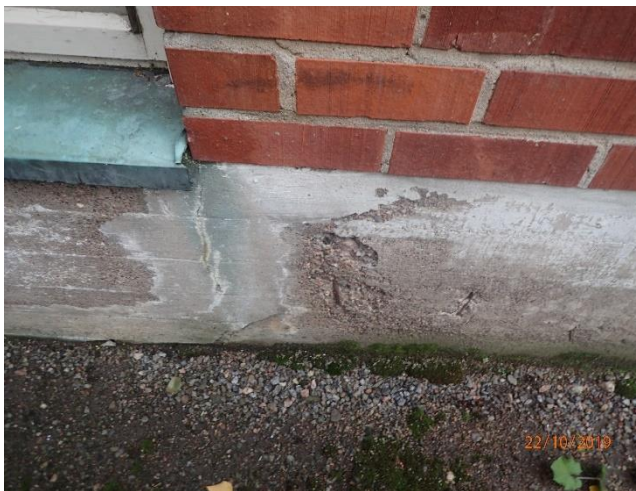
Sokkelit ovat betonirakenteiset, näkyviltä osin pinnoitettu maalaamalla. Sokkelissa havaittiin rakenteelliseen vaurioon viittaavia halkeamia. Sokkelia vasten ei ole asennettu patolevyä. Salaojista ei ole tietoa. Sokkelinpinnoitteessa on lohkeilua ja kalkkihärmettä. Ruosteisia teräksiä on sokkelissa näkyvillä.

Sokkeli on osin rapautunutta ja teräksiä on esillä.

Sokkelien kuntotutkimus.

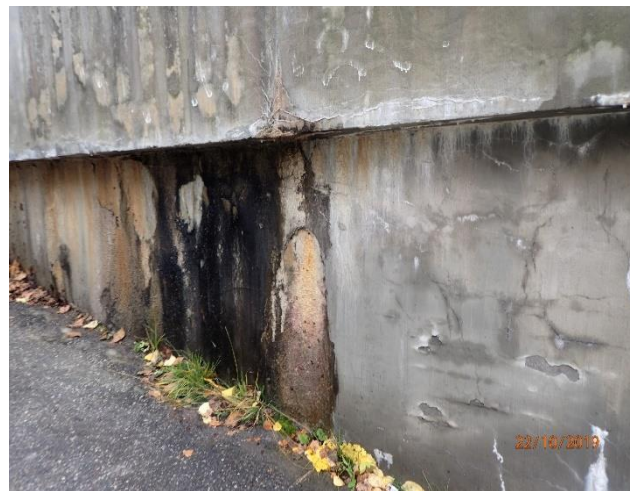
Pihakannen perustus on huonossa kunnossa.

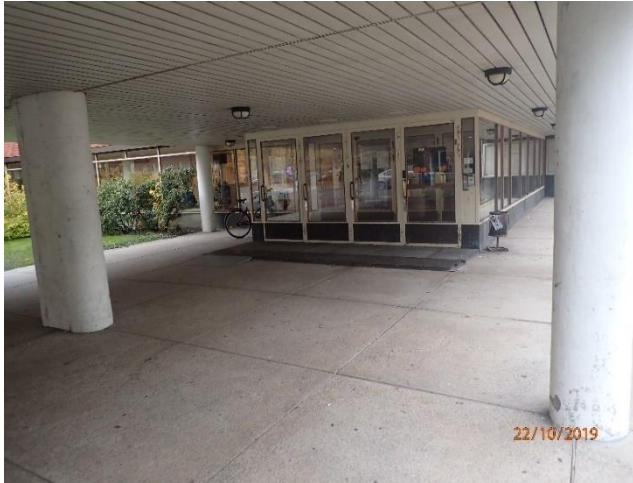
Pääsisäänkäyntien ovet ovat metallirunkoisia, osin ulko-ovet ovat puurakenteisia. Ulko-ovissa ei havaittu toiminnallisia puutteita tai vaurioita. Ulko-ovet ovat kuitenkin vanhoja.

Pääsisäänkäyntien ulko-ovet ovat alkuperäiset.

Ei toimenpide-ehdotuksia.

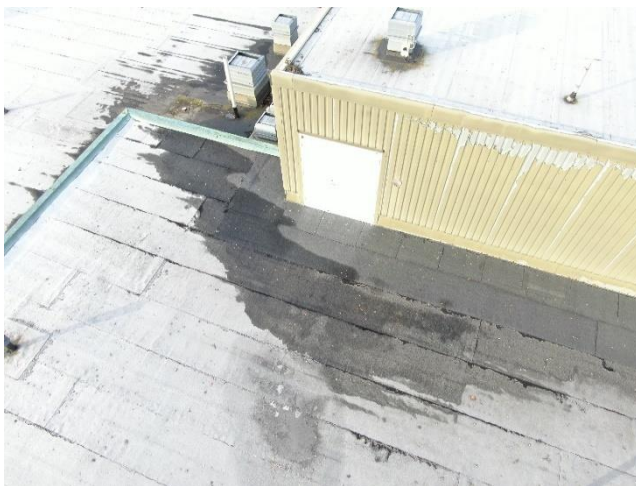
Vesikatolla saattaa esiintyä lämpövuotoa.

✓ Vesikaton tarkempi kuntotutkimus.

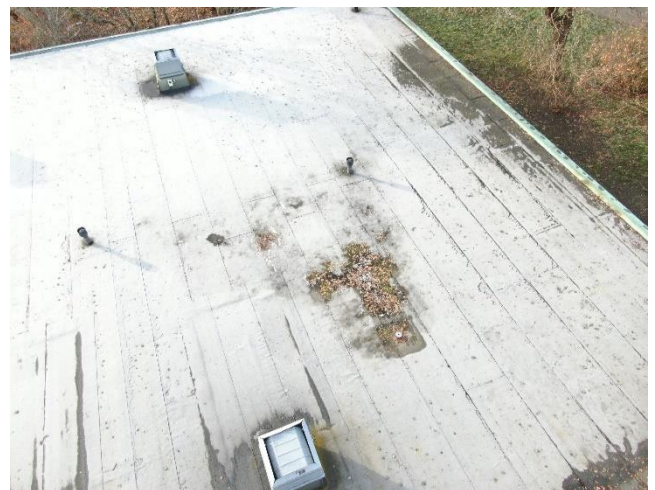
Puiden lehtiä on kattokaivojen ympärillä.

✓ Kattokaivojen puhdistus ja toiminnan tarkastaminen.

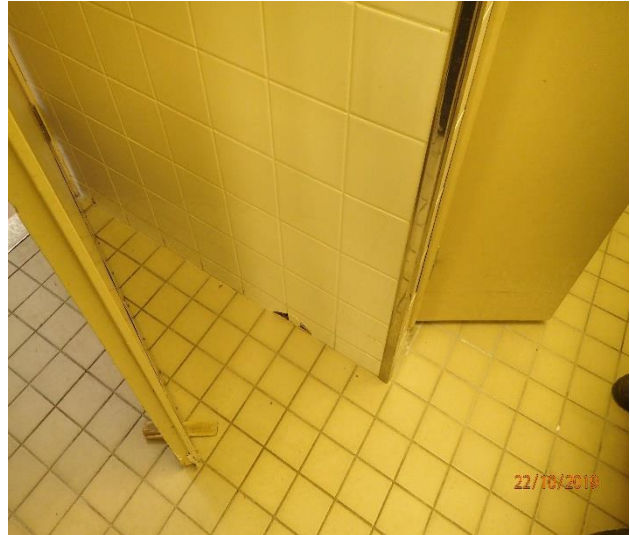
Seinän alaosassa on reikä.

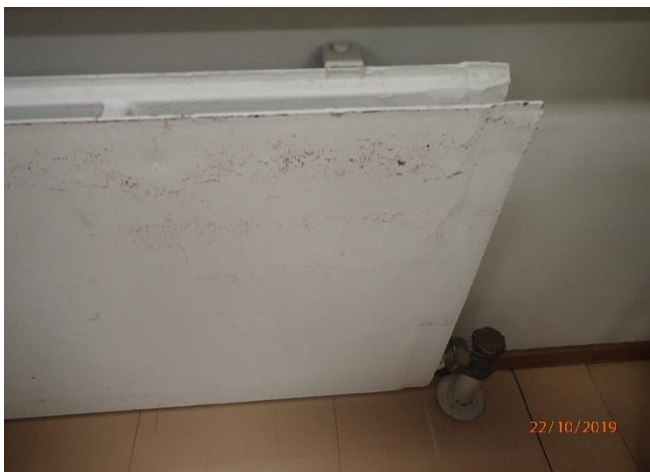
Lämmityspatterit ovat välttävässä kunnossa.

✓ Lämmityspattereiden uusiminen tarvittaessa.

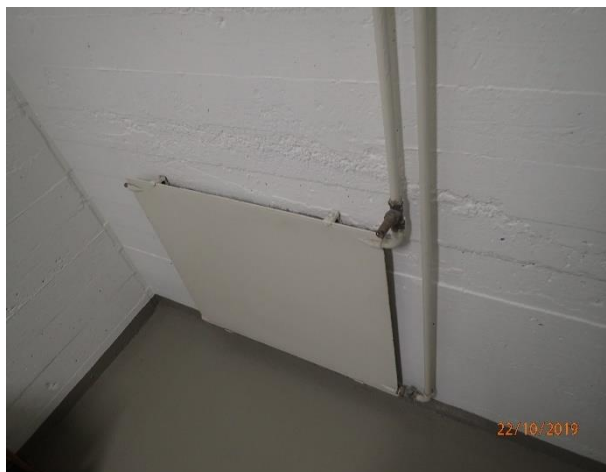
Rakennuksen patterit ovat pääasiassa vanhoja.

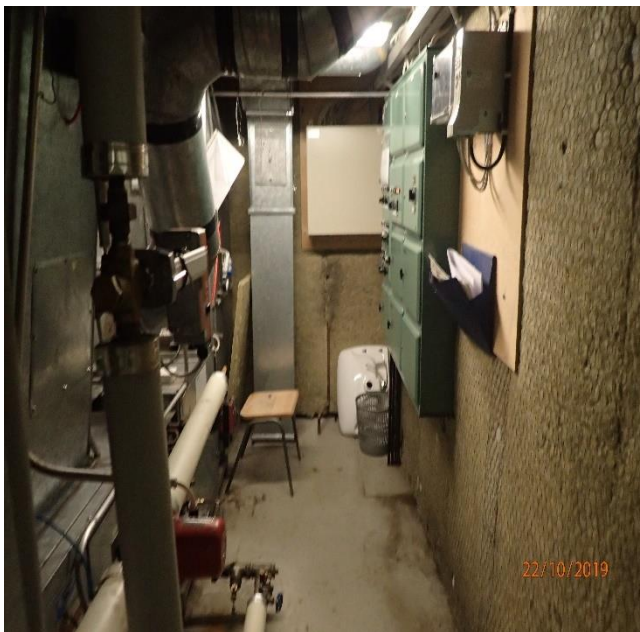
Ilmanvaihdon kone sijoitettu erilliseen tekniseen tilaan.

✓ Ilmamäärien mittaus ja tarvittaessa ilmanvaihtokanavien puhdistus ja koneiden säätö.

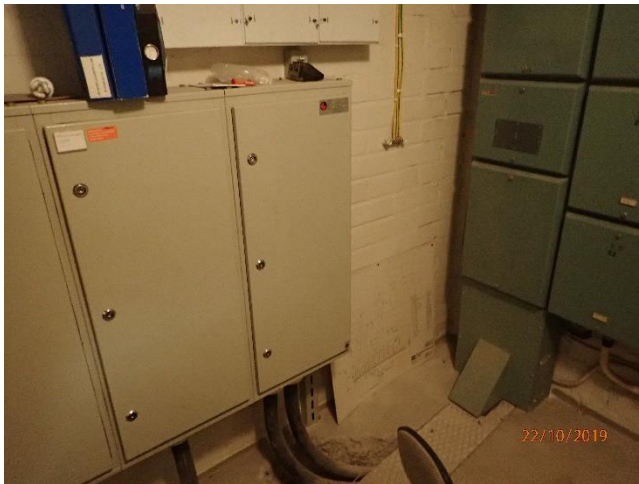
Sähköpääkeskus on osin uudistettu.

✓ Sähkölaitteiden määräaikaistarkastuksen teettäminen.

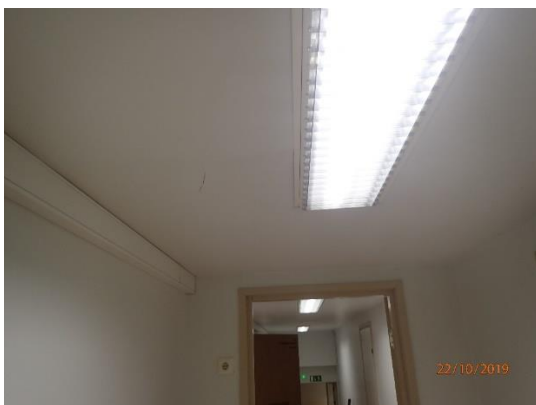
Tilojen valaistus on riittävä.

✓ Ei toimenpide-ehdotuksia.

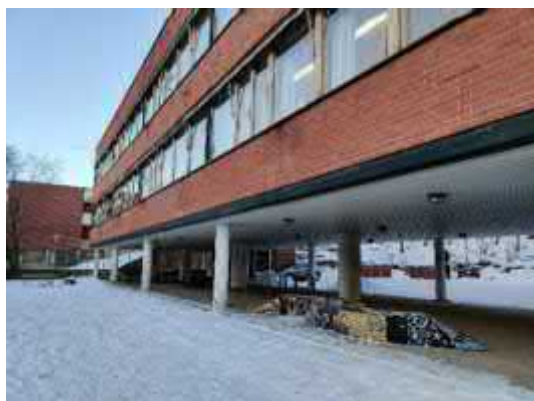
**Kuva 3.1.2.** Osa I:ssa on kaksi kerrosta. Alapohja on ulkoilmaa vasten.

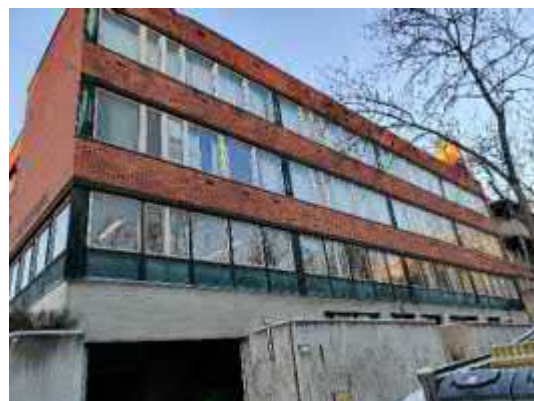
**Kuva 3.1.3.** Osa II:ssa on kolme maanpäällistä kerrosta sekä osittainen kellarikerros.

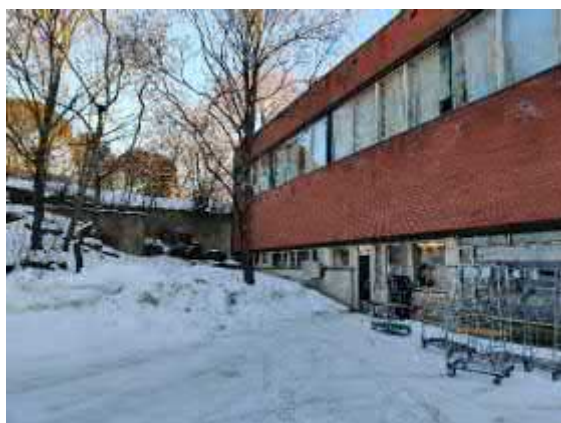
**Kuva 3.1.4.** Osa III on louhittu kalliorinteeseen osittain maanpinnan alapuolelle.

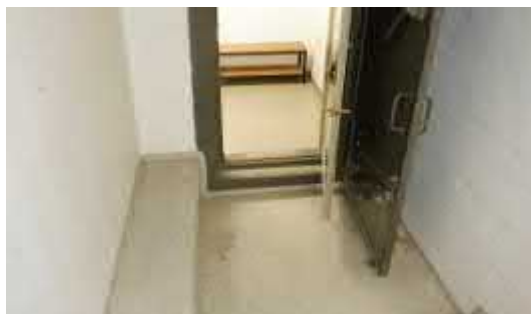
**Kuva 5.2.2.** Kellarin lattian ja seinien maalipinnoitteissa ei havaittu liiallisen kosteuden aiheuttamia pinnoitevaurioita.

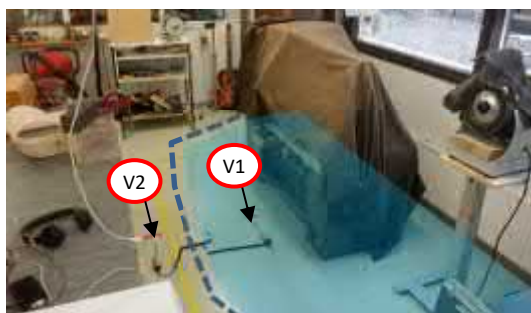
**Kuva 5.2.4.** Viiltomittauspisteet V1 ja V2 metallityöluokan muovimaton kosteuspoikkeama-alueella ja poikkeama-alueen ulkopuolella.

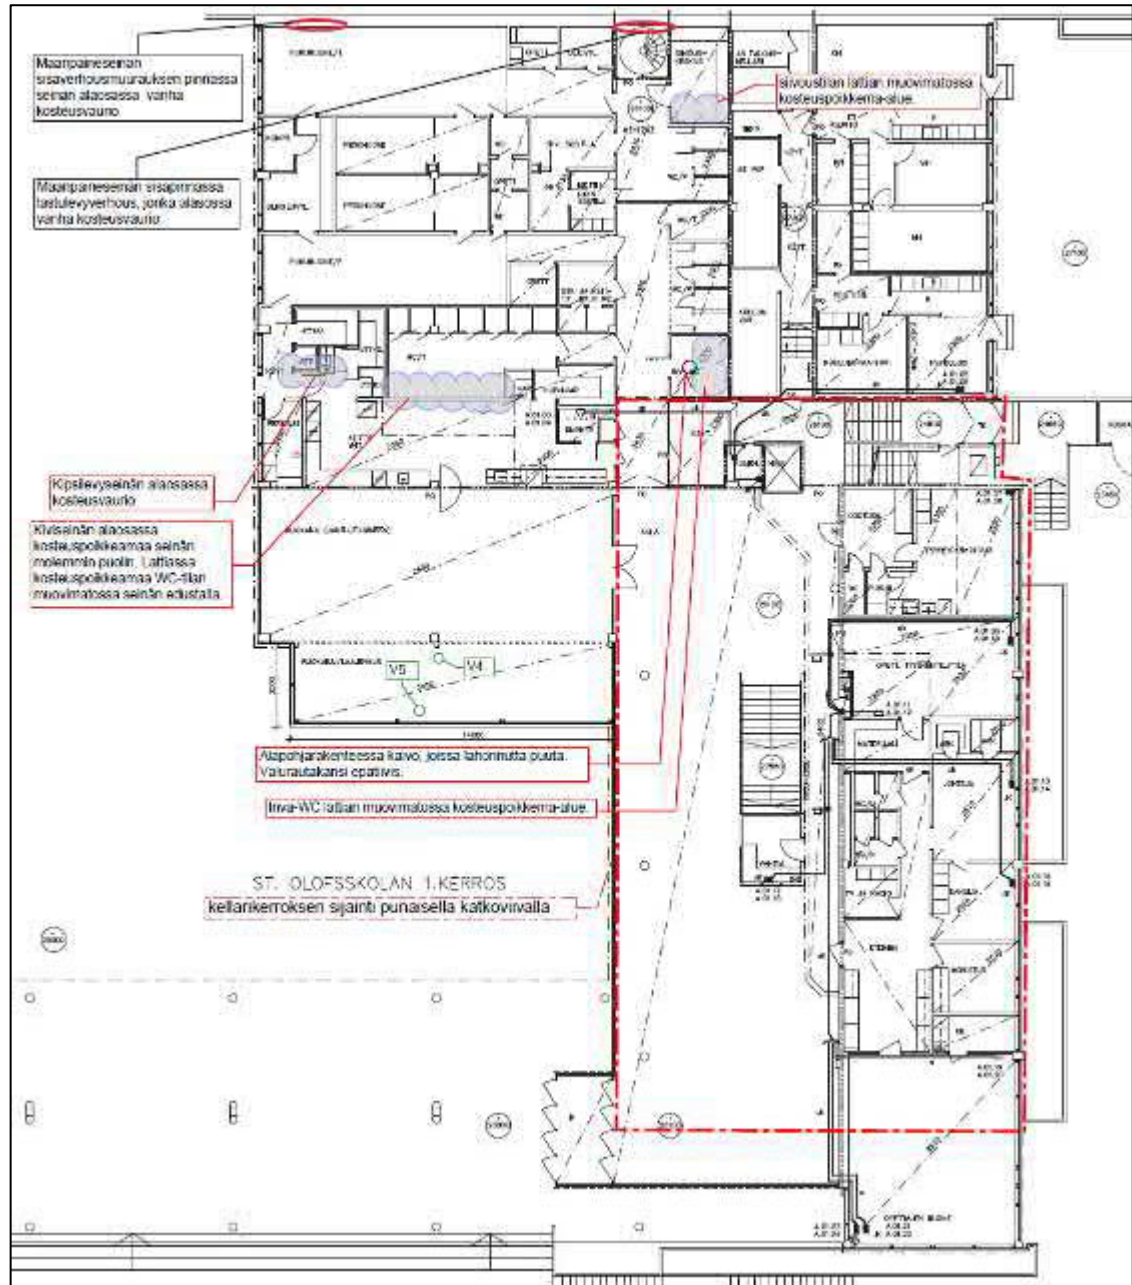
noitteessa todettiin poikkeavia pintakosteusarvoja (kuva 5.3.1). Viiltokosteusmittausten tulosten perusteella kvartsiivinyyliilaatan alustassa ei kuitenkaan todettu liiallista kosteutta (taulukko 5.3.1). Tutkimuksessa märkätilojen muovimattopinnoitteisiin ei tehty tarkentavia viiltokosteusmittauksia.

**Kuva 5.3.1.** Kosteustekniset havainnot ja viiltomittausten sijainnit (V4 ja V5), ensimmäinen kerros. Pohjapiirros merkinnöin on esitetty kokonaisuudessaan liitteessä 1.

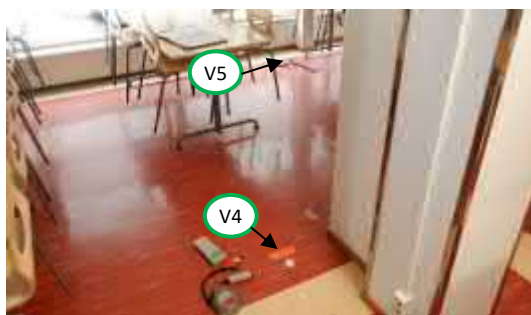
**Kuva 5.3.10.** Viiltokosteusmittauspisteet V4 ja V5 ruokalan laajennusosan alueella.

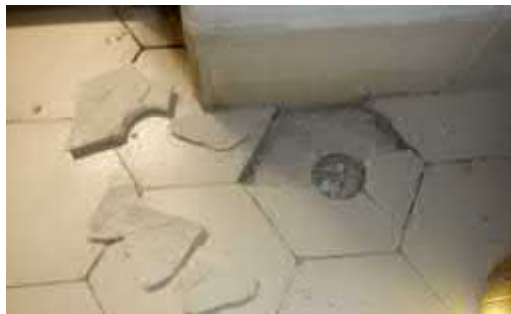
Avauksesta R6 AP otettiin alapohjan lastuvillaeristeestä materiaalinäyte (**APM2**) mikrobianaalyysiin (kuvat 6.1.7-8). Analyysivastauksen mukaan materiaalissa esiintyy vaurioitumiseen viittaavaa mikrobikasvustoa. Mikrobimateriaalinäytteiden tulokset on esitetty tarkemmin liitteissä 2-4.

**Kuva 6.1.7.** AP-rakenteen tarkastus ø32 mm WC-/kylpyhuonetilassa.

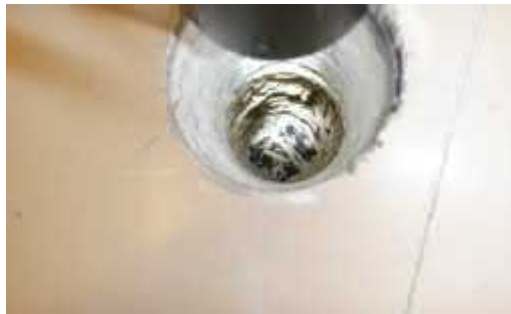
Avauksesta R13 AP otettiin alapohjan lastuvillaeristeestä materiaalinäyte mikrobianalyysiin (kuvat 6.1.9-10). Analyysivastauksen mukaan materiaalissa esiintyy vaurioitumiseen viittavaa mikrobikasvustoa (**APM1**).

**Kuva 6.1.9.** AP-rakenteen tarkastus  $\varnothing 32$  mm varastotilassa.

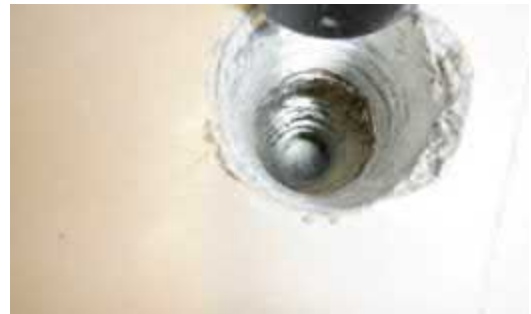
**Kuva 6.1.10.** AP-rakenneavaukset ulotettiin rakenteen läpi alustäyttöön asti.

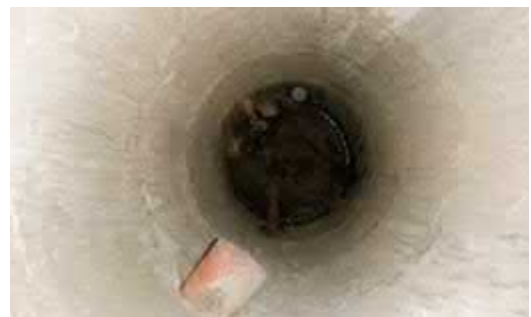
Ylemmän kellarikerroksen teknisen työn luokkatilassa ja ensimmäisen kerroksen inva-WC-tilassa sijaitsi salaojien tarkastuskaivot, joiden valurautaiset kannet eivät olleet ilmatiiviitä. Kaivoissa oli lahonnutta puutavaraa. Havaintojen mukaan tiilisalaojaputkien päät olivat tarkastetuissa kaivoissa vesipinnan yläpuolella (kuvat 6.1.11-12).

**Kuva 6.1.12.** Tarkastetuissa kaivoissa ei havaittu viitteitä salaojien toimimattomuudesta.

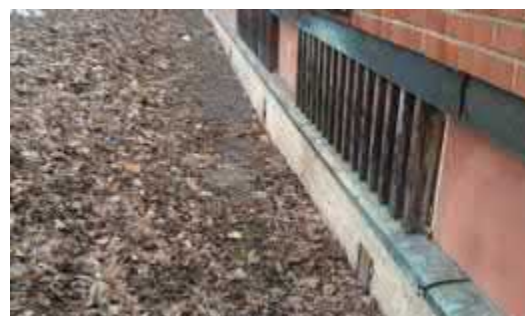
**Kuva 6.1.17.** Luoteispäädyn alueella maanpinta viettää rakennukseen päin. Tuuletuskanavien ritilät ovat maanpinnan tasolla.

Luoteispäädyssä rakennuksen ulkopuolinen maanpinta / kallio viettää kohtalaisen jyrkästi rakennukseen päin (ks. kuva 6.1.17) aiheuttaen ulkopuolista kosteusrasitusta seinärakenteeseen. Kyseisellä seinälinjalla havaittiin rakennuksen 1. kerroksessa vanhoja kuivuneita kosteusvauriota seinän alaosan sisäpinnoitteissa (kuvat 6.1.25-6.1.26).

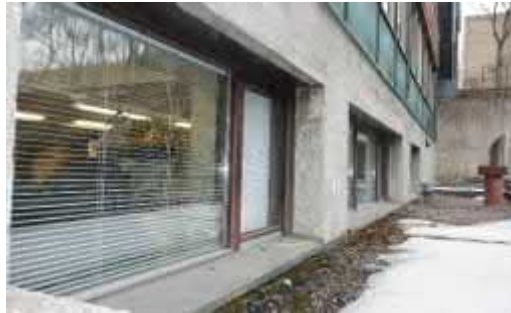
**Kuva 6.1.18.** Kellarikerroksen ulkoseinää itäsivun alueella.

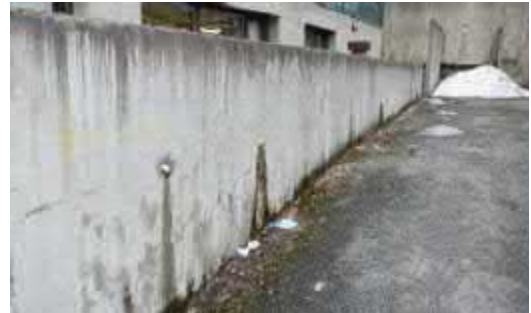
**Kuva 6.1.19.** Kallioleikkauksen sulkutilan ja perusmuurin välistä tukimuuria.

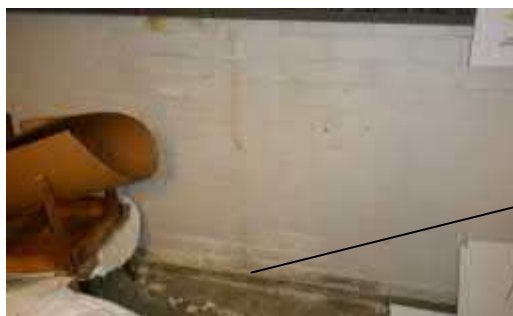
R1 MP, 021

Perusmuurin rakennetarkastus tehtiin alemman kellarikerroksen varastotilaan kohdalle, jossa rakenteen sisäverhousmuurauksessa havaittiin paikallista kosteusvaurioitumista. Avaus tehtiin seinän alaosaan, lattialiittymään (kuvat 6.1.22-6.1.23). Maanpaineiseinärakenne oli sisäpinnasta lukien seuraava:

**Kuva 6.1.22.** Maanpaineseinän rakennetarkastus kellarin varastotilassa.

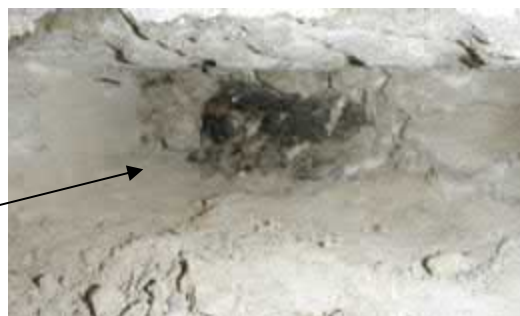
**Kuva 6.1.23.** Avaus ulotettiin perusmuuriin sisäpinnan betonirakenteeseen.

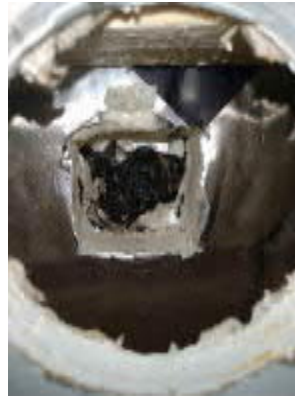
Rakenteessa ei ole herkästi mikrobivaurioituvaa materiaalia, joten materiaalinäytteitä ei otettu. Tilassa 141 suoritetun merkkiainekokeen perusteella ulkoseinän eristetilasta on merkittäviä ilmavuotoja ikkunaliittymistä sekä maanvastaisen seinän sisäverhouslevyn liittymistä ja läpivienneistä (kuva 6.1.27).

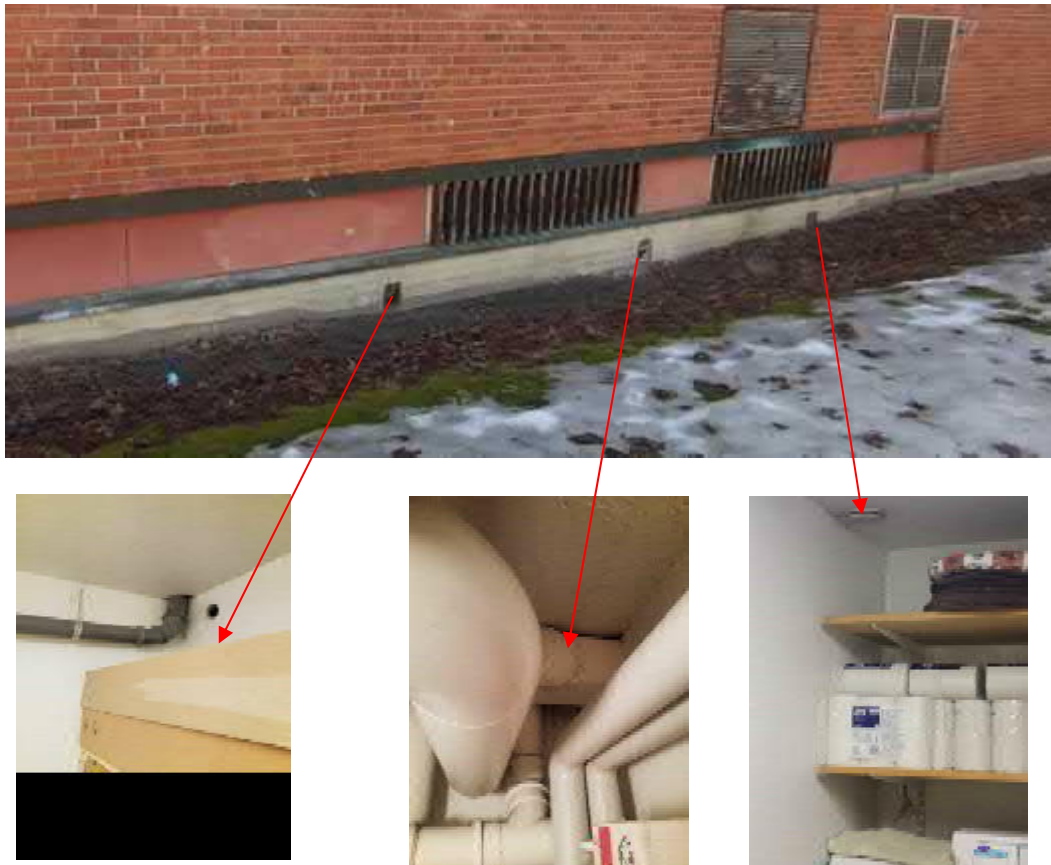
Luoteispäädyn sokkelissa, maanpinnan tasolla on painovoimaisia kanavistoja, joista kulkeutuu ulkoilmaa suodattamattomana ensimmäinen kerroksen varastotiloihin (kuva 6.1.28).

**Kuva 6.1.28.** Luoteispäädyn sokkelissa, maanpinnan tasolla on painovoimaisia kanavistoja, joista kulkeutuu ulkoilmaa suodattamattomana ensimmäinen kerroksen varastotiloihin.

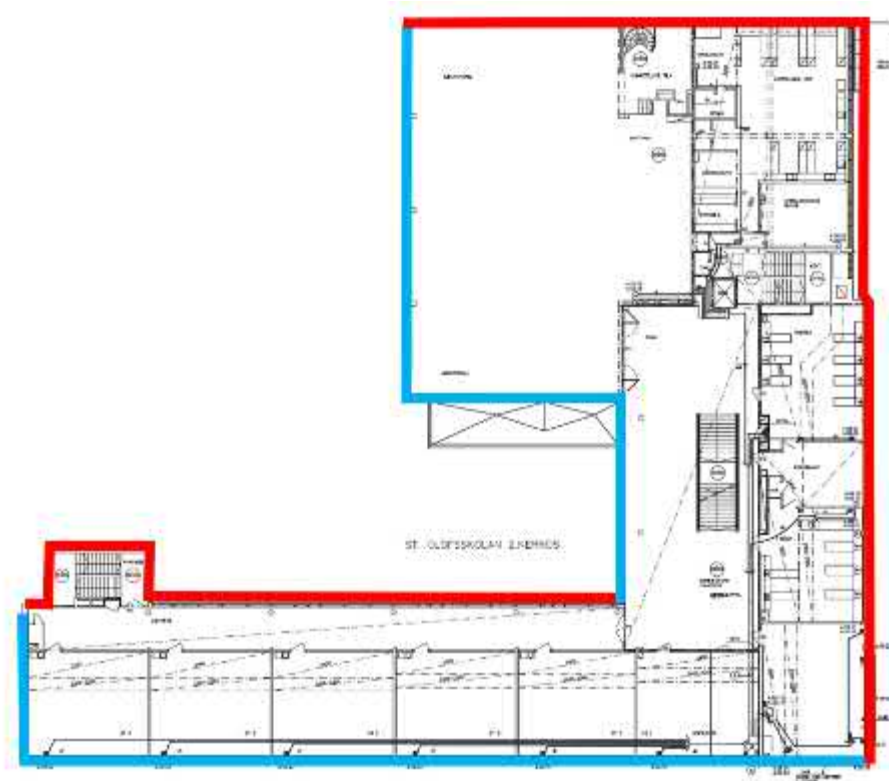
Aistinvaraisen arvion mukaan rakennuksen ulkoverhous on uusittu kaakkois- ja lounaissivuilta. Uusituissa julkisivuissa on tuuletusraot. Uusituissa julkisivuissa on myös paikon kosteusvauriojälkiä (vrt. kuva 3.1.2-4). Kuvassa 6.2.2 on esitetty uusitut ja alkuperäiset julkisivut kerroksissa 2–3.

**Kuva 6.2.2.** Betoni-villa-tiili ulkoseinärakenteet 2-3 kerroksissa. Vanhat julkisivut on esitetty punaisella ja uusitut sinisellä.

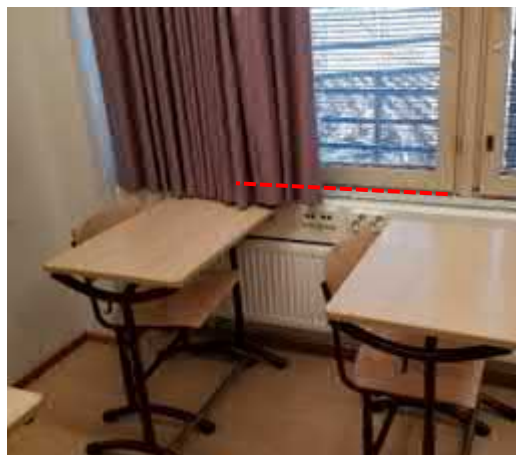
Ulkoseinärakenteen ilmatiivyyden selvittämiseksi tehtiin merkkiainekokeita tiloissa 228 (osa I), 311 (osa II) ja 304 (osa III). Kaikissa tiloissa todettiin merkittäviä ilmavuotoja ikkunaliittymistä. Tämän lisäksi tilan 311 ulkoseinässä on halkeamia, joista on ilmavuotoa sisäilmaan (kuvat 6.2.3-5).

**Kuva 6.2.4.** Ilmavuotoa luokassa 304 ikkunaliittymistä.

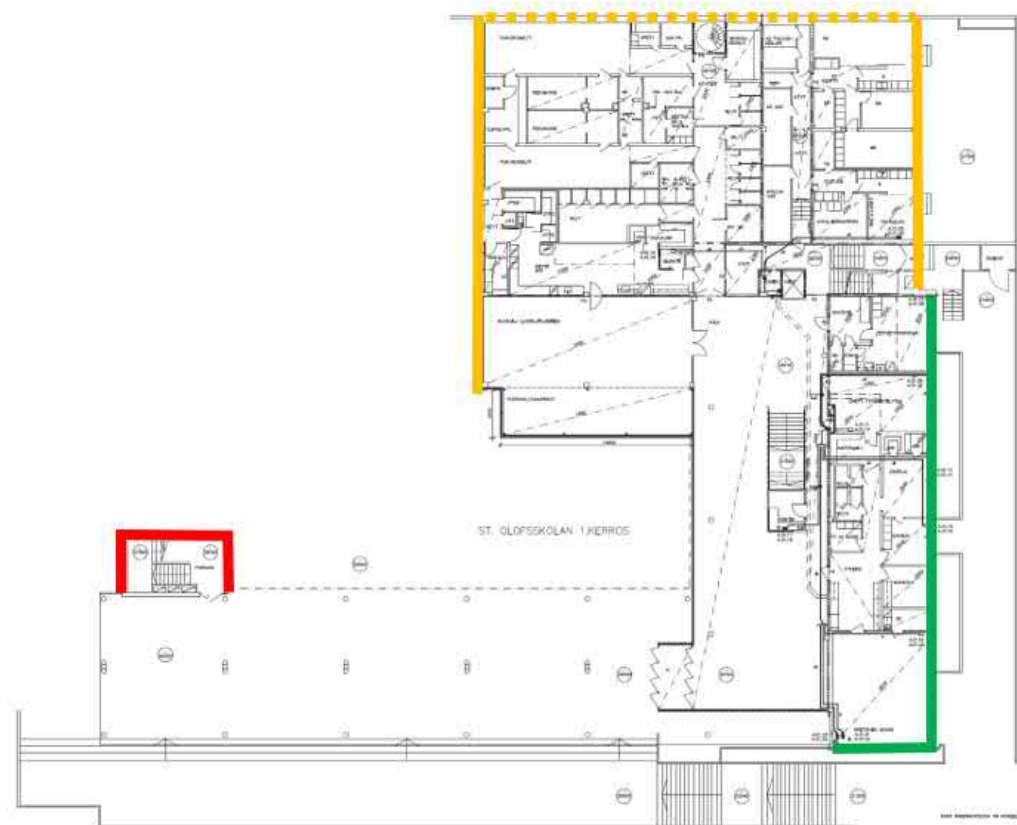
**Kuva 6.2.6.** Betoni-villa-betoni ulkoseinärakenteet 1 kerroksissa (keltainen). Maanvastaiset seinät on esitetty katkoviivalla. Levyrakenteiset seinät on esitetty vihreällä ja vanhat betoni-villa-tiili seinät on esitetty punaisella.

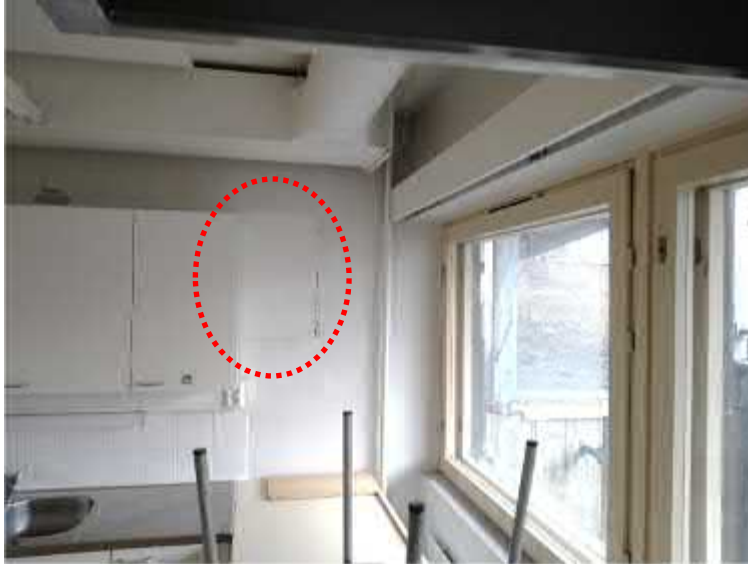
Levyrakenteen kohdalla on aikaisemmin ollut ilmeisesti ikkuna. Levytetyn osan liittymistä todettiin merkkiainekokeessa merkittävää ilmavuotoa (kuva 6.2.7).

**Kuva 6.2.7.** Kotitalousluokan (205) päätyseinässä on vanha ummistettu ikkuna-aukko, jonka liittymästä on merkittäviä ilmavuotoja.

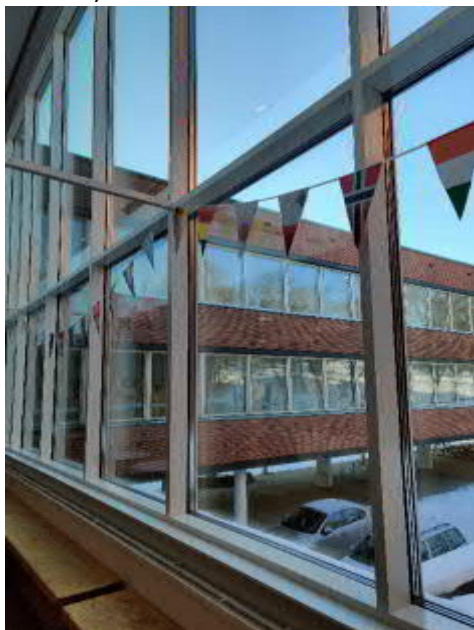
**Kuva 6.2.10.** Aulatilán ikkunat on uusittu lähiaikoina.

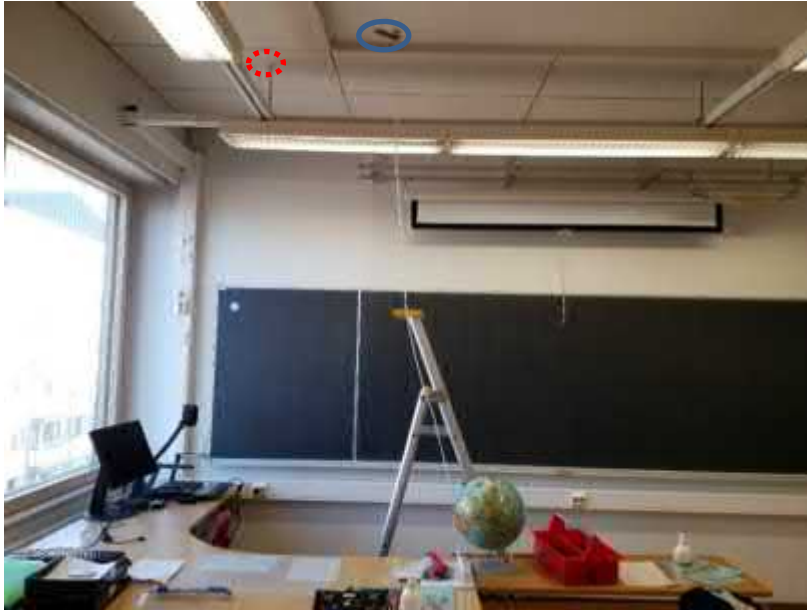
Rakennetarkastusten yhteydessä lastuvillalevystä otettiin kolme materiaalinäytettä, joista yhdessäkään ei todettu poikkeavaa mikrobistoa (**YPM1-3**). Yläpohjan tiiviyyttä arvioitiin merkkiaineen avulla tilassa 311. Mittauksen mukaan yläpohjarakenne on tiivis. Mittauksessa todettiin ainoastaan yksi pistemäinen ilmavuoto valaisimen kiinnikkeen läpiviennistä (kuva 6.3.4).

**Kuva 6.3.4.** Yläpohjan merkkiainekoe tilassa 311. Mittauksessa todettiin ainoastaan yksi pistemäinen ilmavuoto valaisimen kiinnikkeen läpiviennistä (punainen ympyrä). Merkkiaineen laskupaikka on merkattu sinisellä ympyrällä.

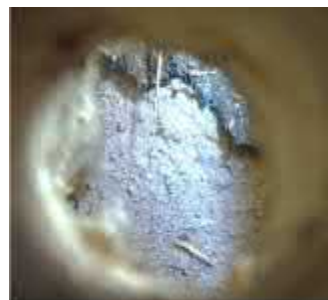
- R26 VP, 201
- parketti 30 mm
  - min. villa 100 mm
  - betoni (ei läpi)
  - koolauksen kohdalla bitumikermi

Villaeristeestä otettiin kaksi materiaalinäytettä, joista toisessa esiintyi mikrobikasvustoa (pohjoisnurkka, **VPM2**), toisessa ei (urheiluvälinevarasto, 203, **VPM1**).

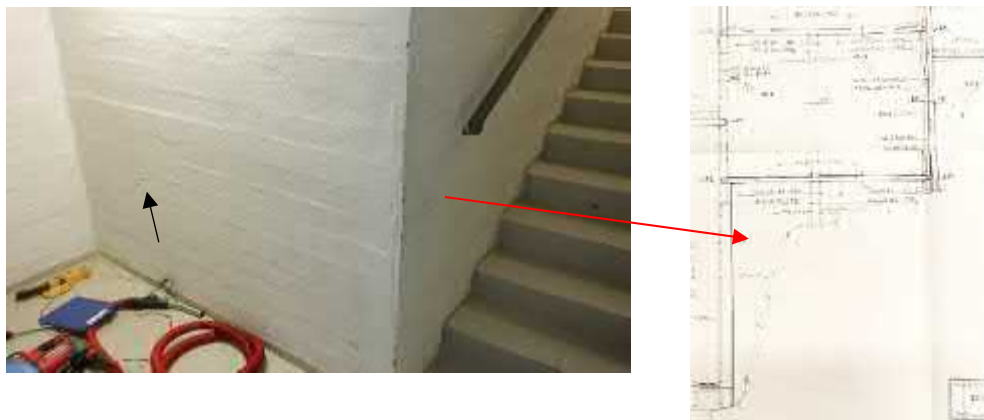
Ylemmän kellarikerroksen hissiaulassa tarkastettiin portaan alustila, poraamalla betonirakenteeseen perusmuuriin tarkastusreikä  $\varnothing$  20 mm, josta alustilaa tarkastettiin endoskoopilla (kuva 6.6.1). Alustilassa havaittiin muottilaudoituksia ja alustila todettiin merkkisavun avulla olevan ylipaineinen hissiaulan suuntaan.

**Kuva 6.6.1.** Ylemmän kellarikerroksen hissiaulassa olevan portaan alustilassa on muottilaudoitusta.

**Rakennuksessa on paikoitellen alustiloja ja putkikanaaleja, joissa on orgaanista materiaalia. Kanaaleista ja vanhasta savuhormista on epätiivitä läpivientejä sisäilmaan. Orgaaniset materiaalit on suositeltavaa poistaa ja läpiviennit tiivistää.**

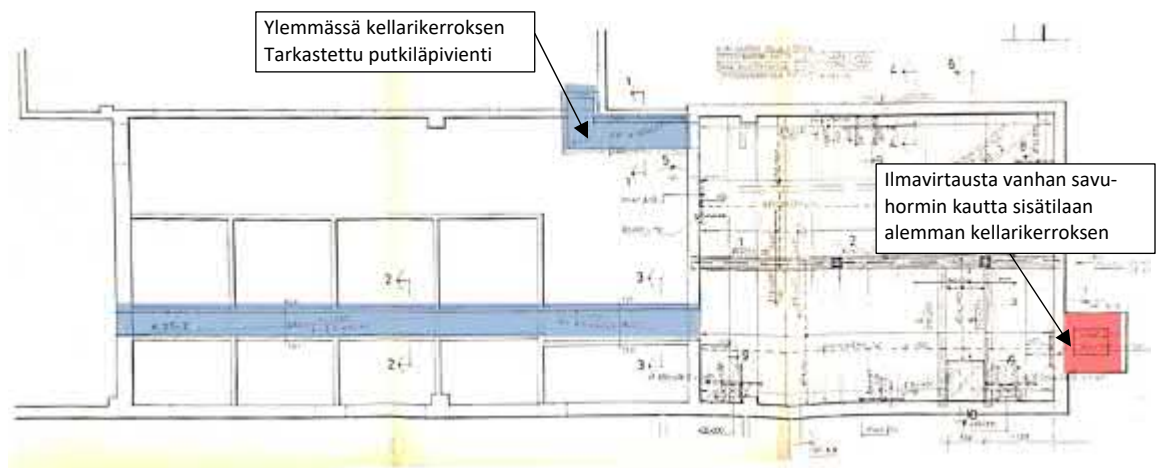
**Kuva 6.6.5.** Teknisen työn tilojen alla on kaksi putkikanaalia (siniset alueet). Alemman kellarikerroksen varastotilasta lähtee vanha savuhormi (punainen alue).

Alemman kellarikerroksen varastotilassa sijaitsee vanha savuhormi, jonka kautta on asennettuna IV-kanavia. Savuhormissa on avoinna oleva läpivientireikä, jonka kautta havaittiin selvää ilmavirtausta varastotilan suuntaan.

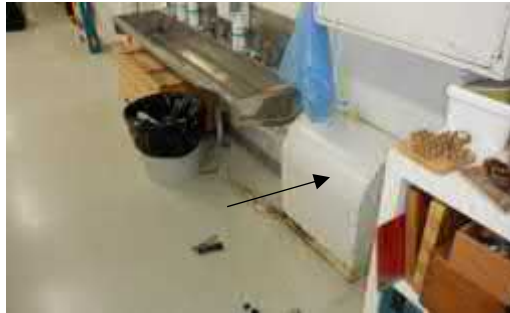
**Kuva 6.6.6.** Teknisen työn luokkatilassa sijaitseva putkikanaaliläpivienti pellityksen alla.

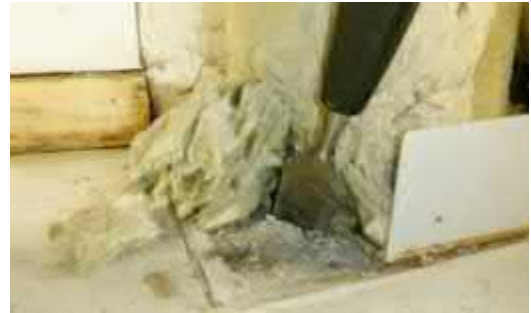
Toisessa kanaalissa on alapohjarakenteen lävistävät putkiläpiviennit, joita tarkastettiin tutkimuksessa aistinvaraisesti. Kanaaliin menevät putket sijaitsevat peltikoteloinnin sisällä ja ne on eristetty mineraalivillalla. Putkien läpiviennit kanaaliin todettiin epätiiviksi. Merkkisavulla tarkastellen kanaalitila oli kuitenkin alipaineinen huonetilan nähden (kuvat 6.6.6-8).

**Kuva 6.6.7.** Putkiläpivienti kanaaliin on epätiivis.

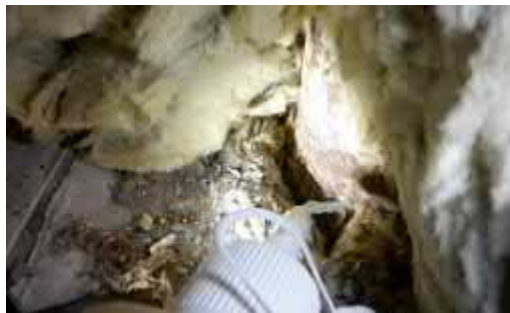
**Kuva 6.6.8.** Merkkisavulla tarkastellen putkikanaali oli alipaineinen luokkatilan suuntaan.

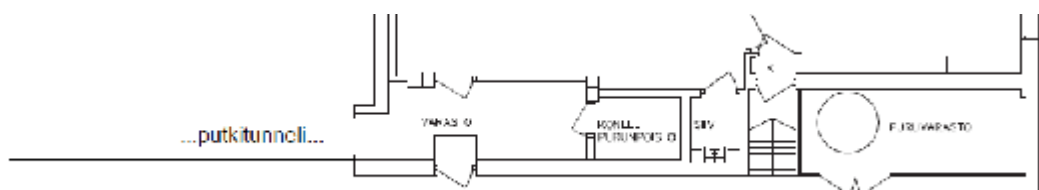
Kellarikerroksen konetyöluokan varastotilasta lähtee rakennuksen pohjakuviin merkitsemätön putkitunneli, joka kulkee pihan alla rakennuksen I-osan linjalla (kuva 6.6.9). Putkitunneli on avoin varaston suuntaan. Putkitunnelin maanpaineisinä on maalattu betonirakenne. Autohallin puoleisen betonirakenteisen ulkoseinän sisäpinnassa on tiiliverhous, jonka takana osalla aluetta on mineraalivillaaeriste ja osalla lastuvillalevyeriste. Sisäverhousmuurauksen takaa, seinän eristetilasta havaittiin ilmavirtauksia tunnelin suuntaan (kuvat 6.6.10-14).

**Kuva 6.6.9.** Putkitunnelin sijainti konetyöluokan varaston vieressä (lisätty pohjakuvaan).

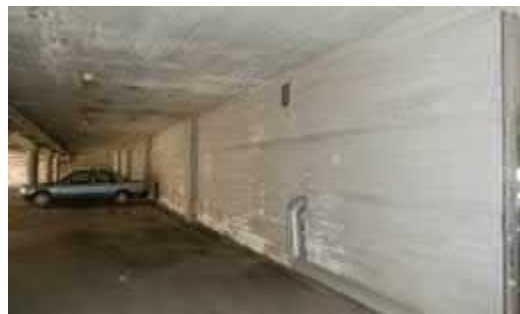
**Kuva 6.6.11.** Putkitunnelin sisäverhousmuuratun ulkoseinän takana on autohalli.

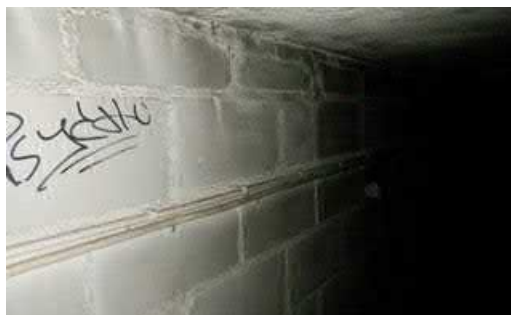
**Kuva 6.6.12.** Ilmavuotojälkiä sisäverhousmuurauksen takan olevasta eristetilasta.

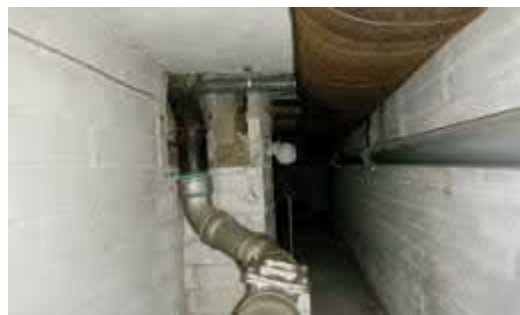
**Kuva 6.6.13.** Putkitunnelissa on paikoin näkyvissä ulkoseinän eristetila ja epätiivittä rakenneläpivientejä.

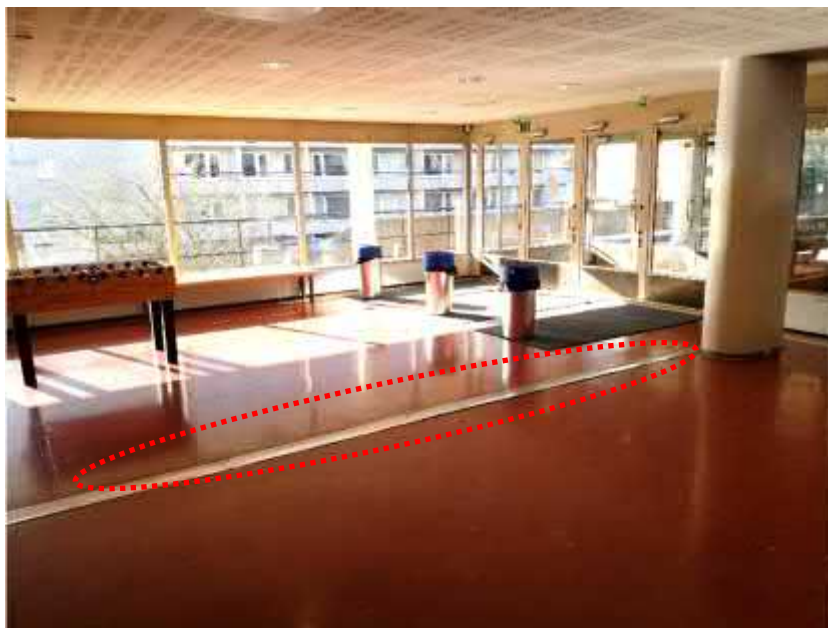
Merkkiainekokeessa todettiin putkitunnelista ilmavuotoa ensimmäisen kerroksen aulaan välipohjan liikuntasauaman kohdalta (kuva 6.6.15).

**Kuva 6.6.15.** Putkitunnelista on merkittävää ilmavuotoa liikuntasaumasta sisääntuloaulaan.

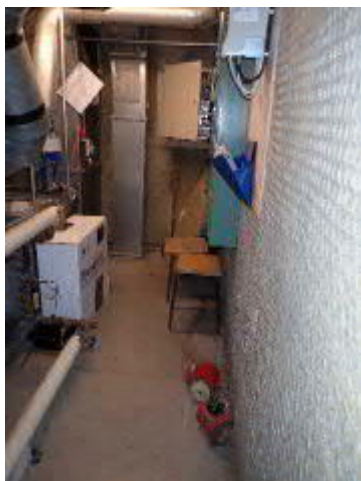
TK1 sijaitsee IV-konehuoneessa 002. Konehuoneen seinillä on runsaasti pinnoittamatonta mineraalivillaa äänieristeenä (kuva 7.1.1). IV-kone on sisältä melko puhdas. Tuloilmakanavistaan ei havaittu merkittäviä pölykertymiä (kuva 7.1.2-3).

**Kuva 7.1.1.** Konehuoneen 002 seinillä on kanaverkon takana paljasta mineraalivillaa.

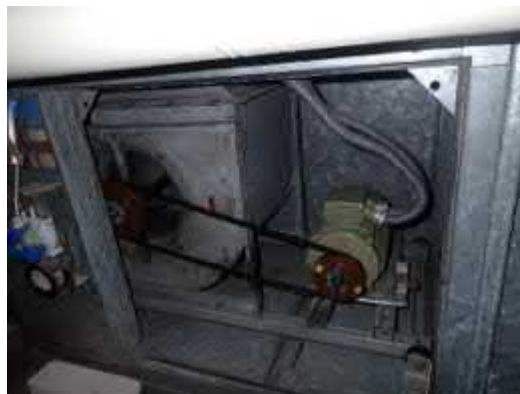
**Kuva 7.1.2.** Tuloilmakone TK1 oli melko puhdas.

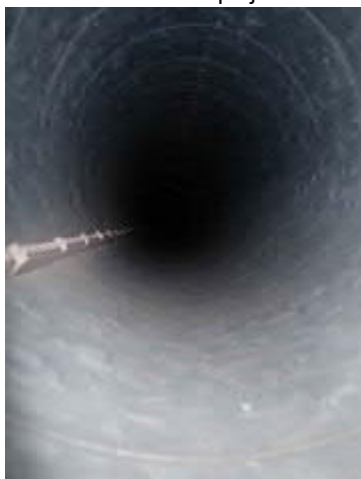
**Kuva 7.1.3.** Tuloilmakanavistossakaan (tila 007) ei ollut merkittävästi pölyä.

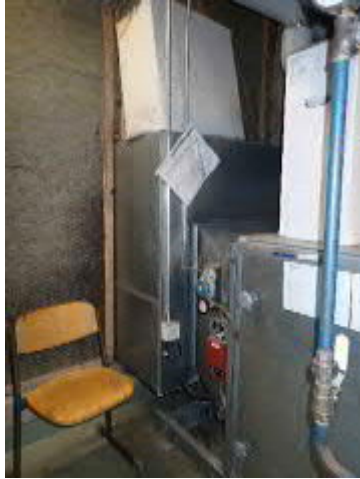
Tuloilmakoneet TK2-TK4 sijaitsevat liikuntasalin yhteydessä konehuoneessa 301. Konehuoneen seinillä on runsaasti pinnoittamatonta mineraalivillaa äänieristeenä (kuva 7.1.4). IV-koneessa TK2 (liikuntasali) oli jonkin verran likaa (kuva 7.1.5). Tuloilmarunkokanavassa ei havaittu merkittäviä pölykertymiä (kuva 7.1.6). Liikuntasalin tuloilmakanavia ei päästy tarkastamaan tilan korkeuden vuoksi.

**Kuva 7.1.4.** Konehuoneen 301 seinillä on kanaverkon takana paljasta mineraalivillaa.

Todennäköisiä kuitulähteitä ovat tuloilmajärjestelmän äänenvaimentimet sekä vanhat akustiikkalevyt (kuva 7.5.1). Kuituja voi kulkeutua sisäilmaan myös ulkovaipan ilmavuotojen mukana. Myös IV-konehuoneissa 002 ja 301 seinäpinnoilla on paljaita villapintoja, joista voi kulkeutua kuituja sisäilmaan, joko konehuoneiden ovien kautta tai tuloilmavirran mukana (vrt. kuvat 7.1.1. ja 7.1.4).

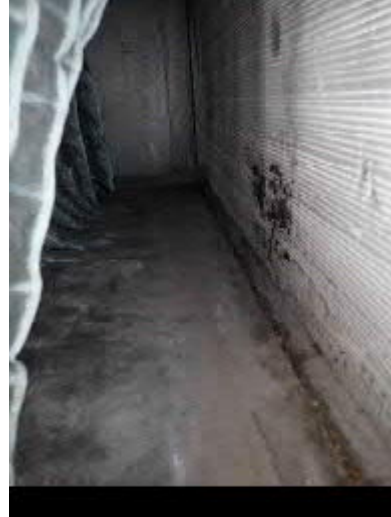
**Kuva 7.1.5.** Tuloilmakoneessa TK2 oli jonkin verran likaa.

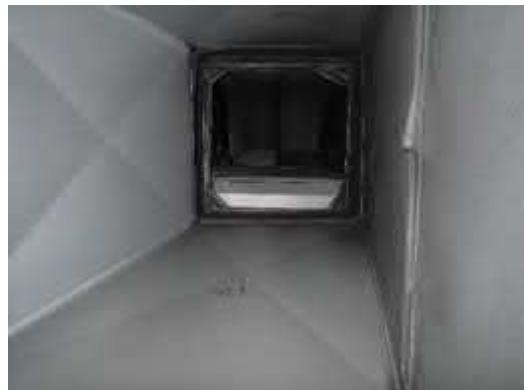
**Kuva 7.1.8.** Tuloilmarunkokanavistossa ei ollut merkittävästi pölyä.

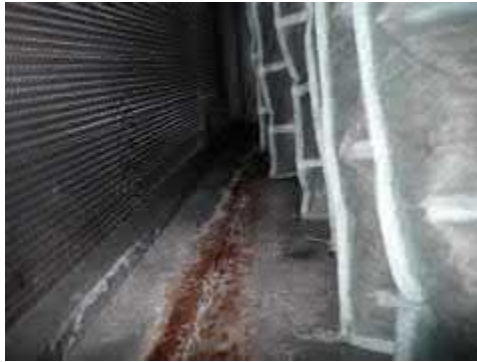
IV-kone TK4 (opetuskeittiöt) oli puhdas, mutta koneen pohjalla merkkejä sadeveden pääsystä suodatinkammioon (kuva 7.1.9). Tuloilmarunkokanavassa ei havaittu merkittäviä pölykertymiä (kuva 7.1.10). Kotitalousluokan 302 tuloilman kanava oli myös puhdas (kuva 7.1.11).

**Kuva 7.1.9.** Tuloilmakoneen TK4 pohjalla oli merkkejä veden päästystä kammion pohjalle.

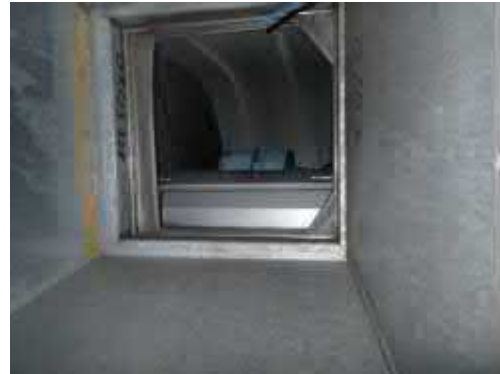
**Kuva 7.1.10.** Tuloilmarunkokanavistossa ei ollut merkittävästi pölyä.

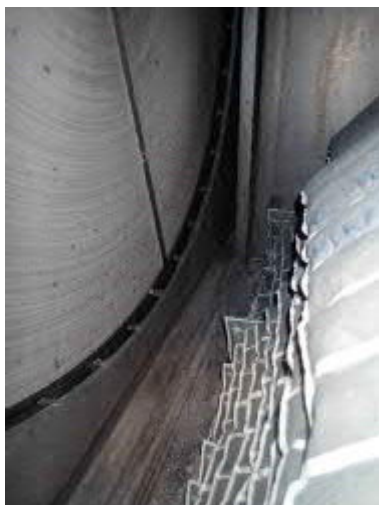
**Kuva 7.1.12.** Tuloilmakoneen TK5 pohjalla ja lämmöntalteenottokiekossa oli jonkin verran likaa.

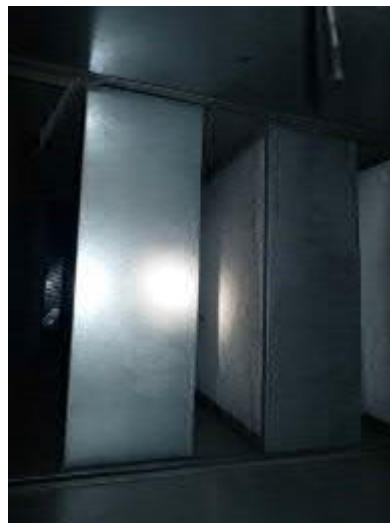
**Kuva 7.1.13.** Koneessa oli mineraalikuiduttomat ääniloukut, joissa oli jonkin verran likaa.

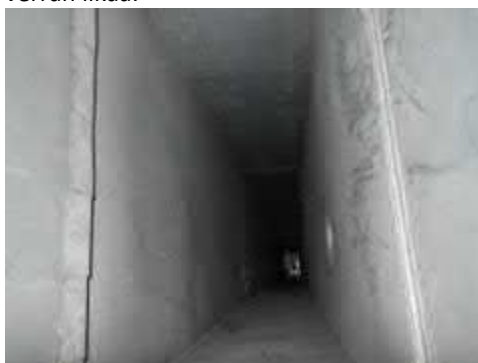
**Kuva 7.1.14.** Tuloilmarunkokanavistossa oli myös pölyä.

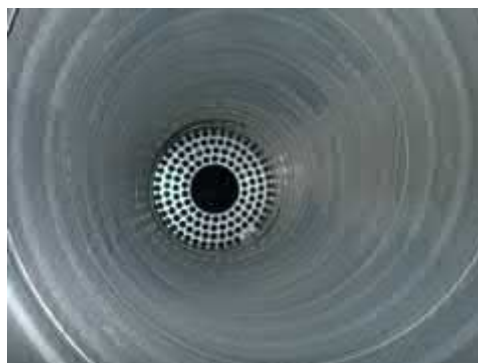
**Kuva 7.1.15** Tuloilmakanavistossa (tila 311) ei ollut merkittävästi pölyä.

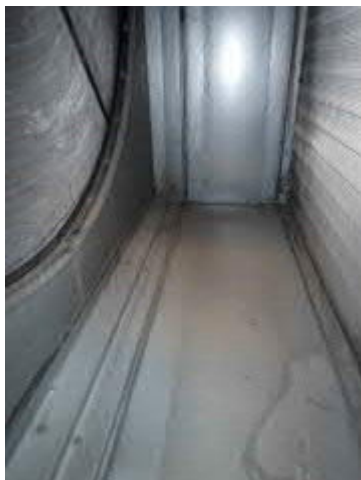
**Kuva 7.1.16.** Tuloilmakone TK6 oli sisältä puhdas.

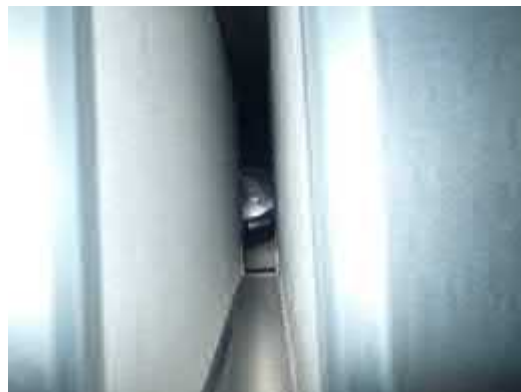
**Kuva 7.1.17.** Koneessa oli mineraalikuiduttomat ääniloukut.

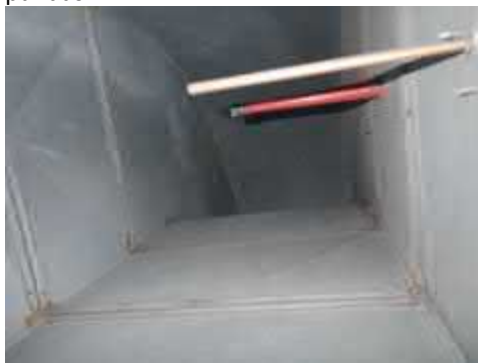
**Kuva 7.1.18.** Tuloilmarunkokanavistossa ei ollut merkittävästi likaa

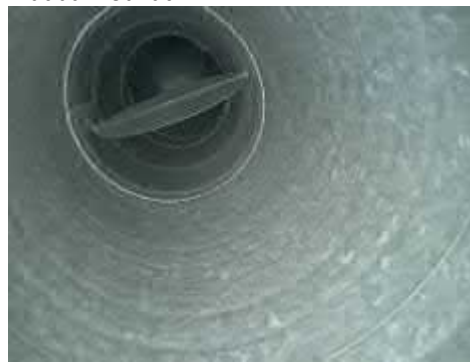
**Kuva 7.1.19** Tuloilmakanavistossa (tila 319) ei ollut merkittävästi pölyä.

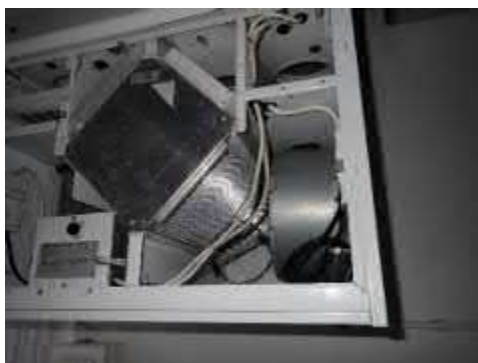
**Kuva 7.1.20.** Vanha talonmiehen asunnon kone oli sisältä puhdas.

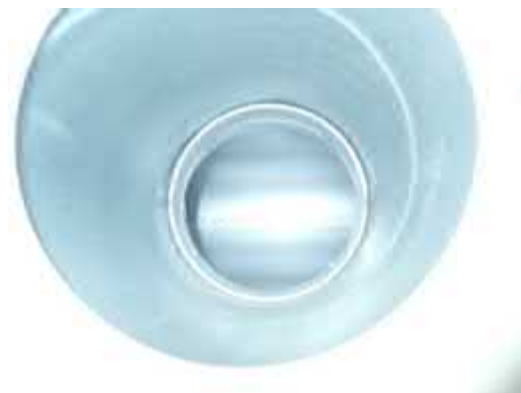
**Kuva 7.1.21.** Tuloilmakanavistossa (tila 141) ei ollut merkittävästi pölyä.

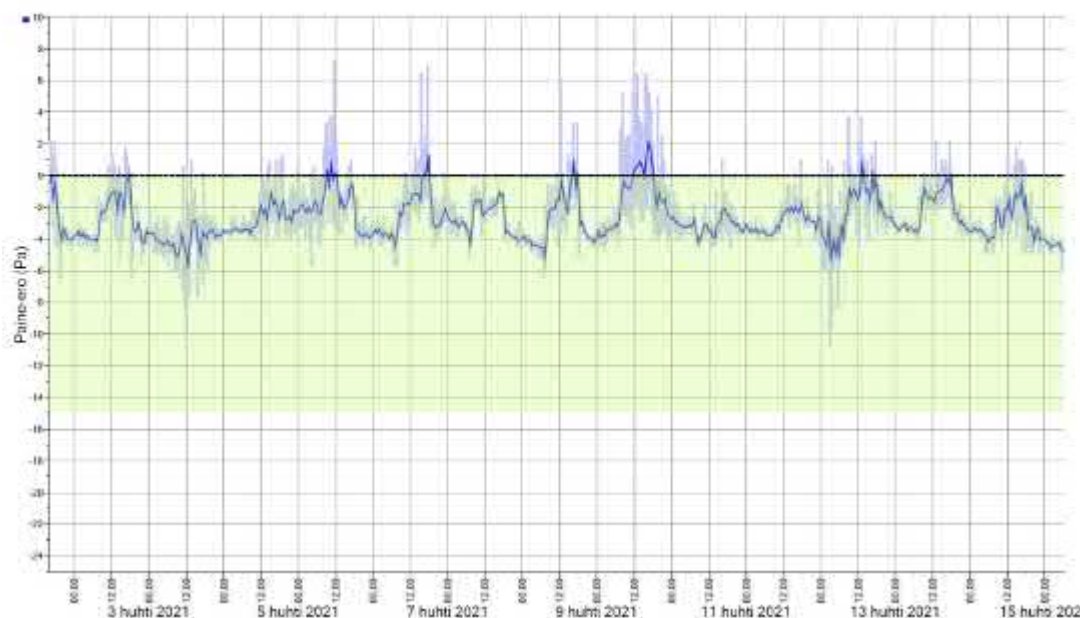
PE06 St Olofsskolan 175-ulos

**Kuva 7.2.1.** Paine-eroseuranta 1.-15.4.2021 ensimmäisen kerroksen tilassa 175. Tila on tavoitteen mukaisesti pääosin lievästi alipaineinen ulkoilmaan (n. 2 Pa). Tavoitetaso (0...-15 Pa) on esitetty vihreällä alueella.
