## **S:t Olofsskolan**

### **Tarveselvitys**

Tilapalvelut / SL  
19.1.2022

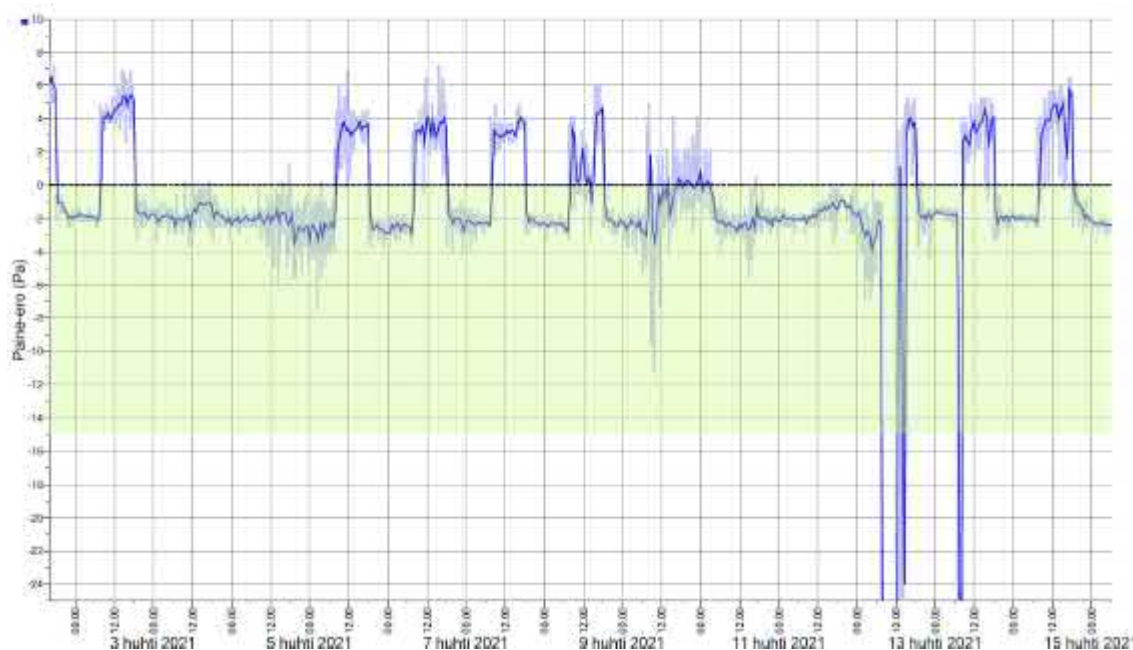
PE68 St Olofsskolan 225-ulos

**Kuva 7.2.2.** Paine-eroseuranta 1.-15.4.2021 toisen kerroksen tilassa 225. Tila on päivisin ylipaineinen ulkoilmaan (n. 4 Pa) ja öisin lievästi alipaineinen (n. 2 Pa). Tavoitetaso (0...-15 Pa) on esitetty vihreällä alueella. Yksittäiset kuopat kuvaajassa johtuvat todennäköisesti tuulenpuuskista.

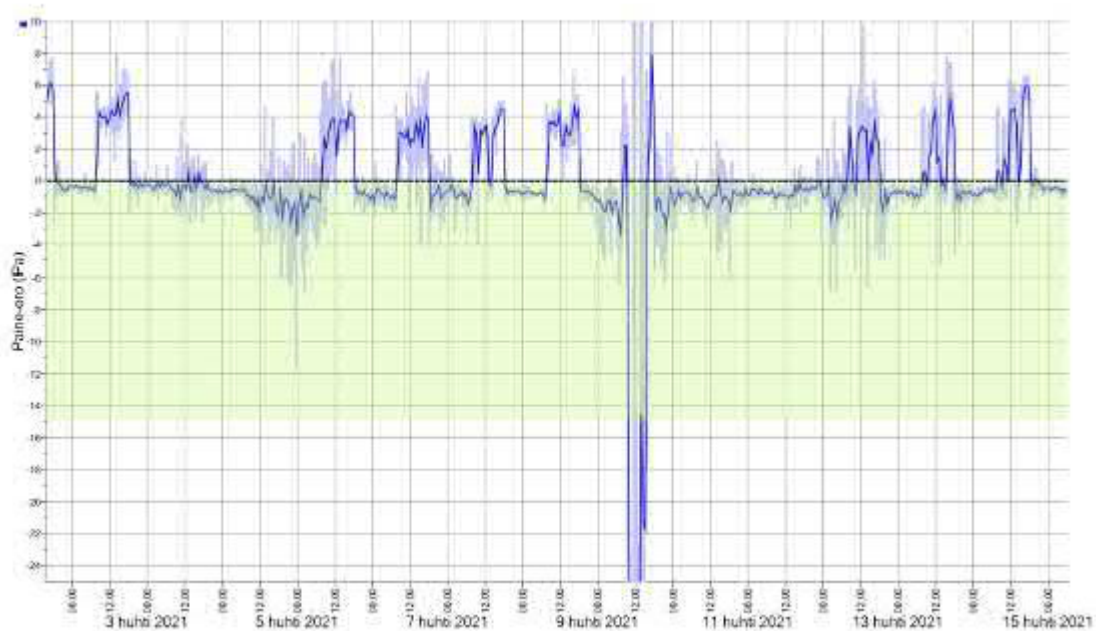
PE79 St Olofsskolan 319-ulos

**Kuva 7.2.3.** Paine-eroseuranta 1.-15.4.2021 kolmannen kerroksen tilassa 319. Tila on pääosin lievästi ylipaineinen ulkoilmaan (n. 2 Pa). Tavoitetaso (0...-15 Pa) on esitetty vihreällä alueella.

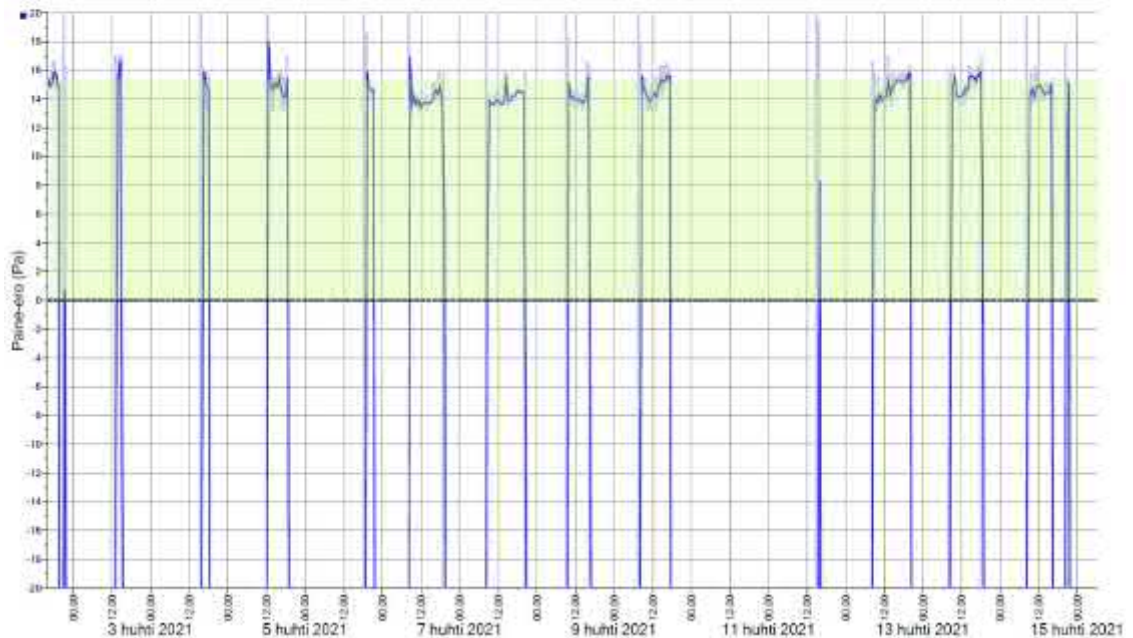
PE34 St Olofsskolan 007-kanali

Kellari on suositusten mukaisesti selvästi ylipaineinen putkikanaaliin. Mittalaitteeseen ei öisin ja viikonloppuisin tullut virtaa lainakaan, joten niiltä ajoilta mittaustuloksia ei ole saatavilla (kuva 7.2.4).

**Kuva 7.2.4.** Paine-eroseuranta 1.-15.4.2021 tilan 007 ja putkikanalain välillä. Tila on ylipaineinen kanaaliin (n. 15 Pa). Tavoitetaso (0...-15 Pa) on esitetty vihreällä alueella. Mittalaitteeseen ei öisin ja viikonloppuisin tullut virtaa lainkaan, joten niiltä ajoilta ei mittaustuloksia ole saatavilla. Tavoitetaso (0...+15 Pa) on esitetty vihreällä alueella.

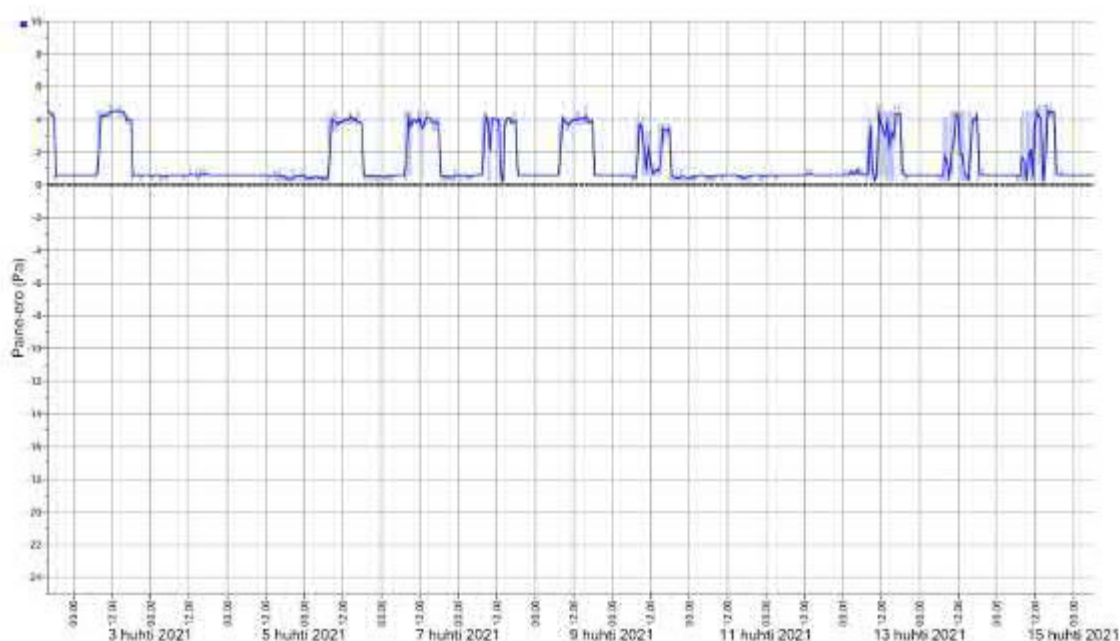
PE21 St Olofsskolan 319-alakatto

Luokissa 225 ja 319 tehtiin paine-eromittauksia luokan ja alakattotilan välillä, joilla arvioitiin, voiko alakattolevyissä olevat tummentumat johtua ilmapuodoista luokkien ja alakattojen välillä. Mittauksissa todettiin, että luokat ovat joko ylipaineisia tai tilojen välillä ei ole paine-eroa lainkaan. Luokan 225 ja alakattotilan välillä ei ole paine-eroa, mutta luokan 319 paine-ero alakattotilaan seuraa ulkoilman paine-eroa (kuva 7.2.5). Tämä viittaa siihen, että alakattotila voi olla yhteydessä ulkoilmaan. Ylipaineisessa luokassa ilmaa voi kulkeutua alakattokoteloiden päällä olevien akustiikkalevyjen läpi, aiheuttaen tummentumia akustiikkalevyjen pintaan (kuva 7.2.6). Ainakin luokan 311 alakaton yläpuolisessa tilassa havaittiin vanha tulpapaamaton kanavan pää, joka voi vaikuttaa tilan painesuhteisiin (kuva 7.2.7). Alakattotiloja tulisi tutkia vielä tarkemmin.

**Kuva 7.2.5.** Paine-eroseuranta 1.-15.4.2021 319 ja alakaton välillä. Tila on päivisin ylipaineinen alakattotilaan (n. 4 Pa). Öisin ja viikonloppuisin tilojen välillä ei ole paine-eroa. Paine-ero seuraa ulkoilman ja sisätilan välistä paine-eroa (vrt. kuva 7.2.3).

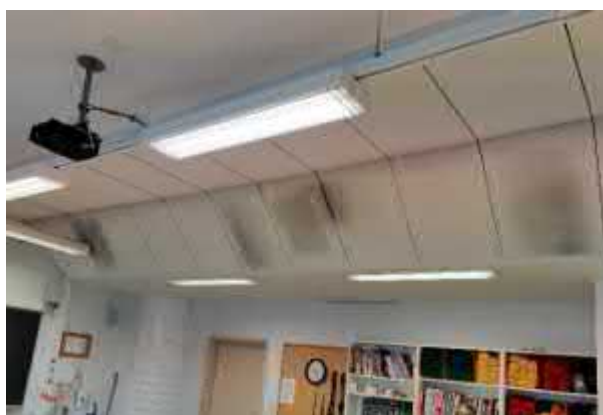
**Kuva 7.2.6** Osan I luokkatilojen alakatoissa on tummia jälkiä, jotka viittaavat ilmavuotoihin luokan ja alakatto-tilan välillä.

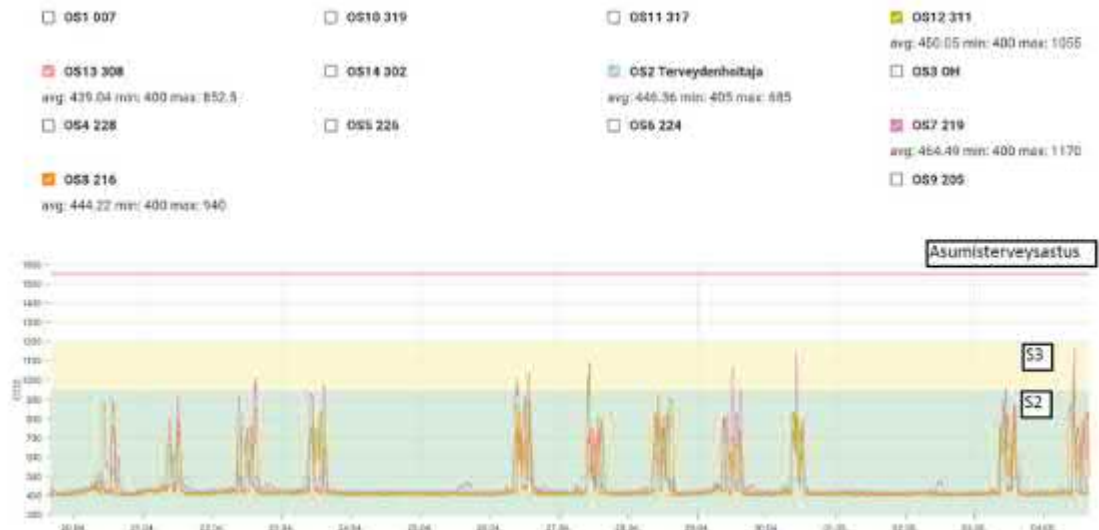
**Kuva 7.4.1.** Hiilidioksidipitoisuus 19.4.-4.5.2021 TK5 palvelualueen tiloissa Terveystoimisto, 216, 219, 308. Pitoisuudet olivat sisäilmastoluokassa S2-S3. Sisäilmastoluokka S2 on esitetty vihreällä alueella ja S3 keltaisella alueella. Asumisterveysasetuksen toimenpideraja on esitetty punaisella katkoviivalla.

Kaikissa mittauspisteissä pitoisuudet olivat sisäilmastoluokassa S2-S3 ja selvästi alle Asumisterveysasetuksen toimenpiderajan. Hiilidioksidimittausten perusteella ilmanvaihto on ollut seurantajakson aikana käyttäjämääriin nähden riittävä.

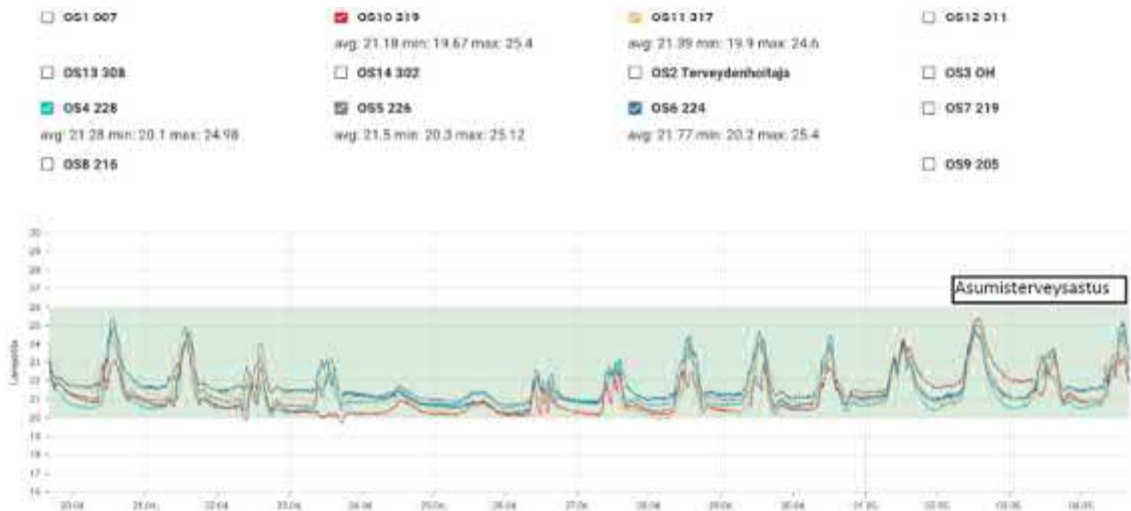
**Kuva 7.4.2.** Lämpötilaseuranta 19.4.-4.5.2021 TK6 palvelualueen tiloissa 224, 226, 228, 317, 319. Lämpötilat ovat mittausjakson aikana tavoitetasolla. Tavoitetaso (20...26 °C) on esitetty vihreällä alueella.

Lämpötilat olivat kaikissa mittauspisteissä koko mittausjakson ajan tavoitetasolla.

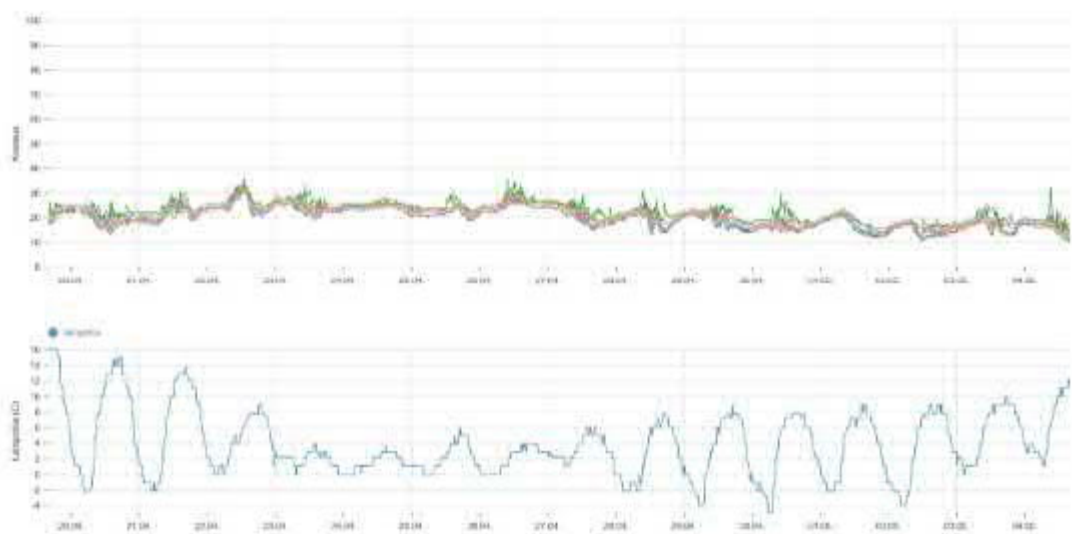
**Kuva 7.4.3.** Sisäilman suhteellinen kosteus ja ulkoilman lämpötila 19.4.-4.5.2021 kaikissa mittauspisteissä. Sisäilman kosteus seurasi ulkoilman lämpötilaa ja oli vuodenaikaan nähden tavanomainen.

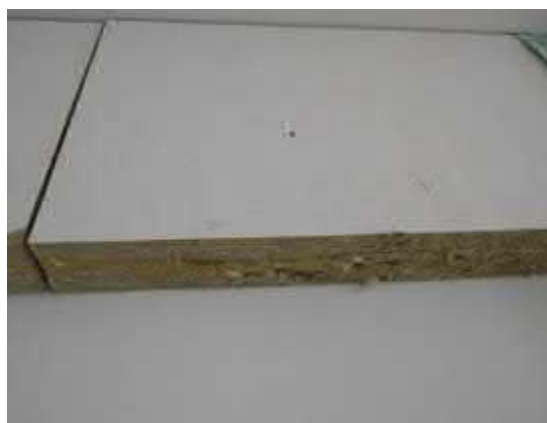
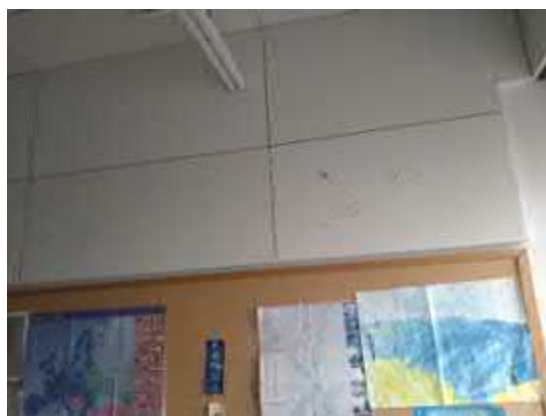
Todennäköisiä kuitulähteitä ovat tuloilmajärjestelmän äänenvaimentimet sekä vanhat akustiikkalevyt (kuva 7.5.1). Kuituja voi kulkeutua sisäilmaan myös ulkovaipan ilmavuotojen mukana. Myös IV-konehuoneissa 002 ja 301 seinäpinnoilla on paljaita villapintoja, joista voi kulkeutua kuituja sisäilmaan, joko konehuoneiden ovien kautta tai tuloilmavirran mukana (vrt. kuvat 7.1.1. ja 7.1.4).

**Kuva 7.5.1.** Osassa tiloja on vanhoja, reunoiltaan avoimia ja/tai rikkoutuneita akustiikkalevyjä, joista voi irrota kuituja.

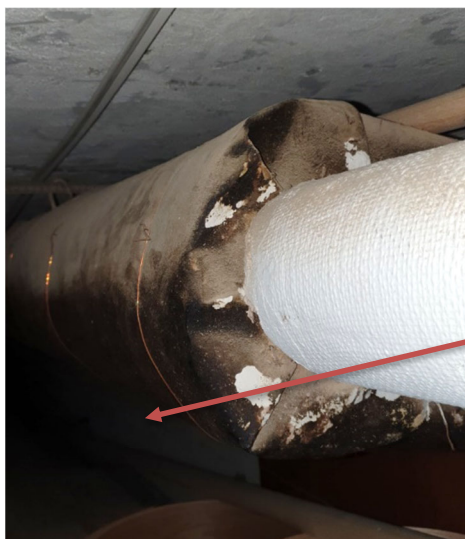
**Kuvat 3.1.1** Putken massaeriste sisältää kokemuseräisen tiedon ja aistinvaraisen havainnoin perusteella vaaleaa asbestia.

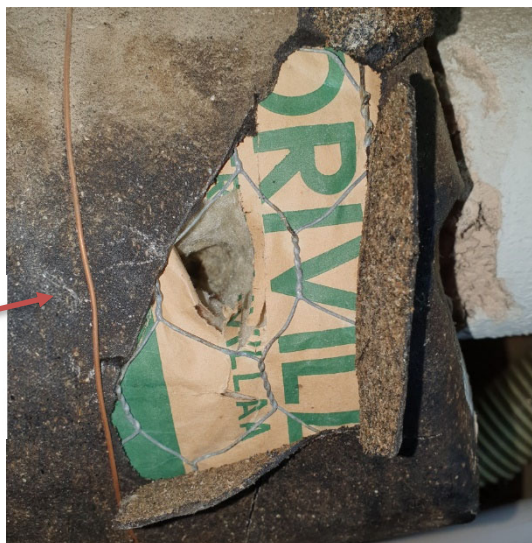
Analyysivastauksen lisätiedot: Näytteen 15 asbesti sirotteena.

**Kuvat 3.1.2** Vuorivillan päällä oleva bitumihuopa sisältää asbestia, näyte ASB 15.

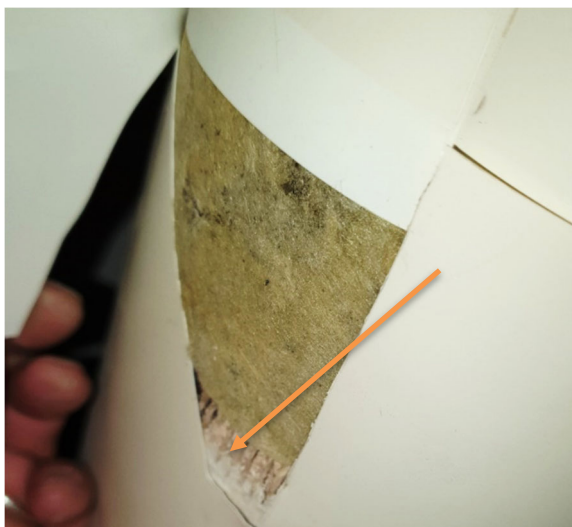
**Kuvat 3.1.3** Osa asbestipitoisista putkieristeistä on poistettu. Paikoin asbestipitoisia materiaaleja todettiin myös Genopakilla päällystetyissä putkissa.

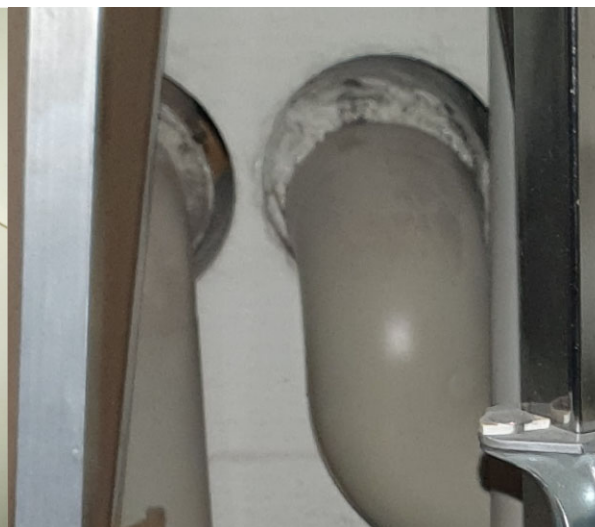
**Kuvat 3.1.4** Osa asbestipitoisista putkieristeistä on poistettu. Paikoin asbestipitoisia materiaaleja todettiin myös Genopakilla päällystettyjen putkien läpivienneissä.

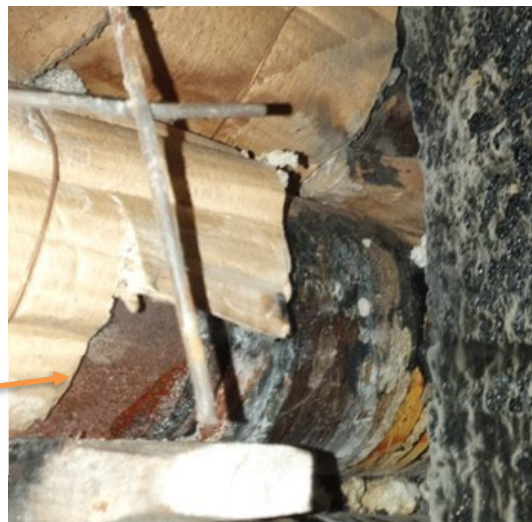
**Kuvat 3.1.6** Rakenteissa kulkee aaltopahvilla päällystettyjä vesiputkia. Aaltopahvin ja vesiputken välissä on asbestia sisältävää vaaleaa eristettä.

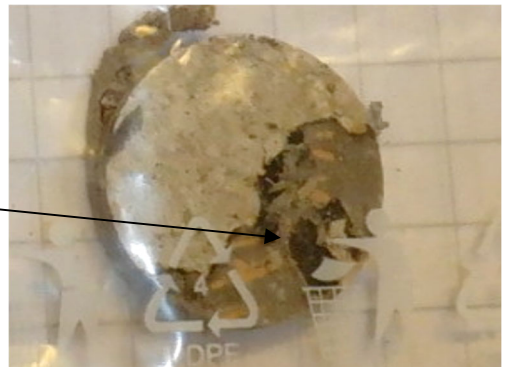
**Kuva 3.2.2** 1. krs. urheiluvälinevarasto, näyte ASB4 kvartsivinyylilaatasta ja mustasta liimasta. Mustassa liimassa on asbestia (antofylliitti).

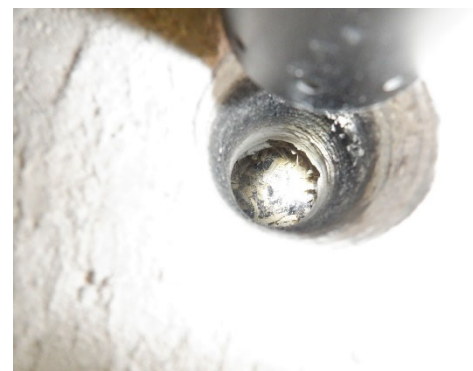
**Kuva 3.2.4** 1. krs. WC-tila, lattian pintabetonilaatan alla pikisively+bitumikermi – sementtilastuvillalevy – pikisively – pohjabetonilaatta. Näyte ASB9 pikisive-lystä ja bitumikermistä. Pikisiveilyssä on asbestia (antofylliitti).

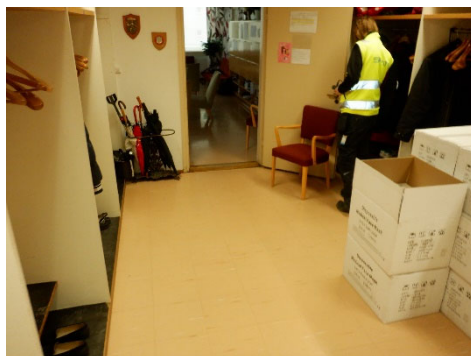
**Kuva 3.2.5** 1. krs. lattian vaalea kvartsivinyyli-laatta. Näyte ASB 14 kvartsivinyylilaatasta, mustasta liimasta ja tasoitteesta, kansliatilasta. Mustassa liimassa on asbestia (antofylliitti).

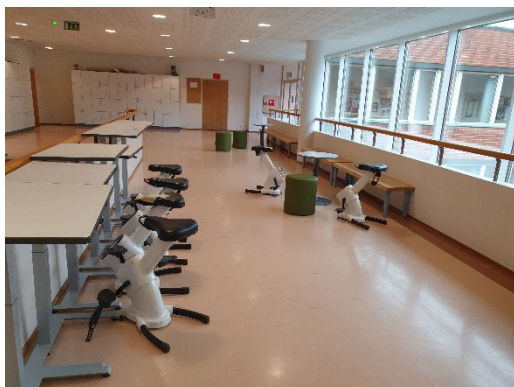
**Kuva 3.2.7** 2. krs. lattian vaalea kvartsivinyyli-laatta. Näyte ASB 34 kvartsivinyylilaatasta, mustasta liimasta ja tasoitteesta, porrashuonetilasta. Mustassa liimassa on asbestia (antofylliitti).

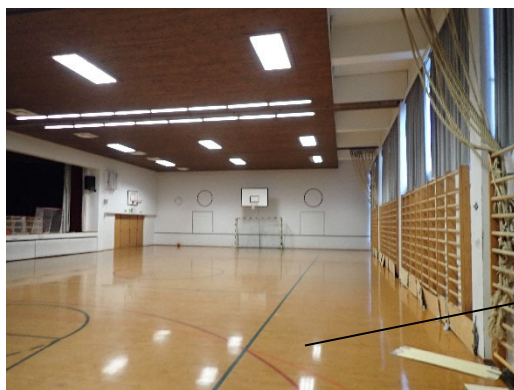
**Kuva 3.2.8** 2. krs. liikuntasalin lattia/välipohjarakenne, ASB 39 lattiarakenteen sisällä olevasta bitumihuovasta.

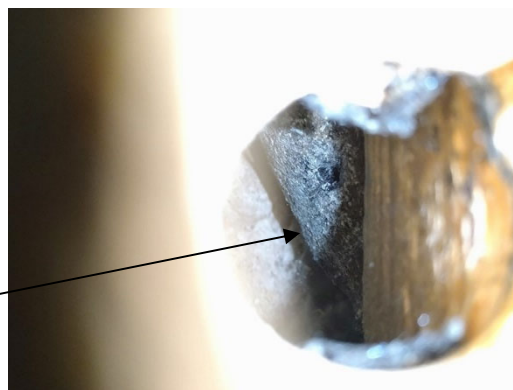
**Kuva 3.2.9.** Liikuntasalin lattiarakenteen bitumihuopa sisältää asbestia (antofylliitti).

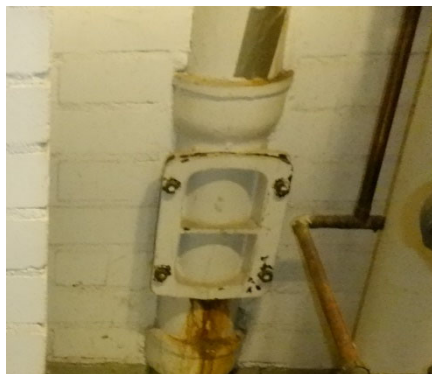
Rakennuksen vanhimmat valurautaiset viemäriosat ovat todennäköisesti alkuperäisiä. Valurautaisten viemäreiden muhviilitoksissa on voitu käyttää asbestinarua tilkkeenä lyijyjuotoksen alla. Mahdolliset valurautaviemäreiden muhviilitokset ja tiivisteet tulee tarkastaa ennen putkien purkutöitä (kuva 4.1.1).

**Kuva 4.1.1** Valurautaviemäreiden tiivisteissä ja muhviilitoksissa on voitu käyttää asbestinarua.

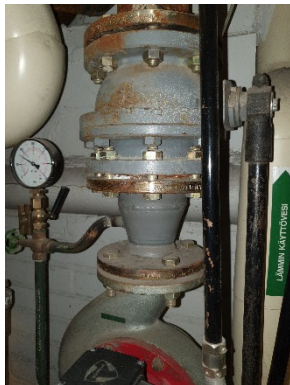
IV-kanavien tiivisteet olivat pistokoetarkastusten perusteella solukumitiivisteitä (kuva 4.4.2). Kanavien tiivisteissä voi olla myös asbestia sisältäviä nauhatiivisteitä. Lämmönjakohuoneen putkistojen laippaliitokset saattavat sisältää asbestia (kuva 4.4.3).

**Kuva 4.4.3.** Lämmönjakuhuoneen putken laippaliitos saattaa sisältää asbestia.
