## **KUPITTAAN MAAUIMALAN TARVESELVITYS**

Liite 1: Kuntotutkimusseloste Kupittaaan maauimala.pdf

KUPITTAAN MAAUIMALA  
Uittotunnelinkatu 3  
33250 Tampere

## TUTKIMUSSELOSTE

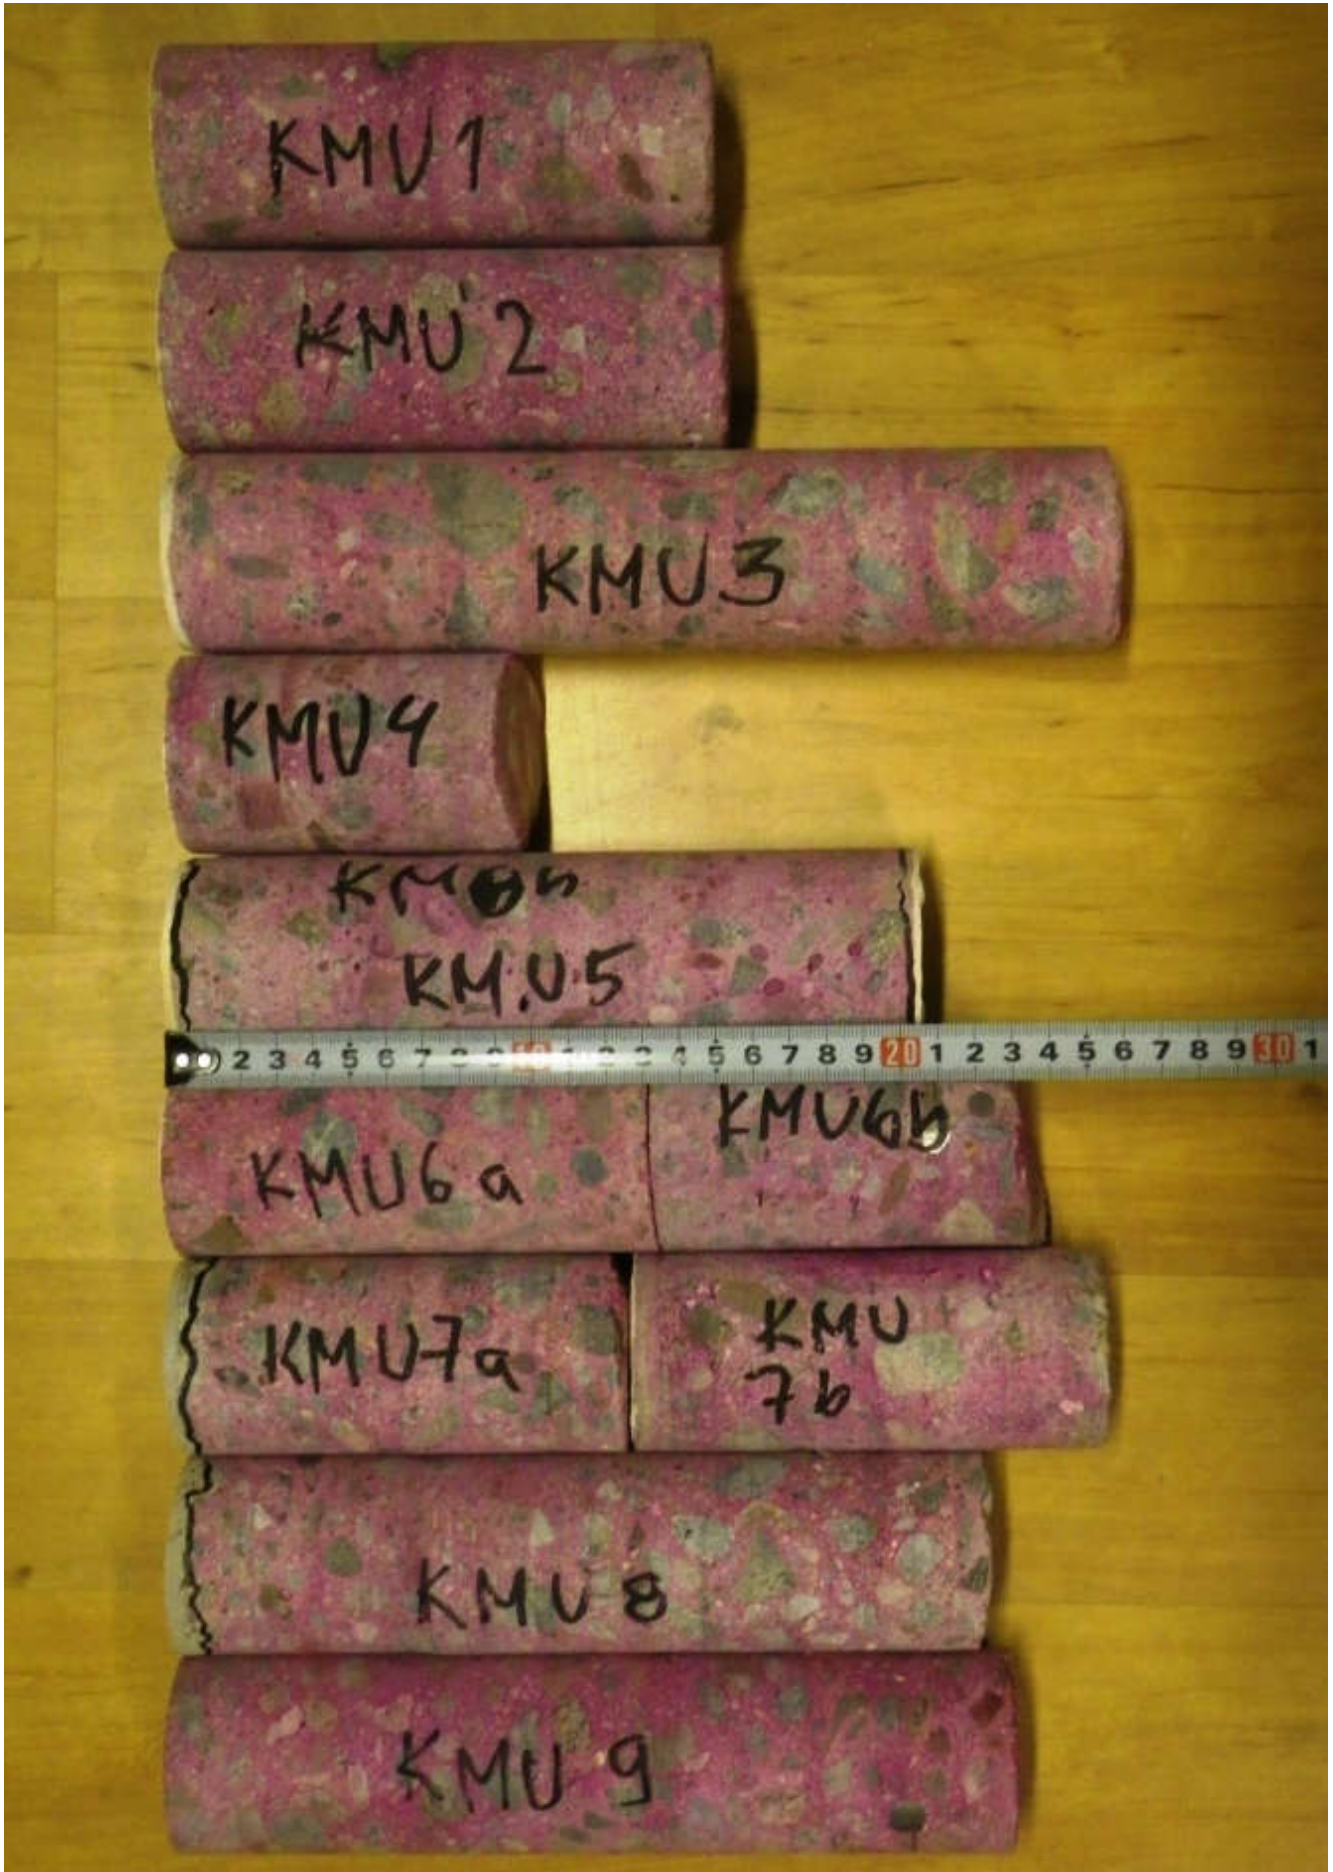
## **LIITE 1: Näytelieriövalokuvat**

- allasrakenteista porattiin 9 näytekappaletta, joista tarkastettiin silmämääräisesti:
  - betonin halkeilu, rapautuma ja tiiviys
  - rakenteen ja rakennekerrosten paksuus
