Tutkimusraportti WO-00943132
23.09.2022

Kosteus- ja sisäilmatekninen kuntotutkimus

Niitunniskantien päiväkotirakennus
Niitunniskantie 1
21280 Turku

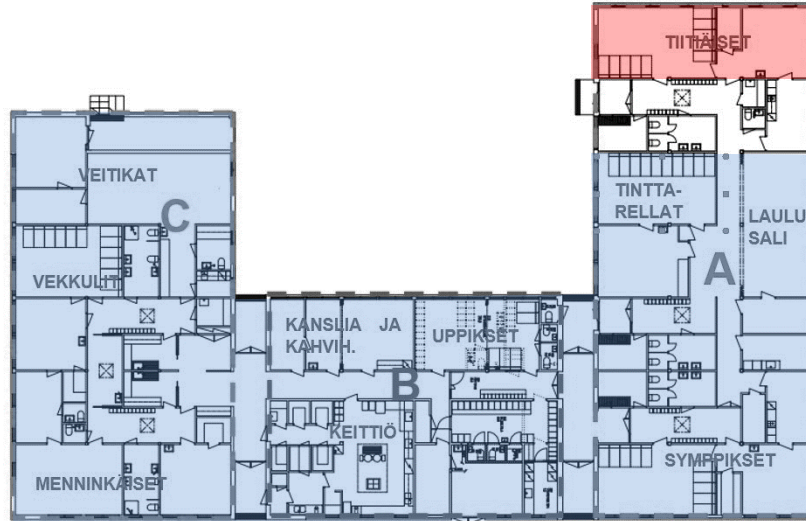
Kuva 2. Kuvaan merkittynä sinisellä maanvarainen alapohja, punaisella merkittynä ulkoilmaan ja kylmään varastoon rajautuva alapohjarakenne. Valkoisella kuvaan merkittynä kellarissa sijaitsevan väestönsuojan alue.

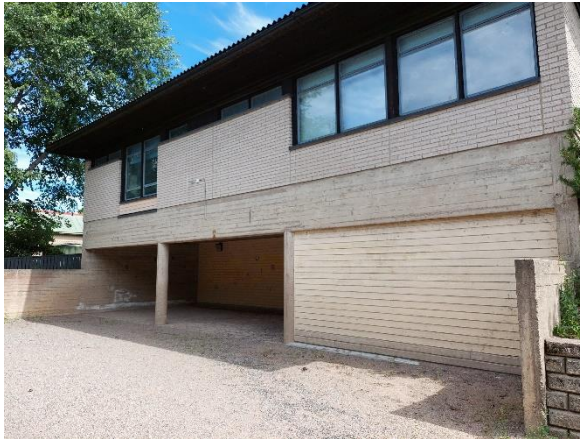
Kuva 3. Rakennuksen A-osassa on ulkoilmaan ja kylmään varastoon rajautuvaa alapohjarakennetta.

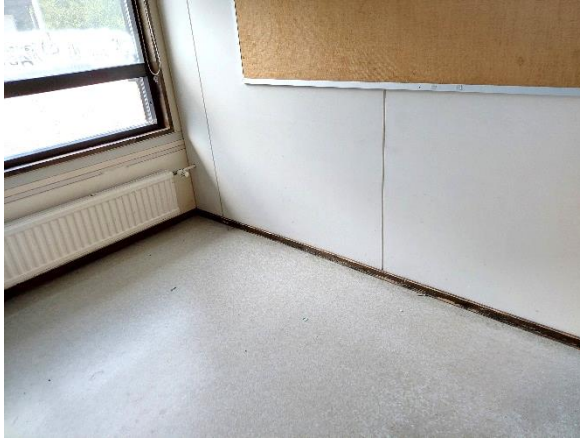
Kuva 7. Ryhmätilojen ja leikkihuoneiden lattiapäällysteenä on monin paikoin alkuperäinen, juuttipohjainen muovimatto.

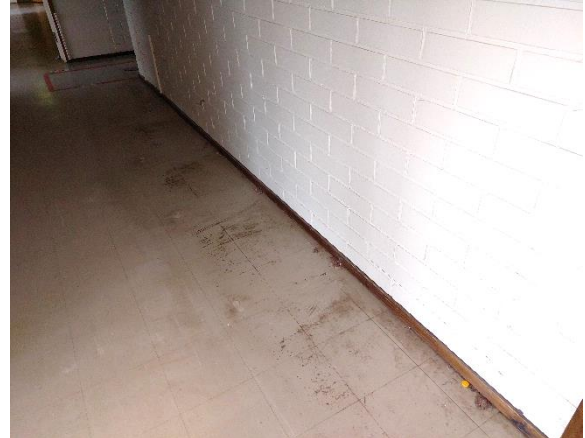
Kuva 8. Käytävötilöjen päällysteenä on monin paikoin 250 mm x 250 mm kvartsivinyyllälaatta.

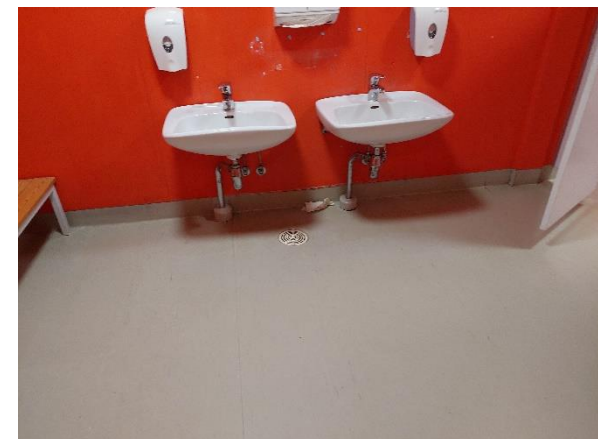
Kuva 12. Märkätilöjen lattiapäällysteenä on pääosin alkuperäinen muovimatto.

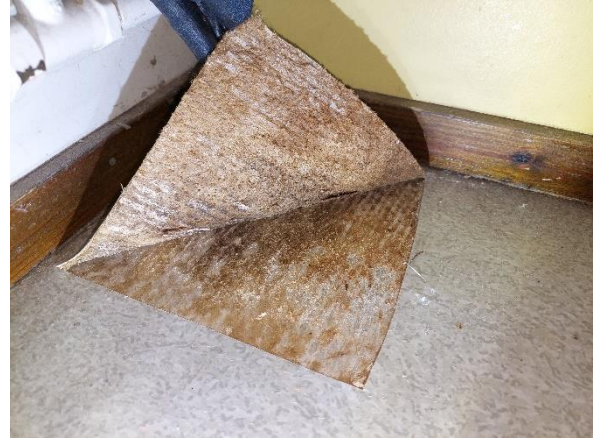
- Rakenneavaus AP 3 ja AP 4: Muovimaton alapinnalla havaittiin värimuutoksia (juuttipohja).
- Rakenneavaus AP 3: Jalkalistassa havaittiin kosteuden aiheuttamia jälkiä. Tämä viittaa runsaaseen siivousvesien käyttöön.

Kuva 18. Rakenneavaus AP 3: Alapohjarakenteen päällysteenä on todennäköisesti alkuperäinen juuttipohjainen muovimatto. Muovimaton alapinnalla havaittiin kosteuden aiheuttamia värimuutoksia.

Muovimattopäällysteet ovat mahdollisesti vaurioituneet rakennusaikana rakenteen liian aikaisin tapahtuneen päällystämisen seurauksena. Tällöin betonin sisältämä kosteus on tiivistynyt tiiviin muovimattopäällysteen alapinnalle ja vaurioittanut sitä. Muovimattopäällysteiden vaurioitumista on voinut lisäksi edistää paikoin riittämättömän vahvuinen ja paikoin rakenteesta puuttuva tasoitekerros sekä liiallinen siivousvesien käyttö. Märkätilojen osalta kohonneita kosteuspitaisuuksia havaittiin lähinnä alapohjarakenteiden läpivientien läheisyydestä, joka viittaa vedeneristeenä olevan muovimaton epätiiveyteen.

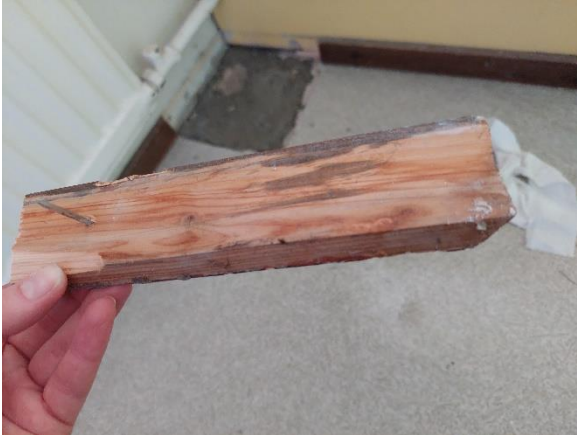
Kuva 19. Rakenneavaus AP 3: Ulkoseinää ja väliseinää vasten olevien jalkalistojen takana oli havaittavissa kosteuden aiheuttamia jälkiä, joka viittaa runsaaseen siivousvesien käyttöön.

Alapohjiin kohdistuvaa kosteusrasitusta tulee pienentää mahdollisuuksien mukaan estämällä kosteuden siirtyminen maanvastaisten alapohjien ulkopuolisista maatyöistä sekä vähentää kosteusrasitusta toimivalla salaojajärjestelmällä. Kosteusrasitusta voidaan pienentää tämän lisäksi muokkaamalla rakennuksen vierustojen maanpintoja ja kallistuksia siten, ettei sadevesi lammikoidu sokkelinvierustalle. Lisäksi liiallisen siivousvesien käyttöä on jatkossa vältettävä.

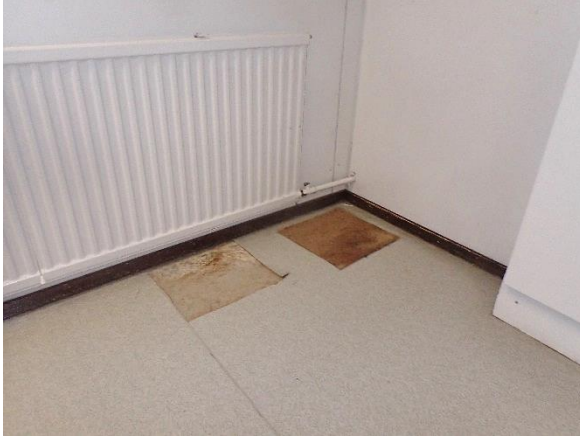
Kuva 23. Rakenneavaus AP 4: Rakenneavaus tehtiin A-osan lepohuoneeseen. Muovimaton alapinnalla havaittiin värimuutoksia.

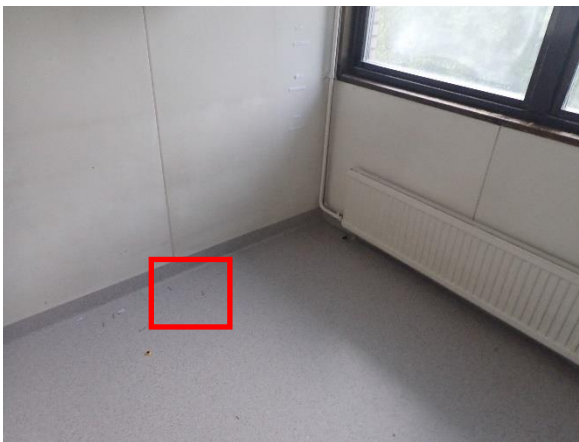
- Avaus tehtiin rakennuksen A-osaan, Tiitiäisten lepohuoneeseen ulkoseinän viereen.
- Rakenne rajautuu ulkoilmaan.
- Muovimaton alapinnalla havaittiin kemiallinen haju.
- Päällysteen alapuolella rakenteessa ei havaittu herkästi vaurioituvia materiaaleja.

Kuva 27. Rakenneavaus AP 5 A-osaan ulkoilmaan rajautuvaan alapohjarakenteeseen Tiitiäisten lepohuoneeseen.

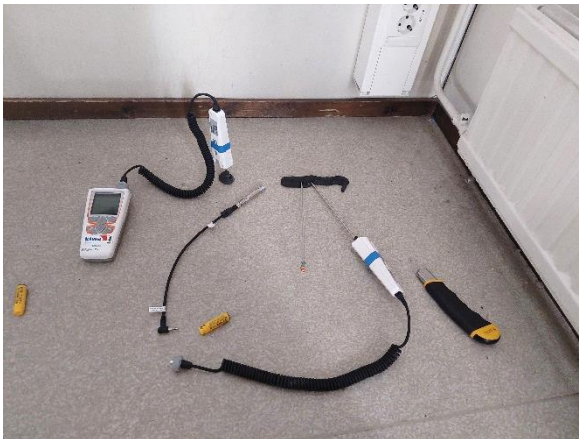
Kuva 28. Muovimaton alapinnan kosteutta mitattiin viiltokosteusmittausmenetelmällä. Kuvassa viiltokosteusmittaus VM5, A-osassa Symppinkset ryhmähuoneessa.

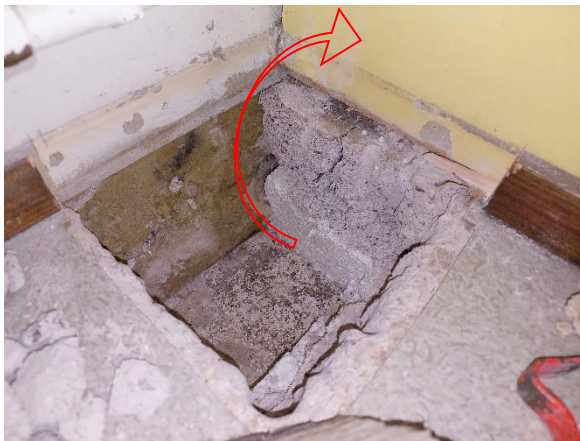
Kuva 32. Pintalaatassa havaittiin kuivumiskutistumaa kantavan väliseinärakenteen liitoksessa, jonka kautta ilmavirtaukset sisäilmaan ovat mahdollisia, kuten nuoli kuvassa.

- 1) **Mikäli rakennuksen käytölle tavoitellaan 2...5 vuoden käyttöikää**, voidaan alapohjarakenteeseen tehdä kevyt korjaus. Kevyessä korjauksessa alapohjarakenteen liitoksien ilmatuivyyttä parannetaan käyttöä turvaavana toimenpiteenä rakenteiden pintaosiin tehtävillä tiivistyskorjauksilla. Alapohjarakenteen rakenneliitokset, liikuntasaumamat ja pintalaatassa havaittavat halkeamat tiivistetään käyttäen tiivistyskorjauksiin soveltuvia tuotteita ja noudattaen erillistä tiivistyskorjaussuunnitelmaa. Alkuperäiset lattiapäällysteet ja tasoitteet uusitaan korjauksien yhteydessä oleskelu- ja märkätilojen osalta mahdollisuuksien mukaan vesihöyryä läpäisevin pinnoittein. Pintalaatta tuuletetaan huolellisesti ennen uusien lattiapäällysteiden- tai pinnoitteiden asennusta. Tuulettumisaikaa voidaan tarvittaessa lyhentää esimerkiksi pintalaatan lämpökäsittelyllä. Käytävöiden asbestia sisältävät kvartsi- ja silikaattilaatat voidaan tarvittaessa päällystää tai pinnoittaa rakenteen pintaa rikkomatta.

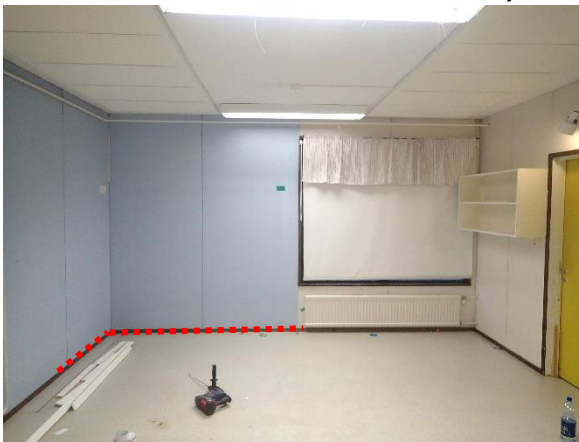
Kuva 33. Merkkiainekokeissa MAK1 rakennuksen C-osassa Menninkäisten ryhmähuoneessa havaittiin alapohjarakenteen ilmavuotokohtia, jotka on merkitty kuvan.

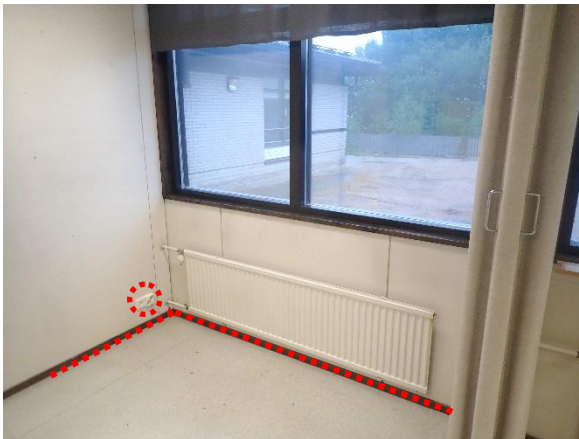
Kuva 35. B-osan alapohjarakenteeseen tehtiin merkkiainekoe MAK4, kahvihuoneen alapohjarakenteeseen. Laaja-alaista ilmavuotoa havaittiin alapohjan ja ulkoseinän liitoksesta, alapohjarakenteen ja väliseinän liitoksista. Pistemäistä ilmavuotoa havaittiin pistorasiasta. Merkkiaineikaasua levisi väliseinärakenteeseen todennäköisesti ulkoseinän kautta.

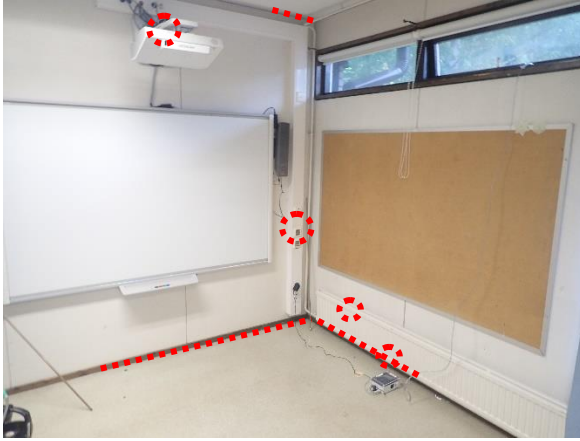
Kuva 37. A-osan alapohjarakenteeseen tehtiin merkkiainekoe MAK7. Laaja-alaista ilmavuotoa ulkoseinärakenteen ja alapohjan sekä yläpohjan liitoksista Sympiksien ryhmähuoneessa. Lisäksi pistemäistä ilmavuotoa havaittiin seinärakenteissa olevista kiinnikkeistä (lämmityspatteri ja videotykki).

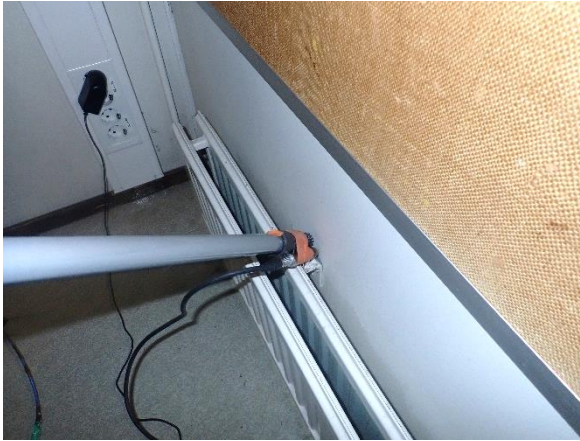
Kuva 39. Pistemäistä ilmavuotoa havaittiin lämmityspatterin kiinnikkeistä.

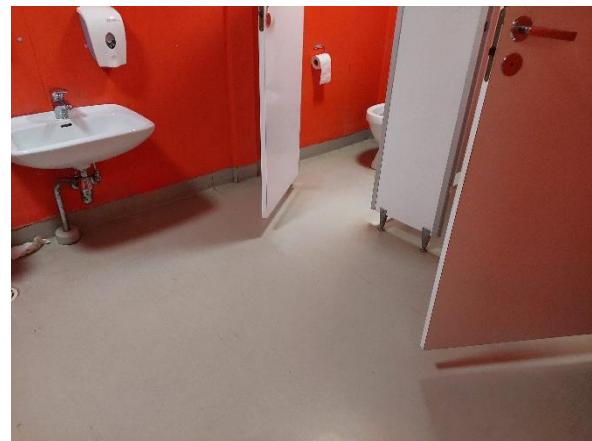
- Rakennuksen A-osassa on väestönsuojaan rajautuva välipohjarakenne.
- Välipohjarakenne oli päällystetty muovimattopäällystein, jotka olivat osittain alkuperäisiä, osittain muovimattopäällysteitä oli uusittu.
- Märkätilojen lattiapäällysteenä oli todennäköisesti alkuperäinen muovimatto.
- Alkuperäiset märkätilojen muovimattopäällysteet ovat ylittäneet teknisen käyttöikänsä.

Kuva 43. Märkätilat ovat päällystemateriaalien osalta alkuperäisiä.

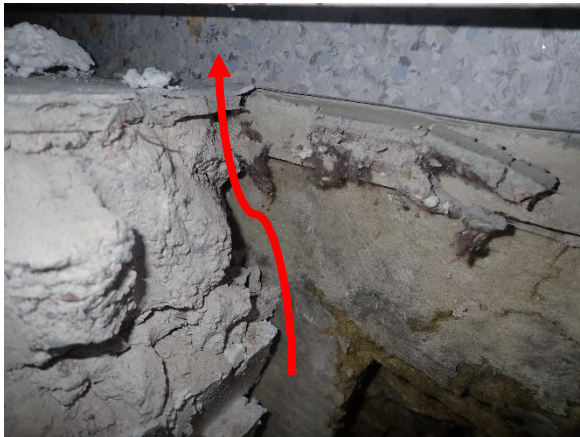
- Pintalaatan liitostapa ulkoseinään on rakenneavauksista tehtyjen havaintojen perusteella epätiivis.

Kuva 46. Pintalaatan ja ulkoseinän liitos ei ole tiivis.

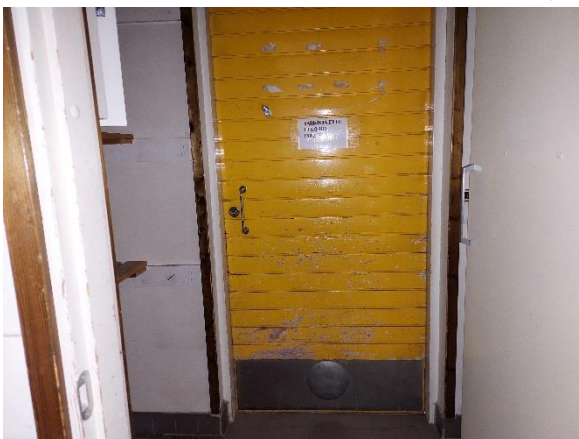
Kuva 53. Puuverhoiltujen ovien maalipinnoissa havait-
tiin käytöstä aiheutunutta kulumaa.

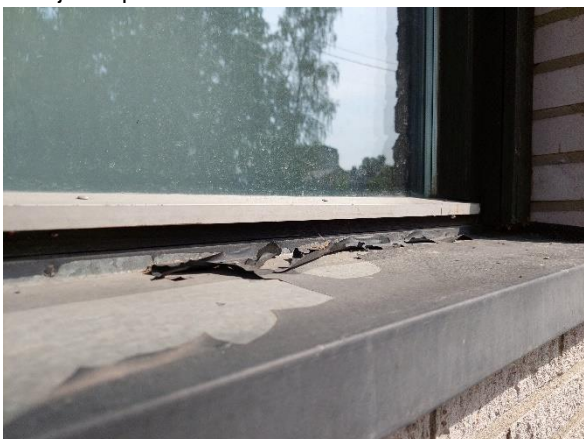
Kuva 54. Ikkunapellityksien maalipinta on lehteillyt
paikoin irti.

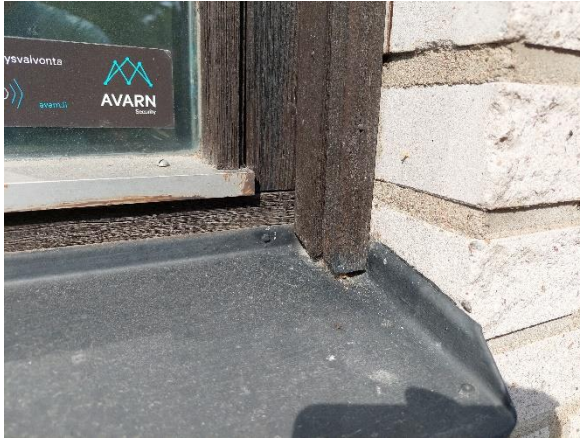
Kuva 55. Ikkunapellitykset on kiinnitetty tiivisteettömällä nauhoilla. Ikkunapellityksen ylösnostot ovat niukkoja ja pellityksen yläreuna on tiivistämätön.

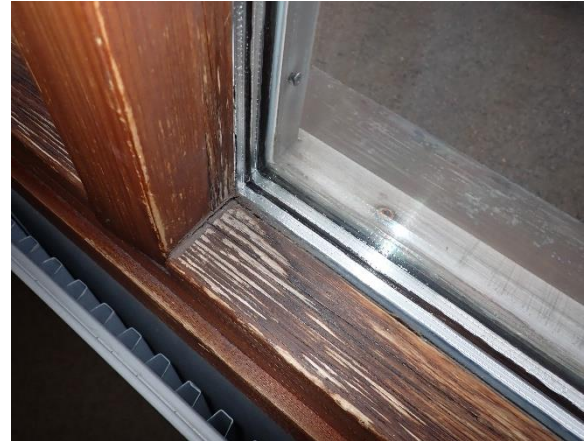
Kuva 56. Pääosin rakennuksessa on alkuperäisiä kiinteitä ikkunoita, joiden kunto on keskimäärin välttävä. Ikkunat eivät myöskään täytä uusille ikkunoille asetettuja lämpötekniisiä vaatimuksia.

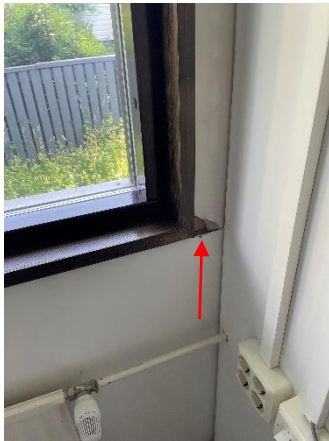
Kuva 57. Ulkoseinien asbestipitoisissa sisäverhouslevyissä havaittiin paikoin lohkeamia.

Sisäverhouslevynä ja tuulensuojalevynä olevat kuitusementtilevyt sisältävät otettujen näytteiden perusteella asbestia. Sisäverhouslevyissä on paikoin ruuvinreikiä ja lohkeamia sekä yksittäisiä halkeamia. Muilta osin sisäverhouslevyt ovat pääosin hyväkuntoisia.

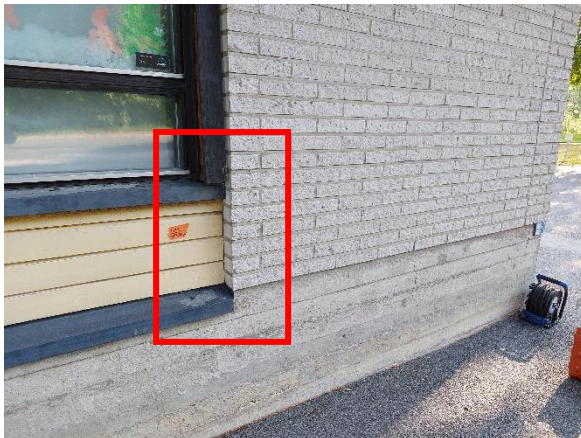
Kuva 59. Rakenneavaus US 1 tehtiin rakennuksen C-osaan Menninkäisten ryhmähuoneeseen. Rakenneavaus tehtiin ulkokautta.

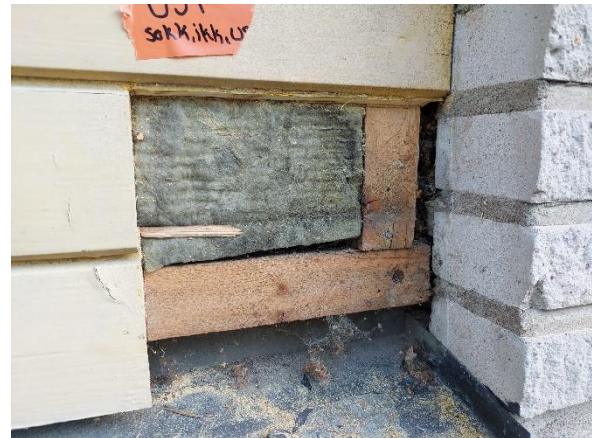
Kuva 60. US 1: Puuverhoilun takana ei havaittu tuuletusväliä.

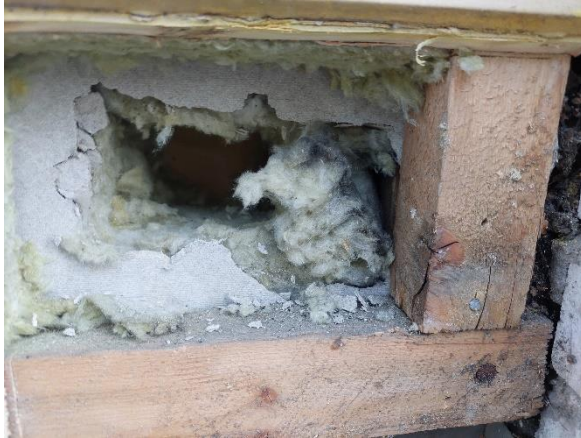
- Puuverhoilun kohdalla mineraalivillaeristeessä on ulkopinnalla sekä runkoa vasten tummentumia.
- Puurungossa on havaittavissa tummentumia. Puurungosta otettiin materiaalinäyte mikrobianalyysia varten. Materiaalinäytteen suoraviljelyssä ei havaittu viitteitä mikrobivauriosta.

Kuva 61. Rakenteessa on tuulensuojalevynä asbestipitoinen kuitusementtilevy. Runkoa vasten olevassa mineraalivillaeristeessä havaittiin tummentumia.

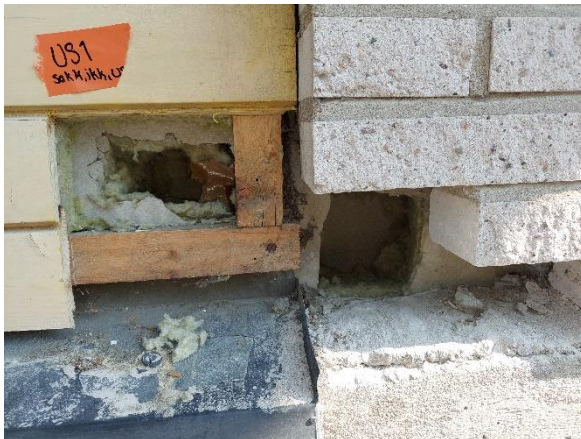
Kuva 63. Rakenneavauksesta US 1 tarkastettiin myös tiiliverhoillun ulkoseinän toteutustapa. Ilmansulun sisä- ja ulkopinnoilta otettujen materiaalinäytteiden suoraviljelyssä ei havaittu viitteitä mikrobivauriosta.

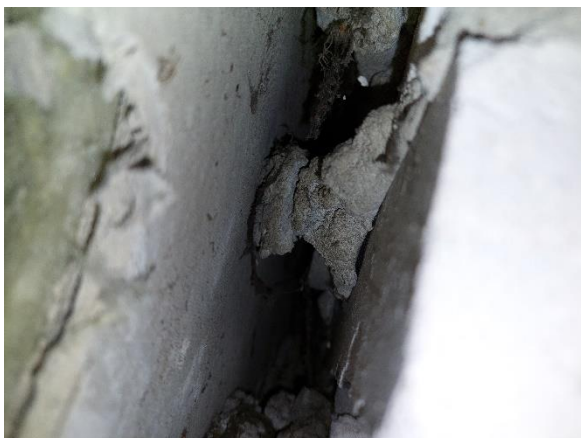
Kuva 65. Rakenneavaus US 1: Tiilimuurauksen takana olevassa ilmaraoissa havaittiin paikoin laastipurseita, jotka voivat heikentää rakenteen tuulettumista.

Tiilijulkisivuverhous on huokonen materiaali, josta viistosateet ja muu julkisivulle ohjautuva kosteusrasitus kulkeutuu tiilen läpi verhouksessa tai laastipurseissa kiinni oleviin materiaaleihin, kuten lämmöneristeisiin. Rakenteen tuulettumista julkisivuverhoilun takana heikentävät avoimien tiilimuurausten saumojen puuttuminen rakenteen alaosaan sekä tiilimuurausten takana tuuletusraossa vähintään paikoin havaitut laastipurseet. Puuverhoilluilla alueilla ulkoseinärakenteessa ei havaittu tuuletusväliä. Tämä voi aiheuttaa ulkopuolisten kosteusrasitusten kulkeutumisen syvemmälle rakenteeseen. Kosteutta voi päästä ulkoseinärakenteisiin ulkopuolisen kosteusrasituksen lisäksi esimerkiksi ilmavirtaus-

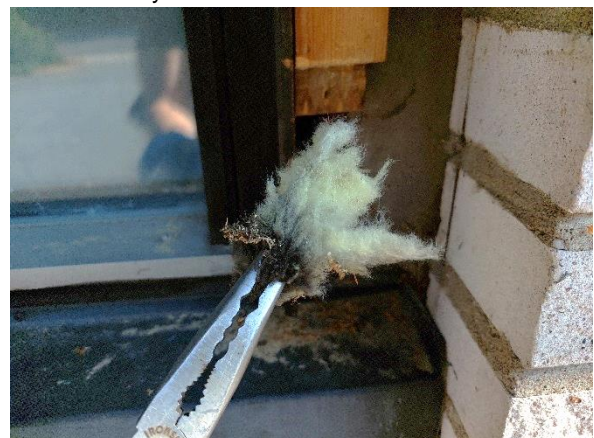
Kuva 66. Rakenneavaus US 1: Ikkunaliitoksessa olleessa mineraalivillatilkkeessä havaittiin tummentumia.

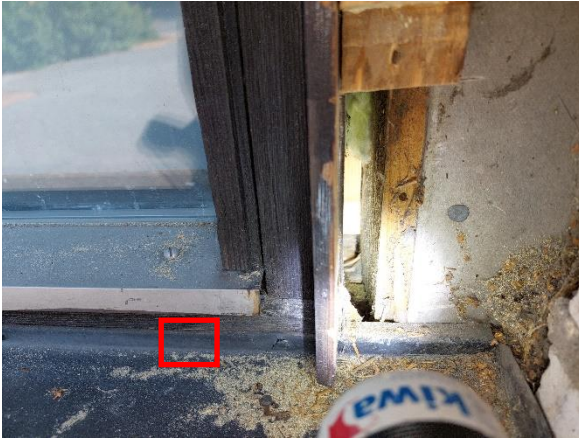
Kuva 67. Rakenneavaus US 1. Liitostapa on epätiivis.

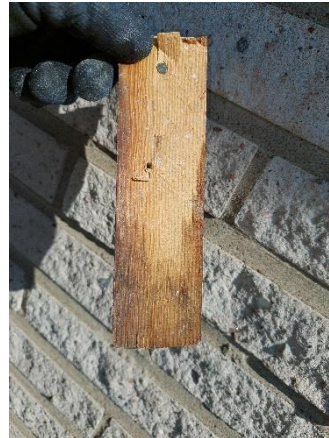
Kuva 68. Ikkunan piililaudoituksissa havaittiin kosteuden aiheuttamia värimuutoksia.

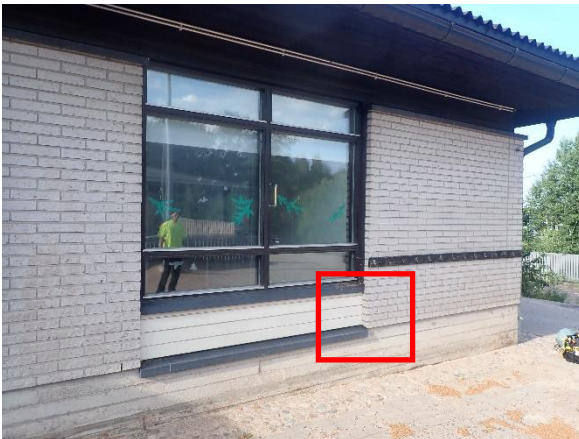
Kuva 69. Rakenneavaus US 2 Tehtiin rakennuksen C-osaan Veitikoiden ryhmähuoneeseen, kuvaan merkittyyn kohtaan.

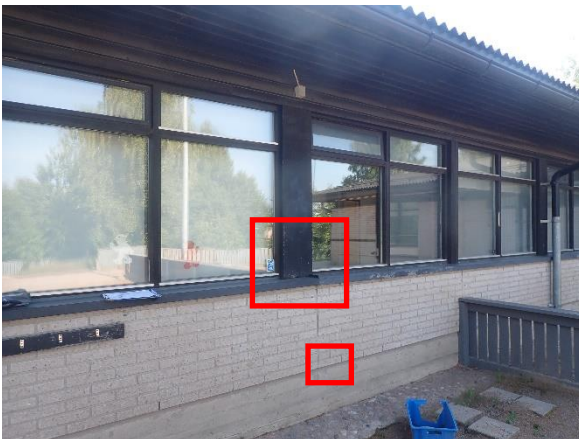
Kuva 71. Rakenneavaus US 3 tehtiin rakennuksen B-osaan Kahvihuoneen ja Uppiksien ryhmähuoneen väliseinän liitoskohtaan.

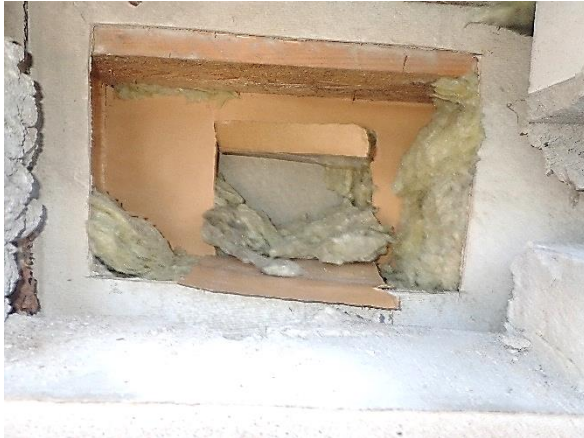
Kuva 73. Rakenneavaus US 3 vastaa toteutustavaltaan rakenneavauksesta US 1 ja US 2 havaittua rakennetta. Ikkunan alapuolelta otetun materiaalinäytteen suoraviljelyssä ei havaittu viitteitä mikrobivauriosta.

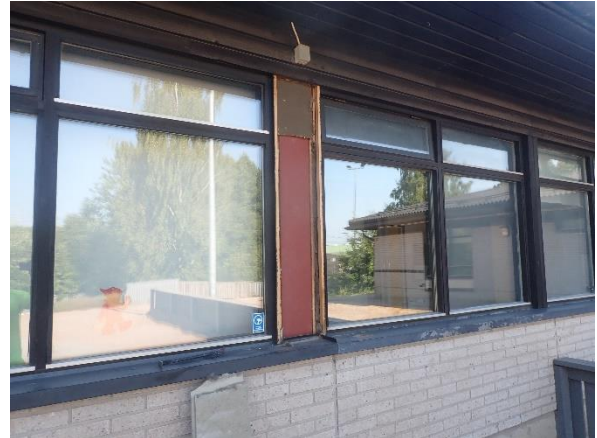
Kuva 74. Rakenneavaus US 3: Ikkunaliitoksessa havaittiin kantava teräspilari, jonka ulkopinnalla oli kuitusementtilevy, ei lämmöneristettä.

Ulkoseinien avausten yhteydessä ulkoseinärakenteessa havaittiin kantavia teräspilareita. Havaintojen perusteella teräspilarit ovat sisäosaltaan todennäköisesti lämmöneristämättömiä. Teräspilarin ja viereisten puurunkojen liitos on eristämätön. Pilareiden kohdassa ulkoseinän lämmöneristävyys on ilmansulun sisäpuolisen lämmöneristekerroksen varassa. Tämän vuoksi pilarit muodostavat ulkoseinärakenteeseen kylmäsilan, jolloin esimerkiksi sisäilman kosteus voi tiivistyä rakenteen kylmille pinnoille ja aiheuttaa niihin kosteus- ja mikrobivaurioita. Lämpöteknisesti kylmäsilta aiheuttaa tiloihin todennäköisesti lämpöhäviötä ja nostaa rakennuksen energiankulutusta.

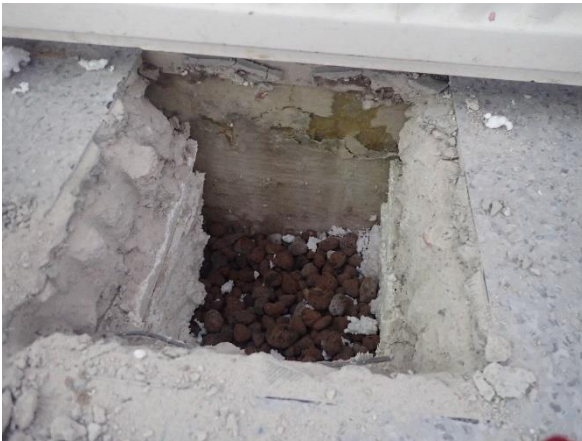
Kuva 79. Rakenneavauksessa US 4 ulkoseinärakenteen toteutustapa vastasi rakenneavausta US 3.

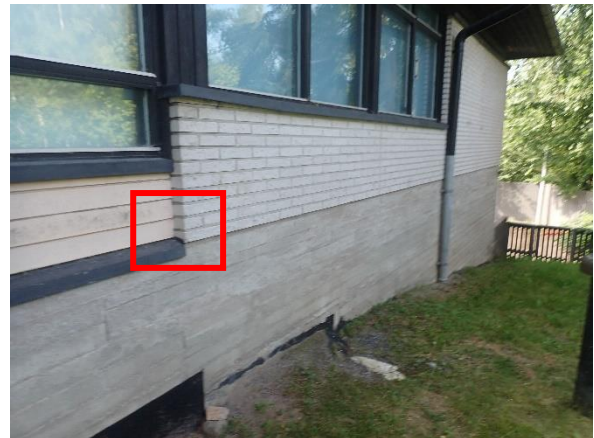
Kuva 82. Rakenneavaus US 5 tehtiin kuvaan merkittyyyn kohtaan rakennuksen A-osaan, laulusalin ulkoseinään.

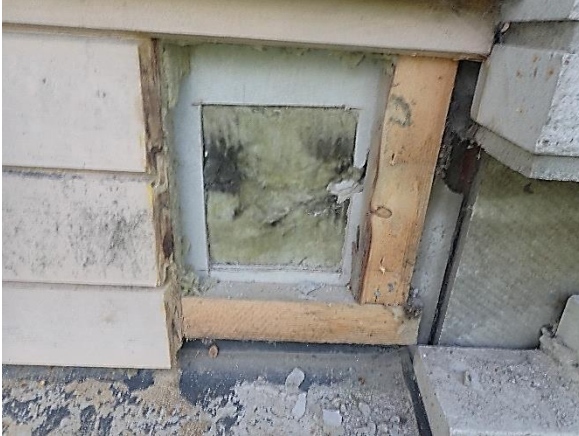
Kuva 83. Rakenneavaus US 5 vastaa puuverhoillun julkisivun osalta toteutustavaltaan rakenneavauksia US 1 ja US 2. Mineraalivillaeristeessä tuulensuojalevynä olevan kuitusementtilevyn takana havaittiin tummentumia.

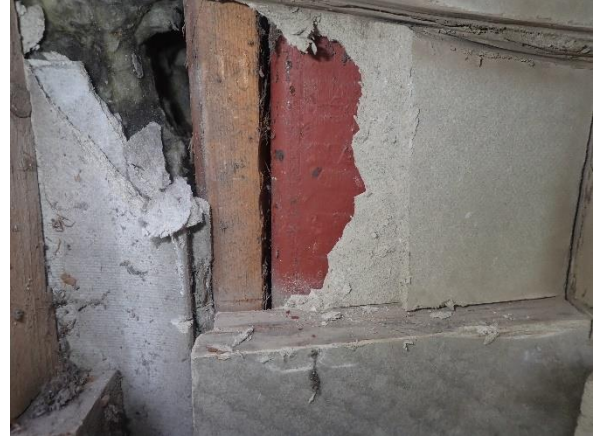
Kuva 84. Rakenneavaus US 5: Teräspilarin ulkopinnalla ei havaittu lämmöneristettä. Toteutustapa vastaa rakenneavauksesta US 3 havaittua rakennetta.

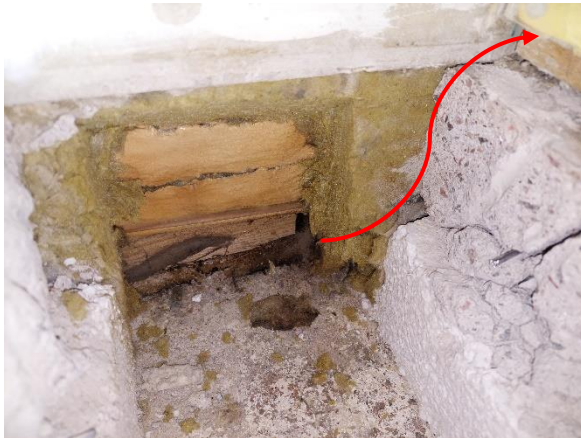
Kuva 85. Ulkoseinärakenteen ja alapohjan toteutustapa on epätiivis.

Ulkoseinärakenteiden rakenneliittymät eivät ole ilmatiiviitä. Merkittävimpiä ilmavuotokohtia ovat havaintojen perusteella ulkoseinien alapohja-, ja ikkunaliittymät sekä läpivientikohdat, kuten sähköläpiviennit. Rakenteiden epätiiviyyskohtiin voi muodostua hallitsemattomia ilmavirtauksia sisätiloihin, kun sisätilat ovat alipaineisia ulkoilmaan nähden ja rakenteiden välille muodostuu paine-eroja. Ilmavirtaukset voivat kuljettaa sisäilmaan epäpuhtauksia ulkoseinien materiaaleista. Vastaavasti rakennuksen mahdollisen ylipaineisuuden seurauksena sisäilman kosteus voi päätyä rakenteisiin ja aiheuttaa niihin ajan saatossa kosteusvaurioita.

- 1) **Mikäli rakennuksen tavoiteltava käyttöikä on n. 2...5 vuotta**, ulkoseinät suositellaan ensisijaisesti korjaamaan käyttöä turvaavana toimenpiteenä sisäpuolisten tiivistyskorjausten ja rakennuksen ylipaineistamisen avulla. Sisäverhouslevynä käytetty kuitusementtilevy sisältää asbestia. Levyt ovat pääosin hyväkuntoisia ja kuitusementtilevy on materiaalina kohtalaisen tiivis. Tämän vuoksi tiivistyskorjaukset on mahdollista toteuttaa kuitusementtilevyn pinnalle rakenteita rikkomatta erillisen suunnitelman mukaisesti. Ulkoseinien vaurioituneet alaohjauspuut, ilmansulkupaperit ja mineraalivillaeristeet jäävät rakenteeseen tiivistyskorjauksen yhteydessä.

- 2) **Vaihtoehtoisesti, mikäli rakennuksen tavoiteltava käyttöikä on yli 5 vuotta**, suositeltavin korjaustapa on korjata rakenne peruskorjauslaajuudessa kosteusteknisesti toimivaksi erillisen korjaussuunnitelman mukaisesti. Korjaustapa edellyttää sisäverhouslevyjen poistamista asbestipurkutyönä ja lähtökohtaisesti alaohjauspuun nostamista sokkelin yläpinnan tasolle. Samassa yhteydessä sokkeli- ja ulkoseinärakenteeseen järjestetään riittävä ja toimiva tuuletusväli. Tiiliverhoukseen ja sokkelirakenteen ulkokuoreen tehdään riittävät aukotukset tuulettumisen varmistamiseksi. Korjausten yhteydessä vaurioituneet rakenteet uusitaan riittävällä laajuudella. Ulkoseinän ilmatiiveyttä on suositeltavaa parantaa korjausten yhteydessä uusimalla ulkoseinien ilmansulut ja teippaamalla ulkoseinien höyrynsulun liitokset ja läpiviennit asianmukaisesti. Tiivistystyön laatu voidaan varmistaa esimerkiksi merkkiainekokein ennen sisäverhouslevyjen asentamista.

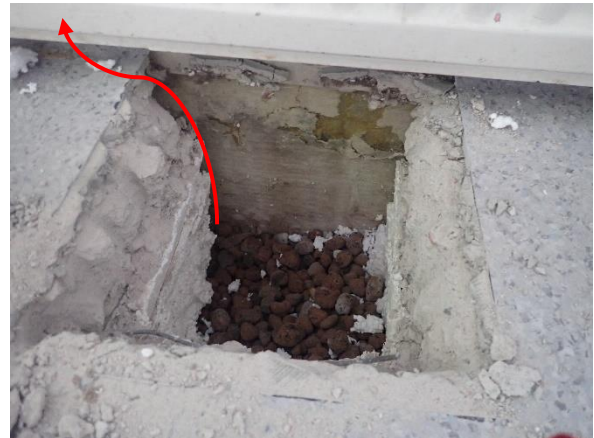
Kuva 86. Välipohjarakenteen ja ulkoseinän liitoksen toteutustapa on epätiivis.

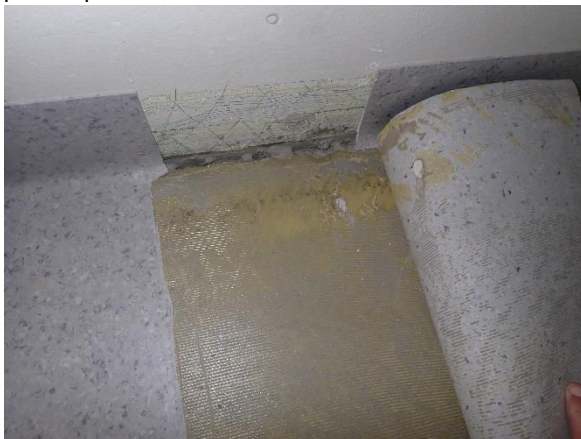
Kuva 87. Pintalaatassa on kuivumiskutistumasta aiheutunut rako ulkoilmaan rajautuvan alapohjan ja ulkoseinän liitoksessa. Rakenneliitos on todennäköisesti epätiivis.

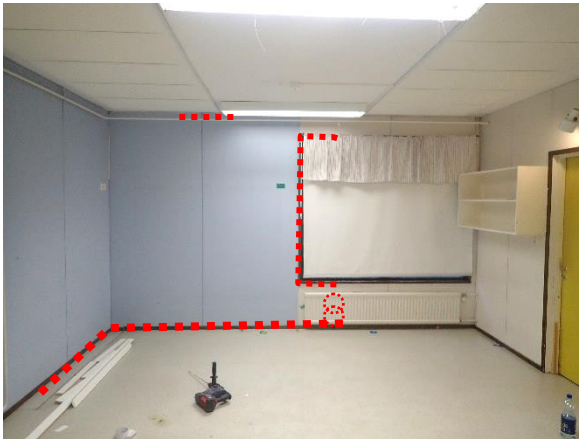
Kuva 89. Merkkiainekoe MAK 2 tehtiin ulkoseinärakenteeseen rakennuksen C-osassa Menninkäisten nurkassa olevaan ryhmähuoneeseen. Havaitut ilmavuotokohdat on merkittyä kuvaan punaisella.

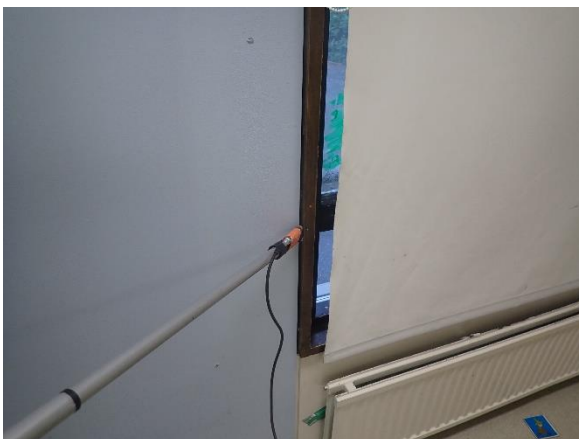
Kuva 91. MAK 2: Laaja-alaista ilmavuotoa havaittiin ikkunaliitoksesta.

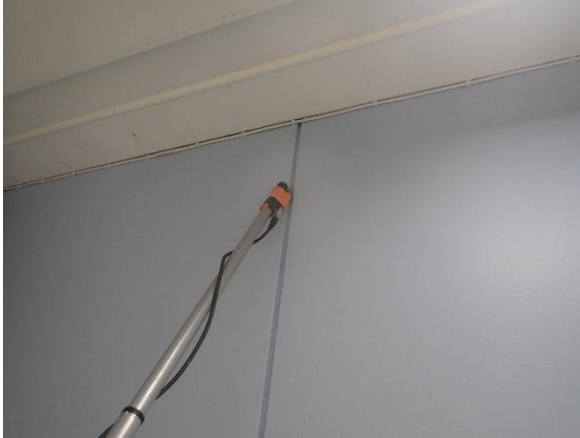
Kuva 93. MAK2: Vähäistä ilmvuotoa havaittiin ulkoseinän ja yläpohjan liitoksesta.

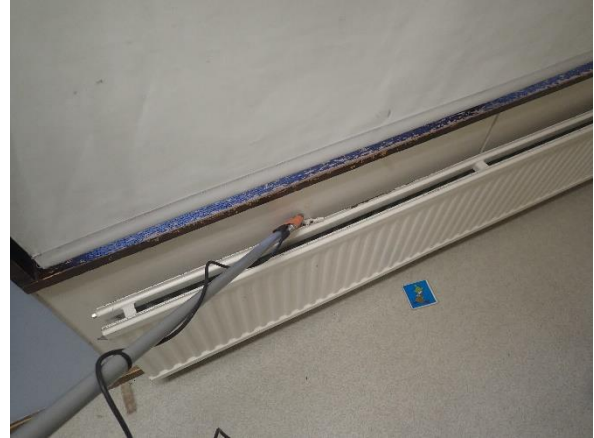
Kuva 94. MAK2: Patterikiinnikkeiden kohdasta havaittiin pistemäistä ilmvuotoa.

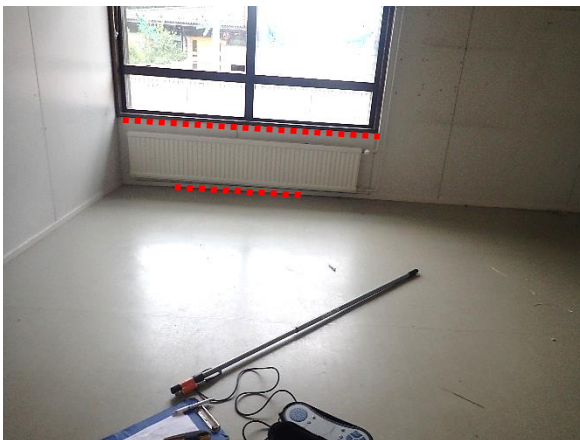
Kuva 95. Merkkiainekoe MAK3 tehtiin ulkoseinärakenteeseen rakennuksen C-osassa Veitikoiden ryhmähuoneessa ilmvuotoa havaittiin kuvaan merkityissä kohdissa.

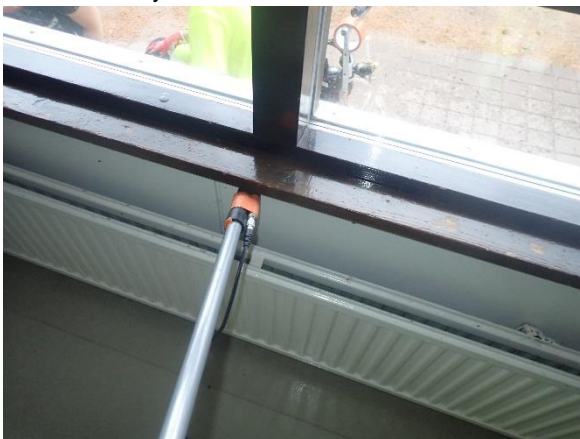
Kuva 97. MAK3: Laaja-alaista ilmvuotoa havaittiin ikkunaliitoksessa.

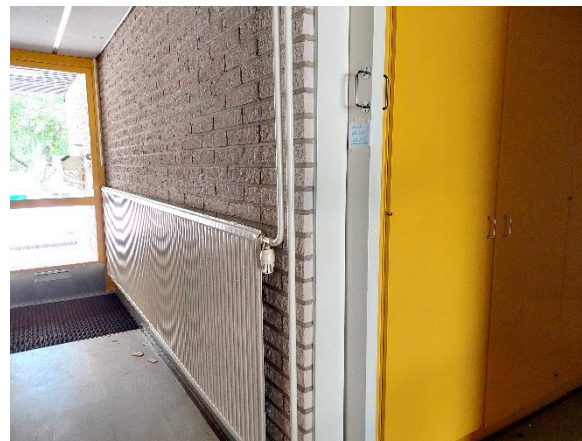
Kuva 99. Tuulikaapissa havaittiin todennäköisesti alkuperäisiä ulkoseiniä. Ei ole tiedossa, koska rakenne on jäänyt väliseinärakenteeksi.

Rakennuksessa on väliseininä entisiä ulkoseinärakenteita, jotka vastaavat todennäköisesti rakenneratkaisuiltaan olemassa olevia ulkoseinärakenteita. Lähtökohtaisesti vanhat ulkoseinärakenteet ovat riskirakenteita väliseinärakenteina. Aikaisemmin toimiessaan ulkoseinärakenteina, on niihin kohdistunut nykyisiä ulkoseiniä vastaavia kosteusrasituksia ja ulkoilmavirtauksia. Väliseinärakenteissa myös rakenteen entisille ulkopinnoille päätyneet epäpuhtaudet ja mahdolliset vauriot vaikuttavat sisäilman laatuun todennäköisemmin, kuin ulkoseinärakenteissa ollessaan.

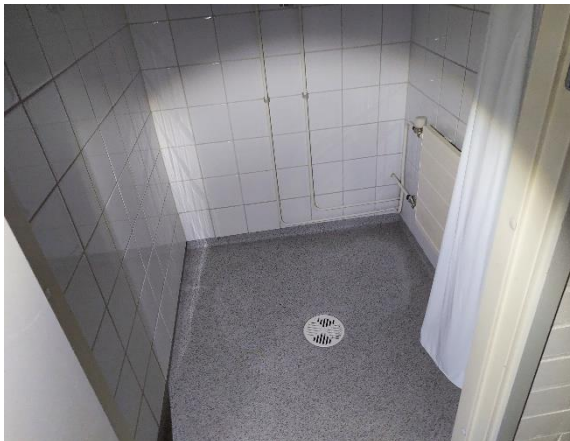
Kuva 102. Yksittäisen uusitun märkätilan seinäpäällysteenä on keraaminen laatoitus. suihkusekoittajan putket kiinnikkeineen on asennettu alakautta suihkun roiskevesialueelle.

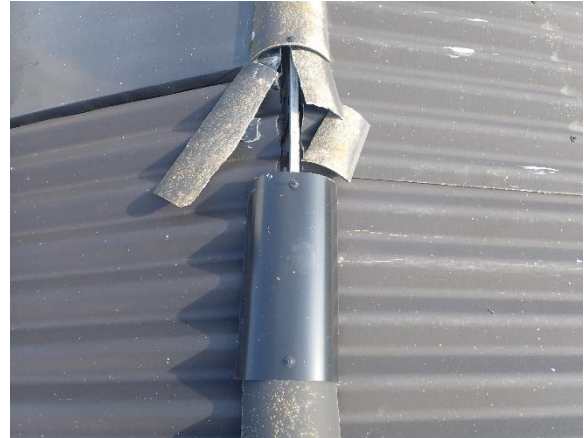
Kuva 107. Paikoin vesikatteessa havaittiin rikkoutumia ja paikoin katetta on korjattu peltilevyin.

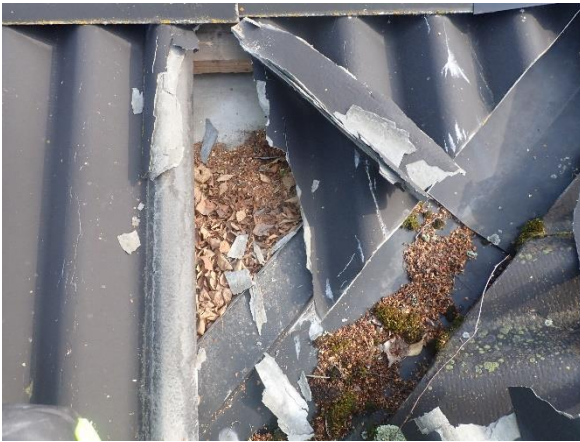
Kuva 108. Vesikatteessa oli havaittavissa monin paikoin rikkiäistä kuitusementtikatetta.

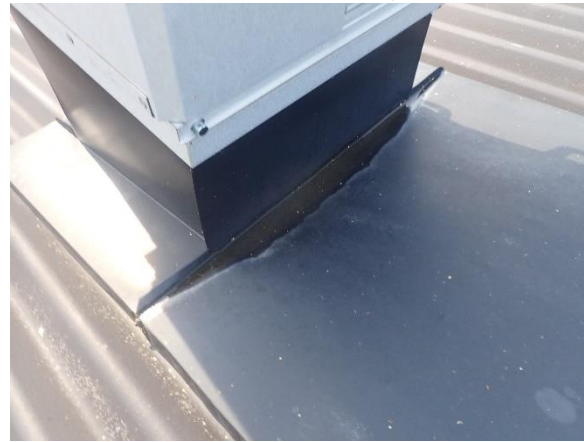
Kuva 109. Huippuimureiden kaulusten juurella havaittiin paikoin vettä. Taustakallistuksia ei ole.

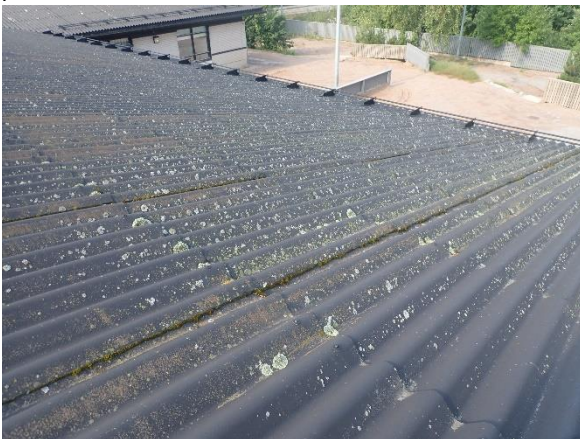
Kuva 110. Vesikatteen pinnalla havaittiin monin paikoin sammalta.

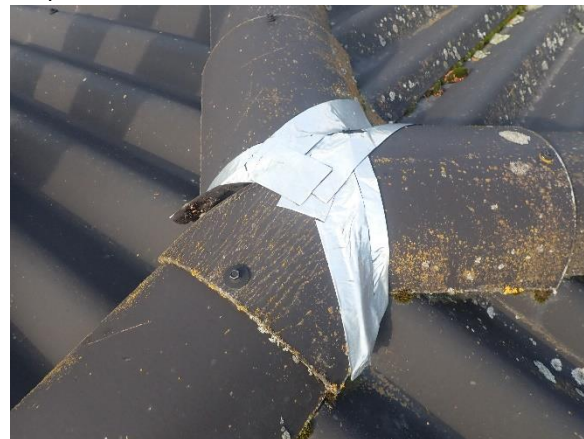
Kuva 111. Vesikatetta on paikoin korjattu bitumiteipein.

Vesikaton osalta suositeltavaa on uusia vesikate kokonaisuudessaan. Aluskate on suositeltavaa uusia tässä yhteydessä ja asentaa uusi aluskate asianmukaisesti siten, ettei aluskatteen pinnalle päätyvä vesi ja kosteus aiheuta yläpohjatilaan vuotoja. Vesikatteen uusimisen yhteydessä yläpohjarakenteet on suositeltavaa tarkastaa järjestelmällisesti. Mikäli rakenteissa havaitaan vuoto- tai vauriokohtia, korjataan havaitut vauriot lähtökohtaisesti uusivaa rakennustapaa noudattaen. Yläpohjatilaan on suositeltavaa järjestää turvallinen kulkuyhteys, jotta tarkastus ja huoltotoimenpiteet mahdollistuvat. Myös vesikatolle on vesikatteen uusimisen yhteydessä suositeltavaa järjestää asianmukaiset turvavarusteet.

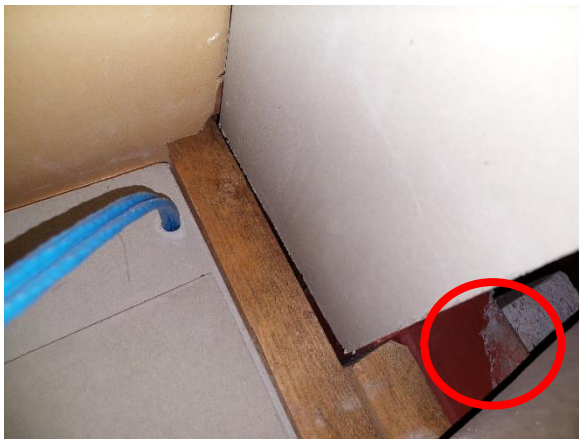
Kuva 114. Alaslaskun yläpuolella tuulikaapissa A- ja B-osien liitoksessa havaittiin teräsrakenteen pinnalla vuotojälkiä, jotka ovat todennäköisesti peräisin vesikaton vuodoista.

Sisäkatossa havaittiin kosteusjälkiä A- ja B- osat yhdistävän käytävän sisäkattolevytyksissä. Alaslaskussa levytyksen yläpuolella havaittiin teräsrakenteen pinnalla valumajälkiä. Alaslaskun yläpuolella havaittiin myös korroosioauriota vuotokohdan yläpuolella olevassa vesiputkessa. Lisäksi vesikatteessa havaittiin tämän alueen yläpuolella rikkoutunutta kuitusementtikatetta. Kosteusvauriot tulisi lähtökohtaisesti aina korjata uusivaa rakennustapaa noudattaen. Korjaamaton kosteusvaurio ylittää asunisterveysasetuksen toimenpiderajan.

Sisäkatoissa havaittujen kosteusjälkien korjaaminen riittävällä laajuudella mahdollisuuksien mukaan uusivaa korjaustapaa käyttäen on suositeltavaa. Mikäli kastuneiden rakenteiden uusiminen ei ole kaikilta osin mahdollista (esim. kantava rakenne), tulee rakenteet puhdistaa pinnoiltaan mekaanisesti.

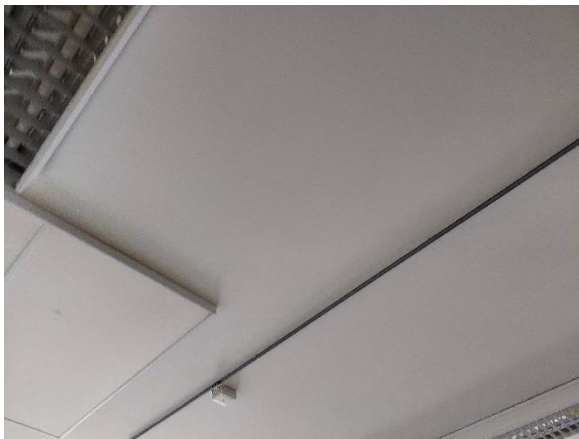
Kuva 116. Ryhmätilojen sisäkatot ovat maalattuja kipsilevykattoja. Sisäkattoihin on asennettu eri tyyppisiä akustiikkalevyjä.

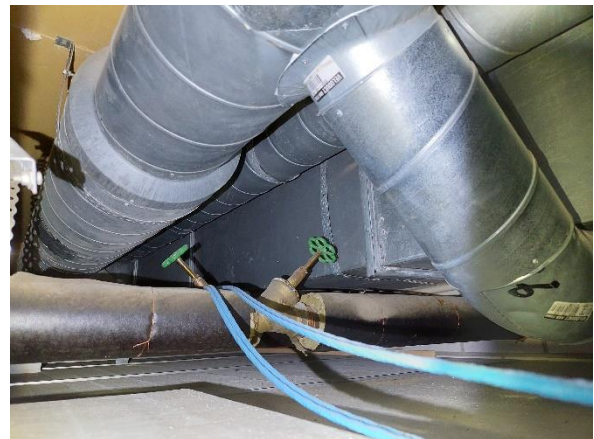
Kuva 117. Käytävötilöjen alaslaskutilaan on asennettu talotekniikkaa.

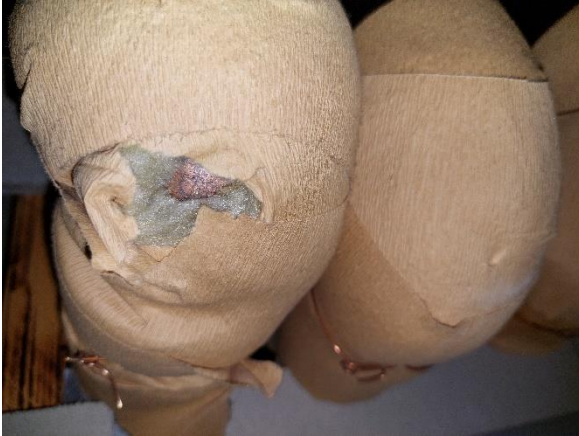
Kuva 118. Putkien mutkat on eristetty mineraalivillaeristeillä, jotka on päällystetty rakennuspaperilla.

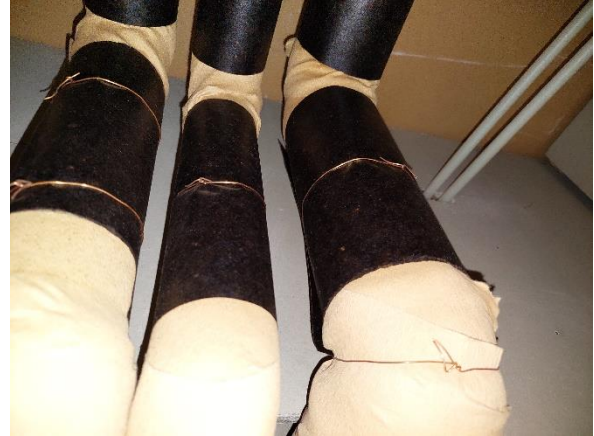
Kuva 119. Suorat putkien osat ovat mineraalivillaeristeisiä ja ne on päällystetty tervapaperilla. Tervapaperissa ei havaittu asbestia tai vaarallisen jätteen ohjeen ylittäviä pitoisuuksia PAH-yhdisteitä.

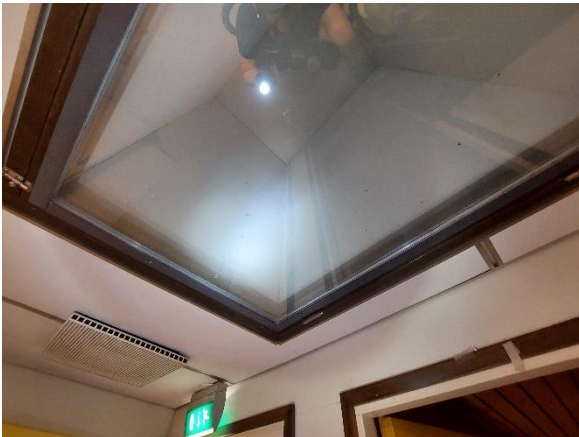
Kuva 120. Sisätiloissa havaittiin vanhoja kattoikkunoita, jotka on ummistettu todennäköisesti edellisen vesikattoremontin yhteydessä.

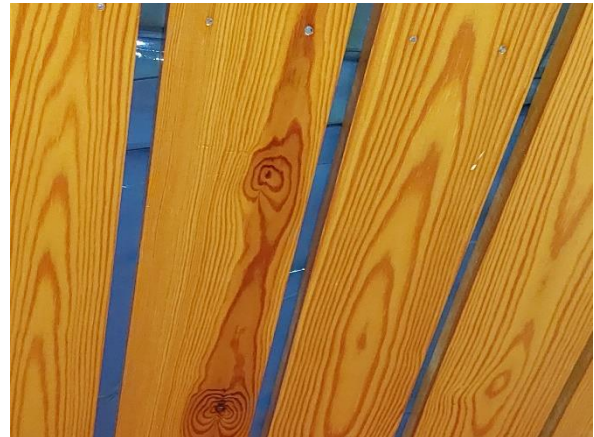
Kuva 121. Märkätilojen katot ovat puuverhoiltuja. Verhoilun yläpuolella on havaittavissa muovi.

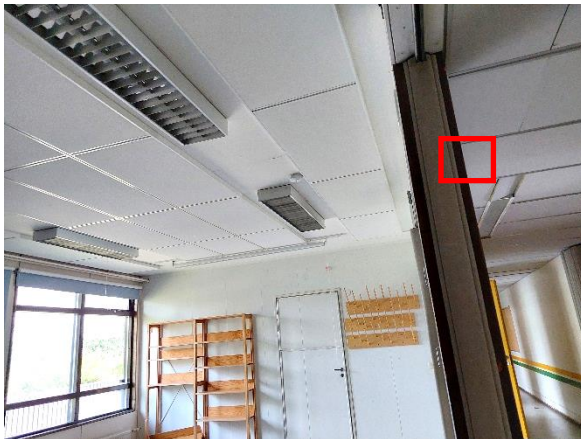
- Alaslaskutilassa ei havaittu poikkeavaa hajua.
- Yläpohjaeristeenä olevasta mineraalivillasta otettiin materiaalinäyte alaslasketun sisäkaton kautta havaitusta rakenteen epätiiveykskohdasta.
- Yläpohja on näytteenottokohdassa aistinvaraisesti tarkasteltuna epätiivis.
- Mineraalivillaeristeessä havaittiin ilmavirtausten aiheuttamia tummentumia.
- Yläpohjaeristeen sisäpinnalta otettiin materiaalinäyte laboratorioanalyysiin. Materiaalinäytteen suoraviljelyssä ei havaittu viitteitä mikrobivauriosta.

Kuva 122. Rakenneavaus YP 1 tehtiin käytävään laulusalin edustalle.

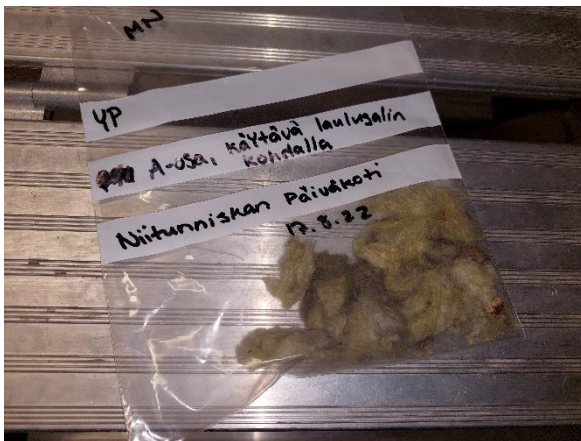
Kuva 124. Mineraalivillaeristeessä havaittiin ilmavirtausten aiheuttamia tummentumia.

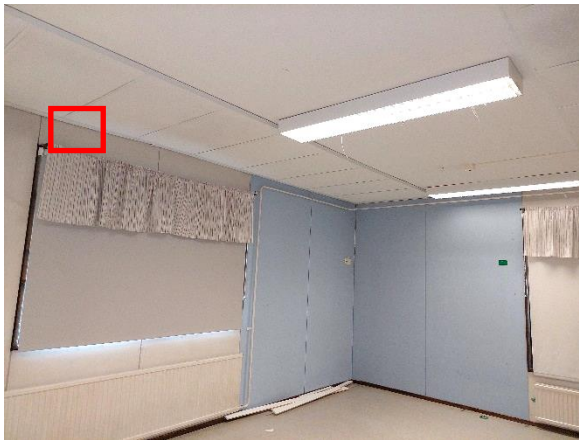
- Rakenneavaus tehtiin ulkoseinäliitokseen.
- Ilmansulkupaperi jatkuu yläpohjasta ulkoseinän kuitusementtilevyn taakse. Liitoskohtaa ei nähty avauksesta, havainnointi olisi edellyttänyt asbestipitoisen kuitusementtilevyn rikkomista.
- Mineraalivillaeristeessä havaittiin ilmavirtausten aiheuttamaa tummentumaa ulkoseinän puoleisessa reunassa.
- Rakenteessa ei havaittu poikkeavaa hajua.
- Mineraalivillaeristeen yläpinnalla havaittiin yksittäinen kuitusementtilevy.
- Yläpohjan puurakenteissa ei havaittu viitteitä yläpohjan puutteellisesta tuulettumisesta.
- Aluskate on asennettu kireälle. Tämä altistaa aluskatteen pinnalle päätyneen veden vuodot yläpohjatilaan aluskatteen kiinnityskohdista.
- Yläpohjaeristeen sisäpinnalta otettiin materiaalinäyte laboratorioanalyysiin. Materiaalinäytteen suoraviljelyssä ei havaittu viitteitä mikrobivauriosta.

Kuva 125. Rakenneavaus YP 2 tehtiin C-osan ulkonurkassa olevaan ryhmähuoneeseen kuvaan merkittyyn kohtaan.

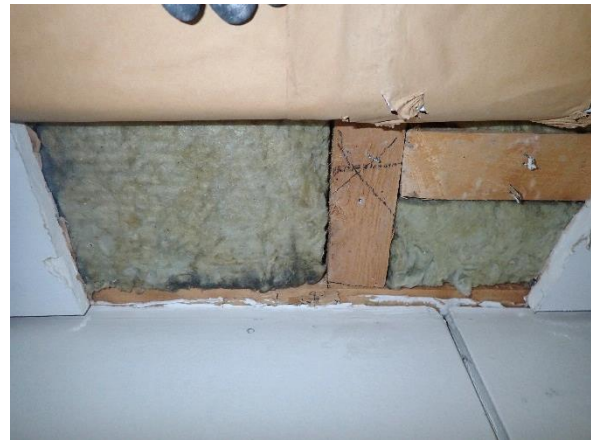
Kuva 126. Rakenneavaus YP 2: Mineraalivillaeristeen reunassa havaittiin tummentumaa, joka viittaa rakenteen ilmavuotoon.

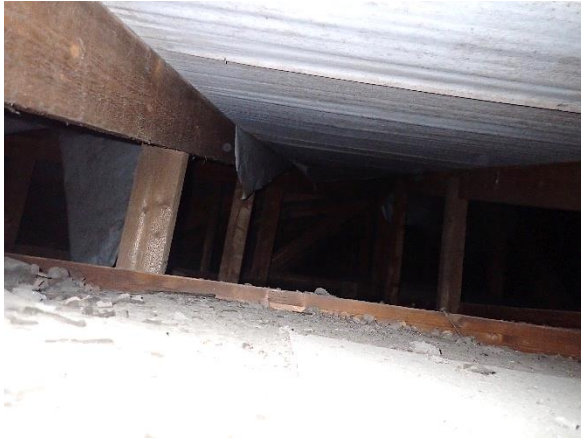
Kuva 127. Rakenneavaus YP 2: Aluskate on asennettu kireälle, joka altistaa vuotojen syntymisen aluskatteen kiinnityskohtiin.

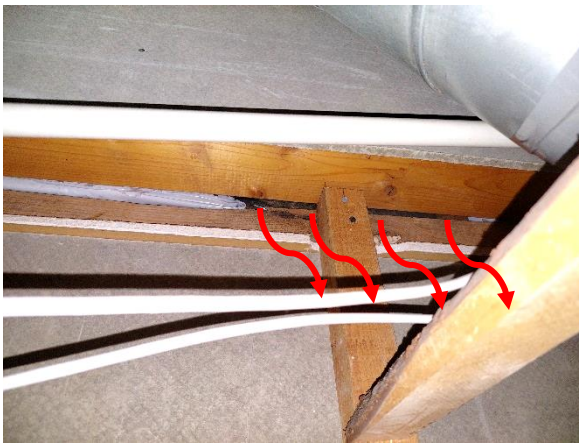
Kuva 128. Epätiiveyttä havaittiin yläpohjaliitoksessa käytävällä, rakennuksen A-osassa.

Yläpohja on havaintojen perusteella epätiivis. Rakenteiden epätiiviyyskohtiin voi muodostua hallitsemattomia ilmavirtauksia sisätiloihin, kun sisätilat ovat alipaineisia ulkoilmaan nähden ja rakenteiden välille muodostuu paine-eroja. Ilmavirtaukset voivat kuljettaa sisäilmaan epäpuhtauksia yläpohjarakenteiden materiaaleista. Vastaavasti rakennuksen ylipaineisuuden seurauksena sisäilman kosteus voi päätyä rakenteisiin ja aiheuttaa niihin ajan saatossa kosteusvaurioita.
