Tutkimusraportti WO-00943132
23.09.2022

Kosteus- ja sisäilmatekninen kuntotutkimus

Niitunniskantien päiväkotirakennus
Niitunniskantie 1
21280 Turku

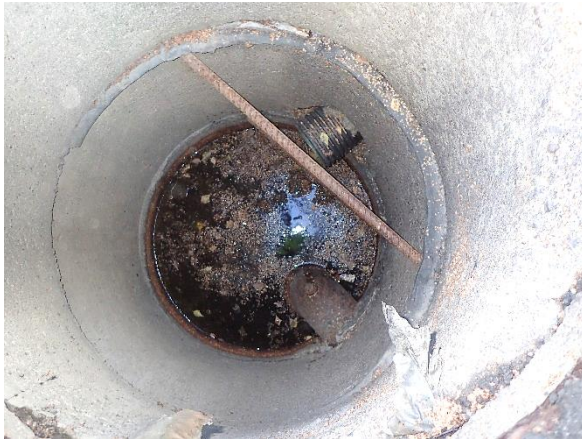
Kuva 129. Yksittäiseen perusvesikaivoon on johdettu salaoja.

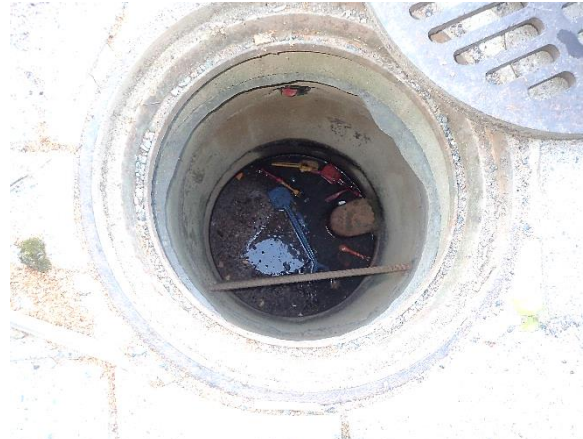
- Sadevesikaivoissa havaittiin hiekkaa ja leluja, jotka voivat aiheuttaa järjestelmään tukoksia.
- Vesikaton rikkoutuneista kohdista sadevedet pääsevät aluskatteen pinnalle.

Kuva 130. Piha-alueen sadevesikaivoissa havaittiin hiekkaa ja leluja, jotka voivat aiheuttaa järjestelmään tukoksia.

- Sadevesijärjestelmän puhdistaminen ja toiminnan varmistaminen, erityisesti A-osa.
- Salaojien kunnon selvittäminen.
- Kuitulähteiden poistaminen tai kapselointi.
- Vesikaton paikkaus.
- Rikkoutuneiden asbestipitoisten sisäverhouslevyjen vaihtaminen.
- Paikallisen kosteusvaurion korjaaminen A- ja B-osia yhdistävän tuulikaapin sisäkaton alaslaskusta.
- Ilmanvaihdon toiminnan varmistaminen ja tarvittaessa tehostaminen.

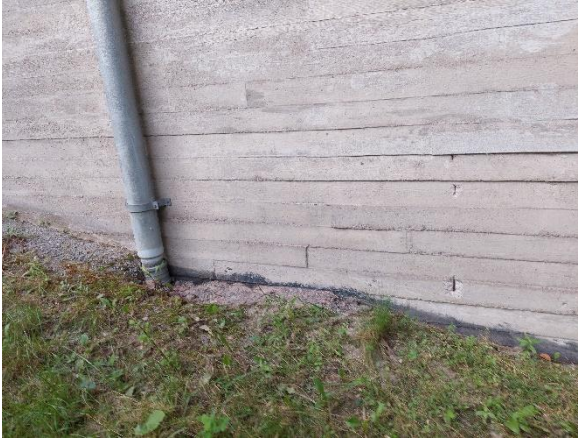
Kuva 131. Sokkelin vierusta on paikoin ruohottunut. Paikoin sokkelirakenteen vierustalla havaittiin bitumisivelyä.

Bitumisivelyä havaittiin sokkelin pinnalla paikallisesti A-osan sivuseinän alueella. Rakenteen ulkopinnalla oleva bitumisively on teknisen käyttöikänsä lopussa, jonka vuoksi bitumisivelyn elastisuus heikenee ja materiaali alkaa kovettua. Kovettumisen seurauksena vedeneristeesen saattaa aiheutua halkeamia ja epätiivelyskohtia, jolloin rakennusta ympäröivän maaperän kosteus voi päästä rakenteeseen.

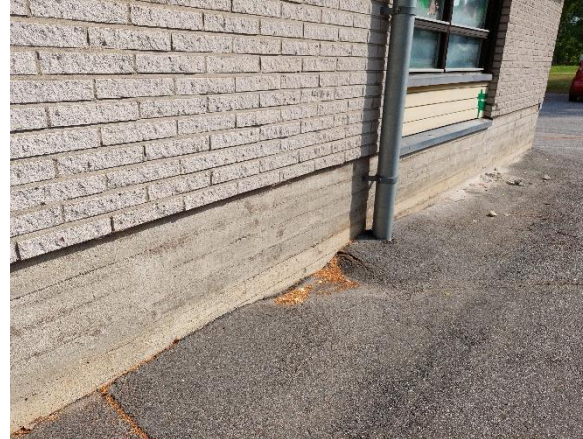
Kuva 132. Paikoin sokkelin vierustalla havaittiin painanteita, joihin voi kertyä vettä.

Piha-alueiden asfaltoinnissa havaittiin painanteita sokkelin vierustoilla. Painanteisiin voi kerääntyä vettä ja lunta, joka lisää sokkelirakenteen kosteusrasitusta paikallisesti. Paikoin sokkelin vierustalla havaittiin lisäksi rikkakasvillisuutta ja nurmea, joka voi lisätä sokkelirakenteen kosteusrasitusta.

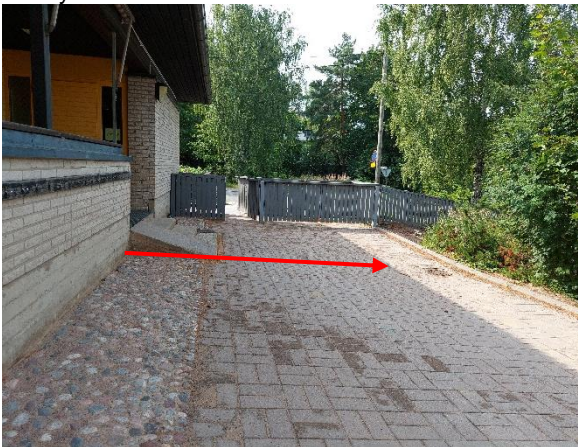
Kuva 133. Pääosin maanpinnat kallistavat rakennuksesta pois päin.

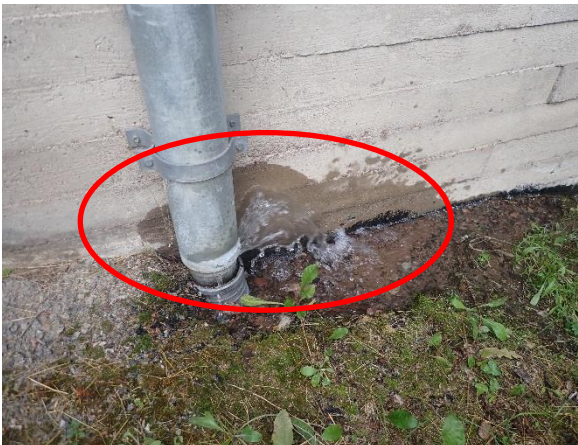
Kuva 135. Sadevesijärjestelmät ovat havaintojen perusteella tukkeutuneita. Liitoskohdat kastelevat sokkelirakenteita paikallisesti.

Sadevedet on ohjattu vesikatolta sadevesikourujen kautta syöksytorvin suoraan sadevesijärjestelmään. Havaintojen perusteella sadevesijärjestelmä on tukkeutunut, jonka vuoksi sadevedet vuotavat monin paikoin sadevesikourujen yli rakennuksen vierustalle. Tämä aiheuttaa ylimääräistä kosteusrasitusta ulkoseinille.

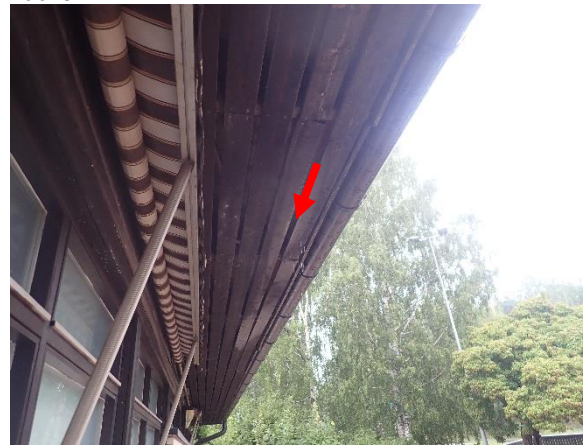
Kuva 136. Vesikatolla olevista rei'istä sadevedet ohjautuvat monin paikoin aluskatteen pinnalle. Sadevedet vuotavat räystäältä maahan.

Vesikaton osalta suositeltavaa on uusia vesikate kokonaisuudessaan. Aluskate on suositeltavaa uusia tässä yhteydessä ja asentaa uusi aluskate asianmukaisesti siten, ettei aluskatteen pinnalle päätyvä vesi ja kosteus aiheuta yläpohjatilaan vuotoja. Vesikatteen uusimisen yhteydessä yläpohjarakenteet on suositeltavaa tarkastaa järjestelmällisesti. Mikäli rakenteissa havaitaan vuoto- tai vauriokohtia, korjataan havaitut vauriot lähtökohtaisesti uusivaa rakennustapaa noudattaen. Yläpohjatilaan on suositeltavaa järjestää turvallinen kulkuyhteys, jotta tarkastus ja huoltotoimenpiteet mahdollistuvat. Myös vesikatolle on vesikatteen uusimisen yhteydessä suositeltavaa järjestää asianmukaiset turvavarusteet.

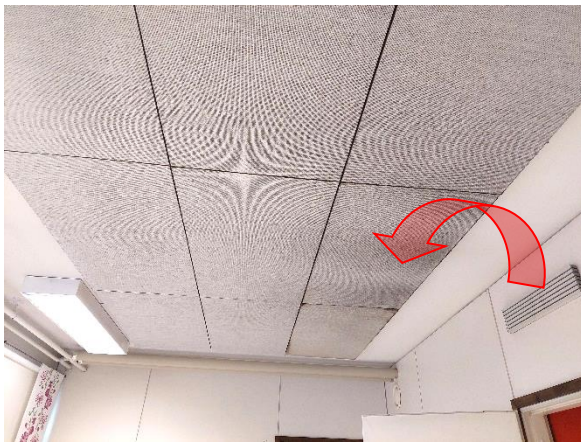
Kuva 137. Sisäkatoissa on monin paikoin akustiikkalevytykset. Ilmavirtaukset kohdistuvat levyjen pintoihin monin paikoin.

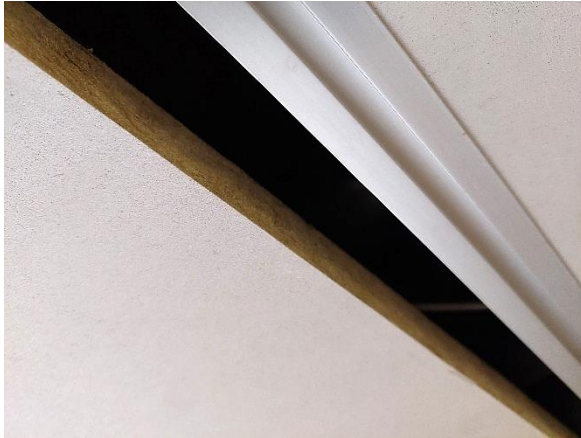
Kuva 139. Käytävien alaslaskut on toteutettu mineraalivillarakenteisin levytyksin. Alaslaskulevytyksien reunat ja yläpinnat ovat käsittelemättömiä.
