TURUN KAUPUNKI, TILAPALVELUKESKUS

TURUN LYSEON KOULU

Kosteus- ja sisäilmatekninen kuntotutkimus

7.5.2020

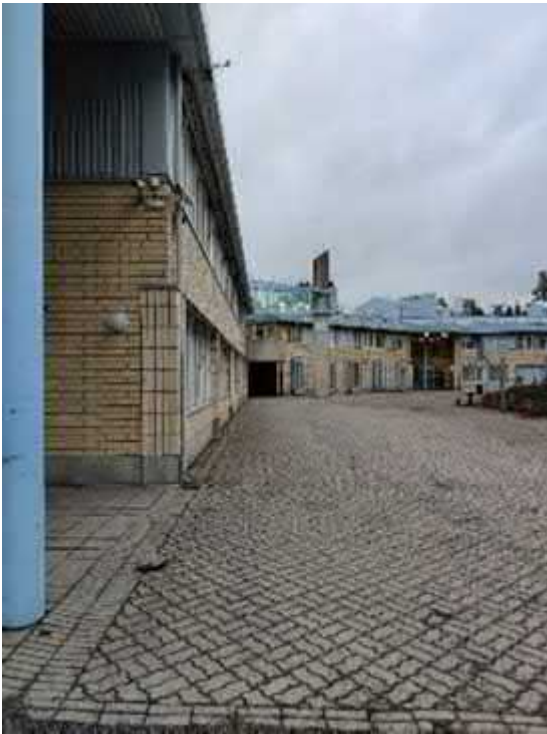
Kuva 4. Eteläisen ylärinteen puolella sijaitseva sisäpiha on kivetetty. Kivetyksen pinta kallisti loivasti rakennukselta pois päin. Kallistuksissa on paikoittain puutteita.

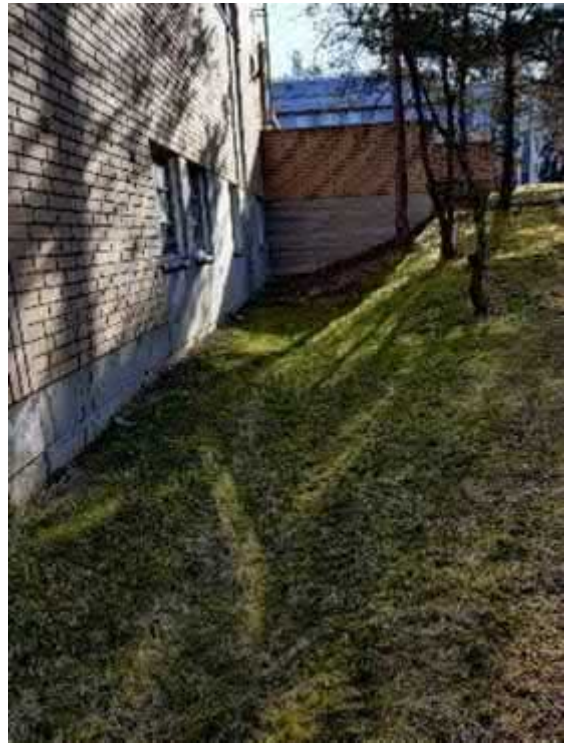
Kuva 5. Lounaissivustalla sosiaalityötilojen ja asuinhuoneiston kohdalla maanpinta viettää rakennusta kohti. Rakennuksen vieressä on matala niskaoja.

Vierustat kallistavat rakennusta kohti lounaissivustalla keittiöhenkilökunnan sosiaalitilojen edustalla. Keittiöhenkilökunnan tiloista havaittiin merkkejä kosteusrasituksesta rakennuksen vieressä sijaitsevasta niskaojasta huolimatta. Eteläisivustalla, luoteisivustalla ja rakennuksen itäpuolella pintamaan kallistukset olivat loivia ja osittain tasaisia tai hieman rakennusta kohti viettäviä. Tämä aiheuttaa kosteusrasitusta perustusrakenteille ja ulkoseinän alaosille, kun pintavedet eivät ohjaudu pois rakennuksen sivustoilta. Rakennuksen vierustoilla maa-aines on hienojakoista, jolloin vierustojen kuivumiskyky heikkenee oleellisesti. Kosteus nousee kapillaarisesti hienoajakoista hiekkaa pitkin. Routalevytysten puutteellinen kallistus lisää kosteusrasitusta perustusrakenteille.

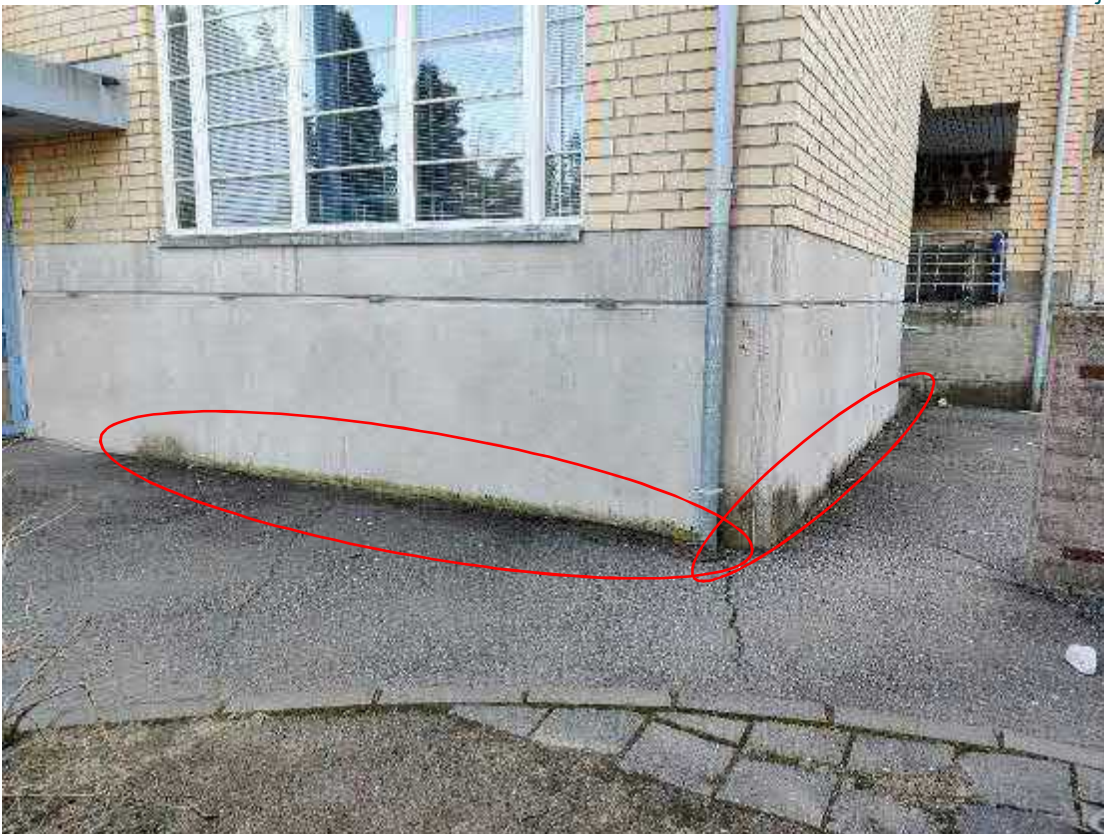
Kuva 6. Lastauslaiturin vieressä rakennuksen maanpinnan kallistukset olivat puutteelliset. Asfaltin pinnalta sokkelin vierestä havaittiin merkkejä veden lammikoitumisesta.

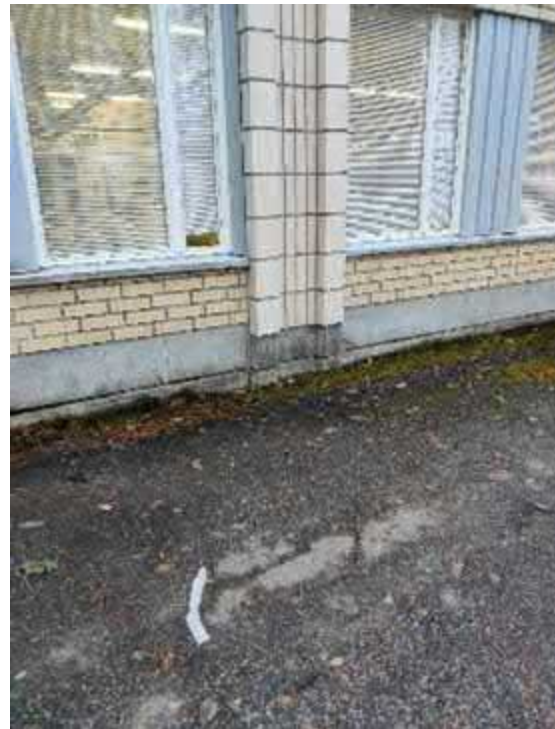
Kuva 8. Itäisellä sivustalla teknisentyön tilojen edusta on asfaloitu. Asfaltti on painunut ja vierustalta havaittiin merkkejä veden lammikoitumisesta.

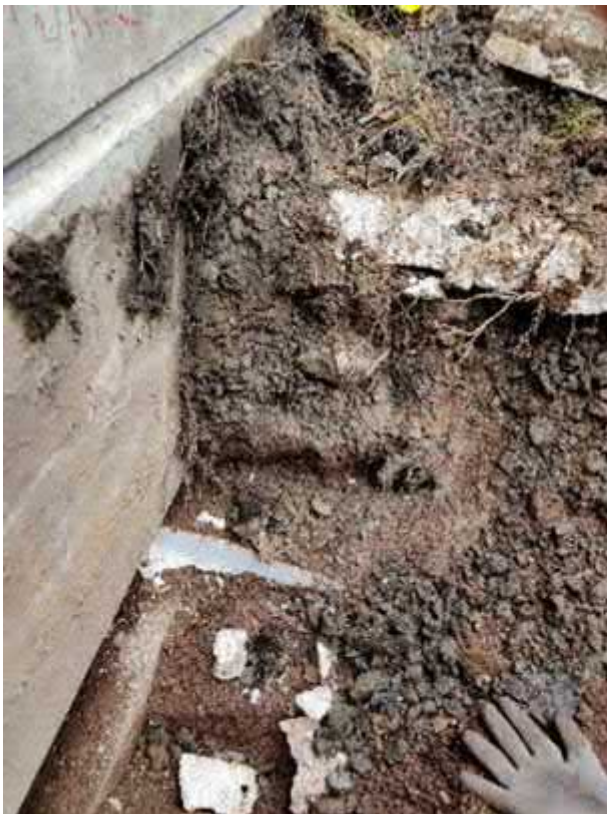
Kuva 9. Koekuoppa KK3. Rakennuksen vierustäyttö on hienojakoista maa-ainesta. Joukossa on vähäisiä määriä soraa. Routaeristeiden kallistuksissa on puutteita.

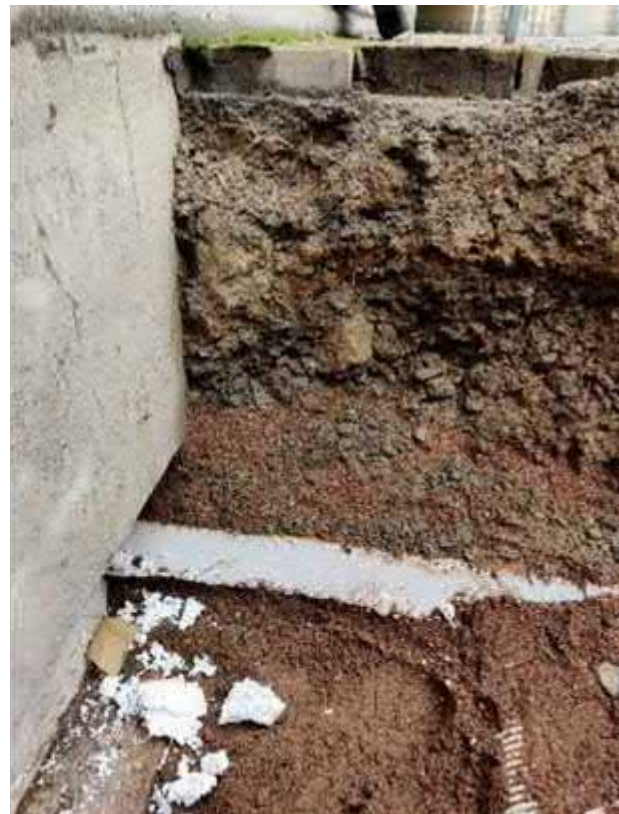
Kuva 10. Koekuoppa KK2. Vierustäytön maa-aines on hienojakoista. Routaeristys kallistaa loivasti rakennusta kohti.

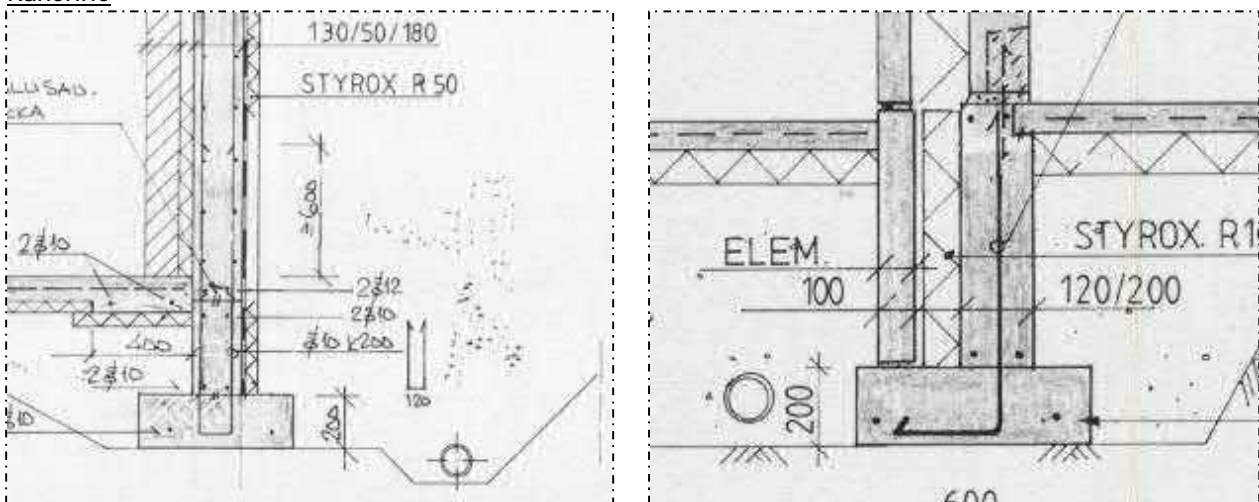
Kuva 11. Salaojien paikka esitettynä rakennekuvissa. Joissain leikkauskuvissa salaojan pinta on esitetty anturan alapinnan yläpuolella.

- Osaan leikkauskuvista salaojan korkotaso on piirretty anturan alapinnan tasalle tai hieman korkeammalle. Salaojaputkien tulisi sijaita anturalinjan alapuolella.
- Salaojajärjestelmän toimimattomuus tai puuttuminen saattavat ilmetä kosteusvaurioina sisäpuolisissa rakenteissa esim. maanvastaiset seinät, alapohjarakenteet, kantavat väliseinät.

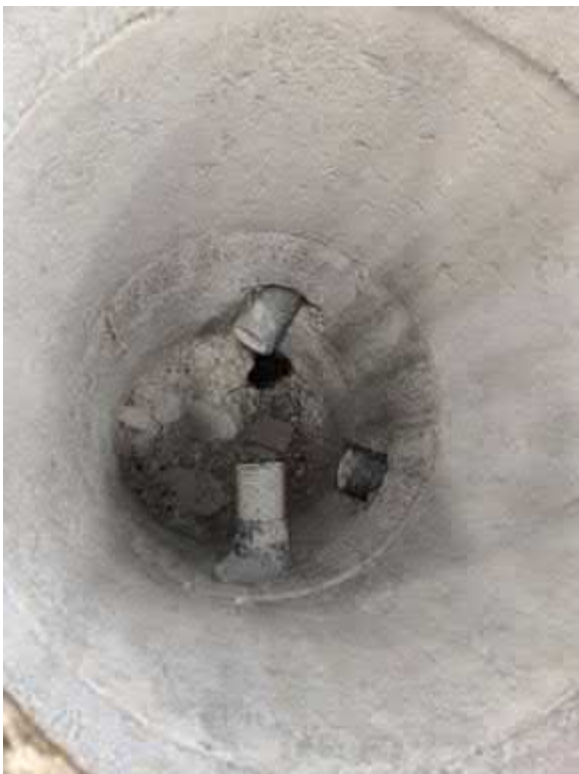
Kuva 12. Sisäpuolisten salaojien tarkastuskaivo rakennuksen länsipäädyssä sisäänkäynnin edustalla. Kaivon pohjalta havaittiin kuollut rotta.

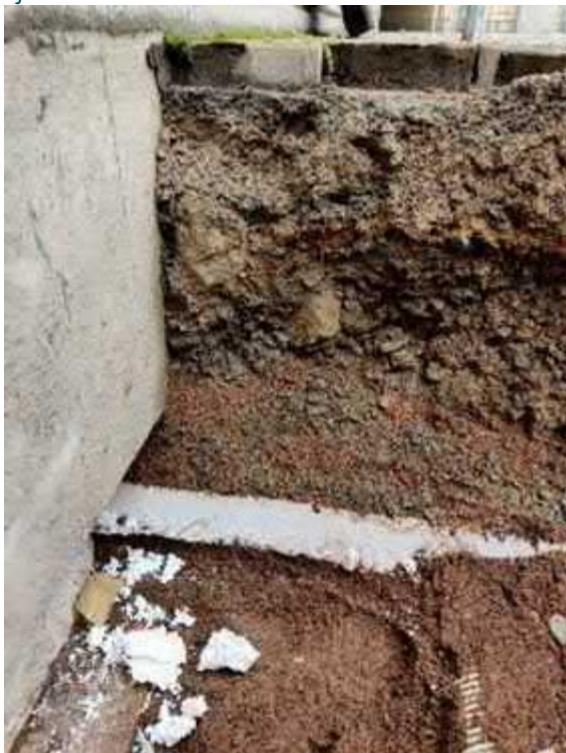
Kuva 16. Koekuoppa KK2 rakennuksen yläpihalla. Sala-
ojaputki sijaitsee hienojakoisen maa-aineksen jou-
kossa. Salaojan korkeusasema on virheellisesti antura-
pinnan yläpuolella.

Salaojien toiminnassa on puutteita. Salaojaputket on asennettu virheellisesti anturapinnan yläpuolelle ja hienojakoinen maa-aines rakennuksen vierustoilla edesauttaa kapillaarista kosteuden siirtymistä perustuksille ja voi tukkia salaojaputkia. Sisäpuolelta tehtyjen havaintojen perusteella alapohjarakenteisiin ja seinärakenteiden alaosiin kohdistuu huomattavia määriä kosteusrasitusta. Tämä johtuu suurelta osin puutteellisista sisä- ja ulkopuolisista salaojituksista sekä rakennuksen pohjan puutteellisesta kuivatusjärjestelmästä. Rakennus on perustettu kalliolle ja vesi voi kulkeutua kallion pintoja pitkin tai kallioiden raoista rakennuksen perustuksiin.

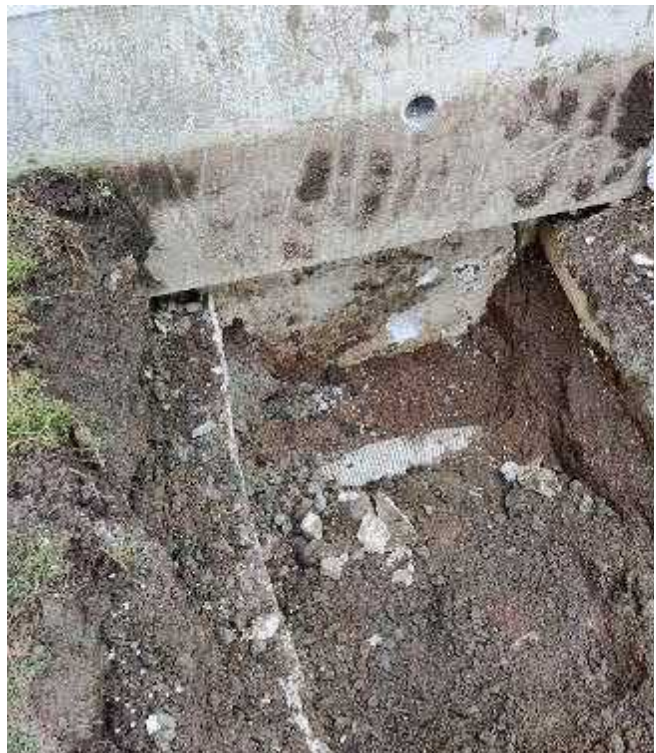
Kuva 17. Koekuoppa KK3 rakennuksen lounaissivustalla. Sala-
ojaputki on asennettu hienojakoisen maa-aineksen
joukkoon ja sen korkeusasema on anturapinnan yläpuo-
lella.

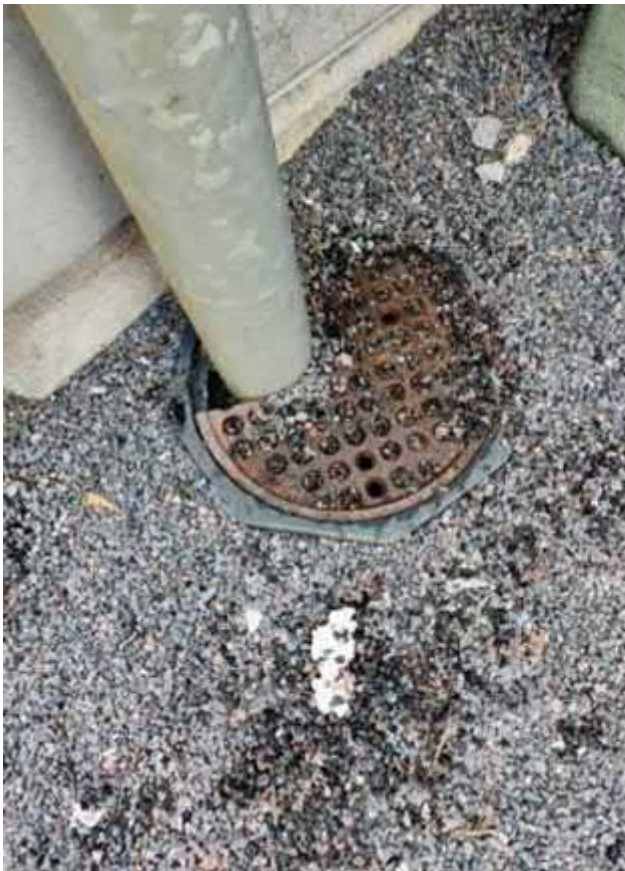
Kuva 20. Rakennuksen lounaissivustan sisäänkäynnin kohdalla on tukkeutunut sadevesikaivo.

Sadevesien ohjauksissa havaittiin useita puutteita. Rakennuksen vierustoille ohjautuvat sadevedet aiheuttavat ylimääräistä kosteusrasitusta sokkeli- ja perustusrakenteille. Tukokset heikentävät järjestelmän toimivuutta ja saattavat padottaa sadevesiä järjestelmässä.

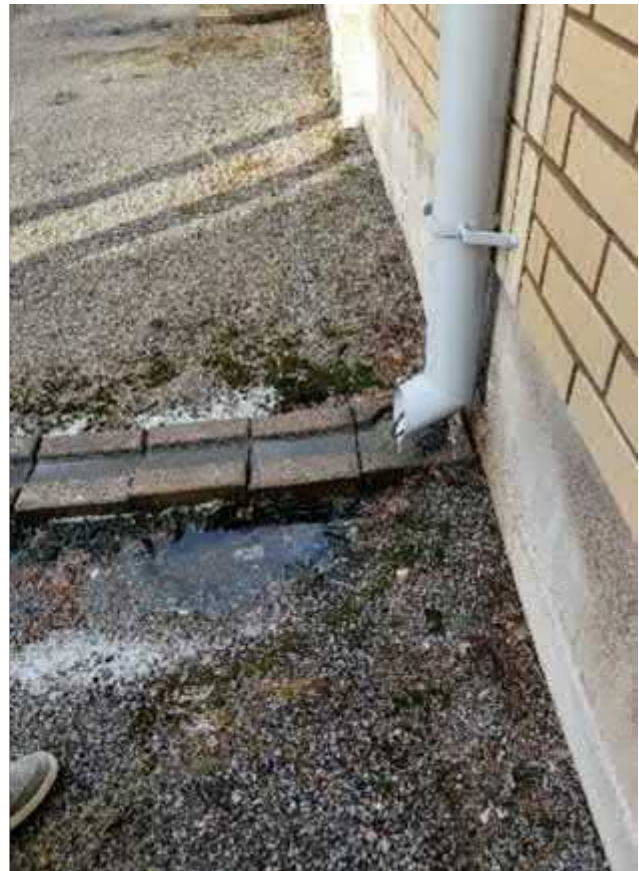
Kuva 21. Liikuntasalin pukuhuonetilojen edustalla sadevedet ohjautuvat rakennuksen vierustalle. Betoniset sadevesikourut ovat epätiivittä.

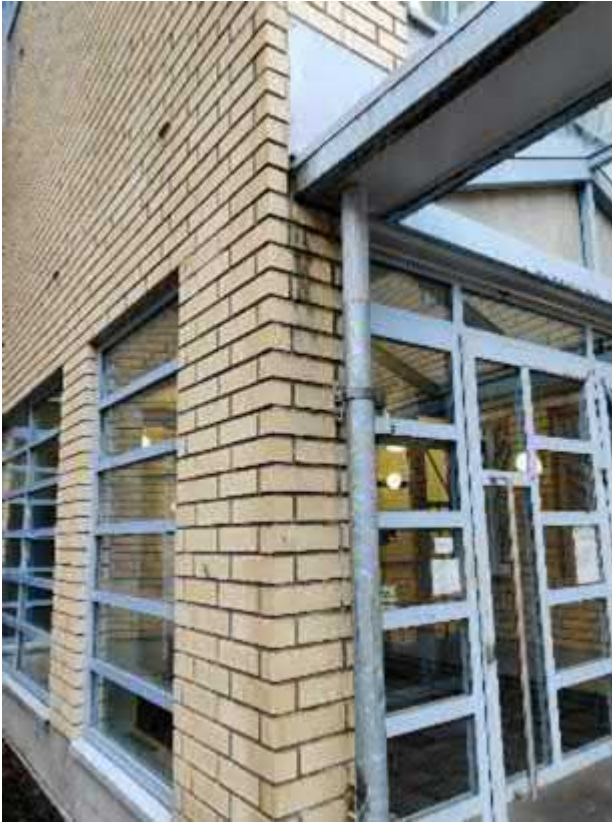
Kuva 22. Rakennuksen itäseinustan katokselta johdetut vedet ajautuvat sisäänkäynnin vierustalle.

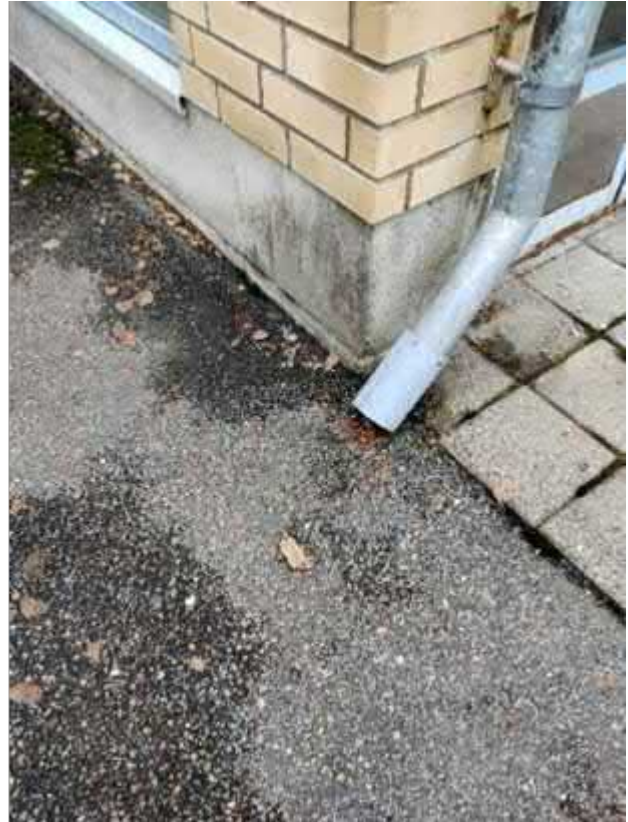
Kuva 23. Itäsivustan sisäänkäynnin vierustan sokkelista havaittiin kosteuden aiheuttamia jälkiä. Asfaltista havaittiin merkkejä veden lammikoitumisesta.

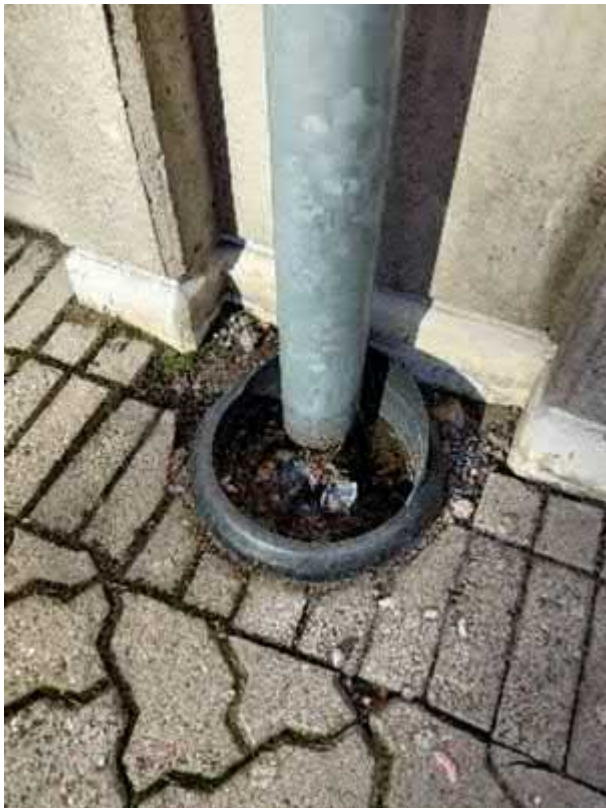
Kuva 24. Osa sadevesikaivojen roskasihdeistä oli täynnä mm. kasvillisuutta ja roskaa.

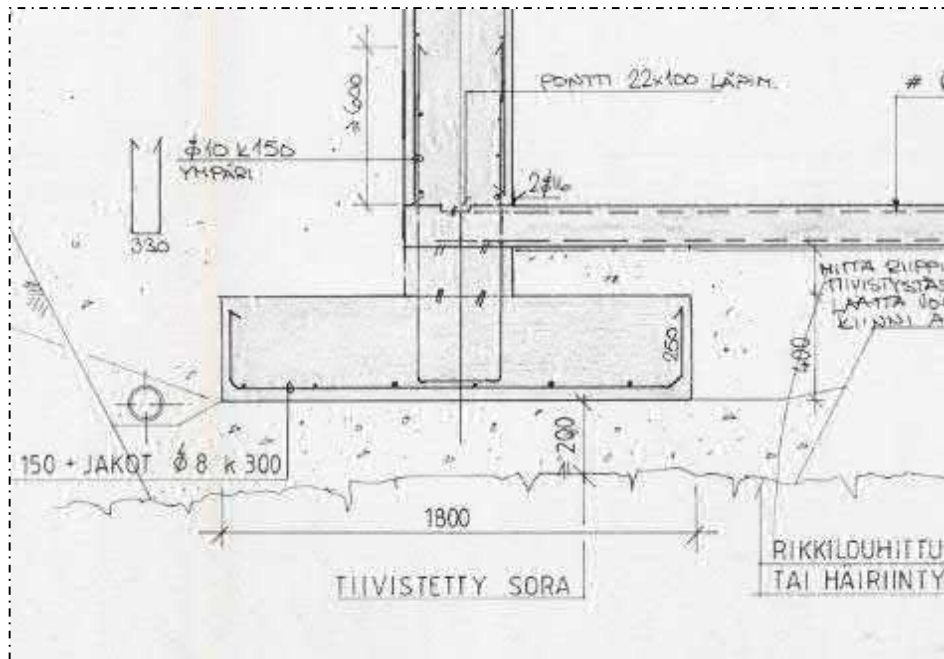
Kuva 29. Osassa anturoita kapillaarikatkoksi on ilmoitettu tiivistetty sora.

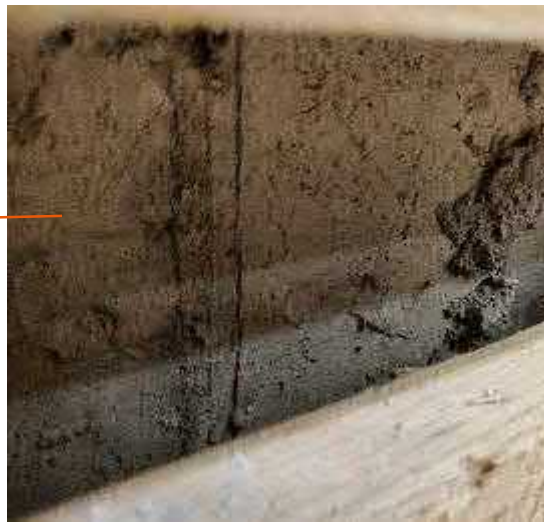
Kuva 41. Rakenne tuulettui eikä poikkeavaa havaittu avauksen kautta.

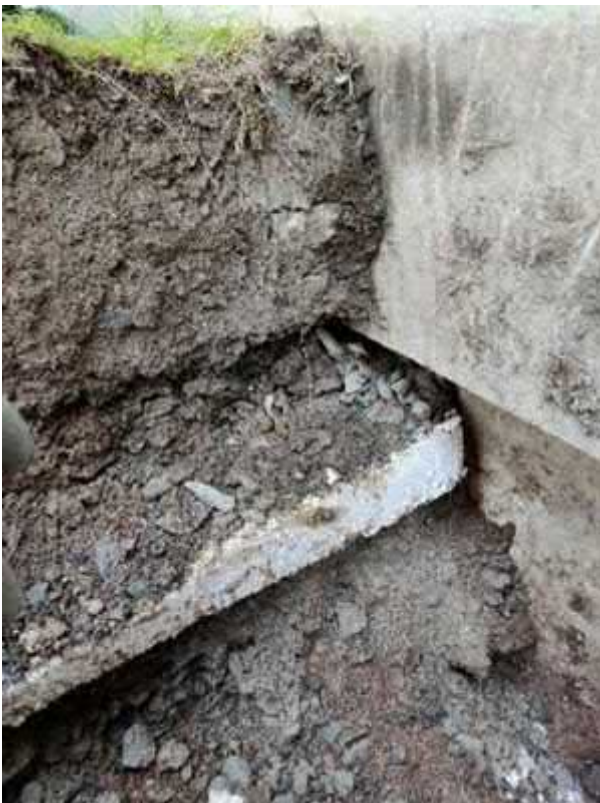
Kuva 47. Sokkeli-elementti on asennettu routaeristyksen yläpuolelle. Routaeristys on asennettu perusmuurin EPS-eristettä vasten. Routaeristeen kallistuksissa oli puutteita.

Sokkelielementit ovat tutkimusten perusteella suurimmalta osalta hyväkuntoisia. Rapautumia on auditorion vastaisella sokkelin osuudella. Routaeristeet on asennettu virheellisesti sokkelin kuorielementin alapuolelle ja routaeristeissä havaitut puutteet aiheuttavat ylimääräistä kosteusrasitusta sokkelin eristekerrokseen. Sokkelielementin tuulettuvat tilan kautta on suora ilmayhteys sisäilmaan ulkoseinärakenteen kautta. Sokkelirakenteen kautta kulkeutuvat ilmavuodot saattavat heikentää sisäilman laatua.

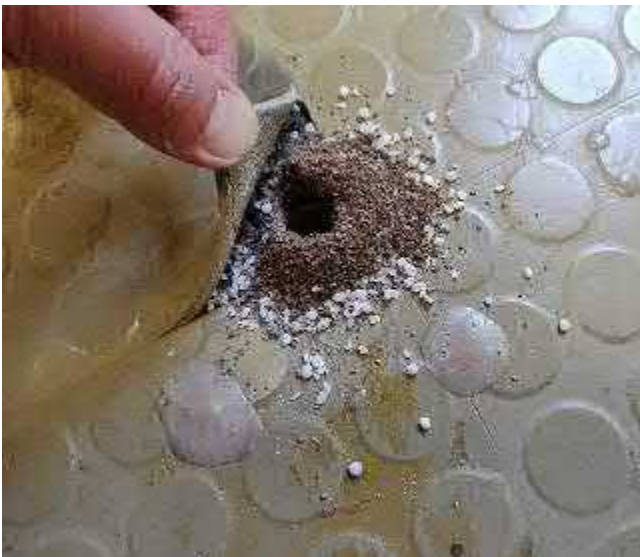
Kuva 56. Rakenteen tarkastus teknisen työn tiloissa. Rakenteen pohjatäyttö on hienojakoista hiekkaa.

Alapohjarakenteiden toteutustapa poikkeaa suunnitelmista. Alapuolinen täyttöaines on hienojakoista eikä estä tehokkaasti kosteuden kapillaarista nousua rakenteille. Puutteellisesti toimiva rakennuksen pohjan kuivatusjärjestelmä edesauttaa kosteuden nousua. Anturalinjojen kohdalla kosteus on siirtynyt alapohjarakenteisiin. Alapohjarakenteet on päällystetty suurimmaksi osaksi heikosti vesihöyryä läpäisevillä päällystemateriaaleilla eikä maaperästä nouseva kosteus pääse haihtumaan sisäilmaan vaan on aiheuttanut laajoja vaurioita päällysteisiin. Myös eristekerroksen paksuus on suurimmassa osassa alapohjarakenteita riittämätön. Täyttöaineksen lämpötila rakenteiden alapuolella nousee ja kosteus virtaa maaperästä rakenteeseen päin diffuusion vaikutuksesta. Tutkimusten perusteella diffuusiolla siirtynyt kosteus on vaurioittanut alapohjarakenteen AP1 päällysteitä myös rakenteen keskiosilla. Rakenteeseen AP1 tehtyjen merkkiainekoekoiden perusteella maaperästä on ilmayhteys sisätiloihin rakenteen reuna-alueiden kautta. Edellä mainituilla vaurioilla on sisäilmaa heikentävä vaikutus.

Toinen kevyempi vaihtoehto on purkaa vaurioituneet lattiapäällysteet, hioa pohjat betonipuhtaaksi ja kuivattaa rakenteet. Kapillaarista kosteudenousua rakenteisiin vähennetään uusimalla salaojat ja parantamalla sadevesien poisjohtamista rakennuksen sivustoilta. Uudet lattiapäällysteet valitaan niin, että ne läpäisevät tehokkaasti vesihöyryä eivätkä vaurioidu kantavia pystyrakenteita pitkin nousevan kosteuden seurauksesta.

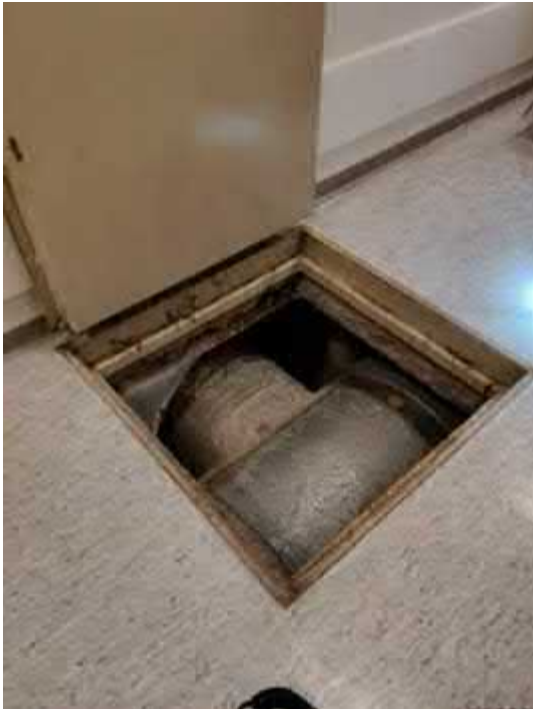
Keittiön takana käytävällä sijaitseva kanaalin luukku ei ole ilmatiivis. Kanaalissa oli mikrobiperäistä hajua. Kanaalin seinämltä ja pohjasta havaittiin kosteusjälkiä. Kanaalin pohjaan ja seinämiin suoritettiin pintakosteudenkartoituksia, joista havaittiin kohonneita arvoja kauttaaltaan. Kanaalista ei havaittu rakennusaikaista jätettä. Kanaali oli tutkimushetkellä hieman alipaineinen sisäilmaan nähden.

Kuva 60. Alapohjakanaalin tarkastusluukku. Luukku ei ole ilmatiivis.

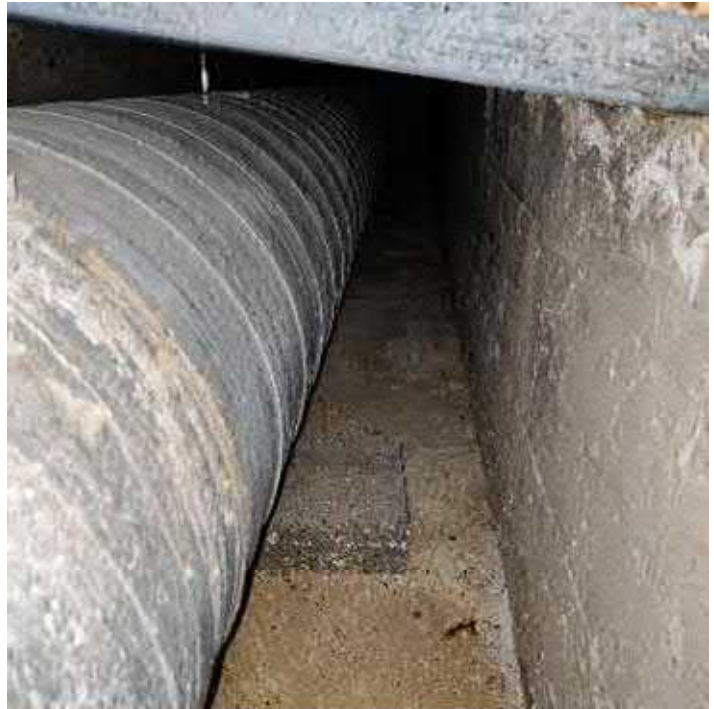
Kuva 61. Kanaalin pohjasta ja seinämiltä havaittiin kosteuden aiheuttamia jälkiä.

Keittiön takana sijaitsevan alapohjakanaalin pohjaan ja seinämiin nousee kapillaarisesti kosteutta perustuksilta. Kanaalissa sijaitsevat ilmanvaihtoputket olivat havaituilta osilta kunnossa, mutta niissä voi esiintyä korroosion aiheuttamia vaurioita, joita ei havaittu kohdekierroksella. Kanaalin tarkastusluukut eivät ole ilmatiiviitä ja paine-ero voi vaihdella niin, että ilmaa virtaa kanaalista sisäilmaan. Kanaalissa on mikrobiperäistä hajua ja mahdolliset ilmavirtaukset kanaalista sisäilmaan päin heikentävät sisäilman laatua.

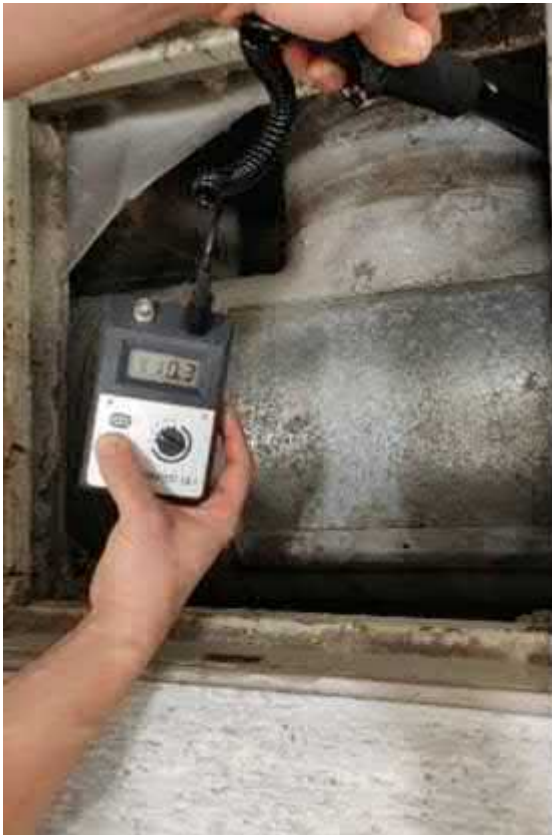
Kuva 62. Pintakosteudenkartoituksessa havaittiin kohonneita lukemia alapohjakanaalin pohjalta ja seinämiltä.

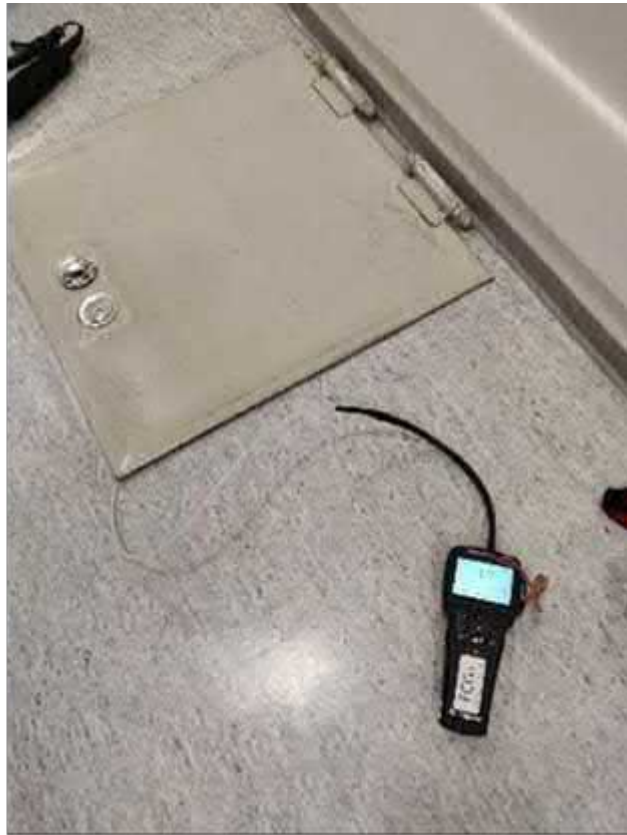
Kuva 63. Alapohjakanaali oli hieman alipaineinen sisäilmaan nähden mittaushetkellä.

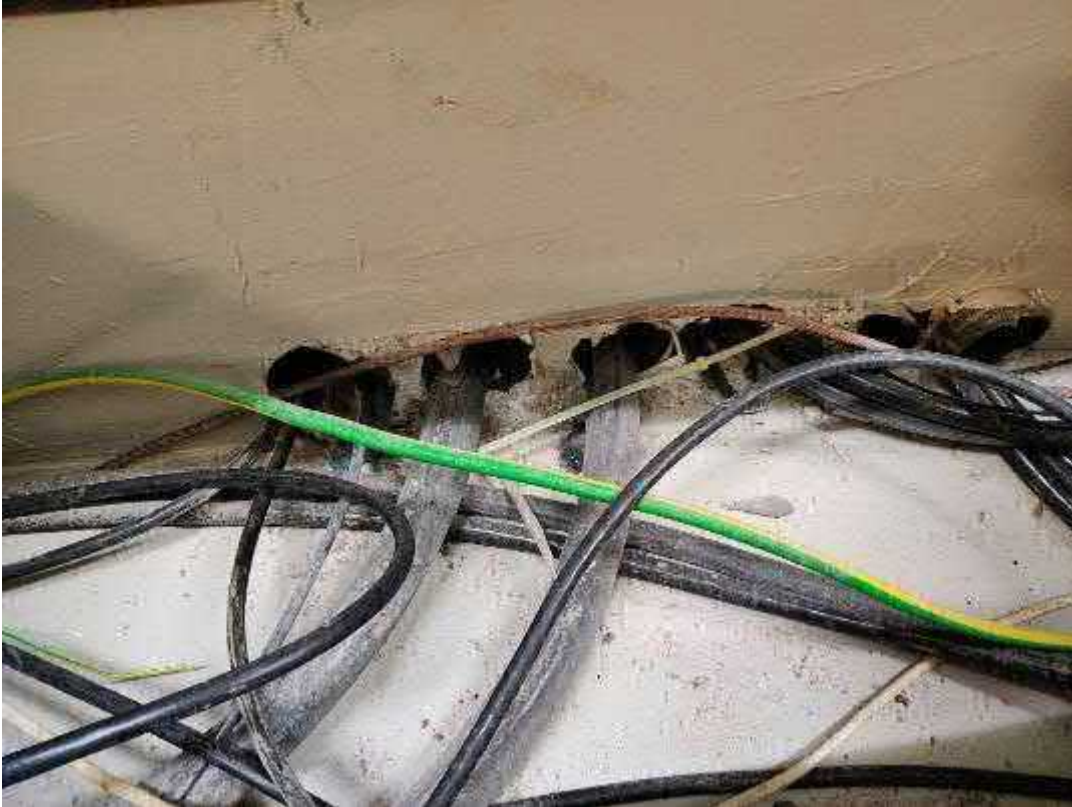
Tilassa 1157 sähkökeskuksen alapuolella sijaitsee sähköputkien läpivientejä varten tehty kanaali. Kanaalista havaittiin mikrobiperäistä hajua. Kanaalin kautta on suora ilmayhteys maaperään sähköputkien läpivientien kohdalla.

Kuva 64. Sähkökeskuksen alapuolelta havaittiin epätiivitä kaapeliläpivientejä. Tilassa havaittiin mikrobiperäistä hajua.

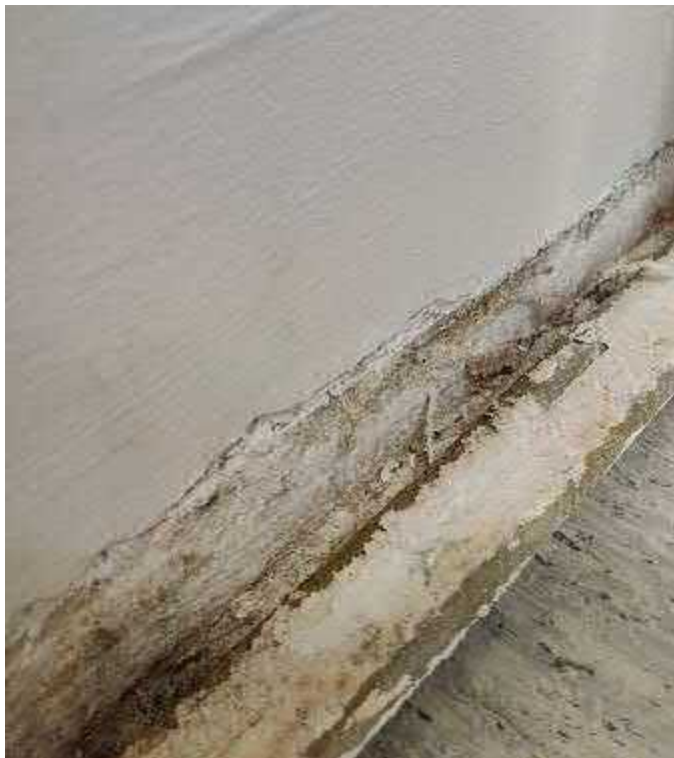
Kantavien väliseinien alaosista havaittiin merkkejä kapillaarisesta kosteuden noususta aistinvaraisesti ja pintakosteuskartoituksessa. Muovisten jalkalistojen taustat olivat laajalti vaurioituneet kantavien väliseinien ympäriltä ja kosteutta oli siirtynyt kapillaarisesti seinien viereisiin alapohjarakenteisiin.

Kuva 70. Kuva 1. kerroksen käytävältä kantavan väliseinän ala-osa.

Kantavat väliseinät tukeutuvat omille anturalinjoilleen ja kosteus nousee anturoilta ja perusmuureilta seinien alaosaan kapillaarisesti. Kosteus on vahingoittanut alaosaan kiinnitettyjä muovisia jalkalistoja ja seiniin liittyvien alapohjarakenteiden lattiapäällysteitä. Havaituilla vaurioilla on sisäilman laatua heikentävä vaikutus. Osastoivan väliseinän eristekerros voi vaurioitua herkästi kapillaarisesti nousevan kosteuden vaikutuksesta ja muodostaa kosteusteknisen riskin.

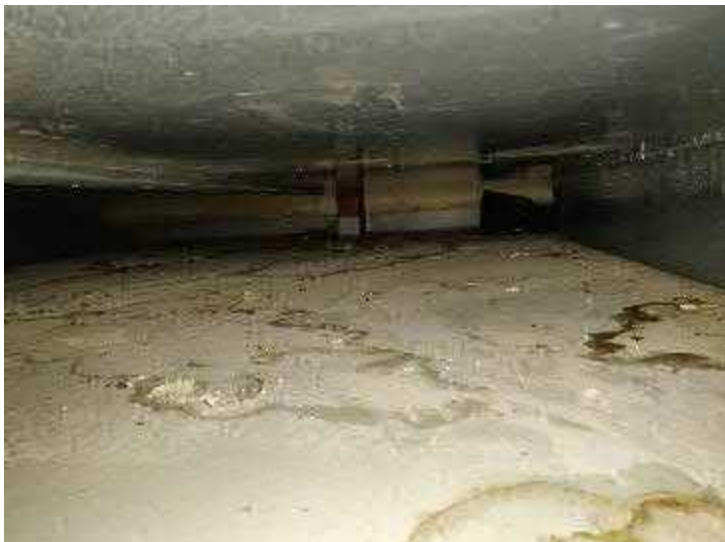
Välipohjarakenteet olivat hyväkuntoisia. Välipohjarakenteessa VP2 havaittiin halkeamia, jotka ovat johtuneet rakenteiden liikkeistä. Liikuntasalin yläpuolisen IV-konehuoneen muovimattopäällysteistä havaittiin epätiiveyttä ja tilasta havaittiin merkkejä kosteusrasituksesta.

Kuva 83. Liikuntasalin yläpuolisen IV-konehuoneen lattioilta havaittiin useita kosteuden aiheuttamia jälkiä. Muovimattojen saumat olivat monin paikoin ratkeilleet ja epätiivitä.

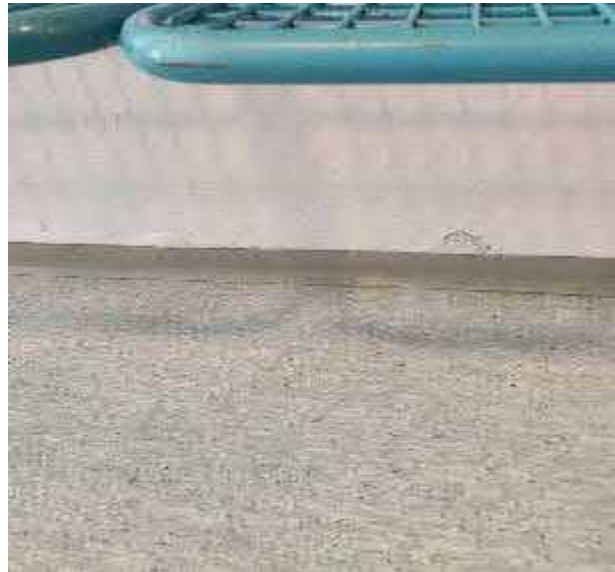
Kuva 90. Itäisivustan portaikon seinämärakenteen alaosasta havaittiin maalipinnan kupruilua.

Rakennuksen itäpäädyssä sijaitsevan portaikon rakenteet tukeutuvat omiin anturalinjoihinsa ja kosteus nousee käytävän vastaisen seinän alaosaan kapillaarisesti ja aiheuttaa kosteusrasitusta seinärakenteille. Kosteus on vaurioittanut maalipintoja ja portaiden seinustoille kiinnitettyjä muovisia jalkalistoja. Portaat ovat muilta osin hyväkuntoisia.

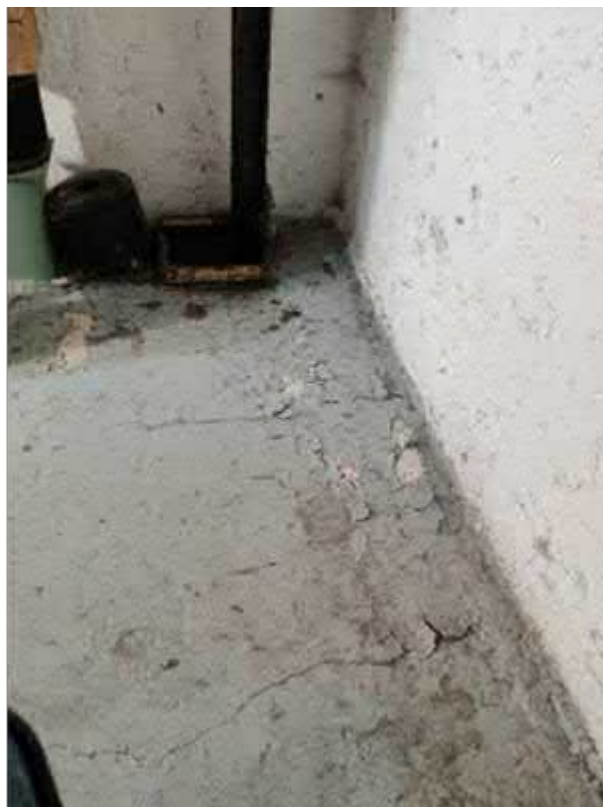
Alkuperäisissä piirustuksissa esiintynyttä ruokalan hissikuilua ei havaittu tutkimusten yhteydessä. Pääsisäänkäynnin hissikuilu tarkastettiin. Hissikuilun betonipinnat oli maalattu ja maali oli hilseillyt monin paikoin.

Kuva 92. Maalipinta oli monin paikoin irtoillut kuilun alapohjarakenteen pinnasta.

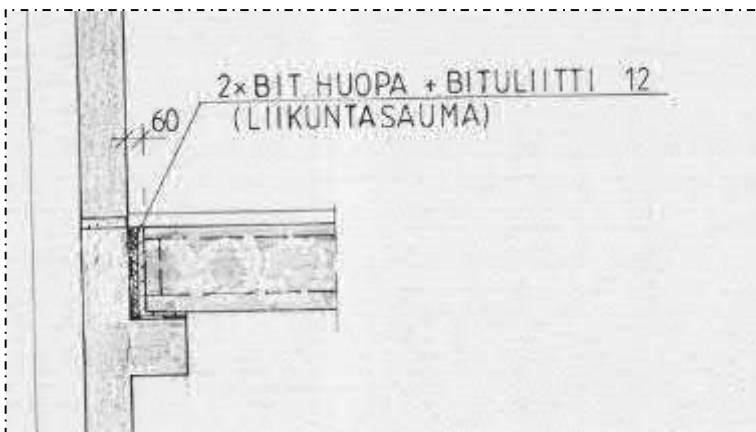
Auditorion viereisen liikuntasauaman rakenteesta ei ollut tietoja. B-osien välissä oleva liikuntasauama sisältää kaksinkertaisen huopakaistan ja bituliittilevyn.

Kuva 94. B-osien välinen liikuntasauama.

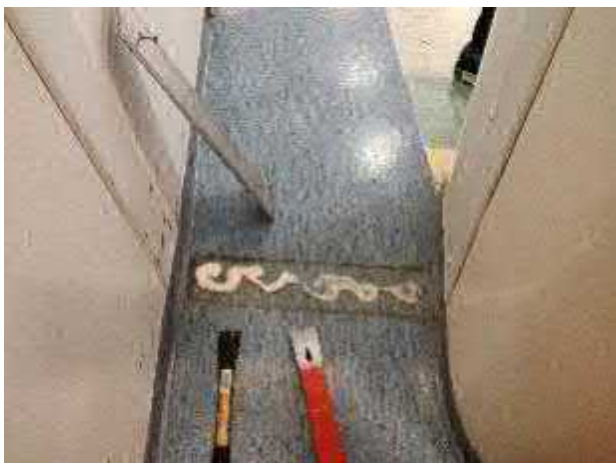
Auditorion vieressä 1. kerroksessa liikuntasauamarakenteen välissä oli käytetty kovalevyä. Rakenteen tarkastuksessa havaittiin kovalevyn olevan vaurioitunut kosteuden vaikutuksesta. Liikuntasauamarakenteesta havaittiin vahva mikrobiperäinen haju. Liikuntasauamarakenne tarkastettiin myös 3. kerroksessa. Rakenteen saumat olivat revenneet ja rakenteesta virtasi ilmaa sisälle päin. B-osien välistä liikuntasauamaa ei havaittu tutkimusten yhteydessä.

Kuva 95. Auditorion kohdalla 1. kerroksen liikuntasaumarakenne tarkastettiin.

Liikuntasauvarakenteen välissä käytetty kovalevy on vaurioitunut alapohjarakenteisiin nousevan kosteuden vaikutuksesta. Muissa kerroksissa liikuntasauva on epätiivis. Liikuntasauvan kautta on ilmayhteys sisätiloihin päin ja vaurioilla on sisäilman laatua heikentävä vaikutus.

Ensimmäisen kerroksen rakenteet, joissa on käytetty kovalevyä, korjataan alapohjien korjausten yhteydessä. Vaurioitunut materiaali poistetaan ja rakenne tiivistetään tiivistyskorjausjärjestelmällä. Muiden kerrosten osalta liikuntasauvat tiivistetään.

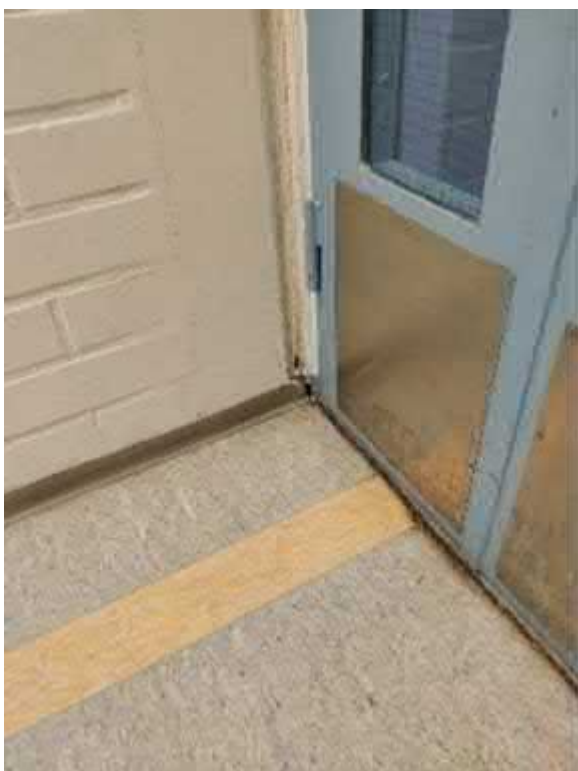
Kuva 97. Liikuntasauva 3. kerroksen välioven vieressä.

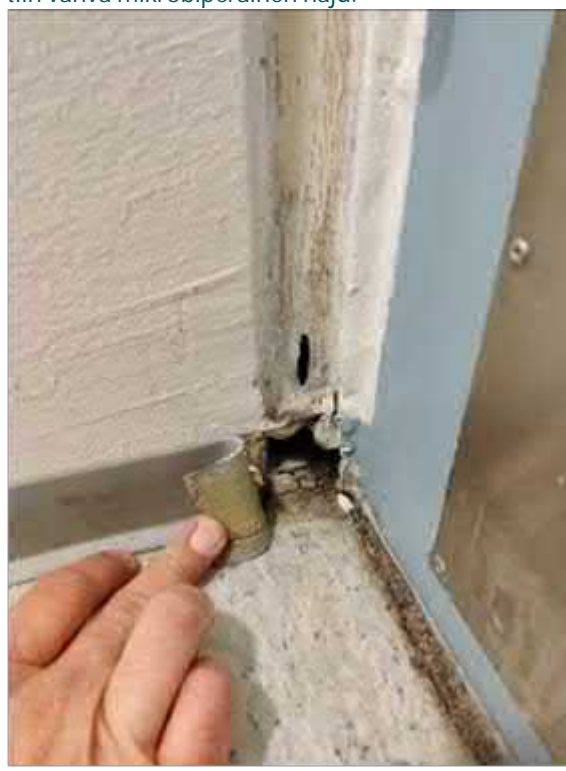
Kuva 98. Liikuntasauva oli epätiivis seinän ja välipohjan liittymäkohdasta.

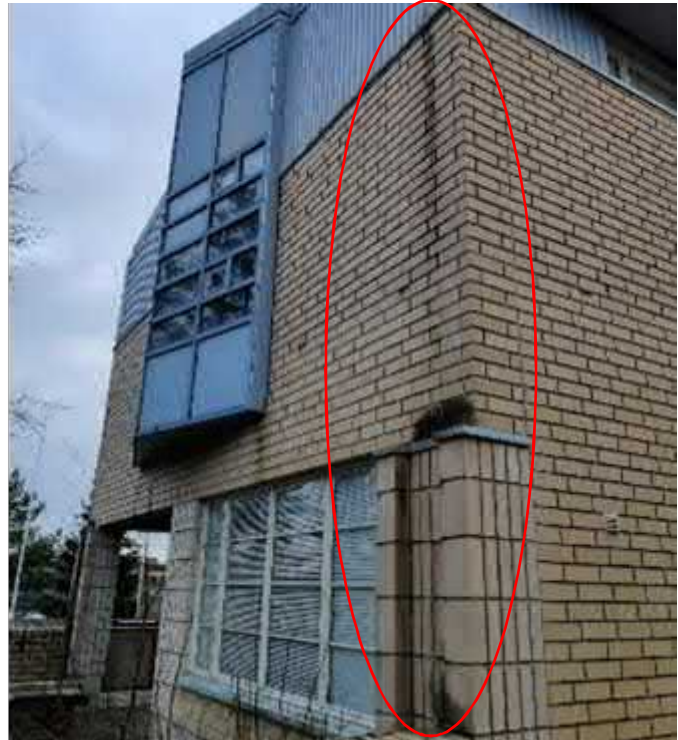
Kuva 112. Kosteuden aiheuttamia tummentumia rakennuksen luoteissivustalla kerhuhuoneen ja asunnon kohdalla.

Ulkoseinärakenteisiin kohdistuu huomattavaa kosteusrasitusta viistosateiden aikana. Elementtisaumat ovat suurelta osin alkuperäisiä ja niiden vedenpitävyys on heikentynyt. Sadevettä ohjautuu julkisivun epätiiveyskohdista kuten ikkunarakenteista seinän eristekerrokseen. Sadevettä pääsee myös rakenteeseen puutteellisesti toimivien piilosadevesikourujen kautta. Myös kapillaarisesti perustuksilta nouseva kosteus aiheuttaa kosteusrasitusta seinien alaosille. Eristekerrokset ovat laajalti vaurioituneita useasta paikasta ainakin rakennuksen lounaissivustalla. Muilta sivustoilta havaittiin yksittäisiä vaurioita. Vaurioita esiintyi enemmän elementtien saumojen kohdalla, lähellä maanpintaa ja ikkunoiden alapuolella. Julkisivuelementtien ulkokuoren kunto on aistinvaraisten tutkimusten perusteella hyvä.

Betoninen ulkokuori on aistinvaraisten tutkimusten perusteella hyvässä kunnossa, joten suositeltava toimenpide on vähentää julkisivuihin kohdistuvaa kosteusrasitusta ja vähentää rakenteen kautta sisätiloihin kulkeutuvia ilmavirtauksia. Julkisivuun kohdistuvaa kosteusrasitusta vähennetään korjaamalla puutteet sadevesikouruissa ja syöksyissä sekä korjaamalla ikkunarakenteet. Kaikki tuloilmasäleiköt ja niiden liitokset ulkoseinärakenteisiin tarkastetaan ja korjataan. Eristekerrosten mikrobivaurioituneiden rakenteiden vaikutusta sisäilmaan vähennetään paikkaamalla havaitut halkeamat ulkoseinärakenteen sisäkuoressa sekä suorittamalla tiivistyskorjaukset ulkoseinän ja siihen liittyvien rakenteiden rajapinnoissa. Julkisivuelementtien alkuperäiset saumat uusitaan. Seinärakenteessa US3 esiintyvät puutteet ja vauriot korjataan.

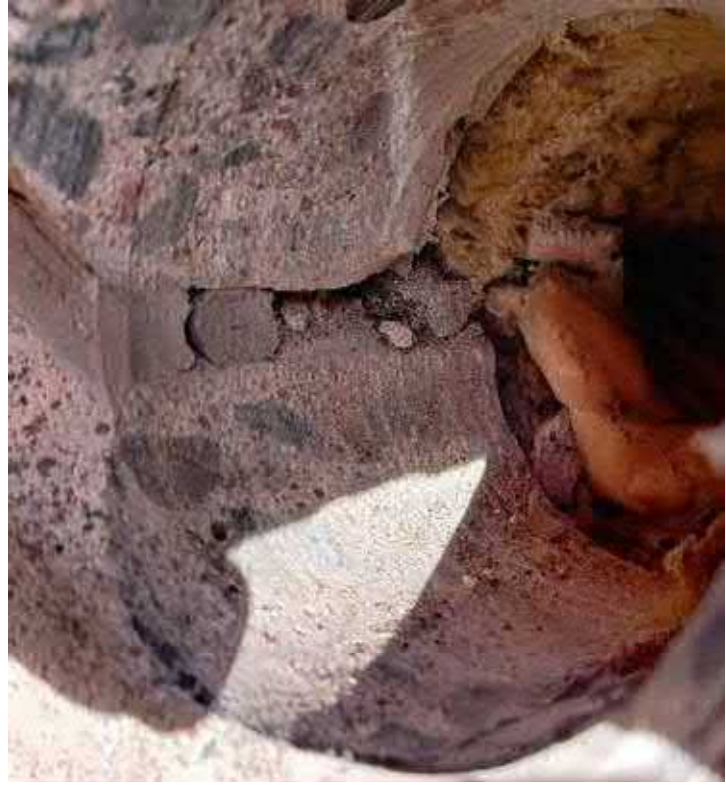
Kuva 116. Saumamassan taakse on asennettu kahteen kerrokseen solumuovikaista. Elementtien saumakohdassa on muovitettu mineraalivillaeristekaista.

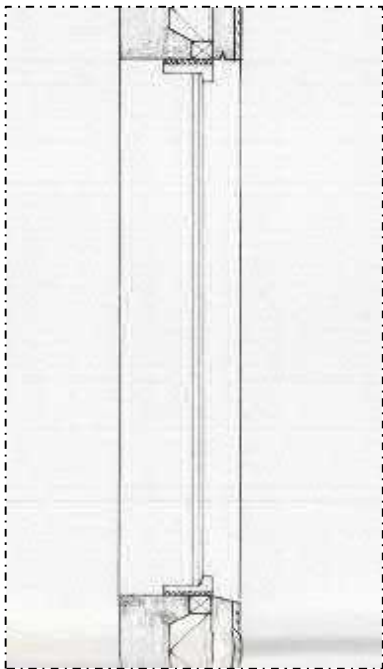
Kuva 120. Ikkunarakenteen leikkaus. Rakennekuivissa on merkitty ikkunoiden yläpuitteen eteen elementin vesiura, jota ei kuitenkaan kohdekierroksella havaittu.

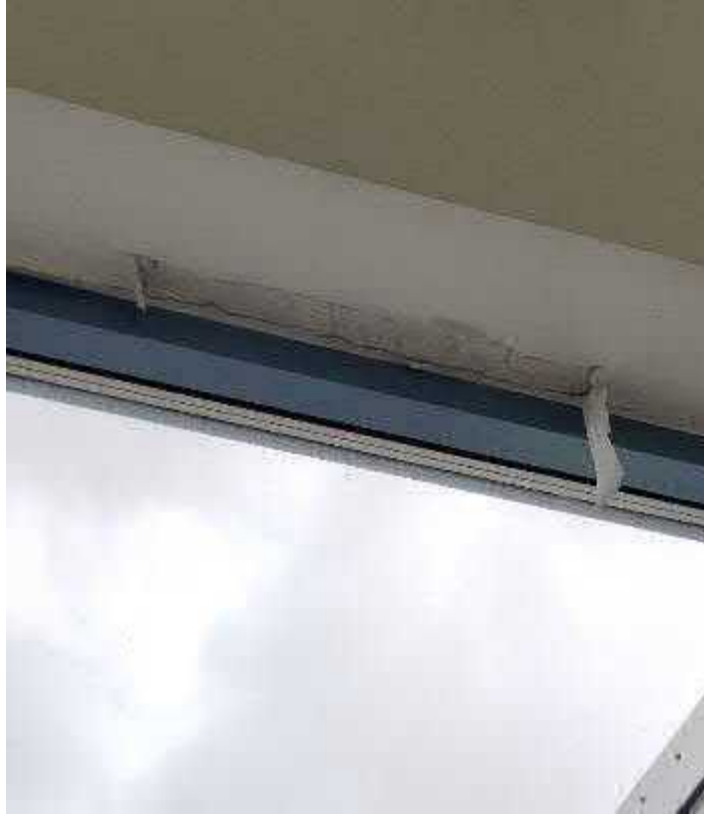
Kuva 122. Käytävän 3105 päädyssä sijaitsevan metallisen ikkunan yläosan maalikerrokset olivat irtoilleet.

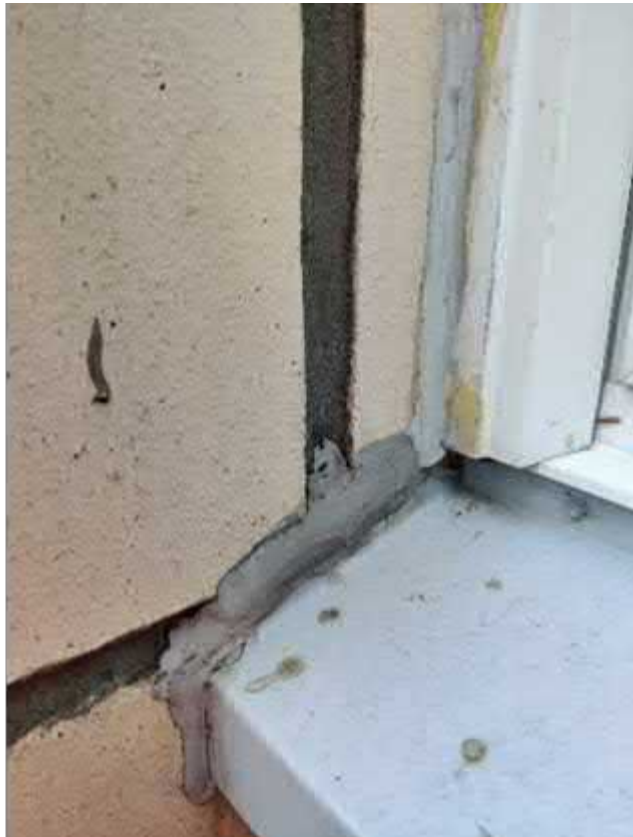
Kuva 124. Ulkupuolisten pellitysten kittaukset olivat alkuperäisiä ja niissä näkyi ikääntymisen aiheuttamaa halkeilua. Kittauksissa havaittiin epätiivyyksiä, joista sadeveden on mahdollista kulkeutua rakenteisiin.

Ikkunoiden ulkopuolisissa pellityksissä on puutteita, jotka ovat mahdollistaneet kosteuden siirtymisen epätiivien kohtien kautta ikkunarakenteisiin. Ikkunoiden yläosassa ulkoseinäelementistä puuttuu vesiura ja vettä on päässyt kulkeutumaan karmirakenteisiin. Rakenteeseen jätetyt puiset asennuskiilat ovat vaurioituneet ja muodostaneet kylmäsiltoja ja tilkkeenä käytetty uretaanivaaho on monin paikoin epätiivis. Karmien ja ympäröivän rakenteen väliin jätetty asennusvara oli yhden avauksen kohdalla puutteellinen eikä eristettä ollut raoissa riittävästi. Eristeessä esiintyvät puutteet aiheuttavat kylmillä ilmoilla sisäilman kosteuden kondensoitumista kylmille ikkunan sisäpuolisille betonipinnoille, joka on aiheuttanut maalipintojen kupruilua ja vaurioita ikkunoiden sisäpuutteisiin ja listoituksiin. Osa sisäpuolisista vaurioista on muodostunut veden kulkeutumisesta sisäpuolisiin rakenteisiin ikkunassa esiintyvien epätiivyyksien vuoksi.

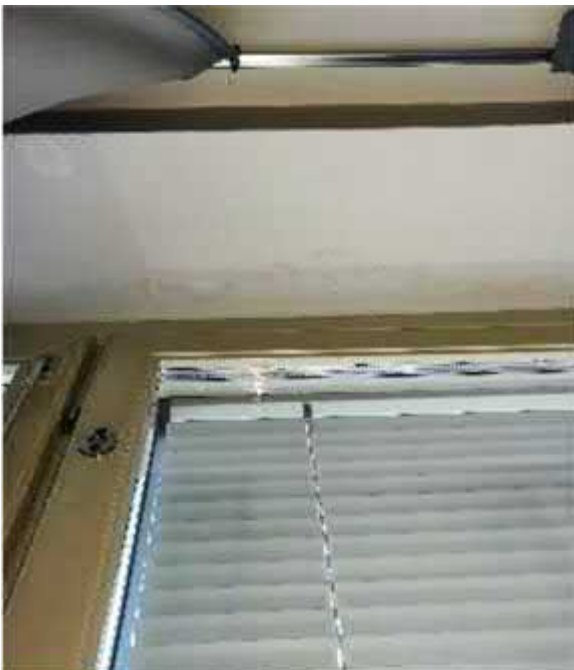
Kuva 125. Ikkunasyvennyksistä havaittiin monin paikoin kosteuden aiheuttamia jälkiä ja maalipinnan kupruilua ja irtoilua.

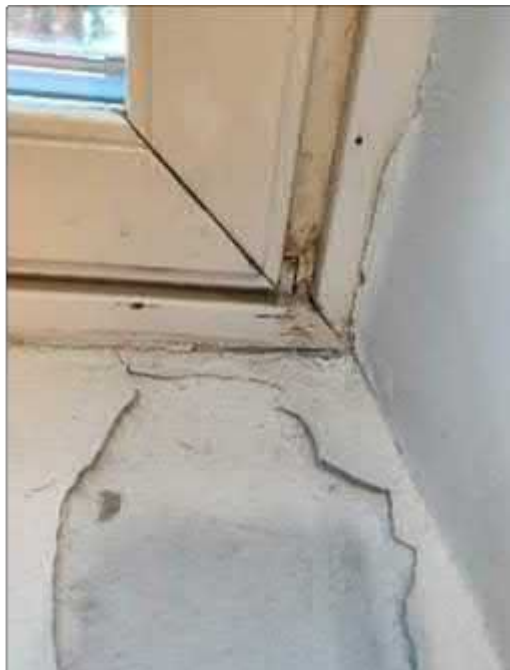
Kuva 126. Kosteuden aiheuttamia jälkiä ikkunan listoituksissa sisäpuutteessa ja ikkunasyvennyksen maali- ja tasoitepinnoissa.
