TURUN KAUPUNKI, TILAPALVELUKESKUS

TURUN LYSEON KOULU

Kosteus- ja sisäilmatekninen kuntotutkimus

7.5.2020

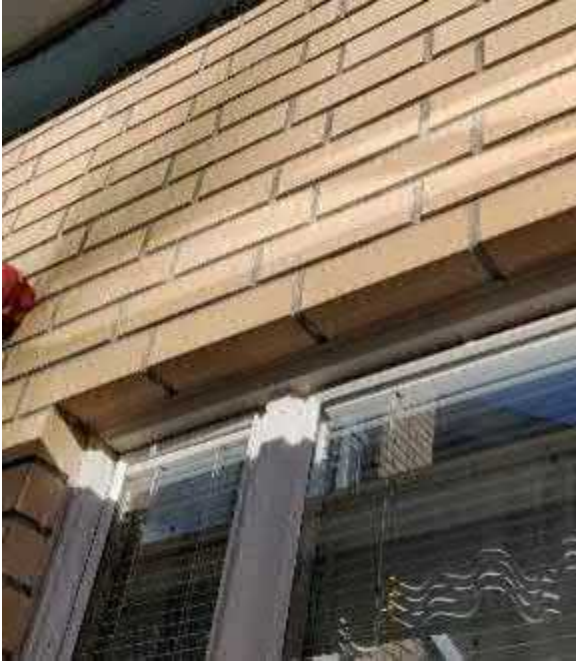
Kuva 127. Ikkunoiden ulkopuolelta havaittiin kosteuden aiheuttamia jälkiä tiililaatan ja ikkunan rajakohdassa.

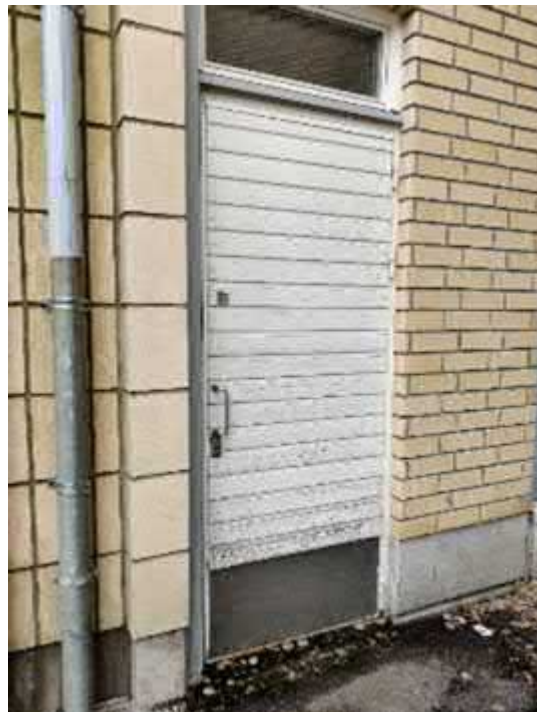
Ovien kuntoa tutkittiin aistinvaraisin havainnoin. Ovet ovat alkuperäisiä metallisia ovia. Ovista havaittiin pientä maalipinnan irtoilua ja ruostuneita paikkoja. Ovien saranoita oli korjattu. Osa metallisten ovien pinnoista oli puupaneloitu.

Kuva 134. Osa metallirakenteisista ovista oli paneloitu.

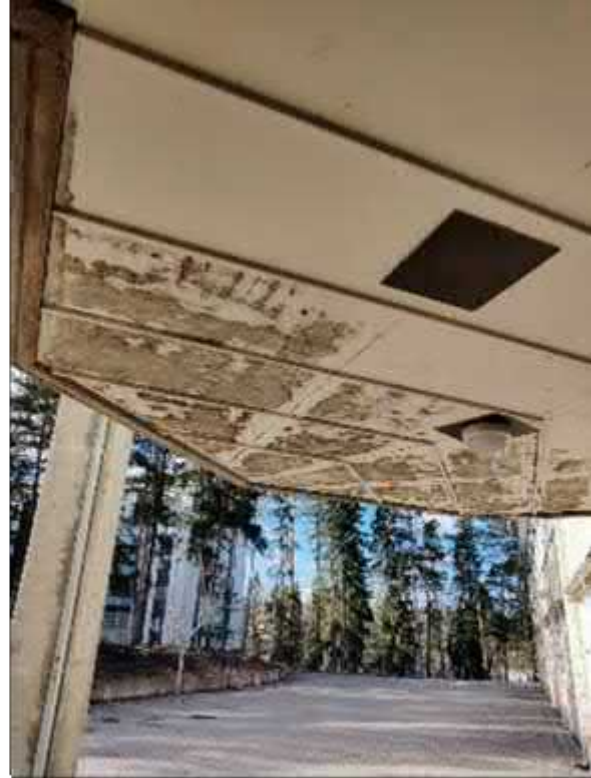
Kuva 141. Eteläpuolen sisäänkäynnin vanerointien pinnoitteet olivat irtoilleet.

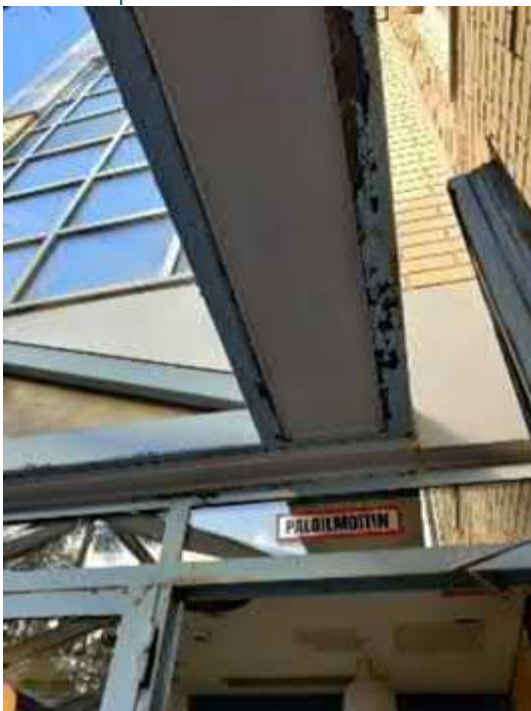
Kuva 142. Itäisen sisäänkäynnin katoksesta havaittiin ruostetta.

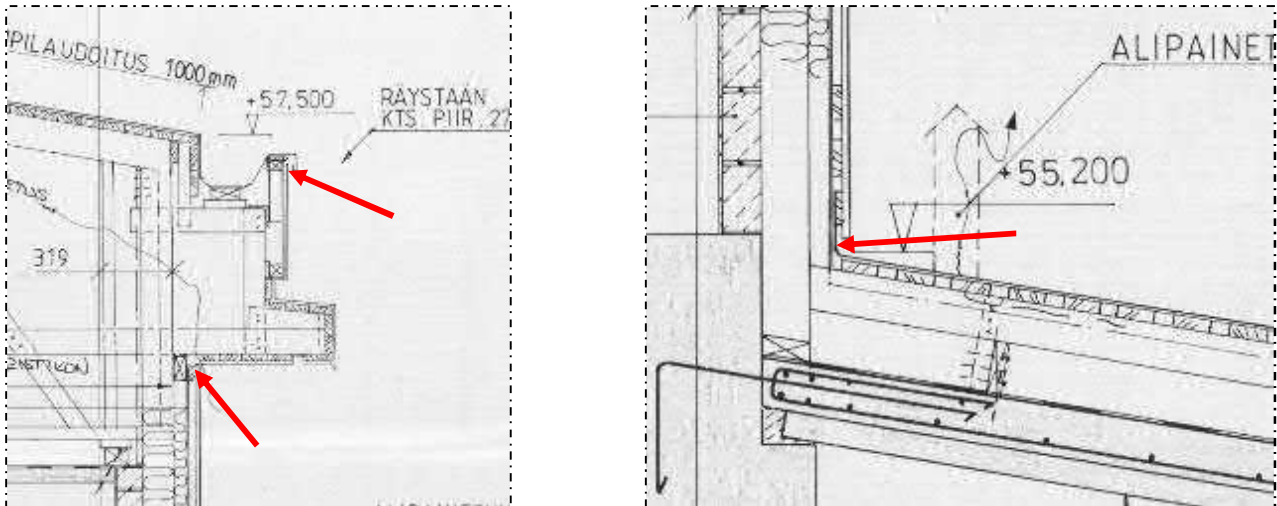
Kuva 151. Vasemmassa kuvassa piiloräystään leikkauskuva. Oikeassa kuvassa IV-konehuoneen ja ruokalan katoksen välinen liittymä. Punaisella on havainnoitu paikkoja, joista vesi voi päästä rakenteeseen sateen ja tuulen vaikutuksesta.

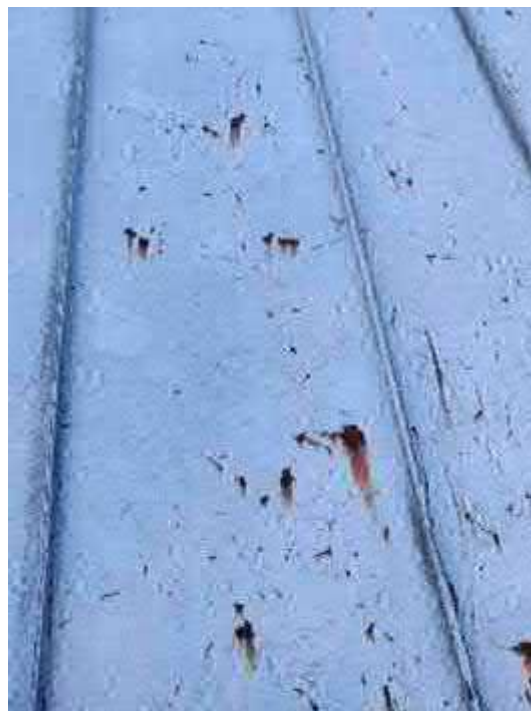
Kuva 153. Alkuperäisten peltikatteiden pinnoilta havaittiin pinnoitteen rikkoutuneen useasta kohdasta.

Vesikattoranne on monimuotoinen ja rakenteessa on lukuisia liitoskohtia ja läpivientejä, joiden vedenpitävyys on heikko. Vesikatetta on jouduttu paikkaamaan useita kertoja rakennuksen elinkaaren aikana. Alkuperäisessä katteessa on alkavia ruostevaurioita, jotka voivat heikentää katteen vedenpitävyyttä. Katteen alla ei ole aluskatetta ja vesivuodot kastelevat eristekerroksia. Eristeitä oli kuitenkin vaihdettu vuotavien osien kohdalta eikä yläpohjaeristeiden vaihtoon havaittu tarvetta. Tuloilmasäleikköjen epätiivien liitosten kautta on kulkeutunut vettä kattorakenteisiin ja aiheuttanut vaurioita.

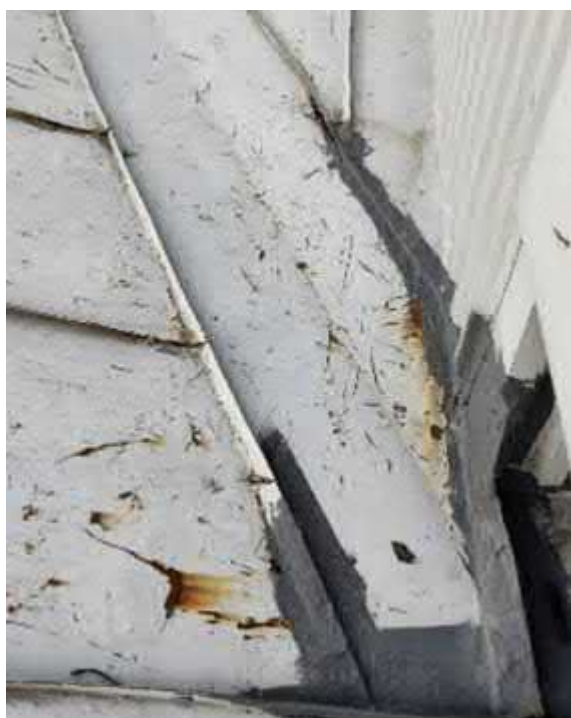
Kuva 154. Alkuperäistä vesikatteen saumakohtia ja liitoksia oli paikattu.

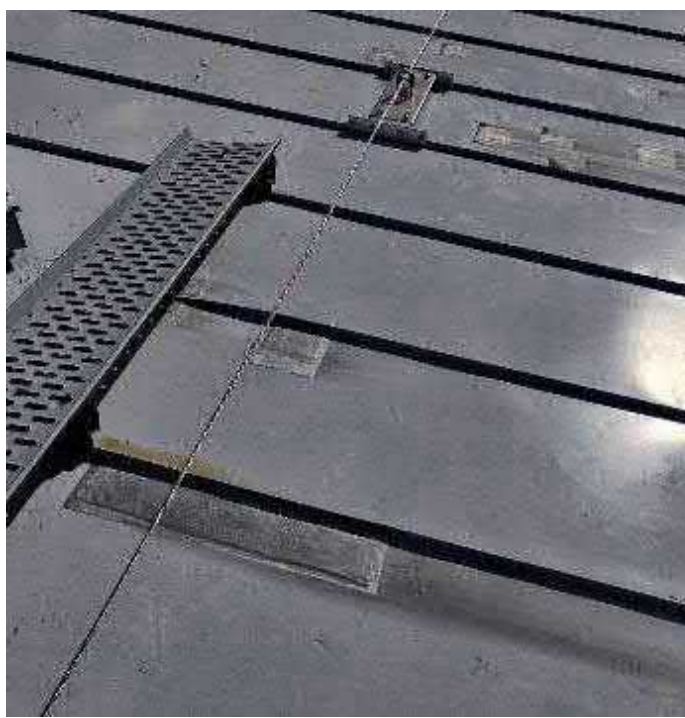
Kuva 155. Alkuperäisten peltikatteiden pinnoilta havaittiin pinnoitteen rikkoutuneen useasta kohdasta.

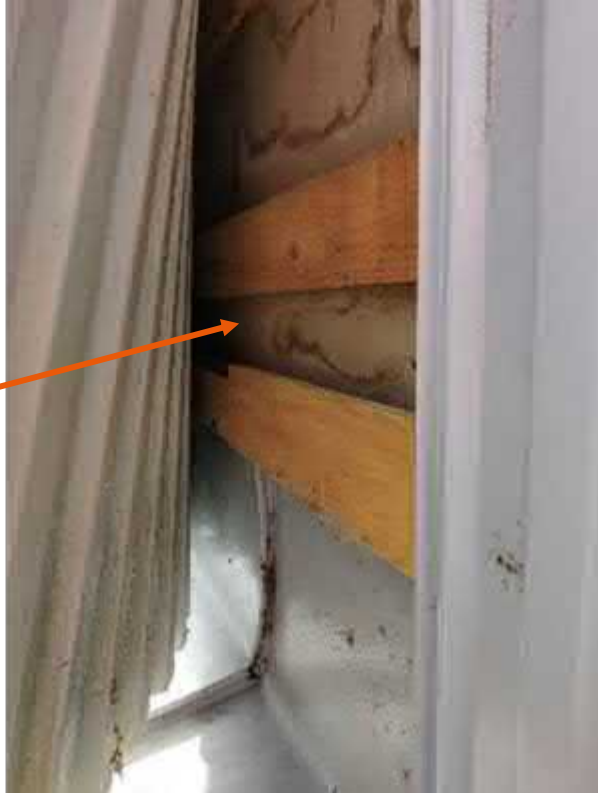
Kuva 157. Seinämän pellitysten taustalta havaittiin vuotojälkiä kipsilevyn pinnassa. Aiheuttajaksi epäiltiin ylempänä vesikatolla sijaitsevaa IV-konehuoneen tuloilmasäleikön liitosta seinärakenteeseen.

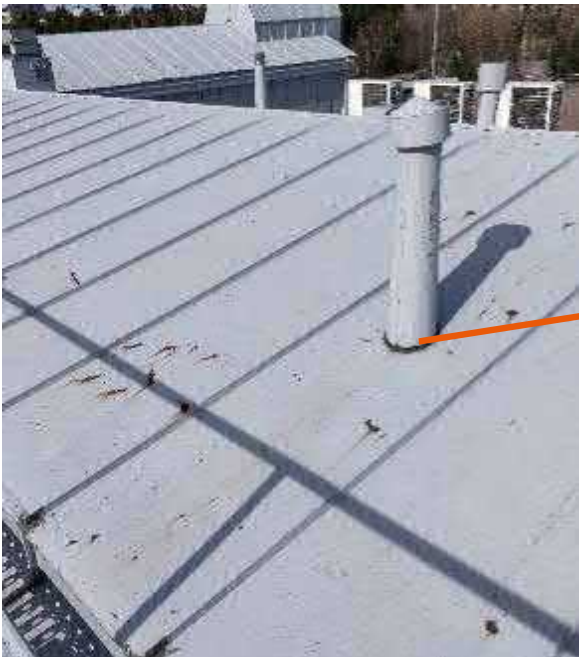
Kuva 158. Viemärin tuuletusputken ja vesikaton liitoksen havaittiin vuotaneen.

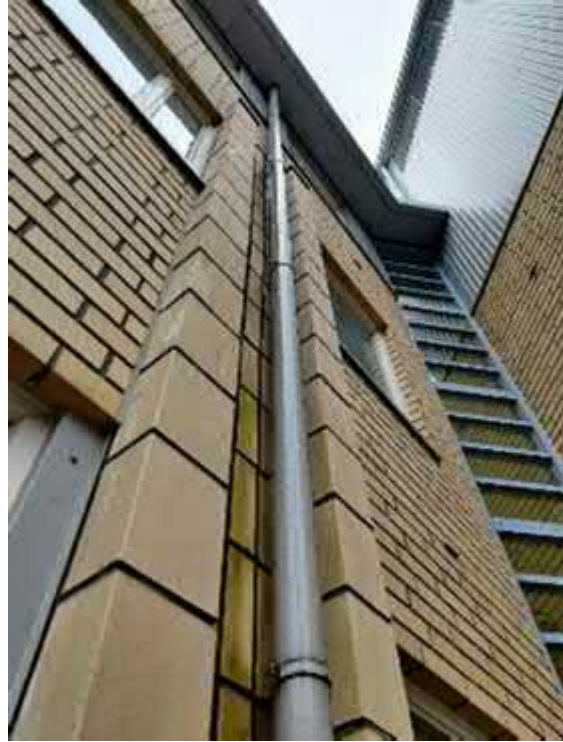
Piilokoururakenteet ovat tutkimusten perusteella monin paikoin vaurioituneet. Rakenteissa on epätiivisyyskohtia ja piilokourujärjestelmän puuosat ovat vaurioituneet. Sadevesisyyöksyjen epätiivien liitosten kautta kulkeutuu vettä rakenteisiin ja aiheuttaa vaurioita yläpohjan reunaosiin ja ulkoseiniin. Yläpohjan vaurioilla ei ole todennäköisesti suoraa sisäilman laatua heikentävää vaikutusta, sillä sisätilat ovat yleensä ylipaineisia yläpohjiin nähden.

Kuva 166. Itäisivustalla vuotava sadevesisyöksy.

Vuotavat syöksyt ja kourut aiheuttavat kosteusrasitusta ulkoseinä- ja ikkunarakenteille sekä piilokourujärjestelmän puiset rakenteet ovat tutkimusten perusteella vaurioituneet useista paikoista osittain epätiivien liitosten kautta rakenteeseen kulkeutuvan kosteuden vaikutuksesta. Yläpohjarakenteiden tuuletus on tutkimusten perusteella puutteellinen ja rakenteet ovat voineet vaurioitua myös puurakenteisiin kondensoituvan kosteuden vaikutuksesta. Saatujen tietojen perusteella piilokourujärjestelmien toiminnassa on ollut ongelmia rakennuksen elinkaaren aikana useita kertoja. Sisäkourujärjestelmä on kosteusteknisesti toimimaton rakenne ja se on suositeltavaa uusida.

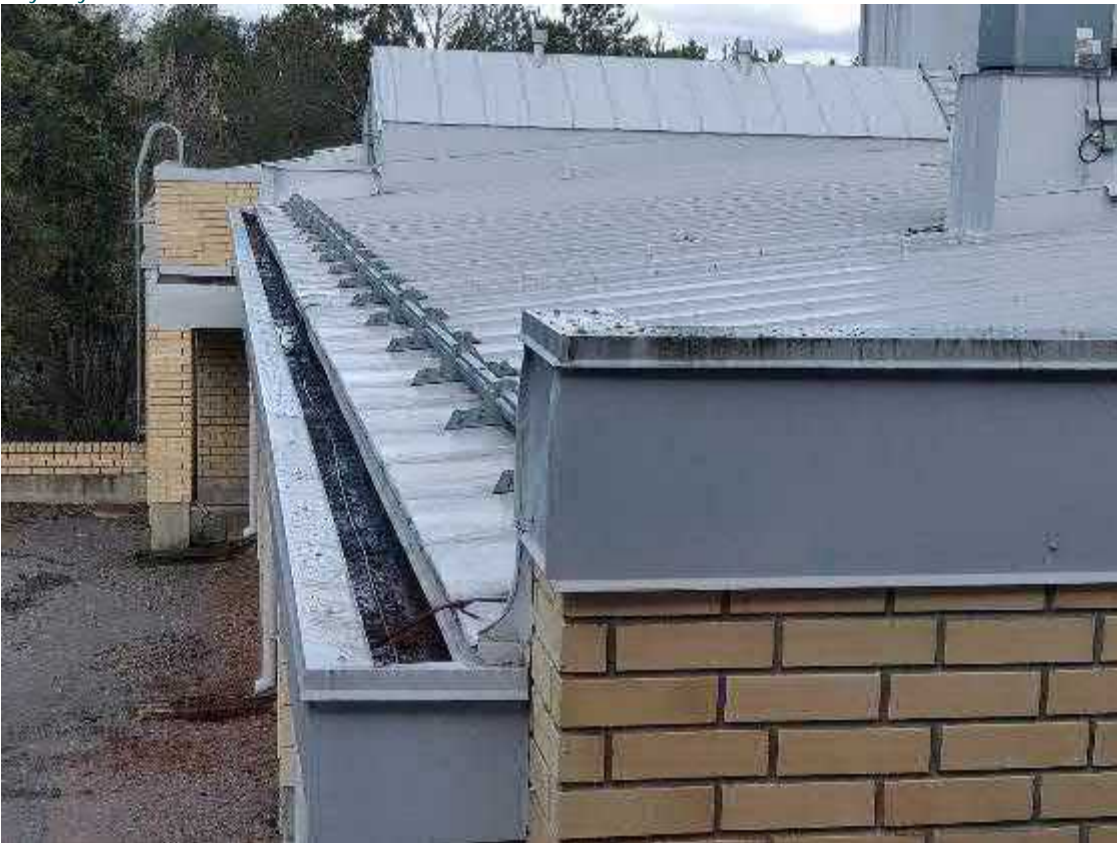
Piilokouruun tehdyn rakenneavauksen kautta havaittiin kosteuden aiheuttamia vaurioita piilokourun puurungossa ja koururakenteeseen liittyvissä rakenteissa. Yläpohjarakenteiden tutkimusten yhteydessä havaittiin lahovaurioita piilokourujärjestelmän puurakenteissa rakennuksen pohjoissivustalla sekä lounaissivustalla.

Kuva 167. Piilokourujärjestelmä rakennuksen lounaissivustalla.

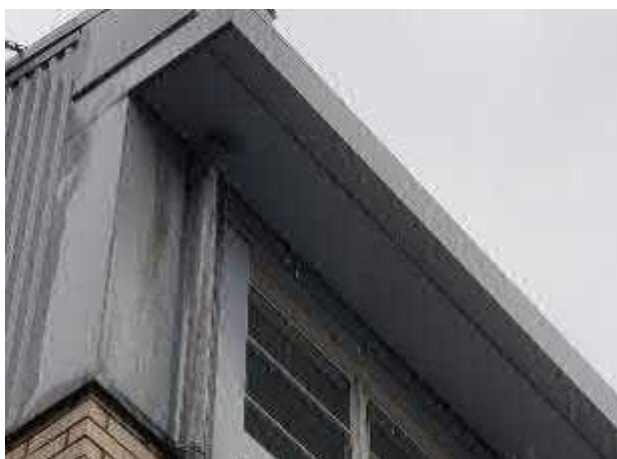
Kuva 171. Vuotava kouru rakennuksen itäsivulla.

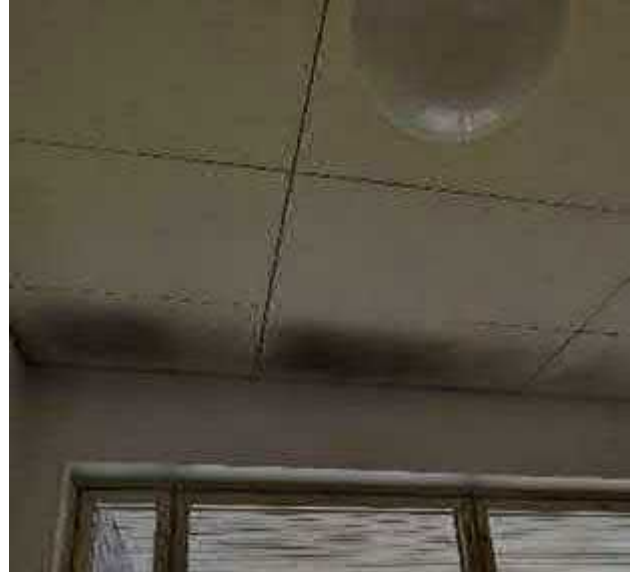
Kuva 176. Lounaispään käytävän sisäkattolevytyksistä havaittiin tummentumia.

Alakattolevytykset ovat suurelta osin alkuperäisiä ja niissä on iskujen ja ikääntymisen aiheuttamia jälkiä. Tumentumat ovat aiheutuneet ilman liikkeiden kuljettamien pölyjen ja muiden epäpuhtauksien kertymisestä levyn pintaan. Kosteusjäljet liikuntasalissa johtuvat tutkimusten perusteella vesikaton vuodoista.

Peruskorjauksen yhteydessä tummentuneet ja vaurioituneet akustiikkalevyt vaihdetaan uusiin.

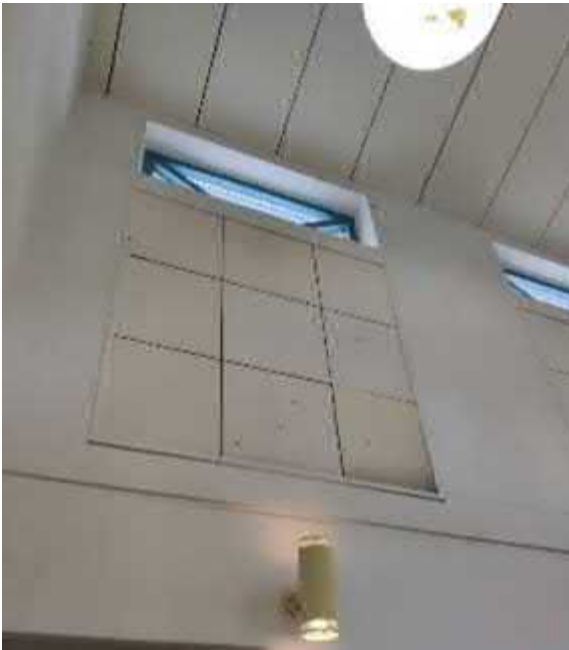
Kuva 177. Lounaissivustan käytävän seinään kiinnitetyistä akustiikkalevytyksistä havaittiin tummentumia.

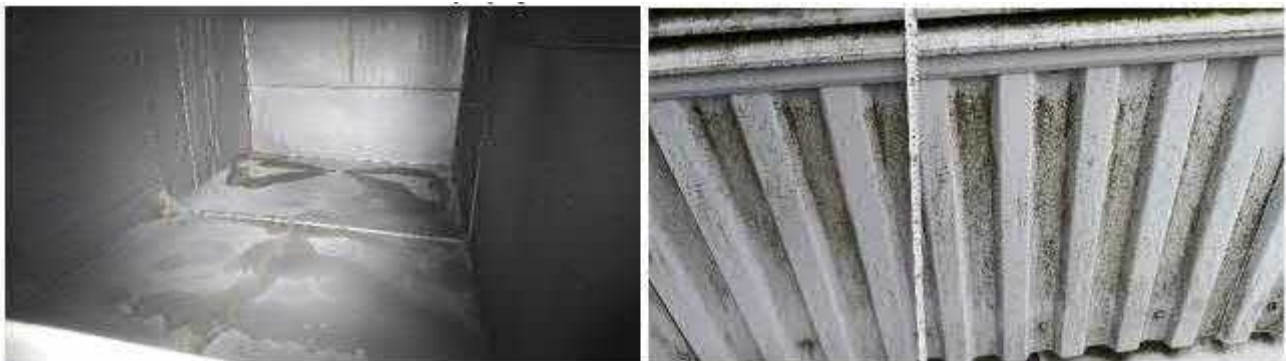
Kuva 183 Koneen tuloilmakammiossa oli pieniä määriä orgaanista ainesta ja selkeitä lammikoitumisjälkiä. Koneilla TK1, TK3 ja TK5 on yhteinen ulkoilmasäleikkö, jonka alareunan korkeus kattopinnasta noin 64 cm.

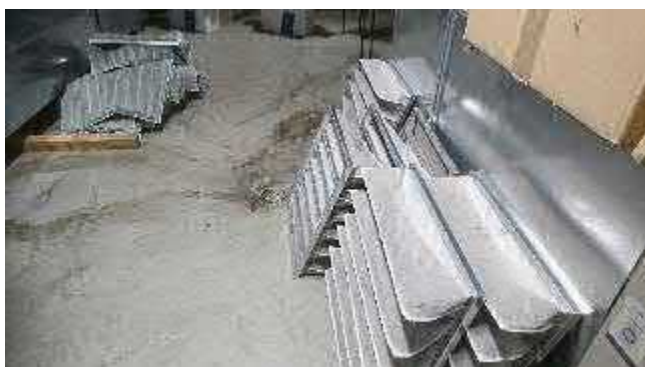
Kuva 184 B1-osan IV-konehuoneessa käytettyjä suodattimia.

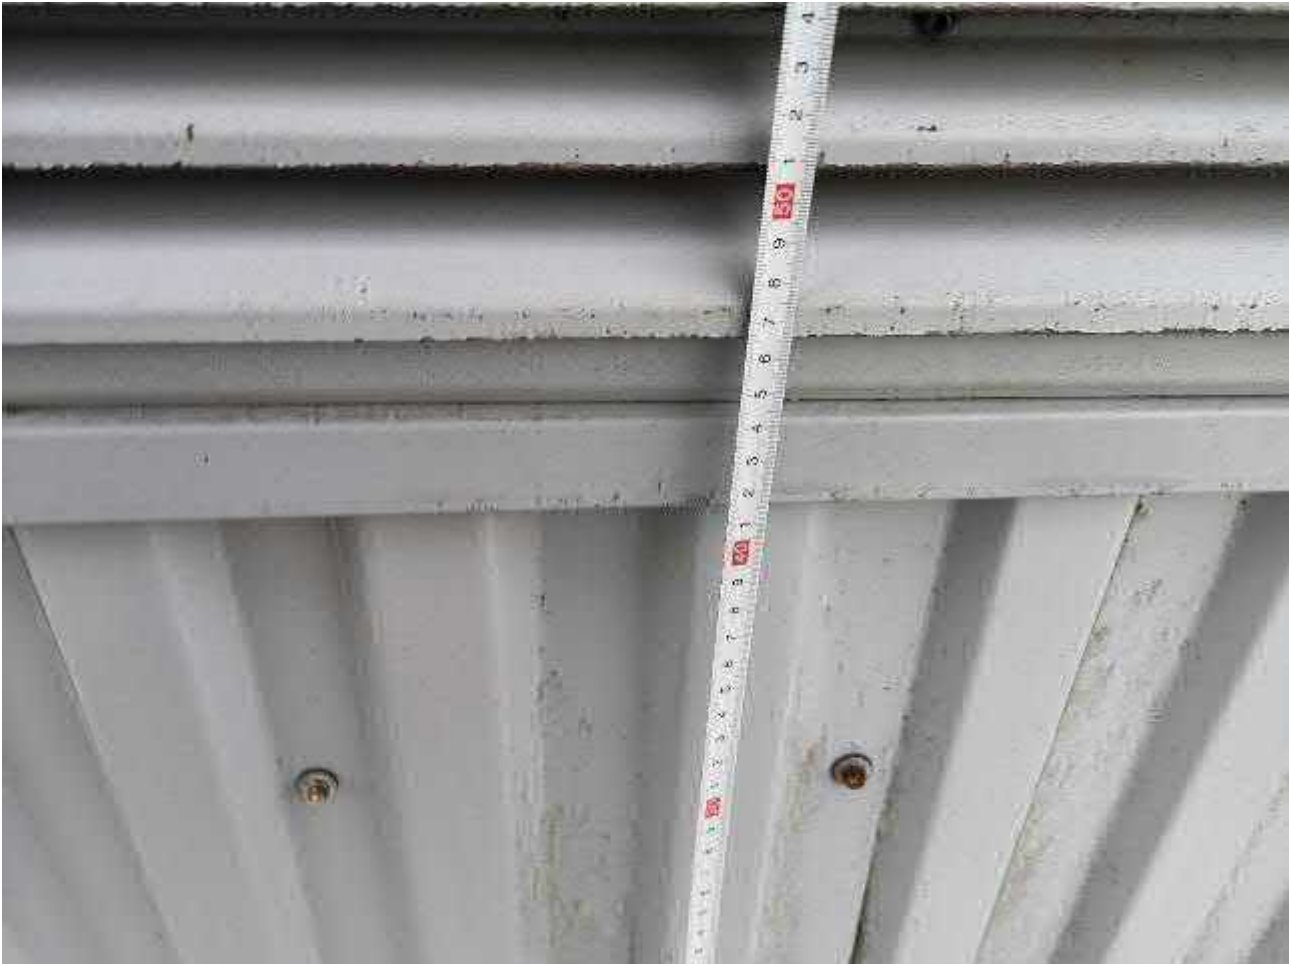
Kuva 186 Ulkoilmasäleikön alareunan korkeus kaikissa kyseisen konehuoneen ulkoilmasäleiköissä on kattopinnasta noin 48 senttimetriä.

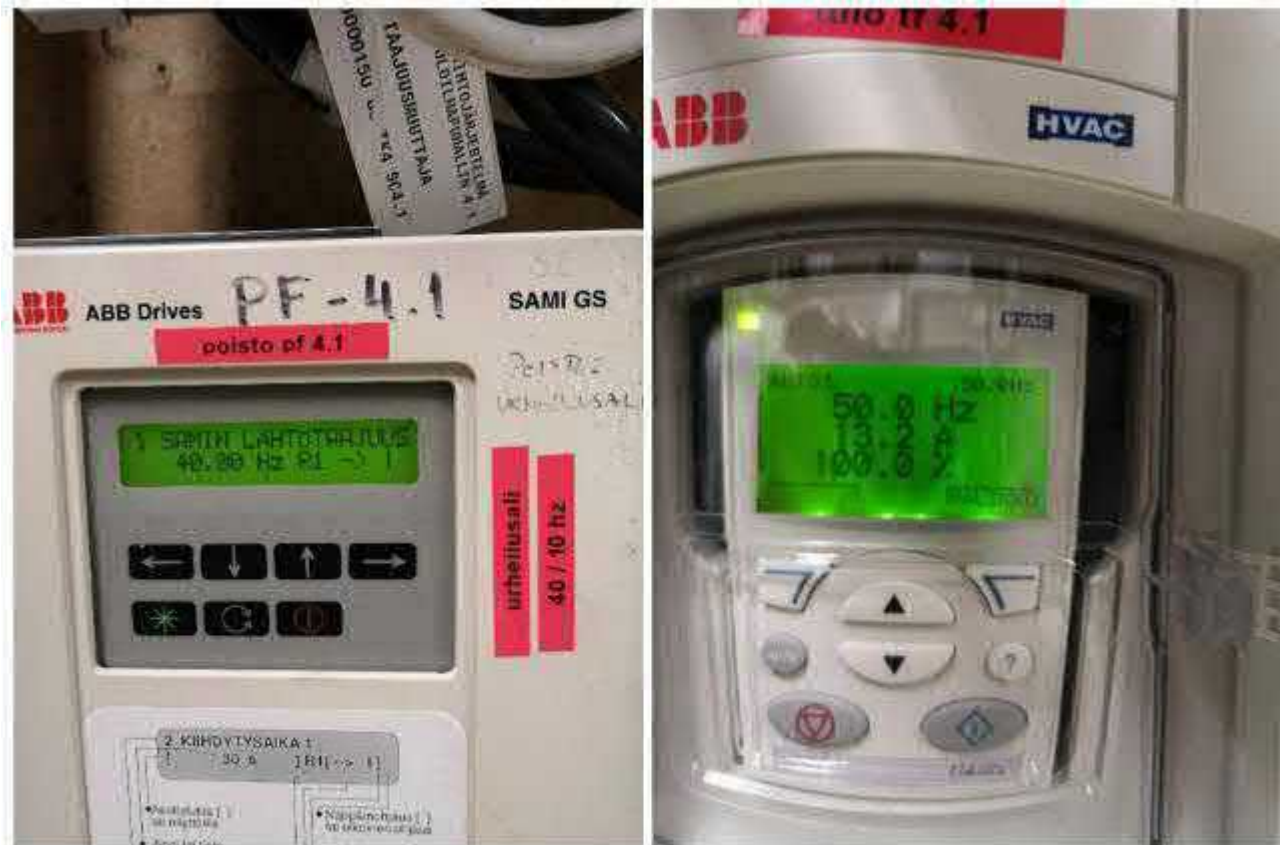
Kuva 187 TK4:n taajuusmuuttaja maksimitehoilla.

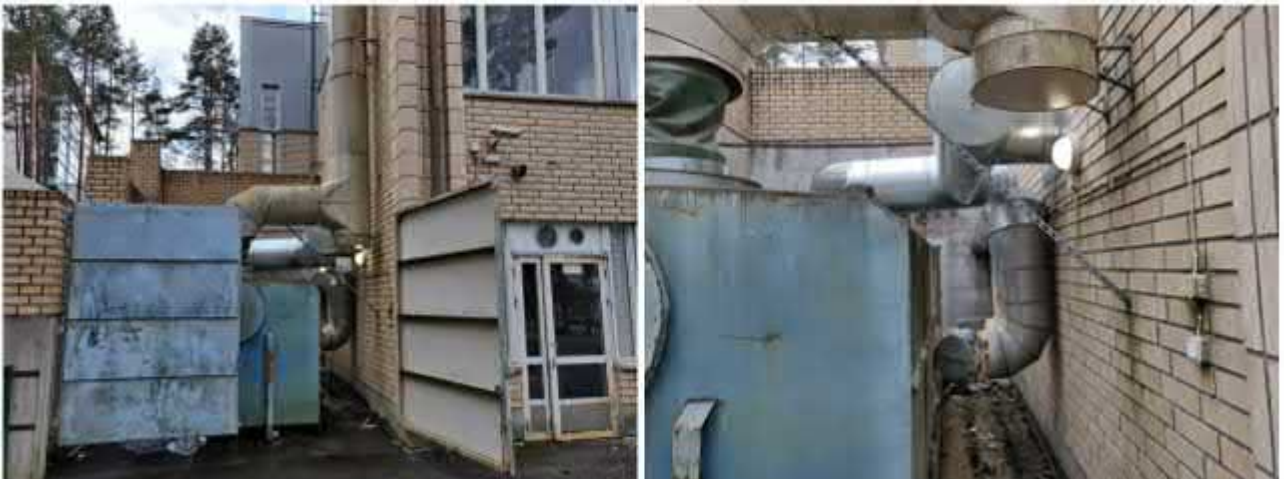
Työtiloja palvelee myös erillinen tuloilmakone, joka ilmeisesti käynnistyy tilan kohdepoistojen korvausilman tarpeen mukaisesti. Tuloilmakoneen ilmanotto sijaitsee samassa rakenteen kulmauksessa purukontin kanssa. Purukontin ja purunpoistokanaviston liitos on epätiivis, jonka vuoksi osa purusta vapautuu syvennykseen ja kulkeutuu tuloilmakoneen ulkoilmalaitteelle ja suodattimiin. Tämä aiheuttaa lisääntyntä suodattimien uusimistarvetta.

Kuva 189 Ulkoilmasäleikön kanssa samassa syvennyksessä sijaitsevan purukontin ja purunpoistokanaviston liitos on epätiivis

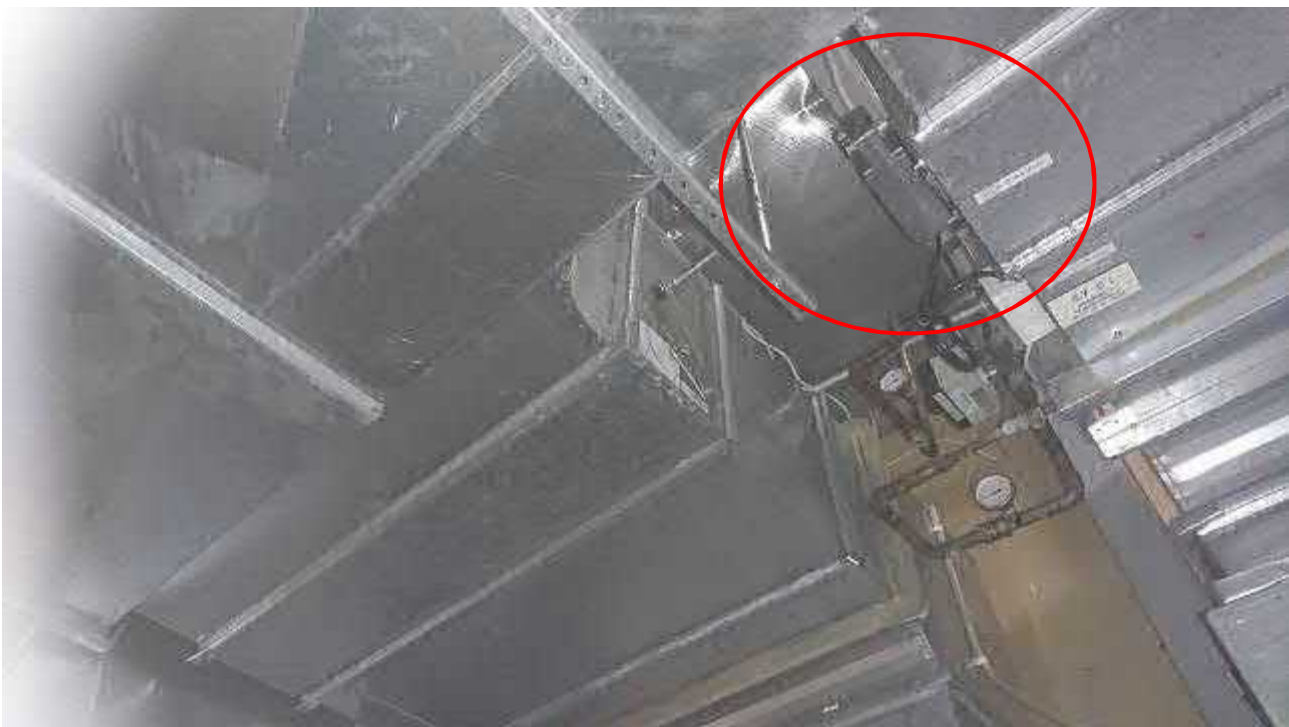
Kuva 190 TK6:n ruokailan tuloilmakanavassa on moottoripelti 6.5.3, jonka toiminnasta ei ole selvyyttä.

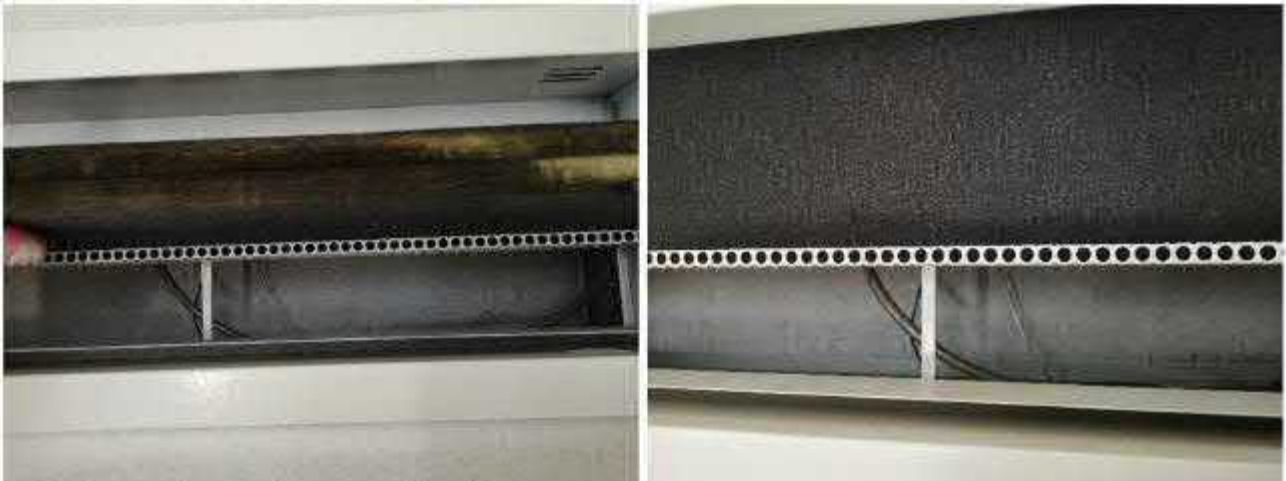
Luokkatilojen tulo- ja poistoilmapäätelaitteiden pinnat todettiin aistinvaraisessa tarkastuksessa puhtaiksi. Luokkatilojen tuloilmakanavistojen puhtautta ja päätelaitteiden sisäpintojen mahdollisia kuitulähteitä tutkittiin kahdesta päätelaitteesta. B1-osassa sijaitsevassa luokkatilassa päätelaitteeseen tehdyssä tarkastuksessa päätelaitteessa havaittiin kankaalla pinnoitettu mineraalivillainen äänenvaimennin. Päätelaite todettiin pinnoiltaan puhtaaksi, eikä päätelaitteen äänenvaimennin toimi kuitulähteenä (Kuva 191).

Kuva 191. Luokkatilojen päätelaitteisiin kohdistuneissa pistokokeissa päätelaitteen pinnat todettiin puhtaiksi, eikä mineraalivillakuitujen irtoaminen päätelaitteesta ole todennäköistä.

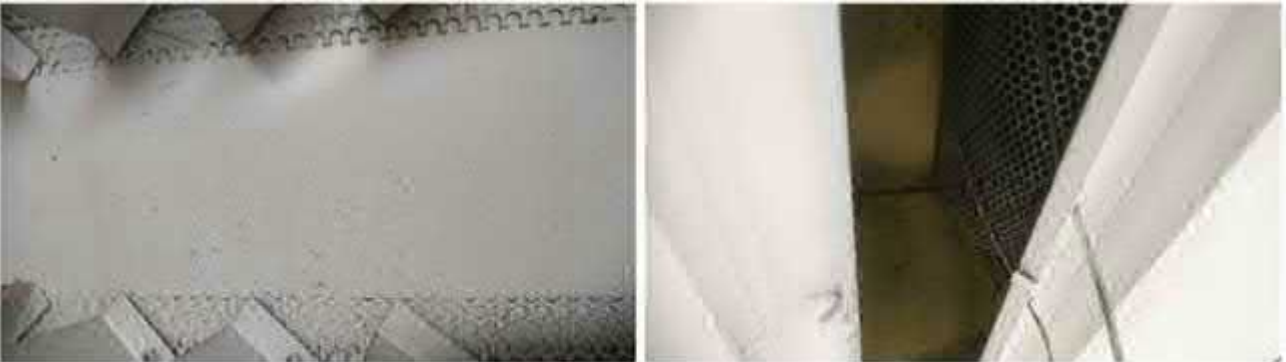
Työväenopiston käytössä olevassa tilassa päätelaitteen pinnassa havaittiin mustaa karkeaa epäpuhtautta. Päätelaitteessa todetut epäpuhtaudet ovat todennäköisesti lähtöisin ilmanvaihtokoneen käyttöhihnasta. Päätelaitteen äänenvaimentimen villamateriaalit olivat kangaspinnoitteisia, eikä kuitujen irtoaminen ehjistä kangaspinnasta ole todennäköistä (Kuva 192).

Kuva 192 Työväenopiston luokkatilan tulopäätelaitteen pinnoilla havaittiin mustaa mahdollisesti puhaltimen kiilahihnasta peräisin olevaa karkeaa likaa. Päätelaitteen tasauslaatikon äänenvaimennin pinnat olivat suojattu kuitujen irtoamisen estävällä kankaalla.

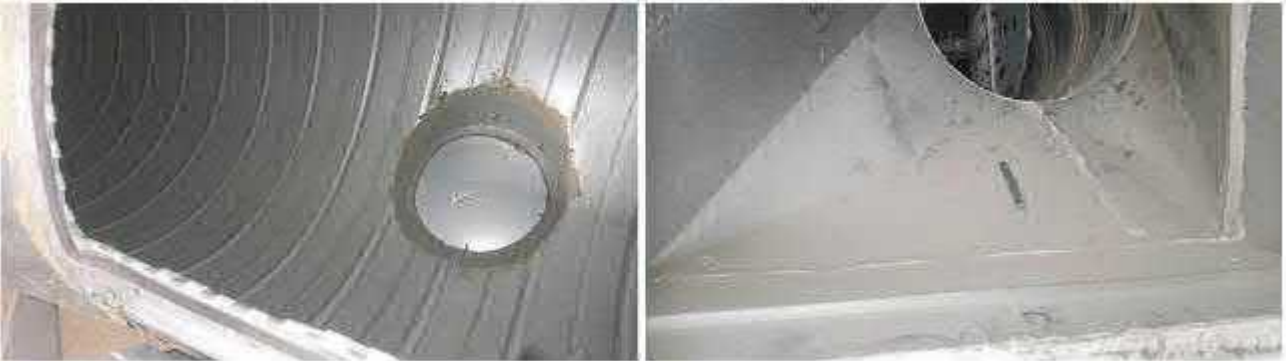
Ilmanvaihtokanavien puhtautta tutkittiin yhden tuloilmakanavan kohdalta ja B1-osassa sijaitsevan käytävän poistoilmapäätelaitteen osalta. Tuloilmakanavan pinnat todettiin pistokokeessa pölyttämiksi, eikä kanavan pinnalla havaittu öljyjäämiä. Poistoilmapäätelaitteessa ja siihen liittyvän kanavan pinnoilla havaittiin selkeä pölykertymä (Kuva 193).

Kuva 193 Tuloilmakanavan (vas. kuva) pinnat todettiin puhtaiksi ja öljyttömiksi. Poistoilmapäätelaitteen pinnat havaittiin pistokokeessa selkeästi pölyntyneiksi.

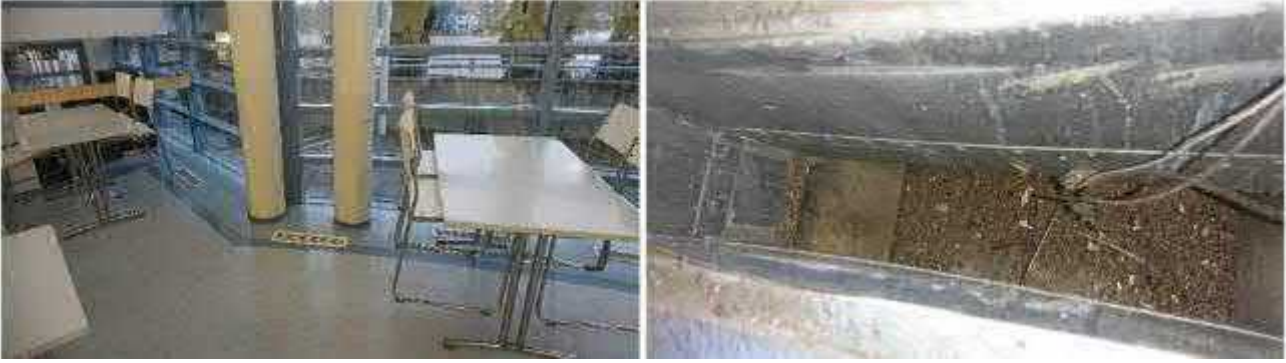
Kuva 194 Ruokailutilojen ikkunaseinälle puhalletaan ilmaa kierrätysilmakoneen (kok-9) avulla. Lattialla sijaitsevat päätelaitteet todettiin erittäin likaisiksi. Osassa päätelaitteista havaittiin myös avoimia mineraalivillapintoja.

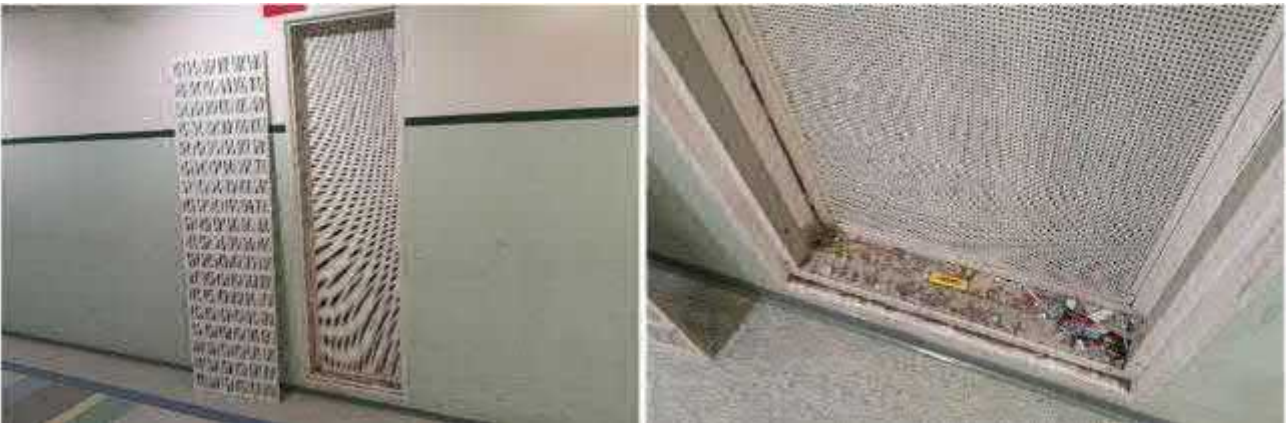
Kuva 195 Käytävien syrjäyttävään ilmanjakoon tarkoitettujen päätelaitteiden puhtaus havaittiin puutteelliseksi.

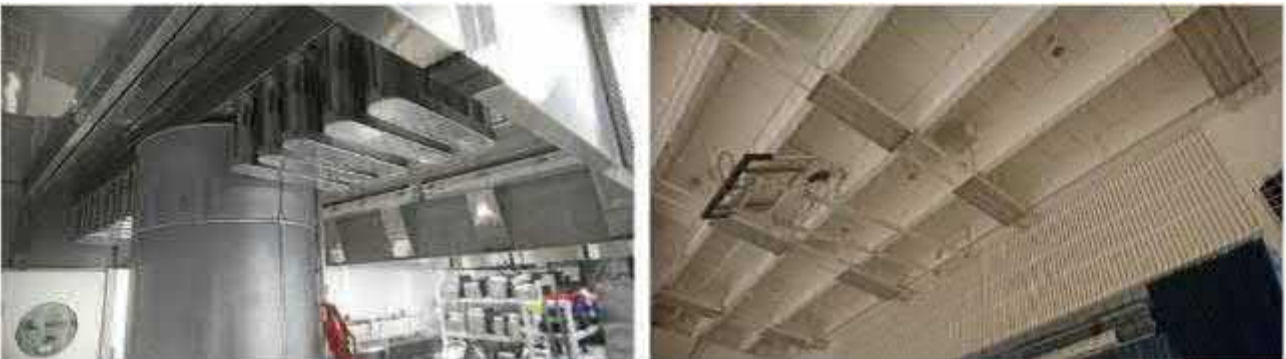
Kuva 196 Keittiön kohdepoistot todettiin puhtaiksi ja pinnoiltaan rasvattomiksi. Liikuntasalin katon akustiikkalevyissä havaittiin tummentumia, jotka voivat johtua välipohjarakenteen kosteudesta tai ilmapuodoista välipohjarakenteen lävitse.

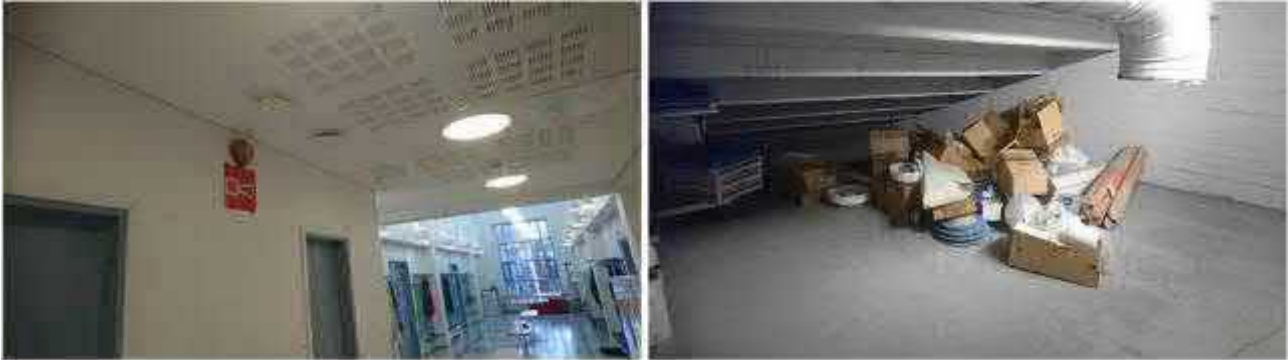
WC-tilojen poistoilmavirtojen tarvitsema korvausilma siirretään käytävältä siirtoilmana käytävän ja wc-tilan välissä sijaitsevan siirtoilmakanavan kautta. Myös auditorion ja liikuntasalin tuloilma johdetaan kohdetiloihin erillisten siirtoilmatilojen kautta. Liikuntasalin siirtoilmatilan rakennetta on parannettu rakentamalla tilan siirtoilmasäleikköjen eteen suojia, joilla estetään liikuntasaliin johtavien siirtoilmareittien tukkeutuminen. Auditorion tuloilma johdetaan kohdetilaan auditorion alapuolella sijaitsevan siirtoilmatilan kautta. Siirtoilmatilat ovat ylipaineisia, jolloin tilaan puhallettava ilmavirta vapautuu siirtoilmatilojen aukkojen kautta. Auditorion siirtoilmatilassa havaittiin tavaroiden varastointia (Kuva 197).

Kuva 197 Wc-tilojen poistojen tarvitsema korvausilma johdetaan korvausilmakanavien kautta. Auditorion alla sijaitsevaa siirtoilmatilaa käytetään varastona.

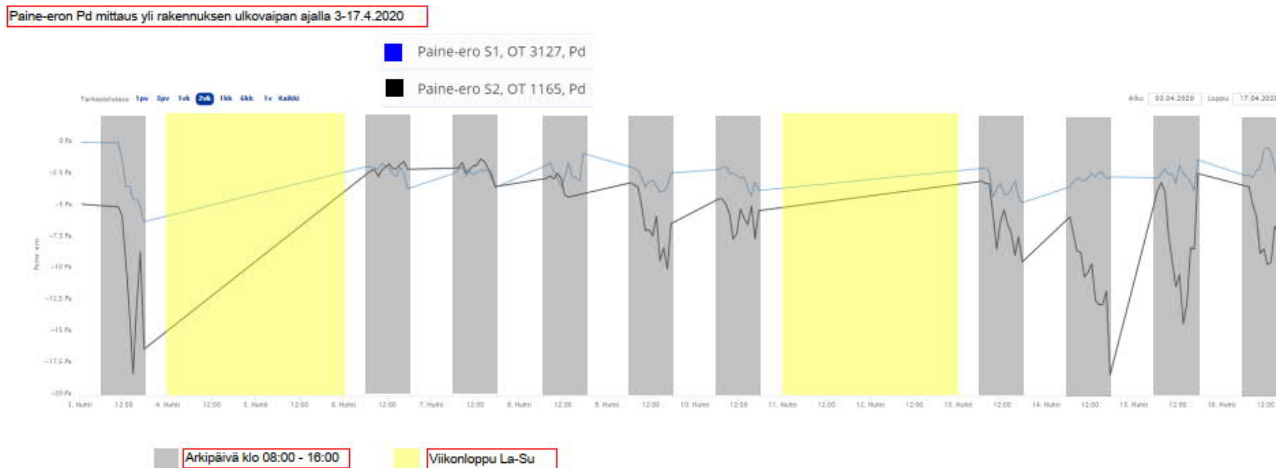
Kuvaaja 1 Paine-eromittausten tulokset

Mitatut tilat olivat tutkimusajankohtana tallentavan paine-eromittauksen perusteella pääasiallisesti alipaineisia ulkoilmaan nähden koko mittausjaksolla. Normaalin virka-aikana 08-16 sisäilman paine-ero ulkoilmaan nähden vaihteli mittauksissa -20...-2Pa välissä. Opetustilassa 1165 alipaine ylittää Asumisterveysasetuksen 545/2015 soveltamisohjeen ohjeistuksen rakennuksen alipaineisuudelle, jonka mukaan alipaineisuuden ollessa suurempi kuin 15 Pa, tulee sen syy selvittää ja alipaineisuutta mahdollisuuksien mukaan pienentää. Kohteen betoninen seinärakenne on merkkiainekokeiden perusteella kohtuullisen tiivis, jonka vuoksi suurin osa alipaineen aiheuttamista korvausilmavirroista kulkeutuu tutkimuksissa vaurioituneeksi havaitun ikkunavälirakenteen lävitse. Mitattuihin tiloihin vaikuttavassa tuloilmavirrassa tapahtuu ennen viikonloppuna ja yöaikaan paine-eromittausten perusteella muutoksia, jotka aiheuttavat voimakasta alipaineisuutta ko. tiloissa.
