<b>TURUN LYSEON KOULU JA LUKIO</b> R-tunnus 0000150	
TURUN TILALIIKELAITOS YLIOPISTONKATU 27 20100 TURKU		TEL. +358-2-330 000 FAX. +358-2-262 4390	
JP	pvm. 30.06.2011	MK 1:100	ARK

<b>TURUN LYSEON KOULU JA LUKIO</b> R-tunnus 0000150	
TURUN TILALIIKELAITOS YLIOPISTONKATU 27 20100 TURKU		TEL. +358-2-330 000 FAX. +358-2-262 4390	POHJA 3. KRS. MK 1:100
JP	pvm. 30.06.2011	ARK

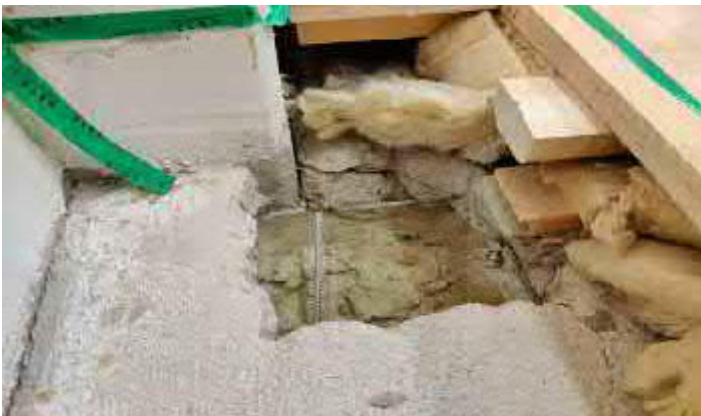
Kortti55-VP4.1

VP4.1.1 villa	VP4	2137 Liikuntasali	2.krs	Ei vauriota	Vain niukasti elinkykyisiä mikrobeja,lajistossa ei selkeästi kosteusvaurioon viittaavia mirobeja.
VP3.1.1 villa	VP3	2101 Kerhuhuone	2.krs	Ei vauriota	Vain niukasti elinkykyisiä mikrobeja,lajistossa ei selkeästi kosteusvaurioon viittaavia mirobeja.
VP3.2.1 villa	VP3	2101 Kerhuhuone	2.krs	Ei vauriota	Ei sieni- eikä aktinomykeettikasvua.

Avaus	Rakenne	Tila	Sijainti	Kerros	Ilmansuunta	Tekoreitti	Avaustyyppi
VP4.1	VP	Liikuntasali ruokalan vastainen seinä	väliseinän vieressä	2.krs	-	Rakenteen läpi	Sahaus: 250x250mm
Rungon havainnot		Eristeen havainnot		Ilmansulun/levyn havainnot		Muiden rak.osien havainnot	
Ei poikkeamaa		Ei poikkeamaa		Ei poikkeamaa			
Hajut		Kosteusmittaukset		Muut mittaukset		Merkkiainekokeet	
Ei hajua							
Mikrobinäytteet		PAH-näytteet		Asbestinäytteet		VOC-näytteet	
VP4.1.1 Kovavilla							
Rakenteen tarkastus		Rakenteen suunnitelmista poikkeavuudet					
Poikkeksi suunnitelmista		2.Kumin tilalla solumuovipaperi9.Mineraalivilla tilalla kovavilla					
Päivämäärä	Muuta						
21.2.2020

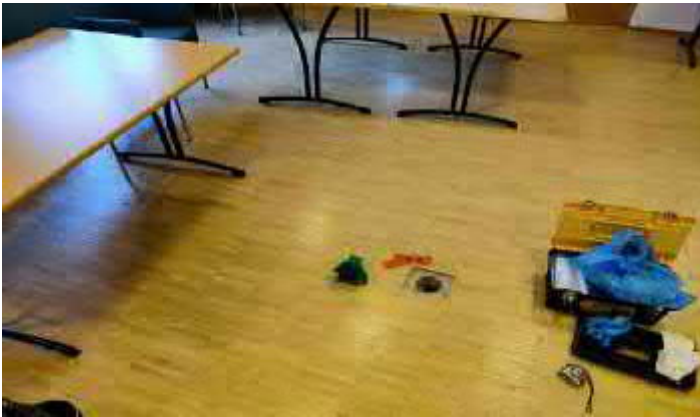
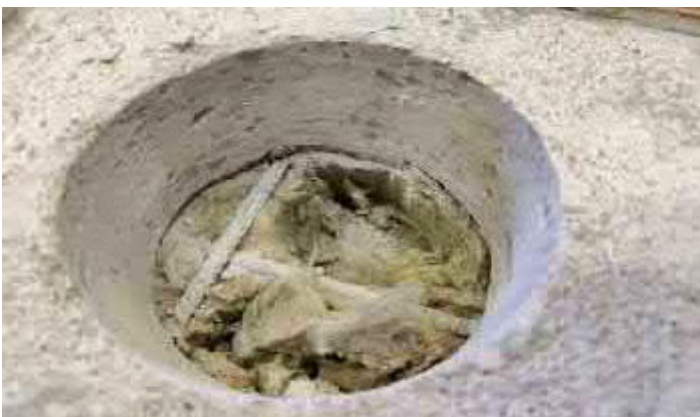
Kortti52-VP3.2

Avaus	Rakenne	Tila	Sijainti	Kerros	Ilmansuunta	Tekoreitti	Avaustyyppi
VP3.2	VP	2101	lattian keskellä	2.krs	-	Yläkautta	Timanttiporaus: 92mm Parketin poistaminen 150x150mm
Rungon havainnot		Eristeen havainnot		Ilmansulun/levyn havainnot		Muiden rak.osien havainnot	
Ei poikkeamaa		Ei poikkeamaa		Ei poikkeamaa			
Hajut		Kosteusmittaukset		Muut mittaukset		Merkkiainekokeet	
Ei hajua							
Mikrobinäytteen		PAH-näytteen		Asbestinäytteen		VOC-näytteen	
VP3.2.1 Eriste							
Rakenteen tarkastus		Rakenteen suunnitelmista poikkeavuudet					
Poikkesi suunnitelmista		2.Ei valupaperia					
Päivämäärä	Muuta						
20.2.2020

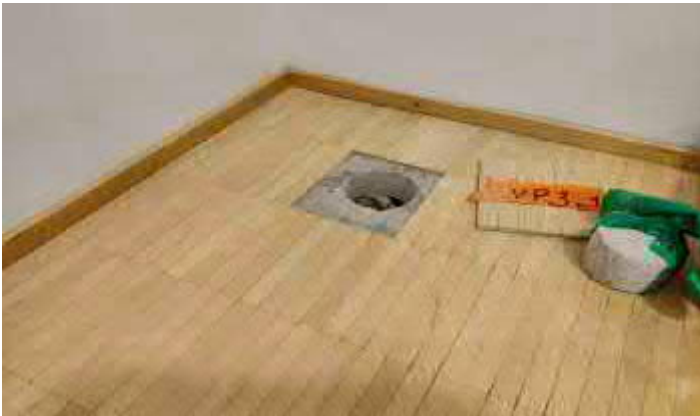
Kortti51-VP3.1

Avaus	Rakenne	Tila	Sijainti	Kerros	Ilmansuunta	Tekoreitti	Avaustyyppi
VP3.1	VP	2101	ulkoseinän vieressä	2.krs	-	Yläkautta	Timanttiporaus: 92mm Parketin poistaminen 150x150mm
Rungon havainnot		Eristeen havainnot		Ilmansulun/levyn havainnot		Muiden rak.osien havainnot	
Ei poikkeamaa		Ei poikkeamaa		Ei poikkeamaa			
Hajut		Kosteusmittaukset		Muut mittaukset		Merkkiainekokeet	
Ei hajua							
Mikrobinäytteen		PAH-näytteen		Asbestinäytteen		VOC-näytteen	
VP3.1.1 Eriste							
Rakenteen tarkastus		Rakenteen suunnitelmista poikkeavuudet					
Poikkeksi suunnitelmista		2.Valupaperia ei ollut					
Päivämäärä	Muuta						
20.2.2020

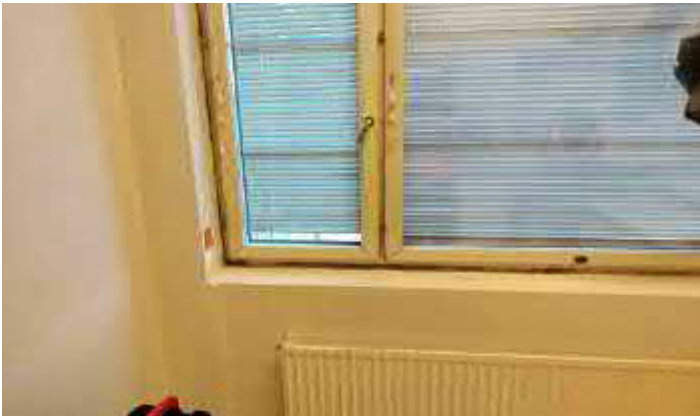
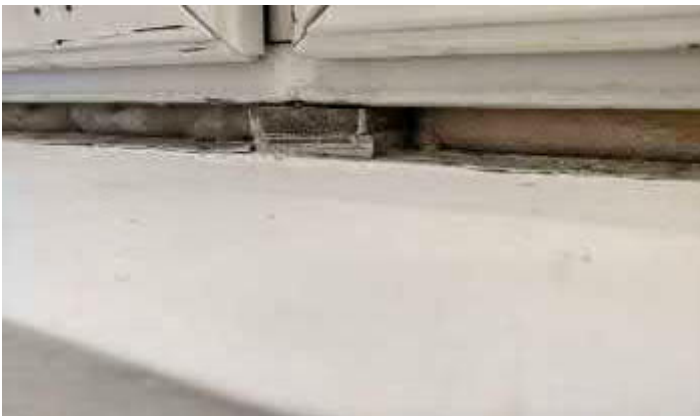
Kortti50-IK1.1

Avaus	Rakenne	Tila	Sijainti	Kerros	Ilmansuunta	Tekoreitti	Avaustyyppi
IK1.1	IK	2114	ikkunan alakarmi, ikkunan sivukarmi	2.krs	-	Sisäkautta	Listan irroitus Sivu ja alalista poistettu
Rungon havainnot		Eristeen havainnot		Ilmansulun/levyn havainnot		Muiden rak.osien havainnot	
Puuklossit Uretaani		Uretaani Ei poikkeamaa		Ei poikkeamaa			
Hajut		Kosteusmittaukset		Muut mittaukset		Merkkiainekokeet	
Ei hajua							
Mikrobinäytteet		PAH-näytteet		Asbestinäytteet		VOC-näytteet	
Rakenteen tarkastus		Rakenteen suunnitelmista poikkeavuudet					
Kuten suunnitelmissa							
Päivämäärä	Muuta						
27.2.2020

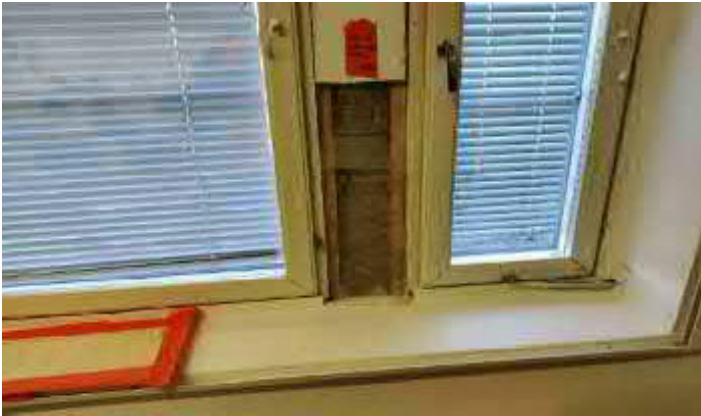
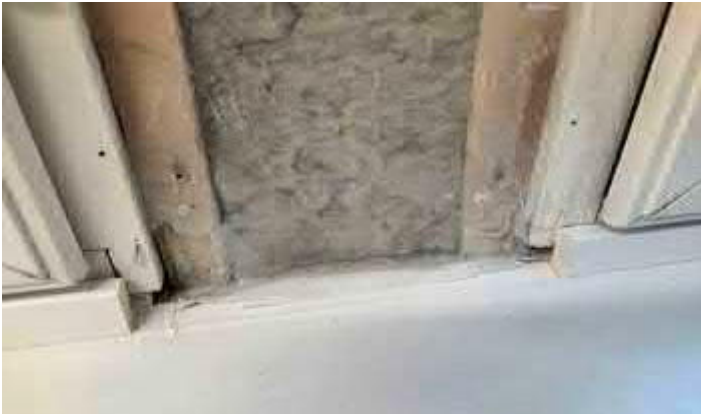
Kortti48-IK1.6

Avaus	Rakenne	Tila	Sijainti	Kerros	Ilmansuunta	Tekoreitti	Avaustyyppi
IK1.6	IK	3124	ikkunoiden välinen kotelointi	3.krs	Pohjoinen	Sisäkautta	Levyn irrotus
Rungon havainnot		Eristeen havainnot		Ilmansulun/levyn havainnot		Muiden rak.osien havainnot	
Apukarmit Kuivunut kosteusjälki Uretaani		Uretaani Tiivistämättä		Tiivistämättä			
Hajut		Kosteusmittaukset		Muut mittaukset		Merkitäinekokeet	
Ei hajua							
Mikrobinäytteet		PAH-näytteet		Asbestinäytteet		VOC-näytteet	
Rakenteen tarkastus		Rakenteen suunnitelmista poikkeavuudet					
Ei tarkastettu							
Päivämäärä	Muuta						
27.2.2020

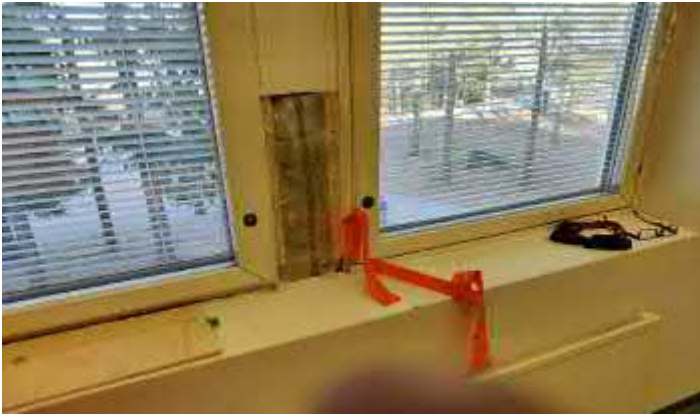
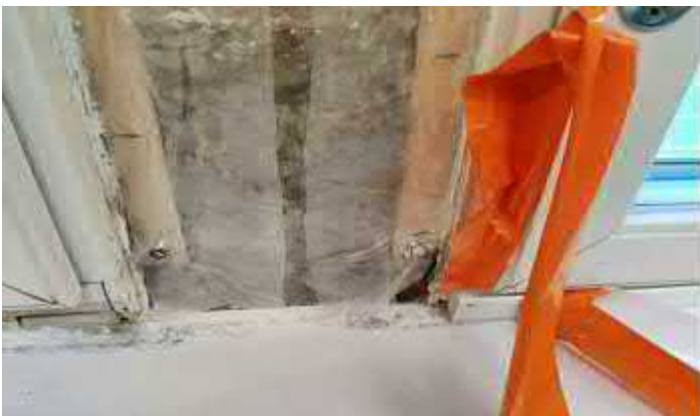
Kortti46-IK1.2

Avaus	Rakenne	Tila	Sijainti	Kerros	Ilmansuunta	Tekoreitti	Avaustyyppi
IK1.2	IK	2	ikkunoiden välinen kotelointi	2.krs	Koillinen	Sisäkautta	Sahaus: Levyn alaosa poistettu 500mm matkalta
Rungon havainnot		Eristeen havainnot		Ilmansulun/levyn havainnot		Muiden rak.osien havainnot	
Apukarmit Paineekyllästetty puu elementissä Uretaani		Uretaani Uretaani leikattu Tiivistämättä Haurastunut		Tiivistämättä,Haurastunut,H öyrynsulkumuovi haurastunutta ikkunoiden välisen levytyksen takana		Tuulensuojalevyn ja ikkunan ulkopuolisen pellityksen välissä rako, josta veden on mahdollista päästä rakenteeseen .	
Hajut		Kosteusmittaukset		Muut mittaukset		Merkkiainekokeet	
Lievä mikrobiperäinen							
Mikrobinäytteet		PAH-näytteet		Asbestinäytteet		VOC-näytteet	
IK1.2.1 Mineraalivilla							
Rakenteen tarkastus		Rakenteen suunnitelmista poikkeavuudet					
Ei tarkastettu							
Päivämäärä		Muuta

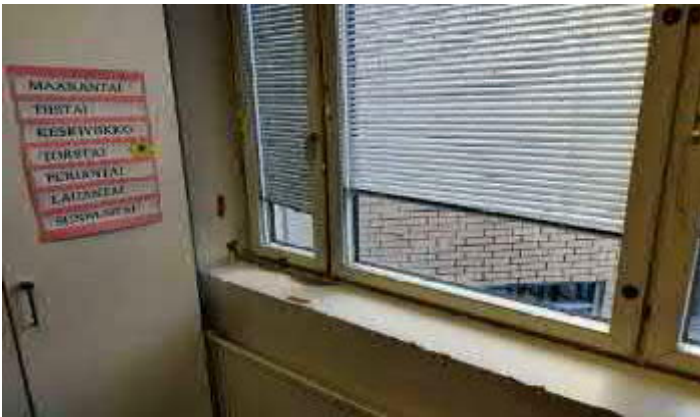
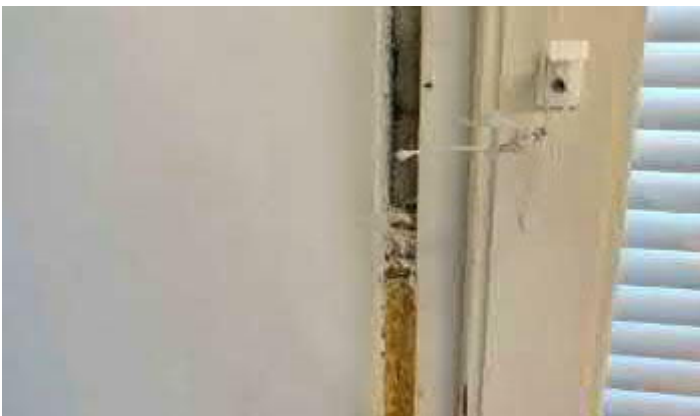
Kortti44- IK1.3

Avaus	Rakenne	Tila	Sijainti	Kerros	Ilmansuunta	Tekoreitti	Avaustyyppi
IK1.3	IK	2200	ikkunan alakarmi, ikkunan sivukarmi	2.krs	Itä	Sisäkautta	Listan irroitus Ala ja sivulista
Rungon havainnot		Eristeen havainnot		Ilmansulun/levyn havainnot		Muiden rak.osien havainnot	
Uretaani		Uretaani Ei poikkeamaa		Ei poikkeamaa		Alapuitteessa pieni asennusrako.	
Hajut		Kosteusmittaukset		Muut mittaukset		Merkkiainekokeet	
Ei hajua							
Mikrobinäytteet		PAH-näytteet		Asbestinäytteet		VOC-näytteet	
Rakenteen tarkastus		Rakenteen suunnitelmista poikkeavuudet					
Kuten suunnitelmissa							
Päivämäärä	Muuta						
27.2.2020

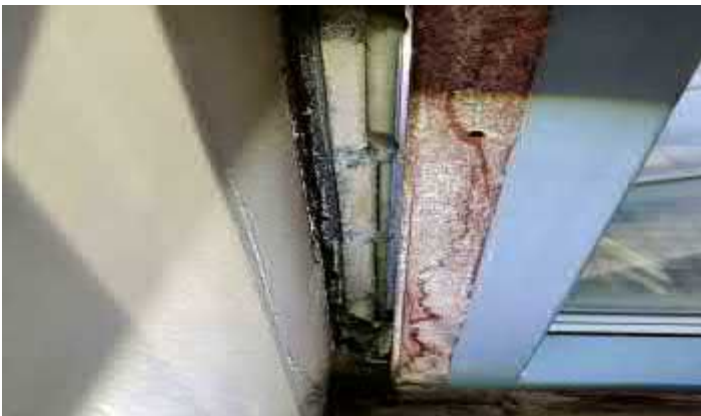
Kortti43-IK2.1

Avaus	Rakenne	Tila	Sijainti	Kerros	Ilmansuunta	Tekoreitti	Avaustyyppi
IK2.1	IK	Käytävä 2. Krs	ikkunan alakarmi, ikkunan sivukarmi	2.krs	Itä	Muu:Listan irrotus	Listan irroitus Alalistan ja sivulistan irrotus
Rungon havainnot		Eristeen havainnot		Ilmansulun/levyn havainnot		Muiden rak.osien havainnot	
Ei poikkeamaa		Villa, voimakasta tummumaa ja likaa		Ei poikkeamaa		Ylä- ja alalistan takana tilkkeenä villa, sivulistan takana ei eristettä	
Hajut		Kosteusmittaukset		Muut mittaukset		Merkkiainekokeet	
Ei hajua							
Mikrobinäytteet		PAH-näytteet		Asbestinäytteet		VOC-näytteet	
IK2.1.1 Mineraalivilla							
Rakenteen tarkastus		Rakenteen suunnitelmista poikkeavuudet					
Ei tarkastettu							
Päivämäärä	Muuta						
24.2.2020

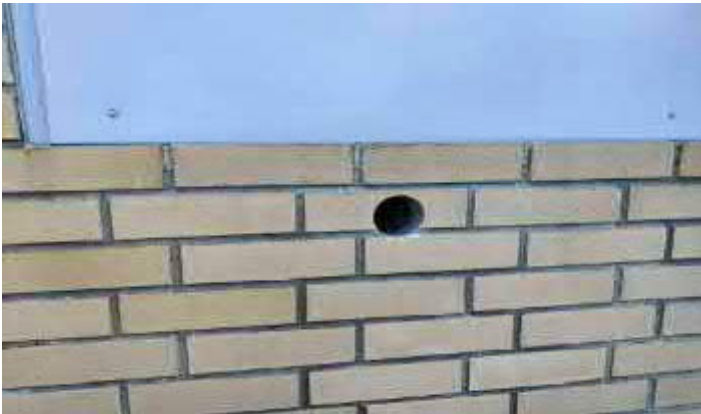
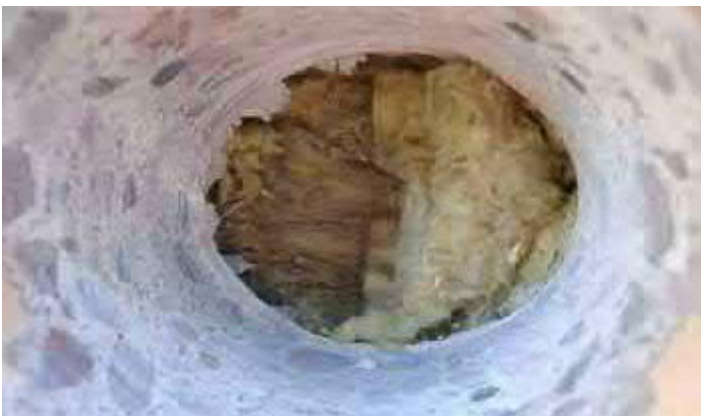
Kortti42-US2.3

Avaus	Rakenne	Tila	Sijainti	Kerros	Ilmansuunta	Tekoreitti	Avaustyyppi
US2.3	US	Keittiön käytävä	ikkunan päällä	2.krs	Luode	Ulkokautta	Timanttiporaus: 92mm
Rungon havainnot		Eristeen havainnot		Ilmansulun/levyn havainnot		Muiden rak.osien havainnot	
Ei poikkeamaa		Tummumaa		Ei poikkeamaa			
Hajut		Kosteusmittaukset		Muut mittaukset		Merkkiainekokeet	
Ei hajua							
Mikrobinäytteet		PAH-näytteet		Asbestinäytteet		VOC-näytteet	
US2.2.1 Villa							
Rakenteen tarkastus		Rakenteen suunnitelmista poikkeavuudet					
Kuten suunnitelmissa							
Päivämäärä	Muuta						
24.2.2020

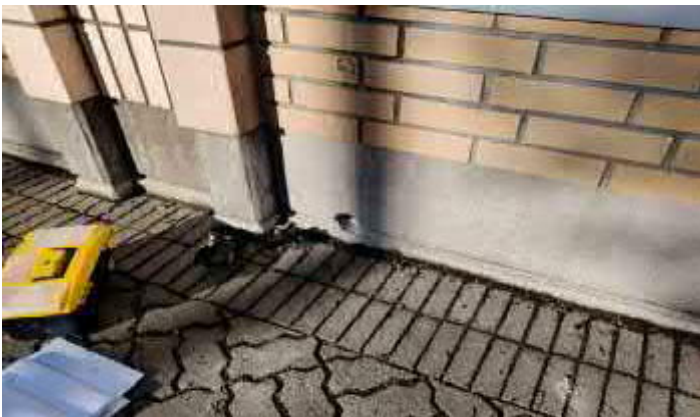
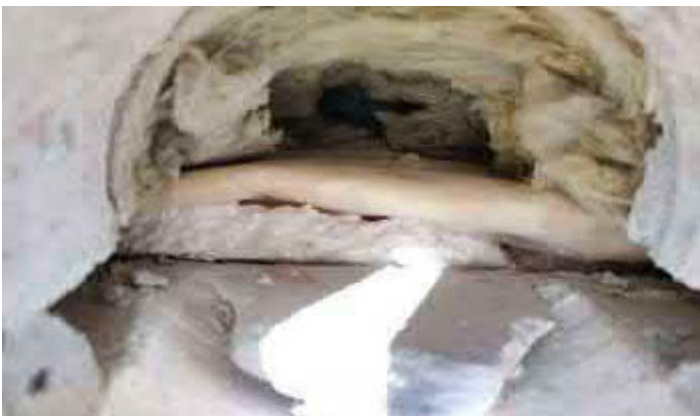
Avaus	Rakenne	Tila	Sijainti	Kerros	Ilmansuunta	Tekoreitti	Avaustyyppi
US1.14	US	2150	seinän alaosa, sauma	2.krs	Etelä	Ulkokautta	Timanttipora us: 92mm
Rungon havainnot		Eristeen havainnot		Ilmansulun/levyn havainnot		Muiden rak.osien havainnot	
Ei poikkeamaa		Likaa		Ei poikkeamaa, Elementin alaosassa muovitettu villa eps ja ulkoseinäeristeen välissä.			
Hajut		Kosteusmittaukset		Muut mittaukset		Merkkiainekokeet	
Lievä mikrobiperäinen							
Mikrobinäytteet		PAH-näytteet		Asbestinäytteet		VOC-näytteet	
US1.14.1 Villa							
Rakenteen tarkastus		Rakenteen suunnitelmista poikkeavuudet					
Kuten suunnitelmissa							
Päivämäärä	Muuta						
24.2.2020

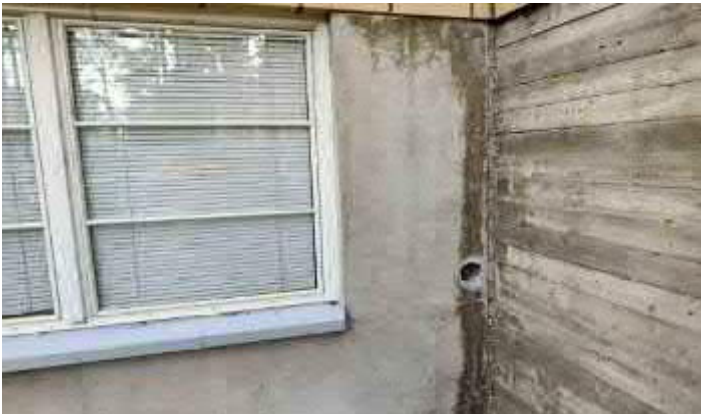
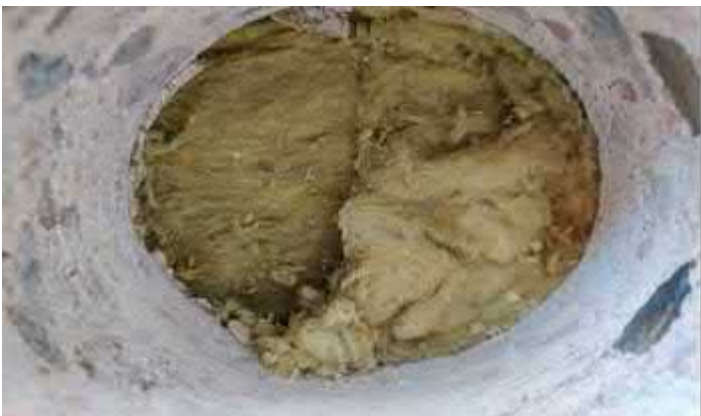
Kortti38-US1.19

Avaus	Rakenne	Tila	Sijainti	Kerros	Ilmansuunta	Tekoreitti	Avaustyyppi
US1.19	US	1110	seinän nurkka	1.krs	Lounas	Ulkokautta	Timanttipora us: 92mm
Rungon havainnot		Eristeen havainnot		Ilmansulun/levyn havainnot		Muiden rak.osien havainnot	
Ei poikkeamaa		Tummumaa		Ei poikkeamaa			
Hajut		Kosteusmittaukset		Muut mittaukset		Merkkiainekokeet	
Ei hajua							
Mikrobinäytteet		PAH-näytteet		Asbestinäytteet		VOC-näytteet	
US1.19.1 Villa							
Rakenteen tarkastus		Rakenteen suunnitelmista poikkeavuudet					
Ei tarkastettu							
Päivämäärä	Muuta						
24.2.2020

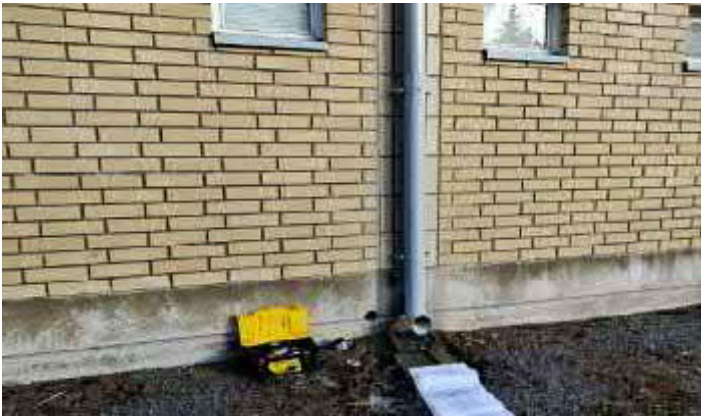
Kortti37-US1.18

Avaus	Rakenne	Tila	Sijainti	Kerros	Ilmansuunta	Tekoreitti	Avaustyyppi
US1.18	US	2120	alareuna, sokkelin liitos, sauma	2.krs	Lounas	Ulkokautta	Timanttipora us: 92mm
Rungon havainnot		Eristeen havainnot		Ilmansulun/levyn havainnot		Muiden rak.osien havainnot	
Ei poikkeamaa		Tummumaa		Ei poikkeamaa			
Hajut		Kosteusmittaukset		Muut mittaukset		Merkitseaineet	
Ei hajua							
Mikrobinäytteet		PAH-näytteet		Asbestinäytteet		VOC-näytteet	
US1.18.1 Villa							
Rakenteen tarkastus		Rakenteen suunnitelmista poikkeavuudet					
Ei tarkastettu							
Päivämäärä	Muuta						
24.2.2020	Elementtisauman takana solumuovikaista kahdessa kerroksessa.

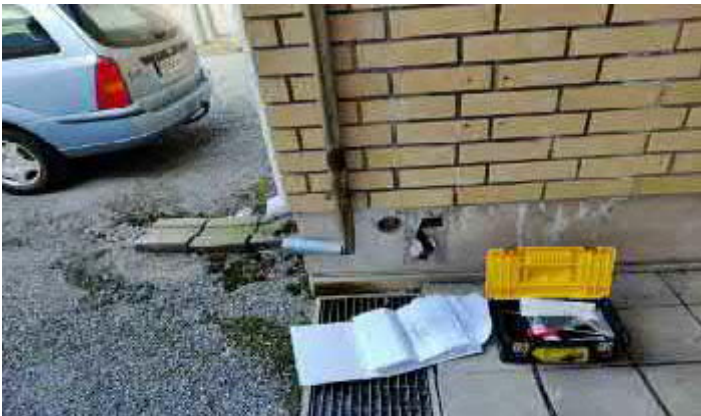
Kortti35-US1.17

Avaus	Rakenne	Tila	Sijainti	Kerros	Ilmansuunta	Tekoreitti	Avaustyyppi
US1.17	US	Poikien pukuhuone	seinän alaosa, seinän nurkka	2.krs	Lounas	Ulkokautta	Timanttiporaus: 92mm
Rungon havainnot		Eristeen havainnot		Ilmansulun/levyn havainnot		Muiden rak.osien havainnot	
Ei poikkeamaa		Ei poikkeamaa		Ei poikkeamaa			
Hajut		Kosteusmittaukset		Muut mittaukset		Merkkiainekokeet	
Ei hajua							
Mikrobinäytteet		PAH-näytteet		Asbestinäytteet		VOC-näytteet	
US1.17.1 Villa							
Rakenteen tarkastus		Rakenteen suunnitelmista poikkeavuudet					
Poikkesi suunnitelmista							
Päivämäärä	Muuta						
24.2.2020

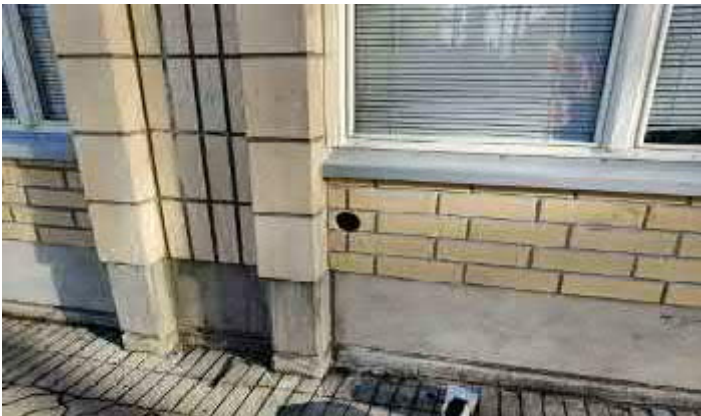
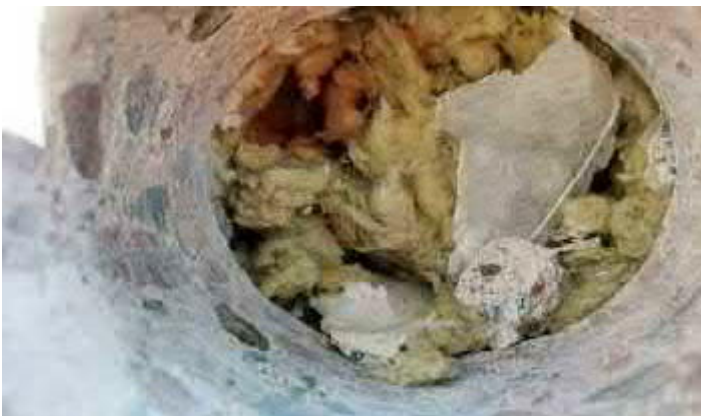
Kortti33-US1.13

Avaus	Rakenne	Tila	Sijainti	Kerros	Ilmansuunta	Tekoreitti	Avaustyyppi
US1.13	US	2213	seinän nurkka, sauma	2.krs	Etelä	Ulkokautta	Timanttipora us: 92mm
Rungon havainnot		Eristeen havainnot		Ilmansulun/levyn havainnot		Muiden rak.osien havainnot	
Ei poikkeamaa		Likaa		Ei poikkeamaa, Betonin sisäpinnassa lasikuitukangas			
Hajut		Kosteusmittaukset		Muut mittaukset		Merkitäinekoeket	
Ei hajua							
Mikrobinäytteet		PAH-näytteet		Asbestinäytteet		VOC-näytteet	
US1.13.1 Villa							
Rakenteen tarkastus		Rakenteen suunnitelmista poikkeavuudet					
Poikkesi suunnitelmista							
Päivämäärä	Muuta						
24.2.2020

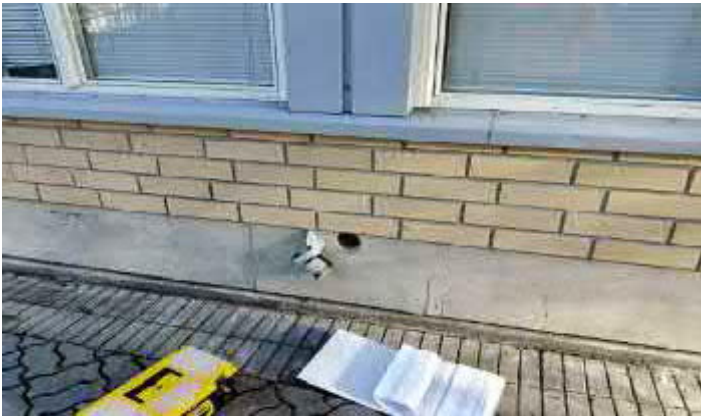
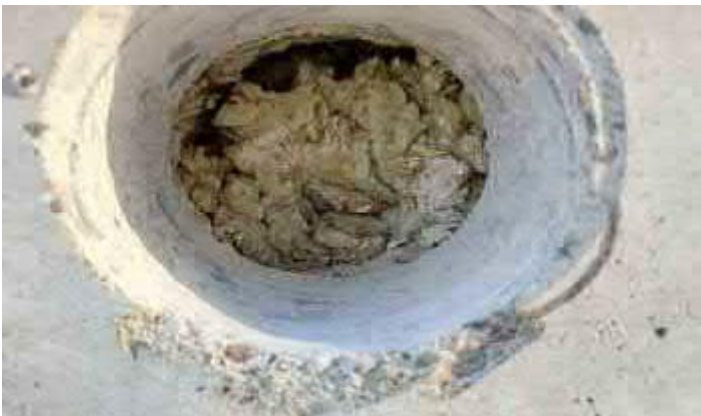
Kortti32-US1.12

Avaus	Rakenne	Tila	Sijainti	Kerros	Ilmansuunta	Tekoreitti	Avaustyyppi
US1.12	US	2213	ikkunan alla, seinän keskellä	2.krs	Etelä	Ulkokautta	Timanttipora us: 92mm
Rungon havainnot		Eristeen havainnot		Ilmansulun/levyn havainnot		Muiden rak.osien havainnot	
Ei poikkeamaa		Likaa		Ei poikkeamaa			
Hajut		Kosteusmittaukset		Muut mittaukset		Merkitäinekokeet	
Ei hajua							
Mikrobinäytteet		PAH-näytteet		Asbestinäytteet		VOC-näytteet	
US1.12.1 Villa							
Rakenteen tarkastus		Rakenteen suunnitelmista poikkeavuudet					
Kuten suunnitelmissa							
Päivämäärä	Muuta						
24.2.2020

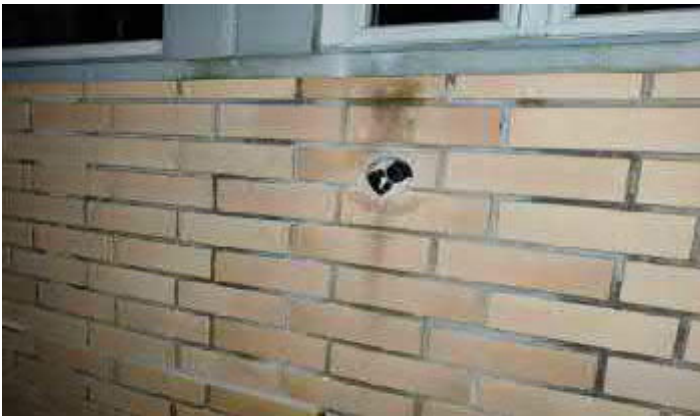
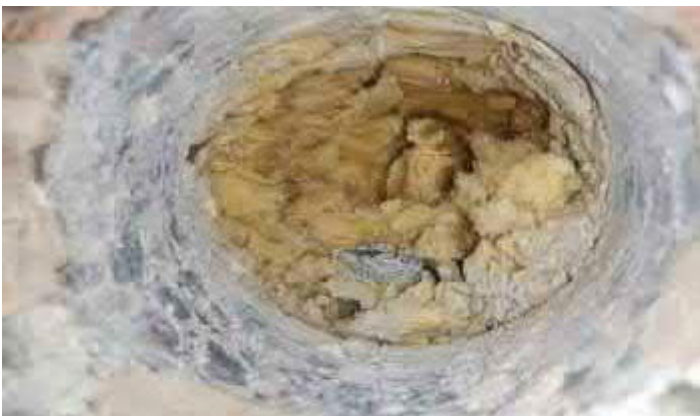
Kortti31-US1.10

Avas	Rakenne	Tila	Sijainti	Kerros	Ilmansuunta	Tekoreitti	Avaustyyppi
US1.10	US	3163	ikkunan alla, seinän keskellä	3.krs	Itä	Ulkokautta	Timanttipora us: 92mm
Rungon havainnot		Eristeen havainnot		Ilmansulun/levyn havainnot		Muiden rak.osien havainnot	
Ei poikkeamaa		Ei poikkeamaa		Ei poikkeamaa			
Hajut		Kosteusmittaukset		Muut mittaukset		Merkitäinekokeet	
Ei hajua							
Mikrobinäytteet		PAH-näytteet		Asbestinäytteet		VOC-näytteet	
US1.10.1 Eriste							
Rakenteen tarkastus		Rakenteen suunnitelmista poikkeavuudet					
Kuten suunnitelmissa							
Päivämäärä	Muuta						
20.2.2020

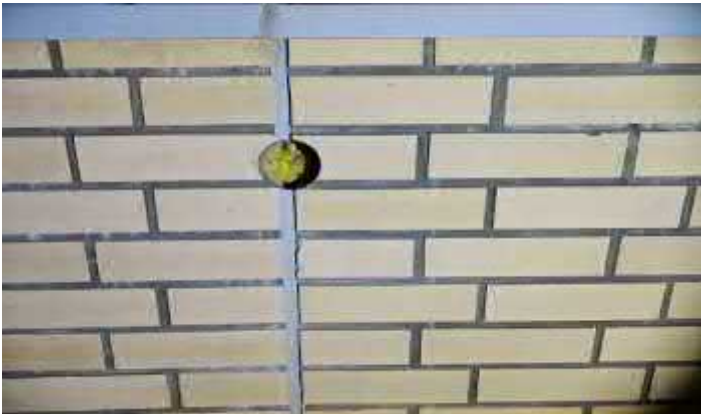
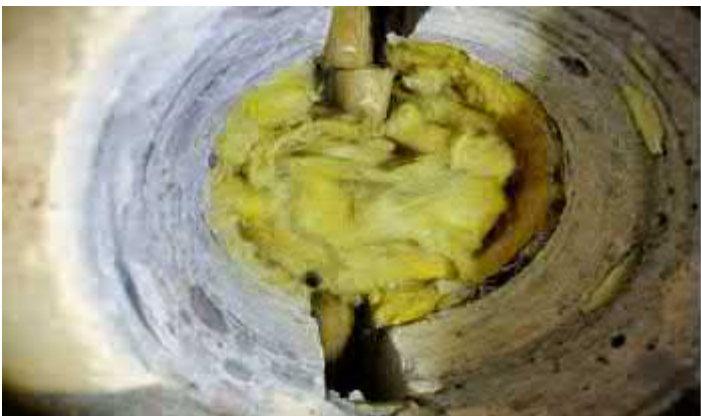
Kortti30-US1.9

Avaus	Rakenne	Tila	Sijainti	Kerros	Ilmansuunta	Tekoreitti	Avaustyyppi
US1.9	US	2162	ikkunan alla, sauma	3.krs	Itä	Ulkokautta	Timanttipora us: 92mm
Rungon havainnot		Eristeen havainnot		Ilmansulun/levyn havainnot		Muiden rak.osien havainnot	
Ei poikkeamaa		Ei poikkeamaa		Ei poikkeamaa			
Hajut		Kosteusmittaukset		Muut mittaukset		Merkkiainekokeet	
Ei hajua							
Mikrobinäytteet		PAH-näytteet		Asbestinäytteet		VOC-näytteet	
US1.9.1 Eriste							
Rakenteen tarkastus		Rakenteen suunnitelmista poikkeavuudet					
Kuten suunnitelmissa							
Päivämäärä	Muuta						
20.2.2020

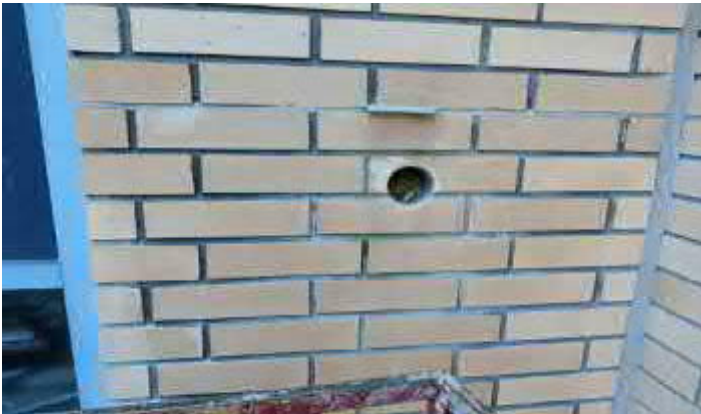
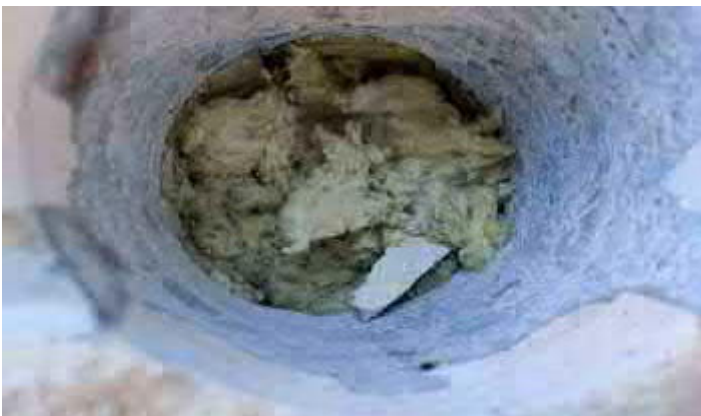
Kortti29-US1.8

Avaus	Rakenne	Tila	Sijainti	Kerros	Ilmansuunta	Tekoreitti	Avaustyyppi
US1.8	US	Käytävä 2.krs	seinän keskellä	2.krs	Itä	Ulkokautta	Timanttipora us: 92mm
Rungon havainnot		Eristeen havainnot		Ilmansulun/levyn havainnot		Muiden rak.osien havainnot	
Ei poikkeamaa		Ei poikkeamaa		Ei poikkeamaa			
Hajut		Kosteusmittaukset		Muut mittaukset		Merkkiainekokeet	
Ei hajua							
Mikrobinäytteet		PAH-näytteet		Asbestinäytteet		VOC-näytteet	
US1.8.1 Eriste							
Rakenteen tarkastus		Rakenteen suunnitelmista poikkeavuudet					
Kuten suunnitelmissa							
Päivämäärä	Muuta						
20.2.2020

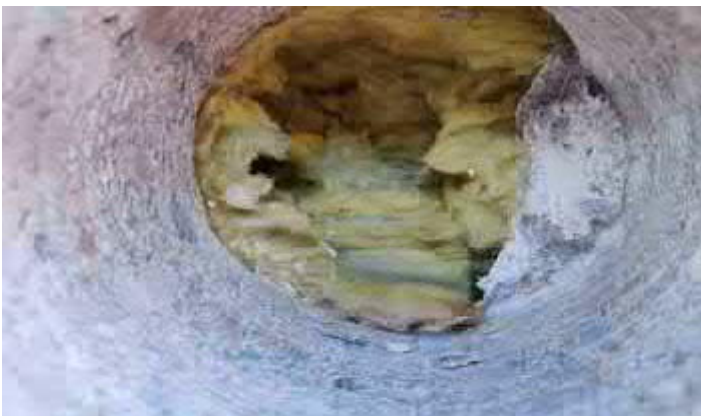
Kortti28-US1.7

Avaus	Rakenne	Tila	Sijainti	Kerros	Ilmansuunta	Tekoreitti	Avaustyyppi
US1.7	US	Musiikkiluokka	seinän keskellä	1.krs	Itä	Ulkokautta	Timanttiporaus: 92mm
Rungon havainnot		Eristeen havainnot		Ilmansulun/levyn havainnot		Muiden rak.osien havainnot	
Ei poikkeamaa		Lievää tummumaa		Ei poikkeamaa			
Hajut		Kosteusmittaukset		Muut mittaukset		Merkkiainekokeet	
Lievä mikrobiperäinen							
Mikrobinäytteet		PAH-näytteet		Asbestinäytteet		VOC-näytteet	
US1.7.1 Eriste							
Rakenteen tarkastus		Rakenteen suunnitelmista poikkeavuudet					
Kuten suunnitelmissa							
Päivämäärä	Muuta						
20.2.2020

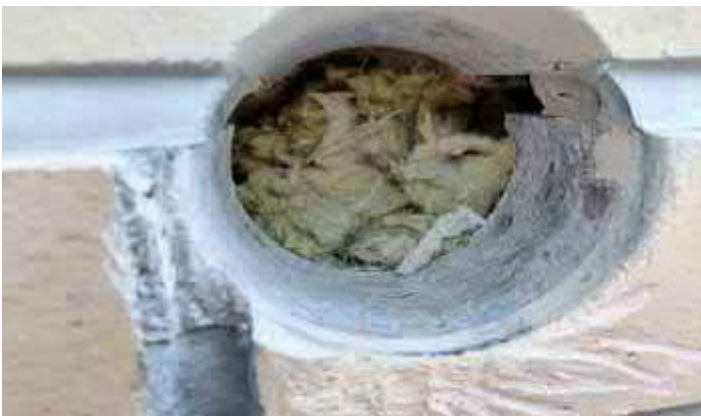
Kortti27-US1.6

Avaus	Rakenne	Tila	Sijainti	Kerros	Ilmansuunta	Tekoreitti	Avaustyyppi
US1.6	US	Musiikkiluokk a	sauma	1.krs	Itä	Ulkokautta	Timanttipora us: 92mm
Rungon havainnot		Eristeen havainnot		Ilmansulun/levyn havainnot		Muiden rak.osien havainnot	
Ei poikkeamaa		Ei poikkeamaa		Ei poikkeamaa			
Hajut		Kosteusmittaukset		Muut mittaukset		Merkkiainekokeet	
Ei hajua							
Mikrobinäytteet		PAH-näytteet		Asbestinäytteet		VOC-näytteet	
US1.6.1 Eriste							
Rakenteen tarkastus		Rakenteen suunnitelmista poikkeavuudet					
Kuten suunnitelmissa							
Päivämäärä	Muuta						
20.2.2020	Elementtien saumakohdassa muovia.

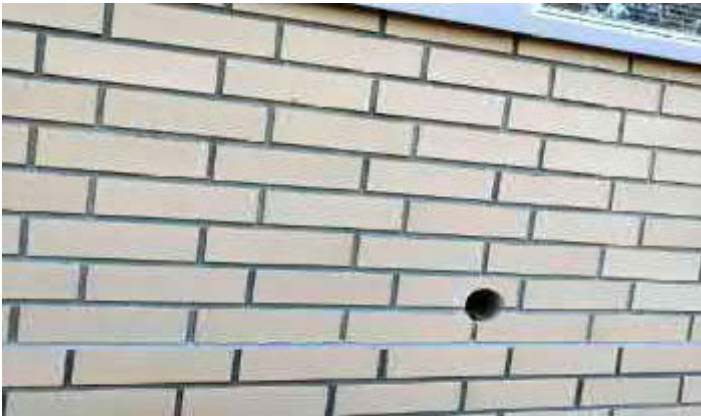
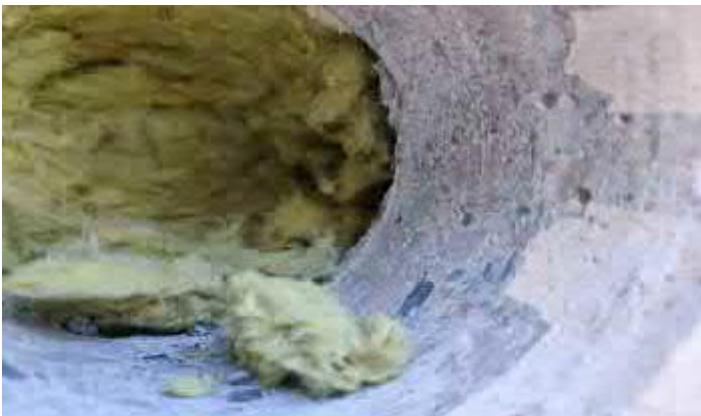
Kortti26-US1.4

Avaus	Rakenne	Tila	Sijainti	Kerros	Ilmansuunta	Tekoreitti	Avaustyyppi
US1.4	US	3129	ikkunan alla, seinän keskellä	3.krs	Koillinen	Ulkokautta	Timanttipora us: 92mm
Rungon havainnot		Eristeen havainnot		Ilmansulun/levyn havainnot		Muiden rak.osien havainnot	
Ei poikkeamaa		Lievää tummumaa		Ei poikkeamaa			
Hajut		Kosteusmittaukset		Muut mittaukset		Merkitseminen	
Ei hajua							
Mikrobinäytteet		PAH-näytteet		Asbestinäytteet		VOC-näytteet	
US1.4.1 Eriste							
Rakenteen tarkastus		Rakenteen suunnitelmista poikkeavuudet					
Kuten suunnitelmissa							
Päivämäärä	Muuta						
20.2.2020

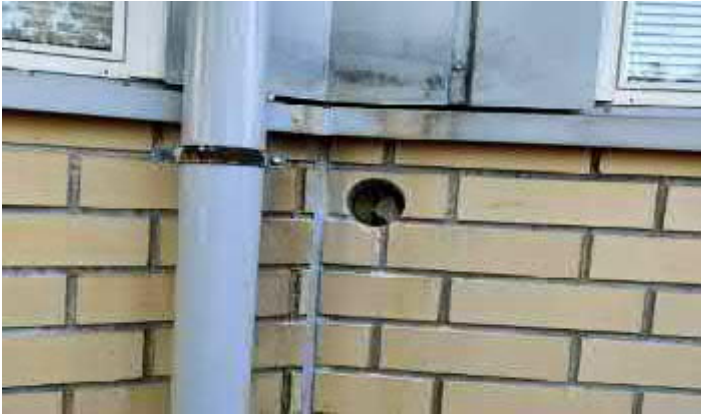
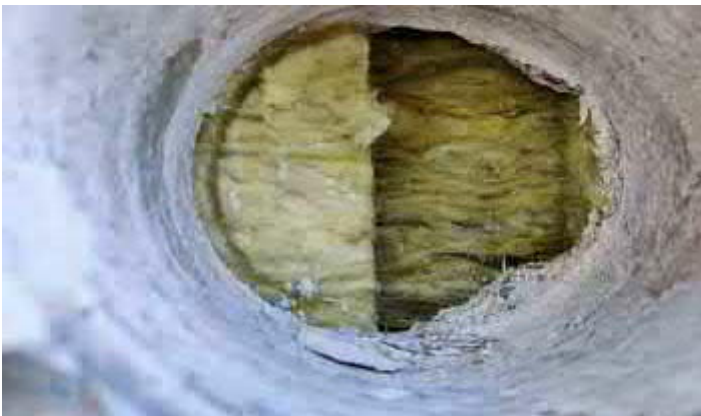
Kortti25-US1.5

Avaus	Rakenne	Tila	Sijainti	Kerros	Ilmansuunta	Tekoreitti	Avaustyyppi
US1.5	US	3129	maanpinnan taso, ikkunan alla, seinän nurkka, sauman viereen	3.krs	Koillinen	Ulkokautta	Timanttiporaus: 92mm
Rungon havainnot		Eristeen havainnot		Ilmansulun/levyn havainnot		Muiden rak.osien havainnot	
Ei poikkeamaa		Lievää tummumaa					
Hajut		Kosteusmittaukset		Muut mittaukset		Merkkiainekokeet	
Ei hajua							
Mikrobinäytteet		PAH-näytteet		Asbestinäytteet		VOC-näytteet	
US1.5.1 Eriste							
Rakenteen tarkastus		Rakenteen suunnitelmista poikkeavuudet					
Kuten suunnitelmissa							
Päivämäärä	Muuta						
20.2.2020

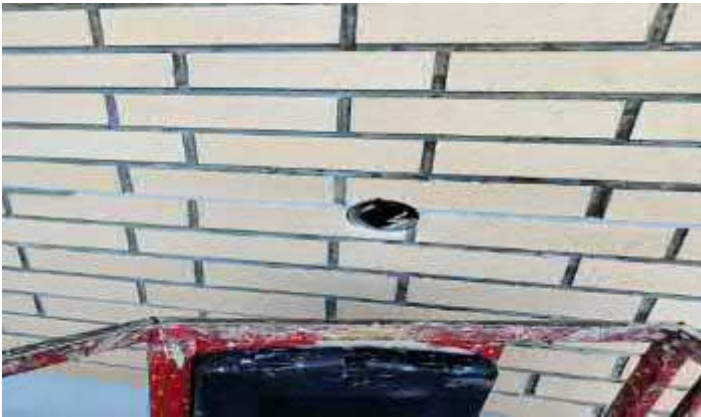
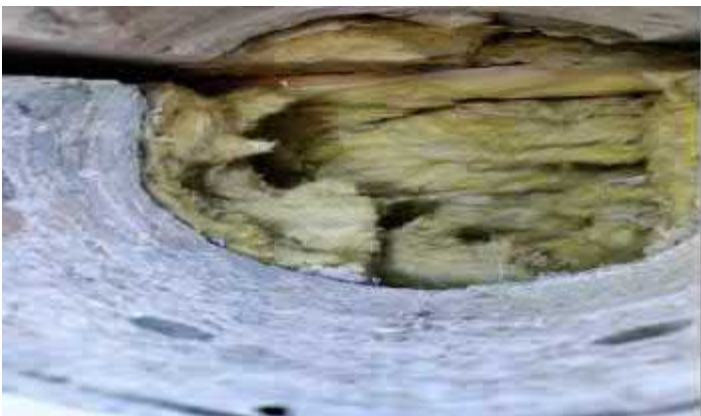
Kortti24-US1.1

Avaus	Rakenne	Tila	Sijainti	Kerros	Ilmansuunta	Tekoreitti	Avaustyyppi
US1.1	US	3124	ikkunan alla, sauma	3.krs	Koillinen	Ulkokautta	Timanttipora us: 92mm
Rungon havainnot		Eristeen havainnot		Ilmansulun/levyn havainnot		Muiden rak.osien havainnot	
Ei poikkeamaa		Lievää tummumaa		Ei poikkeamaa			
Hajut		Kosteusmittaukset		Muut mittaukset		Merkkiainekokeet	
Ei hajua							
Mikrobinäytteet		PAH-näytteet		Asbestinäytteet		VOC-näytteet	
US1.1.1 Eriste							
Rakenteen tarkastus		Rakenteen suunnitelmista poikkeavuudet					
Kuten suunnitelmissa							
Päivämäärä	Muuta						
20.2.2020	Elementtisaumojen välissä muovi

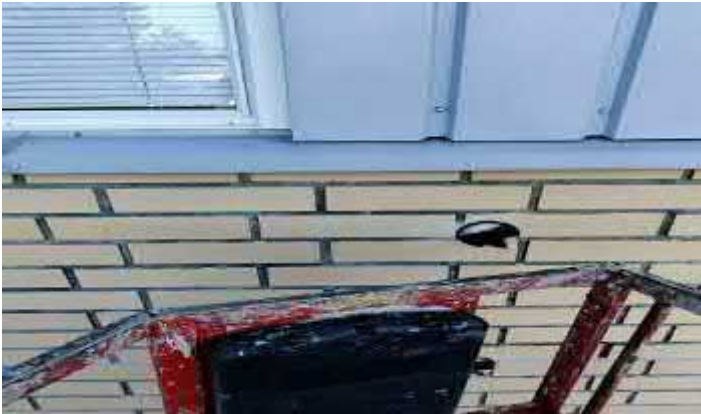
Kortti23-US1.3

Avaus	Rakenne	Tila	Sijainti	Kerros	Ilmansuunta	Tekoreitti	Avaustyyppi
US1.3	US	3124	ikkunan alla, seinän keskellä	3.krs	Koillinen	Ulkokautta	Timanttipora us: 92mm
Rungon havainnot		Eristeen havainnot		Ilmansulun/levyn havainnot		Muiden rak.osien havainnot	
Ei poikkeamaa		Lievää tummumaa		Ei poikkeamaa			
Hajut		Kosteusmittaukset		Muut mittaukset		Merkitäinekokeet	
Ei hajua							
Mikrobinäytteet		PAH-näytteet		Asbestinäytteet		VOC-näytteet	
US1.3.1 Eriste							
Rakenteen tarkastus		Rakenteen suunnitelmista poikkeavuudet					
Kuten suunnitelmissa							
Päivämäärä	Muuta						
20.2.2020

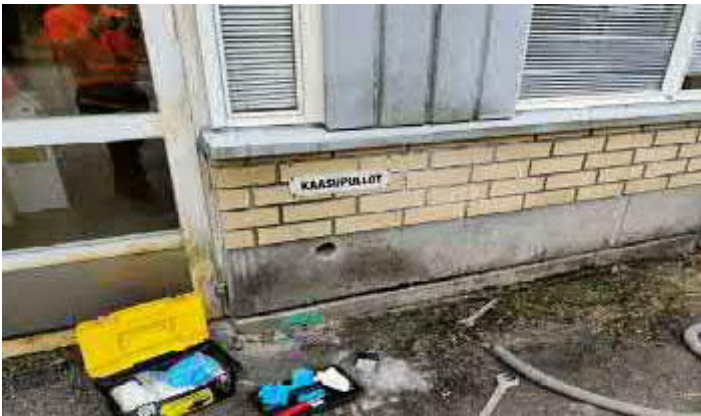
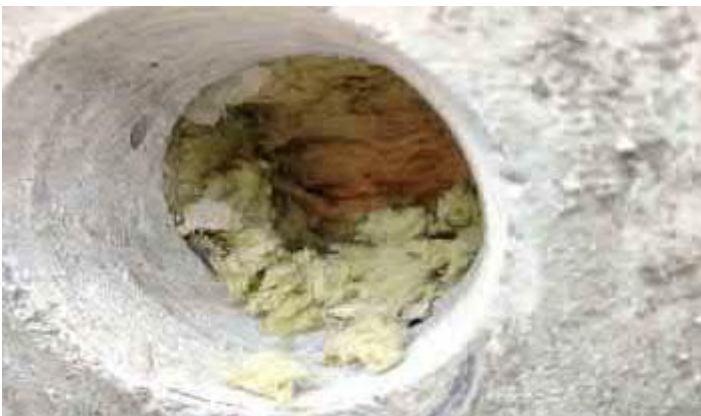
Kortti22-US1.11

Avaus	Rakenne	Tila	Sijainti	Kerros	Ilmansuunta	Tekoreitti	Avaustyyppi
US1.11	US	1205	ikkunan alla, seinän keskellä	1.krs	Itä	Ulkokautta	Timanttipora us: 92mm
Rungon havainnot		Eristeen havainnot		Ilmansulun/levyn havainnot		Muiden rak.osien havainnot	
Ei poikkeamaa		Ei poikkeamaa		Ei poikkeamaa			
Hajut		Kosteusmittaukset		Muut mittaukset		Merkitseminen	
Lievä mikrobiperäinen							
Mikrobinäytteet		PAH-näytteet		Asbestinäytteet		VOC-näytteet	
US1.11.1 Villa							
Rakenteen tarkastus		Rakenteen suunnitelmista poikkeavuudet					
Kuten suunnitelmissa							
Päivämäärä	Muuta						
20.2.2020

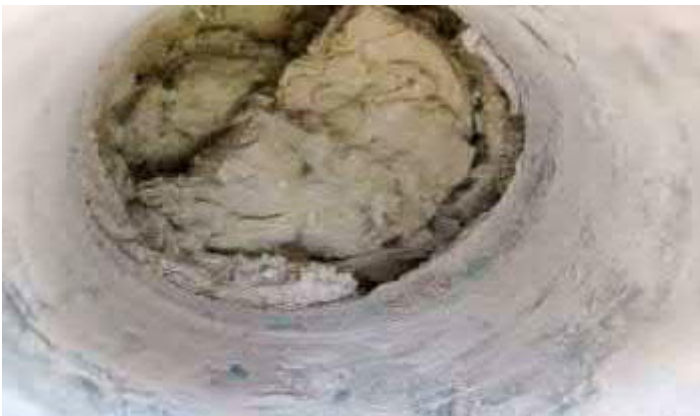
Kortti21-US1.2

Avaus	Rakenne	Tila	Sijainti	Kerros	Ilmansuunta	Tekoreitti	Avaustyyppi
US1.2	US	1165 tekstiilityö	ikkunan alla, seinän keskellä	1.krs	Koillinen	Ulkokautta	Timanttipora us: 92mm
Rungon havainnot		Eristeen havainnot		Ilmansulun/levyn havainnot		Muiden rak.osien havainnot	
Ei poikkeamaa		Ei poikkeamaa					
Hajut		Kosteusmittaukset		Muut mittaukset		Merkkiainekokeet	
Ei hajua							
Mikrobinäytteet		PAH-näytteet		Asbestinäytteet		VOC-näytteet	
US1.2.1 Villa							
Rakenteen tarkastus		Rakenteen suunnitelmista poikkeavuudet					
Kuten suunnitelmissa							
Päivämäärä	Muuta						
20.2.2020

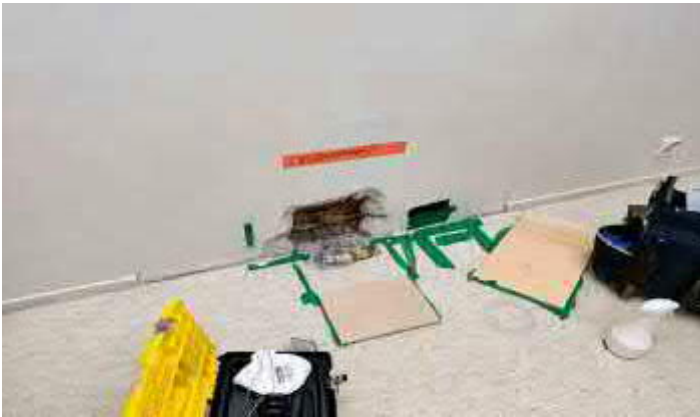
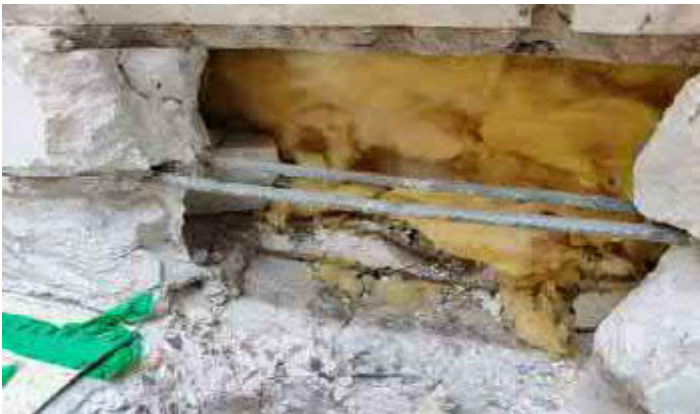
Kortti18-VS1

Avaus	Rakenne	Tila	Sijainti	Kerros	Ilmansuunta	Tekoreitti	Avaustyyppi
VS1	VS	Asunto	seinän alaosa	1.krs	-	Sisäkautta	Piikkaus: 250x250mm
Rungon havainnot		Eristeen havainnot		Ilmansulun/levyn havainnot		Muiden rak.osien havainnot	
Ei poikkeamaa		Ei poikkeamaa					
Hajut		Kosteusmittaukset		Muut mittaukset		Merkkiainekokeet	
Mikrobinäytteet		PAH-näytteet		Asbestinäytteet		VOC-näytteet	
VS1.1 Villa (keltainen)							
Rakenteen tarkastus		Rakenteen suunnitelmista poikkeavuudet					
Kuten suunnitelmissa							
Päivämäärä	Muuta						
20.2.2020	Levyseinä koolattu kantavan väliseinän pintaan puurakenteella. Betonirakenteessa pintakartoituksen perusteella kohonneita lukemia. Betonia vasten villaa.

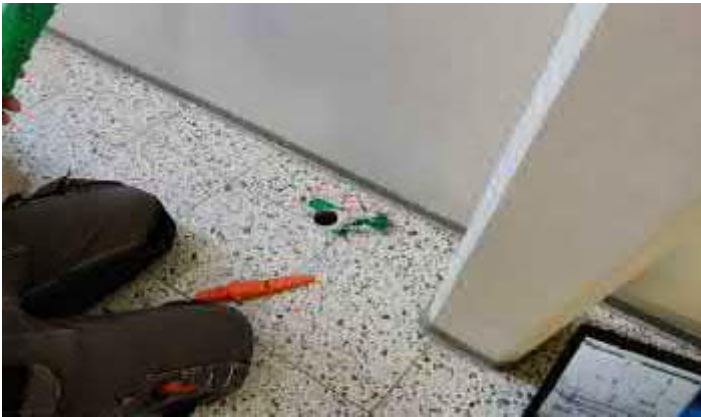
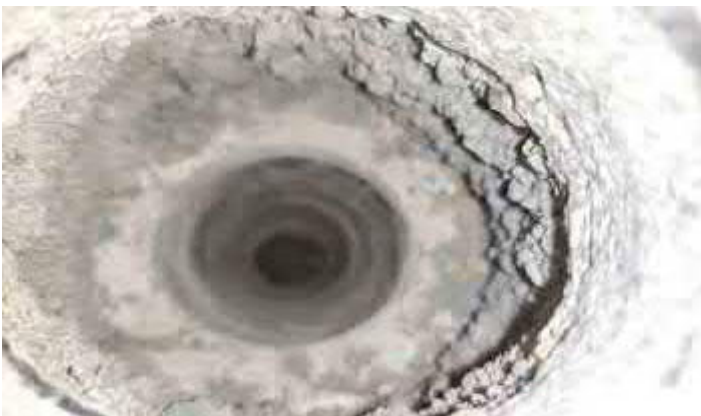
Kortti17-Porras1.1

Avaus	Rakenne	Tila	Sijainti	Kerros	Ilmansuunta	Tekoreitti	Avaustyyppi
Porras1.1	Porras	Aula	väliseinän vieressä	1.krs	-	Sisäkautta	Timanttiporaus: 50mm
Rungon havainnot		Eristeen havainnot		Ilmansulun/levyn havainnot		Muiden rak.osien havainnot	
Ei poikkeamaa		Ei poikkeamaa		Ei poikkeamaa			
Hajut		Kosteusmittaukset		Muut mittaukset		Merkkiainekokeet	
Ei hajua							
Mikrobinäytteet		PAH-näytteet		Asbestinäytteet		VOC-näytteet	
Rakenteen tarkastus		Rakenteen suunnitelmista poikkeavuudet					
Poikkesi suunnitelmista		3.Betonia 240mm. Suunnitelmien mukaan 180mm.					
Päivämäärä	Muuta						
27.2.2020	Betonia voi olla enemmän porauksen kohdalla esim rrunavahvistuksen takia.

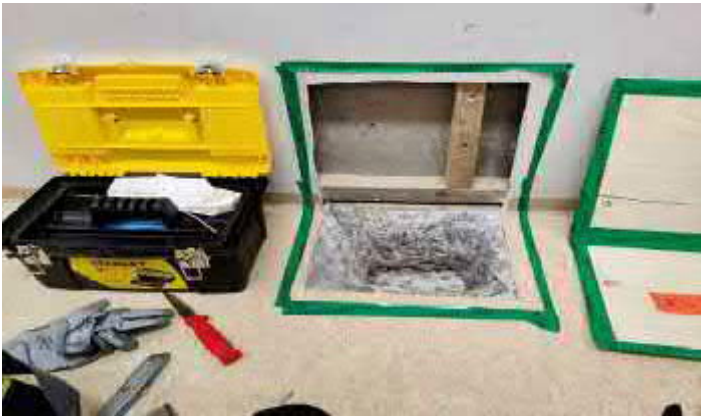
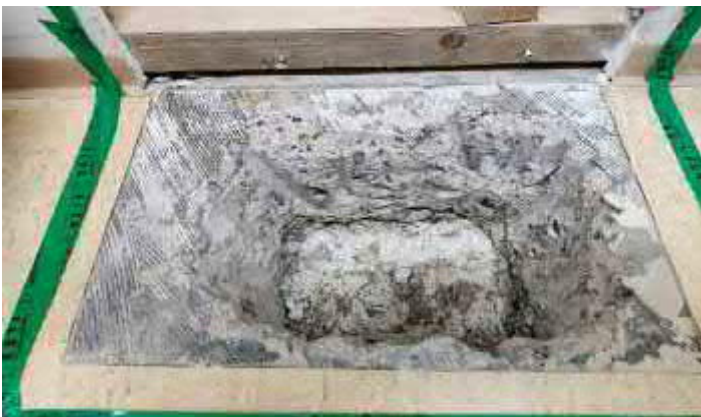
Kortti16-AP2.3

Avaus	Rakenne	Tila	Sijainti	Kerros	Ilmansuunta	Tekoreitti	Avaustyyppi
AP2.3	AP	1210	ulkoseinän vieressä	1.krs	-	Sisäkautta	Piikkaus: 200x200mm
Rungon havainnot		Eristeen havainnot		Ilmansulun/levyn havainnot		Muiden rak.osien havainnot	
Ei poikkeamaa		Ei poikkeamaa		Ei poikkeamaa		Täyttömaan hiekka märkää	
Hajut		Kosteusmittaukset		Muut mittaukset		Merkkiainekokeet	
Mikrobiperäinen Kemiallinen		Täyttö mm t= 16,1 Rh= 98,6 % a= 13,5 g/m <sup>3</sup>					
Mikrobinäytteet		PAH-näytteet		Asbestinäytteet		VOC-näytteet	
Rakenteen tarkastus		Rakenteen suunnitelmista poikkeavuudet					
Poikkesi suunnitelmista		3.Tiivistetyn soran tilalla hiekka					
Päivämäärä	Muuta						
24.2.2020

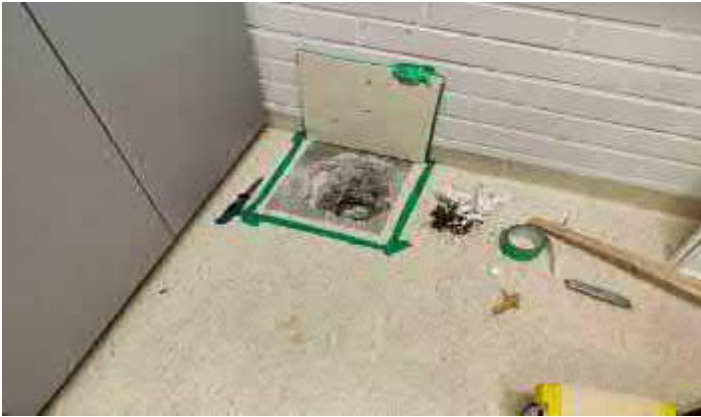
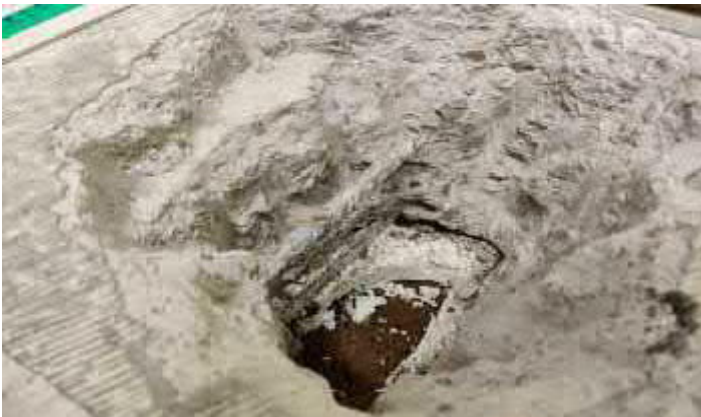
Kortti15-AP2.1

Avaus	Rakenne	Tila	Sijainti	Kerros	Ilmansuunta	Tekoreitti	Avaustyyppi
AP2.1	AP	2130 siivouskome- ro	väliseinän vieressä	2.krs	-	Rakenteen läpi	Piikkaus: 200x200mm
Rungon havainnot		Eristeen havainnot		Ilmansulun/levyn havainnot		Muiden rak.osien havainnot	
Ei poikkeamaa		Ei poikkeamaa		Ei poikkeamaa		Hiekkatäyttö eristekerroksen alla märkää	
Hajut		Kosteusmittaukset		Muut mittaukset		Merkkiainekokeet	
Mikrobinäytteet		PAH-näytteet		Asbestinäytteet		VOC-näytteet	
Rakenteen tarkastus		Rakenteen suunnitelmista poikkeavuudet					
Poikkesi suunnitelmista		3.Täyttömaa hienoa hiekkaa					
Päivämäärä	Muuta						
21.2.2020

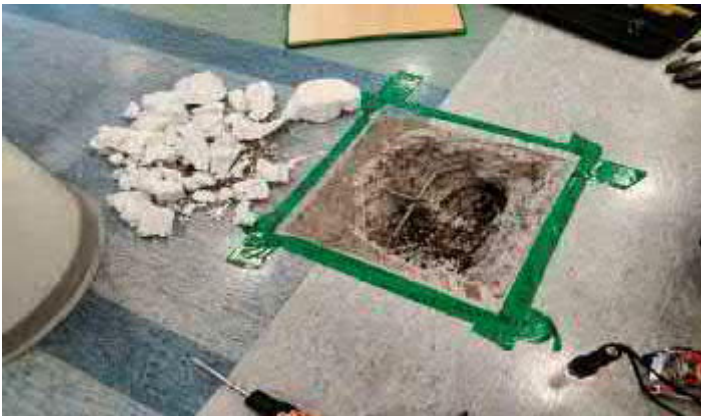
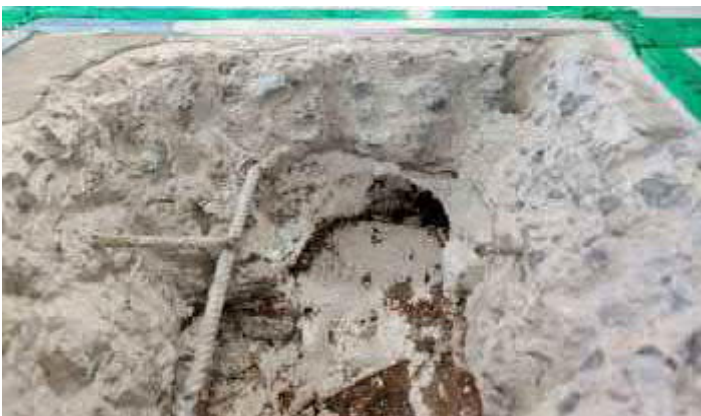
Kortti14-AP1.1

Avaus	Rakenne	Tila	Sijainti	Kerros	Ilmansuunta	Tekoreitti	Avaustyyppi
AP1.1	AP	Ruokasali	lattian keskellä, ap1 ja ap2 liitospaikka	1.krs	-	Rakenteen läpi	Piikkaus: 200x200mm
Rungon havainnot		Eristeen havainnot		Ilmansulun/levyn havainnot		Muiden rak.osien havainnot	
Ei poikkeamaa		Ei poikkeamaa		Ei poikkeamaa			
Hajut		Kosteusmittaukset		Muut mittaukset		Merkkiainekokeet	
Mikrobiperäinen							
Mikrobinäytteet		PAH-näytteet		Asbestinäytteet		VOC-näytteet	
Rakenteen tarkastus		Rakenteen suunnitelmista poikkeavuudet					
Poikkesi suunnitelmista		3.Täyttö hienoa hiekkaa					
Päivämäärä	Muuta						
21.2.2020	Täyttöhiekkä märkää.

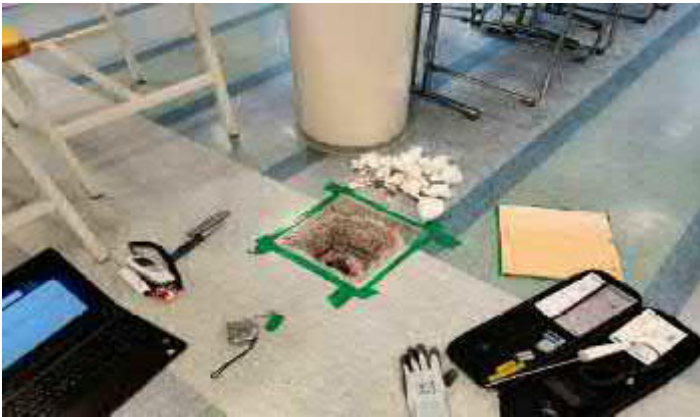
Kortti13-AP2.2

Avaus	Rakenne	Tila	Sijainti	Kerros	Ilmansuunta	Tekoreitti	Avaustyyppi
AP2.2	AP	Ruokasali	lattian keskellä	1.krs	-	Rakenteen läpi	Piikkaus: 200x200mm
Rungon havainnot		Eristeen havainnot		Ilmansulun/levyn havainnot		Muiden rak.osien havainnot	
Ei poikkeamaa		Ei poikkeamaa		Ei poikkeamaa			
Hajut		Kosteusmittaukset		Muut mittaukset		Merkkiainekokeet	
Mikrobiperäinen		Täyttö mm t= 19,4 Rh= 99,4 % a= 16,61 g/m <sup>3</sup>					
Mikrobinäytteet		PAH-näytteet		Asbestinäytteet		VOC-näytteet	
Rakenteen tarkastus		Rakenteen suunnitelmista poikkeavuudet					
Poikkesi suunnitelmista		3.Täyttö hienoa hiekkaa					
Päivämäärä	Muuta						
21.2.2020

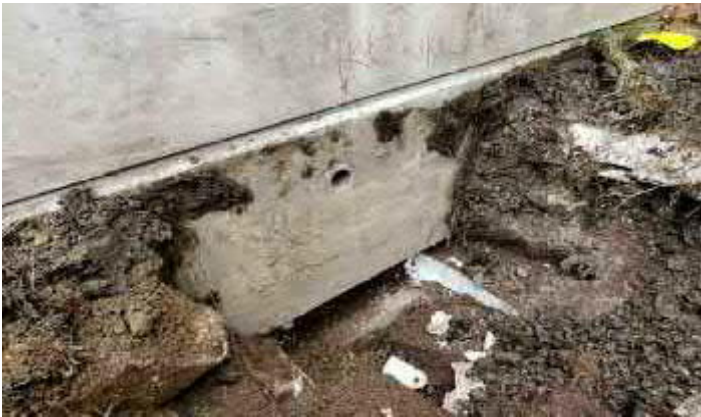
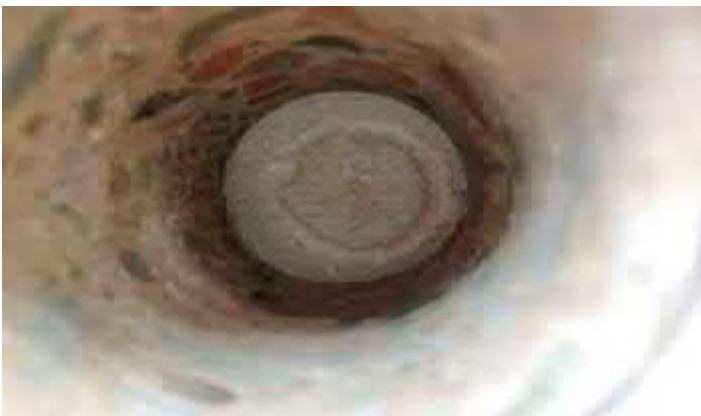
Kortti11-SK1.2

Avaus	Rakenne	Tila	Sijainti	Kerros	Ilmansuunta	Tekoreitti	Avaustyyppi
SK1.2	SK	1110	maanpinnan taso	1.krs	Luode	Ulkokautta	Timanttiporaus: 50mm
Rungon havainnot		Eristeen havainnot		Ilmansulun/levyn havainnot		Muiden rak.osien havainnot	
ei poikkeamaa		Ei poikkeamaa		Ei poikkeamaa			
Hajut		Kosteusmittaukset		Muut mittaukset		Merkkiainekokeet	
Ei hajua							
Mikrobinäytteen		PAH-näytteen		Asbestinäytteen		VOC-näytteen	
Rakenteen tarkastus		Rakenteen suunnitelmista poikkeavuudet					
Kuten suunnitelmissa							
Päivämäärä	Muuta						
20.2.2020	Sokkelielementin alla oleva routaeriste kaataa hieman rakennukseen päin.
