<b>TURUN LYSEON KOULU JA LUKIO</b> R-tunnus 0000150	
TURUN TILALIIKELAITOS YLIOPISTONKATU 27 20100 TURKU		TEL. +358-2-330 000 FAX. +358-2-262 4390	
JP	pvm. 30.06.2011	MK 1:100	ARK

<b>TURUN LYSEON KOULU JA LUKIO</b> R-tunnus 0000150	
TURUN TILALIIKELAITOS YLIOPISTONKATU 27 20100 TURKU		TEL. +358-2-330 000 FAX. +358-2-262 4390	POHJA 3. KRS. MK 1:100
JP	pvm. 30.06.2011	ARK

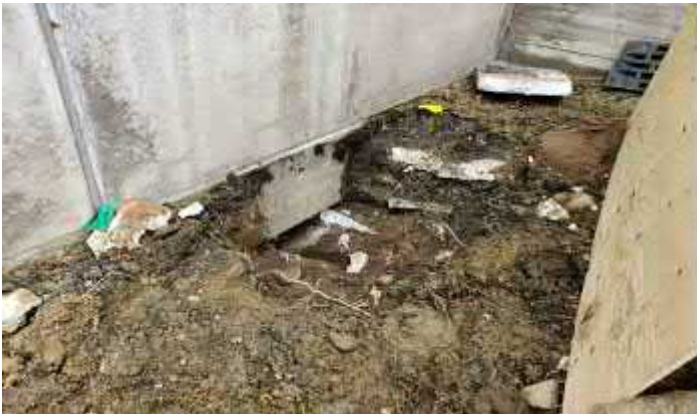
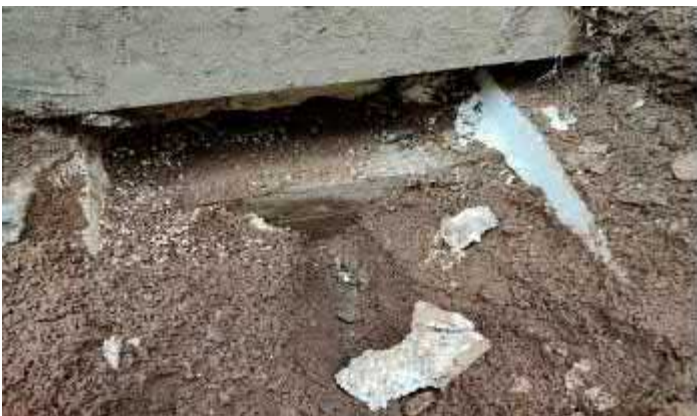
Kortti10-KK.3

Avaus	Rakenne	Tila	Sijainti	Kerros	Ilmansuunta	Tekoreitti	Avaustyyppi
KK.3	KK	1110	maanpinnan alla	1.krs	Luode	Ulkokautta	Kaivuu 1m syvyyteen
Rungon havainnot		Eristeen havainnot		Ilmansulun/levyn havainnot		Muiden rak.osien havainnot	
Hajut		Kosteusmittaukset		Muut mittaukset		Merkkiainekokeet	
Mikrobinäytteet		PAH-näytteet		Asbestinäytteet		VOC-näytteet	
Rakenteen tarkastus		Rakenteen suunnitelmista poikkeavuudet					
Päivämäärä	Muuta						
20.2.2020

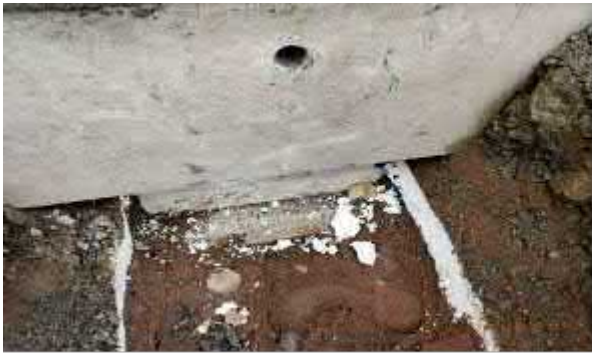
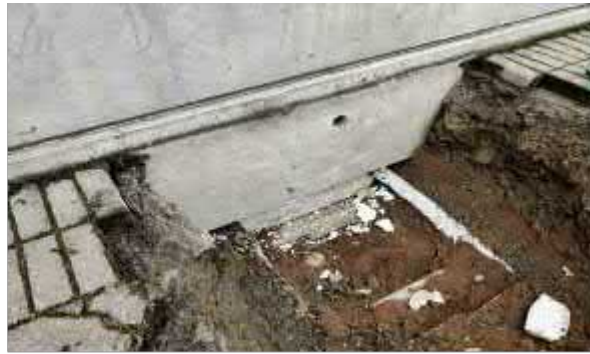
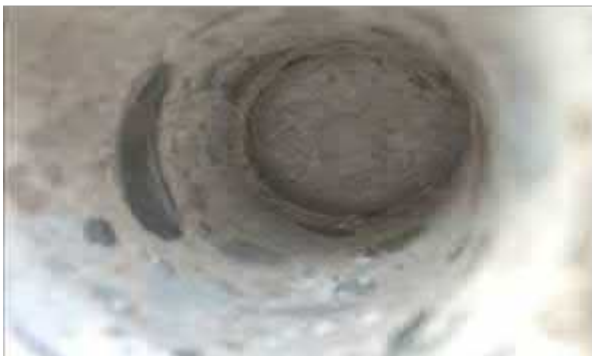
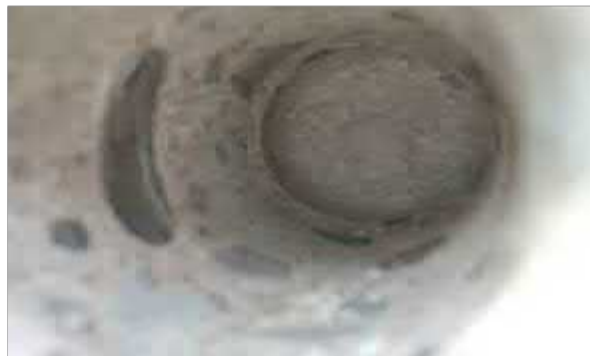
Kortti9-SK1.3

Avaus	Rakenne	Tila	Sijainti	Kerros	Ilmansuunta	Tekoreitti	Avaustyyppi
SK1.3	SK	Luokka 2150	maanpinnan alla	2.krs	Kaakko	Ulkokautta	Timanttiporaus: 50mm
Rungon havainnot		Eristeen havainnot		Ilmansulun/levyn havainnot		Muiden rak.osien havainnot	
Ei poikkeamaa		Ei poikkeamaa		Ei poikkeamaa			
Hajut		Kosteusmittaukset		Muut mittaukset		Merkkiainekokeet	
Ei hajua							
Mikrobinäytteen		PAH-näytteen		Asbestinäytteen		VOC-näytteen	
Rakenteen tarkastus		Rakenteen suunnitelmista poikkeavuudet					
Kuten suunnitelmissa							
Päivämäärä	Muuta						
20.2.2020	Sokkelielementin alla oleva routaeriste kaataa hieman rakennukseen päin.

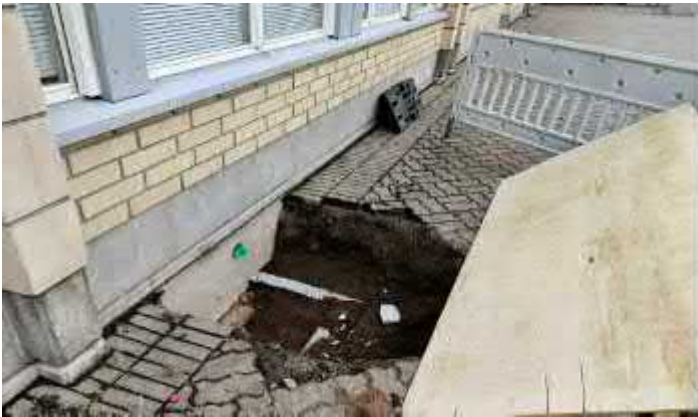
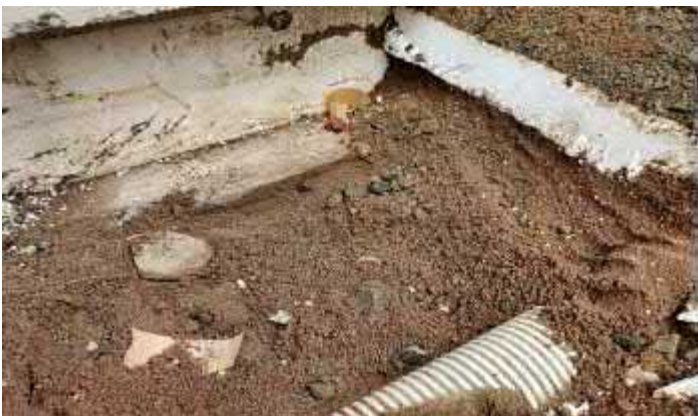
Kortti8-KK.2

Avaus	Rakenne	Tila	Sijainti	Kerros	Ilmansuunta	Tekoreitti	Avaustyyppi
KK.2	KK	2150	maanpinnan alla	2.krs	-	Ulkokautta	Kaivuu 1m syvyyteen
Rungon havainnot		Eristeen havainnot		Ilmansulun/levyn havainnot		Muiden rak.osien havainnot	
Hajut		Kosteusmittaukset		Muut mittaukset		Merkkiainekokeet	
Mikrobinäytteet		PAH-näytteet		Asbestinäytteet		VOC-näytteet	
Rakenteen tarkastus		Rakenteen suunnitelmista poikkeavuudet					
Päivämäärä	Muuta						
20.2.2020	Maanvastaisen seinän ulkopinnassa pikisively ja 100mm EPS-eriste

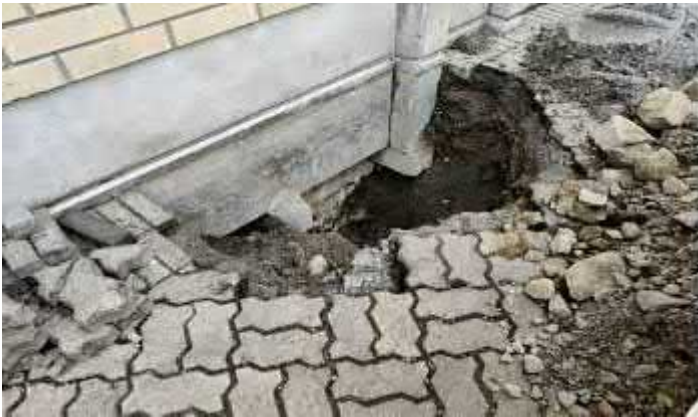
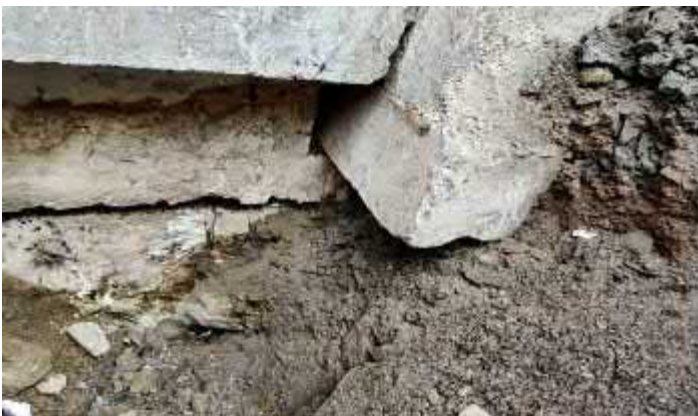
Kortti7-KK.4

Avaus	Rakenne	Tila	Sijainti	Kerros	Ilmansuunta	Tekoreitti	Avaustyyppi
KK.4	KK	Tila 2212	maanpinnan alla	2.krs	Lounas	Ulkokautta	Kaivuu 1m syvyyteen
Rungon havainnot		Eristeen havainnot		Ilmansulun/levyn havainnot		Muiden rak.osien havainnot	
Hajut		Kosteusmittaukset		Muut mittaukset		Merkkiainekokeet	
Mikrobinäytteet		PAH-näytteet		Asbestinäytteet		VOC-näytteet	
Rakenteen tarkastus		Rakenteen suunnitelmista poikkeavuudet					
Päivämäärä	Muuta						
20.2.2020	Vierustäyttö hienojakoista hiekkaa, hiekka märkää, salaojaputki anturapintaa ylempänä. Routalevyjen kallistuksissa puutteita.

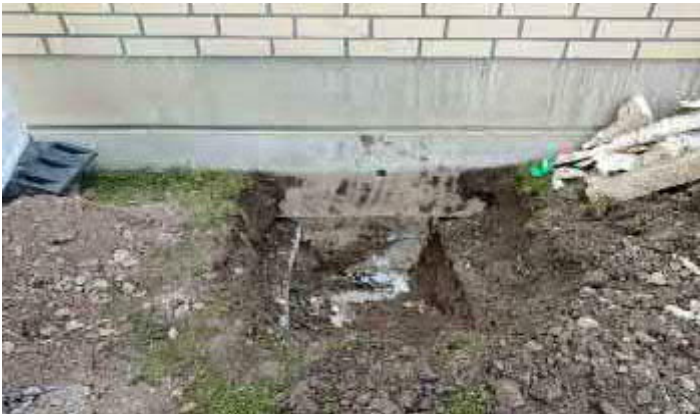
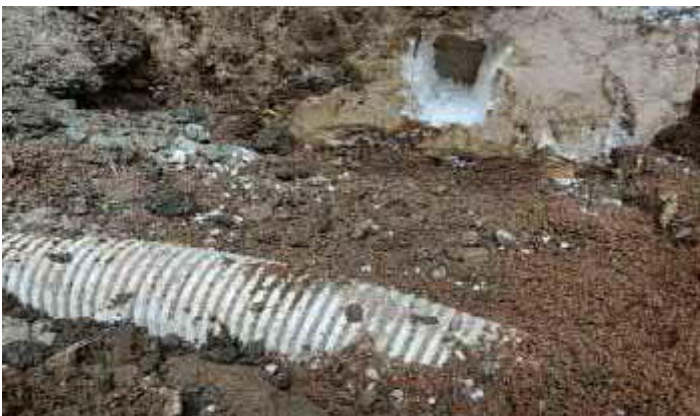
Kortti6-KK.1

Avaus	Rakenne	Tila	Sijainti	Kerros	Ilmansuunta	Tekoreitti	Avaustyyppi
KK.1	KK	Kotitalousluokka	maanpinnalla	1.krs	Koillinen	Ulkokautta	Kaivuu 1m syvyyteen
Rungon havainnot		Eristeen havainnot		Ilmansulun/levyn havainnot		Muiden rak.osien havainnot	
Hajut		Kosteusmittaukset		Muut mittaukset		Merkkiainekokeet	
Ei hajua							
Mikrobinäytteet		PAH-näytteet		Asbestinäytteet		VOC-näytteet	
Rakenteen tarkastus		Rakenteen suunnitelmista poikkeavuudet					
Päivämäärä	Muuta						
20.2.2020	Vierustäyttö hienojakoista hiekkaa, hiekka märkää, salaojaputki anturapintaa ylempänä. Routalevyjen kallistuksissa puutteita.

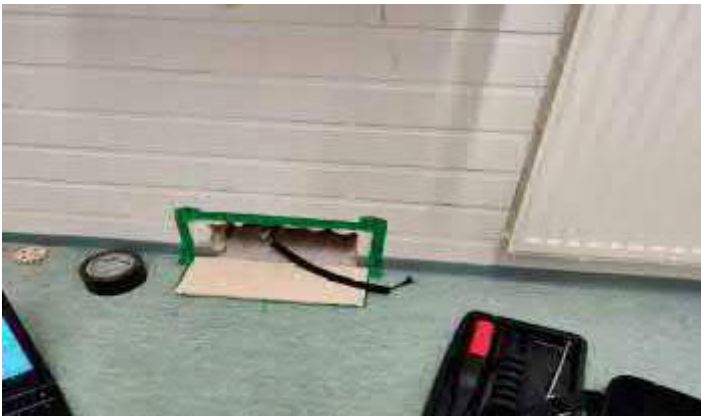
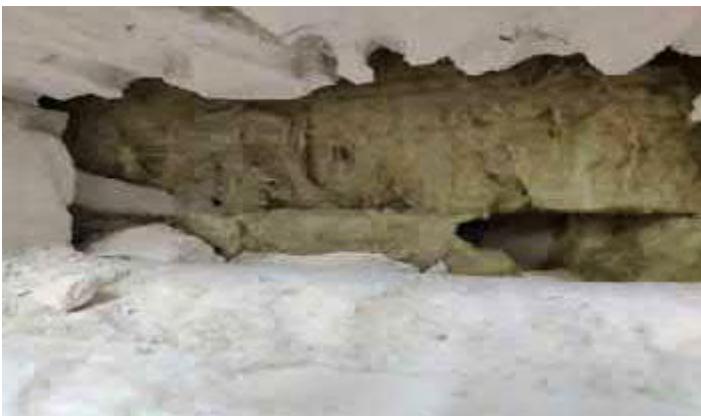
Kortti3-KS3.4

Avaus	Rakenne	Tila	Sijainti	Kerros	Ilmansuunta	Tekoreitti	Avaustyyppi
KS3.4	KS	1211	seinän keskelle	1.krs	-	Sisäkautta	Tiilen irrotus: 1 tiili
Rungon havainnot		Eristeen havainnot		Ilmansulun/levyn havainnot		Muiden rak.osien havainnot	
Ei poikkeamaa		Ei poikkeamaa		Ei poikkeamaa			
Hajut		Kosteusmittaukset		Muut mittaukset		Merkitäinekokeet	
Ei hajua		Eristetila T=15,4 RH=60,3%, a =7,96 g/m <sup>3</sup>		0			
Mikrobinäytteet		PAH-näytteet		Asbestinäytteet		VOC-näytteet	
KS3.4.1 Mineraalivilla							
Rakenteen tarkastus		Rakenteen suunnitelmista poikkeavuudet					
Kuten suunnitelmissa							
Päivämäärä	Muuta						
24.2.2020

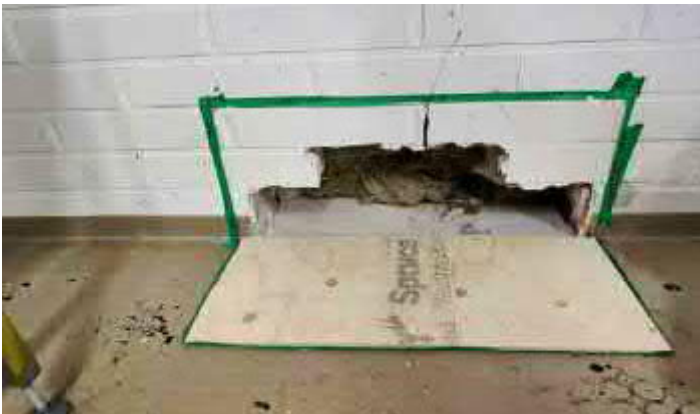
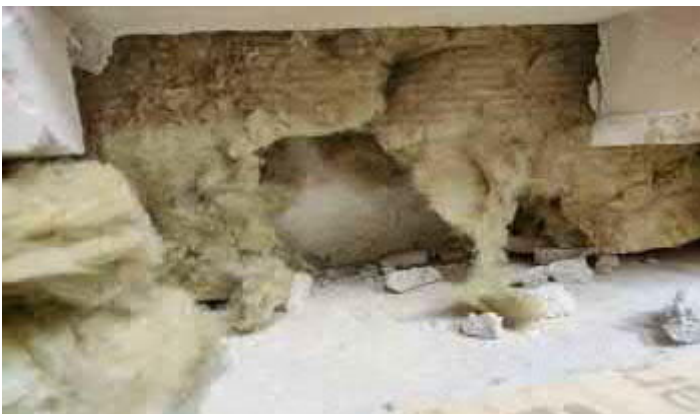
Kortti2-KS3.5

Avaus	Rakenne	Tila	Sijainti	Kerros	Ilmansuunta	Tekoreitti	Avaustyyppi
KS3.5	KS	1209	alareuna	1.krs	-	Sisäkautta	Tiilen irrotus: 3 tiiltä
Rungon havainnot		Eristeen havainnot		Ilmansulun/levyn havainnot		Muiden rak.osien havainnot	
Ei poikkeamaa		Eriste hieman irti alapohjasta		Ei poikkeamaa			
Hajut		Kosteusmittaukset		Muut mittaukset		Merkitäinekoeket	
Ei hajua		Eristetila T=15,1, RH=83,2%, a=10,76g/m3		0			
Mikrobinäytteet		PAH-näytteet		Asbestinäytteet		VOC-näytteet	
KS3.5.1 Mineraalivilla							
Rakenteen tarkastus		Rakenteen suunnitelmista poikkeavuudet					
Kuten suunnitelmissa							
Päivämäärä	Muuta						
24.2.2020

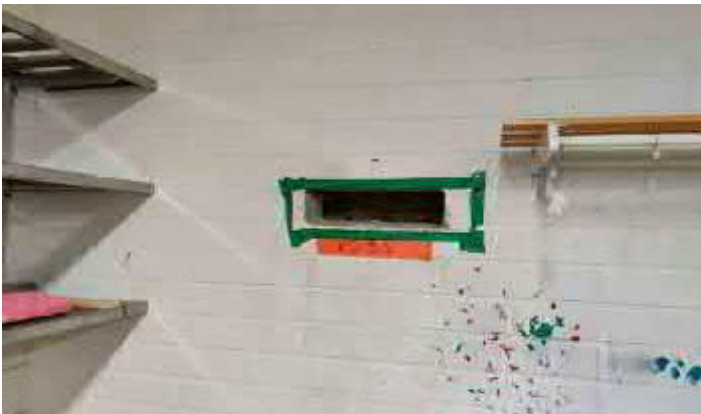
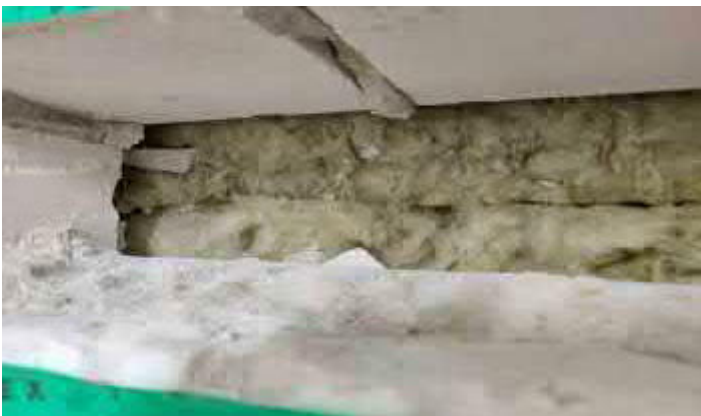
Kortti1-KS3.2

Avaus	Rakenne	Tila	Sijainti	Kerros	Ilmansuunta	Tekoreitti	Avaustyyppi
KS3.2	KS	1209	seinän keskelle	1.krs	-	Sisäkautta	Tiilen irrotus: 1 tiili
Rungon havainnot		Eristeen havainnot		Ilmansulun/levyn havainnot		Muiden rak.osien havainnot	
Ei poikkeamaa		Ei poikkeamaa		Ei poikkeamaa			
Hajut		Kosteusmittaukset		Muut mittaukset		Merkitäinekokeet	
Ei hajua		Eristetila T=17,2, RH=57,5%, a=8,47g/m3		0			
Mikrobinäytteet		PAH-näytteet		Asbestinäytteet		VOC-näytteet	
KS3.2.1 Mineraalivilla							
Rakenteen tarkastus		Rakenteen suunnitelmista poikkeavuudet					
Kuten suunnitelmissa							
Päivämäärä	Muuta						
24.2.2020
