# KÄRSÄMÄEN PUUKOULUN KORJAUSSELOSTUS

# KORJAUSSELOSTUS

## KÄRSÄMÄEN PUUKOULU | SAATSI ARKKITEHDIT | 5.5.2022

Kärsämäen puukoulu  
Kärsämäentie 46  
20360 Turku  
853-84-4-27

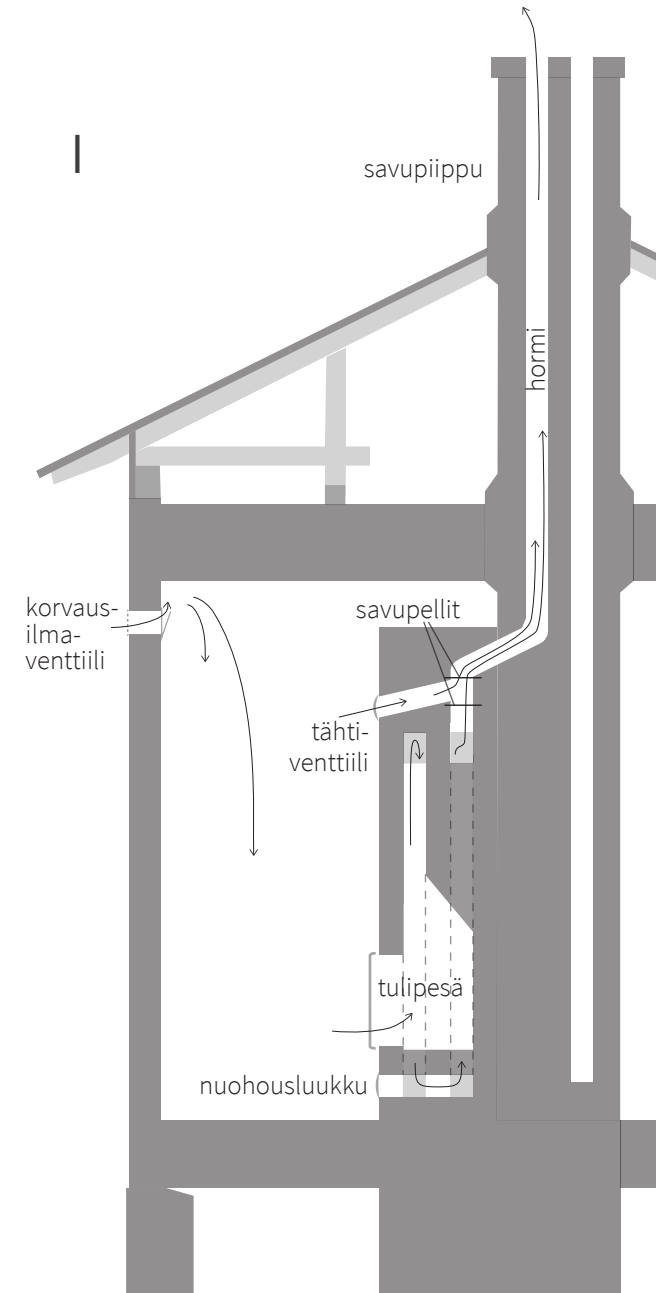
Painovoimainen ilmanvaihto perustuu luonnonlakeihin, joiden mukaan lämmin ilma nousee ylöspäin, ja sen noustessa alapuolelle syntyy alipaine, joka vetää paikalle uutta ilmaa (**kuva 1**). Normaaleissa painesuhteissa huoneen yläosa on yleensä hieman ylipaineinen ja alaosa alipaineinen. Koska painovoimainen järjestelmä saa käyttövoimansa lämpötila- ja ilmanpaine-eroista, ilmavirta vaihtelee sään, vuorokauden ja vuoden mittaan. Kun järjestelmän teho vaihtelee, laskennallinen vaatimustenmukaisuuden osoittaminen sekä käyttöönoton yhteydessä tehtävä mittaaminen on vaikeampaa kuin koneellisissa järjestelmissä.

Kärsämäen koulutalojen tulisijoissa on tähtiventtiilit, joiden avulla ilma saadaan vaihtumaan, vaikka tulisijapelti eli alempi pelti olisi kiinni. Tähtiventtiili on säädettävä pyöröventtiili uunin yläosassa (**kuva 1**). Se liittyy savuhormiin tulipesän reittiä suuremmin ja poistaa siksi ilmaa myös lämmityskauden ulkopuolella. Kun muuri on lämmin, myös suoraan muuriin tehty poistoilmaventtiili vetää. Venttiilit toimivat, kun ne vain pidetään auki.

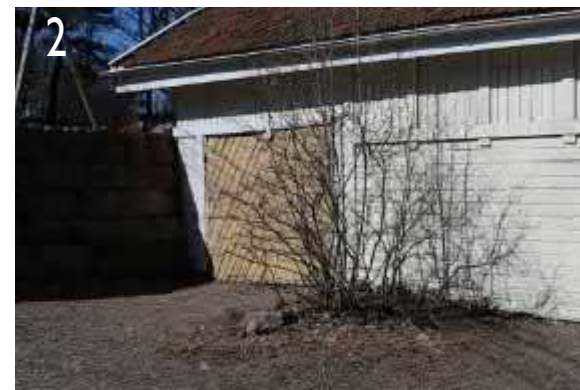
- Kaikki koulurakennusten sokkelia tai julkisivua vasten kasvava kasvillisuus poistetaan noin puolen metrin etäisyydeltä rakennuksista.
  - Talousrakennusta vasten kasvava pensas säilytetään (**kuva 2**). Rakennusta vasten kasvavia oksia karsitaan säännöllisesti.
- Poistettavaksi määrättyjen pensaiden kannot ja juuret raivataan pois vähintään kasvualustaan kuuluvien maakerrosten alapintaan saakka.
- Kaikki sellaiset pihan puut ja muu kasvillisuus, jotka ovat korjaustöiden aikana alttiita vaurioitua, suojataan RT 89-10998 (Kasvillisuusalueiden maatyöt) kohdan 7 (Kasvillisuuden ja luontoalueiden suojaaminen) mukaisesti.

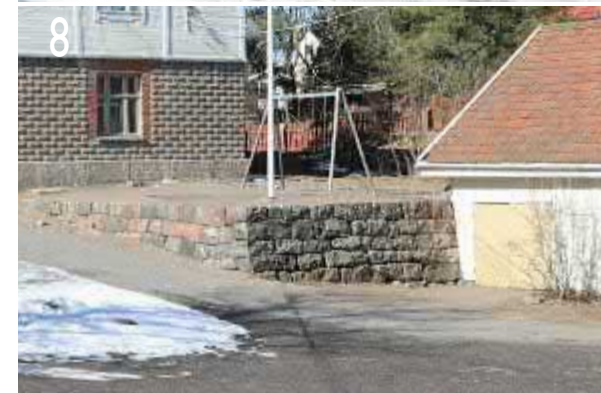
Tontilla ja osittain sen ulkopuolella kiertää suojeltu aita. Ei toimenpiteitä. Talousrakennuksen vieressä on kivihaikoista rakennettu tukimuuri, jossa putoamiskorkeus on parin metrin luokkaa (**kuva 8**). Muurin reuna varustetaan kaiteella arkkitehdin suunnitelmien mukaisesti.

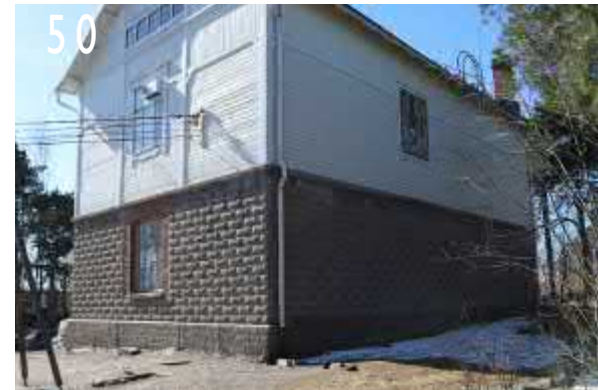
Enemmistö 1. kerroksen ulkoseinästä on onttoa betoni-harkkoa (kuva 50). Harkkojen yläpinnassa on betonista valettu kerroslista. Harkon laastisaumoissa on paikoin halkeamia ja kerroslistassa on murtumia (kuva 53).

Harkotuksen ja kerroslistan halkeamat ja täytetään ja kolot peitetään kalkkisementtillaastilla KS35/65 siten, että sadevesi ohjautuu jatkossa pois päin rakenteesta. Erityisen tärkeää on varmistaa, ettei sadevesi pääse valumaan ja seisomaan rakenteen sisään. Vain ehjä harkko toimii lämmöneristeenä.

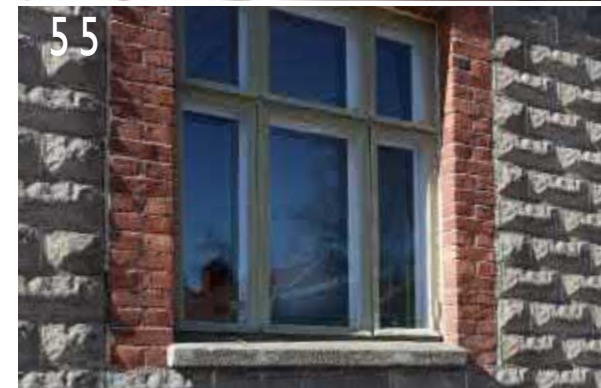
Uudemman koulurakennuksen ikkunat ovat rakennepäätteeltään vastaavat kuin vanhemmassa koulurakennuksessa (kuva 55). 1. kerroksessa ikkunoiden ja ikkunapenkin väliin on päässyt vettä ja ikkunoiden alakarmit ovat päässeet lahoamaan. Kosteus on irrottanut voimakkaasti myös alapuitteiden maalipintoja.

Ikkunat kunnostetaan arkkitehdin ohjeen mukaisesti.

- Puu- ja metalliosat korjataan ja lasituksen ja puiterakojen tiiviys varmistetaan.
- Puitteet litteroidaan ja kunnostetaan paikoiltaan irrotettuina. Karmit pyritään kunnostamaan paikoiltaan.
- Vesipenkin ja alakarmin väli tiivistetään pohjamaalauksen jälkeen kittamalla.
- Kaikki puu- ja metallipinnat maalataan.
- Kaikki puitteet tiivistetään silikonikumitiivistenauhalla.

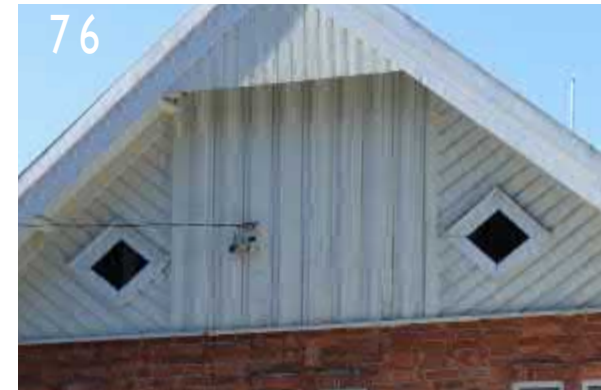
Ulkoseinät on osittain puhtaaksimuurattu ja osittain vaaka- ja pystypaneloitu. Ovikamanan tasalla kulkee korostevyö (tiltä / lautaa). Itäpäädyssä on detaljoidumpaa verhousta, ja myös diagonaalipaneelia (**kuva 76**). Länsipääty on verhottu 1990- tai 2000-luvulla. Paikalla on todennäköisesti aiemmin ollut käynti heinäparvelle.
