TURUN KAUPUNKI, TILAPALVELUT

TURUN LYSEON KOULU

Julkisivujen kuntotutkimus

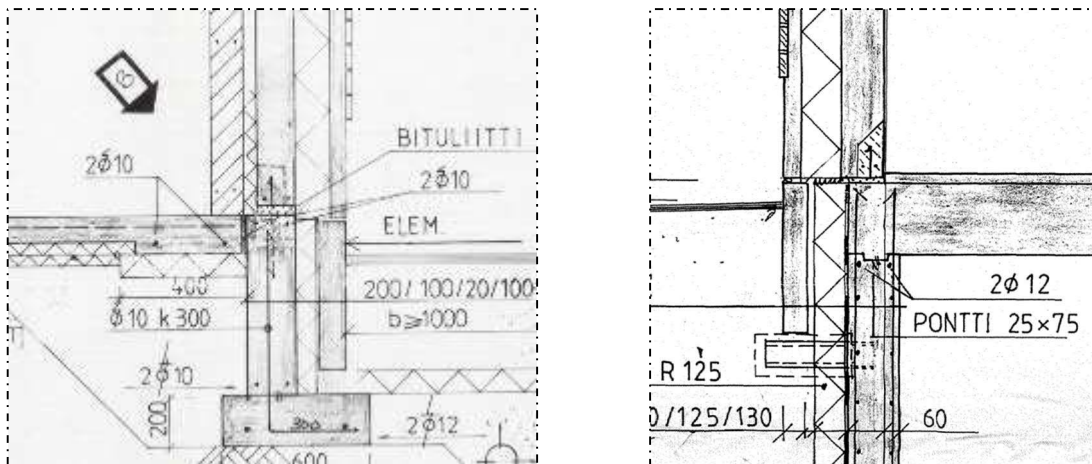
Kuva 2. Vasemmalla sokkelirakenne **SK1**, oikealla sokkelirakenne **SK2**.

Sokkelirakenteet olivat monin paikoin erittäin matalat ja ulkoseinärakenteen alaosa sijaitsevat lähellä maanpinnan tasoa. Sokkelirakenteista ja sokkelirakenteen sekä ulkoseinärakenteet saumakohdista havaittiin monin paikoin kosteuden aiheuttamaa värimuutosta ja mm. sammalkasvustoa. Sokkelielementeistä havaittiin yksittäisiä vaurioitumisia. Lounaissivustalla keittiöhenkilökunnan taukotilan kohdalla havaittiin sokkelielementissä halkeilua. Eteläsiivustalla sijaitsevat paikallavaletut sokkelirakenteet olivat heikkokuntoisia, ja niissä esiintyi näkyvää betonipintojen rapautumista sekä näkyvien betoniterästen ruostumista.

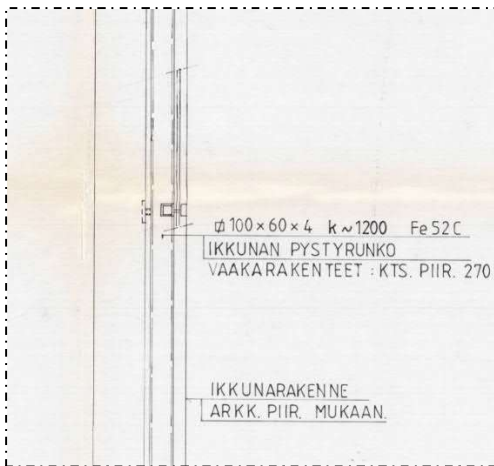
Kuva 16. Ruokalan lasiseinärakenne.

Pohjoissivustalla sijaitsevasta lasiseinärakenteesta havaittiin yksittäinen vaurioitunut lasielementti. Elementtien saumaukset olivat alkuperäisiä ja niissä oli ikääntymisen merkkejä. Myös muissa metallikkunarakenteissa (käytävät) havaittiin ikääntymisen merkkejä saumauksissa.

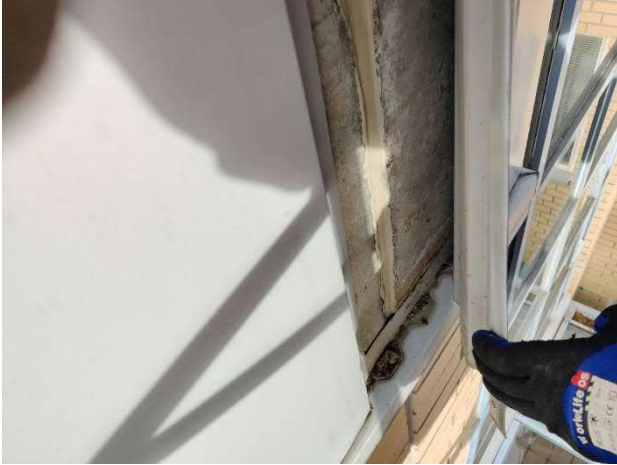
Kuva 29. Julkisivujen yläosat on pellitetty, pellitys on kiinnitetty elementtiin upotettuihin painekyllästettyihin vaakapuihin.

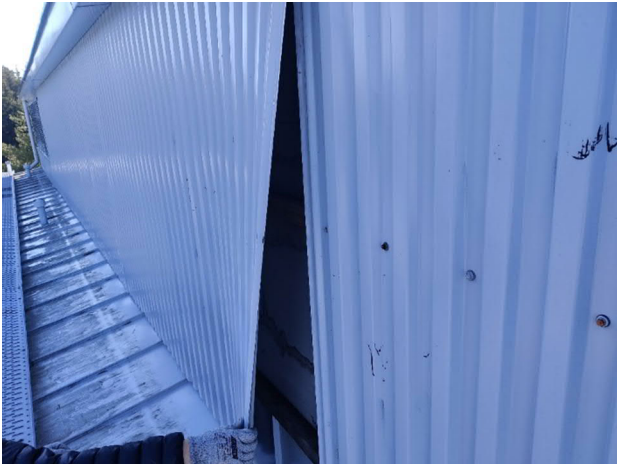
IV-konehuoneiden seinärakenteet tutkittiin pistokoeluoontoisesti. Pellityksen taustalta havaittiin kosteusjälkiä vaakapuiden ja tuulensuojakipsilevyn kohdalta.

Kuva 31. IV-konehuoneen seinärakenne tarkastettiin ulkokautta.

IV-konehuoneiden seinärakenteiden tuulensuojakerroksista havaittu kosteus saattaa olla peräisin rakenteisiin puutteellisten pellitysten kautta kulkeutuneesta tuiskulumesta ja sen sulamisesta.

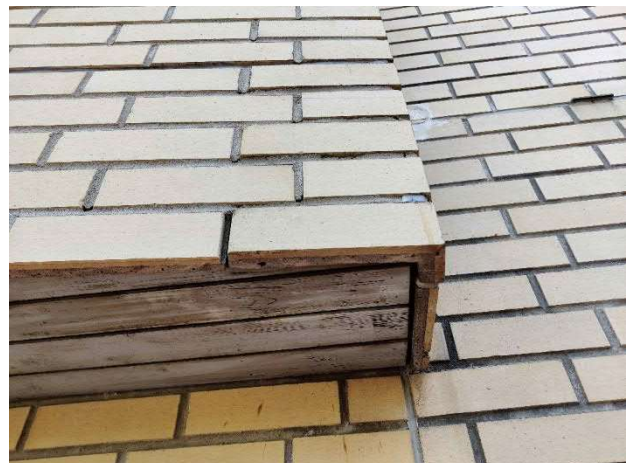
Länsisivustalla, lastauslaiturin yläpuolella sijaitsevat kevytrakenteiset ulokerakenteet voivat muodostaa tulevaisuudessa turvallisuusriskin mahdollisesti putoavien tiililaattojen osalta. Tiililaattojen saumat olivat laajalti irtoilleet ja rapautuneet ja tiililaattojen tartunta on heikentynyt, joka havaittiin laajoista kopoalueista vasaroinnin yhteydessä.

Kuva 34. Länsisivustalla sijaitseva ulokerakenne on ohut betonielementtirakenne, joka on saumattu paikan päällä. Rakenne on kiinnitetty rst-kannakkein puurunkoon.

Tutkimusten perusteella julkisivujen kuorielementtirakenteiden käyttöikä voidaan jatkaa vielä 15-25 vuotta uusimalla elementtisaumat kokonaisuudessaan, suorittamalla huolelliset paikkakorjaukset havaittuihin vauriokohtiin ja vähentämällä julkisivuihin kohdistuvaa kosteusrasitusta kokonaisuudessaan muiden peruskorjauksessa tehtävien korjausten yhteydessä. Länsisivustan kevytrakenteiset ulokkeet suositellaan uusittavan. Vaihtoehtoisesti länsisivustan ulokerakenteen tiililaatat voidaan kiinnittää uudelleen ja uusia saumat.

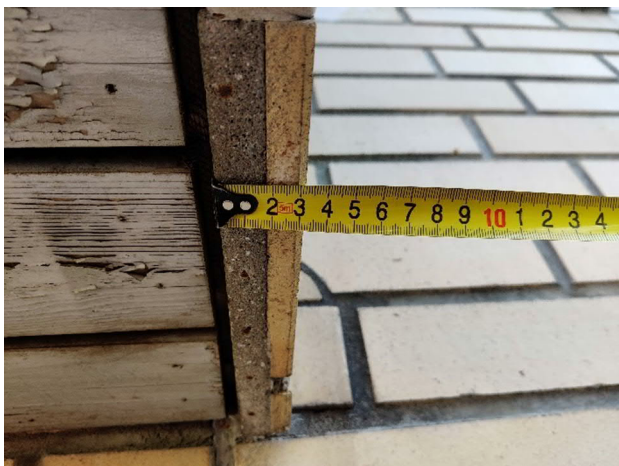
Kuva 35. Ulokerakenteessa ohut betoninen runkorakenne, johon on kiinnitetty tiililaatta.

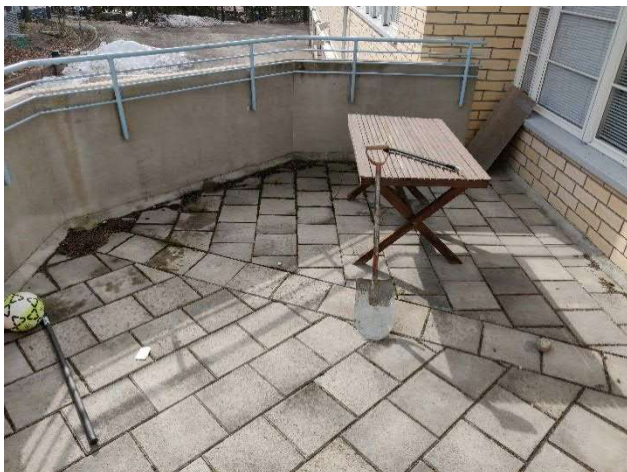
Eteläisivustan parvekelaatan betonissa havaittiin pakkasrapautumaa. Parvekkeen kaiderekenteisiin on kohdistunut huomattavaa kosteusrasitusta ja karbonatisoituminen on edennyt koko rakenteen läpi. Betoni on heikkokuntoista ja kohtalaisesti rapautunutta. Parvekkeeseen suositellaan laajempia betonikorjauksia.

Parvekerakenteen vedenpoistossa ei havaittu puutteita. Yläpuolelta todettiin parvekerakenteen olevan suunnitelmien mukainen. Parvekekaiteesta havaittiin halkeilua.

Kuva 43. Yleiskuva eteläsivustan parvekkeesta.

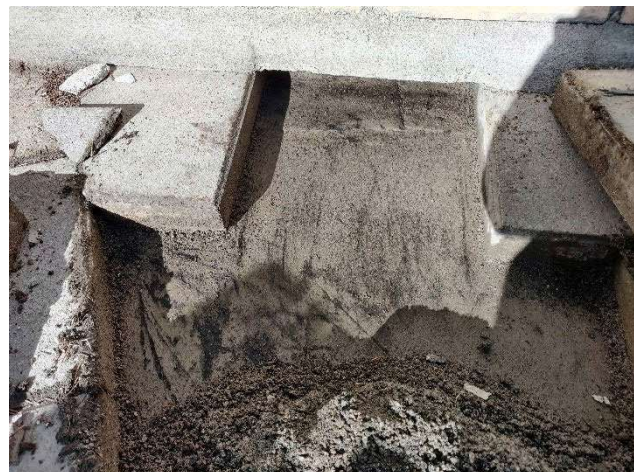
Kuva 44. Vedeneriste oli tutkimusten perusteella yhtenäinen ja ylösnosto oli ehjä.

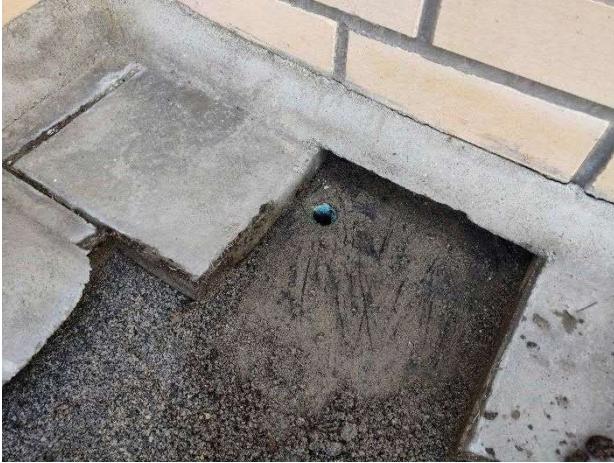
Kuva 45. Vedenpoistossa ei havaittu puutteita.

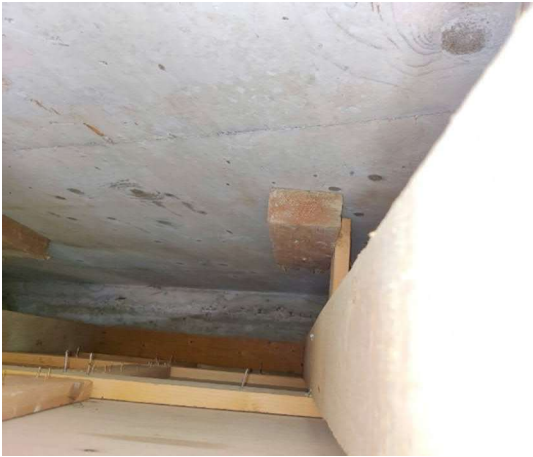
Kuva 47. Parvekelaatan alaosa ei havaittu silmämääräisesti poikkeavaa.

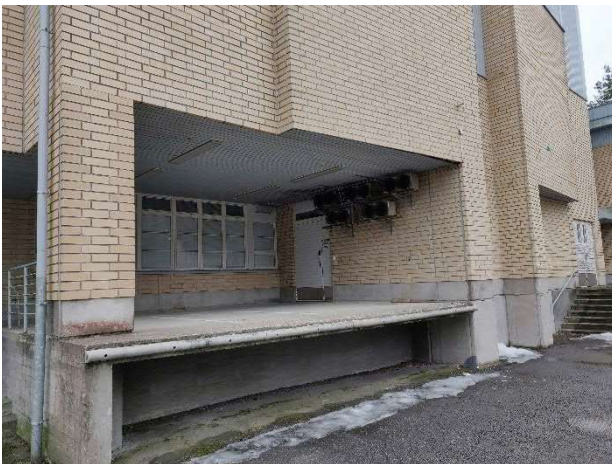
Lastauslaiturissa betonin pintaosat ovat rapautuneita ja kuluneita jatkuvan sadevesirasituksen aiheuttamana ja betoniin suositellaan paikkakorjauksia.

Lastauslaiturin ulokerakenteen etuosan betonista havaittiin betonipinnan kulumaa / pinnan rapautumista.

Kuva 49. Yleiskuva lastauslaiturista

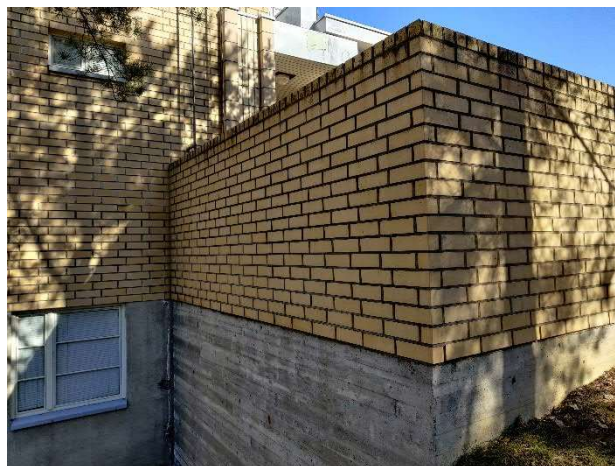
Piha-alueen muurausten sokkelirakenteissa on havaittavissa kohtalaista rapautumaa ja korroosiovaurioita ja niihin suositellaan betonin paikkakorjauksia. Muuraukset ovat ehjiä eivätkä tarvitse laajoja korjauksia. Betonissa tukimuureissa, kaiteissa ja porrasrakenteissa on vaihtelevaa rapautumaa ja rikkoutuneita laattoja, korjaukset voidaan suorittaa suurimmaksi osaksi paikkakorjauksina.

Kuva 60. Pihamuuri lounaissivustalla.

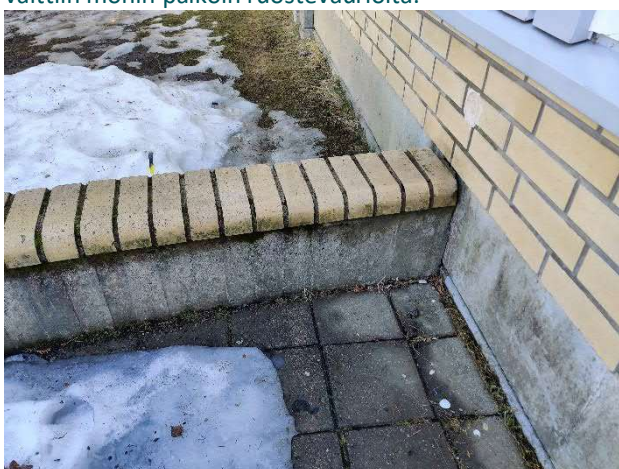
Kuva 61. Pihamuuri pohjoissivustalla.
