RS¹⁵ Kuntoarvio

Luolavuoren koulutalo

Luolavuorentie 36
20720 TURKU

Tarkastuspäivä 19.4.2018
Päivitetty 23.5.2018

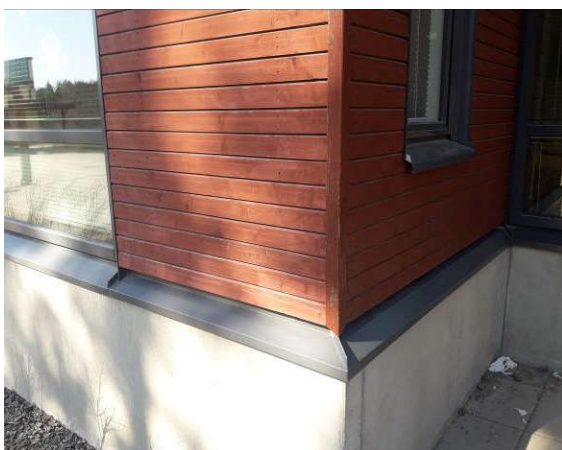
Sokkelin päällä olevaa suojapellitystä

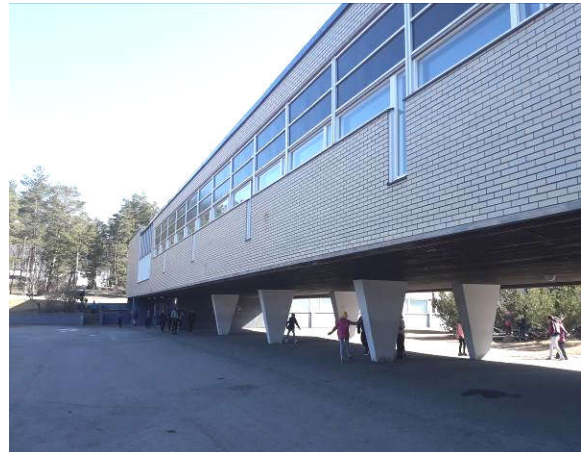
Yksi osa kiinteistöä on kannateltu betonipilareilla

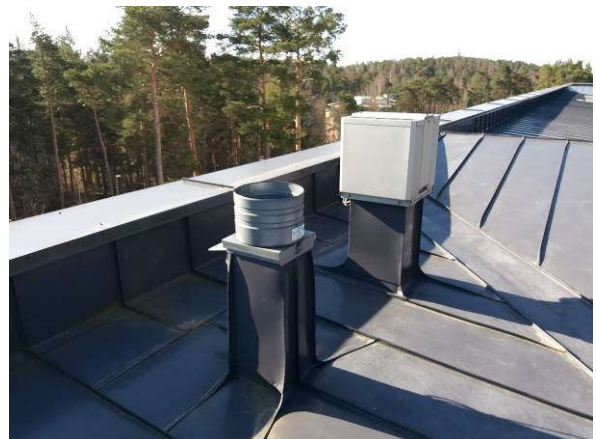
Vesikatolla sijaitsevia huippuimureita.
