TURUN KAUPUNKI, TILAPALVELUKESKUS

## LUOLAVUOREN KOULU

Kosteus- ja sisäilmatekninen kuntotutkimusraportti

31.3.2020

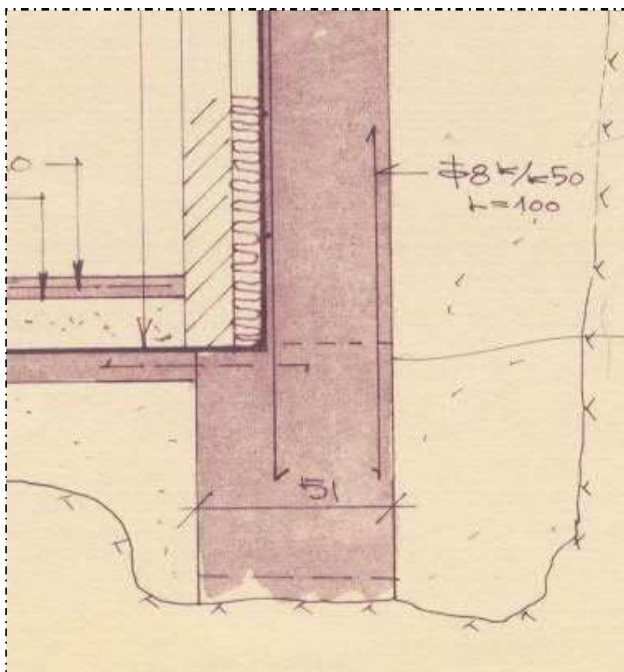
Kuva 9. Alkuperäisiin leikkauskuviin ei ole merkitty salaojia.

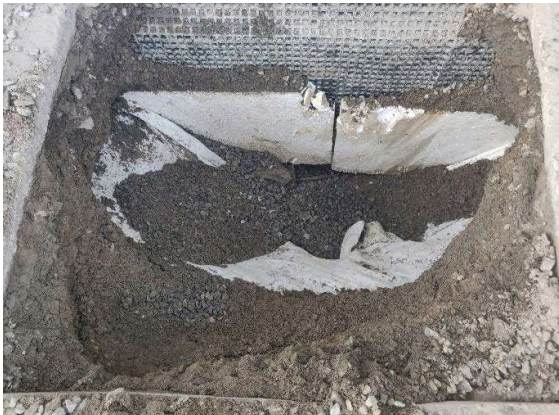
Koekuopasta KK2 tehtyjen havaintojen perusteella pystysalaojakerros oli suunnitelmien mukaisesti salaojasoraa. Salaojaputken korkeusasema oli suunnitelmista poiketen koekuopan kohdalla anturapinnan yläpuolella. Koekuoppa kaivettiin kallionpintaan asti. Sisäpuolisissa rakenneavauksissa havaittiin viitteitä anturan ja perusmuurin kautta nousevasta kapillaarisesta kosteusnoususta. Koekuopasta KK1 ei päästy tarkastamaan salaojan korkeusasemaa. Koekuopasta havaittiin, että ulkopuolinen vedeneriste on irronnut yläreunasta uuden ja vanhan puolen nurkalla.

Kuva 11. Koekuoppa KK2 rakennuksen kaakkoisseinustalla.

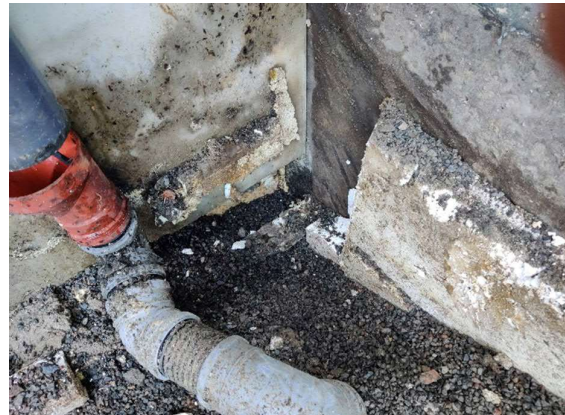
Kuva 12. Koekuoppa KK1 laajennusosan ja alkuperäisen osan liittymäkohdassa.

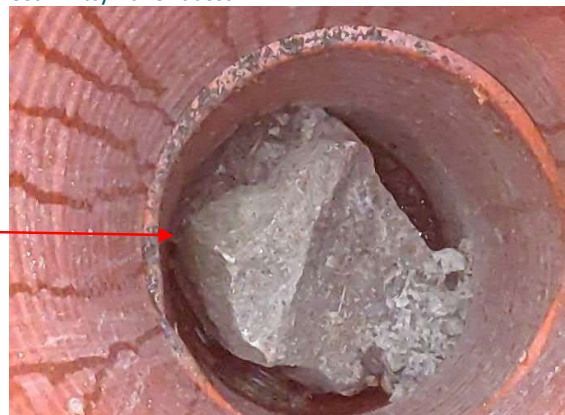
Tarkastuskaivoja on rakennuksen vierustoilla. Vanhan puolen pohjoiskulmassa olevan salaojan tarkastuskaivon sakkapesästä havaittiin suuri kivi, joka oli estänyt putkiston huollon. Uuden ja vanhan puolen rajalla pohjoisessa sisänurkassa sijaitsevan salaojan tarkastuskaivon alaosan havaittiin olevan täynnä sepeliä.

Kuva 14. Luoteisnurkan salaojakaivon pohjalta havaittiin suuri kivi.

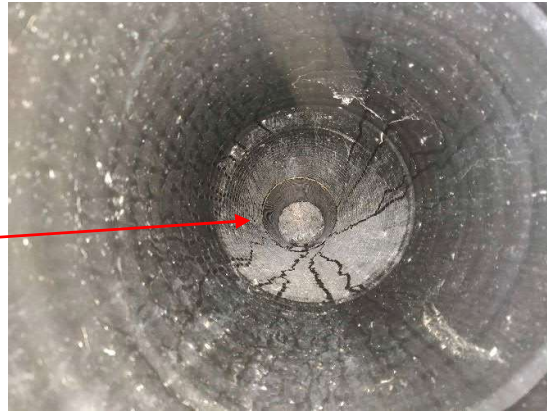
Kuva 16. Salaojan tarkastuskaivon pohjalla havaittiin se-  
peliä putkien yläpuolella.

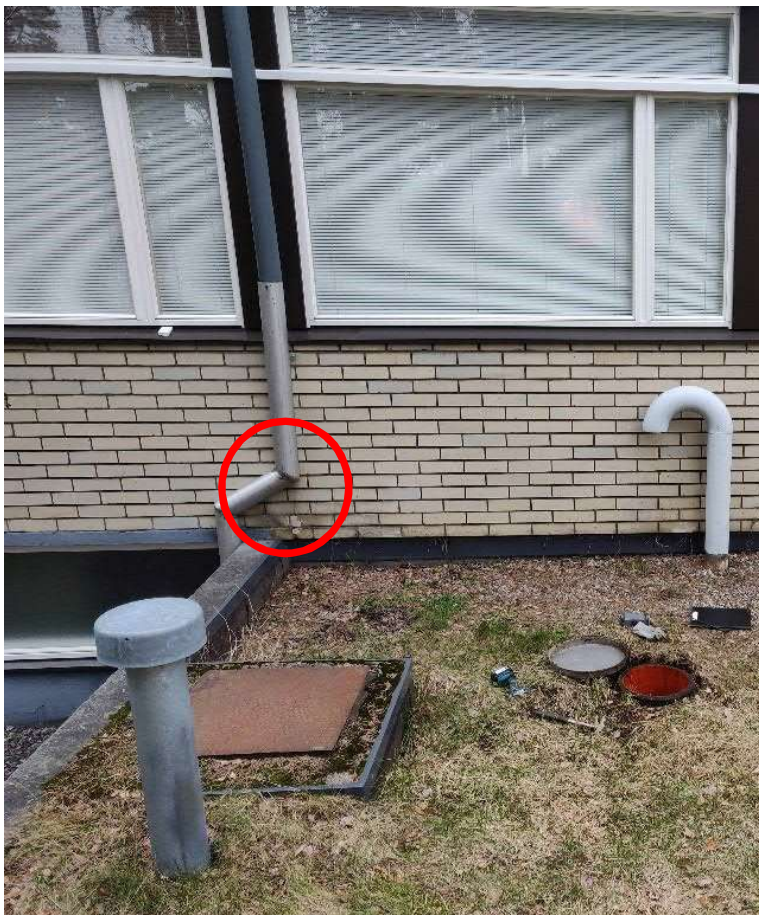
Sadevedet johdetaan katoilta ja katoksilta suoraan sadevesijärjestelmään. Sadevedenohjauksessa havaittiin puutteita rakennuksen lounaiskulmassa. Sadevesiputken havaittiin vuotavan ja kastelevan maanvastaista seinärakennetta. Uuden ja vanhan puolen nurkalla sijaitsevasta sadeveden tarkastuskaivosta havaittiin tukos sadevesiputkessa, jolloin sadeveden on mahdollista padottua. Vanhan osan pohjoisnurkassa sijaitsevan sadevesikaivon muovinen rassiputki oli hajonnut. Sadevesikaivoissa havaittiin katolta sadevesijärjestelmiä pitkin kulkeutuneita tennispalloja.

Kuva 17. Rakennuksen lounaissivustalla väestönsuojan kohdalta havaittiin vuotava rännisyöksyputki.

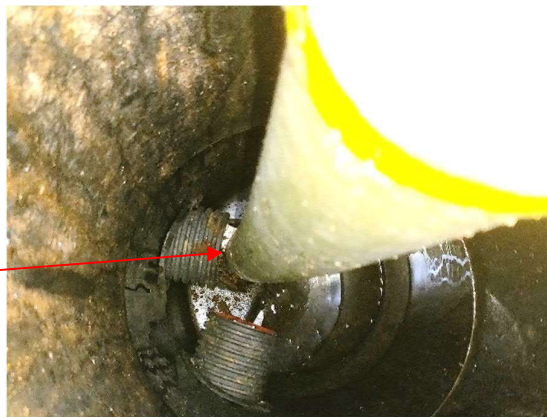
Kuva 19. Rännivesiputki on tukkeutunut.

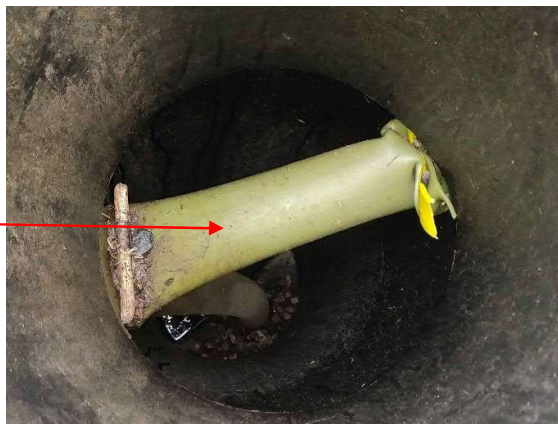
Kuva 21. Sadevesikaivon rassiputki on rikkoutunut.

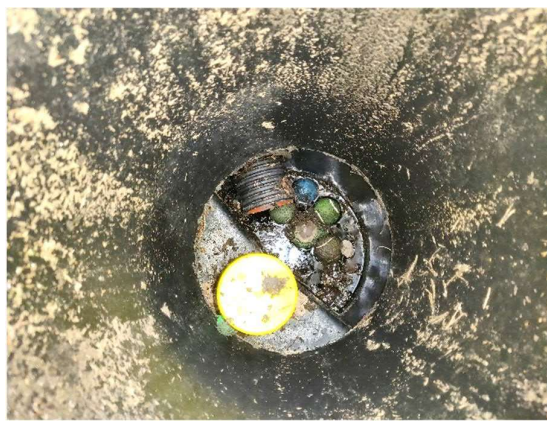
Kuva 23. Kaivossa on palloja pihaleikeistä.

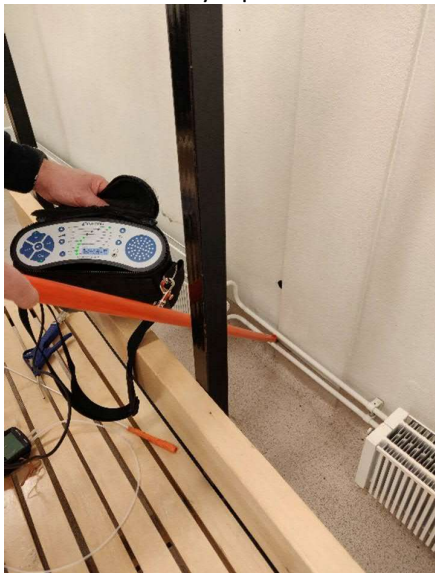
rakenteen liittymäkohdissa. Alapohjan rakenneavauksen perusteella todettiin, että pohjalaatan ja pohjalaatan päältä alkavan tiilimuurausten liitoskohta on epätiivis. Tarkemmat mittauspaiikat ja merkkiainekokeiden tulokset on esitetty raportin liitteenä olevissa pohjakuvissa.

Kuva 33. Merkkiainekokeissa havaittiin ilmavuotoja maanvastaisten seinien eristekerroksesta sisäilmaan. Ilmavuotoreittejä olivat lattian ja seinärakenteen liittymäkohdat.

- Poistetaan maanvastaisista seinärakenteista vaurioitunut eristemateriaali ja pinnoitetaan seinien sisäpinnat kosteutta läpäisevällä lämmöneristeellä kuten kalsiumsilikaattilevyt. Vaihtoehtoisesti parannetaan rakenteen ilmapitävyyttä sisätiloihin nähden suorittamalla rakenneliittymiin tiivistyskorjaukset.

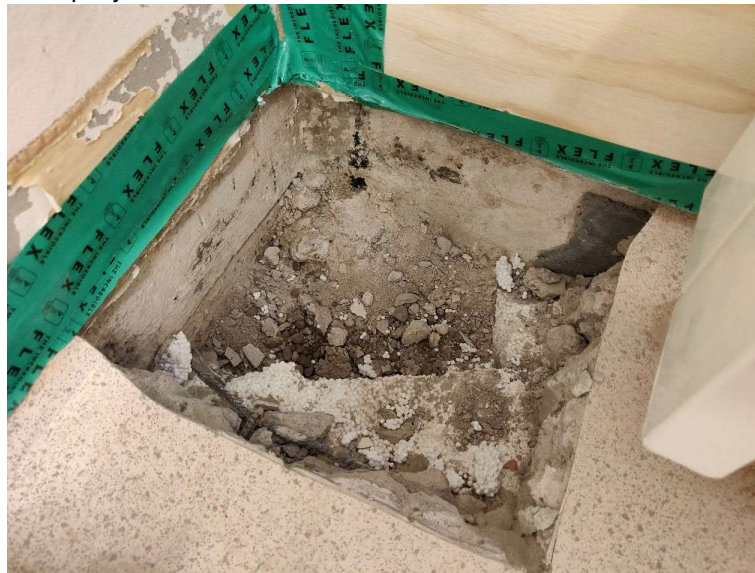
Kuva 34. Maanvastaiset seinärakenteiden muuraukset nousevat kantavan pohjalaatan päältä. Pintalaatan alapuolista tiilimuurauksen pintaa ei ole rapattu.

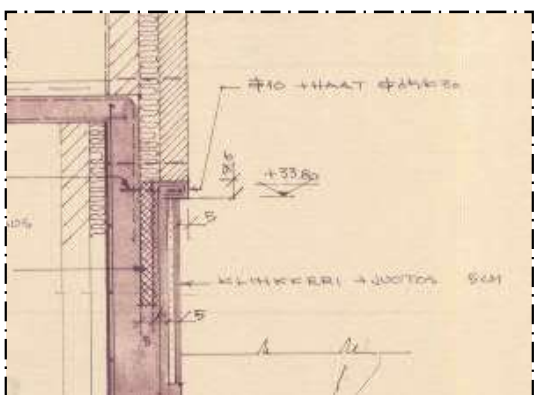
Sokkelirakenteessa SK1 ei havaittu klinkkerilaattaa rakenteen ulkopinnassa.

Kuva 36 Sokkelirakenne SK1

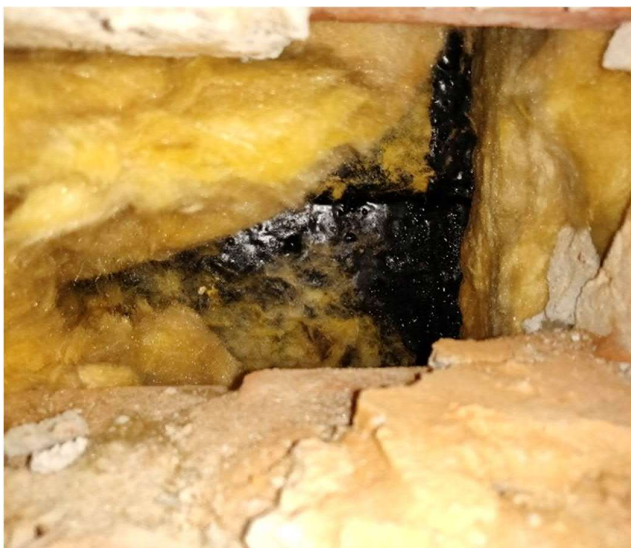
Kuva 39. Ulkoseinärakenteen sisäpuolisen pikisivelyn pinnassa havaittiin vesipisarointia.

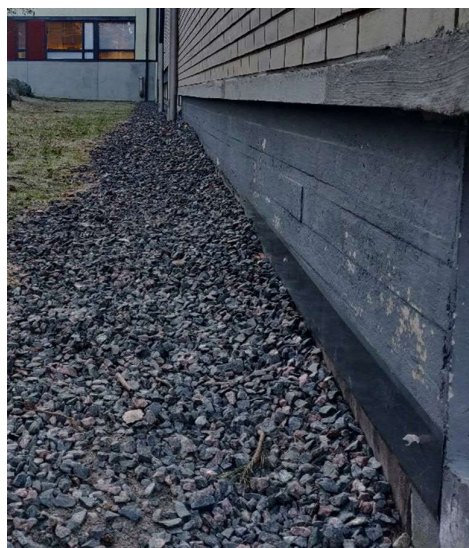
Kuva 40. Rakenteen SK1 ulkopuolinen betonipinta oli maalattu. Maalaus oli monin paikoin hilseillyt.

tiiliverhouksen kautta sokkelirakenteeseen kulkeutuva sadevesi on voinut aiheuttaa vaurioita. Julkisivua ei ole pinnoitettu suunnitelmien mukaisesti klinkkerilaatalla ja maali oli paikoin lohkeillut. Kosteutta on voinut siirtyä eristetilaan myös kapillaarisesti esimerkiksi viistosateen vaikutuksesta. Rakenteesta on ilmayhteys sisätiloihin ulkoseinärakenteen eristetilan kautta ja vaurioilla on sisäilman laatua heikentävä vaikutus.

Rakenteissa SK1 ja SK2 suositeltavana vaihtoehtona on sokkelirakenteiden uusiminen ja vaurioituneiden eristekerrosten poistaminen. Sokkelinhalkaisuna oleva korkkieriste poistetaan ulkokautta purkamalla ulkoverhous, sokkelin ulkokuori sekä lämmöneristeet ja rakentamalla ne uudestaan. Rakenteen korjauksessa ulkopuolelle lämmöneristeiden pintaan lisätään toimiva pystysalaojakerros. Korjauksilla on pitkä käyttöikätaivoite.

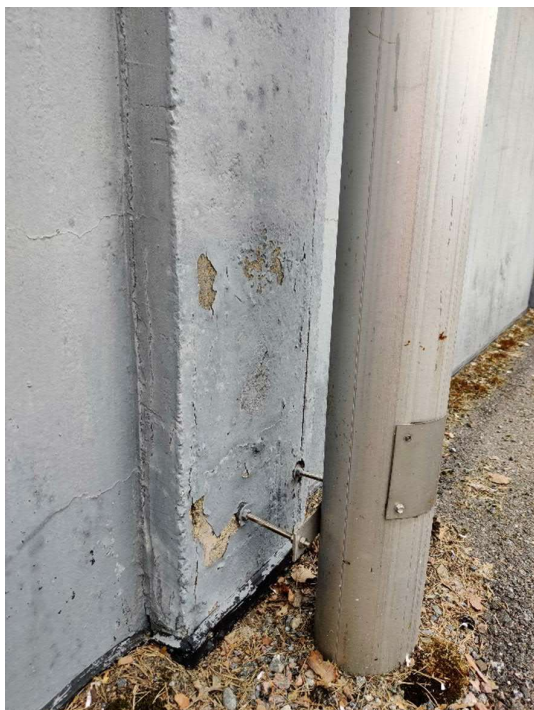
Kuva 41. Sokkelirakenteista havaittiin merkkejä betonin rapautumisesta.

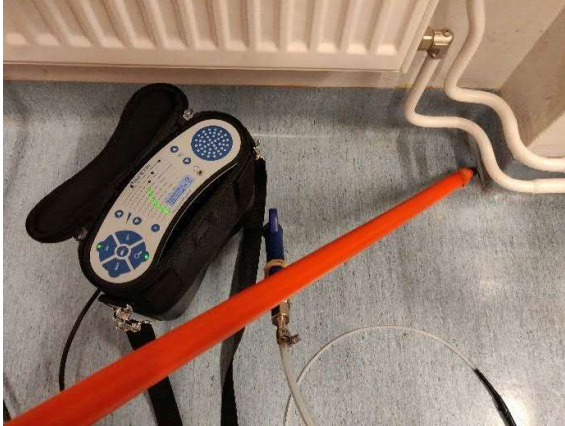
Kuva 45. Pintalaatan ja seinärakenteiden liittymäkohdista havaittiin ilmavuotoreittejä. Muovimatosta havaittiin repeytymiä johtuen pintalaatan painumisesta.

Kaksoislaattarakenteen eristetilassa on mikrobivaurioituneita rakenteita ja merkkiainekoetulosten perusteella tilasta on ilmayhteys sisäilmaan pintalaatan ja seinärakenteiden liitoskohdista valunerotuskaistana käytetyn solumuovin kautta. Todetuilla vaurioilla on sisäilman laatua heikentävä vaikutus.

Kaksoislaattarakenteiden mikrobivaurioituneesta eristetilasta todettujen ilmavuotojen vaikutusta sisäilmaan hallitaan parantamalla rakenteen ilmatiiveyttä tiivistyskorjauksin. Korjauksessa pintalaatan ja seinän sekä läpivientien liitoskohdat tiivistetään soveltuvalla tiivistyskorjausjärjestelmällä. Tiivistyskorjauksen tukena ilmanvaihtoa säädetään niin, että sisätilat säädetään hieman ylipaineisiksi ulkoilmaan nähden.

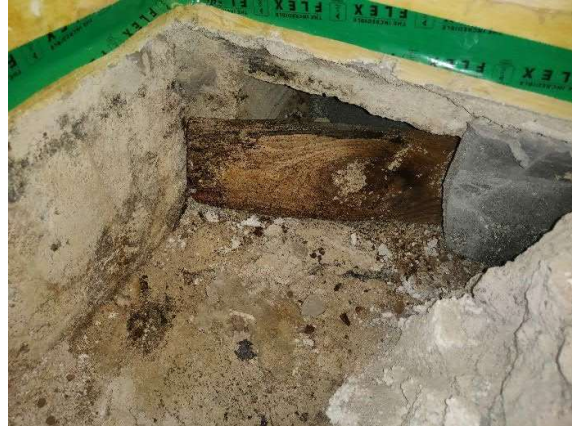
Kuva 46. Alapohjan eristetilasta havaittiin orgaanista materiaalia (mm. muottilautoja).

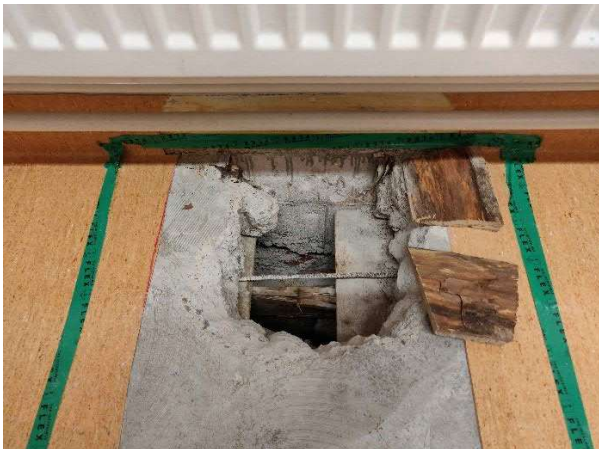
Kuva 50. Rakenneavaus VSS1.1 luokan 263 kautta. Rakenteessa on lahovaurioitunutta puutavaraa. Muovimaton alla sekä rakenteessa todettiin mikrobiperäinen haju.

Väestönsuojan kattorakenteen eristetilassa on mikrobivaurioita. Orgaaninen materiaali on vaurioitunut rakentamisaikaisen kosteuden sekä ulkoseinien kautta välipohjarakenteen reuna-alueelle kerääntyneen kosteuden vaikutuksesta. Rakenteesta on ilmayhteys sisäilmaan ja vaurioilla on sisäilmaa heikentävä vaikutus.

Peruskorjauksessa eristetilän vaurioitunut materiaali poistetaan yläkautta. Pintalaatta puretaan ja vanhat muottilaudoitukset sekä tekniikka puretaan. Väliköt puhdistetaan ja niihin tehdään pölynsidontakäsittely. Tila eristetään uudelleen. Samassa yhteydessä tulee korjata väestösuojan kattorakenteen ja ulkoseinän liitoskohta kosteusteknisesti toimivaksi niin, ettei kosteusrasitusta ulkoseinän kautta eristetilään tapahdu.

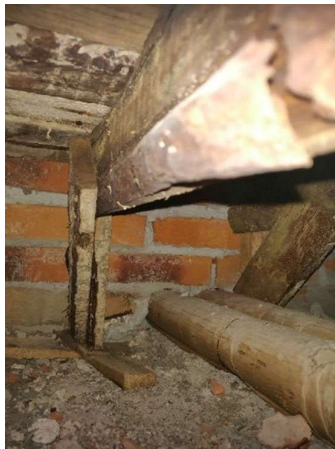
Kuva 51. Kuva rakenteen ilmatilasta. Rakenteessa muottilautoja ja vanhoja lämpölinjoja. Lämpölinjojen eristeet sisältävät asbestia.

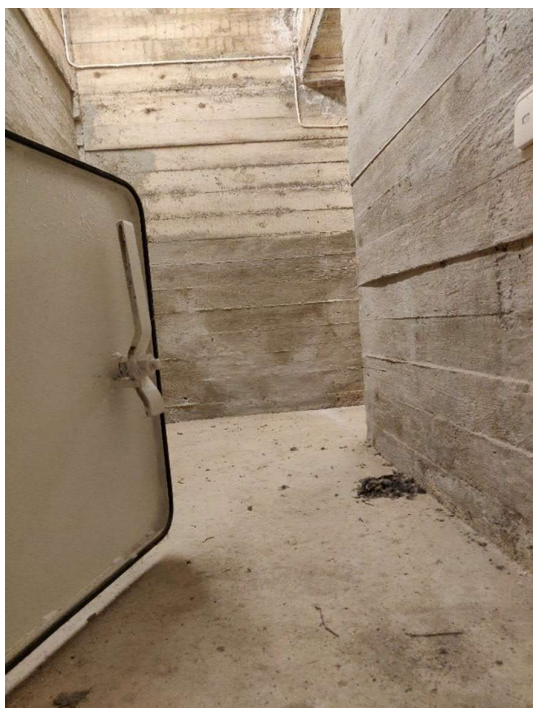
Kuva 52. Pakotunnelit ovat pääosin siistissä kunnossa.

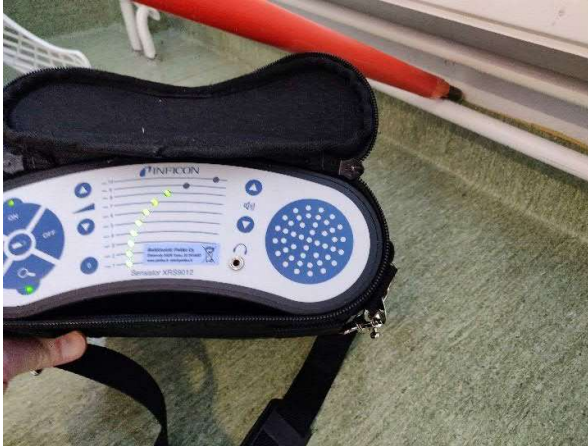
Kuva 73. Merkkiainelaitteistolla havaittiin välipohjan eristeerroksesta ilmayhteyksiä sisätiloihin.

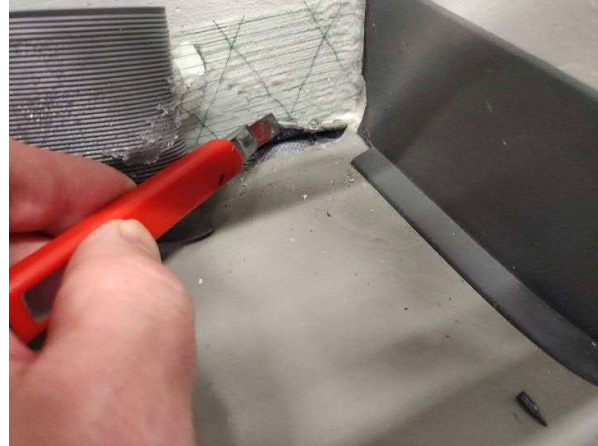
Kuva 74. Myös tiivistyskorjatuissa tiloissa havaittiin ilmayhteyksiä sisätiloihin.

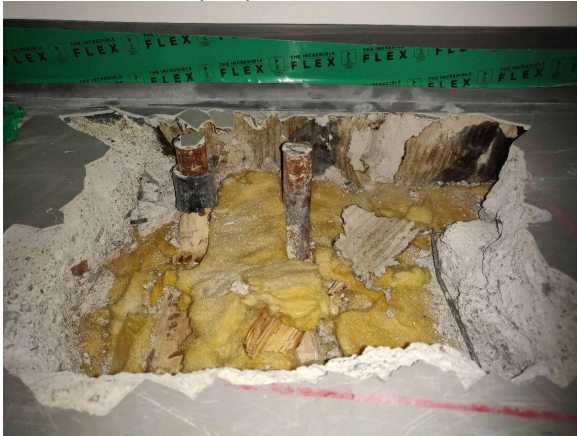
Kuva 75. Välipohjarakenteen pintalaatan valunerotuskaista on laajalti mikrobivaurioitunut. Rakenteissa sijaitsevien lämpölinjojen eristeet sisältävät asbestia.

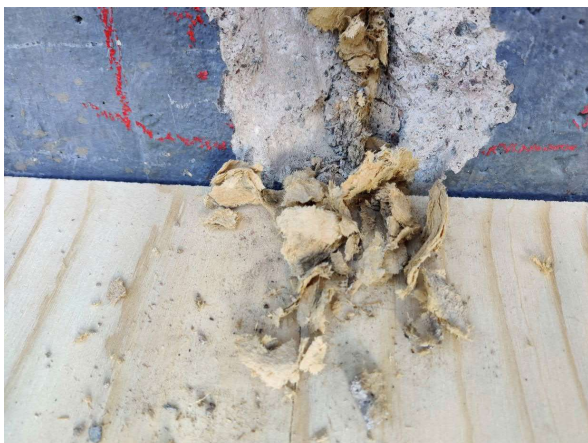
Kuva 80. Pilareiden välisessä liikuntasaumassa oli suunnitelmista poiketen käytetty kovalevyä.

- Vaurioituneet materiaalit jätetään rakenteeseen ja liikuntasauamat tiivistetään.

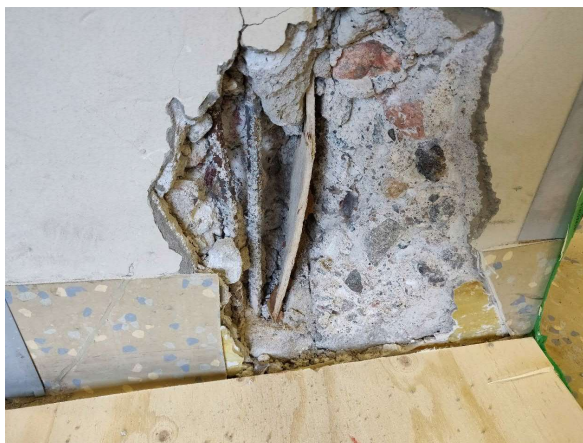
Kuva 81. Rakenneosien välisestä liikuntasaumasta aistittiin mikrobiperäistä hajua ja kovalevy oli rakennuksen alaosissa mikrobivaurioitunut.

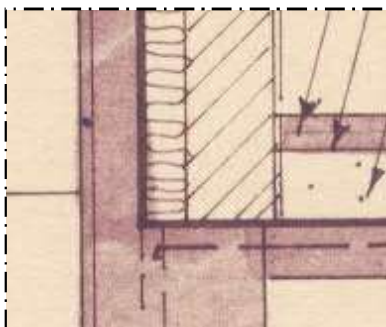
Kuva 94. Seinän ja lattian liittymäkohta.

Kuvassa on esitetty US2 rakenteisen seinän lämmöneristeen ja kosteussulun sijainti lattiarakenteeseen nähden.

- US2 ulkoseinärakenteesta puuttuu tuuletus ja tiivis pinta on rakenteen ulkokuoren sisäreunassa. Kosteussulun sisäpintaan saattaa kondensoitua kosteutta kylmänä vuodenaikana vaurioittaen lämmöneristekerrosta. Kosteus-/ilmavuotojen riskiä lisää se, että tiilisisäkuori ei ole tiivis rakenne.

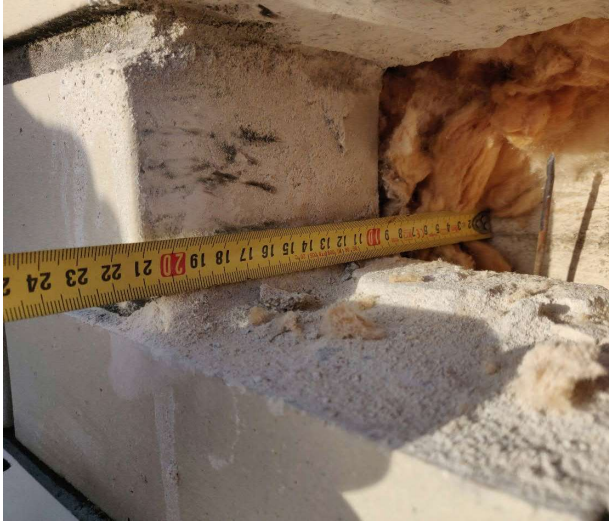
Ulkoseinärakenteeseen US3 tehtiin 2 rakenneavausta ja avauksista otettiin yhteensä 3 materiaalinäytettä. Rakenteessa ei ole tuuletusrakoa. Molemmista rakenneavauksista havaittiin eristeen olevan tummunutta. Etelän puoleisella seinällä avauksessa US3.1 eriste oli vesimärkää. Rakenteen alapuolella sijaitsevasta leukapalkista havaittiin betonin rapautumista ja kosteuden aiheuttamia jälkiä. Havaintojen mukaan rakenteen kuivumiskyky on heikko. Rakenteeseen tehdyissä merkkiainekokeissa ei havaittu ilmapuotoja sisätiloihin päin.

Kuva 96. Julkisivuverhouksen takana ei ole tuuletusrakoa.

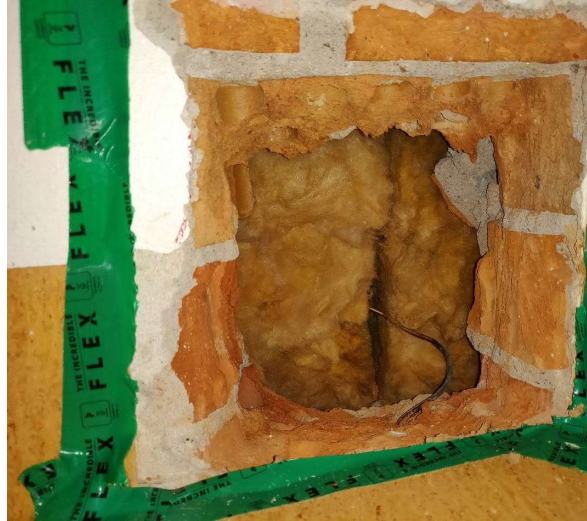
Kuva 97. Ulkoseinän lämmöneristeissä oli rakoja.

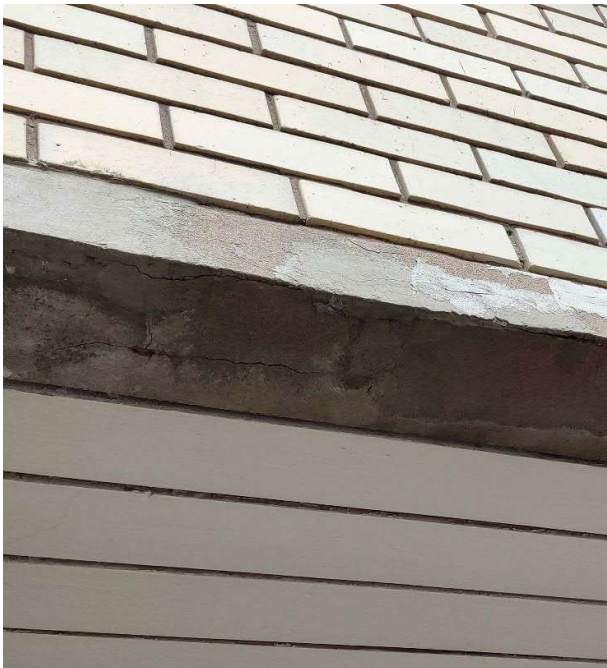
- Tiiliseinien kannatusleukapalkkien kohdalla saattaa olla kastumisen ja jäätyksen aiheuttamaa rapautumista, jolloin betoniteräkset saattavat vaurioitua. Palkin ja rakennuksen rungon välisessä korkkieristeessä saattaa olla yllä mainittuja vuotovesien aiheuttamia kosteusvaurioita.

Kuva 100. Tiiliverhousta kannattelevissa leukapalkeissa on rapautumia ja palkkeihin on tehty paikkakorjauksia.

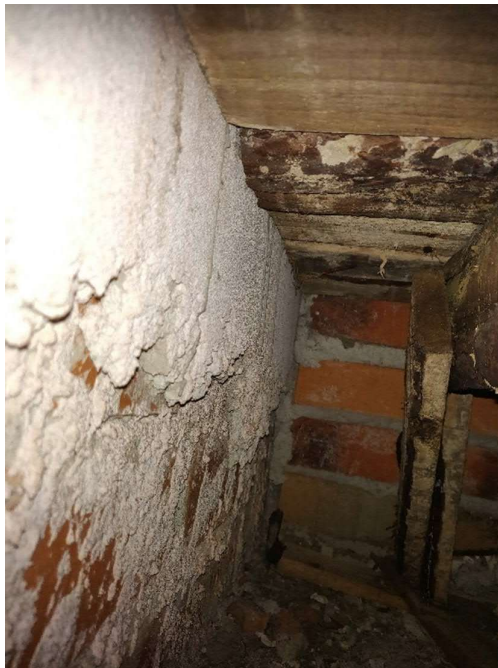
Kuva 101. Ulkoseinärakenteen sisäpuolinen rappaus ei jatku välipohjarakenteen / alapohjarakenteen alaosaan asti. Ulkoseinän eristekerroksesta on ilmayhteys sisäilmaan rappaamattoman pinnan kautta.

Ulkoseinärakenteena käytettyjen tiili-villa-tiili ja tiili-villa-betoni-rakenteiden eristekerrokset ovat laajalti mikrobivaurioituneita. Rakenteessa ei ole tuuletusrakoa eikä rakenne kuivu sateen jälkeen tai se kuivuu hyvin hitaasti. Rakennuksessa ei ole räystäitä ja sade pääsee kastelemaan julkisivua. Sadevettä on ohjautunut julkisivun epätiiveyskohdista kuten ikkunarakenteista seinän eristekerrokseen. Tutkimusten perusteella eriste on kastunut monin paikoin vesimäräksi ja tämä vaikuttaa myös ulkoseinärakenteen eristekykkyyn ja energia-tehokkuuteen. Ikkunoiden yläpuolisissa leukapalkkirakenteissa betoni on rapautunut pakkasen ja kosteuden vaikutuksesta ja vaatii korjauksia. Ulkoseinärakenteiden eristekerroksista on merkittäviä ilmavuotoreittejä sisätiloihin ja vaurioilla on sisäilmaa heikentävä vaikutus.

Ulkoseinärakenteiden eristekerroksista sisätiloihin havaittuja ilmavuotoja sisätiloihin päin tulee hallita parantamalla rakenteen ilmatiiveyttä. Ilmavuotokorjaukset tulee tehdä soveltuvan tiivistyskorjausjärjestelmän mukaisesti ja tiivistyskorjaukset tulee tehdä kauttaaltaan kaikkiin rakenneliittyymiin. Korjausten yhteydessä säädetään ilmanvaihto niin, että sisätilat ovat hieman ylipaineisia ulkoilmaan nähden. Kyseisen korjausmenetelmän käyttöikä on lyhyt ja korjauksessa vaurioitunut materiaali jää rakenteisiin.

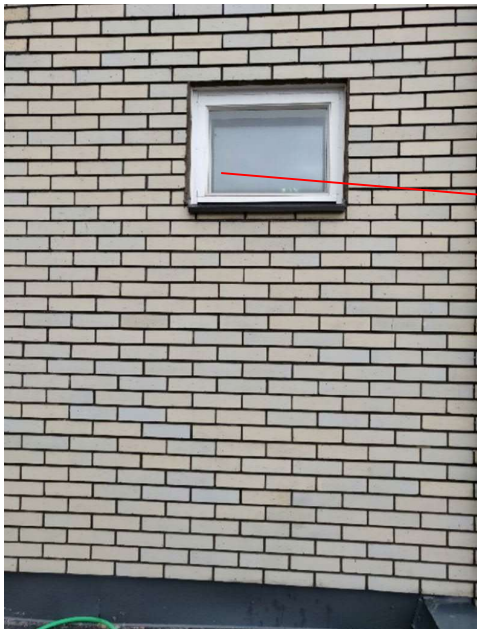
Kuva 103. Poikien wc:n yläikkunan pellitys vuotaa. Ikkunan alapuolisista seinärakenteista havaittiin kosteuden aiheuttamia vaurioita.

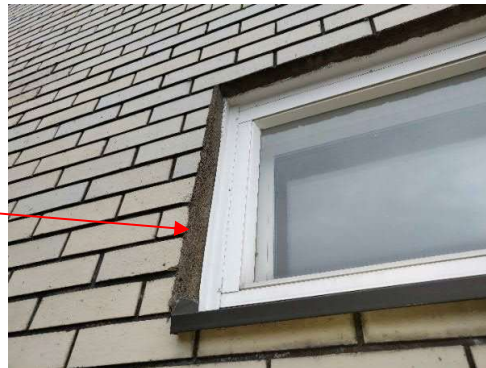
Kuva 104. Ikkunan pellitys vuotaa.

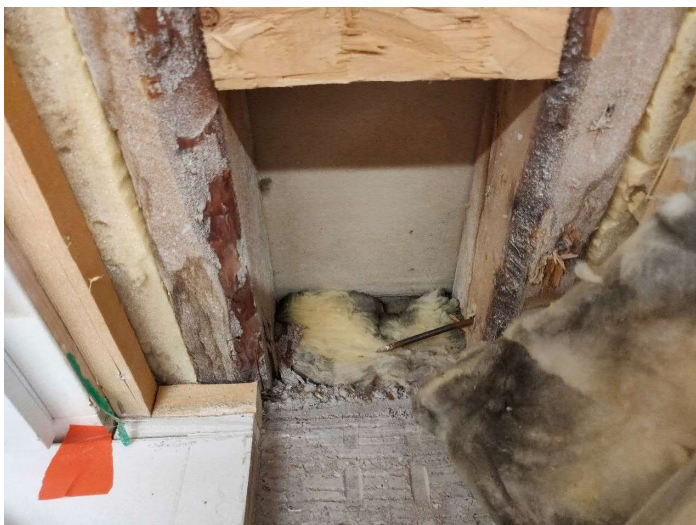
Kuva 105. D-siiven ikkunoiden välisen levytyksen sisäpuolella ei ollut höyrynsulkua. Rakenteen eristekerroksesta oli suora ilmayhteys sisäilmaan.

Ikkunoiden eristekerroksissa ja ikkunoiden välisten kotelorakenteiden eristekerroksissa on mikrobivaurioituneita rakenteita. Myös alkuperäiset apukarmit ovat mikrobivaurioituneet. Mikrobivauriot ovat muodostuneet ulkoseinärakenteiden kautta sekä epätiivien ikkunaliitosten kautta kulkeutuvan sadeveden vaikutuksesta. Koteloiduista ikkunoiden välisistä levytyksistä rakenteista puuttuu höyrynsulku ja rakenteista on ilmayhteys sisäilmaan. Vaurioilla on sisäilman laatua heikentävä vaikutus.

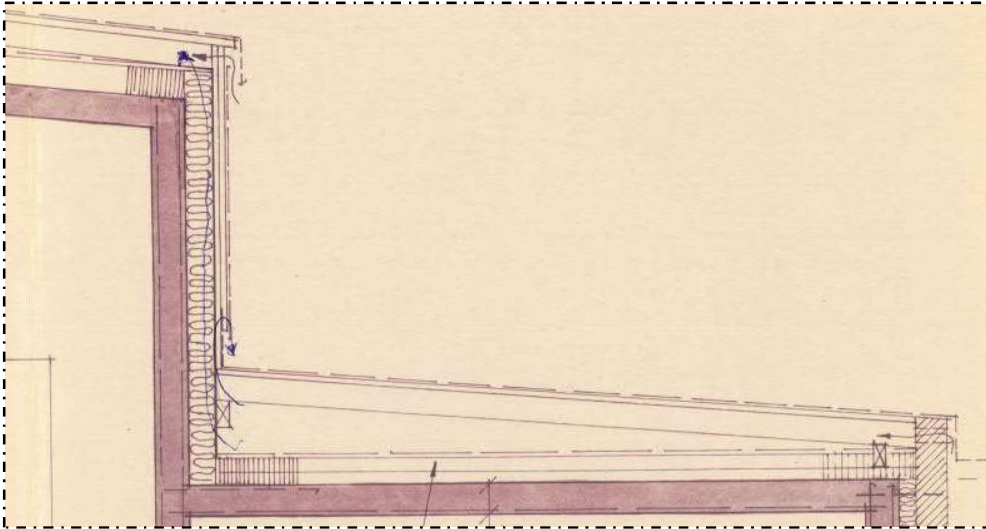
Kuva 112. Yläpohjan tuuletus liikuntasalin alkuperäisen korotusosan kohdalla. Korotusosaan ei ole todennäköisesti lisätty eristettä sillä lisäeristyksellä oltaisiin estetty yläpohjan tuuletus.

- Yläpohjatilan tuuletuksessa harjan kohdalla saattaa olla puutteita. Räystäällä lisäeristys on saattanut tukkia tuuletusreitit. Toimimaton tuuletus lisää yläpohjan eristeen ja puuosien kosteusvaurioriskiä.

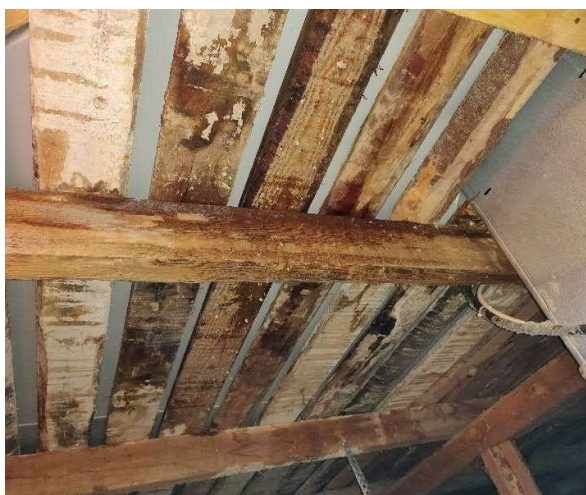
Kuva 114. Vesikatteen alla ei ole aluskatetta. Harvalaudoituksessa oli vesivuotojälkiä huoltoluukkujen ympäristössä.

Kattovuodot, aluskatteen puuttuminen ja peltikaton kondensointi ovat aiheuttaneet kosteusvaurioita yläpohjarakenteisiin. Tarkastusluukuissa on tutkimusten perusteella epätiivelyskohtia ja luukkujen alapuolisiin eristeisiin on kohdistunut kosteusrasitusta. Yläpohjan eriste on mikrobivaurioitunutta ainakin vesivuotokohdian alapuolelta ja eristetilasta on ilmayhteys sisätiloihin liikuntasauvojen sekä IV-kanavien läpivientien kautta. Sisätilat olivat tutkimushetkellä alipaineiset B-siivessä yläpohjaan nähden, joka tehostaa havaittujen epäpuhtauksien kulkeutumisen sisätiloihin ilmavuotoreittien kautta. Vaurioilla on sisäilman laatua heikentävä vaikutus.

Yläpohjarakenne uusitaan kokonaisuudessaan poistamalla eristekerrokset, pintalaatta ja pintalaatan alapuoliset eristekerrokset. Pohjalaatan pinta puhdistetaan ja yläpohja korjataan kosteusteknisesti toimivaksi. Korjauksessa huomioidaan tuuletuksen toimivuus yläpohjassa.

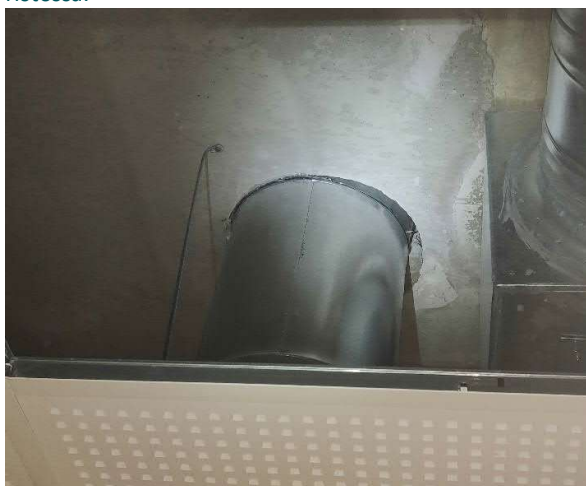
Sisätilojen havaittiin olevan alipaineisia yläpohjan eristetilaan nähden huoneesta 252 tehtyjen havaintojen perusteella. Kohteella suoritettiin ilmanvaihdon säätötoita tutkimusten ollessa käynnissä. Tällä saattoi olla vaikutusta hetkellisiin painesuhteisiin. Huoneesta havaittiin tunkkaista hajua, joka kulki havaintojen perusteella yläpohjan ilmavuotoreittien kautta sisätiloihin. Ilmavuotoreittejä havaittiin kattoon kiinnitetyn sisäpuolisen sementtiviljalastulevyn kautta. Ilmavuotoreittejä havaittiin myös rakenneosien välisten liikunta-  
saumojen kohdilta sekä uusittujen IV-kanavien läpivientien kautta.

Kuva 116. Yläpohjarakenteen läpi kulkevien IV-kanavien läpivientien kautta havaittiin ilmavuotoa sisätiloihin.

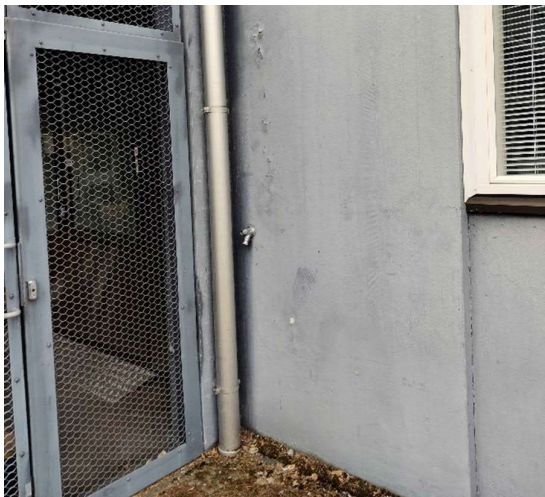
Rakennuksen räystäät olivat tutkimusten perusteella suurimmalta osalta kunnossa. Rakennuksen lounaissivustalla havaittiin syöksyn olevan rikki. Sadevesi kasteli maanvastaista seinärakennetta. Ränniputket on liitetty kiinteästi ilman loiskesuppiloita maanalaisiin sadevesiviemäriin.

Kuva 117. Sadevedet on ohjattu sadevesijärjestelmään ilman loiskesuppiloita.

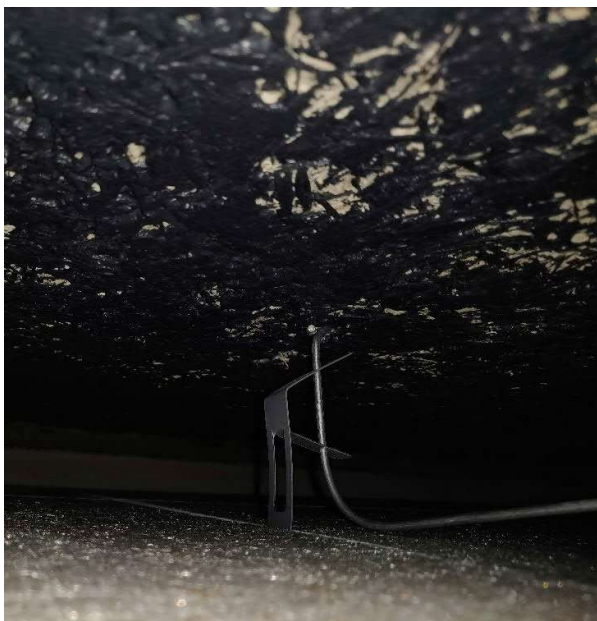
Villasementtilevyjä on poistettu mekaanisesti osan luokkatilojen katoista. Materiaalia on kuitenkin jäänyt kiinni kattopinnoihin. Alakattojen päältä havaittiin myös alkuperäistä villasementtilevyä sekä rakennusaikaisia kannatinlaudoituksia. Alakaton verhoukslevyjen päällä havaittiin pyyhkäisemällä pölykertymää.

Kuva 119. Alakattojen yläpinnoilta havaittiin pölyä. Lastuvillasementtilevyn jäämiä havaittiin yläpohjan kantavan laatan alapinnasta.

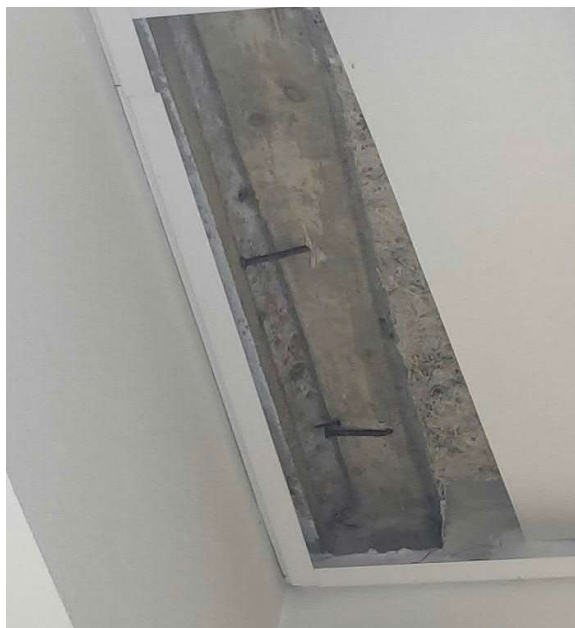
Kuva 120. Alakaton yläpuolelta havaittiin vanhoja muottilautoja sekä alkuperäisiä lastuvillasementtilevyjä.

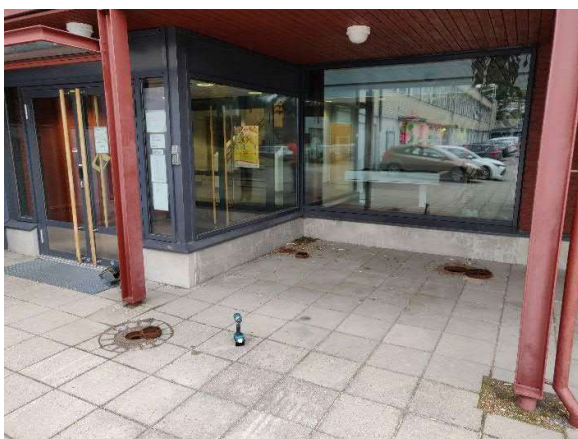
Rakennuksen vierustoilla olevien salaojien tarkastuskaivojen kautta sekä koekuopan KK1 kautta tarkasteltuna rakennuksen salaojitus oli toteutettu oikeaoppisesti. Pystysalaojakerros oli salaojasoraa ja rousteristikset oli toteutettu oikeaoppisesti. Salaojan tarkastuskaivoja oli rakennuksen jokaisella nurkalla. Pääsisäänkäynnin vieressä yhden salaojakaivon pohjalla oli soraa niin paljon, ettei salaojaputkia näkynyt. Salaojan korkotasoa anturoihin nähden ei saatu selville tutkimusten perusteella. Salaojien vedenpinta on korkeimmillaan n.1m lattiapinnan alapuolella.

Kuva 132. Salaojan tarkastuskaivoja oli rakennuksen nurkissa.

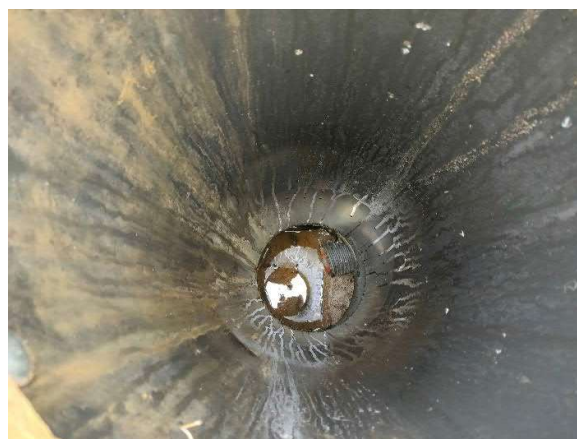
Kuva 133. Salaojan tarkastuskaivo.

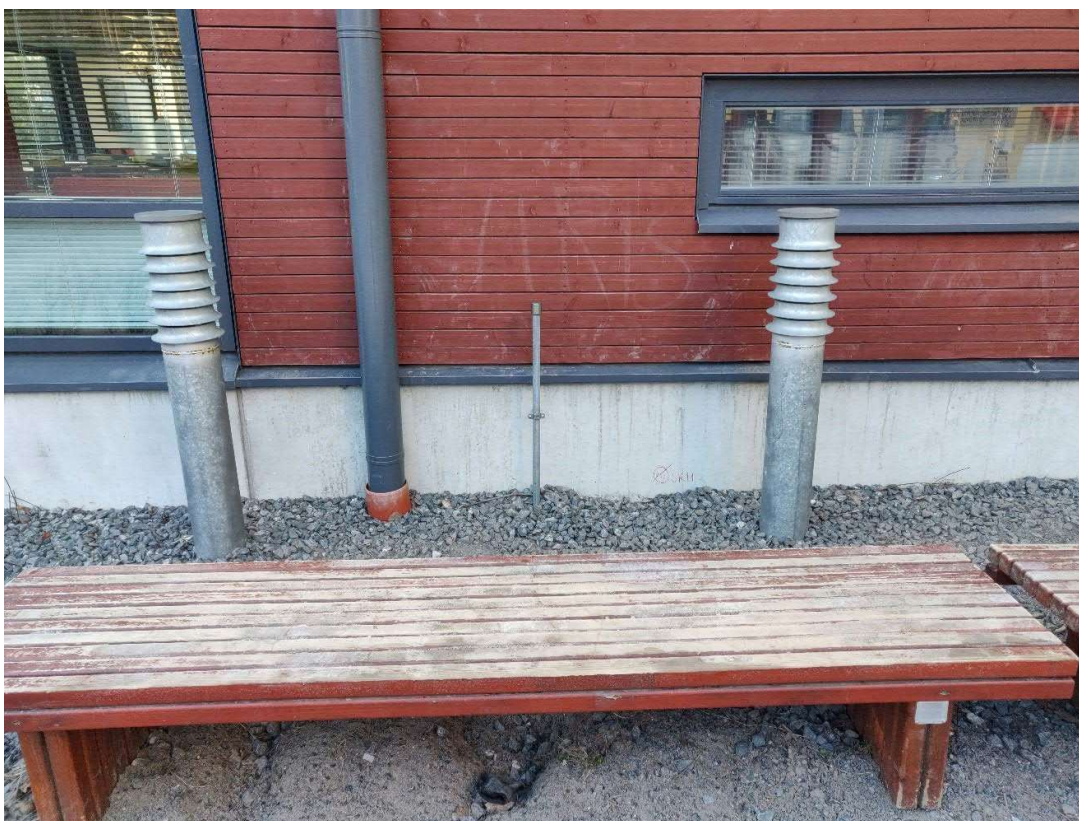
Sadevedet ohjataan katoilta ja katoksilta suoraan sadevesijärjestelmään ilman loiskesuppiloita. Sadevesisyöksyissä ei ole rassauseruukkuja. Sadevedenohjauksessa ei havaittu puutteita. Sadevesijärjestelmän tarkastuskaivoista ei havaittu poikkeamia.

Kuva 134. Katolta tulevat sadevedet ohjataan suoraan sadevesijärjestelmään.

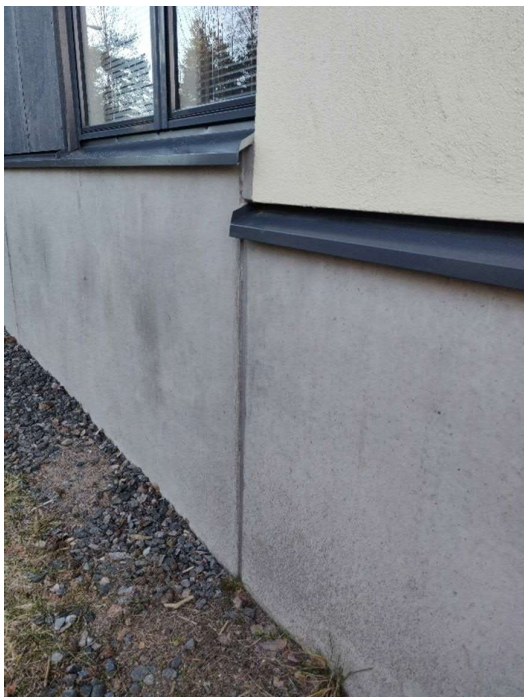
Sokkelirakenteiden kuntoa tutkittiin koekuopan KK1 kautta sekä sokkelirakenteisiin tehtyjen rakenneavausten avulla. Rakenneavauksia tehtiin yhteensä 4. Sokkelirakenteet oli toteutettu suunnitelmien mukaisesti. Sokkelirakenteista ei havaittu poikkeavaa. Sokkelielementtien saumat olivat ehjät. Sokkelirakenteen SK1 eristeen vuotoilmakohtia tutkittiin merkkiainekokein. Ilmavuotoreittejä sokkelirakenteen eristekerroksesta sisätiloihin havaittiin ikkunakarmien kulmaliitoksista sekä lattian ja seinän välisestä liitoksesta. 1. kerroksessa.

Kuva 142. Sokkelielementit olivat hyväkuntoisia. Saa-  
maukset olivat ehjät.

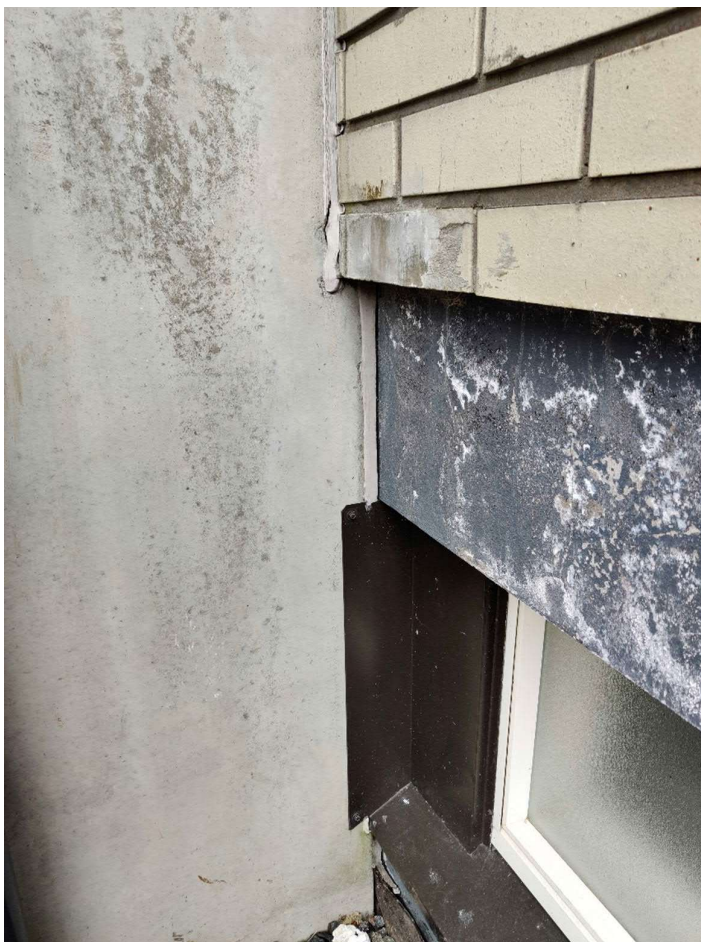
osan ja laajennusosan väli on rakennettu siten, että alkuperäisen osan julkisivutiiliverhouksen ja laajennusosan betoniseinän väliin on liimattu EPS levy. Rakenteesta havaittiin voimakasta ilmavirtausta sisäilman suuntaan.

Kuva 162. Rakennusten välinen liikuntasäuma ulkopuolelta. Liikuntasäumaus on auennut.

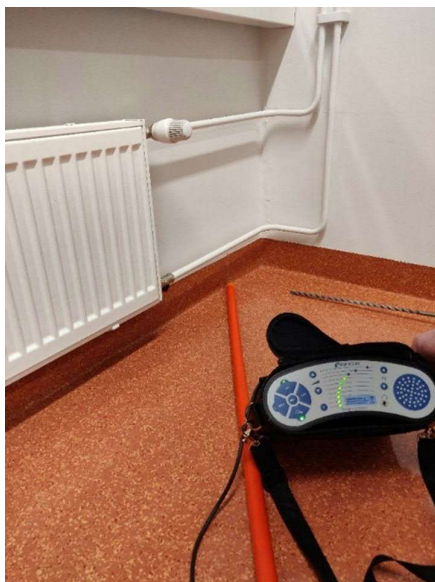
Ulkoseinärakenteeseen US1 tehtiin yhteensä 3 rakenneavausta. Rakenneavauksista otettiin yhteensä 3 mikrobinäytettä. Rakenteet olivat suunnitelmien mukaiset. Yhdessä eristetilasta otetussa näytteessä oli analyysivastauksen perusteella viite vauriosta. Ulkoseinärakenteisiin suoritettujen merkkiainekokeiden yhteydessä havaittiin ilmavuotoja ulkoseinän eristekerroksesta sisäilmaan alapohjan ja ulkoseinän liittymien kohdalta sekä ikkunakarmien nurkka-alueilta.

Kuva 172. Ilmavuotoja ulkoseinärakenteen eristetilasta havaittiin alapohjan ja ulkoseinän liittymäkohdasta.

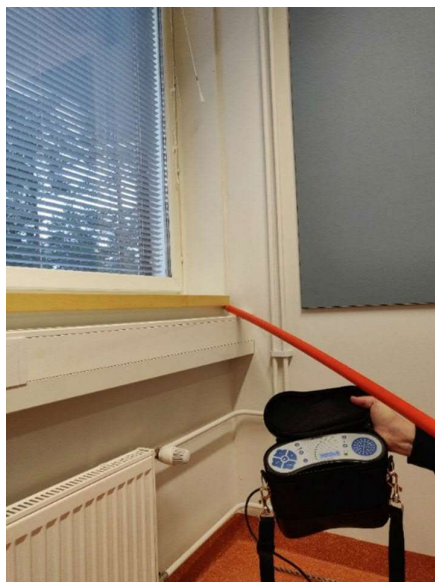
Kuva 173. Ilmavuotoja havaittiin myös ikkunarakenteista.

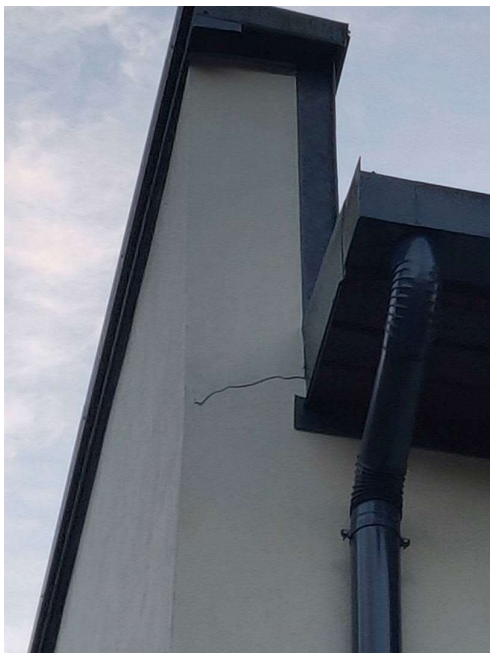
Kuva 174. Julkisivun korotetun osan saumakohtasta havaittiin halkeama. Halkeaman kautta on sadeveden mahdollista kulkeutua rakenteeseen.

Julkisivulevyjen halkeamilla ei ole merkitystä sisäilman kannalta, mutta halkeamien laajentuessa tai lisääntyessä levyjen osia saattaa pudota välituntipihalle. Halkeamista voi myös päästä viistosateella vettä ulkoseinärakenteeseen. Seinissä on paikallisia vaurioita, jotka voivat havaittujen ilmavuotojen kautta vaikuttaa sisäilman laatuun heikentävästi. Kohteella oleva ilmanvaihto on tutkimusten perusteella toimiva ja paineero on lähellä tasapainotilaa ulkovaipan yli. Rakenteessa havaitut ilmavirtaukset kuitenkin heikentävät rakenteen kosteusteknistä toimintaa ja mahdollistavat lisävaurioiden syntymisen eristetilaan. Kyseiset puutteet suositellaan korjattavaksi. Ulkoseinärakenteen kuivumiskyky on heikko verrattuna levyrappaukseen ja pienenkin halkeamien, liitoksien ja muiden epätiivelyskohtien kautta voi päästä vettä rakenteeseen, jolloin eristekerros saattaa vaurioitua.

Julkisivun vaurioituneiden verhou levyjen vaihto ja kiinnitysten tarkastus huomioiden lämpöliikkeiden vaatima liikevara.

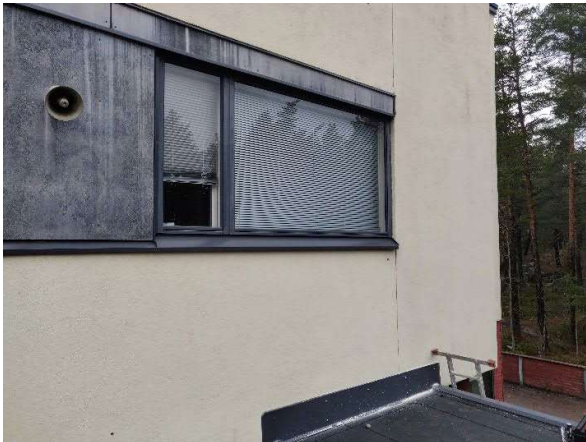
Kuva 175. Ikkunan pellitykset olivat hyväkuntoisia. Puitteista ei havaittu poikkeavaa.

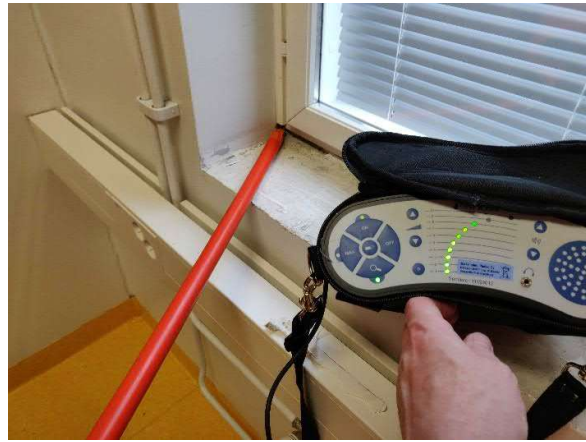
Ikkunoiden ulkopuoliset pellitykset olivat tutkimusten perusteella kunnossa ja tiiviitä viereisiin rakenneosiin nähden. Puitteet olivat hyväkuntoisia. Ikkunoiden karmieristeenä oli uretaanivahto ja listan takana sisäpin-  
nalla oli lisäksi elastinen kitti. Eriste oli hyvässä kunnossa. Ikkunarakenteiden kautta havaittiin ilmavirtauksia sokkelin eristekerroksesta ja ulkoseinän eristekerroksesta sisäilmaan. Vuotoalueet olivat pistemäisiä ja esiin-  
tyivät ikkunarakenteen nurkka-alueilla.

Kuva 176. Ikkunakarmien nurkka-alueilta havaittiin pistemäisiä vuotokohtia ulkoseinärakenteen eristetilasta sisäilmaan.

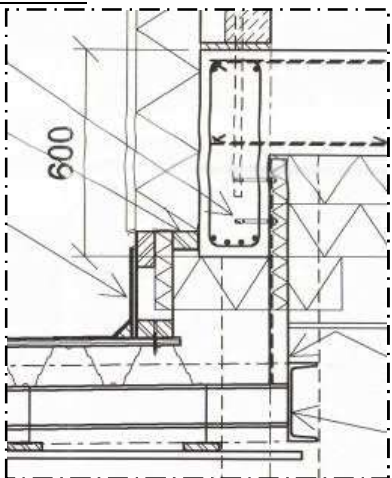
Kuva 178. Sisääntulokatos nro.3 liitos ulkoseinärakenteeseen.

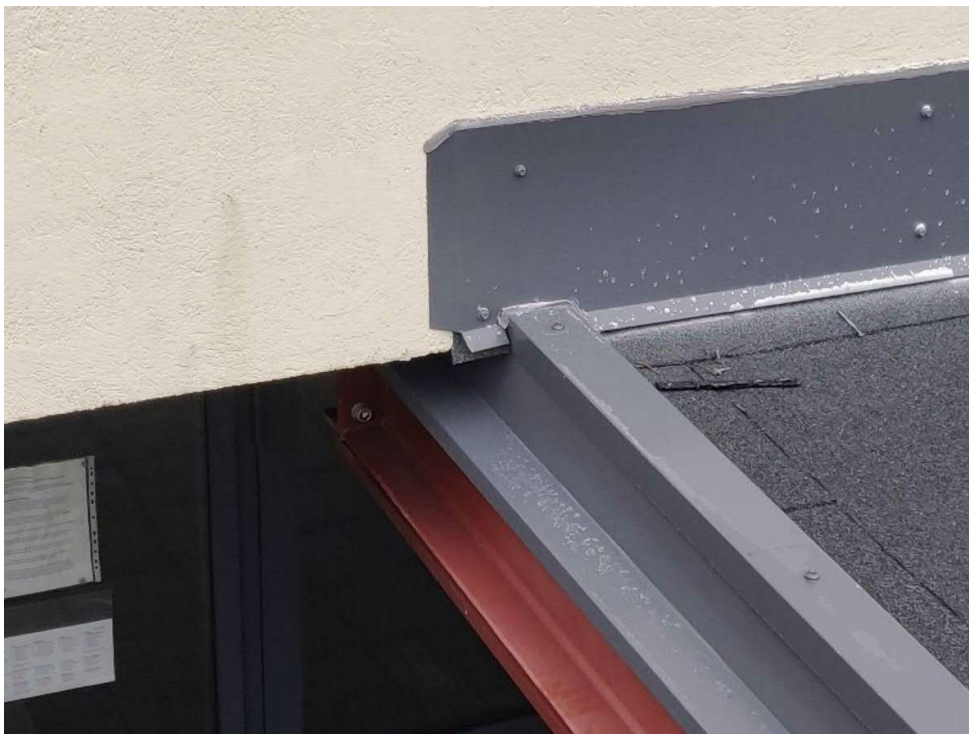
Katosten liitoksissa ulkoseinärakenteisiin ei havaittu normaalista poikkeavaa.

Kuva 179. Katoksen liitos ulkoseinärakenteeseen.

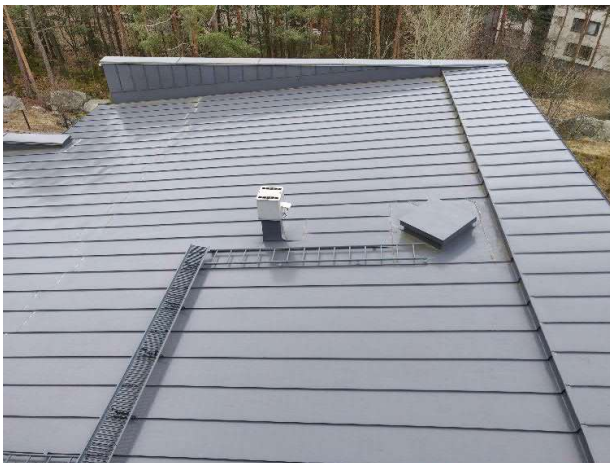
Vesikatteen kunto oli tutkimusten perusteella hyvä. Välikatolta ei havaittu puutteita. Tuulettuvuus oli hyvä ja kattorakenteet olivat aistinvaraisesti tarkasteltuna tiiviit sisäilman suhteen. Yläpohjarakenteeseen YP3 suoritettussa rakenneavauksessa ei havaittu poikkeavaa. Opettajien huoneen terassin katon alapinnan laudoituksessa havaittiin vähäisiä kosteusjälkiä. Huopakatteiselta vesikatolta ei löydetty selviä vuotoja.

Kuva 186. Yleiskuva vesikatolta.

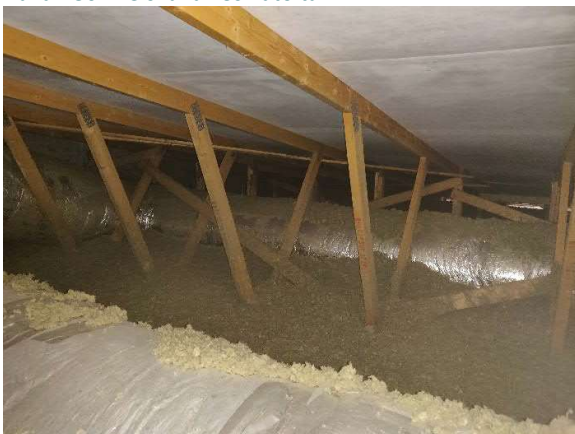
Kuva 187. Yläpohja tuulettui hyvin.

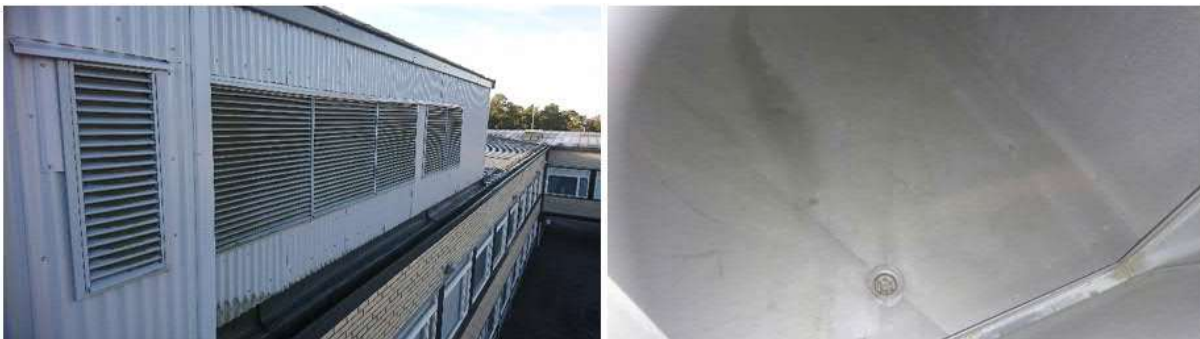
Kuva 197. C-osan IV-konehuoneen ulkoilmasäleiköt. TK1:n ulkoilmakammio oli siisti ja asianmukaisesti viemäroity.
