TURUN KAUPUNKI, TILAPALVELUKESKUS

## LUOLAVUOREN KOULU

Kosteus- ja sisäilmatekninen kuntotutkimusraportti

31.3.2020

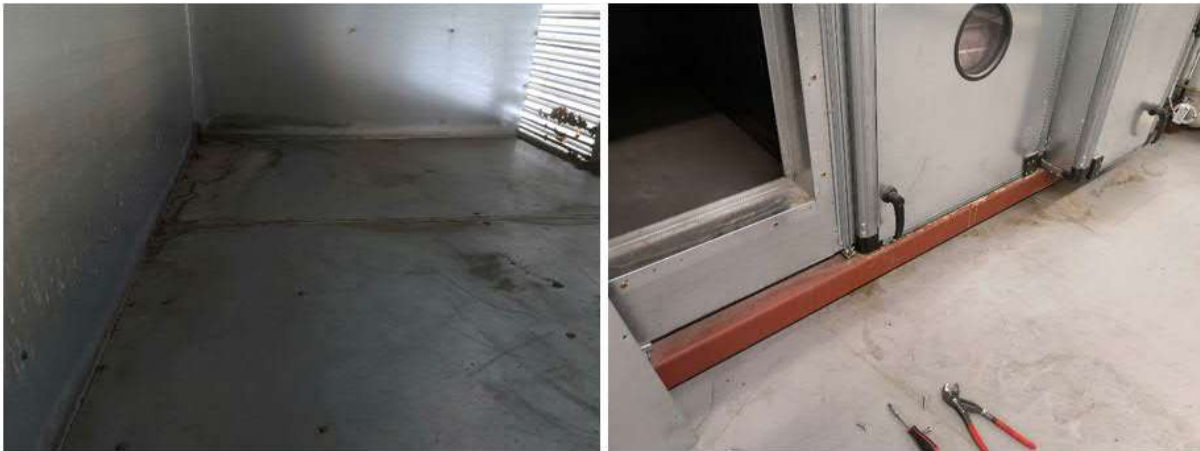
Koneen tuloilmakammio ja ulkoilmasäleikkö todettiin tutkimuksissa kohtuullisen puhtaiksi. Tuloilmakammiossa, eikä suodattimia edeltävässä osassa ole viemärointiä. Tästä syystä koneeseen ilmavirran mukana kulkeutuva lumi ja vesi valuvat hallitsemattomasti koneen rungon lävitse ja saattavat kastella ja osittain tukkia suodattimia (Kuva 198). Suodattimien asennuksessa ei havaittu ohivirtauksen mahdollistavia rakoja.

Kuva 198. TK2:n tuloilmakammio todettiin kohtuullisen puhtaaksi, ainoastaan säleikössä havaittiin pieniä määriä lehtiä. TK2:n viemärointi puutteellista, jonka takia koneeseen päätynyt vesi valuu koneen rungon lävitse.

- Hihnavetoisten puhallinten uusiminen kammiopuhaltimiksi paremman säädön saavuttamiseksi
- Puhaltimien kammiopaineohjauksen muuttaminen kanavapaineperusteiseksi
- Kohteen ilmavirtojen säätämistä hieman ylipaineisiksi tutkimuksessa mikrobivaurioituneiksi havaittujen rakennusosien osalta, kunnes vaurioituneet rakenneosat on korjattu, mikäli se on nykyisen järjestelmän avulla mahdollista
- Rakennusautomaatiojärjestelmän asetusarvojen ja aikaohjausten tarkastamista
- Vyöhykepelteiden asennustavan tarkempi dokumentaatio ja mahdollisesti toiminnan ja ohjauksen tarkastamista yksittäisten vyöhykepelteiden osalta
- Pf2:n toimintahäiriön korjaaminen
- Vikaantuneiden mittalaitteiden korjaaminen ja nestemanometrien vaihtaminen digitaalisiksi tai viisariosoitimella varustetuiksi.
- TK2:n ja TK5:n viemäröinti
- TK3:n ulkoilmakammion puhdistus ja viemäröinnin tarkastaminen

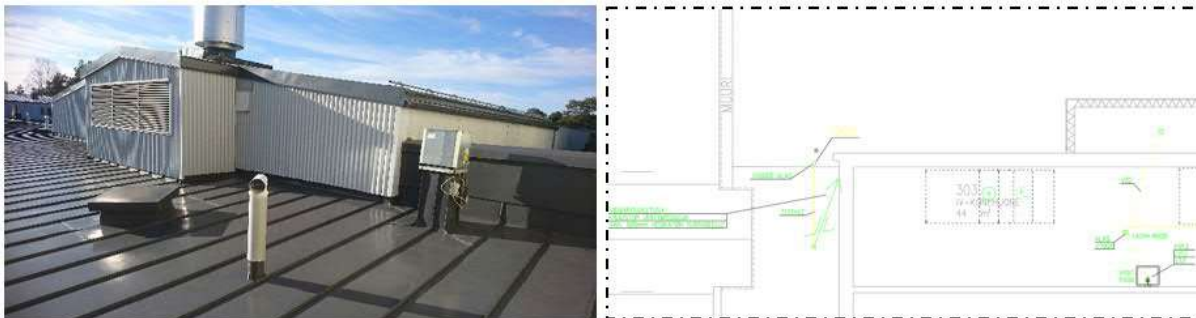
Noin 7 metrin etäisyydellä ulkoilmasäleiköstä todettiin todennäköisesti viemärin tuuletusputki. Ulkoilmasäleikön edustalla, eikä tuuletusputkessa ei kuitenkaan havaittu haittaavaa viemärin hajua. Ulkoilmasäleikön korkeus kattopinnasta on riittävä ja ilmavirtauksen otsapintanopeus säleikössä noin 1 m/s (Kuva 199).

Kuva 199. TK3:n ulkoilmasäleikön korkeus katto pinnasta todettiin riittäväksi. Noin 7 metrin etäisyydellä säleiköstä havaittiin suunnitelmista poikkeavasti sijoitettu viemärintuuletusputki.

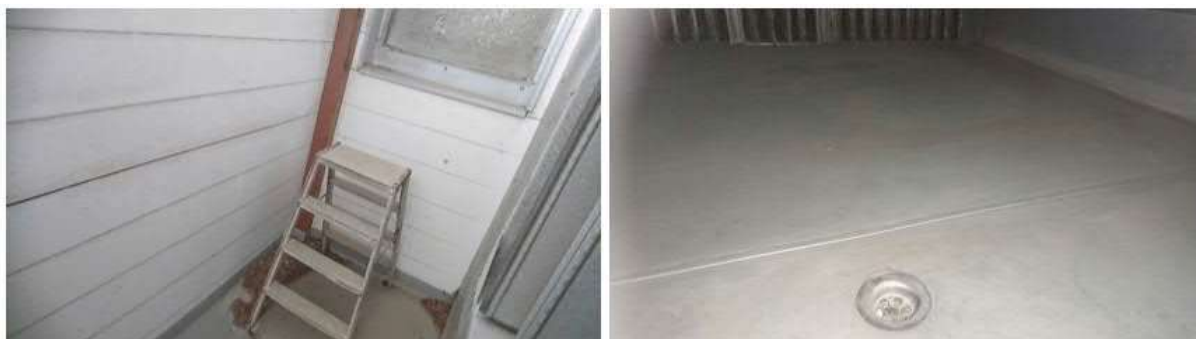
Suunnitelmien mukaan ulkoilmakammiossa lattiassa on kallistukset ja kammio on viemäroity kuivakaivolla ja viemärointi on yhdistetty IV-konehuoneen kuivumattomaan lattiakaivoon. Ulkoilmakammion viemärointiä ei tutkimuksissa kuitenkaan voitu todeta, koska käytössä olleet avaimet eivät sopeineet kammion ulko-oveen. Kammion puhtaus tarkastettiin tulosuodattimia edeltäneen osan kautta otettujen kuvien avulla, joissa havaittiin kammion kulmissa orgaanisia epäpuhtauksia (Kuva 200). Suunnitelmien mukaista kaivoa ei havaittu. Tuloilmasuodattimia edeltävä koneenosa poistoilmakoneen LTO-osa olivat viemäroity. Tuloilmasuodattimia edeltävän koneenoson pohjan kallistukset ovat todennäköisesti puutteelliset, sillä suodattimia edeltävän osan pohjalla havaittiin merkkejä vähäisestä lammikoitumisesta ja koneen ulkopuolella merkkejä koneen rakenteen lävitse valuneesta vedestä.

Kuva 200. Ulkoilmakammion kulmissa havaittiin orgaanisia epäpuhtauksia, mutta suunnitelmien mukaista kuivakaivoa ei kuvauksessa havaittu. Suodattimia edeltävä koneen osa oli sen sijaan viemäroity.

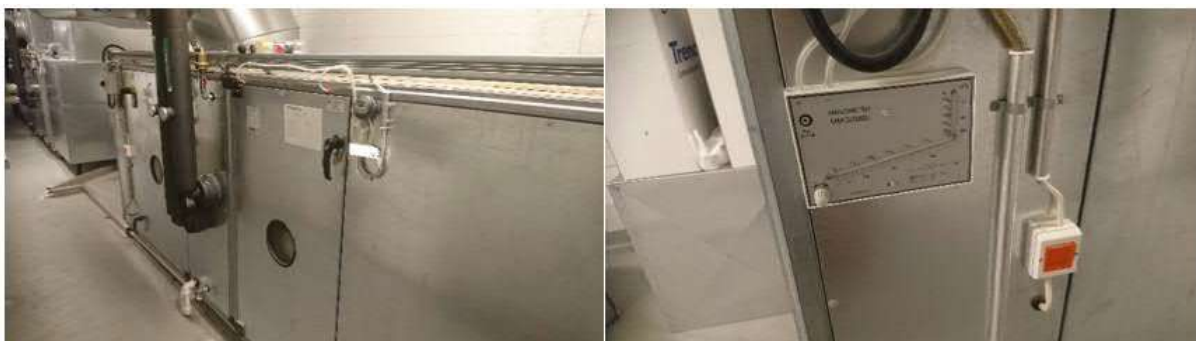
Koneen ilmavirtojen tarkistuksessa tuloilmapuhaltimen (TK3/tf1) tuottama ilmavirta oli koneen mittalaitteen mukaan  $+3,6 \text{ m}^3/\text{s}$ . Näin ollen tuloilmapuhaltimen tuottama ilmavirta alitti suunnitelmien mukaiset ilmavirran. Poistoilmapuhaltimen ilmavirtaa mittaava manometri oli rikki (Kuva 201).

Kuva 201 TK3 on varustettu liuos-LTO:lla. TK3/pf1:n ilmavirtauksen ilmoittama manometri on rikki.

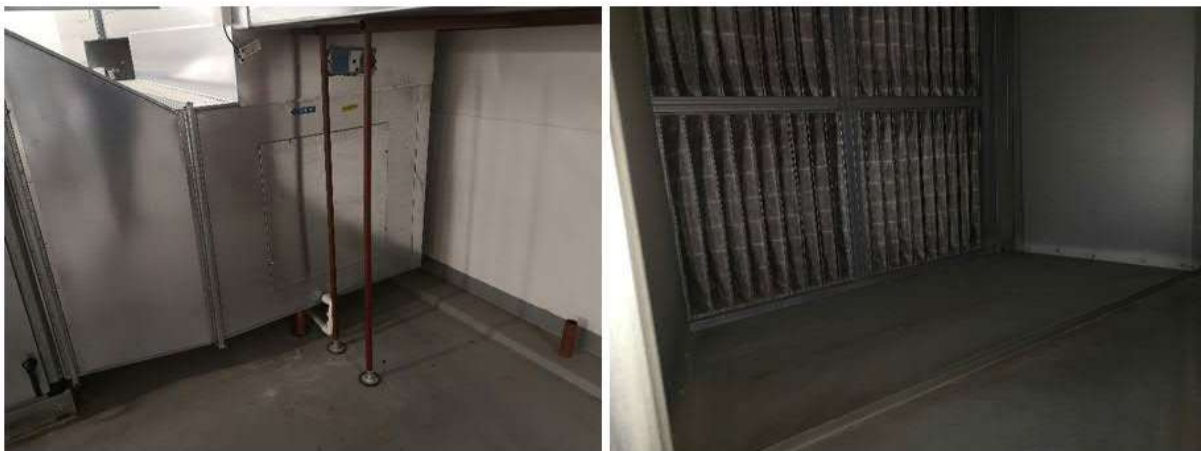
TK4 on palvelualueen poistoilmaluokkavaatimusten vuoksi toteutettu liuos-LTO:lla ja kahdella erillisellä koneella. TK4:n osalta tarkastettiin ulkoilmasäleikön ja ulkoilmakammion siisteys, sekä suodattimen puhtaus ja asennustapa, joissa ei havaittu huomautettavaa.

Kuva 202. TK4:n ulkoilma kammion viemäröinti ja tuloilmasuodattimet.

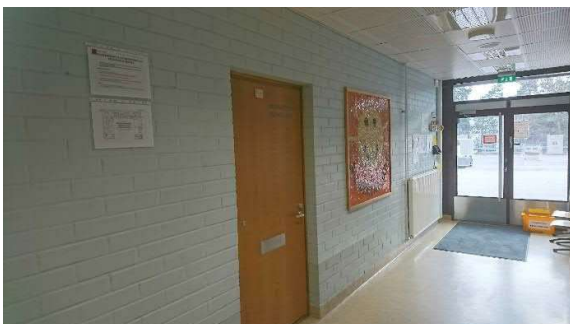
Kuva 205 Muutamassa ulko-oviin päättyvässä käytävässä havaittiin puutteellista ilmanvaihtoa.

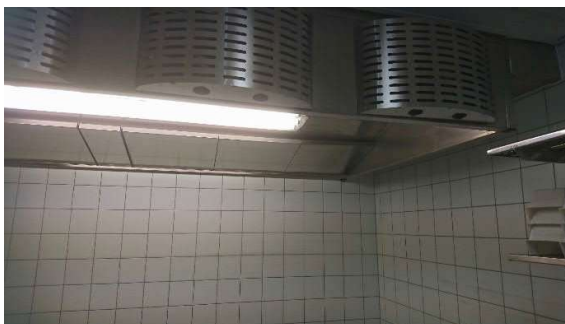
Kuva 206 Ruokalan ilmanvaihtolaite todettiin aistinvaraisesti pinnoilta puhtaaksi.

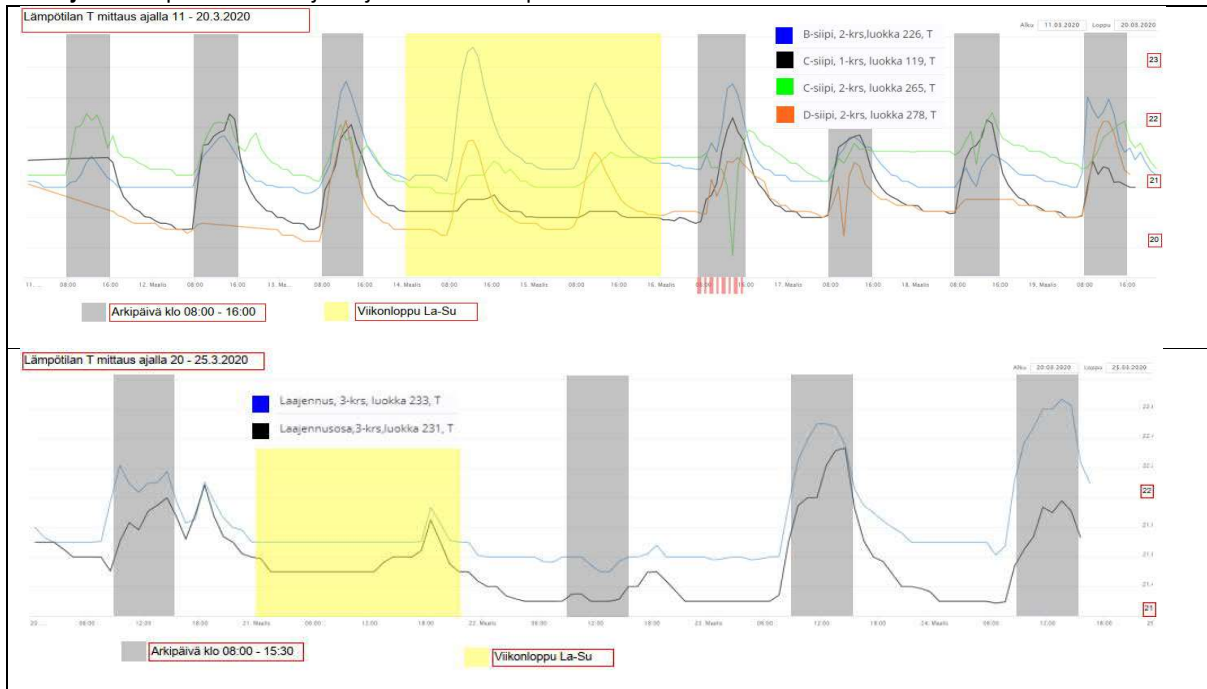
**Kuvaaja 1.** Alkuperäisen osan ja laajennusosan lämpötilat.

Mitatulla ajanjaksolla tiloissa huoneilman lämpötila vaihtelee välillä 20 – 23,5 °C (taulukko 1). Tilakohtaisesti on havaittavissa päiväsaikaan tilojen käytöstä sekä vuorokaudenajan takia lievää lämpötilan nousua, joka pysyy kuitenkin normaalin raja-arvossa. Lämpötila laski C-siiven luokkatilassa hetkellisesti ollen matalimmillaan n. 19,5 °C. Lämpötilan lasku on todennäköisesti johtunut tuuletustilanteesta auki olleesta ikkunasta. Lämpötila on sisäilmastoluokituksen S1-S2 mukainen tulkittaessa taulukkoa 2 (S1 = yksilöllinen sisäilmasto, S2= hyvä sisäilmasto).

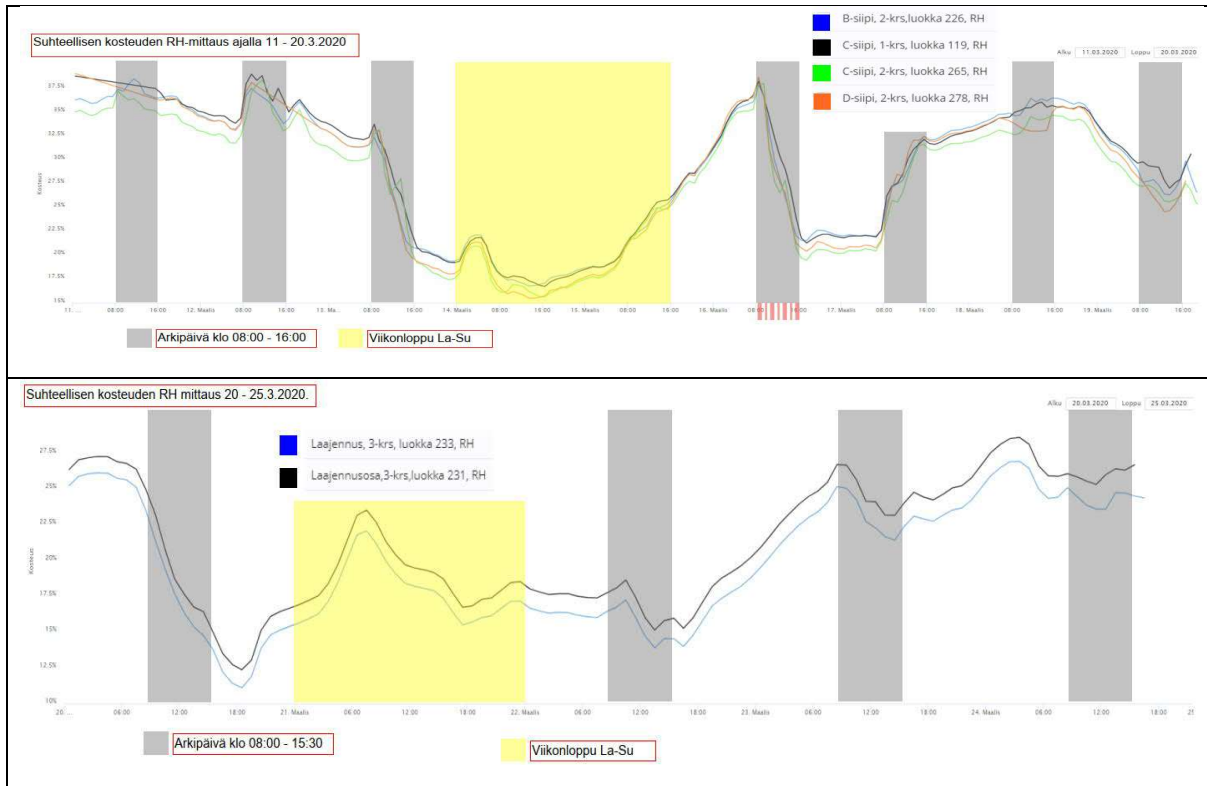
**Kuvaaja 2.** Alkuperäisen osan ja laajennusosan ilmankosteudet.

Ilman suhteellisen kosteuden pitoisuudet mittausjaksolla vaihtelevat pääsääntöisesti välillä 20 - 40 %. Ilman suhteelliselle kosteudelle ei ole annettu tavoitearvoja. Tehdyistä mittauksista voidaan päätellä, että koska käyrät ovat eri mittauspisteissä hyvin samankaltaisia, johtuu vaihtelu ulkoilman lämpötila- ja kosteusvaihtelusta. Laajennusosan puolella havaittiin, että suhteellinen kosteus sisäilmassa laski jopa noin 11 %:iin ollen mittaustarkkuus huomioiden jo melko alhainen. Mittaustulokset olivat muutoin mittausajanjaksolle (vuoden-aikojen vaihtelut) tavanomaisia. Yleisesti voidaan todeta, että koneellinen ilmanvaihto poistaa tehokkaasti sisällä vallitsevaa kosteutta ja kuivattaa ilmaa erityisesti talviaikaan. Tällöin sisäilman suhteellisen kosteuden laskeminen voimakkaasti (RH<20%) saattaa aiheuttaa tuntemuksia, kuten hengitysteiden limakalvojen, silmien sidekalvojen ja ihon kuivumista ja joka koetaan edelleen sisäilmaongelmaan viittaavana.

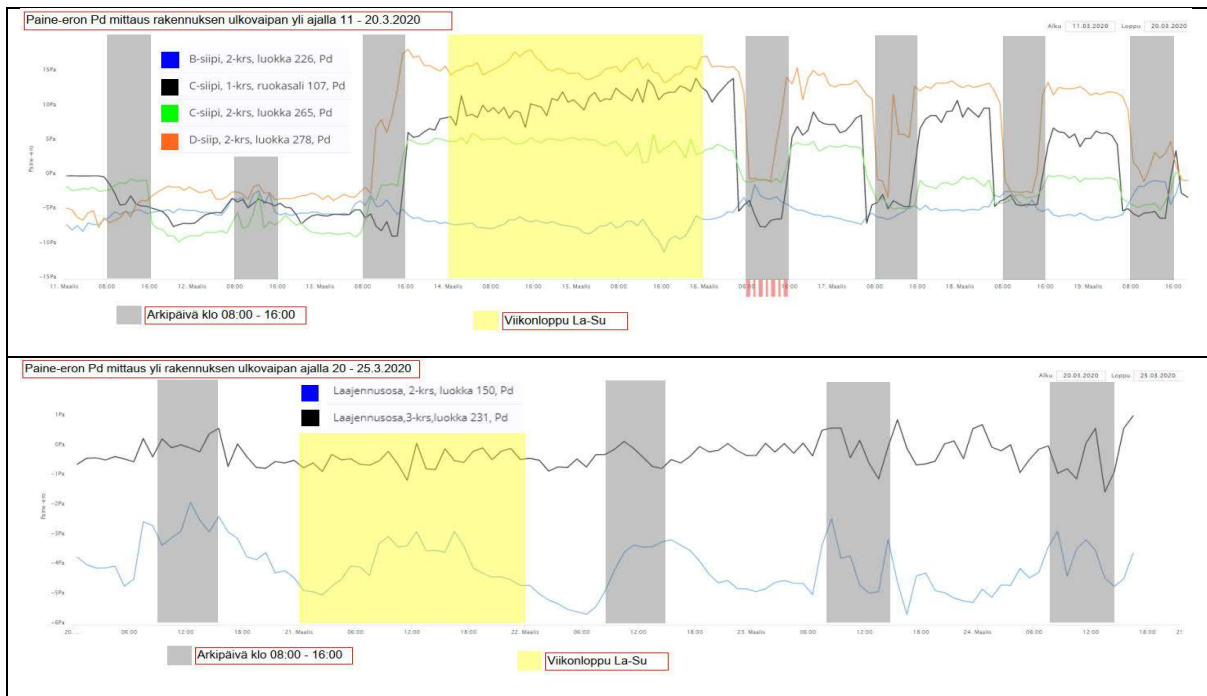
**Kuvaaja 3.** Alkuperäisen osan ja laajennusosan paine-erot yli rakennuksen ulkovaipan.

Kaikki mitatut tilat olivat tutkimusajankohtana jatkuvan paine-eromittauksen perusteella pääasiallisesti alipaineisia ulkoilmaan nähden normaalina virka-aikana klo 08:00 – 16:00 jolloin sisäilman paine-ero ulkoilmaan nähden vaihtelee mittauksissa -8...1Pa välissä. Mittaustuloksiin on saattanut vaikuttaa osittain myös mahdollinen tuulen vaikutus.

C- ja D-siivessä virka-aikaan painesuhte on lähellä 0Pa. Käyttöajan ulkopuolella tilat olivat ylipaineisia (+5...+15 Pa). Käyttöajan ulkopuolella todetun ylipaineisuuden aikana sisäilman kosteuslisä on todennäköisesti hyvin pieni, tai sitä ei ole, jolloin kosteuden siirtyminen rakennuksen ulkovaippaan epätiiveyskohdista ja kosteuden kertyminen mm. eristekerrokseen on hyvin epätodennäköistä.

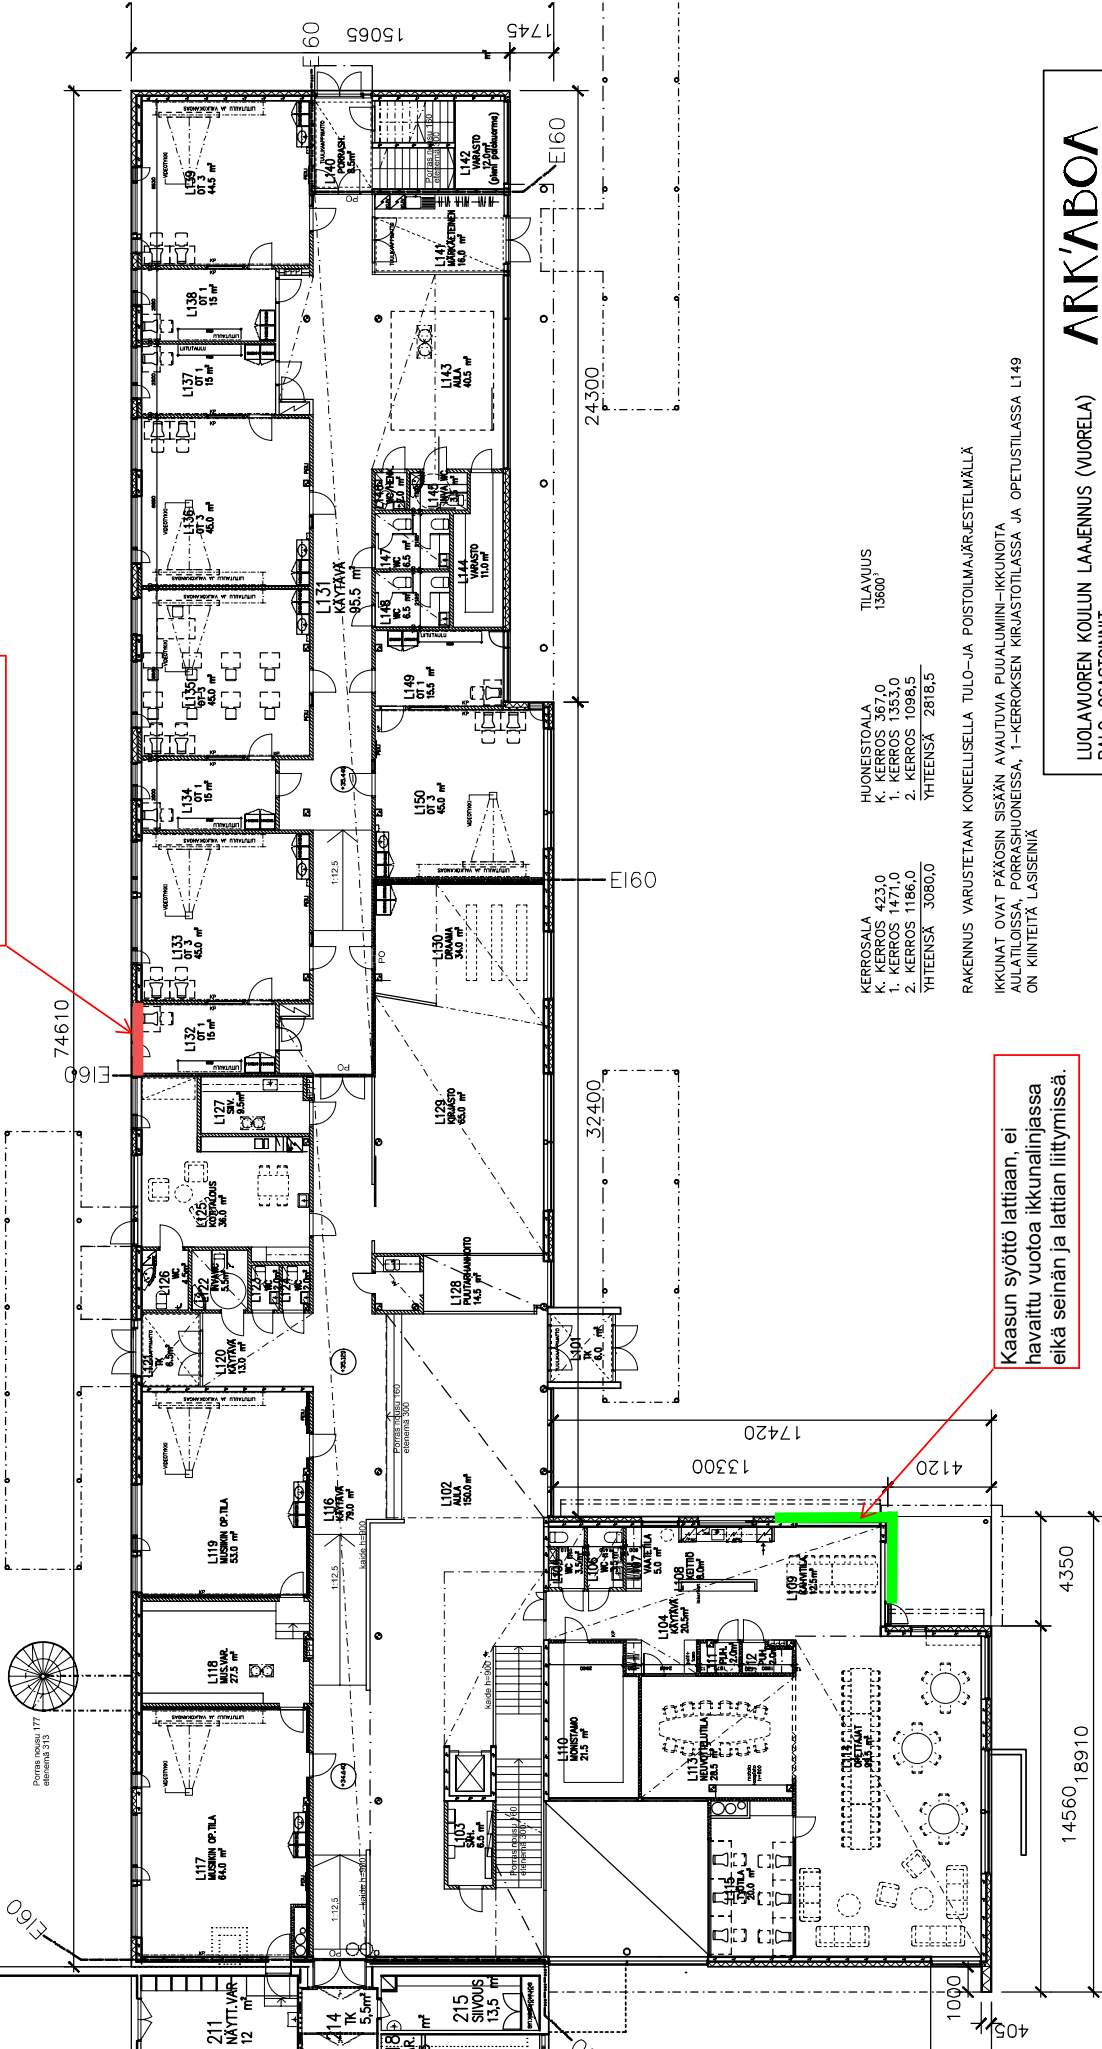
# Merkkiainekkeet 2.krs

Kaasun syöttö seinään, vuotoa lattian rajoista ja elementtien saumoista ja ikkunan liittymäkohdista ikkunalaudan taustalta.

Kaasun syöttö lattiaan, ei havaittu vuotoa ikkunalinjassa eikä seinän ja lattian liittymissä.

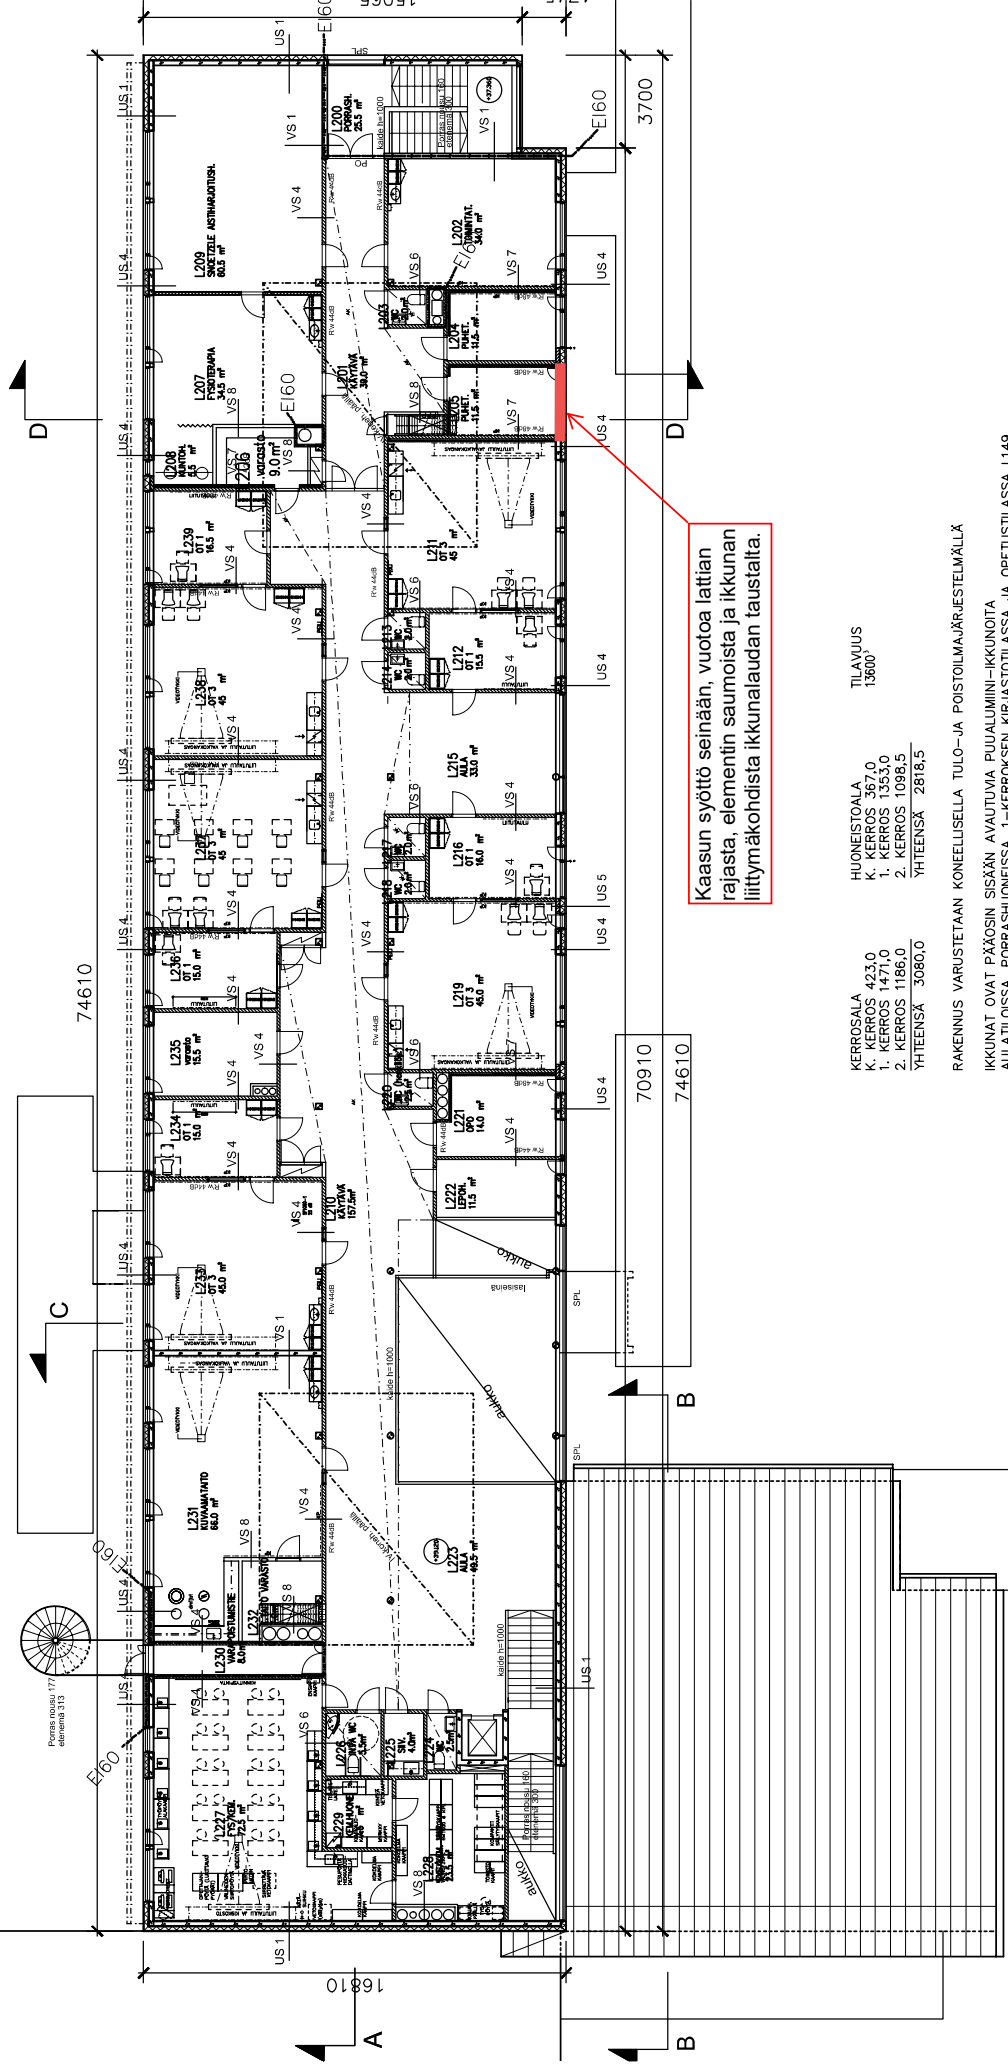
**Merkkiainekokeet**  
3.krs

**Kaasun syöttö seinään, vuotoa lattian rajasta, elementin saumoista ja ikkunan liittymäkohdista ikkunalaudan taustalta.**

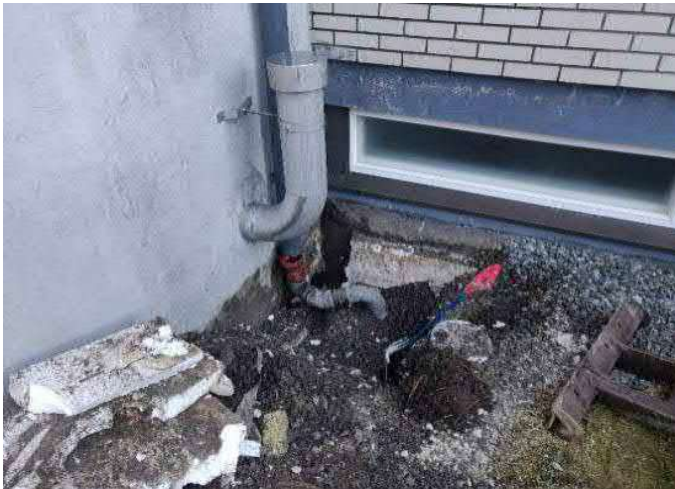
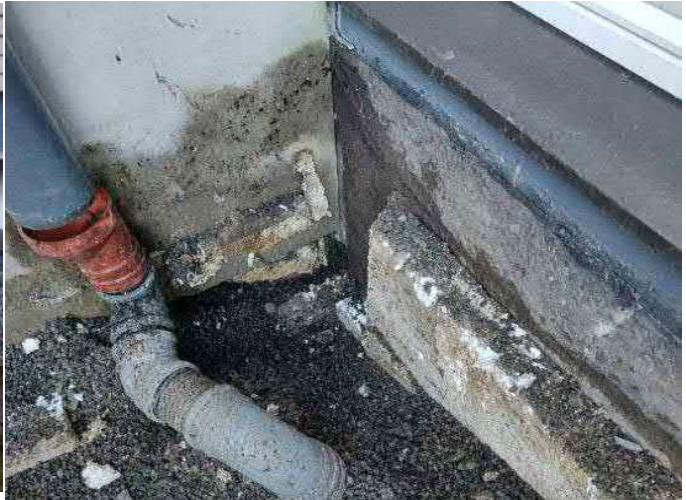
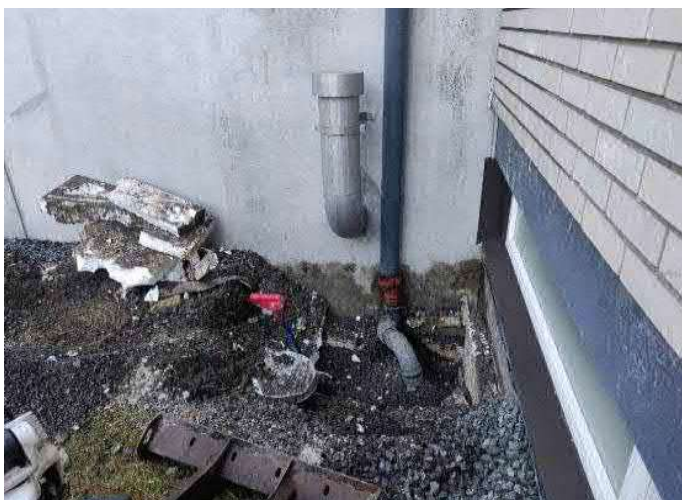
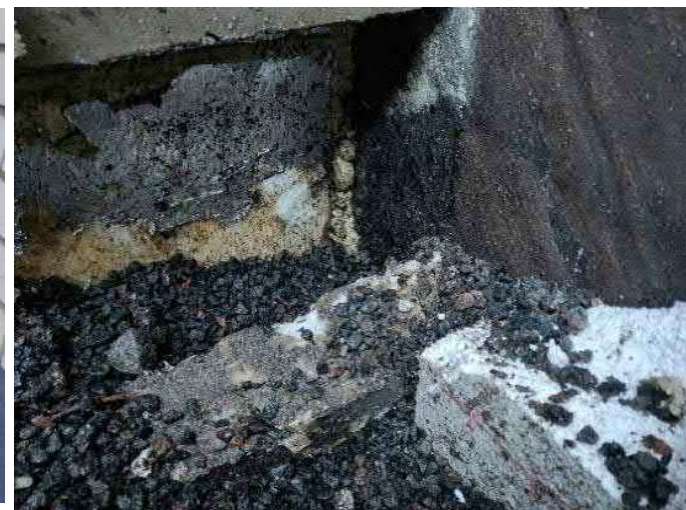
Avaus	Rakenne	Tila	Sijainti	Kerros	Ilmansuunta	Tekoreitti	Avaustyyppi
	KK1				Pohjoinen	Ulkokautta	
<b>Rungon havainnot</b>		<b>Eristeen havainnot</b>		<b>Levyn havainnot</b>		<b>Muiden rak.osien havainnot</b>	
Ei poikkeamaa		Ei poikkeamaa		Ei poikkeamaa		Alkuperäisen osan ulkopuolen kosteuseristyshuopa auki yläreunasta.	
<b>Hajut</b>		<b>Kosteusmittaukset</b>		<b>Muut mittaukset</b>		<b>Muuta</b>	
-							
<b>Mikrobinäytteet</b>		<b>PAH-näytteet</b>		<b>Asbestinäytteet</b>		<b>VOC-näytteet</b>	
<b>Rakenteen tarkastus</b>		<b>Rakenteen suunnitelmista poikkeavuudet</b>					
Kuten suunnitelmissa

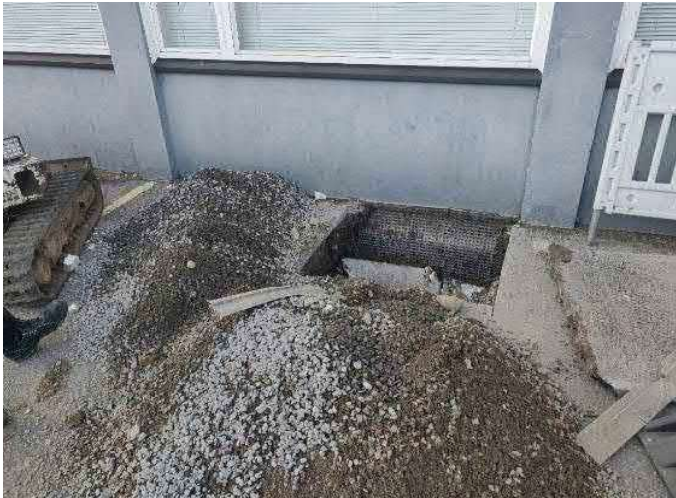
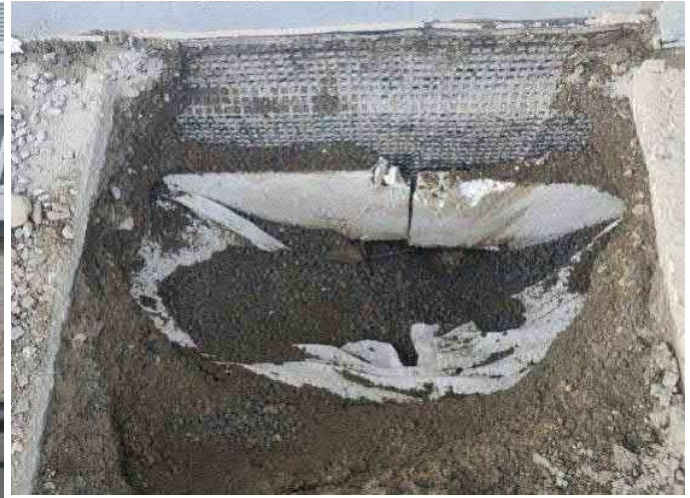
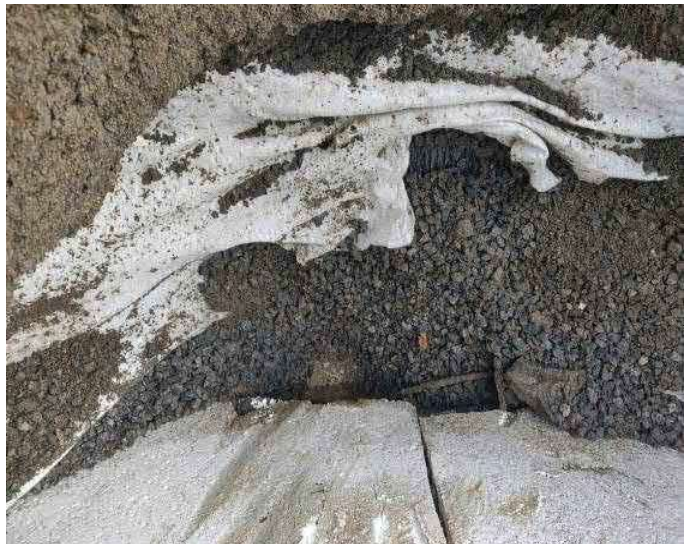
Avaus	Rakenne	Tila	Sijainti	Kerros	Ilmansuunta	Tekoreitti	Avaustyyppi
	KK2	086		1.krs	Länsi	Ulkokautta	
<b>Rungon havainnot</b>		<b>Eristeen havainnot</b>		<b>Levyn havainnot</b>		<b>Muiden rak.osien havainnot</b>	
Ei poikkeamaa		Ei poikkeamaa		Ei poikkeamaa			
<b>Hajut</b>		<b>Kosteusmittaukset</b>		<b>Muut mittaukset</b>		<b>Muuta</b>	
-						Salaoja on noin 100mm anturan yläpinnan yläpuolella. Patolevy päättyy ennen anturan yläpintaa.	
<b>Mikrobinäytteet</b>		<b>PAH-näytteet</b>		<b>Asbestinäytteet</b>		<b>VOC-näytteet</b>	
<b>Rakenteen tarkastus</b>		<b>Rakenteen suunnitelmista poikkeavuudet</b>					
Kuten suunnitelmissa

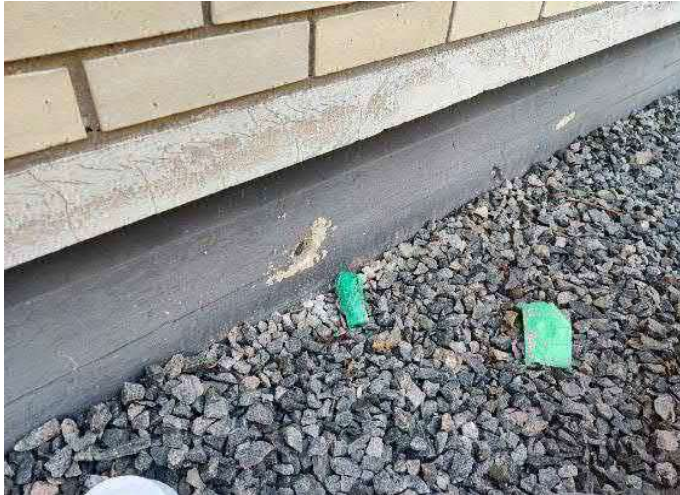
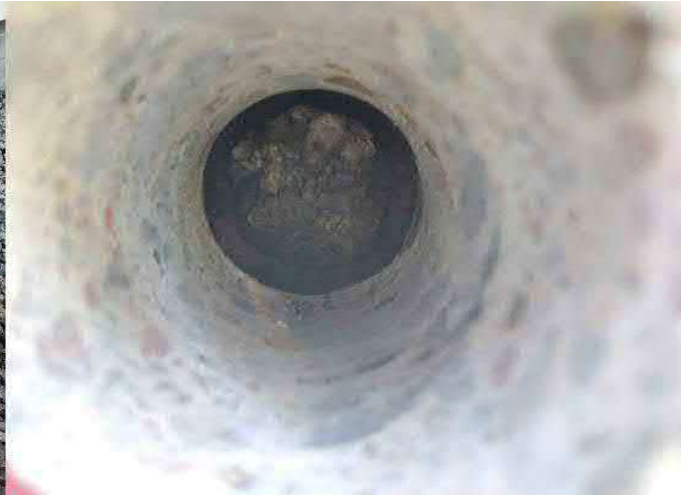
Avaus	Rakenne	Tila	Sijainti	Kerros	Ilmansuunta	Tekoreitti	Avaustyyppi
SK1.1	SK1		Maanpinnan taso	1.krs	-	Ulkokautta	Timanttiporaus: 55mm
<b>Rungon havainnot</b>		<b>Eristeen havainnot</b>		<b>Levyn havainnot</b>		<b>Muiden rak.osien havainnot</b>	
Ei poikkeamaa		Ei poikkeamaa		-			
<b>Hajut</b>		<b>Kosteusmittaukset</b>		<b>Muut mittaukset</b>		<b>Muuta</b>	
Ei hajua							
<b>Mikrobinäytteet</b>		<b>PAH-näytteet</b>		<b>Asbestinäytteet</b>		<b>VOC-näytteet</b>	
SK1.1.1 Korkkieriste							
<b>Rakenteen tarkastus</b>		<b>Rakenteen suunnitelmista poikkeavuudet</b>					
Kuten suunnitelmissa

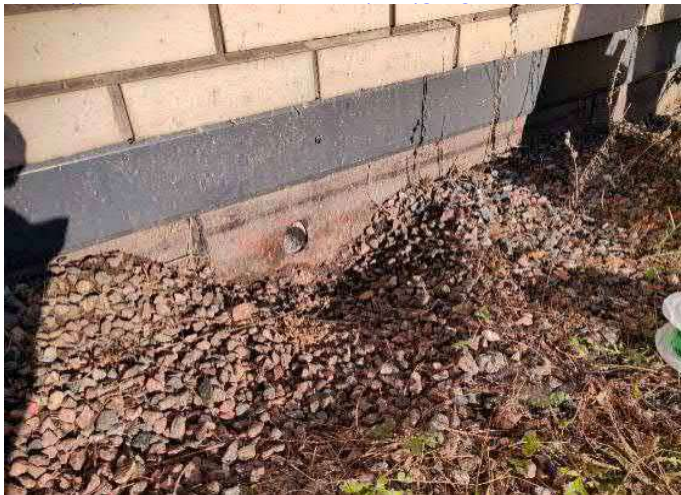
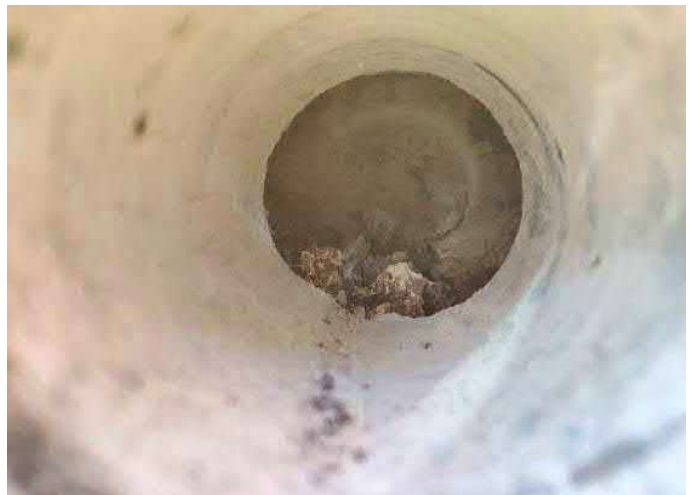
Avaus	Rakenne	Tila	Sijainti	Kerros	Ilmansuunta	Tekoreitti	Avaustyyppi
SK1.2	SK1		Maanpinnan taso	2.krs	-	Ulkokautta	Timanttiporaus: 55mm
<b>Rungon havainnot</b>		<b>Eristeen havainnot</b>		<b>Levyn havainnot</b>		<b>Muiden rak.osien havainnot</b>	
Ei poikkeamaa		Ei poikkeamaa		-			
<b>Hajut</b>		<b>Kosteusmittaukset</b>		<b>Muut mittaukset</b>		<b>Muuta</b>	
Ei hajua							
<b>Mikrobinäytteet</b>		<b>PAH-näytteet</b>		<b>Asbestinäytteet</b>		<b>VOC-näytteet</b>	
SK1.2.1 Korkkieriste							
<b>Rakenteen tarkastus</b>		<b>Rakenteen suunnitelmista poikkeavuudet</b>					
Kuten suunnitelmissa

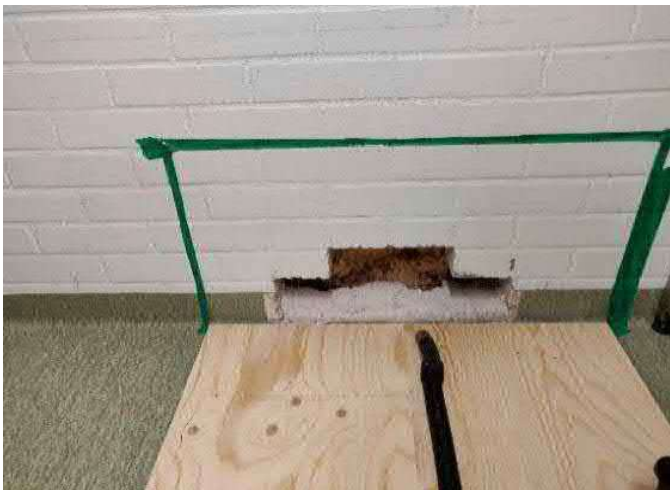
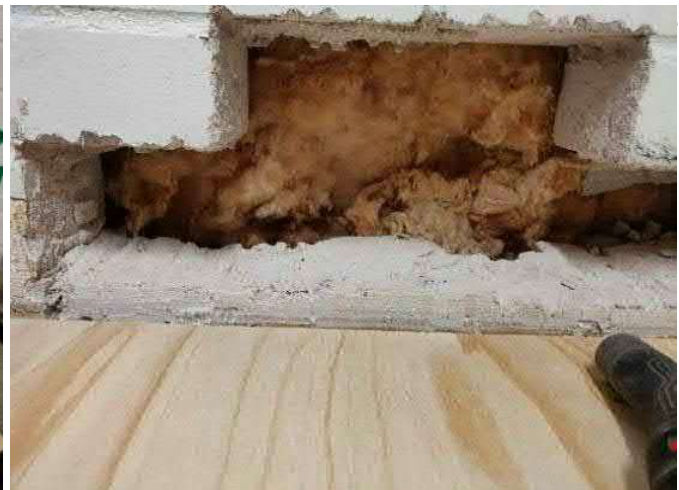
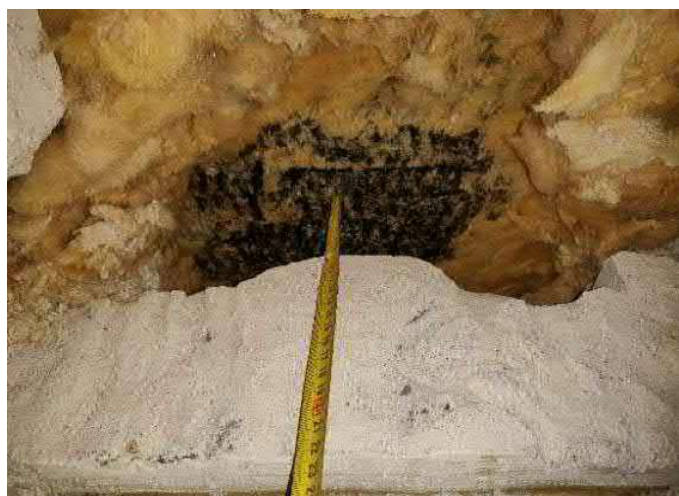
19.2.2020	MS1.1.1 Villa	MS1	Keittiön kuivaainevara- rasto105.	1.krs	Ei vauriota	Vain niukasti elinkykyisiä mikrobeja, lajistossa ei merkittäviä määriä kosteusvaurioon viittaavia mikrobeja (mahdollinen itiökertymä tai vanha kuivunut vaurio).

Avaus	Rakenne	Tila	Sijainti	Kerros	Ilmansuunta	Tekoreitti	Avaustyyppi
MS1.1	MS1	Keit. Kuiva- ainevarasto	Alareuna	1.krs		Sisäkautta	Tiilen irrotus: Kolme tiiltä.
<b>Rungon havainnot</b>		<b>Eristeen havainnot</b>		<b>Levyn havainnot</b>		<b>Muiden rak.osien havainnot</b>	
Ei poikkeamaa		Ei poikkeamaa					
<b>Hajut</b>		<b>Kosteusmittaukset</b>		<b>Muut mittaukset</b>		<b>Muuta</b>	
Ei hajua							
<b>Mikrobinäytteet</b>		<b>PAH-näytteet</b>		<b>Asbestinäytteet</b>		<b>VOC-näytteet</b>	
MS1.1.1 Villa							
<b>Rakenteen tarkastus</b>		<b>Rakenteen suunnitelmista poikkeavuudet</b>					
Kuten suunnitelmissa

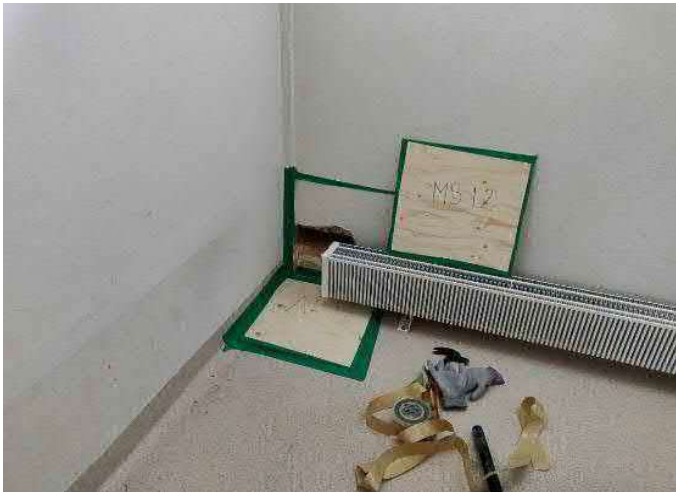
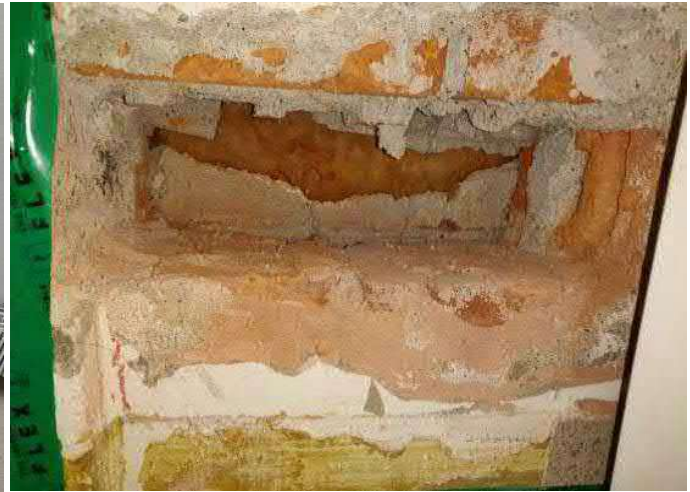
19.2.2020	MS1.2.1 Villa	MS1	012 pu- kuh/pojat	1.krs	Viite vauriosta	Runsaasti elinkykyisiä aktinomykeettejä, pieniä määriä kosteusvaurioon viittaavaa sienilajistoa.

Avaus	Rakenne	Tila	Sijainti	Kerros	Ilmansuunta	Tekoreitti	Avaustyyppi
MS1.2	MS1	012 Poikien pukuhuone	Alareuna	1.krs	Pohjoinen	Sisäkautta	Tiilen irrotus
<b>Rungon havainnot</b>		<b>Eristeen havainnot</b>		<b>Levyn havainnot</b>		<b>Muiden rak.osien havainnot</b>	
Ei poikkeamaa		Ei poikkeamaa					
<b>Hajut</b>		<b>Kosteusmittaukset</b>		<b>Muut mittaukset</b>		<b>Muuta</b>	
Ei hajua							
<b>Mikrobinäytteet</b>		<b>PAH-näytteet</b>		<b>Asbestinäytteet</b>		<b>VOC-näytteet</b>	
MS1.2.1 Villa							
<b>Rakenteen tarkastus</b>		<b>Rakenteen suunnitelmista poikkeavuudet</b>					
Kuten suunnitelmissa

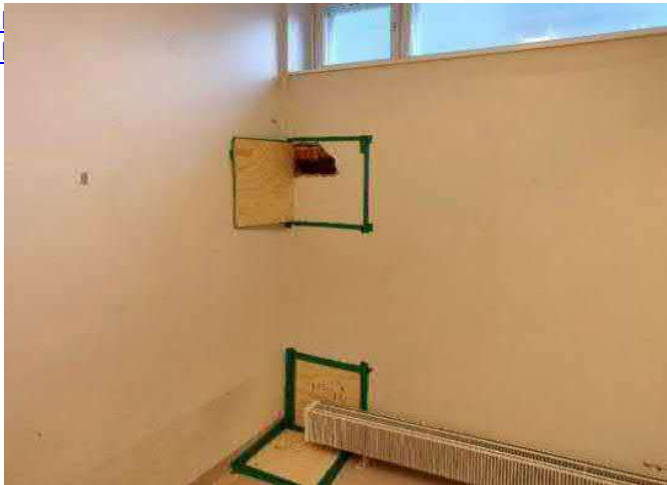
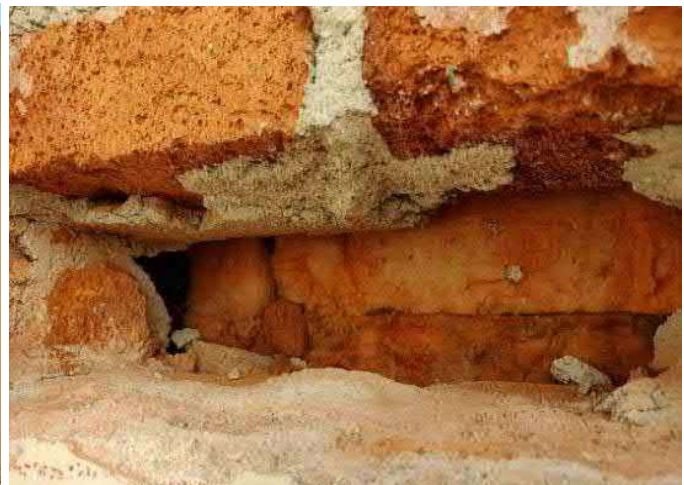
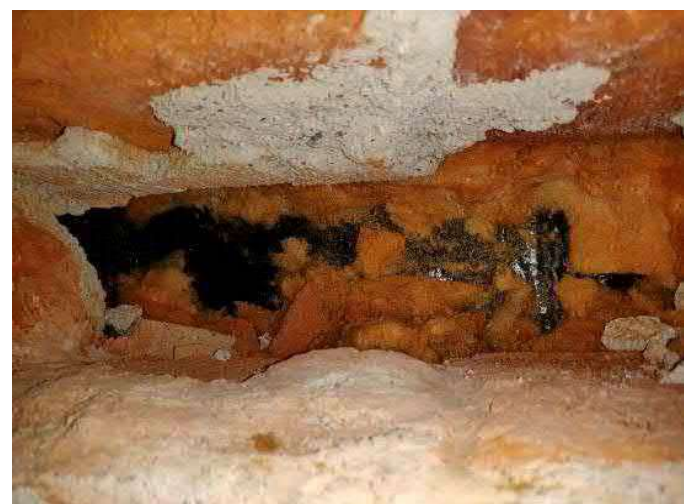
19.2.2020	MS1.3.1 Villa	MS1	012 pu- kuh/pojat	1.krs	Ei vauriota	Vain niukasti elinkykyisiä mikrobeja,lajistossa ei merkittäviä määriä kosteusvaurioon viittaavia mi- robeja.

Avaus	Rakenne	Tila	Sijainti	Kerros	Ilmansuunta	Tekoreitti	Avaustyyppi
MS1.3	MS1	012 poikien pukuhuone	Yläreuna	1.krs	Pohjoinen	Sisäkautta	Tiilen irrotus
<b>Rungon havainnot</b>		<b>Eristeen havainnot</b>		<b>Levyn havainnot</b>		<b>Muiden rak.osien havainnot</b>	
Ei poikkeamaa		Ei poikkeamaa					
<b>Hajut</b>		<b>Kosteusmittaukset</b>		<b>Muut mittaukset</b>		<b>Muuta</b>	
Ei hajua							
<b>Mikrobinäytteet</b>		<b>PAH-näytteet</b>		<b>Asbestinäytteet</b>		<b>VOC-näytteet</b>	
MS1.3.1 Villa							
<b>Rakenteen tarkastus</b>		<b>Rakenteen suunnitelmista poikkeavuudet</b>					
Kuten suunnitelmissa

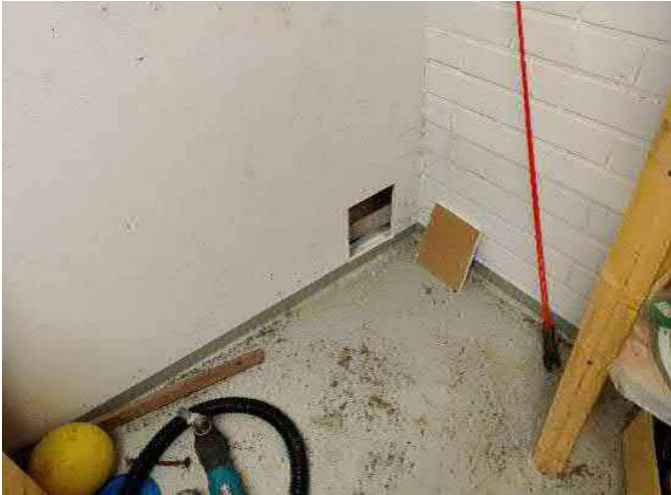
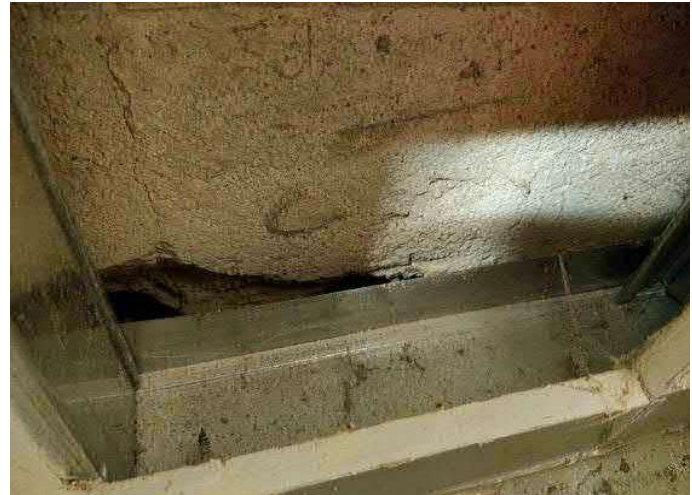
Avaus	Rakenne	Tila	Sijainti	Kerros	Ilmansuunta	Tekoreitti	Avaustyyppi
MS1.4	MS1	Liikuntaväline varasto	Alareuna	1.krs	-	Sisäkautta	Levyn irrotus Kipsilevyn irrotus 200x200
<b>Rungon havainnot</b>		<b>Eristeen havainnot</b>		<b>Levyn havainnot</b>		<b>Muiden rak.osien havainnot</b>	
Ei poikkeamaa		Ei poikkeamaa				Maanvastaisen seinän sisäpuolella kipsilevy peltirangalla. Maanvastaisen seinän ja alapohjan liitoksessa rakoja, raoista havaittiin ilmavirtausta sisätiloihin päin.	
<b>Hajut</b>		<b>Kosteusmittaukset</b>		<b>Muut mittaukset</b>		<b>Muuta</b>	
Ei hajua							
<b>Mikrobinäytteet</b>		<b>PAH-näytteet</b>		<b>Asbestinäytteet</b>		<b>VOC-näytteet</b>	
<b>Rakenteen tarkastus</b>		<b>Rakenteen suunnitelmista poikkeavuudet</b>					
Ei tarkastettu

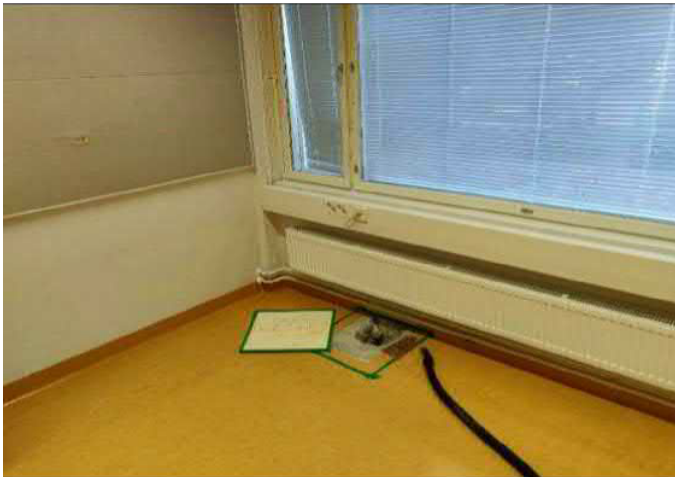
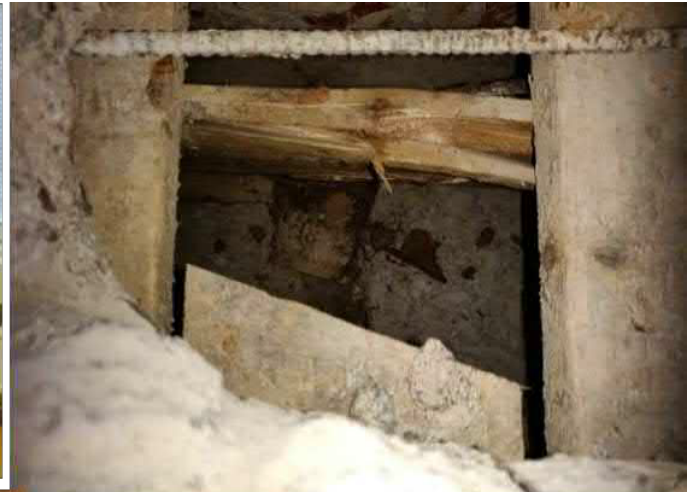
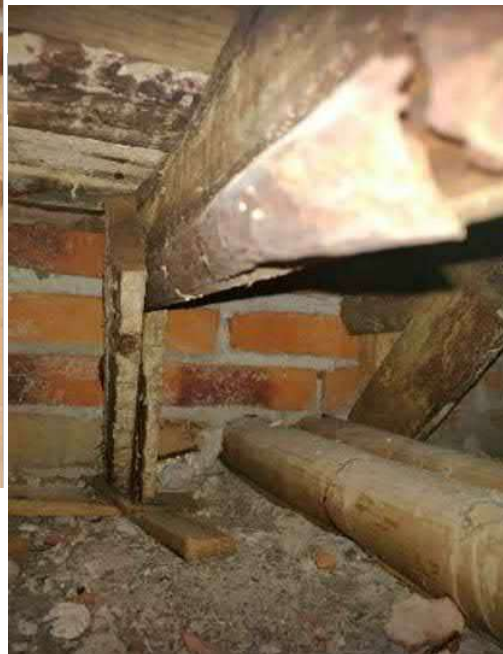
Avaus	Rakenne	Tila	Sijainti	Kerros	Ilmansuunta	Tekoreitti	Avaustyyppi
VSS1. 1	VSS katto	263	Ulkoseinän vieressä	2.krs		Sisäkautta	Piikkaus: välipohjan pintalaatan läpi.
<b>Rungon havainnot</b>		<b>Eristeen havainnot</b>		<b>Levyn havainnot</b>		<b>Muiden rak.osien havainnot</b>	
Kuivunut kosteusjälki Voimakasta tummumaa		Rakennusjätettä Orgaanista ainesta Ei eristettä, tyhjän		Tummumaa Lahoja Pehmentymää Halkeamia			
<b>Hajut</b>		<b>Kosteusmittaukset</b>		<b>Muut mittaukset</b>		<b>Muuta</b>	
Mikrobiperäinen						Ei materiaalinäytteenottoa	
<b>Mikrobinäytteet</b>		<b>PAH-näytteet</b>		<b>Asbestinäytteet</b>		<b>VOC-näytteet</b>	
<b>Rakenteen tarkastus</b>		<b>Rakenteen suunnitelmista poikkeavuudet</b>					
Poikkesi suunnitelmista		3.ei suodatinkangasta, valumuottilaudat jätetty rakenteeseen! 4.ei kevytsorakerrosta eikä salaojaputkia, tyhjä tila korkeus 300 mm.
