TURUN KAUPUNKI, TILAPALVELUKESKUS

## LUOLAVUOREN KOULU

Kosteus- ja sisäilmatekninen kuntotutkimusraportti

31.3.2020

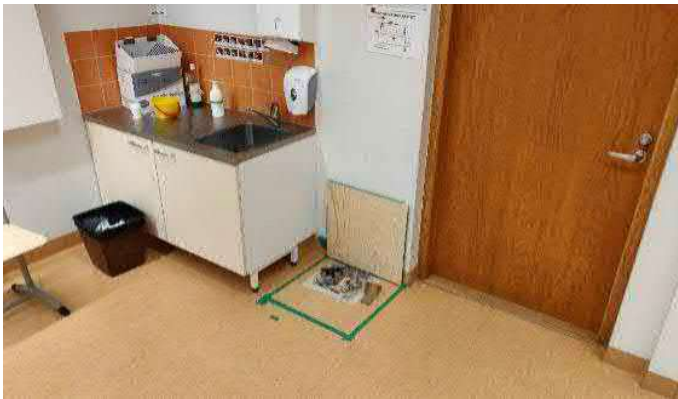
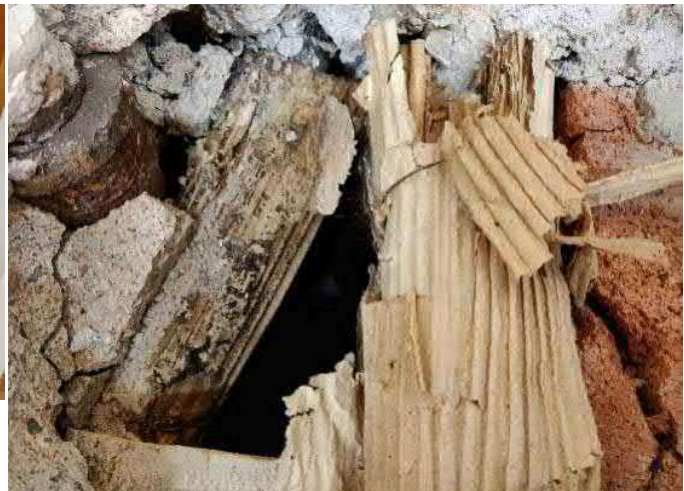
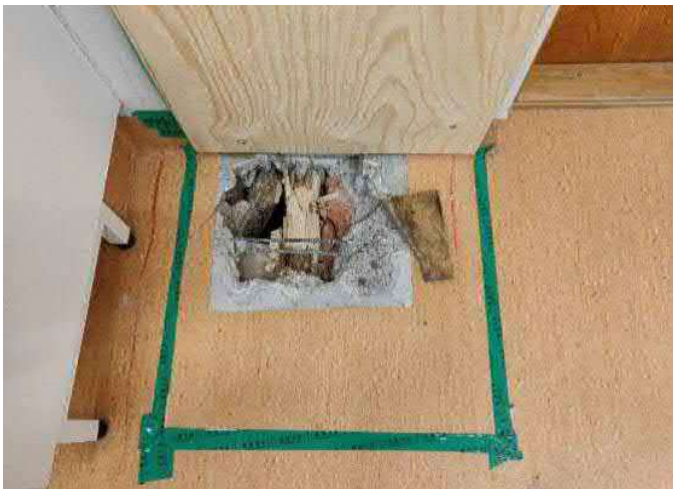
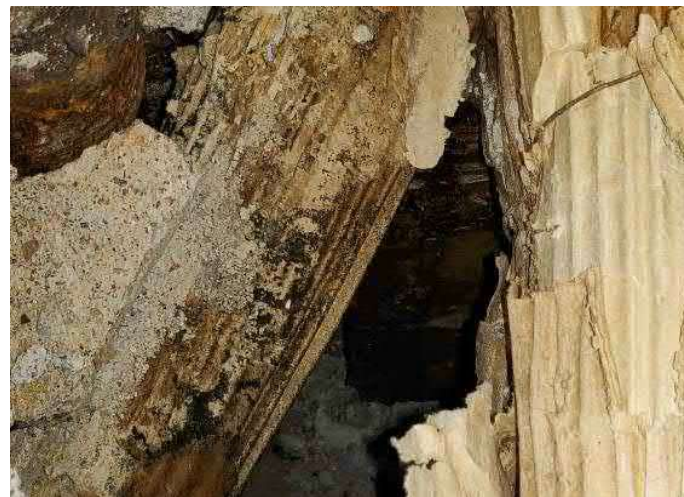
Avaus	Rakenne	Tila	Sijainti	Kerros	Ilmansuunta	Tekoreitti	Avaustyyppi
VSS 1.2	VSS katto	263	Väliseinän vieressä	2.krs		Sisäkautta	Piikkaus: välipohjan pintalaatan läpi 200x200
<b>Rungon havainnot</b>		<b>Eristeen havainnot</b>		<b>Levyn havainnot</b>		<b>Muiden rak.osien havainnot</b>	
Kuivunut kosteusjälki Voimakasta tummumaa Likaa Mikrobikasvustoa Alkavaa lahoa Pehmentymää		Rakennusjätettä Orgaanista aineista kuten avaus VSS 1.1		Voimakasta tummumaa Likaa Mikrobikasvustoa Alkavaa lahoa Pehmentymää Halkeamia Putkieristeen pahvissa selkeää mikrobikasvustoa.			
<b>Hajut</b>		<b>Kosteusmittaukset</b>		<b>Muut mittaukset</b>		<b>Muuta</b>	
Mikrobiperäinen							
<b>Mikrobinäytteet</b>		<b>PAH-näytteet</b>		<b>Asbestinäytteet</b>		<b>VOC-näytteet</b>	
<b>Rakenteen tarkastus</b>		<b>Rakenteen suunnitelmista poikkeavuudet</b>					
Poikkeksi suunnitelmista		3.ei suodatinkangasta, valumuottilaudat jätetty rakenteeseen. 4.ei kevytsorakerrosta eikä salaojaputkia, tyhjä tila korkeus 300 mm.

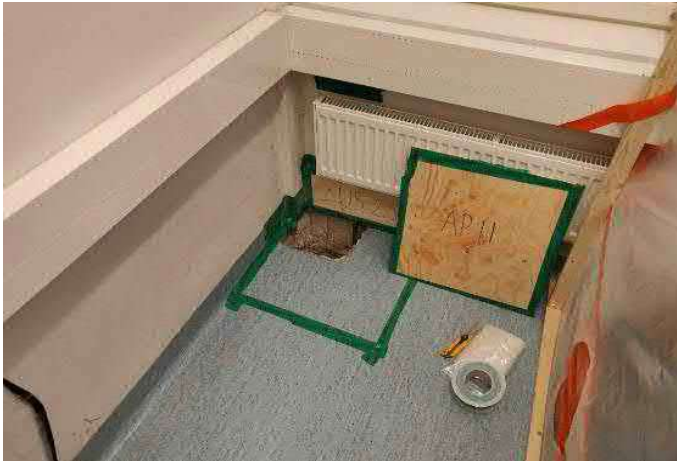
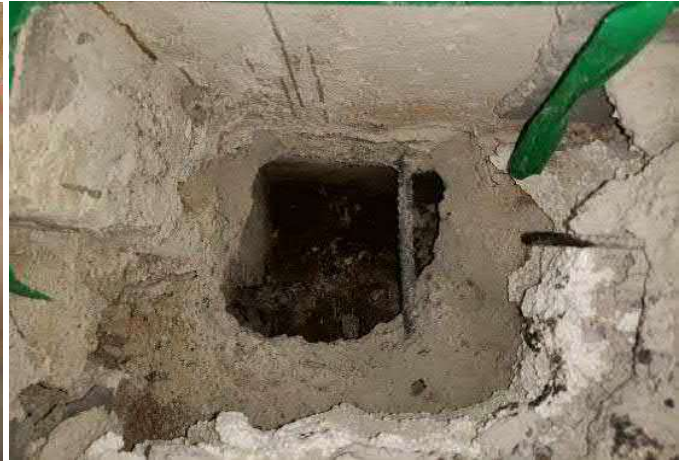
Avaus	Rakenne	Tila	Sijainti	Kerros	Ilmansuunta	Tekoreitti	Avaustyyppi
AP1.1	AP1	086	Ulkoseinän vieressä Väliseinän vieressä	1.krs		Sisäkautta	Piikkaus: 300x300
<b>Rungon havainnot</b>		<b>Eristeen havainnot</b>		<b>Levyn havainnot</b>		<b>Muiden rak.osien havainnot</b>	
Ei poikkeamaa		Ei poikkeamaa		-			
<b>Hajut</b>		<b>Kosteusmittaukset</b>		<b>Muut mittaukset</b>		<b>Muuta</b>	
Ei hajua		Kosteusmittaus: Alapohjan hiekka T=12C, RH=99%, a=10g/m <sup>3</sup>				Täyttöhiekka painunut	
<b>Mikrobinäytteet</b>		<b>PAH-näytteet</b>		<b>Asbestinäytteet</b>		<b>VOC-näytteet</b>	
<b>Rakenteen tarkastus</b>		<b>Rakenteen suunnitelmista poikkeavuudet</b>					
Poikkeasi suunnitelmista		6.Pohjalaatan alla ilmatila n. 20cm

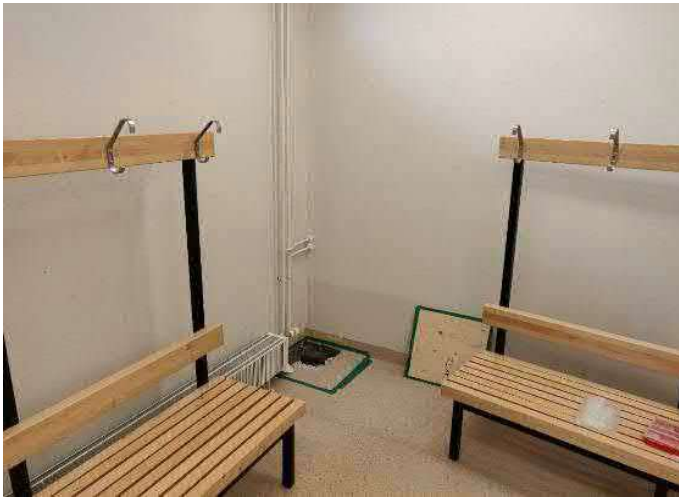
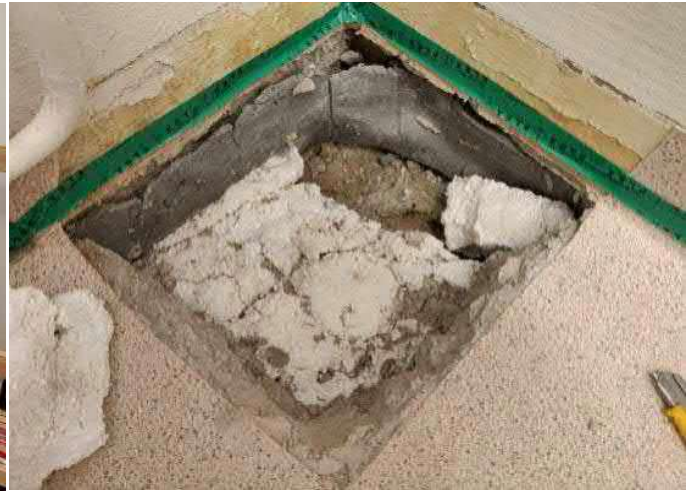
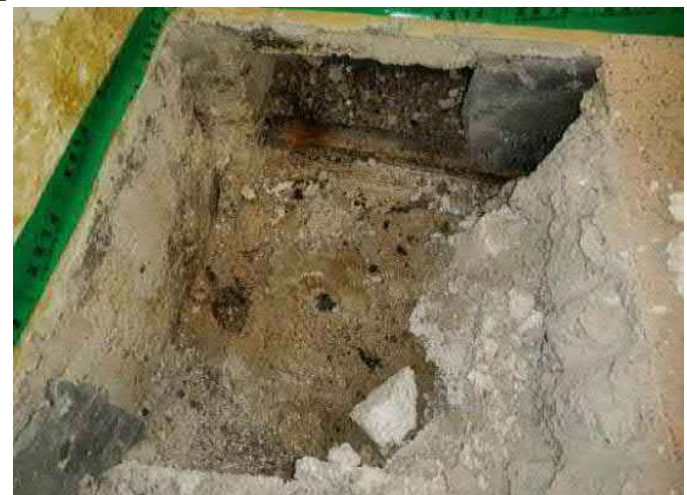
Avaus	Rakenne	Tila	Sijainti	Kerros	Ilmansuunta	Tekoreitti	Avaustyyppi
AP1.2	AP1	030 Pukuh./ Tytöt	Ulkoseinän vieressä Väliseinän vieressä	1.krs		Sisäkautta	Piikkaus: 300x300
<b>Rungon havainnot</b>		<b>Eristeen havainnot</b>		<b>Levyn havainnot</b>		<b>Muiden rak.osien havainnot</b>	
Ei poikkeamaa		Ei poikkeamaa		-			
<b>Hajut</b>		<b>Kosteusmittaukset</b>		<b>Muut mittaukset</b>		<b>Muuta</b>	
Lievä mikrobiperäinen		Pintakosteuskartoitus: Pohjalaatassa pintaindikaattorin lukema 90. Kosteaa.				Väliseinän alaosan kohdalla ilmeisesti purettujen lämpölinjojen varaus. Varauksessa lahoa puuainesta.	
<b>Mikrobinäytteet</b>		<b>PAH-näytteet</b>		<b>Asbestinäytteet</b>		<b>VOC-näytteet</b>	
AP1.2.1 Eps	AP1.2.2 Solumuovi	AP1.2.pah1 Piki		AP1.2.asb1 Piki			
AP1.2.3 Puu							
<b>Rakenteen tarkastus</b>		<b>Rakenteen suunnitelmista poikkeavuudet</b>					
Poikkeksi suunnitelmista		4.Pohjalaatan päällä pikisively

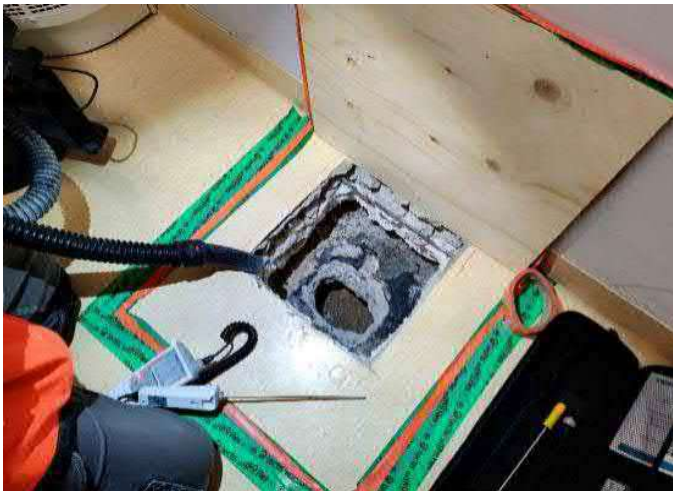
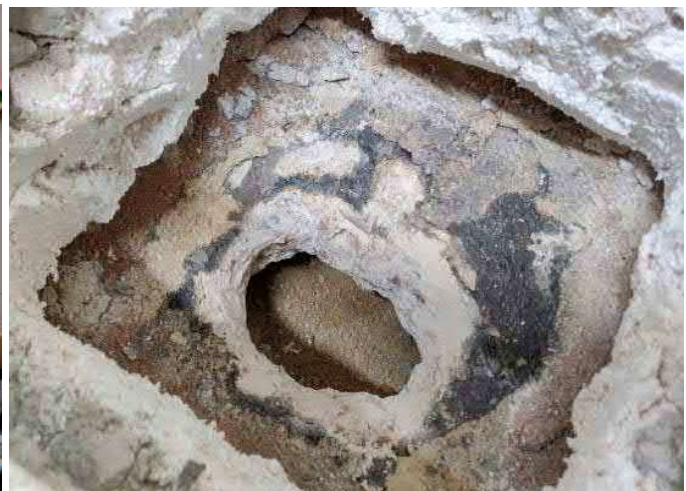
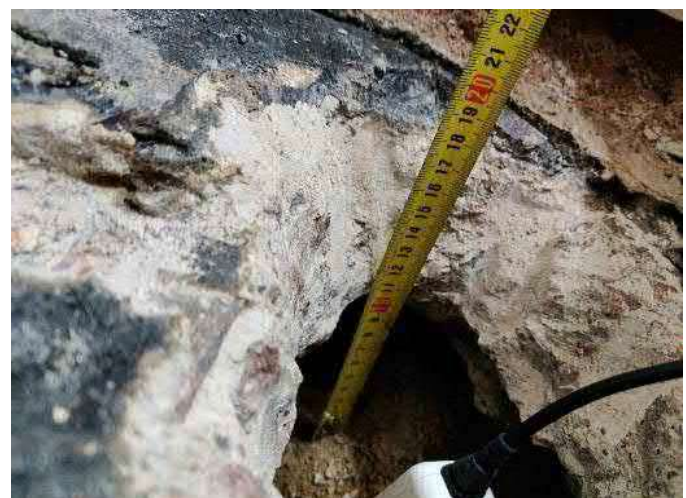
Avaus	Rakenne	Tila	Sijainti	Kerros	Ilmansuunta	Tekoreitti	Avaustyyppi
AP1.3	AP1	119	Väliseinän vieressä	1.krs	-	Sisäkautta	Piikkaus:
<b>Rungon havainnot</b>		<b>Eristeen havainnot</b>		<b>Levyn havainnot</b>		<b>Muiden rak.osien havainnot</b>	
Ei poikkeamaa		Ei poikkeamaa		-			
<b>Hajut</b>		<b>Kosteusmittaukset</b>		<b>Muut mittaukset</b>		<b>Muuta</b>	
Lievä mikrobiperäinen		Kosteusmittaus: Hiekkatila T15c, rh99, a12.55				Täyttöaines hiekkaa. Hiekka pudonnut 100mm.	
<b>Mikrobinäytteet</b>		<b>PAH-näytteet</b>		<b>Asbestinäytteet</b>		<b>VOC-näytteet</b>	
		AP1.3.pah1 Piki		AP1.3.asb1 Piki			
<b>Rakenteen tarkastus</b>		<b>Rakenteen suunnitelmista poikkeavuudet</b>					
Kuten suunnitelmissa

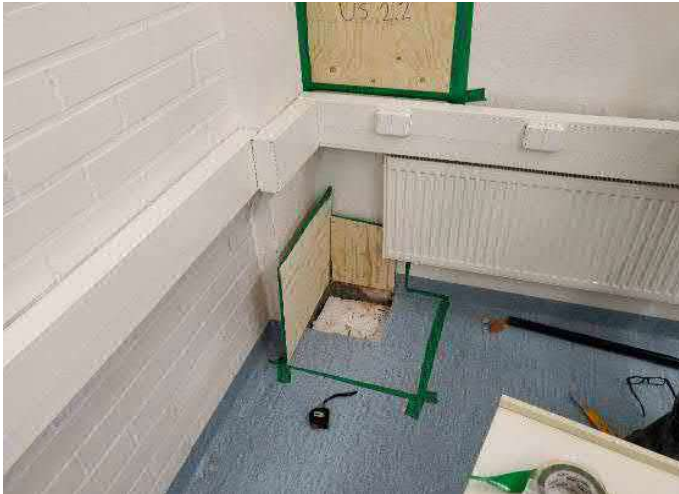
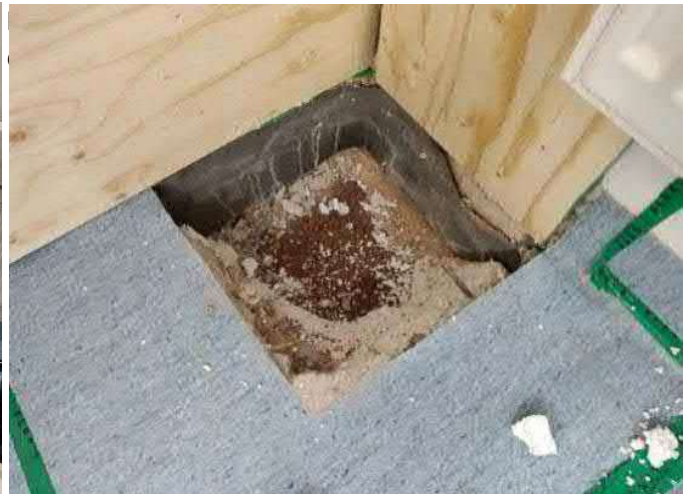
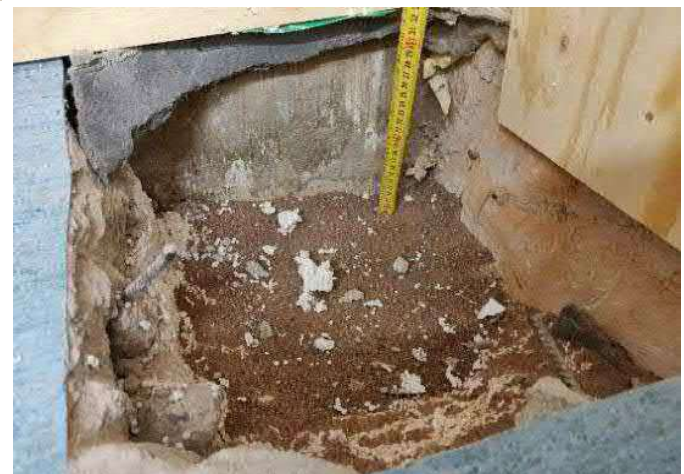
Avaus	Rakenne	Tila	Sijainti	Kerros	Ilmansuunta	Tekoreitti	Avaustyyppi
AP1.4	AP1	015 tekstiilityö	Ulkoseinän vieressä Väliseinän vieressä	1.krs	-	Sisäkautta	Piikkaus: 300 x300
<b>Rungon havainnot</b>		<b>Eristeen havainnot</b>		<b>Levyn havainnot</b>		<b>Muiden rak.osien havainnot</b>	
Ei poikkeamaa		Ei poikkeamaa		-			
<b>Hajut</b>		<b>Kosteusmittaukset</b>		<b>Muut mittaukset</b>		<b>Muuta</b>	
Ei hajua							
<b>Mikrobinäytteet</b>		<b>PAH-näytteet</b>		<b>Asbestinäytteet</b>		<b>VOC-näytteet</b>	
AP1.4.1 Solumuovi							
<b>Rakenteen tarkastus</b>		<b>Rakenteen suunnitelmista poikkeavuudet</b>					
Poikkesi suunnitelmista		4.Asennushiekkaa 100mm.

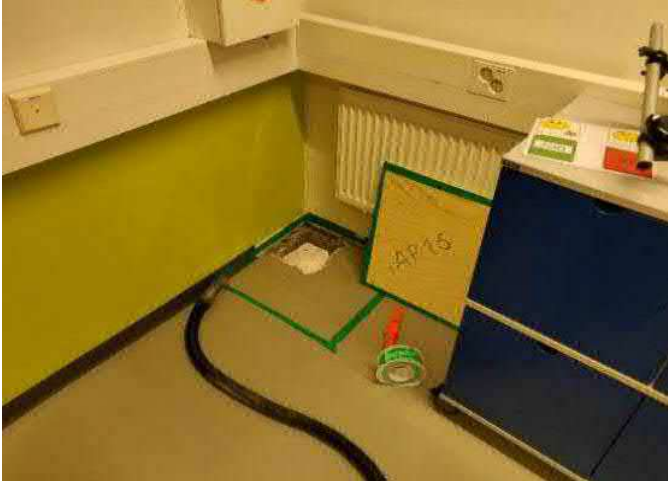
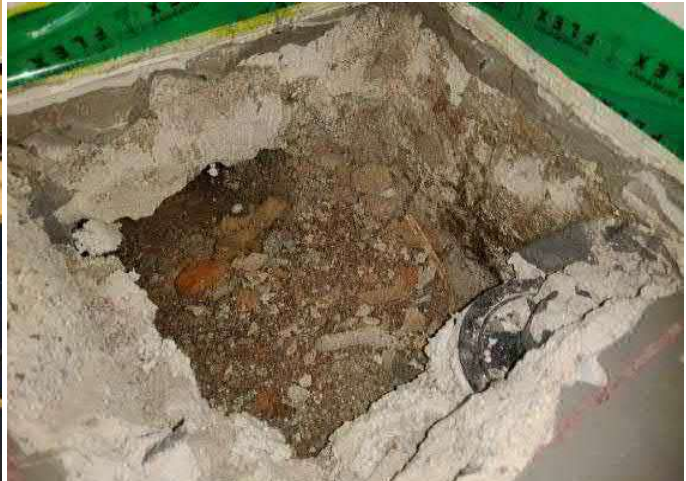
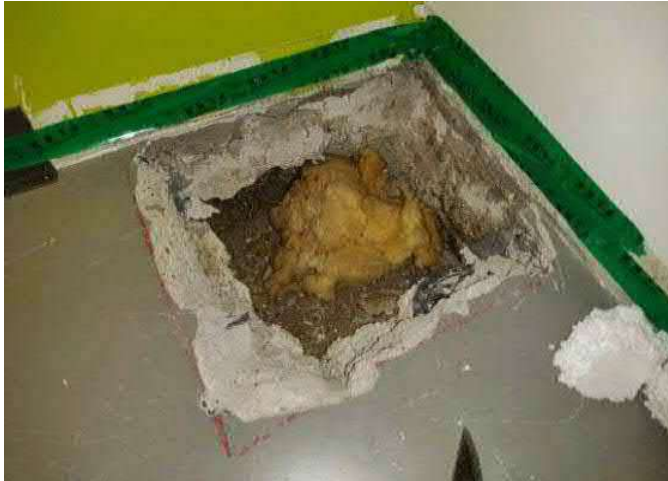
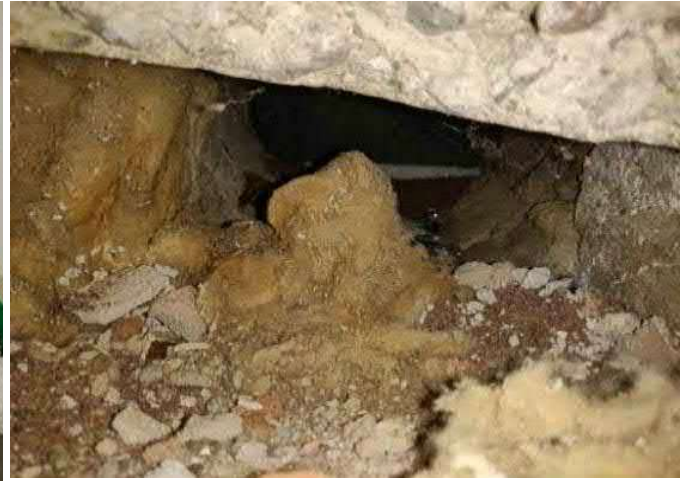
Avaus	Rakenne	Tila	Sijainti	Kerros	Ilmansuunta	Tekoreitti	Avaustyyppi
AP1.5	AP1	059	Ulkoseinän vieressä Väliseinän vieressä	1.krs		Sisäkautta	Piikkaus: 300x300
<b>Rungon havainnot</b>		<b>Eristeen havainnot</b>		<b>Levyn havainnot</b>		<b>Muiden rak.osien havainnot</b>	
Ei poikkeamaa		Lievää tummumaa		-			
<b>Hajut</b>		<b>Kosteusmittaukset</b>		<b>Muut mittaukset</b>		<b>Muuta</b>	
Ei hajua		Kosteusmittaus: Hiekka pohjalaatan alla T=12C, RH=96%, a=10g/m3				Alapohjarakenteessa on vanha lämpölinjavaraus, jossa on villaeristettä.	
<b>Mikrobinäytteet</b>		<b>PAH-näytteet</b>		<b>Asbestinäytteet</b>		<b>VOC-näytteet</b>	
AP1.5.1 Villa	AP1.5.2 EPS						
<b>Rakenteen tarkastus</b>		<b>Rakenteen suunnitelmista poikkeavuudet</b>					
Poikkesi suunnitelmista

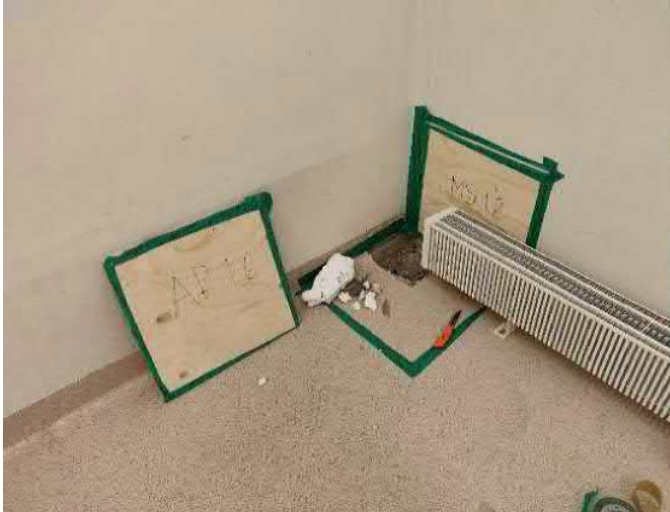
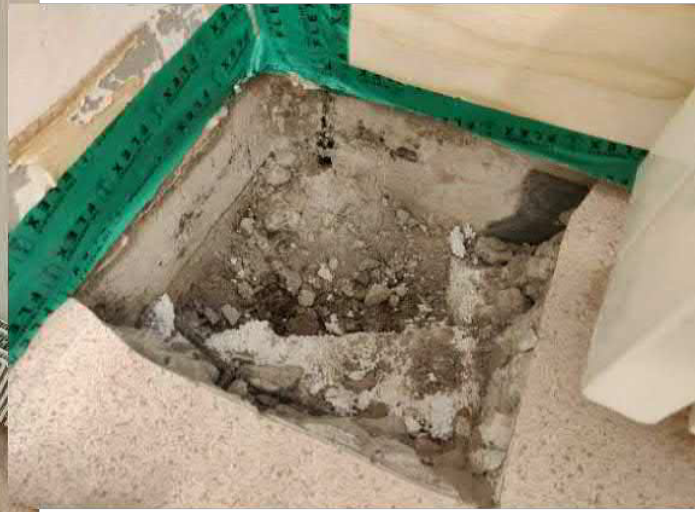
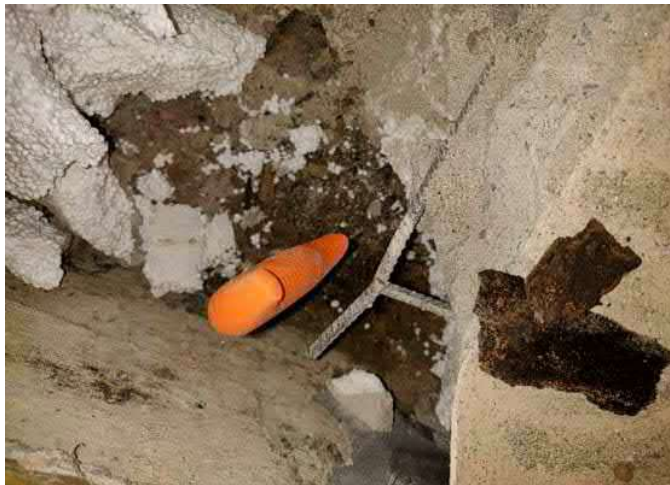
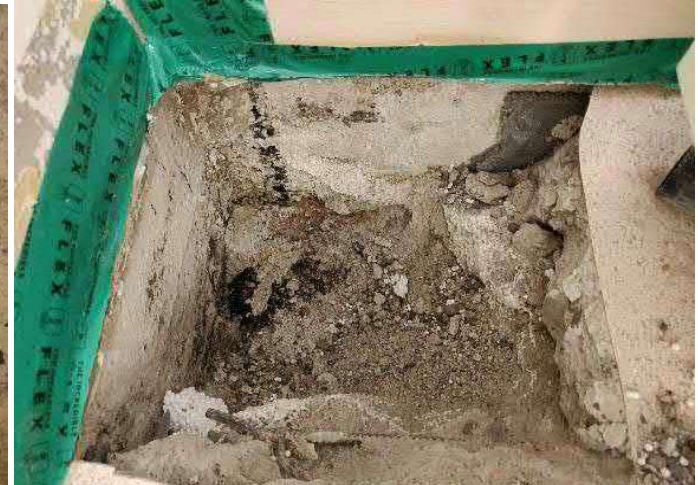
Avaus	Rakenne	Tila	Sijainti	Kerros	Ilmansuunta	Tekoreitti	Avaustyyppi
AP1.6	AP1	012pukuhuone/pojat	Ulkoseinän vieressä Väliseinän vieressä	1.krs	-	Sisäkautta	Piikkaus: 200x200
<b>Rungon havainnot</b>		<b>Eristeen havainnot</b>		<b>Levyn havainnot</b>		<b>Muiden rak.osien havainnot</b>	
Ei poikkeamaa		EPS:n alla hiekan lisäksi lahonnutta puuta		-			
<b>Hajut</b>		<b>Kosteusmittaukset</b>		<b>Muut mittaukset</b>		<b>Muuta</b>	
Voimakas mikrobiperäinen							
<b>Mikrobinäytteet</b>		<b>PAH-näytteet</b>		<b>Asbestinäytteet</b>		<b>VOC-näytteet</b>	
AP1.6.1 Puu							
<b>Rakenteen tarkastus</b>		<b>Rakenteen suunnitelmista poikkeavuudet</b>					
Poikkesi suunnitelmista		5.Lisäksi puuta pohjalaatan päällä.

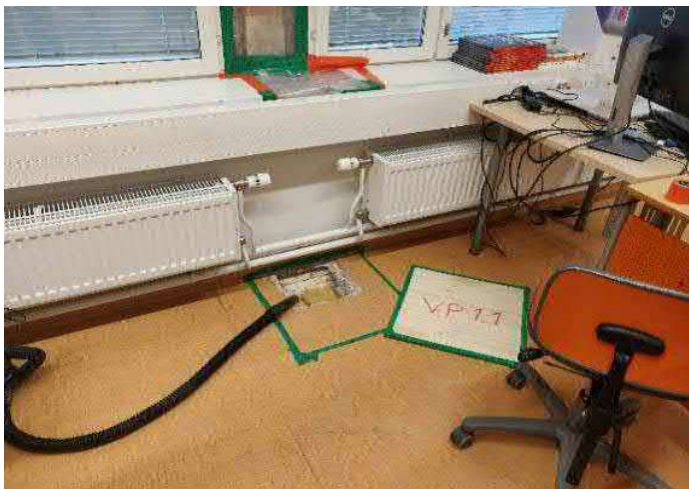
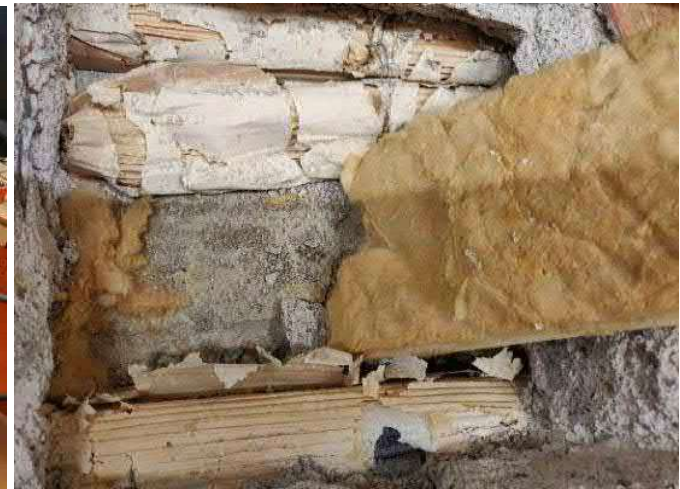
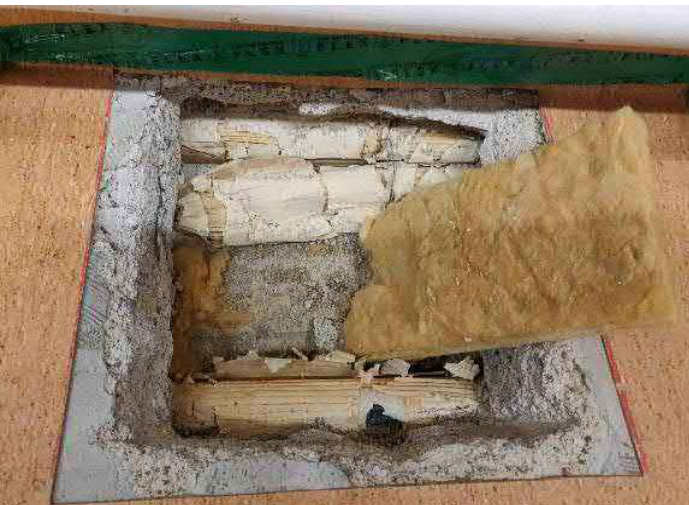
Avaus	Rakenne	Tila	Sijainti	Kerros	Ilmansuunta	Tekoreitti	Avaustyyppi
VP1.1	VP1	280	Ulkoseinän vieressä	2.krs		Sisäkautta	Piikkaus: pintalaatan avaus 200x300mm.
<b>Rungon havainnot</b>		<b>Eristeen havainnot</b>		<b>Levyn havainnot</b>		<b>Muiden rak.osien havainnot</b>	
Ei poikkeamaa		Lievää tummumaa Likaa Avaus kohdalla vanhat lämpöputkilinjat.		Ei poikkeamaa			
<b>Hajut</b>		<b>Kosteusmittaukset</b>		<b>Muut mittaukset</b>		<b>Muuta</b>	
-							
<b>Mikrobinäytteet</b>		<b>PAH-näytteet</b>		<b>Asbestinäytteet</b>		<b>VOC-näytteet</b>	
VP1.1.1 Villa	VP1.1.2 putkieristeen pahvi			VP1.1.asb1 Putkieriste			
<b>Rakenteen tarkastus</b>		<b>Rakenteen suunnitelmista poikkeavuudet</b>					
Kuten suunnitelmissa

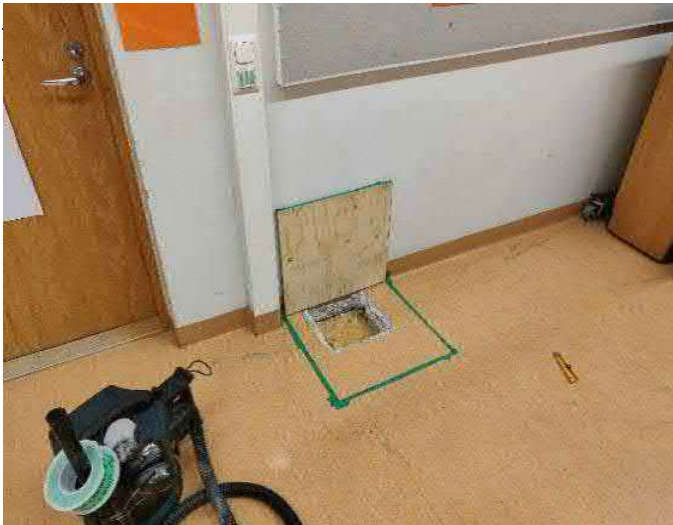
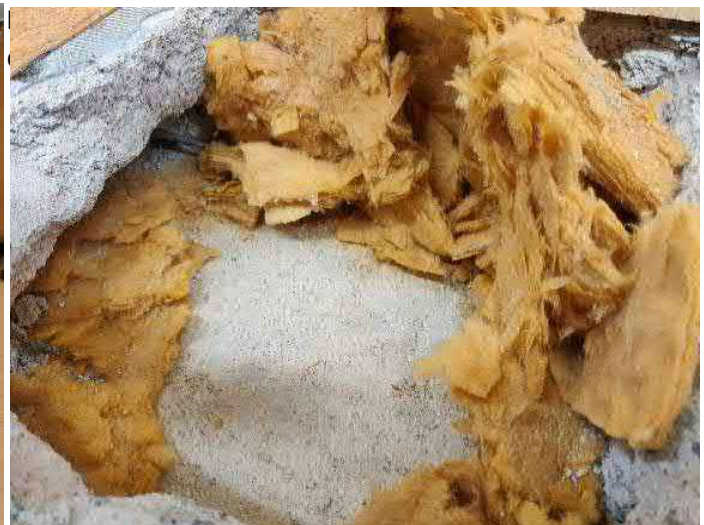
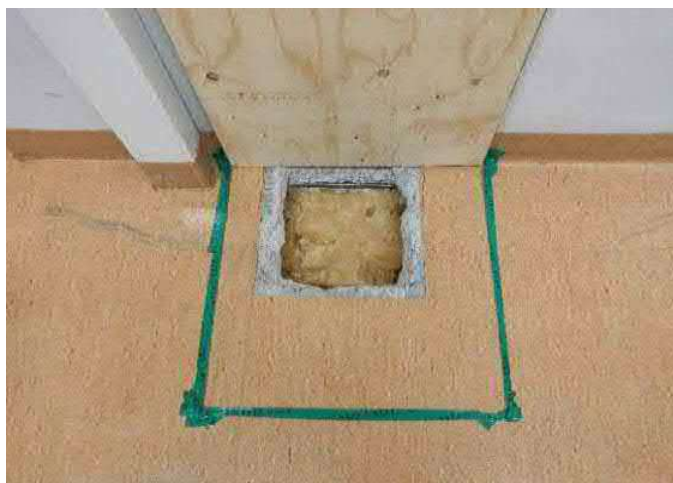
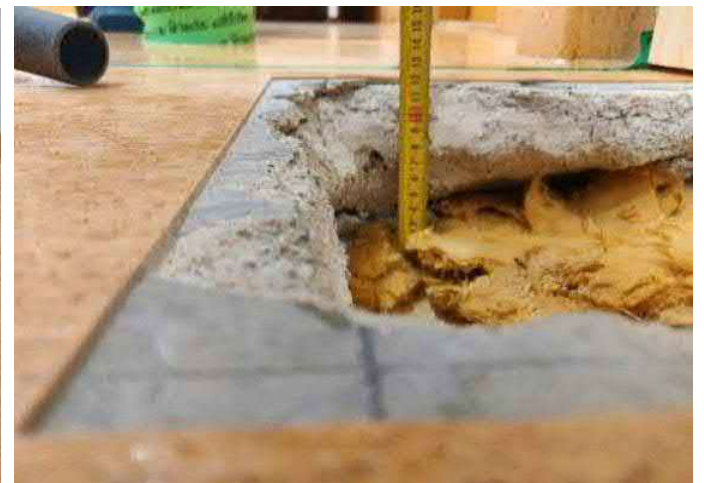
Avaus	Rakenne	Tila	Sijainti	Kerros	Ilmansuunta	Tekoreitti	Avaustyyppi
VP1.2	VP1	280	Väliseinän vieressä	2.krs		Sisäkautta	Piikkaus: pintalaatan avaus 200x300mm.
<b>Rungon havainnot</b>		<b>Eristeen havainnot</b>		<b>Levyn havainnot</b>		<b>Muiden rak.osien havainnot</b>	
Ei poikkeamaa		Lievää tummumaa Tummempi pinta on vasten alalaattaa.		Ei poikkeamaa			
<b>Hajut</b>		<b>Kosteusmittaukset</b>		<b>Muut mittaukset</b>		<b>Muuta</b>	
-							
<b>Mikrobinäytteet</b>		<b>PAH-näytteet</b>		<b>Asbestinäytteet</b>		<b>VOC-näytteet</b>	
VP1.2.1 Villa							
<b>Rakenteen tarkastus</b>		<b>Rakenteen suunnitelmista poikkeavuudet</b>					
Kuten suunnitelmissa

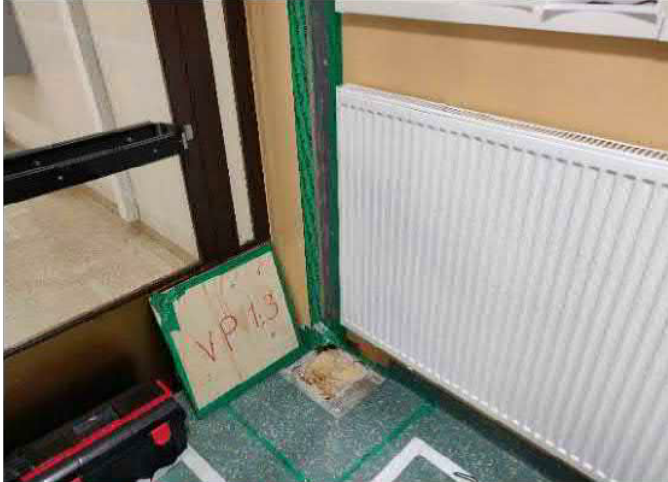
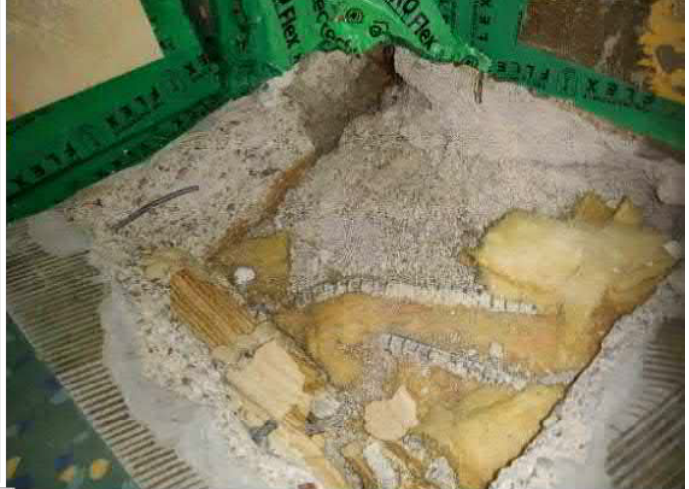
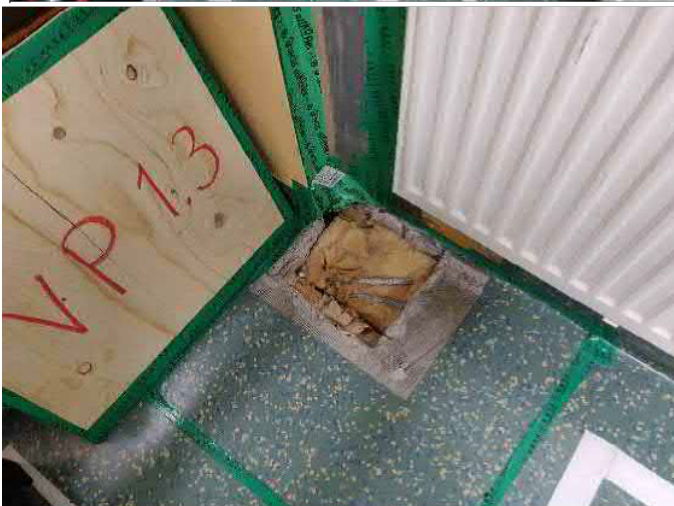
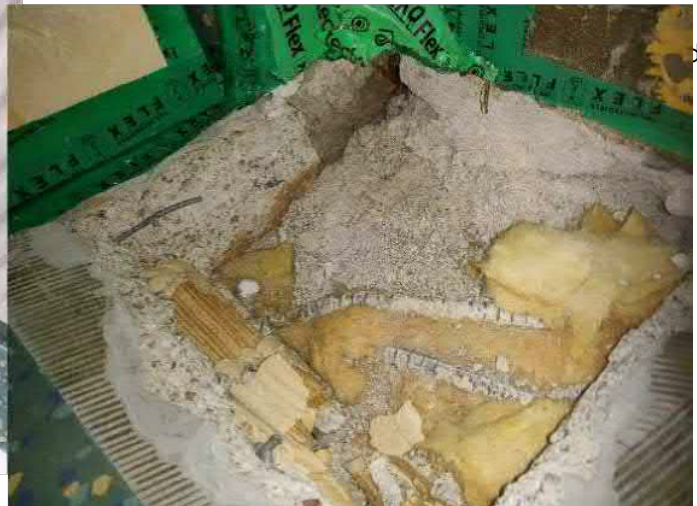
Avaus	Rakenne	Tila	Sijainti	Kerros	Ilmansuunta	Tekoreitti	Avaustyyppi
VP1.3	VP1	D--käytävä	Ulkoseinän vieressä	2.krs		Sisäkautta	Piikkaus: Pintalaatan avaus 200x300mm.
<b>Rungon havainnot</b>		<b>Eristeen havainnot</b>		<b>Levyn havainnot</b>		<b>Muiden rak.osien havainnot</b>	
Halkeamia Rakenne on epätiivis mm. liikuntasauaman kohdalla.		Lievää tummumaa		Ei poikkeamaa			
<b>Hajut</b>		<b>Kosteusmittaukset</b>		<b>Muut mittaukset</b>		<b>Muuta</b>	
-							
<b>Mikrobinäytteet</b>		<b>PAH-näytteet</b>		<b>Asbestinäytteet</b>		<b>VOC-näytteet</b>	
VP1.3.1 Villa				VP1.3.asb1 Putkieristepa hvi			
<b>Rakenteen tarkastus</b>		<b>Rakenteen suunnitelmista poikkeavuudet</b>					
Kuten suunnitelmissa

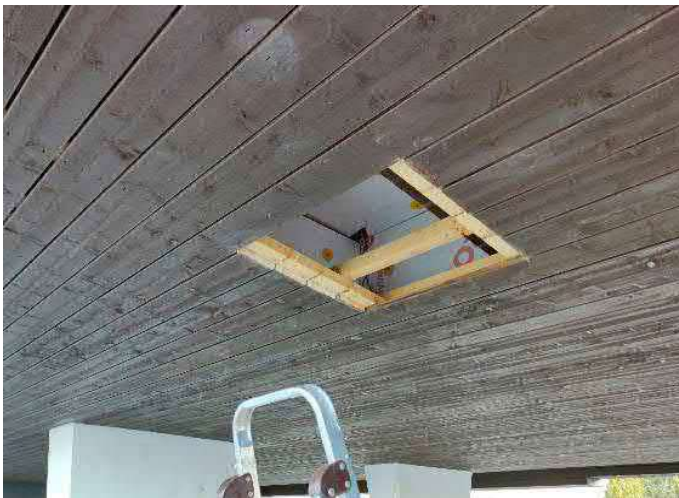
Avaus	Rakenne	Tila	Sijainti	Kerros	Ilmansuunta	Tekoreitti	Avaustyyppi
VP1.4	VP1	D-käytävän alla		2.krs		Alakautta	Sahaus: puupaneloinn in avaus 500x500mm.
<b>Rungon havainnot</b>		<b>Eristeen havainnot</b>		<b>Levyn havainnot</b>		<b>Muiden rak.osien havainnot</b>	
Ei poikkeamaa		Ei poikkeamaa		Ei poikkeamaa			
<b>Hajut</b>		<b>Kosteusmittaukset</b>		<b>Muut mittaukset</b>		<b>Muuta</b>	
Ei hajua						Alapuolella 80mm eristettä (paroc mineraalivilla). Eristeen päällä 10mm rappaus jonka alla on korkkieriste n. 10cm.	
<b>Mikrobinäytteet</b>		<b>PAH-näytteet</b>		<b>Asbestinäytteet</b>		<b>VOC-näytteet</b>	
<b>Rakenteen tarkastus</b>		<b>Rakenteen suunnitelmista poikkeavuudet</b>					
Kuten suunnitelmissa

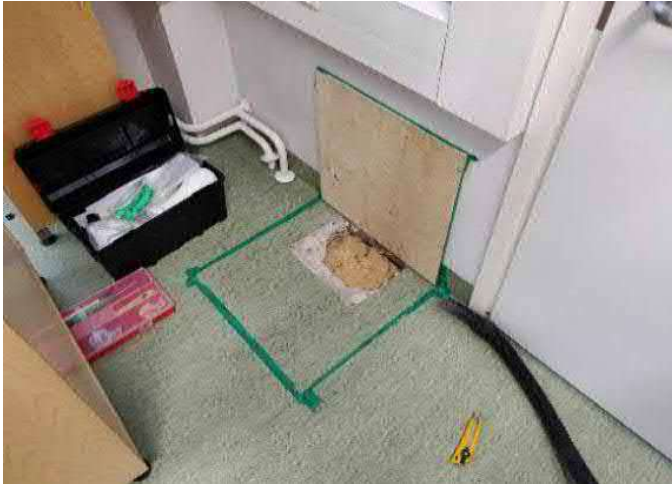
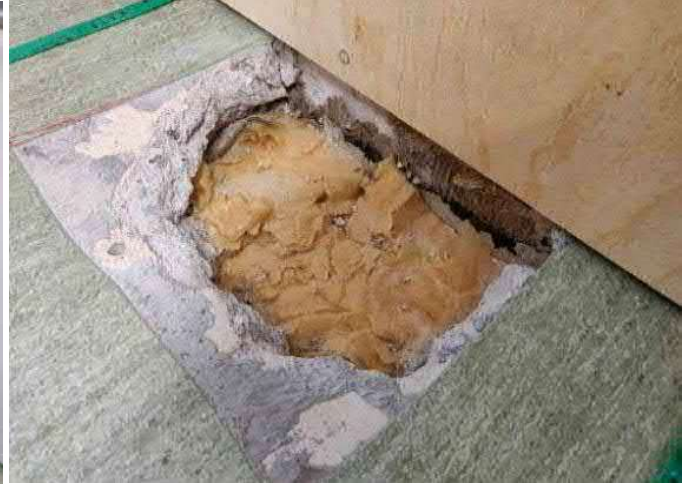
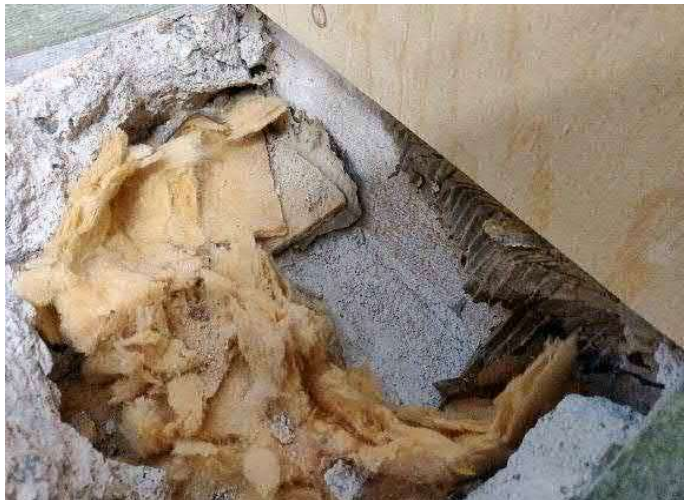
Avaus	Rakenne	Tila	Sijainti	Kerros	Ilmansuunta	Tekoreitti	Avaustyyppi
VP3.1	VP3	270	Ulkoseinän vieressä	2.krs		Sisäkautta	Piikkaus: 200x200
<b>Rungon havainnot</b>		<b>Eristeen havainnot</b>		<b>Levyn havainnot</b>		<b>Muiden rak.osien havainnot</b>	
Ei poikkeamaa		Lievää tummumaa		-		Pahvi silminnähdyn vaurioitunut	
<b>Hajut</b>		<b>Kosteusmittaukset</b>		<b>Muut mittaukset</b>		<b>Muuta</b>	
-						Pintalaatan valunerotuskaistana pahvi	
<b>Mikrobinäytteet</b>		<b>PAH-näytteet</b>		<b>Asbestinäytteet</b>		<b>VOC-näytteet</b>	
VP3.1.1 Villa	VP3.1.2 Pahvi						
<b>Rakenteen tarkastus</b>		<b>Rakenteen suunnitelmista poikkeavuudet</b>					
Kuten suunnitelmissa

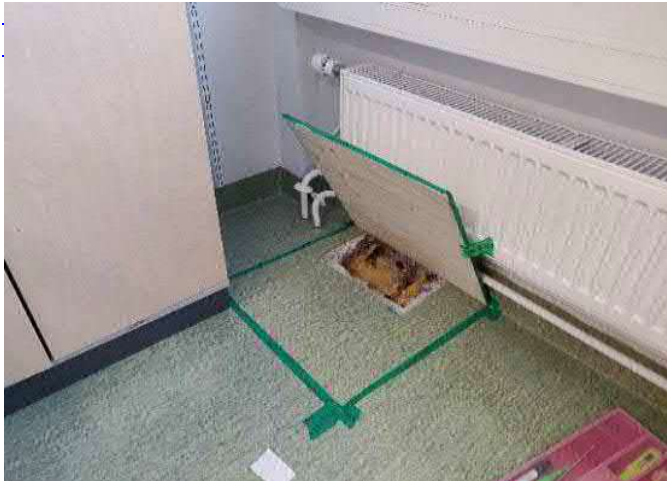
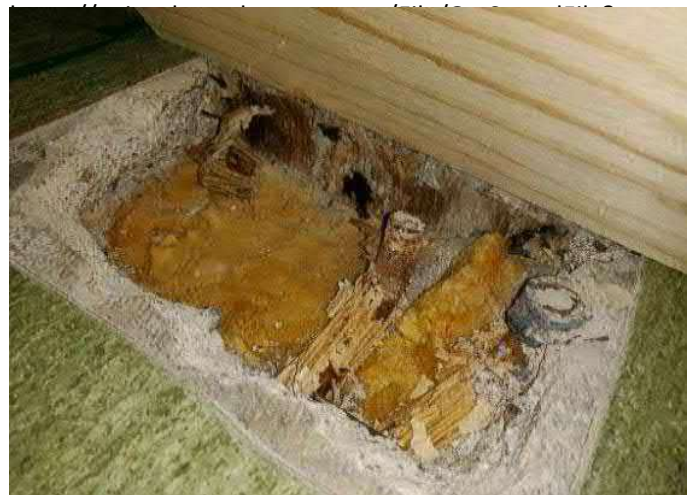
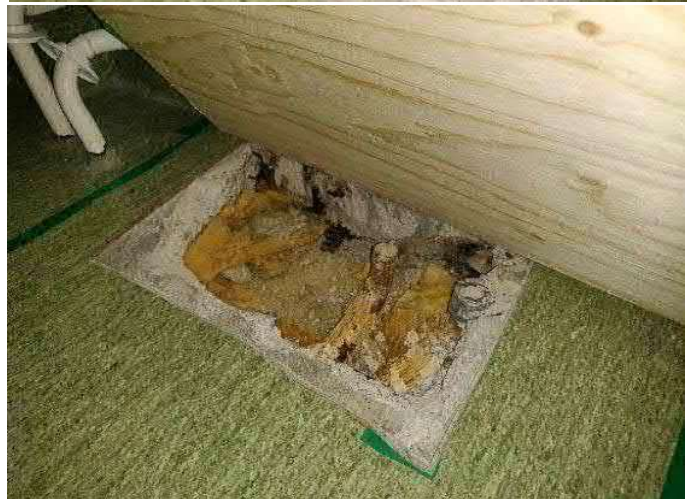
Avaus	Rakenne	Tila	Sijainti	Kerros	Ilmansuunta	Tekoreitti	Avaustyyppi
VP3.2	VP3	267	Ulkoseinän vieressä Väliseinän vieressä	2.krs		Sisäkautta	Piikkaus: 200x200
<b>Rungon havainnot</b>		<b>Eristeen havainnot</b>		<b>Levyn havainnot</b>		<b>Muiden rak.osien havainnot</b>	
Ei poikkeamaa		Lievää tummumaa		Tummumaa		Pahvi silminnähten vaurioitunut	
<b>Hajut</b>		<b>Kosteusmittaukset</b>		<b>Muut mittaukset</b>		<b>Muuta</b>	
-						Pintalaatan valunerotuskaistana pahvi	
<b>Mikrobinäytteet</b>		<b>PAH-näytteet</b>		<b>Asbestinäytteet</b>		<b>VOC-näytteet</b>	
VP3.2.1 Villa	VP3.2.2 Pahvi						
<b>Rakenteen tarkastus</b>		<b>Rakenteen suunnitelmista poikkeavuudet</b>					
Kuten suunnitelmissa

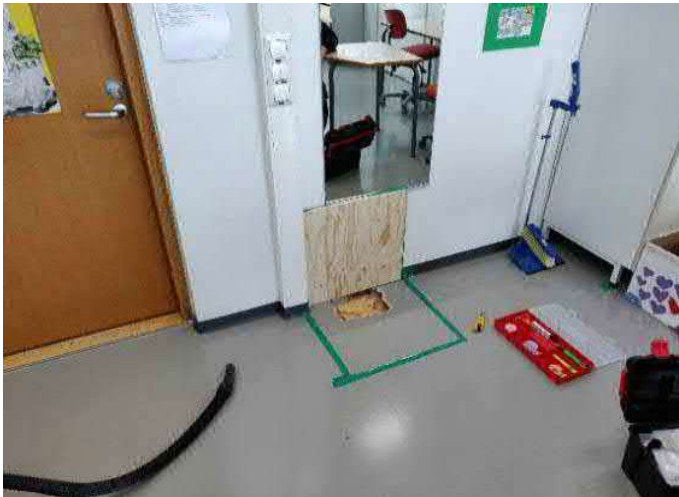
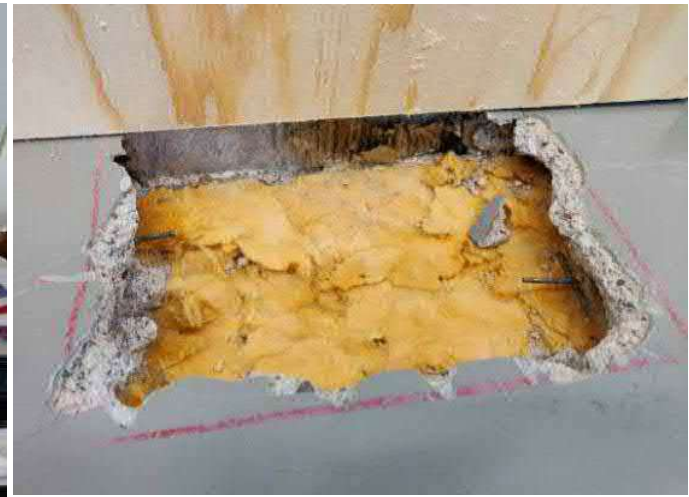
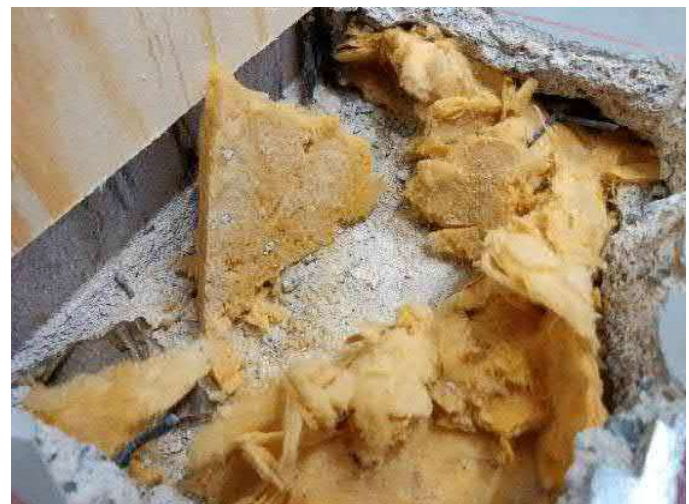
Avas	Rakenne	Tila	Sijainti	Kerros	Ilmansuunta	Tekoreitti	Avaustyyppi
VP3.3	VP3	233	Väliseinän vieressä	2.krs		Sisäkautta	Piikkaus: 200x200
<b>Rungon havainnot</b>		<b>Eristeen havainnot</b>		<b>Levyn havainnot</b>		<b>Muiden rak.osien havainnot</b>	
Ei poikkeamaa		Ei poikkeamaa		-		Pahvi silminnähdyn vaurioitunutta	
<b>Hajut</b>		<b>Kosteusmittaukset</b>		<b>Muut mittaukset</b>		<b>Muuta</b>	
-						Pintabetonivalun reunalla on pahvierotuskaista.	
<b>Mikrobinäytteet</b>		<b>PAH-näytteet</b>		<b>Asbestinäytteet</b>		<b>VOC-näytteet</b>	
VP3.3.1 Villa	VP3.3.2 Pahvierotuska						
<b>Rakenteen tarkastus</b>		<b>Rakenteen suunnitelmista poikkeavuudet</b>					
Kuten suunnitelmissa

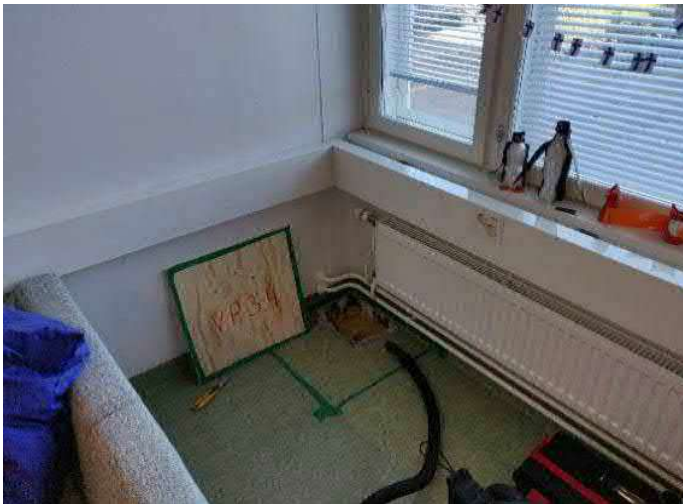
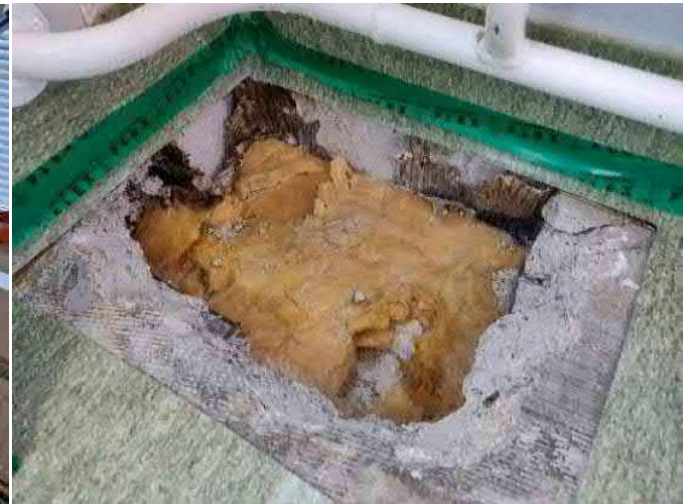
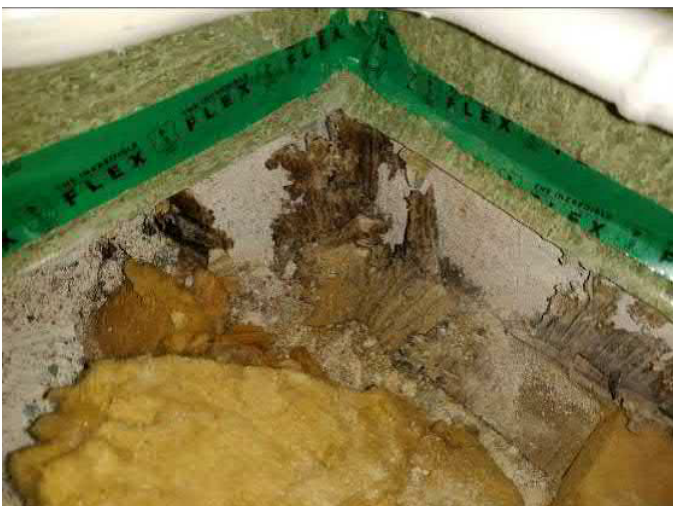
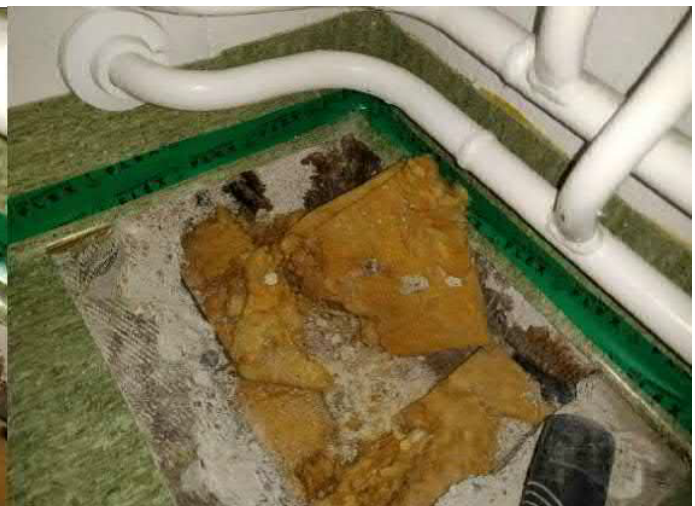
Avaus	Rakenne	Tila	Sijainti	Kerros	Ilmansuunta	Tekoreitti	Avaustyyppi
VP3.4	VP3	269	Ulkoseinän vieressä Väliseinän vieressä	2.krs		Sisäkautta	Piikkaus: 200x200
<b>Rungon havainnot</b>		<b>Eristeen havainnot</b>		<b>Levyn havainnot</b>		<b>Muiden rak.osien havainnot</b>	
Ei poikkeamaa		Kuivunut kosteusjälki Lievää tummumaa		Ei poikkeamaa		Pahvi silminnähten vaurioitunut	
<b>Hajut</b>		<b>Kosteusmittaukset</b>		<b>Muut mittaukset</b>		<b>Muuta</b>	
-						Pintalaatan valunerotuskaistana pahvi	
<b>Mikrobinäytteet</b>		<b>PAH-näytteet</b>		<b>Asbestinäytteet</b>		<b>VOC-näytteet</b>	
VP3.4.1 Villa	VP3.4.2 Pahvi						
<b>Rakenteen tarkastus</b>		<b>Rakenteen suunnitelmista poikkeavuudet</b>					
Kuten suunnitelmissa

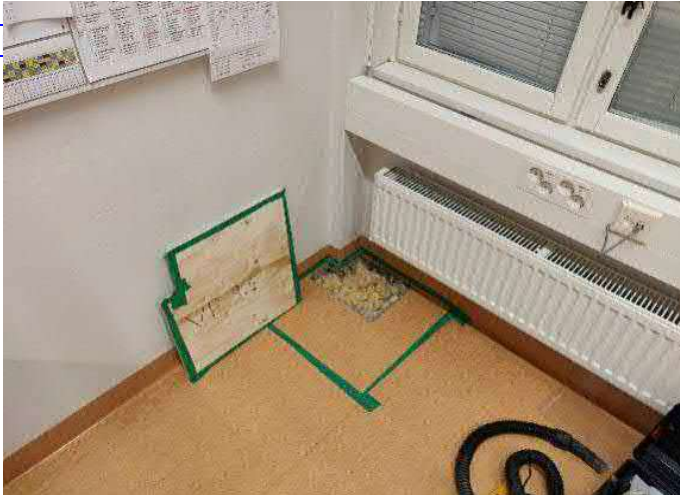
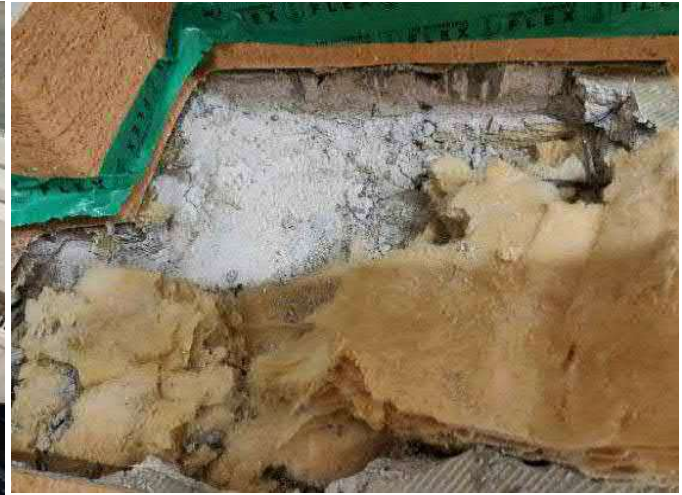
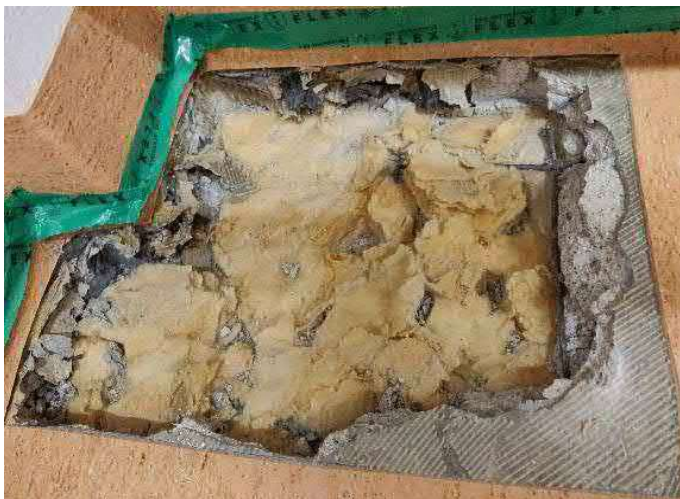
Avaus	Rakenne	Tila	Sijainti	Kerros	Ilmansuunta	Tekoreitti	Avaustyyppi
VP3.5	VP3	265	Ulkoseinän vieressä	2.krs		Sisäkautta	Piikkaus: pintalaatan avaus
<b>Rungon havainnot</b>		<b>Eristeen havainnot</b>		<b>Levyn havainnot</b>		<b>Muiden rak.osien havainnot</b>	
Ei poikkeamaa		Lievää tummumaa Erotus kaistan pahvi vaurioituneen näköinen.		Ei poikkeamaa		Pahvi silminnähdyn vaurioitunut	
<b>Hajut</b>		<b>Kosteusmittaukset</b>		<b>Muut mittaukset</b>		<b>Muuta</b>	
-						Pintalaatan valunerotuskaistana pahvi	
<b>Mikrobinäytteet</b>		<b>PAH-näytteet</b>		<b>Asbestinäytteet</b>		<b>VOC-näytteet</b>	
VP3.5.1 Villa	VP3.5.2 Pahvi						
<b>Rakenteen tarkastus</b>		<b>Rakenteen suunnitelmista poikkeavuudet</b>					
Kuten suunnitelmissa

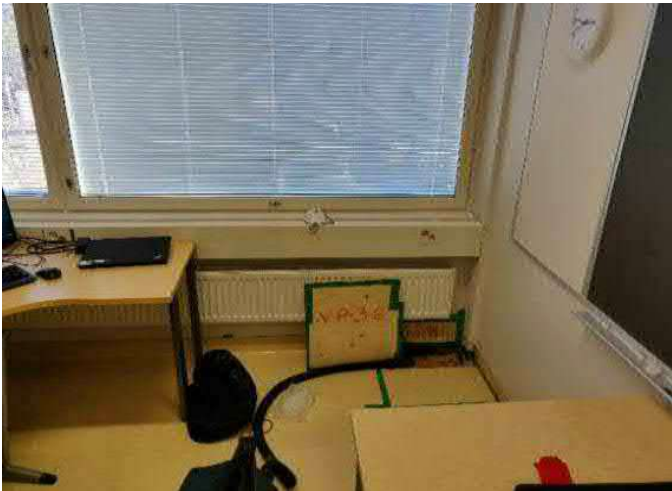
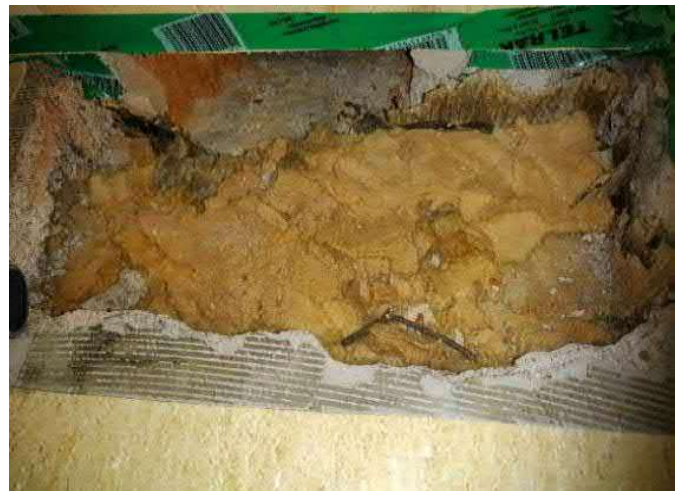
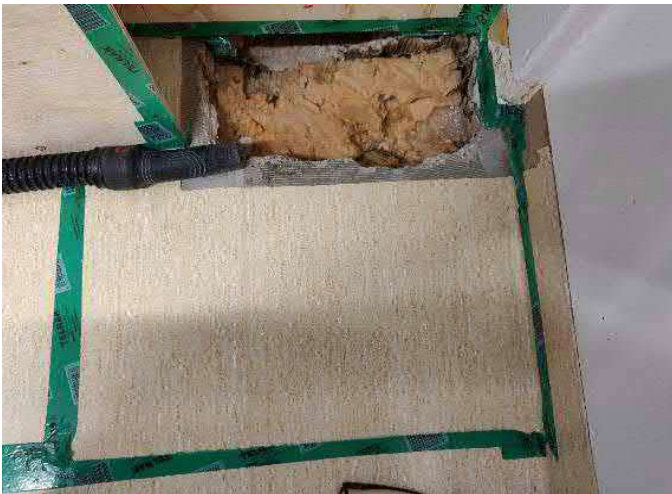
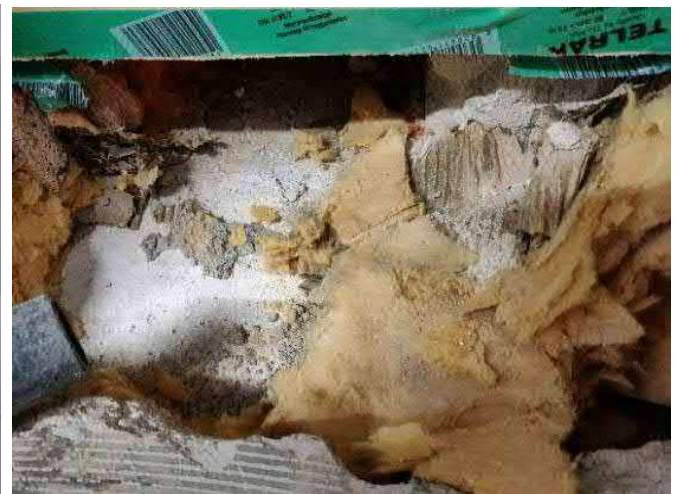
Avaus	Rakenne	Tila	Sijainti	Kerros	Ilmansuunta	Tekoreitti	Avaustyyppi
VP3.6	VP3	225	Ulkoseinän vieressä	2.krs		Sisäkautta	Piikkaus: pintalaatan avaus 200x300mm.
<b>Rungon havainnot</b>		<b>Eristeen havainnot</b>		<b>Levyn havainnot</b>		<b>Muiden rak.osien havainnot</b>	
Ei poikkeamaa		Kuivunut kosteusjälki Tummumaa Erotuskaista silminnähtävänä vaurioitunutta.		-		Pahvi silminnähtävänä vaurioitunut	
<b>Hajut</b>		<b>Kosteusmittaukset</b>		<b>Muut mittaukset</b>		<b>Muuta</b>	
Ei hajua						Pintalaatan valunerotuskaistana pahvi	
<b>Mikrobinäytteet</b>		<b>PAH-näytteet</b>		<b>Asbestinäytteet</b>		<b>VOC-näytteet</b>	
VP3.6.1 Villa							
<b>Rakenteen tarkastus</b>		<b>Rakenteen suunnitelmista poikkeavuudet</b>					
Kuten suunnitelmissa
