TURUN KAUPUNKI, TILAPALVELUKESKUS

## LUOLAVUOREN KOULU

Kosteus- ja sisäilmatekninen kuntotutkimusraportti

31.3.2020

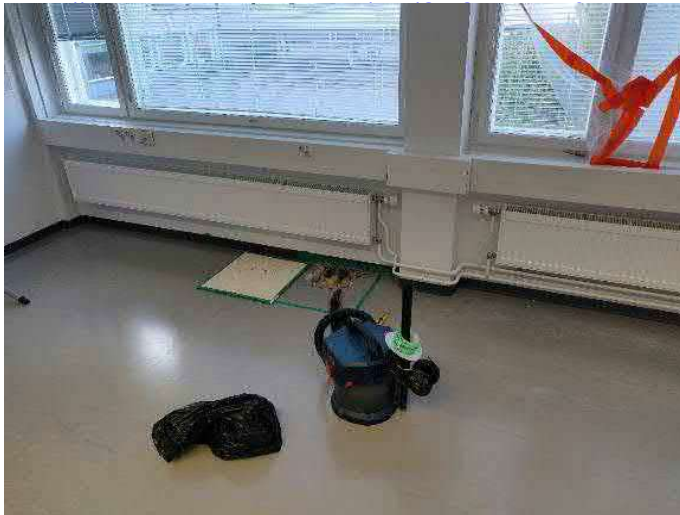
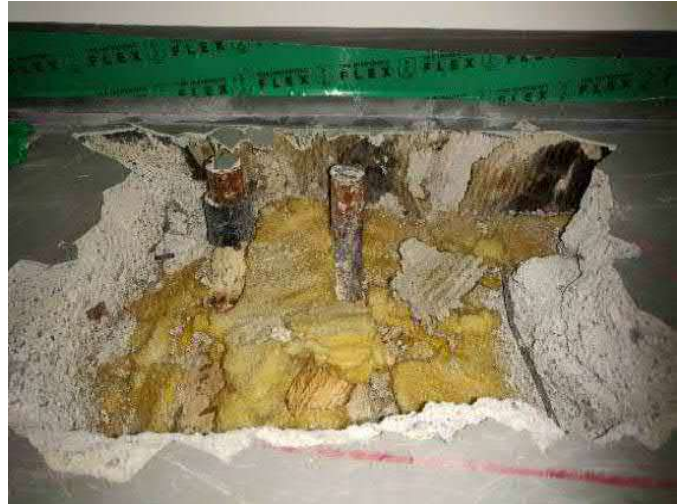
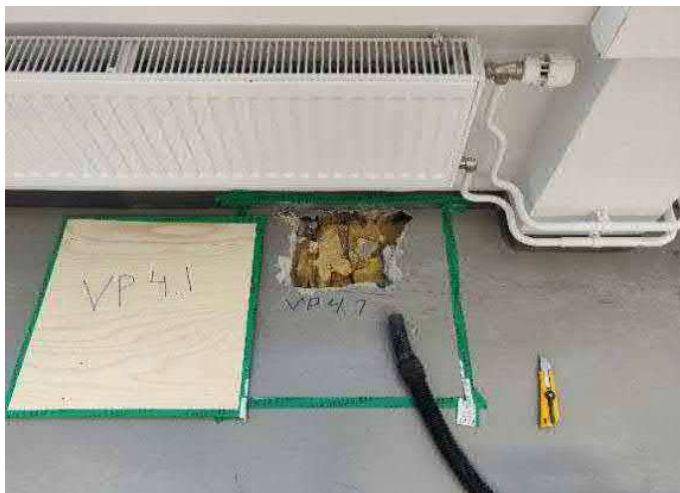
Avaus	Rakenne	Tila	Sijainti	Kerros	Ilmansuunta	Tekoreitti	Avaustyyppi
VP4.1	VP4	252	Ulkoseinän vieressä	2.krs		Sisäkautta	Piikkaus: pintalaatan avaus 200x300mm
<b>Rungon havainnot</b>		<b>Eristeen havainnot</b>		<b>Levyn havainnot</b>		<b>Muiden rak.osien havainnot</b>	
Lievää tummumaa		Kuivunut kosteusjälki Lievää tummumaa		-		Pahvi silminnähten vaurioitunut	
<b>Hajut</b>		<b>Kosteusmittaukset</b>		<b>Muut mittaukset</b>		<b>Muuta</b>	
Ei hajua						Pintalaatan valunerotuskaistana pahvi	
<b>Mikrobinäytteet</b>		<b>PAH-näytteet</b>		<b>Asbestinäytteet</b>		<b>VOC-näytteet</b>	
VP4.1.1 Villa	VP4.1.2 Pahvi						
<b>Rakenteen tarkastus</b>		<b>Rakenteen suunnitelmista poikkeavuudet</b>					
Kuten suunnitelmissa

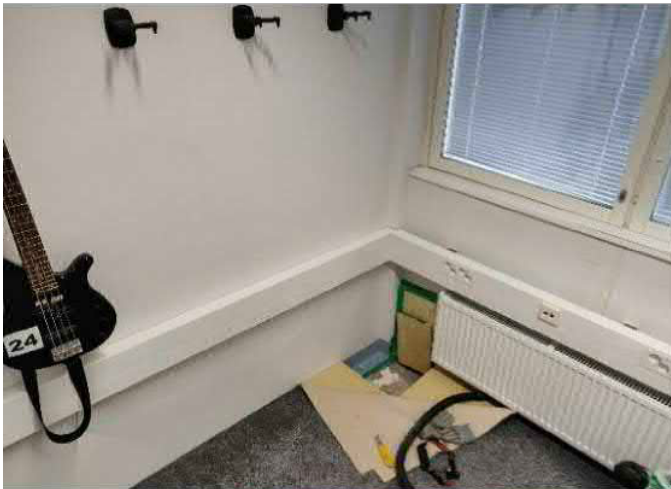
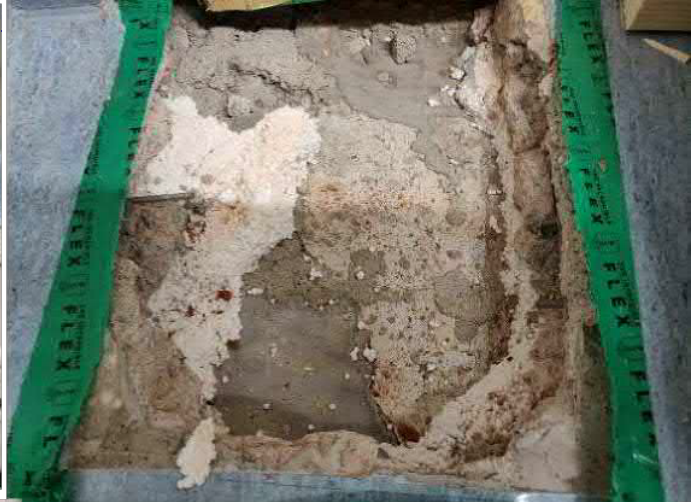
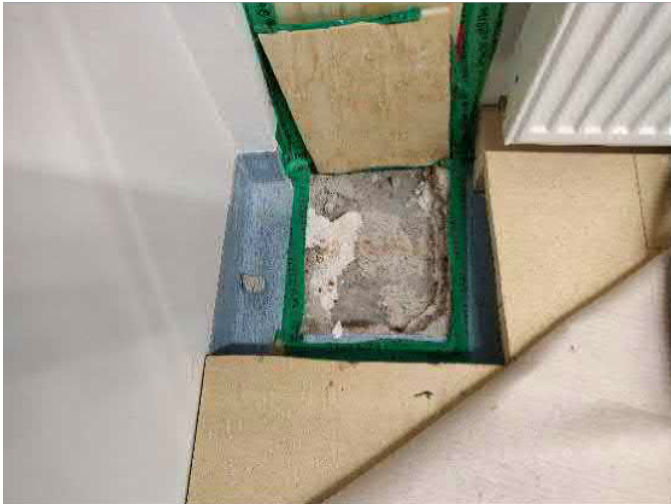
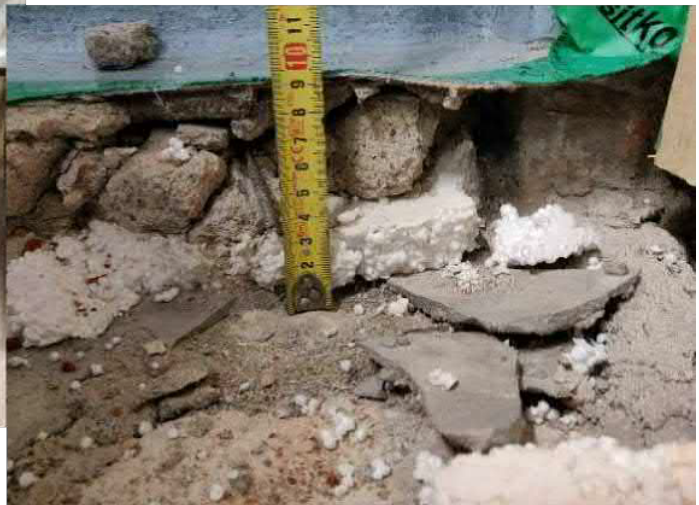
Avaus	Rakenne	Tila	Sijainti	Kerros	Ilmansuunta	Tekoreitti	Avaustyyppi
VP4.2	VP4	204	Ulkoseinän vieressä	2.krs		Sisäkautta	Piikkaus: pintalaatan avaus 200x300mm
<b>Rungon havainnot</b>		<b>Eristeen havainnot</b>		<b>Levyn havainnot</b>		<b>Muiden rak.osien havainnot</b>	
Ei poikkeamaa		Ei poikkeamaa		Ei poikkeamaa			
<b>Hajut</b>		<b>Kosteusmittaukset</b>		<b>Muut mittaukset</b>		<b>Muuta</b>	
-							
<b>Mikrobinäytteet</b>		<b>PAH-näytteet</b>		<b>Asbestinäytteet</b>		<b>VOC-näytteet</b>	
VP4.2.1 eps							
<b>Rakenteen tarkastus</b>		<b>Rakenteen suunnitelmista poikkeavuudet</b>					
Poikkeksi suunnitelmista		1.sisältä päin : muovimatto 2.tasoite 3.betoni 50mm 4.Villan tilalla eps 30mm 5.betoni (suunnitelmassa 160mm) 6.korkkieriste (tulee tarkastaa alapuolelta poraamalla) suunnitelmassa kevytbetoni 250 mm. 7.alapinnassa verkko ja rappaus (kuten suunnitelmassa)

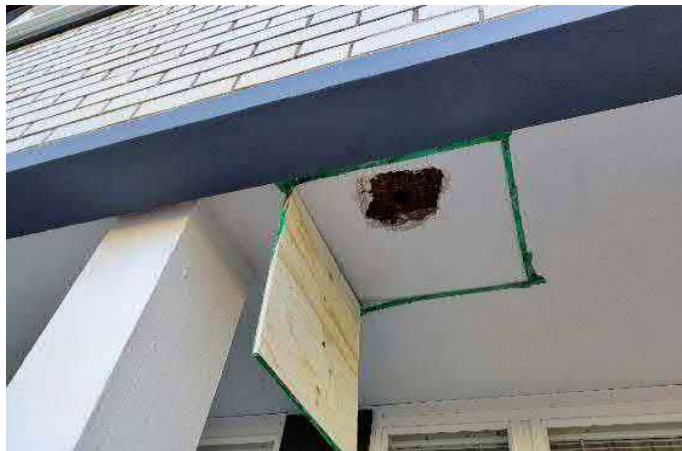
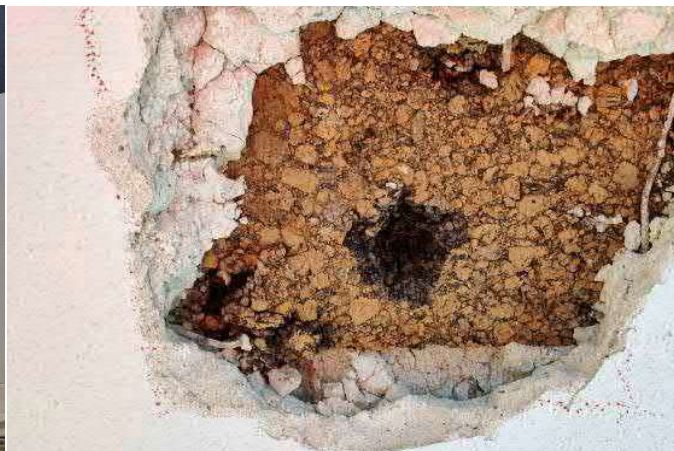
Avaus	Rakenne	Tila	Sijainti	Kerros	Ilmansuunta	Tekoreitti	Avaustyyppi
VP4.3	VP4	252	Ulkoseinän vieressä	2.krs		Alakautta	Piikkaus: Alapuolelta aukko 200x200mm
<b>Rungon havainnot</b>		<b>Eristeen havainnot</b>		<b>Levyn havainnot</b>		<b>Muiden rak.osien havainnot</b>	
Ei poikkeamaa		Ei poikkeamaa		Ei poikkeamaa			
<b>Hajut</b>		<b>Kosteusmittaukset</b>		<b>Muut mittaukset</b>		<b>Muuta</b>	
Ei hajua						Reuna-alueella leukapalkin vieressä 200mm matkalla korkkieristekaista; Alapuolella rappaus n 50mm. Rappauksen päällä korkkieriste 50mm. Betonirakenteeseen porattiin 7cm. Ei havaittu eristettä korkin päältä. Muualla rappaus 50mm, päällä 250mm kevytsora. Kevytsoran päällä kaksoisbetonilaatta.	
<b>Mikrobinäytteet</b>		<b>PAH-näytteet</b>		<b>Asbestinäytteet</b>		<b>VOC-näytteet</b>	
VP4.3.1 Korkkieriste							
<b>Rakenteen tarkastus</b>		<b>Rakenteen suunnitelmista poikkeavuudet</b>					
Ei tarkastettu

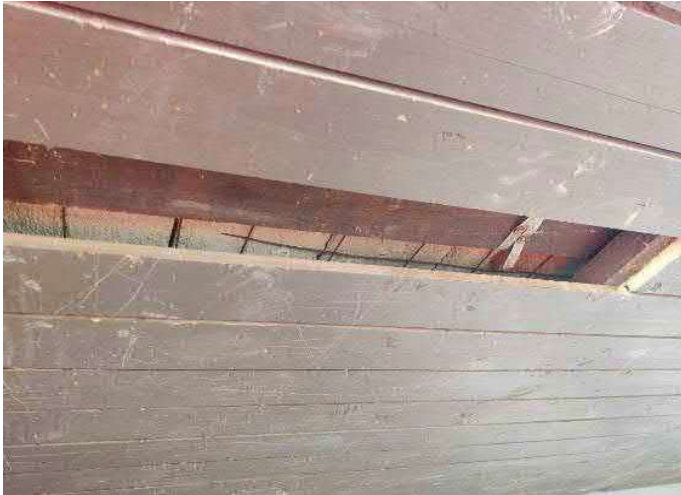
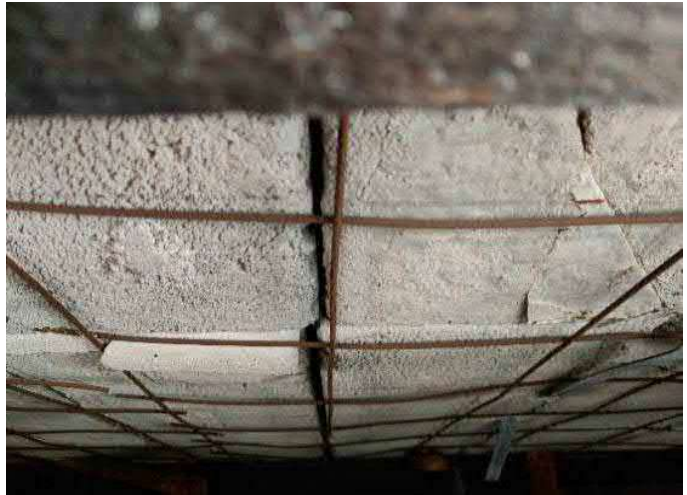
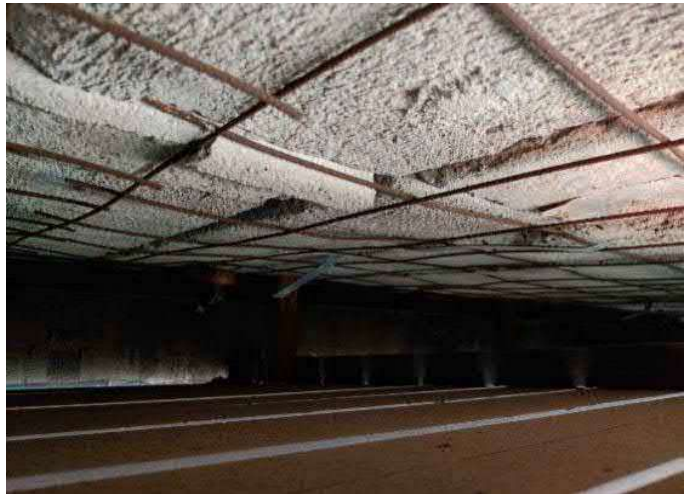
Avaus	Rakenne	Tila	Sijainti	Kerros	Ilmansuunta	Tekoreitti	Avaustyyppi
VP4.4	VP4	Musiikkiluokan alle	Ulkoseinän vieressä	2.krs	-	Ulkokautta	Sahaus: Lautapois ulkokautta
<b>Rungon havainnot</b>		<b>Eristeen havainnot</b>		<b>Levyn havainnot</b>		<b>Muiden rak.osien havainnot</b>	
						Rappausverkko olemassa,	
<b>Hajut</b>		<b>Kosteusmittaukset</b>		<b>Muut mittaukset</b>		<b>Muuta</b>	
						Rappaus puuttui	
<b>Mikrobinäytteet</b>		<b>PAH-näytteet</b>		<b>Asbestinäytteet</b>		<b>VOC-näytteet</b>	
<b>Rakenteen tarkastus</b>		<b>Rakenteen suunnitelmista poikkeavuudet</b>					
Poikkesi suunnitelmista		Rappaus puuttui

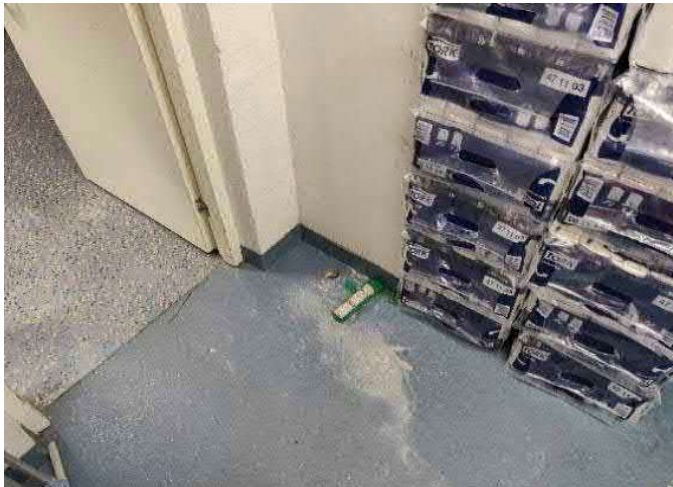
Avaus	Rakenne	Tila	Sijainti	Kerros	Ilmansuunta	Tekoreitti	Avaustyyppi
VP5.1	VP5	215	Väliseinän vieressä	2.krs		Sisäkautta	Poraus: 50mm
<b>Rungon havainnot</b>		<b>Eristeen havainnot</b>		<b>Levyn havainnot</b>		<b>Muiden rak.osien havainnot</b>	
Ei poikkeamaa		Ei poikkeamaa		-			
<b>Hajut</b>		<b>Kosteusmittaukset</b>		<b>Muut mittaukset</b>		<b>Muuta</b>	
-							
<b>Mikrobinäytteet</b>		<b>PAH-näytteet</b>		<b>Asbestinäytteet</b>		<b>VOC-näytteet</b>	
<b>Rakenteen tarkastus</b>		<b>Rakenteen suunnitelmista poikkeavuudet</b>					
Kuten suunnitelmissa

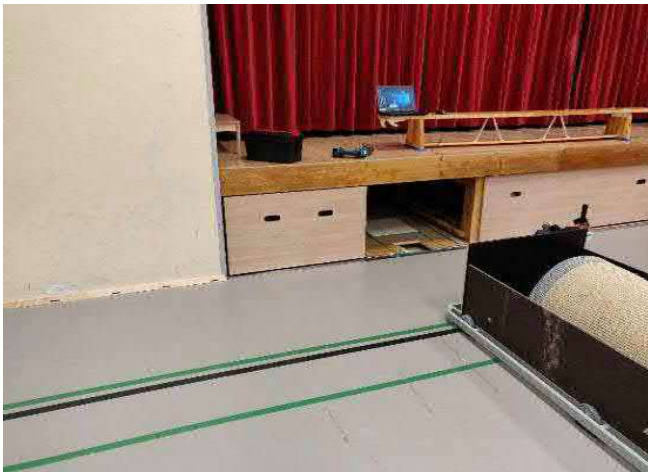
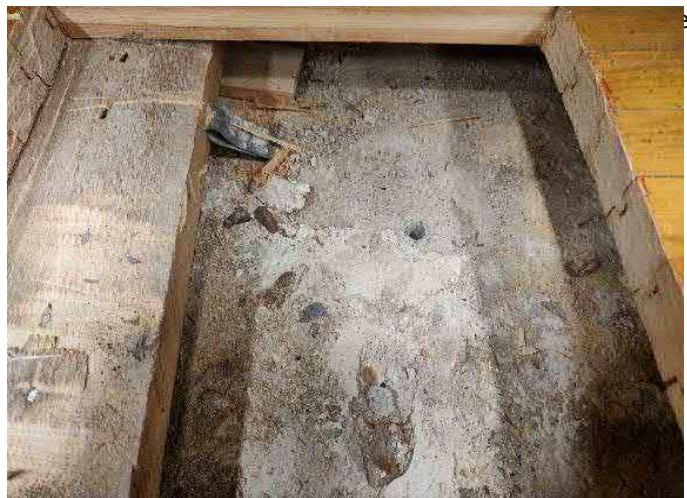
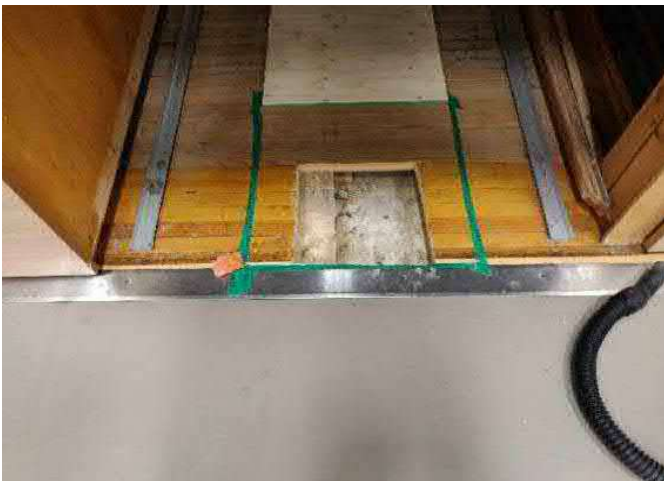
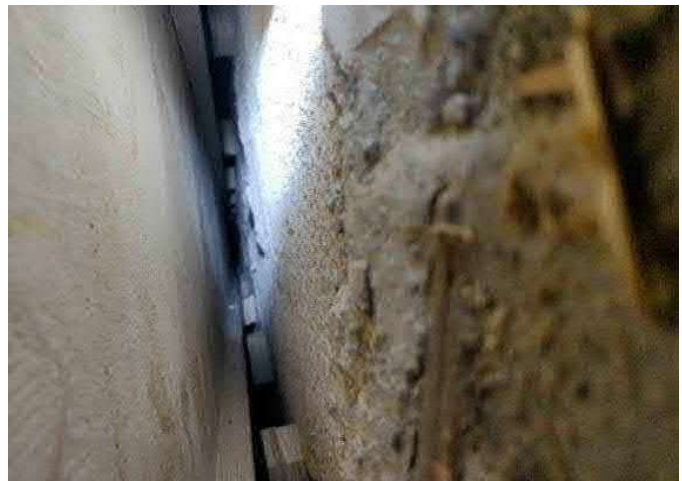
Avaus	Rakenne	Tila	Sijainti	Kerros	Ilmansuunta	Tekoreitti	Avaustyyppi
VP6.1	VP6	Liikunta sali	Lattian keskellä Palkkien välissä	2.krs		Sisäkautta	Sahaus: puulattian avaus 200x300mm.
<b>Rungon havainnot</b>		<b>Eristeen havainnot</b>		<b>Levyn havainnot</b>		<b>Muiden rak.osien havainnot</b>	
Ei poikkeamaa		Ei poikkeamaa		Ei poikkeamaa			
<b>Hajut</b>		<b>Kosteusmittaukset</b>		<b>Muut mittaukset</b>		<b>Muuta</b>	
Ei hajua						Rakenteessa ei villaa alapuolella, vaan sementti lastuvillalevytyks, betonilaatta on 130mm.	
<b>Mikrobinäytteet</b>		<b>PAH-näytteet</b>		<b>Asbestinäytteet</b>		<b>VOC-näytteet</b>	
<b>Rakenteen tarkastus</b>		<b>Rakenteen suunnitelmista poikkeavuudet</b>					
Poikkesi suunnitelmista

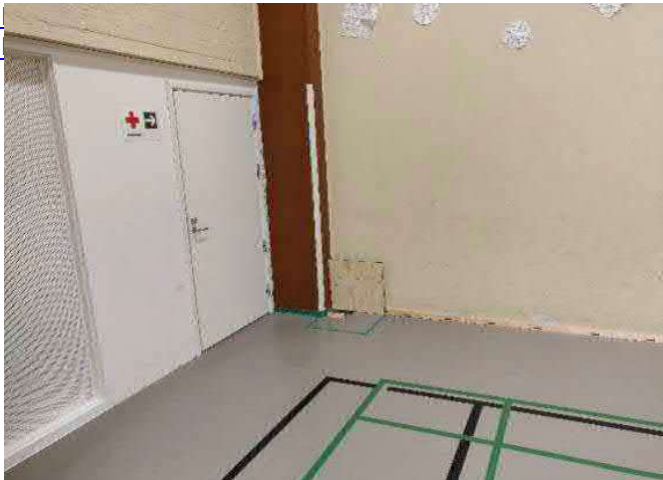
Avaus	Rakenne	Tila	Sijainti	Kerros	Ilmansuunta	Tekoreitti	Avaustyyppi
VP6.2	VP6	Liikuntasali	Väliseinän vieressä	2.krs		Sisäkautta	Sahaus: joustolattian avaus 200x200 mm.
<b>Rungon havainnot</b>		<b>Eristeen havainnot</b>		<b>Levyn havainnot</b>		<b>Muiden rak.osien havainnot</b>	
Ei poikkeamaa		-		Ei poikkeamaa		Pölyä betonilattian päällä.	
<b>Hajut</b>		<b>Kosteusmittaukset</b>		<b>Muut mittaukset</b>		<b>Muuta</b>	
Ei hajua							
<b>Mikrobinäytteet</b>		<b>PAH-näytteet</b>		<b>Asbestinäytteet</b>		<b>VOC-näytteet</b>	
<b>Rakenteen tarkastus</b>		<b>Rakenteen suunnitelmista poikkeavuudet</b>					
Kuten suunnitelmissa

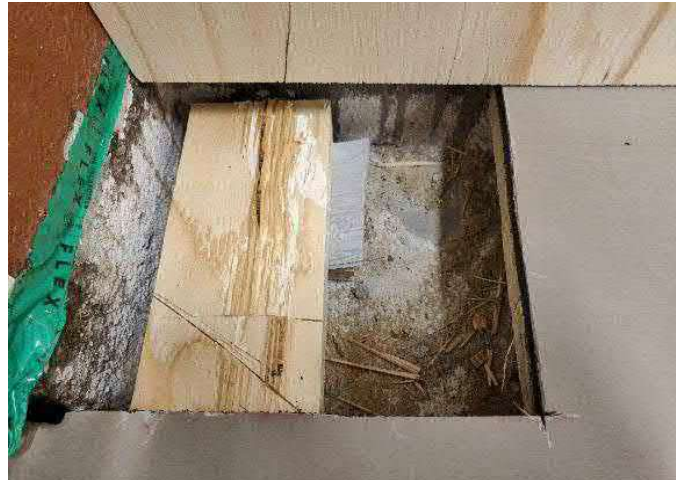
Avaus	Rakenne	Tila	Sijainti	Kerros	Ilmansuunta	Tekoreitti	Avaustyyppi
Por1.1	Por	Aulan portaikko		1.krs		Sisäkautta	Piikkaus:
<b>Rungon havainnot</b>		<b>Eristeen havainnot</b>		<b>Levyn havainnot</b>		<b>Muiden rak.osien havainnot</b>	
Lahoa		-		-		Portaan alustilassa lahoa puutavaraa	
<b>Hajut</b>		<b>Kosteusmittaukset</b>		<b>Muut mittaukset</b>		<b>Muuta</b>	
Voimakas mikrobiperäinen							
<b>Mikrobinäytteet</b>		<b>PAH-näytteet</b>		<b>Asbestinäytteet</b>		<b>VOC-näytteet</b>	
<b>Rakenteen tarkastus</b>		<b>Rakenteen suunnitelmista poikkeavuudet</b>					
Poikkeksi suunnitelmista		1.Pintabetonilaatta puuttuu 2.Lämmöneristekerros puuttuu

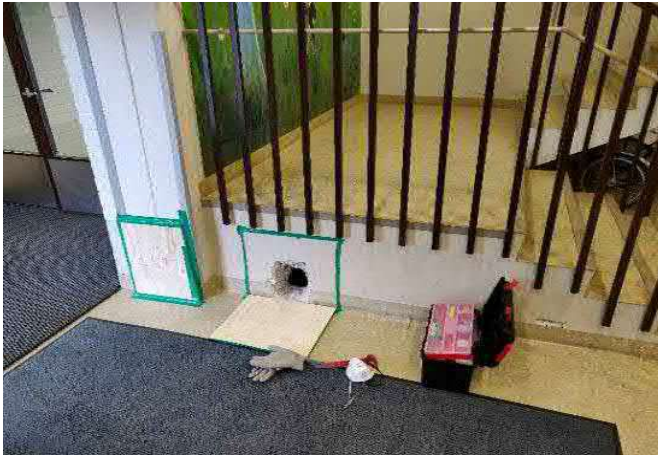
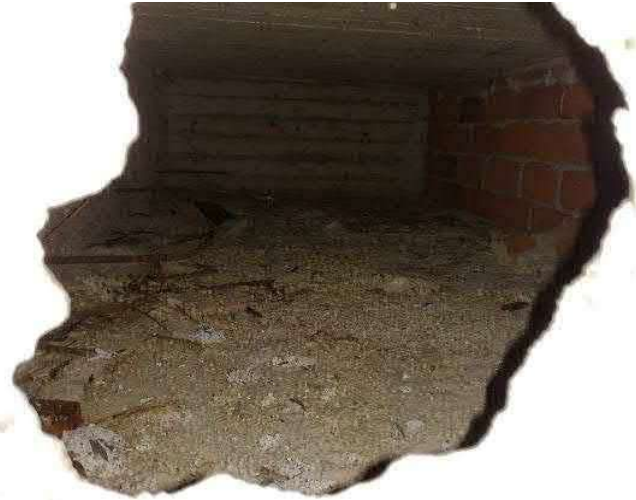
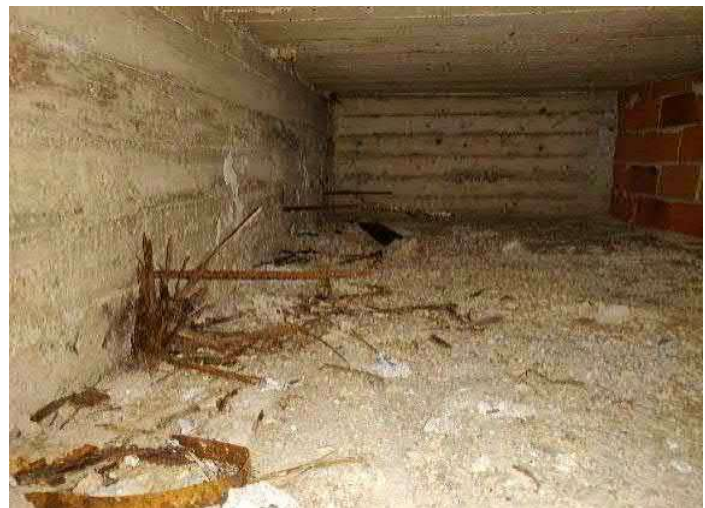
Avaus	Rakenne	Tila	Sijainti	Kerros	Ilmansuunta	Tekoreitti	Avaustyyppi
US1.1	US1	225	Seinän alaosa	2.krs		Sisäkautta	Piikkaus: tiilen irrotus 2 kpl.
<b>Rungon havainnot</b>		<b>Eristeen havainnot</b>		<b>Levyn havainnot</b>		<b>Muiden rak.osien havainnot</b>	
Kosteutta Ulkopuolen tiilimuuraus märkä vasten villoja, kalkkihärmää saumoissa.		Kosteutta Voimakasta tummumaa		-			
<b>Hajut</b>		<b>Kosteusmittaukset</b>		<b>Muut mittaukset</b>		<b>Muuta</b>	
-							
<b>Mikrobinäytteet</b>		<b>PAH-näytteet</b>		<b>Asbestinäytteet</b>		<b>VOC-näytteet</b>	
US1.1.1 Villa							
<b>Rakenteen tarkastus</b>		<b>Rakenteen suunnitelmista poikkeavuudet</b>					
Kuten suunnitelmissa

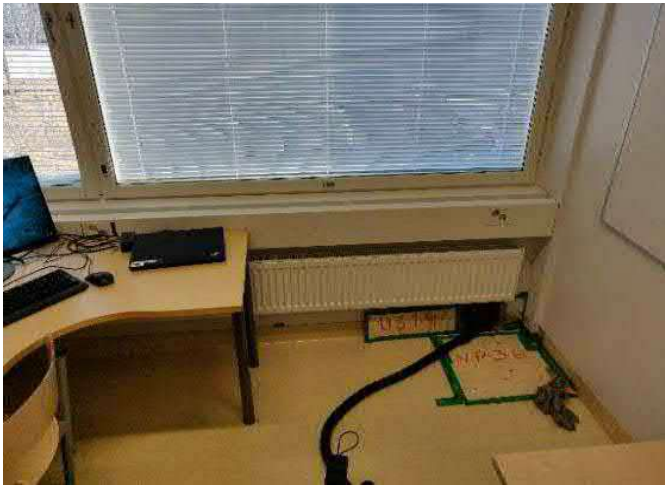
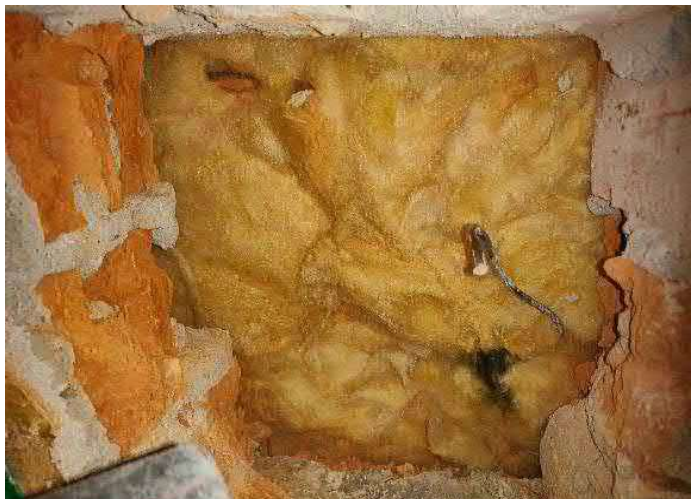
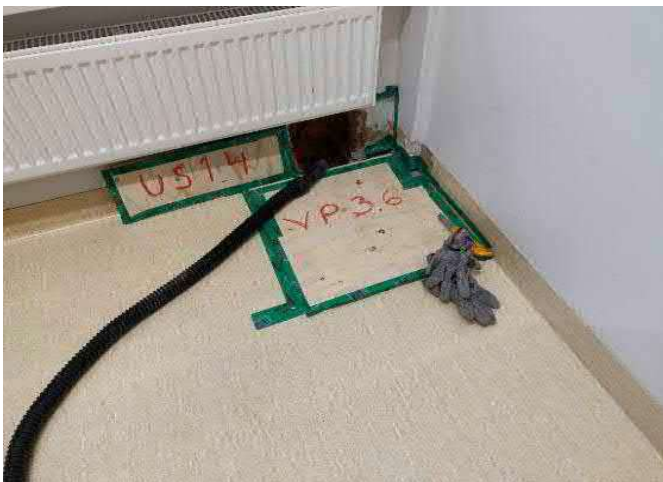
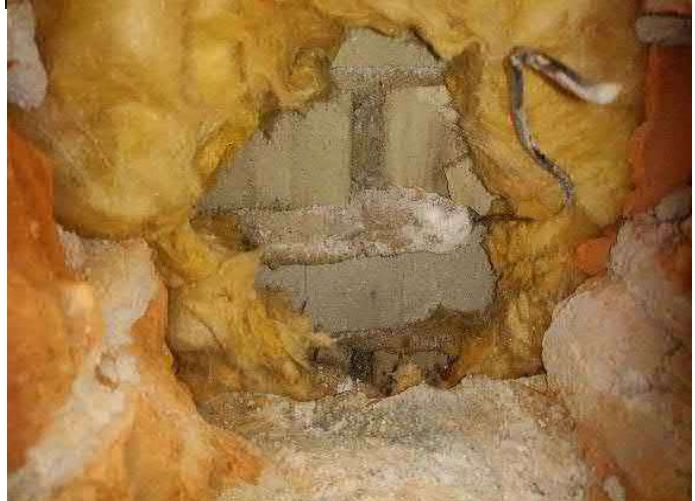
Avaus	Rakenne	Tila	Sijainti	Kerros	Ilmansuunta	Tekoreitti	Avaustyyppi
US1.2	US1	266	Seinän alaosa	2.krs		Sisäkautta	Piikkaus: Tiilen läpi 200x300mm eristetilaan.
<b>Rungon havainnot</b>		<b>Eristeen havainnot</b>		<b>Levyn havainnot</b>		<b>Muiden rak.osien havainnot</b>	
Ei poikkeamaa		Lievää tummumaa Epätiivisyyskohtia Eristekerros on epätiivis, saumoissa kylmäsiltoja.		-			
<b>Hajut</b>		<b>Kosteusmittaukset</b>		<b>Muut mittaukset</b>		<b>Muuta</b>	
-							
<b>Mikrobinäytteet</b>		<b>PAH-näytteet</b>		<b>Asbestinäytteet</b>		<b>VOC-näytteet</b>	
US1.2.1 Villa							
<b>Rakenteen tarkastus</b>		<b>Rakenteen suunnitelmista poikkeavuudet</b>					
Kuten suunnitelmissa

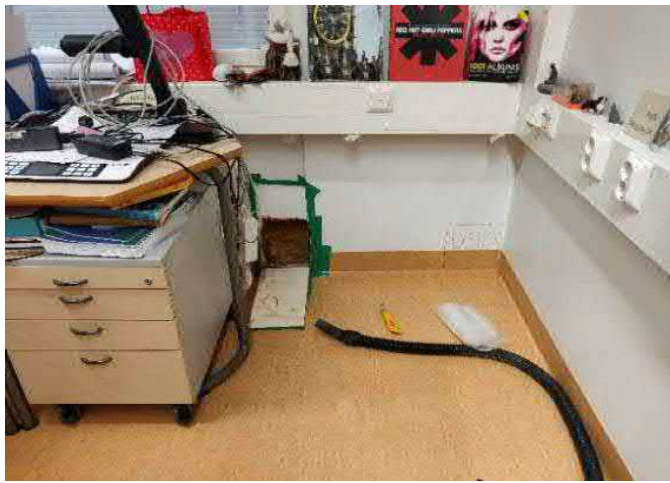
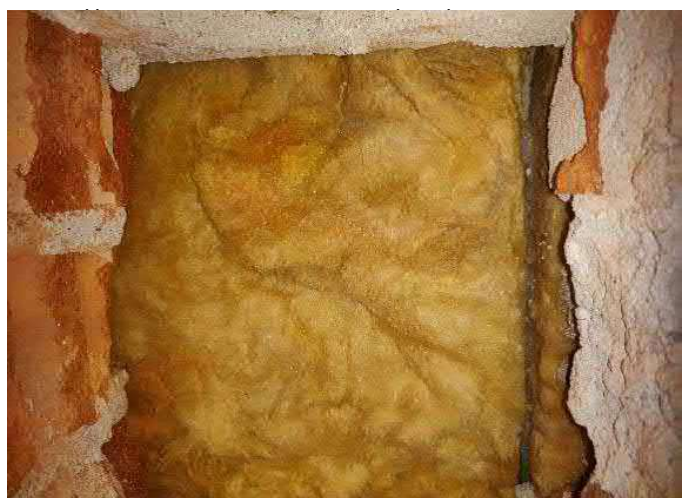
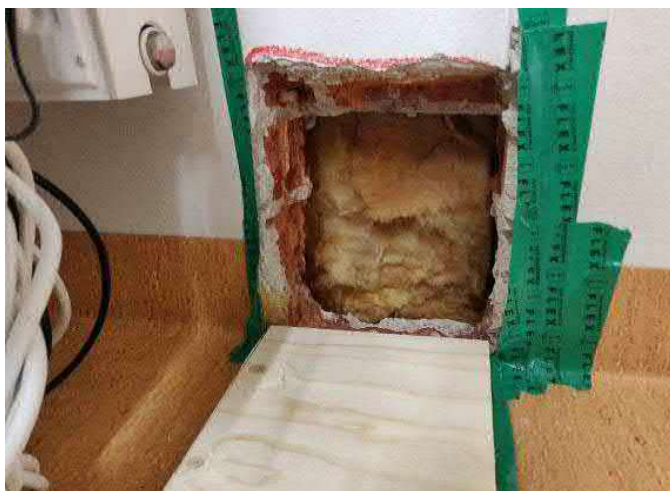
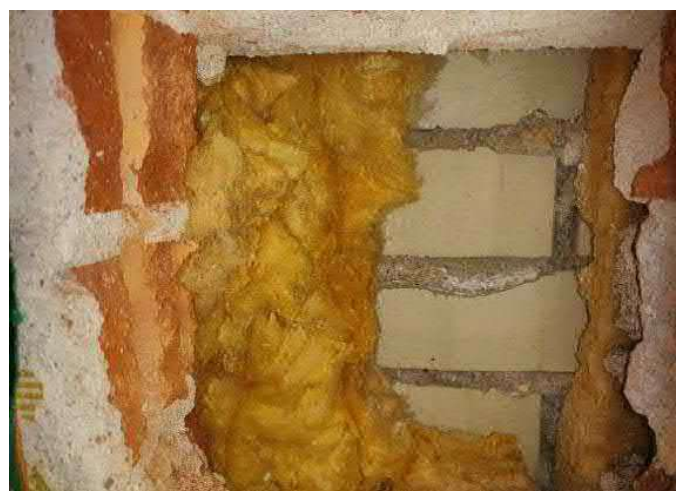
Avaus	Rakenne	Tila	Sijainti	Kerros	Ilmansuunta	Tekoreitti	Avaustyyppi
US1.3	US1	Tila 237 kohdalla	Ikkunan alla Seinän keskellä	2.krs		Ulkokautta	Tiilen irrotus 1 kpl
<b>Rungon havainnot</b>		<b>Eristeen havainnot</b>		<b>Levyn havainnot</b>		<b>Muiden rak.osien havainnot</b>	
Vettä Lievää tummumaa Tiili vesimärkää.		Vettä Tummumaa Villa lämmöneristekerros märkä.		-		Sisäpuolen betoniseinä märkä ikkunan alla, maali kuplii.	
<b>Hajut</b>		<b>Kosteusmittaukset</b>		<b>Muut mittaukset</b>		<b>Muuta</b>	
-		Muu mittaus: Villan koepalapusmittaus T=21C, RH=99%, a=18g/m3		Muu mittaus: Sisäilma T=21C, RH=19%, a=3.6g/m3			
<b>Mikrobinäytteet</b>		<b>PAH-näytteet</b>		<b>Asbestinäytteet</b>		<b>VOC-näytteet</b>	
US1.3.1 Villa							
<b>Rakenteen tarkastus</b>		<b>Rakenteen suunnitelmista poikkeavuudet</b>					
Kuten suunnitelmissa

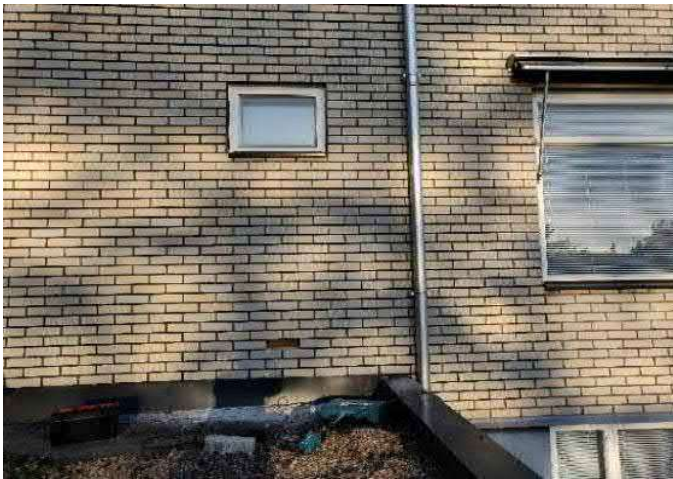
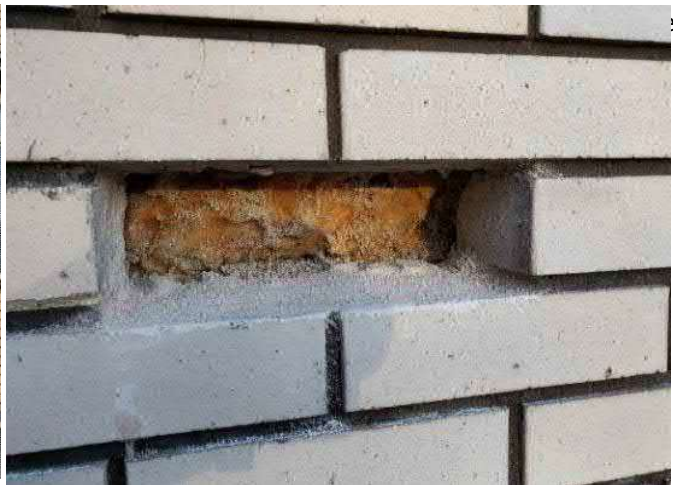
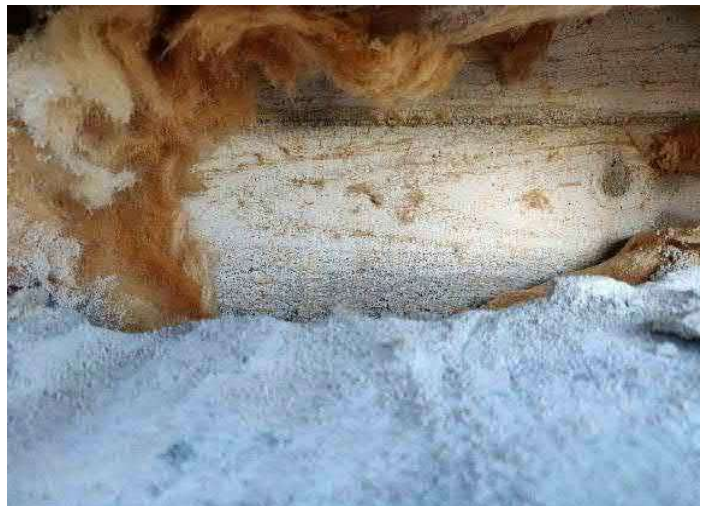
Avaus	Rakenne	Tila	Sijainti	Kerros	Ilmansuunta	Tekoreitti	Avaustyyppi
US1.4	US1	204	Seinän nurkka	2.krs		Sisäkautta	Tiilen irrotus 2 kpl
<b>Rungon havainnot</b>		<b>Eristeen havainnot</b>		<b>Levyn havainnot</b>		<b>Muiden rak.osien havainnot</b>	
Kuivunut kosteusjälki Voimakasta tummumaa Likaa Ruostetta Apukarmit rakenteen sisällä, naulat ruosteessa.		Voimakasta tummumaa Likaa Orgaanista ainesta neulasia, puumateriaalia.		-			
<b>Hajut</b>		<b>Kosteusmittaukset</b>		<b>Muut mittaukset</b>		<b>Muuta</b>	
-							
<b>Mikrobinäytteet</b>		<b>PAH-näytteet</b>		<b>Asbestinäytteet</b>		<b>VOC-näytteet</b>	
US1.4.1 Villa	US1.4.2 pystyapukarm						
<b>Rakenteen tarkastus</b>		<b>Rakenteen suunnitelmista poikkeavuudet</b>					
Kuten suunnitelmissa

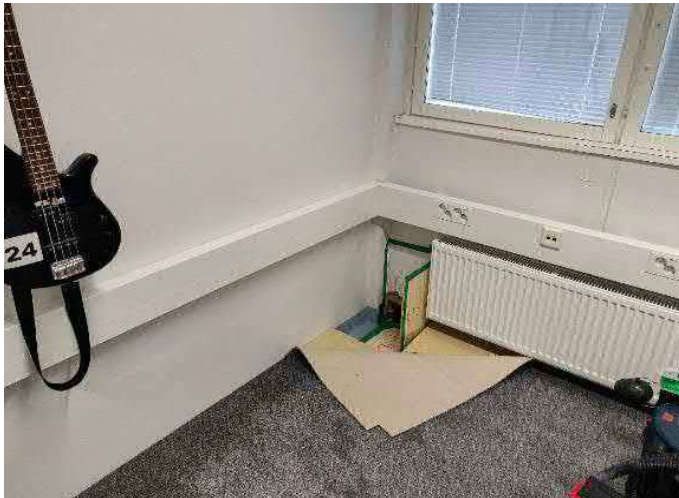
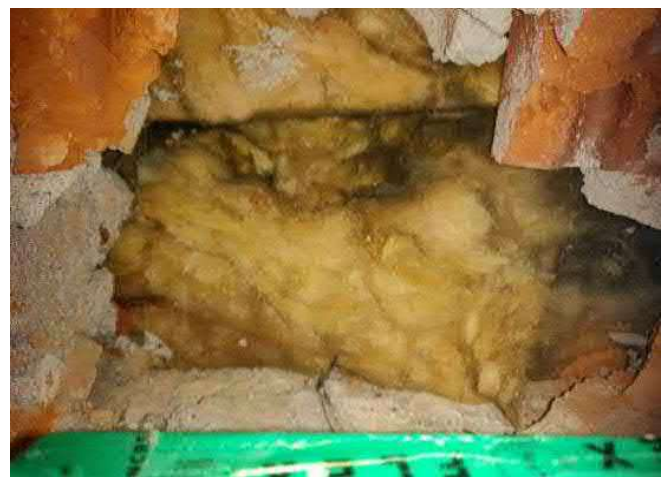
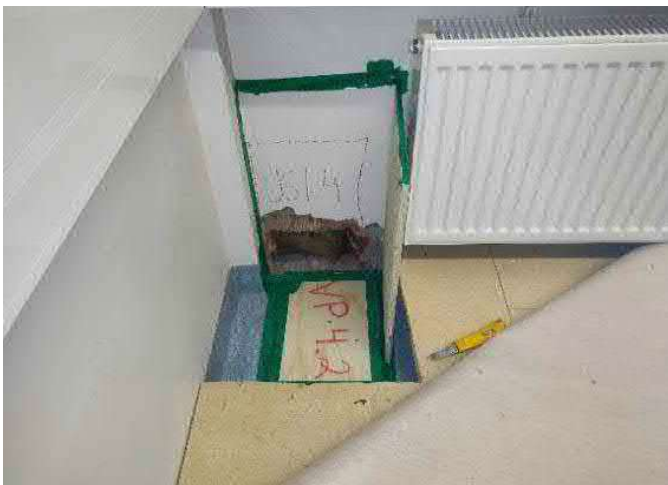
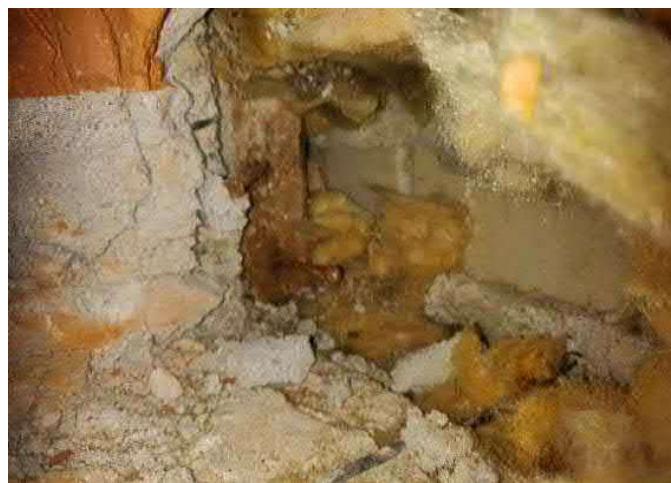
Avaus	Rakenne	Tila	Sijainti	Kerros	Ilmansuunta	Tekoreitti	Avaustyyppi
US1.5	US1	219	AlareunaSeinän alaosa	2.krs		Sisäkautta	Tiilen irrotus tiilen irrotus.
<b>Rungon havainnot</b>		<b>Eristeen havainnot</b>		<b>Levyn havainnot</b>		<b>Muiden rak.osien havainnot</b>	
Ei poikkeamaa		Tummumaa Likaa					
<b>Hajut</b>		<b>Kosteusmittaukset</b>		<b>Muut mittaukset</b>		<b>Muuta</b>	
<b>Mikrobinäytteet</b>		<b>PAH-näytteet</b>		<b>Asbestinäytteet</b>		<b>VOC-näytteet</b>	
US1.5.1 Villa							
<b>Rakenteen tarkastus</b>		<b>Rakenteen suunnitelmista poikkeavuudet</b>					
Kuten suunnitelmissa

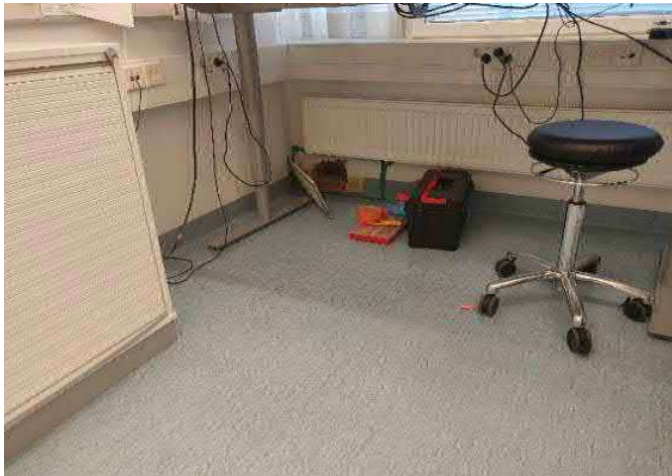
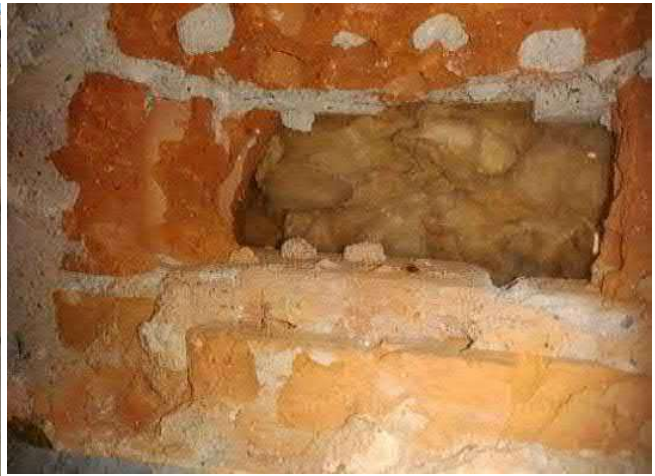
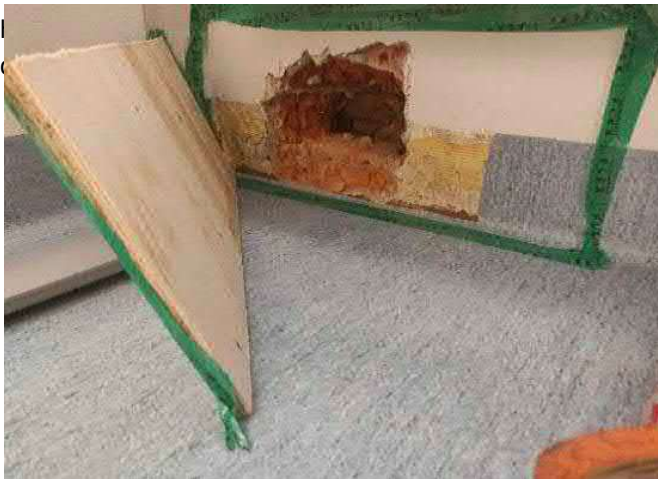
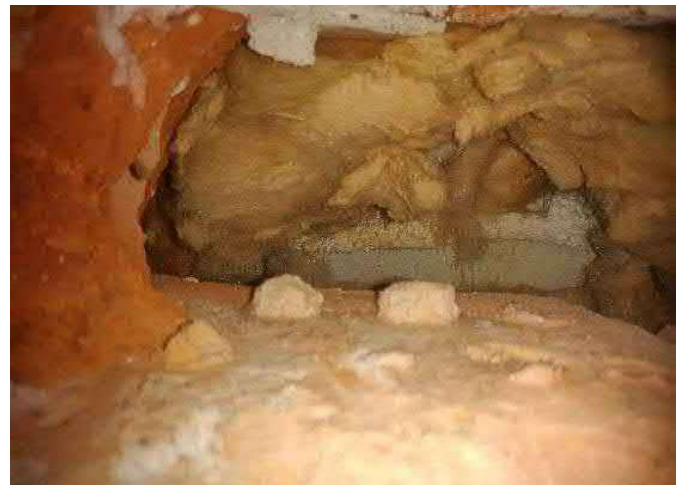
Avaus	Rakenne	Tila	Sijainti	Kerros	Ilmansuunta	Tekoreitti	Avaustyyppi
US1.6	US1	264	Alareuna	2.krs		Sisäkautta	Tiilen irrotus
<b>Rungon havainnot</b>		<b>Eristeen havainnot</b>		<b>Levyn havainnot</b>		<b>Muiden rak.osien havainnot</b>	
Ei poikkeamaa		Lievää tummumaa Lämmöneristeessä rako/kylmäsilta		-			
<b>Hajut</b>		<b>Kosteusmittaukset</b>		<b>Muut mittaukset</b>		<b>Muuta</b>	
-							
<b>Mikrobinäytteet</b>		<b>PAH-näytteet</b>		<b>Asbestinäytteet</b>		<b>VOC-näytteet</b>	
US1.6.1 Villa							
<b>Rakenteen tarkastus</b>		<b>Rakenteen suunnitelmista poikkeavuudet</b>					
Kuten suunnitelmissa

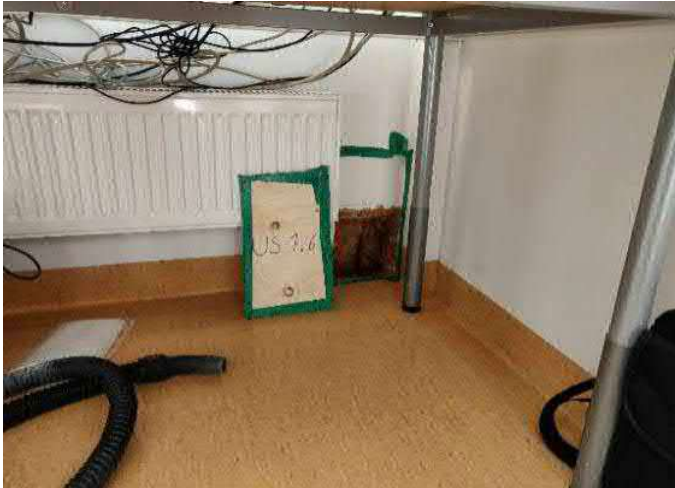
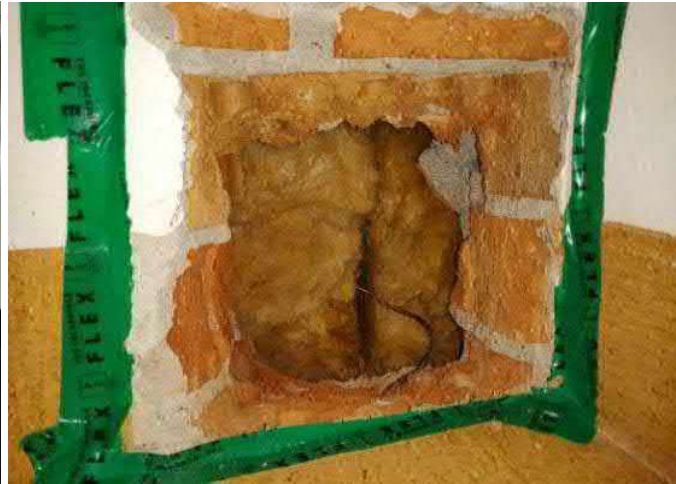
Avaus	Rakenne	Tila	Sijainti	Kerros	Ilmansuunta	Tekoreitti	Avaustyyppi
US2.1	US2	019 tekstiilityö		1.krs	Itä	Sisäkautta	Tiilen irrotus
<b>Rungon havainnot</b>		<b>Eristeen havainnot</b>		<b>Levyn havainnot</b>		<b>Muiden rak.osien havainnot</b>	
Vettä		Kosteutta		-			
<b>Hajut</b>		<b>Kosteusmittaukset</b>		<b>Muut mittaukset</b>		<b>Muuta</b>	
Ei hajua							
<b>Mikrobinäytteet</b>		<b>PAH-näytteet</b>		<b>Asbestinäytteet</b>		<b>VOC-näytteet</b>	
US2.1.1 Villa		US2.1.pah1 Piki		US2.1.asb1 Piki			
<b>Rakenteen tarkastus</b>		<b>Rakenteen suunnitelmista poikkeavuudet</b>					
Poikkeksi suunnitelmista		3.Villaeristettä 100mm

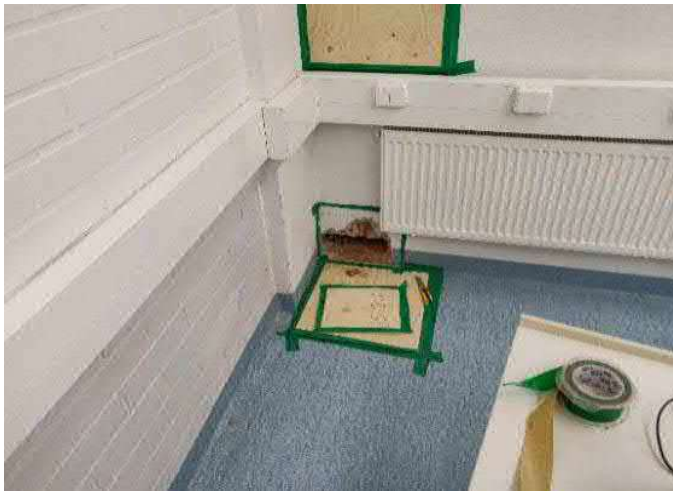
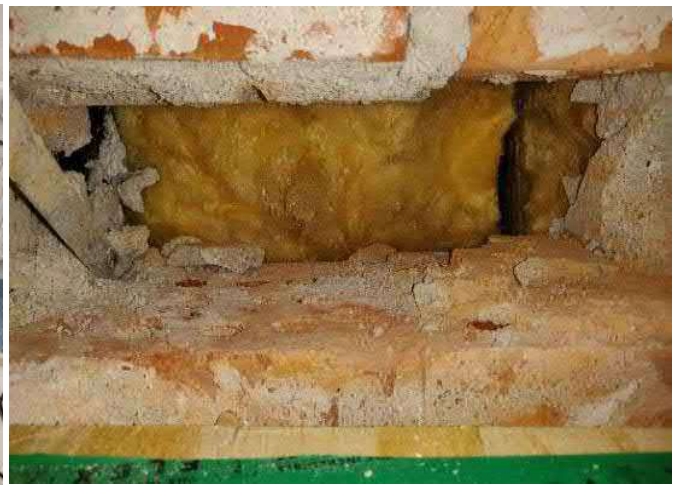
Avaus	Rakenne	Tila	Sijainti	Kerros	Ilmansuunta	Tekoreitti	Avaustyyppi
US2.2	US2	019 tekstiilityö	lkkunan alla	1.krs	Itä	Sisäkautta	Tiilen irrotus
<b>Rungon havainnot</b>		<b>Eristeen havainnot</b>		<b>Levyn havainnot</b>		<b>Muiden rak.osien havainnot</b>	
Ei poikkeamaa		Tummumaa		-			
<b>Hajut</b>		<b>Kosteusmittaukset</b>		<b>Muut mittaukset</b>		<b>Muuta</b>	
Ei hajua							
<b>Mikrobinäytteet</b>		<b>PAH-näytteet</b>		<b>Asbestinäytteet</b>		<b>VOC-näytteet</b>	
US2.2.1 Villa							
<b>Rakenteen tarkastus</b>		<b>Rakenteen suunnitelmista poikkeavuudet</b>					
Poikkesi suunnitelmista		3.Villaeristettä 100mm

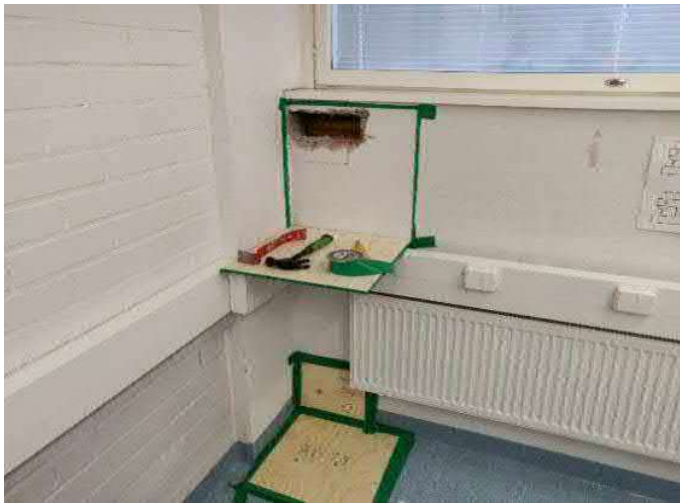
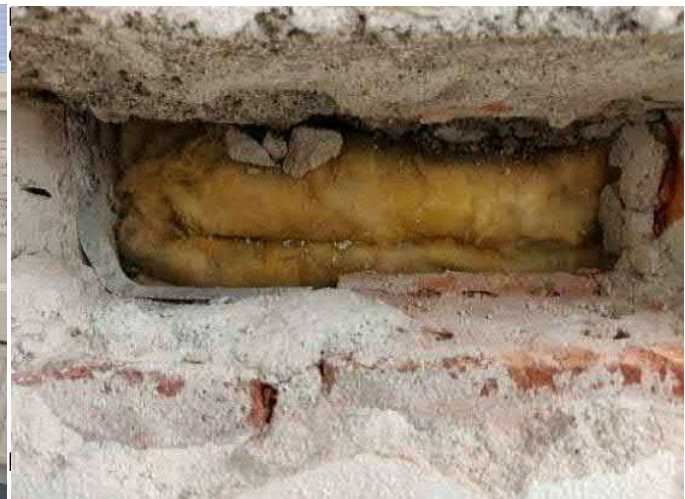
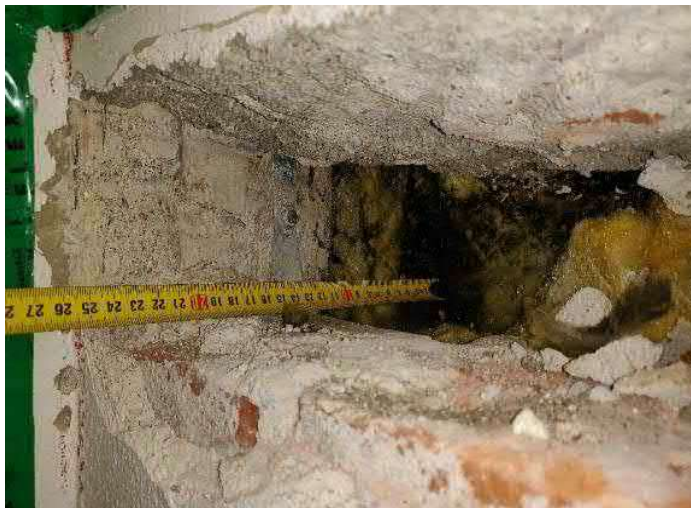
Avaus	Rakenne	Tila	Sijainti	Kerros	Ilmansuunta	Tekoreitti	Avaustyyppi
US2.3	US2	Ruokala	Alareuna	1.krs		Sisäkautta	Poraus: 50mm
<b>Rungon havainnot</b>		<b>Eristeen havainnot</b>		<b>Levyn havainnot</b>		<b>Muiden rak.osien havainnot</b>	
Ei poikkeamaa		Lievää tummumaa		-			
<b>Hajut</b>		<b>Kosteusmittaukset</b>		<b>Muut mittaukset</b>		<b>Muuta</b>	
-							
<b>Mikrobinäytteet</b>		<b>PAH-näytteet</b>		<b>Asbestinäytteet</b>		<b>VOC-näytteet</b>	
US2.3.1 Villa							
<b>Rakenteen tarkastus</b>		<b>Rakenteen suunnitelmista poikkeavuudet</b>					
Kuten suunnitelmissa

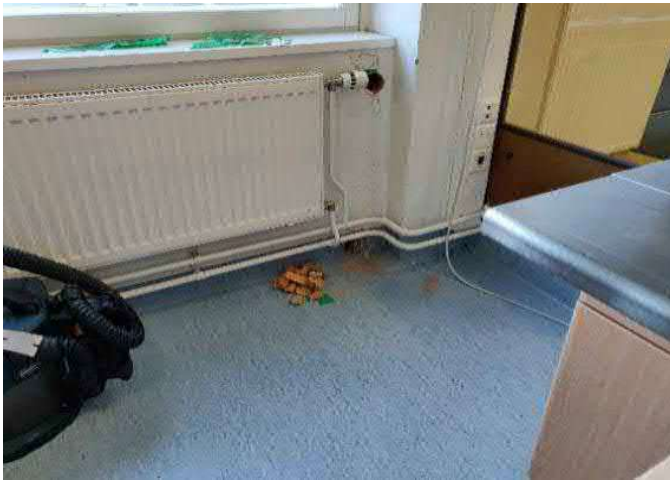
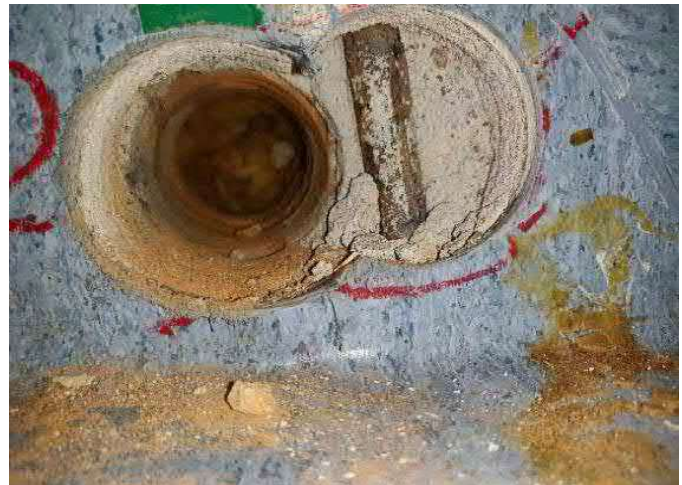
Avaus	Rakenne	Tila	Sijainti	Kerros	Ilmansuunta	Tekoreitti	Avaustyyppi
US2.4	US2	Ruokala	Ikkunan alla	1.krs		Sisäkautta	Poraus: 50mm
<b>Rungon havainnot</b>		<b>Eristeen havainnot</b>		<b>Levyn havainnot</b>		<b>Muiden rak.osien havainnot</b>	
Ei poikkeamaa		Voimakasta tummumaa		-			
<b>Hajut</b>		<b>Kosteusmittaukset</b>		<b>Muut mittaukset</b>		<b>Muuta</b>	
-							
<b>Mikrobinäytteet</b>		<b>PAH-näytteet</b>		<b>Asbestinäytteet</b>		<b>VOC-näytteet</b>	
US2.4.1 Villa							
<b>Rakenteen tarkastus</b>		<b>Rakenteen suunnitelmista poikkeavuudet</b>					
Poikkesi suunnitelmista		3.Villaeristettä on 75mm sijaan 100mm.

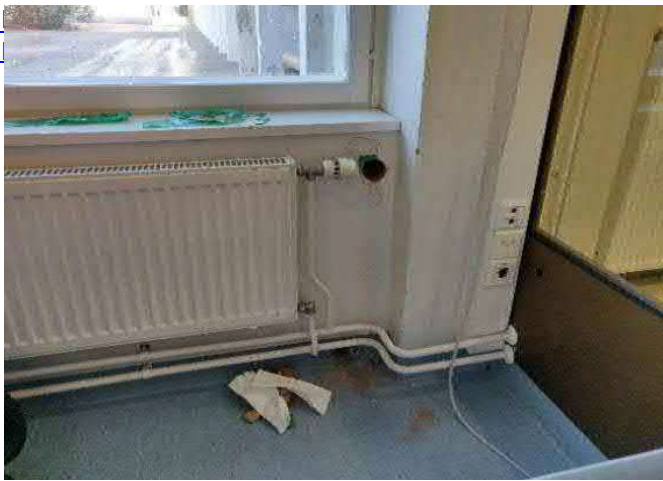
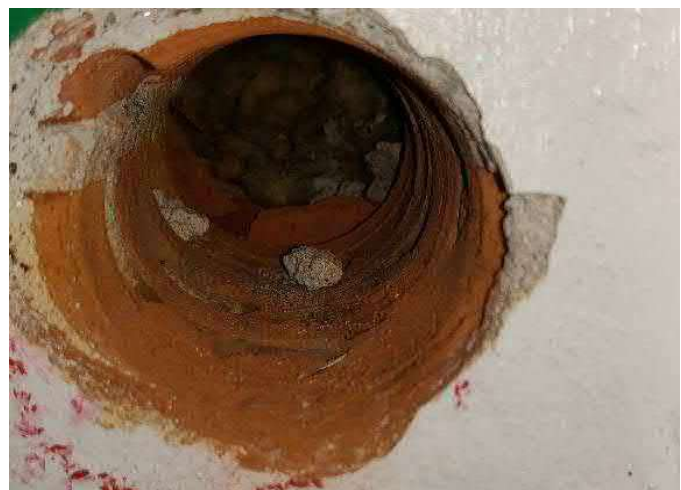
Avaus	Rakenne	Tila	Sijainti	Kerros	Ilmansuunta	Tekoreitti	Avaustyyppi
US2.5	US2	086	Alareuna	1.krs	Kaakko	Sisäkautta	Tiilen irrotus
<b>Rungon havainnot</b>		<b>Eristeen havainnot</b>		<b>Levyn havainnot</b>		<b>Muiden rak.osien havainnot</b>	
Ei poikkeamaa		Lievää tummumaa		-			
<b>Hajut</b>		<b>Kosteusmittaukset</b>		<b>Muut mittaukset</b>		<b>Muuta</b>	
-							
<b>Mikrobinäytteet</b>		<b>PAH-näytteet</b>		<b>Asbestinäytteet</b>		<b>VOC-näytteet</b>	
US2.5.1 Villa							
<b>Rakenteen tarkastus</b>		<b>Rakenteen suunnitelmista poikkeavuudet</b>					
Kuten suunnitelmissa

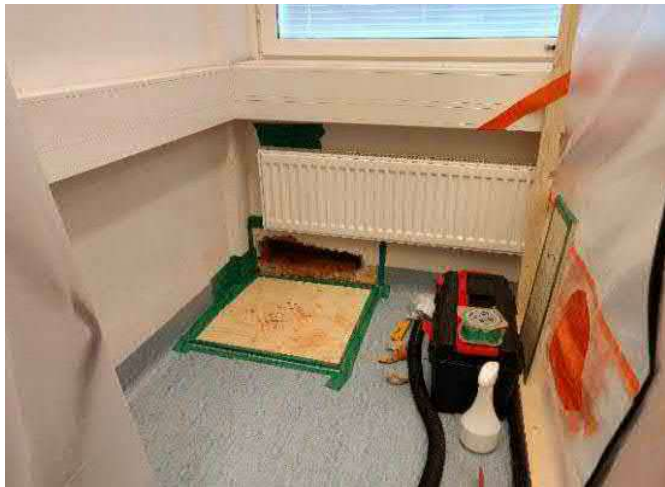
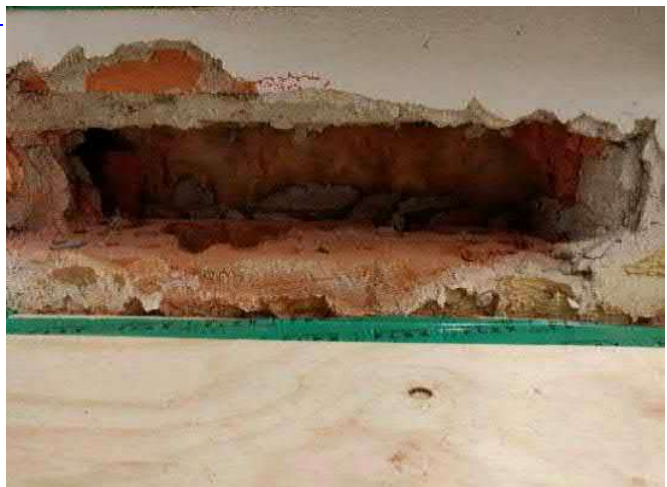
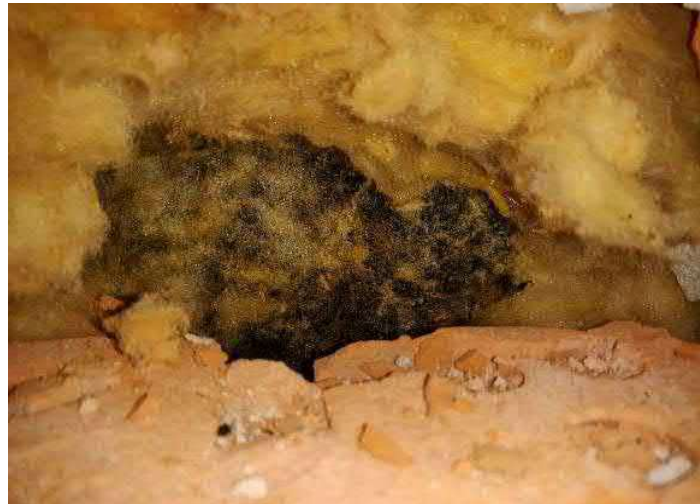
Avaus	Rakenne	Tila	Sijainti	Kerros	Ilmansuunta	Tekoreitti	Avaustyyppi
US2.6	US2	086	Ikkunan alla	1.krs	Kaakko	Sisäkautta	Poraus: 50mm
<b>Rungon havainnot</b>		<b>Eristeen havainnot</b>		<b>Levyn havainnot</b>		<b>Muiden rak.osien havainnot</b>	
Ei poikkeamaa		Lievää tummumaa		-			
<b>Hajut</b>		<b>Kosteusmittaukset</b>		<b>Muut mittaukset</b>		<b>Muuta</b>	
-							
<b>Mikrobinäytteet</b>		<b>PAH-näytteet</b>		<b>Asbestinäytteet</b>		<b>VOC-näytteet</b>	
US2.6.1 Villa							
<b>Rakenteen tarkastus</b>		<b>Rakenteen suunnitelmista poikkeavuudet</b>					
Kuten suunnitelmissa

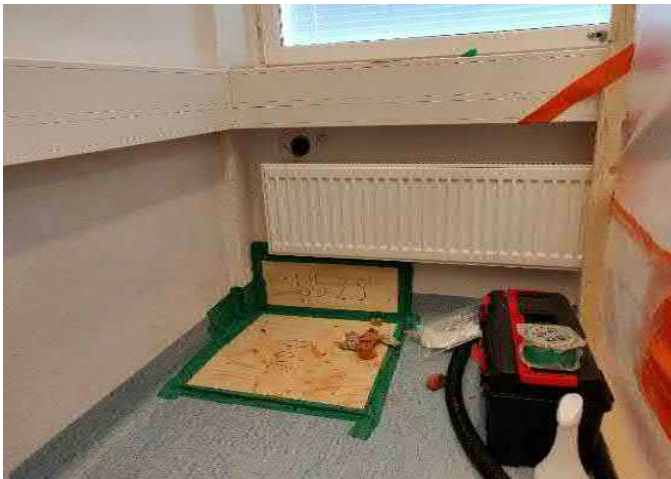
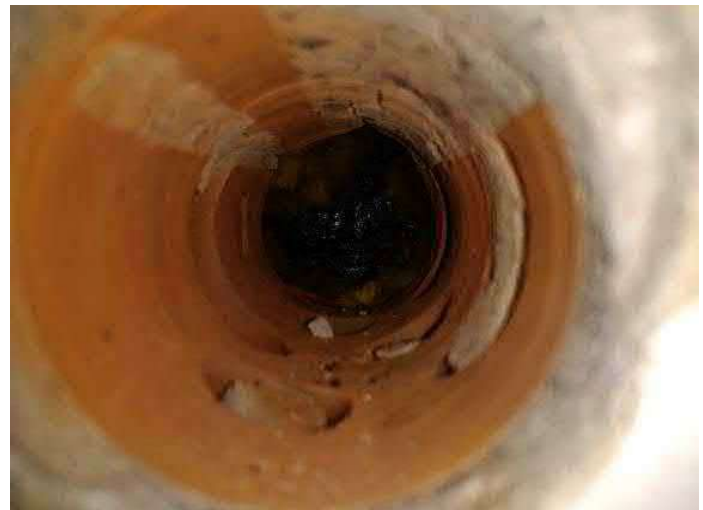
Avaus	Rakenne	Tila	Sijainti	Kerros	Ilmansuunta	Tekoreitti	Avaustyyppi
US2.7	US2	Huone 053	Seinän alaosa	1.krs		Sisäkautta	Timanttiporaus: 50mm tiilen läpi eristetilaan.
<b>Rungon havainnot</b>		<b>Eristeen havainnot</b>		<b>Levyn havainnot</b>		<b>Muiden rak.osien havainnot</b>	
Ei poikkeamaa		Lieväää tummumaa		Ei poikkeamaa		Rakenne on suunnitelmien mukainen.	
<b>Hajut</b>		<b>Kosteusmittaukset</b>		<b>Muut mittaukset</b>		<b>Muuta</b>	
-							
<b>Mikrobinäytteet</b>		<b>PAH-näytteet</b>		<b>Asbestinäytteet</b>		<b>VOC-näytteet</b>	
US2.7.1 Villa							
<b>Rakenteen tarkastus</b>		<b>Rakenteen suunnitelmista poikkeavuudet</b>					
Kuten suunnitelmissa
