TURUN KAUPUNKI, TILAPALVELUKESKUS

## LUOLAVUOREN KOULU

Kosteus- ja sisäilmatekninen kuntotutkimusraportti

31.3.2020

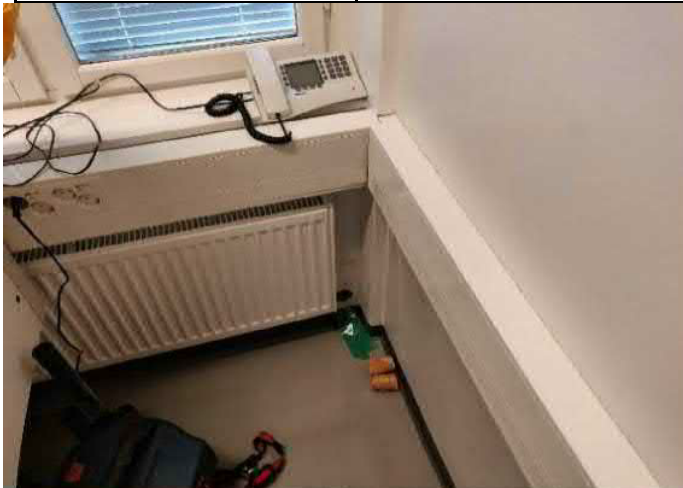
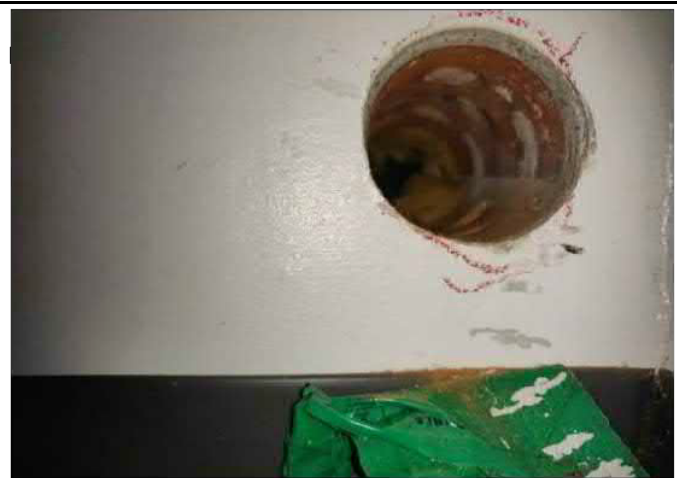
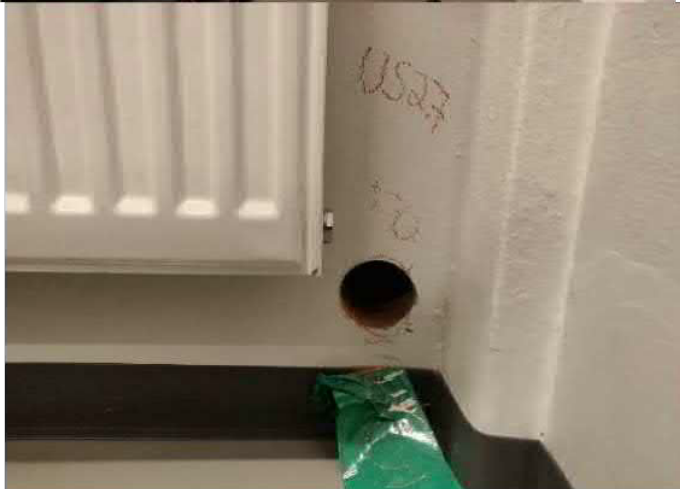
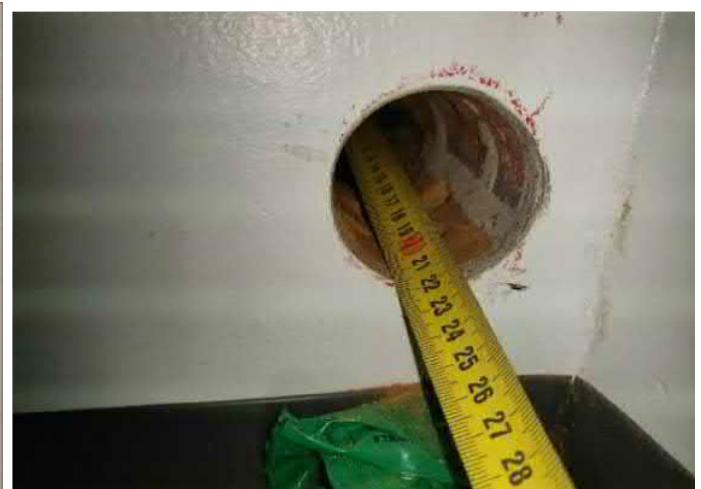
Avaus	Rakenne	Tila	Sijainti	Kerros	Ilmansuunta	Tekoreitti	Avaustyyppi
US2.7	US2	Huone 053	Seinän alaosa	1.krs		Sisäkautta	Timanttiporaus: 50mm tiilen läpi eristetilaan.
<b>Rungon havainnot</b>		<b>Eristeen havainnot</b>		<b>Levyn havainnot</b>		<b>Muiden rak.osien havainnot</b>	
Ei poikkeamaa		Lieväää tummumaa		Ei poikkeamaa		Rakenne on suunnitelmien mukainen.	
<b>Hajut</b>		<b>Kosteusmittaukset</b>		<b>Muut mittaukset</b>		<b>Muuta</b>	
-							
<b>Mikrobinäytteet</b>		<b>PAH-näytteet</b>		<b>Asbestinäytteet</b>		<b>VOC-näytteet</b>	
US2.7.1 Villa							
<b>Rakenteen tarkastus</b>		<b>Rakenteen suunnitelmista poikkeavuudet</b>					
Kuten suunnitelmissa

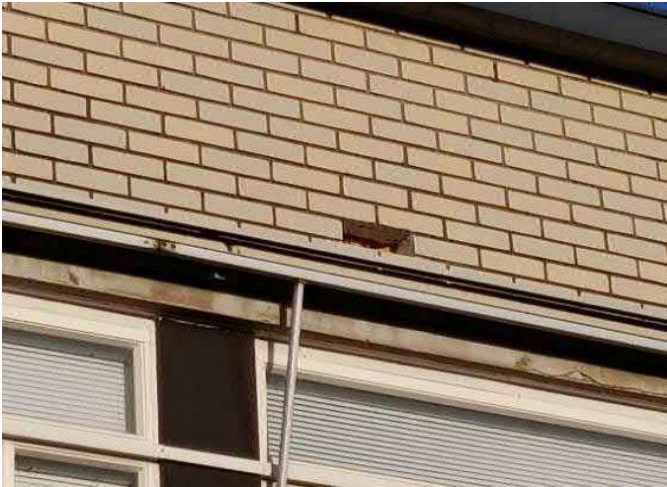
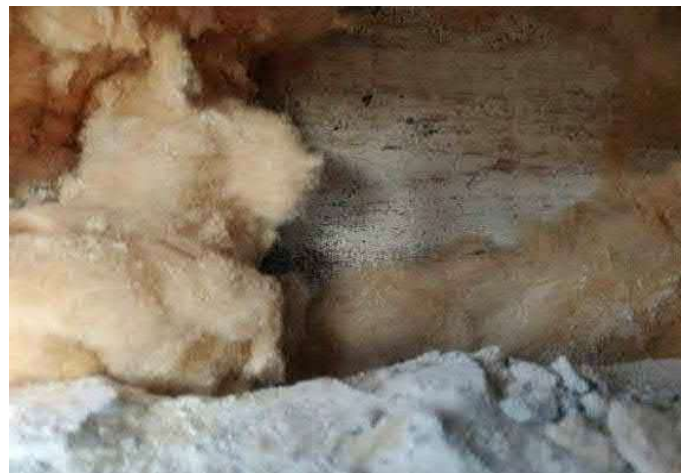
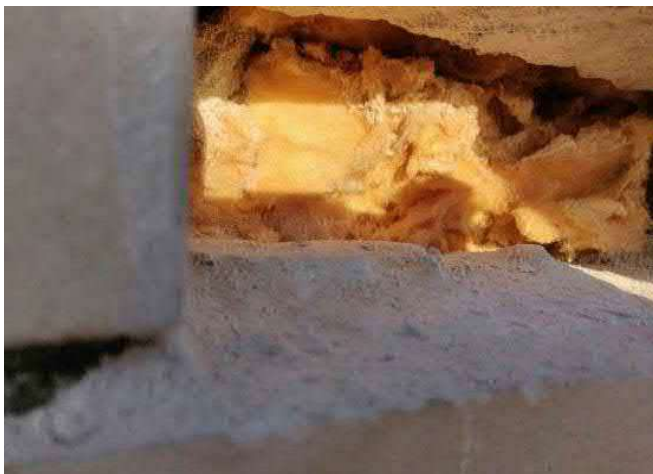
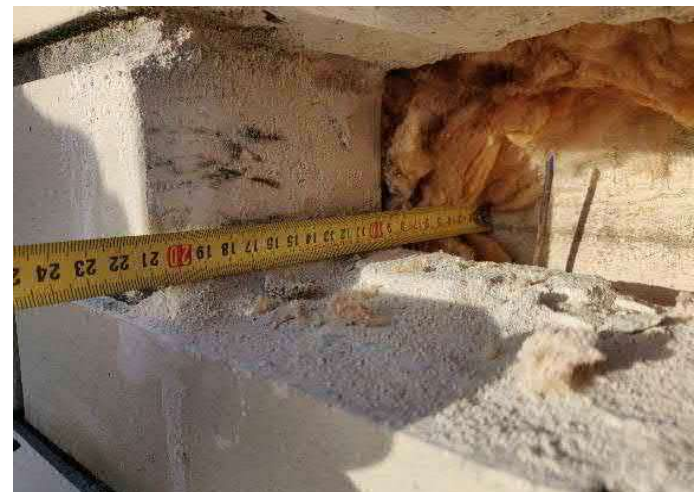
Avaus	Rakenne	Tila	Sijainti	Kerros	Ilmansuunta	Tekoreitti	Avaustyyppi
US3.1	US3	227	Ikkunan päällä	K2	Kaakko	Ulkokautta	Tiilen irrotus
<b>Rungon havainnot</b>		<b>Eristeen havainnot</b>		<b>Levyn havainnot</b>		<b>Muiden rak.osien havainnot</b>	
Ei poikkeamaa		Kosteutta Lievää tummumaa		-			
<b>Hajut</b>		<b>Kosteusmittaukset</b>		<b>Muut mittaukset</b>		<b>Muuta</b>	
-		Muu mittaus: Näytepalamittaus T=20.3C, RH=91.4%, a=16.4g/m3				Villaeriste vesimärkää	
<b>Mikrobinäytteet</b>		<b>PAH-näytteet</b>		<b>Asbestinäytteet</b>		<b>VOC-näytteet</b>	
US3.1.1 Villa							
<b>Rakenteen tarkastus</b>		<b>Rakenteen suunnitelmista poikkeavuudet</b>					
Kuten suunnitelmissa

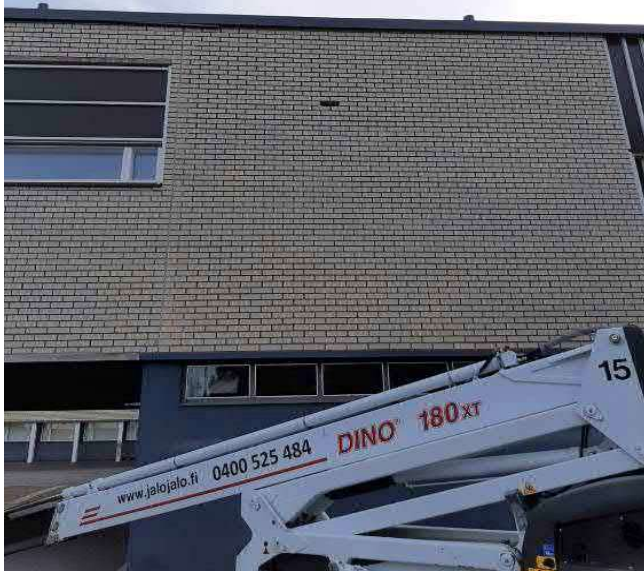
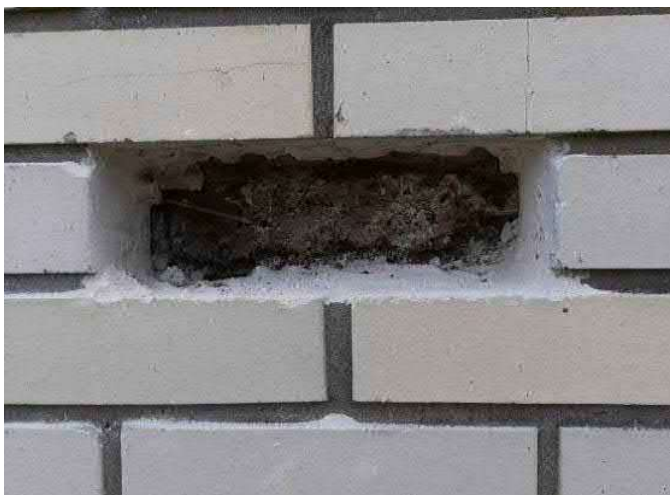
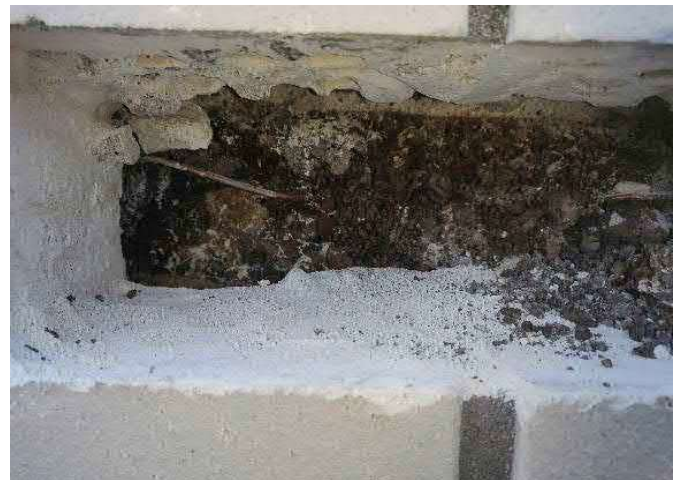
Avaus	Rakenne	Tila	Sijainti	Kerros	Ilmansuunta	Tekoreitti	Avaustyyppi
US3.2	US3	Porrastasante en aula	Yläpohjan rajapinta	2.krs	Itä	Ulkokautta	Tiilen irrotus
<b>Rungon havainnot</b>		<b>Eristeen havainnot</b>		<b>Levyn havainnot</b>		<b>Muiden rak.osien havainnot</b>	
Ei poikkeamaa		Lievää tummumaa Orgaanista ainesta Korkkieriste		-			
<b>Hajut</b>		<b>Kosteusmittaukset</b>		<b>Muut mittaukset</b>		<b>Muuta</b>	
-							
<b>Mikrobinäytteet</b>		<b>PAH-näytteet</b>		<b>Asbestinäytteet</b>		<b>VOC-näytteet</b>	
US3.2.1 korkkieriste	US3.2.2 Villa						
<b>Rakenteen tarkastus</b>		<b>Rakenteen suunnitelmista poikkeavuudet</b>					
Kuten suunnitelmissa

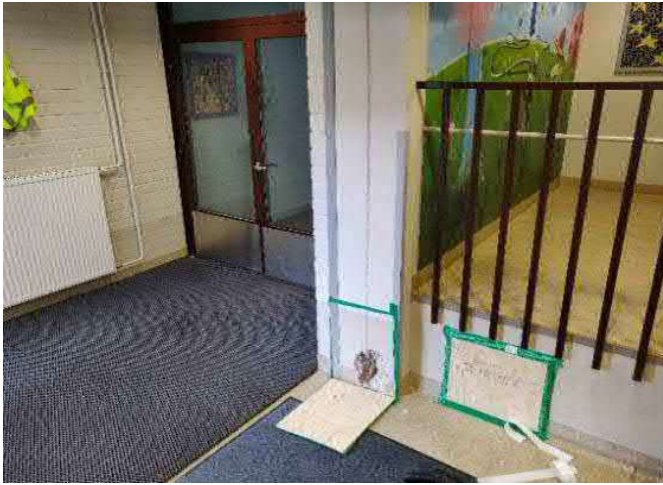
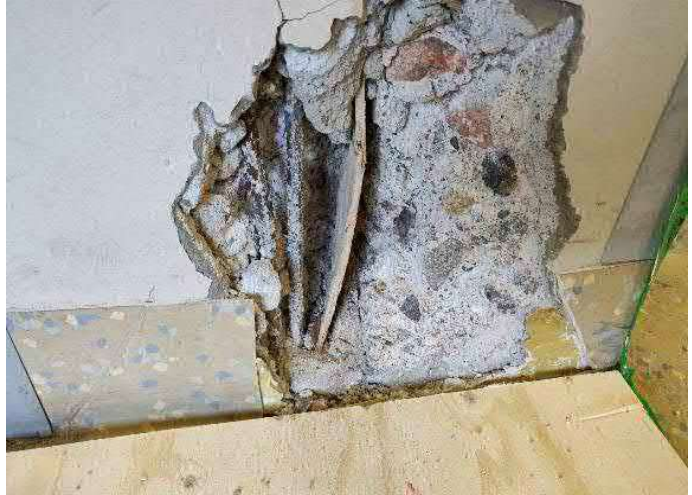
Avaus	Rakenne	Tila	Sijainti	Kerros	Ilmansuunta	Tekoreitti	Avaustyyppi
LS1.1	LS1						
<b>Rungon havainnot</b>		<b>Eristeen havainnot</b>		<b>Levyn havainnot</b>		<b>Muiden rak.osien havainnot</b>	
Ei poikkeamaa		Ei poikkeamaa		-			
<b>Hajut</b>		<b>Kosteusmittaukset</b>		<b>Muut mittaukset</b>		<b>Muuta</b>	
Lievä mikrobiperäinen							
<b>Mikrobinäytteet</b>		<b>PAH-näytteet</b>		<b>Asbestinäytteet</b>		<b>VOC-näytteet</b>	
LS1.1.1 liikuntasau- man kovalevy							
<b>Rakenteen tarkastus</b>		<b>Rakenteen suunnitelmista poikkeavuudet</b>					
Poikkeasi suunnitelmista		1.Liikuntasauaman kovalevy ei ole öljykarkaistua

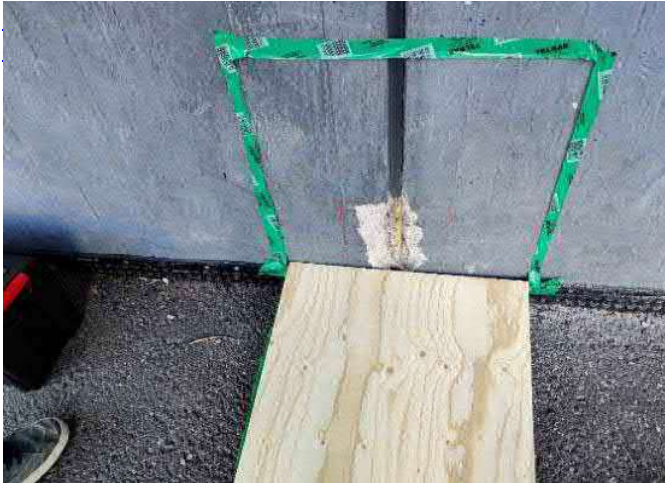
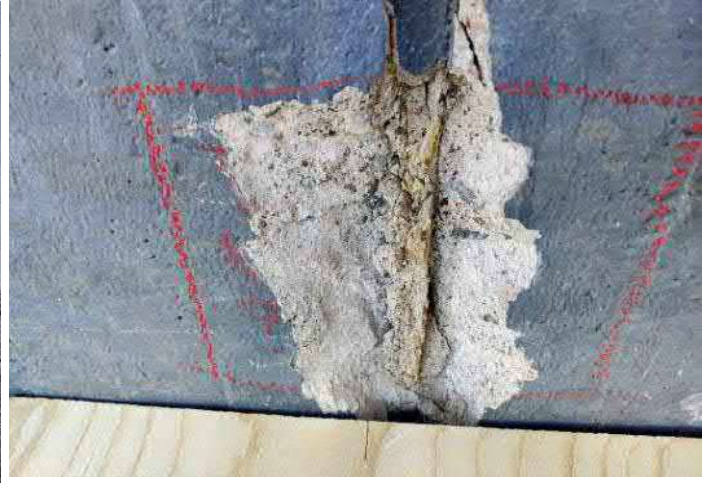
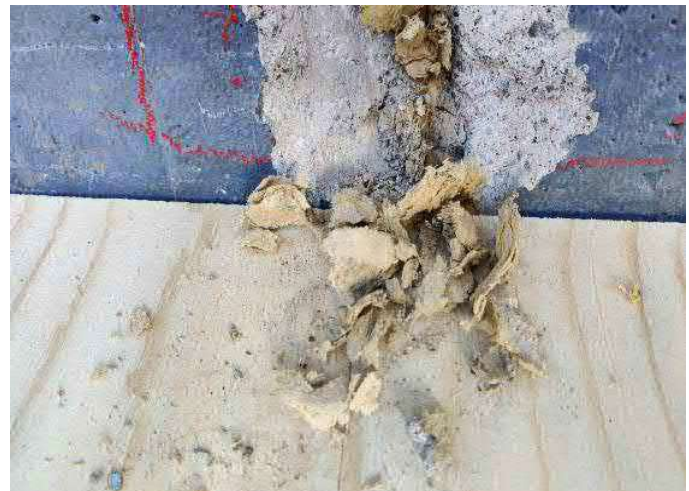
Avaus	Rakenne	Tila	Sijainti	Kerros	Ilmansuunta	Tekoreitti	Avaustyyppi
LS2.1	LS2		Seinän alaosa	1.krs	-	Ulkokautta	Piikkaus: 200x100mm aukko
<b>Rungon havainnot</b>		<b>Eristeen havainnot</b>		<b>Levyn havainnot</b>		<b>Muiden rak.osien havainnot</b>	
Ei poikkeamaa				-		Liikuntasäule kovalevy. Kovalevy ei ole havaintojen perusteella öljykarkaistu.	
<b>Hajut</b>		<b>Kosteusmittaukset</b>		<b>Muut mittaukset</b>		<b>Muuta</b>	
Ei hajua							
<b>Mikrobinäytteet</b>		<b>PAH-näytteet</b>		<b>Asbestinäytteet</b>		<b>VOC-näytteet</b>	
<b>Rakenteen tarkastus</b>		<b>Rakenteen suunnitelmista poikkeavuudet</b>					
Kuten suunnitelmissa

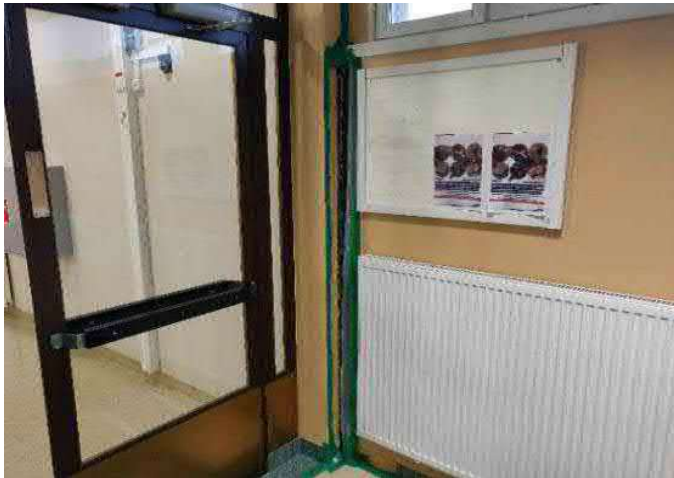
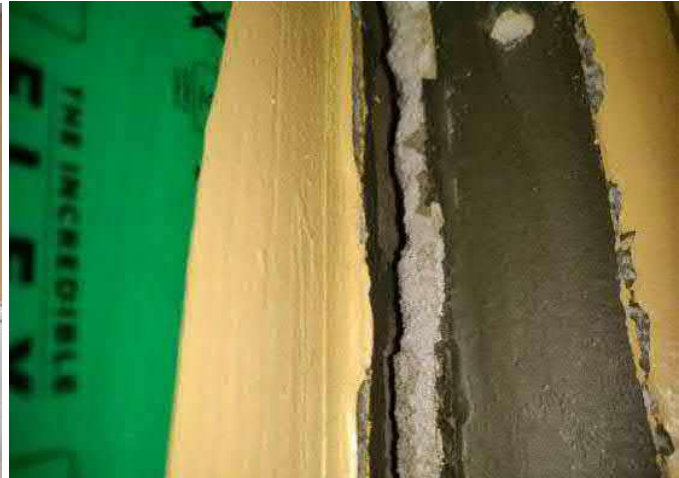
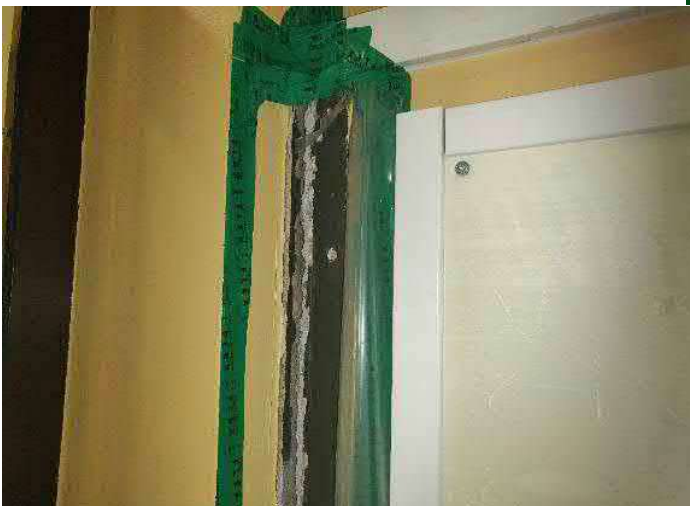
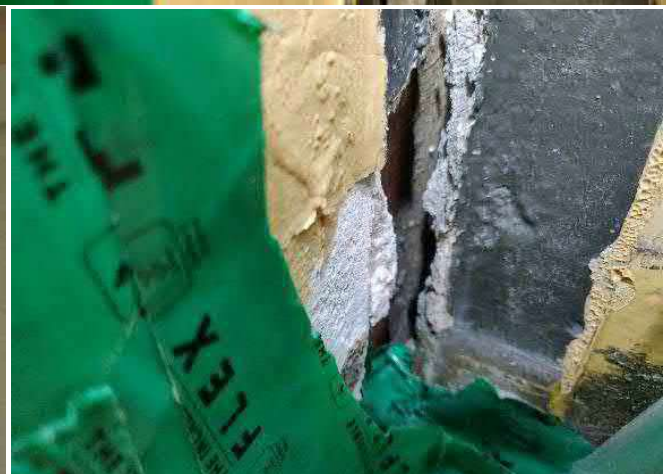
Avaus	Rakenne	Tila	Sijainti	Kerros	Ilmansuunta	Tekoreitti	Avaustyyppi
LS3. 1	LS3	D-käytävä	Sauma Listan takana. Palkin vieressä.	2.krs		Sisäkautta	Listan irrotus seinän korkeudelta ikkunaan asti.
<b>Rungon havainnot</b>		<b>Eristeen havainnot</b>		<b>Levyn havainnot</b>		<b>Muiden rak.osien havainnot</b>	
Halkeama Liikuntasauama voimakkaasti auki, ilmayhteys ulos, vuotoilma sisäänpäin.		-		Liitokset tiivistämättä Liikuntasauama.			
<b>Hajut</b>		<b>Kosteusmittaukset</b>		<b>Muut mittaukset</b>		<b>Muuta</b>	
-							
<b>Mikrobinäytteet</b>		<b>PAH-näytteet</b>		<b>Asbestinäytteet</b>		<b>VOC-näytteet</b>	
LS3. 1.1 Kovalevy		LS3. 1.pah1 kovalevy					
<b>Rakenteen tarkastus</b>		<b>Rakenteen suunnitelmista poikkeavuudet</b>					
Kuten suunnitelmissa

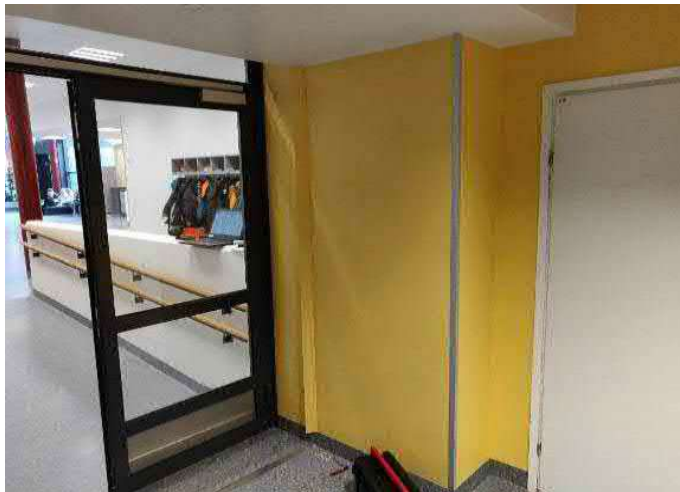
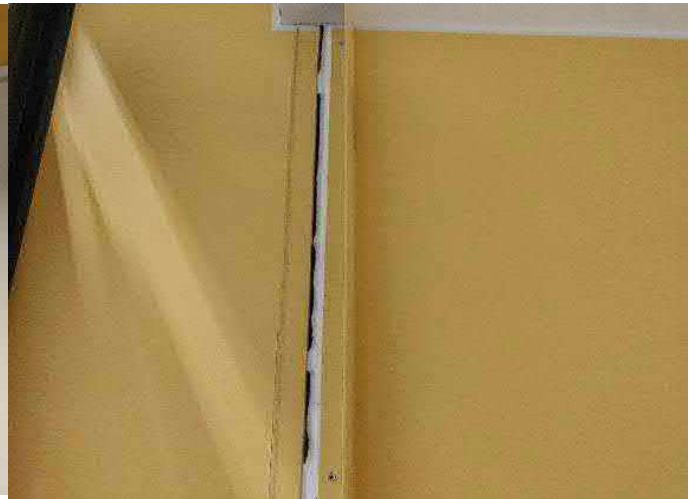
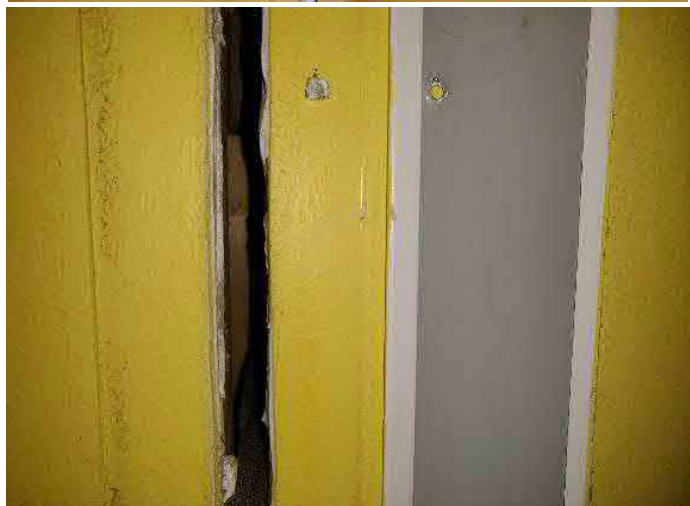
Avaus	Rakenne	Tila	Sijainti	Kerros	Ilmansuunta	Tekoreitti	Avaustyyppi
LS4.1	LS	Alkuperäinen osa / laajennusosa		2.krs		Sisäkautta	Listan irrotus
<b>Rungon havainnot</b>		<b>Eristeen havainnot</b>		<b>Levyn havainnot</b>		<b>Muiden rak.osien havainnot</b>	
Alkuperäisen osan ulkoseinätiilen pinnassa on EPS ja laajennusosan betonirunko		Liikuntasaumasta ilmavuotoa käytävälle.					
<b>Hajut</b>		<b>Kosteusmittaukset</b>		<b>Muut mittaukset</b>		<b>Muuta</b>	
<b>Mikrobinäytteet</b>		<b>PAH-näytteet</b>		<b>Asbestinäytteet</b>		<b>VOC-näytteet</b>	
<b>Rakenteen tarkastus</b>		<b>Rakenteen suunnitelmista poikkeavuudet</b>

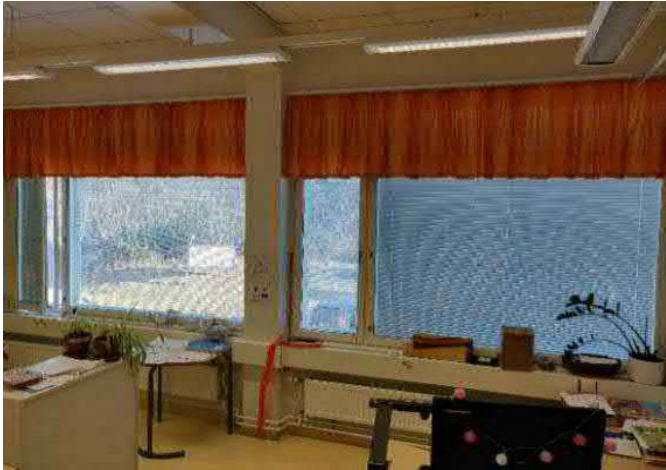
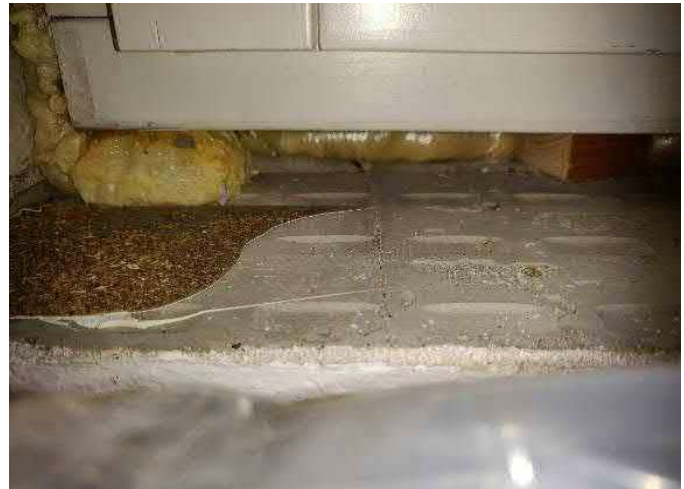
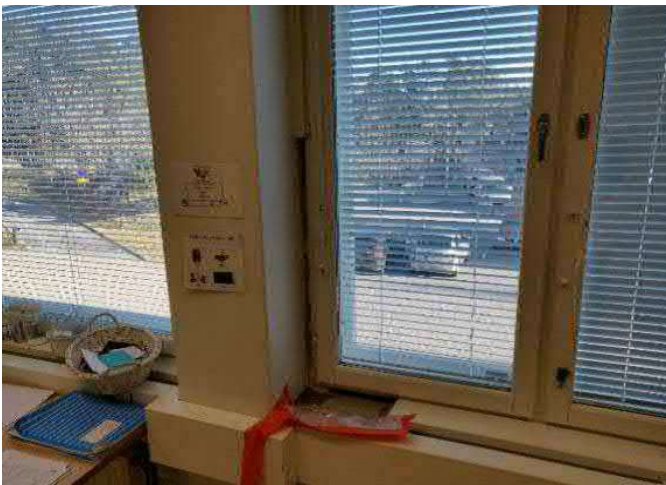
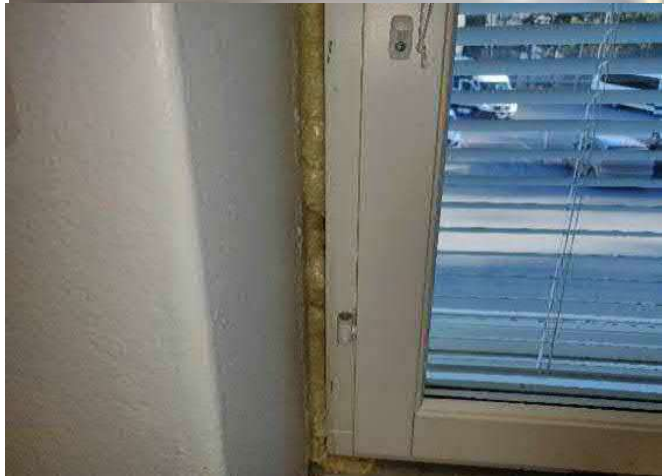
Avaus	Rakenne	Tila	Sijainti	Kerros	Ilmansuunta	Tekoreitti	Avaustyyppi
IK1.1	IK1	L226	Ikkunan alakarmi Ikkunan sivukarmi Ikkunan	2.krs		Sisäkautta	Kannen irroitus ikkuna penkki 200mm. Listan irroitus
<b>Rungon havainnot</b>		<b>Eristeen havainnot</b>		<b>Levyn havainnot</b>		<b>Muiden rak.osien havainnot</b>	
Rakenteessa on aiemmin havaitun mukaan apukarmeja.		Uretaani Lievää ilmavirtausta sisäilman suuntaan rakenteesta.		-		Karmien asennus puu palat on jätettyä paikoilleen, uretaanivahto leikattua, ei tiivistettyä rakennetta.	
<b>Hajut</b>		<b>Kosteusmittaukset</b>		<b>Muut mittaukset</b>		<b>Muuta</b>	
-							
<b>Mikrobinäytteet</b>		<b>PAH-näytteet</b>		<b>Asbestinäytteet</b>		<b>VOC-näytteet</b>	
<b>Rakenteen tarkastus</b>		<b>Rakenteen suunnitelmista poikkeavuudet</b>					
Kuten suunnitelmissa

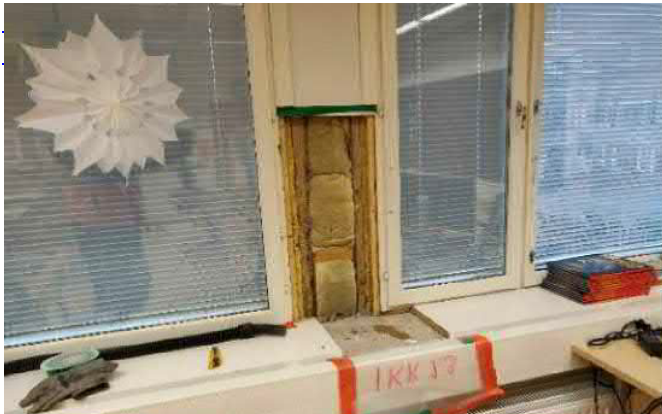
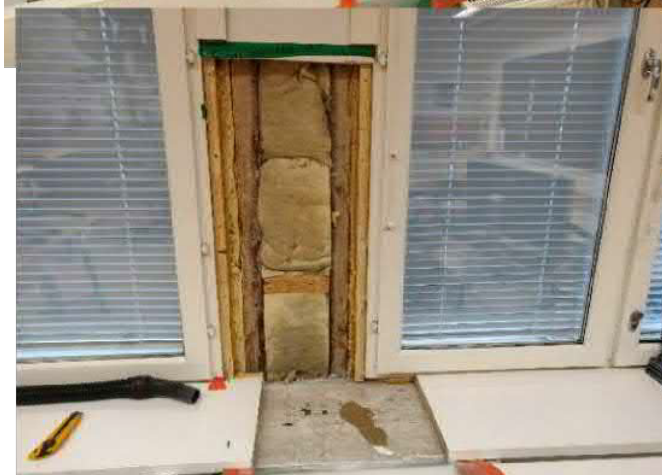
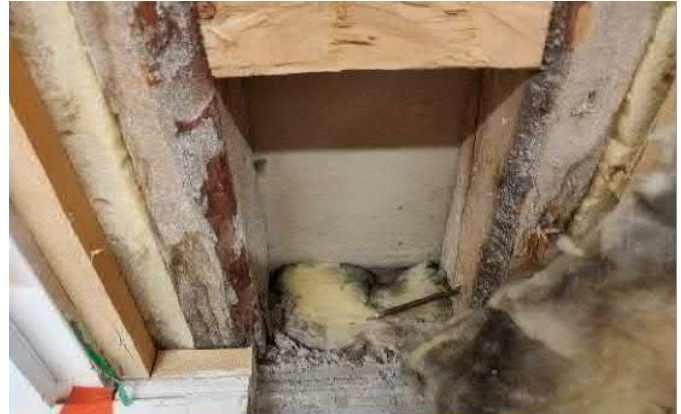
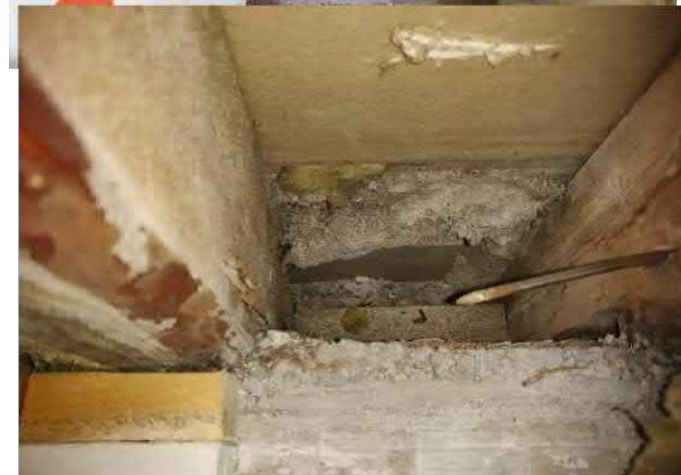
Avaus	Rakenne	Tila	Sijainti	Kerros	Ilmansuunta	Tekoreitti	Avaustyyppi
IK1.3	IK1	L280	Ulkoikkunoiden välinen levytys.	2.krs		Sisäkautta	Levyn irroitus Rakenne avattiin n. 300x600mm.
<b>Rungon havainnot</b>		<b>Eristeen havainnot</b>		<b>Levyn havainnot</b>		<b>Muiden rak.osien havainnot</b>	
Apukarmit Kuivunut kosteusjälki Voimakasta tummumaa Likaa Paikallista pehmentymää Rakenteen alaosan poikkipuu hieman pehmentynyt		Uretaani Kuivunut kosteusjälki Tummumaa Likaa Epätiivetyiskohtia uretaanivahto leikattua, ei tiivistä pintaa.		Tiivistämättä Ei höyrynsulkua, vuotoilma virtaa rakennekerroksen läpi.			
<b>Hajut</b>		<b>Kosteusmittaukset</b>		<b>Muut mittaukset</b>		<b>Muuta</b>

-		Puun kosteusmittaus: Ei poikkeavaa alapuussa, 10 p-%				Rakenne sijaitsee ulkoseinässä. Rakenteesta ei ollut lähtötietoja.	
<b>Mikrobinäytteet</b>		<b>PAH-näytteet</b>		<b>Asbestinäytteet</b>		<b>VOC-näytteet</b>	
IK1.3.1 Villa							
<b>Rakenteen tarkastus</b>		<b>Rakenteen suunnitelmista poikkeavuudet</b>					
Poikkeksi suunnitelmista		1.pelti julkisivussa. 2.ilmarako 3.kipsilevy 13 mm 4.puukoolaus 100mm + lämmöneristekerros villa 5.kipsilevy 13 mm

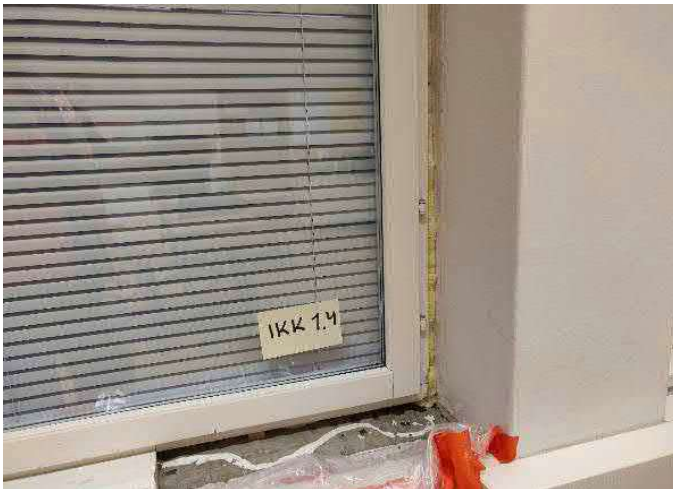
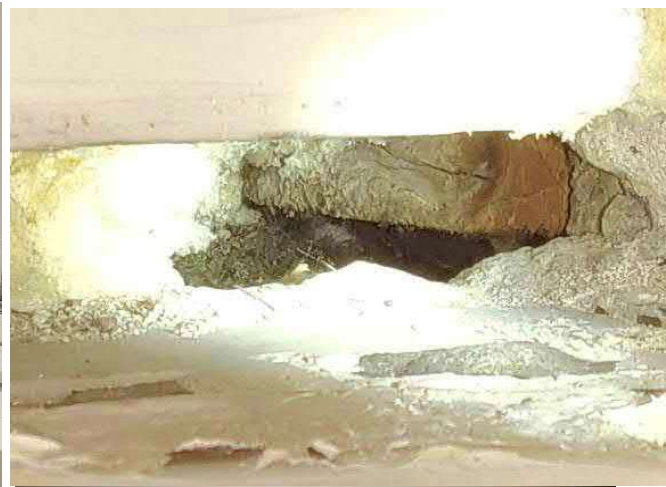
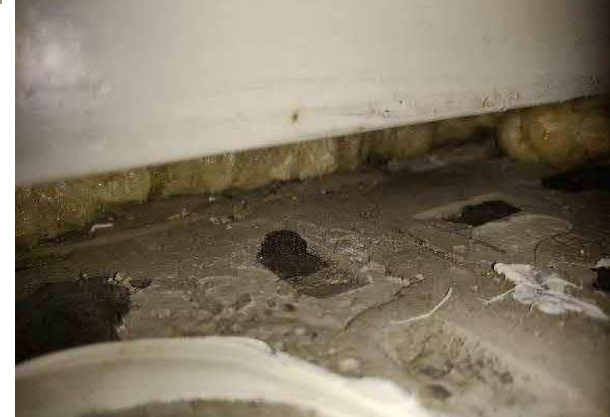
Avaus	Rakenne	Tila	Sijainti	Kerros	Ilmansuunta	Tekoreitti	Avaustyyppi
IK1.4	IK1	L265	Ikkunan alakarmi Ikkunan sivukarmi	2.krs		Sisäkautta	Listan irroitus ikkunapenkin avaus
<b>Rungon havainnot</b>		<b>Eristeen havainnot</b>		<b>Levyn havainnot</b>		<b>Muiden rak.osien havainnot</b>	
Asennusklossi (puu) jätetty alaosaan		Ureetaani Epätiivetysohtia Kulmassa uretaanivaahdotuksessa epätiivetysohtia, yhteys seinän lämmöneristeeseen.		Tiivistämättä Vain uretaani vaahdotus			
<b>Hajut</b>		<b>Kosteusmittaukset</b>		<b>Muut mittaukset</b>		<b>Muuta</b>

-						Villanäyte ikkunan karmen liitoskohdasta apukarmen kohdalta. Ilmayhteys ja villa voimakkaasti tummentunutta.	
<b>Mikrobinäytteet</b>		<b>PAH-näytteet</b>		<b>Asbestinäytteet</b>		<b>VOC-näytteet</b>	
IK1.4.1 villa, uretaanivaahdotus							
<b>Rakenteen tarkastus</b>		<b>Rakenteen suunnitelmista poikkeavuudet</b>					
Kuten suunnitelmissa

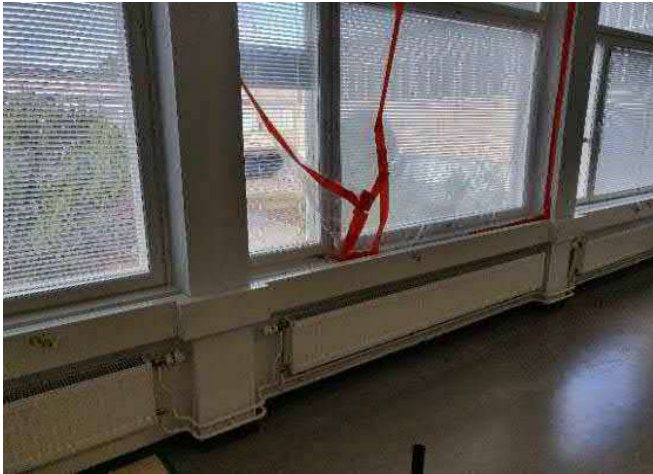
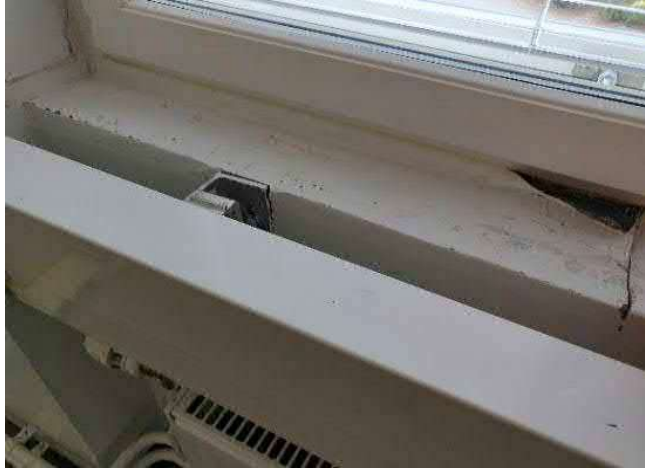
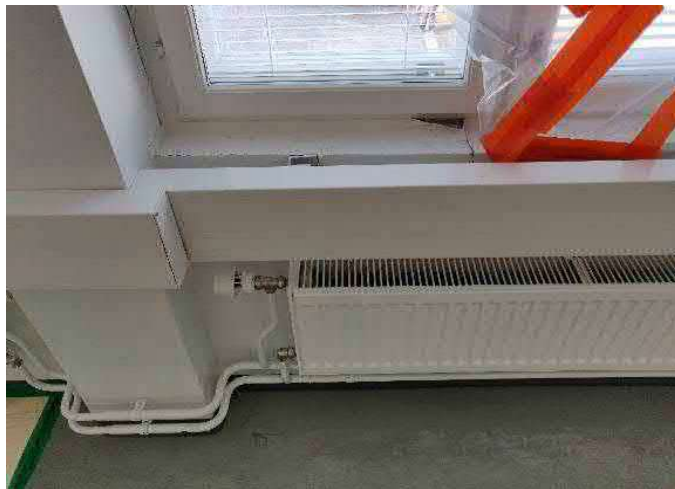
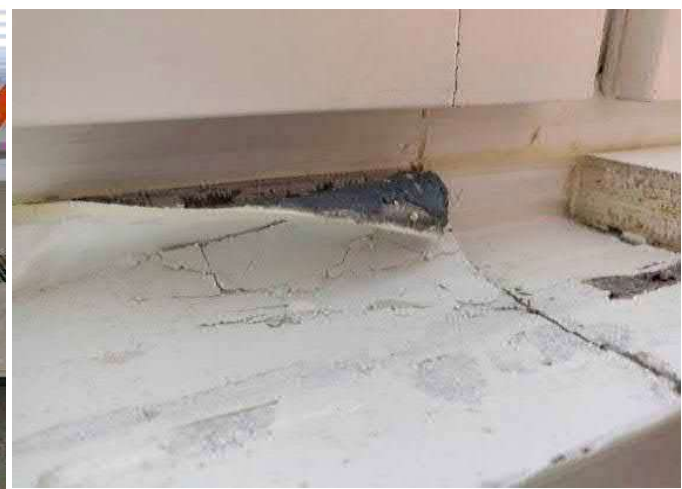
Avaus	Rakenne	Tila	Sijainti	Kerros	Ilmansuunta	Tekoreitti	Avaustyyppi
IK1.5	IK1	L252 ikkunalauta	Ikkunan alakarmi Ikkunalauta	K2		Sisäkautta	Levyn irroitus ikkuna penkki 200mm.
<b>Rungon havainnot</b>		<b>Eristeen havainnot</b>		<b>Levyn havainnot</b>		<b>Muiden rak.osien havainnot</b>	
Ei poikkeamaa		Uretaani		Ikkunat teipattu			
<b>Hajut</b>		<b>Kosteusmittaukset</b>		<b>Muut mittaukset</b>		<b>Muuta</b>	
-							
<b>Mikrobinäytteet</b>		<b>PAH-näytteet</b>		<b>Asbestinäytteet</b>		<b>VOC-näytteet</b>	
<b>Rakenteen tarkastus</b>		<b>Rakenteen suunnitelmista poikkeavuudet</b>					
Kuten suunnitelmissa

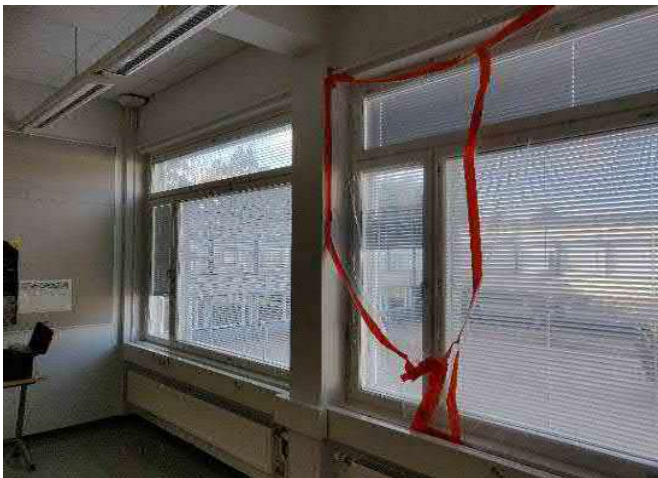
Avaus	Rakenne	Tila	Sijainti	Kerros	Ilmansuunta	Tekoreitti	Avaustyyppi
IK1.6	IK1	L252	Ikkunan sivukarmi	2.krs		Sisäkautta	Listan irroitus koko ikkunan matkalla.
<b>Rungon havainnot</b>		<b>Eristeen havainnot</b>		<b>Levyn havainnot</b>		<b>Muiden rak.osien havainnot</b>	
Ei poikkeamaa		Uretaani		Ikkunoiden reunat teipattu			
<b>Hajut</b>		<b>Kosteusmittaukset</b>		<b>Muut mittaukset</b>		<b>Muuta</b>	
-						Ikkunan on tiivistetty teipillä, teipin päälle ei ole sivelty tiivistysmassaa varmistamaan tiiveyttä (esimerkiksi TKR).	
<b>Mikrobinäytteet</b>		<b>PAH-näytteet</b>		<b>Asbestinäytteet</b>		<b>VOC-näytteet</b>	
<b>Rakenteen tarkastus</b>		<b>Rakenteen suunnitelmista poikkeavuudet</b>					
Kuten suunnitelmissa

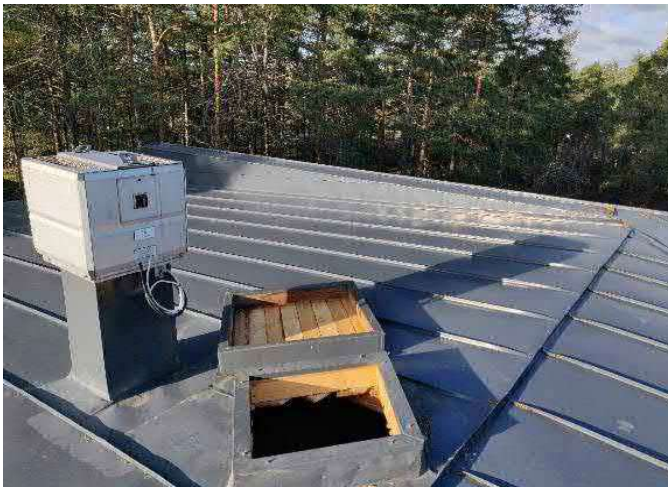
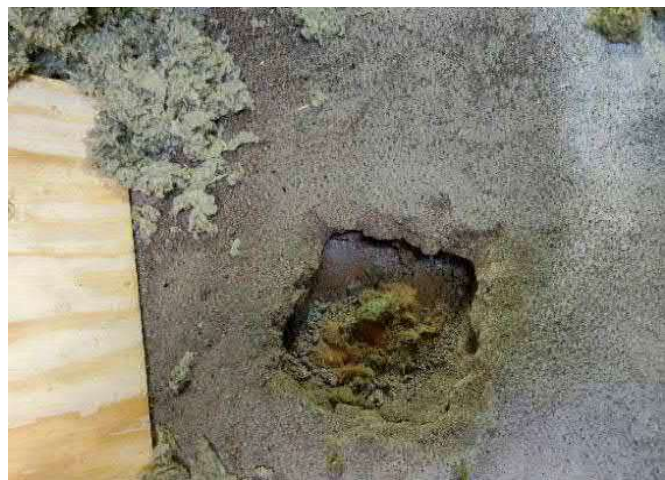
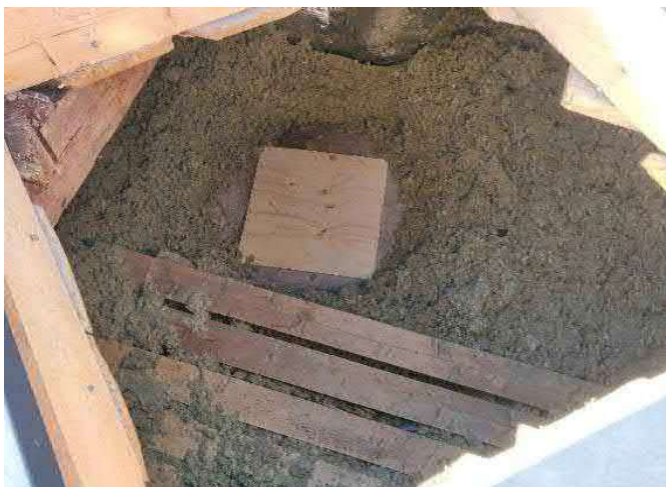
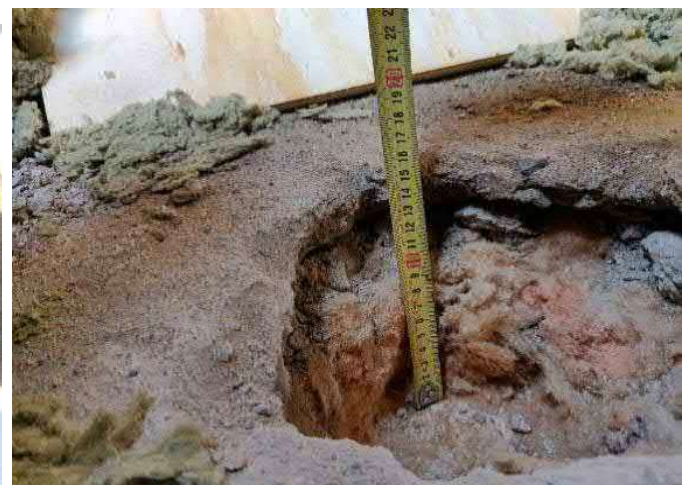
Avaus	Rakenne	Tila	Sijainti	Kerros	Ilmansuunta	Tekoreitti	Avaustyyppi
YP1.1	YP1	Yläpohja L266 kohdalla.	Katon keskellä	Vesikatto		Ullakolta	Piikkaus: Palopermannon läpi 200x200 mm.
<b>Rungon havainnot</b>		<b>Eristeen havainnot</b>		<b>Levyn havainnot</b>		<b>Muiden rak.osien havainnot</b>	
Ei poikkeamaa		Kosteutta Tummumaa				Kondenssikosteutta	
<b>Hajut</b>		<b>Kosteusmittaukset</b>		<b>Muut mittaukset</b>		<b>Muuta</b>	
		Muu mittaus: villan					
<b>Mikrobinäytteet</b>		<b>PAH-näytteet</b>		<b>Asbestinäytteet</b>		<b>VOC-näytteet</b>	
YP1.1.1 Villa							
<b>Rakenteen tarkastus</b>		<b>Rakenteen suunnitelmista poikkeavuudet</b>					
Kuten suunnitelmissa

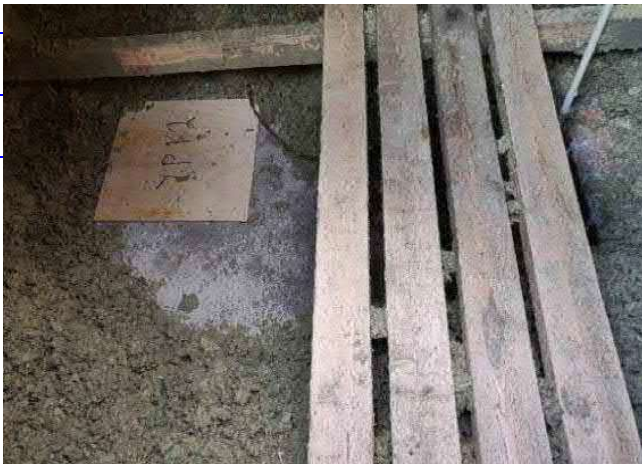
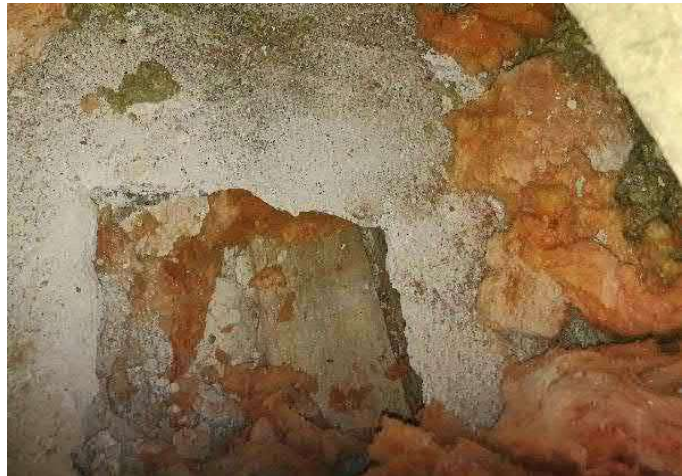
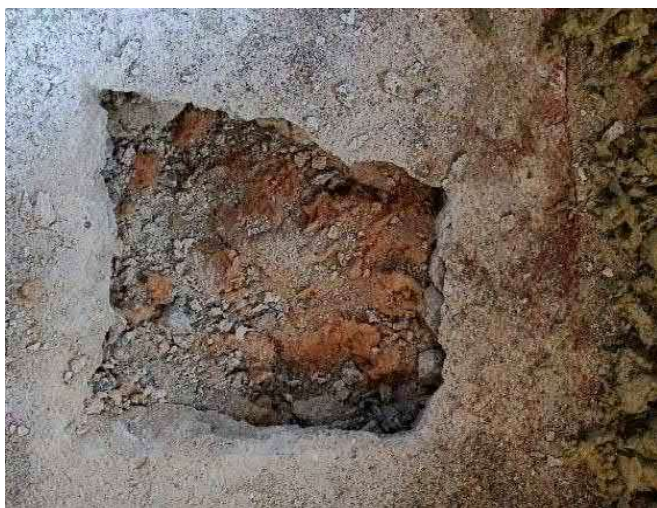
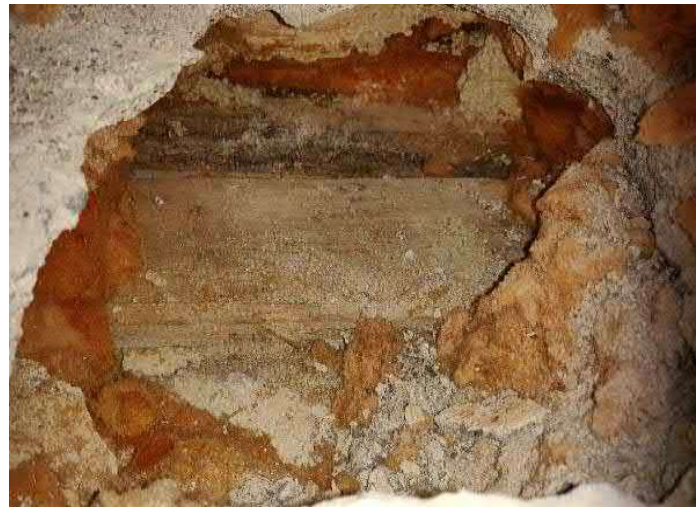
Avaus	Rakenne	Tila	Sijainti	Kerros	Ilmansuunta	Tekoreitti	Avaustyyppi
YP1.2	YP1	L280/ käytävän alueella.	Katon keskelläVälise inän vieressä	Vesikatto		Yläkautta	Piikkaus: palopermann on läpi 200x200 mm.
<b>Rungon havainnot</b>		<b>Eristeen havainnot</b>		<b>Levyn havainnot</b>		<b>Muiden rak.osien havainnot</b>	
Kuivunut kosteusjälki		Kuivunut kosteusjälki					
<b>Hajut</b>		<b>Kosteusmittaukset</b>		<b>Muut mittaukset</b>		<b>Muuta</b>	
<b>Mikrobinäytteet</b>		<b>PAH-näytteet</b>		<b>Asbestinäytteet</b>		<b>VOC-näytteet</b>	
YP1.2.1 Villa							
<b>Rakenteen tarkastus</b>		<b>Rakenteen suunnitelmista poikkeavuudet</b>					
Kuten suunnitelmissa

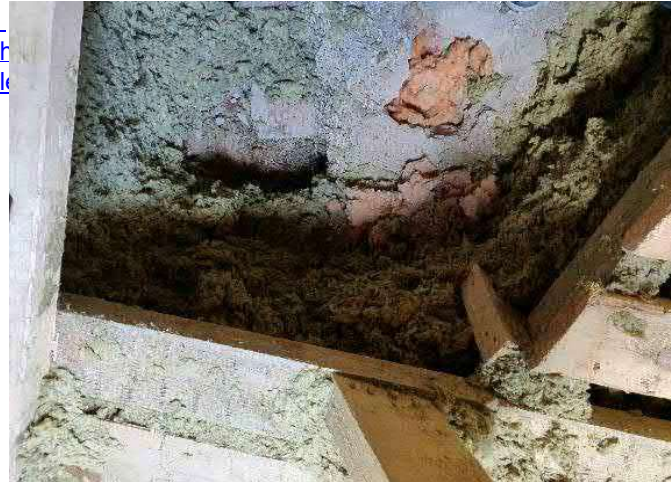
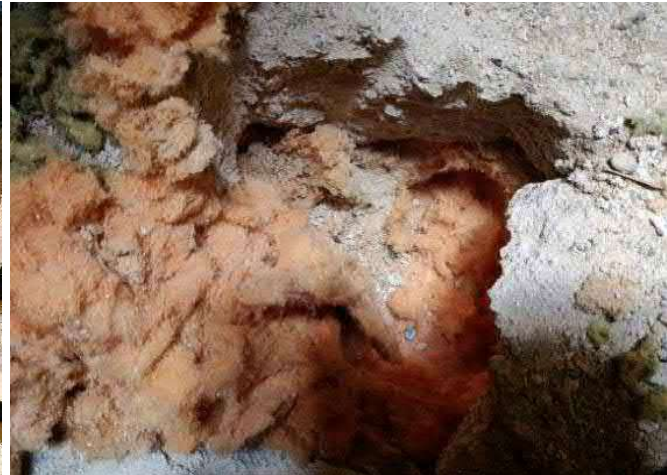
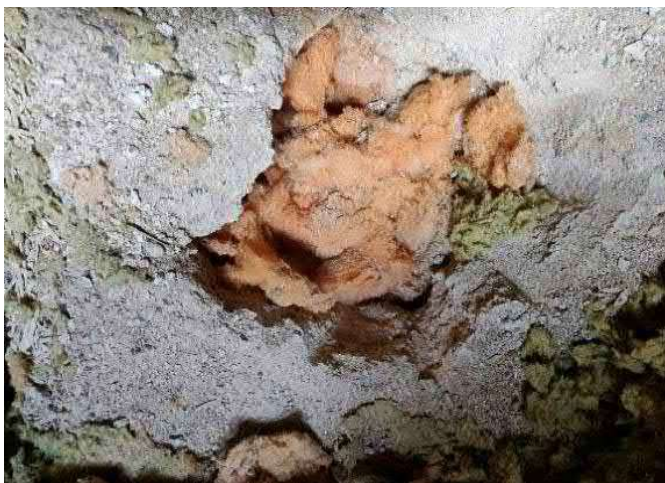
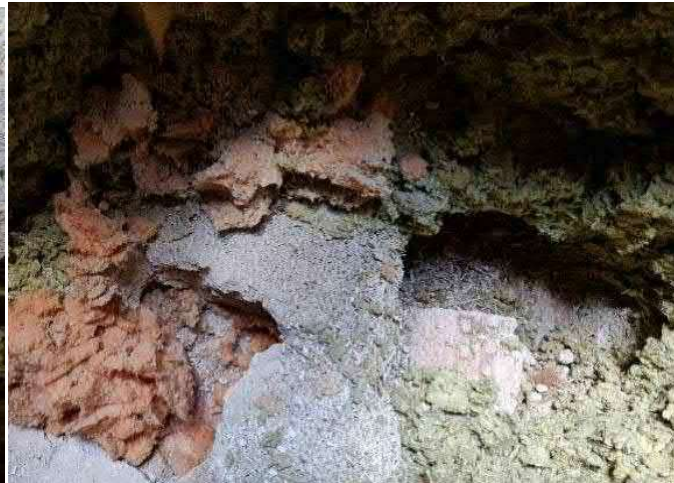
Avaus	Rakenne	Tila	Sijainti	Kerros	Ilmansuunta	Tekoreitti	Avaustyyppi
YP1.3	YP1	L204/aulan kohdalla.	Katon keskelläVäliseinän vieressä	Vesikatto		Yläkautta	Piikkaus: palopermannon läpi 200x200 mm.
<b>Rungon havainnot</b>		<b>Eristeen havainnot</b>		<b>Levyn havainnot</b>		<b>Muiden rak.osien havainnot</b>	
Kosteutta Tummumaa Likaa		Kosteutta Voimakasta					
<b>Hajut</b>		<b>Kosteusmittaukset</b>		<b>Muut mittaukset</b>		<b>Muuta</b>	
Voimakas mikrobiperäinen Voimakas tunkkainen Voimakas pistävä Avaus kohdan vieressä märkää lastuvillasilppua.						Ei näytettä, materiaali silmin nähden vaurioitunutta.	
<b>Mikrobinäytteet</b>		<b>PAH-näytteet</b>		<b>Asbestinäytteet</b>		<b>VOC-näytteet</b>	
<b>Rakenteen tarkastus</b>		<b>Rakenteen suunnitelmista poikkeavuudet</b>					
Kuten suunnitelmissa

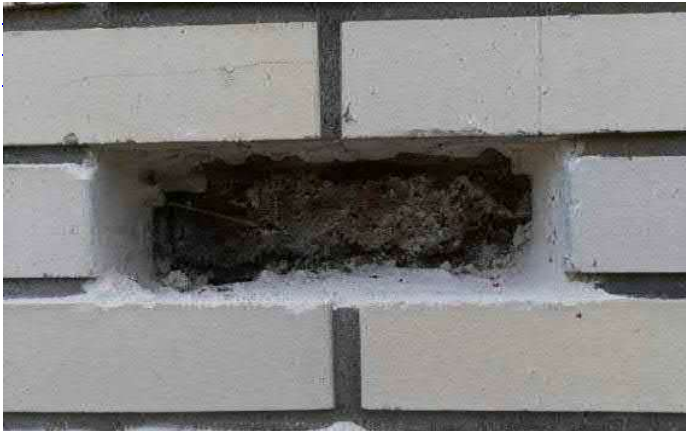
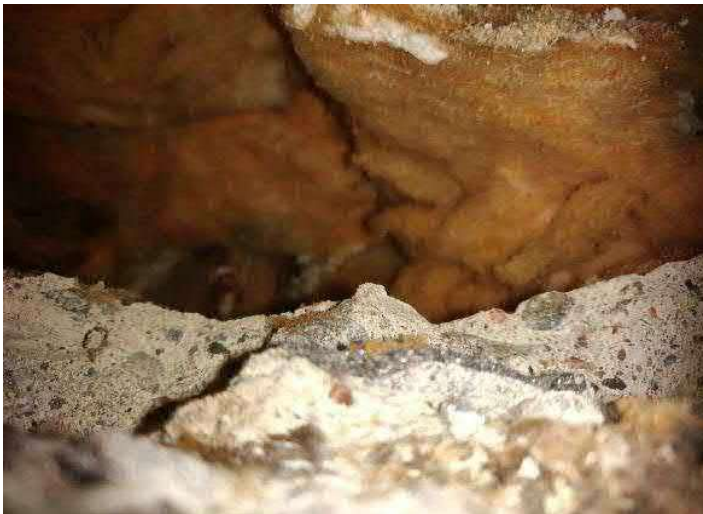
Avaus	Rakenne	Tila	Sijainti	Kerros	Ilmansuunta	Tekoreitti	Avaustyyppi
YP1.4	YP1	Porrasaula	Ulkoseinän vieressä	2.krs	Itä	Ulkokautta	Tiilen irrotus
<b>Rungon havainnot</b>		<b>Eristeen havainnot</b>		<b>Levyn havainnot</b>		<b>Muiden rak.osien havainnot</b>	
Ei poikkeamaa							
<b>Hajut</b>		<b>Kosteusmittaukset</b>		<b>Muut mittaukset</b>		<b>Muuta</b>	
<b>Mikrobinäytteet</b>		<b>PAH-näytteet</b>		<b>Asbestinäytteet</b>		<b>VOC-näytteet</b>	
YP1.4.1 Villa							
<b>Rakenteen tarkastus</b>		<b>Rakenteen suunnitelmista poikkeavuudet</b>					
Kuten suunnitelmissa

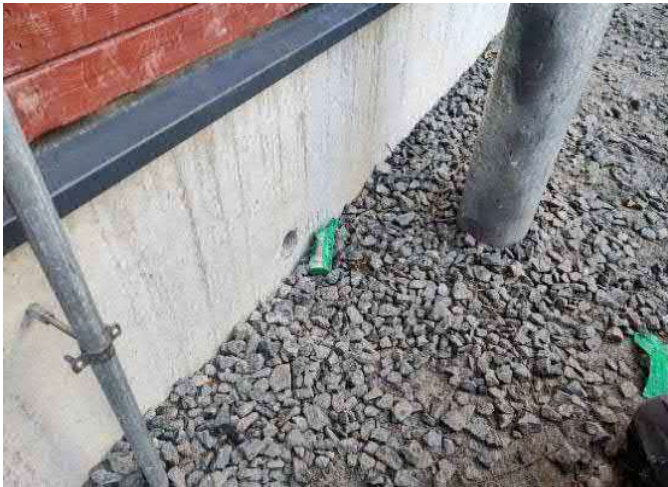
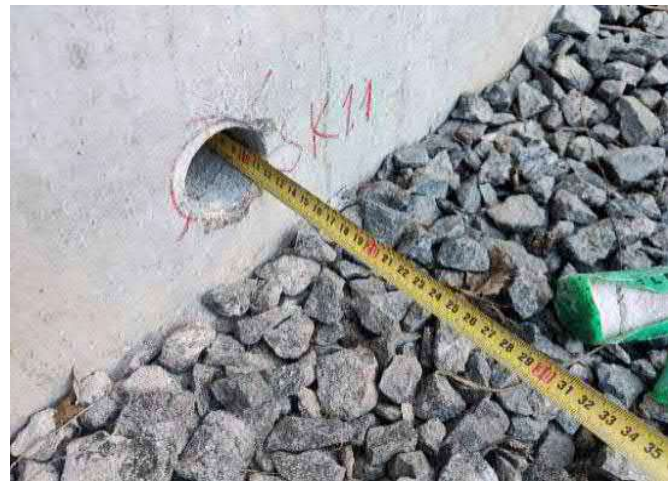
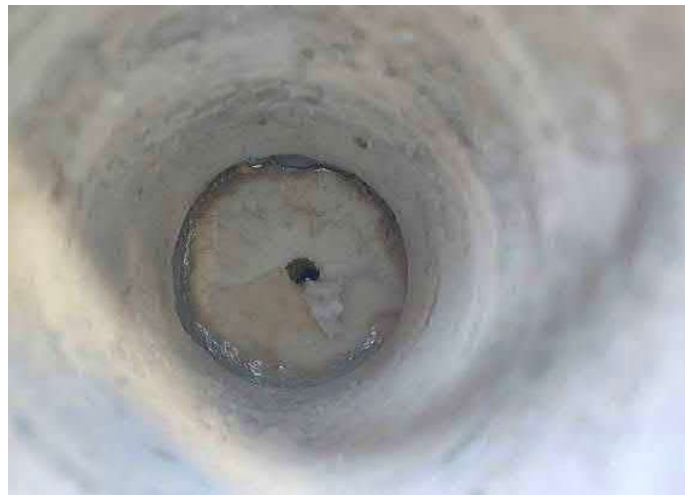
Avaus	Rakenne	Tila	Sijainti	Kerros	Ilmansuunta	Tekoreitti	Avaustyyppi
SK1.1	SK1	Opettajien taukotila	Maanpinnan taso	1.krs	-	Ulkokautta	Timanttipora us: 55mm
<b>Rungon havainnot</b>		<b>Eristeen havainnot</b>		<b>Levyn havainnot</b>		<b>Muiden rak.osien havainnot</b>	
Ei poikkeamaa		Ei poikkeamaa		Ei poikkeamaa			
<b>Hajut</b>		<b>Kosteusmittaukset</b>		<b>Muut mittaukset</b>		<b>Muuta</b>	
Ei hajua							
<b>Mikrobinäytteet</b>		<b>PAH-näytteet</b>		<b>Asbestinäytteet</b>		<b>VOC-näytteet</b>	
<b>Rakenteen tarkastus</b>		<b>Rakenteen suunnitelmista poikkeavuudet</b>					
Kuten suunnitelmissa

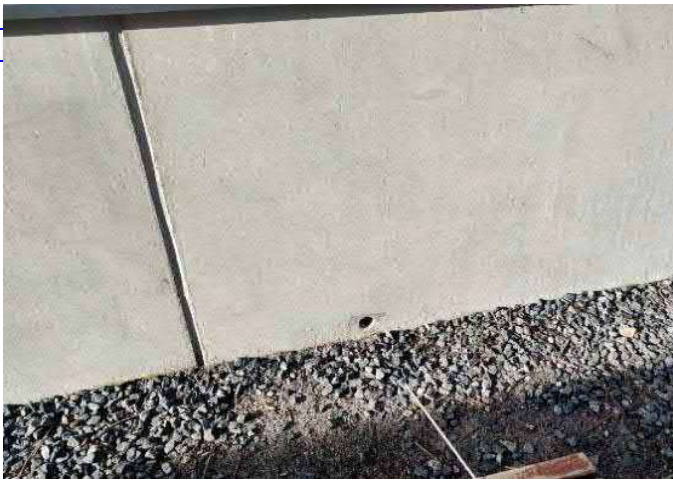
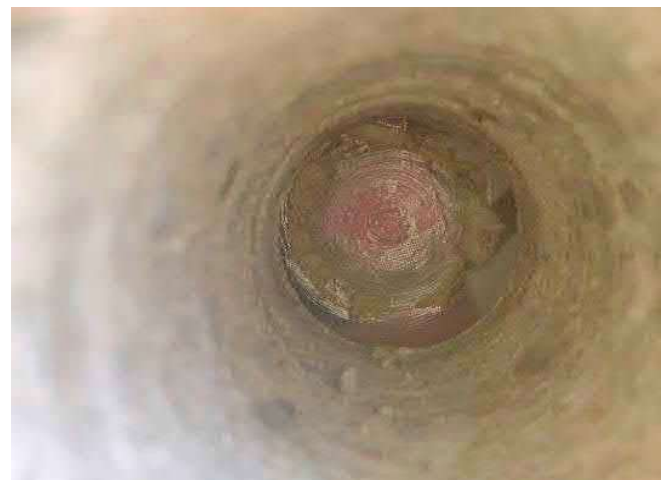
Avaus	Rakenne	Tila	Sijainti	Kerros	Ilmansuunta	Tekoreitti	Avaustyyppi
SK1.2	SK1		Maanpinnan taso	1.krs	-	Ulkokautta	Timanttiporaus: 55mm
<b>Rungon havainnot</b>		<b>Eristeen havainnot</b>		<b>Levyn havainnot</b>		<b>Muiden rak.osien havainnot</b>	
Ei poikkeamaa		Ei poikkeamaa		Ei poikkeamaa			
<b>Hajut</b>		<b>Kosteusmittaukset</b>		<b>Muut mittaukset</b>		<b>Muuta</b>	
Ei hajua							
<b>Mikrobinäytteet</b>		<b>PAH-näytteet</b>		<b>Asbestinäytteet</b>		<b>VOC-näytteet</b>	
<b>Rakenteen tarkastus</b>		<b>Rakenteen suunnitelmista poikkeavuudet</b>					
Kuten suunnitelmissa
