TURUN KAUPUNKI, TILAPALVELUKESKUS

## LUOLAVUOREN KOULU

Kosteus- ja sisäilmatekninen kuntotutkimusraportti

31.3.2020

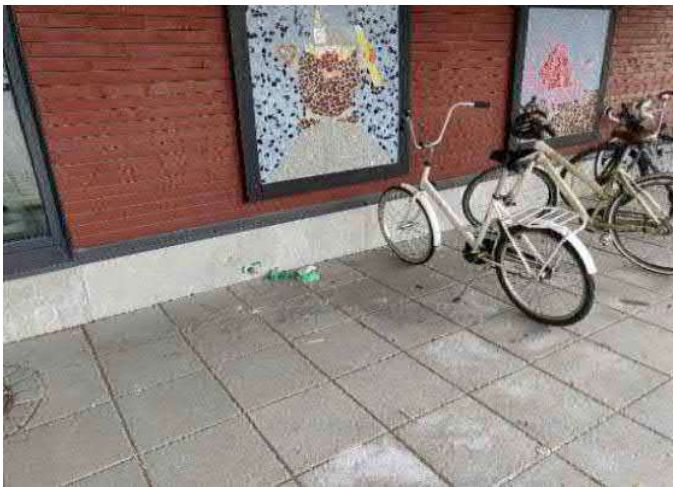
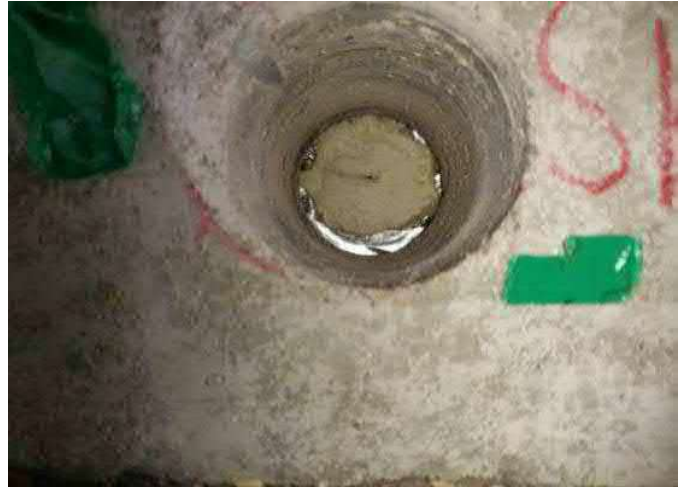
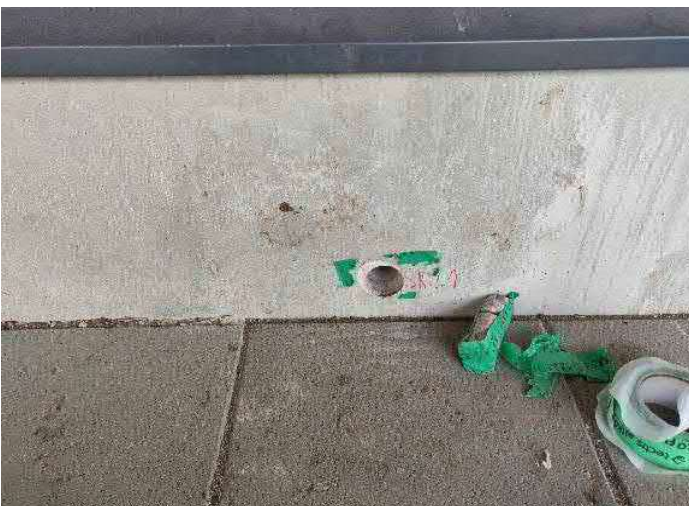
Avaus	Rakenne	Tila	Sijainti	Kerros	Ilmansuunta	Tekoreitti	Avaustyyppi
SK2.1	SK2	L023 kohdalla.	Maanpinnan taso Alareuna	0.krs		Ulkokautta	Timanttipora us: 50mm
<b>Rungon havainnot</b>		<b>Eristeen havainnot</b>		<b>Levyn havainnot</b>		<b>Muiden rak.osien havainnot</b>	
Ei poikkeamaa		Ei poikkeamaa		Ei poikkeamaa			
<b>Hajut</b>		<b>Kosteusmittaukset</b>		<b>Muut mittaukset</b>		<b>Muuta</b>	
Ei hajua							
<b>Mikrobinäytteet</b>		<b>PAH-näytteet</b>		<b>Asbestinäytteet</b>		<b>VOC-näytteet</b>	
<b>Rakenteen tarkastus</b>		<b>Rakenteen suunnitelmista poikkeavuudet</b>					
Kuten suunnitelmissa

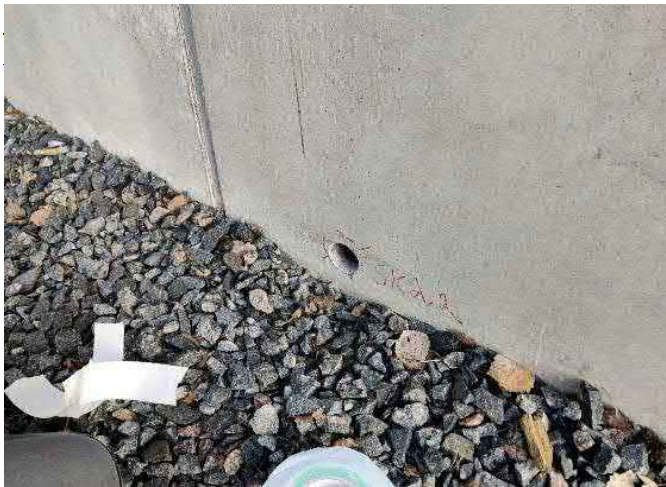
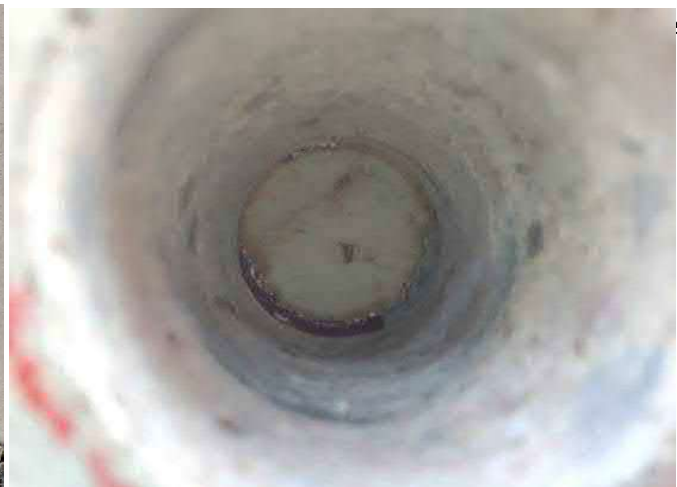
Avaus	Rakenne	Tila	Sijainti	Kerros	Ilmansuunta	Tekoreitti	Avaustyyppi
SK2.2	SK2		Maanpinnan taso	1.krs	-	Ulkokautta	Timanttiporaus: 55mm
<b>Rungon havainnot</b>		<b>Eristeen havainnot</b>		<b>Levyn havainnot</b>		<b>Muiden rak.osien havainnot</b>	
Ei poikkeamaa		Ei poikkeamaa		Ei poikkeamaa			
<b>Hajut</b>		<b>Kosteusmittaukset</b>		<b>Muut mittaukset</b>		<b>Muuta</b>	
Ei hajua							
<b>Mikrobinäytteet</b>		<b>PAH-näytteet</b>		<b>Asbestinäytteet</b>		<b>VOC-näytteet</b>	
<b>Rakenteen tarkastus</b>		<b>Rakenteen suunnitelmista poikkeavuudet</b>					
Kuten suunnitelmissa

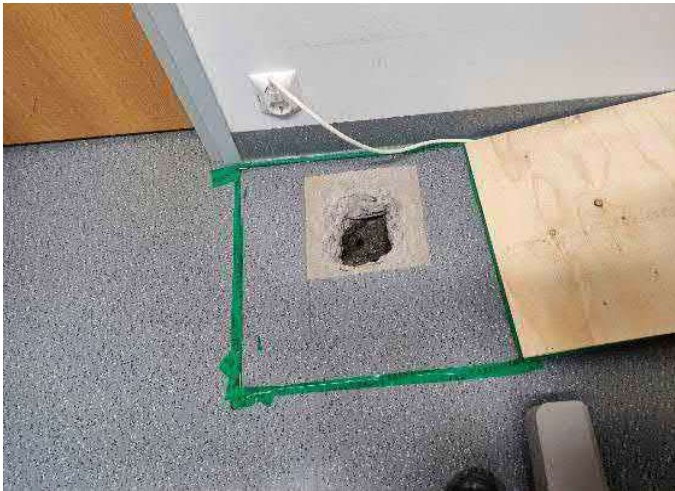
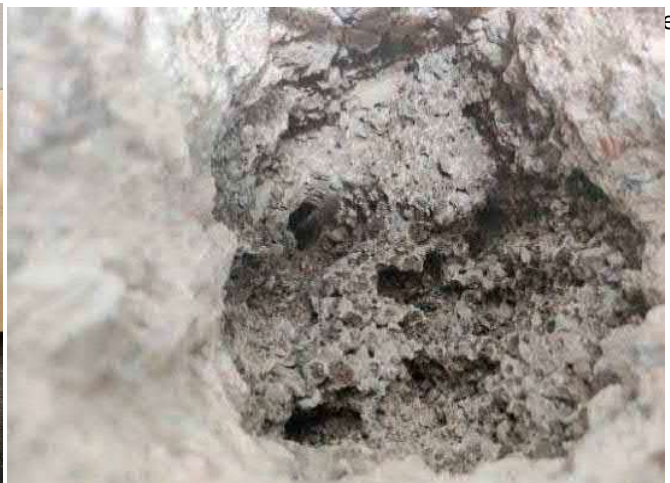
Avaus	Rakenne	Tila	Sijainti	Kerros	Ilmansuunta	Tekoreitti	Avaustyyppi
Vss1.1	Vss1	Monistamo	Väliseinän vieressä	2.krs	-	Sisäkautta	Piikkaus: 200x200mm
<b>Rungon havainnot</b>		<b>Eristeen havainnot</b>		<b>Levyn havainnot</b>		<b>Muiden rak.osien havainnot</b>	
Ei poikkeamaa		Ei poikkeamaa		Ei poikkeamaa			
<b>Hajut</b>		<b>Kosteusmittaukset</b>		<b>Muut mittaukset</b>		<b>Muuta</b>	
Ei hajua							
<b>Mikrobinäytteet</b>		<b>PAH-näytteet</b>		<b>Asbestinäytteet</b>		<b>VOC-näytteet</b>	
<b>Rakenteen tarkastus</b>		<b>Rakenteen suunnitelmista poikkeavuudet</b>					
Kuten suunnitelmissa

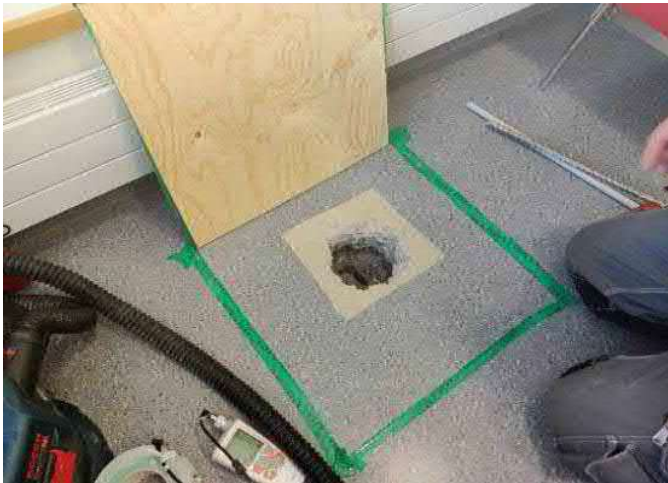
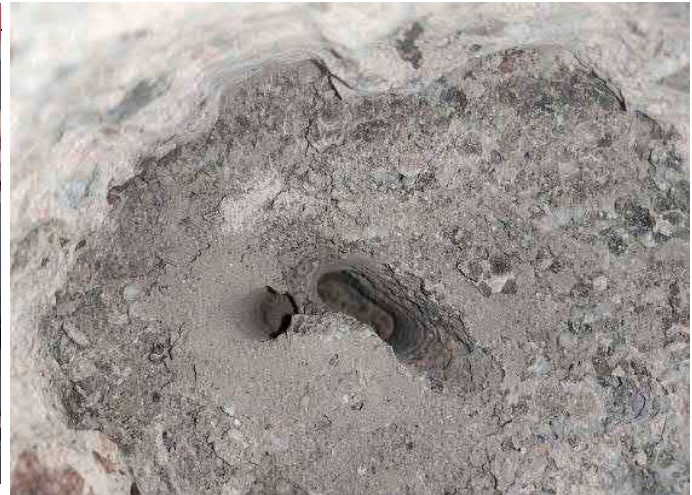
Avaus	Rakenne	Tila	Sijainti	Kerros	Ilmansuunta	Tekoreitti	Avaustyyppi
Vss1.2	Vss1	Opettajien taukotila	Ulkoseinän vieressä	2.krs	-	Sisäkautta	Piikkaus: 200x200mm
<b>Rungon havainnot</b>		<b>Eristeen havainnot</b>		<b>Levyn havainnot</b>		<b>Muiden rak.osien havainnot</b>	
Ei poikkeamaa		Ei poikkeamaa		Ei poikkeamaa			
<b>Hajut</b>		<b>Kosteusmittaukset</b>		<b>Muut mittaukset</b>		<b>Muuta</b>	
Ei hajua							
<b>Mikrobinäytteet</b>		<b>PAH-näytteet</b>		<b>Asbestinäytteet</b>		<b>VOC-näytteet</b>	
<b>Rakenteen tarkastus</b>		<b>Rakenteen suunnitelmista poikkeavuudet</b>					
Kuten suunnitelmissa

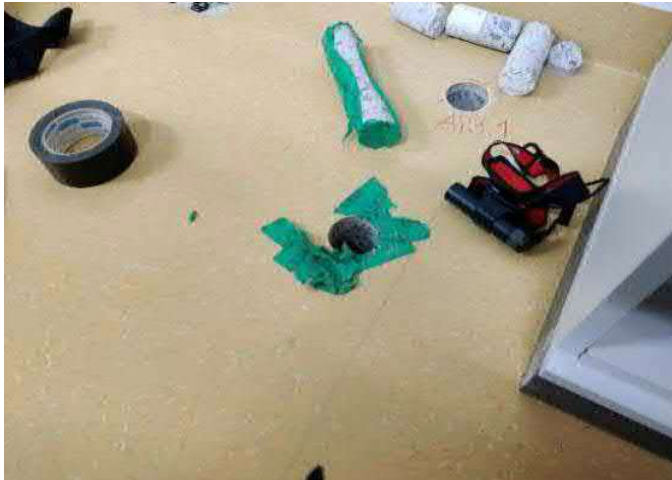
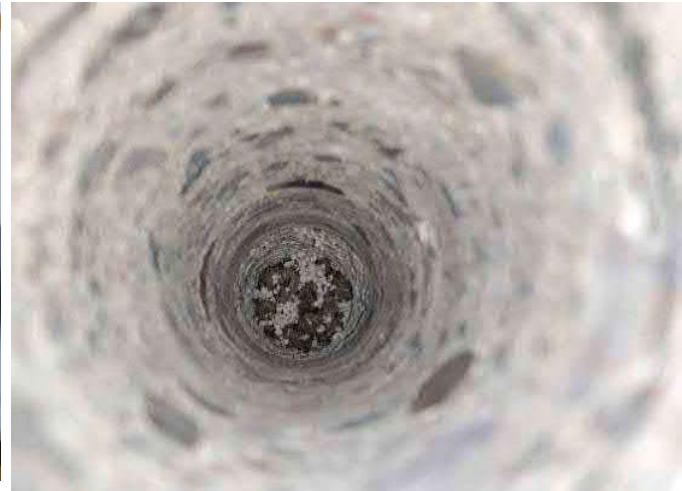
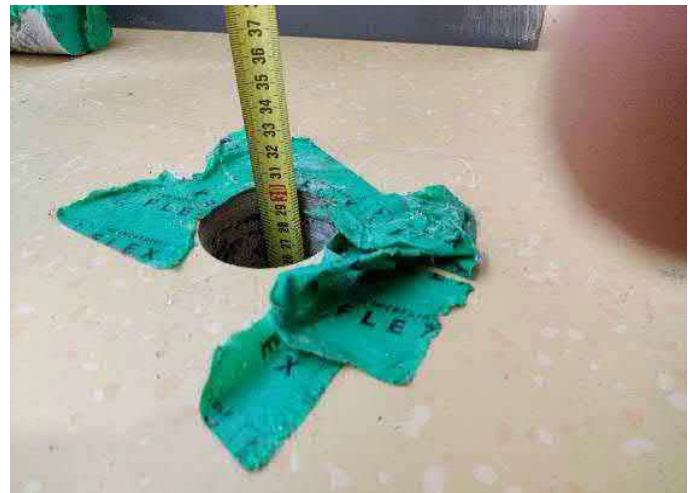
Avaus	Rakenne	Tila	Sijainti	Kerros	Ilmansuunta	Tekoreitti	Avaustyyppi
AP3.1	AP3	L011	Ulkoseinän vieressä	0.krs	-	Sisäkautta	Timanttiporaus: 55mm
<b>Rungon havainnot</b>		<b>Eristeen havainnot</b>		<b>Levyn havainnot</b>		<b>Muiden rak.osien havainnot</b>	
Ei poikkeamaa		Ei poikkeamaa		Ei poikkeamaa			
<b>Hajut</b>		<b>Kosteusmittaukset</b>		<b>Muut mittaukset</b>		<b>Muuta</b>	
Mikrobiperäinen							
<b>Mikrobinäytteet</b>		<b>PAH-näytteet</b>		<b>Asbestinäytteet</b>		<b>VOC-näytteet</b>	
<b>Rakenteen tarkastus</b>		<b>Rakenteen suunnitelmista poikkeavuudet</b>					
Kuten suunnitelmissa

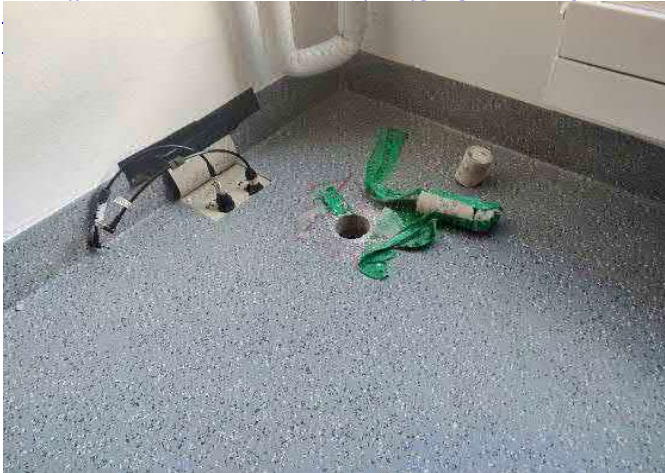
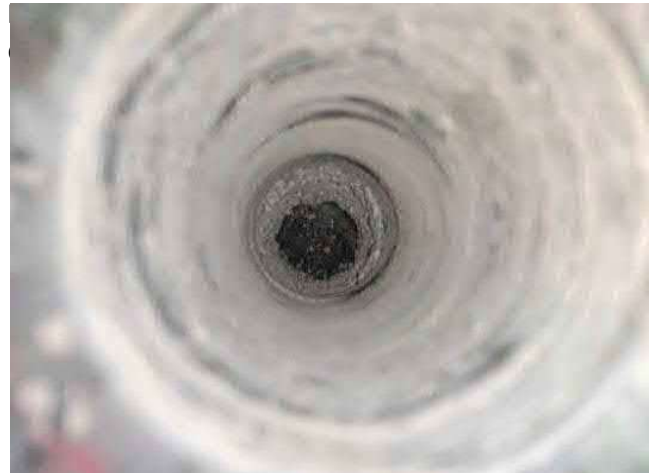
Avaus	Rakenne	Tila	Sijainti	Kerros	Ilmansuunta	Tekoreitti	Avaustyyppi
AP4.1	AP4	Varasto L142	Ulkoseinän vieressä	1.krs	-	Sisäkautta	Timanttiporaus: 50mm
<b>Rungon havainnot</b>		<b>Eristeen havainnot</b>		<b>Levyn havainnot</b>		<b>Muiden rak.osien havainnot</b>	
Ei poikkeamaa		Ei poikkeamaa		Ei poikkeamaa			
<b>Hajut</b>		<b>Kosteusmittaukset</b>		<b>Muut mittaukset</b>		<b>Muuta</b>	
Ei hajua						Pohjalaatan alla täyttösora painunut 20mm. Rakenneavauksesta ilmavirtausta sisätiloihin päin.	
<b>Mikrobinäytteet</b>		<b>PAH-näytteet</b>		<b>Asbestinäytteet</b>		<b>VOC-näytteet</b>	
<b>Rakenteen tarkastus</b>		<b>Rakenteen suunnitelmista poikkeavuudet</b>					
Kuten suunnitelmissa

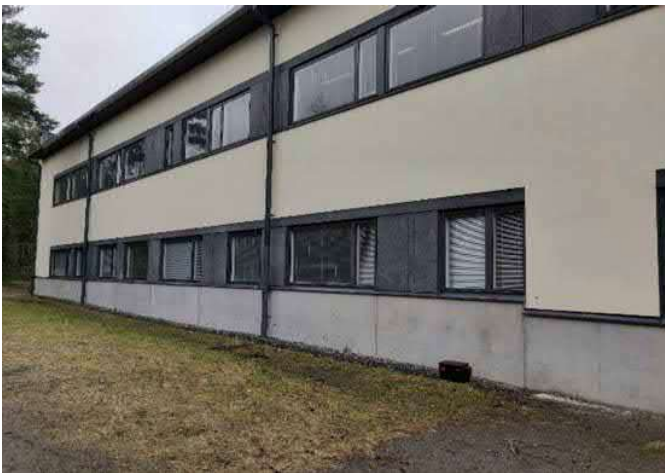
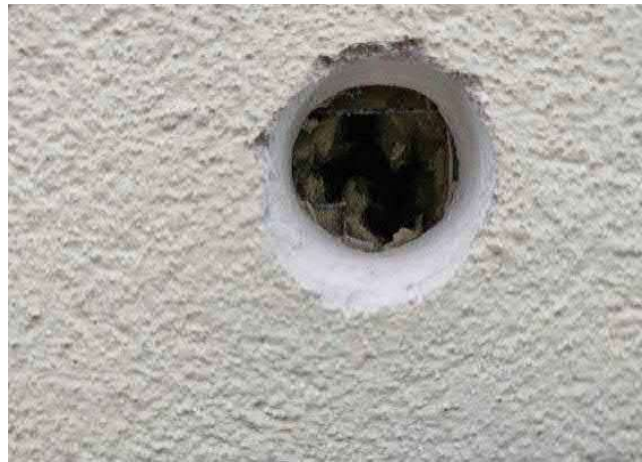
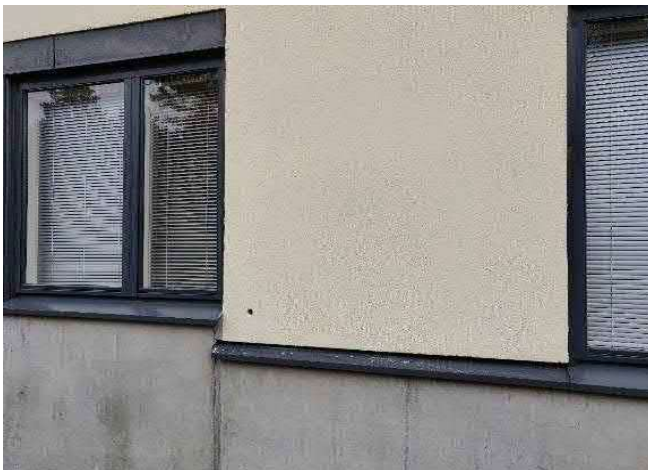
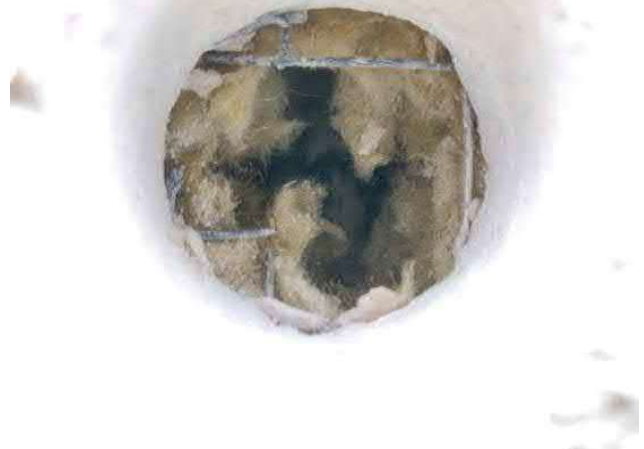
Avaus	Rakenne	Tila	Sijainti	Kerros	Ilmansuunta	Tekoreitti	Avaustyyppi
US1. 1	US1 laajennusosa	L134		2.krs		Ulkokautta	Poraus: 32mm rappauksen läpi.
<b>Rungon havainnot</b>		<b>Eristeen havainnot</b>		<b>Levyn havainnot</b>		<b>Muiden rak.osien havainnot</b>	
Ei poikkeamaa		Ei poikkeamaa					
<b>Hajut</b>		<b>Kosteusmittaukset</b>		<b>Muut mittaukset</b>		<b>Muuta</b>	
<b>Mikrobinäytteet</b>		<b>PAH-näytteet</b>		<b>Asbestinäytteet</b>		<b>VOC-näytteet</b>	
US1. 1.1 Villa							
<b>Rakenteen tarkastus</b>		<b>Rakenteen suunnitelmista poikkeavuudet</b>					
Kuten suunnitelmissa

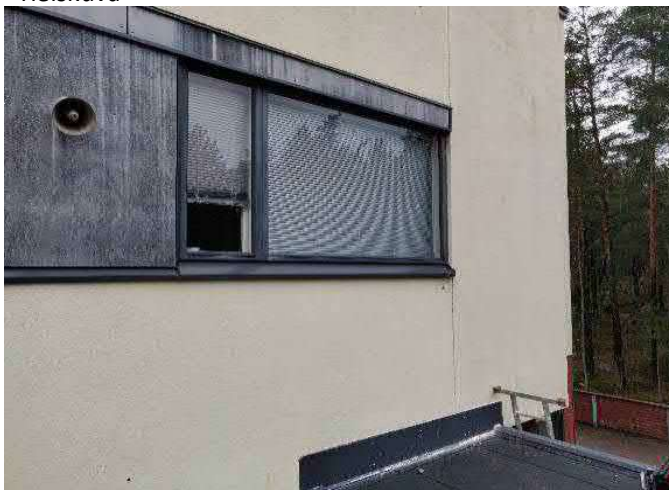
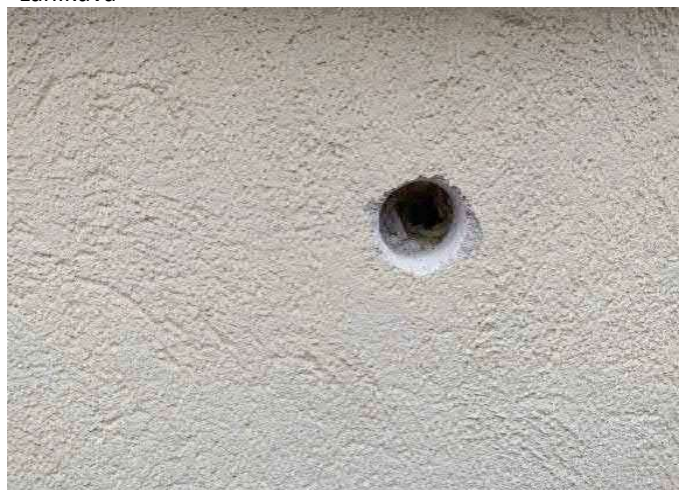
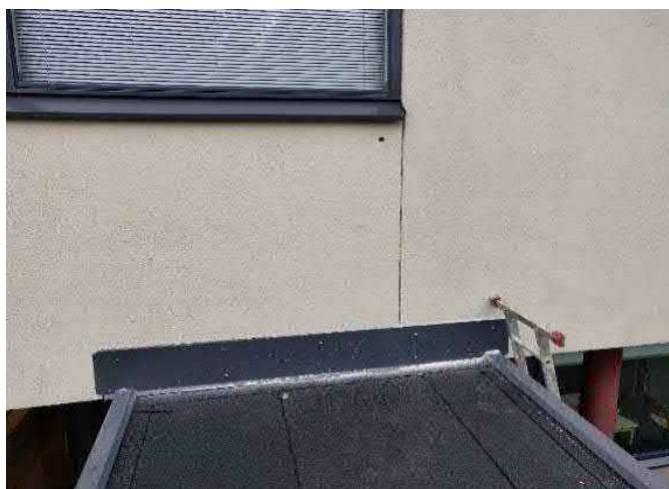
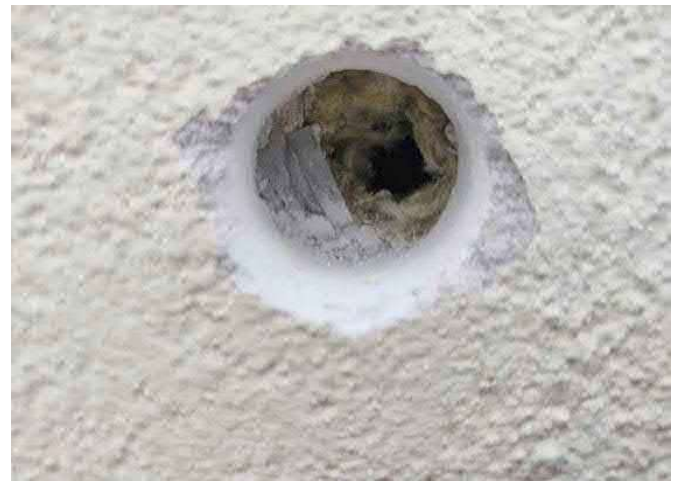
Avaus	Rakenne	Tila	Sijainti	Kerros	Ilmansuunta	Tekoreitti	Avaustyyppi
US1.2	US1 Laajennusosa	Ippe katos	Ikkunan alla	3.krs		Ulkokautta	Poraus: 32 mm rappausten läpi.
<b>Rungon havainnot</b>		<b>Eristeen havainnot</b>		<b>Levyn havainnot</b>		<b>Muiden rak.osien havainnot</b>	
Ei poikkeamaa		Lievää tummumaa		Ei poikkeamaa			
<b>Hajut</b>		<b>Kosteusmittaukset</b>		<b>Muut mittaukset</b>		<b>Muuta</b>	
<b>Mikrobinäytteet</b>		<b>PAH-näytteet</b>		<b>Asbestinäytteet</b>		<b>VOC-näytteet</b>	
US1.2.1 Villa							
<b>Rakenteen tarkastus</b>		<b>Rakenteen suunnitelmista poikkeavuudet</b>					
Kuten suunnitelmissa

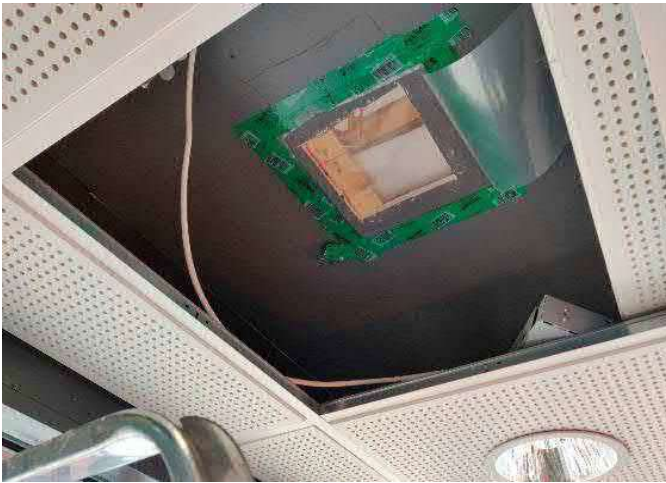
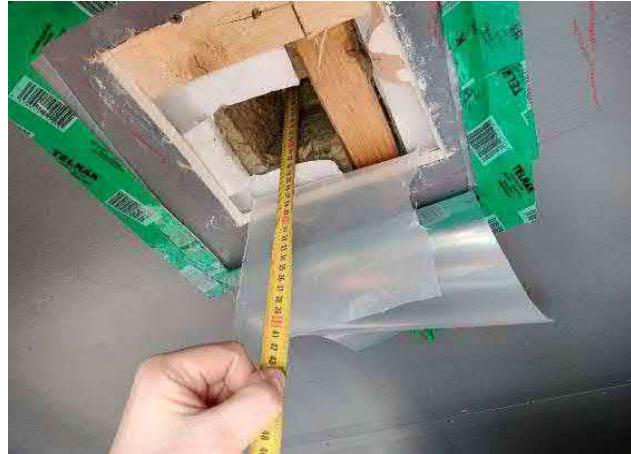
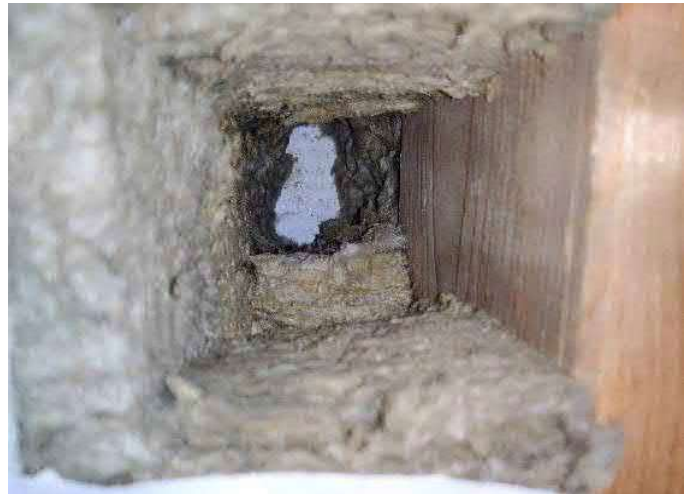
Avaus	Rakenne	Tila	Sijainti	Kerros	Ilmansuunta	Tekoreitti	Avaustyyppi
YP3.1	YP3	Tuulikaappi	Katon keskellä	1.krs	-	Sisäkautta	Sahaus: 200x200 aukko
<b>Rungon havainnot</b>		<b>Eristeen havainnot</b>		<b>Levyn havainnot</b>		<b>Muiden rak.osien havainnot</b>	
Ei poikkeamaa		Ei poikkeamaa		Ei poikkeamaa			
<b>Hajut</b>		<b>Kosteusmittaukset</b>		<b>Muut mittaukset</b>		<b>Muuta</b>	
Ei hajua							
<b>Mikrobinäytteet</b>		<b>PAH-näytteet</b>		<b>Asbestinäytteet</b>		<b>VOC-näytteet</b>	
<b>Rakenteen tarkastus</b>		<b>Rakenteen suunnitelmista poikkeavuudet</b>					
Kuten suunnitelmissa
