TURUN KAUPUNKI, ~~TIA~~VELUKESKUS

## LUOLAVUOREN KOULU

Korjaustapaehdotus ~~UONNO~~ 7.05.2020

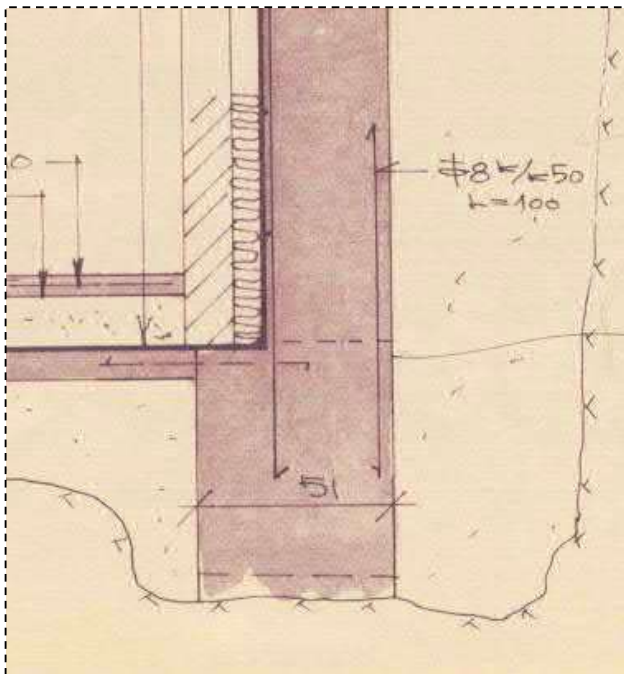
Kuva8. Alkuperäisiin leikkauskuvien ole merkitty salaojia

Kohteella tehtyjen havaintojen perusteella salaojaputken korkeusasema on ainakin osittain anturan alapinnan yläpuolella.

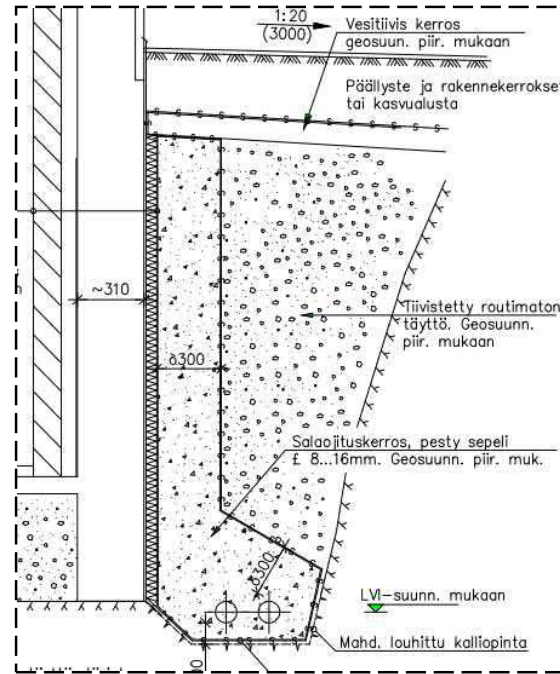
Kuva9. Salaoituksen ja erustätönperiaatepiirustus (peruskorjaus).

Rakenneleikkauspiirustuksen perusteella asennuksen peruskorjauksessa suunniteltu oikeaoppisesti anturalinjan alapuolelle ja vierustäyttö on karkeaa sepeliä.

Rakennuksen sisäpuolisten salaojen toteuttamisnykyisen alapohjarakenteiden purkamisen. Alapohjarakenteen purkutöiden jälkeen kalliopinnan kallistukset tarkistetaan ja vedet ohjataan ulosten kallistuksen avulla uusiin sisäpuolisiin salaojalinjoihin. Tarvittaessa kalliopintaa louhitaan ja painaumia tasoitetaan betonivalulla. Tällöin minimoidaan perustusrakenteille aiheutuva kosteuskuormitus. Sisäpuolisten salaojen toteutus kasvattaa kokonaiskustannuksia merkittävästi.

Korjauksien onnistuminen edellyttää rakenteiden avaamista ulkpuolelta. Kalliopinnan muokkaaminen sekä laojat eivät täysin poista perustarakenteiden kosteusrasitusta, mutta vähentävät sitä merkittävästi. Korjauksissa tulee huomioida, että rakenne pystyy kuivumaan tehokkaasti sisätiloihin. Sisäpuoliset rakennekerrokset tulee olla hyvin vesihöyryä läpäiseviä.

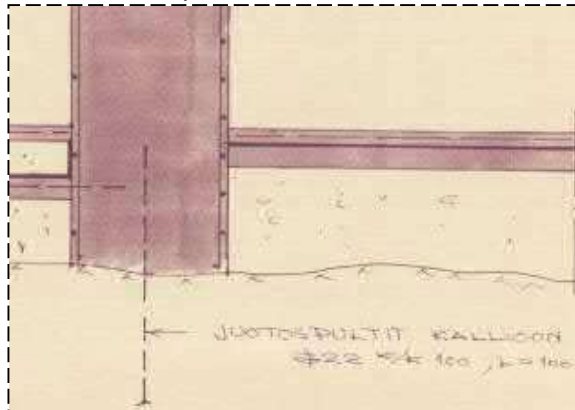
Kuva15. Kallioanturan tyypipiirustus. Kuva on väestönsuojan kohdalta.

Kuntotutkimuksessa toteutettujen kosteusmittausten perusteella perustusrakenteita nousee kosteutta kapillaarisesti. Kapillaarinen vedennousu on aiheuttanut mikrobivaurioita alapohjarakenteiden eristetilaan ja maanvaraisten seinien alaosiin.

Peruskorjauksen yhteydessä vähennetään perustusrakenteisiin kohdistuvaa kosteusrasitusta. Olennaista korjauksen onnistumisella on muokata olemassa olevan kalliopintaa viettämään pois päin perustusrakenteista, johtamalla vedet hallitusti salaojajärjestelmään sekä korjattavat rakenteet siten, että ne kestävät suurta kosteusrasitusta. Sisäpuolisten pintakerrosten tulee olla hyvin vesihöyryä läpäiseviä kosteusrasituksen vähentämisen vaarallisuutta, joka nostaa korjauskustannuksia merkittävästi.

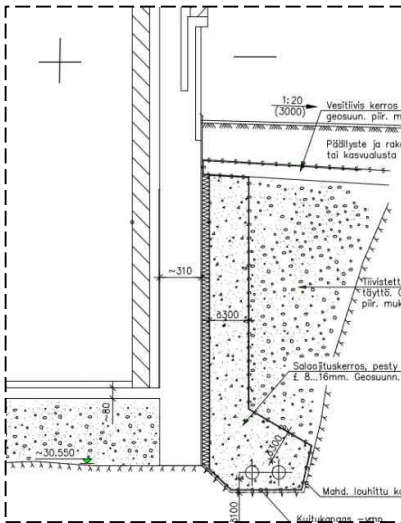
Kuva18. Maanvastaisen seinärakenteen MS1 periaatepiirust  
jossa ulkopuolen rakenteet on korjattu

- x Peruskorjauksen yhteydessä rakenteen ulkopuolelle on lisätty salaojitus patolevy ja lämmöneristys

Maanvaraisten seinien sisäpuolisessa eristetilassa havaittiin paikallisesti viite vaurioista. Eristetilasta havaittiin ilmayhteys sisätiloihin. Vaurioilla on sisäilmaa heikentävä vaikutus.

Maanvastaisten seinien sisäpuoliset rakenteet puretaan perusmuuriin asti. Perusmuurin sisäpinnasta poistetaan mikrobivaurioitunut lämmöneriste ja bitumisively sekä rakenne puhdistetaan mekaanisesti. Rakenne vedeneristetään ulkopuolelta bitumikermillä sekä lämmöneristetään hyvin kosteutta kestävällä eristeellä (esimerkiksi XPS). Sisäpuolen betonirakenne pinnoitetaan hyvin vesihöyryä läpäisevällä pinnoitteella. Liittymärakenteet tiivistetään huomioiden muihin rakenteisiin, kuten alapohjaan, tehdyt korjaukset.

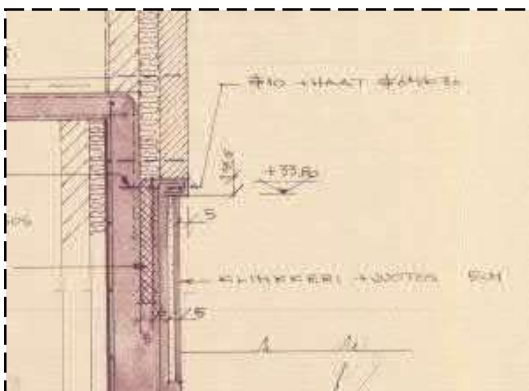
Kuva21 Sokkelirakenne SK1

Sokkelirakenteessa SK1 havaittu klinkkerilaattaa rakenteen ulkopinnassa.

Sokkelirakenteessa SK1 eristekerros on tutkimuksen perusteella vaurioitunut. Sokkelirakenteessa SK2 on kylmä silta rakenteen yläosassa, mikä tutkimuksen mukaan aiheuttanut kosteuden tiivistymisen eristetilaan. Sokkelirakenteen SK3 rakenteesta on havaittu ilmayhteyttä sisätilaan.

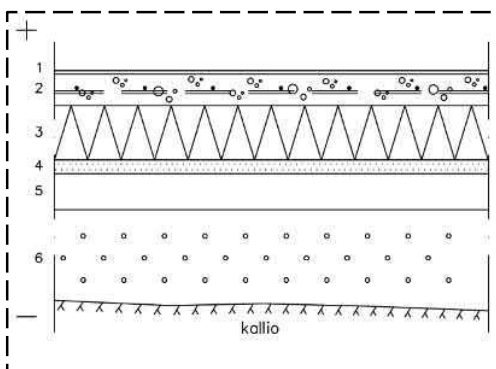
Kuva24. Alapohjarakenteet AP1 ja AP2

Tutkimusten perusteella vanha pikisivelykerros on jätetty pohjalaatan pintaan peruskorjauksen yhteydessä. Täyttöaines on tutkimusten perusteella hiekkaa. Hiekka on painunut.

Kuntotutkimuksessa havaittiin, että alapohjan pintalaatta on painunut, mikä havaittiin muovimatton ylösnostojen repeämällä. Rakennearvauksissa alapohjarakenteessa todettiin pohjalaatan alla olevan täyttöhiekan painumaa ja hiekka oli kosteusmittauksien perusteella märkää. Osassa rakennearvauksista havaittiin lahonneita muottilautoja pohjalaatan päällä. Merkkiainekokeiden perusteella rakenteen eristekerroksesta on ilmavuotoyhteys sisäilmaan. Vauriolla on heikentävä vaikutus sisäilmaan.

Lattiapinnoitteet uusitaan vaurioituneilta alueilta. Lattiapinnoitteet poistetaan, alusta puhdistetaan mekaanisesti sekä kuivatetaan. Uusi lattiapinnoite tulee olla vesihöyryä hyvin läpäisevä materiaali

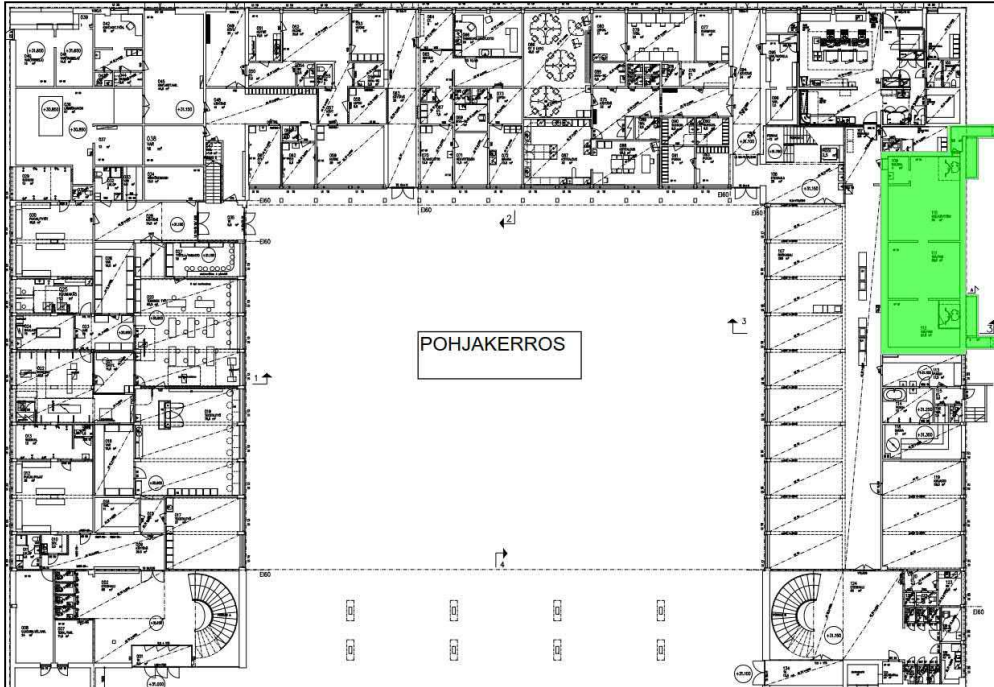
Kuva27. Väestönsuojan sijainti on esitetty kuvassa vihreällä.

Väestönsuojarakenteen eristetilassa on mikrobivaurioita. Orgaaninen materiaali on vaurioitunut rakentamisaikaisen kosteuden sekä ulkoseinien kautta välipohjarakenteena alueelle kerääntyneen kosteuden vaikutuksesta. Rakenteesta on ilmayhteys sisäilmaan ja ilma on sisäilmaa heikentävä vaikutus. Rakenteen ilmatilassa todettiin vanhoja lämpöjä, joiden eristeet sisältävät asbestia.

Olemassa oleva väestönsuojan yläpuolinen betonirakenne puretaan ja vaurioituneet sekä bestipitoiset materiaalit poistetaan. Välitilaja kantavan betonilaatta puhdistetaan mekaanisesti. Välitilaan asennetaan uusi kevytsora tai vaahtolasikerros. Kevytsorakerrokselle asennetaan tuuletusputkisto ja siihen liitetään koneellista poistoa varten kannapuhallin. Täyttökerroksen päälle asennetaan lämmöneriste, jonka päälle asennetaan uusi betonirakenteiden pintalaatta, joka pinnoitetaan hyvin vesihöyryä läpäisevällä pinnoitteella. Rakenteen ilmatiiveys varmistetaan.

Pakotunnelin rakenne korjataan ulkoiselta. Vaurioituneet lämmöneristeet puretaan ja rakenteet puhdistetaan mekaanisesti. Rakenteen yläpuolelle tehdään toimiva vedeneristys sekä asennetaan lämmöneristeet (käännetty katto). Pakotunnelin pystyrakenteet vedeneristetään ulkopuolelta ja lämmöneristään hyvin kosteutta kestäväällä lämmöneristeellä (esimerkiksi XPS). Vet ohjataan hallitusti salaojajärjestelmään.

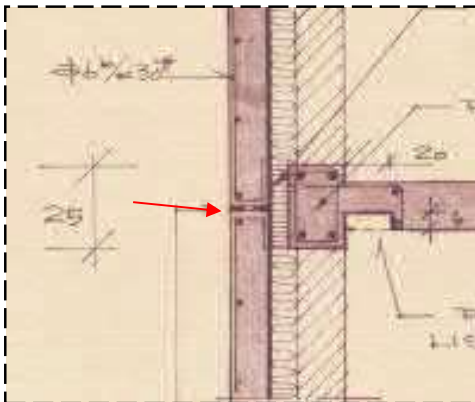
Kuva52. Pystydykkäuskuvassa näkyy pilasterien väleissä oleva liikuntasauva.

Tutkimusten perusteella pilasterien kohdalla on elastinen kitti. Kovalevy ei ole havaintojen perusteella öljykarkaistu kaikissa liikuntasauvoissa.

Joka kolmannen pilasterikohdalla on liikuntasauva, saumaaineena on elastinen kitti

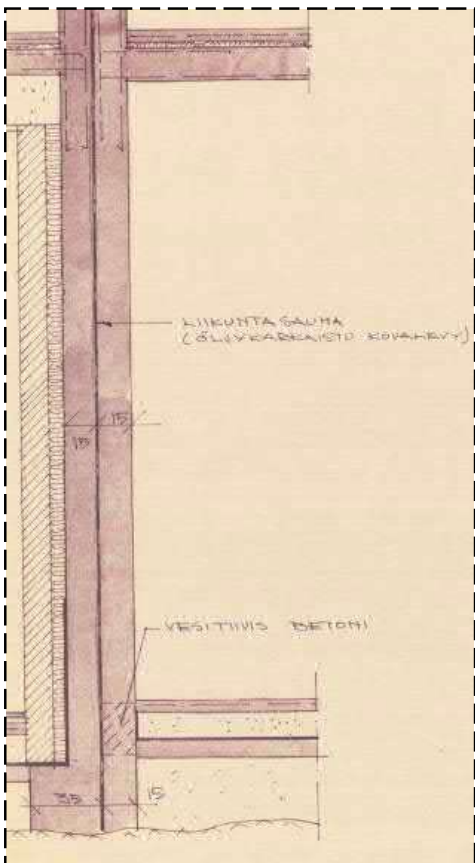
Kuva53. Rakennusosien välinen liikuntasauva.

Rakennusosien välisessä liikuntasauva saumaaineena on öljykarkaistukovalevy paikalla valettujen betonirunkojen välissä.

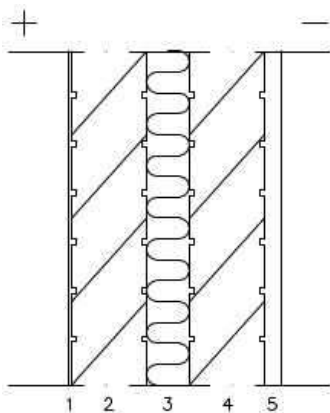
Kuva58. Ulkoseinärakenne US1.

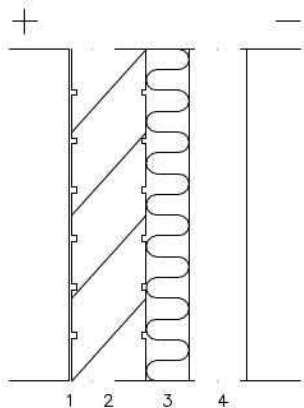
Tutkimuksissa havaittiin rakenteessa US2 mineraalivillan paksuudeksi 100mm sisäpuolella ikkunan alapuolisesta seinärakenteen sisäpintaan oli lisätty koolattu lämmöneristetty rakenne. Rakenteessa oli puurunko, mineraalivilla, höyrynsulkumuovi ja kipsilevy.

Kuva59. Ulkoseinärakenne US2.

Ulkoseinärakenne US2 sisäpuolinen kuorimuuraus, lämmöneristeet ja kosteussively puretaan uusitaan asentamalla sisäpuolelle uusi HLT ruode sekä lämmöneristekerros ja sisäpuolinen kuorimuuraus. Rakenteen ilmatiiveys varmistetaan. Rakenteen tuuletusparannetaan ikkunapellityksen alapuolelta. Rakenteen ilmatiiveys varmistetaan.

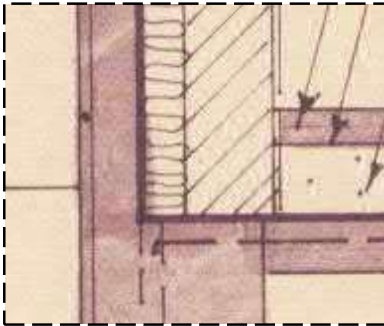
Kuva66. Seinän ja lattian liittymäkohta.

Kuvassa on esitetty US2 rakenteisen seinän I möneristeen ja kosteussulun sijainti lattiarake teeseen nähden.

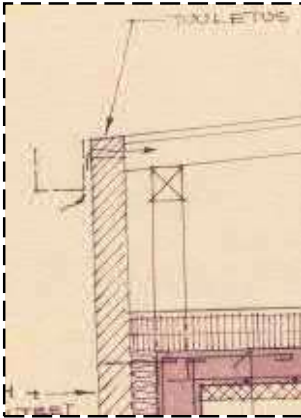
Kuva73. Yläpohjarakenteen tuuletuksen toteutus räystäällä.

Kattovuodot, aluskatteen puuttuminen ja peltikaton kondensointi ovat aiheuttaneet kosteusvaurioita yläpohjarakenteisiin. Tarkastusluukuissa on tutkimusten perusteella epätiivyyksiä luukkujen alapuolisiin eristeisiin on kohdistunut kosteusrasitus. Yläpohjan eriste on mikrobivaurioitunut ainakin vesivuotokoh-  
tien alapuolelta eristeistä on ilmayhteys sisätiloihin liikuntasaumojen sekä kanavien läpivientien kautta. Sisätilat olivat tutkimushetkellä alipaineiset B-siivessä yläpohjaan nähden, joka on hostaahavaintujen

Yläpohjarakenne (YP1) uusitaan kauttaaltaan poistamalla olemassa olevat eristekerroksetvaarabetonirakenteeseen saakka. Vesikat puretaan ja aluslaudoitus puretaan tarvittavien haalausreittien sekä lahovaurioituneilta osin

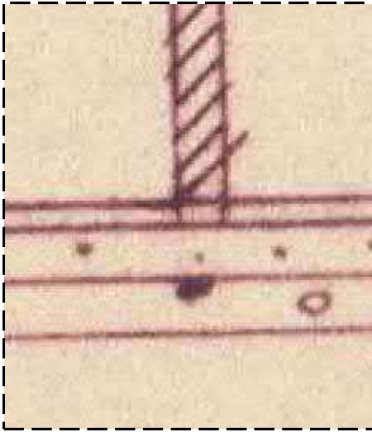
Kuva75. Arkkitehtileikkauksen mukaan väliseinät lähtevät virheellisestä pintalaatan päältä.

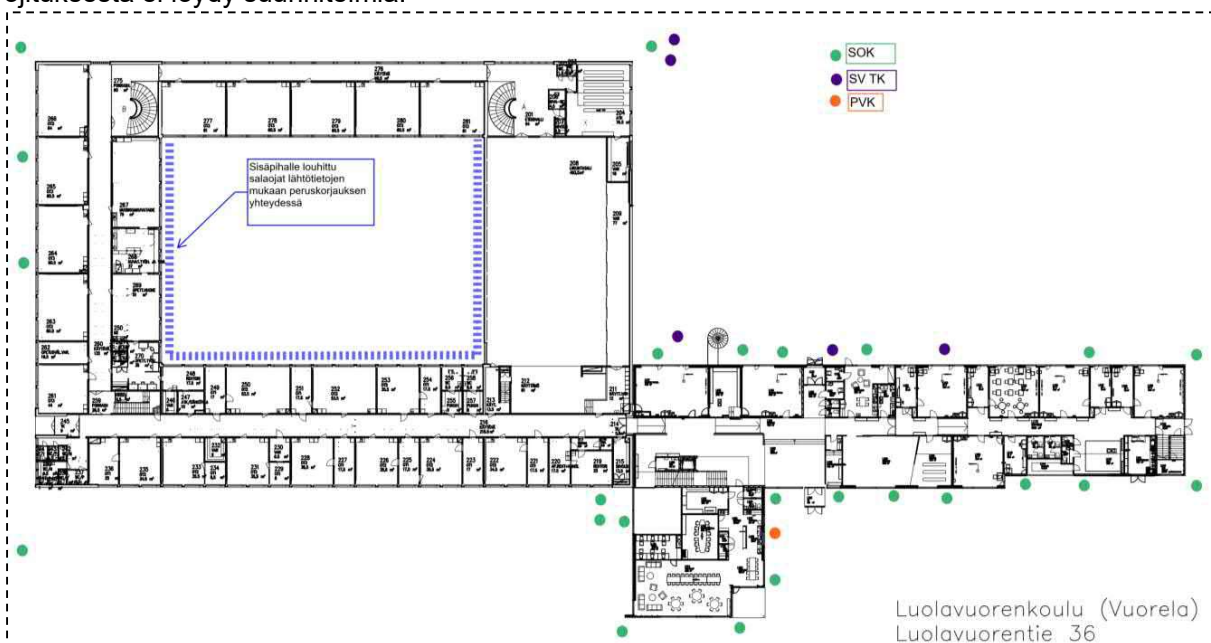
Kuva79. Rakennuksen salaojien sijainnit aistinvaraisten havaintojen ja lähtötietojen perusteella.

Paikoitellen tukkeutunut salaojakaivo saattaa aiheuttaa kosteusvaurion riski alapohjille kasvillisäpuolelta tehtyjen havaintojen perusteella perustusrakenteille kohdistuu kosteusrasitusta. Tutkimusten perusteella salaojat ovat kuitenkin pääosin toimivia. Salaojien kalli-

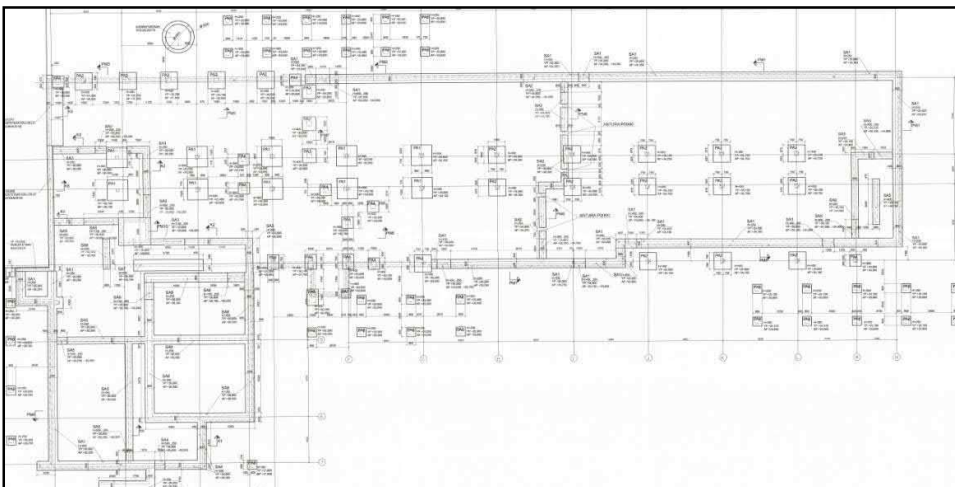
Kuva83. Laajennusosan anturaperustukset.

Pintakosteuskartoituksessa havaittiin kohonneita kosteuspitoisuuksia perustusten kohdalla. Kohonnen kosteuden aiheuttajat ovat tutkimusten perusteella rakennusaikainen kosteus sekä kapillaarisesti rakenteisiin nouseva kosteus. Kosteuden nousu on tutkimusten perusteella aiheuttanut vain paikallisia vaurioita rakenteisiin ja vauriot kohdistuvat perustusrakenteilta nousevien kantavien rakenteiden ympäristöön, kuten pilarien vierustojen muovimattoihin.

Vaurioituneet pinnoitemateriaalit uusitaan perustuksiin liittyvien rakenteiden osalta, kuten alapohjan, vin vesihöyryä läpäisevällä materiaalilla.

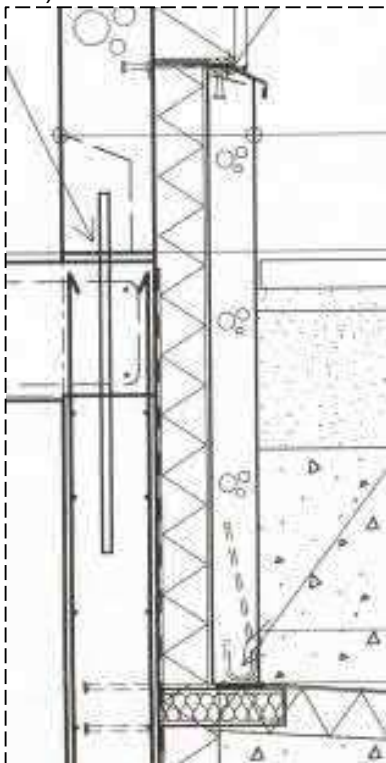
Kuva88. Sokkelirakenteen SK1 kannatus ruostumattoman teräsräspytken päältä näänvastaisesta seinästä.

Sokkelirakenteet on toteutettu suunnitelmien mukaisesti ja ne ovat kosteusteknisesti toimivat. Rakenteiden kautta todettiin ilmavuotoreittejä sisätiloihin ja ilmavuotoreittien kautta sisätiloihin kulkeutuu epäpuhtauksia sokkelin alaosiin yhteydessä olevan maaperän kautta vuotoja vähentävät laajennusosalla toimiva ilmanvaihtojärjestelmä. Havaitut epäkohdat heikentävät lievästi sisäilman laatua.

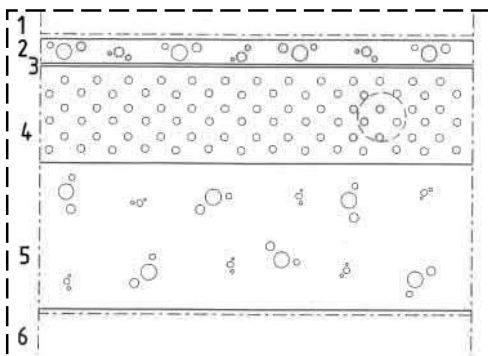
Kuva98. Väestönsuojan katon rakenne.

Väestönsuojarakenteisiin suoritettuihin kosteudenkartoituksissa ei havaittu ongelmia. Pintalaattaan suoritettussa rakennekosteusmittauksessa havaittiin hieman kohonneita arvoja. Rakennekosteusmittauksessa kevytsorakerroksessa havaittiin hieman koholla olevia kosteuslukemia, joiden arvo on alhainen rakennusaikana väestönsuojakaton 400mm paksuun valuun jääneestä kosteudesta. Märkkiainekokeissa lattian eristekerroksesta ei havaittu olevan ilmayhteyttä huoneilmaan.

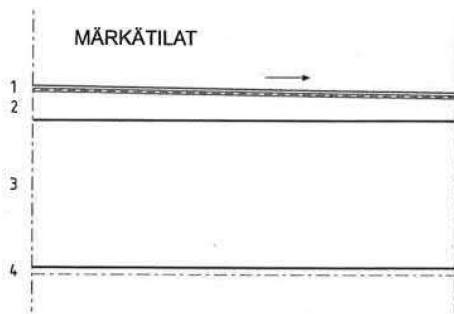
Kuva104. Välipohjarakenne VP3.

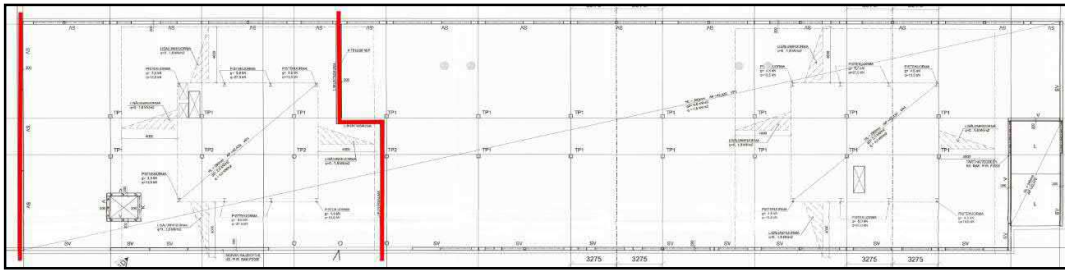
Kuva106. Laajennusosan liikuntasaumamat merkattuna punaisella viivalla.

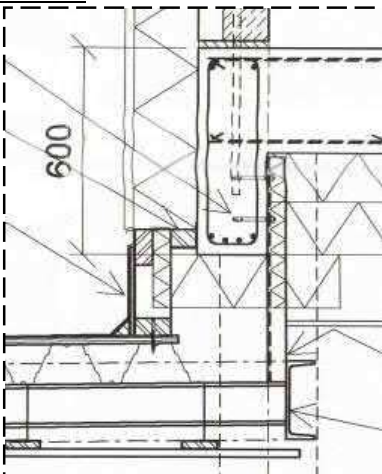
Kuva115. Sisääntulokatos nro.3 liitokseinarakenteeseen.

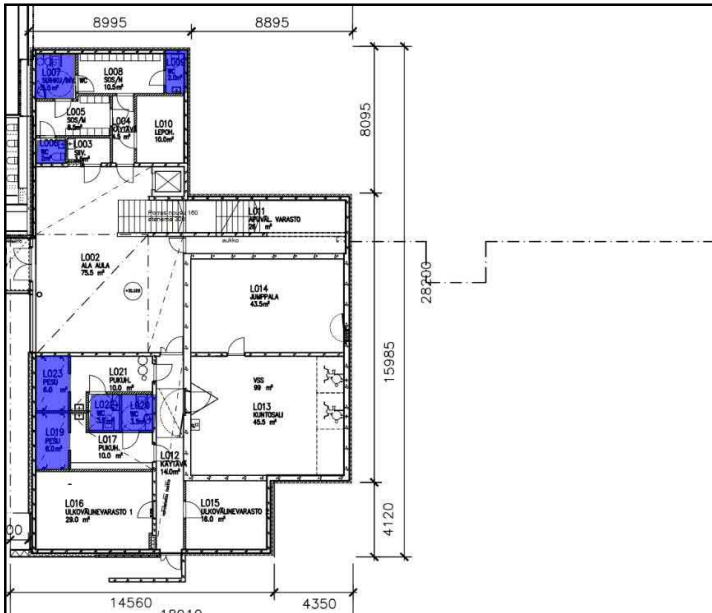
Kuva125. Rakennuksen 1. kerroksen märkätilat.

Märkätiloissa havaittiin paikallisesti pintakosteuskartoituksessa kohonneita lukemia. Tilassa L141 havaittiin epätiivisliitos lattiakaivon ja muovimaton välissä kiristysrenkaan kohdalla. Tilassa L141 lattiassa ja seinien alaosissa havaittiin poikkeavia oik.

Kosteusvaurioituneilta alueilta poistetaan pinnoitteet ja rakenteet kuivataan ja rakenteen vedeneristeet uusitaan.
