Kaskenmäen päiväkoti – peruskorjaus ja laajennus

Hankesuunnitelma

18.10.2023

Kosteus- ja sisäilmatekninen kuntotutkimus

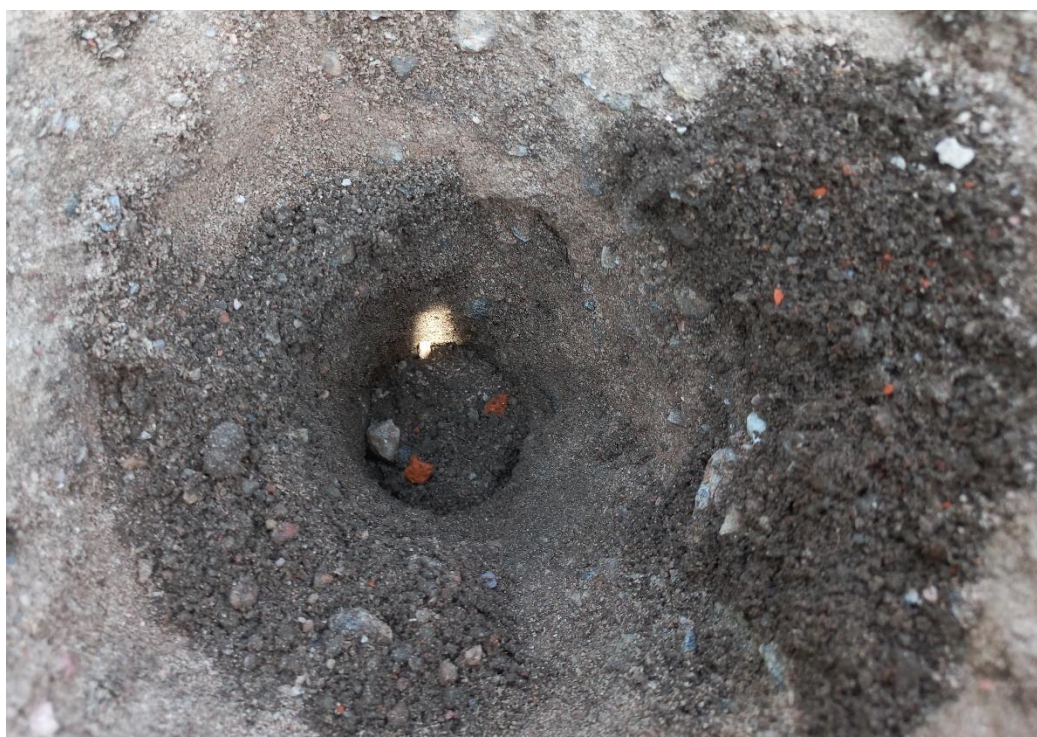
Kuva 10. Näytepisteestä KK4 havaittiin tiilijätettä.

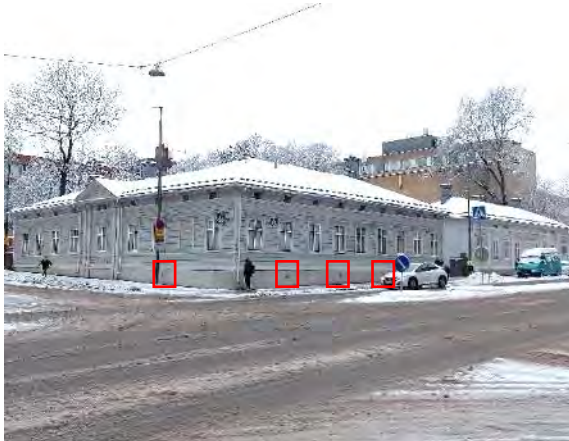
Kuva 3. Rakennuksessa 1 on alapohjan tuulettumisen mahdollistavia aukkoja kadun puolella. Kuva rakennuksesta idän suunnasta.

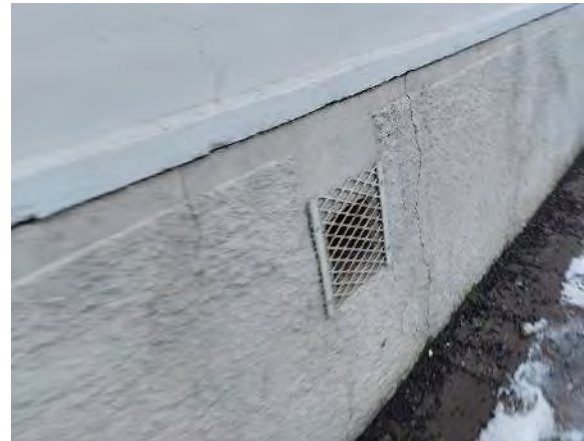
Kuva 4. Alapohjan tuulettumisen mahdollistavia aukkoja havaittiin sokkelirakenteessa.

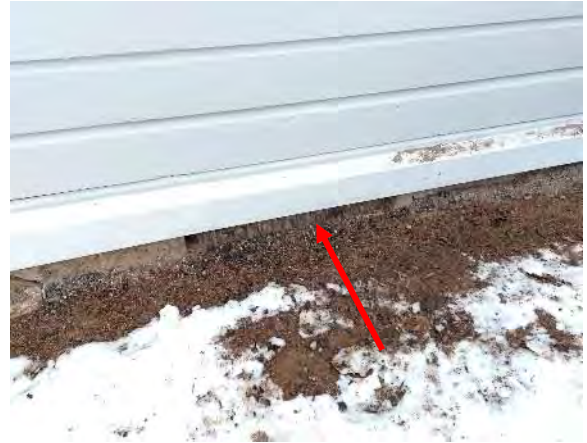
Kuva 8. Rakennuksen 1 lounaan puoleisessa siivessä havaittu tarkastusluukku on pääosin maanpinnan alapuolella.

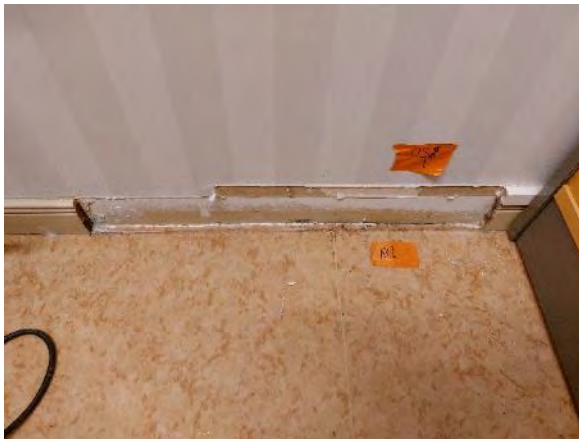
- Rakenneavaus tehtiin ulkoseinän ja alapohjan liitokseen.
- Rakenneavauksesta tutkittiin alapohjarakennetta aistinvaraisesti.
- Alapohjan ja ulkoseinän nurkasta on havaittavissa ilmavirtaus sisätiloihin päin.
- Mineraalivillaeristettä havaittiin olevan laudoituksen väleissä.
- Eristekerroksena on käytetty rakentamisaikakaudelle tyypilliseen tapaan luontaisesti mikrobeja sisältävää turvetta ja sammalta.
- Alapohjarakenteessa havaittiin kaksi aluslaudoitus kerrosta.
- Molemmissa aluslaudoituksissa oli havaittavissa aistinvaraisesti viitteitä lahovauriosta sekä hyönteistuhousta.
- Rakenneavauksesta oli havaittavissa kiviperustus.
- Rakenneavauksen US1 ja AP1 tehtiin samalle alueelle, ulkoseinään liittyvät havainnot on kirjattu tämän raportin kohtaan 5.2.2 Ulkoseinät, rakenneavaukset, rakenneavaus US 1.

Kuva 13. Rakenneavaus AP 1: Tehtiin päiväkodin toimiston alueelle, päiväkodin johtajan huoneeseen.

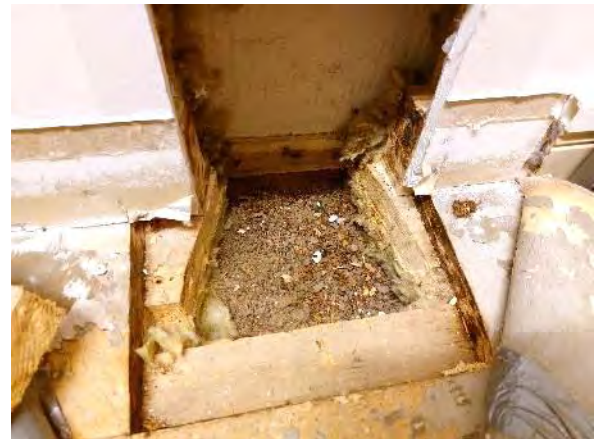
Kuva 14. Rakenneavaus AP1: Rakenteen lisälämmöneristeenä on käytetty mineraalivillaeristettä. Alkuperäinen lämmöneriste on hiekkaa, sammalta ja metsänpohjajuurakkoa, jotka sisältävät luontaisesti mm. maaperämikrobeja.

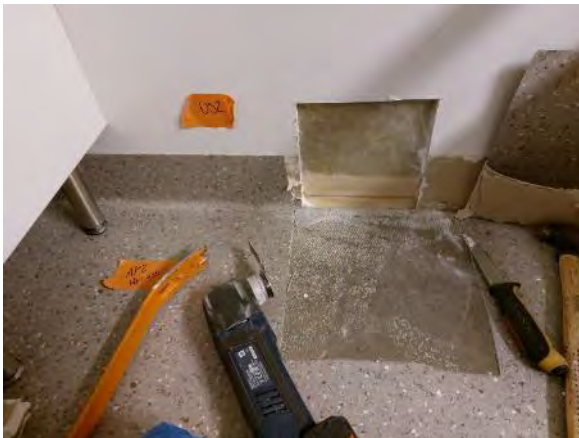
- Rakenneavaus tehtiin ulkoseinän ja alapohjan liitokseen.
- Rakenneavauksesta tutkittiin alapohjarakennetta aistinvaraisesti.
- Puurakenteissa ei havaittu merkittäviä kosteusvaurio jälkiä.
- Mineraalivillaeristeen alapuolelta oli havaittavissa lievä ilmavirtaus sisätilojen suuntaan ennen hiekka-/sammaleristeen poistamista.
- Eristekerroksen alapuolella havaittiin aluslaudoitus.
- Alapohjan aluslaudoituksessa on havaittavissa aistinvaraisesti viitteitä lahovauriosta sekä hyönteistuhoista.
- Rakenneavauksesta oli havaittavissa voimakas ilmavirtaus sisätiloihin avauksen päätteeksi.

Kuva 18. Rakenneavaus AP 2: Rakenneavaus tehtiin alapohjan ja ulkoseinän liitokseen rakennuksen lounaissiipeen.

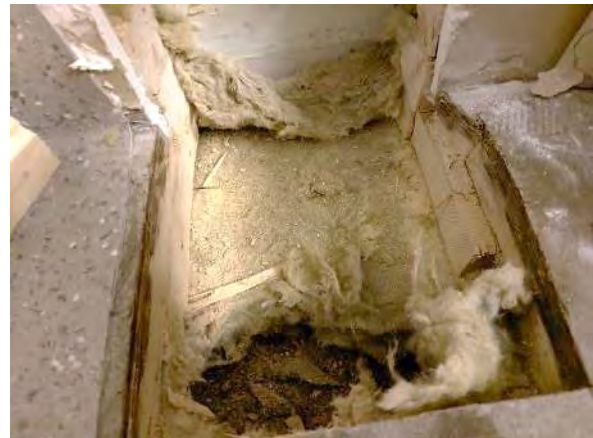
Kuva 19. Alapohjan lämmöneristeenä on mineraalivillaa, jonka alapuolella lämmöneristeenä on rakentamisaikakaudelle tyypilliseen tapaan hiekkaa, sammalta ja metsänpohjää.

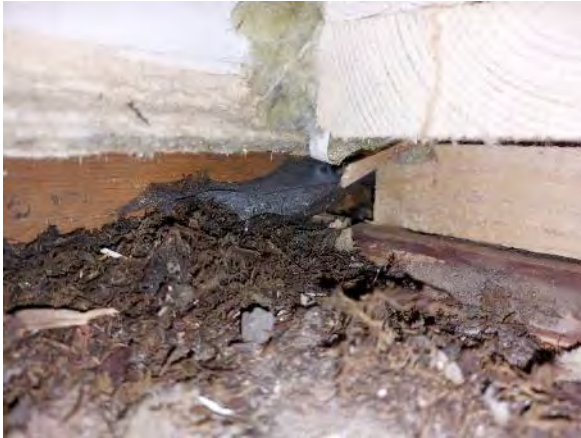
Kuva 20. Alapohjarakenteen eristeet on asennettu hir-sirunkoa vasten.

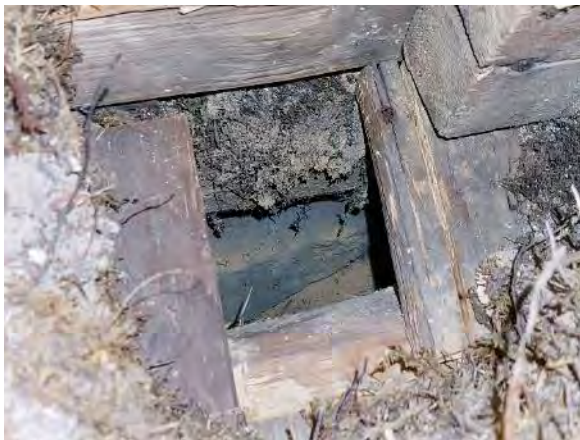
Kuva 22. Tuulettuvassa alapohjatilassa on kiviperustus. Ryömintätilan pohjalla on kiviä ja maa-ainesta.

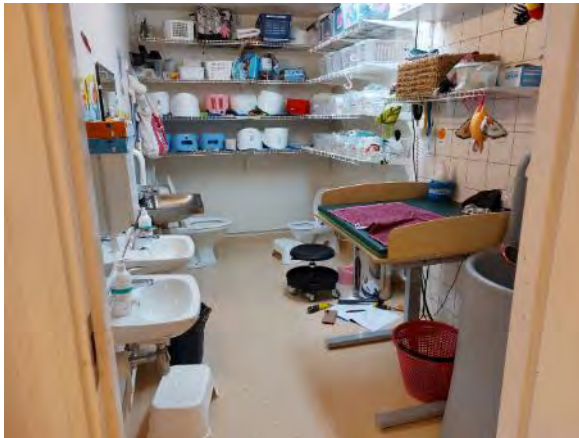
- Rakenteen lattiapäällystettä avattiin wc-tilan vedeneristeen tarkistamista varten.
- Muovimaton alapuolella ei havaittu erillistä vedeneristekerrosta, vaan muovimatto toimii rakenteen vedeneristeenä.

Kuva 24. WC:n vedeneristeen toteutustavan tarkastus (AP3) suoritettiin Päiväkotiryhmän Ruusunnuput wc-tilaan.

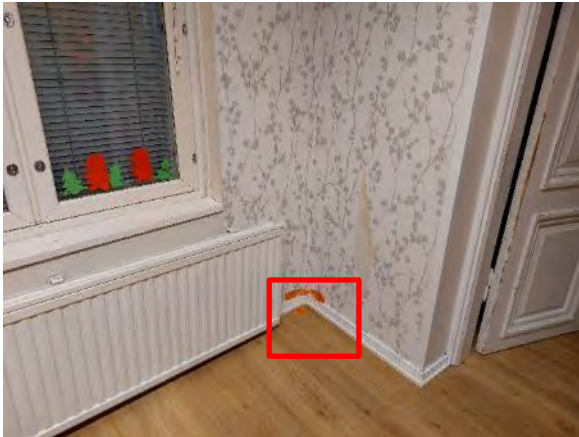
- Rakenneavaus tehtiin ulkoseinän, alapohjan ja väliseinän liitokseen.
- Rakenneavauksesta tutkittiin alapohjarakennetta aistinvaraisesti.
- Rakenneavauksessa havaittiin mahdollisesti ikkunaliitoksesta peräisin oleva pellavariveen palanen. Pellavariveen PAH-yhdistepitoisuus ylittää vaarallisen jätteen pitoisuusrajan.
- Ulkoseinän hirressä on havaittavissa lahovauriota n. 400 mm ulkoseinän (US4) alaosasta.

Kuva 26. Rakenneavaus AP 4 tehtiin päiväkotiryhmän Sinikellot ryhmähuoneeseen, kuvaan merkitylle alueelle.

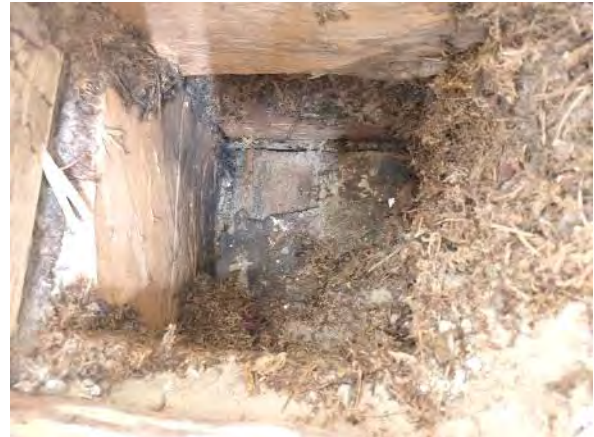
Kuva 27. Rakenneavaus AP 4: Alapohjarakenteen lisälämmöneristeinä on käytetty mineraalivillaa. Rakenteen alkuperäisenä lämmöneristeinä on käytetty hiekkaa ja sammalta, jotka sisältävät luontaisesti mikrobeja.

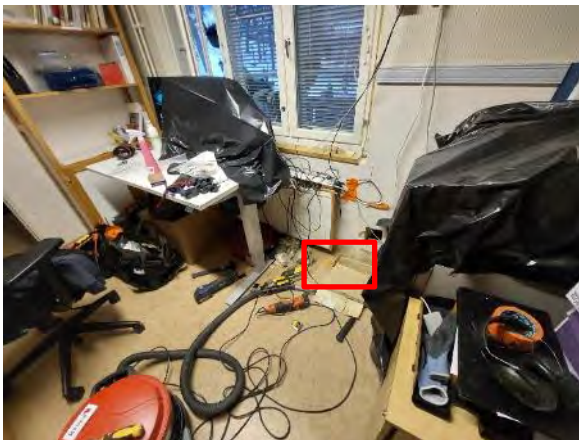
- Rakenneavaus tehtiin ulkoseinän ja alapohjan liitokseen.
- Rakenneavauksesta tutkittiin alapohjarakennetta aistinvaraisesti.
- Alapohjan ja ulkoseinän liitoksessa alapohjan lämmöneristeenä on mineraalivillaeriste sekä sanomalehtiä.
- Aluslaudoituksen pinnalla on tervapaperia, jonka PAH-yhdiste pitoisuus ylittää vaarallisen jätteen pitoisuusrajan.
- Kauempana ulkoseinästä mineraalivillaeristeen alapuolella on lämmöneristeenä lisäksi sammalta ja metsänpohjajuurakkoa.
- Sokkelia vasten on havaittavissa vaurioitunutta, tummunutta mineraalivillaa sekä lastulevyä.

Kuva 30. Rakenneavaus AP 5 tehtiin toimistotilaan, kuistin laajennusosaan, kuvaan merkitylle alueelle.

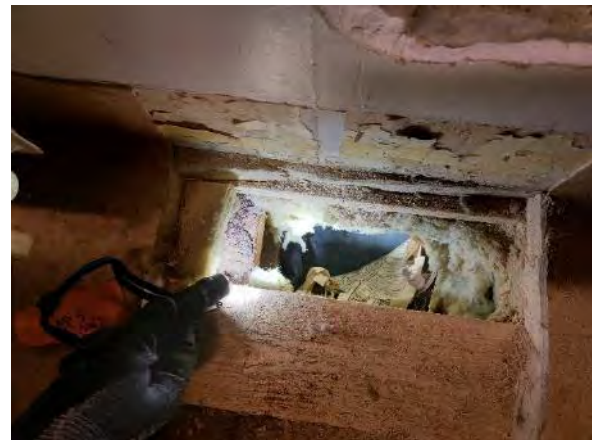
Kuva 31. Rakenneavaus AP 5: Ulkoseinän vierellä lämmöneristeenä on käytetty mineraalivillaeristettä sekä sanomalehtiä.

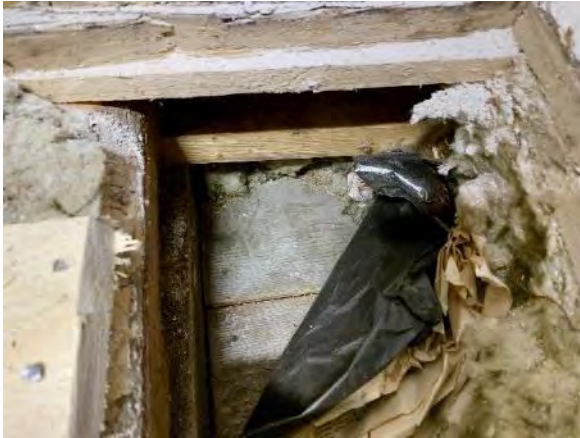
Kuva 32. Rakenneavaus AP 5: Mineraalivillaeristeen sekä sanomalehtien alapuolella on tervapaperi. Aluslaudoitus on rakenneavauskohdalta aistinvaraisesti tarkastelluin osin hyväkuntoisen näköinen.

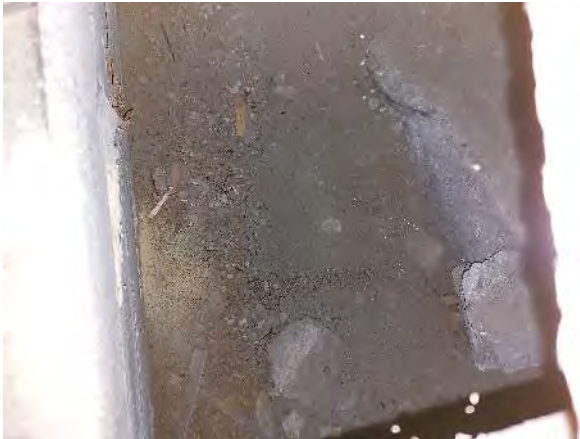
Kuva 34. Rakenneavaus AP 5: Aluslaudoituksen alapuolella havaittiin ryömintätilyä, maapohja ja betonirakenteinen sokkeli.

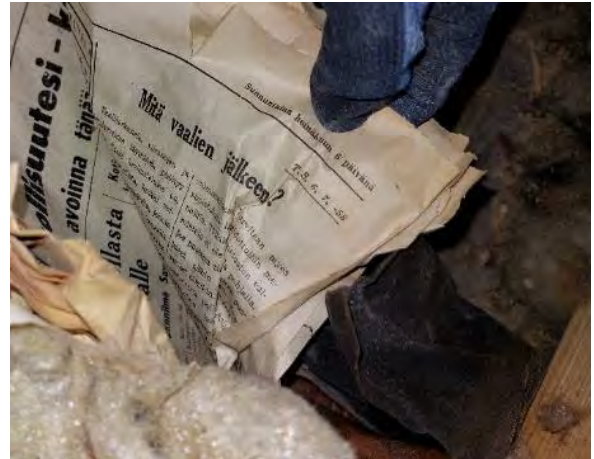
Kuva 35. Alapohjarakenteissa havaittiin vuosien 1957 ja 1958 sanomalehtiä.

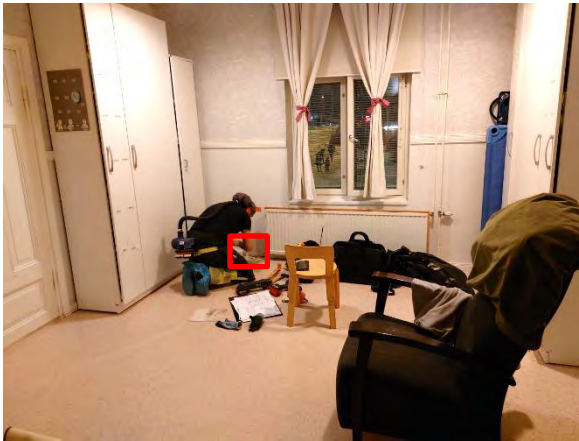
- Rakenneavaus tehtiin ulkoseinän ja alapohjan liitokseen.
- Rakenneavauksesta tutkittiin alapohjarakennetta aistinvaraisesti.
- Lattian puukuitulevyssä on havaittavissa kosteuden aiheuttamaa vaurioitumista.
- Hiekan päällä on hieman sammaljämmää. hiekan alapuolella on todennäköisesti sammaltäyttö muun alkuperäisen alapohjarakenteen tapaan.
- Rakenneavauksesta ei havaittu ilmavirtaa sisälle päin.
- Rakenneavaus lopetettiin hiekkatäytön pinnalle.

Kuva 36. Rakenneavaus AP 6 tehtiin päiväkotiryhmän Kissantassut lepohuoneeseen, kuvaan merkitylle alueelle.

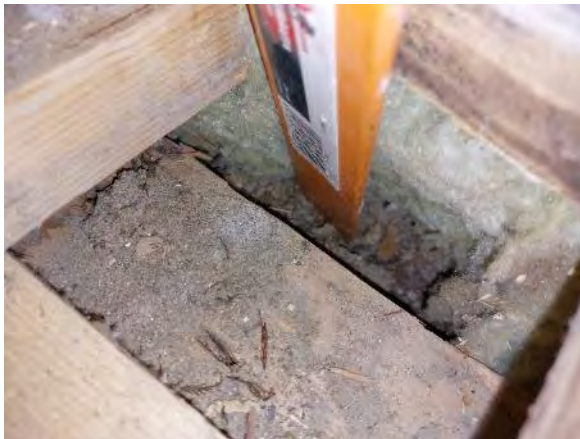
Kuva 38. Rakenneavaus AP 6: Alapohjarakenteen lisälämmöneristeenä on mineraalivillaeriste. Eristeen alapuolella on hiekkatäyttö.

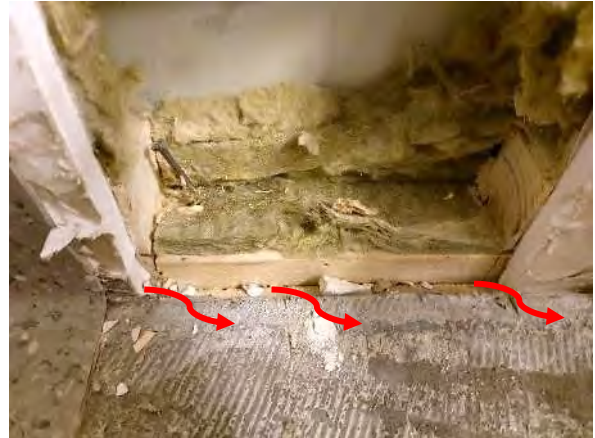
- Ulkoseinän ja alapohjan liitos on avauksista tehtyjen havaintojen perusteella toteutustavaltaan epätiivis.
- Alapohjarakenteen ilmatiiveys on rakennuslevyn ja päällystekerroksen tiiveyden varassa.
- Yksittäisissä tiloissa lattiapäällysteenä on epätiivis lattialankku.
- Rakenteessa ei havaittu erillistä ilmansulkukerrosta.

Kuva 40. Ulkoseinän ja alapohjan liitos on avauksista tehtyjen havaintojen perusteella toteutustavaltaan epätiivis

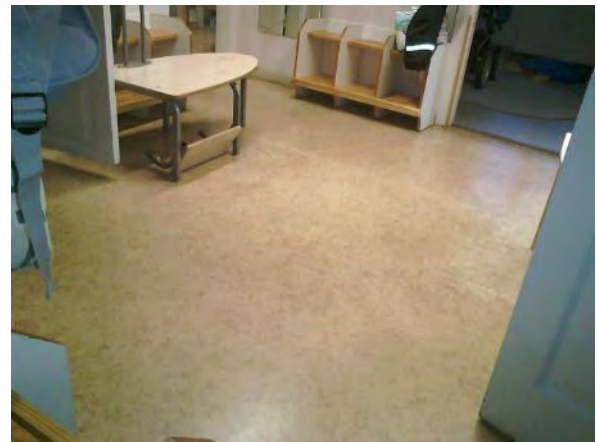
Kuva 44. Valokuva eteistilasta rakennuksen lounaissiivessä. Muovimaton alapuolella on todennäköisesti lattialankut.

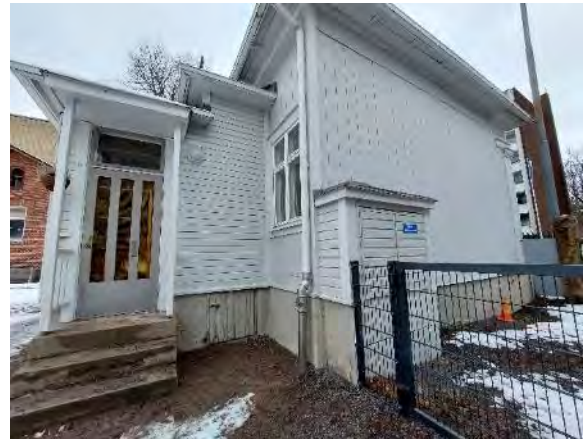
Kuva 54. Rakennuksen alapohjaan on kulkuluukku ET17 alueella.

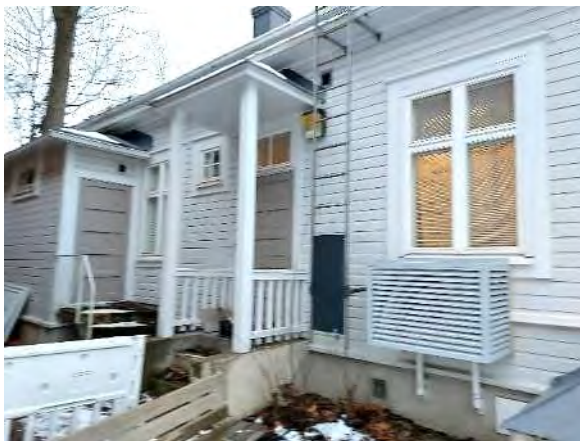
Kuva 55. Rakennuksen 2 sokkelirakenteessa havaittiin tuulettumisen mahdollistavia aukkoja.

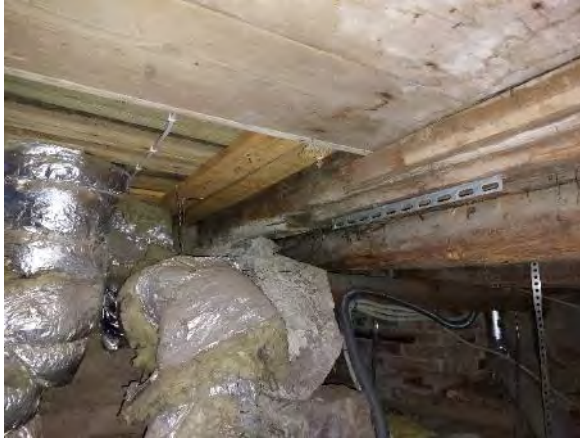
Kuva 57. Aluslaudoitusta on havaintojen perusteella uusittu paikallisesti, mahdollisesti edellisen laajemman korjauksen yhteydessä. Aluslaudoituksen alapinnalla havaittiin kosteuden aiheuttamia jälkiä.

Rakennuksessa 2 ja rakennuksen 1 alkuperäisen alueen alapohjarakenteen aluslaudoituksessa havaittiin lahovaurioita. Lahovauriot ovat voineet syntyä ajan saatossa vallinneiden olosuhteiden seurauksena. Ryömintätilassa on voinut rakennuksen historian aikana olla pidempikestoisesti tai ajoittain irtovettä, joka on nostanut alapohjarakenteiden suhteellista kosteutta. Lisäksi lattiapintoja on voitu aikaisemmin puhdistaa runsaita siivousvesimääriä käyttäen. Lisälämmöneristekerroksen asennuksen jälkeen rakenteen kosteustekninen toimivuus on heikentynyt, kun lämpövuodot alapohjarakenteeseen ovat vähentyneet. Tämä yhdessä heikon ryömintätilan tuulettumisolosuhteen kanssa on todennäköisesti nostanut alapohjarakenteiden alaosan ja ryömintätilan suhteellista kosteutta lämpötilan laskun myötä. Muovimattopäällysteiden asennus on osaltaan heikentänyt rakenteen tuulettumis- ja kuivumisolosuhtetta lämmitettyyn sisäilmaan ja on voinut edistää lahovaurioiden syntymistä. Tulevien korjausten yhteydessä on kiinnitettävä huomiota alapohjarakenteen kosteustekniseen toimintaan kokonaisuudessaan.

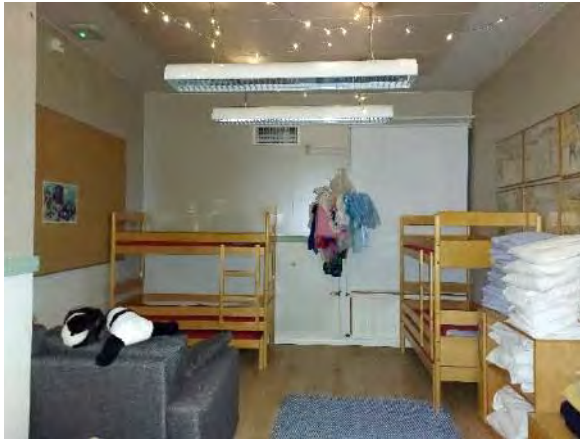
Kuva 59. Paikoin rakennuksen 2 lattiapäällysteenä on käytetty vinyylipäällystettä. Yleiskuva rakennuksen 2 ryhmähuoneesta 2.

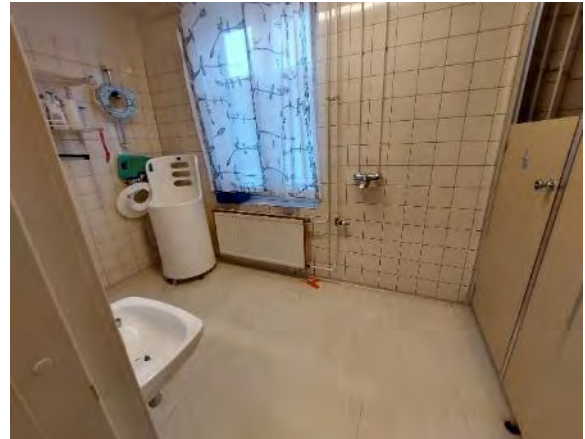
Kuva 60. Rakennuksen märkätiloissa on käytetty lattiapäällysteenä muovimattoa. Kuva rakennuksen 2 WC-/pesutilasta 11.

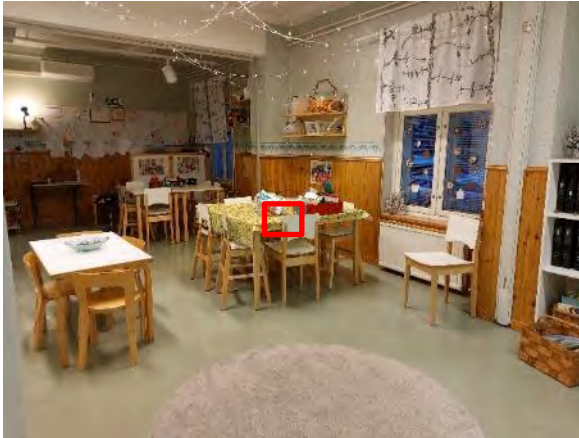
- Rakenneavaus tehtiin ulkoseinän ja alapohjan liitokseen.
- Rakenneavauksesta tutkittiin alapohjarakennetta aistinvaraisesti.
- Aluslaudoituksessa havaittiin hyönteisten reikiä sekä lahovauriota.

Kuva 61. Rakenneavaus AP7 tehtiin rakennuksen 2 monitoimitilaan 5, kuvaan merkitylle alueelle.

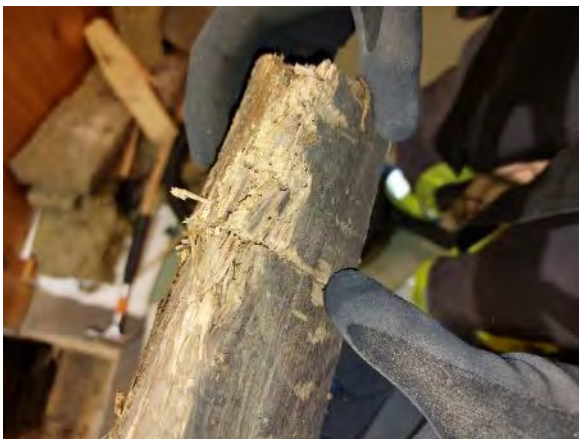
Kuva 63. Rakenneavaus AP7: Alapohjan aluslaudoituksessa on havaittavissa hyönteistuhoja.

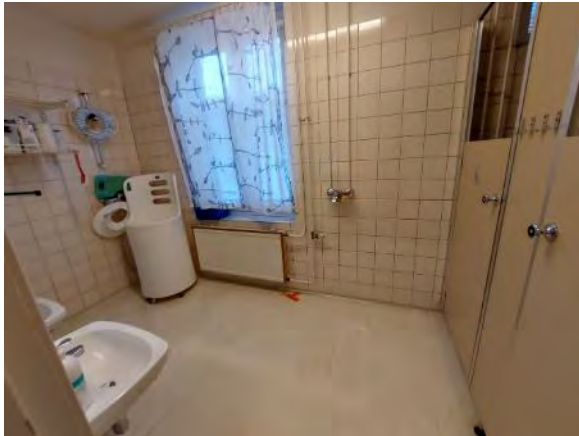
- Rakenteeseen suoritettiin pintarakenteen tarkastus wc-tilaan vedeneristeen tarkistamisen vuoksi.
- Muovimaton alapuolella ei havaittu erillistä vedeneristyskerrosta.

Kuva 69. Rakenneavaus AP9: WC:n vedeneristeen tarkastus suoritettiin rakennuksen 2 pesuhuoneeseen 11.

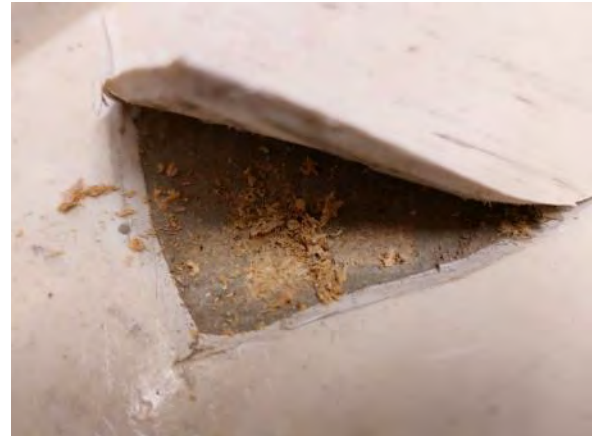
Kuva 70. Rakenneavaus AP 9: Pesuhuoneen muovimaton alapuolella ei ole käytetty vedeneristettä. Muovimaton alla on tasoite sekä puukuitulevy.

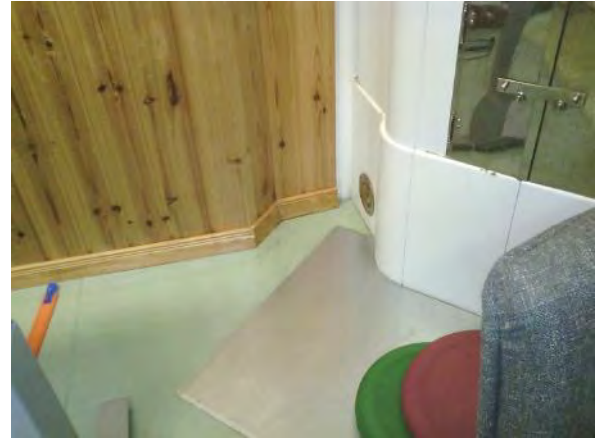
Kuva 74. Valokuva tulisijan, väliseinän ja alapohjan liitoksesta.

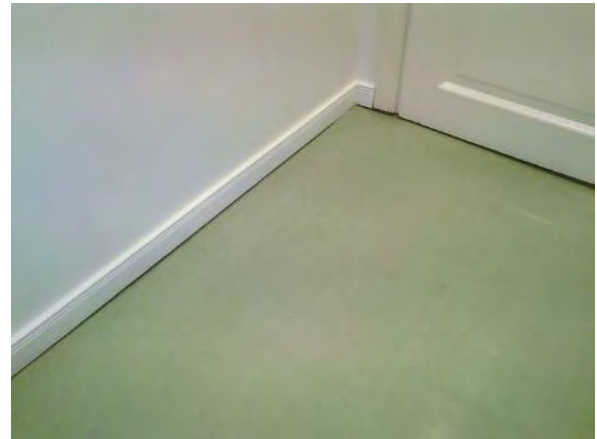
Kuva 78. Valokuva väliseinän ja alapohjan liitoksesta varastossa.

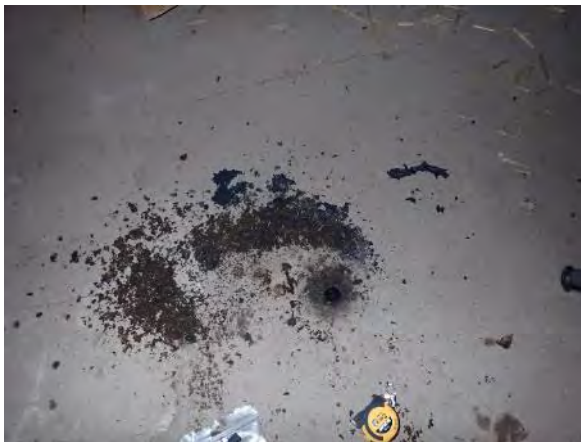
- Rakenneavaus tehtiin rakennuksen 3 kellarikerrokseen.
- Rakenteen kerroksia ei saatu tarkasti mitattua, sillä poratessa valuasfaltti sotki rakennekerroksien mitattavuuden.
- Alapohjarakenteen alapuolella on lahonnutta puuainesta.
- Rakenneavauksesta aistittiin *erittäin voimakas* PAH-yhdisteisiin viittaava haju.

Kuva 86. Rakenneavaus AP10: Rakennuksen 3 alapohjan tarkastus tehtiin kellaritilaan.

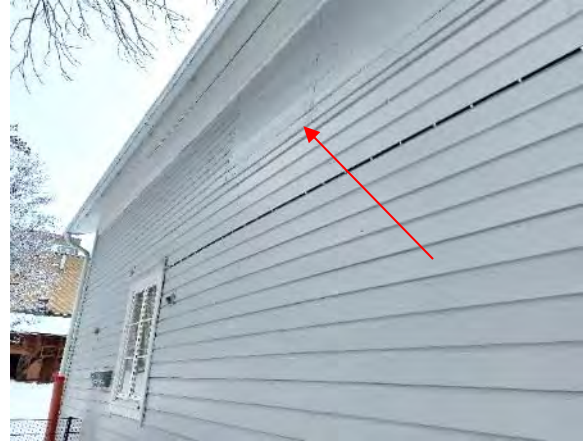
Kuva 90. Rakennuksessa 1 on havaittavissa julkisivun puuverhoilussa paikoin paikkakohtia.

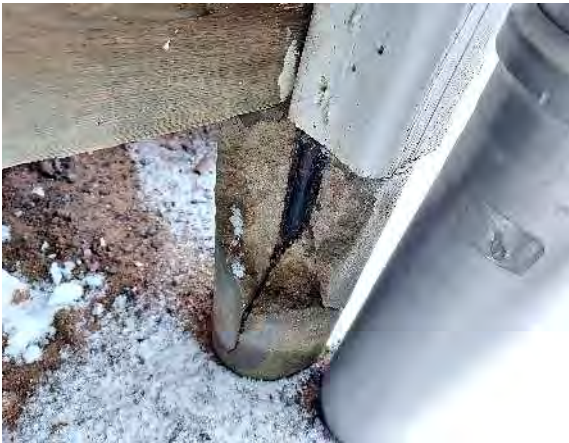
Kuva 91. Kuistin betonirakenteiset pilarit ovat heikkokuntoisia.

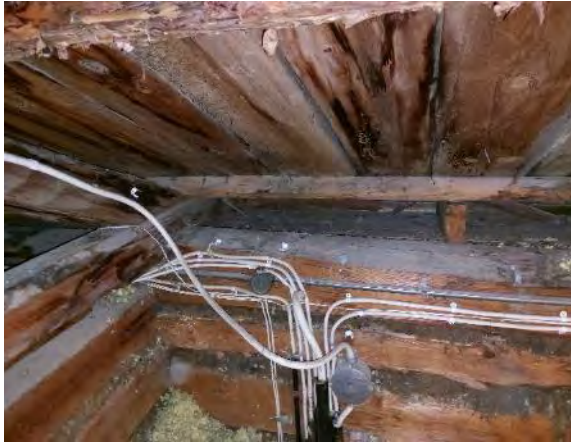
Kuva 95. Ulkoseinän hirsirakenne kuvattuna yläpohjasta. Hirsien tilkemateriaalina on sammalta. Kuva luoteissiivestä, jossa hirsikehikko ulottuu räystäsrakenteeseen saakka.

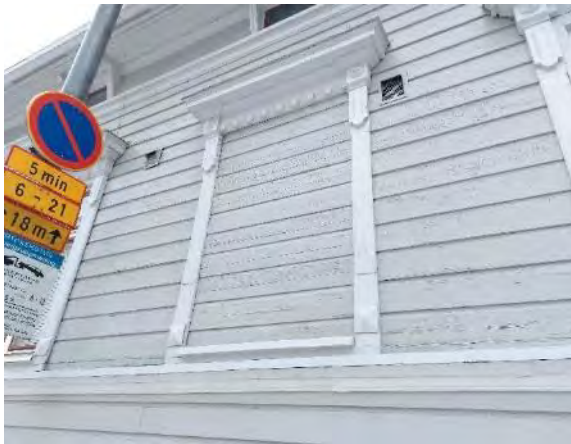
Kuva 97. Rakennuksen 1 julkisivussa on havaittavissa alkuperäisten ikkunoiden ja ovien ummistuskohtia.

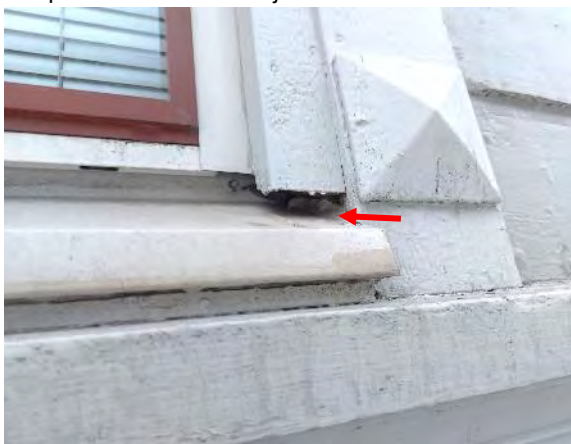
Kuva 99. Ikkunapellityksien päätytaitteen ylösnosto on riittämätön. Sade- ja sulamisvedet voivat päätyä puurakenteiselle ikkunalaudalle ja mahdollisesti rakenteisiin. Ikkunapellityksien asennus on voinut olla haastavaa puurakenteisten ikkunalaudojen pinnalle.

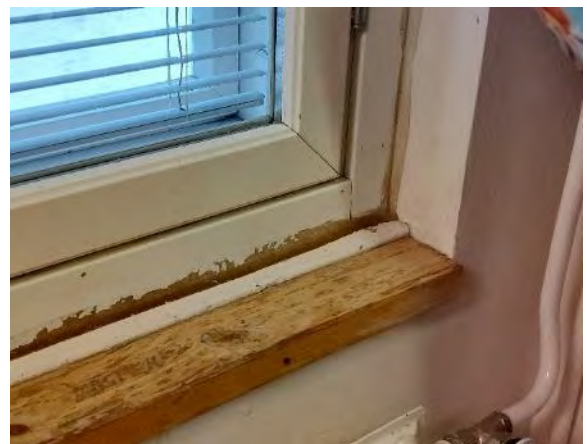
Kuva 100. Paikoin sisäpuolisen ikkunapenkkin pinnassa on havaittavissa kulumaa.

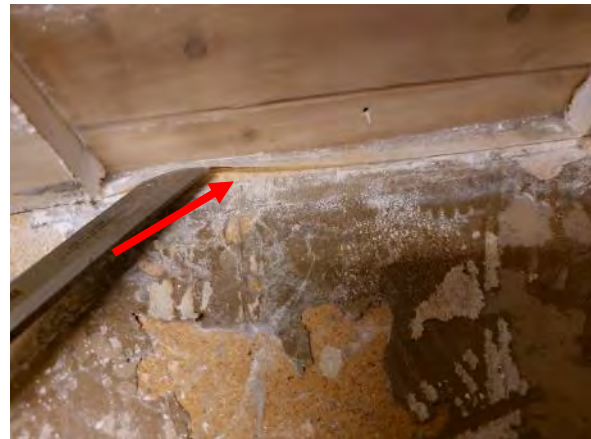
- Rakenneavaus suoritettiin ulkoseinän ja alapohjan liitokseen. Lisäksi rakennetta avattiin ikkunan alapuolelta rakennuksen ulkopuolelta.
- Julkisivulaudoituksen takana havaittiin tervapaperia, jonka PAH-yhdistepitoisuus ylittää vaarallisen jätteen pitoisuusrajan.
- Hirsirungon alaosassa havaittiin lahovaurioita.
- Pinkopahvin ja hirren välissä sekä kuitulevyjen välissä on havaittavissa tummaa kiinnitysainetta.
- Pinkopahvin pinnalla havaittiin vanhoja tapetteja.
- Rakenne on lisälämmöneristetty kantavan rakenteen sisäpuolelta.
- Höyrynsulkumuovin toteutustapa on epätiivis.

Kuva 105. Rakenneavaus US1: Ulkoseinän höyrynsulun toteutustapa on epätiivis. Sisäverhouslevyn takana on höyrynsulkumuovi ja vaakalaudoitus.

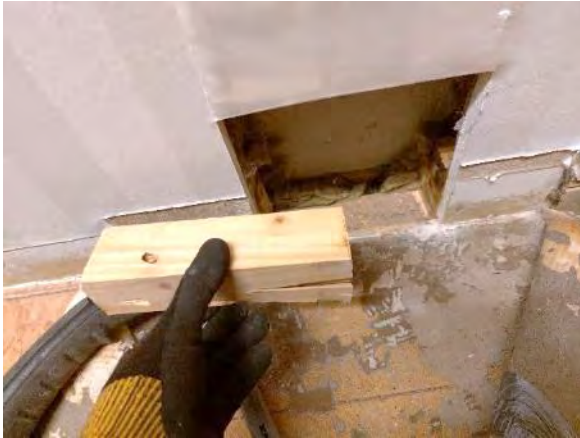
Kuva 106. US1: Sisäpuolinen lisäkoolauksen alaojhauspuu on hyväkuntoinen, eikä siinä havaittu kosteuden aiheuttamia jälkiä.

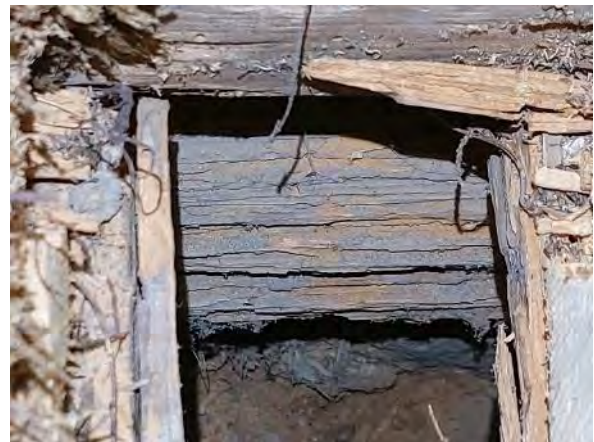
Kuva 109. Alimmissa hirsikerroksissa havaittiin lahoaurioita.

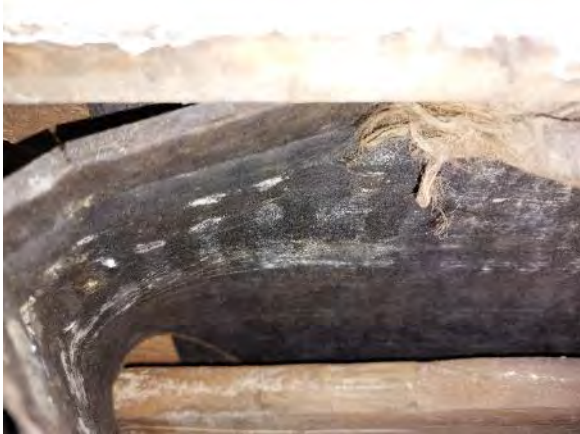
Kuva 112. US1: Vaakalaudoituksen ja julkisivuverhouksen välissä on tervapaperi, jonka PAH-yhdistepitoisuus ylittää vaarallisen jätteen pitoisuusrajan.

- Tervapaperista otettiin materiaalinäytteet PAH-analyysiin. Analyysin perusteella tervapapereiden PAH-yhdistepitoisuus ylittää vaarallisen jätteen pitoisuusrajan.

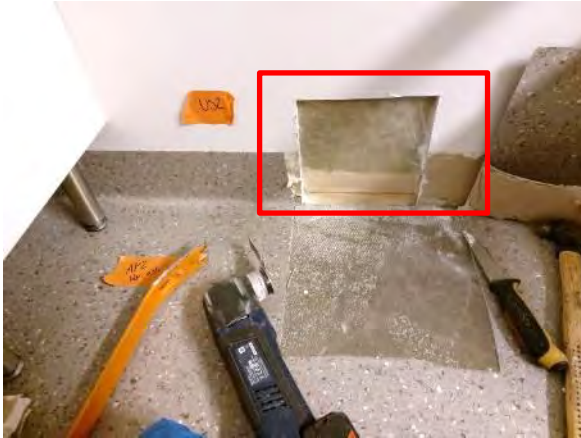
- Rakenneavaus US2 tehtiin ulkoseinän ja alapohjan liitokseen.
- Rakenneavauksesta tutkittiin ulkoseinärakenteen alaosa aistinvaraisesti.
- Höyrynsulkumuovi on asennettu epätiivisti.
- Kipsilevyn pinnalla höyrynsulkua vasten havaittiin mikrobikasvustoon viittaavaa tummentumaa.
- Hirsisen ulkoseinän tilkermateriaalina on käytetty sammalta.
- Ulkoseinän alimmassa hirressä on havaittavissa lahovauriota, lahovauriot alkavat n. 370 mm lattian pinnan alapuolelta.
- sokkelin vierustalla maanpinnan korkeus on lähes samalla korkeudella hirsirungon alapinnan kanssa. Julkisivua on pyritty suojaamaan pellityksellä, jonka tukirakenne on puurakenteinen.
- Julkisivuverhouksen takana olevaa vaakalaudoitusta on uusittu todennäköisesti paikallisesti.
- Vaakalaudoituksen takana hirsirungossa havaittiin lahovaurio.

Kuva 113. Rakenneavaus US2 tehtiin päiväkotiryhmän Ruusunpuut tilaan ruokailuhuoneeseen kuvaan merkitylle alueelle.

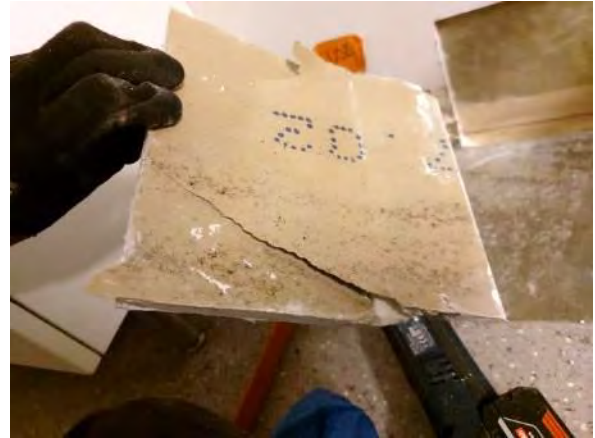
Kuva 114. Rakenneavaus US2. Kipsilevyn takapinnalla havaittiin mikrobikasvustoon viittaavia jälkiä.

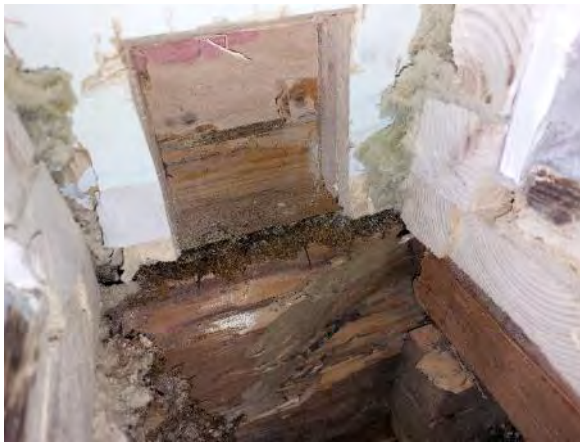
Kuva 115. Rakenneavaus US2. Sisäpuolisen lisälämmöneristeen takana on puukuitulevy, tapetti, vaakalaudoitus sekä tapetoitu pinkopahvikerros ennen hirsipintaa.

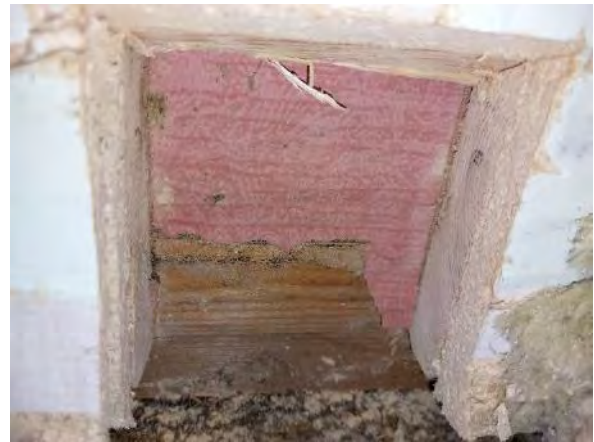
Kuva 116. Rakenneavaus US2: Hirsirungon pinnalla havaittiin pinkopahvi ja tapettikerros.

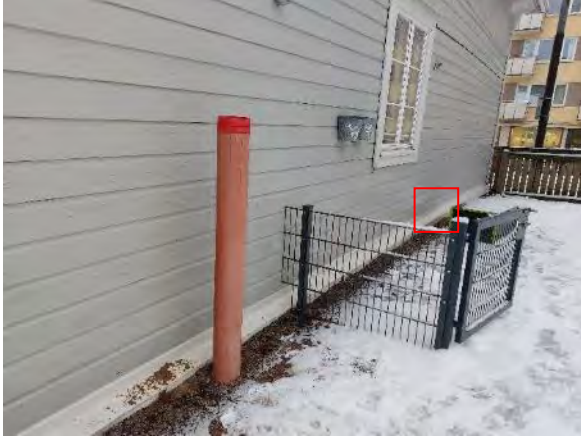
Kuva 119. Ulkoseinä on kiinni maanpinnassa luoteissii-
ven päädyn alueella. Ulkoseinän alaosa on pellitetty.
Pellitystä avattiin kuvaan merkityltä kohdalta.

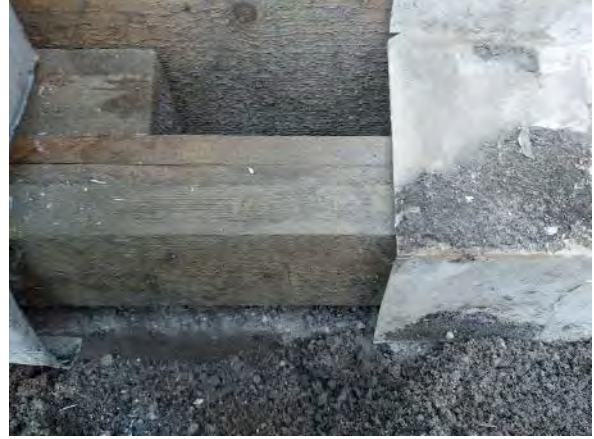
Kuva 120. Ulkoseinän alaosassa on pellitys, jossa on
puurakenteinen tukirakenne.

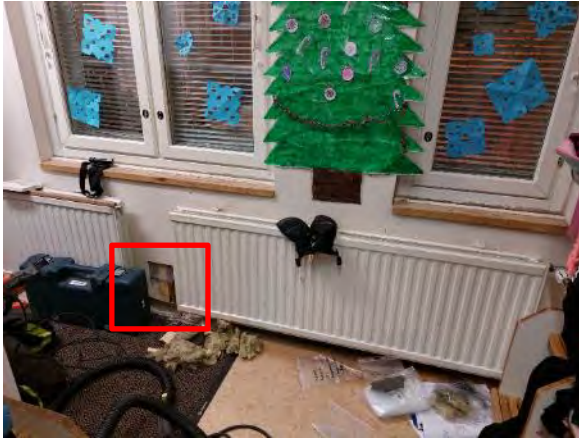
Kuva 122. Rakenneavaus US3 tehtiin päiväkotiryhmän Sinikellot eteiseen kuvaan merkitylle alueelle.

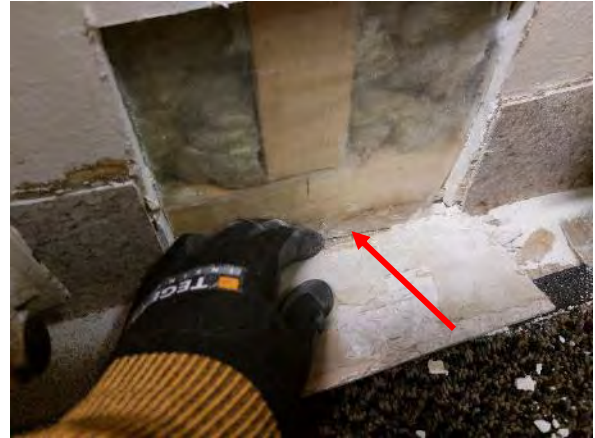
Kuva 123. Rakenneavaus US3. Kipsilevyn takana olevaa höyrynsulkumuovia ei kiinnitetty ollenkaan, jonka vuoksi se on epätiivis.

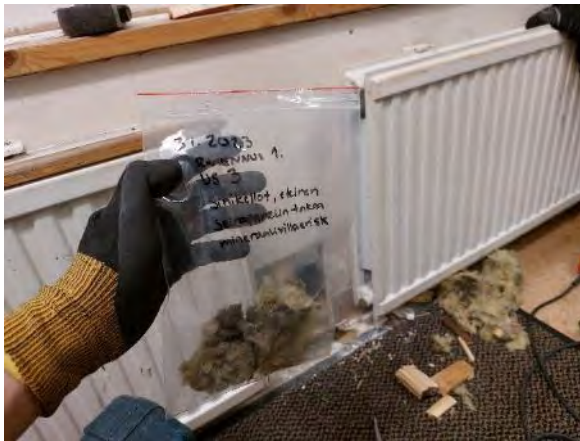
Kuva 124. Mineraalivillaeristeessä on havaittavissa tummentumaa.

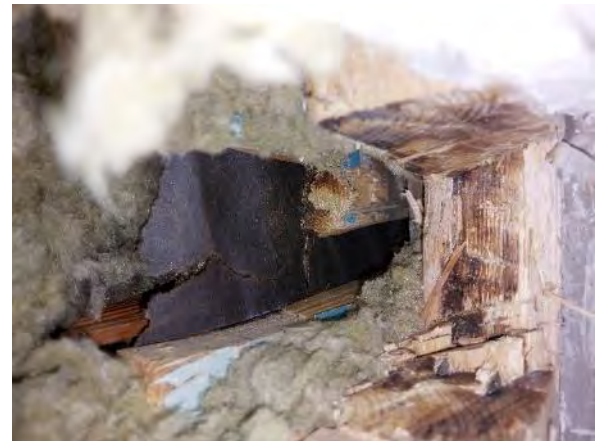
Kuva 125. Rakenneavauksen alaosassa on havaittavissa vanha sisäverhouspaneeli, jonka takana havaittiin ilmansulkukerroksena tervaperia. Sisäpuolinen lämmöneriste on vähintään paikoin kahden tiiviin rakennekerroksen välissä.

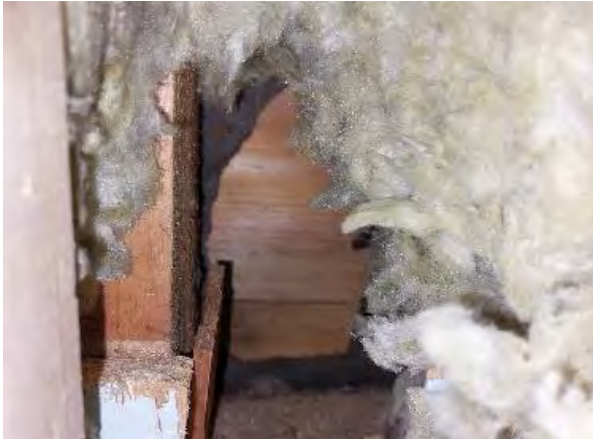
Kuva 126. US3 Rakenneavauksen ulkoverhouksen takana on tervapaperi.

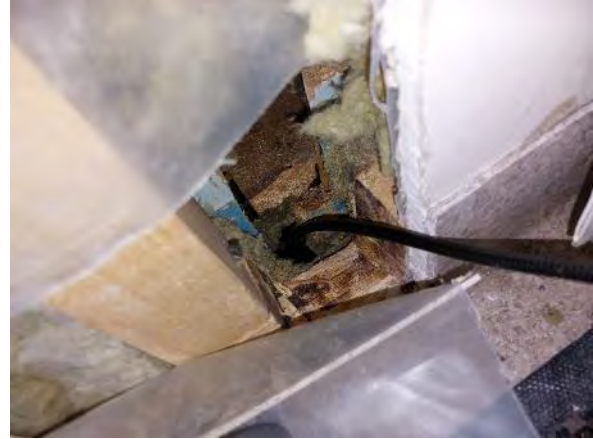
Kuva 127. Tyhjää tilaa tutkittiin endoskoopin avulla.

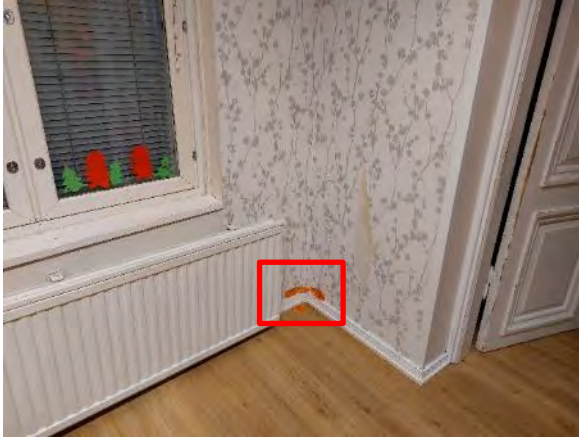
- Hirsisen ulkoseinän tilkermateriaalina on käytetty sammalta.
- Sammleristeessä ei havaittu hajua.
- Hirsirungossa on havaittavissa lahovauriota n. 400 mm korkeudelle alimmasta hirrestä mitattuna.
- Rakenneavauksen kohdalta ulkoseinän hirret ovat hyväkuntoiset n. 300 mm syvyydelle saakka nykyisestä lattiapinnasta mitattuna.

Kuva 130. Rakenneavaus US4 tehtiin päiväkotiryhmän Sinikellot ryhmähuoneeseen alapohjan ja väliseinän liikseen.

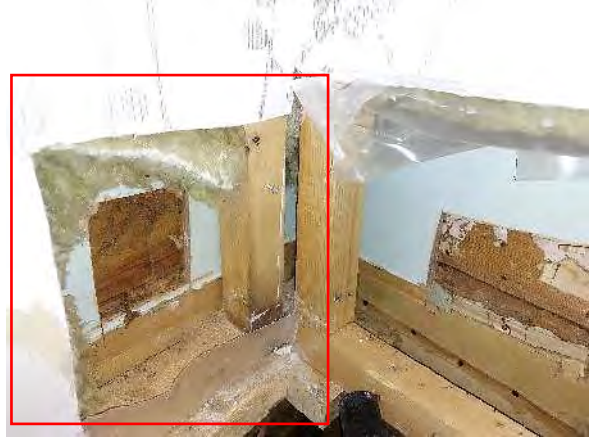
Kuva 131. Rakenneavaus US4. Sisäverhouksen takana on mineraalivillaeriste sekä vanha kovalevy ja pinokopahvit. Ulkoseinän avaus merkittynä kuvaan.

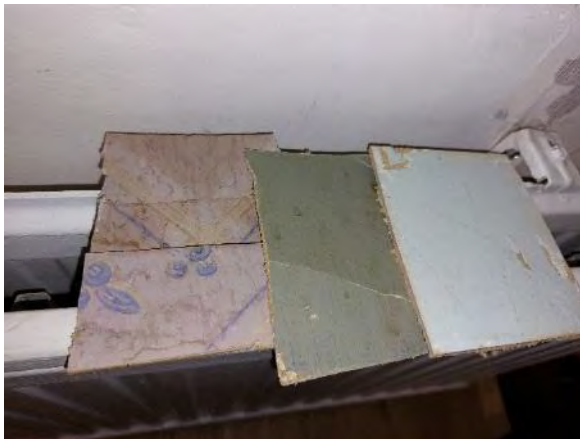
Kuva 132. US4: Ulkoseinärakenteessa on useita vanhoja tapettikerroksia.

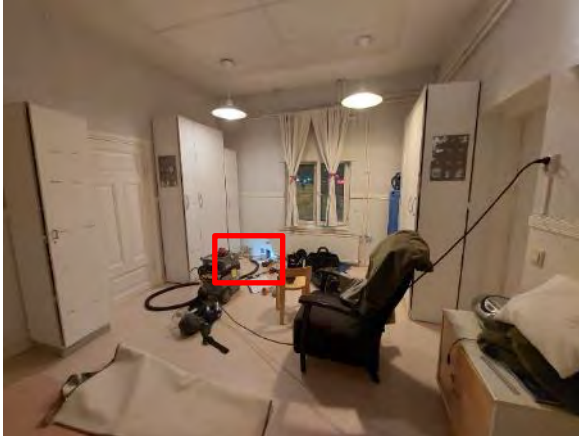
- Rakenneavaus US5 tehtiin ulkoseinän ja alapohjan sekä väliseinän liitokseen.
- Rakenneavauksesta tutkittiin ulkoseinärakenteen alaosa aistinvaraisesti.
- Höyrnsulun toteutustapa oli epätiivis.
- Ulkoseinän alaosasta oli havaittavissa kevyt ilmavirtaus sisätiloihin päin.
- Pinkopahvin takana ei ollut havaittavissa US1 ja US2 avauksista havaittua tummaa liimaa.
- Hirsien tilkemateriaalina on käytetty sammalta.
- Sammaleristeessä ei havaittu hajua.
- Rakenneavauksen korkeudella ulkoseinän hirren sisäpinnassa ei havaittu lahovaurioita. Lahovauriot ovat mahdollisia alemmissä hirsikerroksissa.

Kuva 134. Rakenneavaus US5 tehtiin päiväkotiryhmän Ruusunnuput ryhmähuoneen (lepo) alapohjan ja väliseinän liitokseen. kuvan osoittamaan kohtaan.

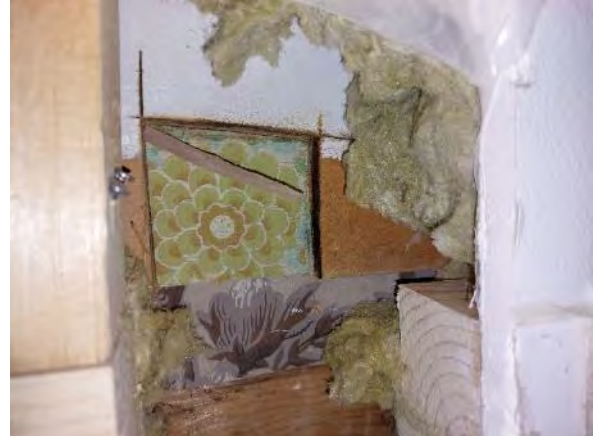
Kuva 135. Rakenneavaus US5. Sisäverhouksen takana on mineraalivillaeriste sekä vanha kovalevy ja pinkopahvi, jonka pinnalla on useita tapettikerroksia.

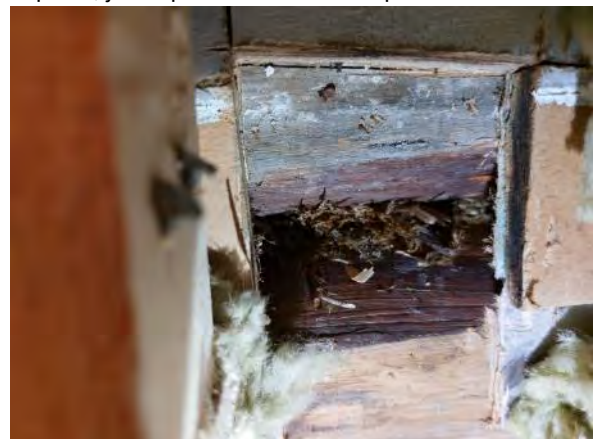
Kuva 137. Rakenneavaus US5. Pinkopahvin takana havaittiin hirsirunko. Hirsien tilkkeenä on käytetty sammalta.

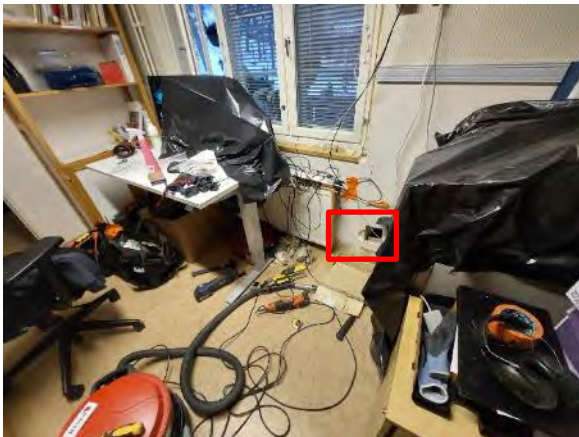
- Rakenteen toteutustapa poikkeaa muun rakennuksen ulkoseinärakenteesta.
- Höyrynsulun toteutustapa oli epätiivis.
- Ulkoseinän alaosasta oli havaittavissa lievä ilmavirta sisäänpäin.
- Rakenteessa ei havaittu tuulettumisen mahdollistavaa ilmarakoa julkisivuverhouksen takana.
- Runkotolpan alaosassa havaittiin lahovaurio.
- Mineraalivillaeristeissä havaittiin tummentumia.

Kuva 138. Rakenneavaus US7 tehtiin laajennusosan ulkoseinään kuvaan merkittyyn kohtaan.

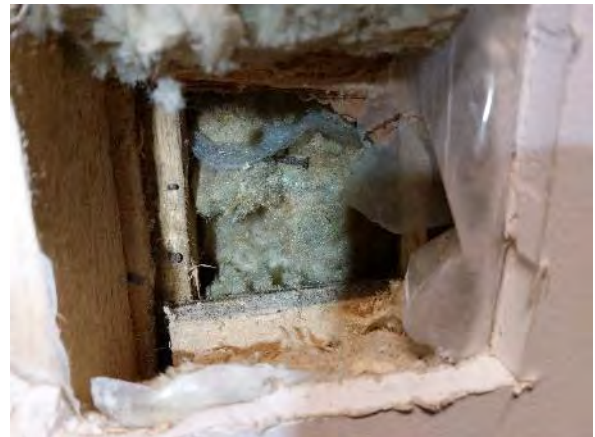
Kuva 139. Rakenneavaus US7: Ulkoseinärakenne poikkeaa muiden ulkoseinien toteutustavasta. Ulkoseinä on puurankarakenteinen.

Rakennuksessa 1 havaittiin 1950-1960 laajennettu alue, jonka ulkoseinärakenne poikkeaa muusta rakennuksen ulkoseinätyypistä. Ulkoseinärakenne on laajennusosassa puurakenteinen ja se on läm-möneristetty mineraalivillaeristein. Ulkoseinän rankarakenteen alaosassa havaittiin tutkimusten yhtey-dessä vähintään paikallisia lahovaurioita, joka viittaa pitkäaikaiseen rakenteen kosteusrasitukseen. La-hovaurioitumista on voinut edistää rakenteen epätiiveyden seurauksena rakenteisiin päässyt kostea si-säilma sekä rakenteesta puuttuva tuuletusrako. Julkisivuverhous on asennettu havaintojen perusteella tuulensuojalevyn ulkopinnalla olevan kovalevyn pintaan.

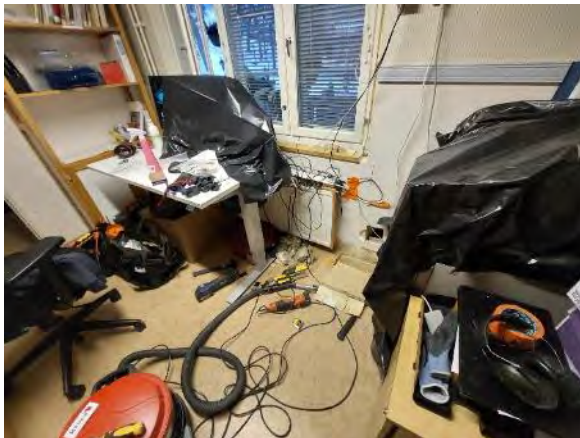
-
- Rakenneavaus tehtiin uusittujen ikkunoiden liitostavan selvittämiseksi.
- Rakennuksen ikkunat ovat havaintojen perusteella pääosin uusittuja.
- Uusittu ikkuna on asennettu vanhojen karmien päälle.
- Uusitun ikkunarakenteen ja vanhan karmin välissä tilkkeenä on uretaanivaahdotus.
- Vanhan karmin ja ulkoseinän liitoksessa eristeenä on pellavarive.
- Pellavariveestä otettiin materiaalinäyte PAH-analyysia varten. Analyysin perusteella pellavariveen PAH-yhdistepitoisuus alittaa vaarallisen jätteen pitoisuusrajan.
- Pellavariveessä ei havaittu poikkeavaa hajua.

Kuva 143. Rakenneavaus IKK1. Rakennuksen ikkunat ovat uusittuja.

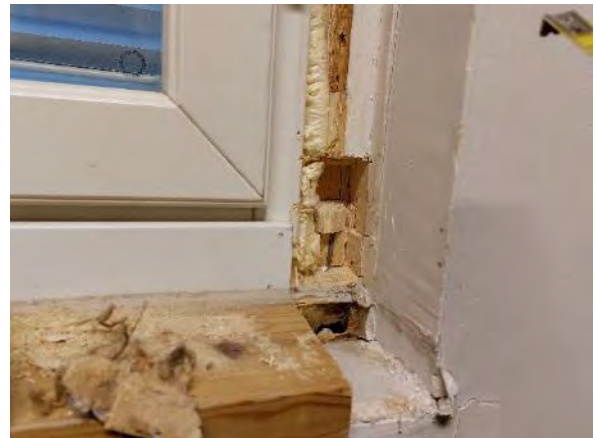
Kuva 144. Rakenneavaus IKK1: Uusittu ikkuna on asennettu vanhojen karmien päälle.

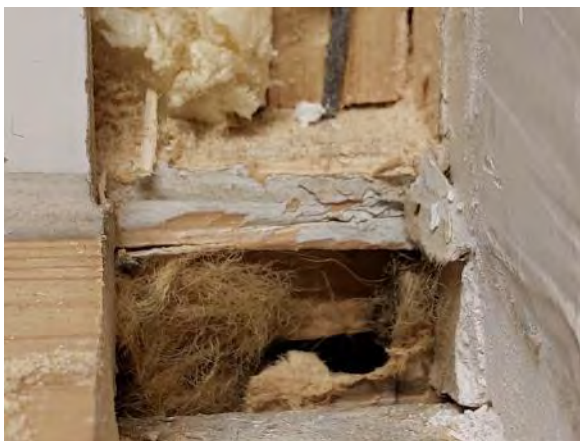
Kuva 145. Rakenneavaus IKK1: Uusitun ikkunarakenteen ja vanhan karmin välissä tilkkeenä on uretaanivaahdotus. Vanhan karmin ja ulkoseinän liitoksessa eristeenä on pellavarive.
